Dokumentation och datering av träkonstruktioner i Kyrkås gamla kyrka 2007

RAPPORT – JAMTLI, JÄMTLANDS LÄNS MUSEUM 2008:3
ISSN 1654-2045

Kyrkås socken, Östersunds kommun, Jämtlands län

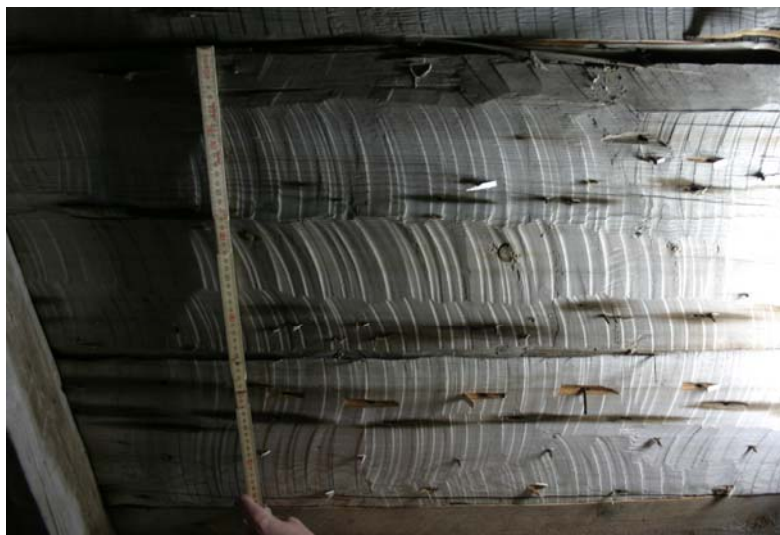
På varken takstolar eller murremmar finns spår av den huggningsteknik som kallas för sprättäljning. Sprättäljda ytor är en antydning om att virket kan vara högmedeltida då huggningstekniken var vanlig i både Sverige och Norge innan mitten av 1300-talet. Däremot finns tydliga sprättäljningsspår på en del av takets rotning vilket får anses vara ett säkert tecken på att brädorna är återanvända från en äldre byggnad! De återanvända brädorna finns på båda takfallen mellan takstol 6 och 10, från takfoten och upp till den nivå där stödbenet/knästocken är infäst i högbenet. Brädorna synes vara hela och utan skarvar. Förutom på dessa två ytor om vardera ca 20 m² finns det enstaka brädor på den övriga takytan. De rotningsbrädor som kan anses vara samtida med takstolarna är spräckta och sedan bilade på ett mer oregelbundet sätt och kanterna är fasade mot den intilliggande brädan.

Bild 1. Sprättäljda brädor återanvända som rotning på långhusets norra takfall. Huggningstekniken finns på ett parti av taktäckningen (40 m²) men saknas helt på den bärande konstruktionen.

- En dokumentation av den återanvända rotningen med spår av sprättäljning. Om möjligt utröna om det på dessa finns spår som kan visa något om den byggnad som de suttit på tidigare, alternativt visa hur takkonstruktionen de ingått i sett ut ursprungligen. Vid 2007 års arbeten togs inga prov från brädorna för datering. Det är oklart om det går att få någon datering från dessa då det kan vara svårt att hitta någon barkkant.

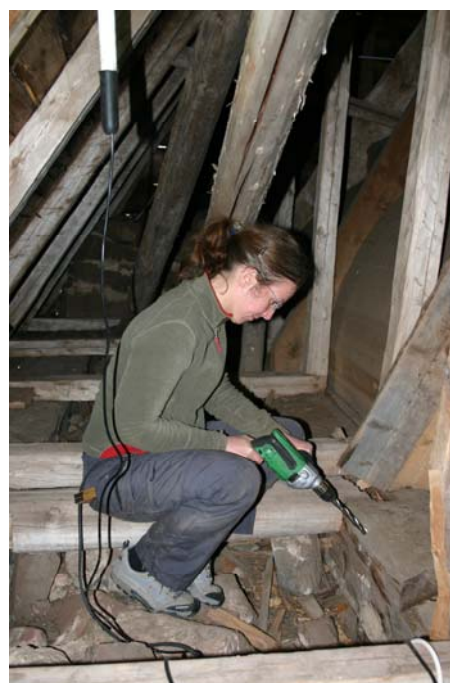
Bild 2. Provtagning i inre murremmen på långhusets norra sida. Då isolering saknas på vinden är konstruktionen fullt exponerad och tillgänglig för undersökningar.

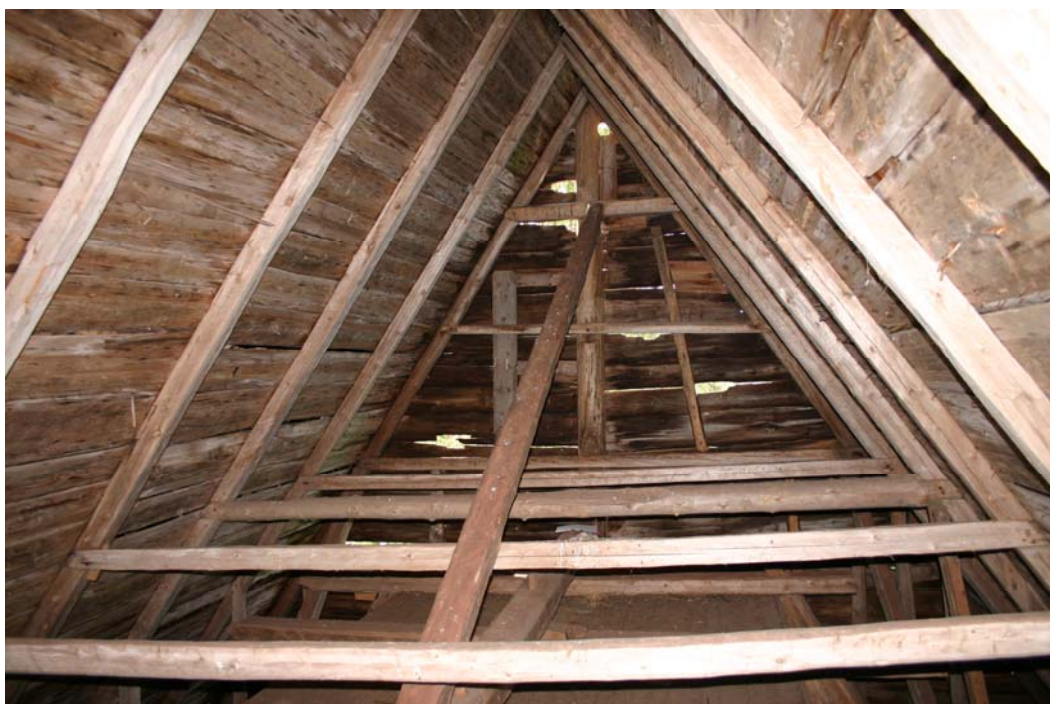
Bild 3, ovan: Vy mot västra gavelröset.

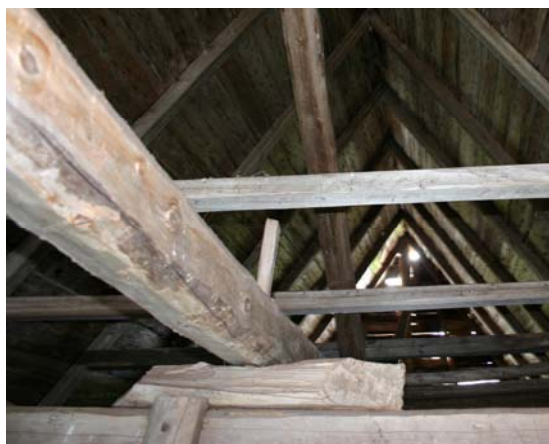
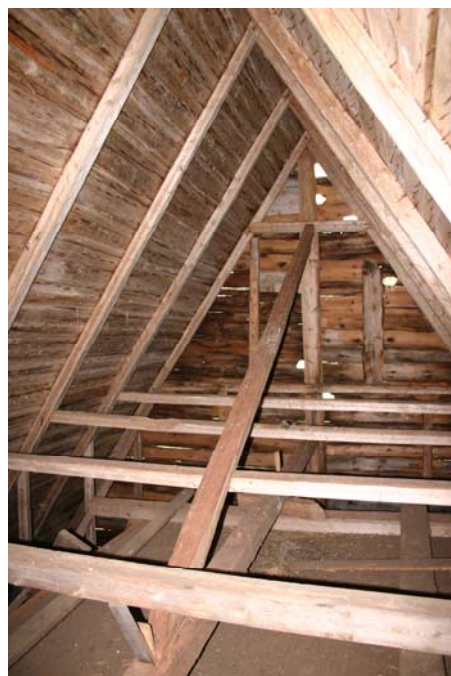
Bild 4, till höger: Vy mot östra gavelröset. Mot båda röstena sitter snedsträvor som stöder mot en längsgående bjälke ovanpå valvet.

Bild 5, nedan: Den längsgående bjälken är fäst med en dymling ned i valvet som skymtar i bildens nederkant

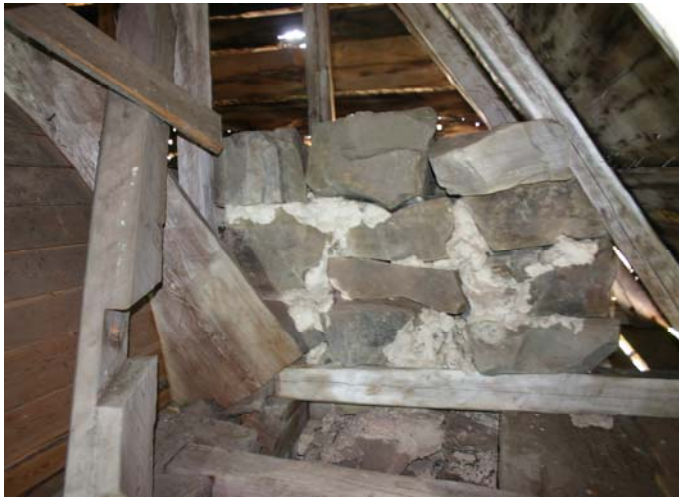
Bild 6. Vy mot öster vid kyrkans sydöstra hörn. Murkrönet i öster är högre än de övriga väggarna. Murremmarna i bildens nederkant går in i muren och de två takstolarna längst i öster står på var sida om den förhöjda muren. Till vänster skymtar det karnisformade valvet och den kraftiga, profilerade bjälken som valvets träbrädor fästs emot.

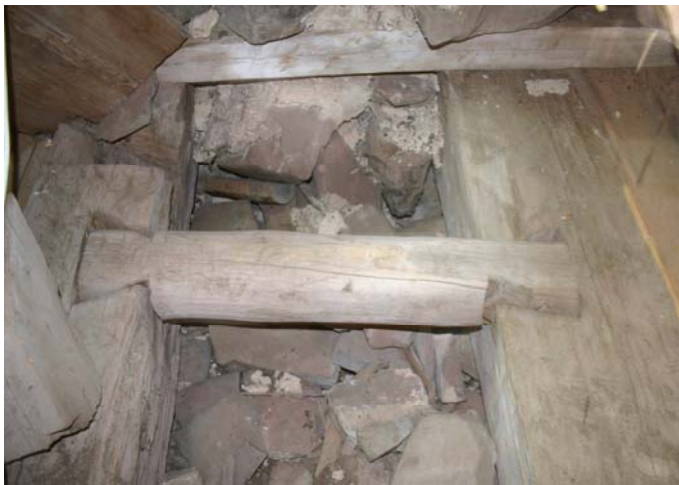
Bild 7. Bindbjälke mellan yttre och inre murrem på södra väggen. Bjälken är läst med laxar i ändarna.

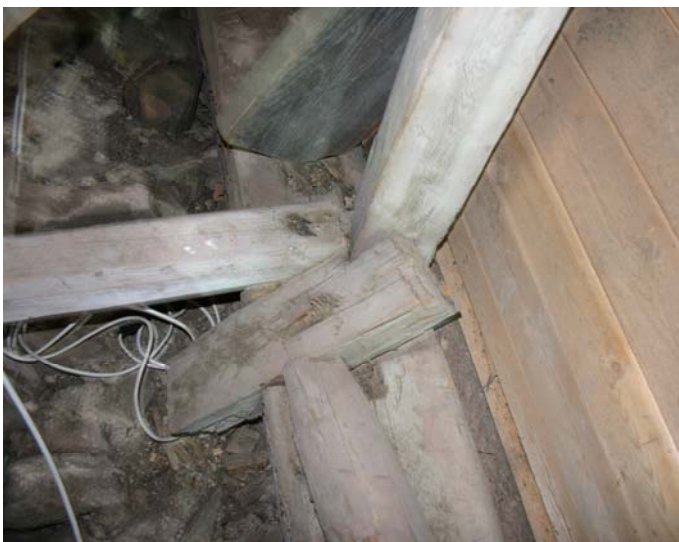
När det gäller frågan om kyrkan har haft ett äldre valv gav analysen av proverna en del svar men också nya frågor. Det går inte att utifrån proverna säga om det funnits något valv redan från 1540-talet. På de inre murremmarna finns urtag som får antas höra samman med ett trävalv äldre än det nuvarande. Tyvärr är det bara i ett av dessa urtag som det finns rester kvar av en bjälke vilken visade sig vara tillverkad av virke fällt under vintern 1714-15. Antingen tyder detta på att valvet tillkom 170 år efter kyrkans uppförande eller så är bjälkens datering ett tecken på att valvet byggts om vid detta tillfälle. Ytterligare en svårighet vid den byggnadshistoriska tolkningen av dateringen är att även virket i den avkapade bjälken synes ha självdött vilket tyder på att den kan ha stått i skogen ytterligare en tid som torrfura för att senare fällas.

Bild 8. På södra murremmen intill knäbocken på takstol nummer 5 sitter en avkapad bjälke som kan antas vara en rest av ett äldre valv i kyrkan.

- Vidare undersöka om det går att visa om den nuvarande kyrkan haft ett annat innervalv tidigare. Det finns virke återanvänt som snedsträvor på kyrkvinden. Det är möjligt att en undersökning av dessa kan vara en hjälp att lösa de oklarheter som fortsatt finns kring innertakets tidigare utseende.

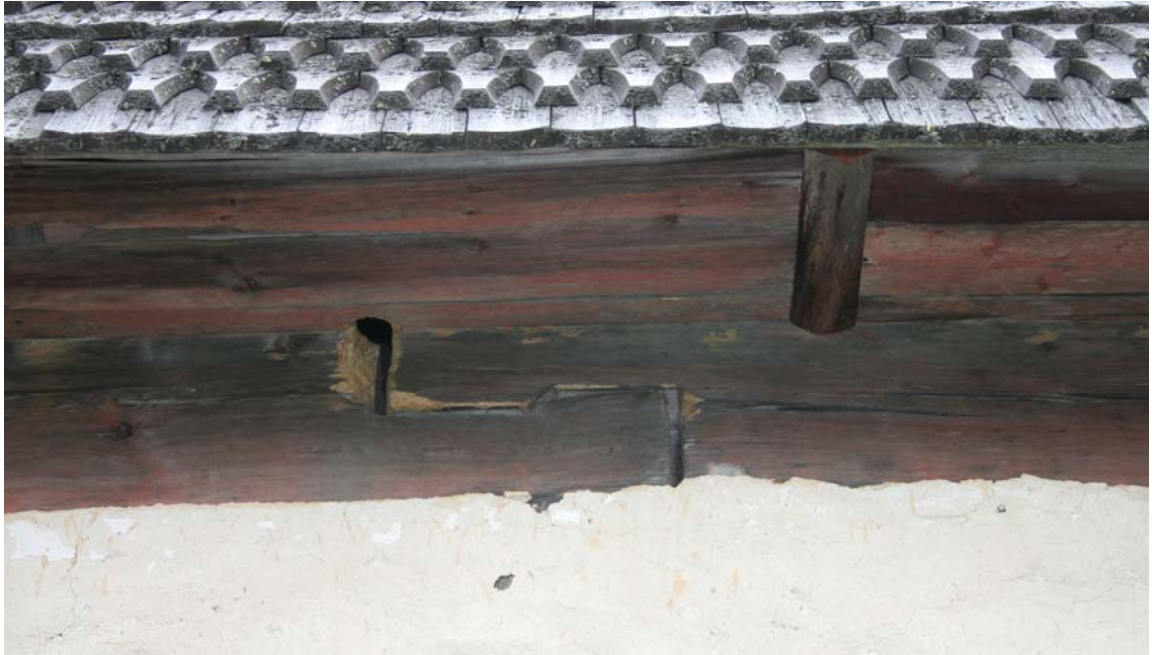
Bild 9, ovan: Skarv på murremman på långhusets norra vägg. I skarvens vänstra ände har fåglar hackat upp ett större hål.

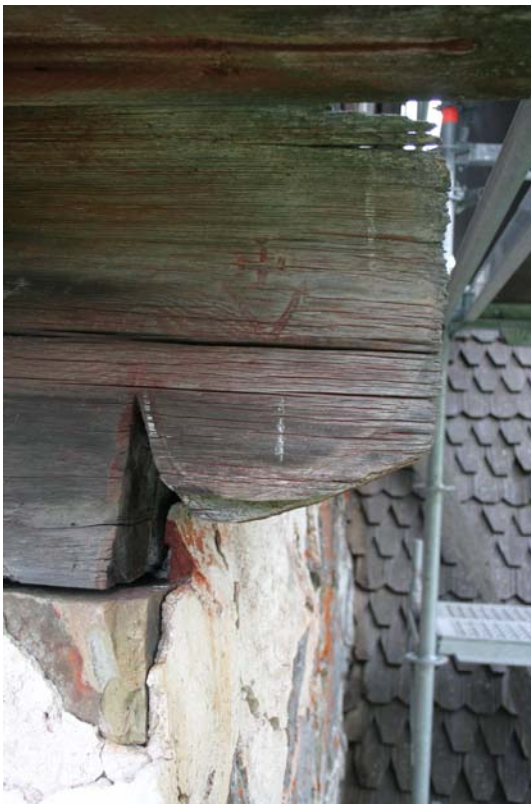
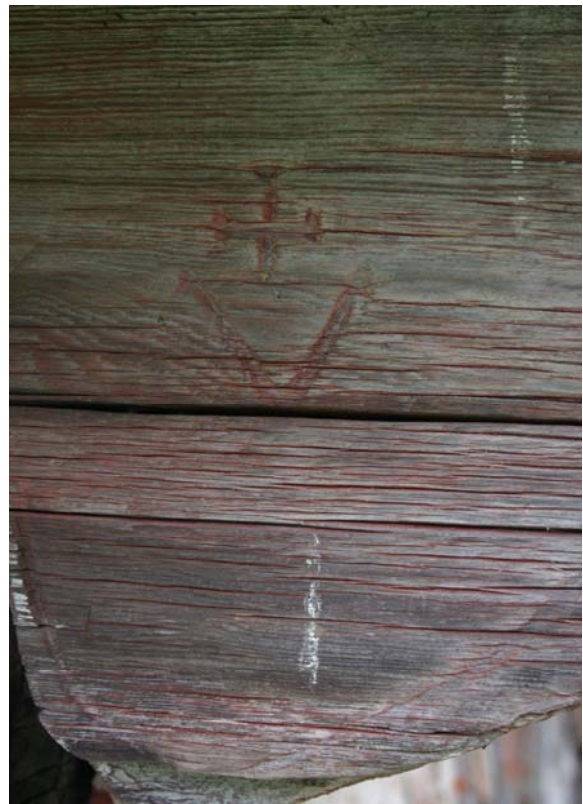
Bild 10-11, nedan: Västra änden på norra väggens murrem. Änden har profilerats och på norra sidan finns ett kors inskuret.

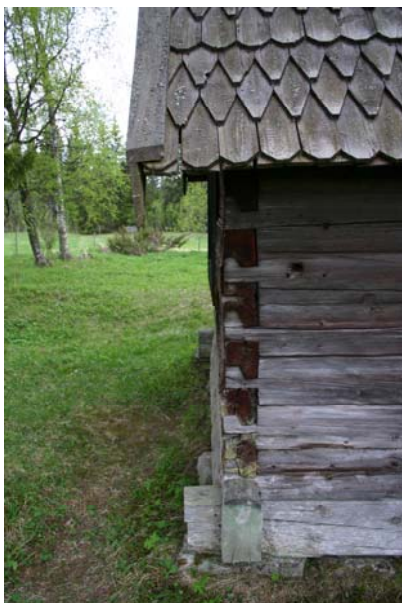
Bild 12 Sakristians nordöstra hörn med de släta knutarna. Bottenvarvet utbytt i sen tid.

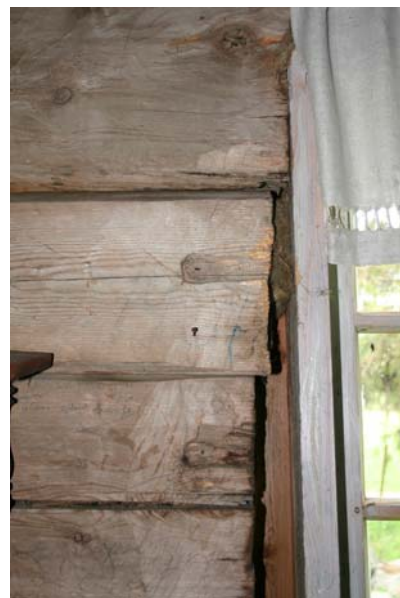
Ett fönster med spröjsar sitter på östra gaveln från varv 6 till 10. Invid fönstrets norra sida syns spår i timmerstommen av en äldre gåt som suttit i varven 7-9. Det tyder på att den nuvarande öppningen har förstörats i efterhand. På timmerstockarna syns även grunda inhuggningar och spikhål, sannolikt från ett galler som suttit över den äldre, mindre öppningen. Att sakristian ska ha tillkommit senare än kyrkans långhus har det inte rått någon tvekan om då det dels är en vanlig förändring för äldre kyrkor, dels är öppningen i den östra muren till sakristian mycket oregelbunden vilket tyder på att den inte var planerad vid uppmurningen av kyrkan. Boel Almqvist har antagit att tillbyggnaden av sakristian skedde under slutet av 1600-talet eller senare utifrån jämförelser med andra kyrkor där en motsvarande ombyggnad genomförts.⁹

Bild 13. Inside av sakristians timmervägg intill fönstret på östra gaveln. Notera spåren efter ett galler(?) som suttit för öppningen innan den förstörades och fönstret sattes in.
