# Färgundersökning av Hallens klockstapel 2009

Åre Hallens prästbord 1:23, Hallens socken, Åre kommun

RAPPORT – JAMTLI 2009:28  
ISSN 1654-2045

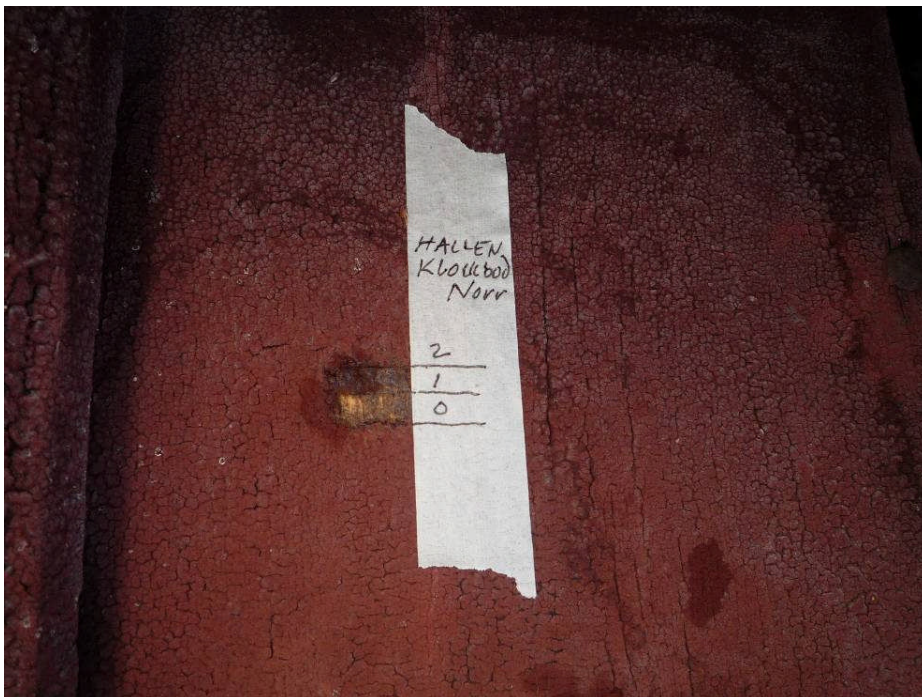
En färgstege skrapades fram i ett skyddat läge strax under takfoten mot norr. Det understa lagret visades sig vara trätjära pigmenterat med rött. Ovan detta finns dagens färglager med rödfärg av slamfärgskaraktär.

Lager 2      Rödfärg av slamfärgskaraktär  
Lager 1      Trätjära pigmenterat med rött

Bild 7. Panel mot norr (digital bild nr 1020539).

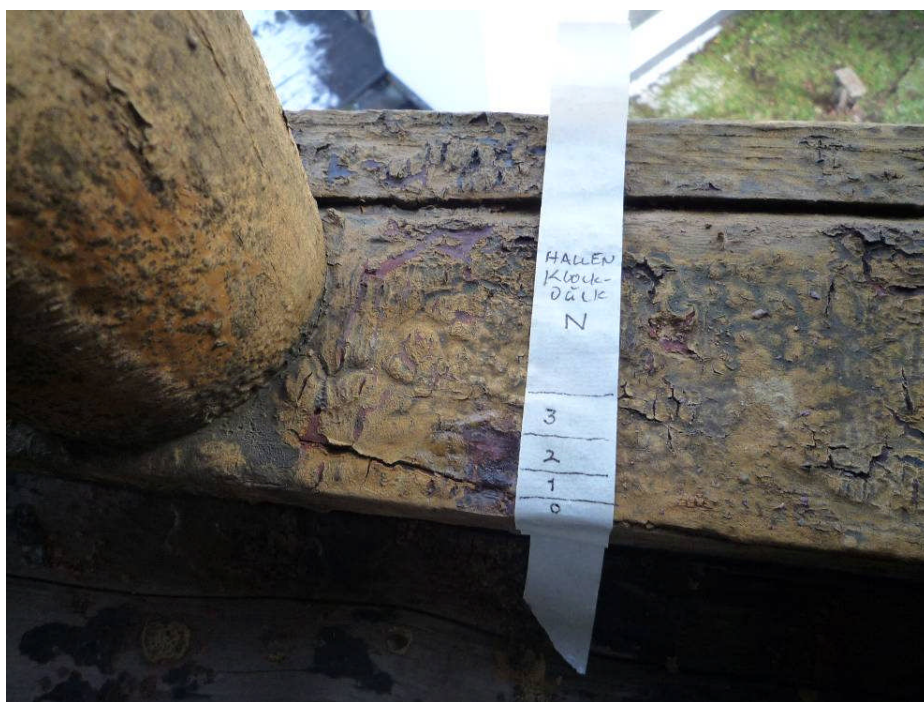
Vi skrapade i färgen på balusterdockor och en färgstege skrapades på räckets nedre del mot norr. Under dagens gula färg finns två urskiljbara lager med rödpigmenterad tjära, där det understa är något svagare.

Lager 3	Gul oljefärg, nära 4050-Y29R/4040-Y20R
Lager 2	Trätjära pigmenterad med rött
Lager 1	Trätjära svagt pigmenterad med rött

Bild 8. Räckets vid klockdäck (digital bild nr 1020532).

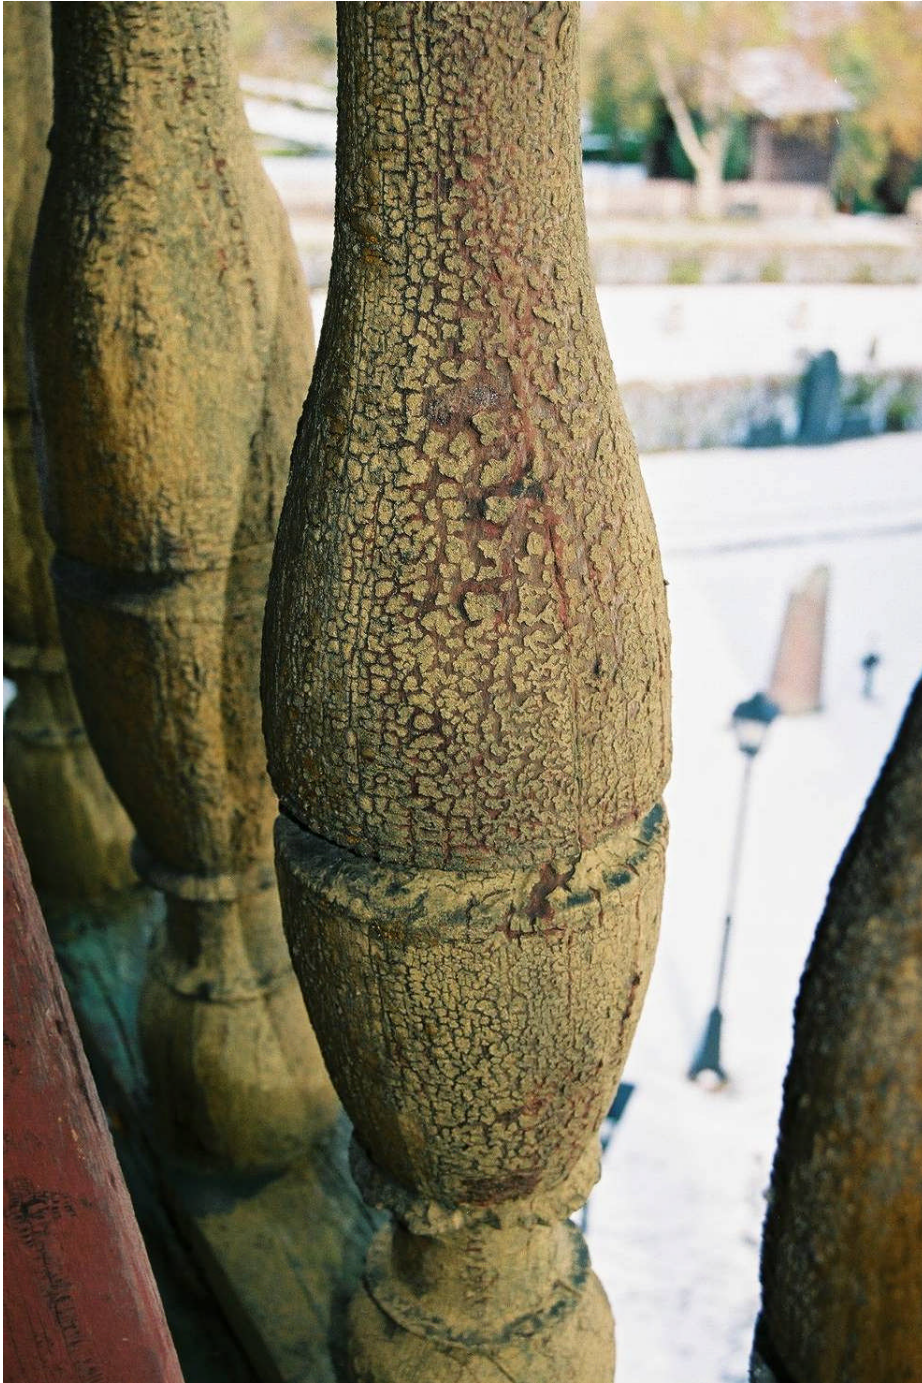
Bild 9. Den rödpigmenterade tjäran syns tydligt under balusterdockornas gula färg (bild nr 09m035/05).

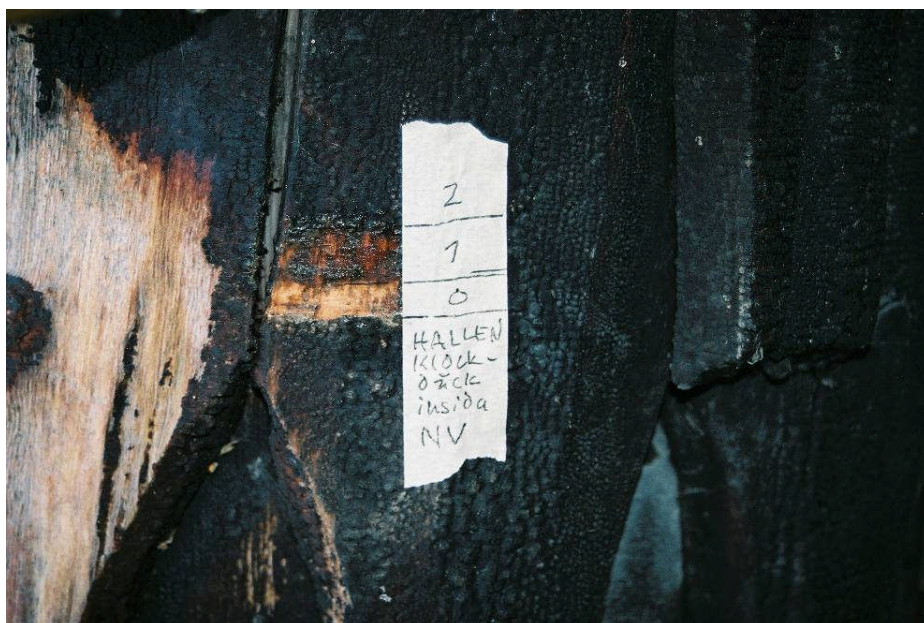
Konservatorn Lennart Kristiansson skrapade på spån på en stolpe i nordväst som idag är målad med trätjära. Under den finns ett lager med rödpigmenterad trätjära.

Lager 2	Trätjära
Lager 1	Trätjära pigmenterad med rött

Bild 10. Spån på klockdäckets insida, där lager 1 är trätjära pigmenterat med rött (bild nr 09m035/02).

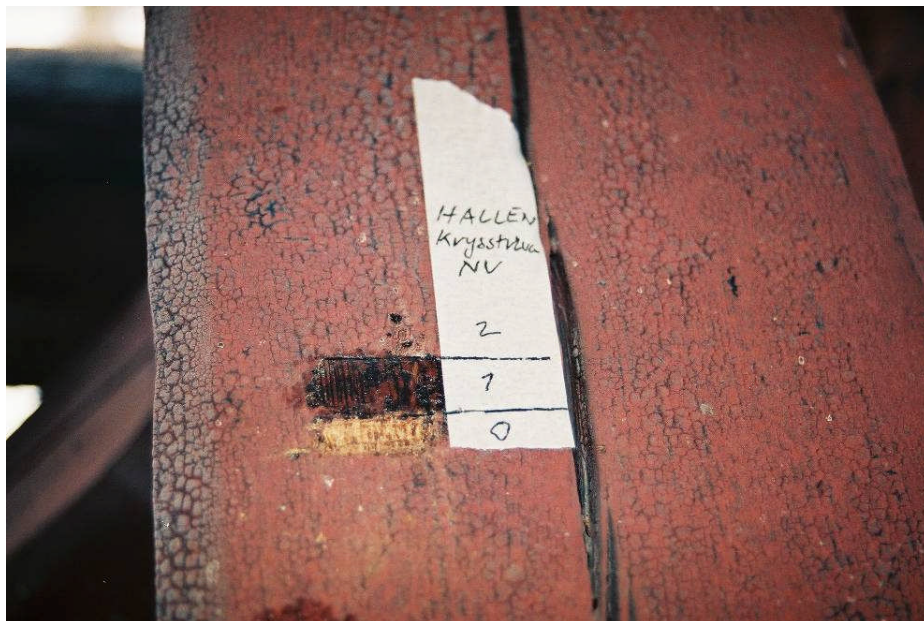
En färgstege skrapades på en av kryssträvorna i ett skyddat läge mot nordväst. Den yttersta röda färgen är en röd slamfärg medan det undre lagret är trätjära pigmenterat med rött.

Lager 2      Rödfärg av slamfärgskaraktär, nära 6030-Y90R  
Lager 1      Trätjära pigmenterad med rött

Bild 11. Färgstege på en av kryssträvorna mot nordväst. Under dagens röda färg finns rödpigmenterad trätjära (bild nr 09m035/06).

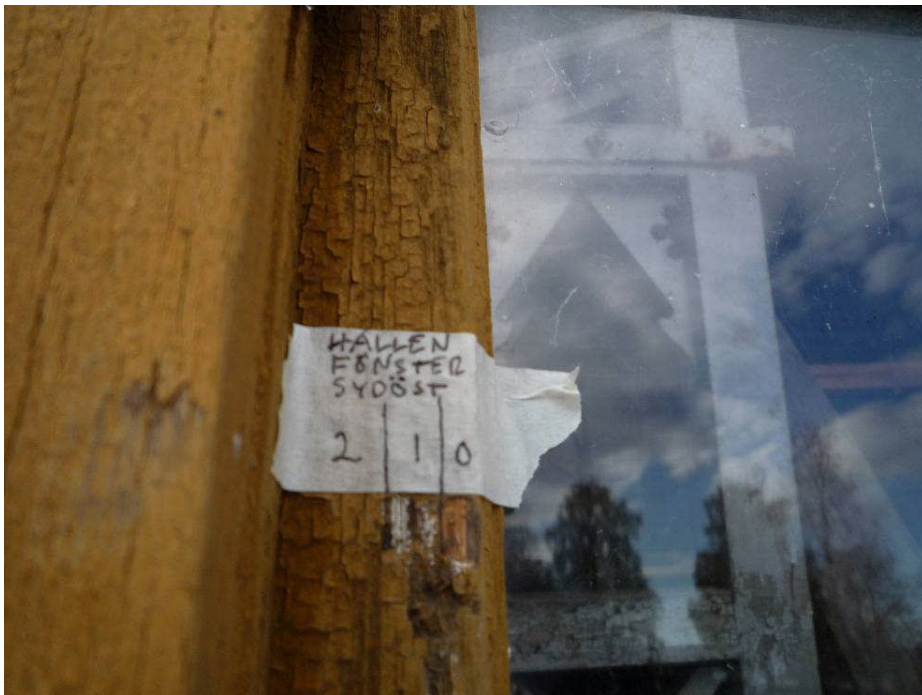
En färgstege skrapades på klockbodens fönsterbåge mot sydöst. Under dagens gula färg finns ett lager med vit färg av oljefärgskaraktär som i analysen visade sig vara titanvitt. Titanvitt tillverkades för första gången 1918, vilket innebär att fönstret troligtvis satts in och målats efter detta.

Lager 2      Gul oljefärg, nära 4050-Y29R/4040-Y20R  
Lager 1      Vit färg av oljefärgskaraktär, titanvitt

Bild 12. Färgstege på klockbodens fönsterbåge. Under den gula färgen finns en vit färg (digital bild nr 1020540).

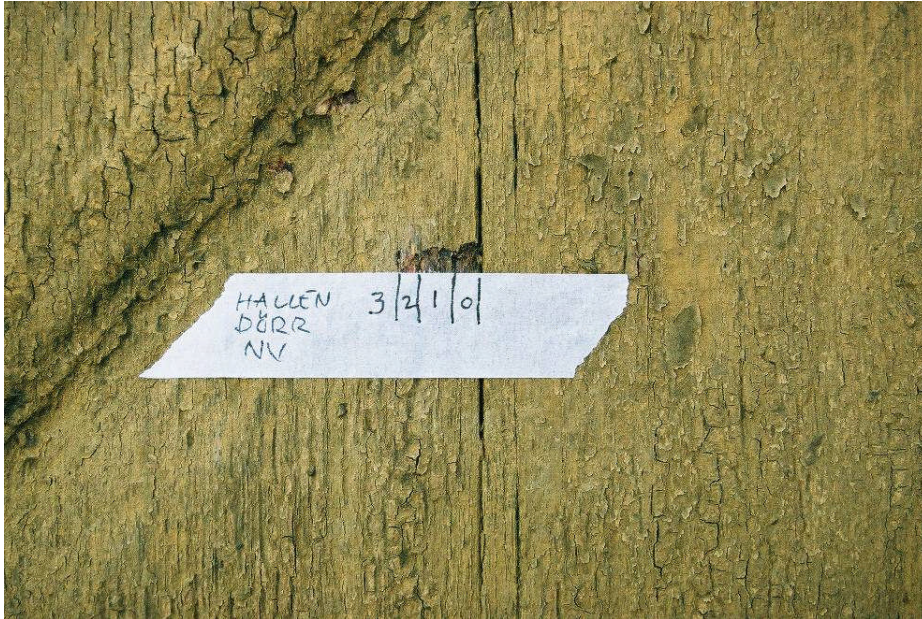
På dörren skrapades tre lager med färg fram. Det understa lagret består av tjära, medan det mellersta är röd färg av slamfärgskaraktär, troligtvis Falu rödfärg, under dagens gula färgskikt.

Lager 3	Gul oljefärg, nära 4050-Y29R/4040-Y20R
Lager 2	Röd med slamfärgskaraktär
Lager 1	Trätjära

Bild 13. Dörren har tre lager med färg. Förutom den gula färgen kunde ett lager med röd slamfärg och ett lager med tjära konstateras (09m035/10).

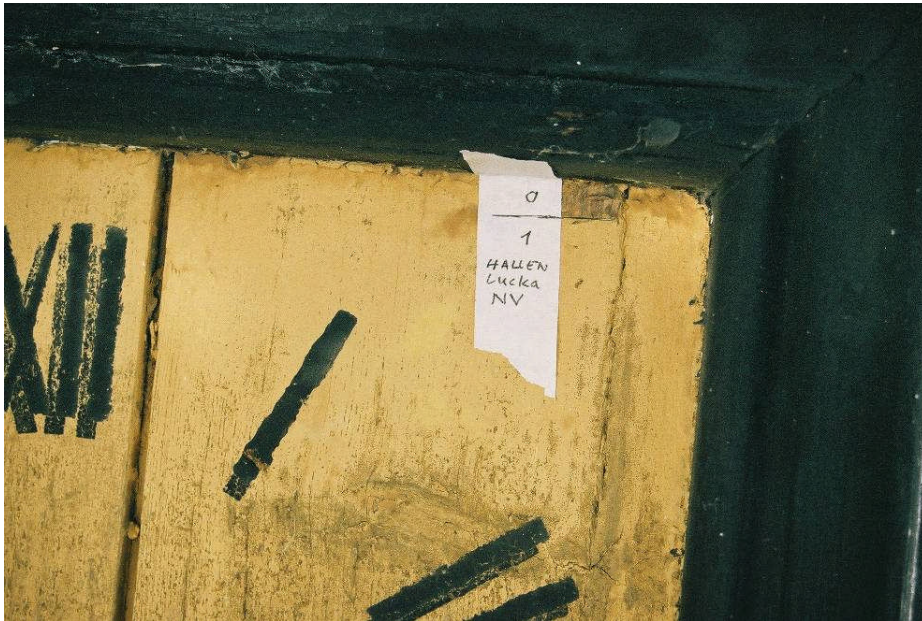
Ljudluckorna är gula med antingen årtalet 1756 eller urtavlor med visare och romerska siffror målat i svart. På en av luckorna mot nordväst skrapades en färgstege fram som endast visade ett lager med dagens gula färg. Då ett färgprov från den romerska siffran I analyserades visade det sig att den gula färgen finns i två skikt som inte varit möjliga att separera med skalpell. Siffrornas svarta markering är också dubblerad.

Lager 2	Gul oljefärg, nära 4050-Y29R/4040-Y20R
Lager 1	Gul oljefärg

Bild 14. Vid skrapning på plats framkom enbart ett lager med gul färg på ljudluckan (bild nr 09m035/07).

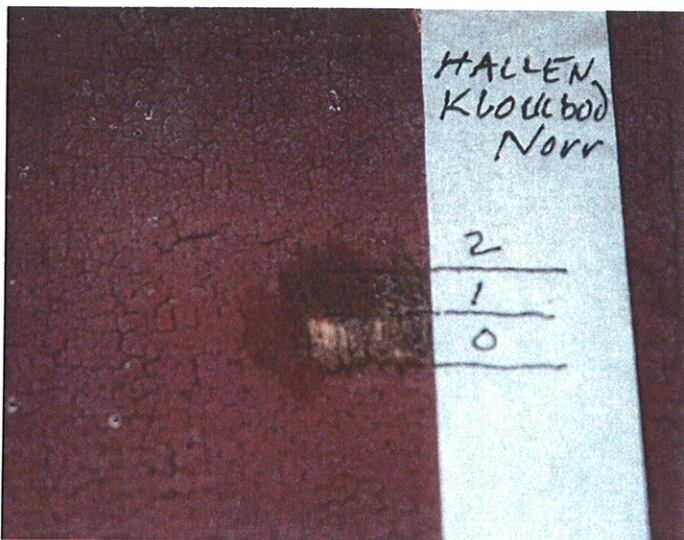
### Klockbod, panel

Klockbodens panel är rödfärgad en färgstege skrapades fram i skyddat läge under takfoten på norrsidan. Skikt n:r 0 är trä, skikt n:r 1 är trätjära pigmenterad med rött och skikt n:r 2 är befintlig rödfärg av slamfärgskaraktär.

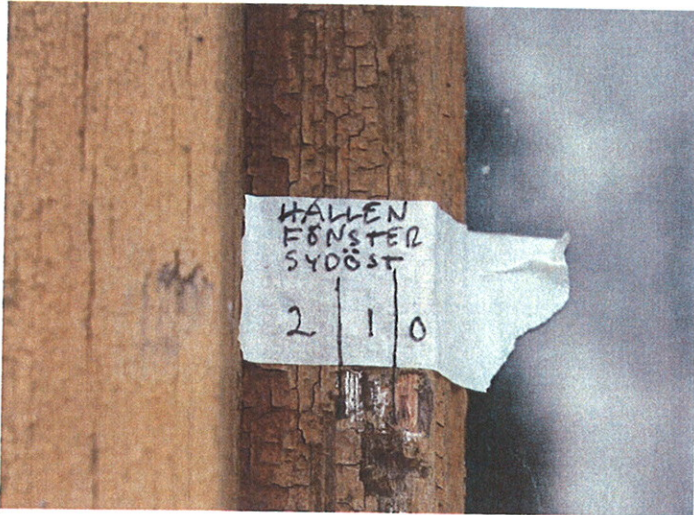
### Klockbod, fönster

En färgstege skrapades fram på klockbodens fönsterbåge i sydost. Skikt n:r 0 är trä, skikt n:r 1 är vitt med oljefärgskaraktär och skikt n:r 2 är befintlig gul färg.

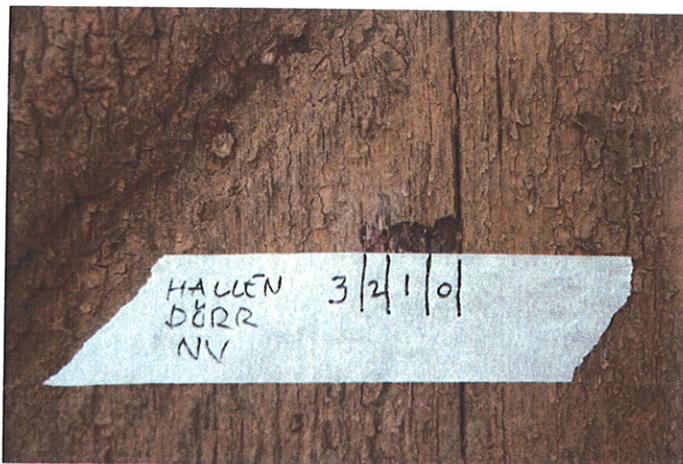
### Klockbod, dörr

En färgstege skrapades fram på ett litet parti med tjockt färgskikt. Skikt n:r 1 är trä, skikt n:r 1 är tjära, skikt n:r 2 är röd med slamfärgskaraktär och n:r 3 är befintlig gul färg.

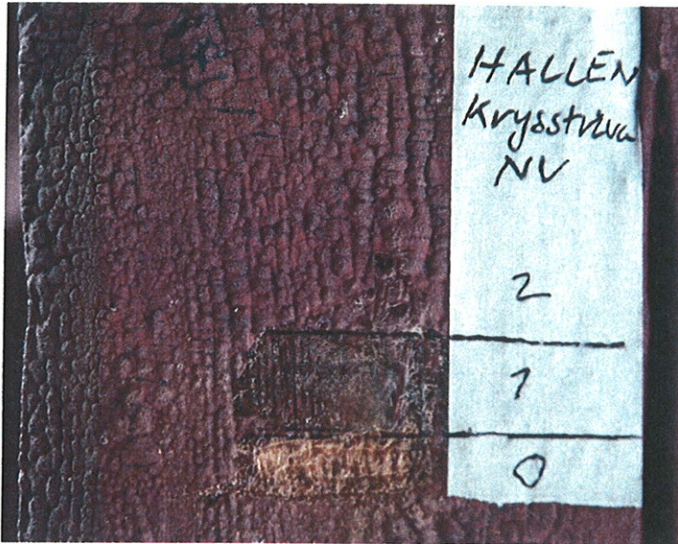
### Klockdäck, kryssträva

Krysstävorna mellan klockbod och klockdäck är rödmålade. En färgstege skrapades fram i nordvästra hörnet. Skikt n:r 0 är trä, skikt n:r 1 är trätjära pigmenterad med rött och skikt n:r 2 är befintlig rödfärg i slamfärgskaraktär.

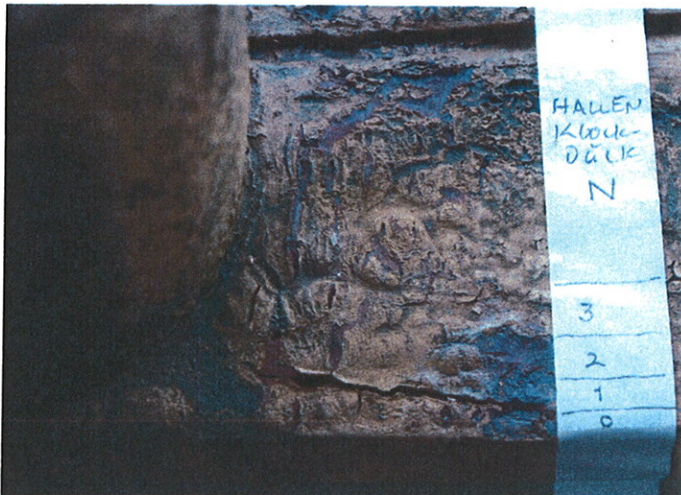
### Räcke och balusterdockor

Klockdäcket har gulmålade räcken och balusterdockor. En färgstege skrapades fram på räckets nedre del, på norrsidan. Skikt n:r 0 är trä, skikt n:r 1 är trätjära svagt pigmenterad med rött, skikt n:r 2 är trätjära pigmenterad med rött och skikt n:r 3 är befintlig gul färg.

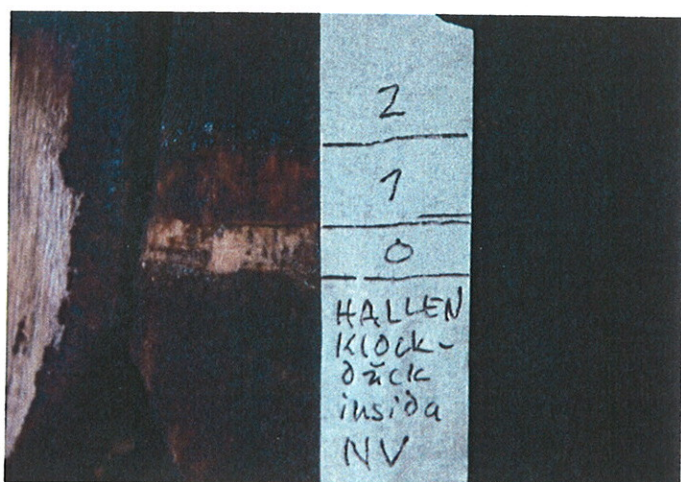
### Spån på stolpe

En färgstege skrapades fram på en spånklädd stolpe på klockdäck i nordväst. Skikt n:r 0 är trä, skikt n:r 1 är trätjära pigmenterad med rött och skikt n:r 2 är befintlig trätjära.

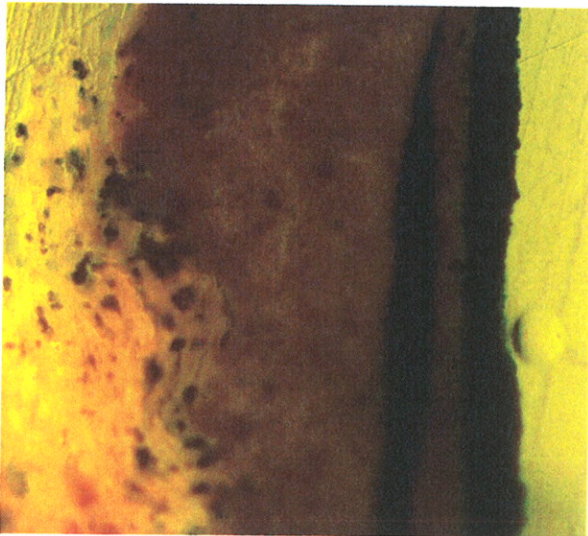
En färgstege skrapades fram på en lucka åt norrväst. Skikt n:r 0 är trä och skikt n:r 1 är den befintliga gula färgen.

Ett färgprov från den romerska siffran I göts in i plast, slipades plant och identifierades i påfallande ljus i mikroskåp. Det visar sig att den gula färgen finns i två skikt som inte var möjliga att separera med skalpell och siffrornas svarta markering också är dubblerad. Till vänster i bild syns originalfärgen närmast trä: de ockragula pigmenten är uppblandade med rödaktiga pigmentkorn, sedan kommer siffrans svarta färg och därefter den befintliga ockragula skiktet som är mer homogent med färre röda korn och slutligen den befintliga svarta färgen på siffran, det gula fältet längst till höger är plasten som färgskiktet är ingjutet i. Färgerna på bilden är något förvanskade eftersom ett filter har använts för att förbättra kontrasten mellan skikten.

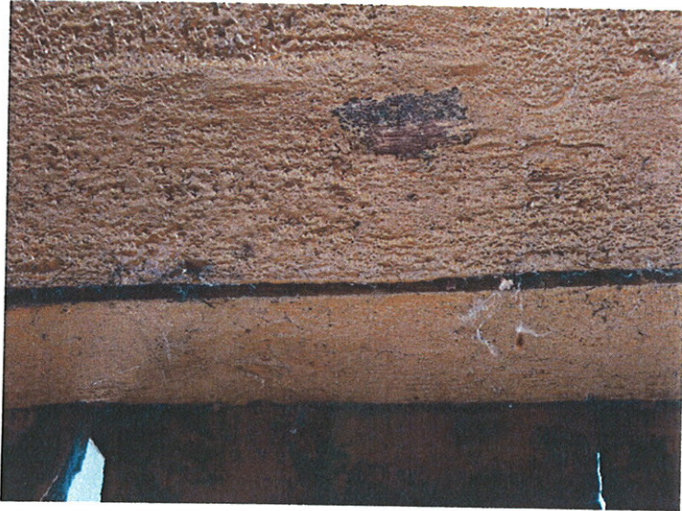
## Italianen

I ett skyddat läge i nordväst på italianen under taksprång har den befintliga ockragula färgen behållit sin glans och mörkare nyans eftersom bindemedlet i ytskiktet inte är nedbrutet här. På de flesta ställen på klockstapeln är bindemedlet i den gula färgen kraftigt nedbrutet i ytskiktet av solljuset vilket ger en matt och för ljus nyans.
