Grafsgården

Antikvarisk kontroll vid restaurering av spåntak på ladugården 2004

Kingsta 1:9, Näskotts socken, Krokoms kommun

RAPPORT – JAMTLI 2010:15
ISSN 1654-2045

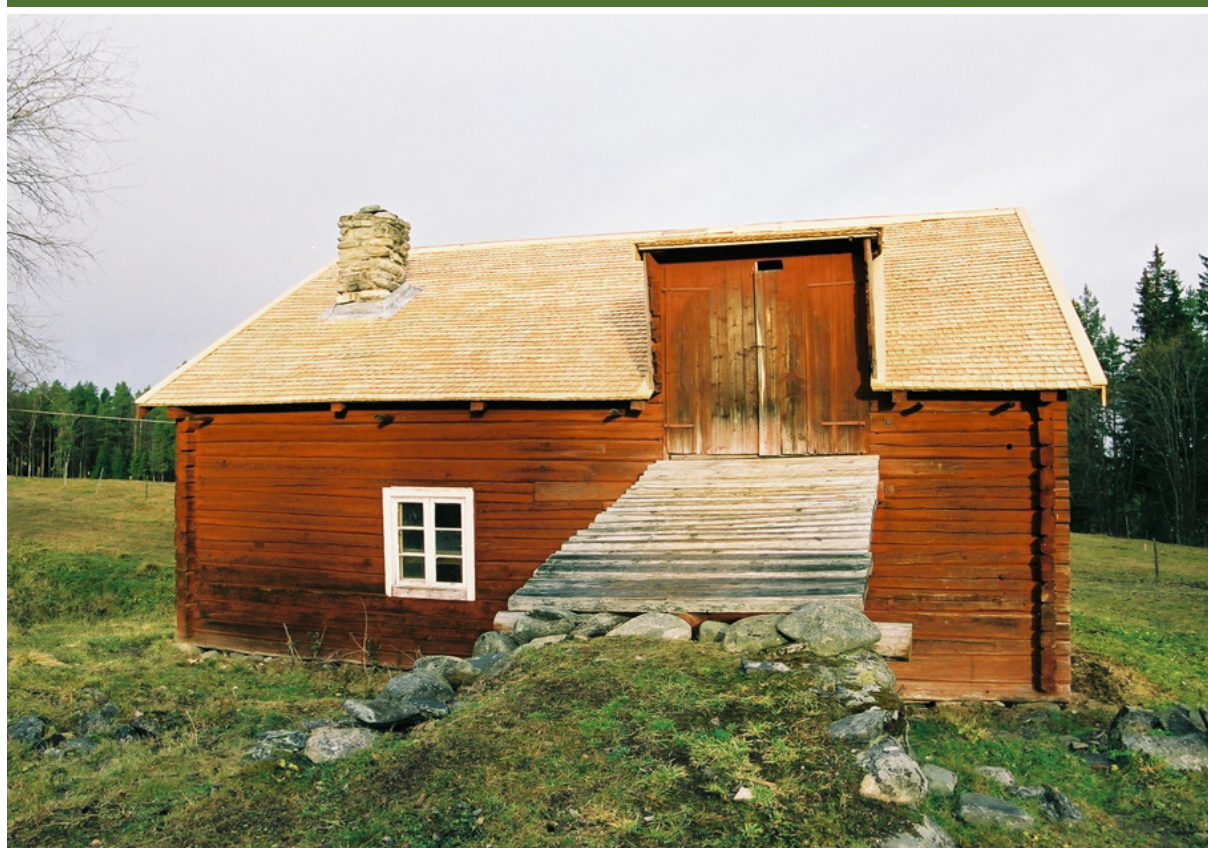
Omslagsbilder: Ladugården på Grafsgården sedd från söder (bild nr Jlm04m167/20).

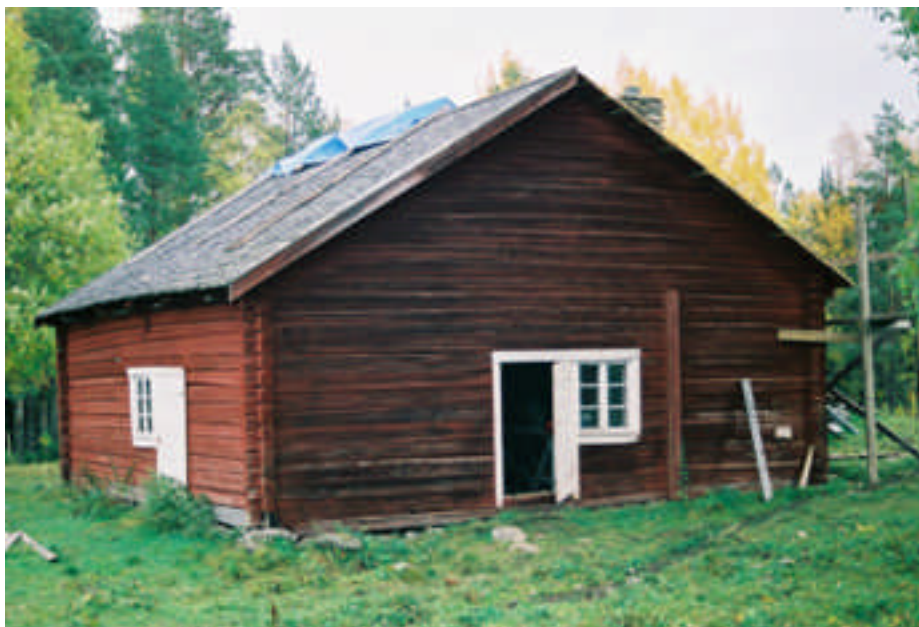
Ladugårdens B- och C-vägg samt det norra takfallet (bild nr 04m139/37).

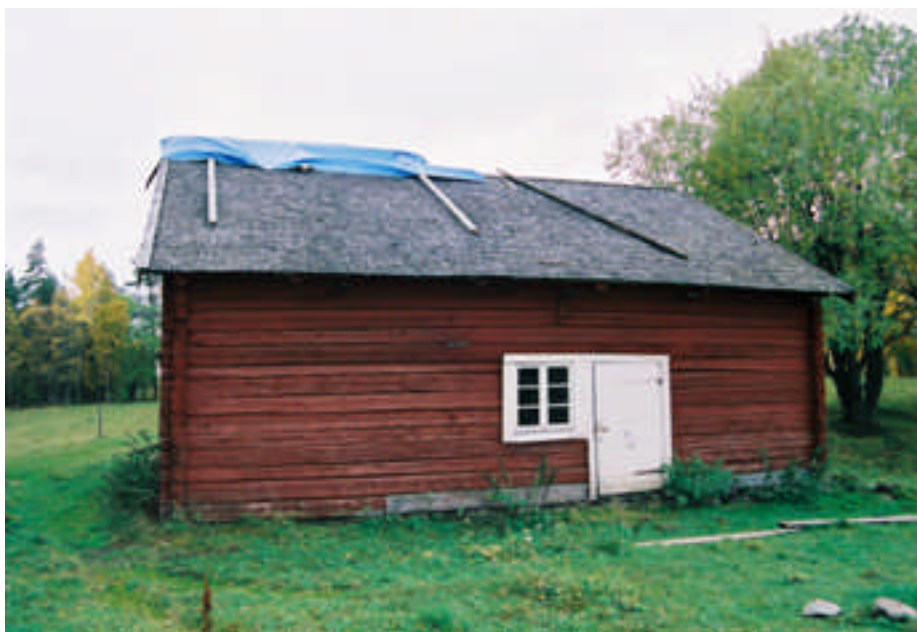
Spåntaket hade senast lagts om 1976. Byggnaden var täckt med hyvlade spån som var lagda med vartannat spånvarv lagda från höger respektive vänster. Det är osäkert om läggningssmetoden är den ursprungliga. Taket omfattar ca 100 m². Enligt den skadeinventering som genomfördes av Stig Nilsson 2004-05-22 var den södra sidan mycket skadad och spånen hade rest sig. Särskilt vid takfoten saknades delvis spån och röta förekom fläckvis över hela takfallet. Den norra sidan var i bättre skick, men även här hade spånen rest sig och var i behov av åtgärder på längre sikt.

Det norra takfallet var i bättre skick än det södra innan omläggningen (bild nr 04M139/33).

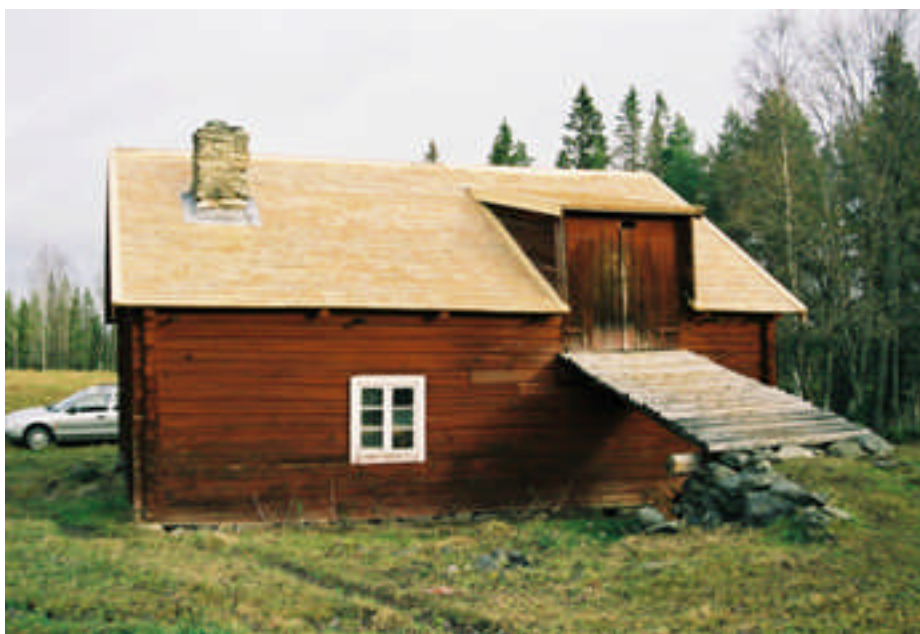
Det södra takfallet efter åtgärd (bild nr 04m167/21).

Undertaket var i relativt gott skick, men några undertaksbrädor var rötade. Rotet var glesst och av varierande bredd bestående av okantat virke och sågade bräder. Vid inkörsporten vid gällbron där taket lutar mycket mindre var rotningen sämre och där byttes därför 3 st brädor. Mot norr byttes ca 8-10 bräder.

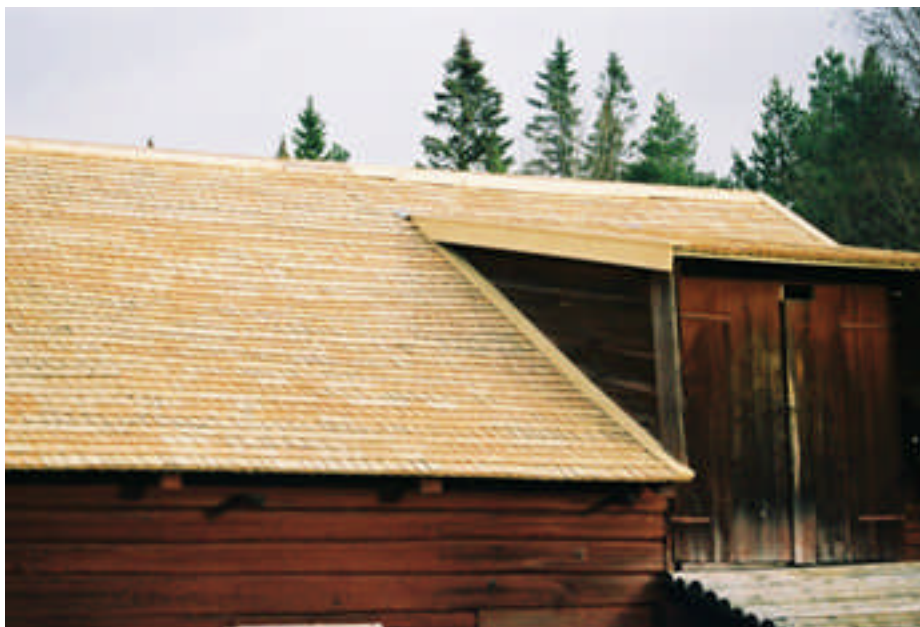
Det södra takfallet vid gällbron (bild nr 04m167/22).

Nya vattbrädor och vindskivor lades vid gällbrons tak

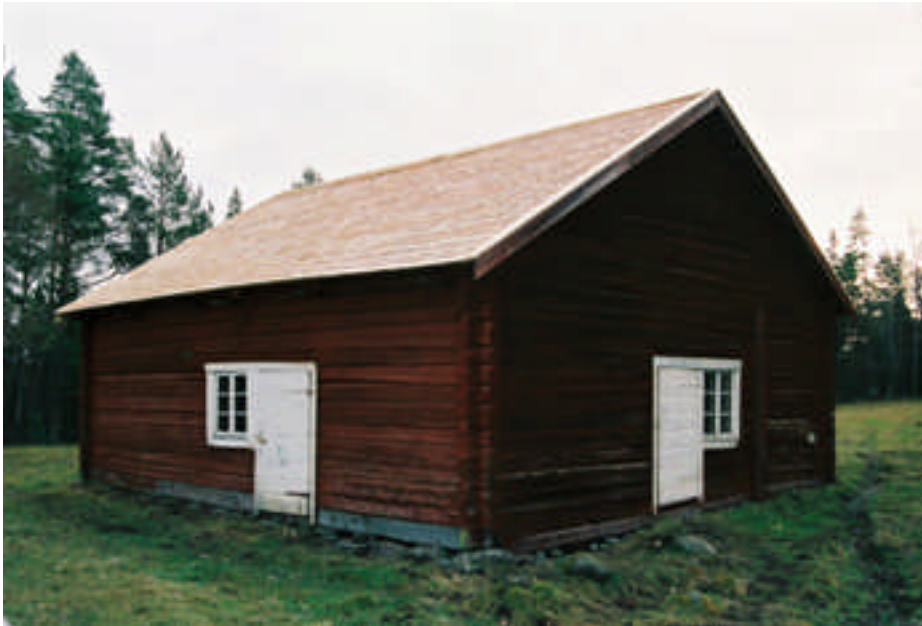
Det norra takfallet efter åtgärd (bild nr 04m167/28).

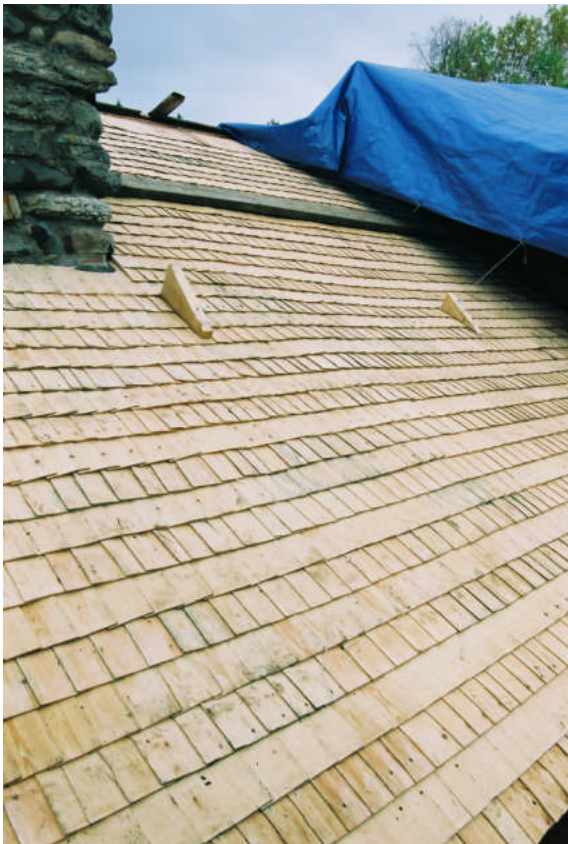
Spånen är lagda med varannan rad åt höger respektive vänster (bild nr 04m139/30).

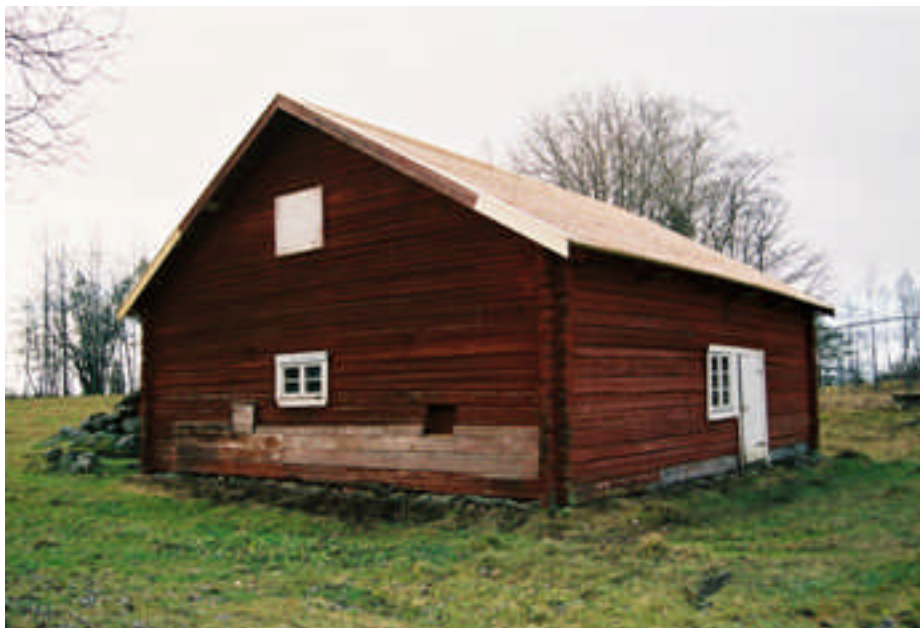
Vindskivorna samtnock- och vattbrädor var delvis skadade. På vattbrädorna fanns spår efter rödfärg och även på nockbrädorna såg det ut att finnas spår av detta.

D-väggens vindskivor skarvades (bild nr 04m167/25).

Byggnaden fick nya nockbrädor och vattbrädor medan vindskivorna skarvades på D-vägg ca 1 meter på båda sidor.

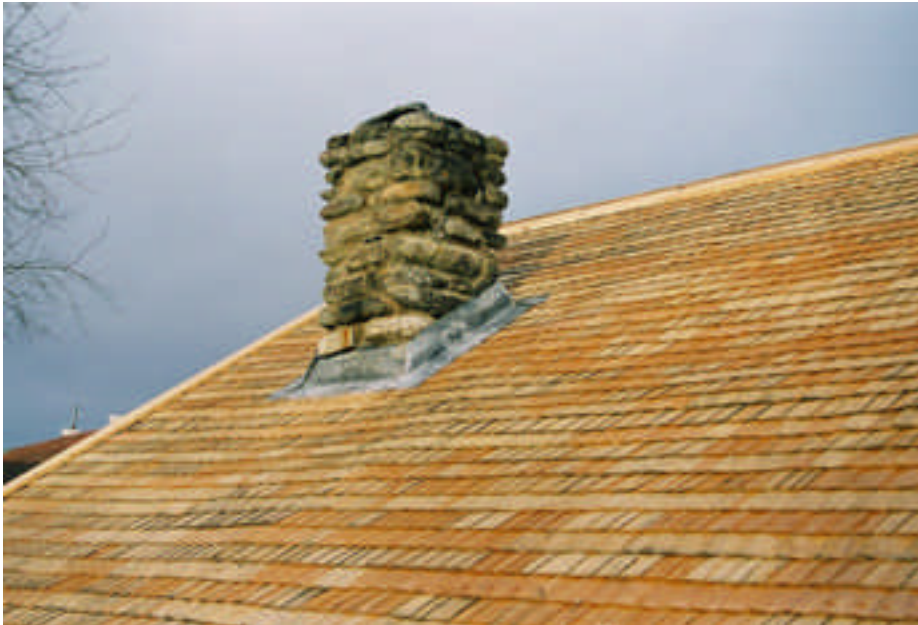
Den nya blyplåten vid skorstenen (04m167/19)

En blyplåt fanns runt skorstenen som byttes mot en ny, ca 1 dm hög. På ovansidan av gällbrotaket kompletterades också med en blyplåt eftersom det där bildas en ficka där vatten lätt kommer in. Plåten lades under en spånrad intill gällbroväggarna under vattbrädan.
