# Frösö kyrkas klockstapel

Restaurering 2011

Frösö kyrka, Frösö socken, Östersund kommun

RAPPORT – JAMTLI 2011:18  
ISSN 1654-2045

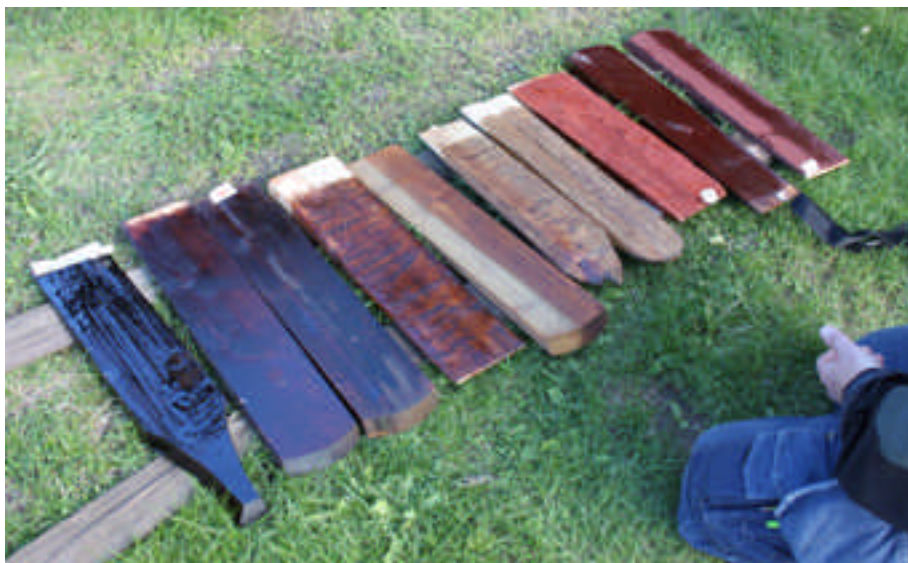
Bild 2: Tjäringprover från vänster:

- 1: Claessons fintjära, kokad och struken på obehandlat kluvet spån.
- 2: Norsk trätjära, icke beställningbar.
- 3: Claessons dalbrända tjära på hugget på tidigare behandlat spån.
- 4: Claessons dalbrända tjära på hugget obehandlat spån.
- 5: Claessons dalbrända fintjära på sågat hälsingespån med synlig ytved.
- 6: Claessons dalbrända fintjära på hugget spån.
- 7: Claessons dalbrända fintjära på kluvet spån.
- 8: Falurödfärgspigment rivet i linolja på kluvet obehandlat spån.
- 9: Claessons dalbrända tjära med Falurödfärgspigment, blandat 1:8 på tidigare tjärbehandlat sågat spån.
- 10: Claessons dalbrända tjära med Falurödfärgspigment, blandat 1:8 på obehandlat sågat spån.

mikroskåp. Dock ingår kimrök i arbetshandlingarna 1935. Att använda kimrök för att mörka ner tjäran är ett sätt att få en mer täckande och jämna ut de ojämnheter som finns i färgsättningen idag. Både den opigmenterade och kimrökspigmenterade uppstrykningsprovet blev påfallande svarta och lika till utseendet. Den bestämdes att opigmenterad Claessons dalbrända fintjära skulle användas.

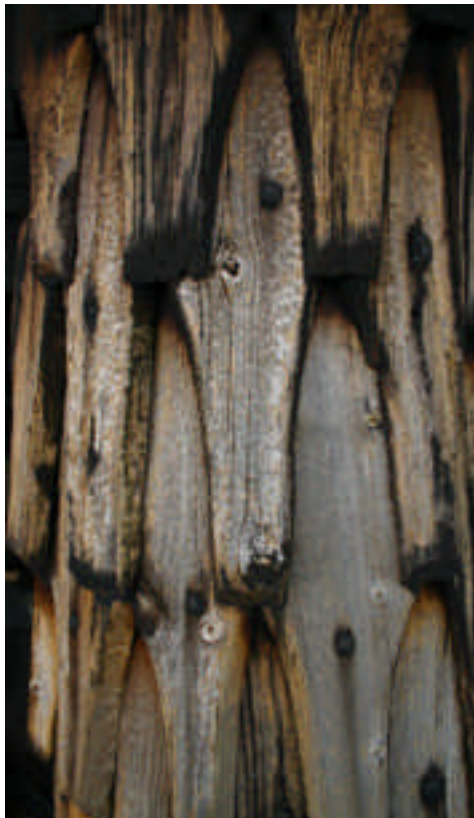
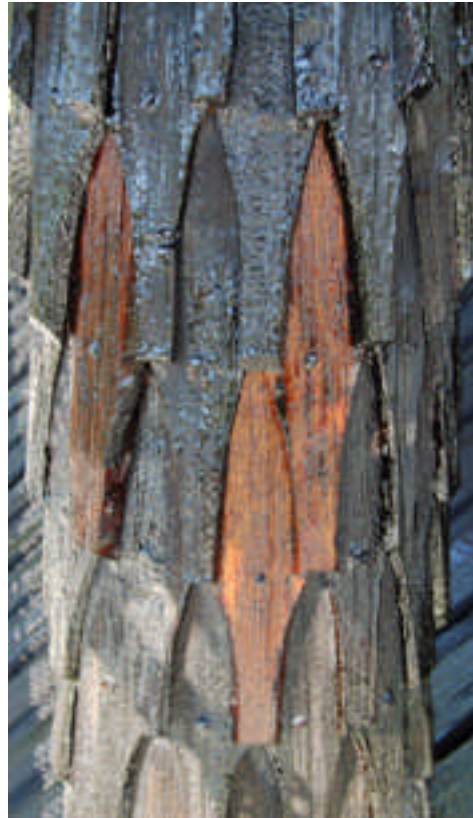
Bild 3-4: Snedsträvor innan respektive efter tjärning.

Samtliga spån på stapeln snedsträvor var kluvna och uttjänta spån ersattes med behandling lika befintlig. Spånen klövs på plats av fura av bra kvalitet. Den feta furan lyser röd igenom den nypåstrukna tjäran.

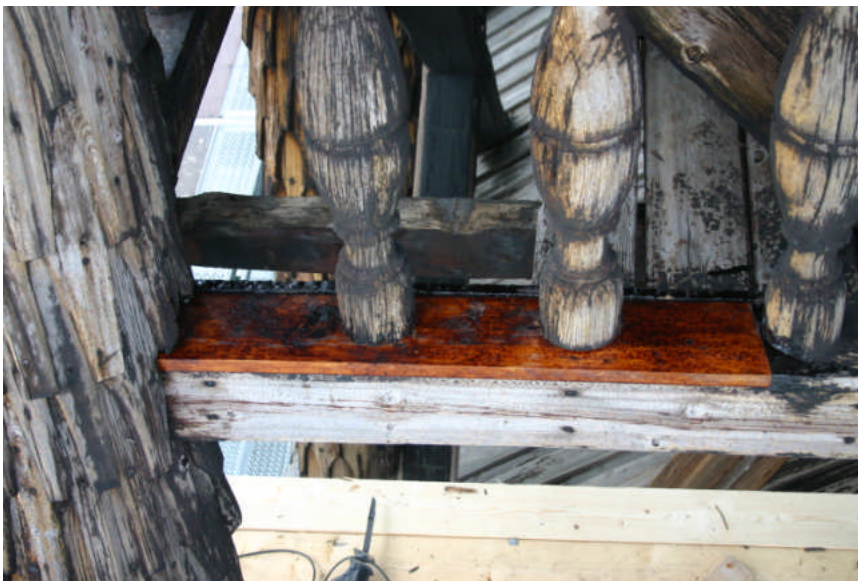
Bild 5: Iskarvad bräda av fura vid balusterdockorna.

Golvet på klockdäcket är relativt nylagt men behöver monteras bort för att byta ut underliggande rötade bärande delar. Åsarna längst mot A- vägg samt mot C-vägg byttes i sin helhet. 8 st golvplank som vilat mot A-väggens ås mot D-vägg byttes. Vid balusterraden på klockdäck mot A-vägg byttes 1 ½ m av den bräda som sitter under dockorna. Samtliga balusterdockorna var i gott skick och behövde inte bytas eller kompletteras.

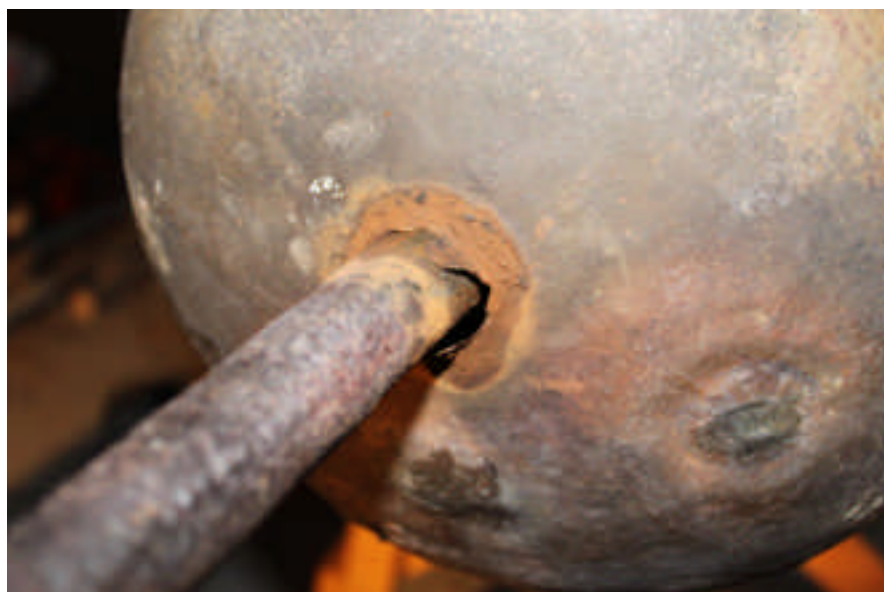
Bild 6: Spirans klot innan reparationer.

Infästningen vid klotets övre del åtgärdades genom att kemisk metall lades på insidan en en täckbricka för att ersätta det bleck som delvis försvunnit på grund av korrosion. Demontering av klotet var inte aktuellt utan klotet fixerades med kvarvarande bleck i kombination med kemisk metall. På spirans rörliga delar, vimpeln med året på samt tuppen, sker galvanisk korrosion vid slitytorna mellan järn och koppar. Vid dessa slitytor har befintlig bricka kompletterats med bricka i nylon.

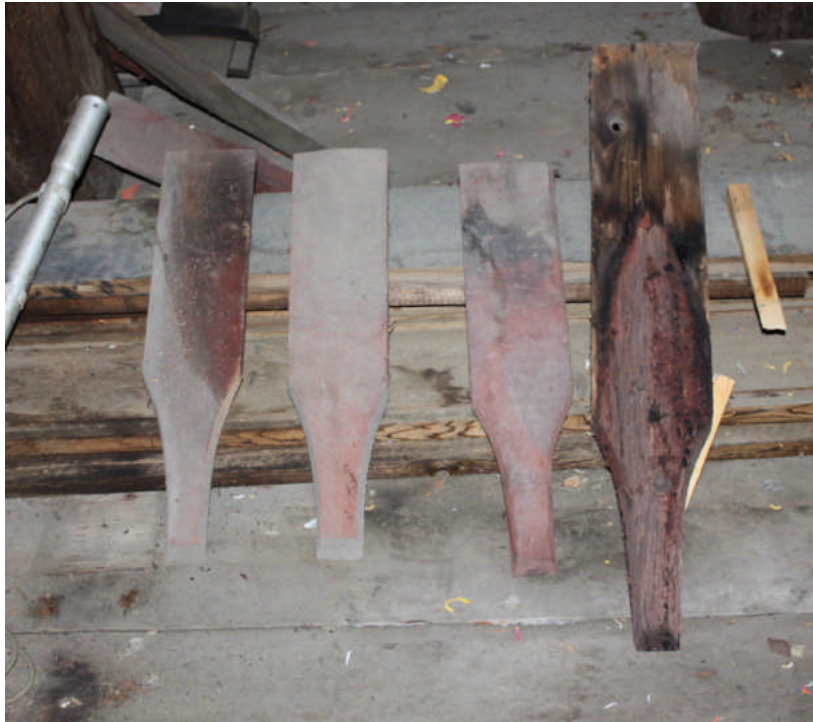
Bild 7: Sparade spån från klockbodens reservlager samt ett nödplockat stolpspån.

Det finns ett mindre lager av spån förvarat i klockboden. Dessa kan tänkas vara från renoveringsarbetena antingen år 1935, 1946 eller 1961. 1961 byttes en del av spånen på stapeln. Spånen kan också ha varit till skänkts för att ha att komplettera med. Samtliga spån är sågade och verkar vara målade med en slamfärg av typ ljus faluröd. Befintliga spån på stapeln bar rester av tidigare kreosot och xylamonbehandlingar. Spånen borstades för att avlägsna lösa rester av detta innan tjärbehandling kunde påbörjas.

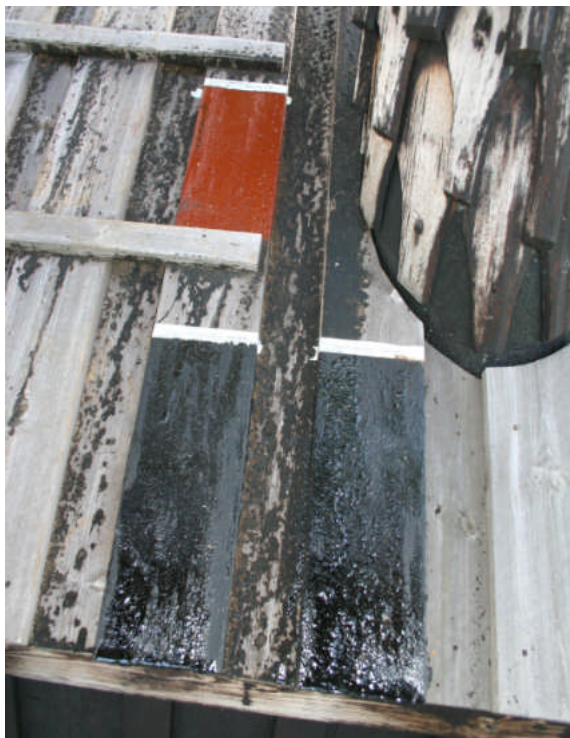
Bild 8: Uppstrykningsprover på klockbodens faltak pigmenterat med Falurött, kimrök samt opigmenterad.

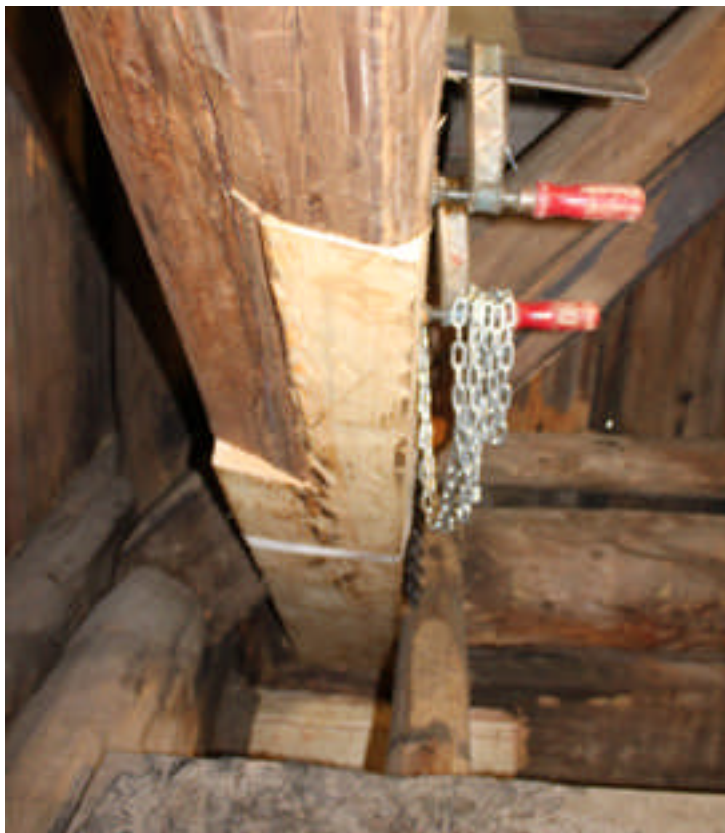
Golvet i klockboden märktes upp och monterades bort innan skador på väggar och stomme inspekterades. Vid A/B-hörnet var del av snedsträvan rötskadad. Det skadade timmret skarvades i med nytt.

Bild 9: Bild x: Snedsträvan vid A/B-hörm skarvades.

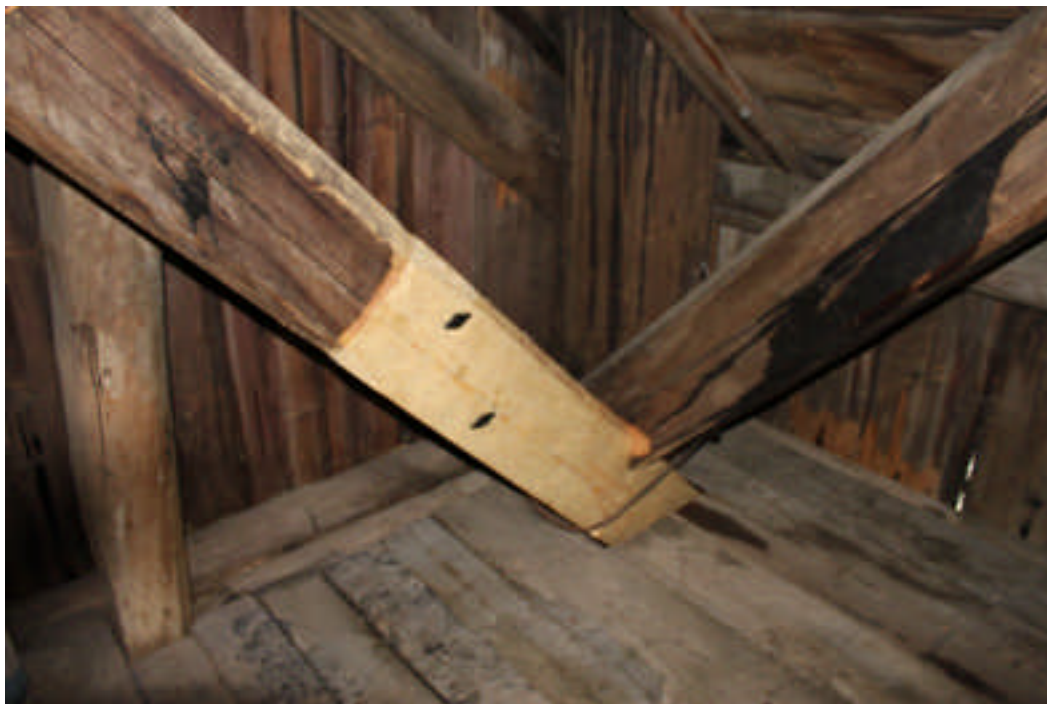
Bild 10: Snedsträvan efternitning och golvets åtemontering

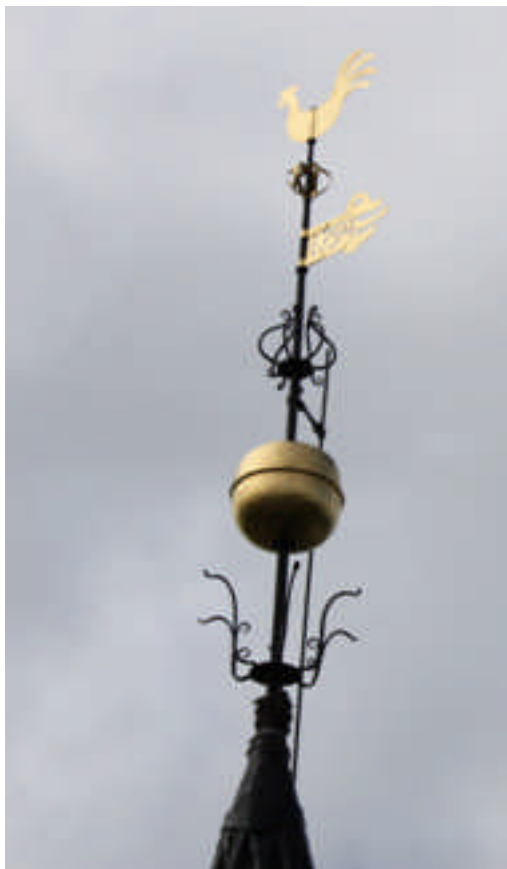
Bild 11: Spiran efter montering.

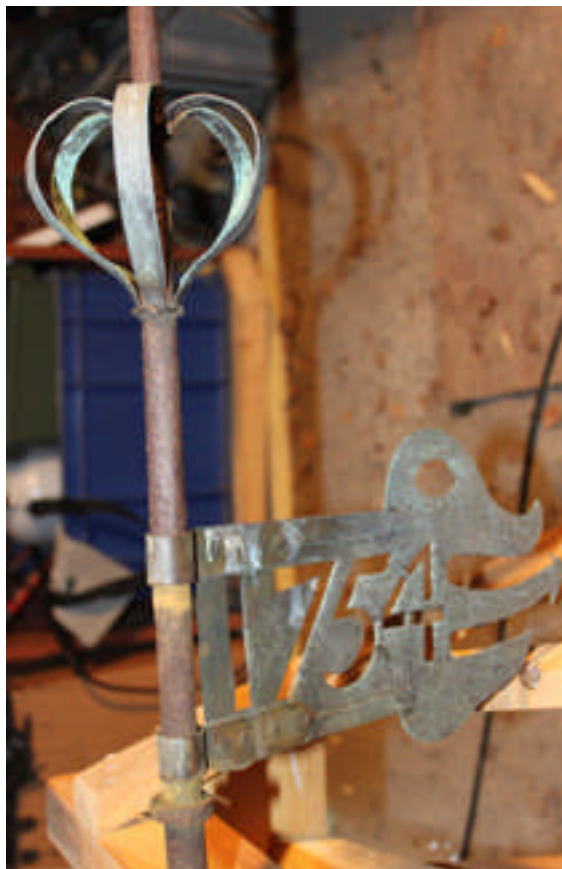
Bild 12: Törnspiran efter nedmontering.

Rost och smuts avlägsnades på smidda delar genom skrapning och maskinell borstning. Därefter handborstades smidet med en stål- mässingsborste för att komma åt detaljer. Delarnas tvättades med thinner 2 gånger och linoljebrändes.

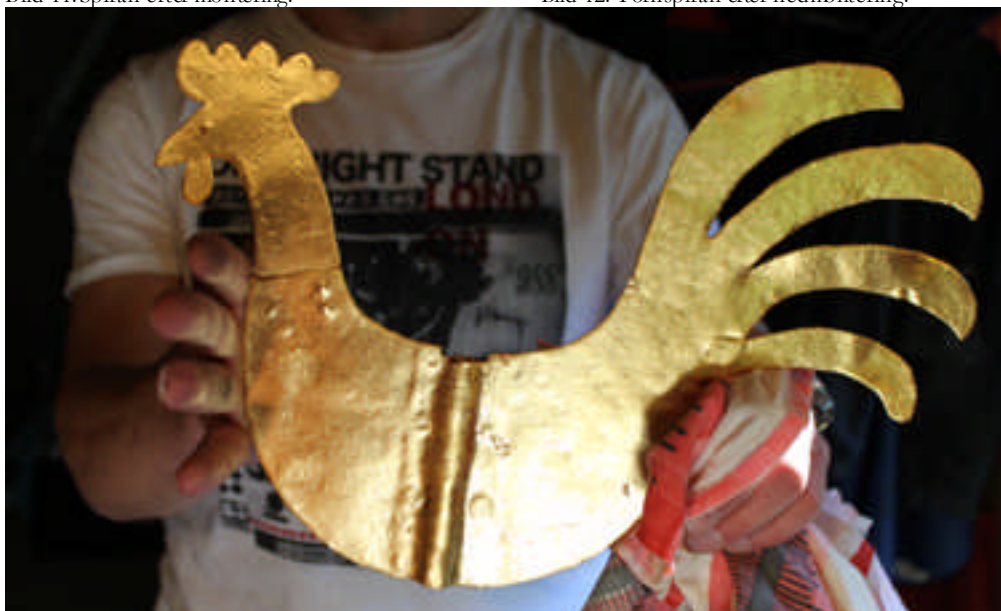
Bild 13: Spirans tupp efter förgyllning.

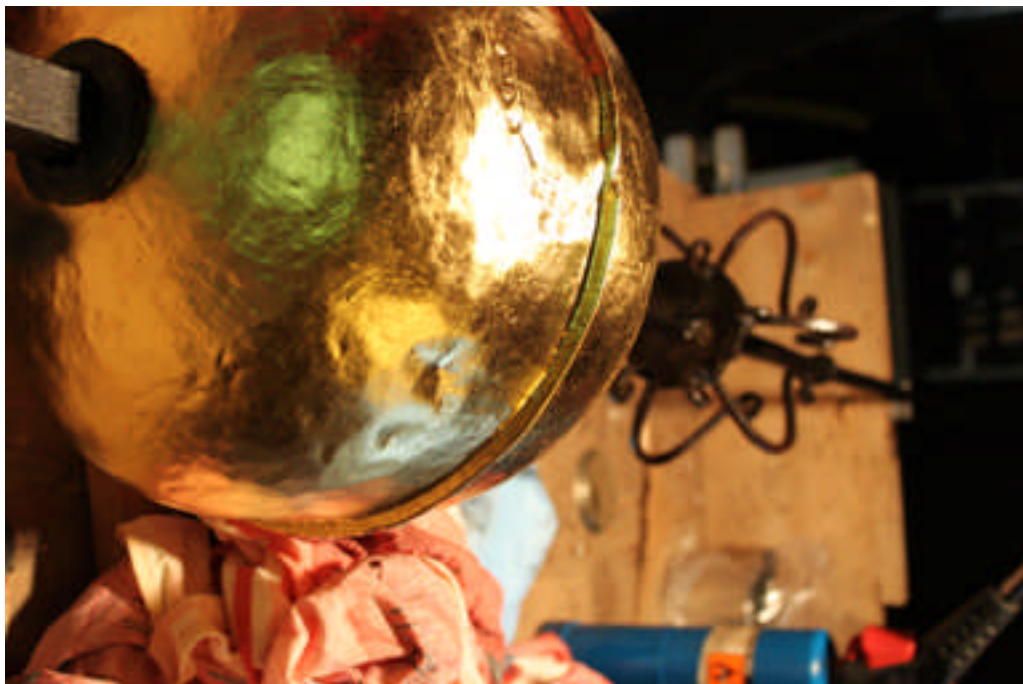
Bild 14: Tornspirans klot efter förgyllning.

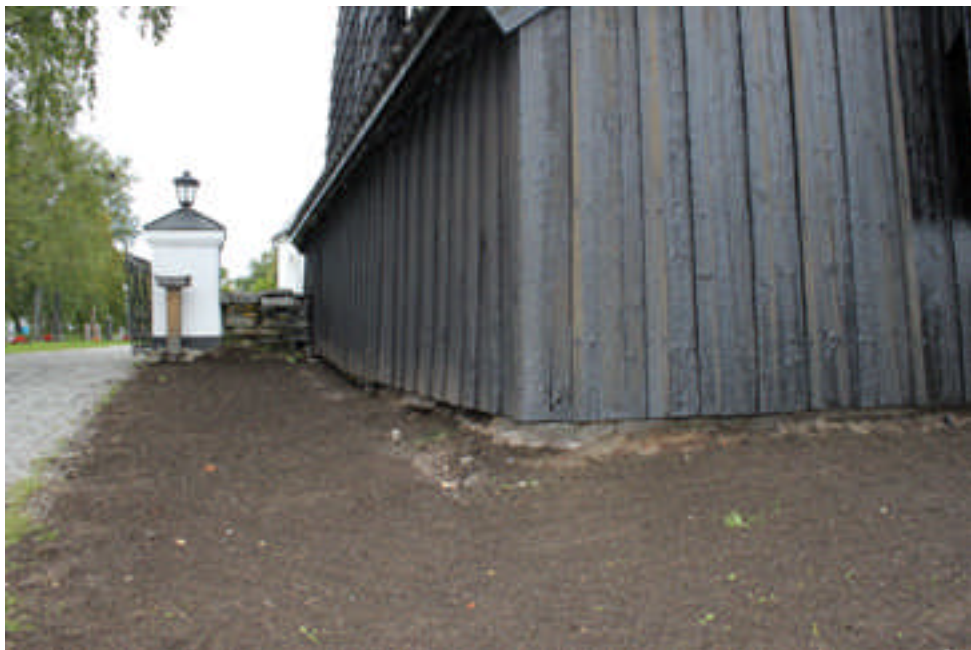
Bild 9. Hörnet vid A/B-vägg släntades för bättre avrinning.

Stapelns grund är i gott skick. I C/D-hörnet fanns dock mögelpåväxt som borstades bort. Grundstenarna hade ramlat bort och en glipa uppstått. Denna täcktes igen med natursten så löv och snö inte kan blås in. Marknivån vid B-sidan sänktes så det inte ligger an mot byggnaden.

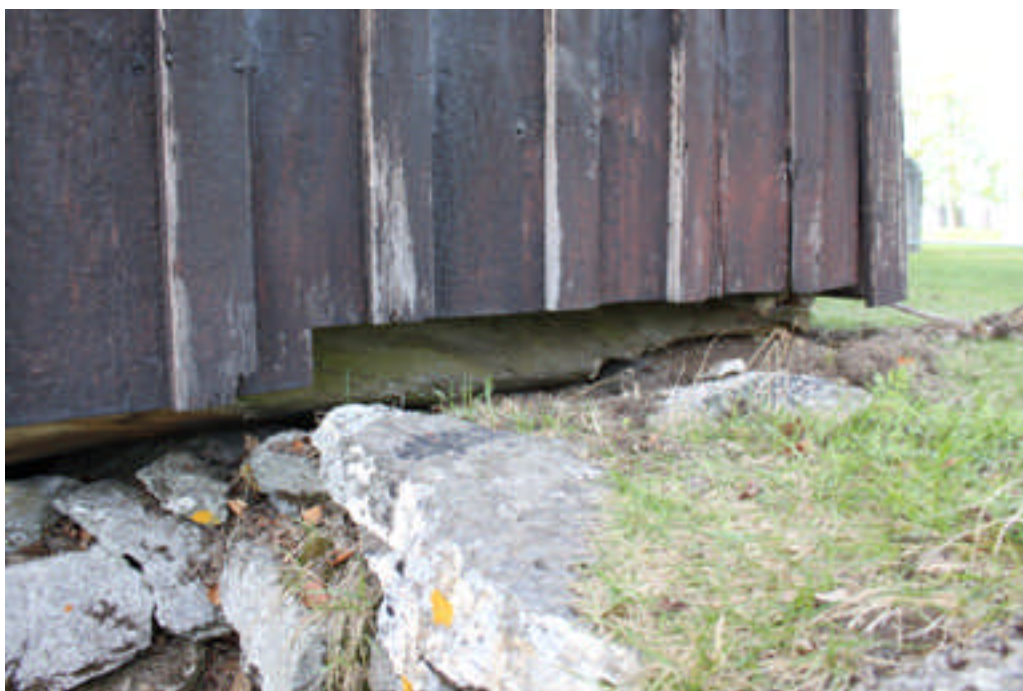
Vid hörnet C/D har ca 10 cm nederst på fasadbrädorna kapats av. Kanhända har marken legat emot och ändträ ruttnat. Regn och avrinning från taket skvätte in mot den oskyddade grunden, där monteras en offerbräda som skydd för sylttimmret.

Bild 10: Hörnet C/D-vägg där en offerbräda skall monteras för
