Åre gamla kyrka

Restaurering av två ljuskronor, 2013

Åre socken, Åre kommun

RAPPORT - JAMTLI 2014:4
ISSN 1654-2045

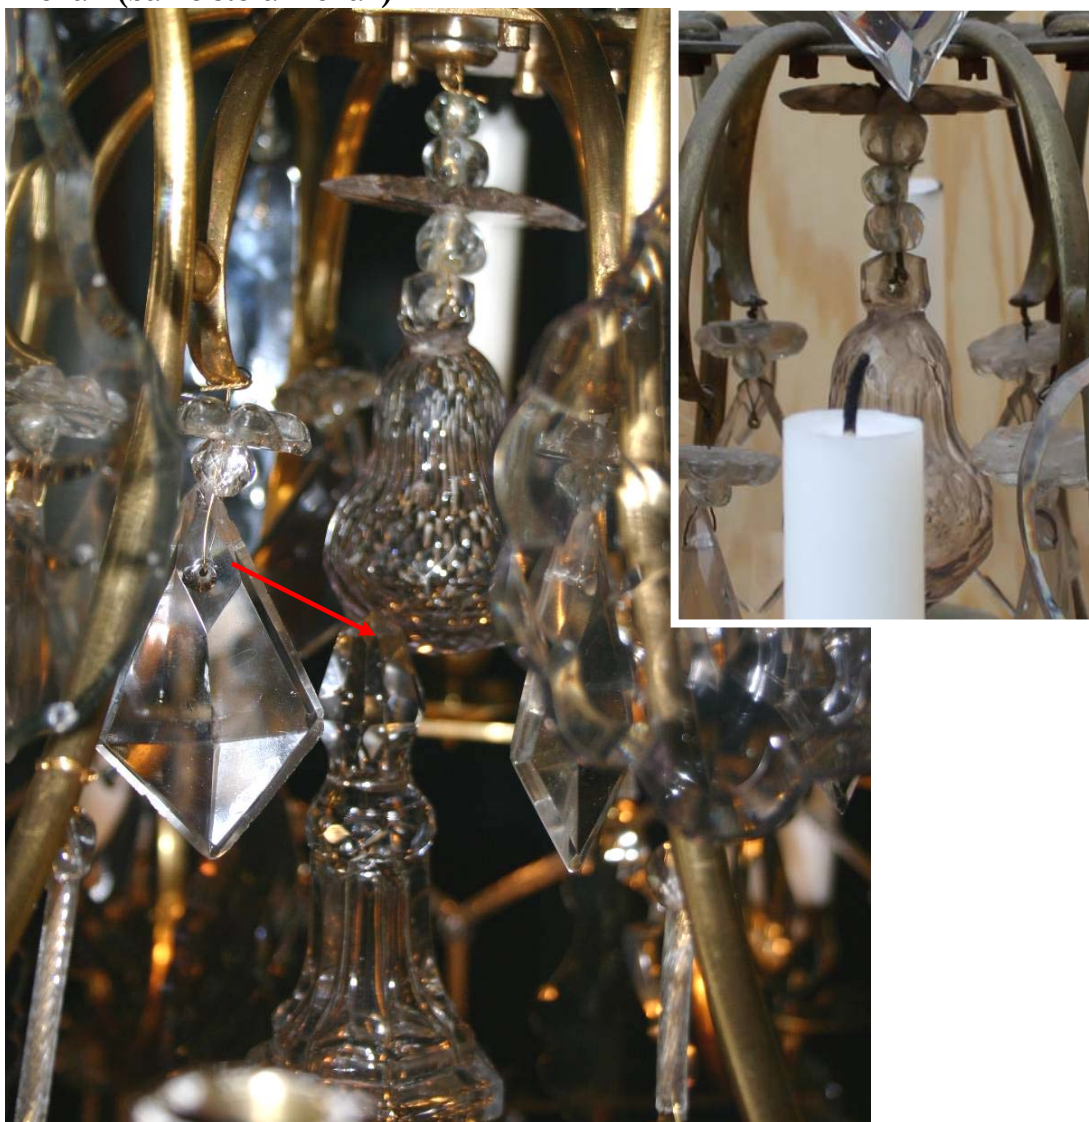
Krona 1 (bakre stora kronan)

En sammanblandning av lösa delar har skett mellan ljuskronorna. Dessa levererades i en mindre låda, tillsammans med respektive ljuskrona. Vid monteringen visade det sig att spjutet (den stående mittpjäsen) slog emot den ovanför hängande droppen på krona 1 (se pilen). Det tolkades då som att stiftet hade bytts ut. Vid närmare studier av före och efterbilder, visar det sig dock att spjuten hamnat i fel låda. Detta är något som kommer att åtgärdas så snart som möjligt.

De glaspärlor som håller upp den päronformade droppen, har satts ihop i en annan ordning än tidigare (jämför med infälld bild).

Kronan har försetts med en ny fasetterad kula som avslutning. Tidigare satt här den päronformade bottenkula, som nu hamnat på den andra kronan (se under "Bilder"). I uppdraget har ingått att om möjligt komplettera saknade prismor. Här har man dock flyttat den befintliga kulan till den andra kronan. Kanske har man tyckt att den stilmässigt och storleksmässigt passade bättre där (?).

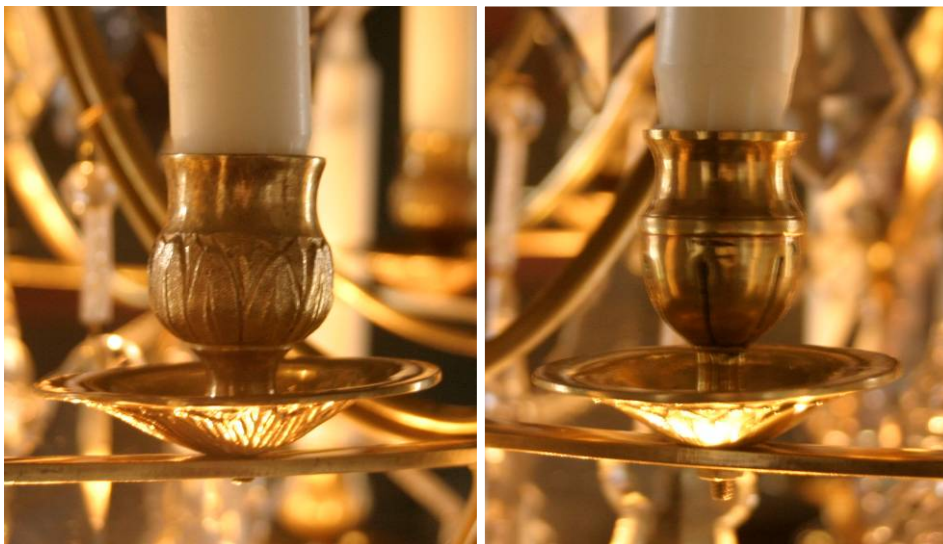
Kronan har försetts med två stycken nya ljushållare (bilden till höger). Dessa skiljer sig något åt från de övriga (bilden till vänster). Manschetten på de nya ljushållarna har en något mindre diameter men samma dekor. Ljuspipan har också en annorlunda utformning. Denna komplettering har diskuterats med beställare och Jamtli.

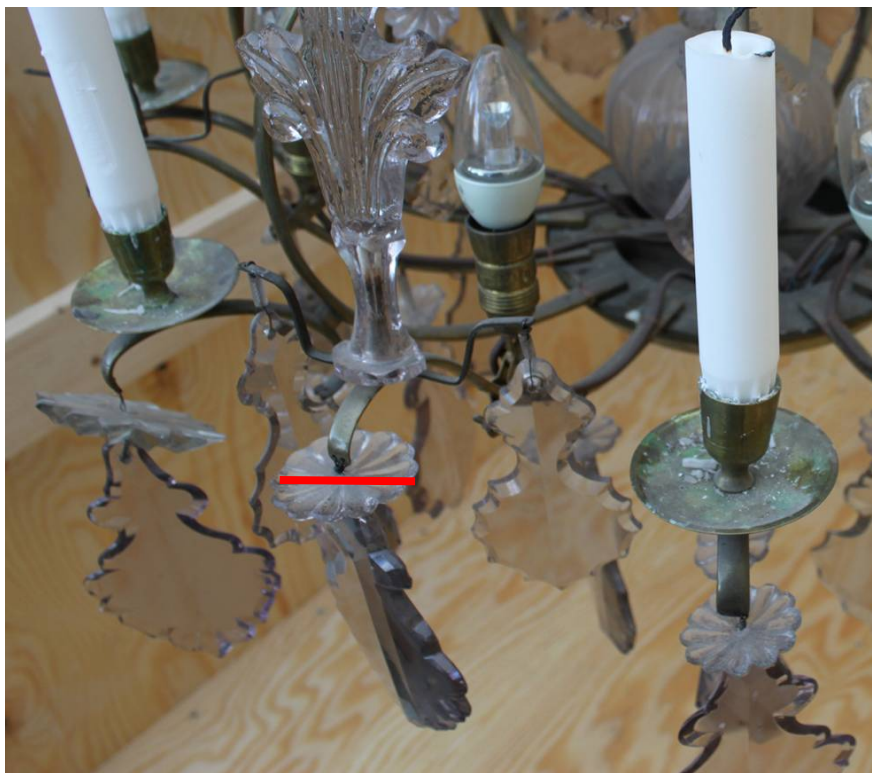
”Rosetterna” i den nedre ringen låg tidigare ovanpå de hängande bladen. Efter restaurering har ”rosetterna” monterats stående. Detta är möjligen så

Före åtgärd.
”Rosetten”
ligger ovanpå
det hängande
”bladet”.

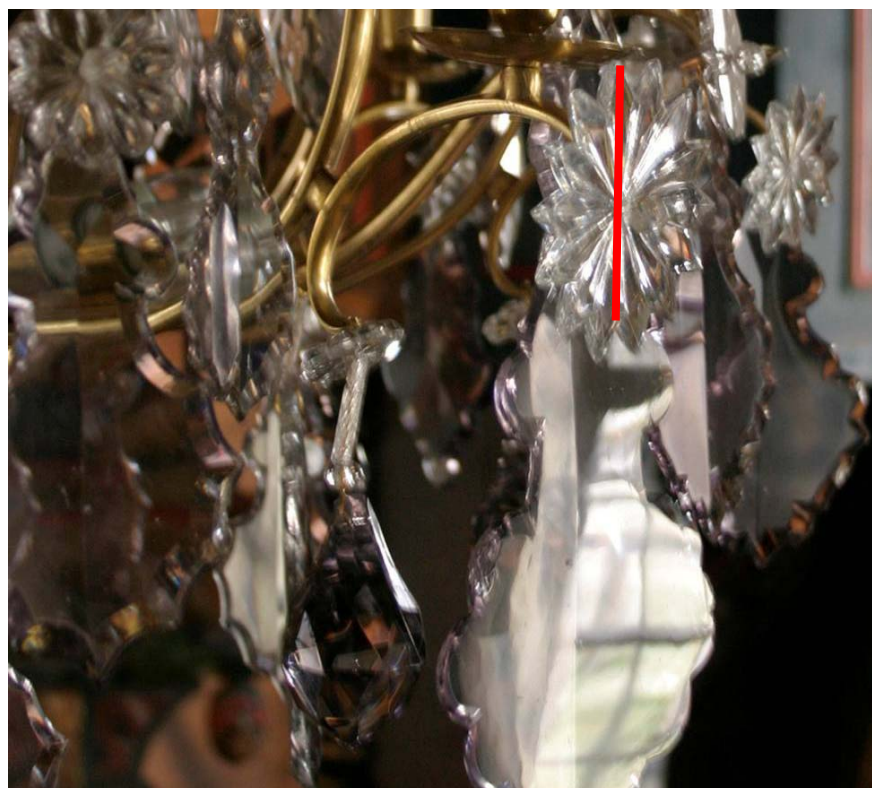
som kronan såg ut från början, men det är inte så som den såg ut då den lämnades in för restaurering.

Efter åtgärd.
”Rosetten” har
monterats stå-
ende framför
det hängande
”bladet”.

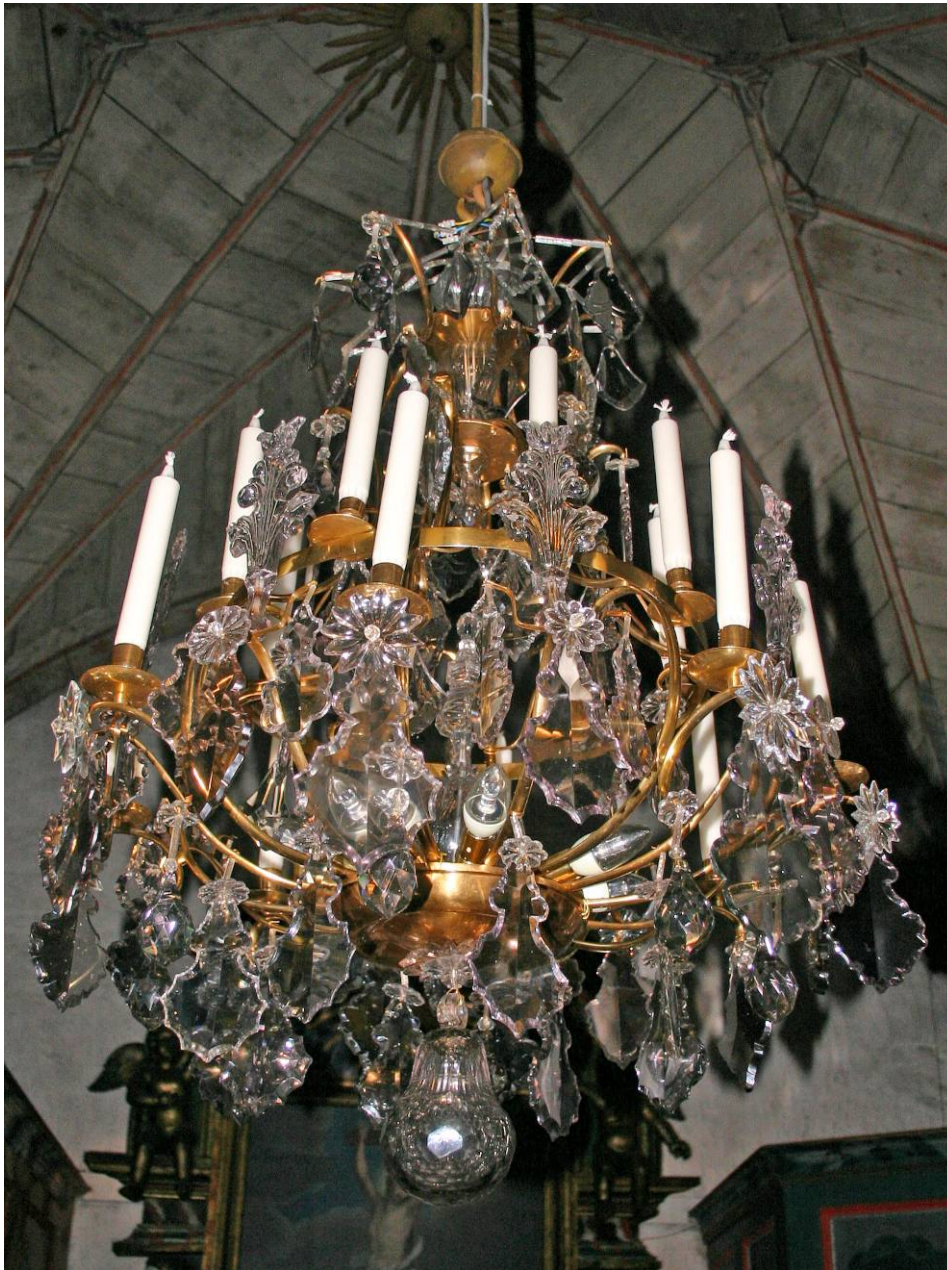
Krona 2 (den främre lilla kronan) efter restaurering.

I beskrivningen över ersatta delar, sägs om krona 2 att den försetts med ”Blåst bottenkula, päronform, ca 1810”. Den bottenkula som nu sitter monterad på denna krona satt före restaureringen på den andra kronan, som istället försetts med en närmast rund bottenkula. I beskrivningen över ersatta delar för krona 1, sägs inget om någon ny bottenkula.

Helreovering av stomme inklusive polering och lackning
Elmontering 8+8 lamphållare
Ombindning och tvätt av prismor
