# Mörsils kyrka

## Antikvarisk kontroll vid restaurering av långhuset 2009

Mörsils socken, Åre kommun, Härnösands stift

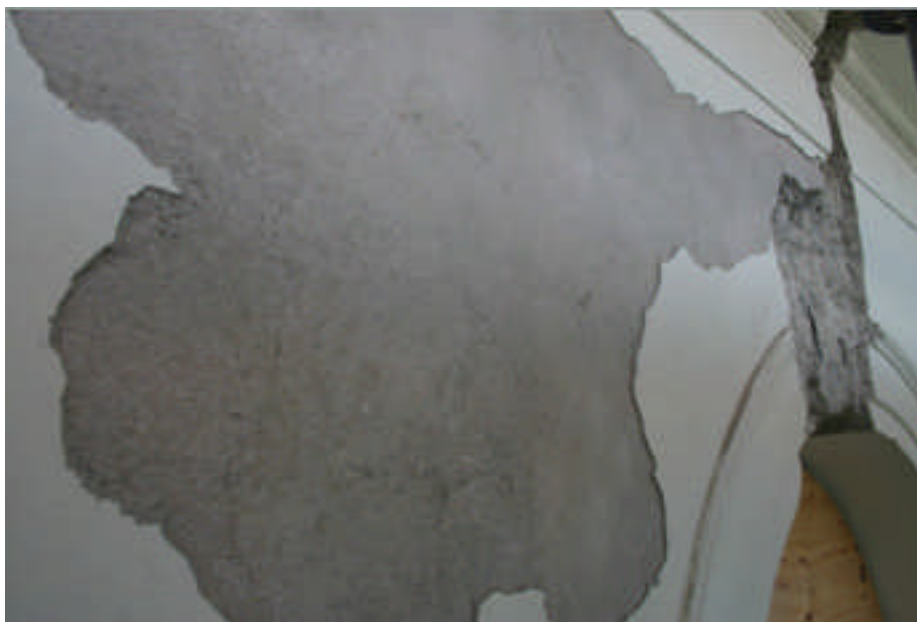
Under arbetet framkom att den norra sidan av fasaden någon gång putsats om med hårt bruk i ett tunt lager ovanpå en väldigt slät och glatt putsyta. På vissa ställen var det undre lagret krackelerat och på några ställen fanns gamla lagningar. Eftersom stora delar av den yttre putsen däremot satt bra diskuterades det hur mycket av putsen som skulle tas bort då det kunde finnas sprickor under.

På den norra sidan fanns ett yttre lager med tunnare, nyare puts. Under den syns sprickor (digital bild nr IMG2141).

Den släta undre putsen på den norra fasaden ruggades först upp för att ge fästningsförmåga. På några ställen grundades med nät. Runt fönster och dörrar gjordes nya putslistor. Fasadens yta gick slutligen över med ytputs. Där det var möjligt bevarades delar av det äldre lagret med ytputs.

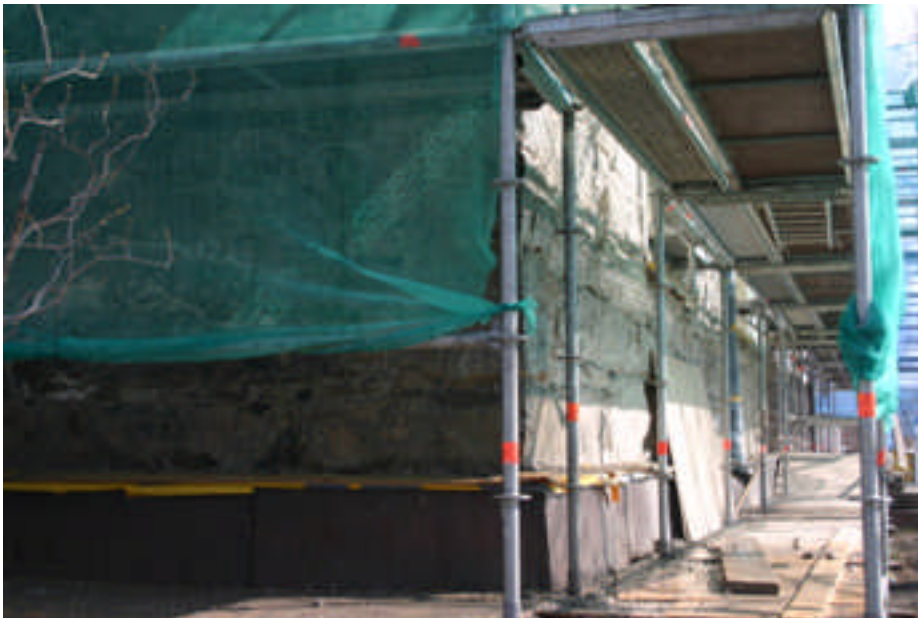
Avbilad puts vid det syd-västra hörnet (digital bild nr IMG2125).

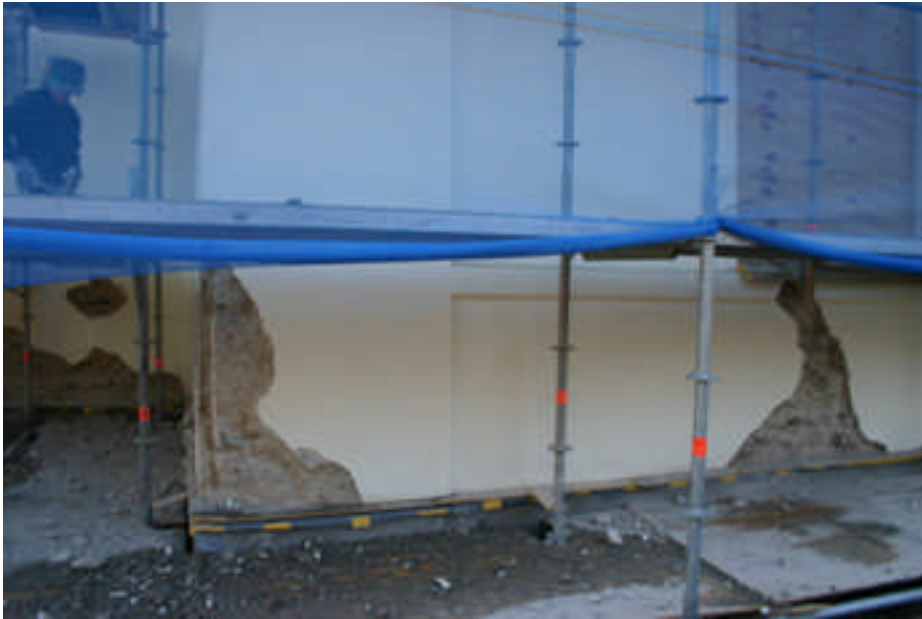
Upphuggna sprickor på den norra fasaden (digital bild nr IMG2136).

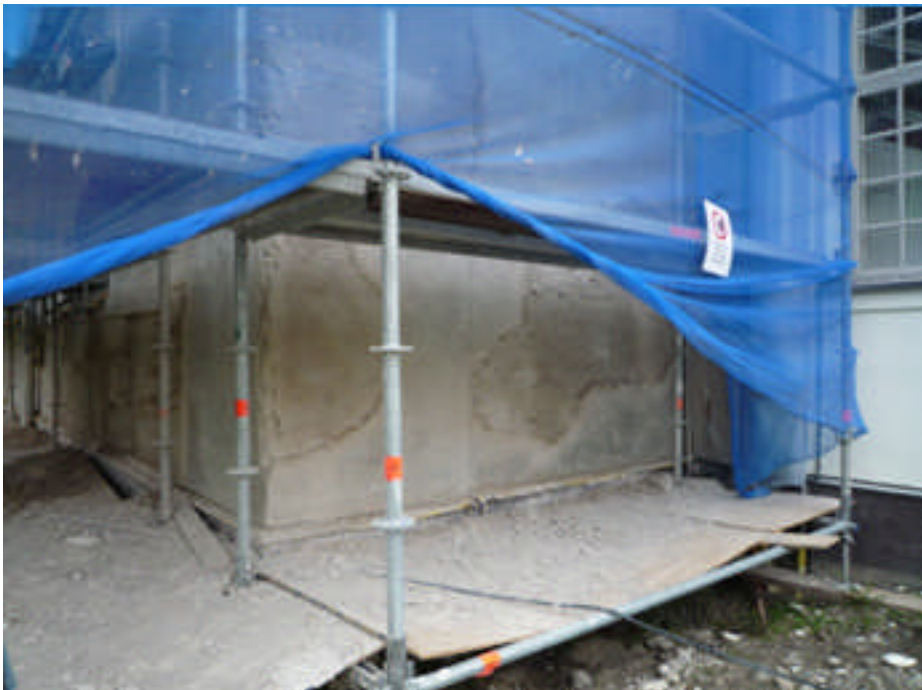
Putslagningar vid den västra fasaden, intill tornet (digital bild nr 1010037).

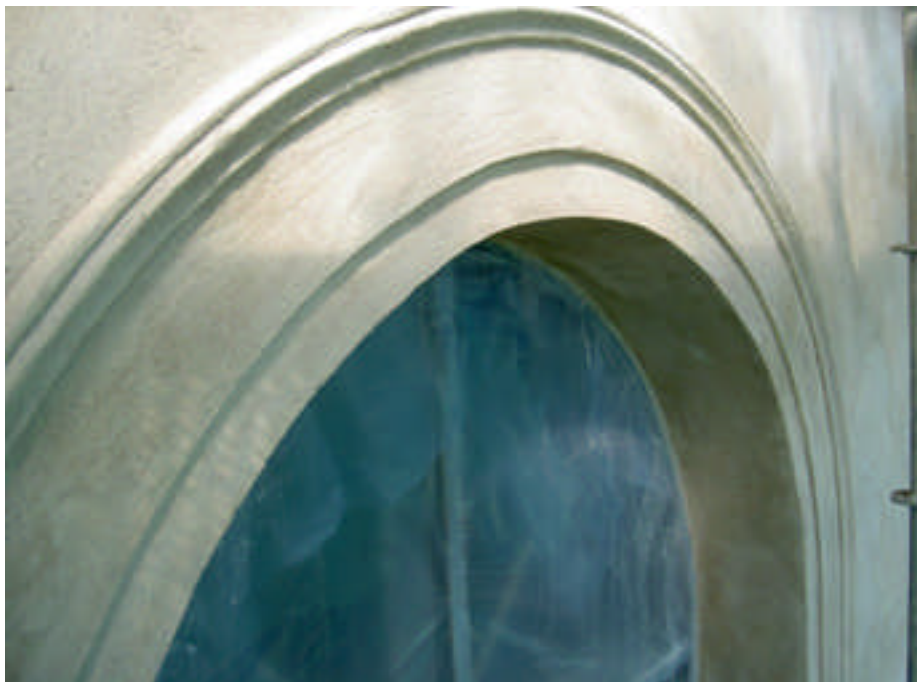
En av de omputsade putslisterna kring fönstren (digital bild nr PICT8643).

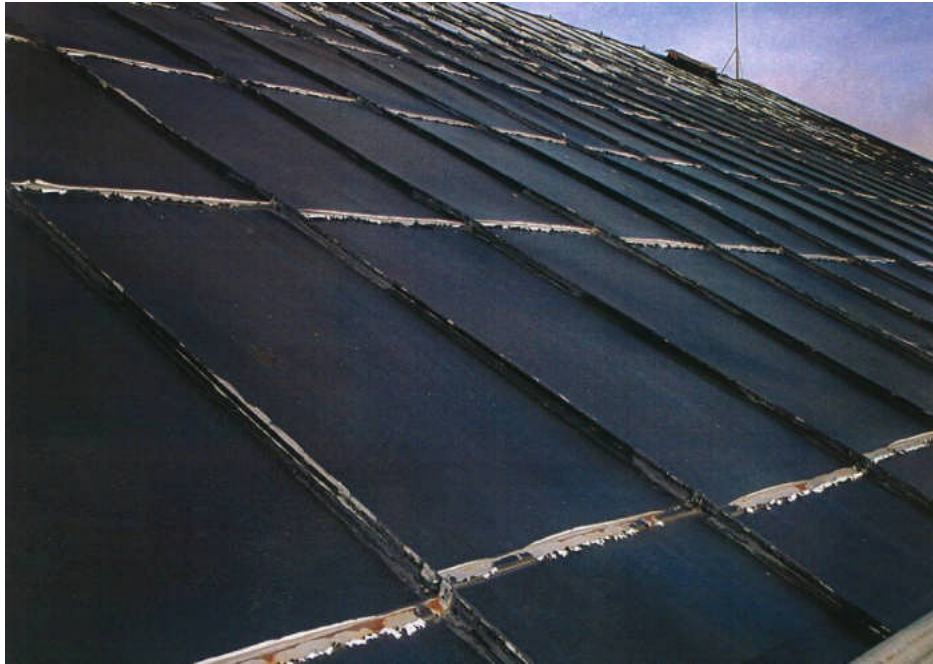
Taket innan ommålningen. Foto från församlingen (digital bild nr 20091106092917\_00001).

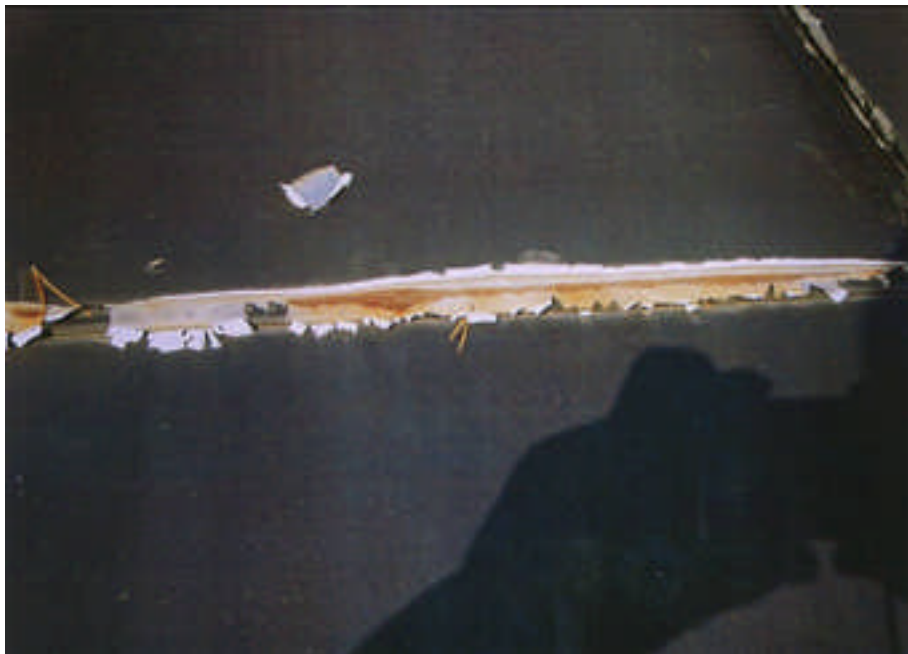
Tak Taket är täckt av skivfalsad plastisolbelagd plåt som lades på 1983 och vilken har inte underhållits sedan dess. Taket hade den senaste tiden snabbt blivit sämre och behövde åtgärdas. Färgen flagnade kraftigt och plåten rostade på flera ställen. Skadorna var värst motnocken på den södra sidan.

Taket flagnade kraftigt och rostade på flera ställen. Foto från församlingen (digital bild nr 20091106092917\_00002).

Taket blästrades med högtryckstvätt för att få bort den gamla färgen. Tikkurila plättvätt användes. Som grundfärg till rostskador användes Serablock super. Därefter målades det med en 2-komponentsfärg, Temaclad SC50 från Tikkurila coatings. Taket grundades med en grå kulör och täckmålades sedan med svart.

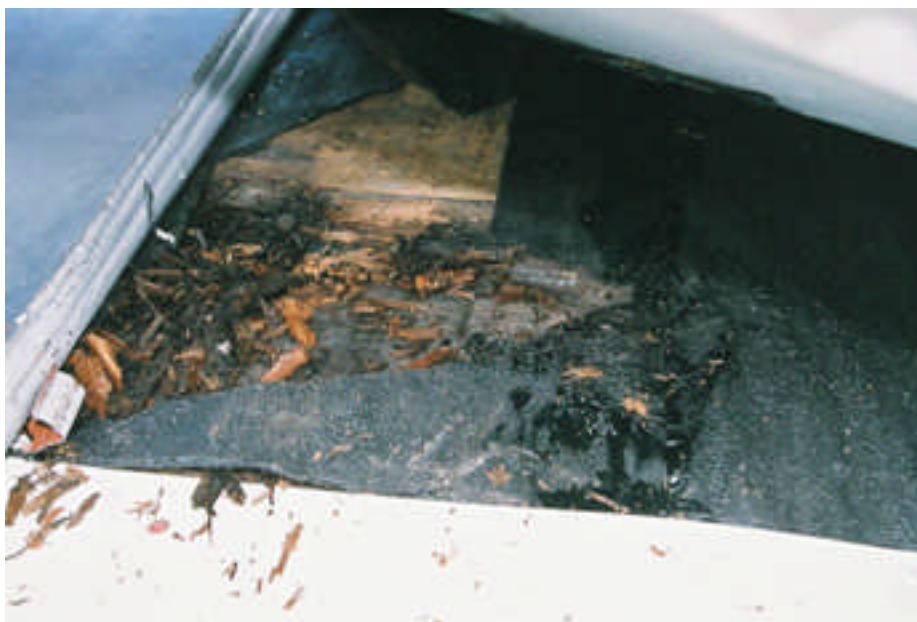
Rötskador fanns i takrotet under några av plåtarna (bild nr 09m021/31).

Vid takfoten längs båda takfallen byttes ett 20-tal plåtar ut där snörasskyddet tidigare suttit. I och med detta kunde det konstateras att vissa mindre rötskador fanns i takrotet. Skadorna ilagades med nytt virke. Takplåtarna byttes ut till färdiglackad plåt som sedan blästrades och målades som den övriga plåten.

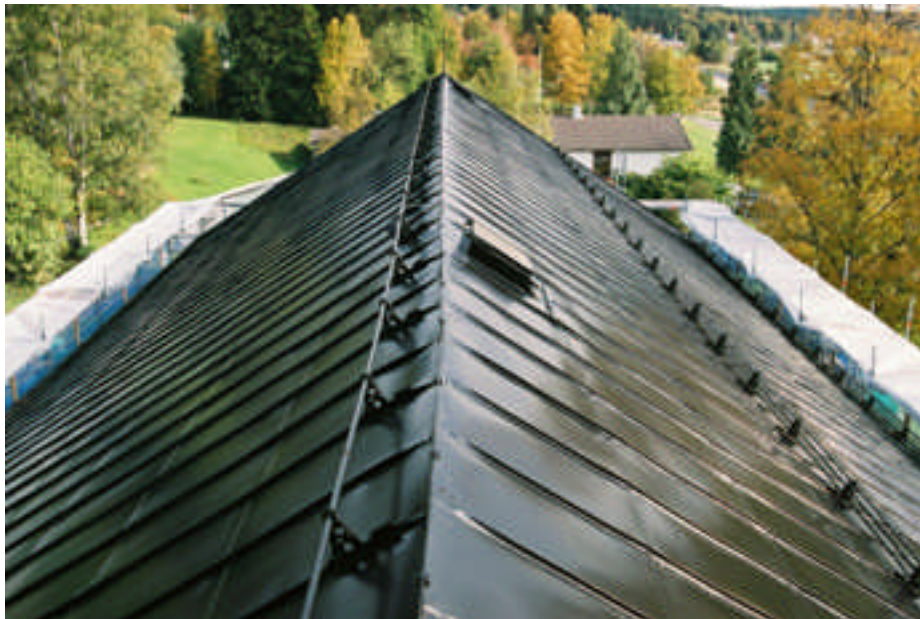
Taket efter att det målats ochnockräcke samt snörasskydd satts upp (bild nr 09m033/05).

Nya dubbla snörasskydd sattes upp liksom ett nytt nockräcke. Fästena målades svarta för att smälta in bättre med taket.

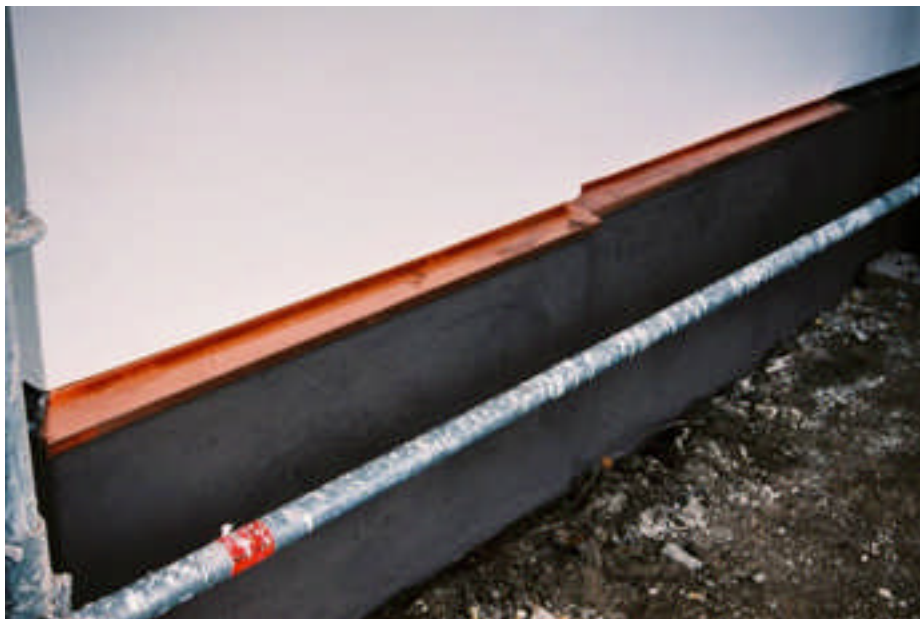
Ny plåttäckning vid den västra fasaden (bild nr 09m030/17).

Längs sockeln finns en plåtavtäckning i koppar som bitvis var skadad. Plåten lagades därför i med ny vid långhusets västra sida, vid ingången till sakristian samt vid den södra ingången.

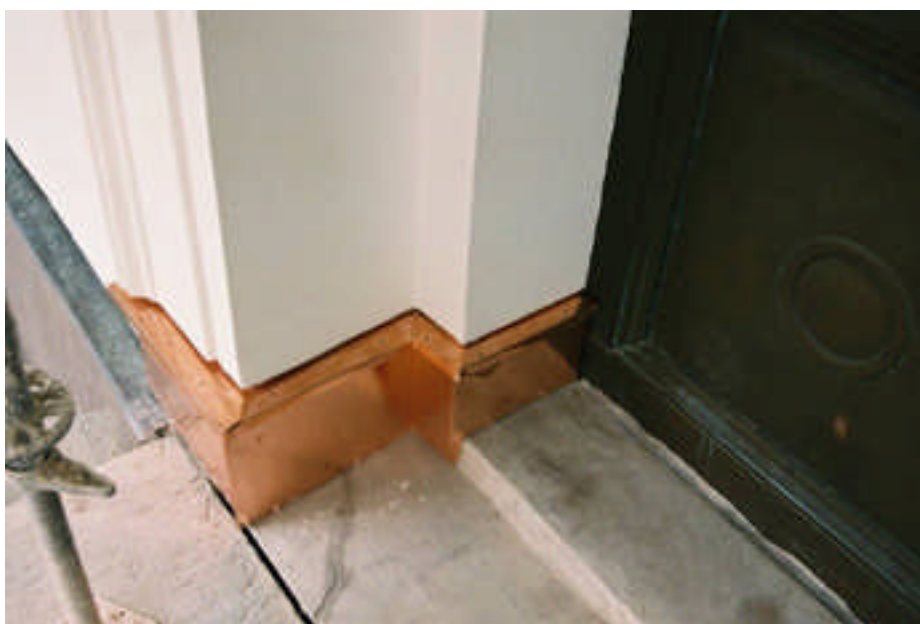
Ny kopparplåt vid den södra ingången (bild nr 09m30/22).

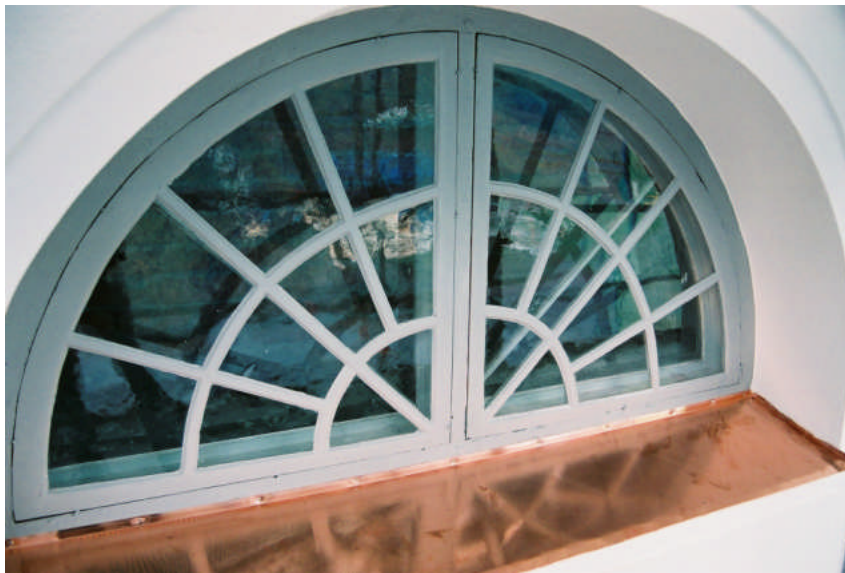
En av de nya vattbrädorna i kopparplåt (bild nr 09m30/05).

Övrigt      Två av lunettfönstren, på den södra och den norra fasaden, fick ny vattbräda i kopparplåt.

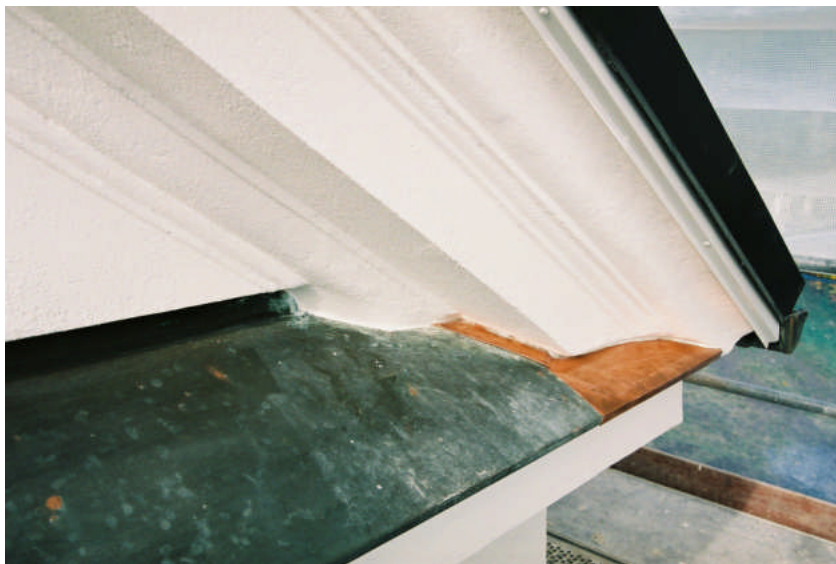
Den ilagade plåtavtäckningen vid den östra fasadens gavelfält (bild nr 09m031/34).

Vid den östra fasadens gavelfält har plåtavtäckningen lagats i med ny kopparplåt.

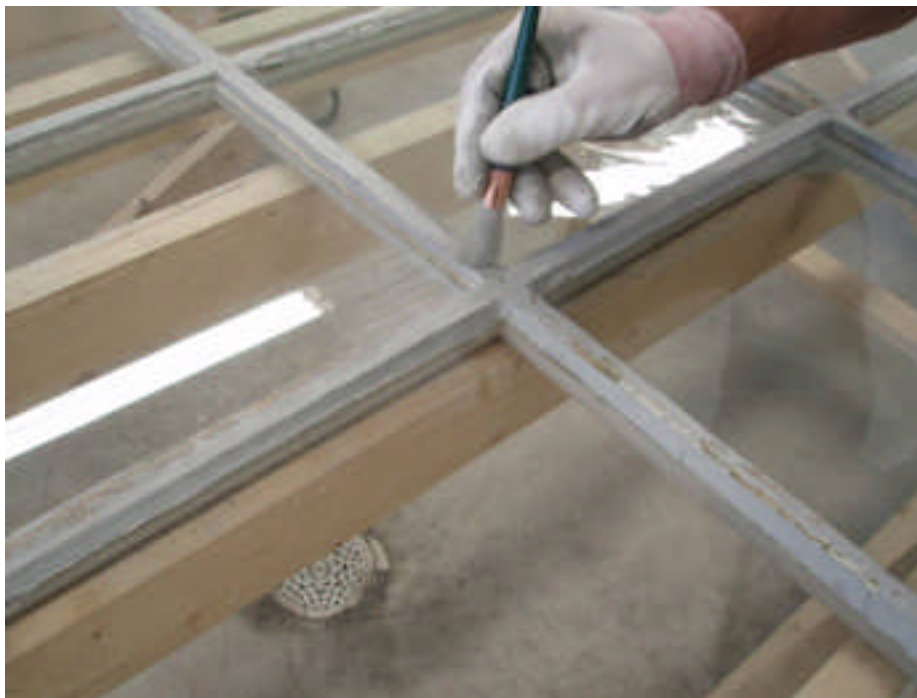
Fönster Fönstren som var målade i en gråblå kulör hade vid de senaste ommålningarna målats på plats vilket hade gjort att de målats fast i kanterna. Detta har också orsakat kondens mellan ytter- och innerbågar som också har lett till målningskador.

Ommålning av fönster (digital bild nr P5060061).

Alla fönster kittades om och målades med linoljefärg i en grå kulör, NCS S3000-N. Några av rutorna var trasiga och några hade även bytts ut tidigare. De trasiga rutorna ersattes med äldre valsat glas.

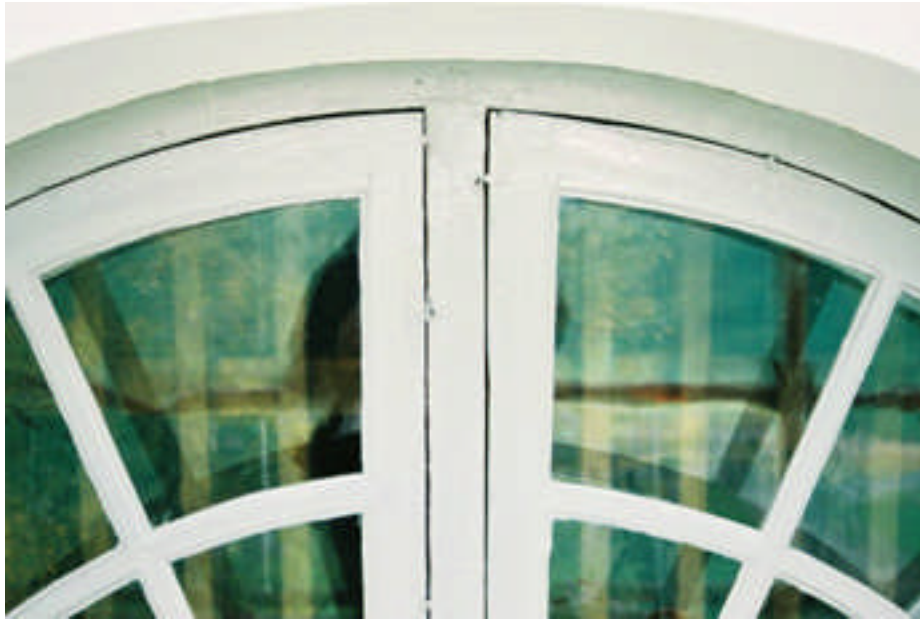
När fönstren skulle sättas tillbaka upptäcktes att det på flera ställen fanns stora mellanrum mellan fönsterbåge och karm som tidigare varit igenmålade. Vissa av bågarna lagades därför i med tunna träbitar för att passas in i karmen.

Ett av fönstren mot söder efter åtgärd. I överkanten syns träilagningarna (bild nr 09m030/14).

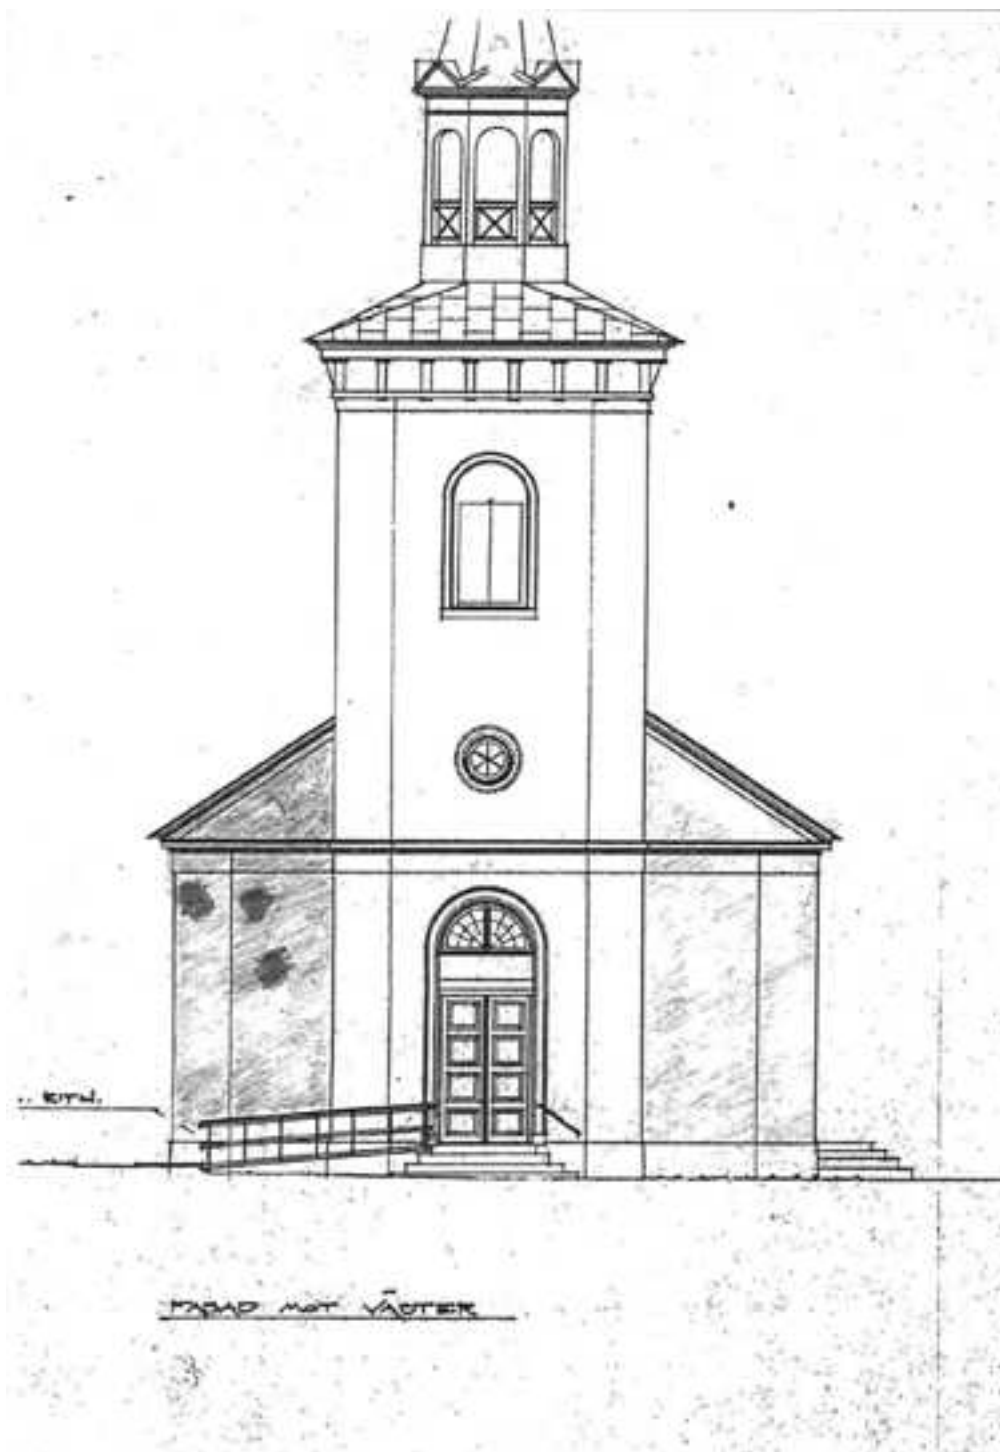
## Bilaga 1

Större sprickor och bomputs på den västra fasaden.

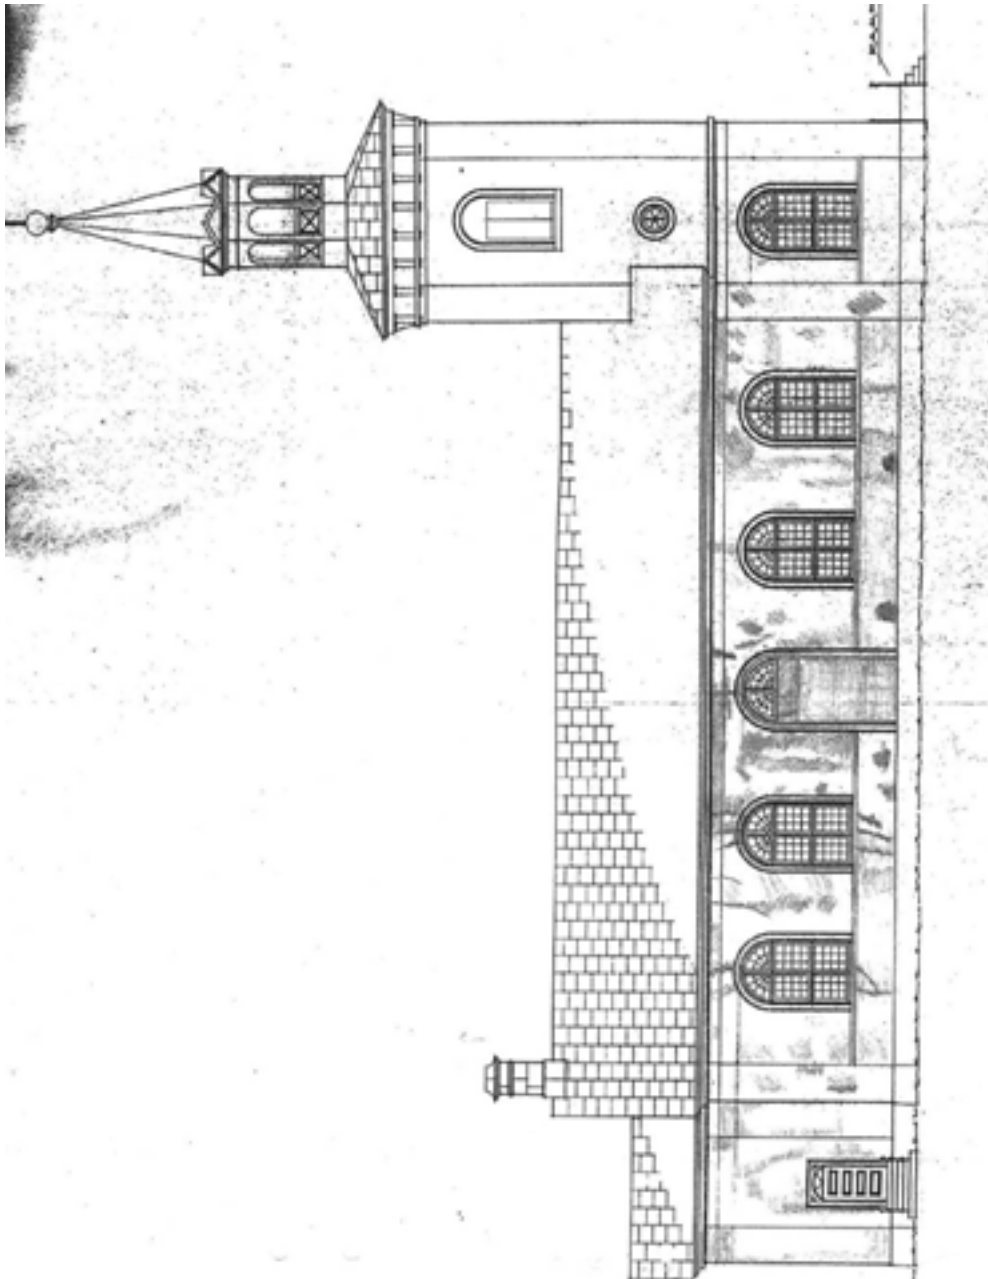
## Bilaga 2

Större spräckor och bomputs på den norra fasaden.

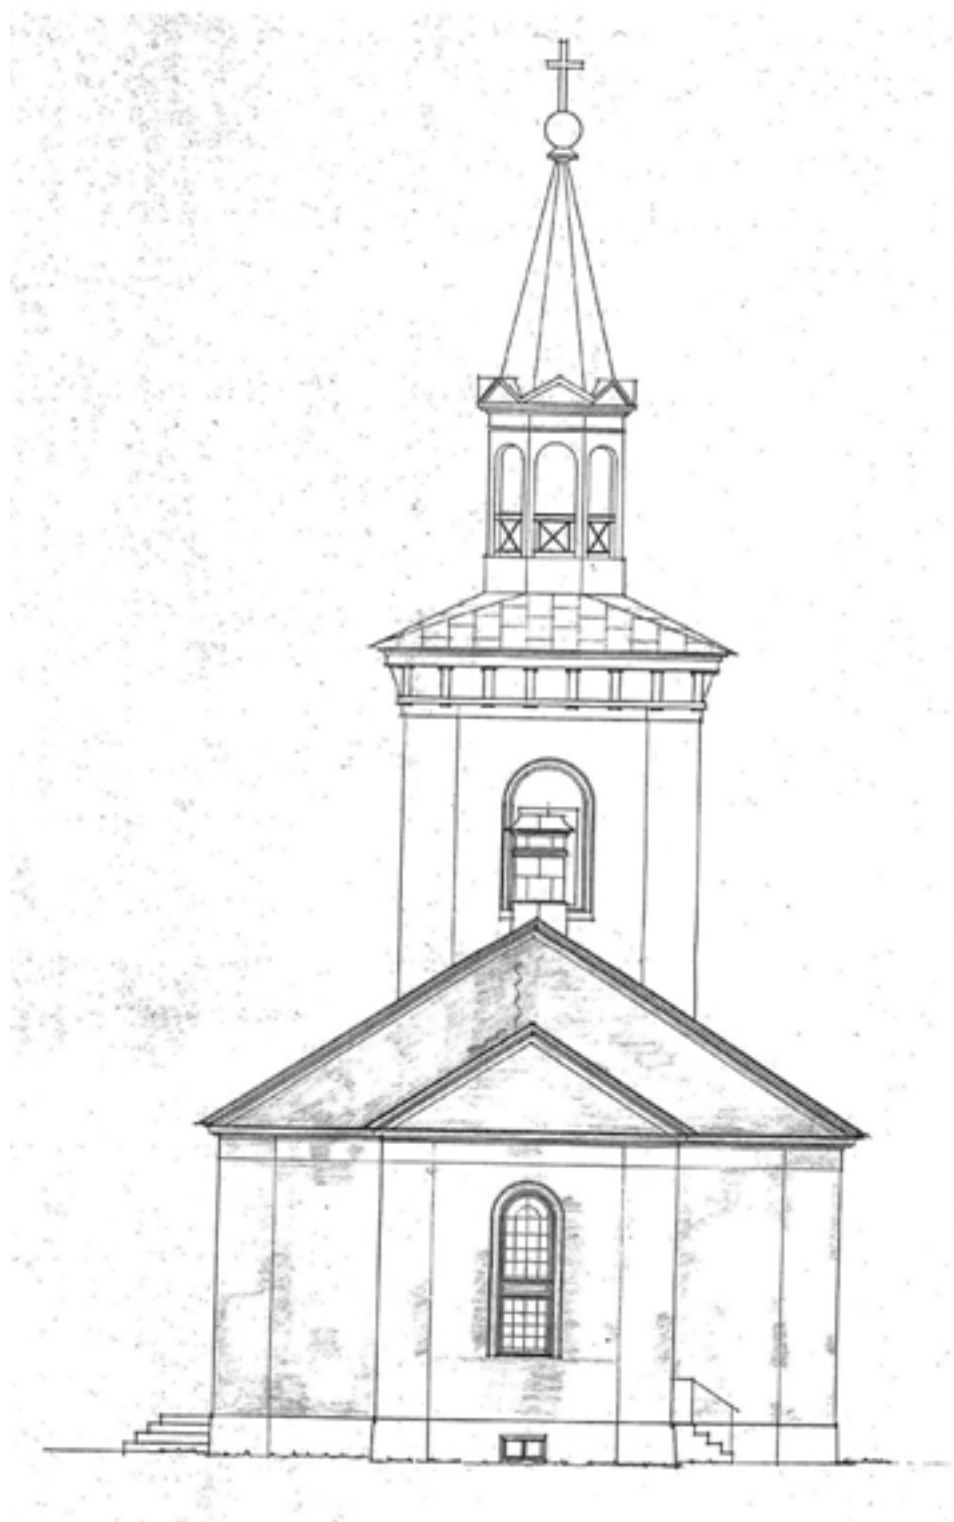
### Bilaga 3

Större sprickor och bomputs på den östra fasaden.

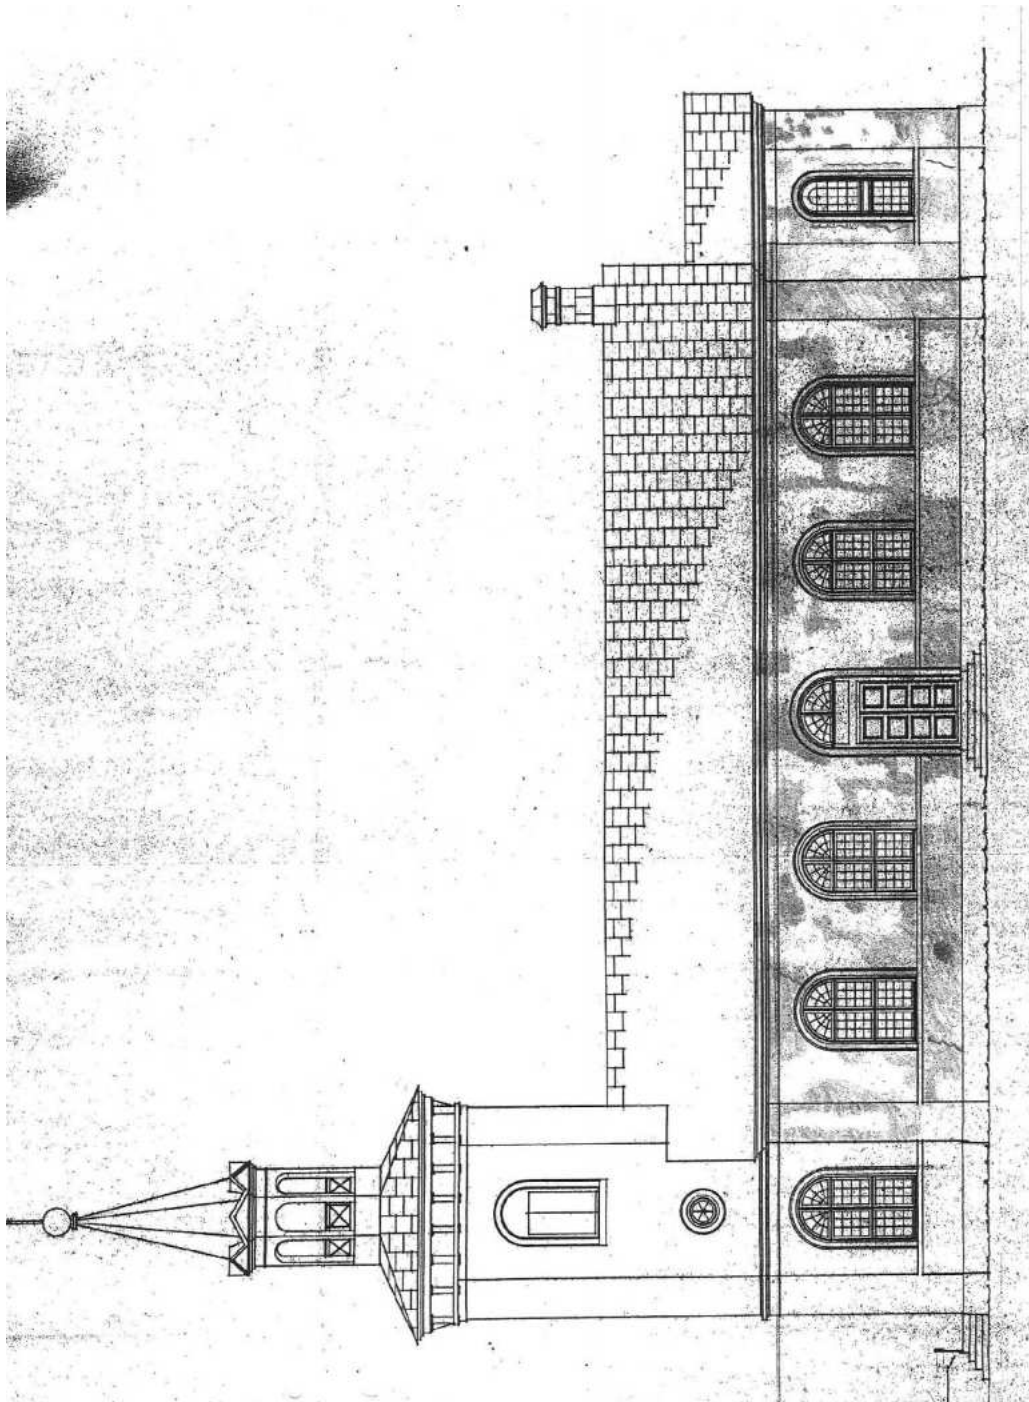
## Bilaga 4

Större sprickor och bomputs på den södra fasaden.
