# Byggnad 38

Antikvarisk kontroll vid  
ombyggnad 2005 och 2007

Artilleristen 1, Campus A4, Östersunds stad och kommun

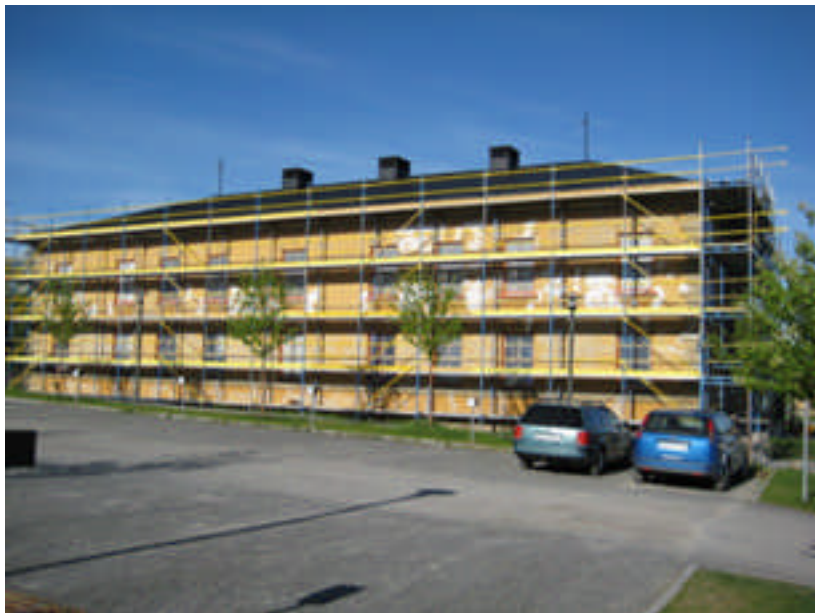
Den östra fasaden under fasadrenovering 2007 (digital bild nr 0099).

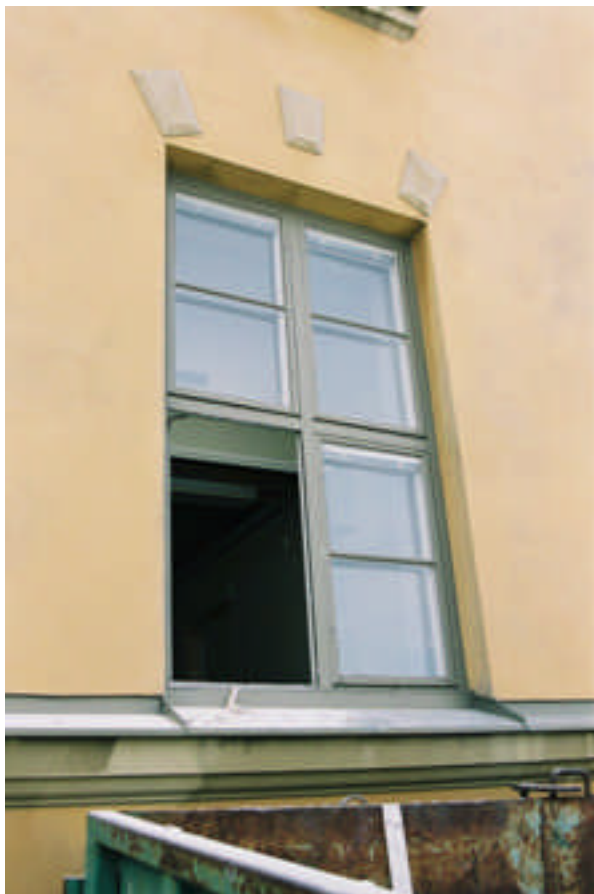
Fönstret där dörren senare togs upp (bild nr 05m011/28).

Det befintliga fönstret och den murade väggen har rivits bort. Målet var att göra en dörröppning med samma mått som den befintliga entrén på den västra fasaden, däremot har den nya dörren utformats som ett smalare fast parti och med ett dörrblad. Anledningen till detta var tillgänglighetsanpassning. Det fasta smalare partiet har tre speglar medan dörren har sex stycken. En slät stålram omsluter hela dörrpartiet. Ovan dörren finns ett överljus med två fönster som har utformats lika som vid den befintliga entrén i väster.

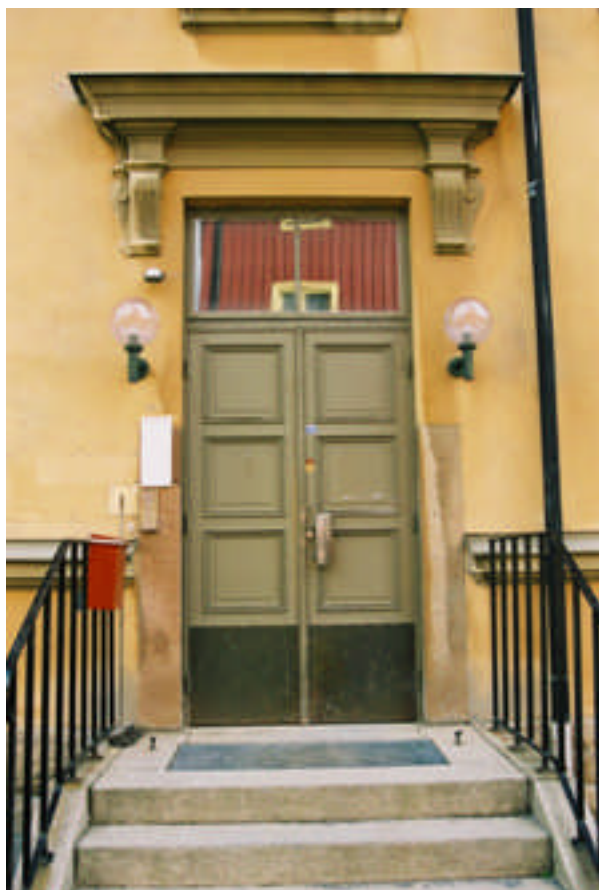
Den befintliga västra entrén (bild nr 05m140/35).

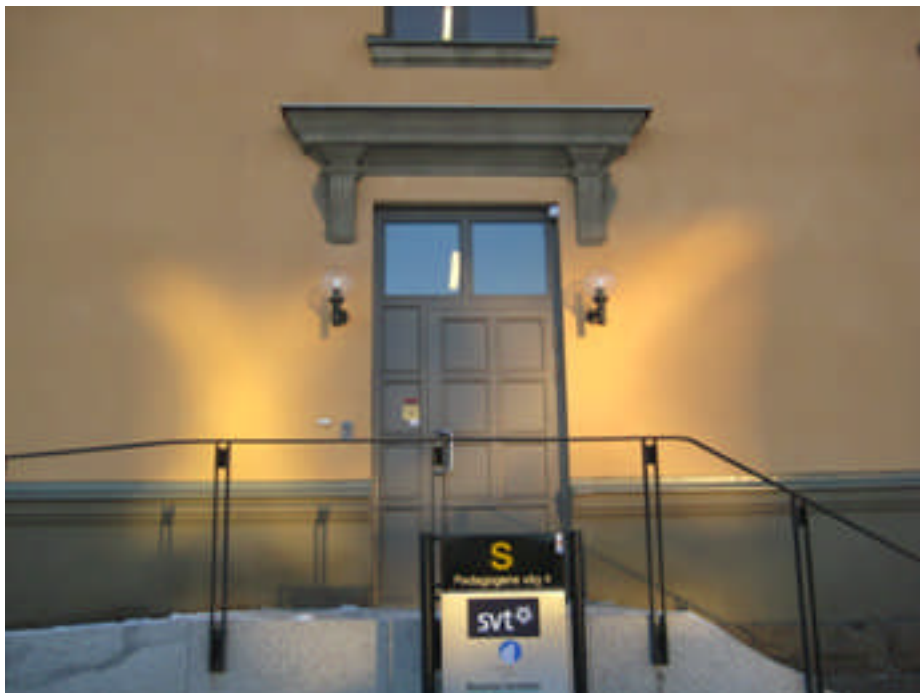
Den färdiga dörren med kornisch (digital bild nr 2046).

Dörren har målats med linoljefärg i samma gröna kulör som dörren i väster. Enligt överenskommelse skulle dörrens nedre parti förses med en sparkplåt i likhet med den västra dörren. Detta utfördes dock aldrig.

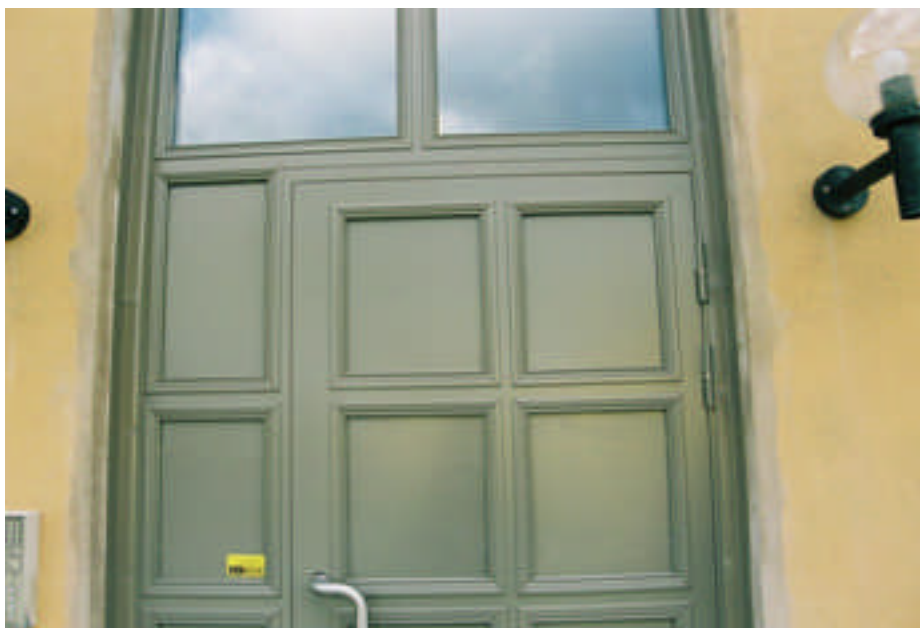
Detalj av dörren (bild nr 05m140/29).

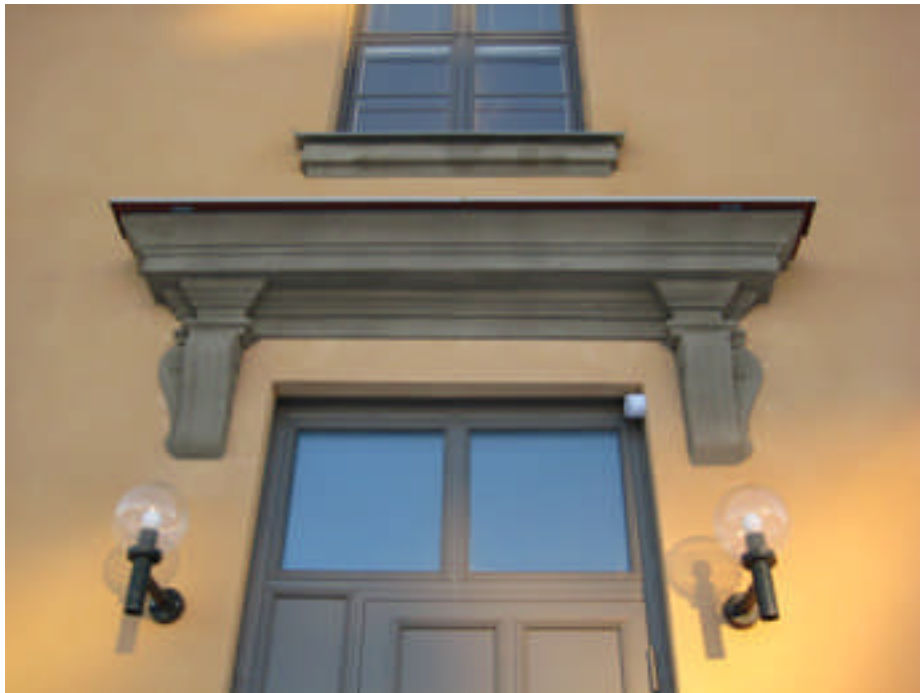
Kornischen ovan den nya dörren (digital bild nr 2047).

Kornischen ovan dörren har utformats lika den befintliga som finns ovan entrén i väster. Arbetet utfördes i samband med fasadrenoveringen 2007.

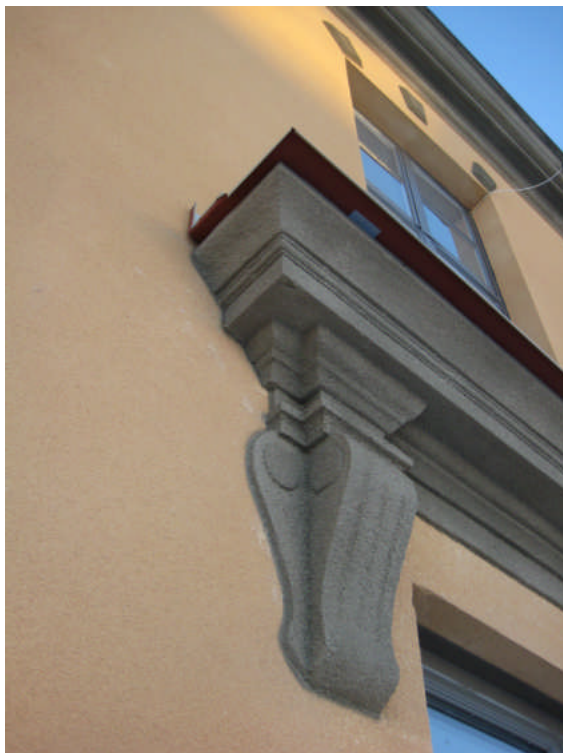
Detalj av kornischen (digital bild nr 2056).

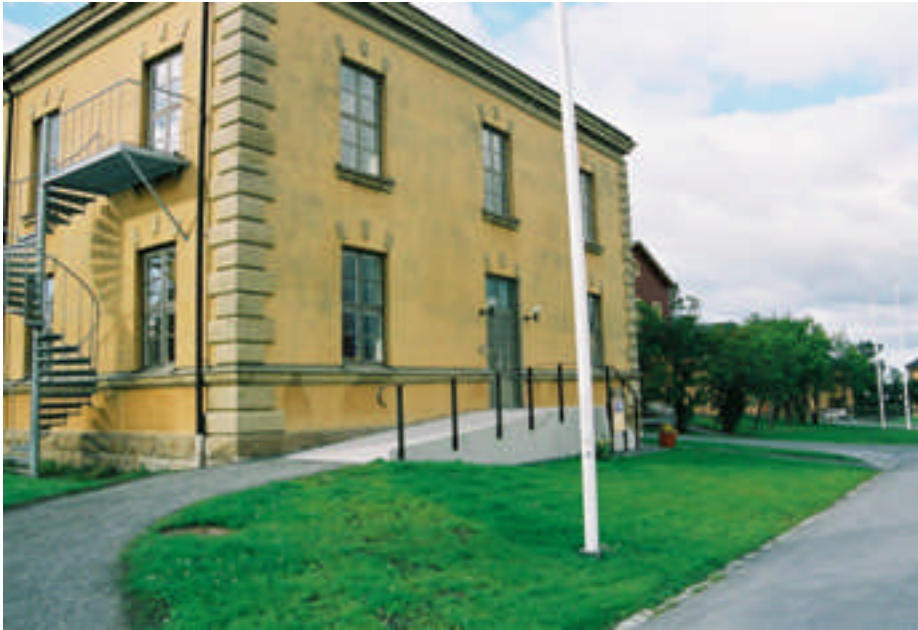
Den färdigbyggda rampen (bild nr 05m140/31).

Handikapprampen har utformats i likhet med övriga handikappramper på A4 Campus. Rampen byggdes upp av granithällar med en trappa på ena sidan. Körytan täcktes med mindre granitplattor. Längs kanten mot fasaden lades en rad med gatsten. Räcket tillverkades av smide som har målats svart.

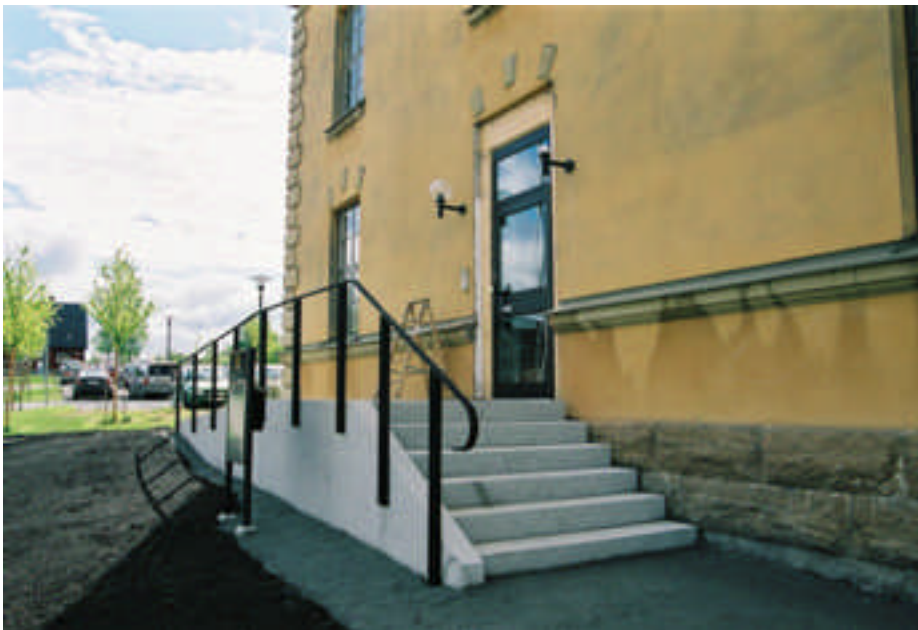
Rampens trappa (bild nr 05m076/32).
