Lockne kyrka

Fasadrestaurering och omläggning av
kopparplåtstak på tornhuv, 2013

Lockne socken, Härnösands stift, Östersunds kommun

RAPPORT - JAMTLI 2014:3
ISSN 1654-2045

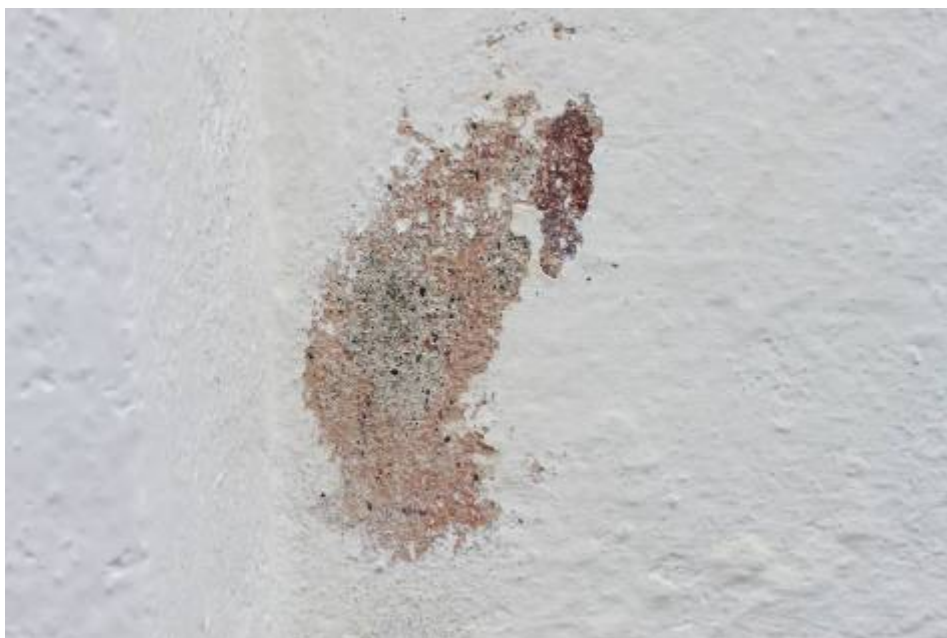
Bild tagen 2013, rosa och röd kulör framskyntar på slätputsat parti precis till höger om den igenmurade entrén på långhusets norra fasadsida. Om detta är ett äldre färglager eller möjligen en utfällning av något slag har inte undersökts.

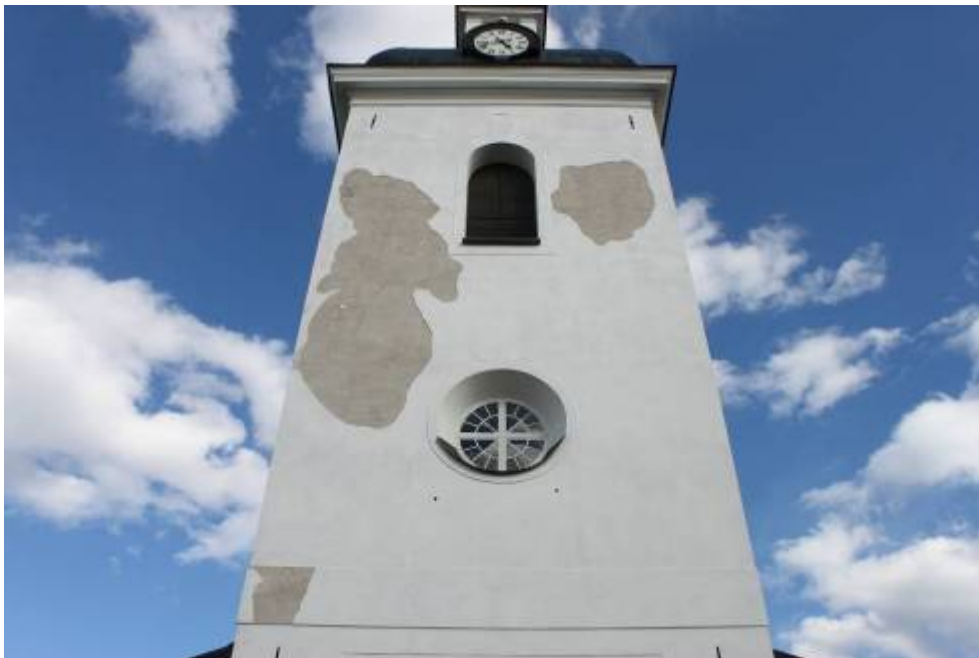
När problemen med den flagnande färgen uppstod under slutet av 1990-talet beslöt man att åtgärda dessa genom att fräsa ner ytputsen på tornets södra och västra fasader med 3 mm. En ny ytputs lades på med lufthårdnande kalkbruk, putsen gjordes något tjockare än 3 mm för att öka hållfastheten. Åtgärden visade sig dock inte vara hållbar. Redan efter tio år hade stora putssjok börjat trilla av. I *Byggkultur Mittkonsult AB:s* bygg- och målningsbeskrivning förklaras skadorna med att den lufthårdnande ytputsens hårdhet och fuktupptagning troligen skilt sig från den underliggande hydrauliska putsen, denna skillnad ska ha lett till att delar av ytputsen fryst loss från underlaget.

Tornfasad mot väster, stora sammanhängande sjok av ytputsen har lossnat

Bomputs behöver inte alltid vara ett problem, större ytor kan hålla ihop bra ändå. Det konstaterades ändå att den västra sidan var i relativt dåligt skick, här hade sprickor uppstått och vatten kommit in och lett till de frysskador som gjort att stora putssjok trillat av.

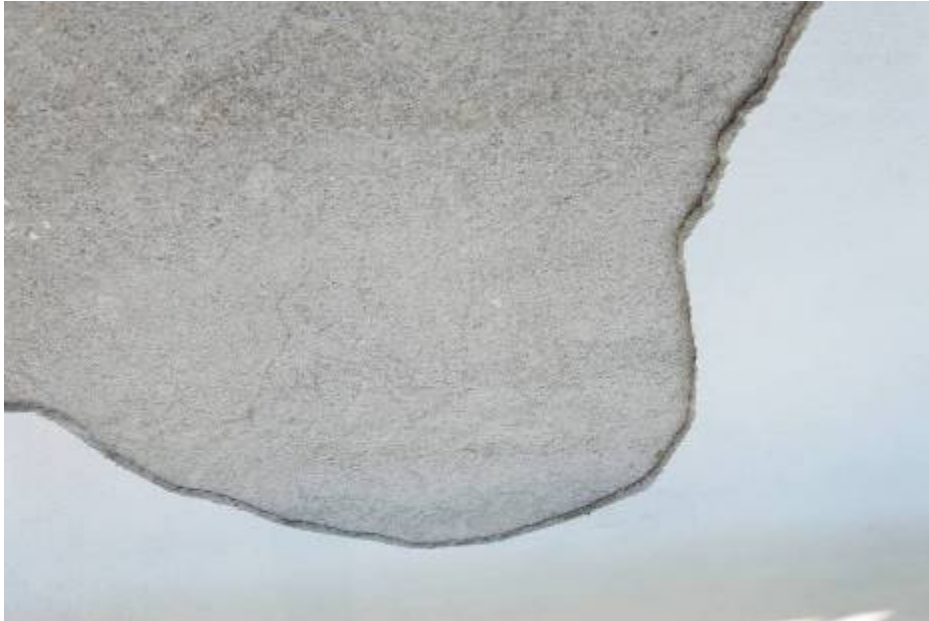
Här syns delar av putsskiktet som spjälkats loss från tornets västra fasad

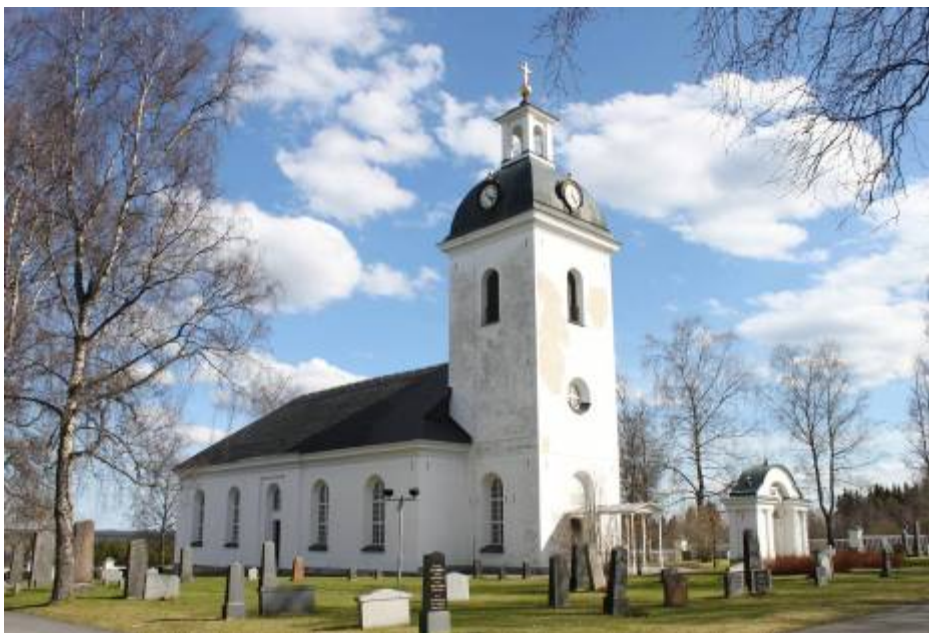
En djupare putsskada fanns även på tornets norra fasad, precis under ljudluckan. Norra tornfasaden hade i övrigt inga synliga skador i putsen, men däremot var färgbortfallet omfattande.

Torn och långhusfasad mot norr. Här syns färgbortfallet på tornets norra fasad.

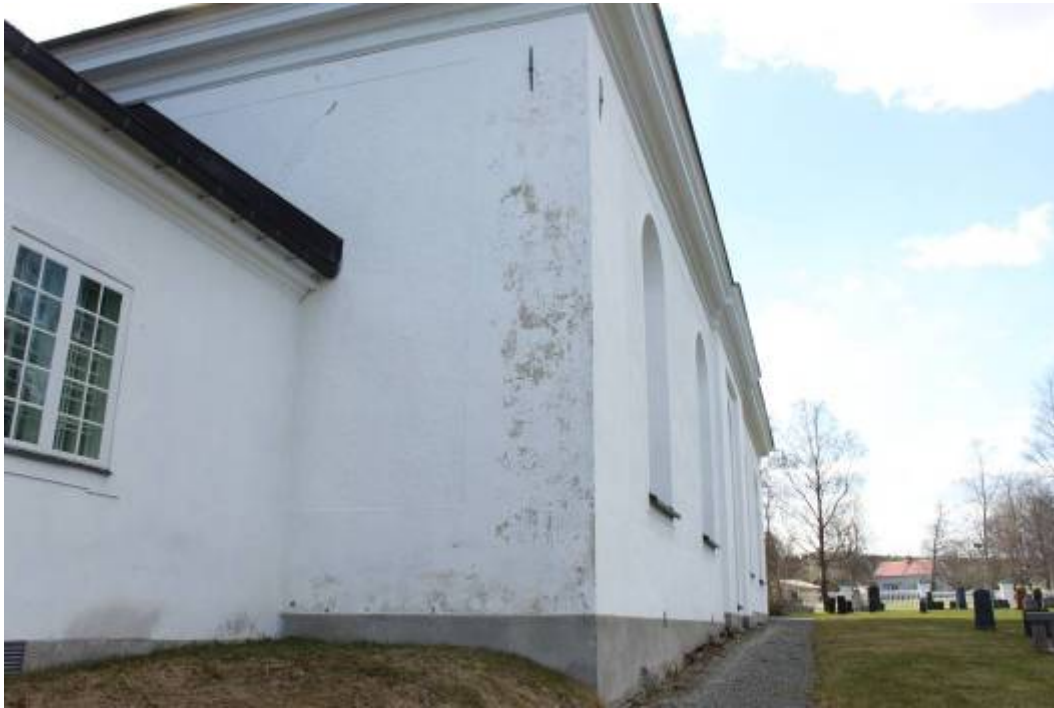
På långhuset hade ett av hörnen, det mot sydväst spruckit. En smal spricka fanns även i en av fönstersmygarna på den södra långhusfasaden. På långhusets kortsida mot öster fanns en putsskada och bomputs. I övrigt fanns det enbart partier med färgbortfall, dessa partier var främst koncentrerade till de slätputsade ytorna.

Färgbortfall på långhusfasadens östra fasad. Bortfallet är koncentrerat till det slätputsade parti som ramar in de spritputsade ytorna. En spricka ovanför sakristians norra takfall skymtar också fram.

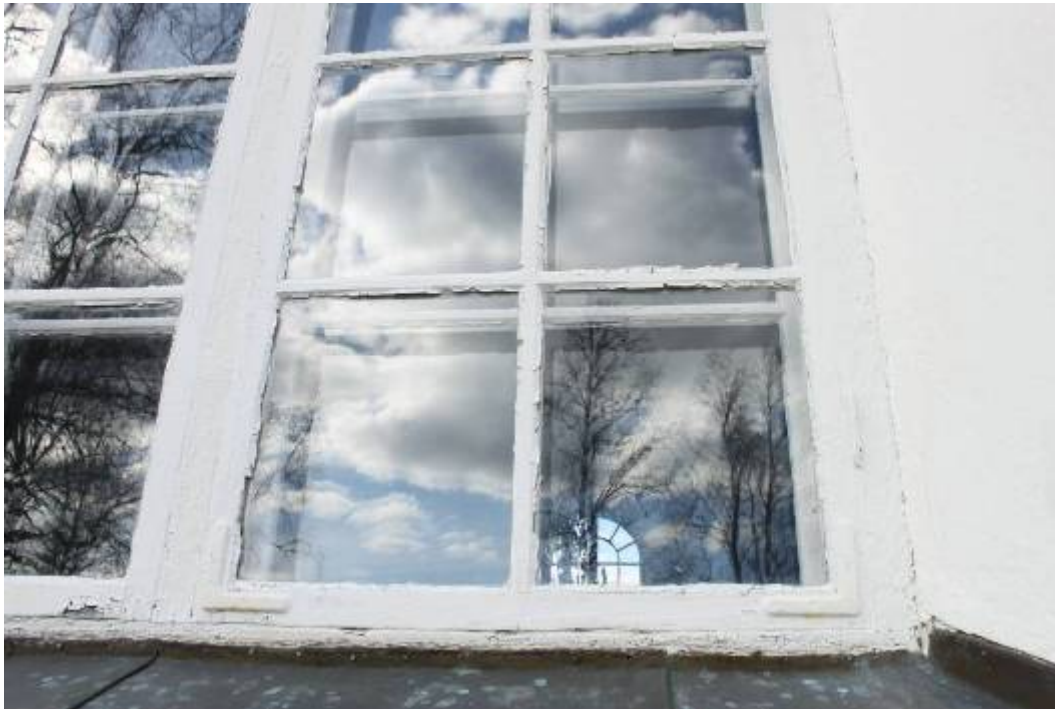
Samtliga fönsterbågar var i behov av målningsbehandling. Bågar och karmar på långhusfasaden mot söder hade spruckna färglager och kittskador i stor omfattning. Fönsterbågar mot norr var i bättre skick. Ett 20-tal glasrutor var trasiga.

Kittet har spruckit, fönster på fasad mot söder

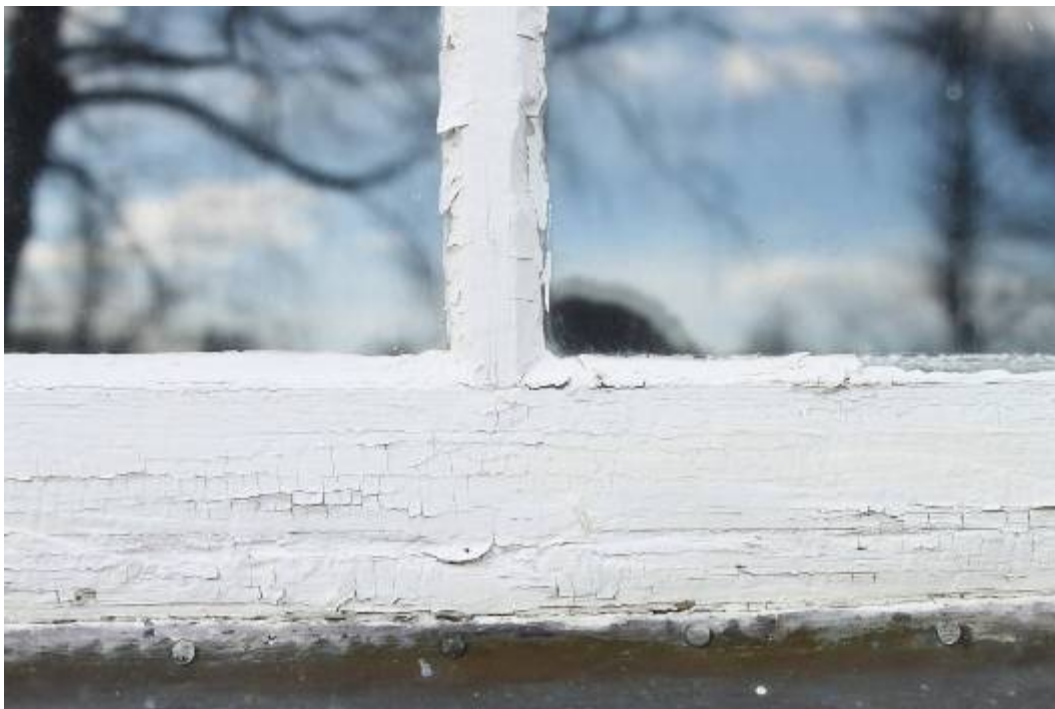
Samtliga fönsterbågar och karmar uppvisade kracklerade färglager på långhusfasaden mot söder

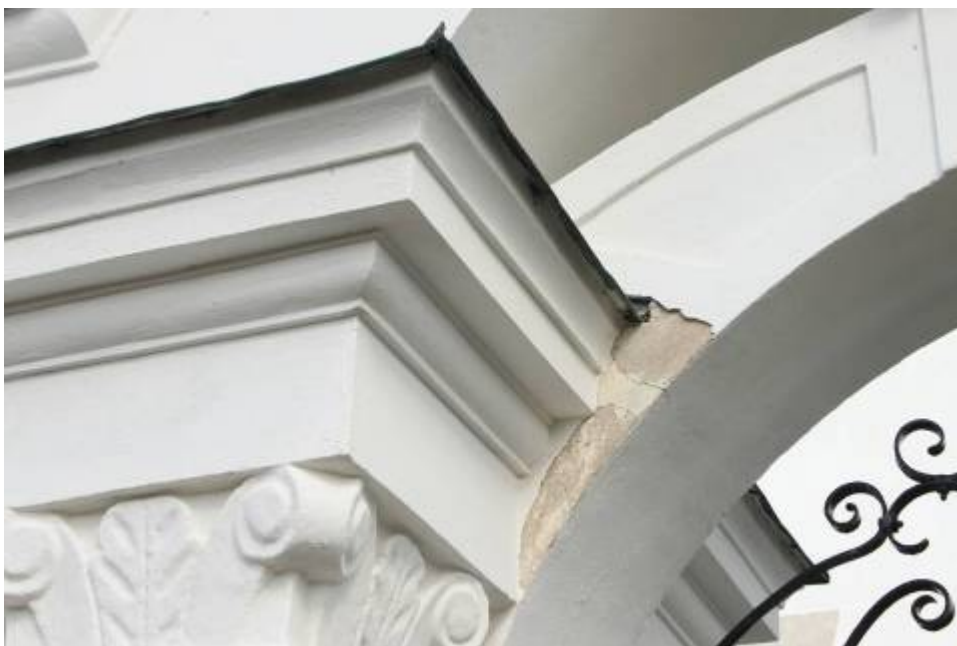
Vid fasadrestaureringen 1999/2000 blästrades stigporten och den fick precis som tornets södra och västra fasader en ny 6 mm:s ytputs av lufthårdnande kalkbruk. Den tunna ytputsen har under de 10 år som förflutit spjälkats loss från underlaget, främst längst ner mot sockeln, men putsbortfall fanns även på andra partier.

Putsskada på den undre bågen, fasad mot väster

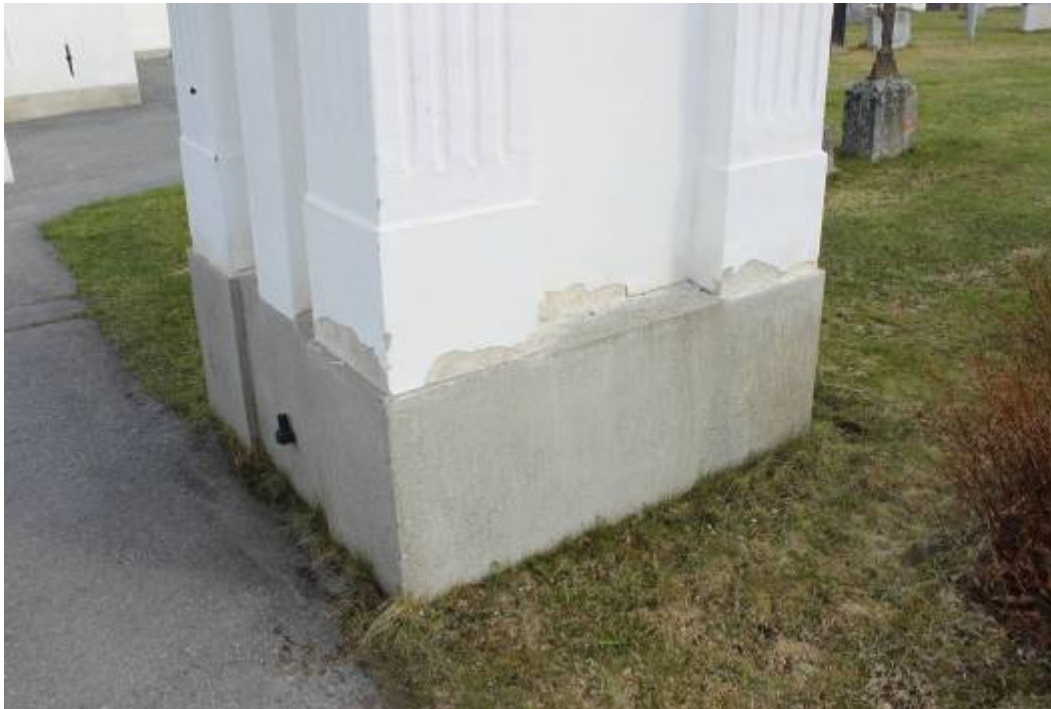
Sjok av ytputs har fallit av längst ned mot sockeln

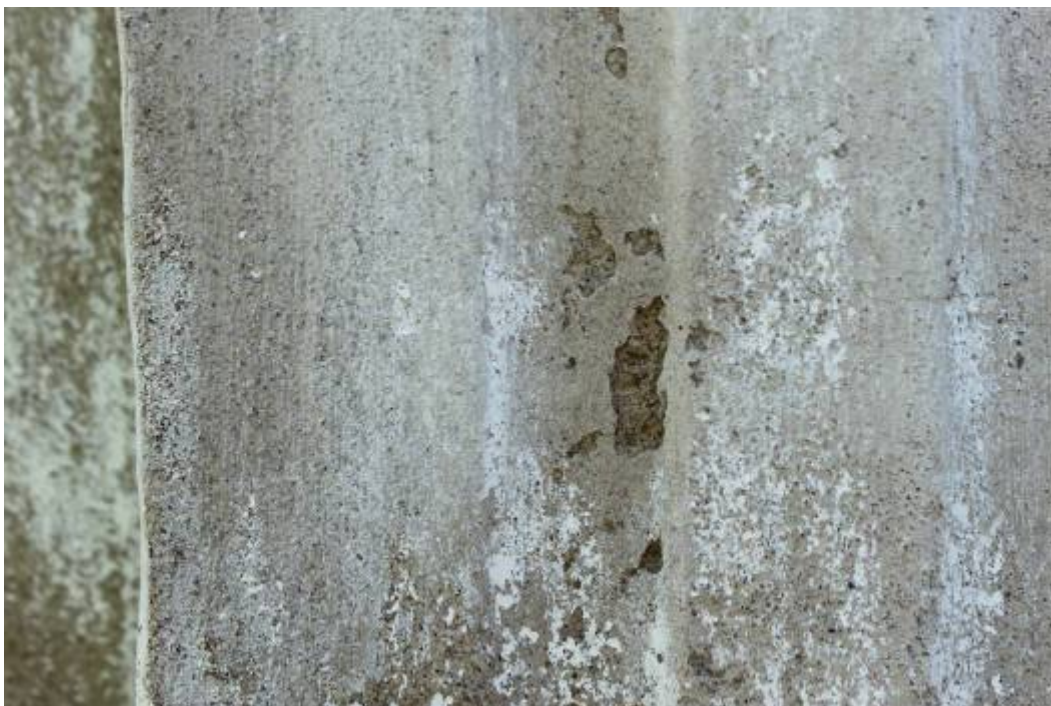
Detalj av högtryckstvättad pilaster på stigporten. Högtryckstvätten kan riskera att ytputsen delvis slås sönder, här hade några urslag skett

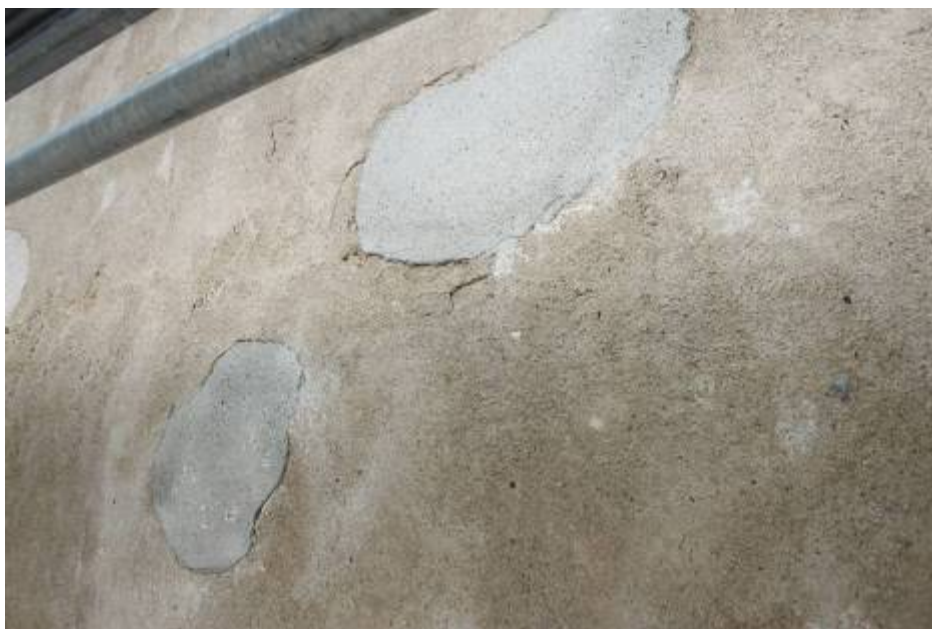
Äldre lagningar på västra tornfasaden som framkom efter det att ytputsen blåstrats bort. I övrigt var den underliggande putsen väldigt homogen. Dessa lagningar är troligen från 1939 eller 1974 års restaureringar.

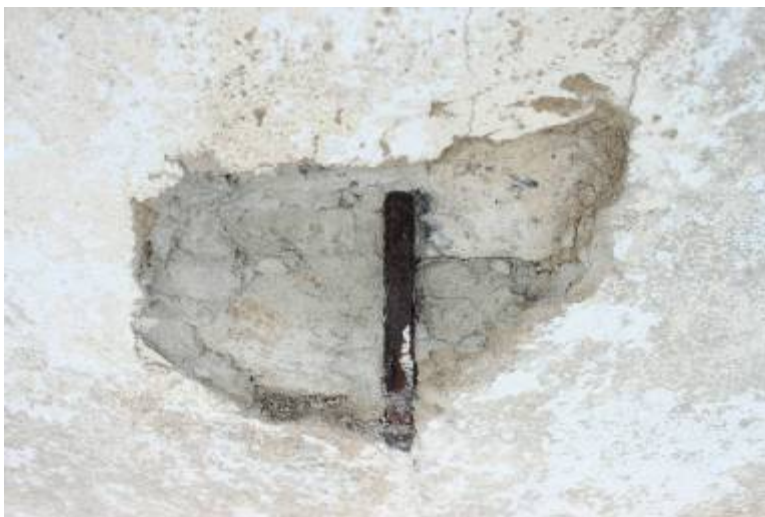
Putsskada vid ankarjärn på norra tornfasaden. Här syns även att äldre färglager finns kvar efter högtryckstvätt.

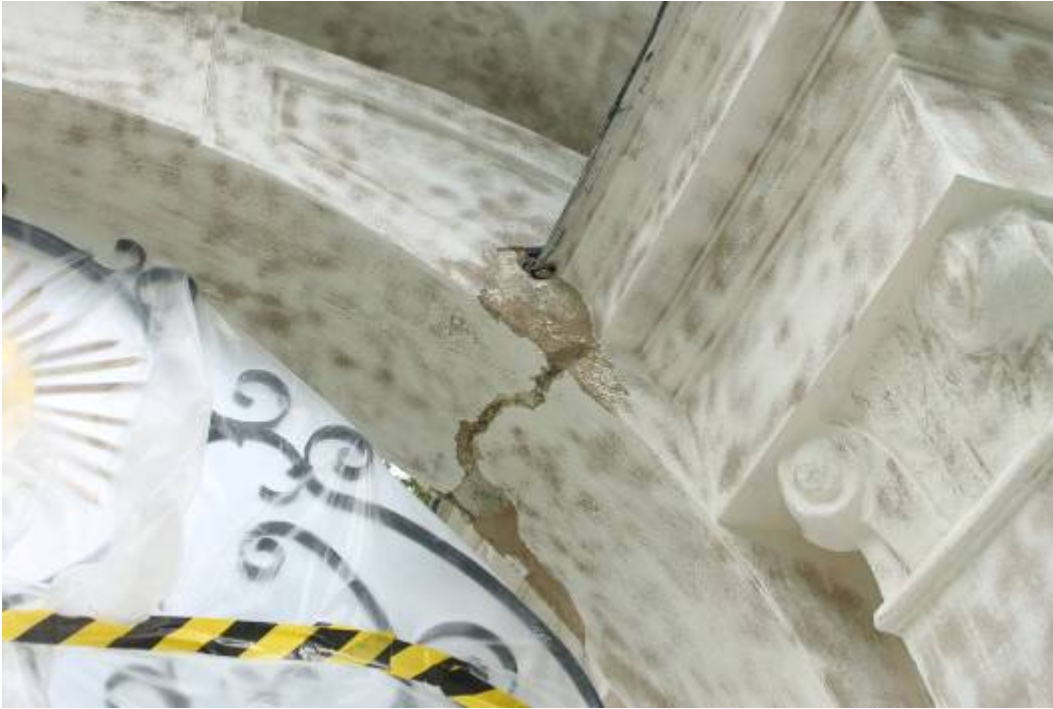
Efter att stigporten JOS-blästrats undersöktes putsen. Putsen lät bom men satt ändå ihop. Bompartierna verkade finnas främst vid de slätputsade partierna, medan kannelyrerna verkade vara i bättre skick. Vissa slätputsade partier höggs därför upp yligt. Ny ytputs har lagts som enbart är några mm tjock. Murarna har fått anpassa verktygen så att de lagade ytorna fått lika struktur som övriga ytor.

Putsskada i stigportens undre båge

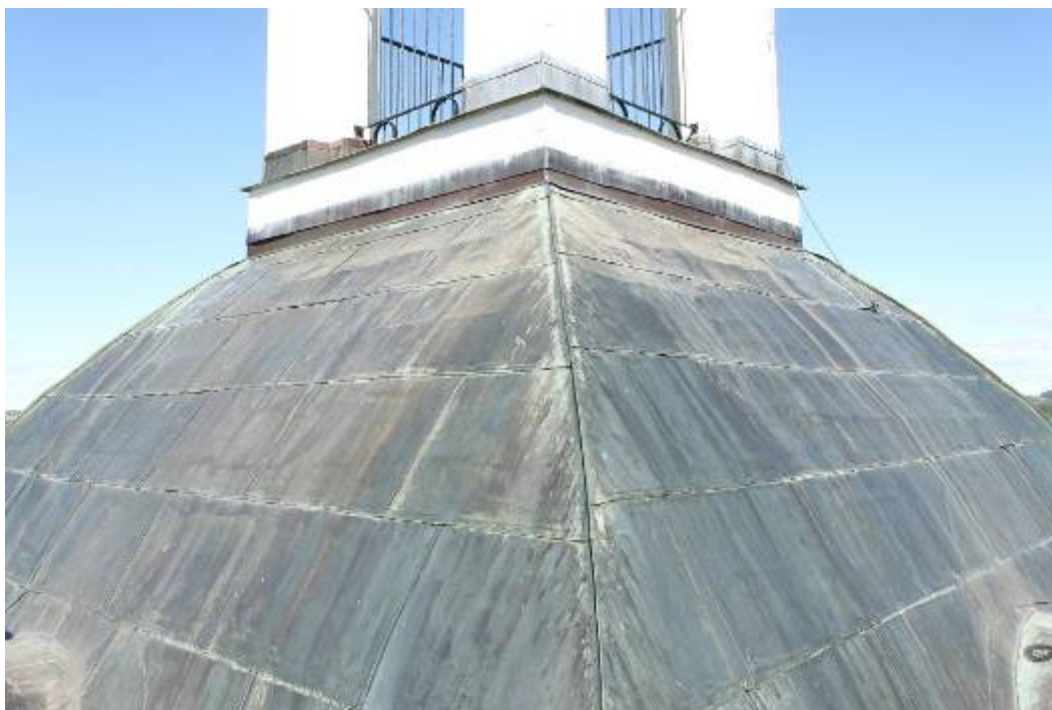
Plåttäckningen på tornhuv undersöktes i ett första skede av Sebastian Bylund från *Y-plåt*. Han gjorde bedömningen att täckningen var i relativt gott skick, men att det fanns sprickor och hål på några ställen. Sprickorna kunde lödas ihop och hålen beslöt vi att dessa skulle tätas med en såkallad farmarskruv. Täckningen över tornuren bedömdes däremot vara i sämre skick. Här beslöt vi att plåten skulle rivas bort och ny läggas i likhet med det befintliga utförandet.

Den befintliga plåttäckningen var lagd som en skivtäckning, skivorna låg horisontellt och förskjutna i förhållande till varandra. Plåtarna var dubbelfalsade och deras synliga mått var 82*53 cm. Ingen papp låg mellan plåt och takrote.

Skivtäckt koppartäckning troligen lagd 1923/1924

Alternativ diskuterades. Möjligen kunde man tätta hålen och fortsatt löda igen sprickor. Enligt Bylund skulle detta dock enbart hålla tätt några år. Beslut togs därför om att lägga om hela taktäckningen på tornhuven. Skadebeskrivningen som Sebastian Bylund tagit fram skickades in till länsstyrelsen som gav sitt godkännande till omläggningen genom tillståndsbeslut dnr: 433-5743-2013 2013-09-23.

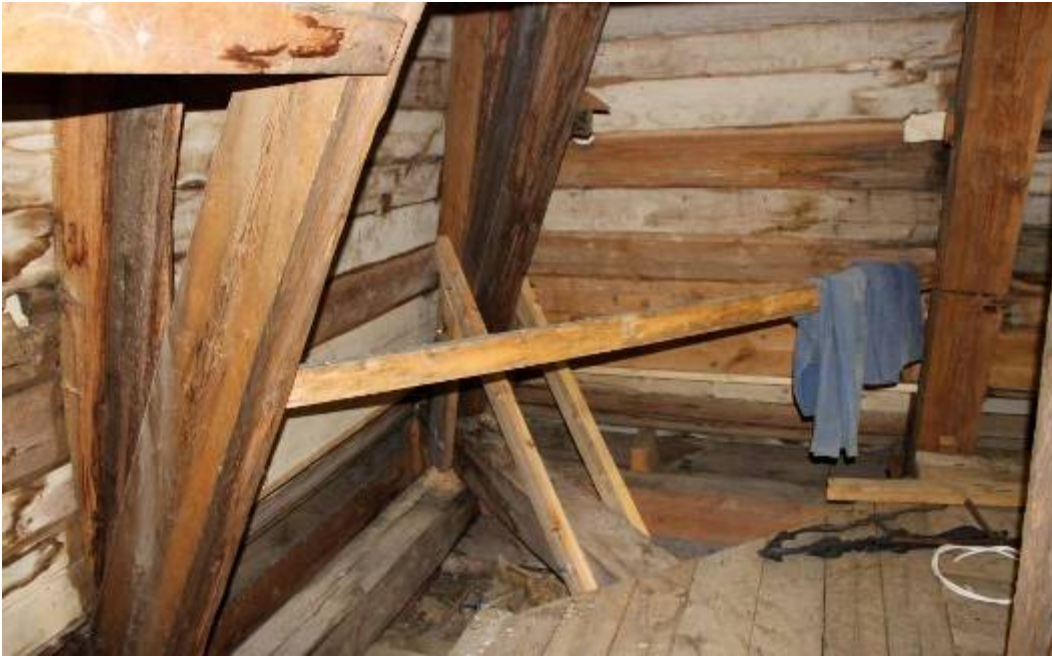
Inuti tornhuven finns det tydliga spår efter vattenläckage. Rotebrädornas insida har stora fuktrosor på flera ställen. Brädorna var dock i stort sett i gott skick. Däremot var de fyrskärningar/högben som utgör tornhuvens hörn i sämre skick, vissa delar hade omfattande rötskador. Förslag på åtgärder diskuterades. Melker Halvarsson från *Attacus Bygg AB* och Karl-Erik Fredriksson från *Taksak AB* bedömde att fyrskärningarna inte hade någon bärande funktion utan främst var till för att ge hörnen dess form. Beslut togs om att låta de befintliga fyrskärningarna vara kvar och istället förstärka dem med en ram av brädor.

Förstärkande brädor som dragits ihop med gängstång har monterats vid de nordöstra och nordvästra högbenena

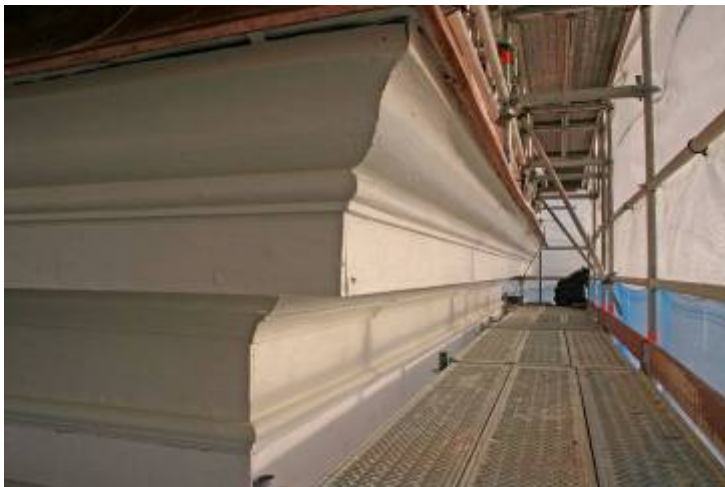
Takfoten i trä vid tornhuven hade relativt flagnande färglager. Det ingick inte i entreprenaden att måla denna del, men när ställningarna ändå var på plats utfördes åtgärden av Royne Norrman från *Fönster- och måleriteknik i Jämtland AB*. Lösa färglager har skrapats bort, underlaget har slipats och sedan målats med linoljefärg från Engwall och Claessons AB. Vit kulör. NCS 0603-Y 20 R-UO.

Takfotslist under tornhuv, åtgärder är utförda

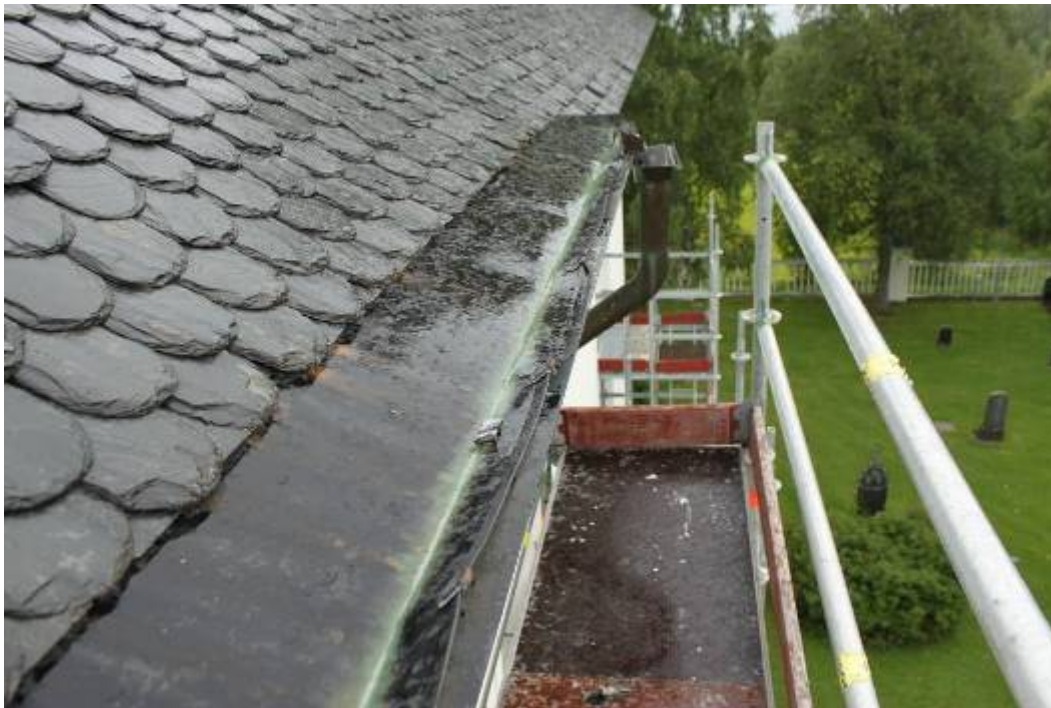
Stuprör på sakristian har lagats. Stupröret på södra fasadsidan har kompletterats med en ny nederdel som har en något större diameter än den övre äldre delen.

Kopparplåten på bilden är från 1970-talet. Plåten som sitter ovanför entrén på långhusets södra fasadsida har bytts ut till ny under 2013 och stupröret har demonterats.
