Ragunda gamla kyrka

Antikvarisk medverkan vid
exteriör restaurering 2011

Ragunda gamla kyrka, Ragunda socken, Ragunda kommun

Olof Edin

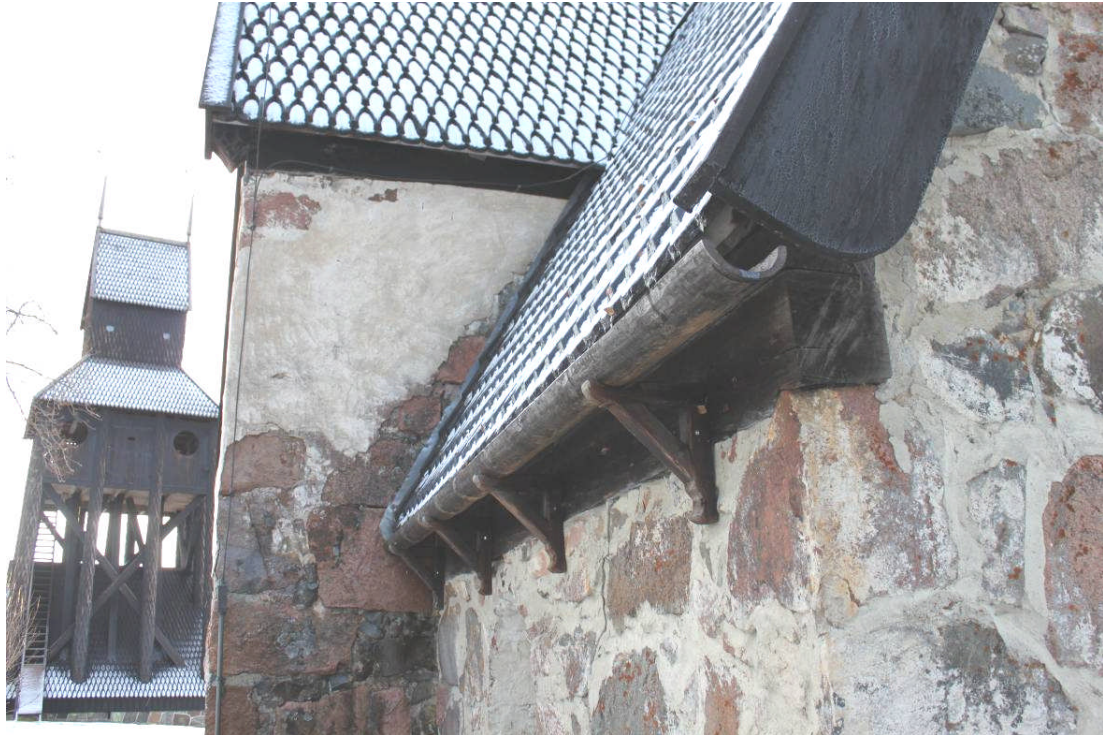
Hängränna i trä på träkonsoler som är förebild för de nya hängränorna på långhuset.

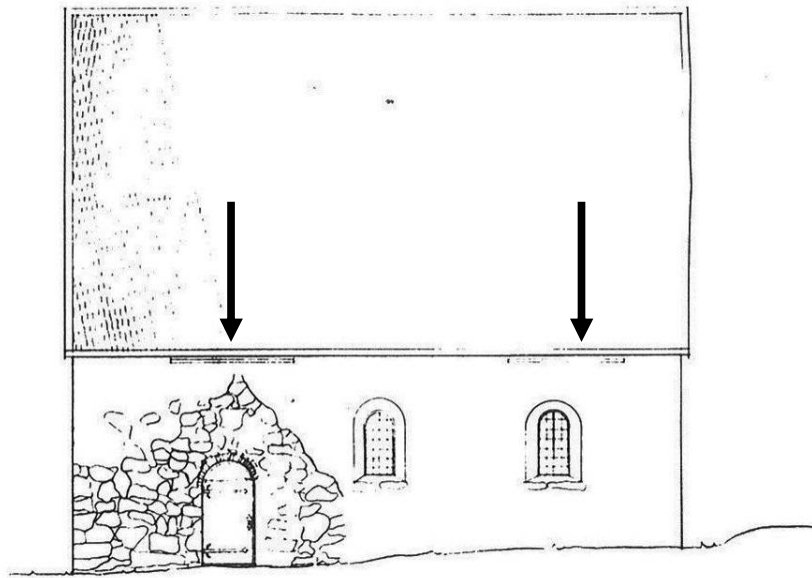
FASAD SÖDER SK. 1:100
Ritning från 1970 med två hängrännor.

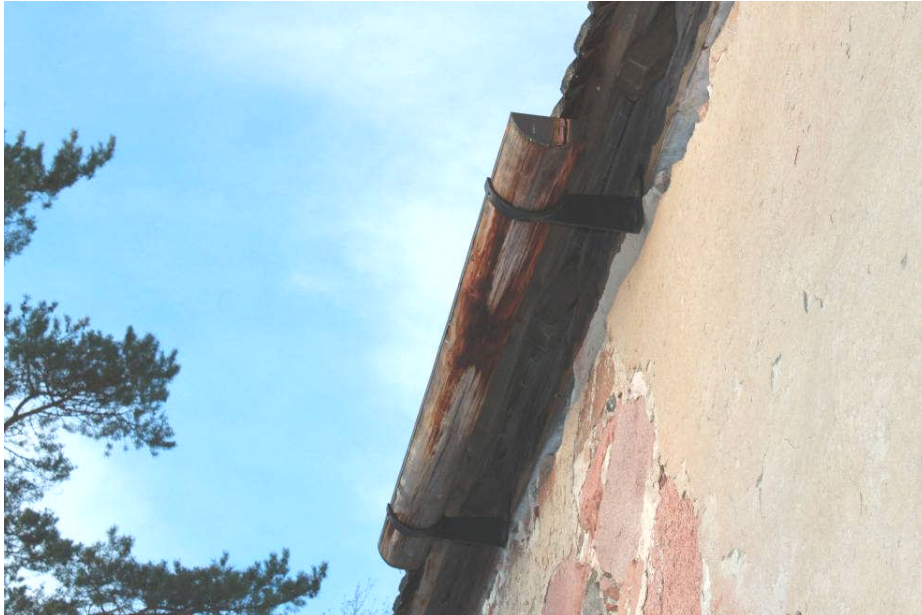
Tidigare hängränna över porten.

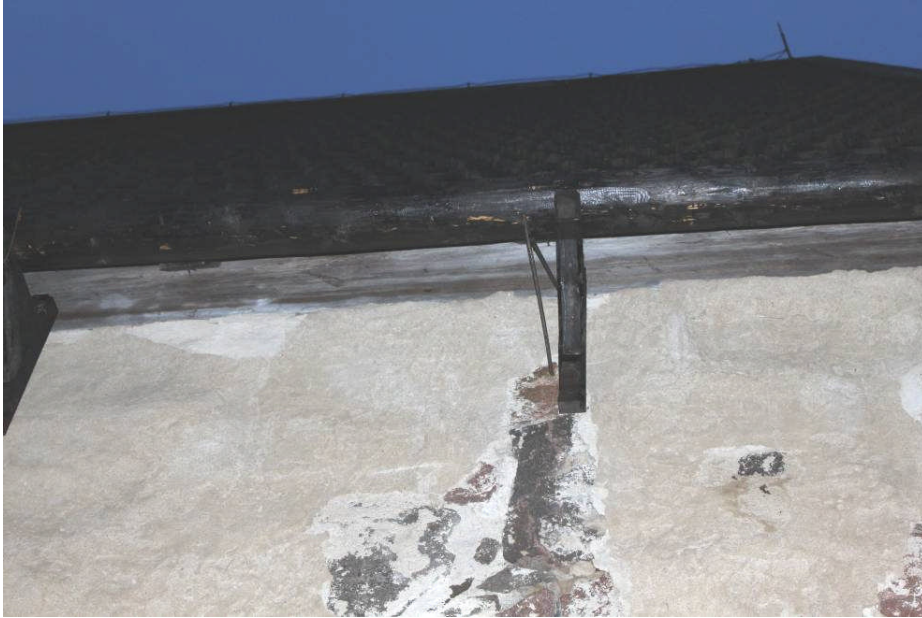
En äldre konsol av järn har fått sitta kvar.

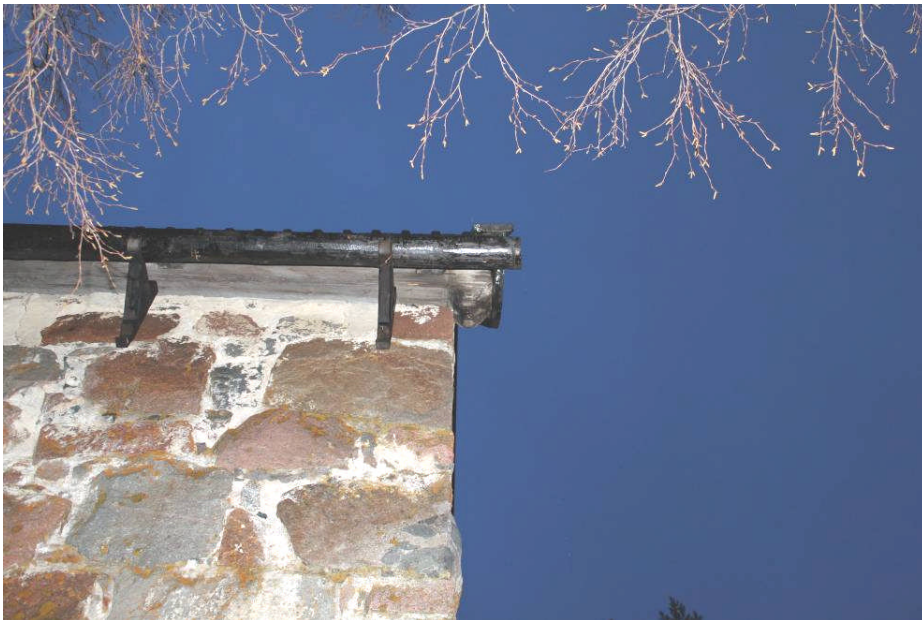
En av de nya hängränorna.

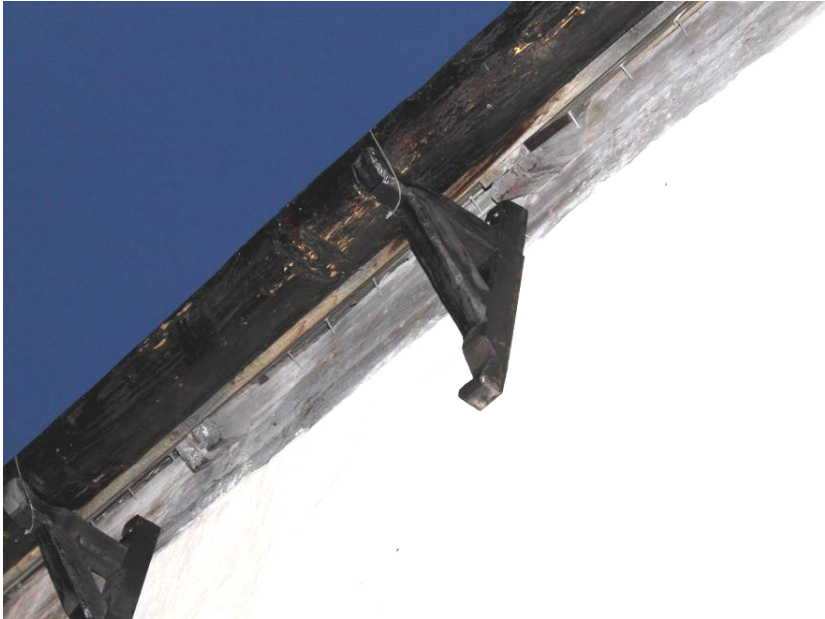
En av de nya hängrännorna med konsoler fästa i hammarbandet.

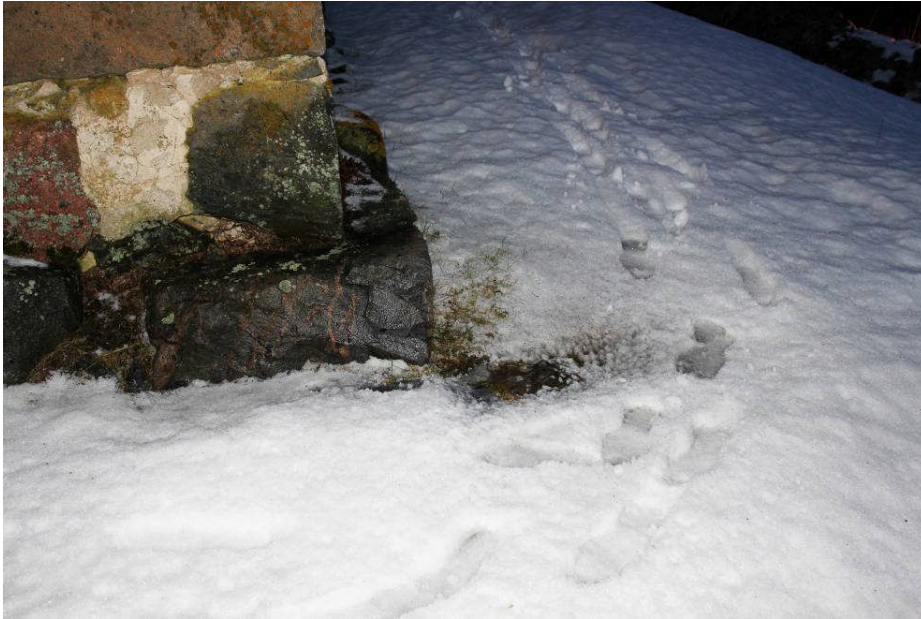
Vid besöket vid Ragunda gamla kyrka hösten 2011 rann smältvatten från rännorna ner på marken och bildade en pöl strax utanför hörnen på kyrkan. Det är troligtvis önskvärt om regnvattnet kom ännu längre bort, både för fasadens och för markförhållandenas skull. Därför är det mycket viktigt att församlingen under kommande sommarhalvår kontrollerar hur regnvattnet transporteras från rännorna för att säkerställa att fasaderna inte skadas. Om så är fallet måste en förlängning av hängrännorna göras snarast.

Smältvattenpöl nedanför hängrännan.

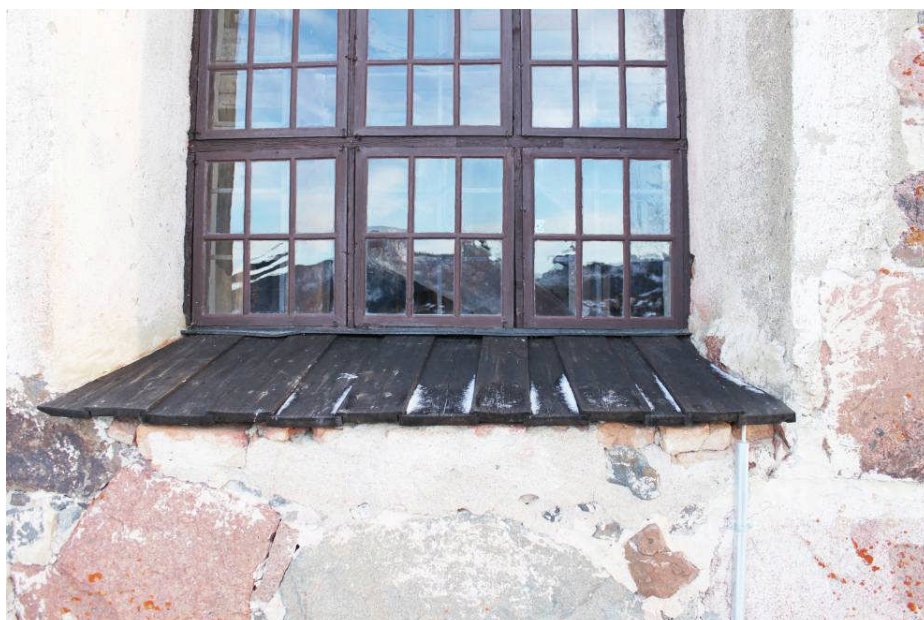
Den äldre solbänken av trä på västra gaveln som varit förebild för de nya solbänkarna.

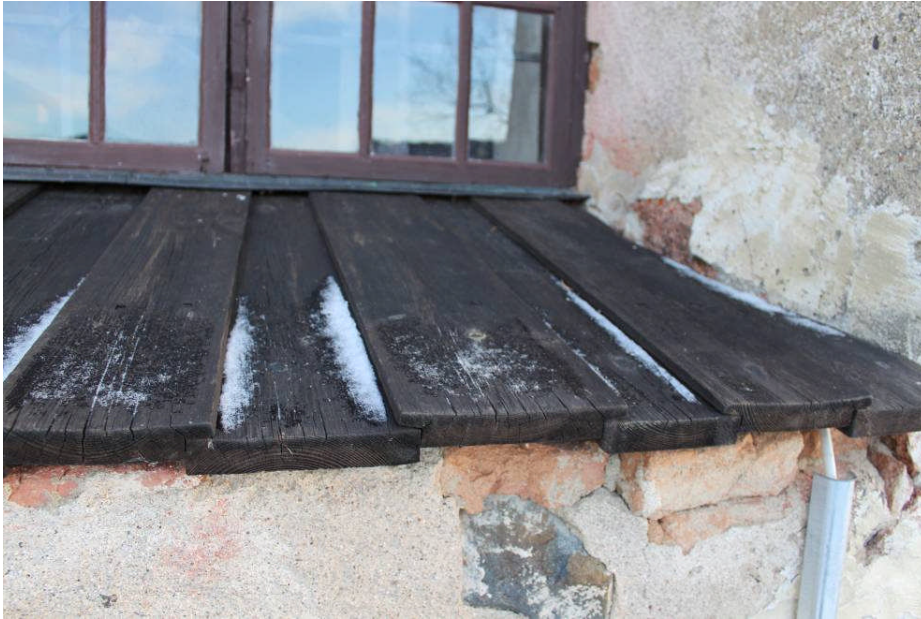
Detalj av den äldre solbänken.

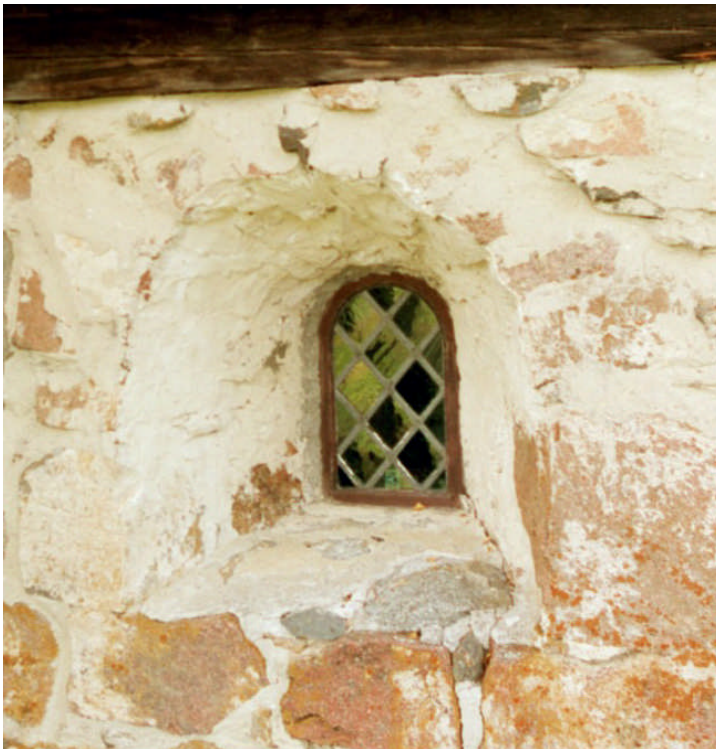
Sakristians fönster innan fönstret målats och solbänken kommit på plats.

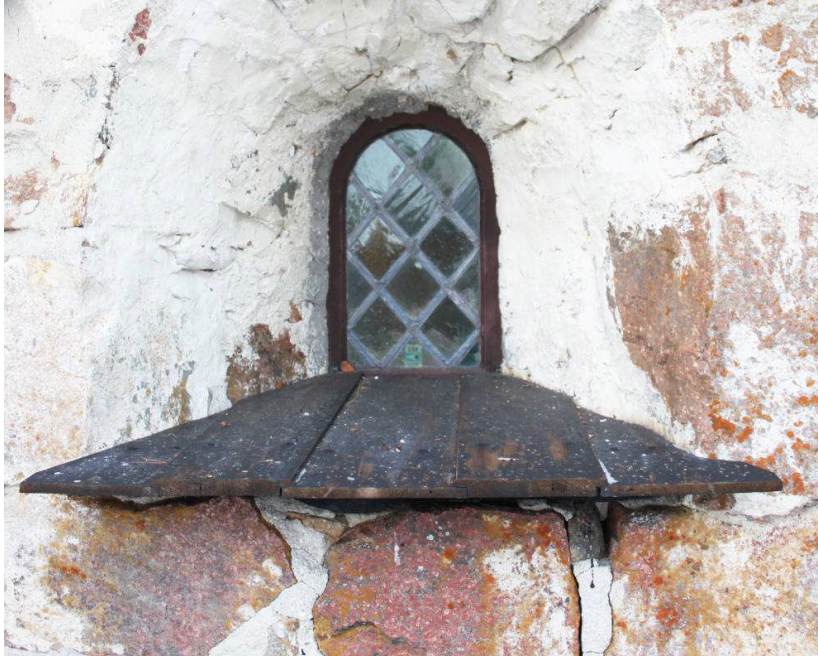
Sakristians fönster målat och med ny solbänk.

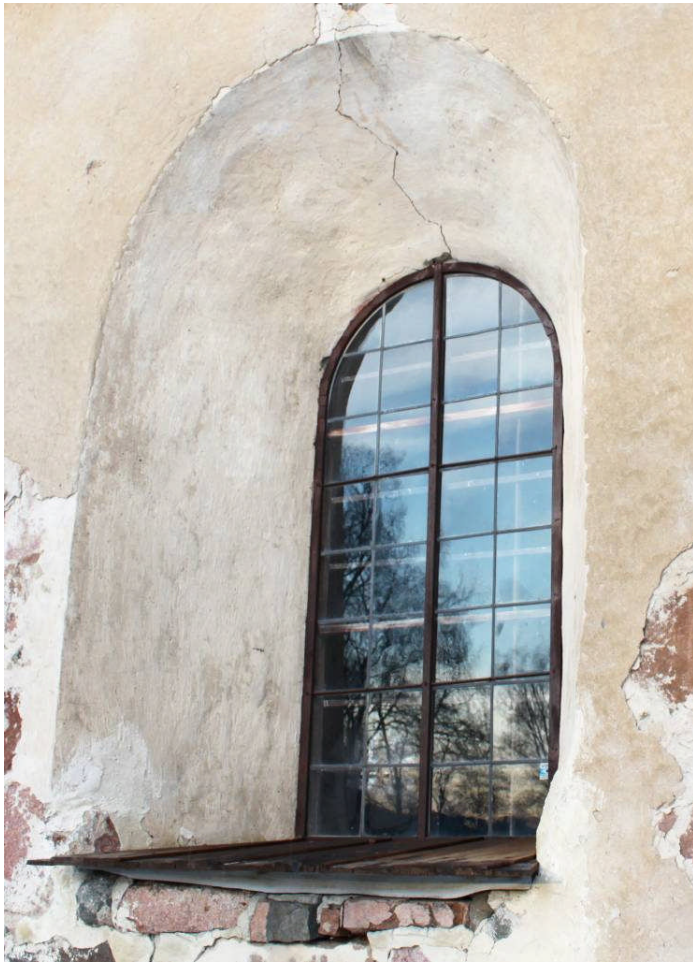
Målat fönster på södra långväggen.

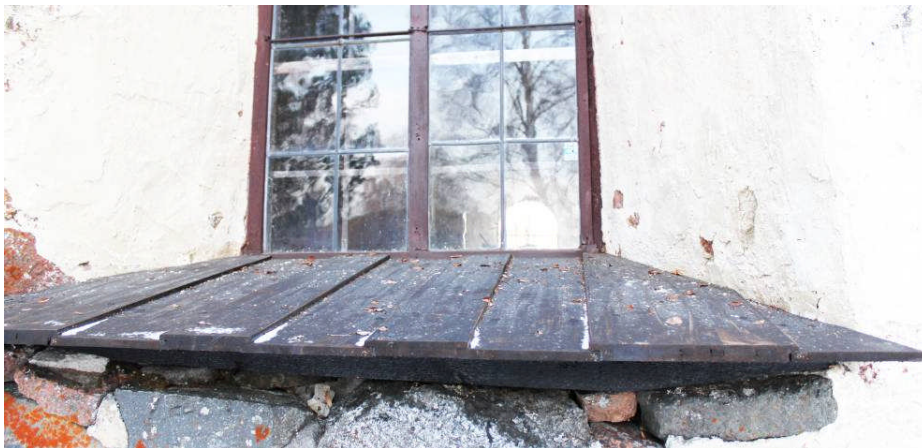
Ny solbänk på södra långväggen.

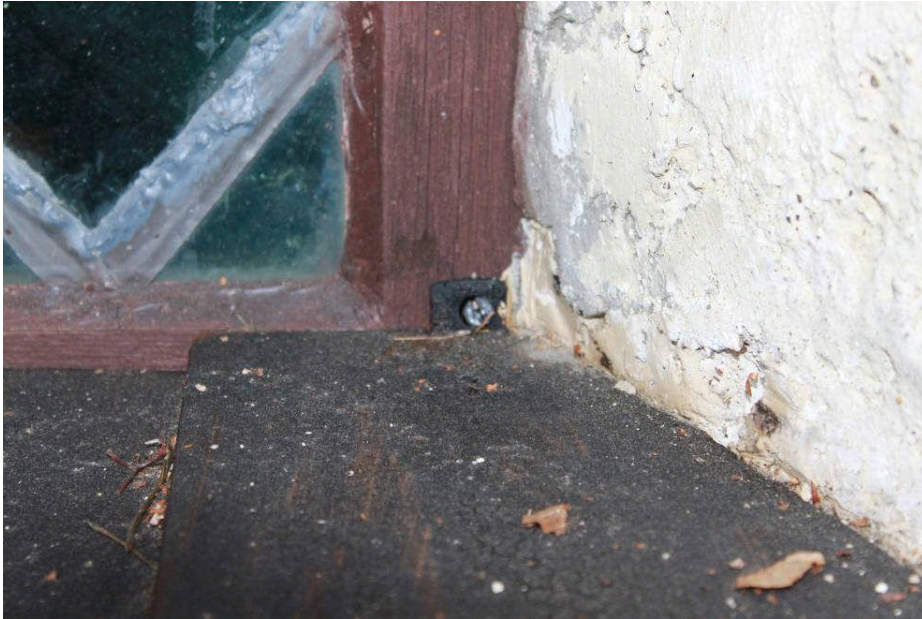
Solbänkarna har fästs med skruv i fönsterkarmen.
