Rådhuset

Antikvarisk kontrollrapport vid fasadrestaurering 2006–2009

Lagboken 3, Östersunds stad och kommun

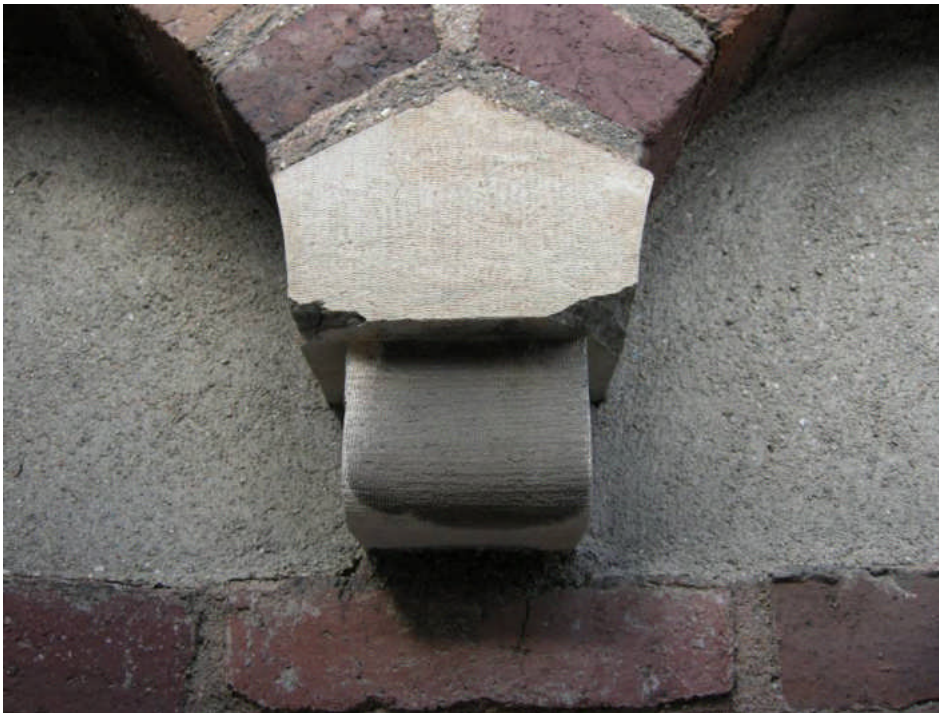
- Konsoler hade skador i form av sprickbildning och urslag.
- Det fanns missfärgningar av kopparhaltigt vatten på utstickande konsoler.
- Skador i form av sprickor och skiktvittring på stenar som monterats lodrät med husväggen, t.ex. i portalomfattningar och runt fönster.
- Urlakade fogar med kalkbruk mellan stenar.
- Fogar som sekundärt fogats med silikon mellan stenar.
- Blästringar som har utförts på huvudentréns stenarbeten har utförts så att märken finns efter blästerstrålen och har gett en blygrå färg.
- Borrhål och kvarsittande pluggar/ dubbar utan funktion i portomfattningarna.

Bild 2. En av konsolerna i den bågformade frisen. En typisk skada var bortfall av sten på hörnen och sprickor.

- Foglagningar utfördes i kalkbruk.
- Skador i konsoler, frontoner, fönsteromfattningar, portaler m.m. har lagats med färgat kalkstenlagningsbruk och injektlim.
- Stenkonsoler med djupa sprickor på östra och västra fasaden har förstärkts med rostfri dubb (8mm) som försänkts och sedan lagats med stenlagningsbruk.
- Kvarsittande pluggar/ dubbar har tagits bort och hålen har lagats med stenlagningsbruk.

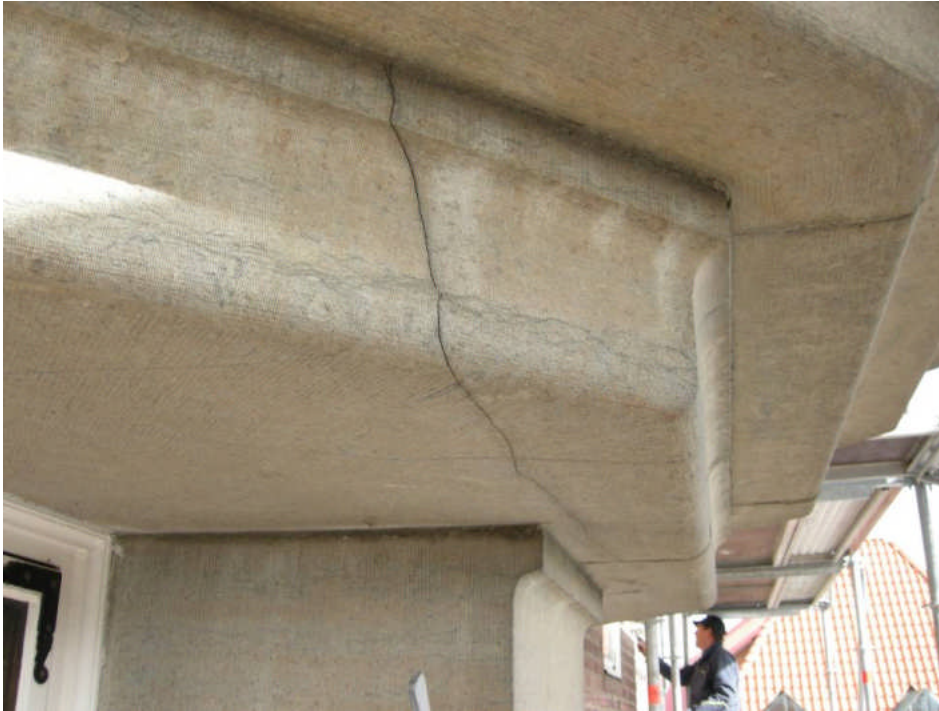
Bild 3. Större spräckor i stenkonsoler och här på burspråket mot öster dubbades med rostfri dubb.

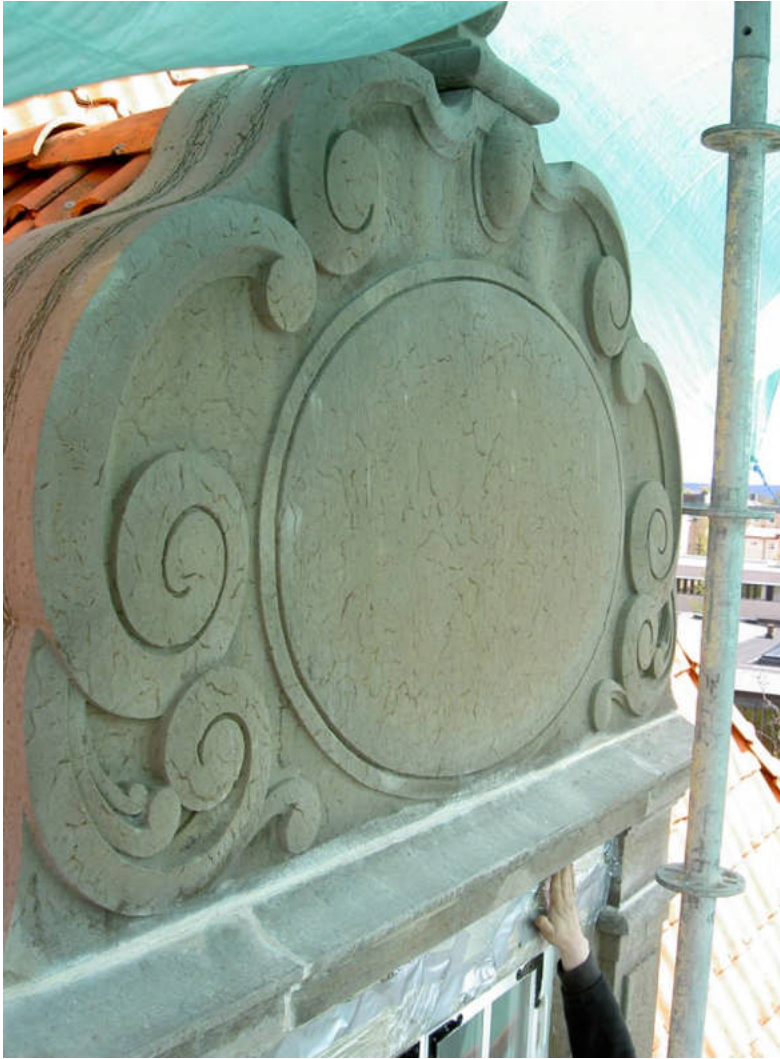
- Fogarna mellan stendelarna är i vissa fall sekundärt fyllda med silikonfogar.
- Missfärgningar på stenpartierna direkt ovanför fönstren finns på samtliga fönster.
- Stenytor i fönsteromfattningar flagnar (skiktvittring) och uppvisar viss sprickbildning.
- Frontoner i kalksten flagar och har sprickbildningar.

Bild 4. Takkuporna på högflyglarna kröns av en fronton i kalksten. På dessa fanns mossa och smuts, krustbildning, sprickor och materialförluster.

- Silikonfogar togs bort med kniv och ersattes med kalkfogsbruk
- Tekniska lagningar och större materialförluster på kalkstenen utfördes med kalkstenslagningsbruk.
- Rengöring av missfärgningar utfördes med lerinpackning
- Biologisk påväxt rengjordes med vatten och borste och behandlades med Grön-fri(benzalkoniumklorid) före och efter rengöring.
- Frontonerna behandlades med mikrokristallint vax i etapp 1 och 2 för att förebygga skador relaterade till stenens benägenhet till mineral- och skiktvittring. I etapp 3 användes Funcosil SL.
- Nya täcklister mellan stenfront och plåt på takkupornas sidor tillverkades och monterades med kopparnitlar (se även beskrivning av plåtarbeten).

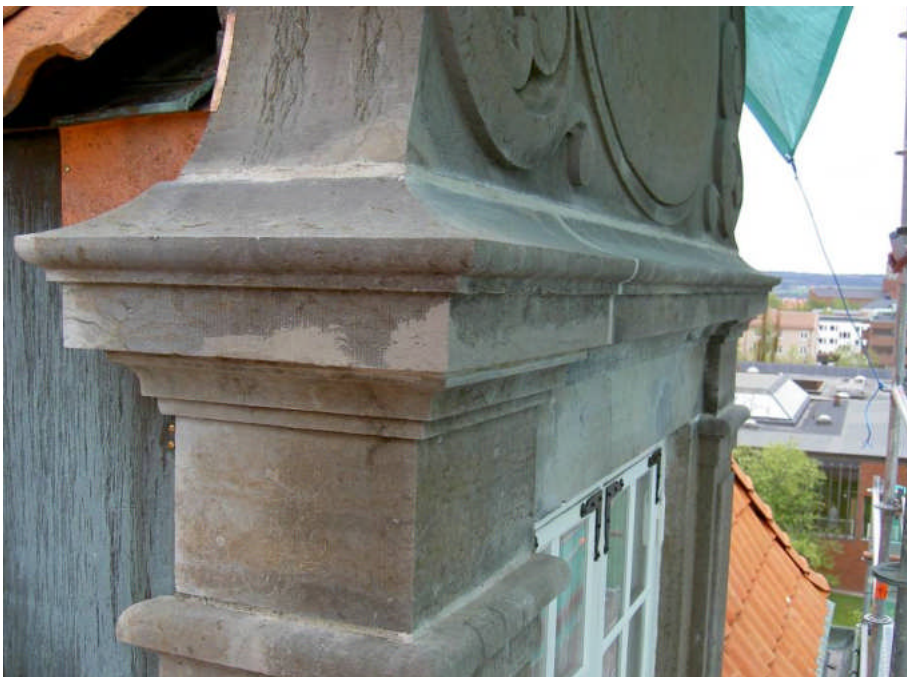
Bild 5. Fogarna mellan kalkstenarna hade vittrat och på vissa ställen ersatts av silikonfogar. Dessa togs bort och ersattes med kalkbruk. Materialförluster och sprickor ilagades med kalkstenlagningsbruk.

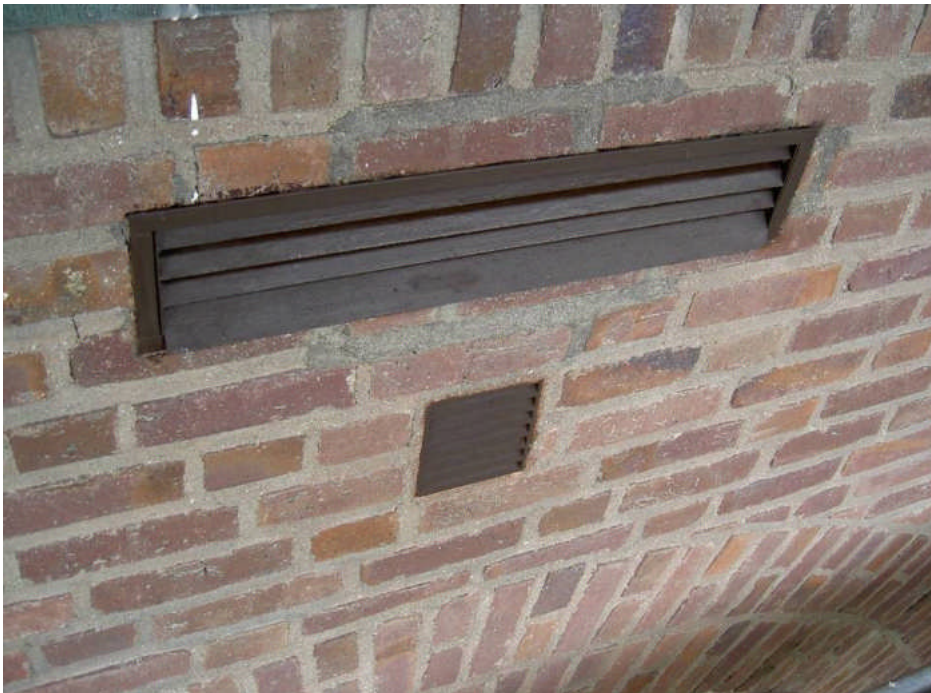
- Ett begränsat antal av ventilationsgaller är trasiga.
- Ventilationsgaller är rostangripna.
- Kvarsittande järndetaljer utan funktion, främst i kalkstensblocken, som utgör en risk för söndersprängning av stenar genom järnets korrosion.
- Belysningsarmaturerna har korrosionsskador och vittrad färg.
- Ventilationsrör är rostangripna.

Bild 6. Ventilationsgaller i järn finns på olika ställen på fasaderna.

- Belysningsarmaturerna i järn har rostskyddsbehandlats med rå linolja som pigmenterats med bränd terra och brun umbra.
- Ventilationsrör har rostskyddsbehandlats och målats med rå linolja och färgpigment (bränd terra, brun umbra).
- Ventilationsgaller har rostskyddsbehandlats och målats med rå linolja och färgpigment (bränd terra, brun umbra).
- Nya spikar av smidesjärn tillverkades lika befintliga av Hults smide. De nya spikarna har bränts med linolja.

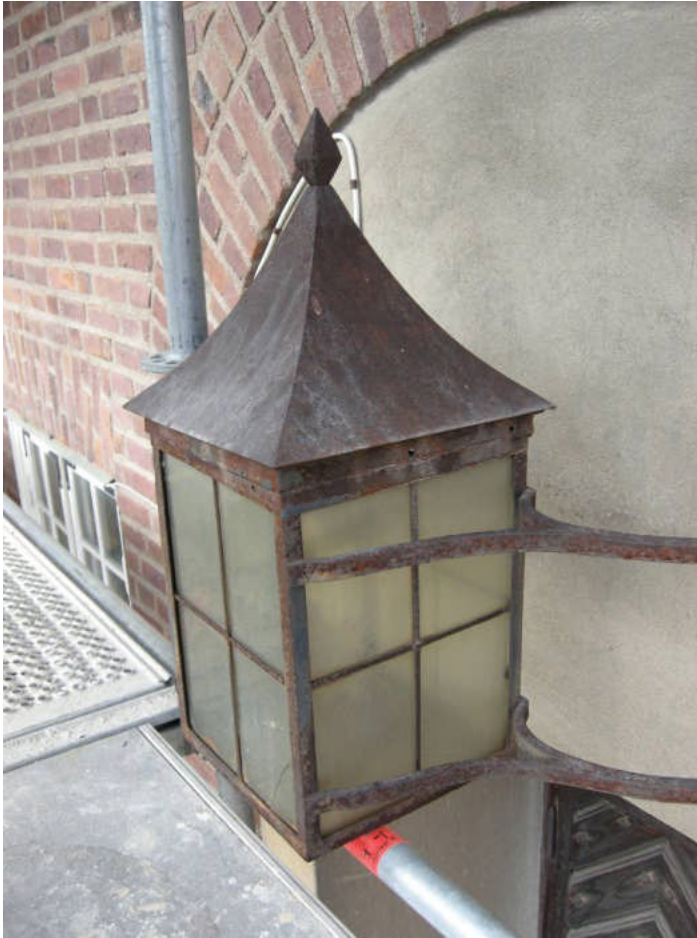
Bild 7. Armatur på östra fasaden i smide innan åtgärd. Rostskyddsbehandling gjordes med rå linolja pigmenterad med bränd terra och brun umbra.

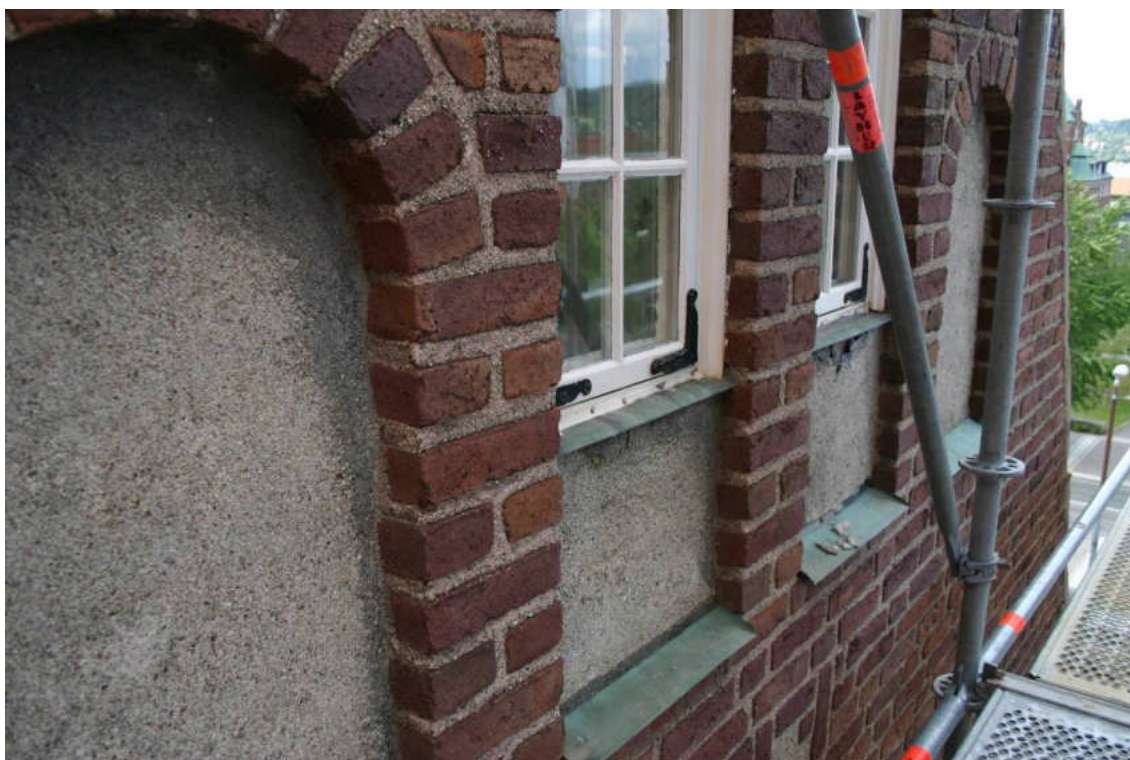
Bild 8. Putsen i nischerna hade framförallt skador i anslutning till plåtbleck och fönsteröppningar.

- Skador och sprickor finns i betydande omfattning i de putsade ytorna.
- Putsbruket av kalkbruk är hårt på ytan men underliggande bruk är mycket löst och bindemedlet till stor del urlakat.
- Putsen har på ställen dålig vidhäftning mot tegelmurverket.
- Sentida reparationer med cementhaltigt bruk har dålig vidhäftning.
- Fogar i fasadtegel är urlakade.

- Skadad gammal puts har knackats ned och det försänkta partiet har putsats om helt eller delvis beroende på skadans omfattning.
- På de ställen där cementbaserad puts har förekommit runt fönsteröppningar har den knackats ned i de fall då de orsakade ytterligare skada. Dessa har putsats om med kalkbruk.
- Samtliga putspartier som fått ny puts har avfärgats för att efterlikna de kvarvarande partierna.

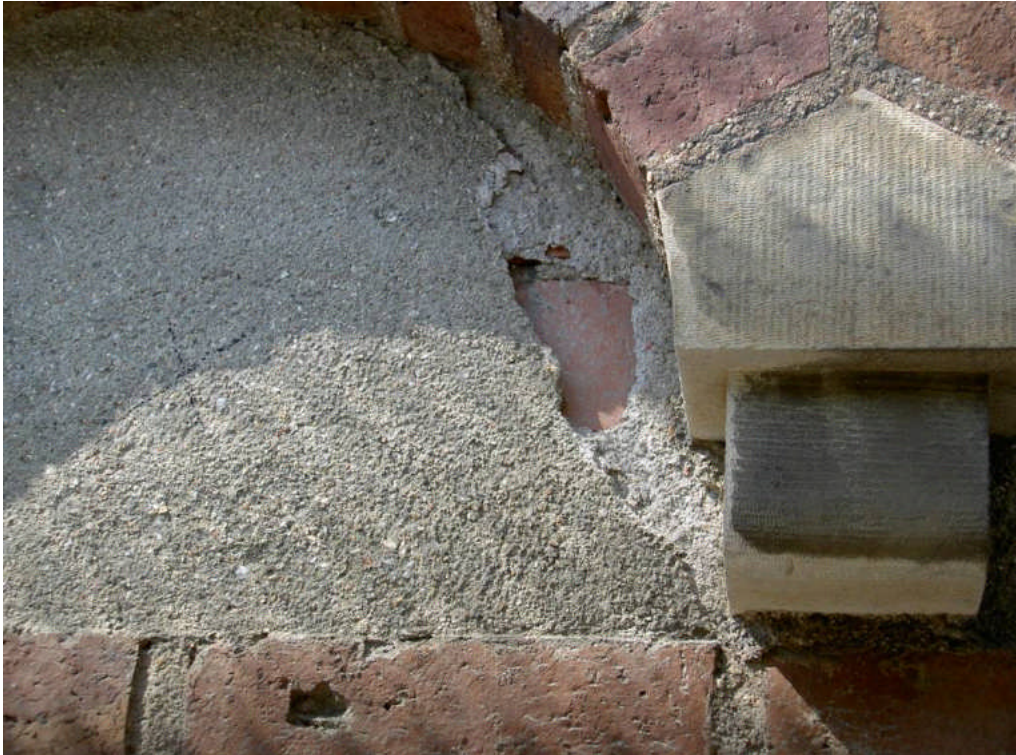
Bild 9. Skadad puts i anslutning till en konsol i den bågformade frisen.

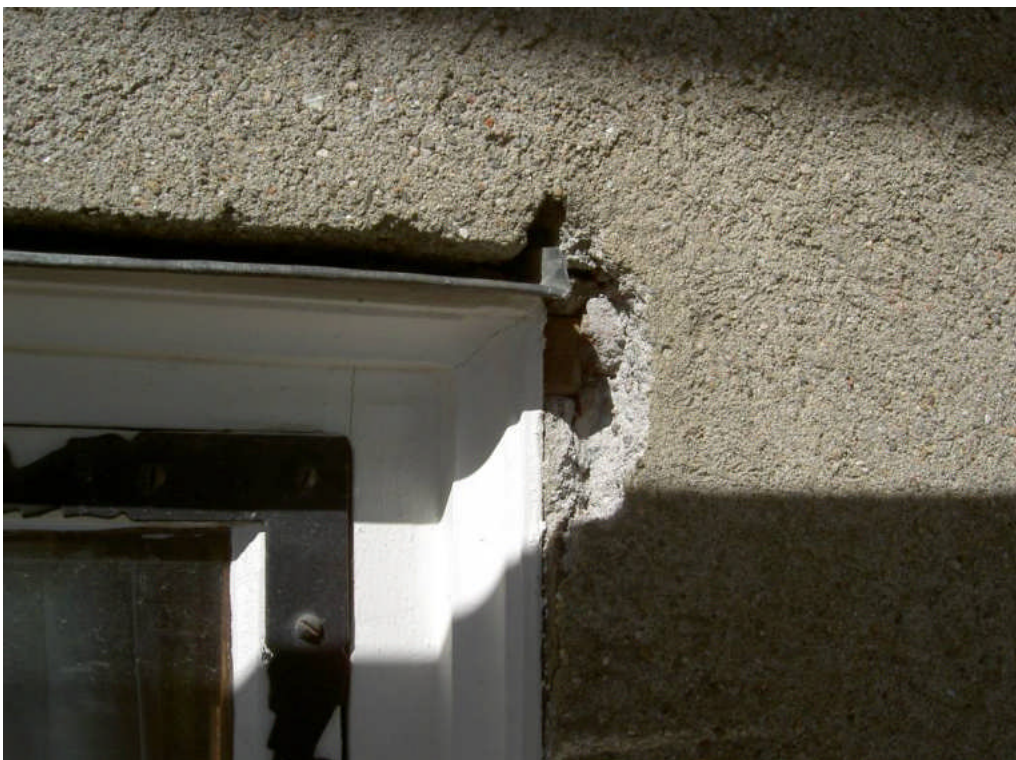
Bild 10. Skadad puts i anslutning till fönsterbleck och fönster. Vid vissa fönster var gliporna så stora mellan puts och fönster att de tätades med lindrev innan putsning utfördes.

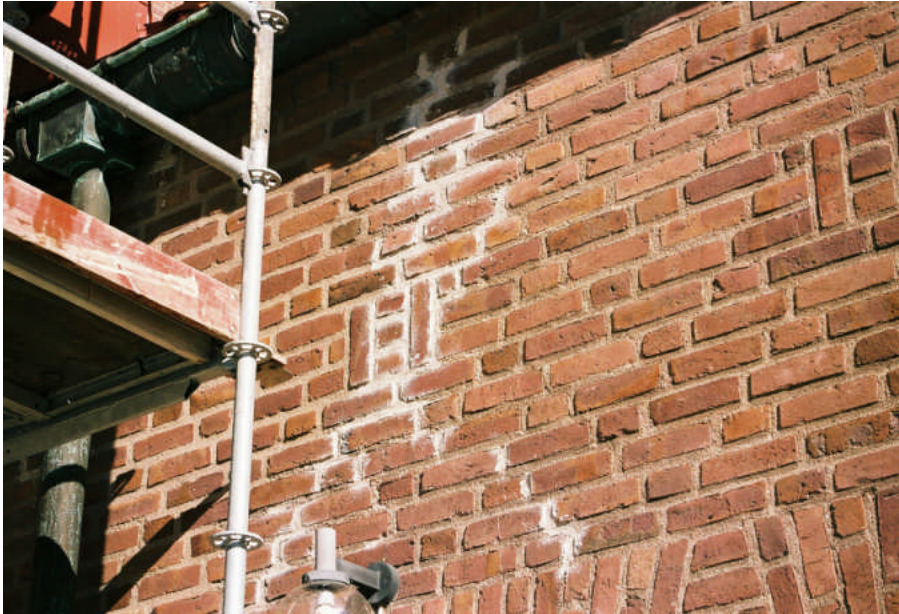
- Urlakning och frostsador i fogbruket orsakat av läckande hängrännor finns under takfoten.
- Fasaderna har allmänt gråa missfärgningar och skador i fogarna under takkupor som ligger i anslutning till takets nederkant. Läckage finns i anslutning till varje takkupa vilket är orsaken till missfärgningar och fogbrukets fuktskador.

Bild 11. På norra högflygelns fasad fanns i anslutning till hängrännan missfärgningar orsakat av läckage.

- Fasaden har rengjorts från spik och stift.
- Fogar har åtgärdats och lagats i med nytt kalkbruk där det befintliga bruket är bortvittrat.
- Missfärgningar har inte åtgärdats.

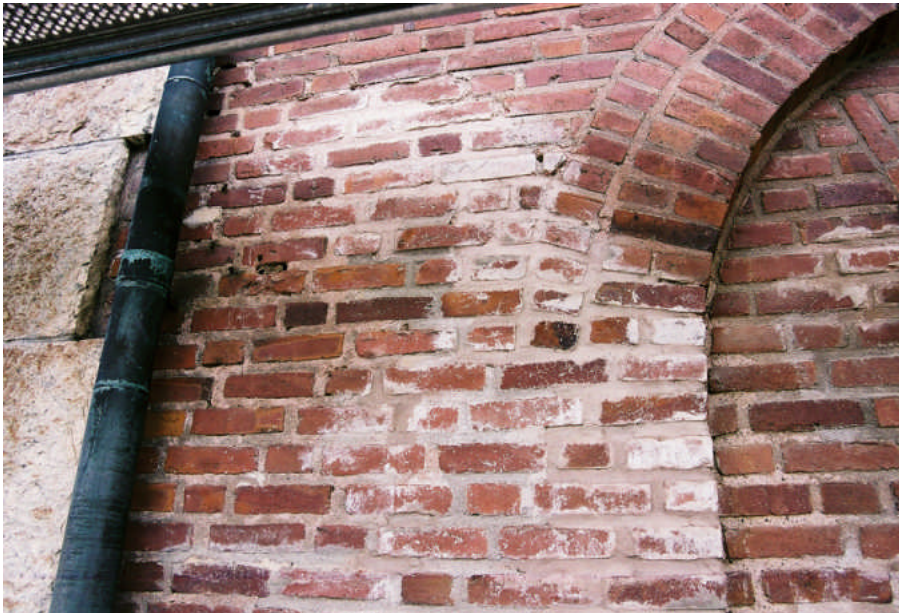
Bild 12. På västra fasaden på södra högflygelns fanns missfärgningar på tegel och fogbruk orsakat av läckande stuprör. Omfogning utfördes men missfärgningarna på teglet tvättades inte bort.

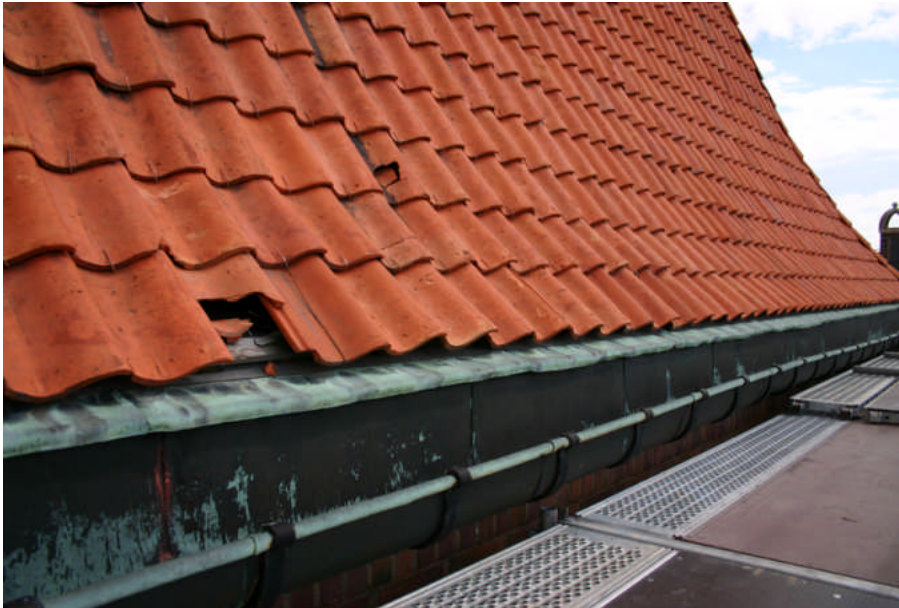
Bild 16. Skadat taktegel som gick att komma åt i anslutning till byggnadsställningarna byttes.

- Där det har varit möjligt att nå från byggnadsställningen har trasiga takpannor byts ut eller fästs med kramlor.

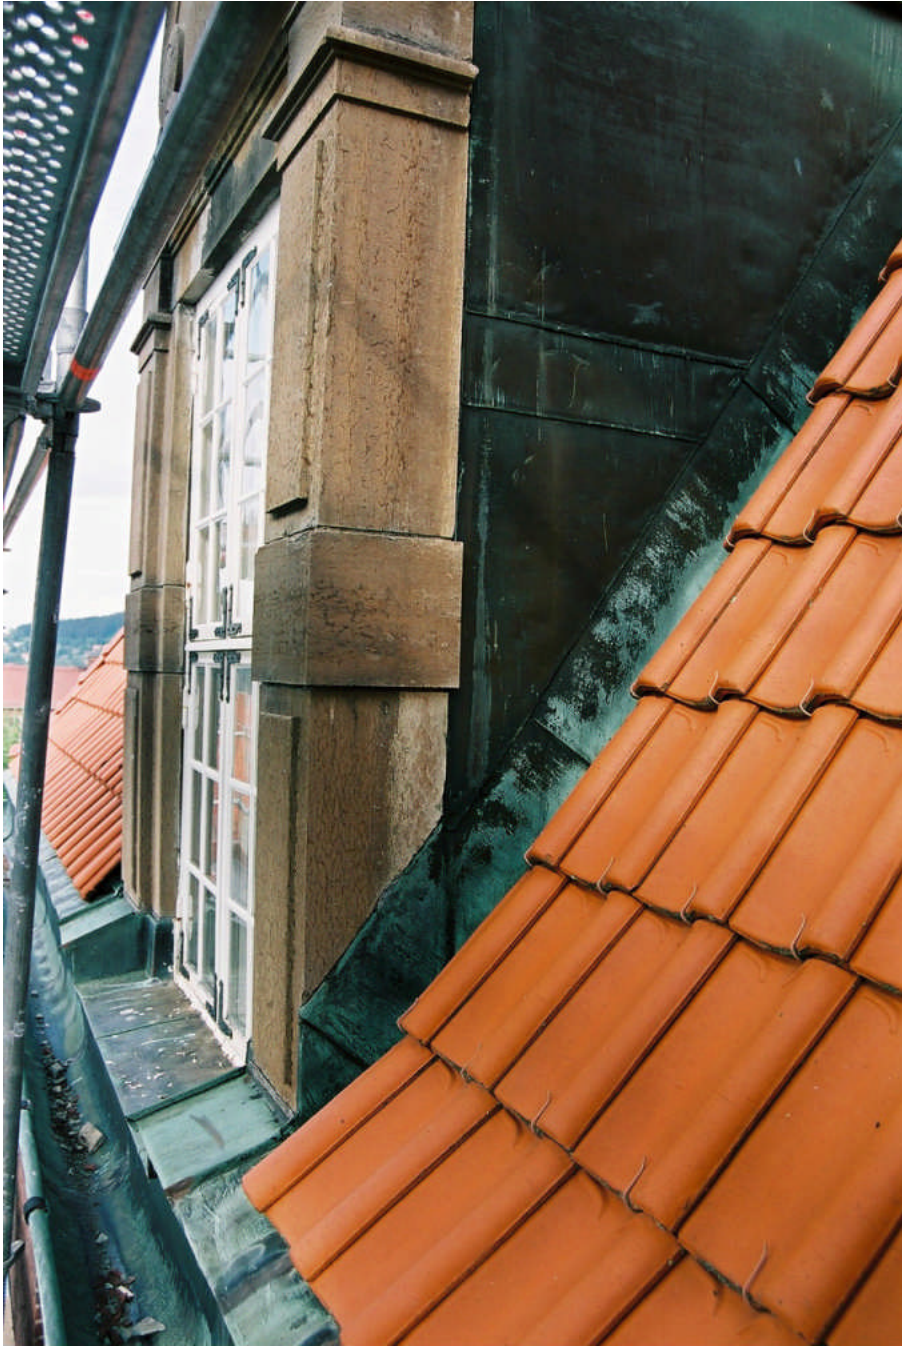
Bild 17. Takkupa på södra fasaden innan åtgärd.

Lagningar av materialförluster på frontonerna och listverk utfördes med kalkstenslagningsbruk. Innan lagning rengjordes ytan med vatten. Små sprickor limmades med injektlim. Frontonerna behandlades sedan med mikrokristallint vax för att förebygga skador relaterade till stenens benägenhet till mineral- och skiktvittring.

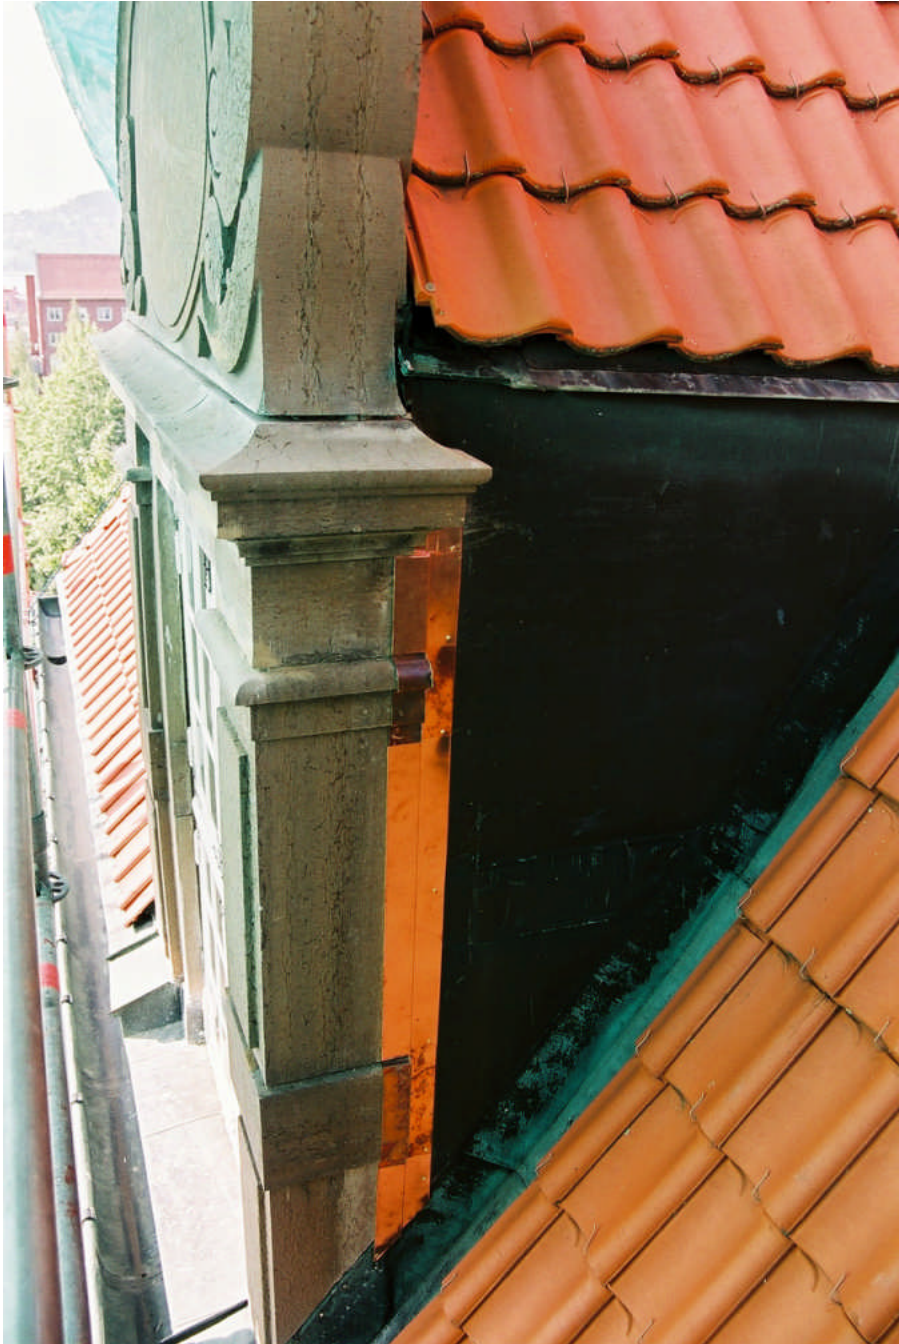
Bild 18. Samma takkupa efter åtgärd. En kompletterande plåtlist av koppar sattes runt hörnet på stenfronten för att förhindra inträngning av vatten och undvika lagningar med moderna material såsom gummiliknande massor.

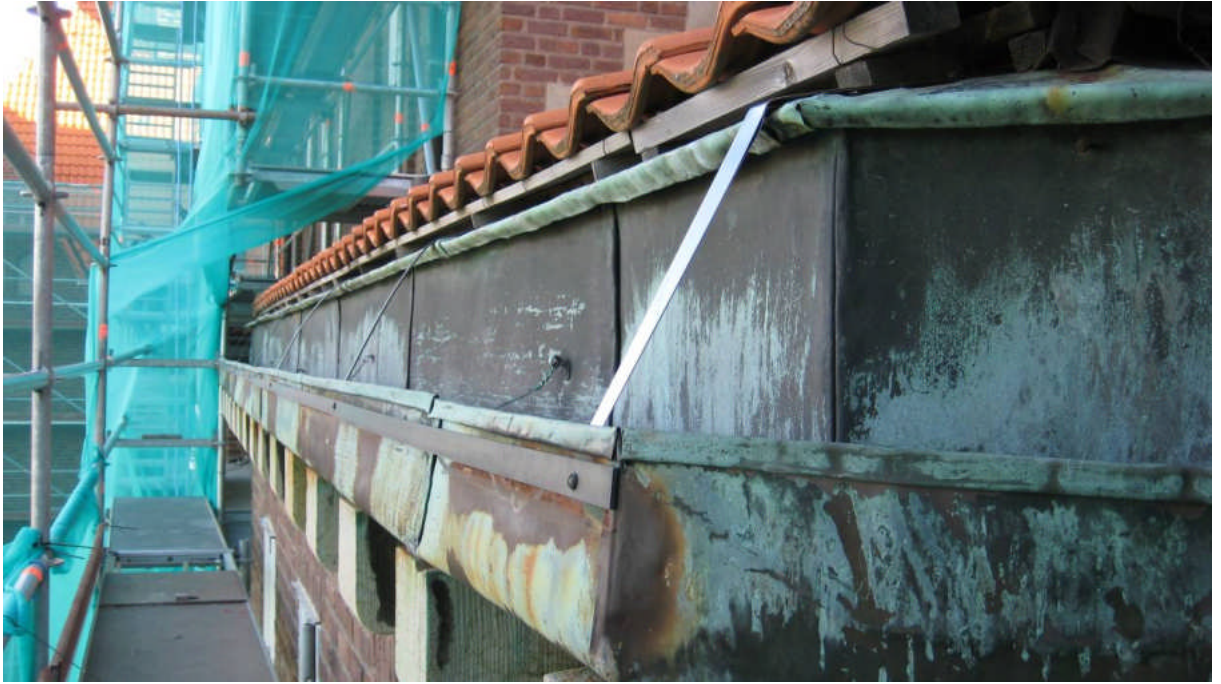
Bild 19. Komplettering med ett fäste av rostfritt stål vid rännan på huvudfasaden mot väster.

- Plåt** Hängrännorna är upphängda med järnkonsoler och mellan kopparplåten och järnet ligger bly. Hängrännorna justerades. Hål i plåten löddes. Hängrännan på södra sidan om mittpartiet kompletterades med ett nytt fäste av rostfritt stål (se bild). Det gjordes en översyn av de plåttäckta takkuporna och infästningen med kopparspikar kompletterades (se bild).

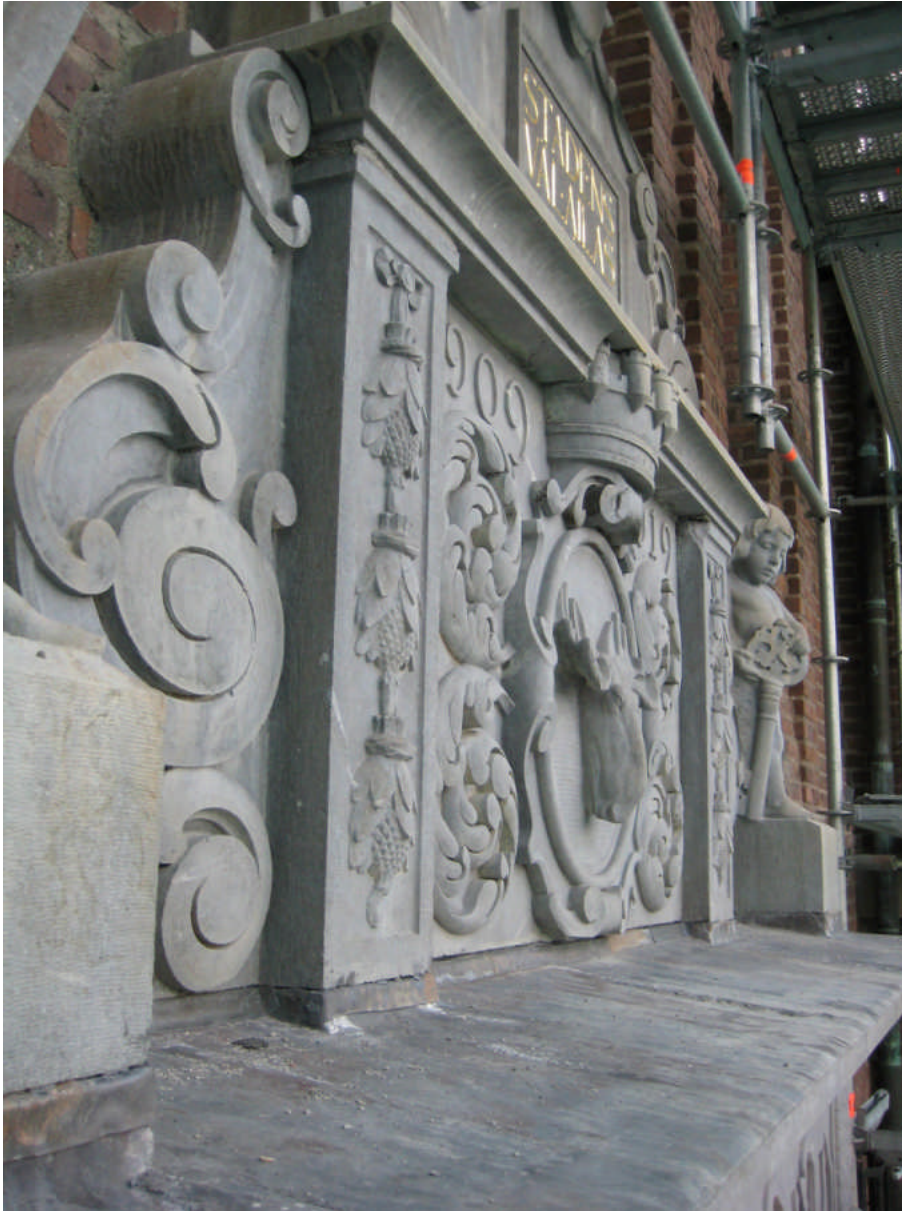
Blyplåten som täcker listverket ovanför figurfrisen hade glidit ut eftersom fästblecket under rostet sönder. Plåten böjdes upp

Bild 21. Figurfrišen ovanför huvudentrén. Portalomfattningens listverk täcks av en blyplåt som hade glidit fram. En kompletterande plåt drevs in med bly för att täta vilket syns på bilden.

och ett rostfritt fästbleck fästes ned i stenen som blyplåten i sin tur kunde fästas i. Det kompletterades med en ny blyplåt i bakkant som drevs in med bly, eftersom det inte gick att föra tillbaka den gamla plåten. Skarvarna mellan blyplåtarna löddes. Den förgyllda textreliefen bättrades med ny förgyllning. Ett rostigt beslag togs bort.

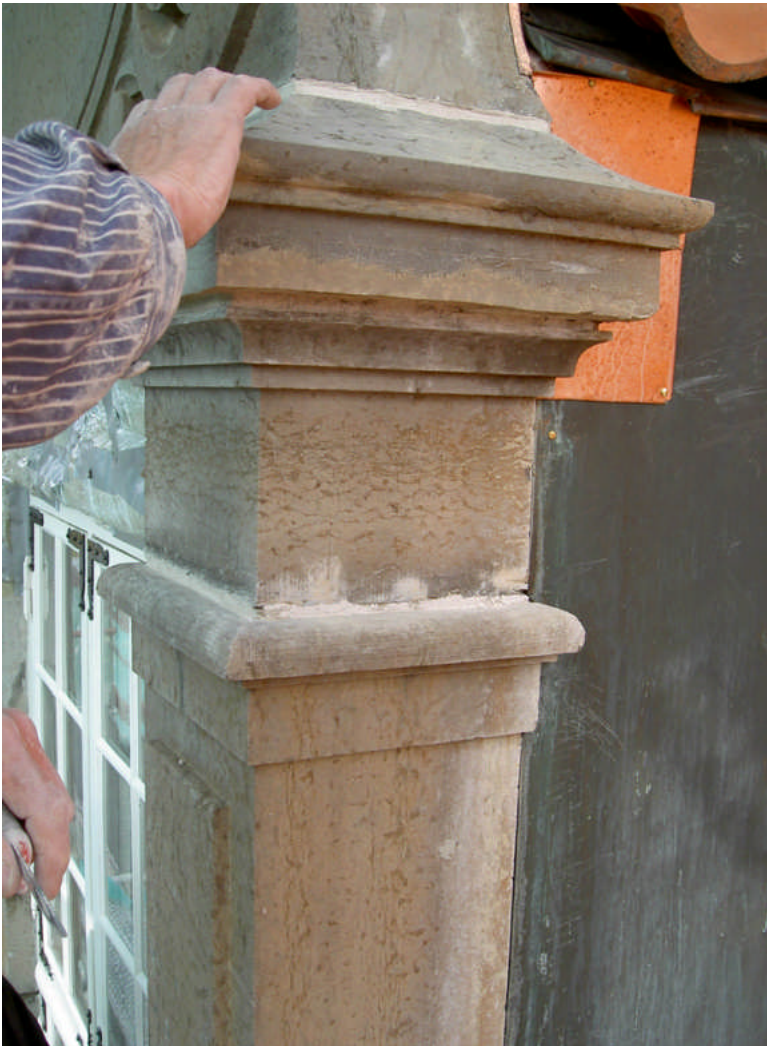
Bild 22. Ny fog av kalkbruk och ilagringar med kalkstenslagningsbruk i underkant av sten utförd.

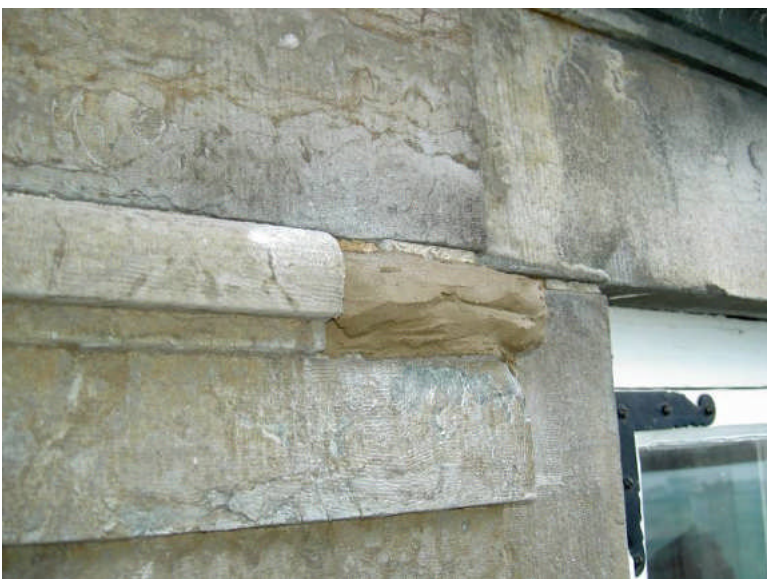
Bild 23. Rekonstruktion med kalkstenslagningsbruk Grov har byggts upp. Ytan gjordes med kalkstenslagningsbruk Fin.

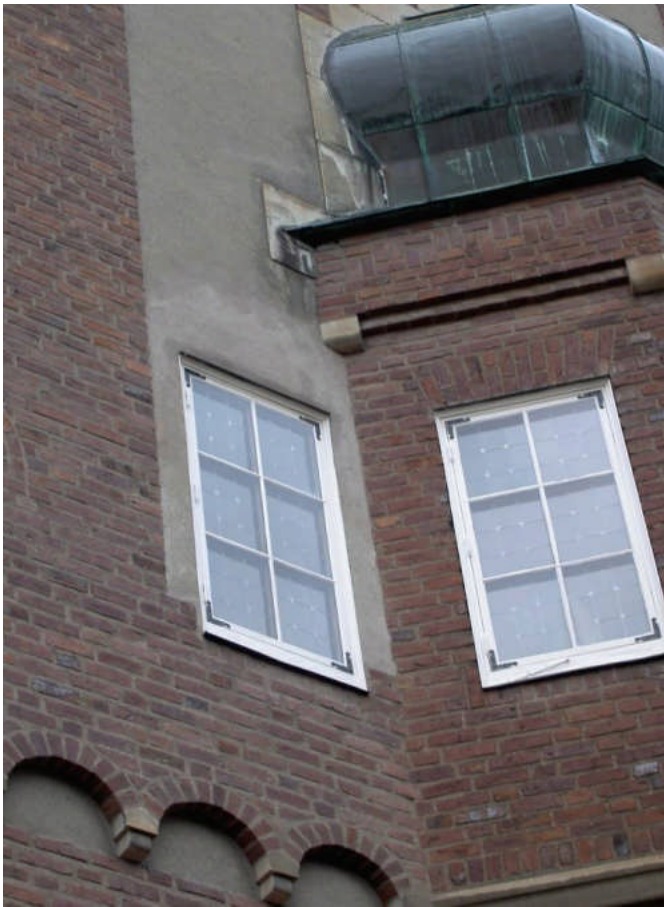
- Puts** Den äldre putsen på tre bågar i den bågformade gördellisten knackades ned och putsades om med kalkputs som avfärgades. Cementbaserad puts fanns runt fönsteröppningarna i de putsade nischerna och orsakade sprickor och putsbortfall. De skadade putsade partierna runt fönsteröppningar knackades ned och putsades om med kalkputs och avfärgades. I två bågar i den bågformade gördellisten fanns yngre puts med en annan kornstorlek på ballasten än de ursprungliga. Dessa gjordes om.

Bild 24. Ilagningar med nytt bruk runt fönster på östra fasaden.

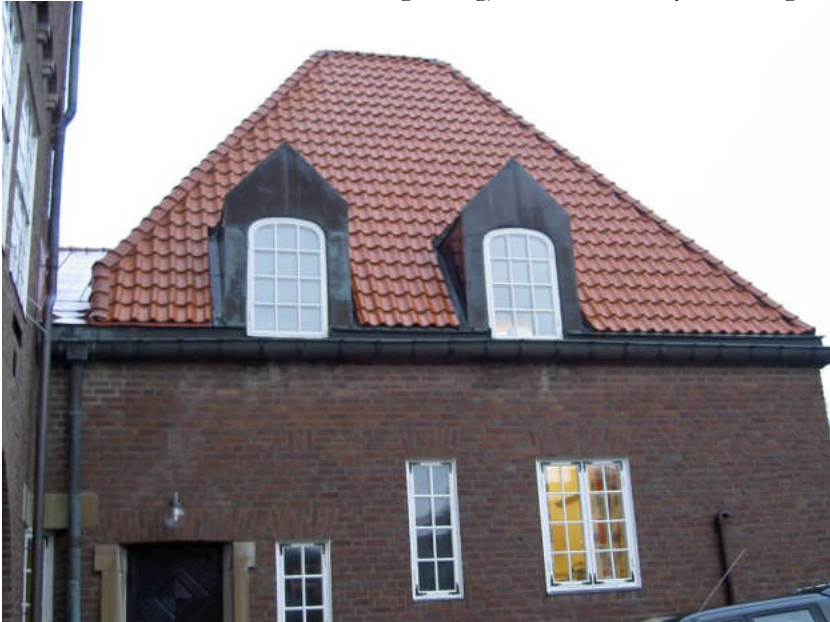
Bild 25. På norra lågflygeln fanns inga större skador. En översyn av hängrännor, stuprör och fönster gjordes.

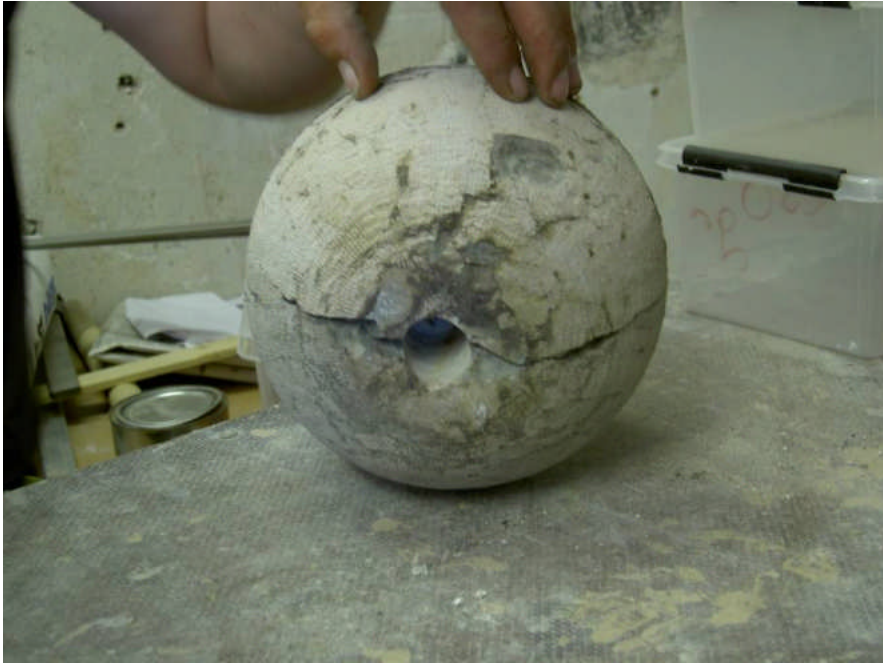
Bild 26. En av kulorna på skorstensbågarna var halv och togs därför ner vid besiktningen från skylift. Den andra halvan hittades under arbetet med att åtgärda skorstenarna och kunde således dubbas, limmas ihop och återanvändas.

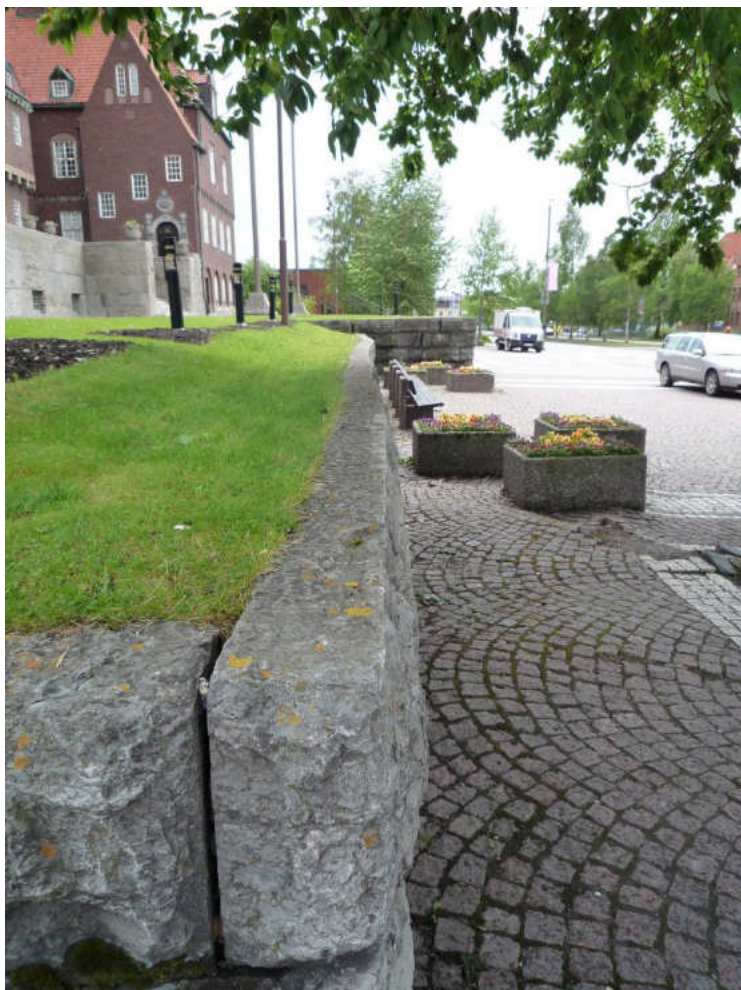
På grund av jordtryck och tjäle hade stenarna flyttats utåt under årens lopp. Innan restaureringen var muren mycket ojämn och stora mellanrum fanns mellan stenarna. Från vissa håll syntes tydligt att muren inte längre var rak utan svajig och ibland lutade utåt.

Muren i väster, juni 2009. Stora mellanrum fanns mellan stenarna och de låg mycket ojämnt (digital bild nr 1010079).

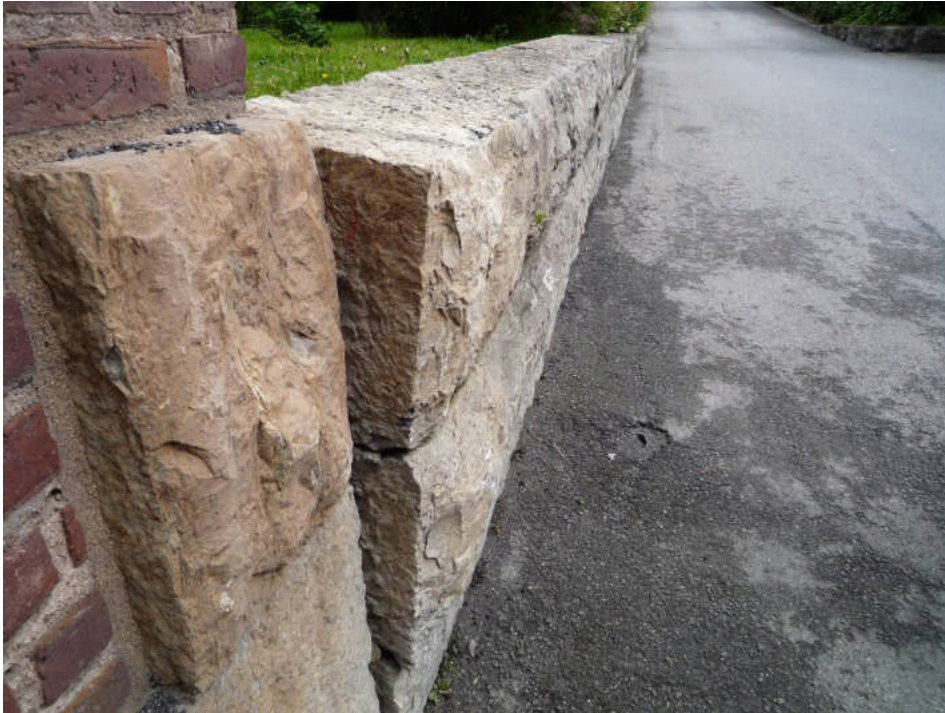
Mur på den östra sidan som lutar kraftigt utåt (digital bild nr P1010078).

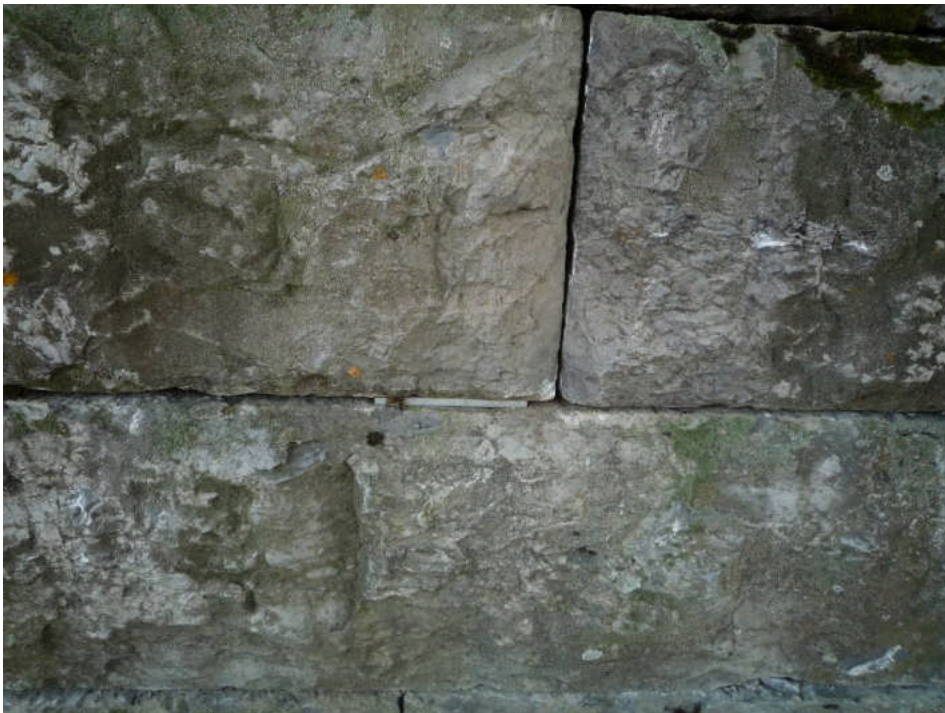
Ett av de nya galvade plattjärnen som lagt mellan stenarna (digital bild nr P1020467).
