# Optands flygfält

## Antikvarisk kontroll vid restaurering av tre hangarer, 2004

Optand 12:2, Brunflo socken, Östersunds kommun

RAPPORT – JAMTLI 2010:18  
ISSN 1654-2045

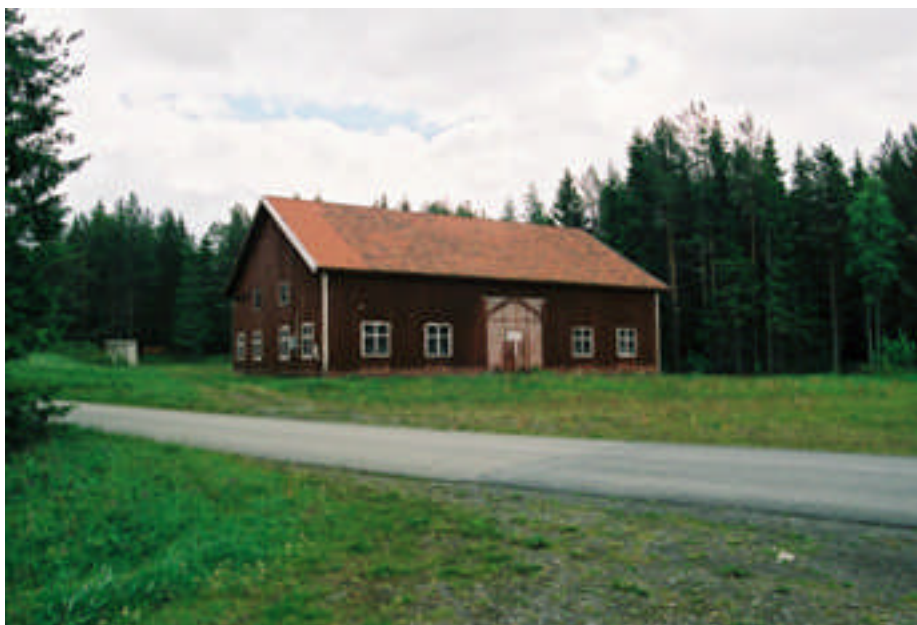
Byggnad 168, ”bostadshuset” innan restaurering (bild nr 04m098/22).

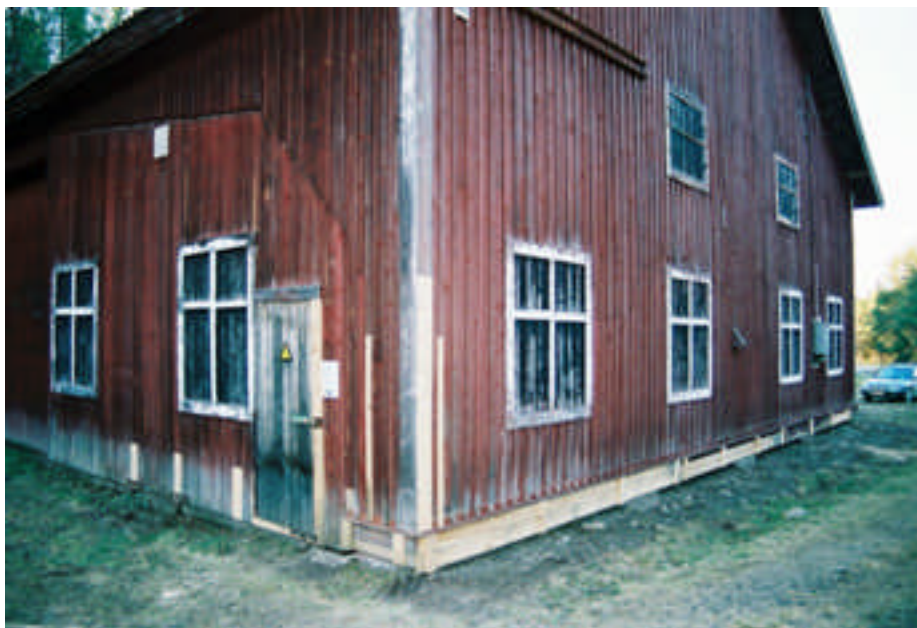
På samtliga fasader fanns rötskadad panel ned mot mark. Panel som är rötskadad har lagats i med ny panel av samma dimensioner som den befintliga. Nedan nämns några ställen där mer omfattande åtgärder i panelen gjordes.

Norra gavelväggen på byggnad 168 efter att en stor del av bräderna i sockeln hade bytts. Runt dörren på östra väggen byttes också en del rötskadad panel (bild nr 04m158/01).

På den norra gavelväggen har större delen av de liggande bräderna i sockeln bytts.

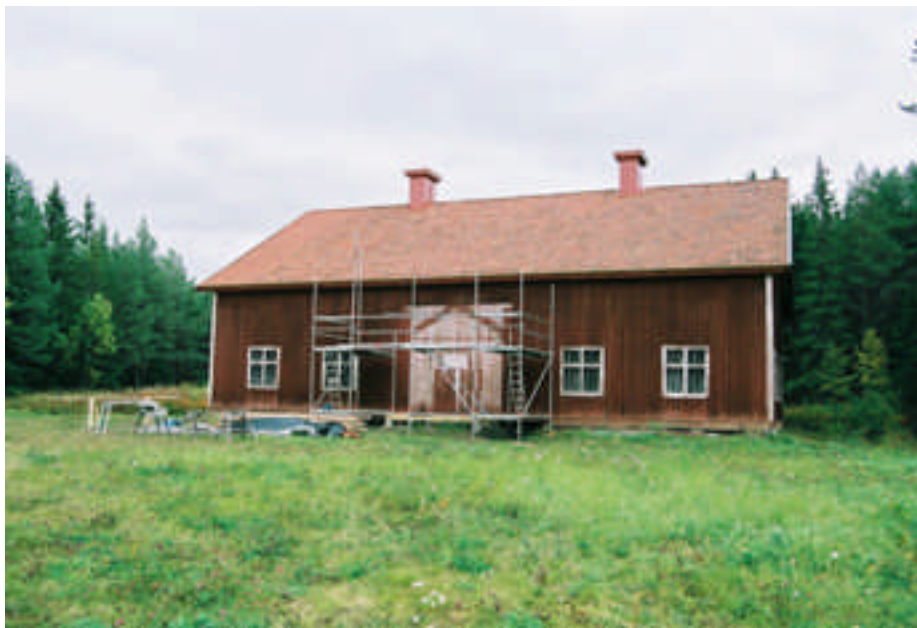
Vid nedtagning av teglet hittades spår efter de gamla skorstenarna. Det beslöts därför att rekonstruera dessa, och tillverka nya skorstenar i trä med en täckning av plåt. Förebilden till de nya skorstenarna hämtades i de bevarade skorstenarna på en annan byggnad på Optands flygfält, byggnad 164. De nya skorstenarna kläddes med tegelröd färdigmålad, men ommålningsbar plåt. De blev 70 cm breda och 120 cm höga.

Nya skorstenar och ett nytt entréparti uppfördes på "bostadshusets" västra vägg (bild nr 04m131/34).

Ett nytt entréparti rekonstruerades vid byggnadens västra vägg efter en ritning framtagen av föreningen. Den tidigare utbyggnaden stod på fyra runda plintar som fanns kvar och dessa kunde därför återanvändas. En galvad fotplåt sattes ovanför sockeln på samma sätt som på byggnaden i övrigt. Den nya dörren blev en blinddörr eftersom det ändå inte går att ta sig vidare in i hangaren från detta håll. På taket lades tegel.

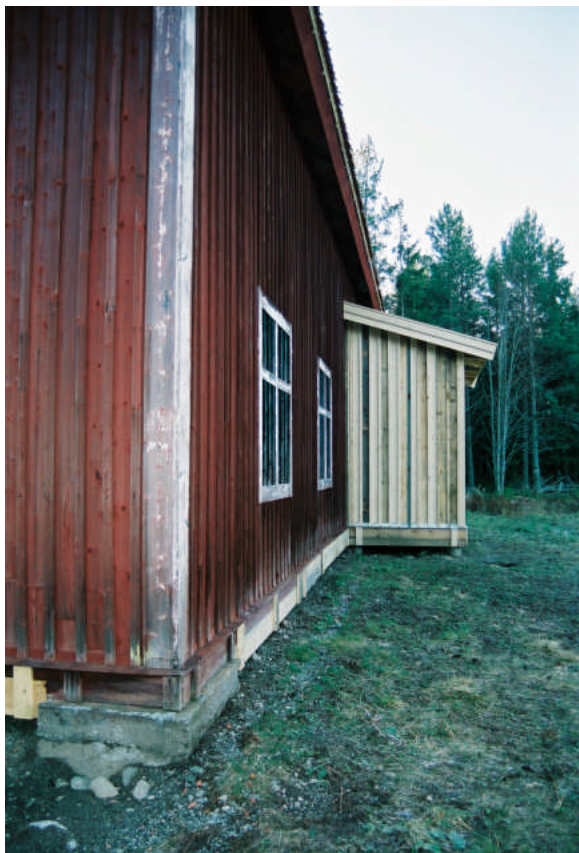
Den färdiga utbyggnaden sedd från norr (bild nr 04m158/02).

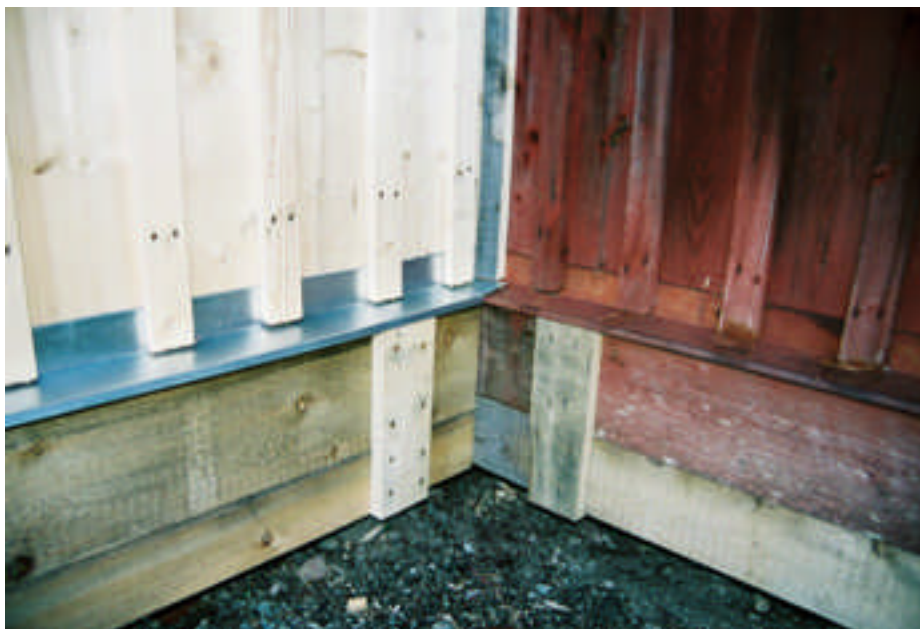
En galvad plåt lades längs sockeln på utbyggnaden (bild nr 04m159/33).

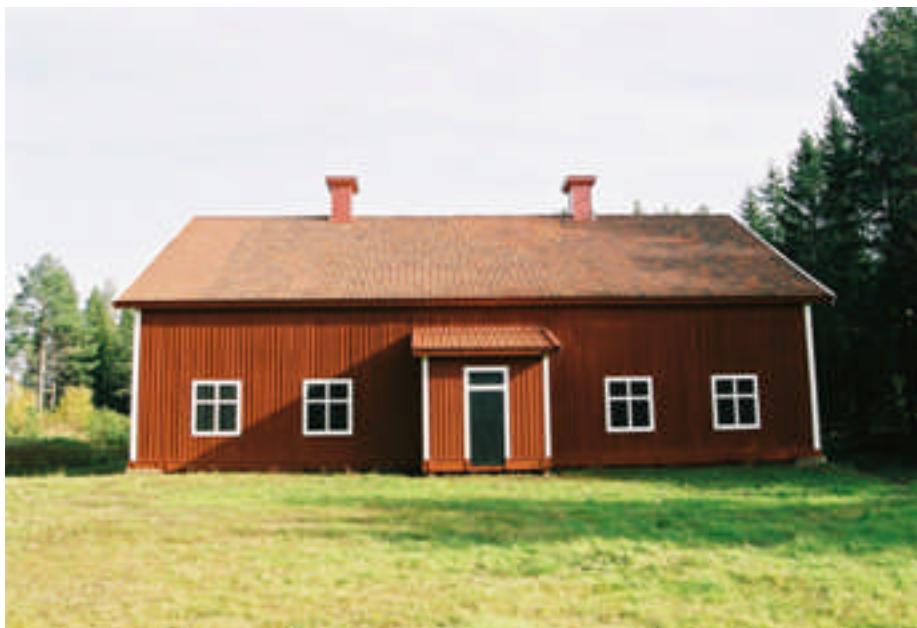
Den västra fasaden efter ommålning (bild nr 05m214/30).

Fasaden målades med Falu ljusröd, medan knutlådorna målades med vit linoljefärg, NCS 0502-Y. Även vindskivor och täckbräda målades i samma vita kulör.

Blindfönstren målades med vit linoljefärg på fodren, NCS 0502-Y, medan ”rutorna” målades med svart linoljefärg, NCS 9500, i enlighet med befintlig färgsättning.

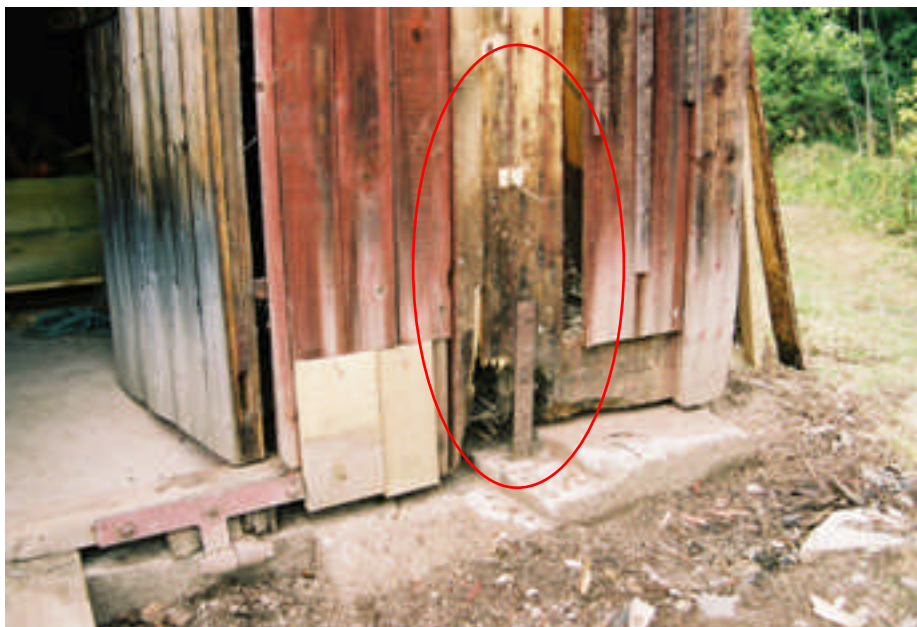
Under arbetets gång upptäcktes att stolpen till höger om dörren på ladans södra gavelvägg var angripet av hästmyror. Väggen har konstruerats genom att spika ihop två stående plank (3 ”8) till stolpar och spika diagonalställda bräder mellan stolparna med ca 10 cm mellanrum.

Vid den södra fasaden fanns i stolpen till höger om dörren angrepp av hästmyror (bild nr 04m132/26).

Stolpen närmast dörren var angripen. Angreppet var värst längst ned, (ca 20 cm) men gick totalt upp ungefär 2,5 m i stolpen. Stolpen kapades 80 cm upp och lagades i. Resten av angreppet bekämpades med radar.

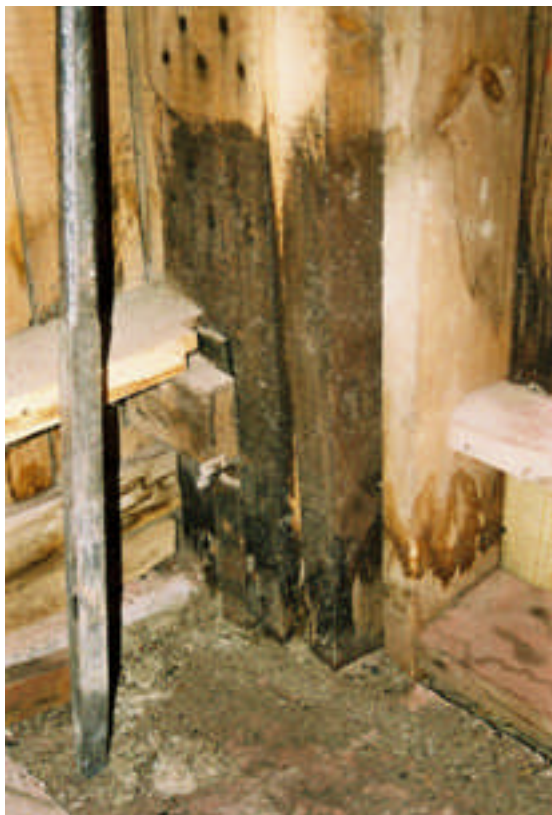
Angreppet av hästmyror sett från insidan av byggnaden (bild nr 04m132/30).

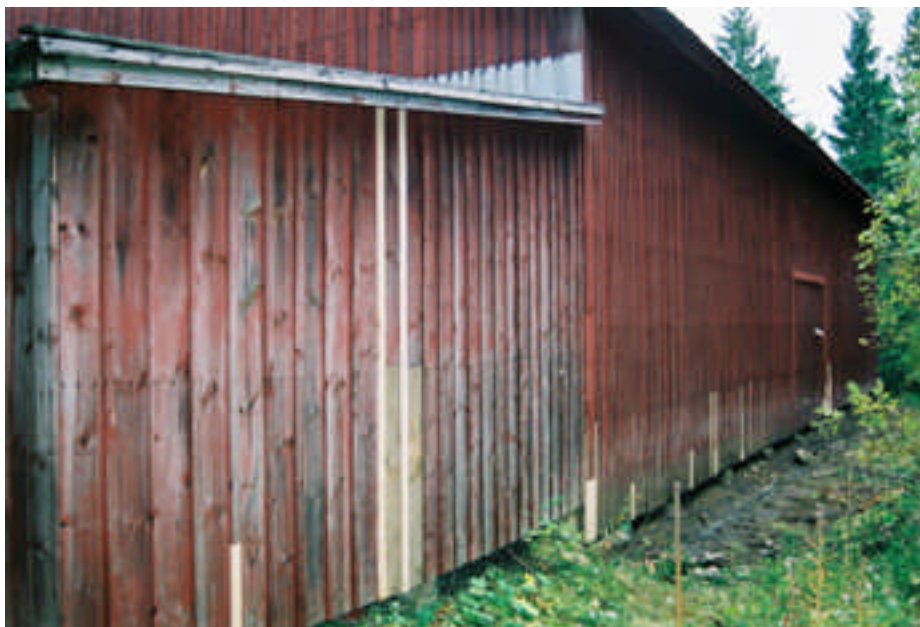
En av stolparna på norra fasaden, mot utbyggnaden, var rötskadad. Den skarvades i med två plank ca 30 cm från mark.

Ladans norra vägg där stolpen närmas utbyggnaden skarvades i längst ned mot mark (bild nr 04m131/06)

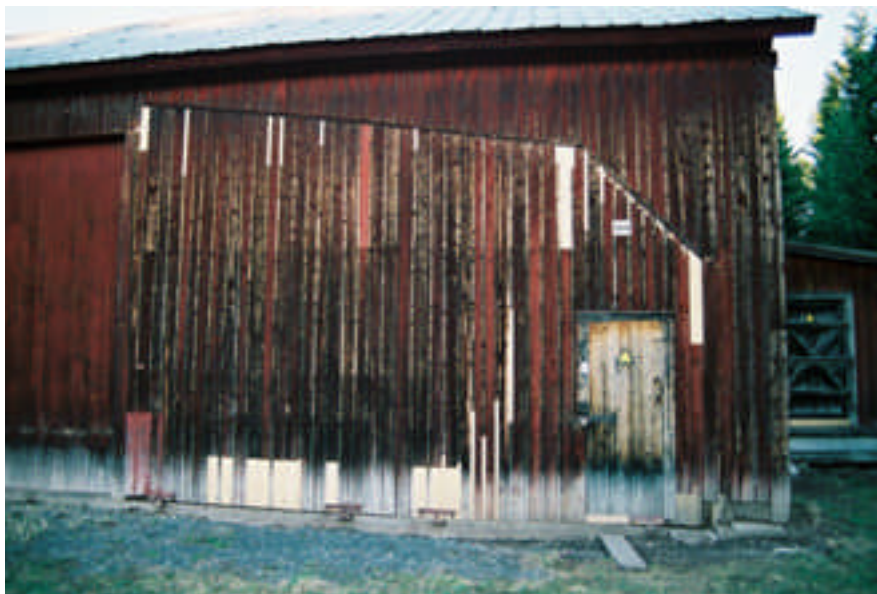
Locklistpanelen var främst skadad mot söder. Man har dock inte bytt sprucket virke utan endast det rötade.

Ilagningar i panelen vid den fällbara södra väggen (bild nr 04m158/06).

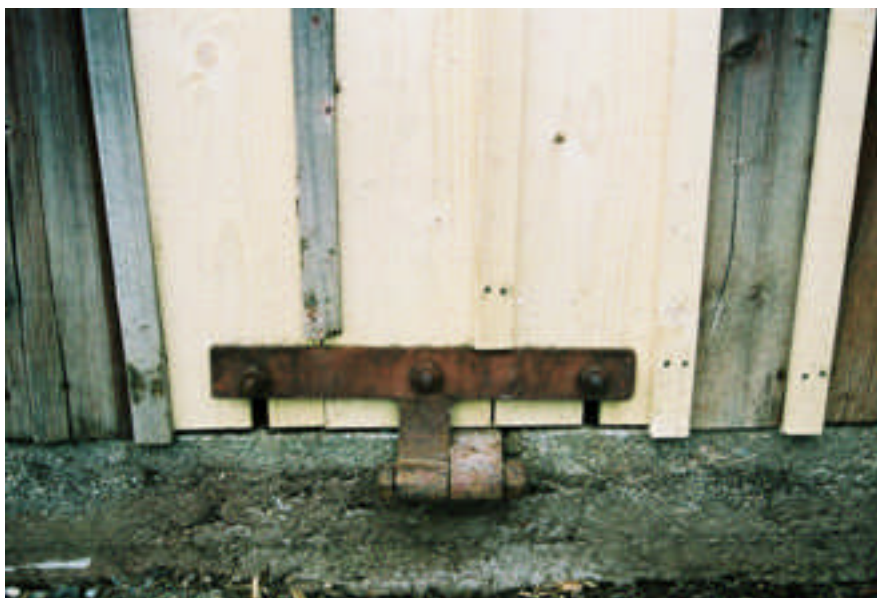
Gångjärnens bultar i den fällbara dörren var omöjliga att lossa, därför blev det nödvändigt att skära ut en skåra i de utbytta panelbrädoma och trä dem över bultarna.

Brädoma fick träs över gångjärnens bultar (bild nr 04m131/18).

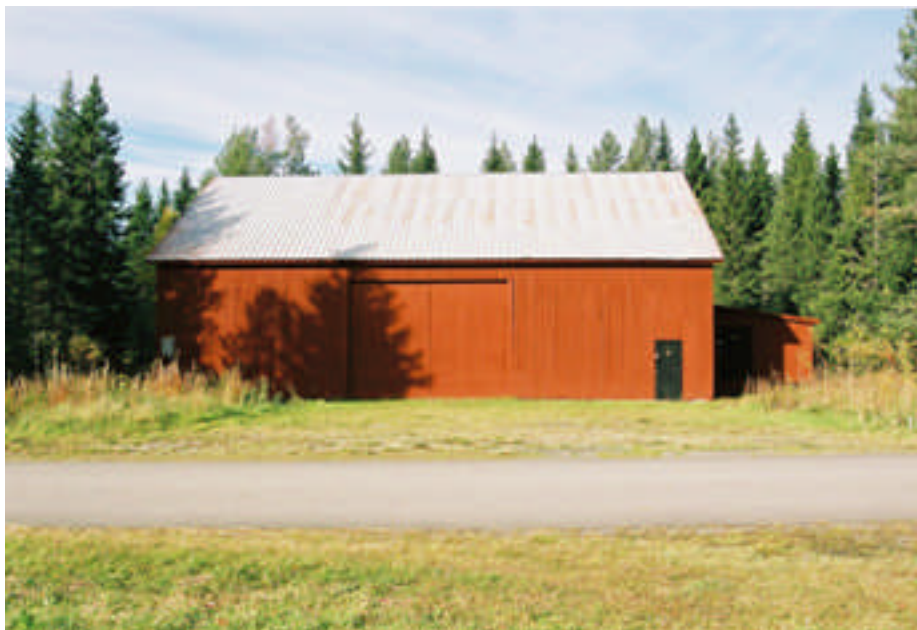
Ladans södra fasad efter ommålning (bild nr 05m214/31).

Fasaden har målats med Falu ljusröd. Luckorna har målats med svart linolfärg, NCS 9500, lika befintligt.

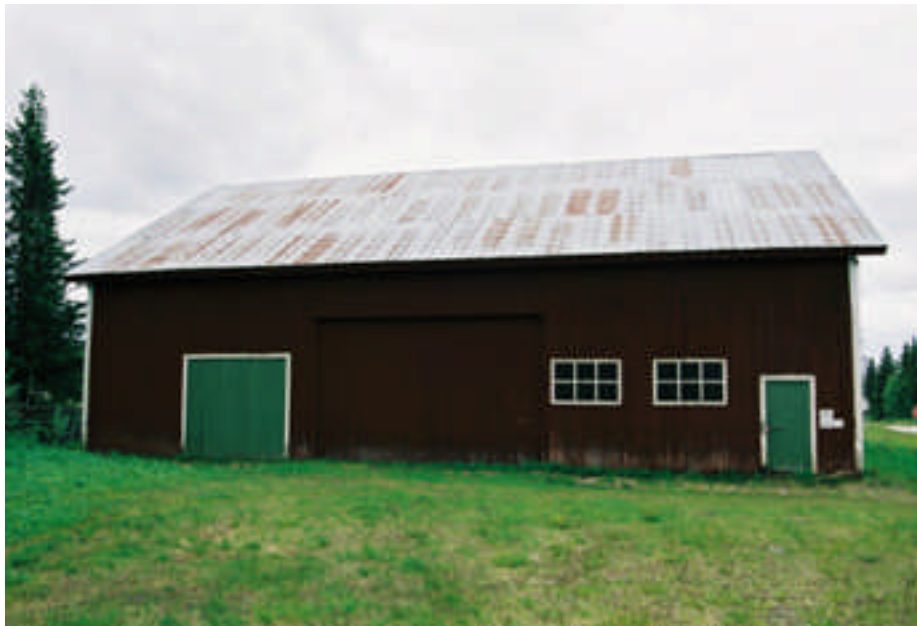
Ladugårdens östra vägg innan åtgärd (bild nr 04m098/25).

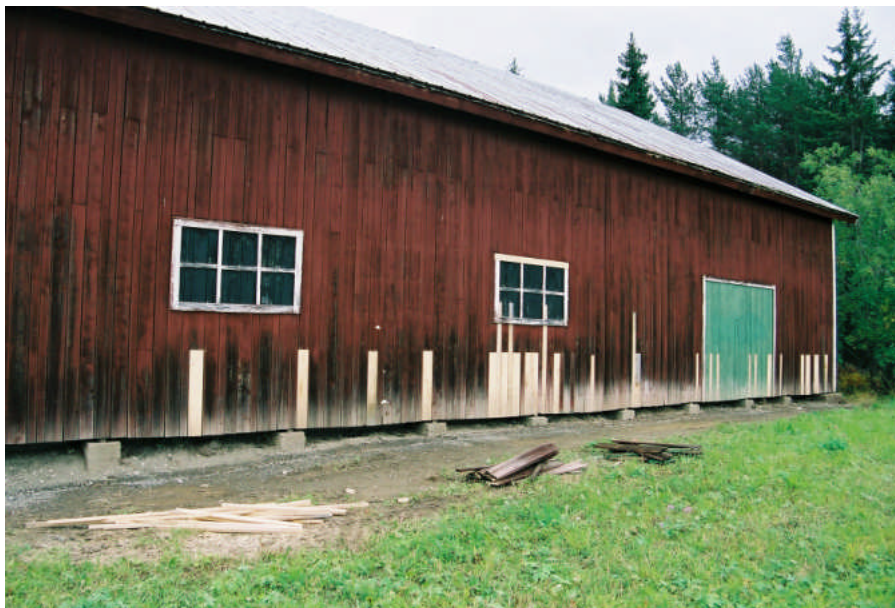
Både panelen mot väster och öster var ned mot mark i sämre skick än vad man först trodde. Mot väster kapades då dåliga panelbrädorna i höjd med den andra spikregeln nedifrån, ca 1 meter upp, och skarvades. Man beslutade att göra skarvarna där istället för att sätta en ny regel på insidan av byggnaden.

Ilagningar på den västra väggen (bild nr 04m131/26).

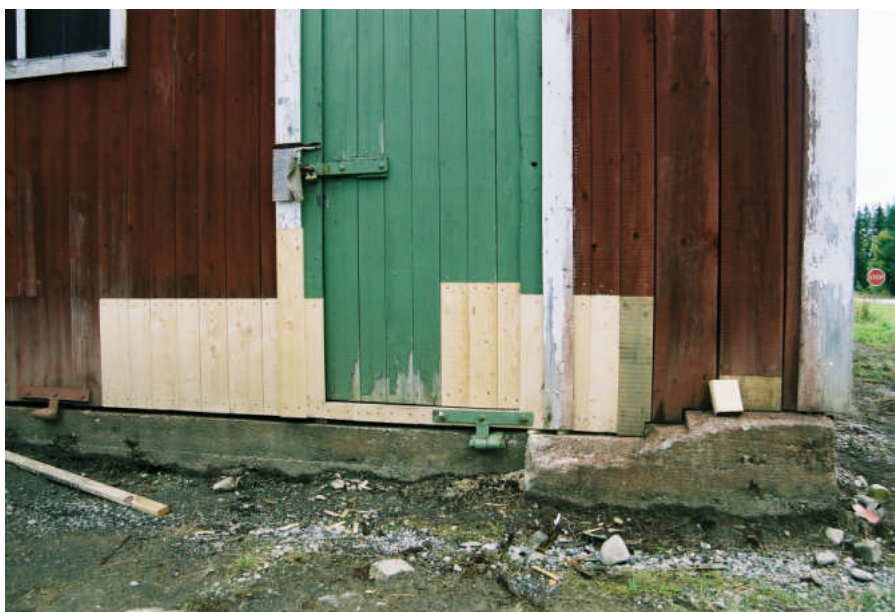
På östra fasaden iskarvades också en del panel mot första spikregeln. Särskilt dålig var panelen vid sidan om dörren (se foto). Ny panel har samma bredd som den befintliga.

Ilagningar vid enkeldörren vid den östra väggen (bild nr 04m131/21).

Även dörrarnas panel ilagades, både på enkeldörren och på blindportarna. Bakom gångjärnen på östra väggen där panelen behövde bytas trädde man den nya panelbrädan över bultarna i gångjärnet.

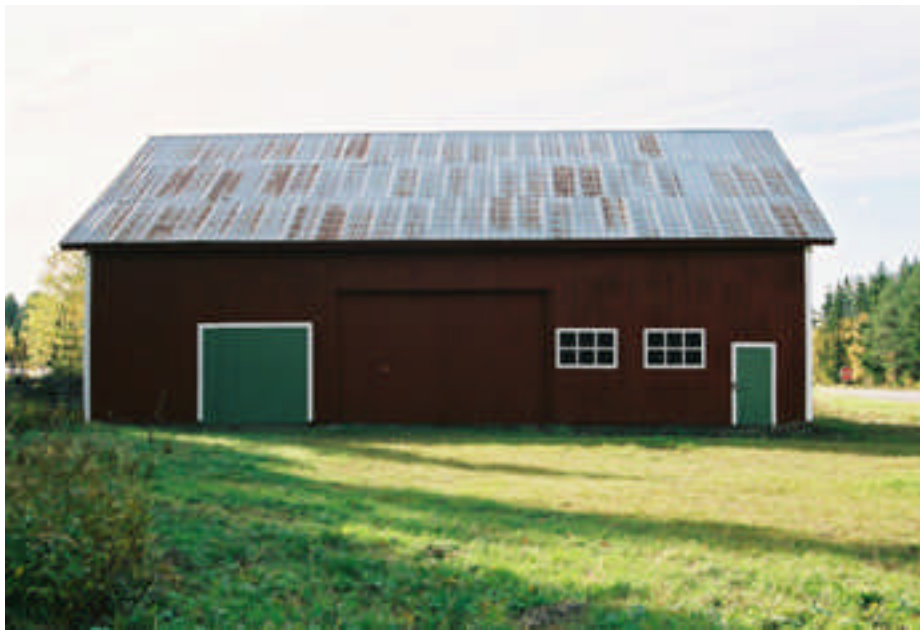
Den östra fasaden efter ommålning (bild nr 05m214/32).

Fasaden har målats med Falu ljustöd. Blindfönstren och luckorna har målats med vit och svart linoljefärg, NCS 0502-Y respektive NCS 9500. Dörrarna har målats med grön linoljefärg, NCS 5020-G50Y.

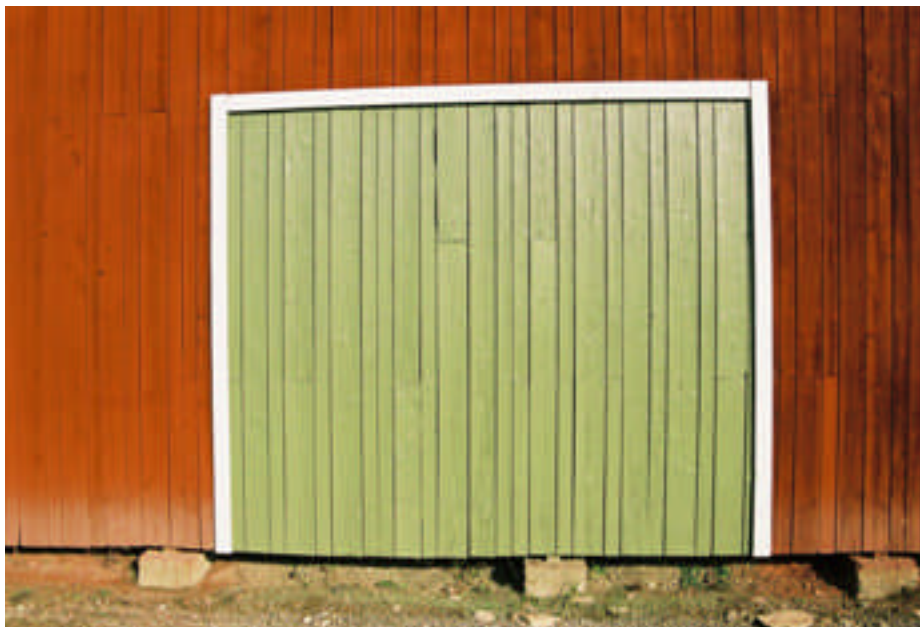
Blindporten på den västra fasaden efter ommålning (bild nr 05m214/35).
