# Ragunda gamla kyrka

Konsivering av limfärgsmålat innertak  
och mindre interiöra putsarbeten, 2013

Ragunda kommun, Härnösands stift

RAPPORT – JAMTLI 2014:2  
ISSN 1654-2045

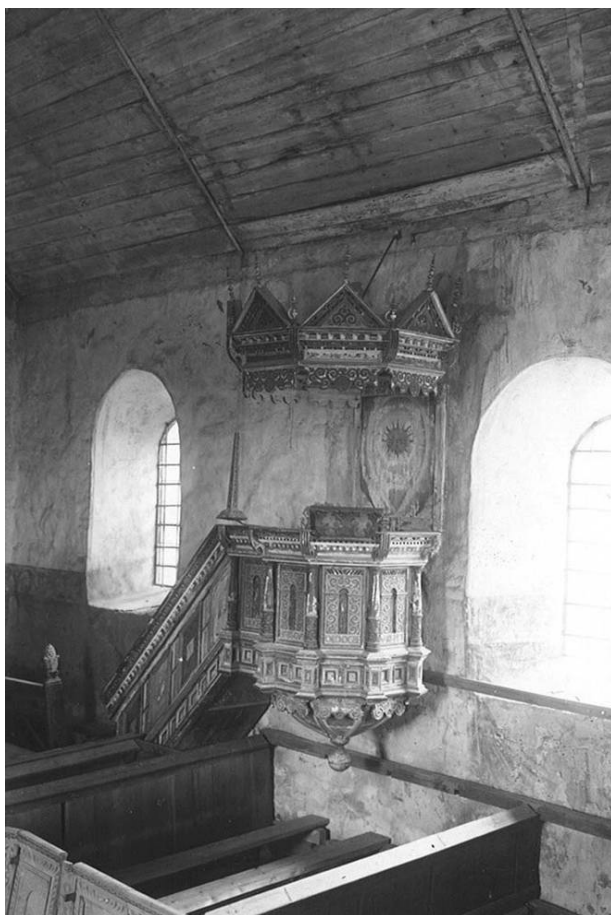
Bild ur Jamtlis arkiv.  
Fotografiet är med stor sannolikhet taget inför restaureringen av kyrkan på 1920-talet. Här kan vi se att färgskikten på denna takyta nästan är helt borta. Spåren efter de blågrå banden går att tyda.

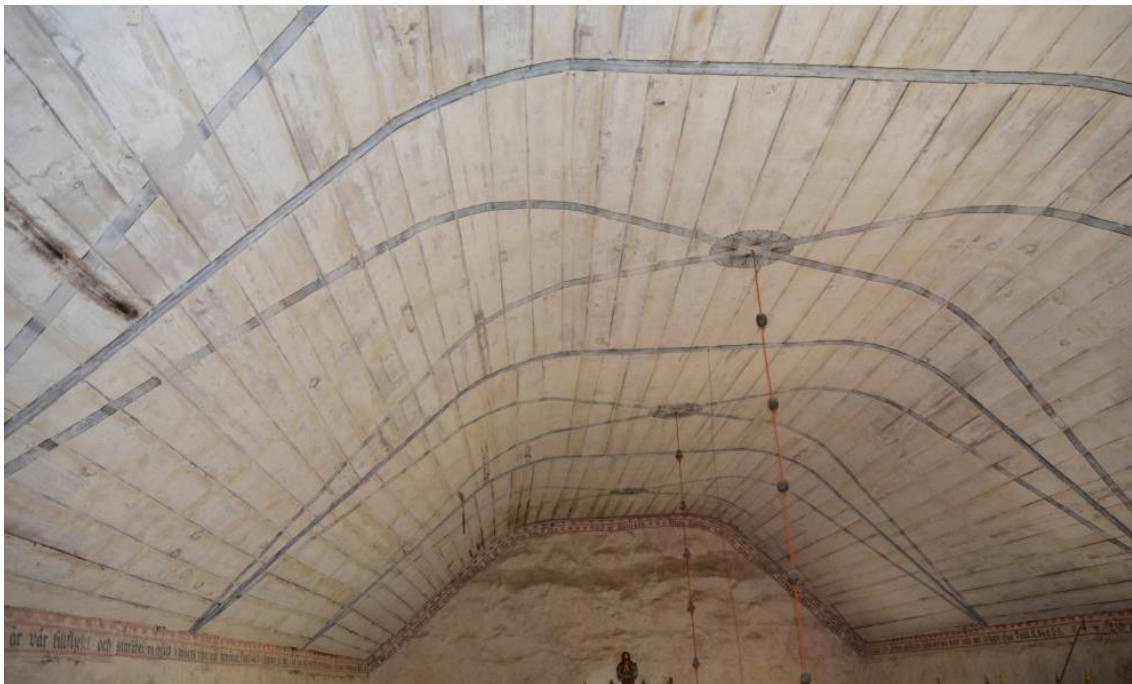
Limfärgsmålningen i taket var bevarad från restaureringen som utfördes under 1920-talets andra hälft. Under de 90 år som har förflutit har målningsskikten åldrats, ca 1/3 del av färgskikten hade flagnat och ramlat av. Vissa partier var helt trärena, både större och mindre partier. Färgbortfallet fanns främst i takets övre del, nedre partier var i bättre skick. Vissa partier hade gulnat på grund av tidigare fuktskador. De mindre utspridda bomullsbitarna som täckt över trätakets skarvar hade lossnat och hängde ner.

Innertaket före åtgärder utförts. Foto Lennart Kristiansson

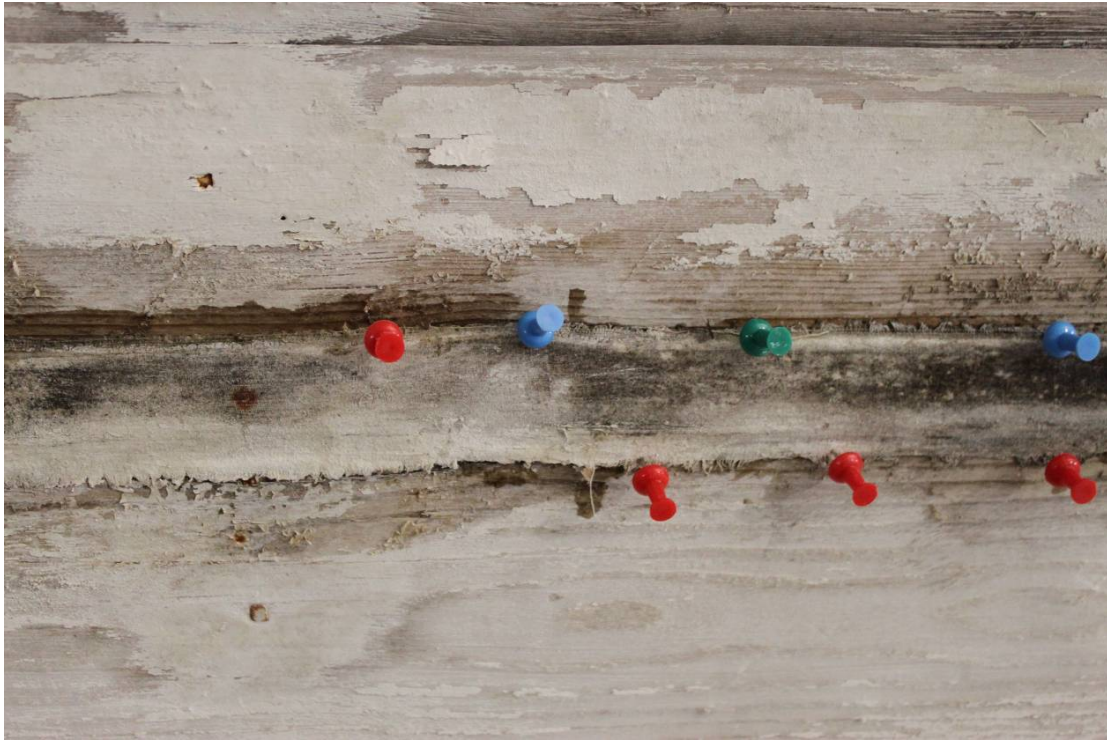
En gammal remsa av bomull som satt löst har limmats fast med fisklim, limmet är vattenlösligt och torkar relativt långsamt. Bilden visar även flagnande färglager.

Efter rengöring har de bomullsbitar/remсор som lossnat åter fästs med fisklim.

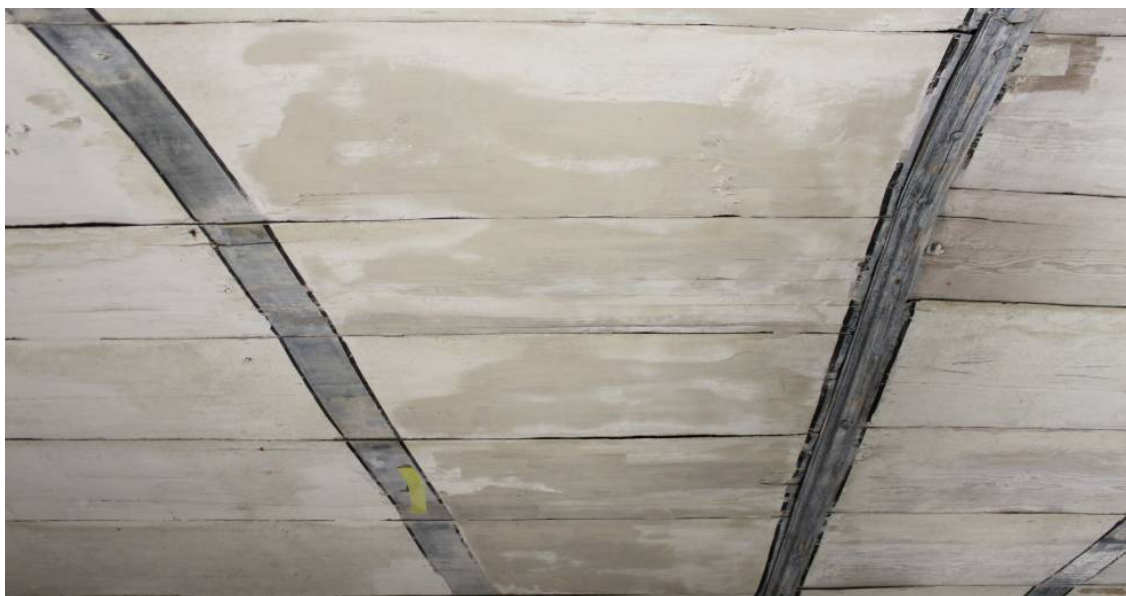
De mörkare partierna utgörs av nymålade limfärg som efter att den torkar ljusnar väsentligt.

De stora gråvita ytorna har retuscherats med ny limfärg (krita och cellulosalim) där den äldre limfärgen helt hade försvunnit. Övriga ytor med välbevarade färglager har man låtit vara utan åtgärd. Innan målning påbörjades har äldre fuktskador schellackerats.

Den gråvita kulören har brutits fram med pigmenten guldockra och oxidsvart i den vita grundfärgen. Eftersom kulören är ljus har endast en mindre mängd pigment använts. Limfärgen ljusnar (ca 70%) när den torkar. Av denna anledning fick flera provstrykningar utföras för att få till passande kulör och genomskinlighet.

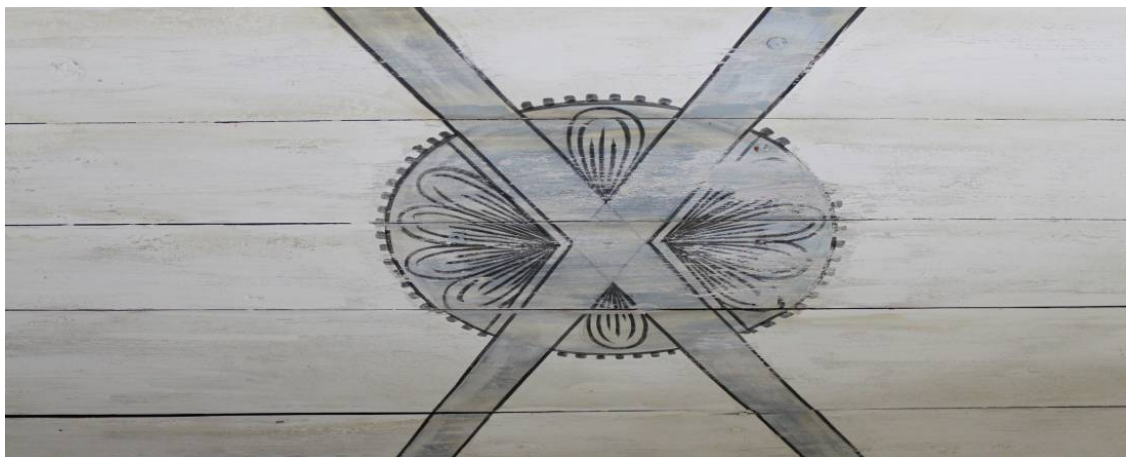
Takrosett före åtgärd. Här ser vi att färgskikten bleknat/lossnat.

Mitt uppe i taknock finns takrosetter som är stiliserat målade med svarta linjer liksom konturerna på de blågrå banden. Även här fanns visst färgbortfall. Lennart Kristiansson och Lars-Erik Sjögren valde här att enbart måla i rosettens svarta runda ring, övriga bladformer och ornament lät man vara. Före målning har takrosetterna konsoliderats med gelatin eftersom färgskikten höll på att släppa.

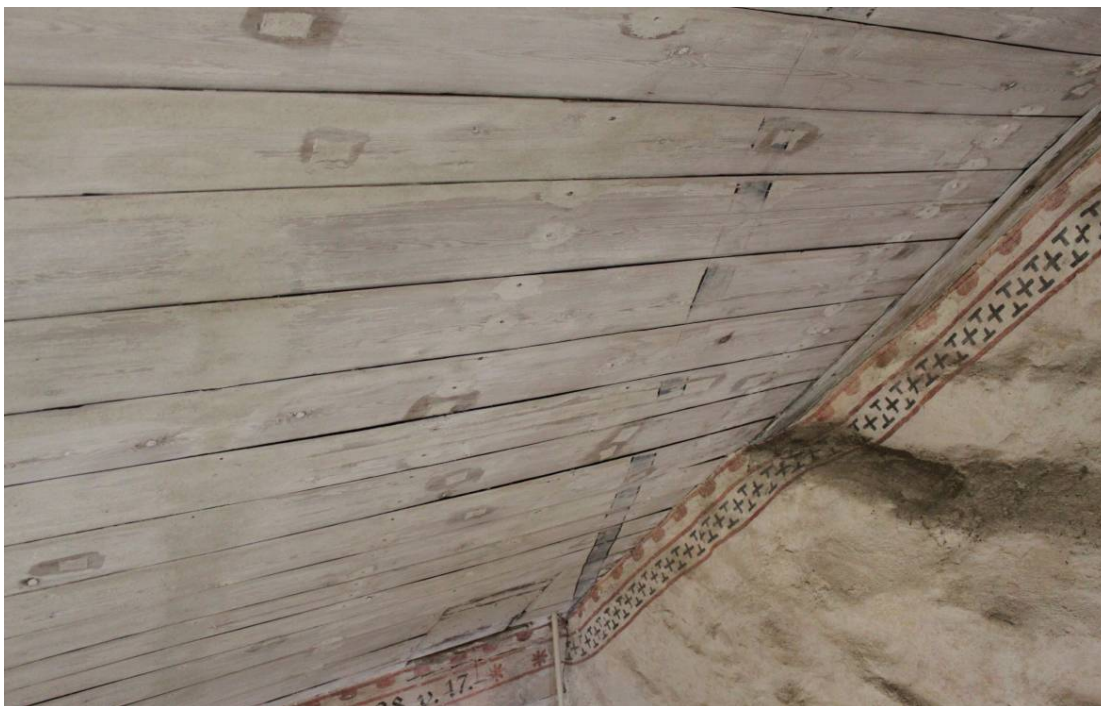
Fastlimmade mindre tygbitar, vilken funktion dessa haft är oklart

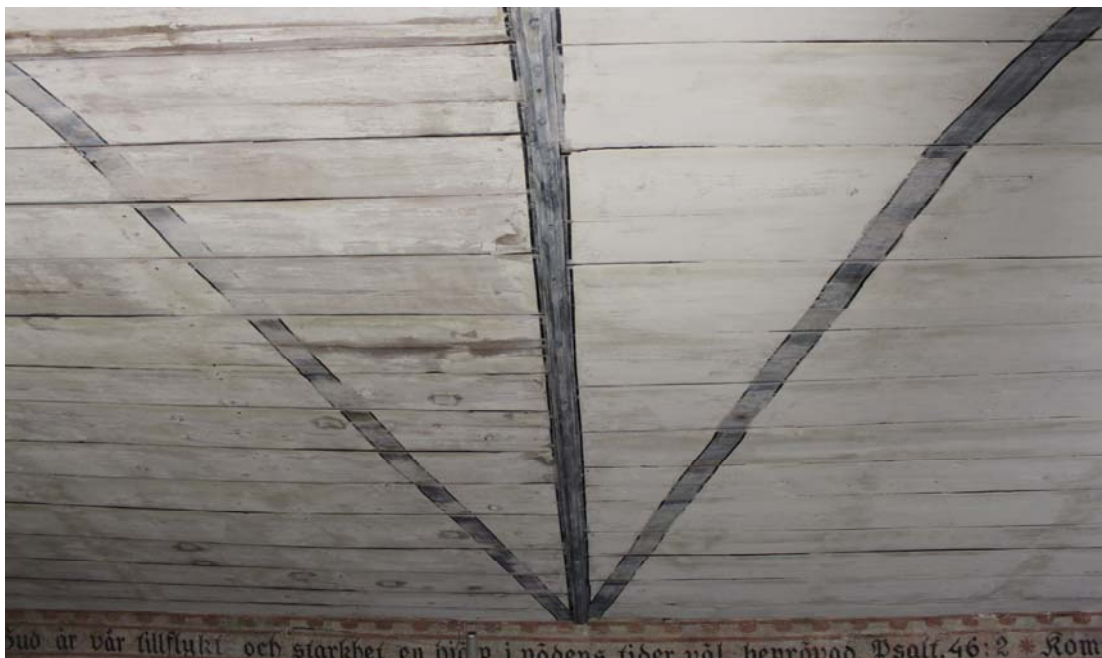
Här syns skillnaden mellan det vänstra fältet som ej åtgärdats och det högra där de gråvita fälten retuscherats

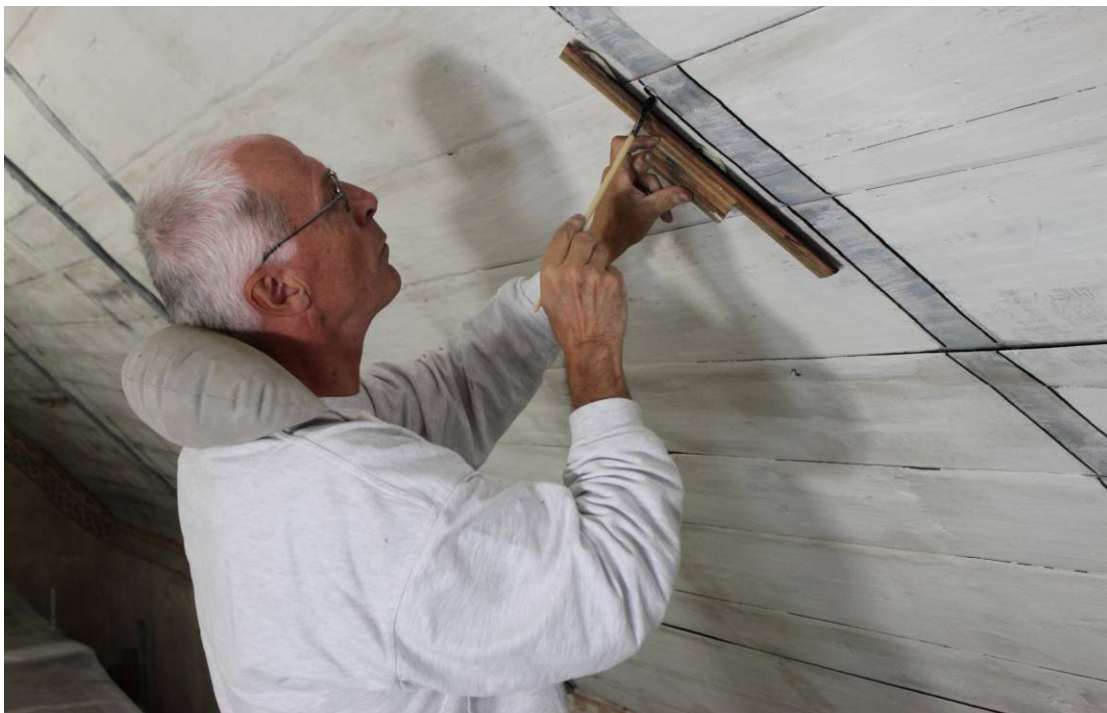
Målarmästare Lars-Erik Sjögren fyller i de svarta konturlinjerna

Beslut togs om att måla i samtliga svarta konturlinjer men att enbart sparsamt måla i de blågrå banden där färgskikten helt hade försvunnit.

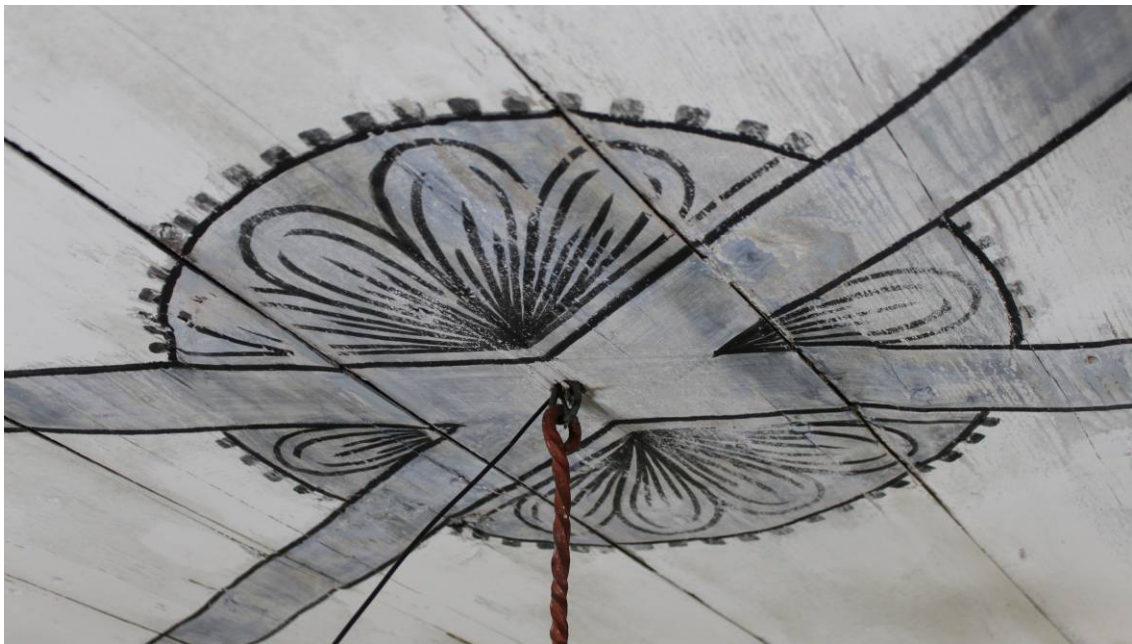
Takrosettens runda form har blivit ifylld samt de diagonala linjerna vid kryssbanden. Blombladen och ringens sågtandade fris har man låtit vara.

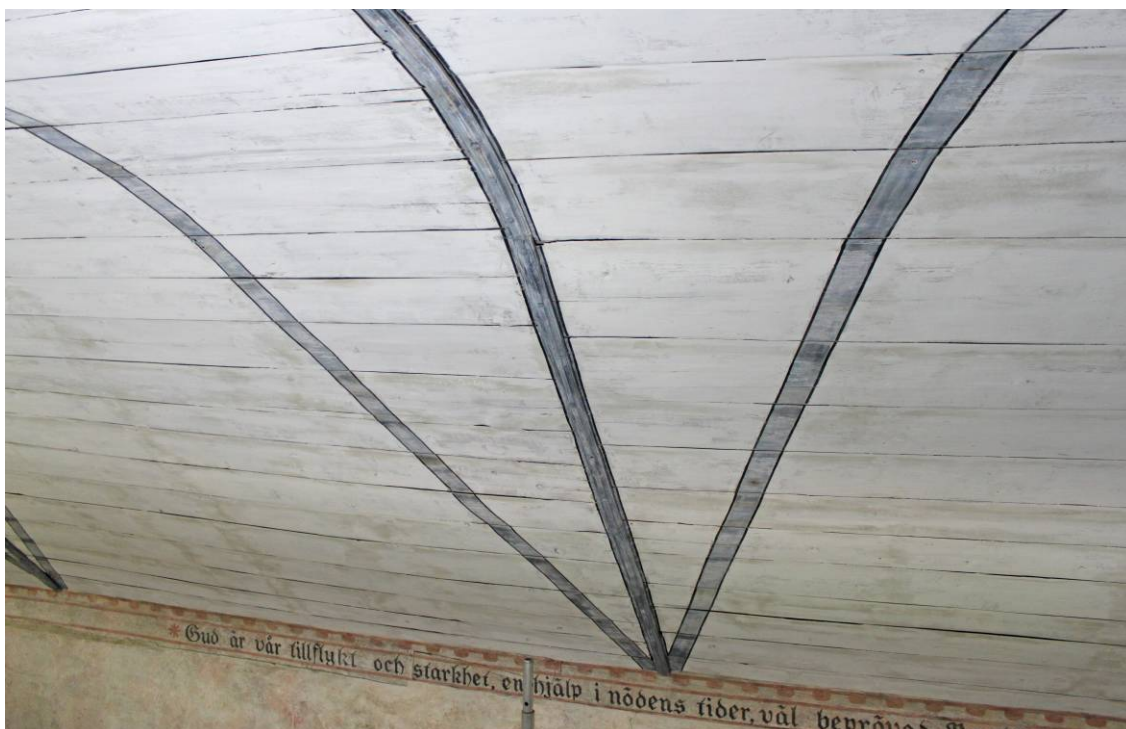
Målningsarbetena är slutförda. De svarta konturlinjerna ger stor kontrast till de i övrigt gråvitmålade limfärgsyrtorna och hela takmålningen har efter att arbetet slutförts blivit mer distinkt.

Slutresultatet av de åtgärder som vidtagits på det limfärgsmålade taket innebär att det nu både finns kvar äldre färglager från restaureringen som utfördes på 1920-talet samt nya färglager från 2013 års restaurering. Om innertaket inte kommer att påverkas av yttre faktorer såsom fukt eller dylikt kommer målningen att hålla länge enligt Lars-Erik Sjögren.

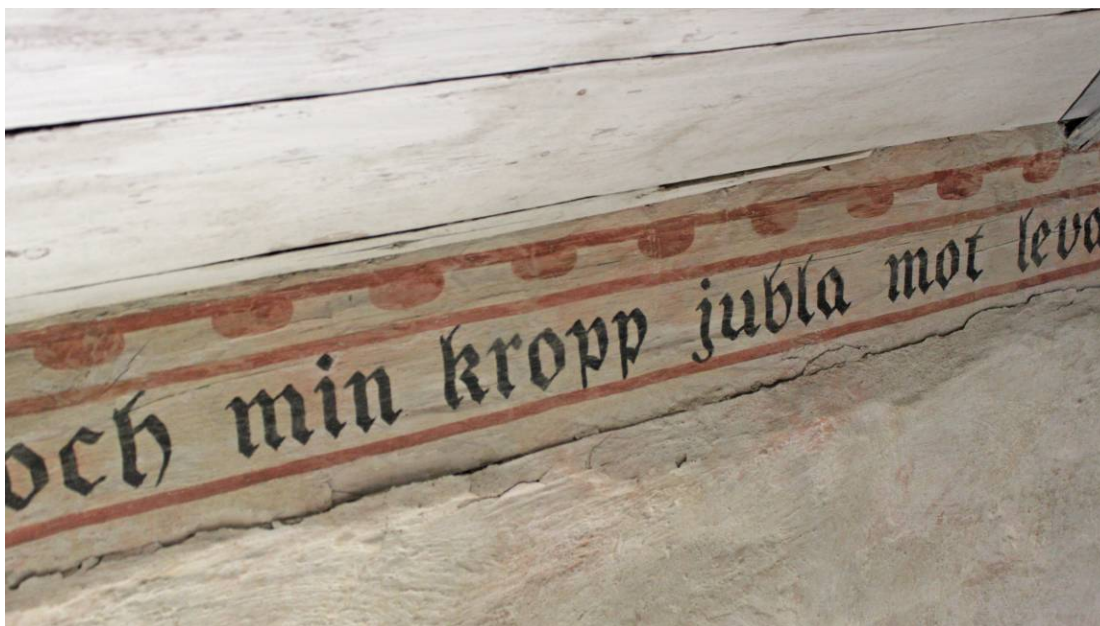
Träfris som löper runt innertakets nederkant. Färgskikten har konsoliderats med gelatin och vatten. Åtgärden är utförd men syns inte för blotta ögat.

Den textade träfrisen från 1925-31 har konsoliderats av Lennart Kristiansson. Frisen har först blivit förvätt med etanol för att få bort ytspänning, sedan har varm gelatin sprutats på frisen. Gelatinet sluter sig kring pigmentkornen och binder dem till varandra. Färgskikten blir på så sätt förstärkta. Gelatinblandningen är väldigt svag, 4 gram gelatin per 96 gram vatten. Taklisten har även retuscherats med gouache.

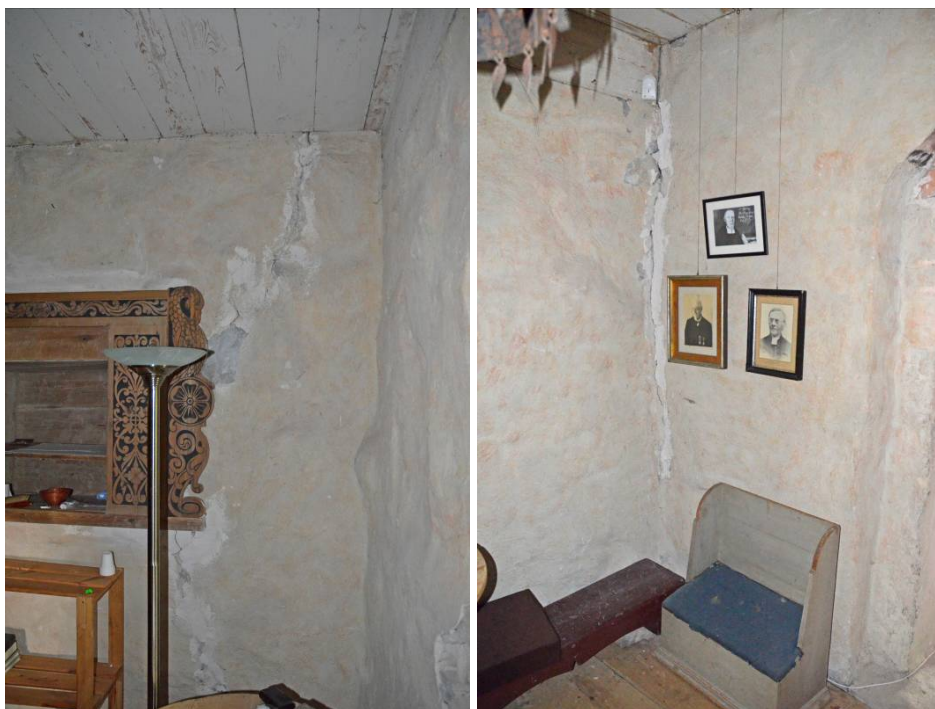
I sakristian hade det uppkommit sprickor i putslagren på flera ställen och i långhuset fanns ytterligare två sprickor. Vad skadorna beror på är inte helt utrett. Putslagningar har utförts av Erik Olsson från Jämtfasad. Skadad puts har försiktigt demonterats, endast lös puts har tagits bort. Större sprickor i anslutning har huggits upp. Lagningarna har grundats med hydrauliskt kalkbruk, Weber Cal 148. Grundningen har fått härda i ca två veckor.

Putsskador i sakristian. Foto Erik Olsson

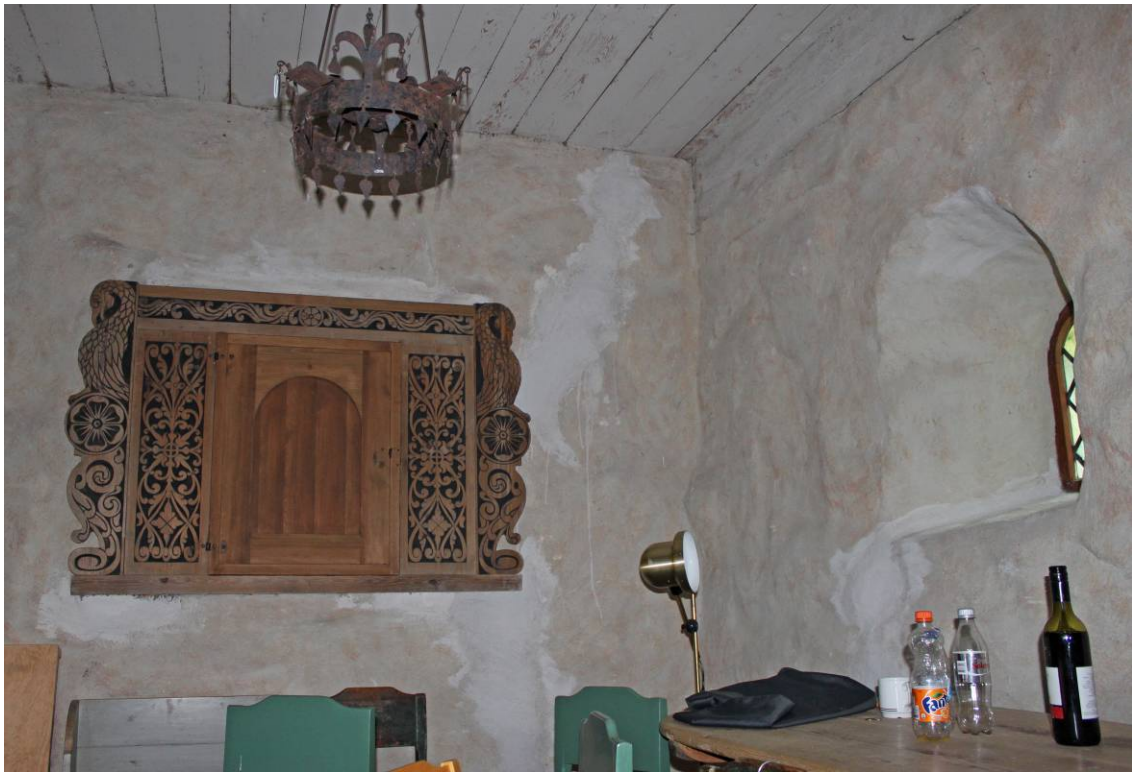
Putslagningar i sakristian, norra innerväggen

Utstockning har sedan skett i omgångar med Weber Cal 142 vilket är ett torrbruk som är baserat på luftkalk utblandat med krossad dolomitsten och sand. Varje påslag har lagts med en tjocklek på ca 1 cm tills ytan hamnat i nivå med intilliggande puts. Ytputsen har bearbetats lika övriga väggytor som är kvastade. Lagningarna har sedan fått karbonatisera över högsommaren.

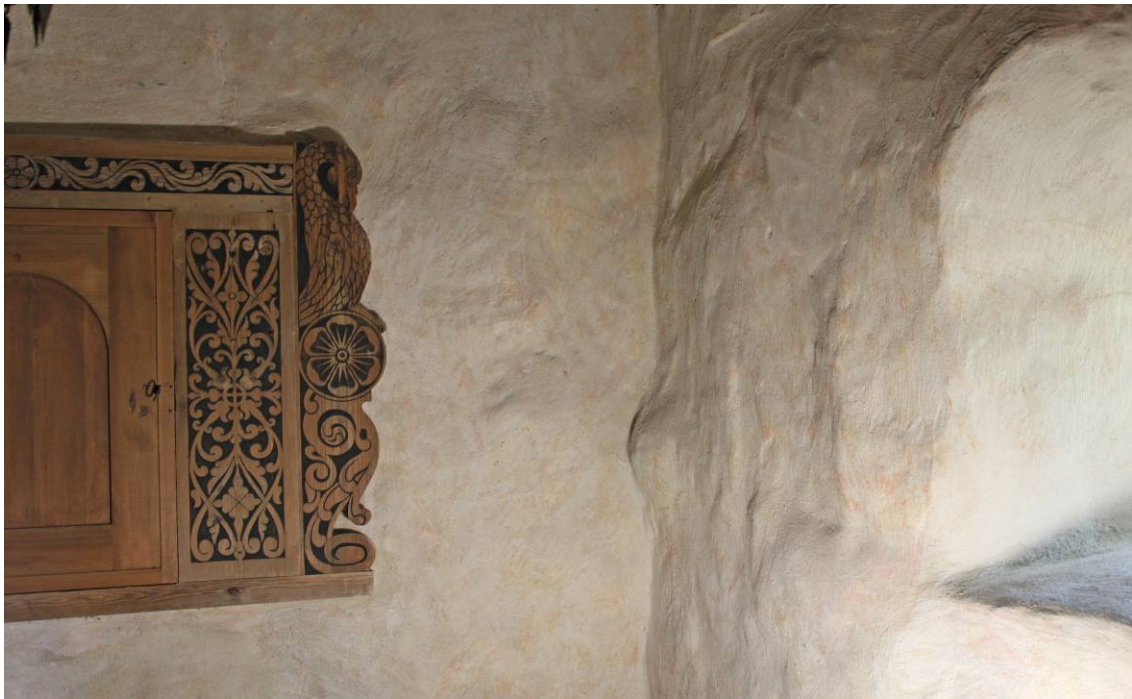
Putslagning är retuscherad med kalkfärg lika övriga väggpartier, norra innerväggen

Under augusti månad har Lars-Erik Sjögren retuscherat in lagningarna med kalkfärg. Kalkfärgen har beretts av Kulekalk som är en våtsläckt kalkpasta.

Varje lagning har strukits en gång med bakgrundskulören som går i grågulvitt. Avfärgningen har sedan fått torka i tre dygn innan man lagt på nästa lager. Eftervattning har inte behövt göras, väggarna höll enligt Lars-Erik Sjögren tillräckligt mycket fukt. När Sjögren kom tillbaka till kyrkan för att måla andra omgången var det första lagret fortfarande något fuktigt.

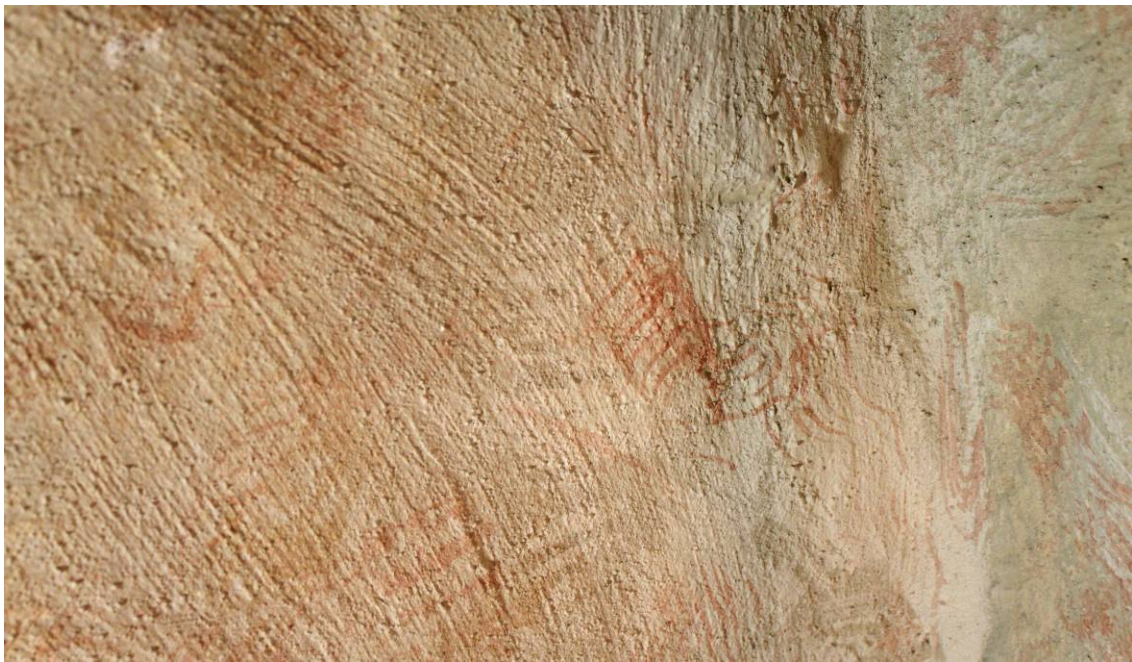
Här ser vi den kvastade putsytan. Kalkavfärgningen är gjord med våtsläckt Kulekalk.

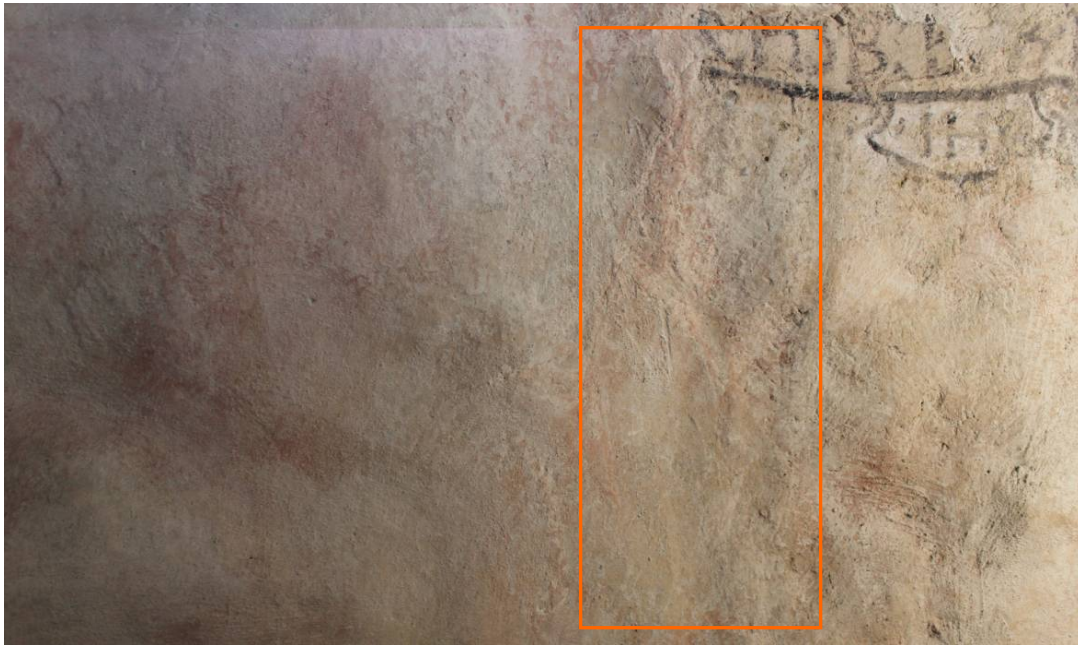
Södra långhusväggen, spricka som är lagad med målarlim och krita. Sprickan är retuscherad med pigmenterad kalkfärg.

Två putsslagningar av sprickor har gjorts i långhuset. Den ena på den östra väggen relativt långt framme i koret. Här fanns en spricka som man valt att enbart laga i med målarlim och krita utan att hugga upp den. Vid sprickans överdel finns framtagna äldre text målad med kalkfärg. I rädsla för att denna skulle gå sönder vid en upphuggning av sprickan lät Jämtfasad AB bli att göra detta. Sprickan har retuscherats in med kalkfärg.

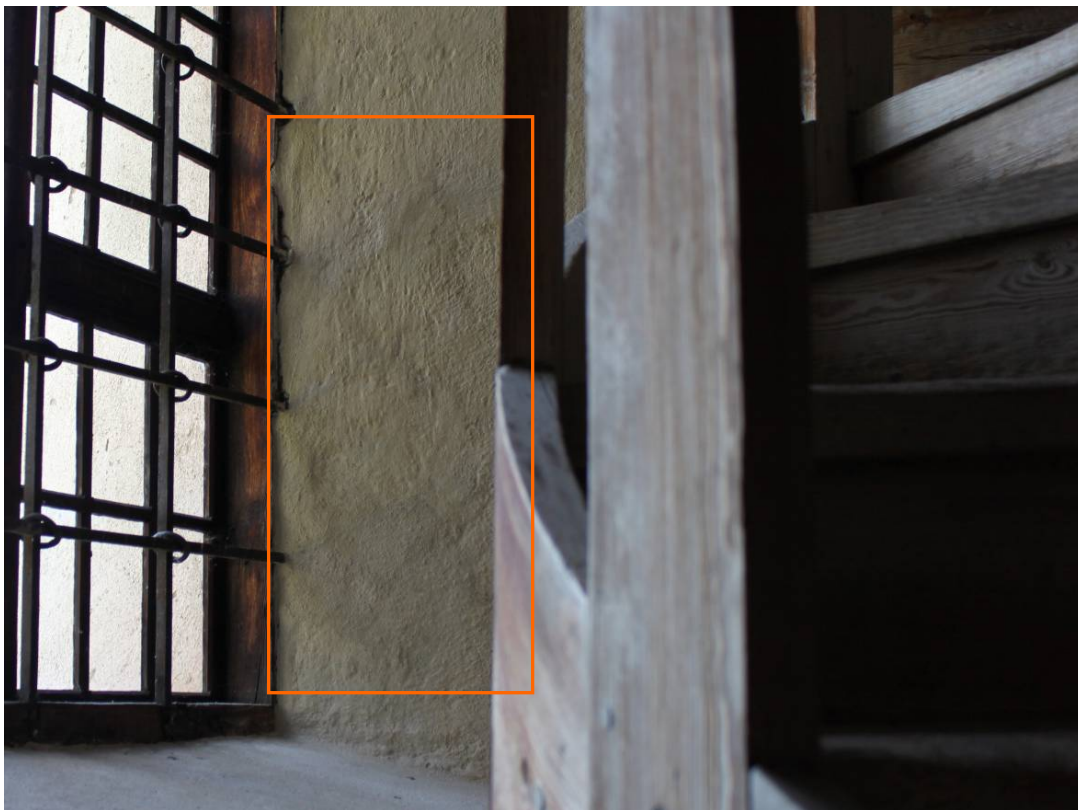
Lagad spricka i fönsternisch vid västra kortsidan. Putslagning är retuscherad med pigmenterad kalkfärg

Längs bak i långhuset vid fönstret på västra kortväggen fanns en spricka i fönstersmygen. Sprickan har huggits upp och lagats. Lars-Erik Sjögren har retuscherat in den med kalkfärg. Eftersom nyansen på väggytorna varierar har Sjögren fått anpassa pigmenteringen av kalkfärgen så att den stämmer överens med det parti som han har retuscherat in. Flera provstrykningar på papper har fått göras innan han funnit rätt blandning.
