# Arbetarbostäderna på Tossön

Restaurering av tak 2011

Svensta 1:5, Undersåkers socken, Åre kommun

RAPPORT – JAMTLI 2012:13  
ISSN 1654-2045

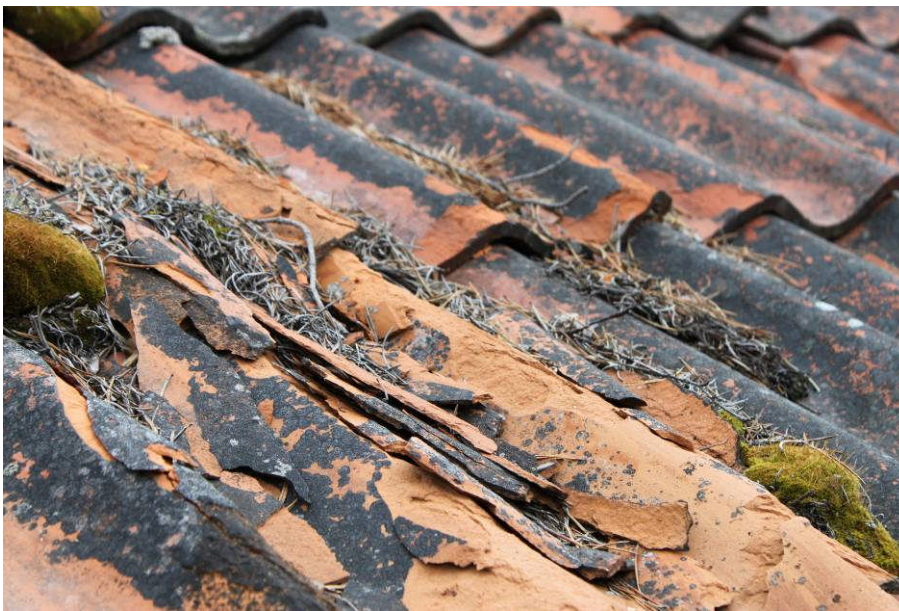
Arbetarbostadens norra takfall var i det närmaste oskadat och restaureringen gäller enbart det södra takfallet. 1/3 av teglet var mycket skadat, framförallt den del av takfallet som var beläget mellan de två skorstenarna. Stor del av dessa tegelpannor hade spruckit eller flagnat.

Bild 2. Teglet på arbetarbostadens södra takfall var sprucket och bitar flagade.

Takets yta som fick nytt tegel är 26,40 x 4,77 meter och dessutom ersattes samtliganockpannor. Arbetena med att byta tegeltaket påbörjades 2011-09-12 då pannorna plockades ner. Tegelpannor utan skador sparades, vilka kan användas för reparation och underhåll av det norra takfallet. Dagen efter rengjordes den frilagda takytan, läkningen anpassades till det nya teglet och söndrig läkt lagades. Tredje dagen lades det nya teglet på plats.

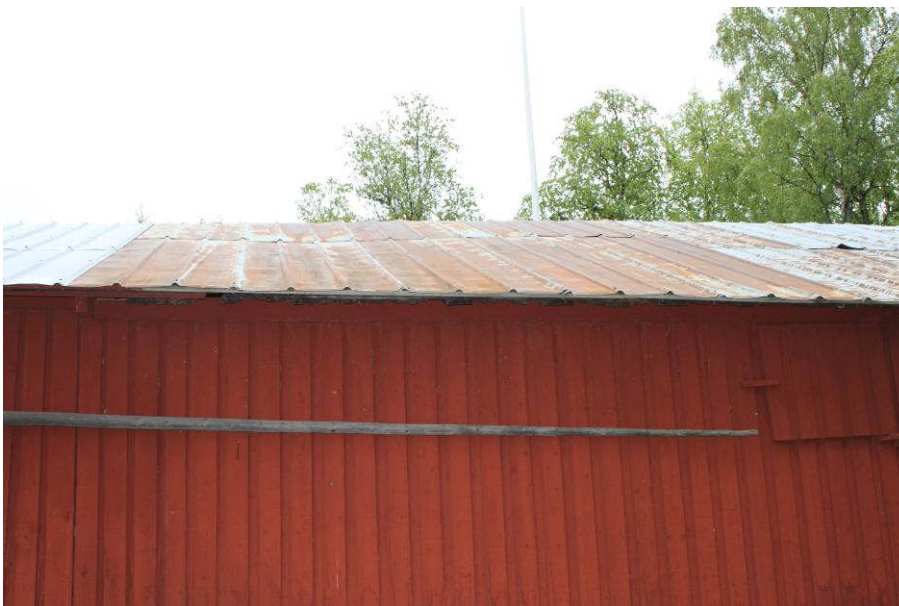
Takbetäckningen på ekonomibyggningens pulpettak bestod av rostig galvaniserad pannplåt. Undertaket började därför få röt- och fuktskador.

Bild 3. Pannplåten på ekonomibyggningen var mycket rostig.

Takets yta är 19,10 x 4,45 meter och den rostiga pannplåten demonterades och ersattes med ny pannplåt med samma profil, utan rillor mellan profilåsarna. Färgen är silvermetallic. Löplängden är dock längre än den tidigare plåten som oftast var uppdelad i två längder. Den nya har en heltäckande längd där sidorna lappar över varandra. Plåtarna hålls samman med spik, med metallbrickor under spikhuvudet, vilka är satta på profiltopparna.

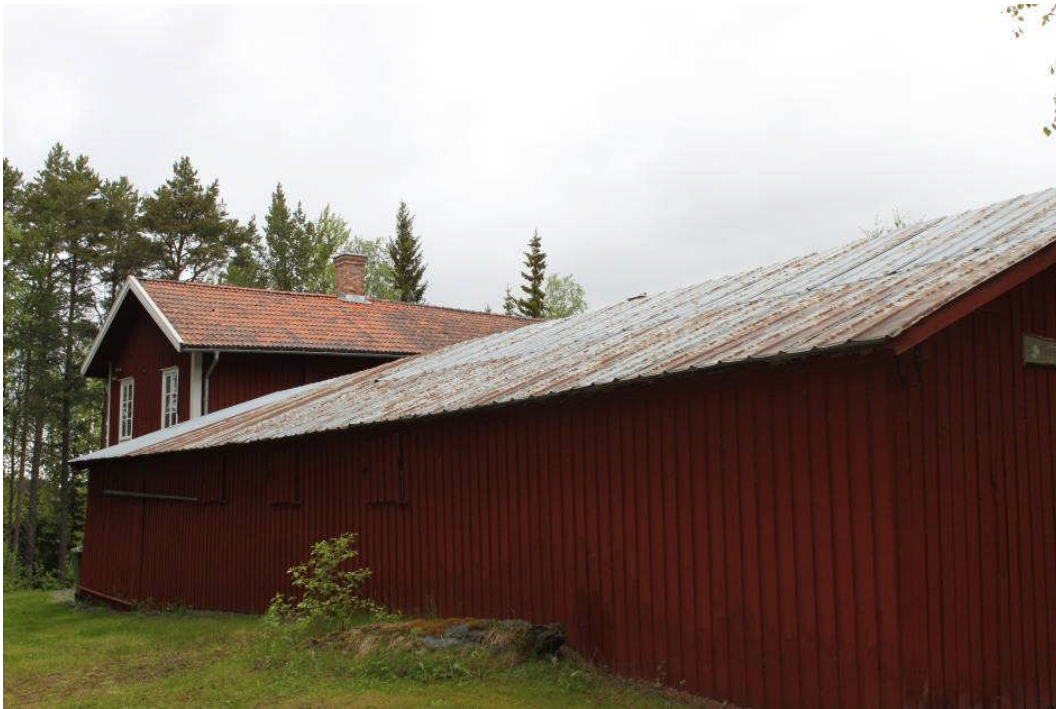
Bild 2. Byggnaderna innan restaureringen.

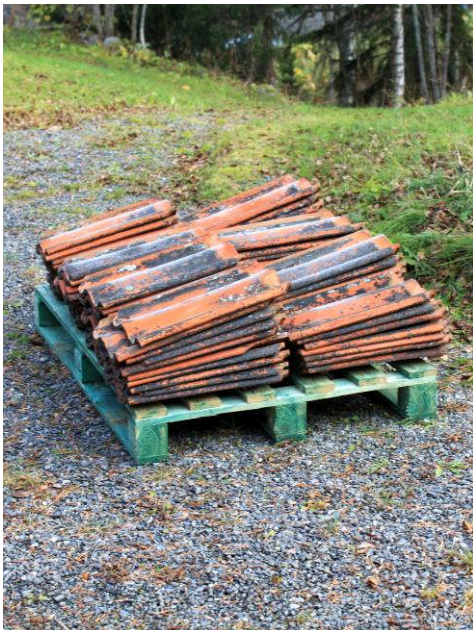
Bild 7. Några tegelpannor sparades

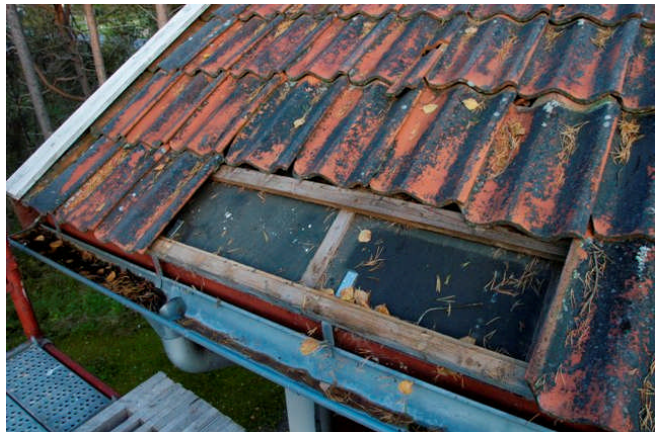
Bild 8. Teglet plockades bort och under ligger papp och på detta strö-och bärläkt.

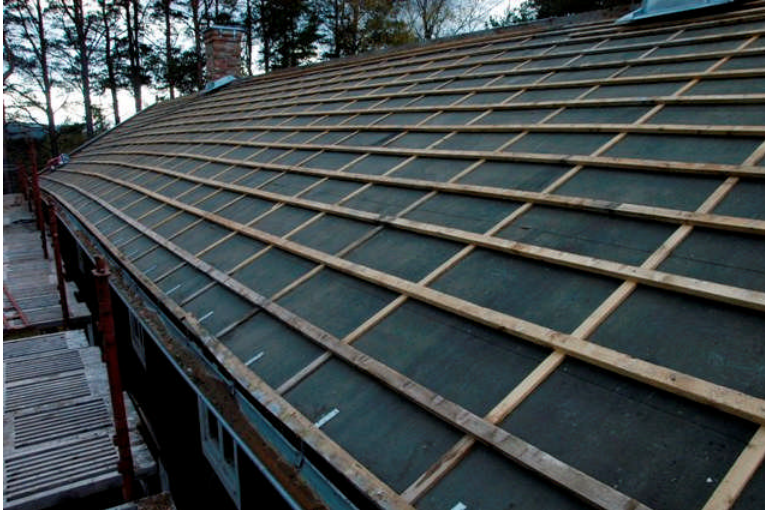
Bild 9. Den frilagda takytan rengjordes och trasig läkt lagades.

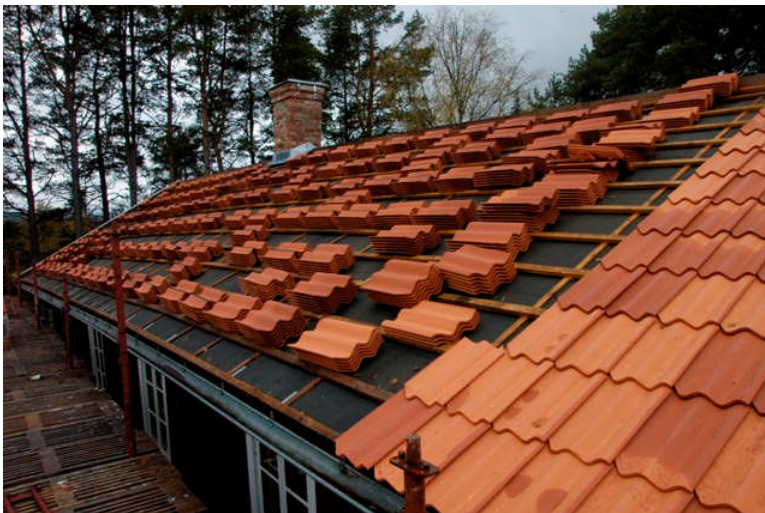
Bild 10. Det nya teglet börjar komma på plats.

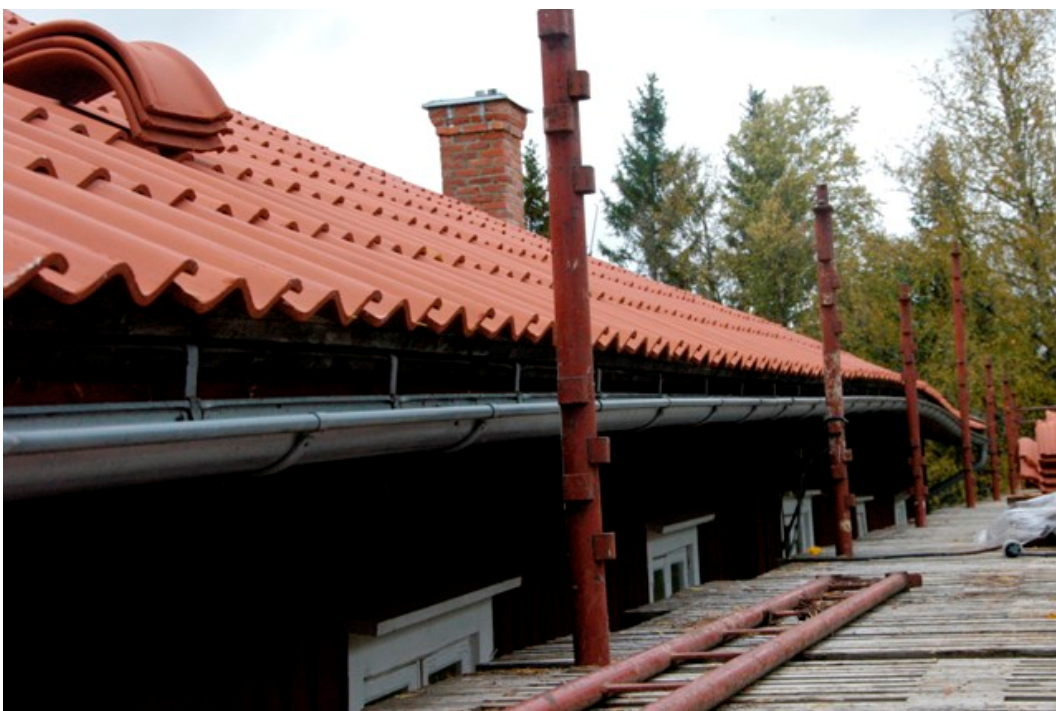
Bild 11. Taket börjar bli klart mennockpannorna ska läggas upp. Takpannorna sticker ut en aning ovanför takfotsbrädan, enligt traditionellt vis.

Frågan om takfotsplåt kom upp för diskussion men efter samråd med Jamtli monterades inte en sådan. Istället gjordes som det var tidigare och den nedersta tegelpannan ligger direkt på takfotsbrädan och sticker ut en aning från denna.

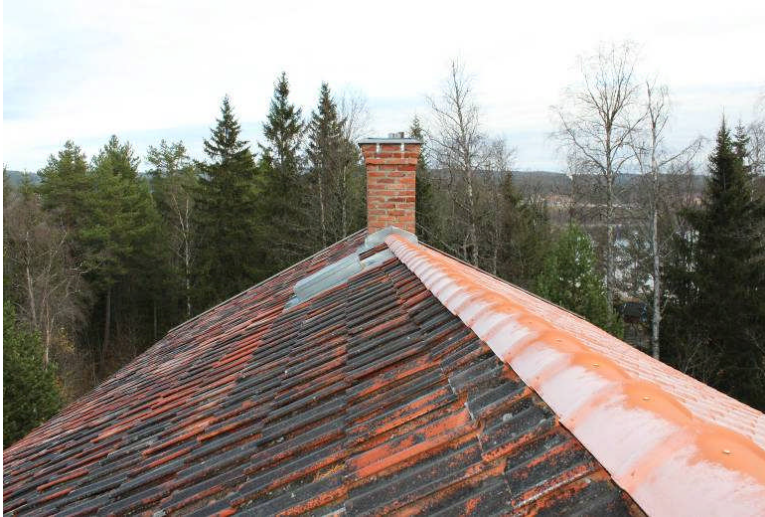
Bild 12. Restaureringen är klar och  
nockpannorna på plats. Det norra  
takfallet har gamla takpannor och det  
södra nya.

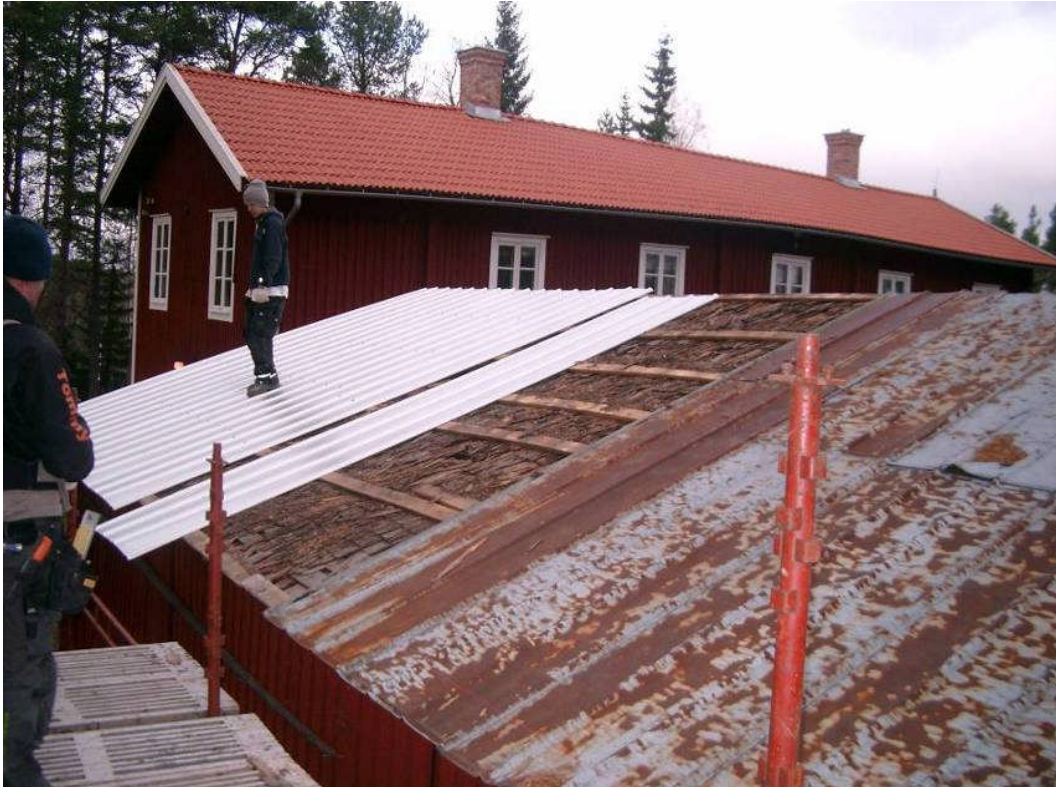
Bild 15. Efter arbetet med tegeltaket påbörjades ekonomibygnadens restaurering där pannplåt byts ut. Under syns att täckningen tidigare varit av spån.

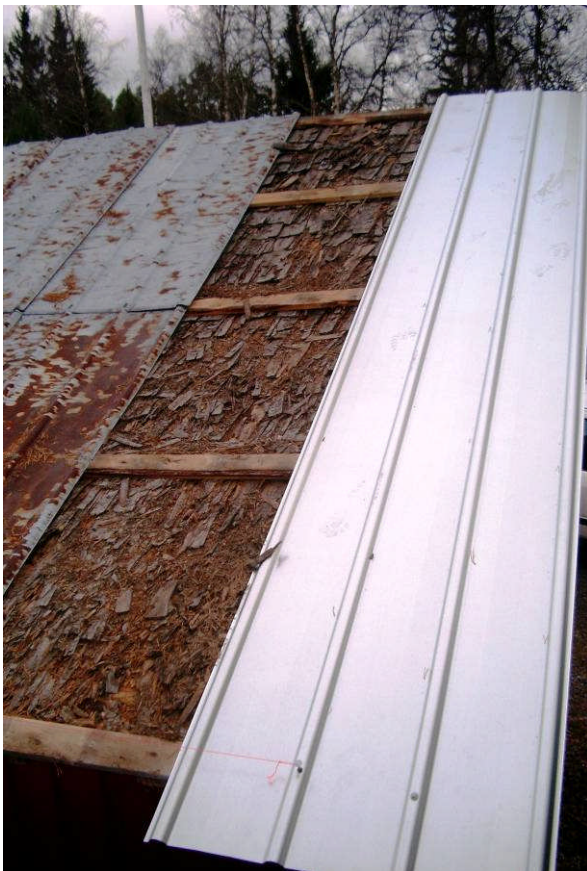
Bild 16. Pannplåt med samma profil som innan användes.

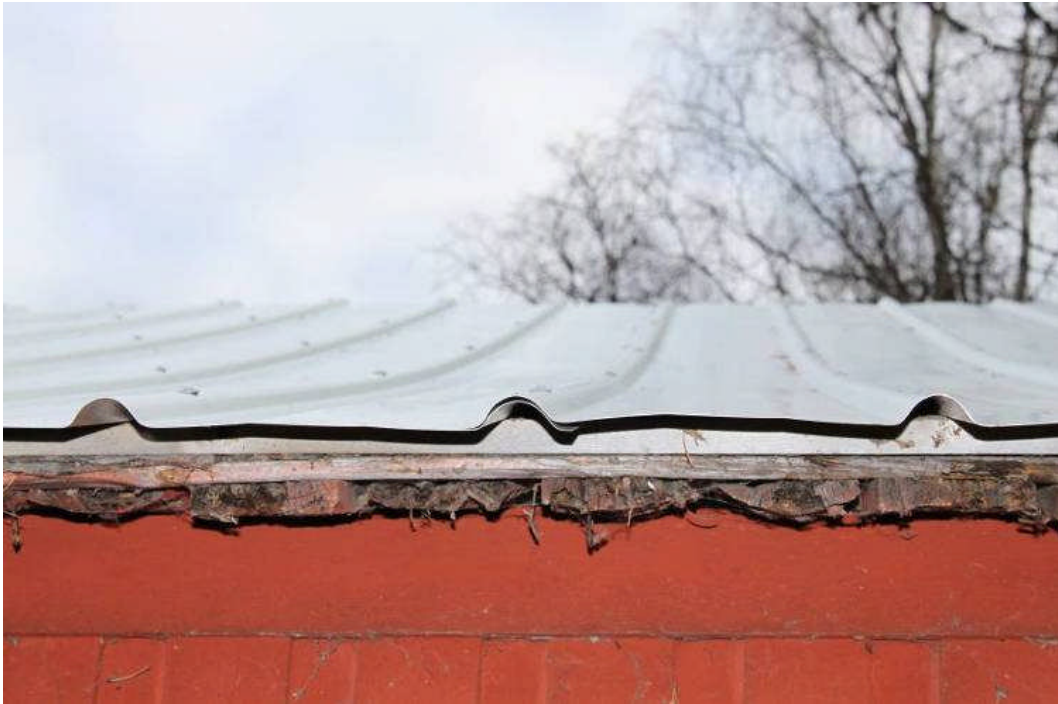
Bild 17. Det underliggande spåntaket bevarades.

Vindskivorna byttes ut i samband med restaureringen. De tidigare var rödmålade i samma kulör som fasaden och vid slutbesiktningen i oktober var de nya vindskivorna omålade. I enlighet med länsstyrelsens beslut bevarades det underliggande spåntaket.

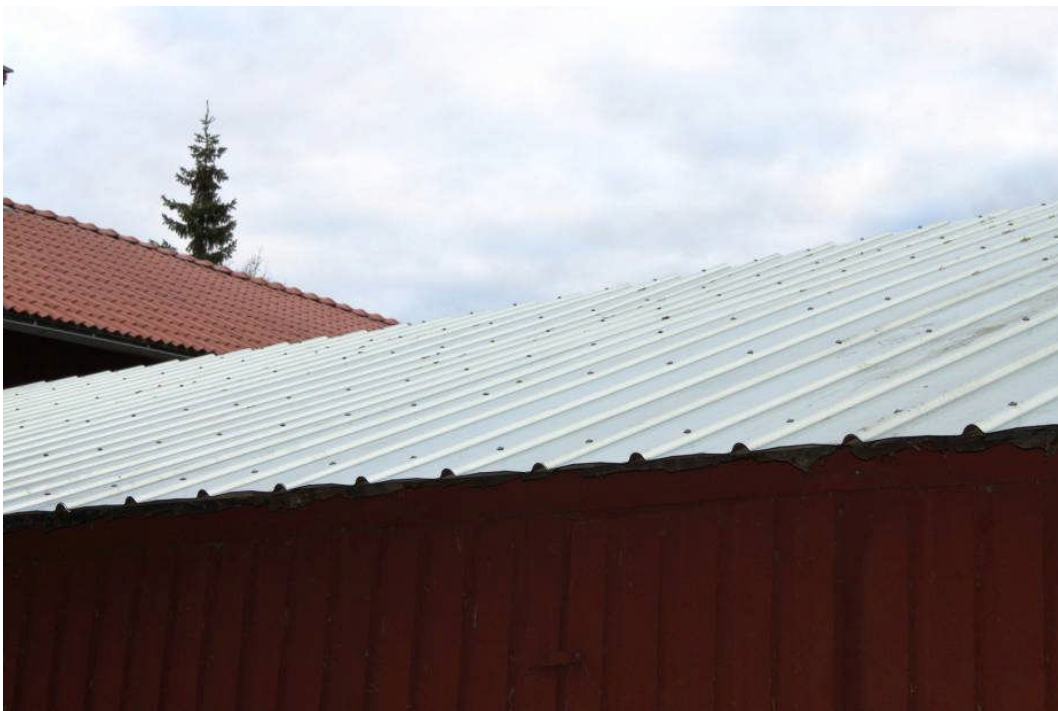
Bild 18. Restaureringen är färdig. Spikarna sattes genom pannplåtens profiltoppar.
