Aspnäset 1:9

Antikvarisk kontroll vid restaurering
av boningshus, vedbod och kornlada
2004–2006

Aspnäset 1:9, Borgvattnets socken, Ragunda kommun

RAPPORT – JAMTLI 2010:19
ISSN 1654-2045

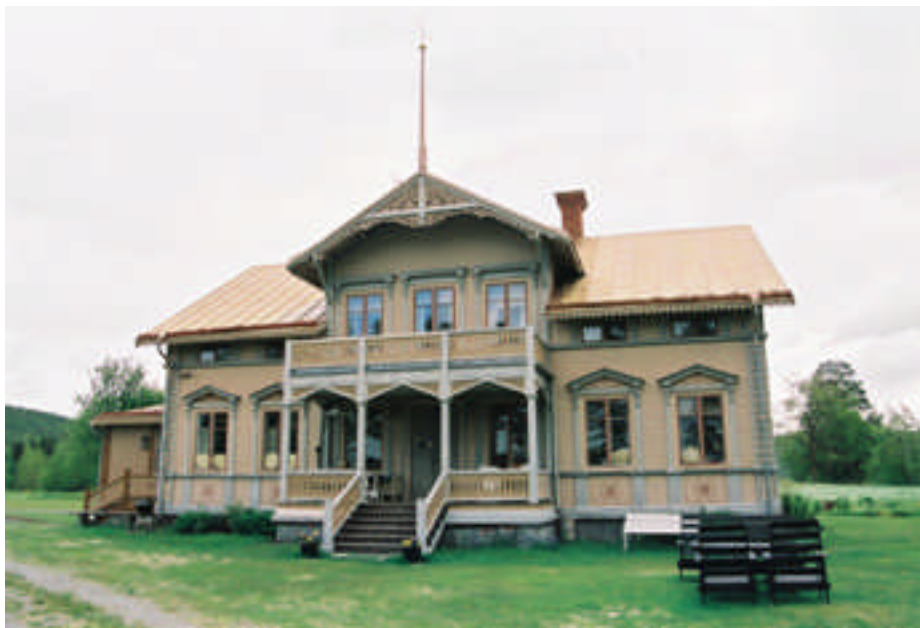
Boningshusets västra fasad innan restaurering, 2004 (bild nr 04m095/30).

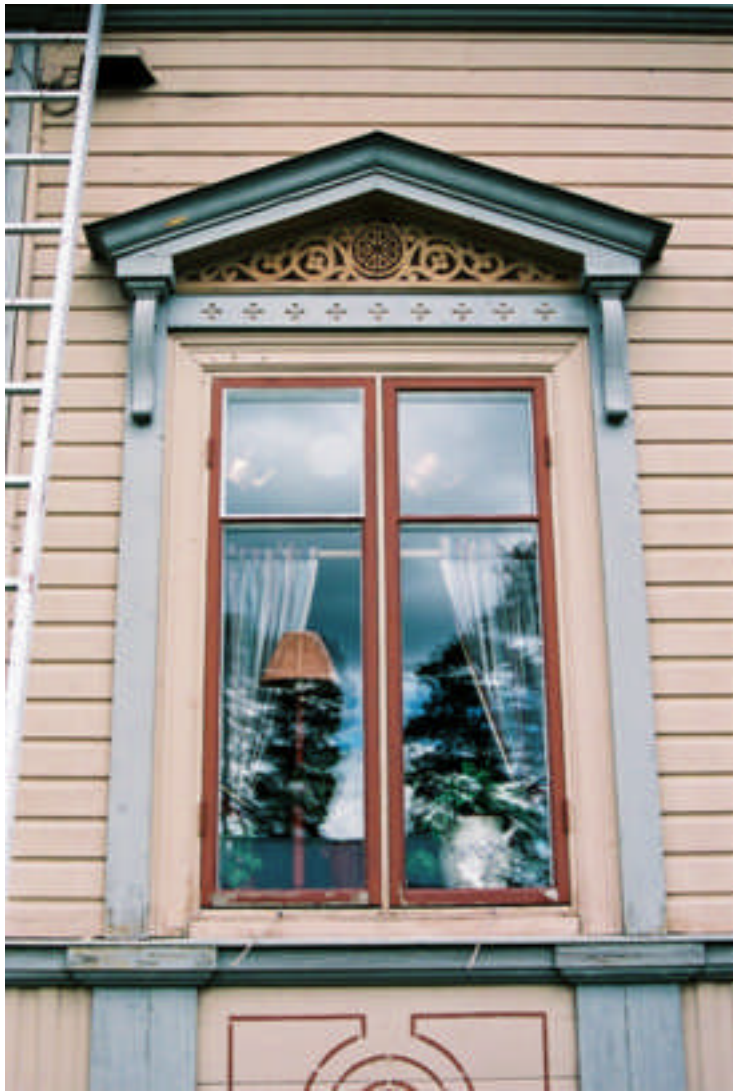
Fönstrens målning innan restaureringen (bild nr 04m75/34).

Färgen på fasaden, foder och fönsterbågar flagade, främst på fodren.

Fasaden målades i samma kulör som befintligt, närmast NCS S 3020-Y40R. Färgen blandades på plats och uppstrykningsprover gjordes för att få fram rätt kulör. Fodren och listerna målades bruna, närmast NCS 6020-Y40R. Fönsterbågarna målades mörkt röda, närmast NCS S 6030-Y90R.

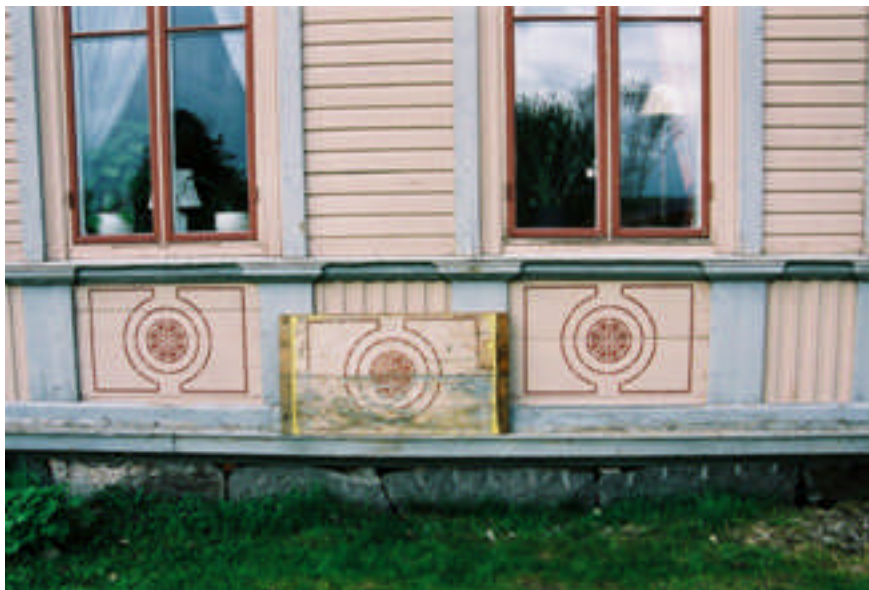
Bröstningspanelen som aldrig har målats över (bild nr 04m075/35).

Schablonmålningarna på fönsteröverstycken och bröstpaneler var i gott skick och behövde därför inte målningsförbättras. De ströks enbart med en blandning av kinaolja och terpentin.

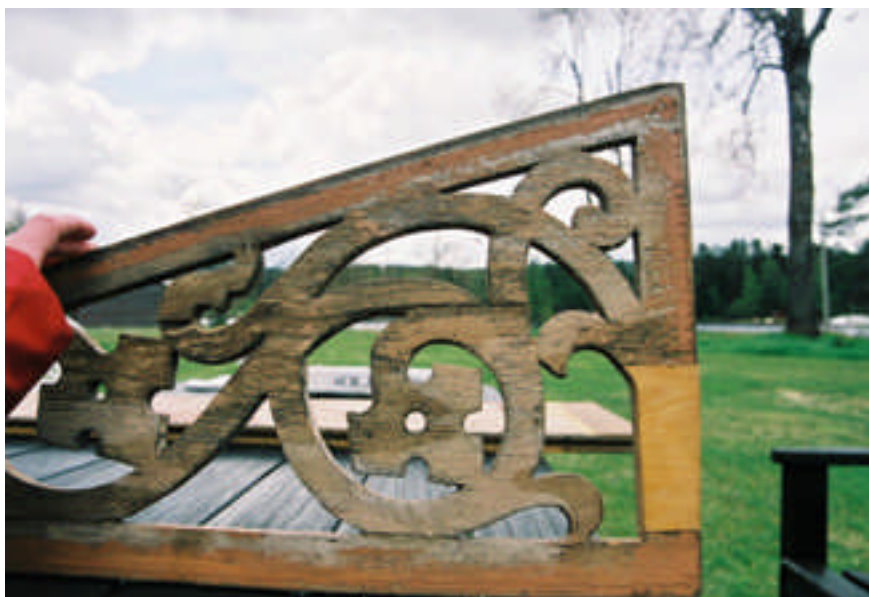
Lövsågerier i verandan var ursprungligen målade i samma kulör som fasaden. Kanten på ett lövsågeri har en rosa-orange kulör närmast NCS S 4030-Y50R, vilket kan tyda på att stolpar och bjälkar i veranda eller mittsalit hade denna färgsättning.

En rosa-orange kulör syntes på ett lövsågeri (bild nr 04m075/26).

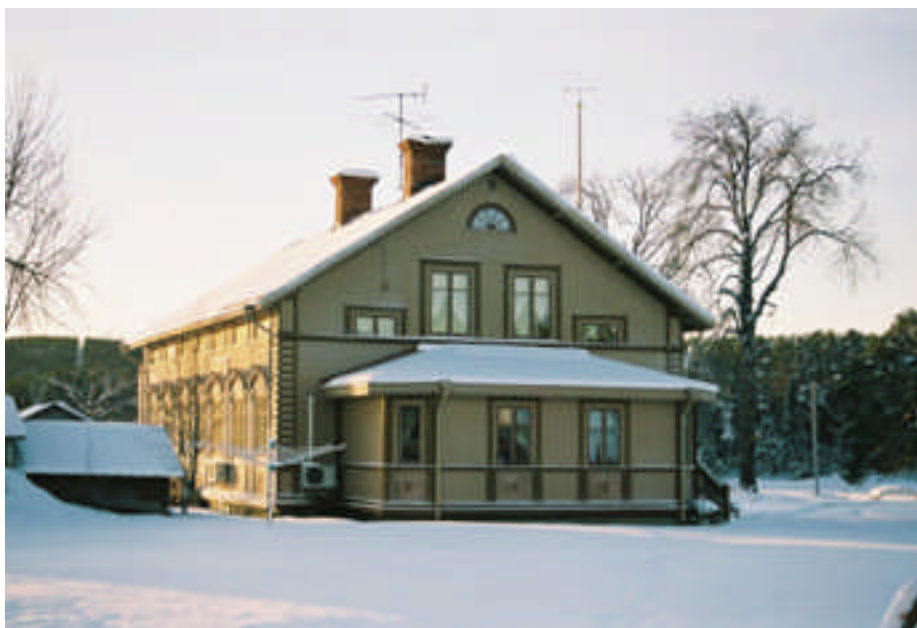
Boningshusets B-vägg efter ommålning (bild nr 04m172/17).

Ommålningen skedde med Wibo linoljefärg genom grundmålning, mellan- och färdigstrykning och färgen har påförts med pensel i tunna strykningar. Allt måleriarbete utfördes av fastighetsägaren själv, Martin Rolén.

Under 2004 målades A- och B-vägg tre gånger, medan C- och D-vägg grundströks. 2005-2006 slutströks verandan på A-vägg medan C- och D-vägg mellan- och slutströks.

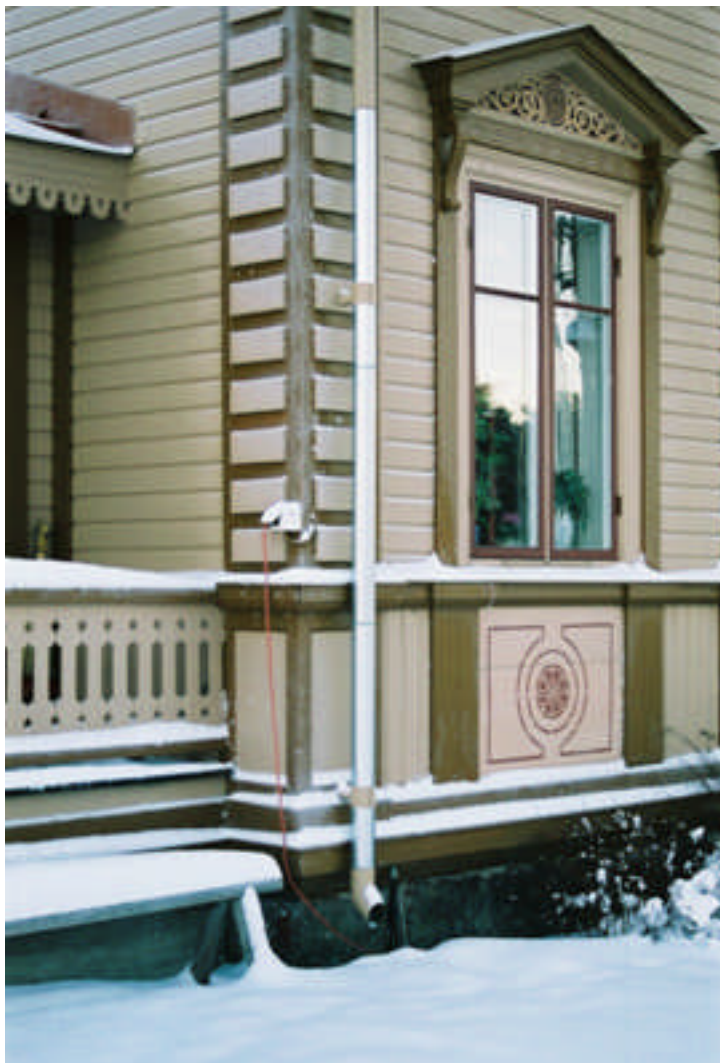
Hömet mellan A- och B-vägg där ”rördelar” bytts. Stupröret har ännu inte målats (bild nr 04m172/19).

Byte av ”rördelar” på stuprör har skett vid CD-knut samt AB-knut. Stuprör och hängrännor har målats i samma kulör som fasaden.

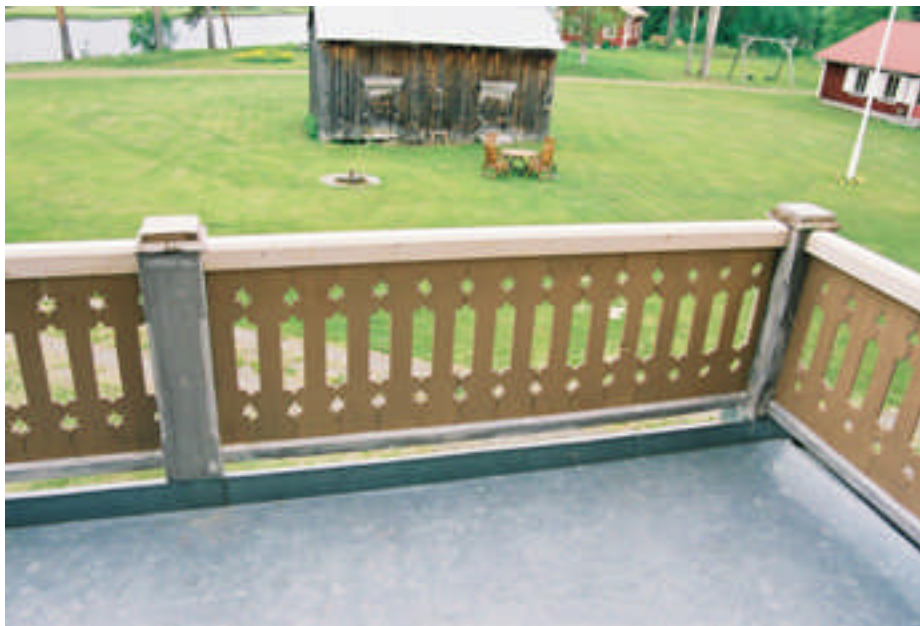
På verandan på A-vägg har tre överdiggare på övervåningens räcke bytts eftersom de var rötskadade. Överdiggarna har tillverkats med de befintliga som förlaga och fästs med galvaniserade skruvar.

På verandan på A-vägg har tre överliggare bytts i räcket (bild nr 04m095/12).

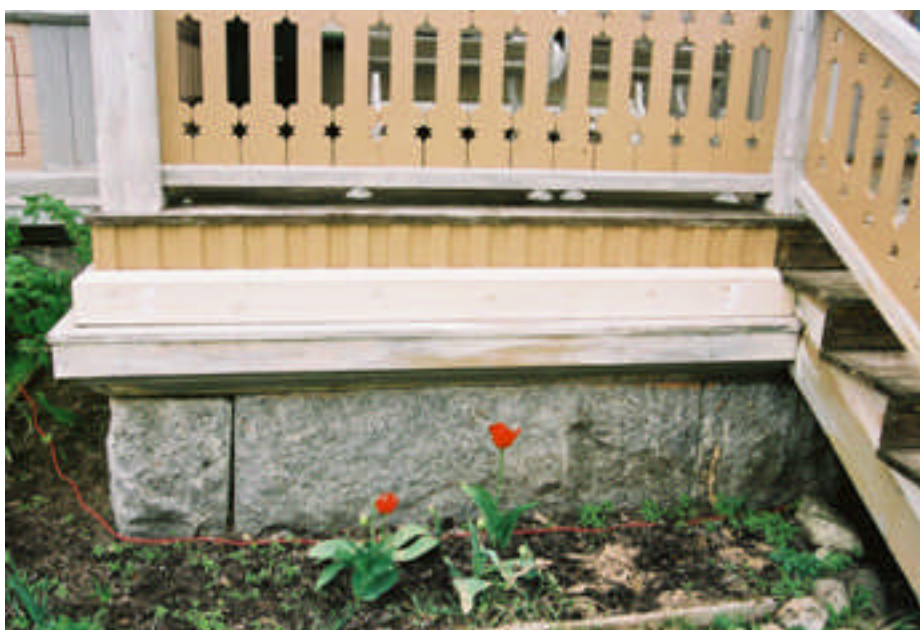
Den bytta listen på verandans nedervåning (bild nr 04m095/19).

På verandans nedervåning har en list ovan fotbrädan bytts. Även träarbetena har genomförts av fastighetsägaren själv, Martin Rolén.

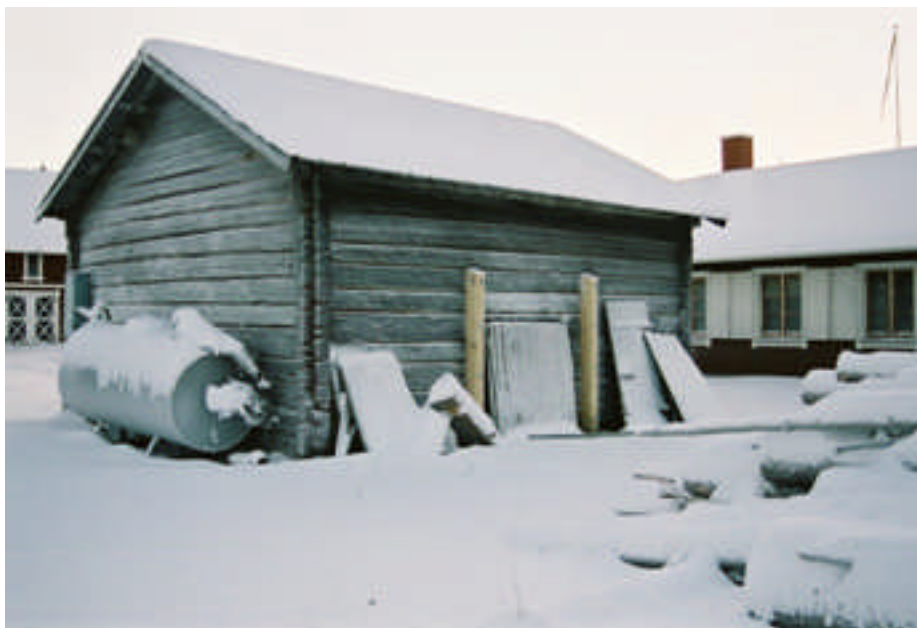
Eftersom huset var snett använde man domkraft för att räta upp det igen.

Två stycken följare monterades på vedbodens C-vägg (bild nr 04m172/02).

C-väggens öppning har kompletterats med två följare på väggen mot D. Dessa har monterats på utsidan mellan C1-C8.

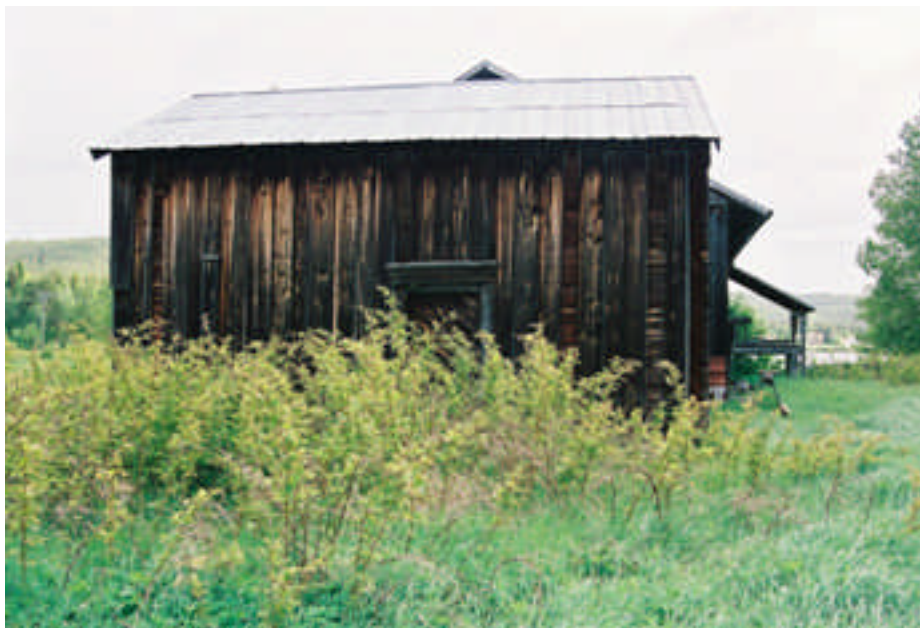
Vid A-väggen var avståndet mellan mark och tröskel mycket högt. En trappa har därför tillverkats och monterats framför ingången.

Kornlådans A-vägg innan restaurering (bild nr 04m095/21).

Vid hörnet AD har knutlådankompletterats. Vidare har panelen kompletterats med 3 st nya lock då dessa saknades.

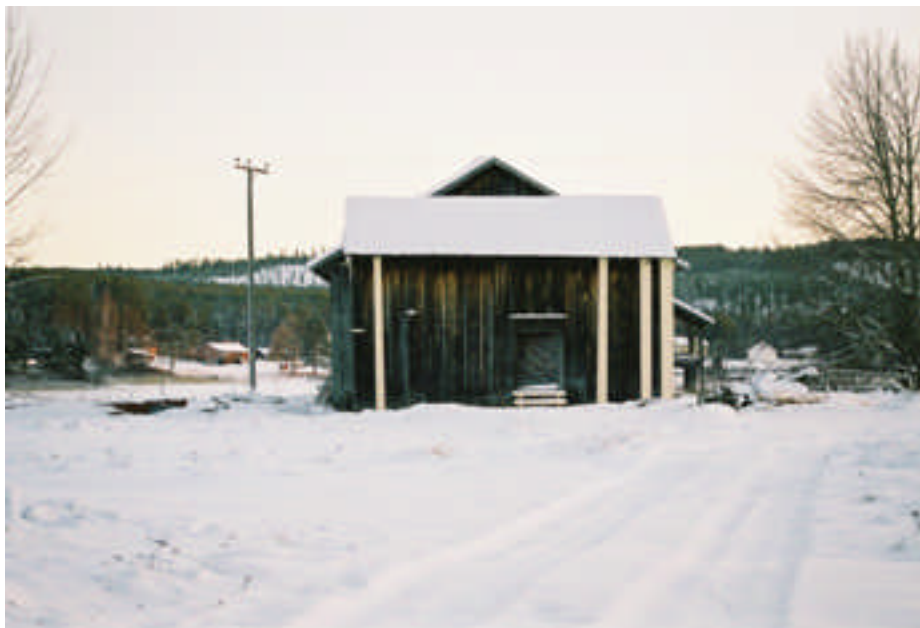
A-väggen har kompletterats med panel och en ny trappa (bild nr 04m172/04).

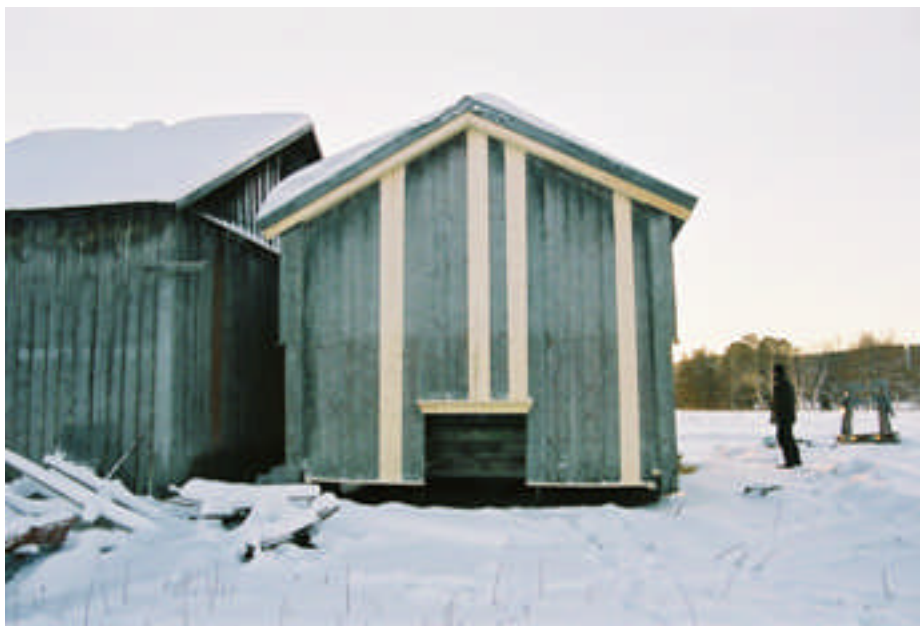
Brädan och droppnäsan över öppningen var rötskadade. Dessa har därför nyttillverkats. Panelen har fått 4 st nya lock och en ny fotbräda har satts upp.

B-vägg efter restaureringen (bild nr 04m172/12).

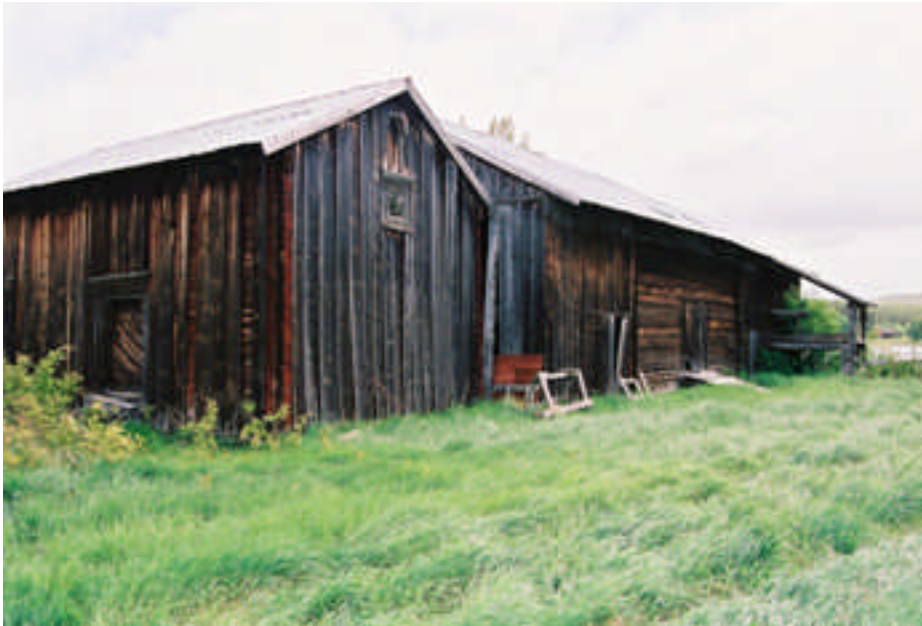
Över fönsterbågen var den dubbla överliggaren rötskadad. Under fönstret var vattbrädan i dåligt skick. Dessa har därför nyttillverkats. Även fönsterbågen var rötskadad och har bytts ut.

Kornladans D-vägg innan restaurering (bild nr04m 095/24).

Knutlådan vid CD-hörn saknade bräder och har kompletterats. Fotbrädan har nyttillverkats.

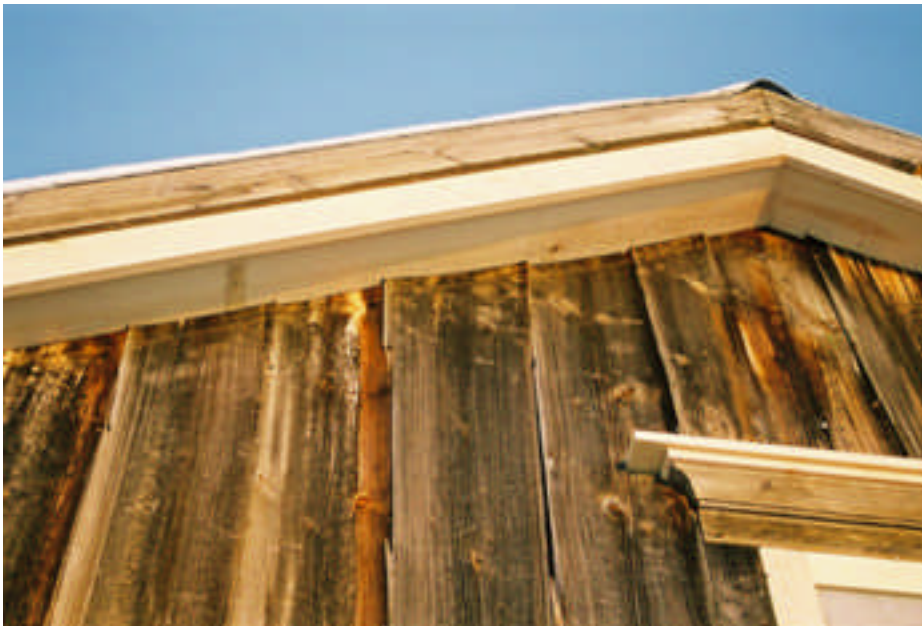
Den inklädda takfoten på D-vägg. På bilden skymtar även den nya fönsterbågen samt dubbla överliggare (bild nr 04m172/15).

Ladan har haft en inklädd takfot med dubbla vindskivor. Vid restaureringen har nya undre vindskivor monterats och inklädningen av takfoten har återskapats på B- och D-vägg.

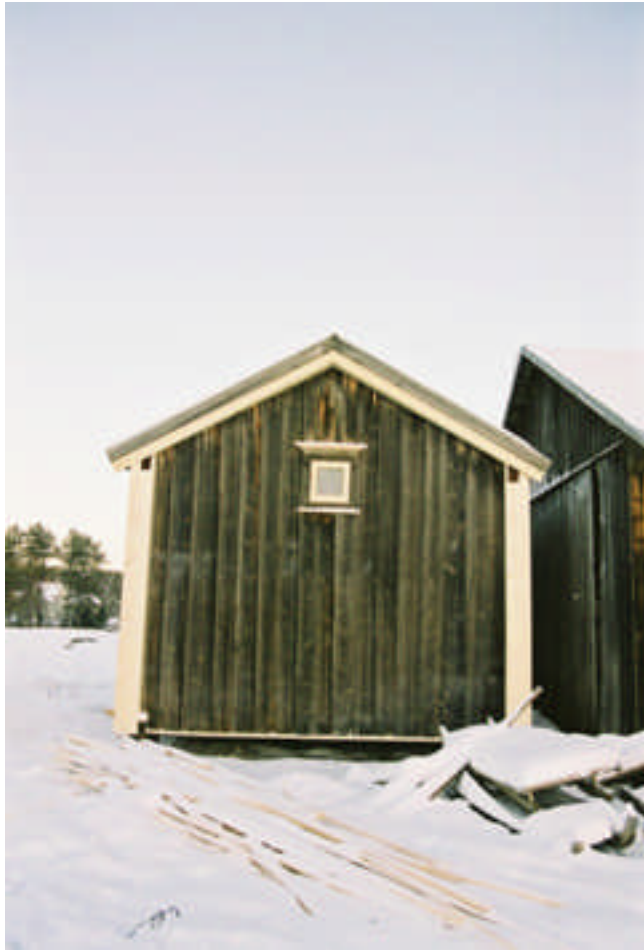
D-vägg efter restaurering (bild nr 04m172/05).
