Tåsjö kyrka

Konvertering av värmesystem, borttagande av kyrkbänkar, fasadrestaurering och nyttillverkning av kors, 2009

Tåsjö kyrka, Tåsjö socken, Strömsunds kommun

RAPPORT – JAMTLI 2012:14
ISSN 1654-2045

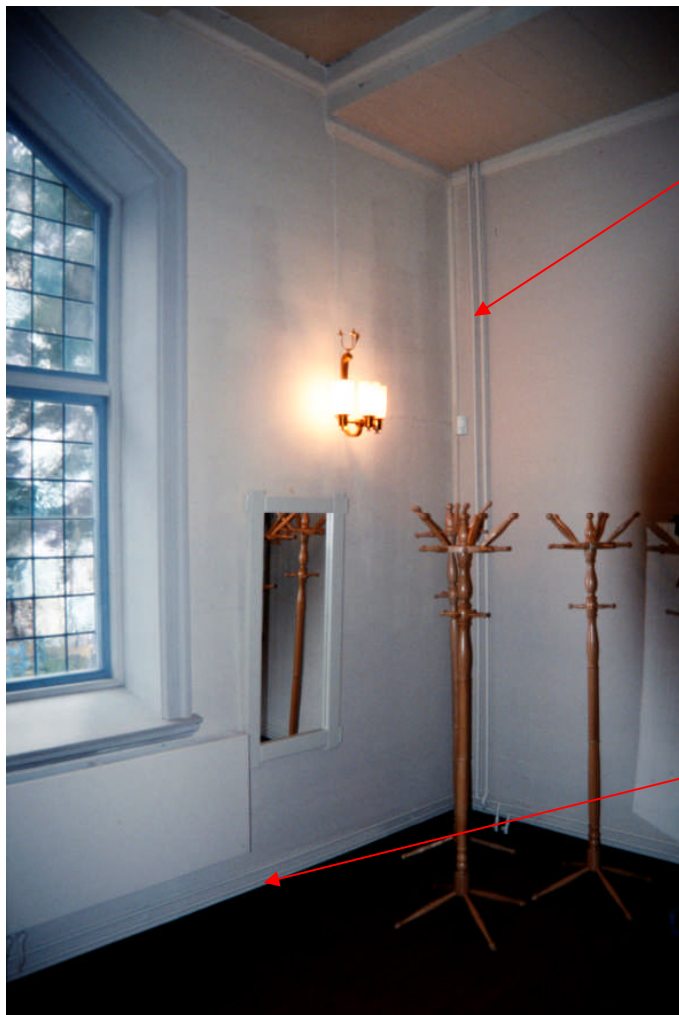
Här syns rördragningarna som kommer från utrymmet ovan vapenhuset (Bild nr Jlm 09D0131)

Rören från undercentralen har dragits längs taket utmed väggen mot vapenhuset och ned till golvet och vidare ned i bottenvåningen i alla fyra hörn, helt enligt den tekniska beskrivningen. Rören har dragits ned till golvet/bottenvåningen en bit in på kortväggarna, cirka 15 cm från

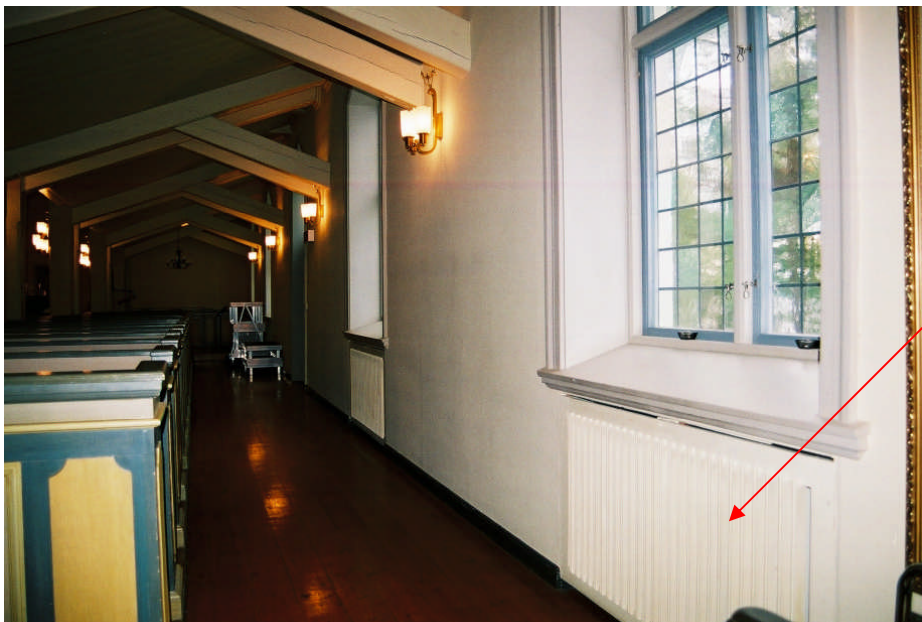
De befintliga elementen i kyrksalen var infällda i en nisch under fönstren. Framför elementen satt ett elementskydd, en vitmålad träram med träspjälor, troligen från ombyggnaden 1957.

Äldre elementskydd (Bild nr Jlm 09m 19 04)

Vid konverteringen var man tvungen att bygga om detta system. Från antikvarisk och estetisk synvinkel ansåg man att det hade varit mest fördelaktigt om de nya elementen kunde inrymmas i nischerna. Detta gick dock inte att genomföra eftersom luftcirkulationen skulle bli otillräcklig med kondensutfällning på fönstren som följd. Beslut togs därför om att elementskydden skulle tas bort, nischerna sättas igen och de nya elementen sättas utanför och under fönstren. På byggmöte kom man överens om att de nya elementen borde ha en slät yta och inte en veckad.

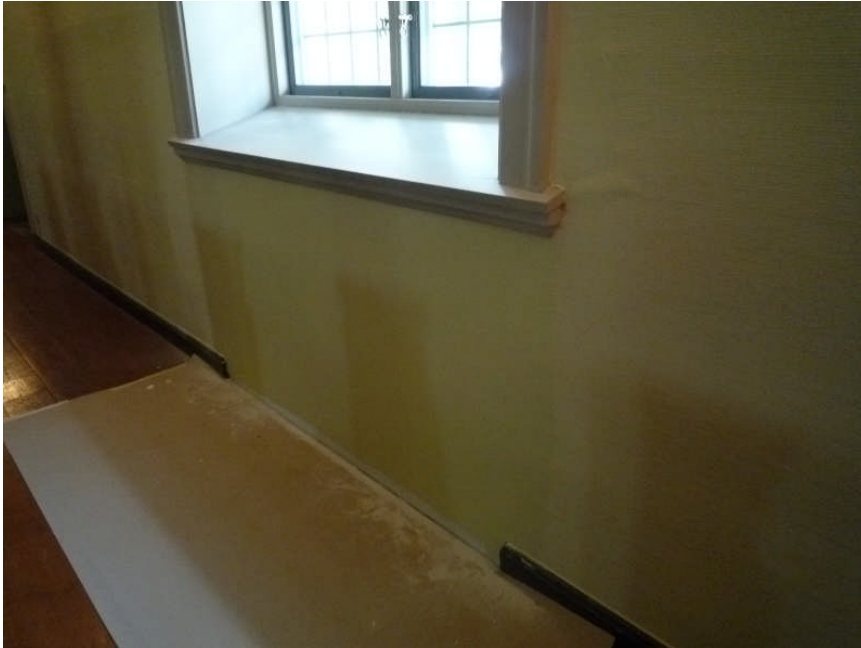
Nischen har satts igen (Bild nr Jlm P1020277)

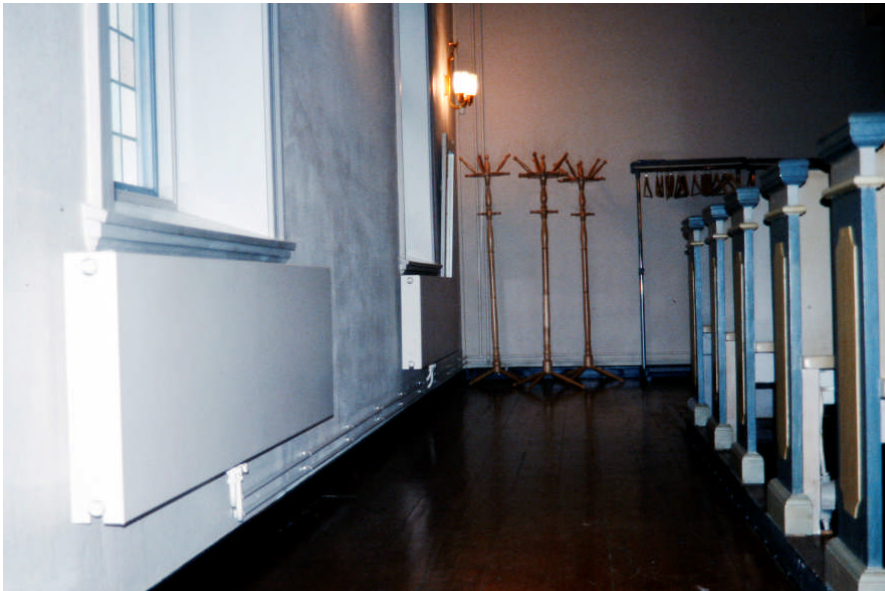
Nya element har monterats och rör har målats in i samma kulör som bakomliggande vägg (Bild nr Jlm 09D0123)

De nya elementen som har monterats fick därför en slät utsida och de är 50 cm höga (PURMO Plan Ventil Compact M). Elementen har mittanslutningar i underkant. Rör har monterats strax ovanför golvlisen. Installationerna har målats med akrylatfärg i kulör lika väggen bakom, i enlighet med uppstrykningsprover.

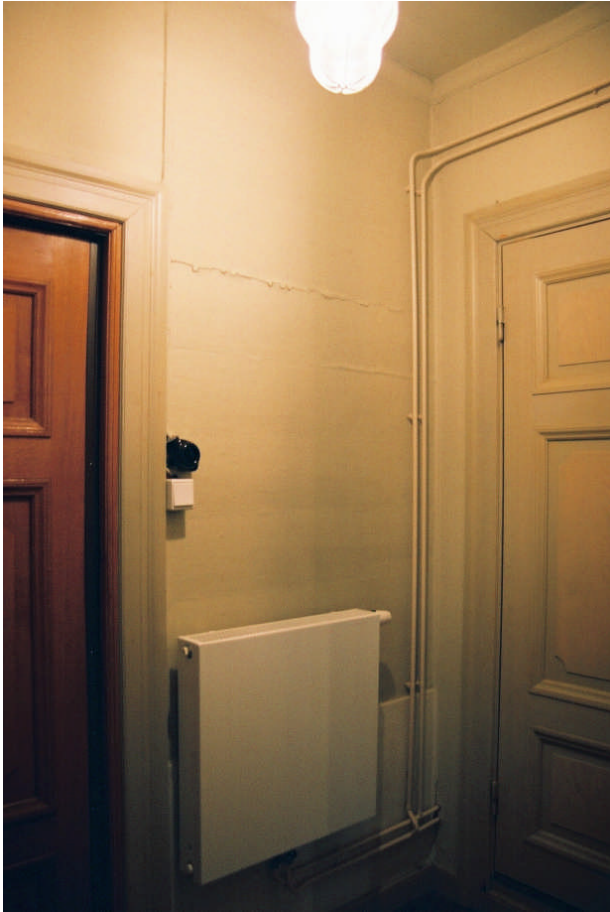
Element i vindfång utanför sakristia (Bild nr Jlm 09m38 -18)

I gången/vindfånget utanför sakristian har man satt ett vattenburet element på södra väggen. Rör har dragits in i vindfånget från sakristian i det nordöstra hörnet av vindfånget. Rören följer taket och väggen i det sydvästra hörnet, samt golvet en bit ovanför golvlister. Elementet och rören har målats in i kulör lika väggen bakom.

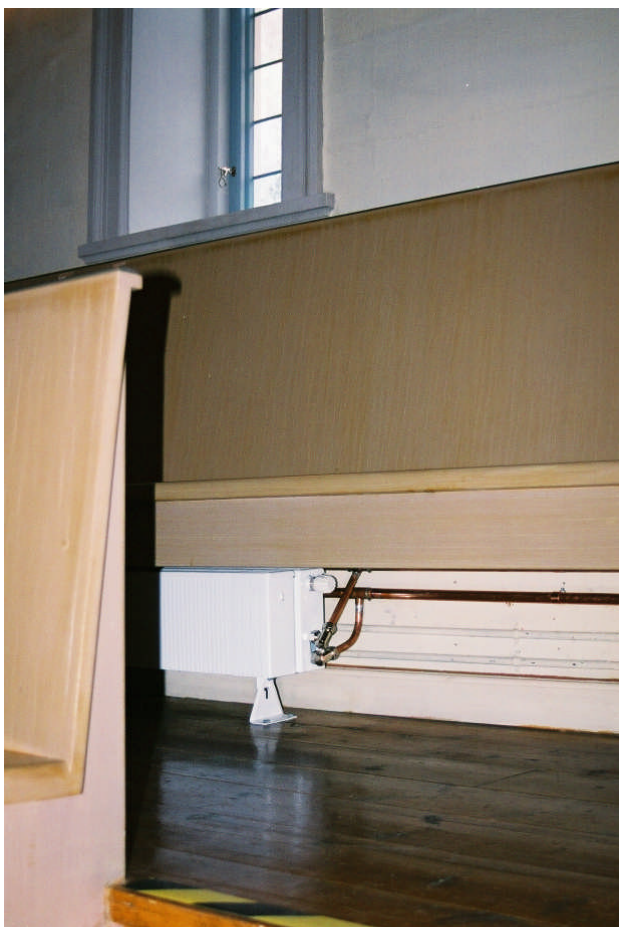
Element under bänk på läktare (Bild nr Jlm 09m38-22)

Element har placerats under bänkarna längs ytterväggarna. Rör har dragits in i läktaren från vindsutrymmet i tornet. Rören har dragits längs den västra väggen och ligger så mycket som ca 0,5 m under taket, eftersom hänsyn uppenbarligen har tagits till de snedsträvor som finns i utrymmena ovanför vapenhuset. Rören har dragits ned till golvet i det nordvästra och sydvästra hörnet ca 1,5 dm från ytterväggarna och följer tidigare rördragning under bänkarna, en bit ovanför golvlisterna. Elementen är inte särskilt synliga och har därför inte målats.

De delar av rören som är synliga i de mindre trapporna mellan bänkarna skulle enligt överenskommelse målas in i samma kulör som bakomliggande vägg, detta var inte utfört vid slutbesiktning men man avsåg att genomföra detta efter besiktningen.

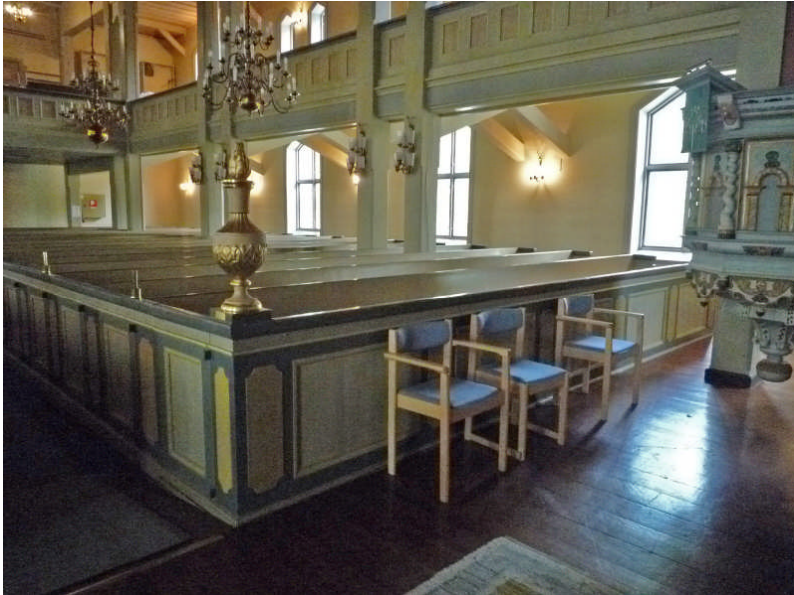
Här ser vi avståndet mellan predikstol och främre bänkkvarter längs mittgången innan kvarteret tas bort

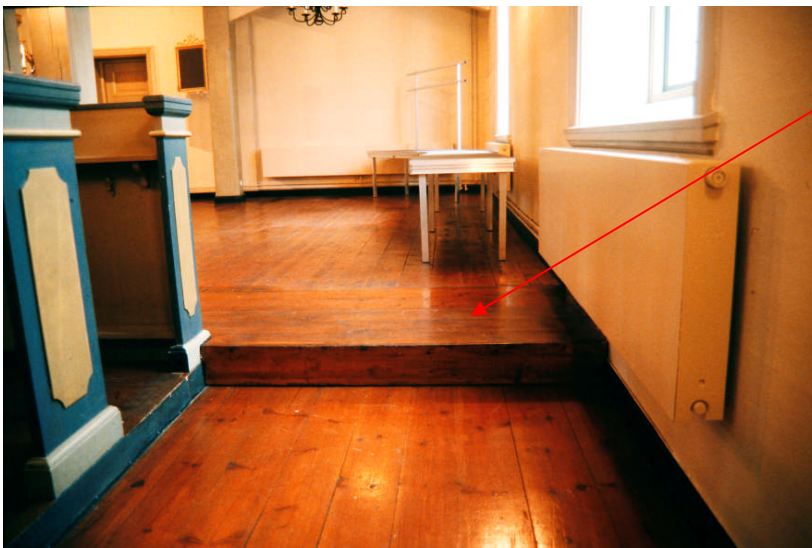
Efter att främsta bänkkvarteret längs mittgången har tagits bort har korgolvet förlängts med plank som löper längs bänkarna. Bilden visar även att det högra/södra bänkkvarteret längst fram i koret är borttaget

Längst fram mot koret har man även tagit bort en bänkrad på var sida om mittgången. De främre kvartersavskiljarna har flyttats bakåt. Det upphöjda golvet i koret har förlängts framför bänkarna. Man beslutade att bräderna skulle läggas längs med bänkarna för att undvika generalskarv och korta bitar med plank.

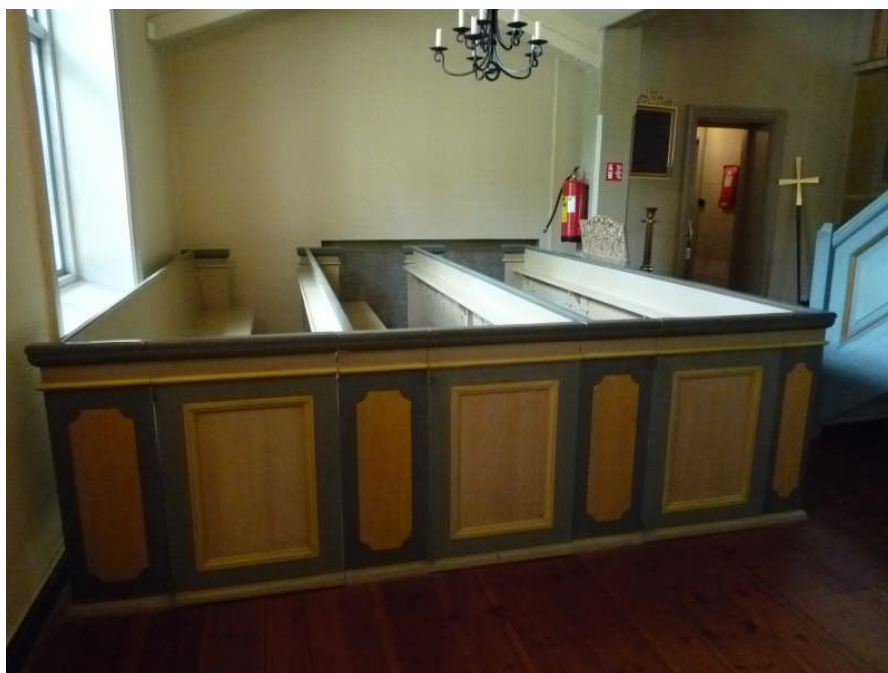
Norra bänkkvarteret i koret innan själva bänkarna tas bort (Bild nr Jlm P1020190)

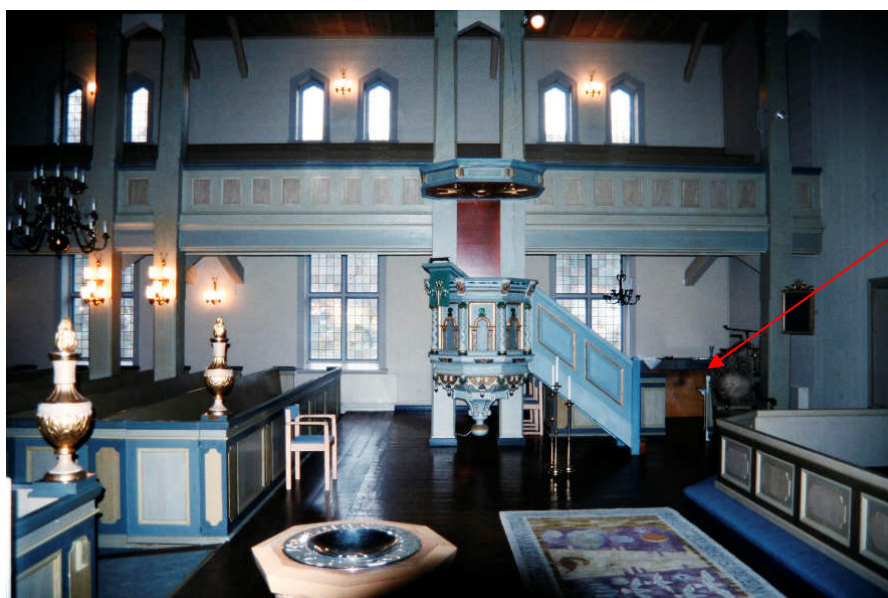
Här skimtar man de bevarade bänkskärmar i koret bortom predikstolen (Bild nr Jlm 09D0117)

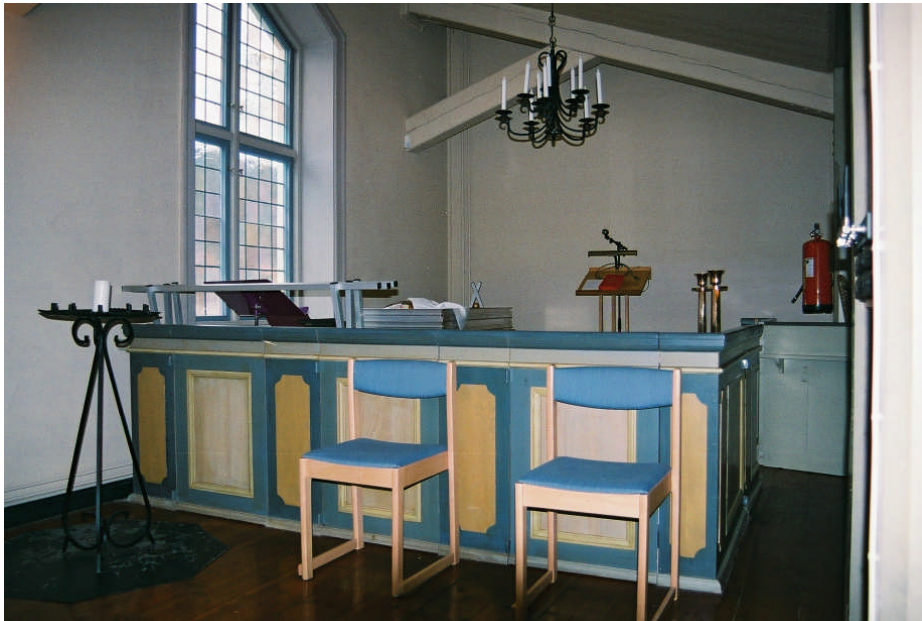
Det bevarade bänkskärmarna som nu ska fungera som förvaringsutrymme (Bild nr Jlm 09m38 – 24)

vänstra/norra behållit bänkskärmar, men inte själva bänkarna. Detta enligt länsstyrelsens tillståndsbeslut. Bänkskärmar har behållits för att kunna fungera som förvaring av körgradänger, instrument och stativ och för att undvika att det blir rörigt framme vid koret.

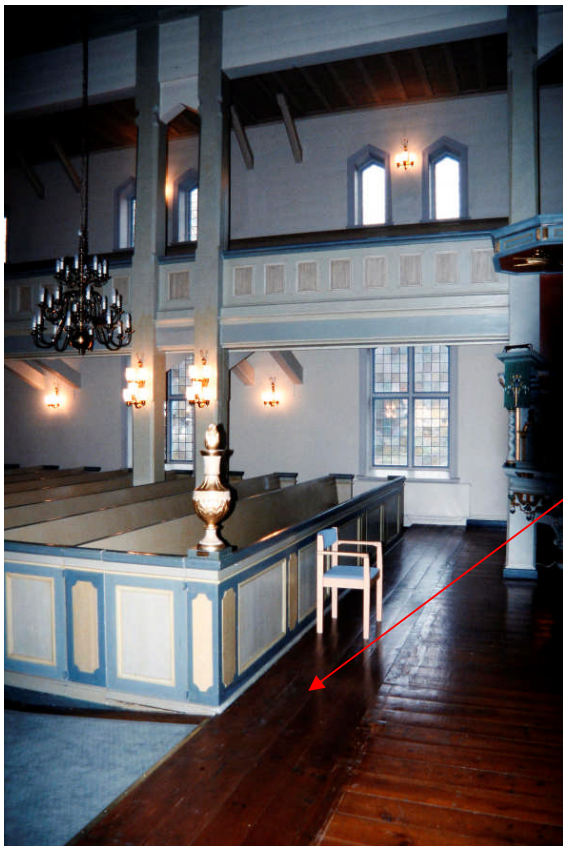
Här syns det fernissade golvet, samt förlängningen av det upphöjda korggolvet (Bild nr Jlm 09D0116)

När bänkarna har tagits bort har detta inneburit att det blivit hål i golvet där bänkarna varit infästa. Dessa hål har ilagats med nytt trä och ytbehandlingen har utförts lika som på de övriga golvytorna, enligt Per Halvarssons förslag. Ytan har tonats ned med en blandning av oljelasyr (Ljunga Lasyrolja, Ljungdahls Färg AB) och pigmenten brunockra, obränd terra och rött. Över detta har man lagt en oljefernissa (Trestjerner, Scanox AS) och blandat matt och blank fernissa så att golvet fått samma glansvärde som det befintliga. Arbetet har utförts av Per Halvarsson. Delar av golvet vid de bakersta och främsta bänkarna har lagts om eller kompletterats med nya golvplank, lika tidigare. Eftersom vissa plank inte bedömdes kunna återanvändas i kyrkans bakre del har man valt att flytta vissa plank från koret till den bakre delen och istället komplettera med nya plank i koret.

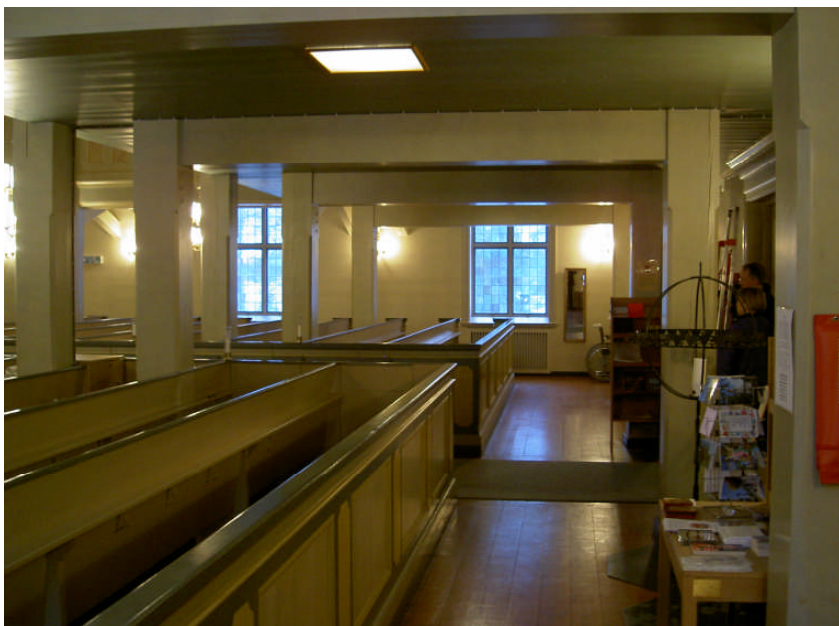
Innan de bakre bänkraderna tas bort

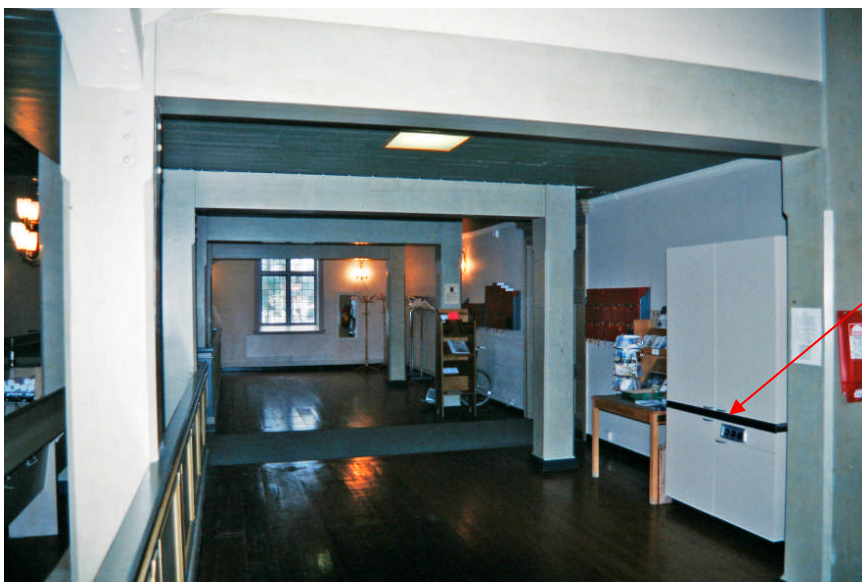
Här syns det nya miniköket, de bakre bänkraderna är borttagna (Bild nr Jlm 09D0126)

Ett så kallat minikök har byggts in i ett skåp längst bak i kyrkan, mot väggen till toaletten, enligt ritningar som inkom till länsstyrelsen 2009-05-27.

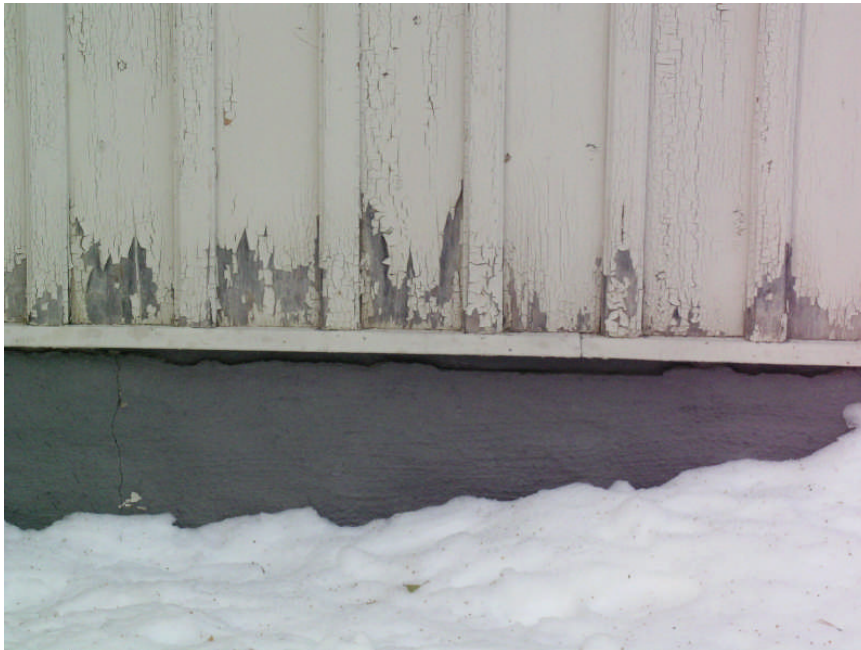
Fasaderna var sedan tidigare målade med alkydoljefärg bruten i en vit kulör. Färgen var krackelerad och flagnad.

Långhusets nordöstra fasad (Bild från förvaltningsplan)

Fasaderna har rengjorts till fast underlag (rengöringsgrad 2), vilket inneburit att flagnande färg har skrapats bort. Resningar i trä samt kanter mellan kvarsittande färg har slipats ned med sandpapper.

Fasaderna har sedan grundats och strukits två gånger med linoljefärg (Lasol Utvändig Linoljefärg, Engvall och Claesson AB) i bruten vit kulör, lika tidigare kulör. För att få rätt kulör till slutstrykningsfärgen har Per Halvarsson brutit färg på plats. Det första provet visade sig innehålla för mycket grönt. Ett nytt prov blandades därför på plats och godkändes av Hampus Benckert. Ett våtprov med den senare blandningen skickades till Engvall och Claesson AB, som har levererat färg med samma kulör. Den ”gamla” färgen med fel nyans användes till grundstrykning innan den nya färgen hade levererats.

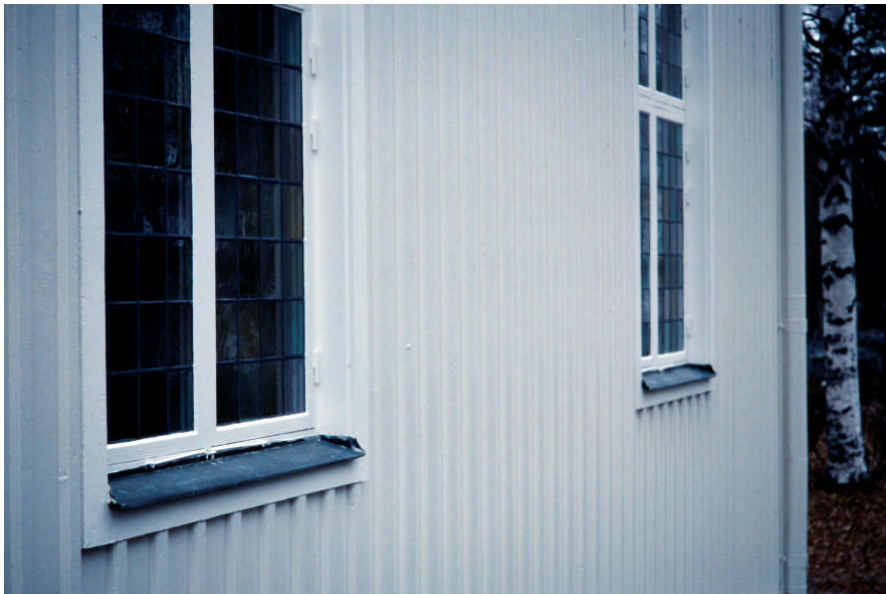
Del av kyrkans fasad (Bild nr Jlm 09D 0138)

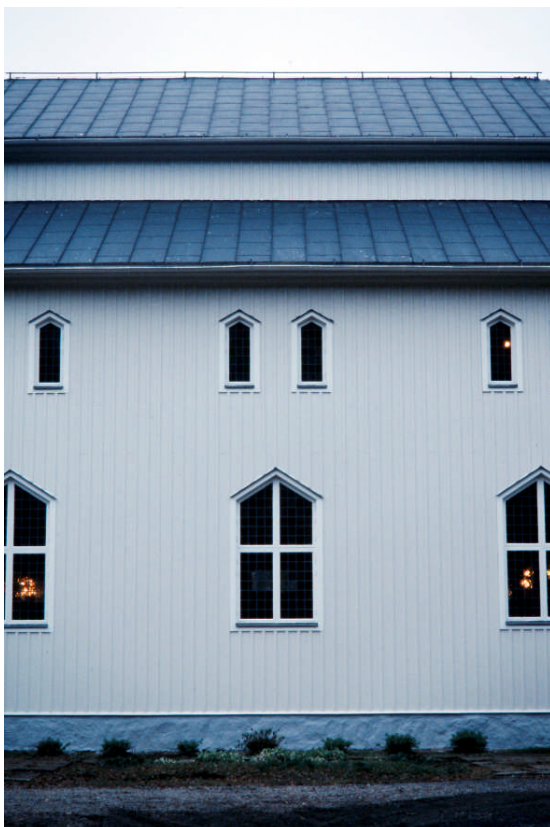
Här ser vi den nymålade fasaden och sockeln (Bild nr Jlm 09D0144)

Sprickor i sockeln har lagats med kulturkalk. Sockeln har sedan målats med silikatfärg, lika tidigare kulör. Färgen har brutits på plats av Per Olof Jonsson, Målarkompaniet i Östersund AB.

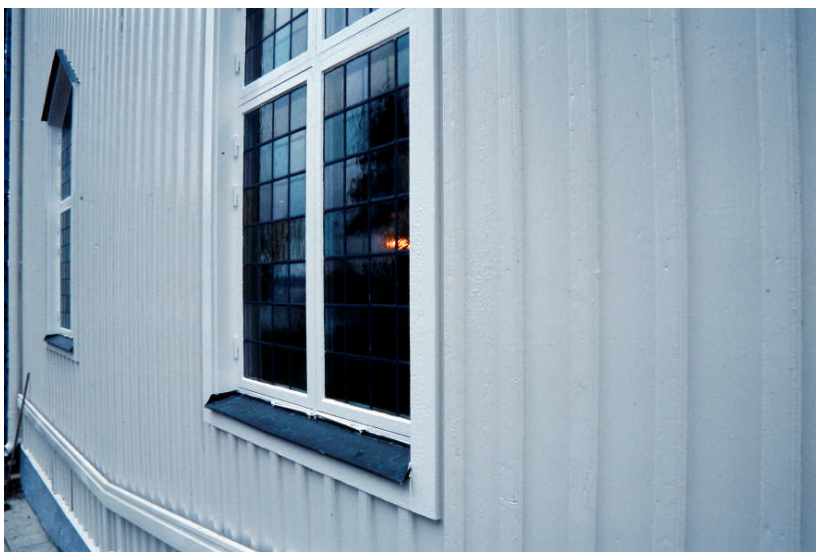
Södra långhusfasaden (Bild nr Jlm 09D0140)

Fönstersnickerierna var innan restaureringen målade med alkydoljefärg i en bruten vit kulör. Färgen hade krackelerat och flagnat. All lös och flagnande färg fick skrapas bort till fast underlag. Dessa har sedan strukits två gånger med linoljefärg i en vit kulör utan tillsatt pigment.

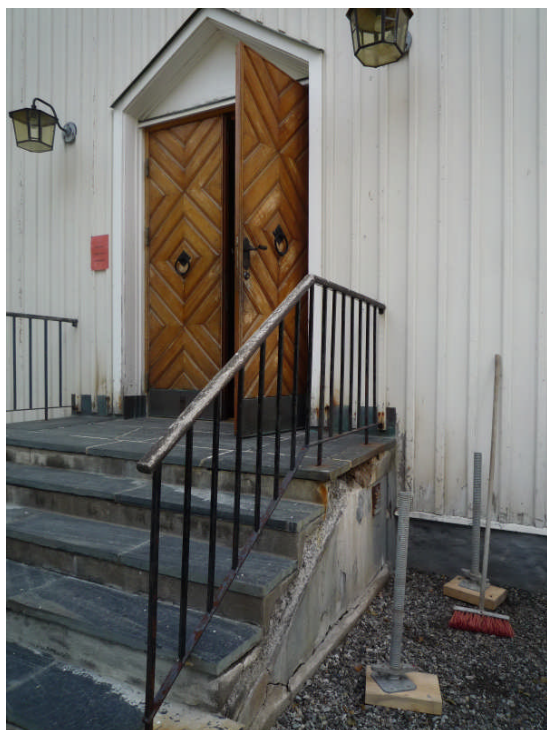
Dörrarna var sedan tidigare ådringsmålade och lackade med båtfernissa för att likna ekdörrar. Under restaureringen har dörren i södra ingången

Entrédörrar innan de restaureras

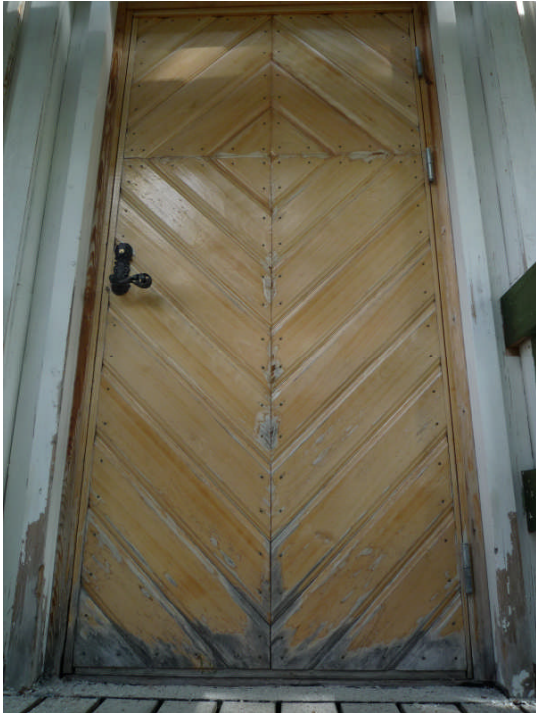
Dörr på södra långhusfasaden innan målningsbehandling

ytbehandlats med linoljefärg (Wibo Linoljegrund, Wibo Färg AB) och pigmenten guldockra och brunumbra i skarvarna, för att motverka mörka fläckar. Både dörren i västra och södra ingången har ytbehandlats med en blandning av oljelasyr (Ljunga Lasyrolja, Ljungdahls Färg AB) och pigmenten brunumbra och bränd terra samt med kinesisk träolja, för att skydda lasyren.

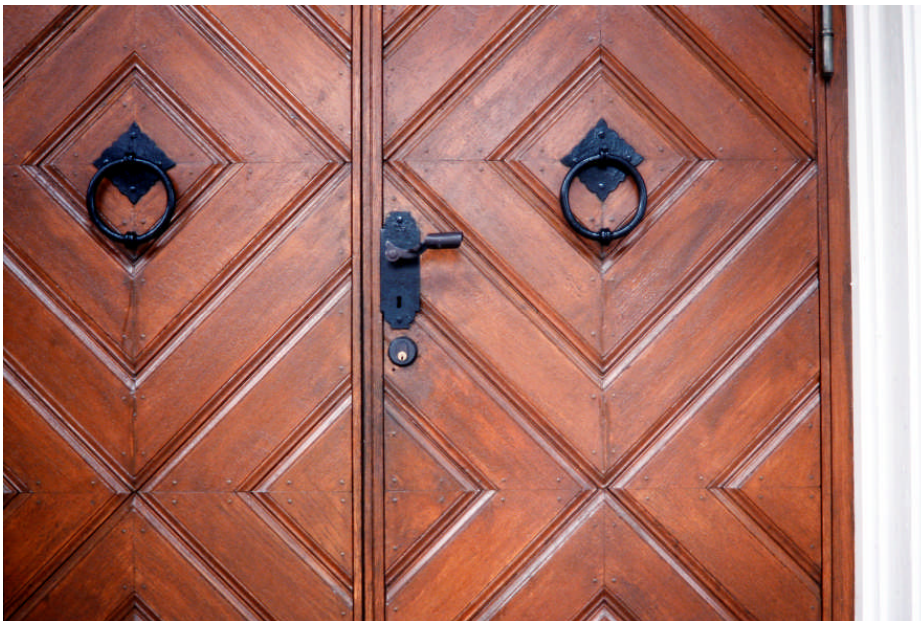
Huvudentré efter målningsbehandling (Bild nr Jlm 09D0134)

Enligt arbetshandlingarna skulle dörrarna slutbehandlas med linoljefernissa, men vid mötet beslutades att istället använda Kinesolja som ytbehandling eftersom detta inte ger samma sorts flagor som nu har uppstått på dörrarna. Dörrarna behandlas vart femte år, men behandlingen ger ett mer hållbart resultat.

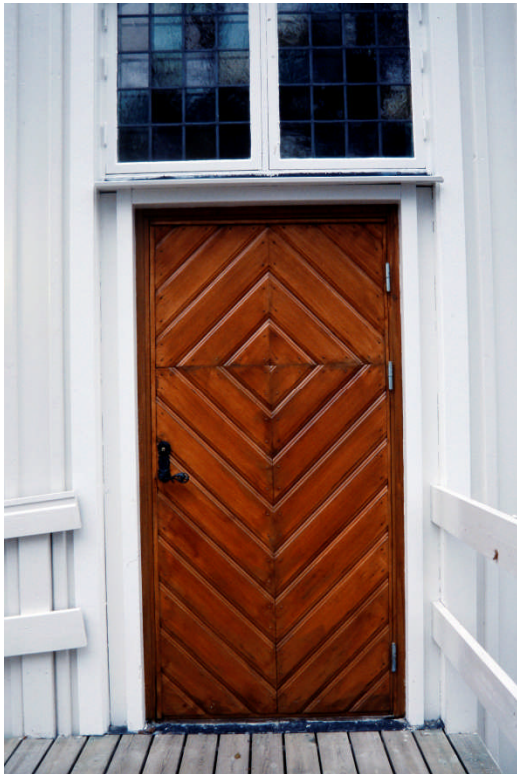
Sidoentré vid handikappramp efter målningsbehandling (Bild nr Jlm 09D0136)

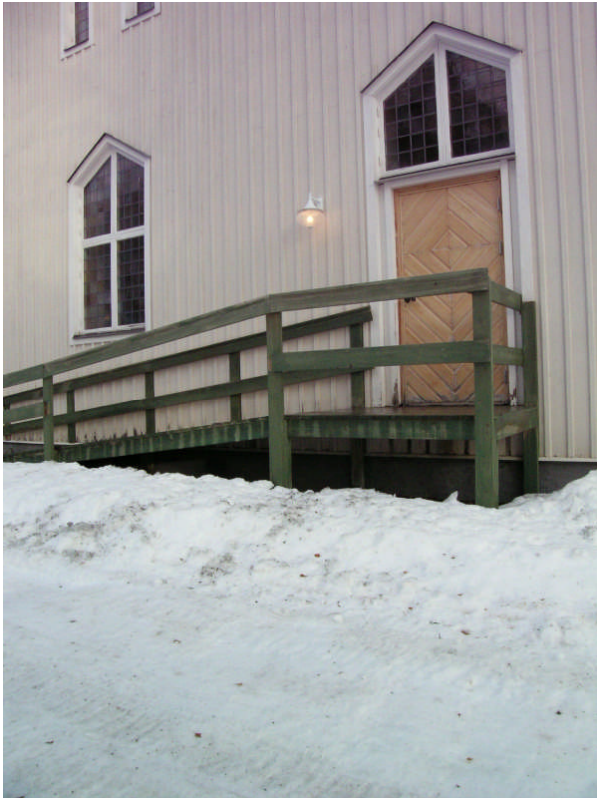
Ramp före den blev ommålad (Bild från förvaltningsplan)

Handikapprampen var innan fasadrestaureringen målad i en grön kulör. Denna har nu målningsbehandlats med samma vita kulör som resterande kyrka för att bättre smälta in i miljön. Till målningen har man använt sig av linoljefärg. Rampens gångbana har ytbehandlats med kinesisk träolja och pigmentet brunumbra.

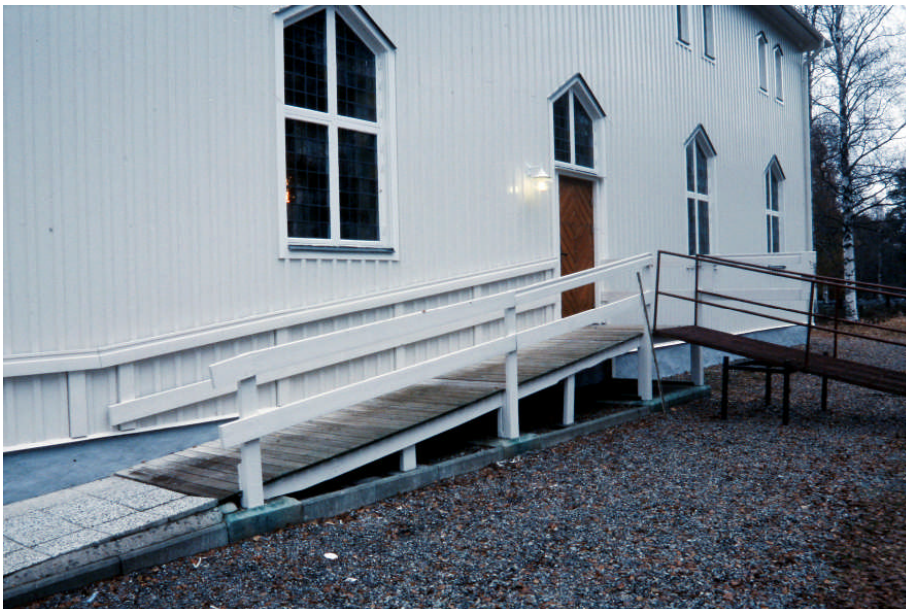
Ramp efter målning. Här syns även den gråmålade sockeln (Bild nr Jlm 09D 0142)

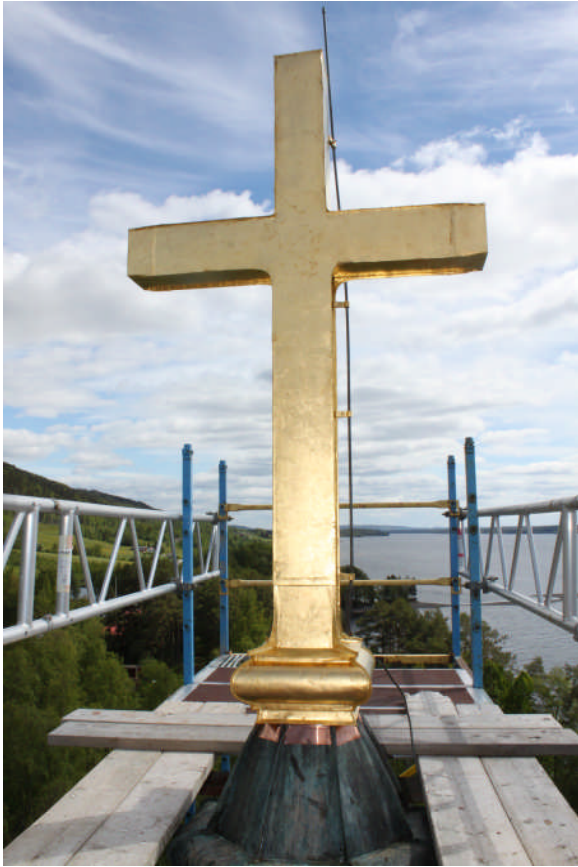
Korset i sin helhet

Ett nytt kors har i princip tillverkats lika det gamla korset med avseende på konstruktion, material och utförande.

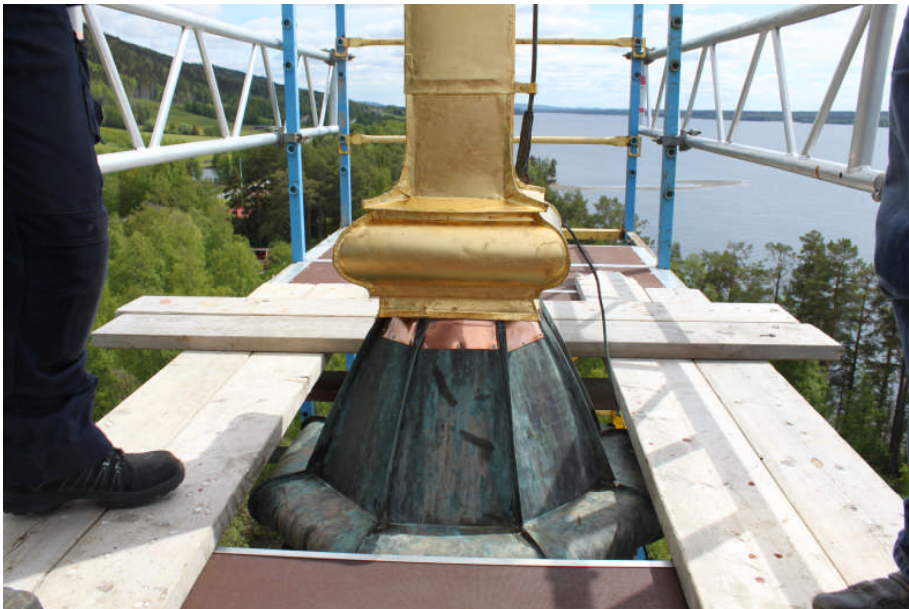
Anslutning till torntak

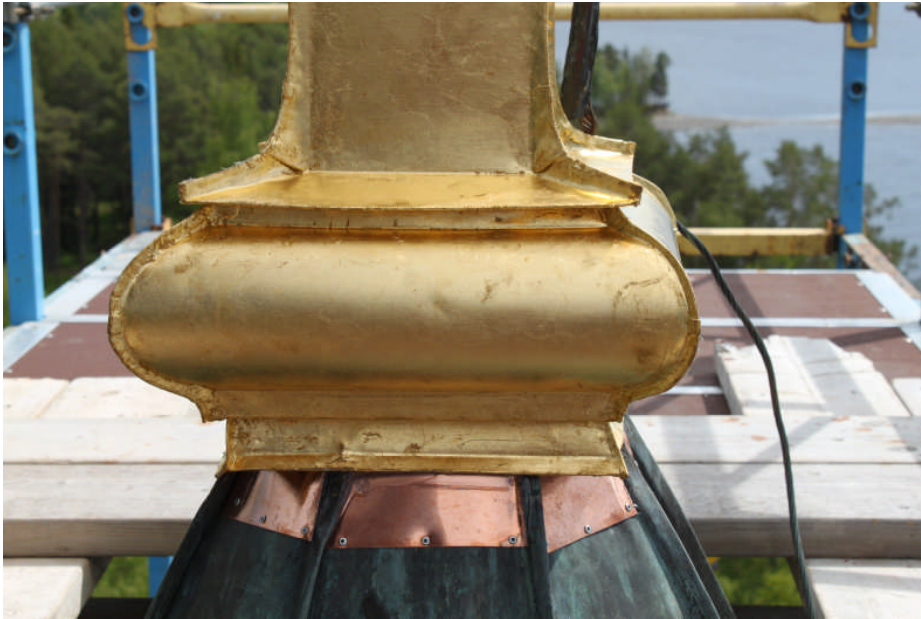
Korsets bas

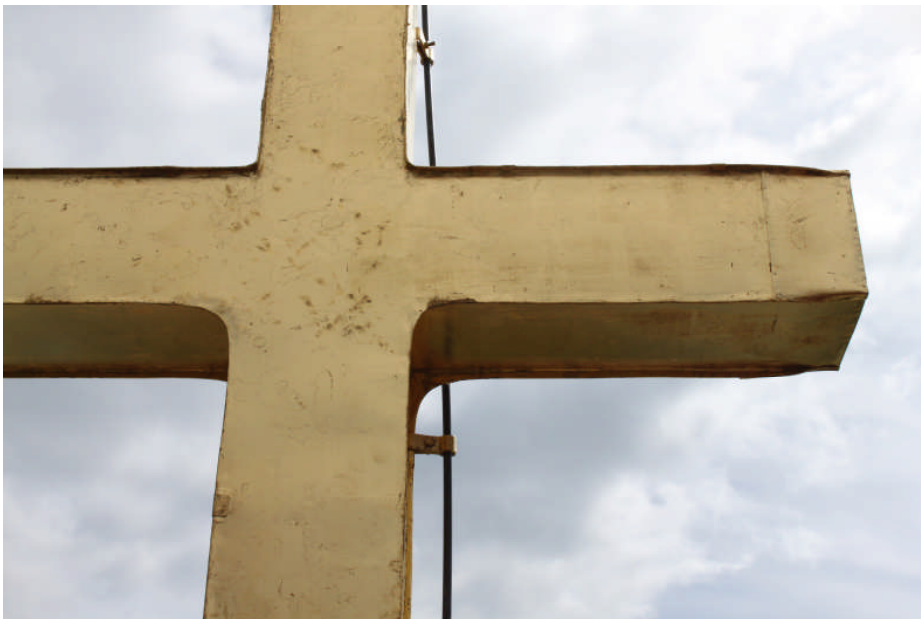
Här syns åskledaren som är monterad i korset

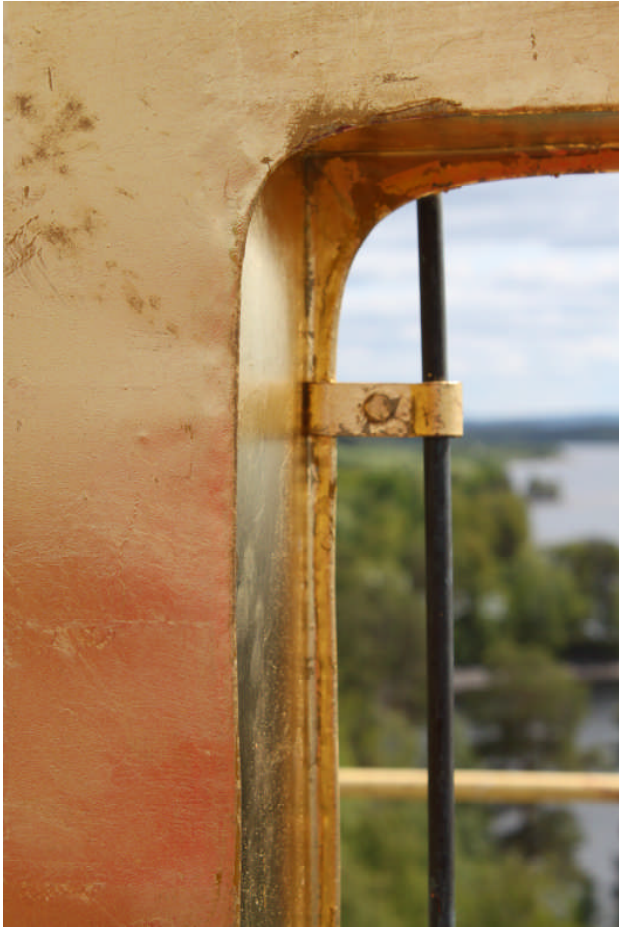
Detalj av korset

Plåten utgörs av glödgad koppar (0,6 mm). Korset består av ett mindre antal stora plåtar istället för många små plåtar, vilket – till skillnad från tidigare – minskar risken för skador och inträngande vatten. Falsarna är enkla och lödda, vilket gör att plåten blir tät och kan ta upp rörelser – istället för att spricka. Fästklammer ökar stabiliteten.
