# Betelkapellet

Antikvarisk kontroll vid exteriör  
restaurering 2002–2007

Kövra 3:12, Myssjö socken, Bergs kommun

RAPPORT – JAMTLI 2010:20  
ISSN 1654-2045

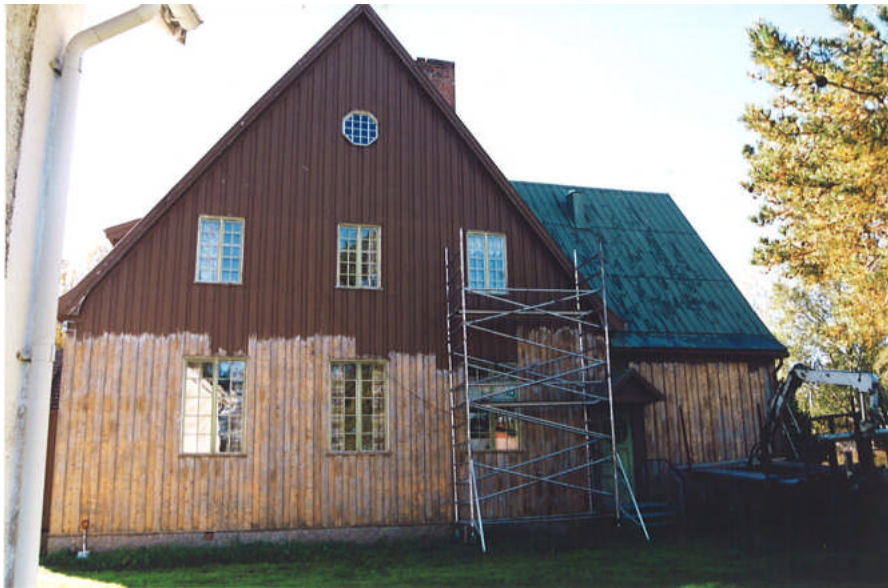
A-vägg efter att delar av fasaden skrapats (bild nr 02m099/02).

Fasaderna torrskrapades först från den färg som satt löst, framför allt på fasaderna i söder, väster och öster. Den norra väggen var fortfarande i gott skick. Där färgen satt hårt användes en sk speedheater, så att färgen värmdes bort med infravärme.

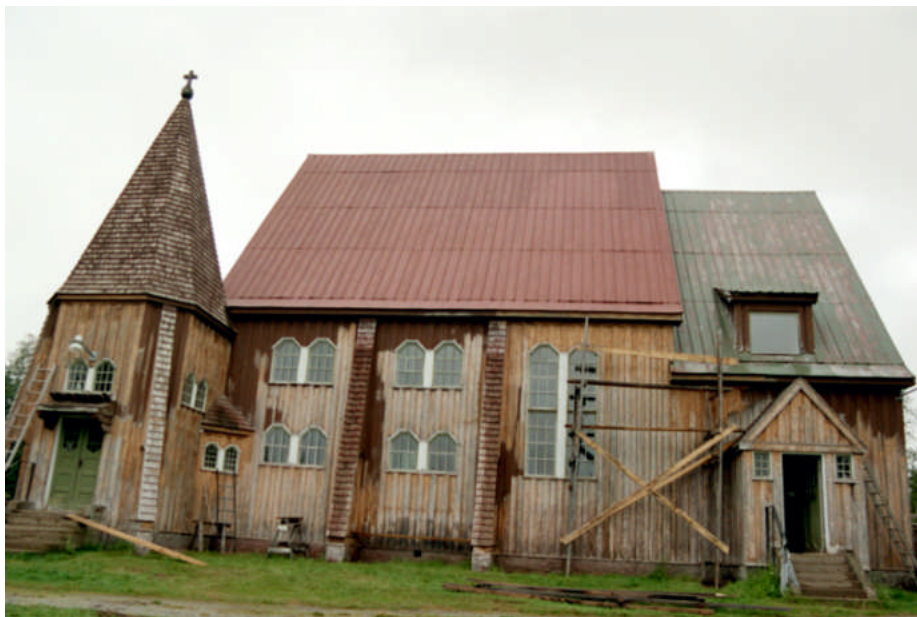
B-vägg efter att taket målats med jämmönja (bild nr 03m084/02).

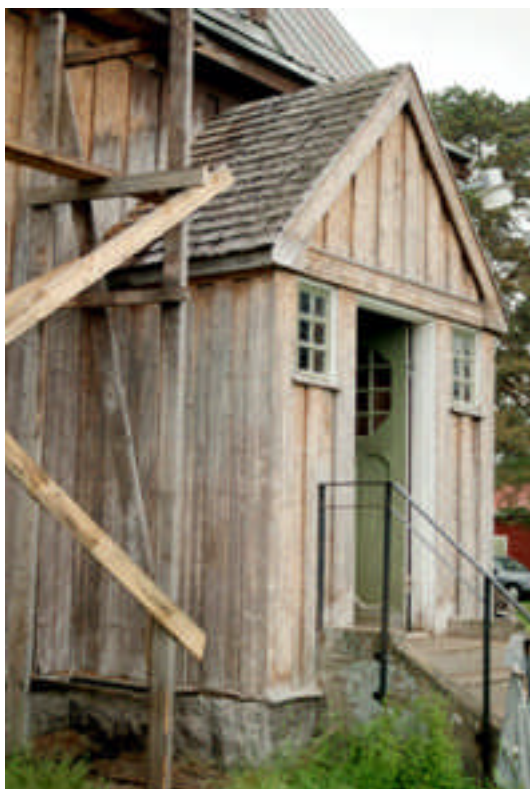
Takfallet över farstun på B-vägg var klätt med spån som var mossbevuxna och rötskadade. Spånen borstades rena och lämnades kvar. Ovanpå lades dock ny tunn läkt och ny taktäckning av pannplåt. Detta eftersom det rann ner mycket vatten framtaket ovanför.

Ingången vid B-vägg vars tak senare lades med pannplåt (bild nr 03m084/04).

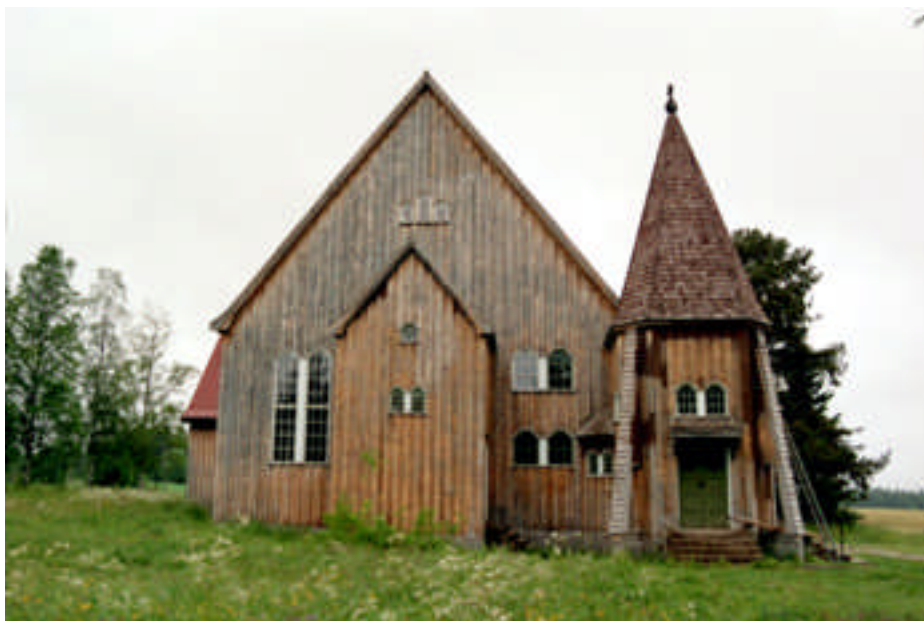
C-vägg 03m084/07)

De mindre spånklädda trekantsnischerna mellan B- och C-vägg och torn hade några rötade sågade spån. Dessa byttes ut mot nytillverkade likadana. Spånorna tillverkades med mått enligt förlaga, har hög kärnandel och stående årsringar.

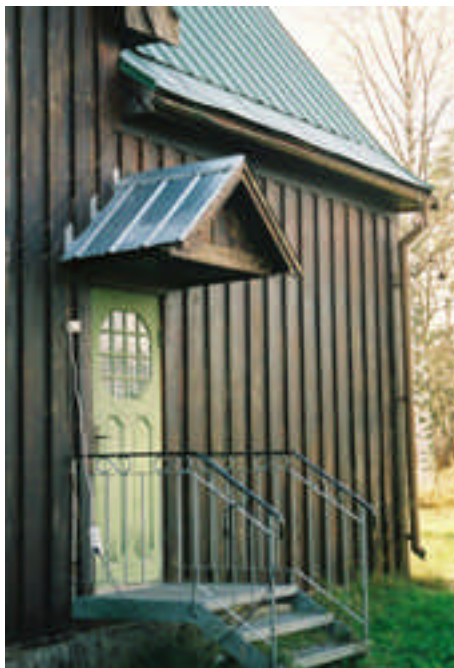
Entrén vid A-vägg fick ny pannplåt (bild nr 04m184/10).

Ovan entrén på A-vägg lades pannplåt. De mindre skärmtaken över ingångarna till tornet på B- och C-vägg fick nya spån. På B-väggens skärmtak låg pannplåt, vilken togs bort och byttes ut till spån. B-väggens andra entré fick pannplåt som ersatte spåntaket.

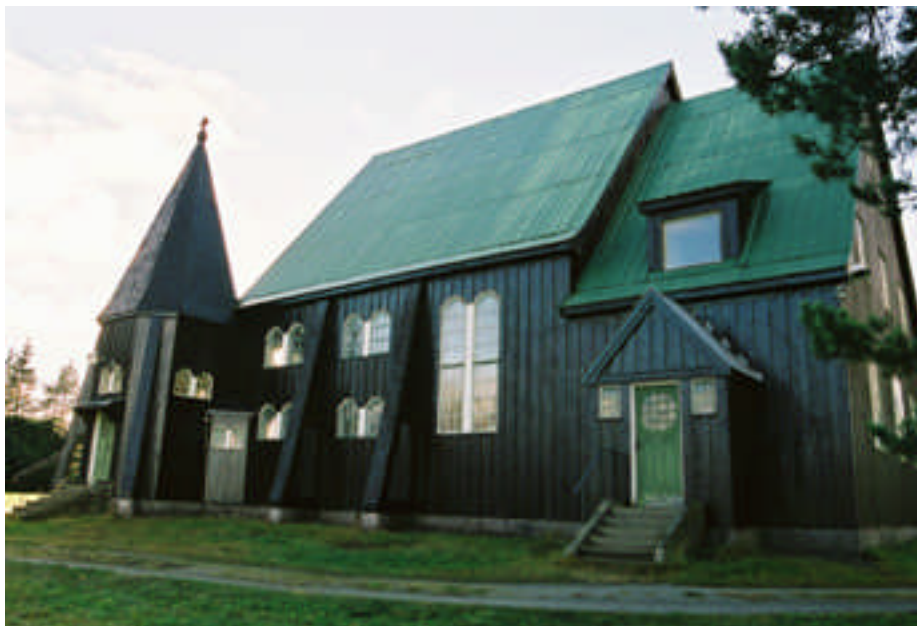
Även den ena entrén vid B-vägg fick ny pannplåt som ersatte spåntaket. Skärmtaket ovan entrén vid tornet fick nytt spåntak istället för plåt (bild nr 04m184/11).

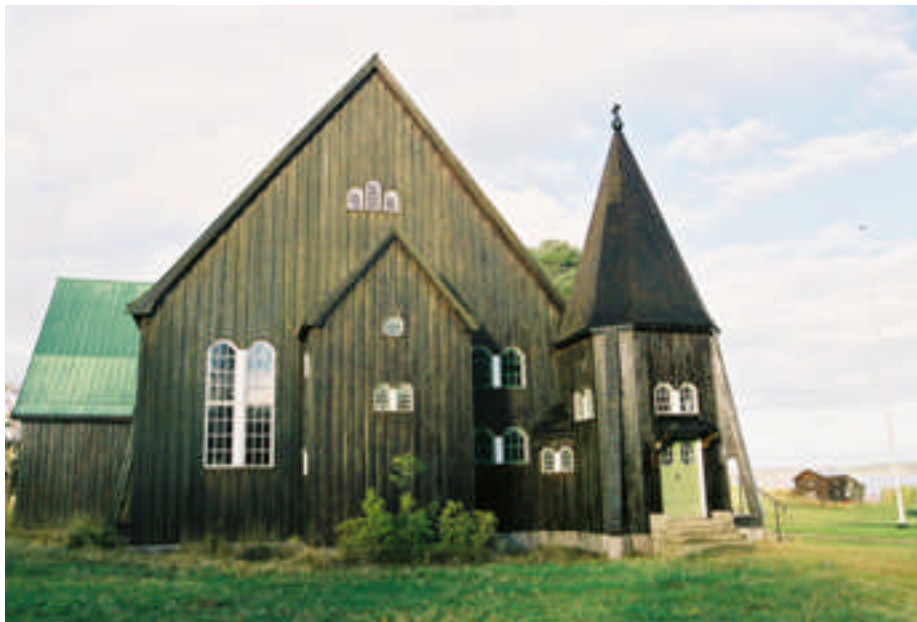
På C-vägg lades nytt spån på skärmtaket över entrén (bild nr 04m184/17).

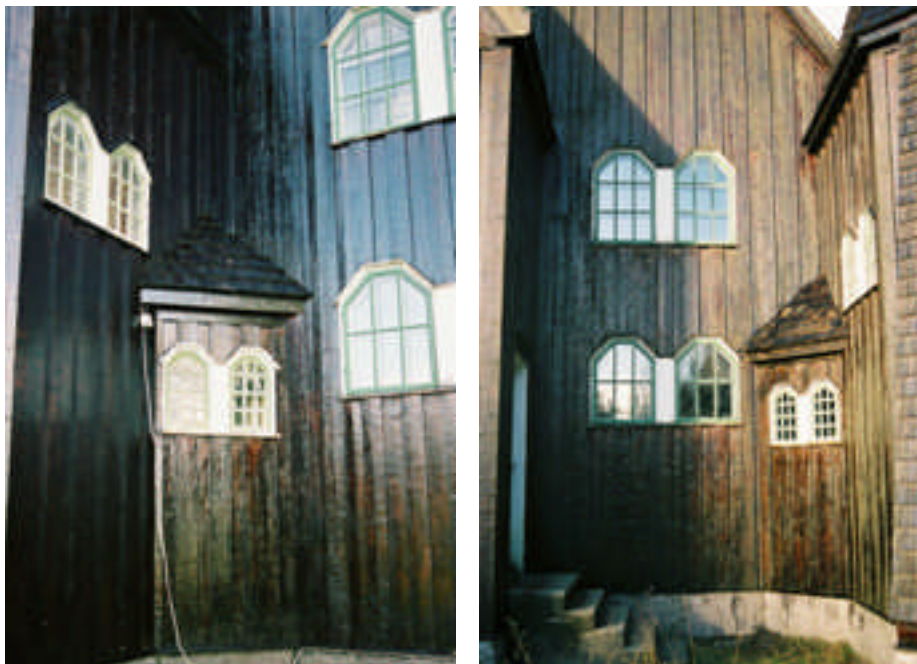
Lagningar gjordes i spånen på trekantsnischerna vid B- och C-vägg (bild nr 04m184/13 och 04m184/16).
