Länsstyrelsen beviljade 2009-07-29 Ragunda församling tillstånd att restaurera det profilerade gjutjärnstaketet runt Ragunda kyrka (1st dnr 433-8762-09). Till grund för ansökan låg ett åtgärdsförslag upprättat av byggkonsult Torgny Sjöström daterat 2009-06-24 med en detaljbeskrivning från 2009-08-18. Beslutet ersatte ett tidigare beslut daterat 2008-06-26.

Arbetena med att laga gjutjärnsstaketet pågick under 2009 och 2010. Staketet har åtgärdats av Fors Industrier AB som svetsat trasiga delar, fäst lösa staketstolpar i fundamenten samt justerat och målat staketet. Arbeta med dränering och isolering av marken mellan staketet och vägen förbi kyrkan i öster utfördes av HP Mark.

| <b>Objekt</b> | Gjutjärnsstaket vid Ragunda kyrka |

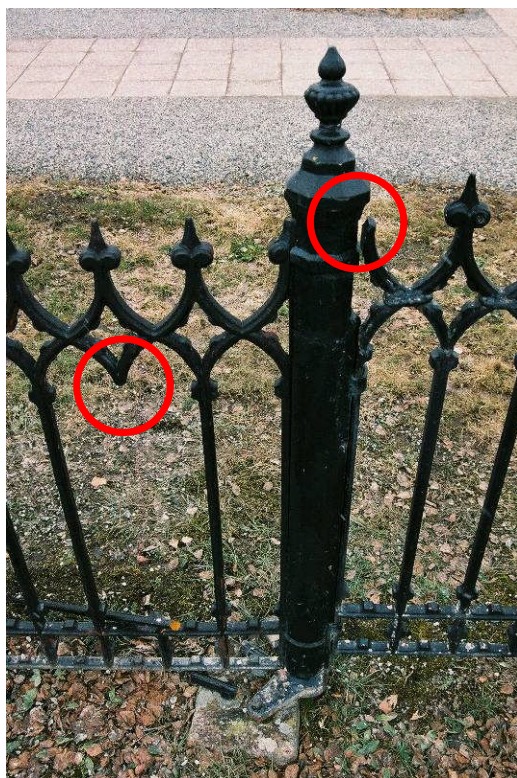
Bild 4. Delar hade lossnat och fick svetsas fast.

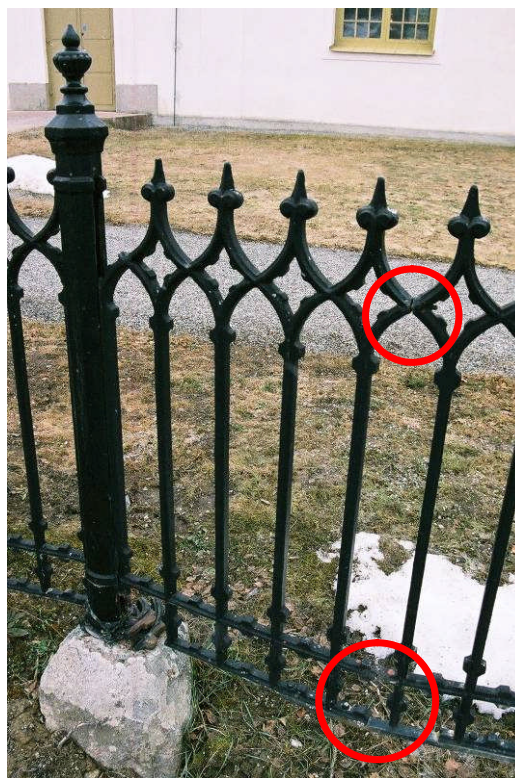
Bild 5. Sektion 12 var kraftigt böjd och hade brott i gjutjärnet. Byttes ut mot ny sektion som fanns lagrad. Stenen är gjord av betong.

Sektionerna 12, 27 och 28 var kraftigt deformerade och bedömdes inte kunna åtgärdas. Därför byttes dessa ut mot oanvända sektioner som församlingen hade sparade. Sektion 12 togs isär och monterades på plats i tre delar, varefter de olika delarna svetsades samman. Detta gör att sektionen bättre kan uppta eventuella rörelser. Sektion 22 var i spänning och behövde justeras i längd för att undvika flytt av omgivande stolpar. Därför togs sektionen isär och en mindre bit togs bort innan delarna svetsades ihop igen.

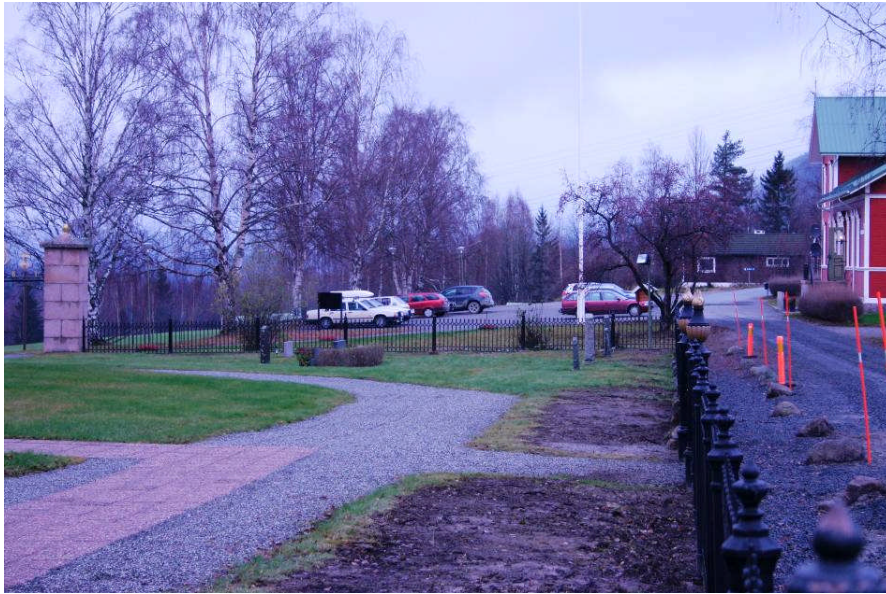
Marknivån var hög och dräneringen bristfällig utmed staketets utsida, särskilt den östra delen mot vägen. Därför sänktes marknivån och ett dike grävdes på utsidan av staketet för att komma till bukt med dräneringen. Även på insidan av staketet var marknivån hög, främst i delen mot bårhuset, och marken sänktes även något där. Björkarna sågades ner och nya planterades.

Bild 7. Marken kring staketet i öster sänktes något.

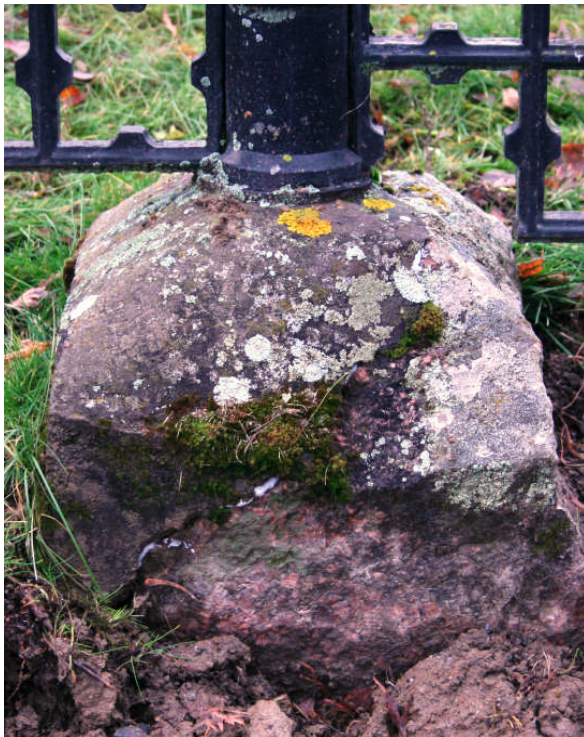
I anslutning till gjutjärnstolparnas infästning i stenarna hade även vatten sprängt sönder ungefär hälften av stenarna varför stolparna gick att rucka fram och tillbaka. Lagningar i stenarna hade utförts med betong på några ställen, men även en del av dessa hade spruckit. Några av stenarna var ersatta med betongplintar.

Bild 8. Spruckna stenar limmades.

Spruckna stenfundament, nummer 20 och 36, lagades med lim. Fundament till stolpe 8, 12 och 19 hade flyttats ur läge och flyttades därför ungefär en decimeter. Lim som användes under restaureringen, även för att fästa stolpar i fundamenten, var Hilti HIT-ICE injekteringsmassa.

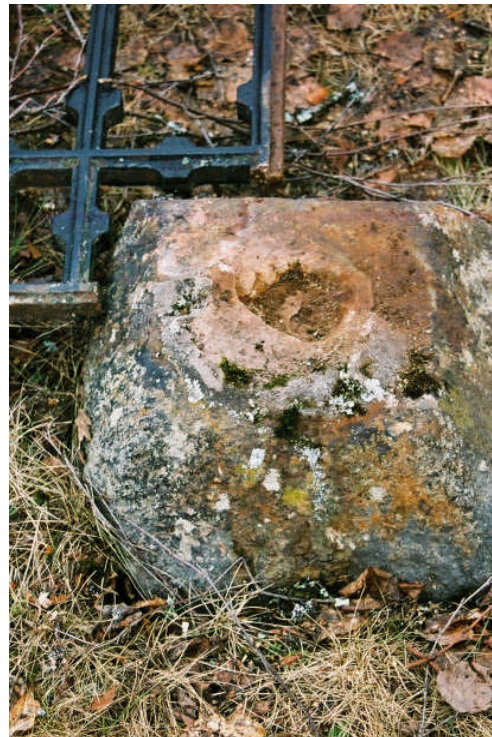
Bild 9. Några stolpar hade gått av vid fästningen mot stenen.

Flera av stolparna satt lösa i stenfundamenten. Där detta var särskilt dåligt (stolpe 2, 6, 11, 13, 14, 27, 28, 29, 31 och 32) utfördes ny förankringsanordning. En stolpkraige (ring) av gjutjärn trädde över stolpens nedre fläns och en lätt märkning/förborrning gjordes i stenfundamentet genom stolpkragens tre hål. Stolpkragen togs bort och efter märkningarna borrades ca 10 cm djupa hål som fylldes med lim. Stolpkragen sattes sedan tillbaka och ca 15 cm långa gängstänger bultades ner genom stolpkragens hål, ner i fundamentet och skruvades fast med muttrar. Limmet fick sedan härda över natten. Dagen efter drogs muttrarna fast ordentlig och gängstängerna kapades vid mutterns översida. På detta sätt behövdes ingen ny förankring svetsats på stolparna, vilket är bra då en sådan åtgärd är vanskelig och gjutjärnet lätt kan spricka. Lutande stolpar riktades i sidled för att få en någorlunda rak linje.

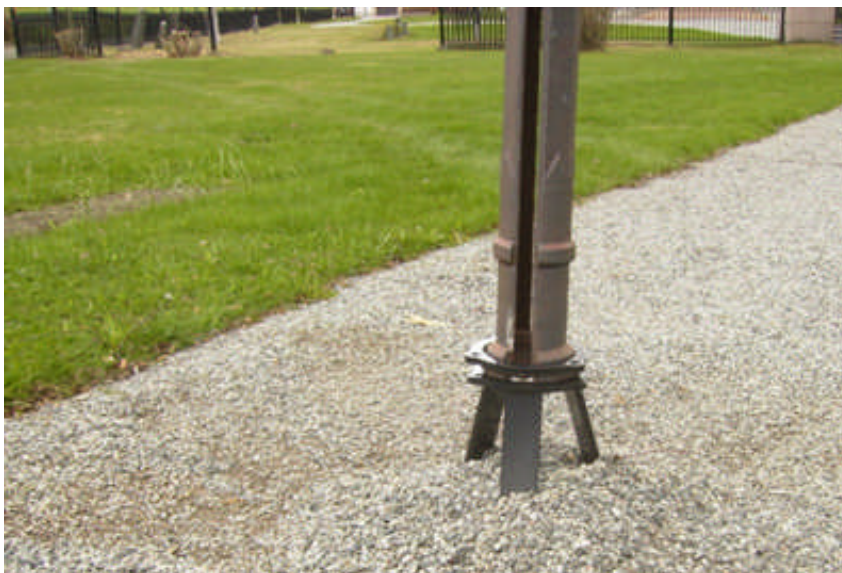
Bild 10. Förankringsanordning med en ring kring nedre delen av stolpen som bultas i fundamentet med gängstänger. Här ståendes på ett stöd. I bakgrunden syns att några staketsektioner är nedmonterade.

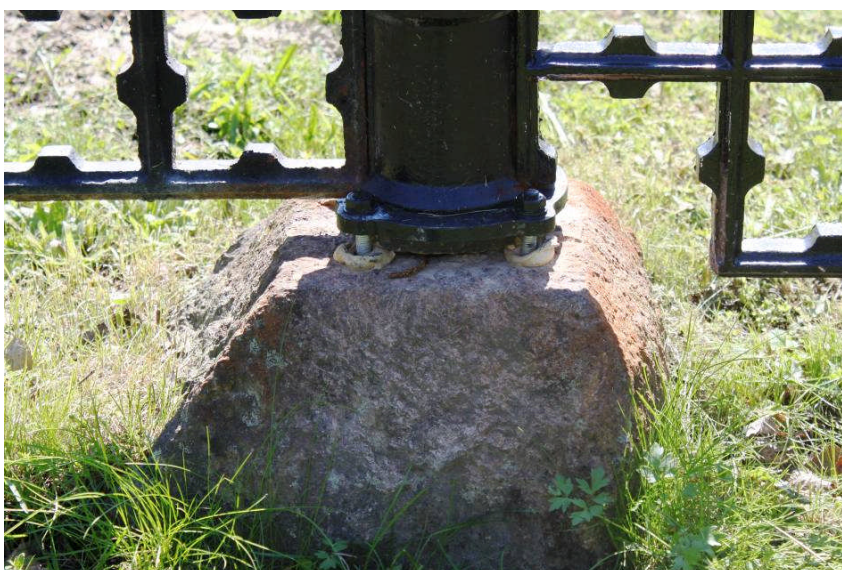
Bild 11. Detaljbild på stolpe som fått ny förankring i stenen. Staketsektionerna som sitter i stolpen har olika höjd eftersom de följer markens lutning.

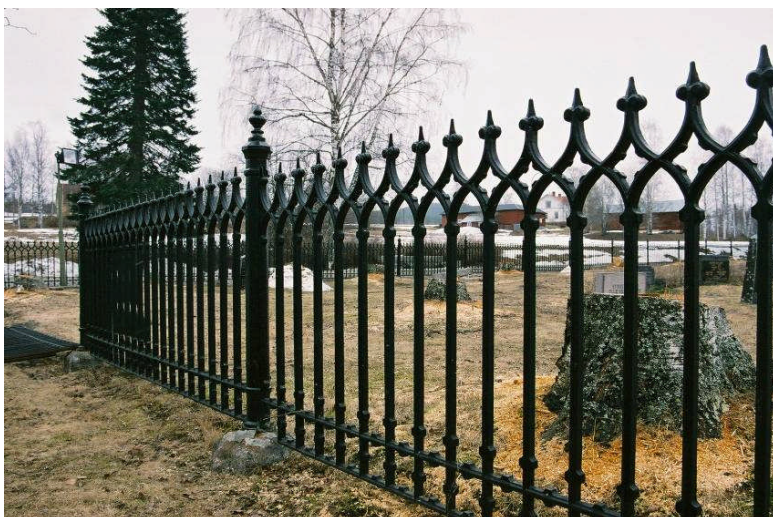
Stenarna hade rört sig fram och tillbaka, bland annat i samband med tjällossning. Detta ledde till att staketet deformerats och inte längre stod i en rak linje. På några ställen hade delar i staketet även knäckts och enstaka detaljer hade lossnat. Orsaken till stenarnas rörelse var bland annat den intilliggande vägen strax norr om staketet, som var dåligt diktad och marknivån vid staketet var relativt hög. En annan orsak var björkarna som stod tätt intill, innanför staketet, vars rötter påverkade marken.

Bild 12. Björkarnas rötter skadade staketet och träden sågades ner och rötterna grävdes upp.

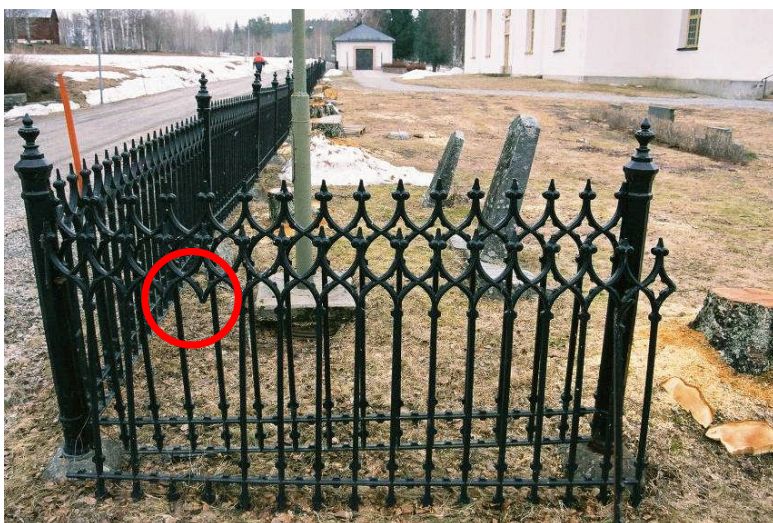
Bild 13. Några staketsektioner var i så dåligt skick att de byttes ut. Här är sektion 27 i det nordvästra hörnet (som står lutad mot sektion 26) där flera delar saknades.

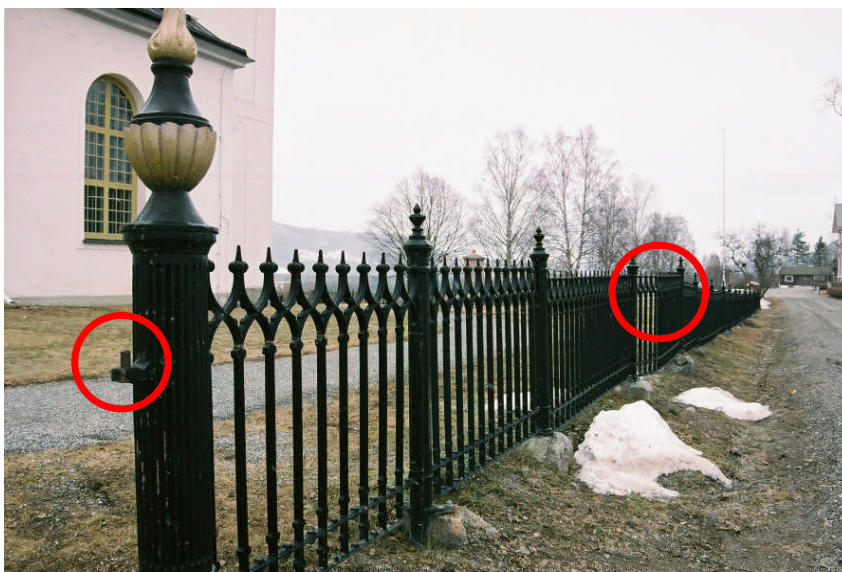
Bild 14. Grinden i grindsektion 2 är nedplockad och tapparna är ännu inte förlängda. Sektion nummer 12:s deformation syns.

De två grindarna i staketet mot öster behövdes höjas lite, eftersom marknivån var relativt hög och grindarna därför var svåra att öppna, särskilt på vintern. Därför förlängdes tapparna för grindarnas upphängning med cirka 7 cm med hjälp av hylsor och brickor, som var tillverkade i gjutjärn och målade med färg i svart kulör. Grinden närmast bårhuset är en dubbelgrind med en längre och en kortare sektion. Dessa sattes upp så att den långa sektionen numera hänger från stolpen närmast bårhuset, för att få bättre stöd.

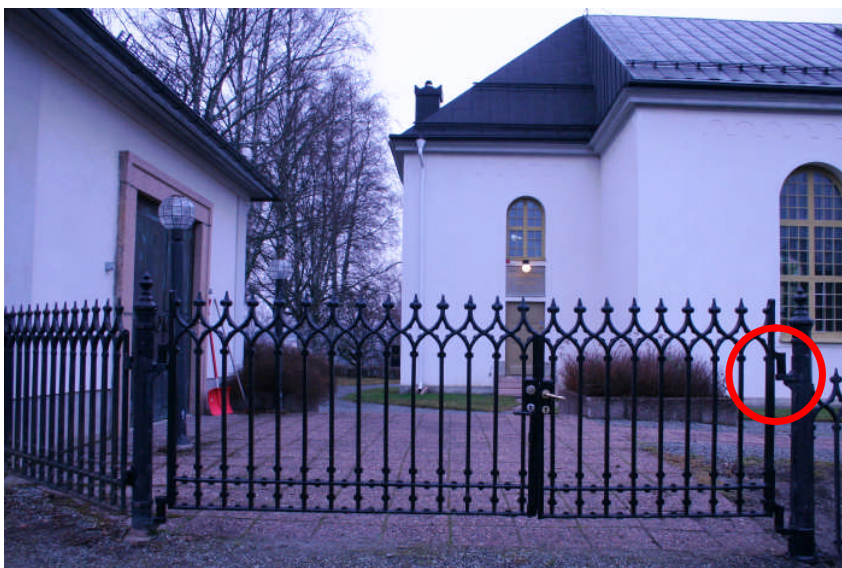
Bild 15. Grindsektion nummer 1 efter restaurering. Grindarna har bytt plats och tapparna förlängts.
