# Fjellmanska gravkoret

Antikvarisk kontroll vid  
restaurering 2003–2005

Norr 1:1, Östersunds stad, Östersunds kommun

RAPPORT – JAMTLI 2010:23  
ISSN 1654-2045

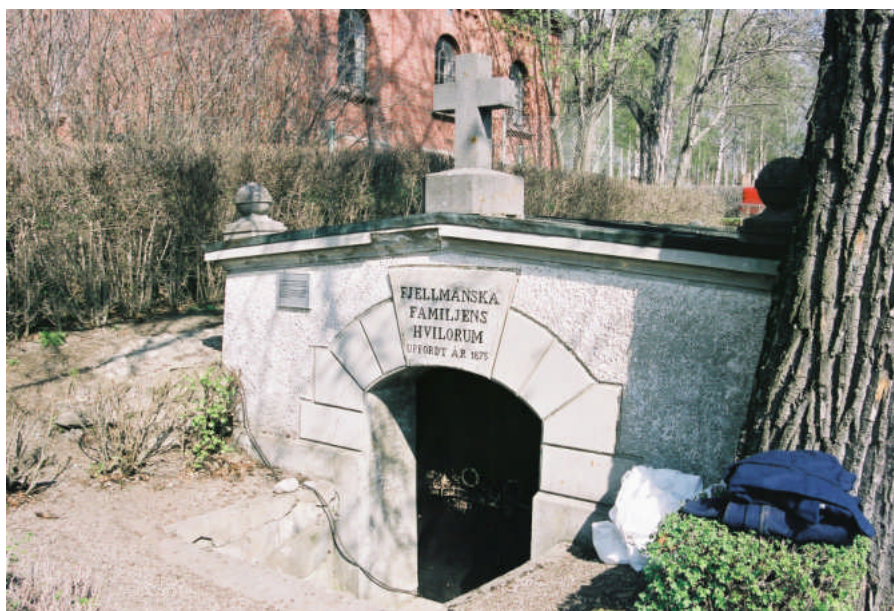
Bild 1. Gravkorets entré innan åtgärd. (bild 04m96/22)

Vatten har trängt vid norra väggen liksom i ventilöppningarna på norra och östra sidan. En poppel som planterats vid södra hörnet av koret och till höger om trappan vid blindgången har under åren växt och rötterna tryckt in den högra stödmuren i trappan. Trappan och stödmuren är utöver detta kraftigt åtgångna av mark- och tjältryck. Ytterväggarna har mindre sprickor och pusten har flagnat av på en del ställen. Även avflagningar och sprickor förekommer i putsad takfot. Yttertaket har på några ställen stötskador vid takfot och lossnat på södra fasaden. Innergolvet av betong har sprickor (troligen orsakade av

För att skydda gravkoret mot skadegörelse har järnporten förstärkts med ytterligare ett hänglås. Stödmurarna kommer att åtgärdas under våren 2005 då betongen bilas bort och trappan och stödmurarna läggs om. Ingen annan åtgärd av porten kommer att utföras.

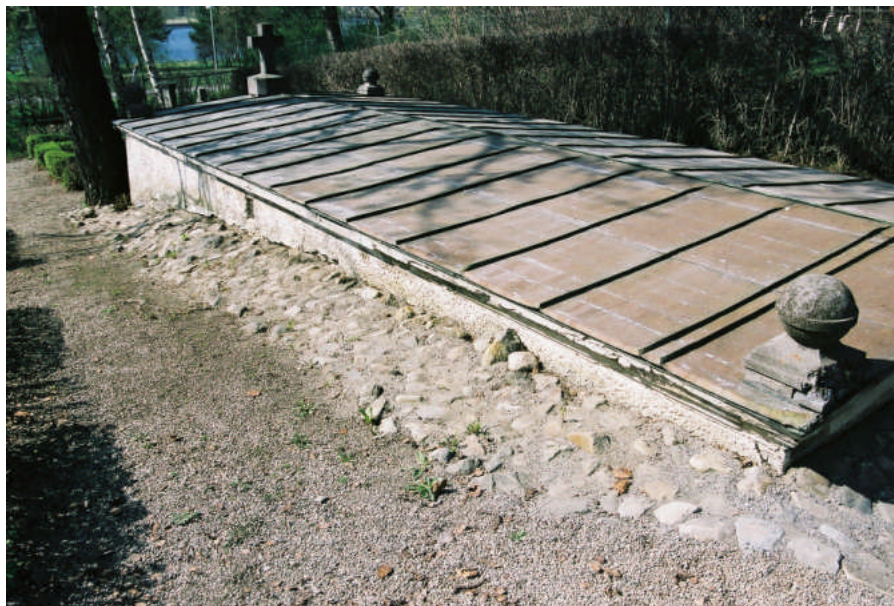
Bild 2. Gravkorets väggar och tak före åtgärd. De gjutna konststenarna var delvis skadade (bild 04M96/18).

Väggarna med yta av spritputs har liksom listverk vid takfot och kvaderristning runt porten lagats med hydrauliskt kalkbruk där det behövts och sedan avfärgats i en ljus kul kulör. Informationsskylten har rengjorts och satts tillbaka på ursprunglig plats vid ingångens vänstra sida.

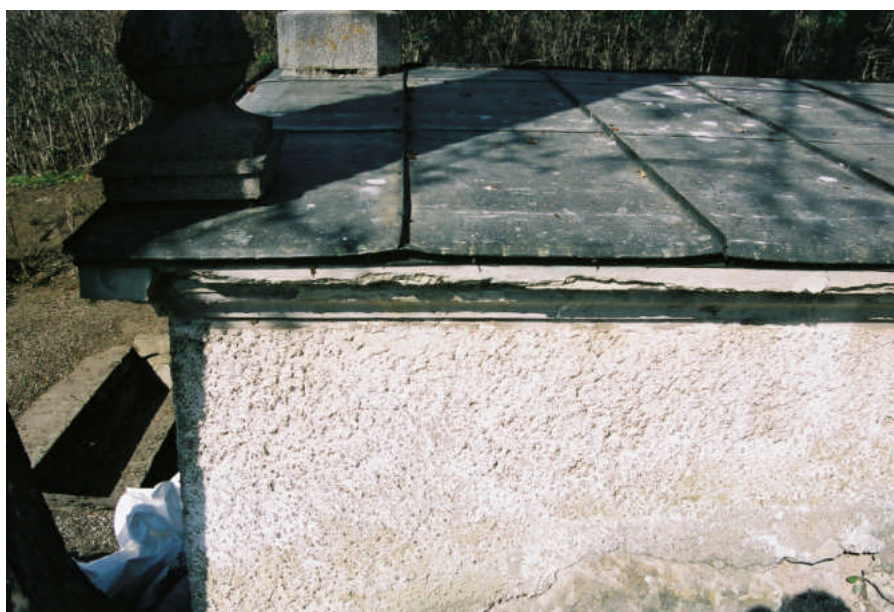
Bild 3. Närbild av den skadade putsen längs takfoten (bild 04M96/20).

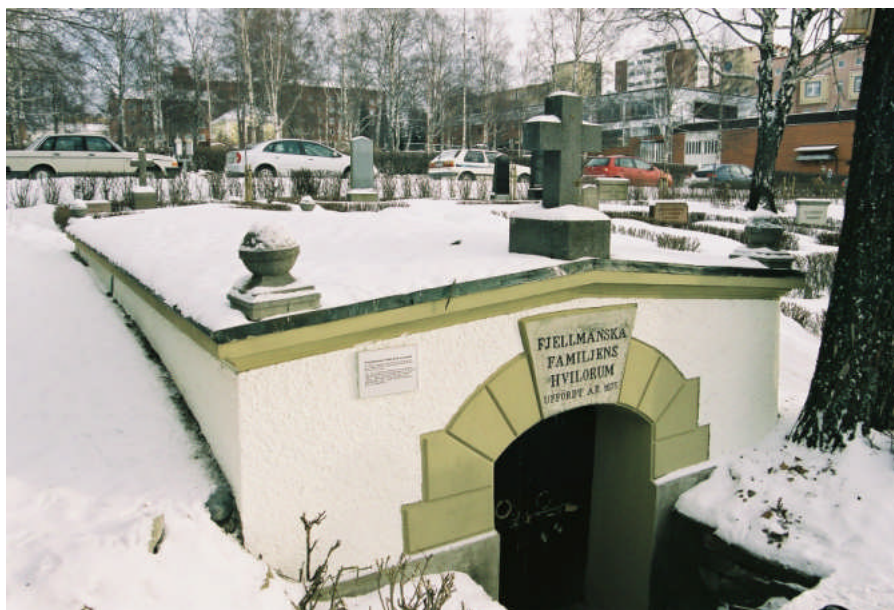
Bild 4. Gravkorets entré efter åtgärd. Putsen har utvändigt avfärgats (bild 05M11/22)

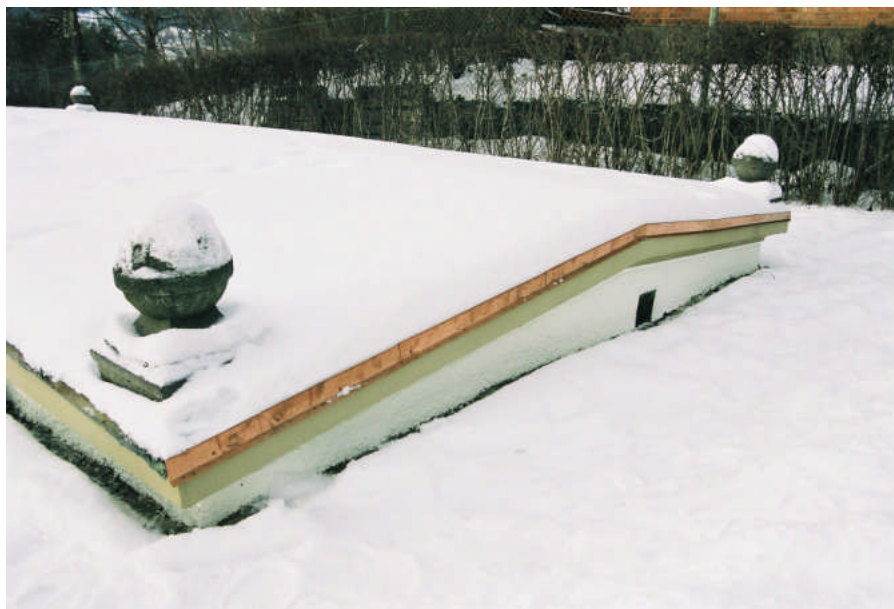
Bild 5. Den utbytt gavelplåten mot öster (bild 05M11/25).

Koppertaket som släppt från den underliggande träbotten har förankrats. Falserna har öppnats och fästs med fästbleck och förankrats i skifferhällarna med skruv på takets södra sida. Plåten är nedböckad för att vattendroppar skall kunna rinna av. Mot öster har den befintligt skadade gavelplåten byts ut mot en ny samt kompletterats där gavelplåt fattats. Ett nytt gavelsprång i plåt har tillverkats och fästs fast. Plåten har utformats lika den befintliga.

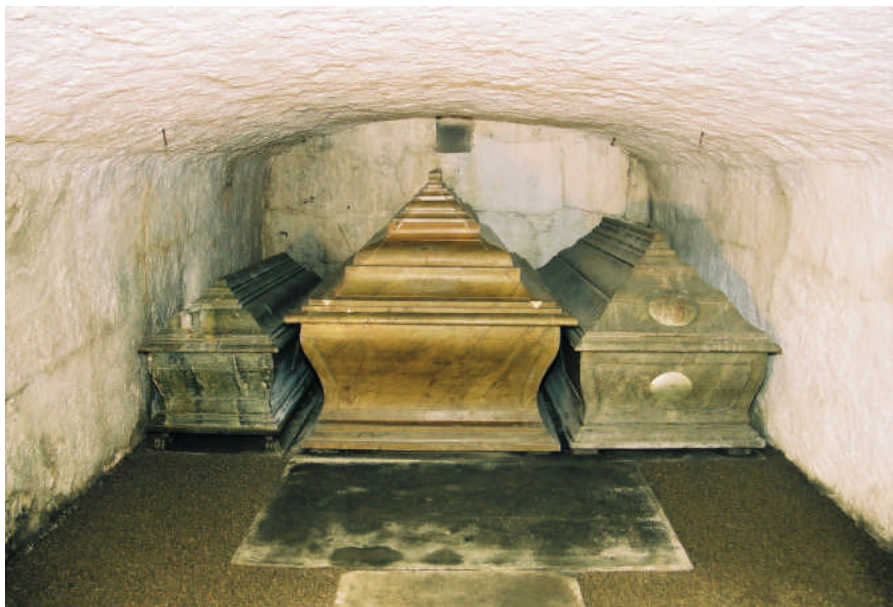
Bild 6. Från vänster till höger står Sara Helldahls sarkofag, Brita Fjellmans sarkofag och Anders Peter Fjellmans sarkofag. Bilden är tagen efter att sarkofagerna åtgärdats. (bild 05M11/6)

De försilvrade namnbrickor liksom kistorna och marmoreringarna har rengjorts.

Locket på Brita Fjellmans ytterkista har lagats. Listerna som locket är uppbyggt av har limmats ihop och en list vid kistans botten har satts fast. En del deformationer efter torkning har inte gått att få tillbaka i ursprungligt skick. Ilagningarna har sedan målats med en gråvit oljegrundfärg och sedan fått en grågrönbeige marmorering med svarta streck och shatteringar i oljefärg. Locket ligger löst då inga spår efter att det skulle ha varit fastlimmat finns.

Sarkofagerna har efter åtgärd placerats på skifferhällar. Mellan skifferhällarna och sarkofagerna tillhörande makarna Fjellman ligger en betongplatta i varje hörn för att skydda sarkofagerna mot fuktvandring.

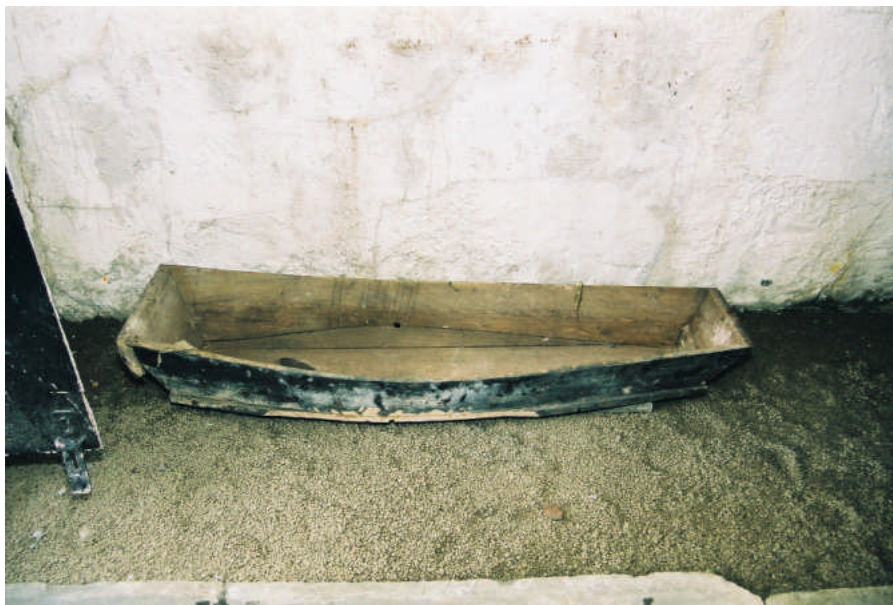
Bild 7. Den gamla innerkistan för Sara Helldahls kvarlevor bevaras i gravkoret (bild 05m11(15)).

En ny innerkista till Sara Helldahls kvarlevor har tillverkats då man trodde att den ursprungliga kistan var värre skadad än vad den egentligen var. Kvarlevorna som låg på en halmbädd samt övrigt innehåll i kistan har flyttats över till den nya innerkistan av Statens rättsmedicinska avdelningen i Umeå.

Fotändan är något smalare än huvudändan. Kistan har tillverkats efter originalet. Till sidorna har gran använts liksom till den ursprungliga kistan men till botten och gavlar har fura använts då träslaget inte kunnat konstateras här. Den har sedan utvändigt målats med svart oljefärg. Locket är uppbyggt likt ett valmat tak med konkavt svängda sidor. Där skadorna varit omfattande har locket ersatts med nytt virke och de stiliserade liljekvistarna på kistans sidor samt metallstjärnor vilket locket var dekorerat med har satts tillbaka. De stjärnor som inte kunnat återanvändas har sparats. Locket har spikats fast med smidd spik. Den ursprungliga innerkistan bevaras i gravkoret.

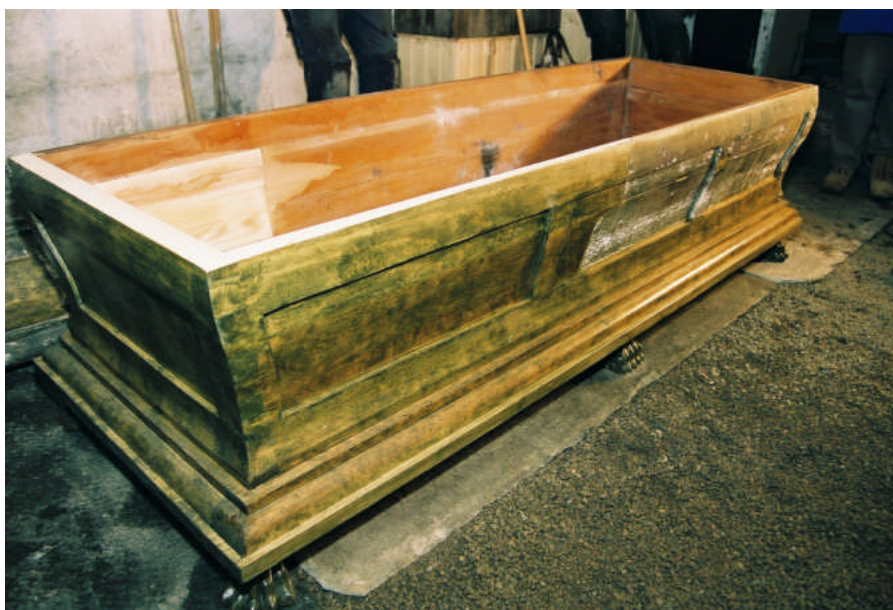
Skadorna på Sara Helldahls ytterkista består av en nästan bortruttnad botten liksom lejonassarna under kistan, en genomruten fotgavel, stora rötskador på vänstra långsidan samt skador på högra långsidan och locket vänstra sida. Skadorna beror på att skiffern under kistan har svällt och fått sarkofagen att luta mot ytterväggen. Innerkistans lock har skador som orsakats genom att långsidornas ytterkanter har täljts av med yxa. En teori är att innerkistan inte fick plats i ytterkistan och att man då tog till denna metod för att kunna lösa problemet.

Bild 8. Sara Helldals sarkofag lagades i med nytt trä som målades lika det befintliga måleriet.

Den yttre sarkofagen har fått nya lejonassur av björk, de ursprungliga tassarna var även de av lövträ, osäkert vilket träslag. Tassarna har pluggats fast samt limmats. Ett nytt bakstycke har tillverkats av delar från långsidorna och spikats ihop och långsidorna är nytillverkade. Sarkofagen har sedan målats med en gråvit oljegrundfärg och fått en marmorering med mörka inslag. Nya delar har behandlats med Ljunga oljelasyr med pigment av grönumbra, bensvart och kromoxidgrönt.

Lagningarna är laserade och gör det möjligt för träets struktur att träda fram samt att man kan se vilka delar som är nya på sarkofagerna. Lasyren på sarkofagerna har sedan behandlats med en oljebaserad lack.
