Exercishuset (byggnad 16)

Antikvarisk kontroll vid restaurering
av tak och fasad 2008-2010

Artilleristen 1, Campus A4, Östersunds stad och kommun

RAPPORT – JAMTLI 2010:26
ISSN 1654-2045

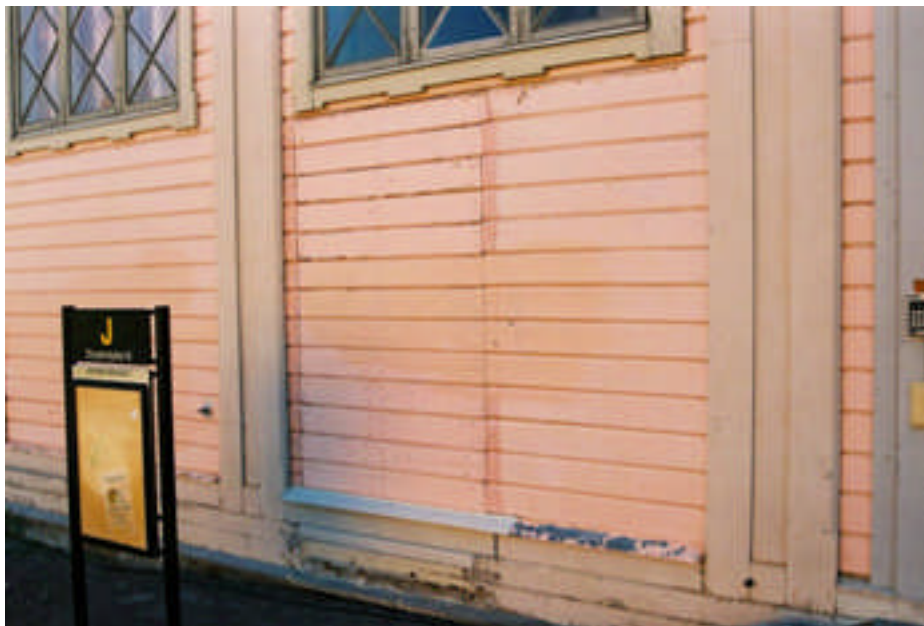
En dörr sattes igen vid renoveringen 2002 vilket syns tydligt genom generalskarven och fotplåten (bild nr 08m028/05).

Panel och listverk som var skadade av röta byttes ut mot ny panel med samma dimensioner. I partier där det suttit dörrar eller fönster samt tagits bort, främst på östra gaveln, byttes likaså panelen så att generalskarvarna försvann.

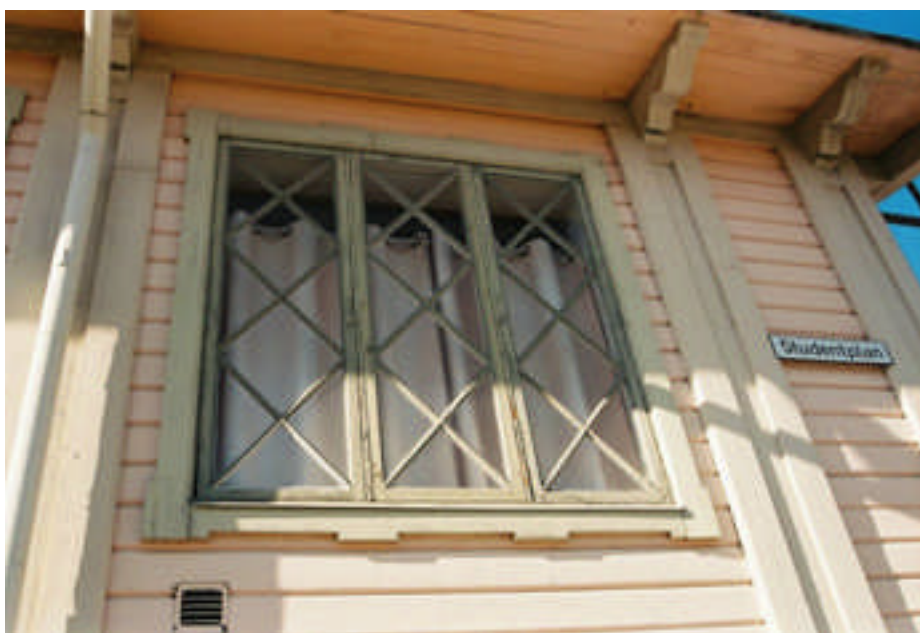
Ett av fönstren vid den södra sidan (bild nr 08m028/06).

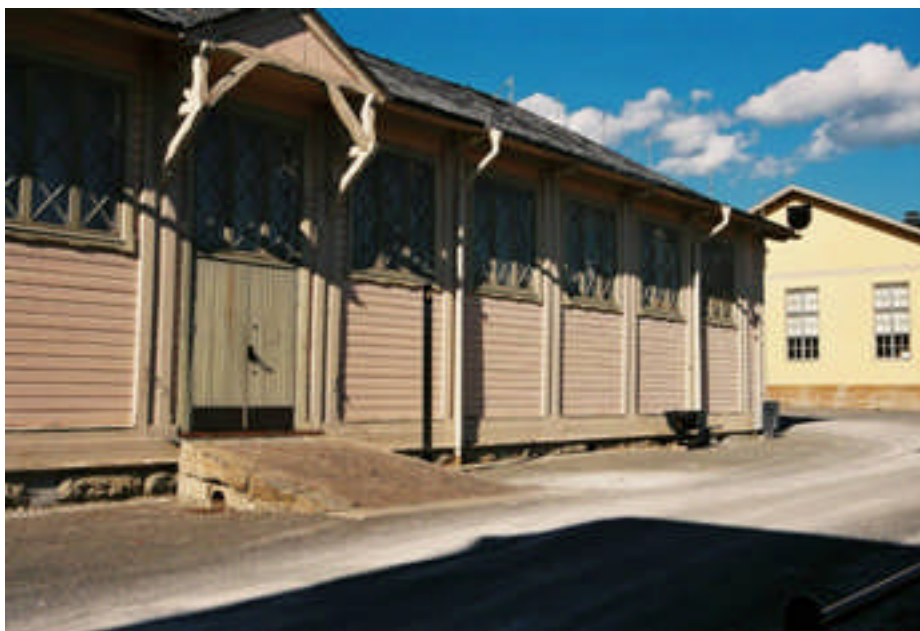
Huvudentrén på den södra sidan (bild nr 08m028/11).

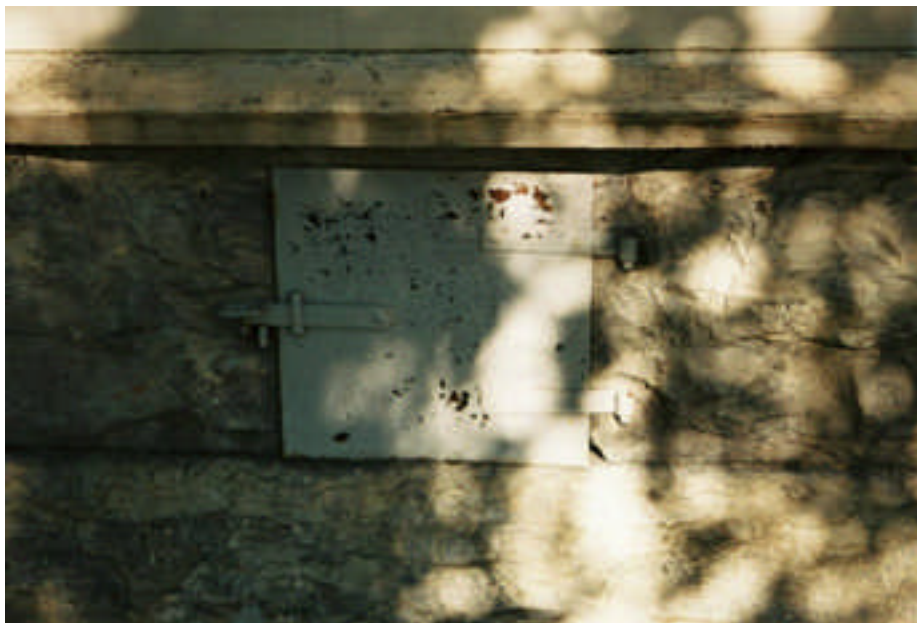
Ventilationslucka i kalkstenssockeln (bild nr 08m028/16).

Det saknades plåtluckor på några ställen i ventilerna och det beställdes nya som monterades på plats och målades ljusgrå lika de övriga ventilerna.

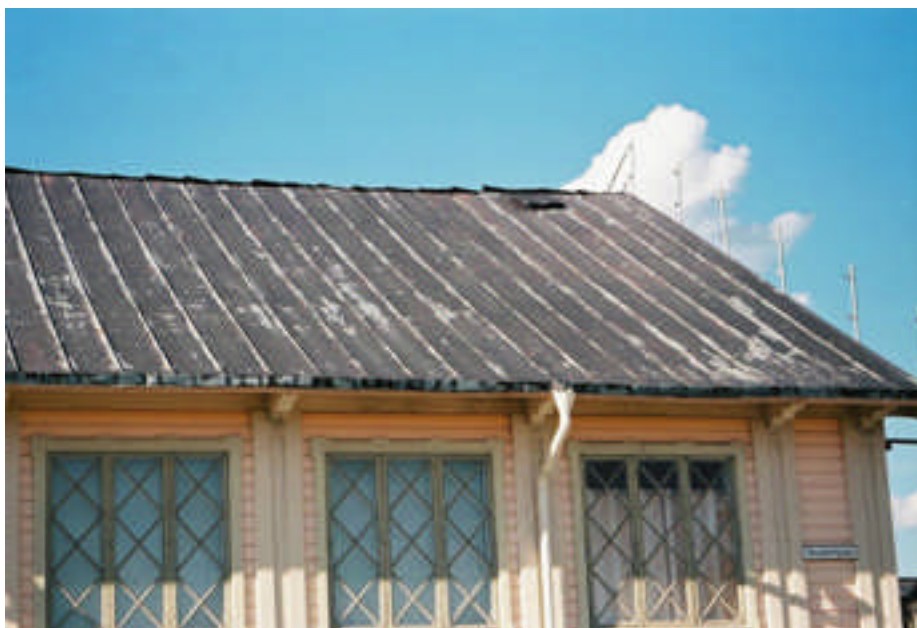
Falsad bandplåt fanns på det södra takfallet, det norra takfallet var skivtäckt. Färgen flagade och plåten var rostangripen. Råsponten var i bra kondition, med enstaka undantag för röta.

Plåttaket på den södra sidan innan omläggningen (bild nr 08m028/08).

Plåttaket var på den södra sidan belagt med falsad bandplåt medan det norra takfallet hade skivfalsad plåt med något förskjutna skarvar. Vid omläggningen valde man att lägga skivfalsad plåt på hela taket.

Plåten som har använts var industriellt grundbehandlad och färdigbehandlades på plats med oljealkydbaserad färg från Engwall & Claesson i svart kulör, NCS 9500.

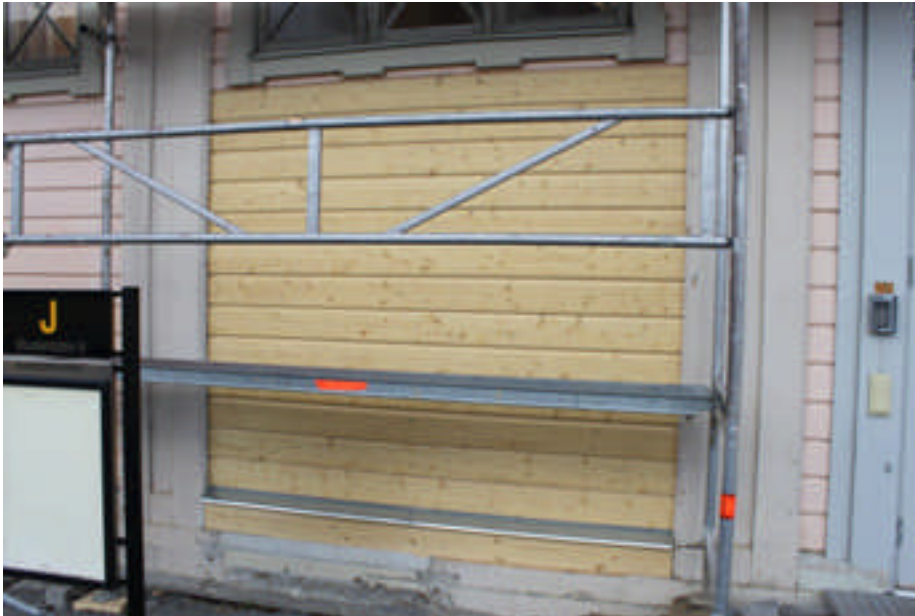
Partiet till höger om dörren på östra gavelfasaden där det tidigare har suttit en mindre dörr (se bild sid 12). Heh partiet med pand byttes mot ny så att generalskarven försvann.

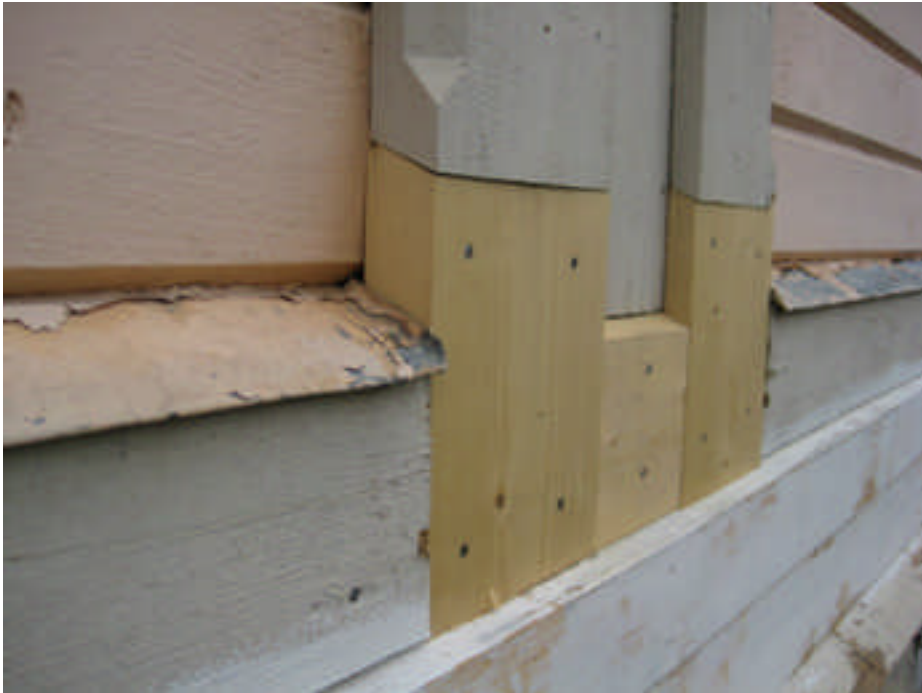
De liggande sockelbrädorna var mer rötskadade än övrig panel p.g.a. det utsatta läget. På västra gaveln byttes två brädor mitt på väggen. I övrigt byttes mindre delar ut.

Delar av det ilagade listverket på västra gaveln ovanför sockelbrädan som också byttes.

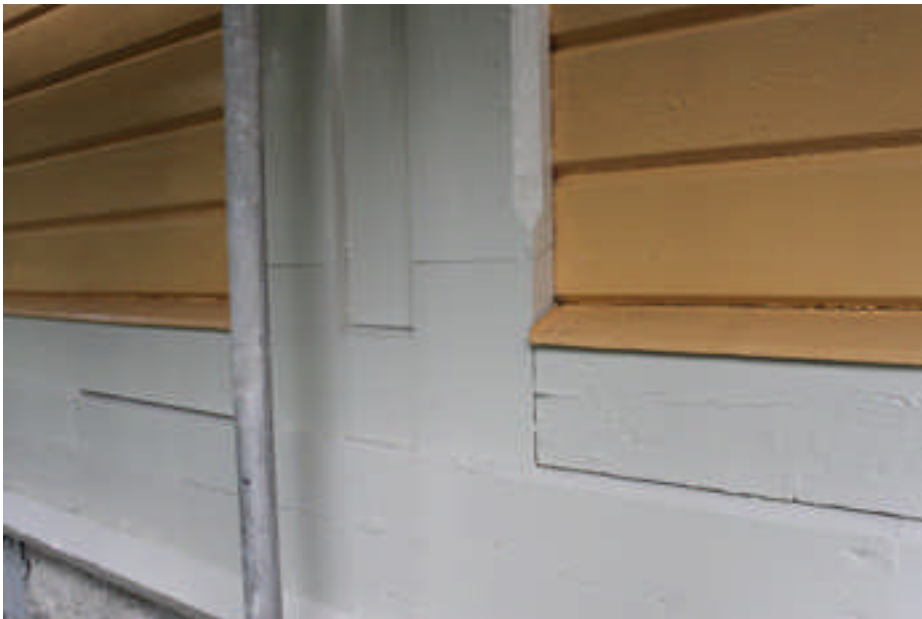
Samma parti av listverket efter att fasaden målats.

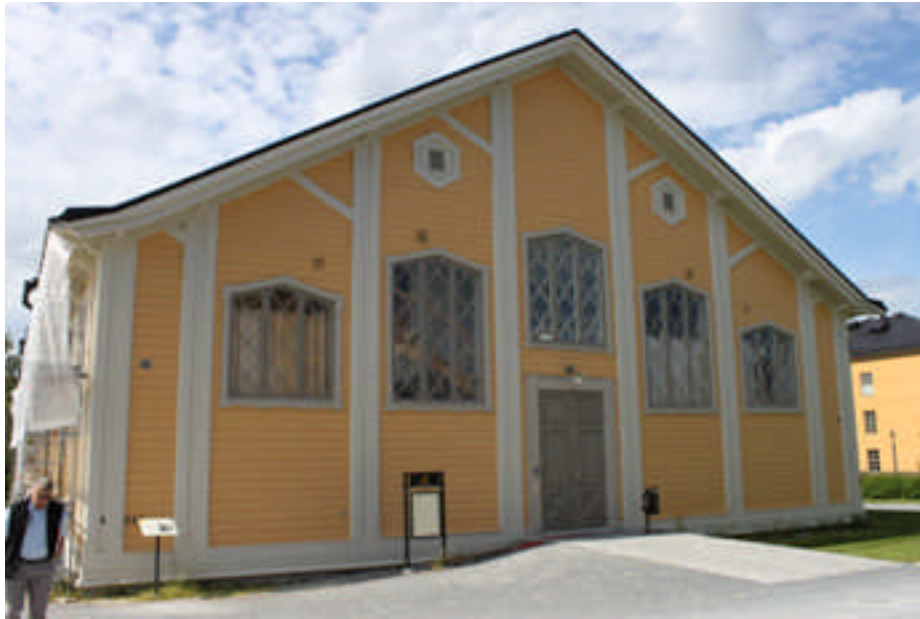
Östra gaveln vid slutbesiktningen.

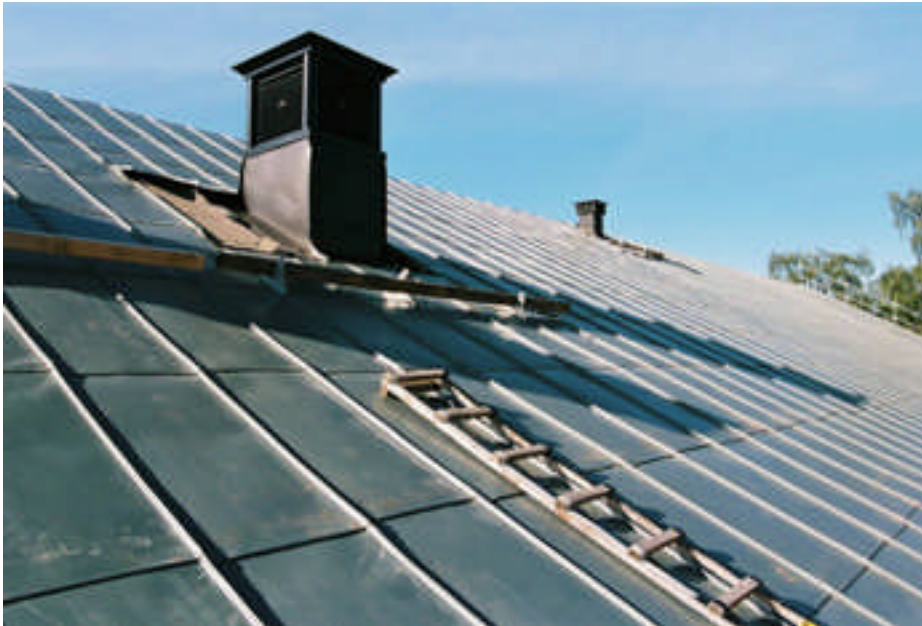
På det norra takfallet var plåttaket skivfalsat (08m031/18).

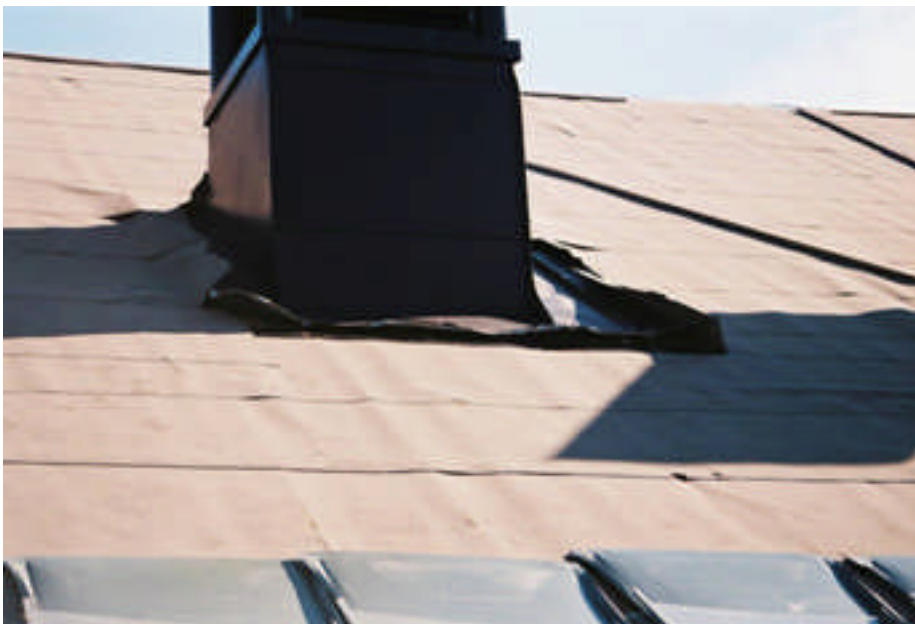
Ny underlagspapp har lagts (bild nr 08m029/32).

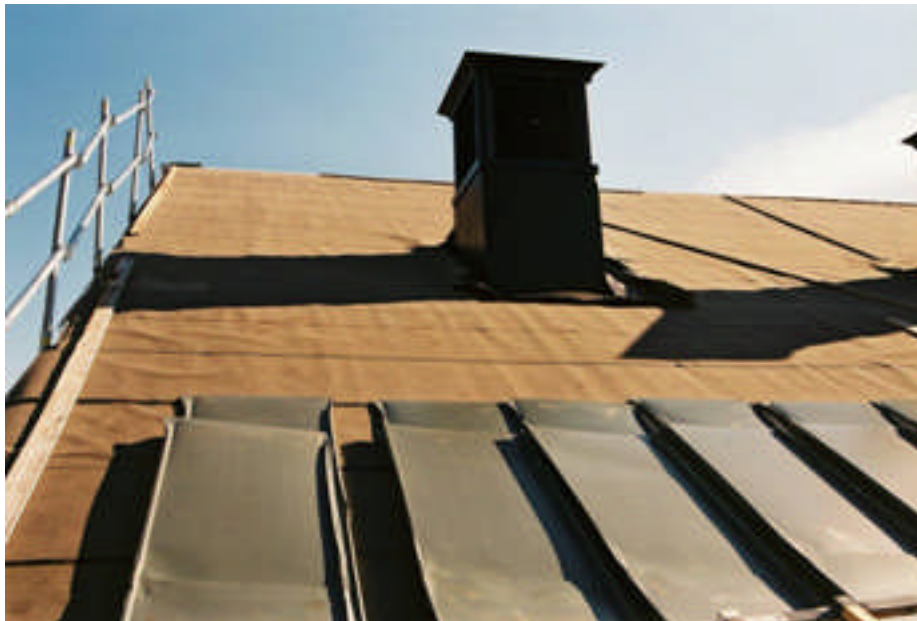
Den nya plåten håller på att läggas (bild nr 08m029/27).

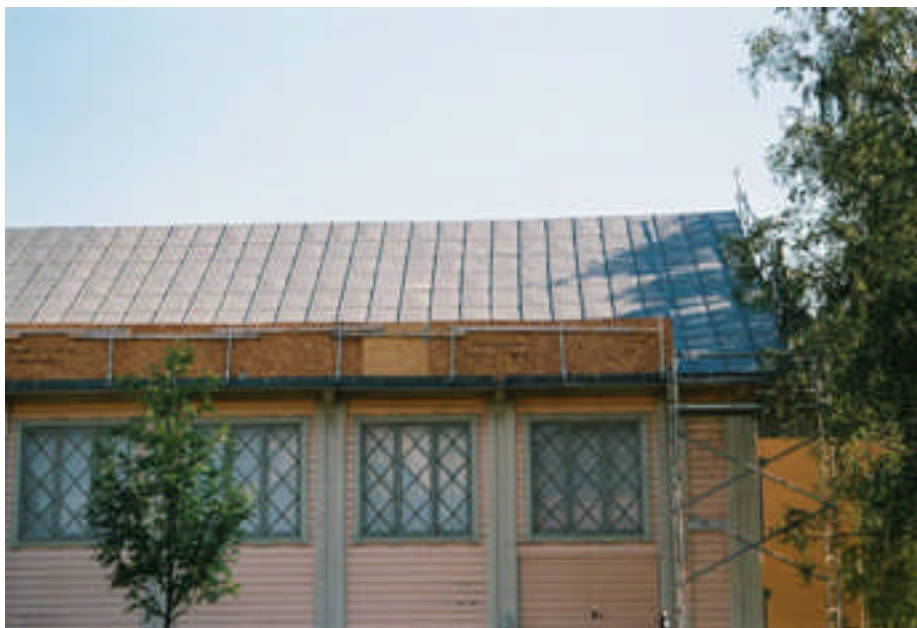
Delar av det nya plåttaket har lagts klart (bild nr 08m028/22).

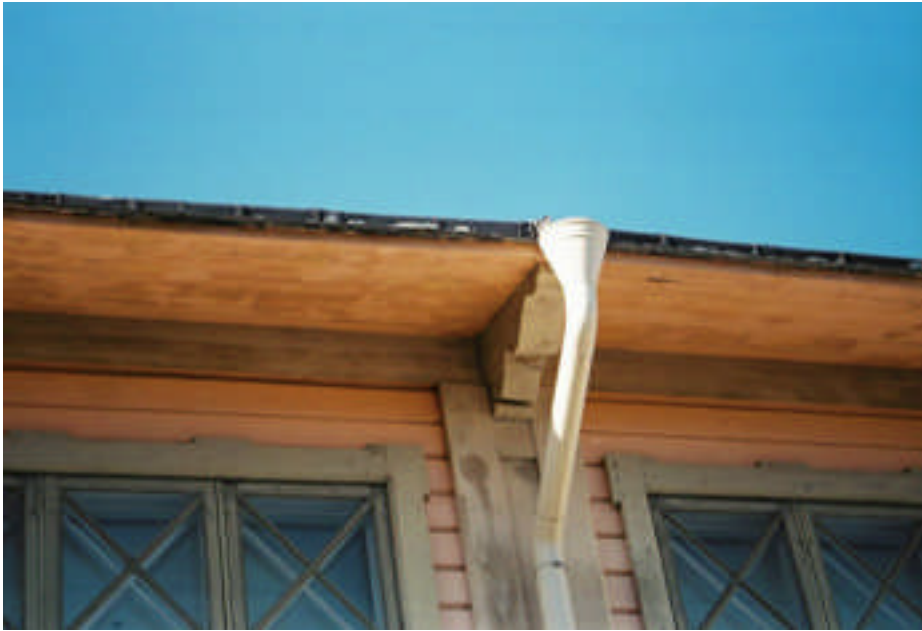
Takfot med stuprännor innan åtgärd (bild nr 08m028/12).

Nya takfotsrännor har tillverkats lika befintliga.

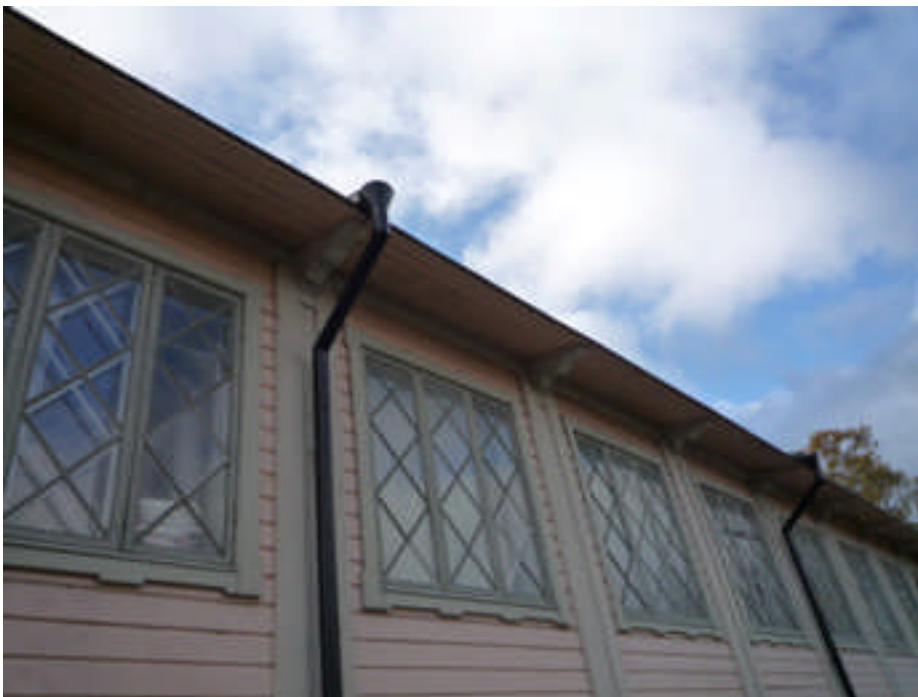
Nya stuprännor (digital bild nr 1020548).

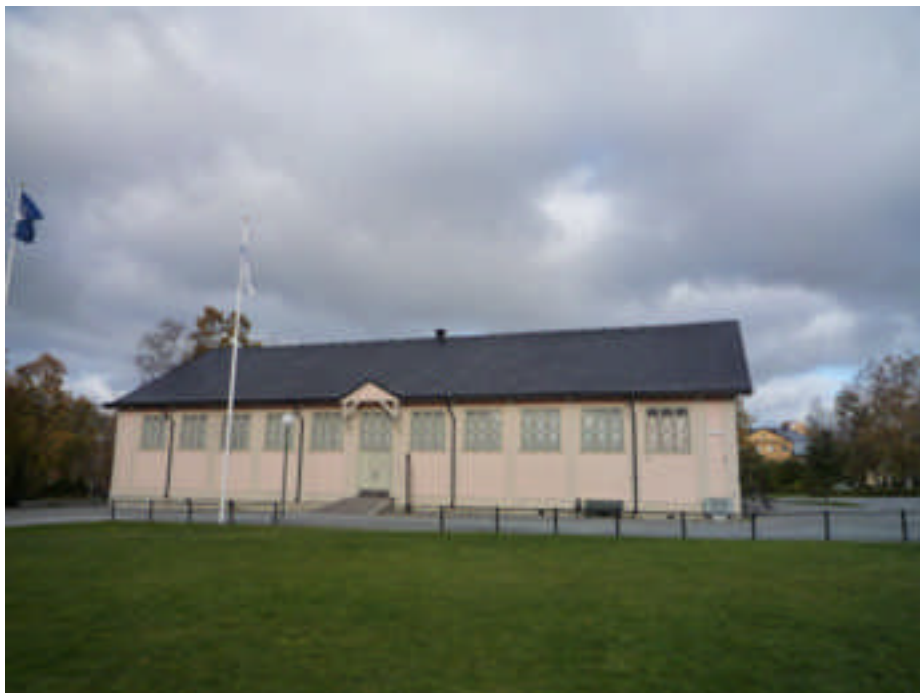
Det södra takfallet efter åtgärd (digital bild nr 1020553).

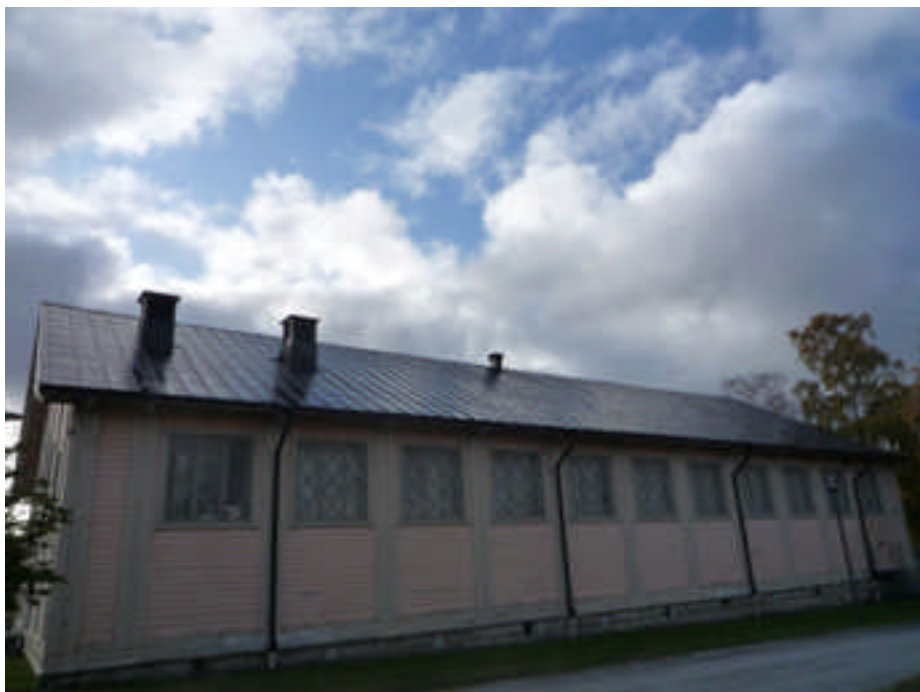
Det norra takfallet efter åtgärd (digital bild nr 1020547).
