# Frösö klockstapel

## Färgundersökning och färgsättningsförslag

Frösö prästbord 2:1, Frösö socken, Östersunds kommun

RAPPORT – JAMTLI 2010:31  
ISSN 1654-2045

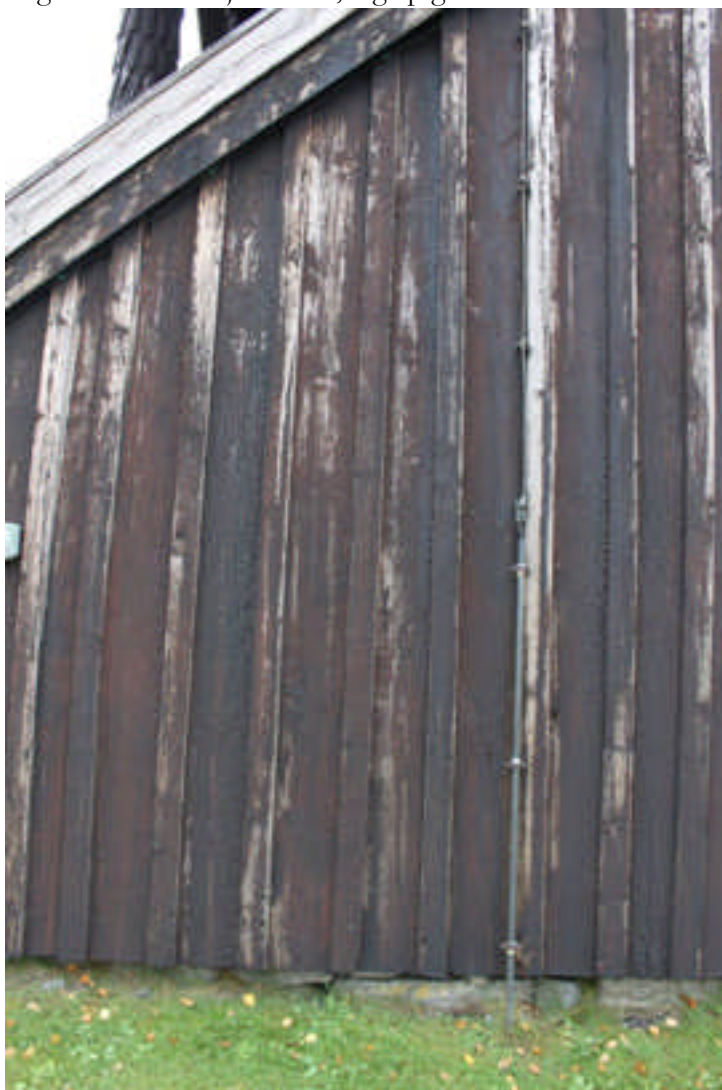
### Panel

Boden har en stående locklistpanel. Panelen är tjärad och det finns synliga spår av rött både på bottenbrädan och locklisten. Det yttersta lagret trätjära är svart till sin färg. En färgstege skrapades fram i ett skyddat läge strax under takfoten till höger om dörren på östra sidan (se konservatorsrapport) . Panelen är vänd eller återanvänd från en annan byggnad. På klockstapelns insida syns tydligt att en stor del av panelen har åldrats av väder och vind. På insidan finns också svaga spår efter målning med rödfärg, men inte av tjärning.

Lager 3	Trätjära svart, inga pigment identifierade
Lager 2	Trätjära pigmenterat med falurött
Lager 1	Trätjära svart, inga pigment identifierade

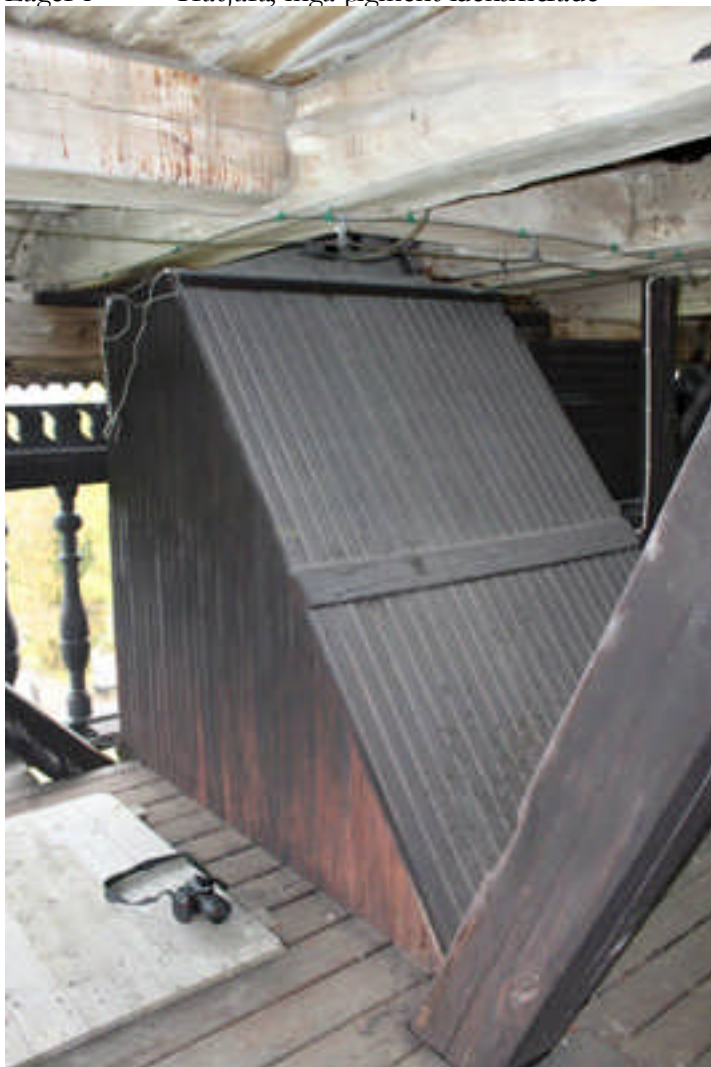
### Klockdäck, inbyggd trappa

Trappan från klockboden upp till klockdäcket är inbyggd med pärlspånt. I rapporten från restaureringen 1982 konstaterades att denna brädfodning måste ha gjorts i samband med att stickspånet på klockbodens sadeltak lades. Detta stickspåntak låg kvar under ett äldre brädtak och båda togs bort vid restaureringen 1982. Det är okänt vilket år stickspånet lades men det är möjligt att det gjordes 1888 eftersom både pärlspånt och stickspån blev vanligt förekommande från mitten av 1800-talet och framåt. På västra sidan skrapades en färgstege fram och prov på pigmentet i lager 1 togs (se konserveratorsrapport).

Lager 3 Trätjära svart, inga pigment identifierade

Lager 2 Trätjära pigmenterat med falurött

Lager 1 Trätjära, inga pigment identifierade

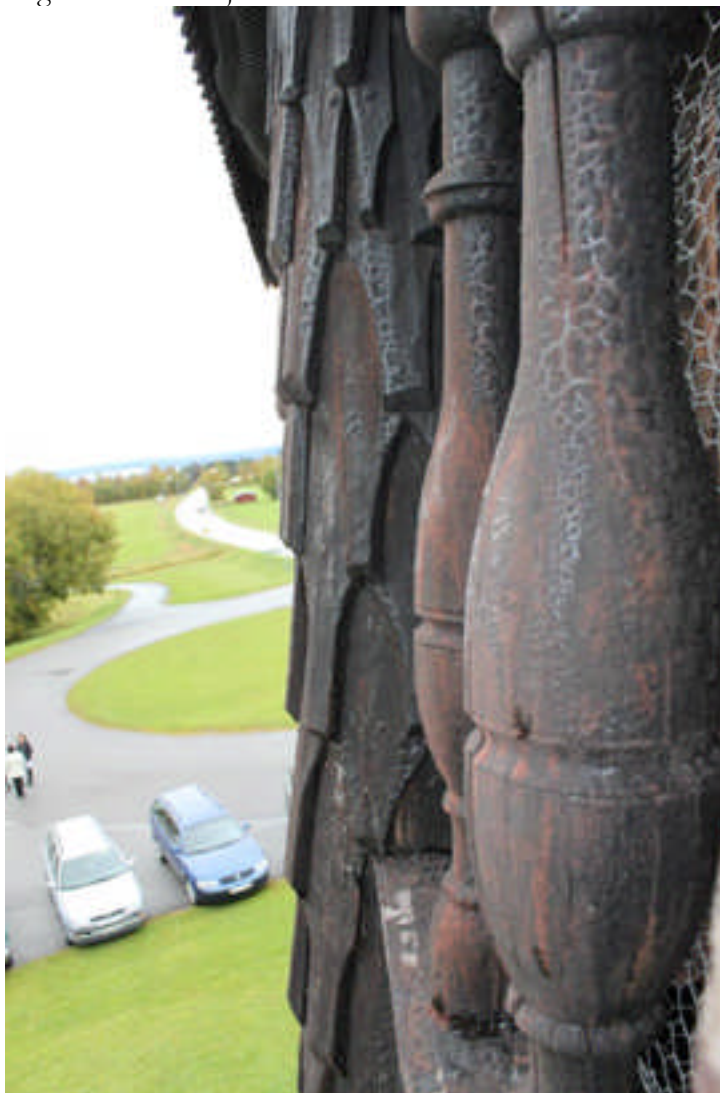
### Balusterdockor

Det sitter ett nät runt det öppna klockdäcket för att förhindra fåglar att flyga in i klockstapeln. Vi öppnade nätet i det nordvästra hörnet för att komma åt och skrapa på balusterdockorna. Som framgår av bilden är det röda pigmentet synligt under det yttersta lagret av svart tjära. Det skrapades ingen färgstege på balusterdockorna men vid skrapningen framkom samma mönster som på de övriga byggnadsdelarna.

Lager 3	Trätjära svart
Lager 2	Trätjära pigmenterat med falurött
Lager 1	Trätjära svart

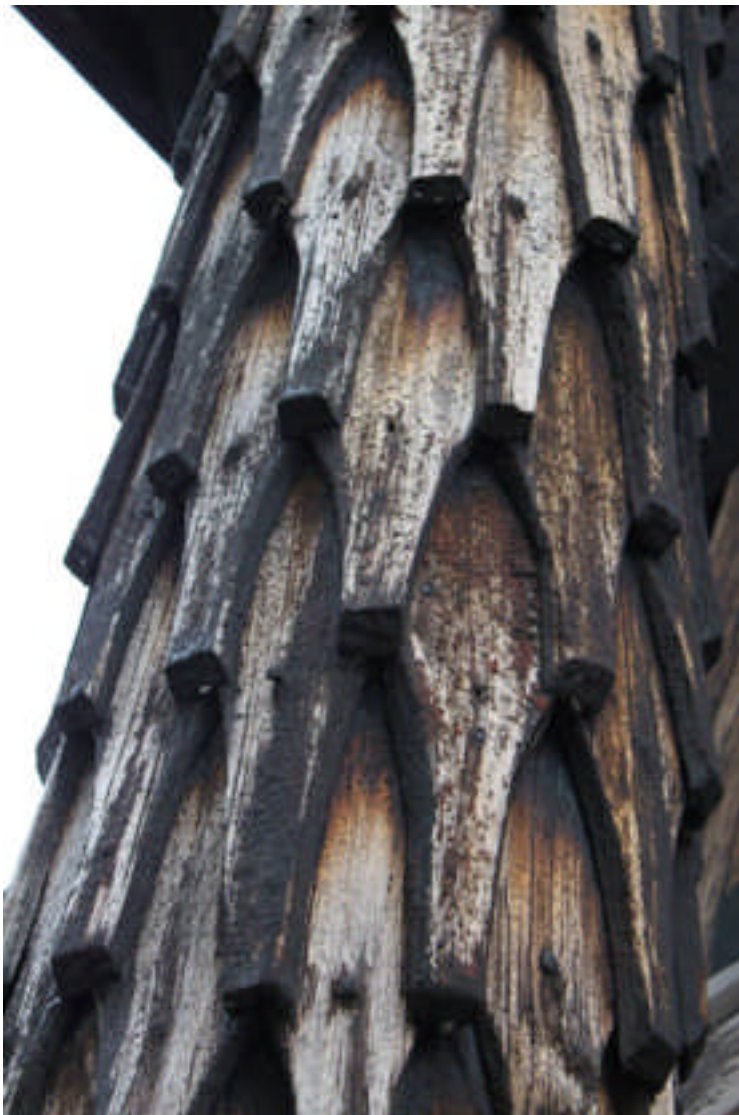
### Spån på stolpar

Stolparna är täckta av näbbformade spån. Även här finns spår efter rött pigment som har eroderat fram under de yttersta lagren av svart tjära. En färgstege skrapades fram på ett spån på norrsidan på klockdäcket (se konservatorsrapport).

Lager 3	Trätjära svart, inga pigment identifierade
Lager 2	Trätjära pigmenterat med falurött
Lager 1	Trätjära svart, inga pigment identifierade

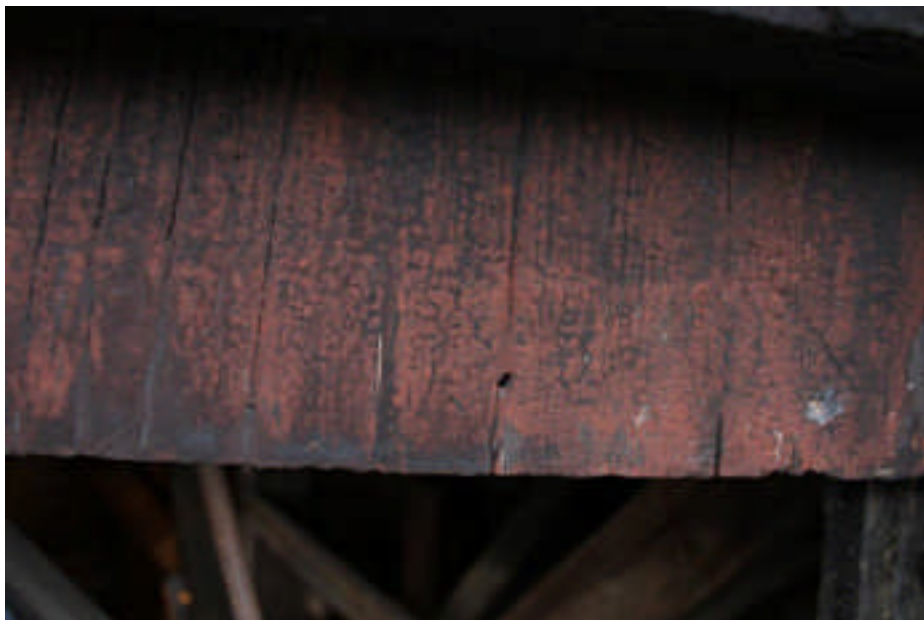
### Italianens ljudluckor

Mellan lökkupolen och taket över klockvåningen finns en italian med ljudluckor för klockorna. Ljudluckorna är öppningsbara genom att de kan skjutas upp från insidan med en järnstång som är fastsatt i luckan. De är tillverkade av stående brädor med två naror på baksidan. Det omtalas i handlingarna från restaureringen 1888 att ljudluckorna skulle åtgärdas och göras öppningsbara och det kan vara en möjlighet att ljudluckorna är nytillverkade vid den restaureringen. Det finns tydliga spår av rött på ljudluckorna. Skrapprover gjordes på en lucka mot norr och en färgstege kunde skrapas fram (se konservatorsrapport). Det gick inte att hitta några spår av pigment i det understa lagret av tjära, d.v.s. lager 1.

Lager 3	Trätjära svart, inga pigment identifierade
Lager 2	Trätjära pigmenterat med falurött
Lager 1	Trätjära svart, inga pigment identifierade

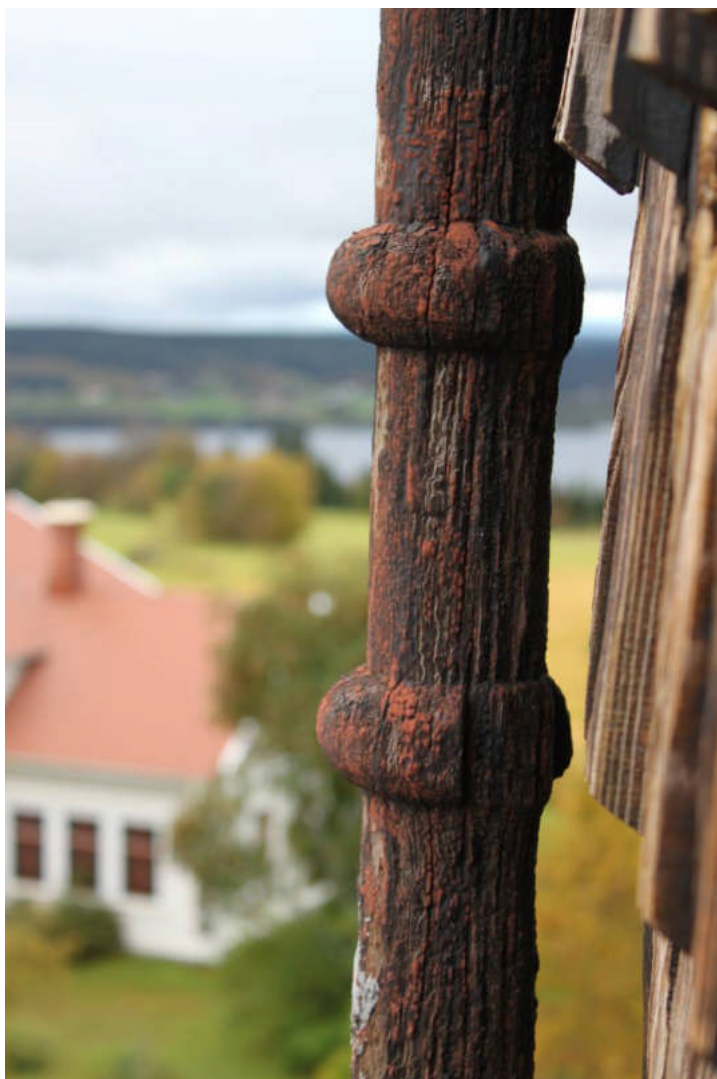
### Italianens balusterdockor

I italianens hörn finns balusterdockor. Dessa har tydliga spår av rött pigment som framgår av bilden nedan. Skrapprov gjordes på en balusterdocka på norra sidan och det framkom även här svart tjära under det röda skiktet av tjära. Det gick inte att hitta några partiklar som kunde identifieras som pigment i det understa lagret av tjära, d.v.s. lager 1 (se konservatorsrapport).

Lager 3	Trätjära svart, antagligen utan pigment (kraftigt eroderat)
Lager 2	Trätjära pigmenterat med falurött
Lager 1	Trätjära svart, inga pigment identifierade

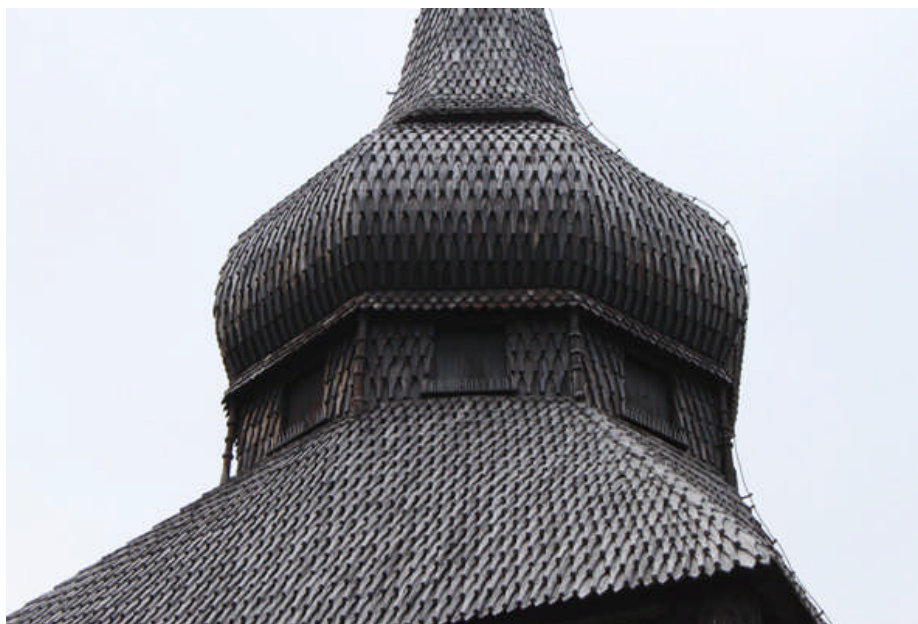
### Spån på tak

Klockstapelns tak, närmare bestämt takfallen som täcker klockvåningen, italianen, lökkupolen och spiran, är täckta av näbbformade spån precis som stolpama. Spånen har delvis bytts ut vid tidigare restaureringstillfällen vilket framgår av beskrivningar i olika restaureringshandlingar. Det var svårt att hitta ett bra ställe att skrapa fram färgstegar på takfallen under italianen eftersom de spån som kunde nås från luckorna mot nordöst var kraftigt eroderade. Det syntes inga spår av rött pigment på spånen varken på tak eller italian, men kompletterande undersökningar bör göras på fler ställen runt lökkupolen och spiran när byggnadsställningar har rests.

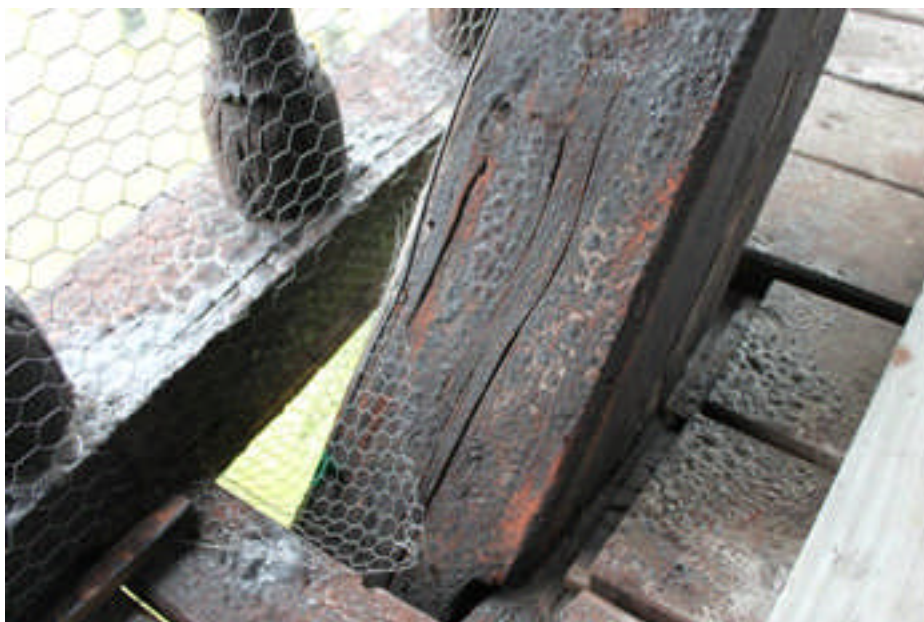
### Kryssträvor

I likhet med övriga byggnadsdelar är kryssträvorna tjärade och det finns spår efter rött pigment i tjäran under det yttersta mörka skiktet. Särskilt tydligt är det på klockdäckets nivå där strävorna är mer skyddade för sol och nederbörd. Mellan 1888 och 1946 var strävorna inklädda med pärlspontpanel. Det omtalas i samband med flera restaureringar att det varit problem med röta på kryssträvorna. Det är genomföringen mellan bodens sadeltak och kryssträvorna som är svår att få tät. Det gjordes ingen analys av pigmenten på strävorna men tjärningen följer samma mönster som övriga byggnadsdelar.

Lager 3	Trätjära svart
Lager 2	Trätjära pigmenterat med falurött
Lager 1	Trätjära svart

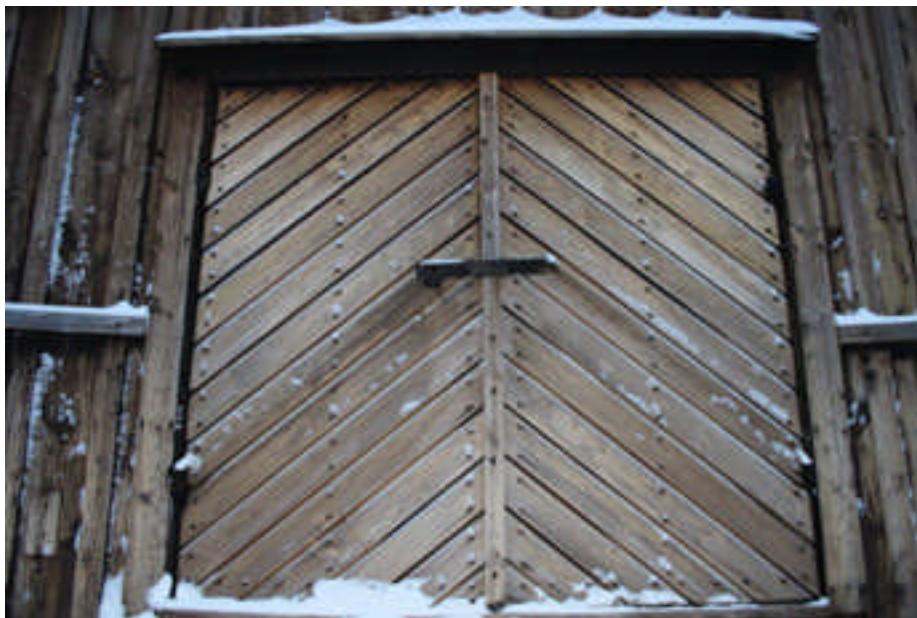
## Dörr

Klockstapelns pardörr är på utsidan klädd med snedställd panel (fiskbensmönster). Det finns inga spår efter röd färg på dörren men den har varit tjärad. Tjäran är så vittrad att det inte finns några lager att skrapa fram på dörren.

Äldre bilder av kyrkan visar att panelen har varit horisontellt liggande. Det är inte känt när den snedställda panelen sattes dit men det förefaller vara en snedställd panel på fotona från 1942 och framåt.

Vid en närmare granskning av dörren förefaller det som om den horisontella panelen finns kvar under den snedställda. Ändrät på en liggande panel syns från sidan. På karmen där gångjärnen är fästa syns tydliga spår efter rött. Det verkar troligt att dörren tidigare har varit röd precis som panelen på boden men kanske har aldrig dagens snedställda panel varit röd.
