# Ragunda kyrka

Ändring av dopaltare 2009–2010

Ragunda kyrka, Ragunda socken, Ragunda kommun

RAPPORT - JAMTLI 2012:18  
ISSN 1654-2045

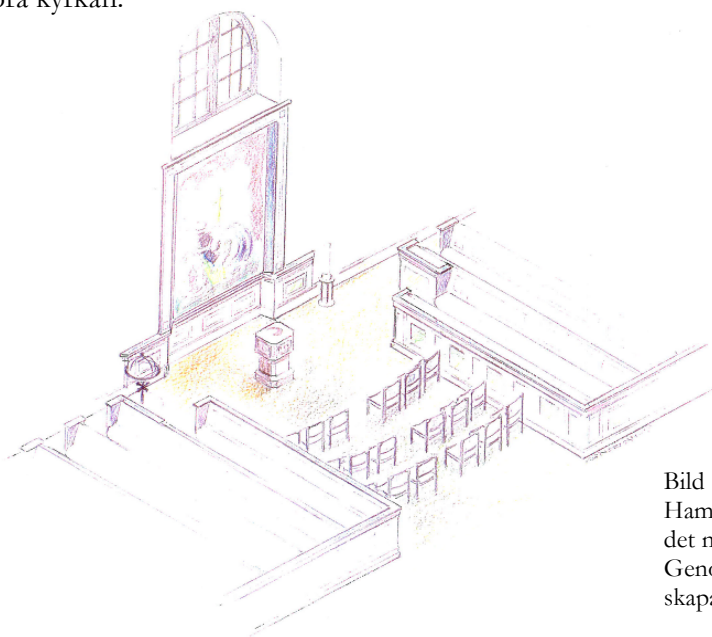
Bild 1. Skissen är upprättad av Hammarstrands Bygg Ab och visar det nya dopaltarets utformning. Genom borttagandet av två bänkar skapas rum för mindre gudstjänster.

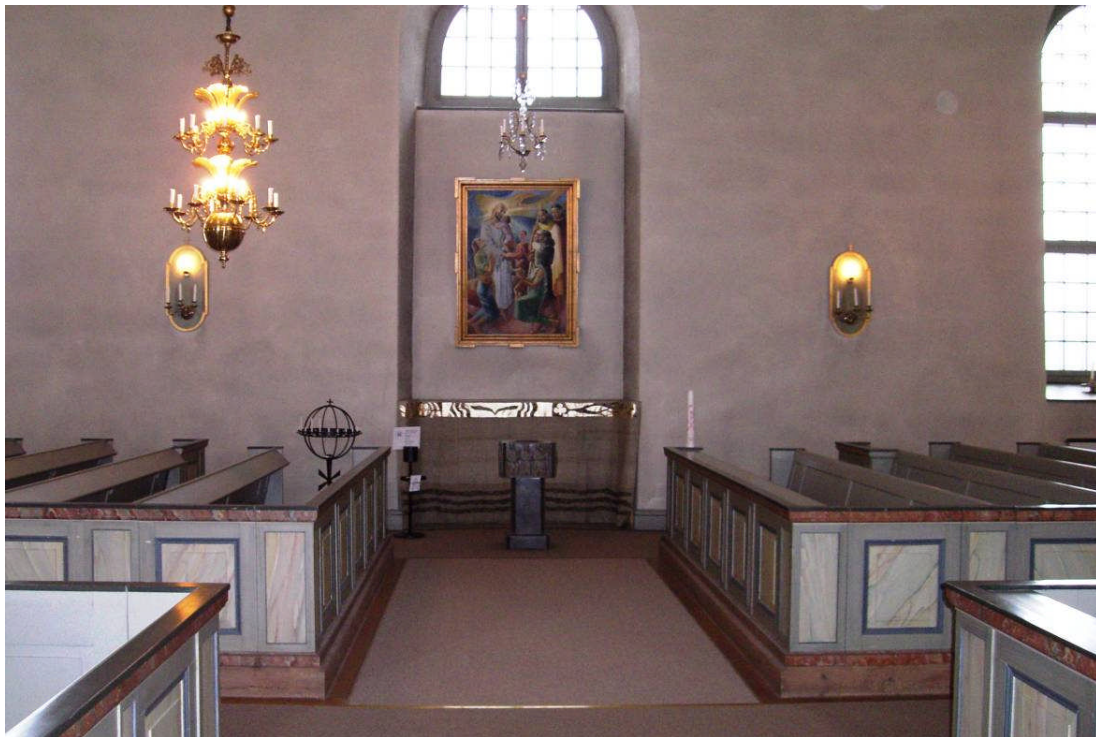
Bild 2. Dopaltaret innan ändring. Gunnar Torhamns målning ”Kristus välsignar barnen”.

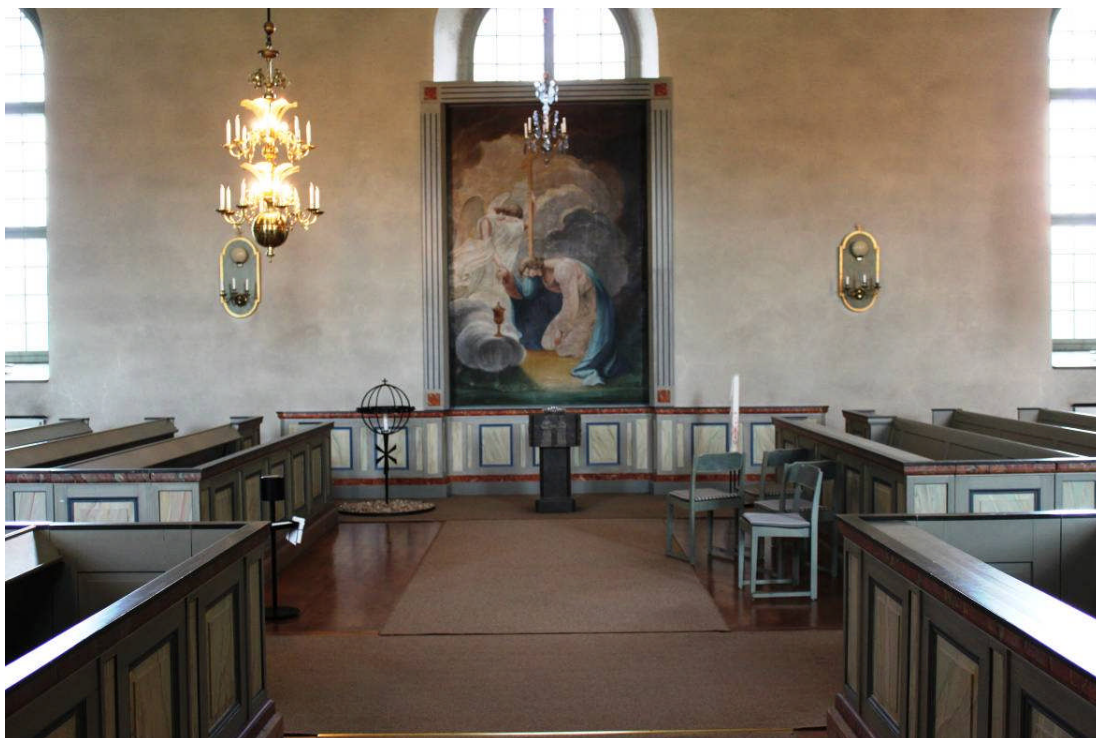
Bild 3. Dopaltaret efter ändring. Göran Sundins målning ”Jesus i Getsemane trädgård”.

Det nya dopaltaret har getts en fin anpassning till kyrkorummet och förstärker dess karaktär. Samtidigt svarar den för ett förändrat behov av en anpassad del för ett färre antal besökare. Sundins altartavla, som gjordes ny vid kyrkans tillkomst kring mitten av 1800-talet, har åter fått plats i kyrkorummet.

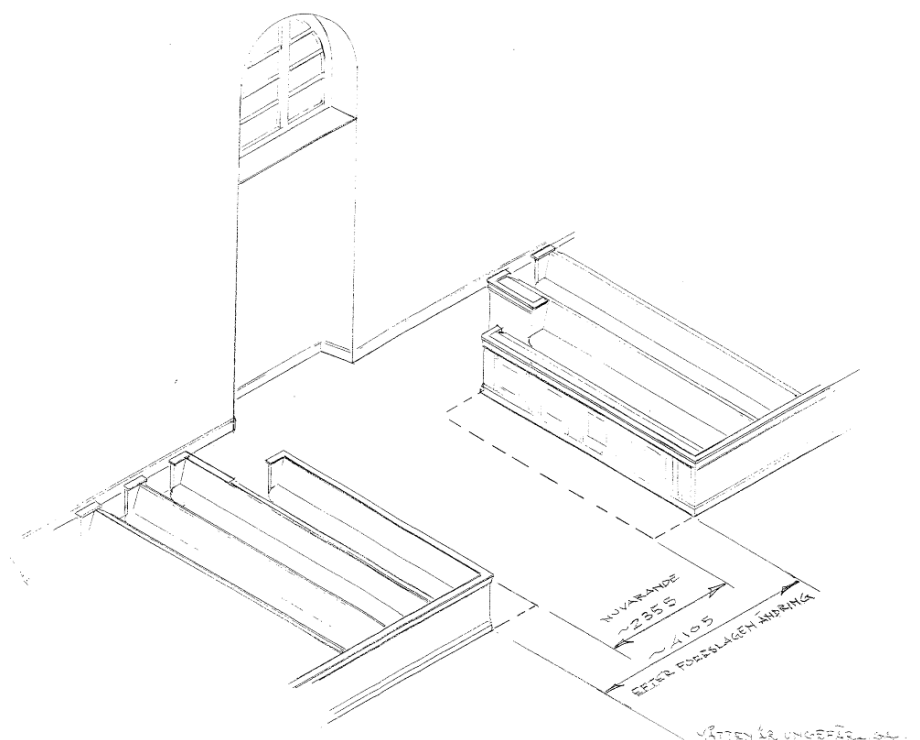
Bild 3. Skissen kommer från församlingens förslag och visar tvärgångens tidigare samt nya bredd.

Den västra delen av tvärgången vidgades till ett öppet utrymme genom att två bänkar togs bort, de första på var sida om tvärgången. Bredden var innan ungefär 2,4 meter och efter ungefär 4,1 meter. Den främre kvartersavskiljaren flyttades ett steg bakåt så att inte bänken står öppen. De borttagna bänkarna märktes undertill med penna, i enlighet med beslutet, och förvaras med övriga borttagna bänkar i prästbostadens magasin.

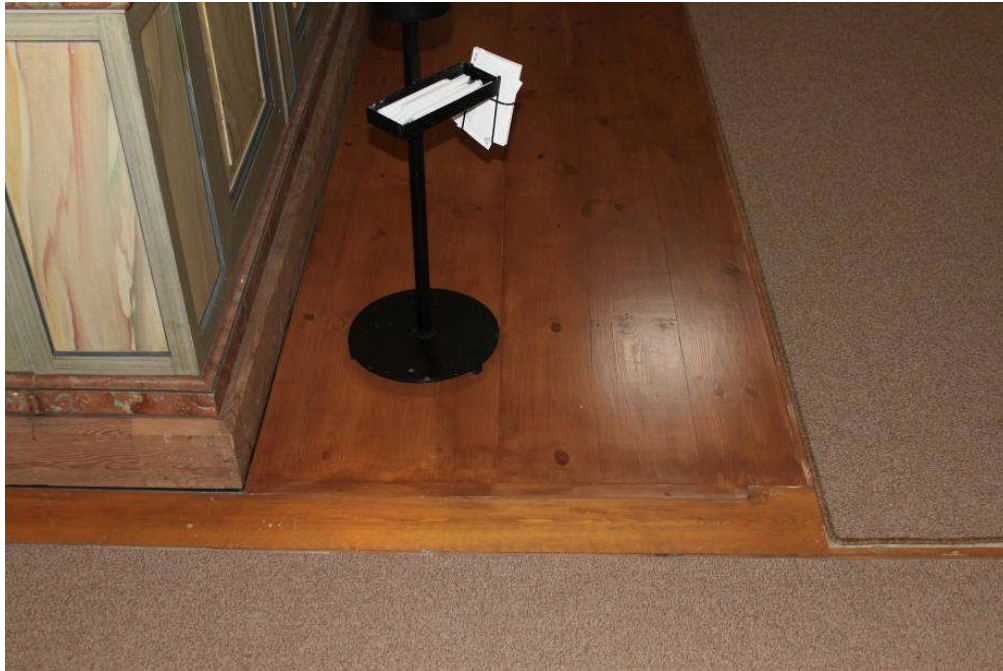
Först behandlades golvet med lasyrolja, bruten med grå samt brun umbra och därefter målades golvet med akrylatbaserad halvblank parkettlack (Beckers) i två omgångar. Nyansen blev något mörkare och grönare än befintliga golv och det diskuterades om behandlingen därför skulle behöva göras om, för att det nya golvet skulle få samma karaktär som övriga golv. Därför gjordes ett

Bild 4. Det nylagda golvet fick en något mörkare kulör än övriga golv.  
Brädorna lades i samma riktning som tvärgången men skiljer sig från mittgången.

Där bänkarna togs bort lades ett nytt golv, som i måtten överensstämde med befintliga golvbrädor i tvärgången. Vid startmötet bestämdes att det nya golvet skulle ytbehandlas för att få samma karaktär som det gamla golvet. Men behandlingen skedde utan vidare samråd med antikvarisk sakkunnig och nyansen blev något mörkare och grönare i sin ton än det befintliga lackade golvet. Eftersom det är viktigt att nyans och glansvärde ansluter till det övriga golvet diskuterades det vid ett möte 2010-05-28 om ytbehandlingen skulle göras om med andra material. Det bestämdes att ett uppstrykningsprov skulle göras med lasyr och lack på en lös golvbräda, för att jämföra detta med det övriga golvet, innan beslut om ytterliggare åtgärder skulle tas. Vid slutbesiktningen 2010-10-20 konstaterades att uppstrykningsprovet bättre stämde överens gällande nyans än det nylackerande golvet. Trägolvet under mattorna i kyrkgångarna har dock en ljusare färg och det bästa vore att ta ett samlat grepp om golvet i hela kyrkan. Enligt kyrkonämndens ordförande är avsikten att restaurera kyrkan invändigt år 2013 och planen är då att lägga nya gångmattor. Trägolvet är på vissa ställen även väldigt slitet och repat varför det skulle behöva slipas. Församlingen och antikvariskt sakkunnig kom därför överens med att vänta med åtgärder på de nya golvbrädorna tills den inre restaureringen genomförs.

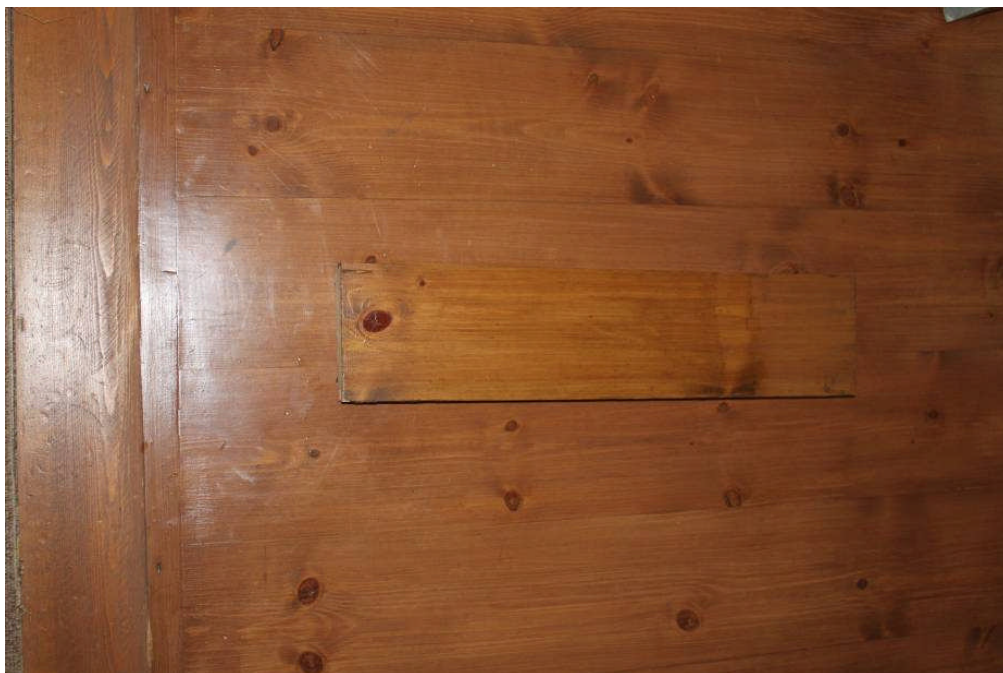
uppstrykningsprov på en lös bräda, behandlad med Ljunga lasyrolja bruten i pigmenten guldockra och brun umbra, som flyttades runt över golvet mellan bänkraderna och ytterväggen. Provet stämde bättre överens med det befintliga golvet men inga ytterliggare åtgärder gjordes (se det antikvariska resonemanget på sida 8).

Bild 5. Uppstrykningsprovet passade bra mot befintliga golv, medan det mot det nylagda golvet syns att det har en annan nyans.

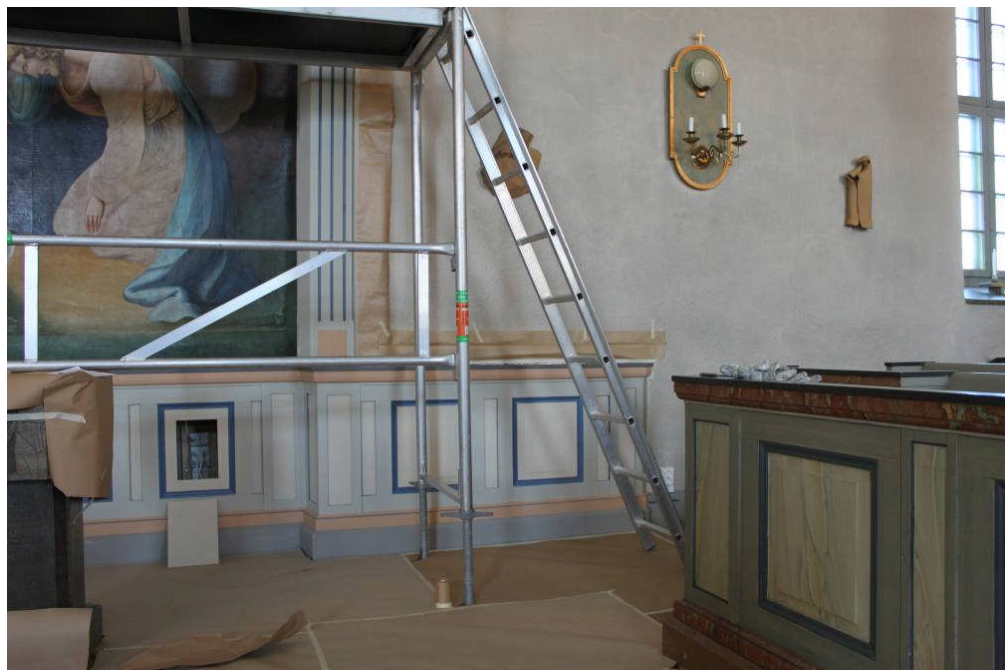
Bild 6. Dopaltaret är färdigbyggt och bröstpanelen stämmer i mått överens med bänkarnas kvartersavskiljningar, varav en syns i förgrunden. Under tavlan syns luckan som döljer elinstallationer. Grundmålning är utförd.

Bröstpanelen under tavlan tillverkades med samma mått och utförande som kvartersavskiljarna. Den består av sju speglar, tre i nischen och två på vardera sidan, som omgärdas av vertikala mindre fält. Bröstpanelen har en grå grund där speglarna och de mindre fälten är ådrade, speglarna har en blåmålad ram. Längs panelens övre kant samt ovanför sockeln löper en list som är målad i brunröd marmorering.

En luftspalt gjordes mot väggen bakom panelen och en lucka gjordes i en av speglarna, med bakomliggande installationer för el. Inramningen och bröstpanelen är tillverkade av massivt trä.

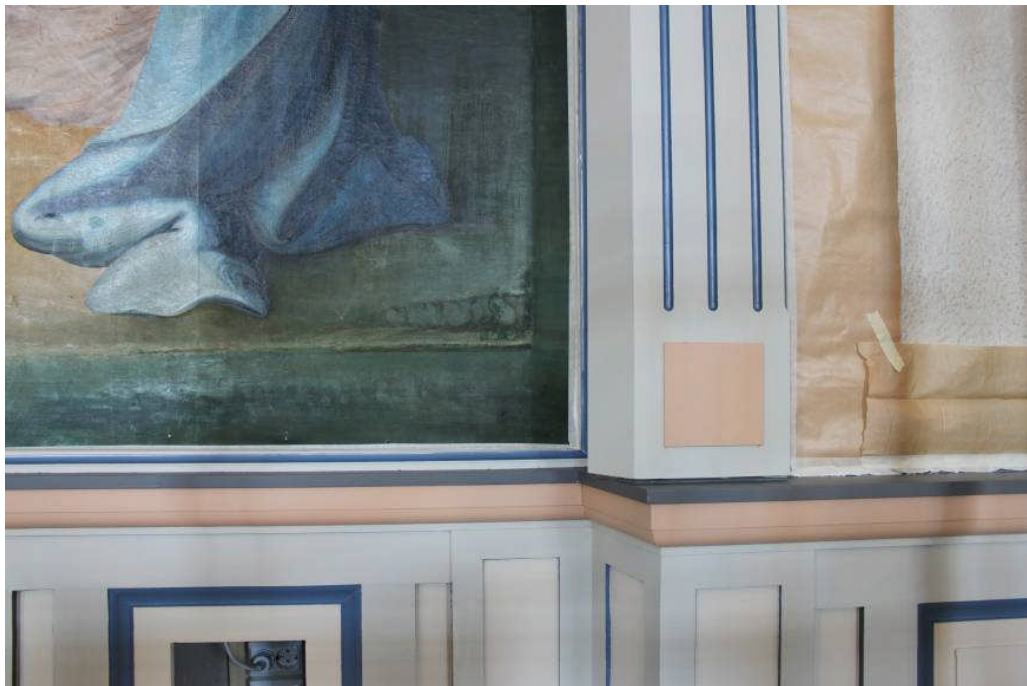
Bild 7. Under arbetets gång när dopaltaret har grundmålats med täckande färg.

Som underarbete behandlades virket först med schellack, för att isolera kvistar och kådrika delar. Sedan ströks det med en alkydoljebaserad färg (Beckers utomhusgrund) spädd med linolja och balsamterpentin, och som underlag för lasering och marmorering användes slutligen en täckande akrylatbaserad färg (Beckers slipgrund).

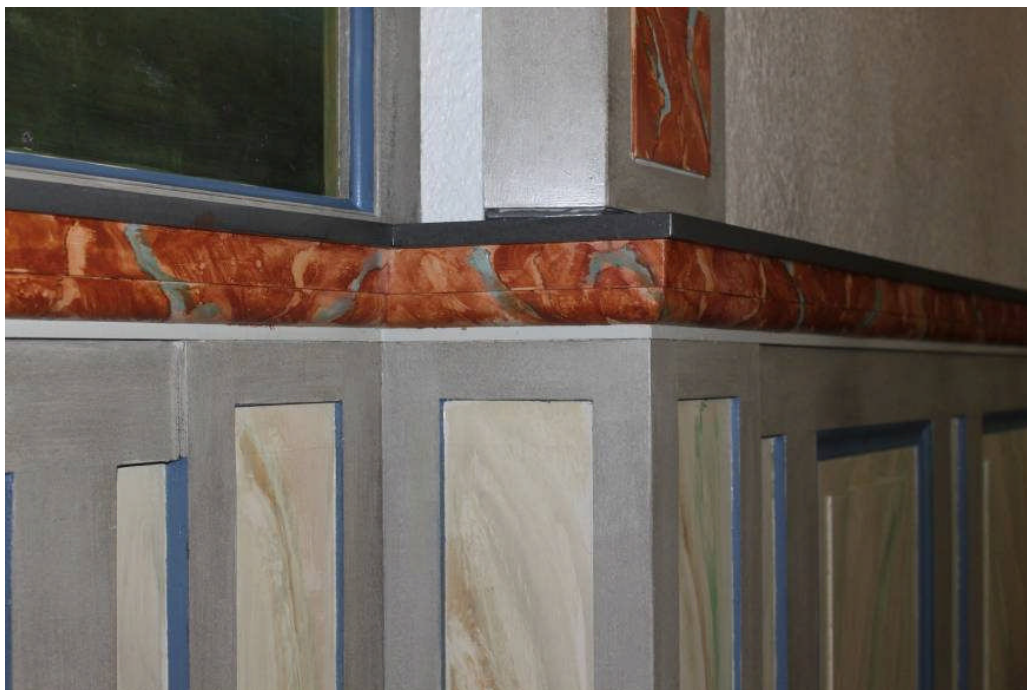
Bild 8. Delarna har målats med olika tekniker och dopaltaret är nu färdigt.

Bröstpanelen och pelarna kring altartavlan laserades först med tekniken långhalm, där penseldragen efterlämnar en randig yta. Efter ungefär 15 minuter användes en speciell pensel, en lasyrströpplare, för att stöta på det sista lagret färg vilket efterlämnar en kornig yta (tekniken ströppling). Lasyroljan bröts med pigmenten oxidsvart och guldockra. Även överliggaren ströpplades och pigment som användes var oxidsvart och grå umbra.

De två listerna i bröstpanelen marmorades och lasyroljan bröts med oxidrött, engelsk rött, guldockra och brun umbra. För att få skarpa kulörer i de täckande ytorna användes Beckers konstnärsfärger, kulörerna kromoxidgrönt och koboltblå.

För speglarna användes förutom lasyrolja även Lasol vit linoljefärg, för att kunna teckna eller ”fördriva” lasyroljan i linoljefärgen. Linoljefärg torkar långsamt, det blir en mjuk övergång och på så sätt skapades en dekorativ ytbehandling som skiftar i flera olika kulörer. Färgen bröts med pigmenten kromoxidgrönt, brun umbra, bränd terra, guldockra samt oxidsvart.

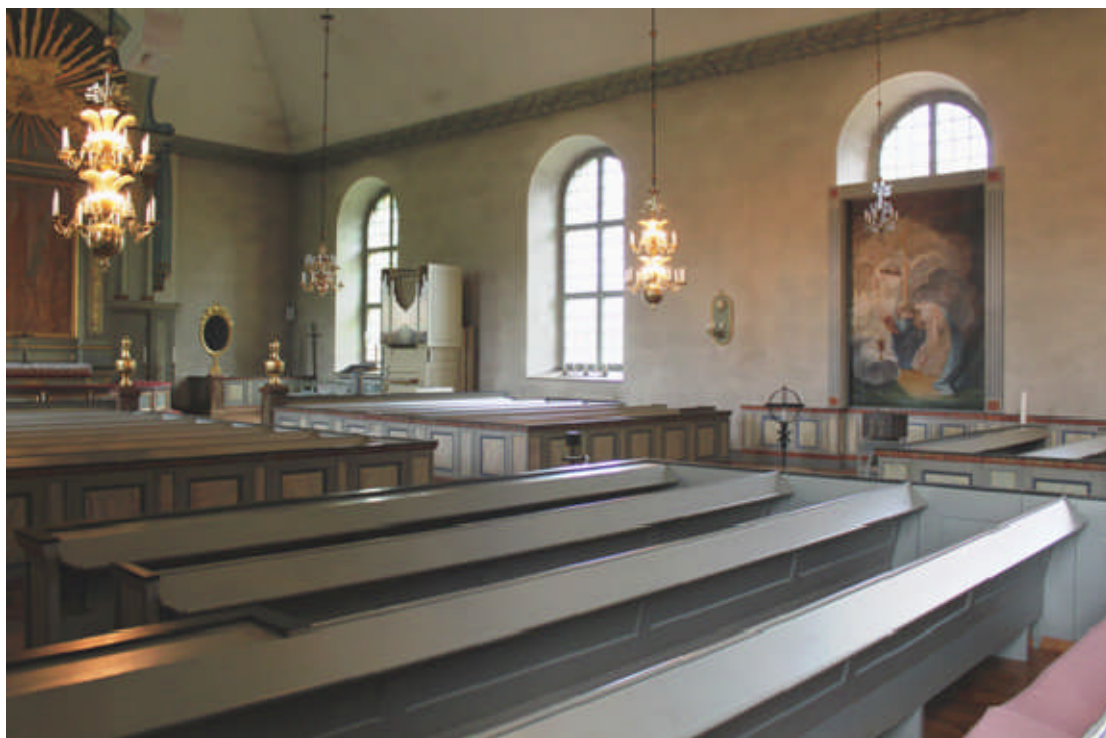
Bild 11. Interiörbild över kyrkorummet med det nya dopaltaret.
