Älvros kyrka

Antikvarisk kontroll vid invändig målning 2009

Älvros socken, Härjedalens kommun, Härnösands stift

RAPPORT – JAMTLI 2010:32
ISSN 1654-2045

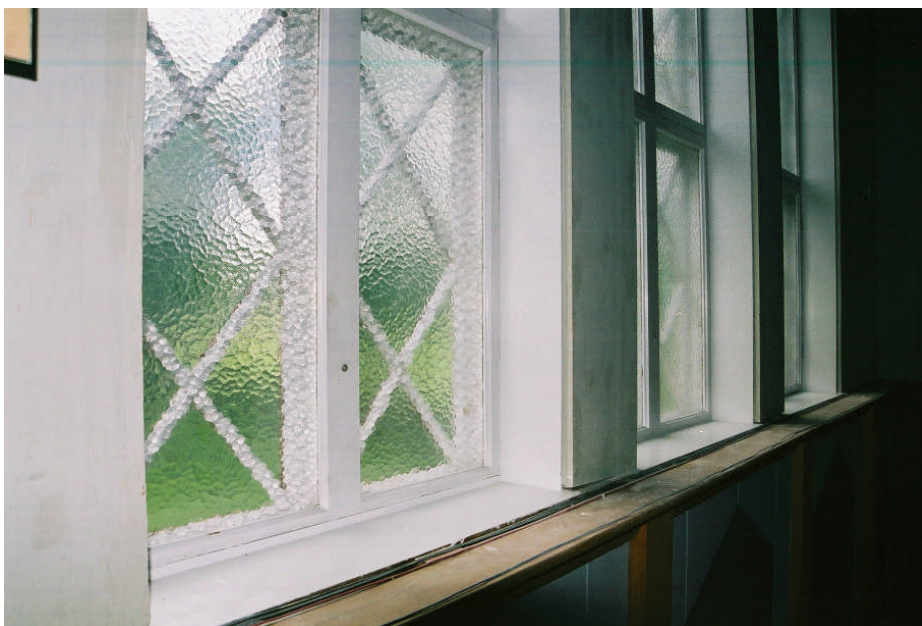
Fönstersmygarna i långhuset var troligen målade med alkydfärg, i en bruten vit kulör som låg nära NCS-kulören S2005-Y. Färgen flagnade.

Fönstersmygar efter ommålning. Jlm 07m35/13.

Den löst sittande färgen har skrapats bort, smygarna har spacklats och målats om med alkydoljefärg (täckfärg) i en bruten vit kulör, lika tidigare.

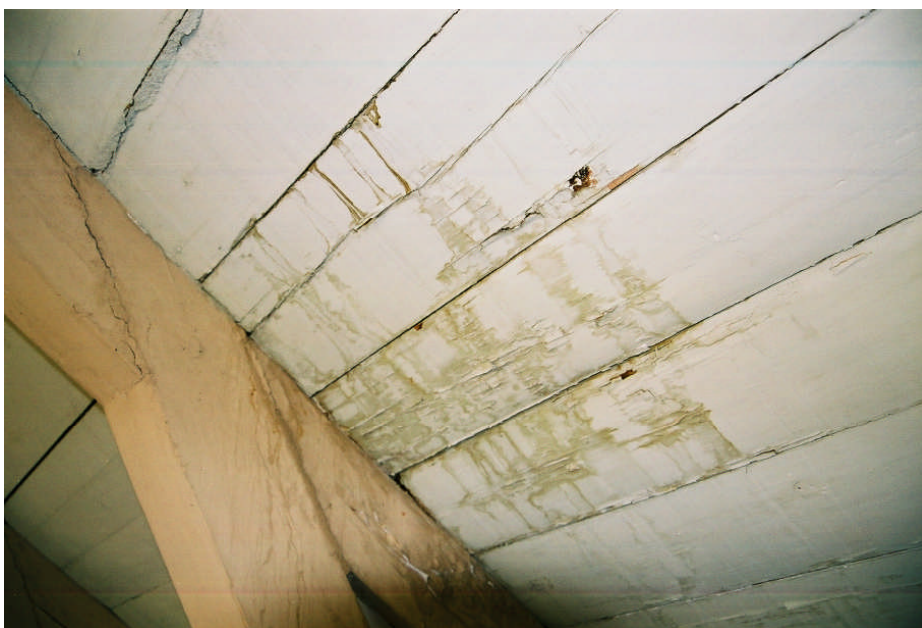
Innertaket var troligen målat med alkydfärg i en bruten vit kulör som ligger nära NCS-kulören S2005-Y. Tre mindre områden i norra takfallet hade missfärgningar efter tidigare fukt-skador i de nedre partierna mot väggen. På ett ställe fanns en glipa mellan två brädor, varifrån isoleringsmaterial ramlade ner.

Innertaket innan ommålning. Jlm 07m031/18.

De missfärgade områdena av taket i norra takfallet har målats om i de nedre partierna mot vägg, med alkydoljefärg (täckfärg) i en bruten vit kulör, lika tidigare. Glipan mellan brädorna har tätats med lindrev.

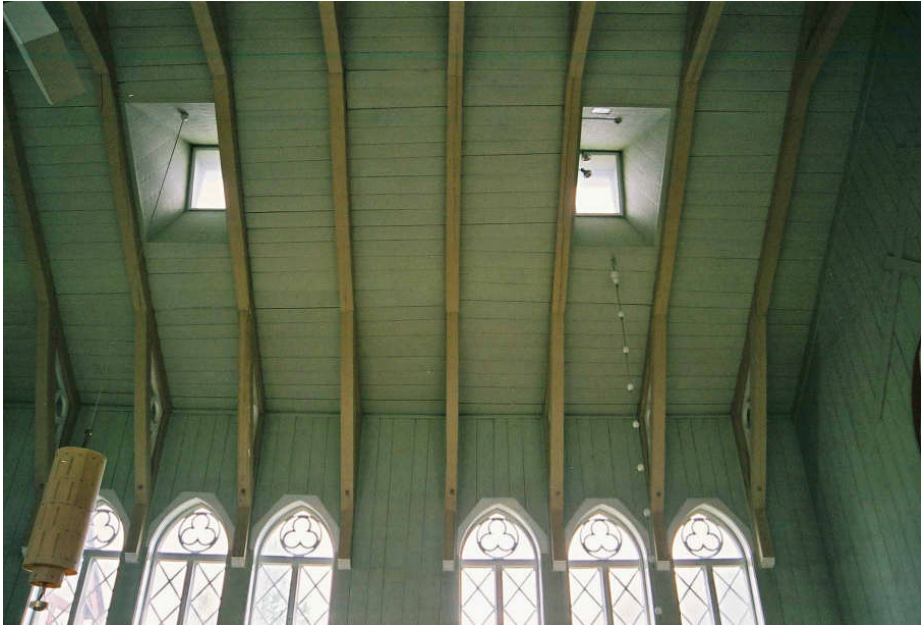
Innertaket efter ommålning. Jlm 07m35/11.

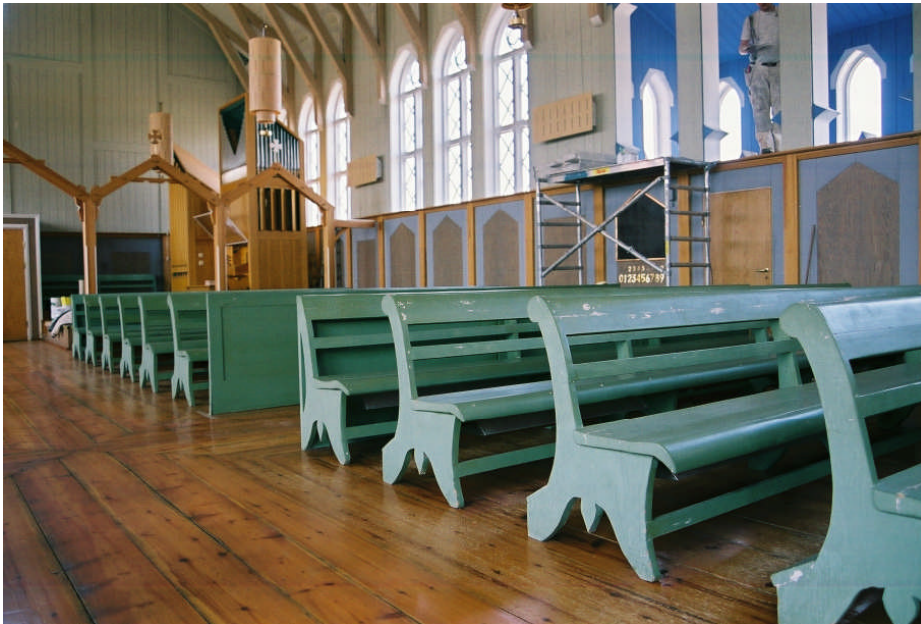
Kyrkbänkarna var målade med oljefärg i en grön kulör. Bänkarna var målade i två lager; grågrön täckfärg som låg nära NCS-kulören S4020-G30Y och lasyr i en mörkare grön kulör. Bänkarna var ganska slarvigt och ojämnt laserade, några helt olaserade. Laseringen föreföll vara gjord i efterhand. Färgen flagnade på sitsar och ryggstycken.

Bänkinredningen före ommålning. Jlm 07m31/12.

Den löst sittande färgen har skrapats bort. Bänkarna har spacklats och målats om med alkydoljefärg (täckfärg) i grön kulör, lika tidigare och utan lasyr.

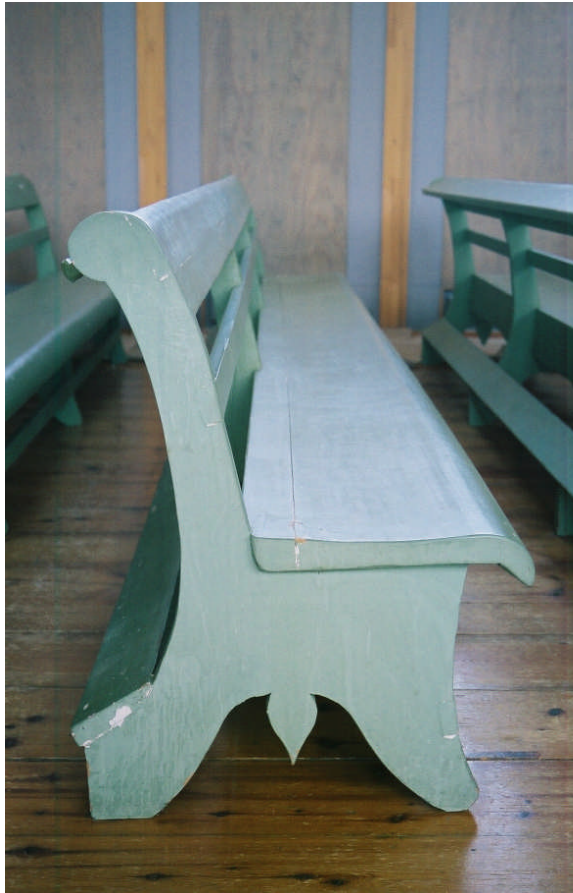
Bänk före ommålning. Jlm 07m31/10

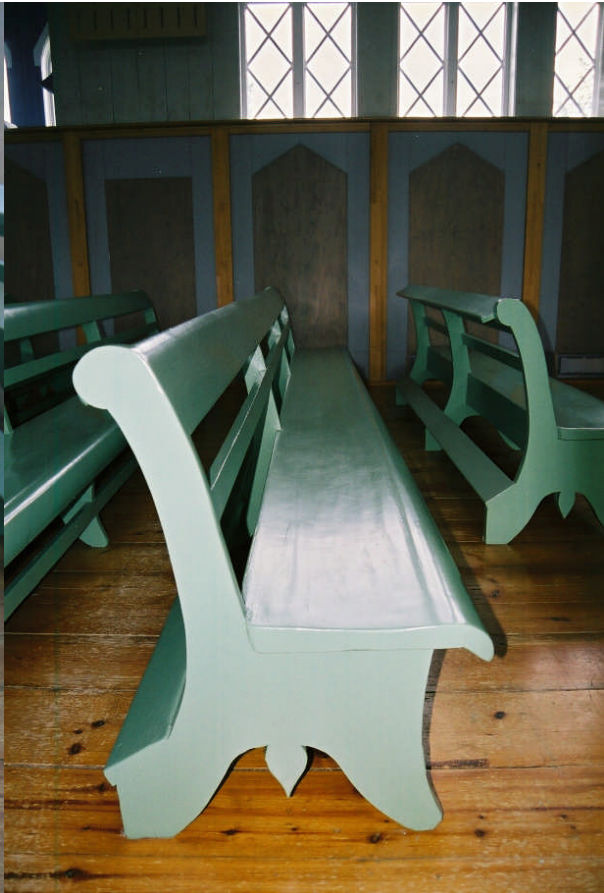
Bä Bänk efter ommålning. Jlm 07m35/20.
