Svegs kyrka

Konvertering av värmesystem 2009

Svegs socken, Härjedalens kommun, Härnösands stift

RAPPORT – JAMTLI 2010:33
ISSN 1654-2045

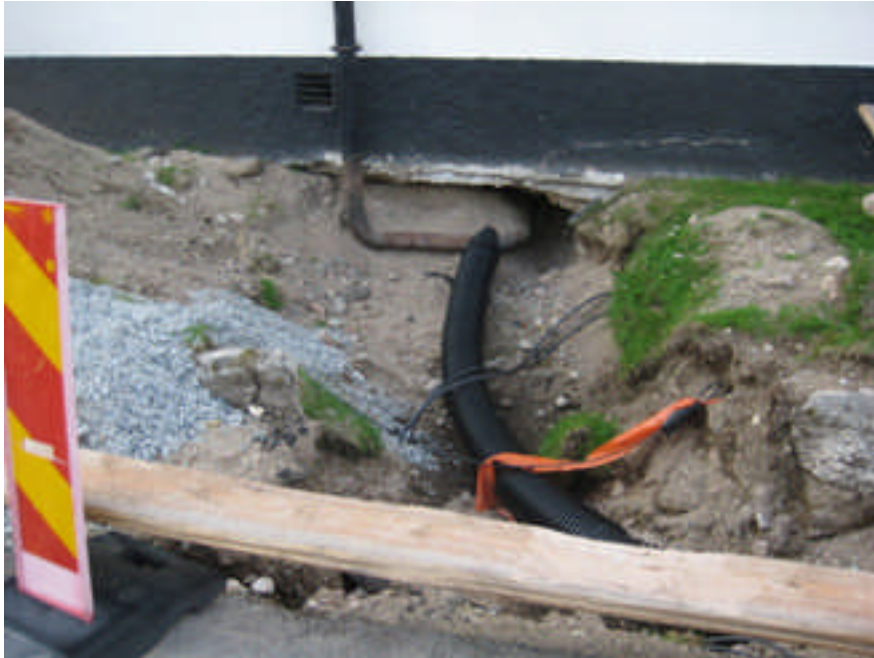
Bild 1: Kulvertdägning från värmecentralen mot kyrkan.

Värmecentralen placerades i sydöstra hörnet av bårhuset, vilket sedan länge bara används för kistförvaring. Kulverten drogs från kyrkogårdens ingång i väster fram till bårhuset längs gången. Från bårhuset drogs kulverten tvärs över gången intill kyrkans mur. Kulverten fördes inte in genom grunden utan avslutats på utsidan. Ledningarna kopplades på och drogs genom ett mindre hål i muren in under kyrkans golv till kapprummet. Kopplingen isolerades och byggdes in under mark på utsidan av muren.

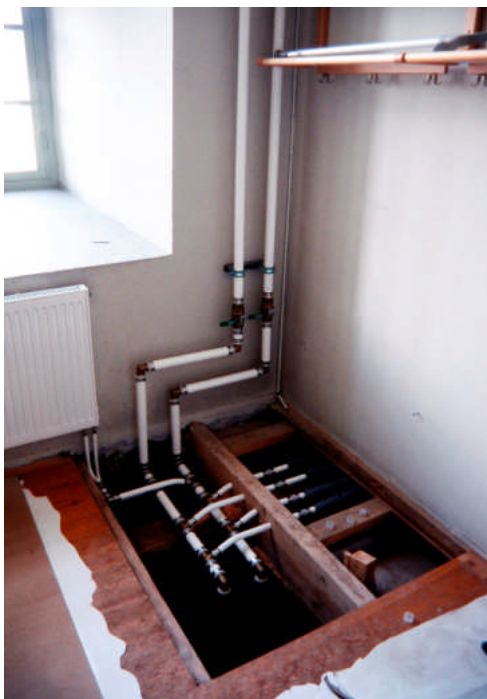
Bild 2: Brunn i köpprummet.

Kapprum och samlingsrum: En brunn placerades i nordöstra hörnet av kapprummet. Rörledningen drogs synligt på väggen längs taket mot långhuset vidare in i samlingsrummet. Radiatorer placerades under fönstren i kapprummet och samlingsrummet.

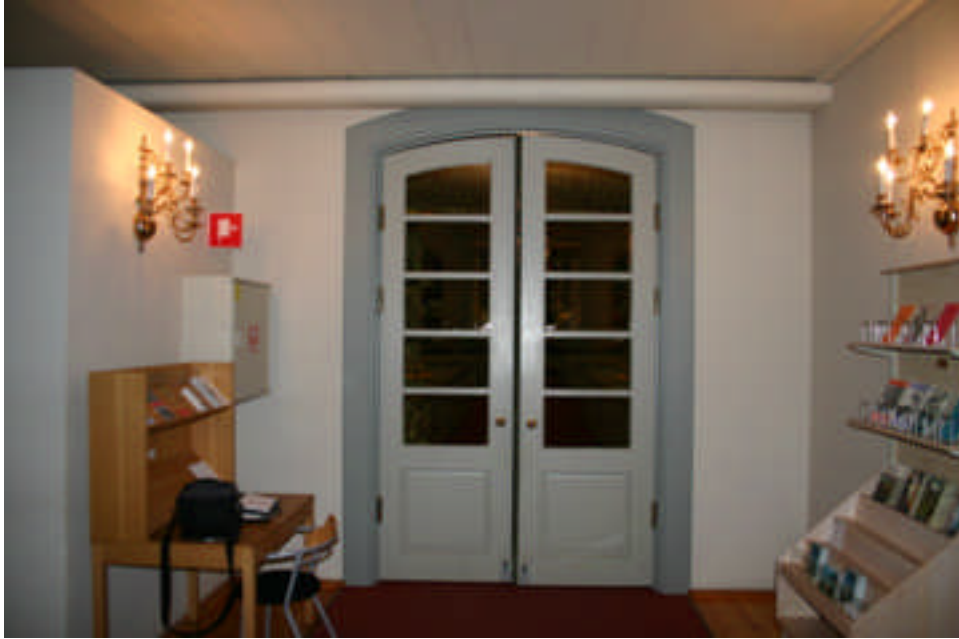
Bild 3: Isolerade rördragning längs taket mellan kapprum och samlingsrum.

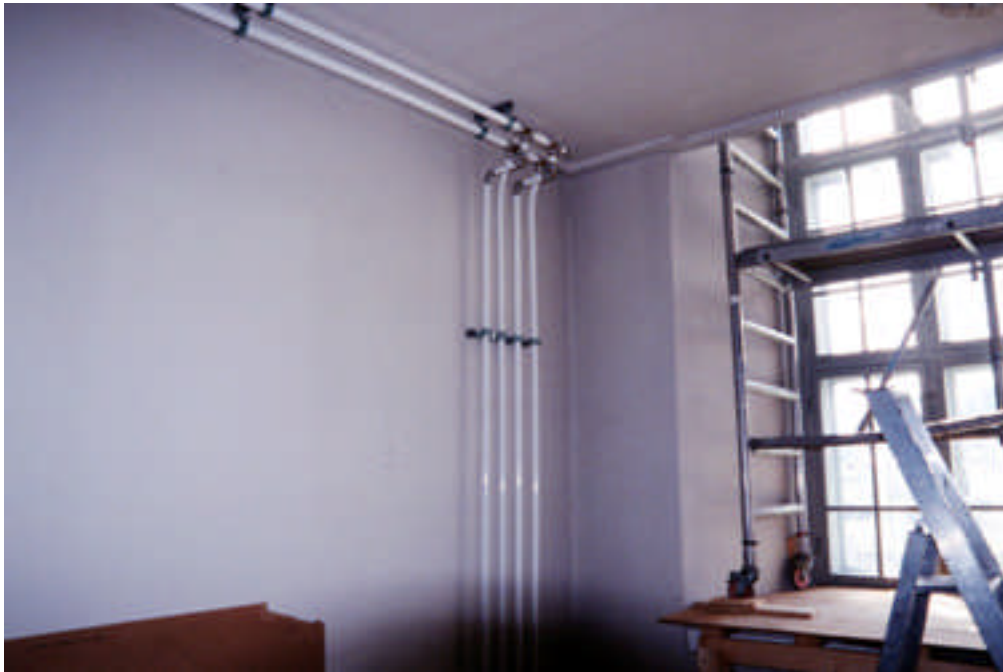
Bild 4: Rördragning från samlingsrummet upp till läktaren.

Från samlingsrummet drogs två rör vidare upp på läktaren genom kanten på fönsternischen. Rören drogs så nära väggen som möjligt och målades in i väggens färg. Rören isolerades och målades tillsammans med takfästena i takets färg. Ur funktionssynpunkt var det fördelaktigt om rören isoleras för att undvika större värmeförluster. Ur estetisk synpunkt är en fördel om rören är isolerade eftersom fästena runt röret då inte syns, även om det betyder att rören får en grövre dimension.

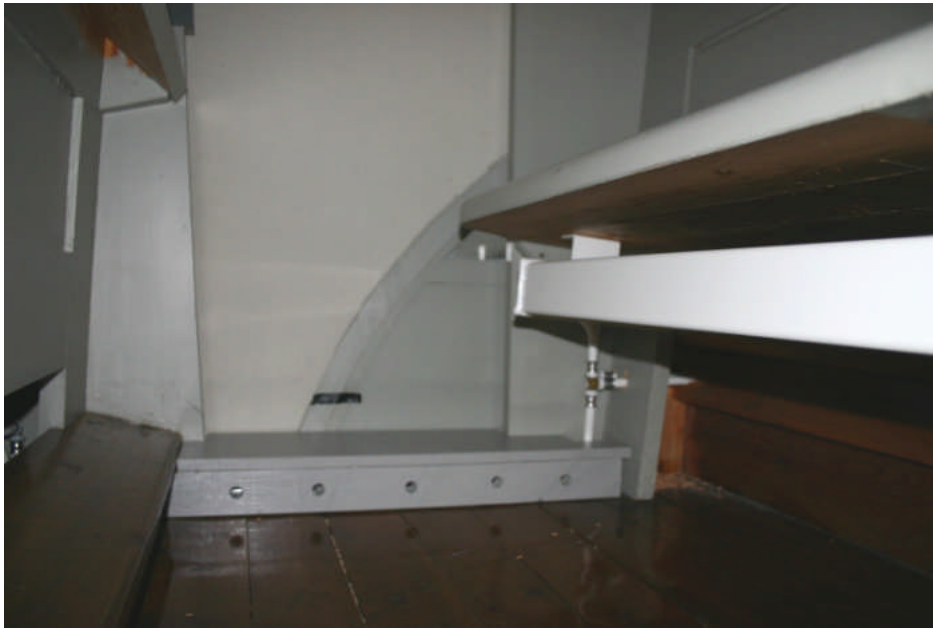
Bild 5: Maskerade rördragning i låda på läktaren

Läktare: Under läktarbänkarnas uppbyggnad ligger massivt timmer som gjorde det omöjligt att placera rören i golvet under läktarbänkarna. Bänkarna går ända ut mot ytterväggen. De två rören drogs längst ut mot ytterväggen i golvnivå, under fotbrädan. De byggdes in i en låda av hyvlade brädor, rören kan inte skadas och lådan målades i bänkens färg. Rören drogs i avsatsen längs med läktargolvet.

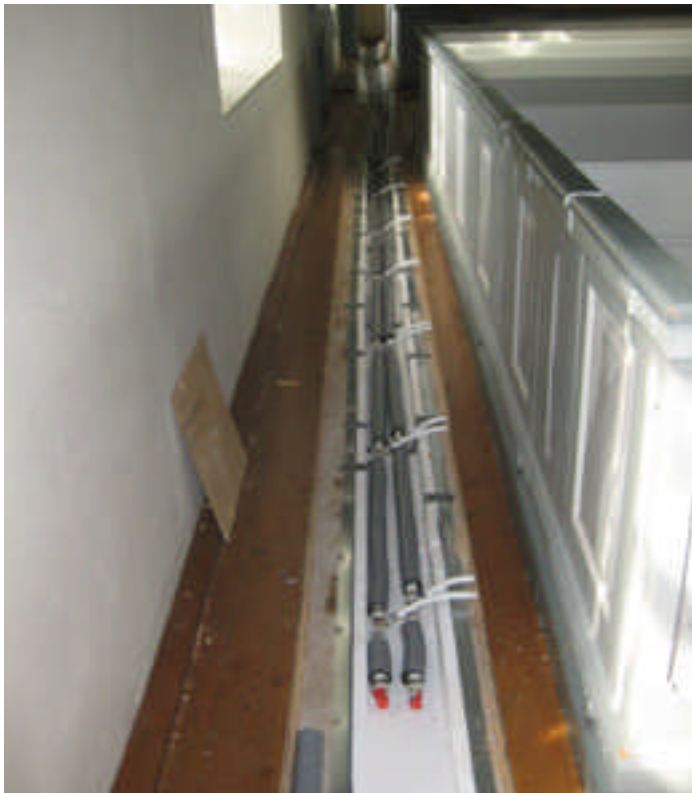
Bild 6: Rörgrav i långhuset

Långhuset: Rörledningar drogs dolda under golvet längs ytterväggarna. Golvbrädorna har vid demonteringen märkts upp läggas tillbaka på rätt plats. Det nuvarande golvet och det äldre, dolda golvet demonterades vid ytterväggarna och återmonterades efter att rören lagts ned. Från ytterväggarna gjordes dolda instick under varje bänkgavel. Radiatorer placerades under bänkarna.

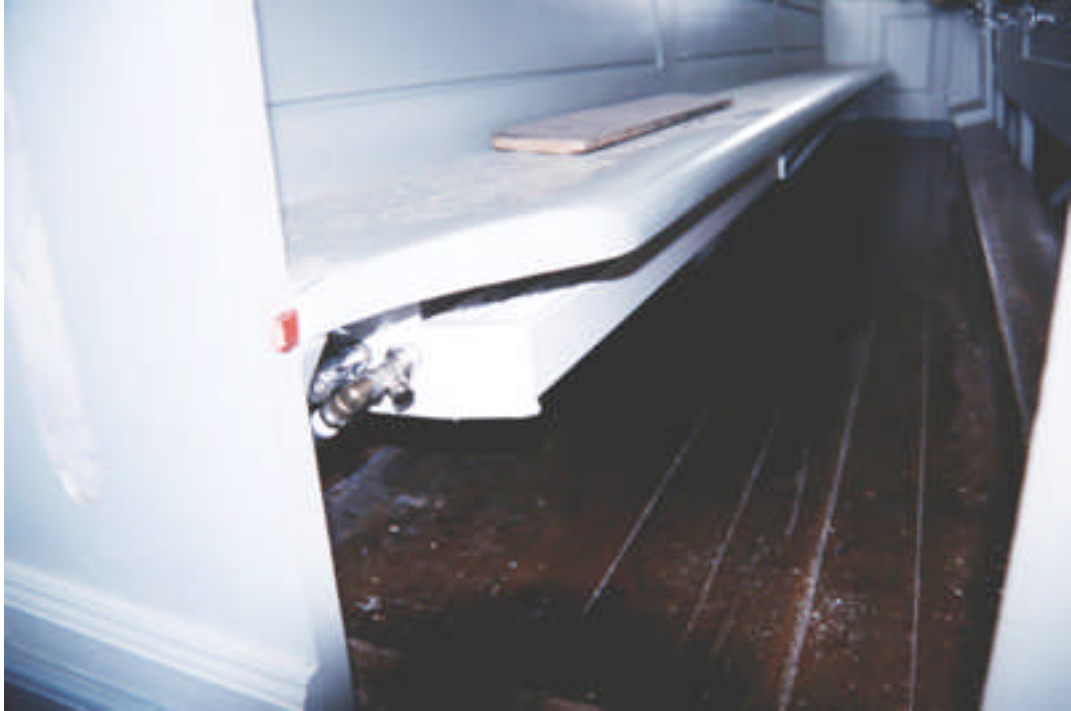
Bild 7: Radiatorer under bänkarna i långhuset.
