Hede kyrka

Konvertering av värmesystem och
konservering av interiör, 2010

Hede kyrka, Hede sn, Härjedalens kommun

RAPPORT - JAMTLI 2012:21
ISSN 1654-2045

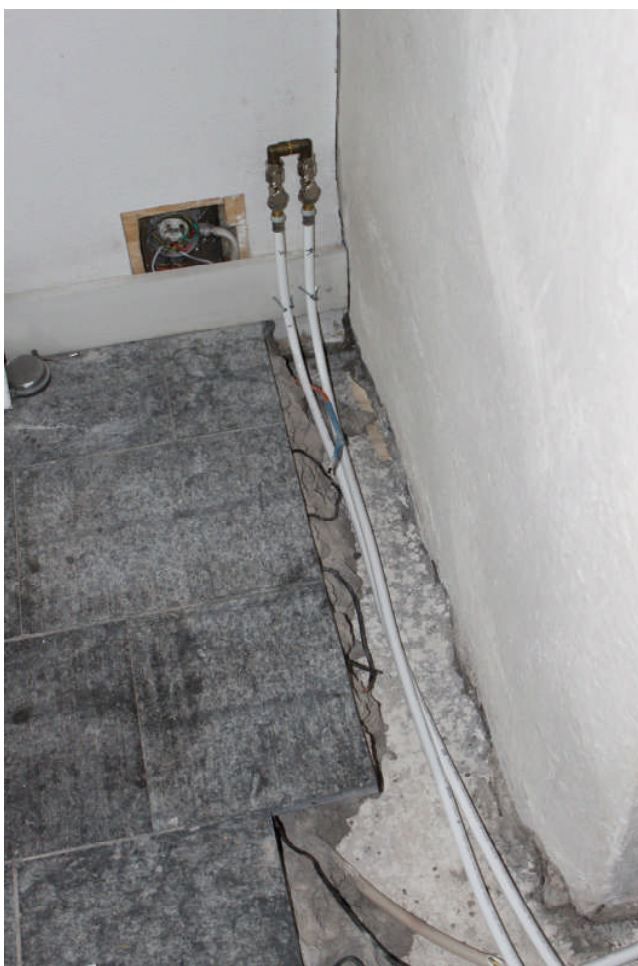
Under arbetet med att dra ledningar för radiatorer i vapenhuset

Från första början hade man tänkt behålla elradiatorerna i vapenhuset men eftersom den eluppvärmda golvvärmen slutat att fungera bestämde man sig för att även dra in fjärrvärmesystemet här, vilket man kan se i det uppdaterade åtgärdsprogrammet (2010-02-02) av Kalle Johansson. Ledningarna hade man dock tänkt dra synliga genom dörrkarmen men antikvarie Hampus Benckert Jamtli och Ola Hanneryd Länsstyrelsen förordade att man istället drog ledningarna under tröskeln, för att sedan ta upp ledningarna från golvet. Denna dragning blev den slutgiltiga och rören togs därmed upp i vapenhusets nordöstra hörn. Stenplattor i kalkstensgolvet från 1995 fick tas upp för att ledningarna skulle kunna dras. Själva radiatoren sattes på den norra långväggen. Enligt beslut skulle radiatorerna ha en slät framsida.

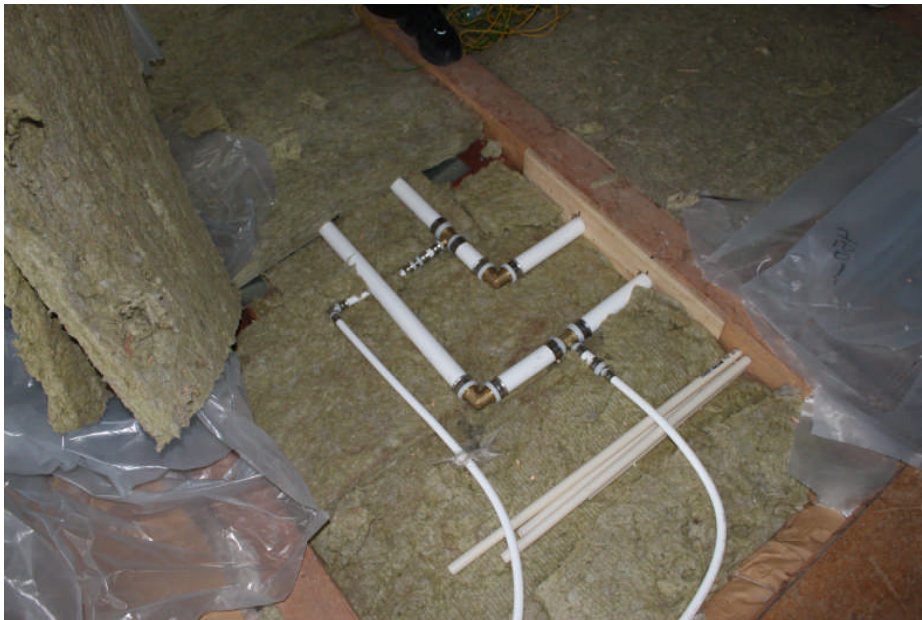
Golvet är bortmonterat och ledningarna nedlagda i isoleringen

Golvbrädorna i mittgången, bestående av fernissat spontat brädgolv av furu, demonterades. Isoleringen plockades bort och rör för värme och el drogs fram i bjälklaget sedan lades ny isolering på. För att man skulle få plats med rör och isolering var man tvungen att ta bort den övre delen av golvåsarna under mittgången. Som kompensationsåtgärd fick man istället montera plåtar under samtliga berörda golvåsar för att behålla ursprunglig bärkraft.

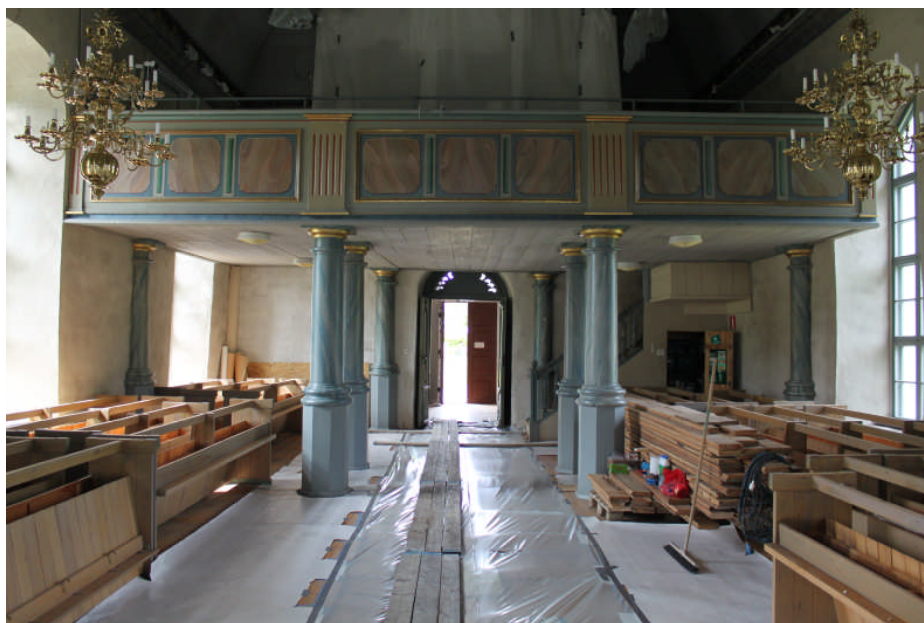
Bänkar har flyttats undan och äldre bänkvärmare har demonterats

Samtliga bänkar demonterades och de äldre konvektorerna plockades bort. Samtidigt tog man bort de asbestskivor som fungerat som värmeskydd mot för hög värme från de gamla konvektorerna.

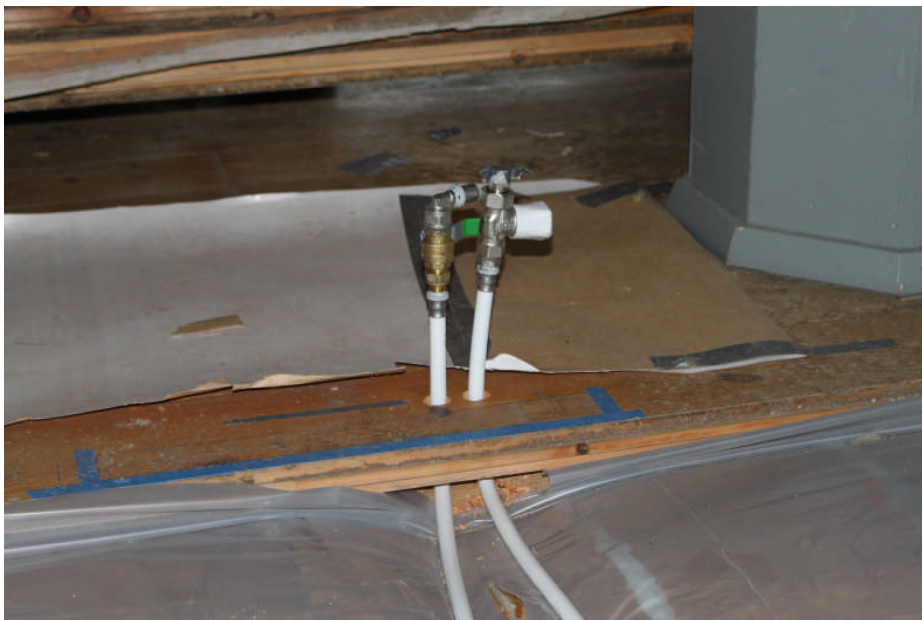
Hål har borrats i golvet och ledningarna för bänkvärmarna har dragits upp

Värmeledningarna till de nya bänkkonvektorerna har förts upp genom borrarade hål i golvet. För att värmen skulle kunna strömma ut från konvektorerna under bänkarna var man tvungen att göra luftspalter för ventilation. Tanken var att flytta ner skyddsbrädan, som satt under bänkskivan, för att få en luftspringa. Detta förfarande innebar en risk att skyddsbrädan skulle gå sönder, istället tog man därför upp en luftspalt i brädans överkant för att göra det möjligt för värmen från konvektorn att cirkulera. Denna lösning kom att få som konsekvens att konvektorerna under bänkarna blev mer synliga än tänkt. Om brädan i bänkens framkant hade kunnat flyttas ned hade denna dolt konvektorerna. Nu blev det inte så och på slutbesiktningen konstaterades det att konvektorerna blivit allt för synliga. Det föreslogs att man skulle kunna måla in konvektorerna i bänkens färg för att minska det synliga intrycket. Utöver detta föreslog man också att sätta en bräda på bänkens baksida för att förhindra att folk som sitter i bänken bakom sparkar på konvektorerna. Dessa kompensationsåtgärder har inte utförts, men kan med fördel tas upp till diskussion inför att ytterligare målnings/konserveringsåtgärder ska utföras i kyrkan. Leif Hakings modernistiska bänkinredning är ett värdefullt inslag i kyrkan och ett

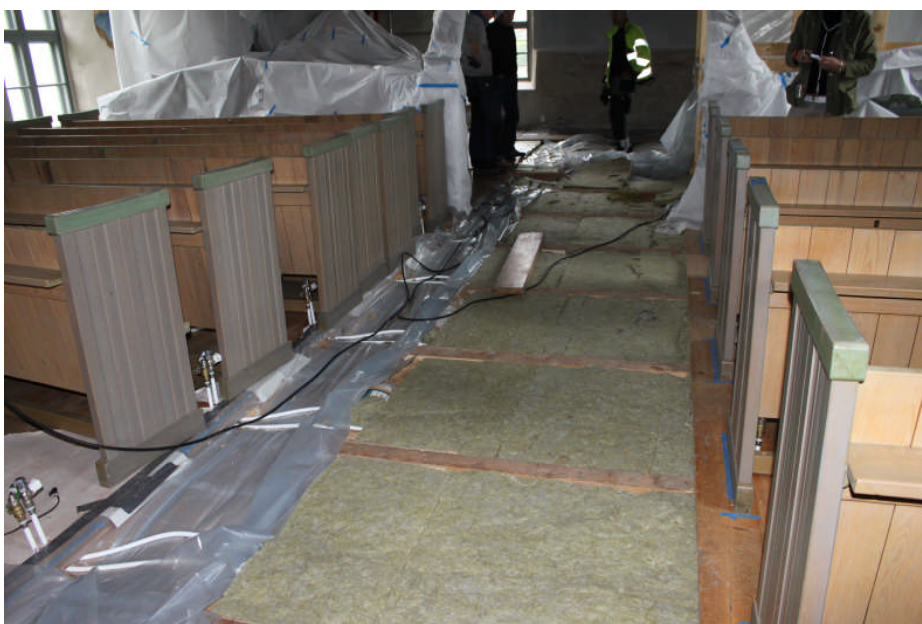
Bänkar har ställts tillbaka

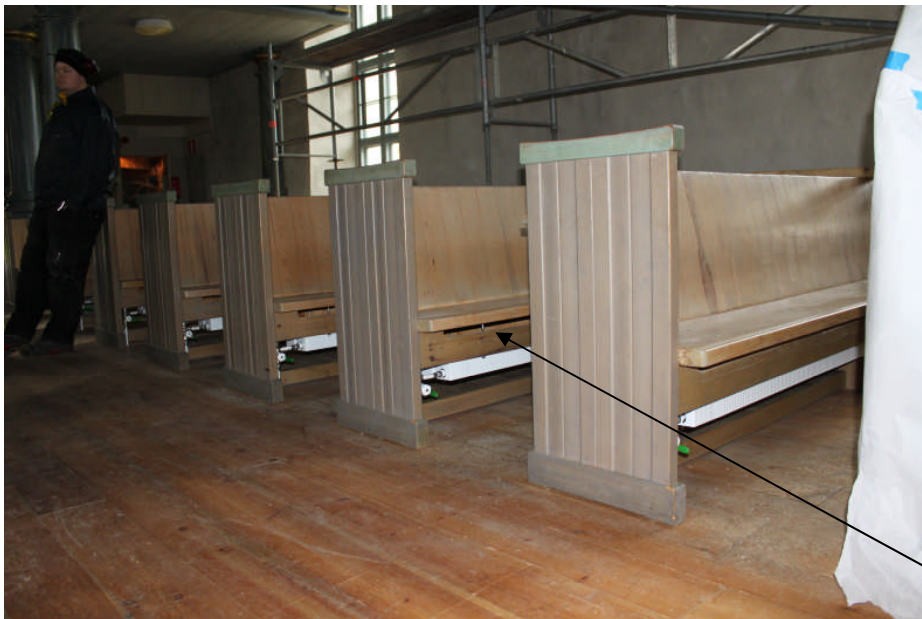
Golvet är återmonterat, bänkvärmare är monterade och skymtar under bänkarna, här syns ventilationsspringan i skyddsbrädan under bänksitsen

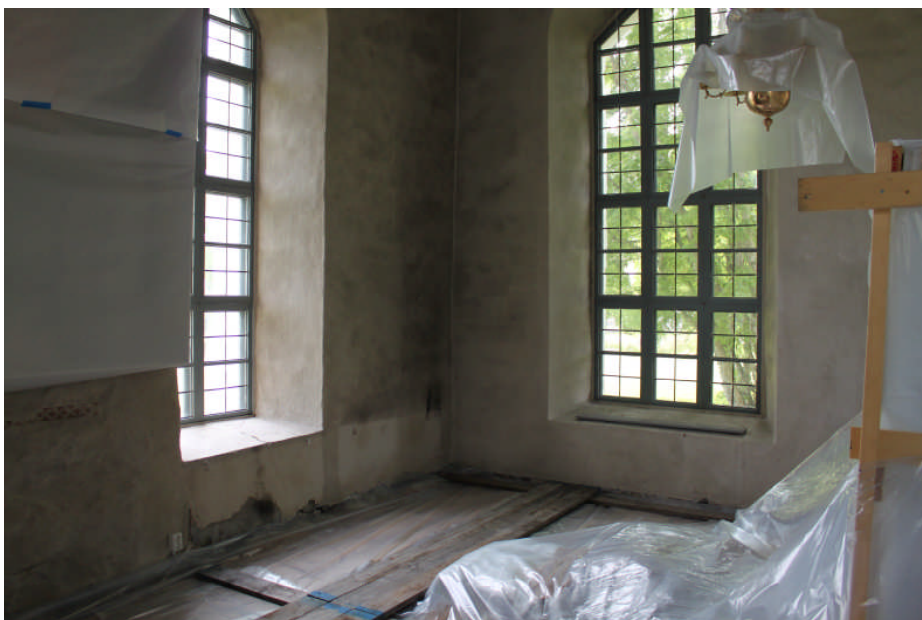
Arbete pågår i koret

Golvet i koret demonteras mellan södra ingången och mittgången, för att möjliggöra rördragning under golv.

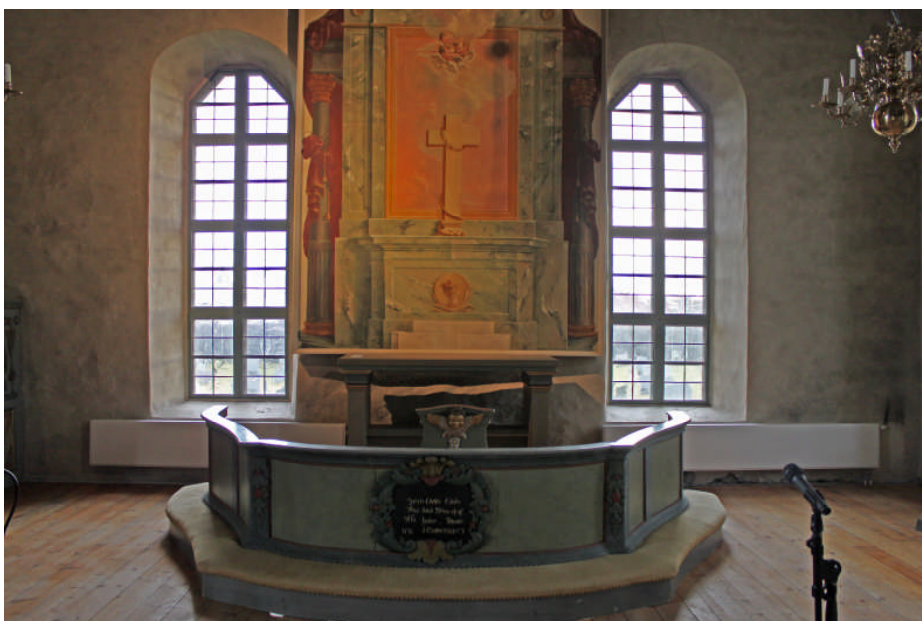
Radiatorer i koret, bilden är tagen före det att radiatoren på den norra sidan om altaret förskjuts åt vänster för att hamna i linje med fönsteröppningen

Vid slutbesiktningen ansåg man att radiatoren på norra sidan om altaret i koret skulle flyttas för att skapa symmetri med elementet på södra sidan, båda skulle ha sin ytterkant i linje med fönstret. Åtgärden utfördes efter besiktningen.

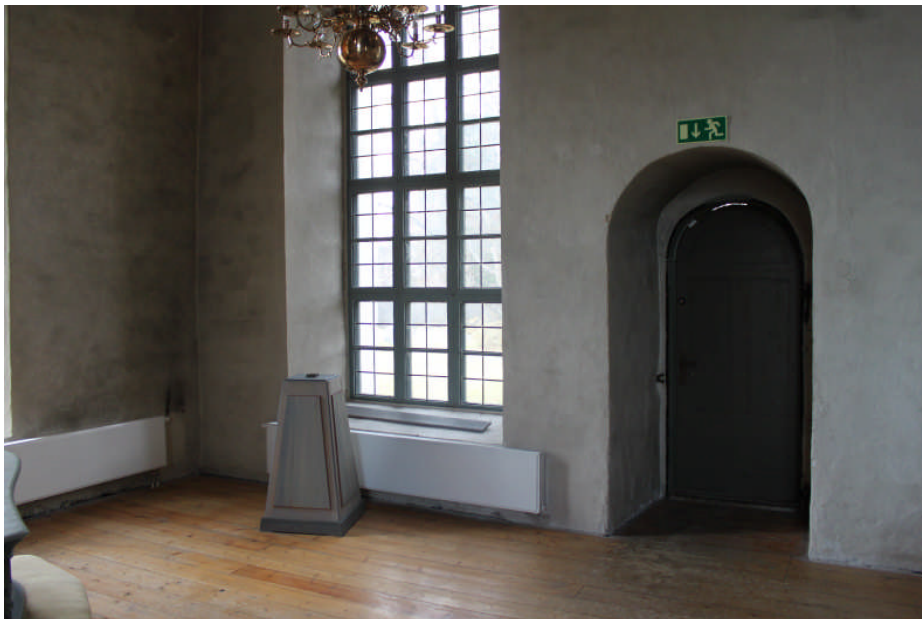
Nya radiatorer på den södra sidan om altaret

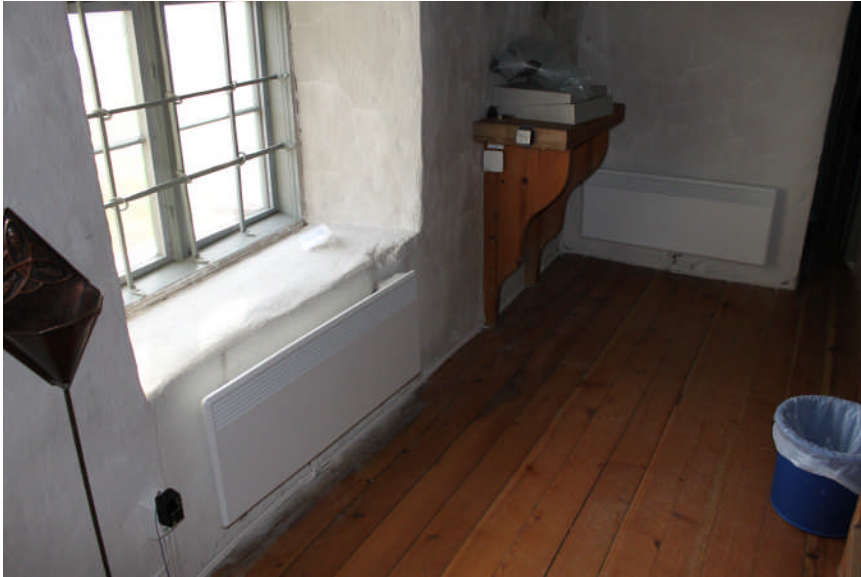
Elradiatorer i sakristian

Istället monterade man två elradiatorer i det sydöstra hörnet av sakristian, en vid fönstret och en vid södra väggen. Någon radiator placeras inte nedanför det lilla fönstret i norr eftersom risken för kallras där ansågs vara försumbar.

På slutbesiktningen konstaterade man dock att elkablarna inte dragits på så sätt som man överenskommit. Ny överenskommelse fattades om att dra om elen för att minska kablarna till det minimala. Förbättringsåtgärderna genomfördes efter slutbesiktningen, viss eldragning gjordes dold genom infällning i väggen.

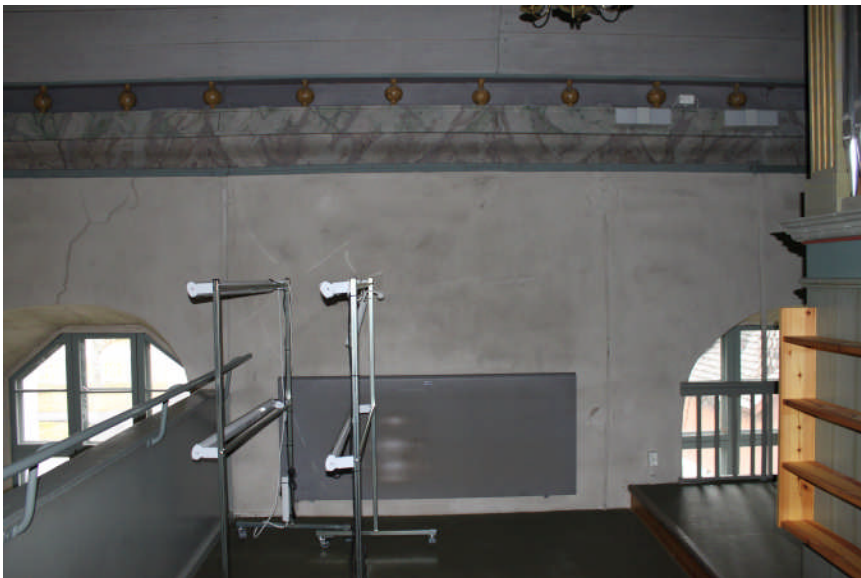
Äldre radiator på läktare som kommer tas bort under nästa restaureringsfas av kyrkan

Uppe på läktaren ersatte man inte elradiatorerna med det vattenburna systemet. Man lät de äldre radiatorerna sitta kvar eftersom det riskerade att uppstå skador på väggen om man tog bort dem. Radiatorerna kommer att tas bort i samband med att kyrkans interiör konserveras/restaureras. En elektrisk värmare installerades för organisten.

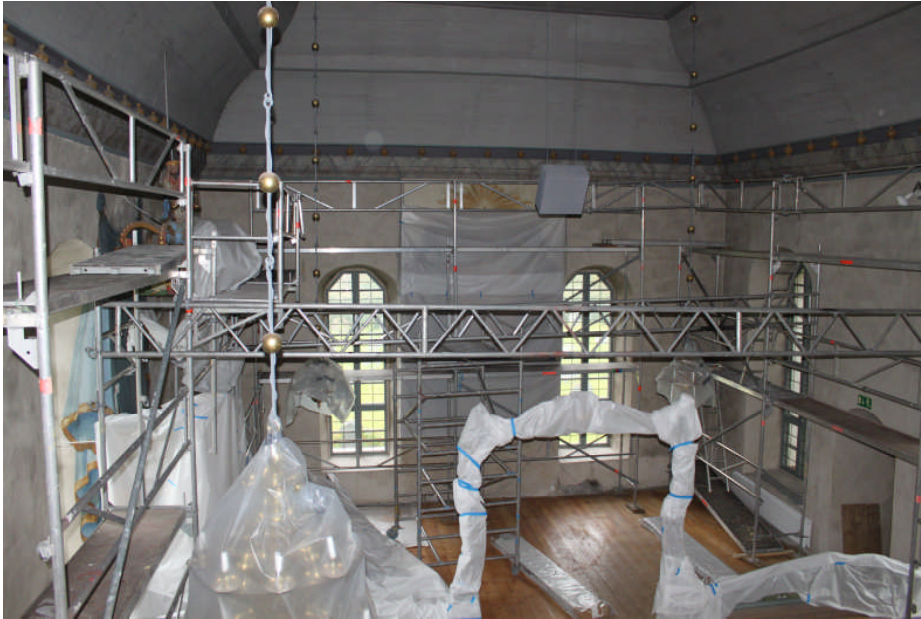
Ställningar är monterade i kyrkorummet för konservering av gesims och kullist

I det reviderade åtgärdsprogrammet gjordes även en prioriteringslista med fyra olika etapper. Under 2010 utfördes etapp 1 som innebar åtgärder på gesimslist, orgelfasad och plafondmålningen ovanför läktarorgeln. Åtgärderna innebar rengöring och att lösa färgskikt fästes mot underlagen. Ingen retuschering gjordes på ytor där färgskikt fallit bort. För utförligare beskrivning se bilaga 1 och 2, Rapporten för konserveringsarbeten 2009, 2010 av Anders Persson.

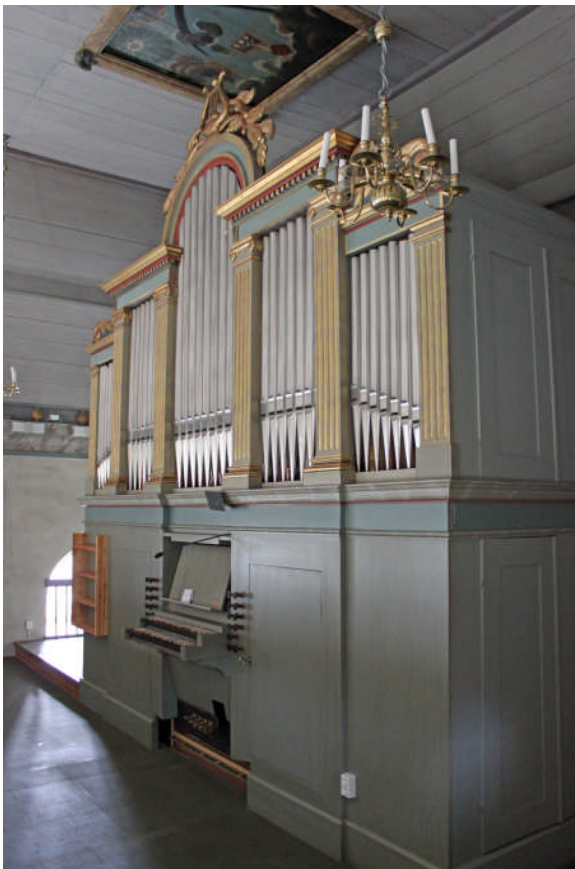
Orgel, plafondmålningen skymtar ovanför

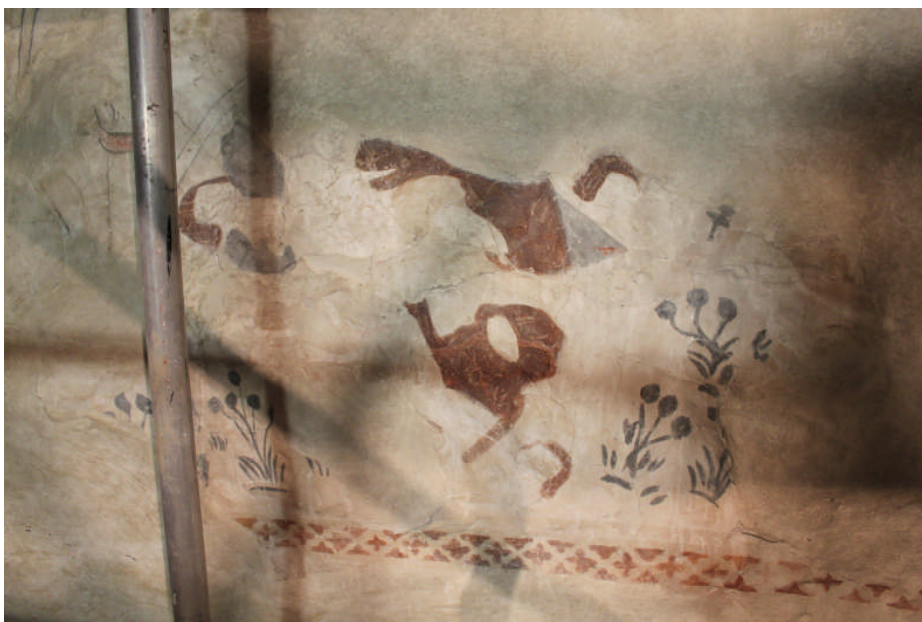
Slutligen gjorde man även en mindre färgundersökning av långhusets väggar. Man fann dock inga ytterligare spår av äldre måleri än de man redan kände till. Bland annat finns fragment bakom altartavlan. På den norra väggen i koret fann man i anslutning till en skada ett mindre parti med äldre rosafärgad puts.

Delar av äldre måleri bakom altartavlans plats

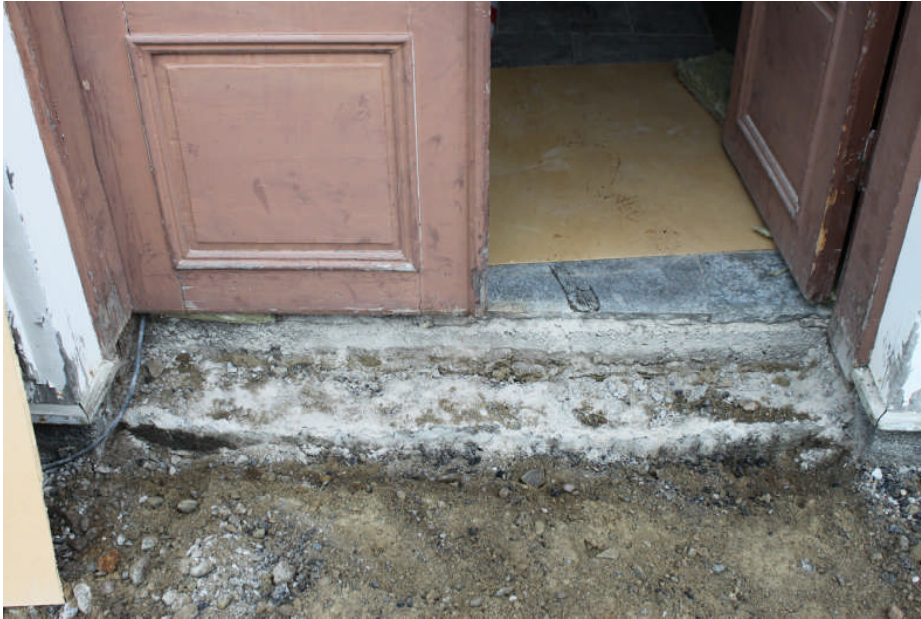
Befintlig tröskel i trä har tagits bort

En måttbeställd tröskel av granit beställdes och placerades i dörröppningen i liv med marknivån och golvnivån inne i vapenhuset.

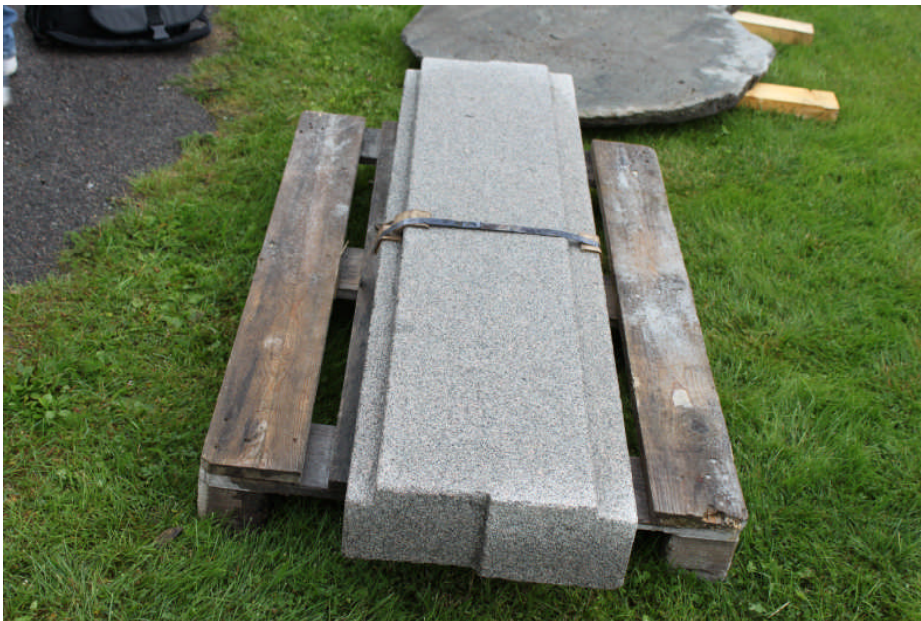
Den nya måttbeställda tröskeln i granit

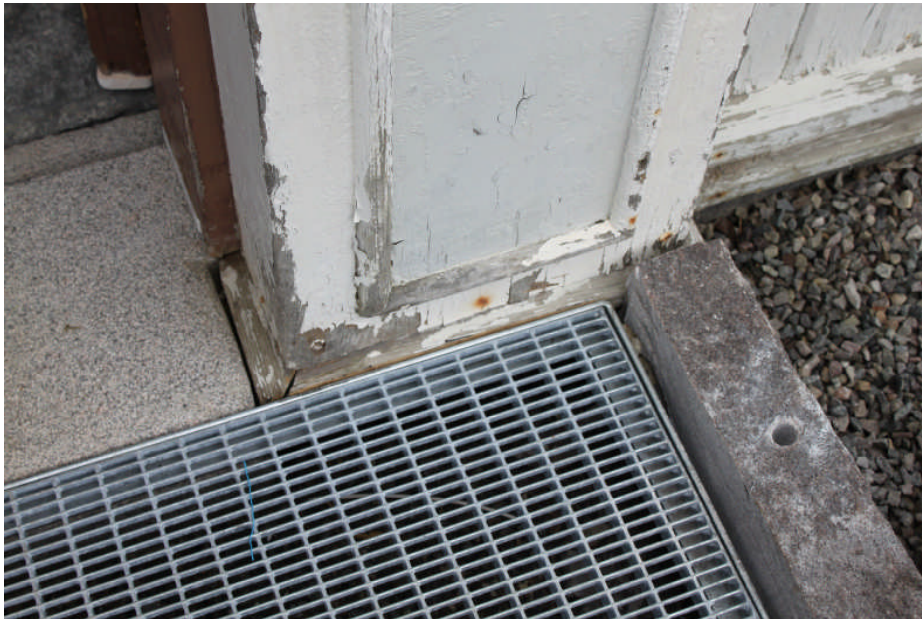
Tröskeln är monterad, skrapgaller ligger framför och kantsten har satts på plats

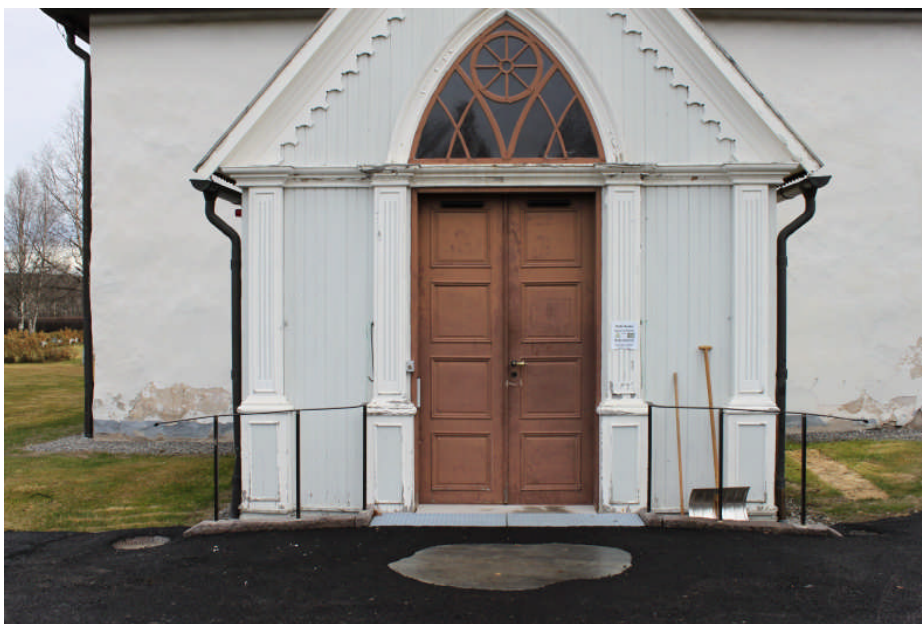
Asfaltering klar, det svartmålade smidesracket är på plats

Den förhöjda marknivån asfalterades, förhöjningens kanter mot vapenhuset kantsattes med natursten. Ett räcke placerades längs kantstenen eftersom nivåskillnaden uppgick till cirka 150 mm. Benckert föreslog att räckena gärna kunde målas i svart kulör, vilket också gjordes.

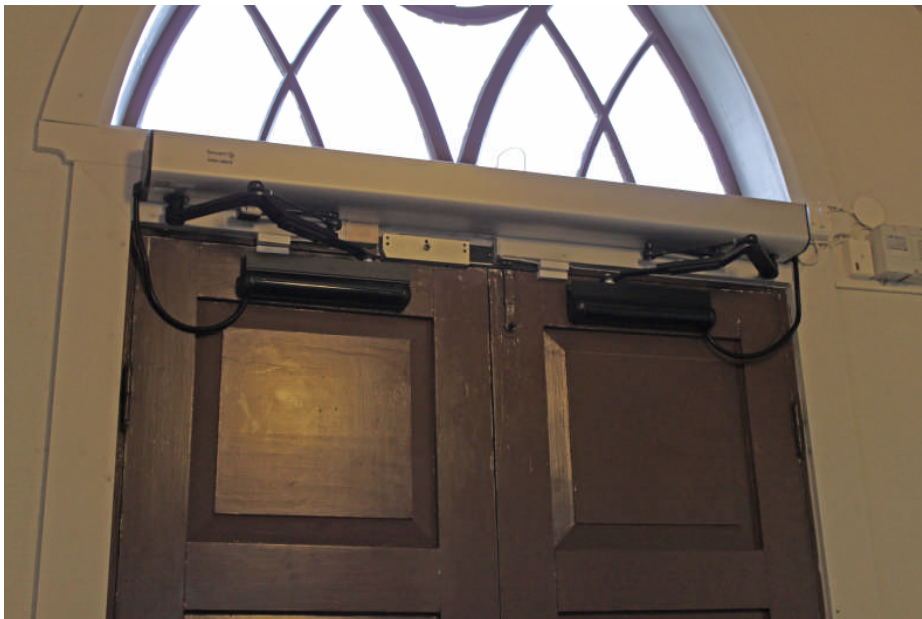
Automatisk dörröppnare på insidan av entrédörren

En automatisk dörröppningsanordning har monterats på entrédörrens insida. Den västra porten har försetts med en utvändig dörröppnare, vilken har placerats på kortsidan av en av pilastrarna. En invändig dörröppnare har placerats på norra väggen i vapenhuset, ovanför radiatorn.

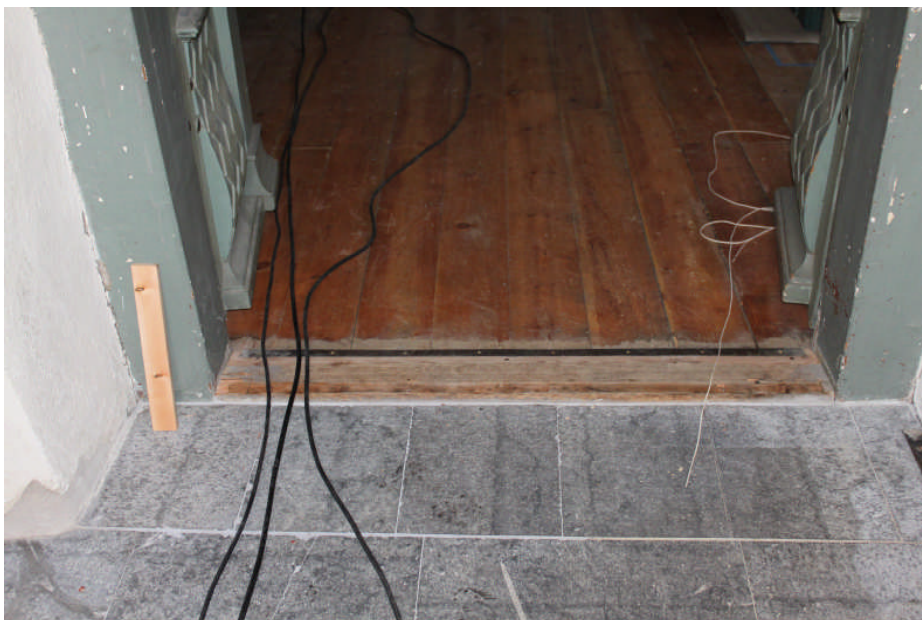
Tröskel mellan vapenhus och långhus

En hyvlad kil av trä har monterats på vapenhusets sida om dörren mellan vapenhuset och långhuset. Den befintliga tröskeln har hyvlats av mot långhuset, eftersom dörrbladen gör att tröskeln inte kan förses med en kil.
