Huså herrgård

Antikvarisk kontroll vid fasadrestaurering 2008–2009

Huså 1:165, Kalls socken, Åre kommun

RAPPORT – JAMTLI 2010:41
ISSN 1654-2045

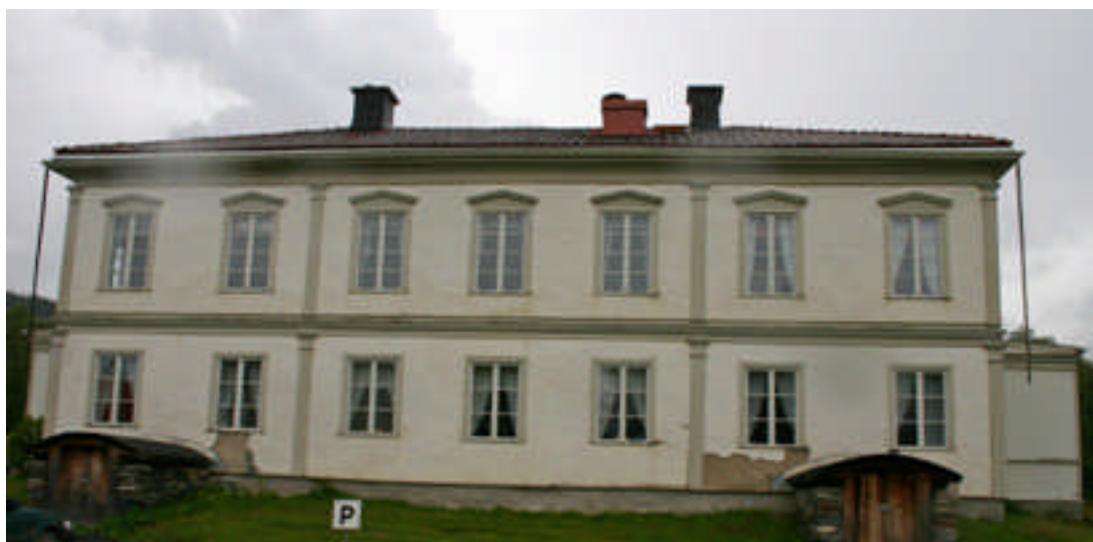
Bild 1. Fasad C, östra fasaden, med puts-skador innan restaurering 2008.

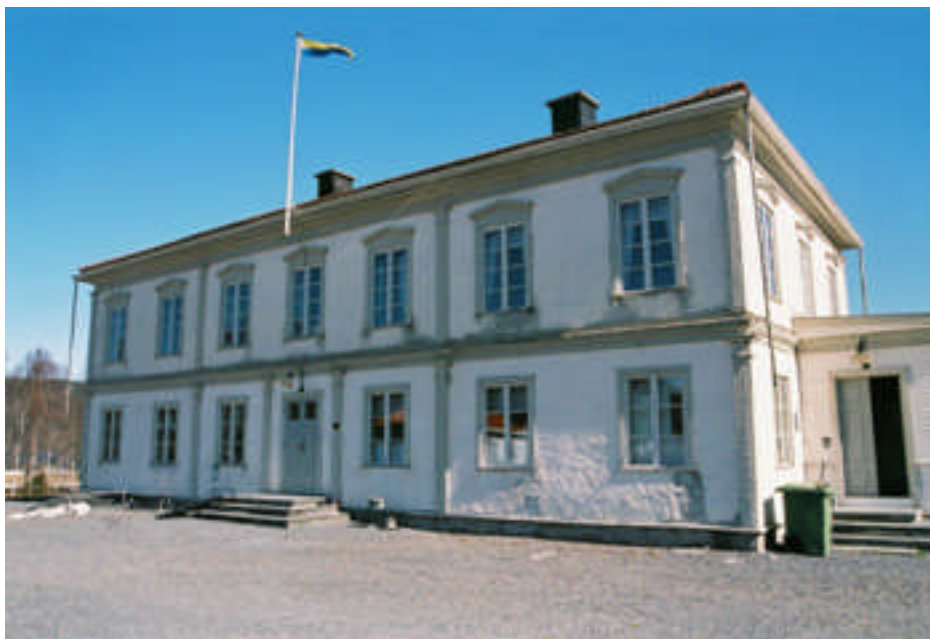
Bild 3: Fasad A innan restaurering våren 2008.

Fasad A	Hela fasad A gjordes om i samband med 1980-talets restaurering. Grundningen var i tillräckligt bra skick så någon kompletterande grundning behövde inte göras. Vid besök på herrgården 2008-06-26 konstaterades att putsen lagts på i fyra skikt 1986. Underst finns en grundning på sträckmetallnät gjord med ett kalkhaltigt bruk, sedan följer en utstockning (två påslag) med kalkhaltigt bruk och sist en ytputs (spritputs) med rent kalkbruk. Enligt Jantlis anteckningar efter arbetena 1980-talet framgår att både grundning och putsning utförts med rent kalkbruk. Enligt prover som analyserats av Combimix AB våren 2008 har dock lagningen på sträckmetallnätet en styrka som ett mycket svagt KC-bruk.

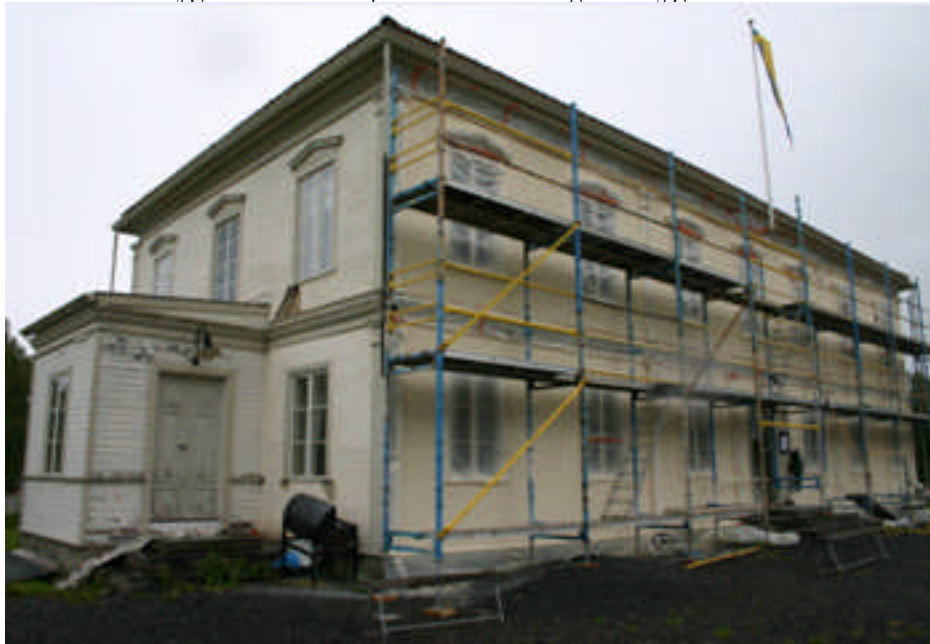
Bild 5. A-väggens fasad har restaurerats och avfärgats sommaren 2008. Renovering av fönster pågår.

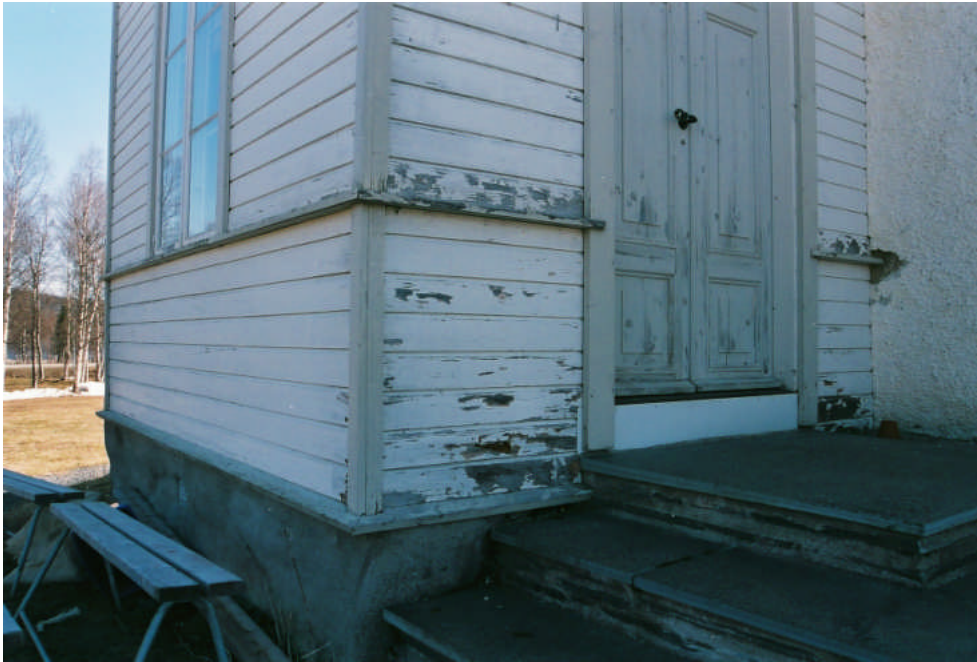
Den norra utbyggnaden och sidoentrén på B-fasaden hade stora rötskador vid entrédörren. Vid rivning av den liggande fasspontpanelen konstaterades att hela väggen var rötskadad och att det var nödvändigt att byta panelen både i exteriören och interiören. Hela ingångssidans panel har bytts, samt panelen på de övriga två väggarna under fönsterhöjd inklusive delar av hörnstolparna. Insidans panel har lämnats orörd på dessa två väggar. Den nya panelen på utsidan är liggande och spontad medan insidan är stående och avhyvlade, släta brädor. En av karmbottenstyckerna på fönstren har skarvats i ytterkant.

Bild 6: Gavelutbyggnad på fasad B innan restaureringsarbeten 2009.

Delar av golvet närmast ytterdörren har bytts ut och iskarvats ca 0,5 m. Dörren var i så dåligt skick att den har nytillverkats av Tandsbyns snickeri. Fyllningarna är inte av trä utan board. Dörren är utåtgående för att förhindra vatten från att tränga in. Under dörren finns en ny fotplåt. En fotplåt fanns där även tidigare men då avslutades den inte mot trappan utan fortsatte ned bakom översta trappsteget. Detta har ändrats för att förhindra vatten från att rinna ned under tröskeln och under grunden. Brädtaken med vattspår över båda sidoentrén har helt och hållet bytts.

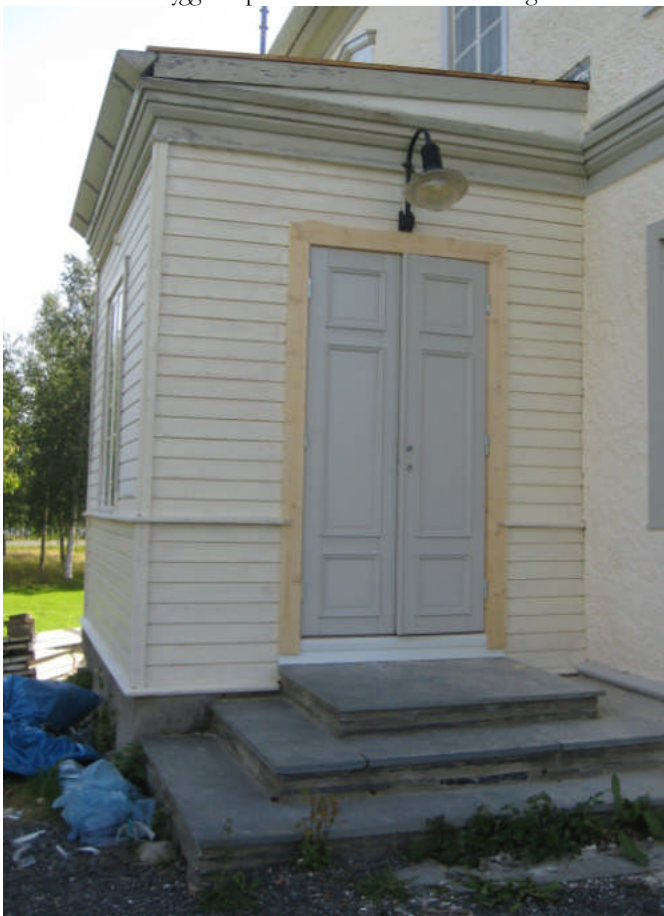
Bild 7: Gavelutbyggnad på fasad B efter restaureringsarbeten 2009.

Dörrarna målades i kulören NCS-3502-Y. Taksprång, knutbrädor, mittbrädor, fotbräda, fönster och dörrfoder målades i kulören NCS-S 2005-20 Y. Den södra sidoentrén hade inga stora rötskador. Panelen målades lika norra sidoentrén, taket byttes och en ny dörr tillverkades.

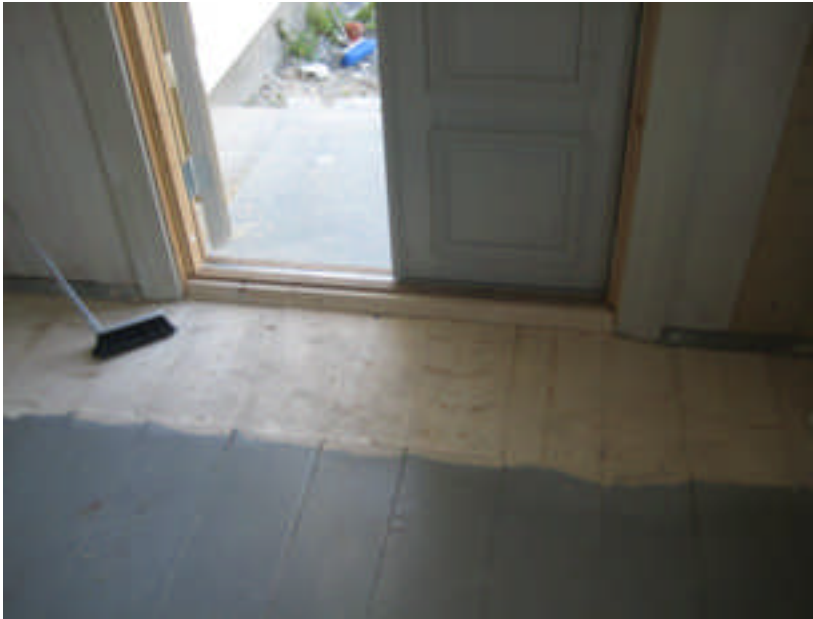
Bild 8. Golvet innanför entrén till utbyggnaden på B-vägg som byttes ut eftersom det var rötskadat.

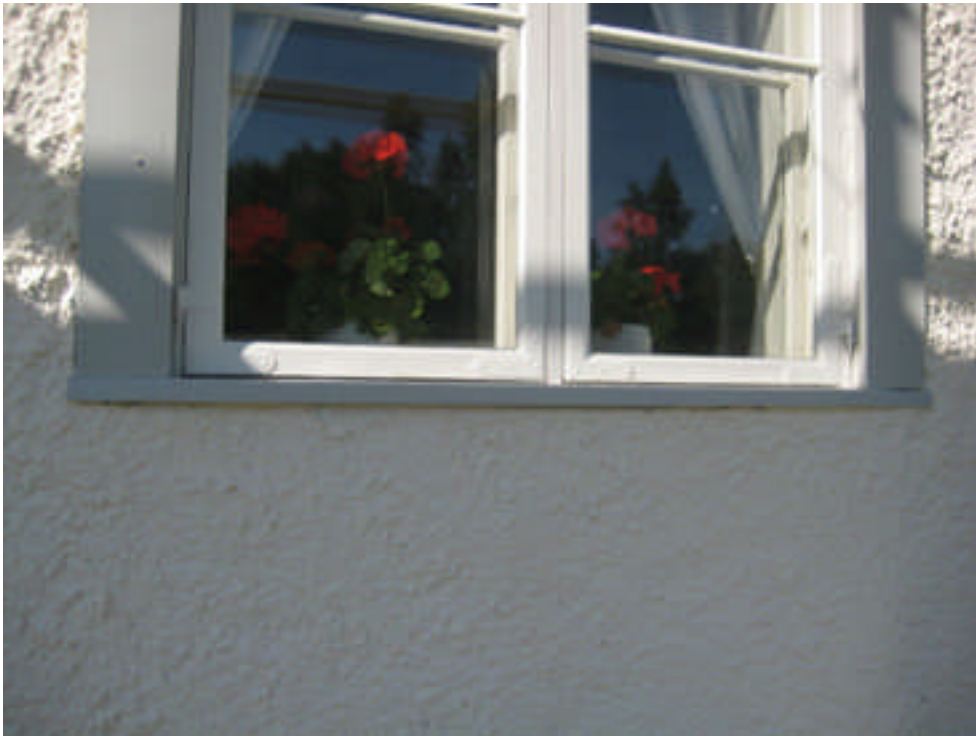
- Snickerier** Det förekom en del putsskador i anslutning till fönstrens vattbrädor. Orsaken till putsskadorna var sannolikt dålig vattenavrinning. Dels skjuter brädorna ut utanför sidofodren, dels är lutningen på vattbrädorna för liten. Karmbottenstyckerna under fönstren på A-väggen hyvlades därför för att få en kraftigare lutning när vattbrädan monterades tillbaka.
- Fönster** Fönsterbågarna och kamarnas målning var i ganska gott skick med flagade lite. De fönster där kitt fallit bort plockas ned och renoverades av Jämtlands fönsterteknik. Övriga fönster målades på plats med Lasol linoljefärg i kulören NCS-S 0602-Y, d.v.s. bruten vit i 2 strykningar. Grundningen skedde med Wibo linoljegrund.

Bild 9. Fönsterfoder, vattbräda, fönsterbågar och fönsterkarm efter fönsterrenovering och målning

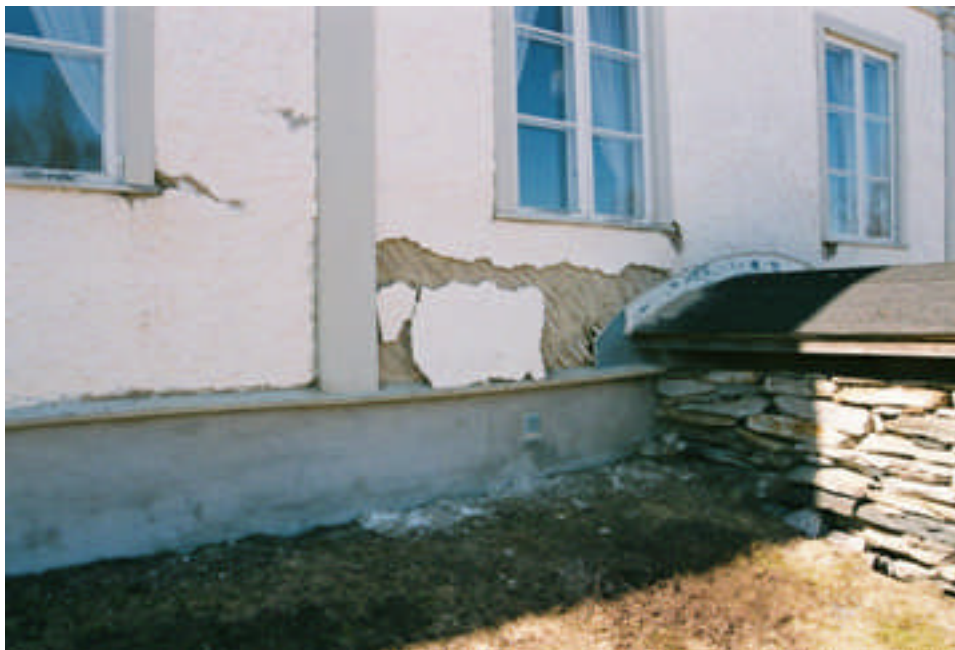
Utstockning Det äldsta puts slagret finns kvar på fasaderna B, C, och D. Samtliga dessa hade en grundning av lerputs som lagts på träribbor som spikats fast på timmerstommen. Lerbrukslagret var ca 40 mm tjockt. Växtmaterial som fanns i lerbruket bestod av stor mängd träflis och kalkklumpar. Bruket är troligen magrat med fin sand. Det förekommer även grov ballast med kornstorlekar på upp till 8 mm i utstockningen.

Bild 10: Fasad C, Skadad puts i anslutning till fönster och källarnedgång våren 2008 innan restaureringen påbörjades. Träribborna är synliga.

Vid lagningen av putsen har generellt har stor del bom tolererats över hela fasaden. Delar som knackas ner och lagats framgår av ritningsunderlag (se bilaga 1).

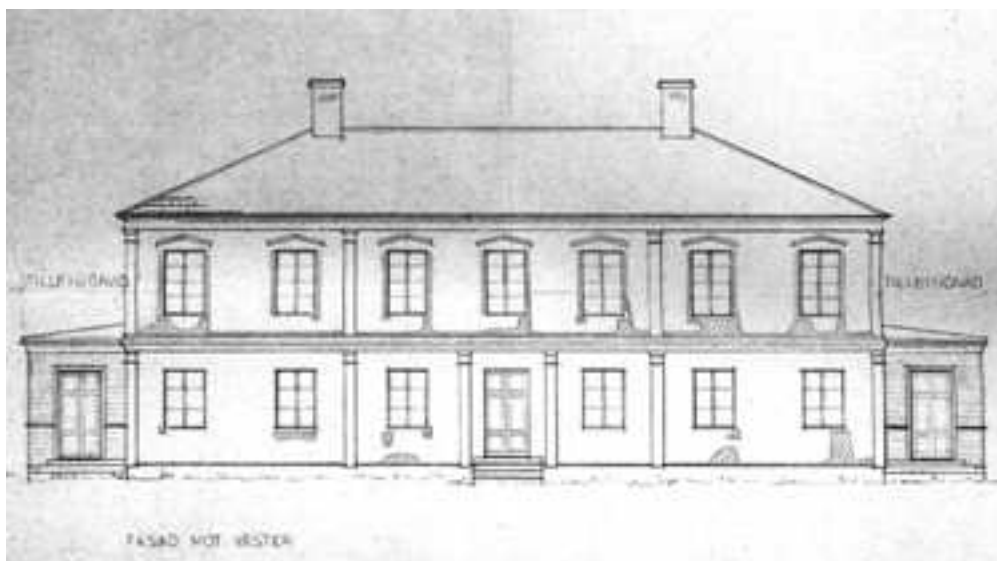
Bild 8: Fasad A.

Följande ritningar gjordes i samband med restaureringsarbetet avseende dokumentation av skadad puts. Ritningsunderlaget är hämtat från RAÄs rapport. Streckade partier visar skadad puts innan restaurering 2008/2009.
