Bräcke kyrka

Exteriör restaurering 2009–2010

Bräcke kyrka, Bräcke socken, Bräcke kommun

RAPPORT – JAMTLI 2012:28
ISSN 1654-2045

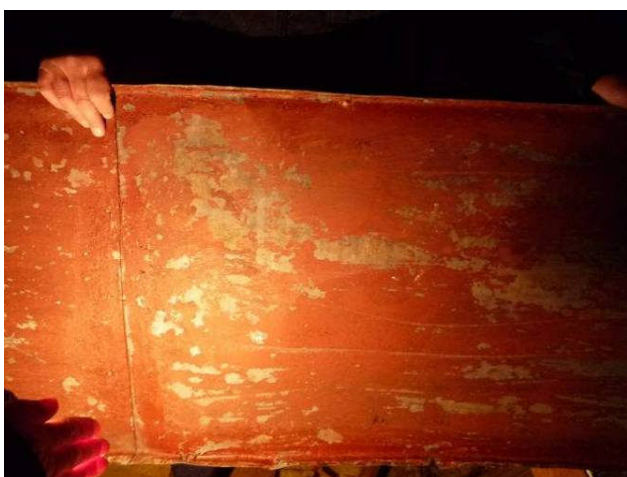
Angående taket påtalade den antikvariske sakkunnige att en plåtkonsulent borde kontaktas för att ge råd om lämpliga åtgärder, men på grund av missförstånd gjordes detta inte. Plåten var kraftigt blekt och flagade också delvis. På långhusets vind hittades en rödmålad plåtbit som fortfarande hade kvar en stark, oblekt, kulör. Kulören överensstämde med NCS-nummer 5040-Y80R (röd) vilken valdes för målningsarbetena.

Övre bild till vänster: Den rödmålade plåtbiten som hittades på vinden. Takets kulör valdes efter denna.

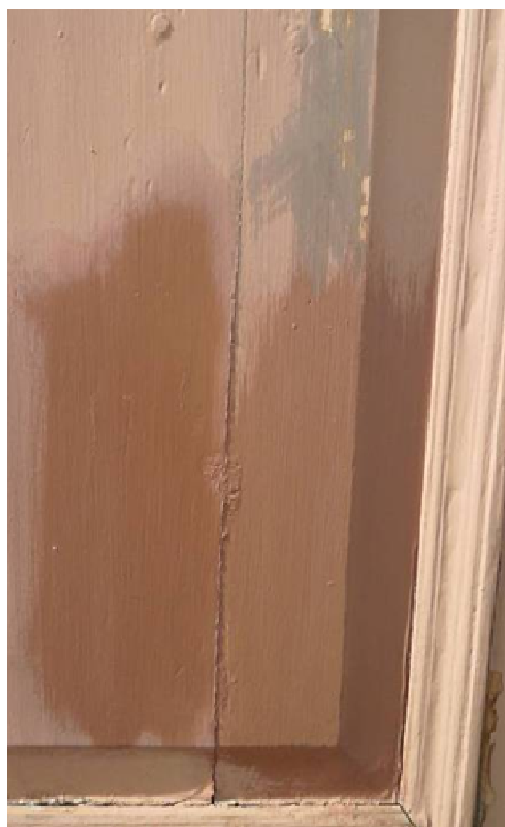
Övre bild till höger: En blandning av linolja och lacknafta ströks på färgen och gjorde att den ungefärliga kulör som kyrkan hade vid senaste ommålningen framträdde. Här på en av dörrarna, där en mer chokladaktig ton visade sig.

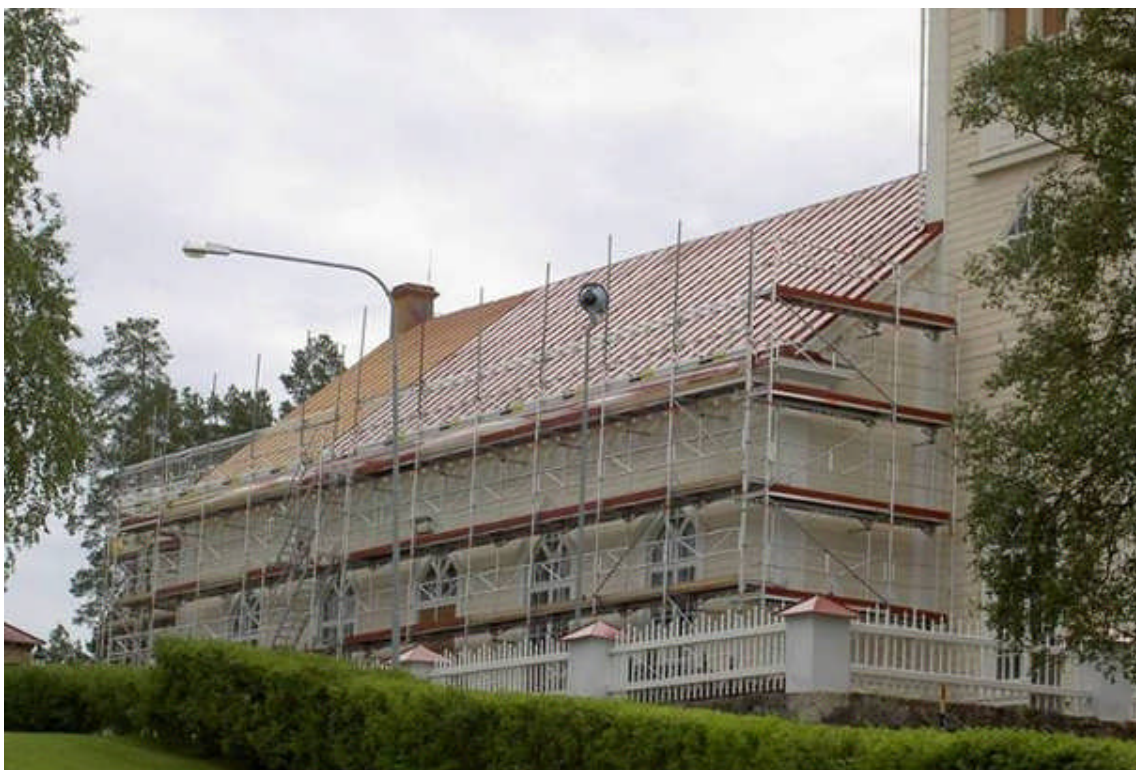
Undre bilden: Under restaureringen när mer än halva det norra takfallet är målat.

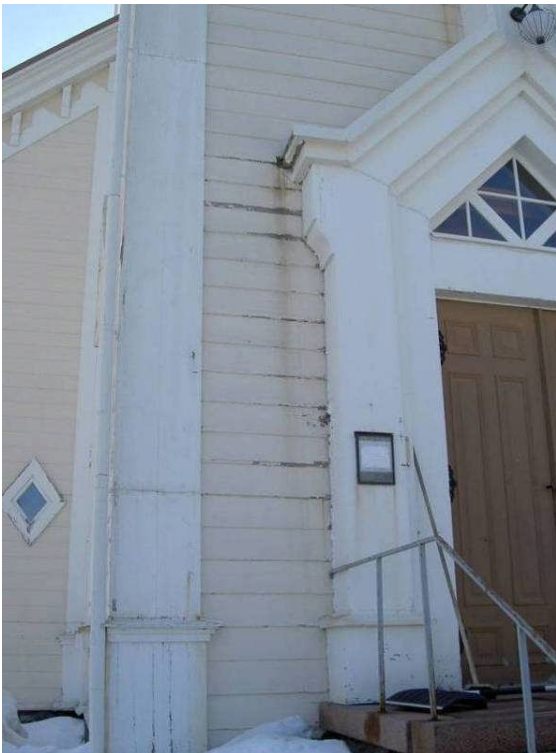
Färgen var blekt och flagade på flera ställen och fasaden var i allmänt behov av ommålning. Särskilt utsatt var sockelbrädan runt hela byggnaden, fasadens övre del och på den södra sidan av källaringången som finns vid sakristian. Färg flagande också på fönstersnickerier och dörrar samt de målade plåtavtäckningarna.

Undre bild till vänster: Innan restaureringen, färg flagade på flera ställen och färgen var blekt. Här vid den västra portalen.

Kyrkan målades i samma färgsättning som den tidigare, d.v.s. ljus gulbeige kulör med vita foder, sockelbräda och omfattningar. En skillnad var dock att fasadfärgen inte drogs ut på kanterna av fönsteromfattningar och pilastrar som det var tidigare utan kanterna blev vita. Även fotbrädan hade varit målad i fasadfärg men nu målades den vit. Kulörerna togs fram genom att en blandning av lacknafta och linolja ströks på befintlig färg, då framträder en mörkare kulör som man kan jämföra med, se vidare under *Antikvariskt resonemang* sida 8. Fasaderna, listverk och fönster grundades och ströks två gånger med Lasol utvändig linoljefärg från Engwall & Claesson. NCS-koderna nedan är de som användes.

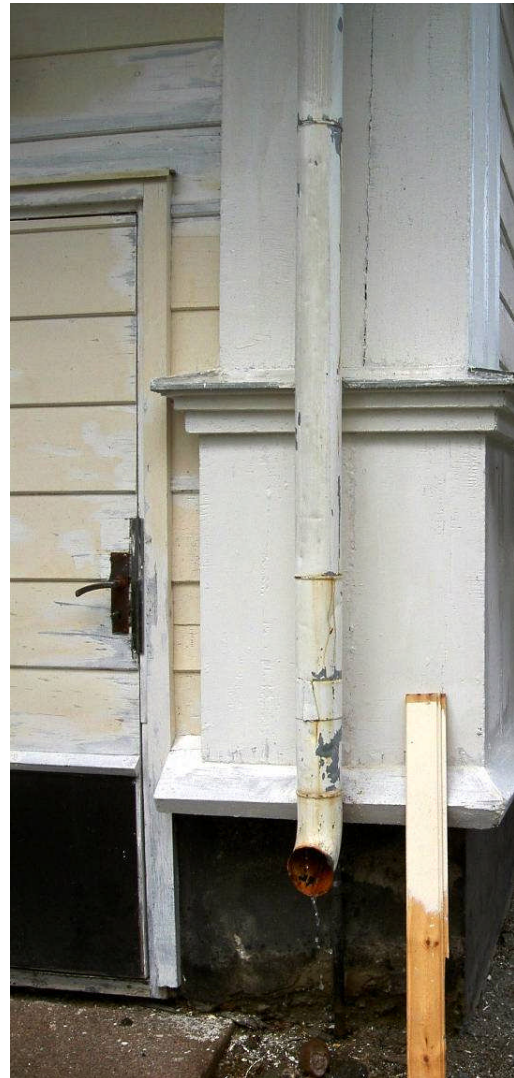
Undre bild till höger: Källaringången vid sakristian var ett särskilt utsatt parti. Här syns även ett av stuprören som åtgärdades. Ett uppstrykningsprov med fasadkulören står lutad mot pilastern.

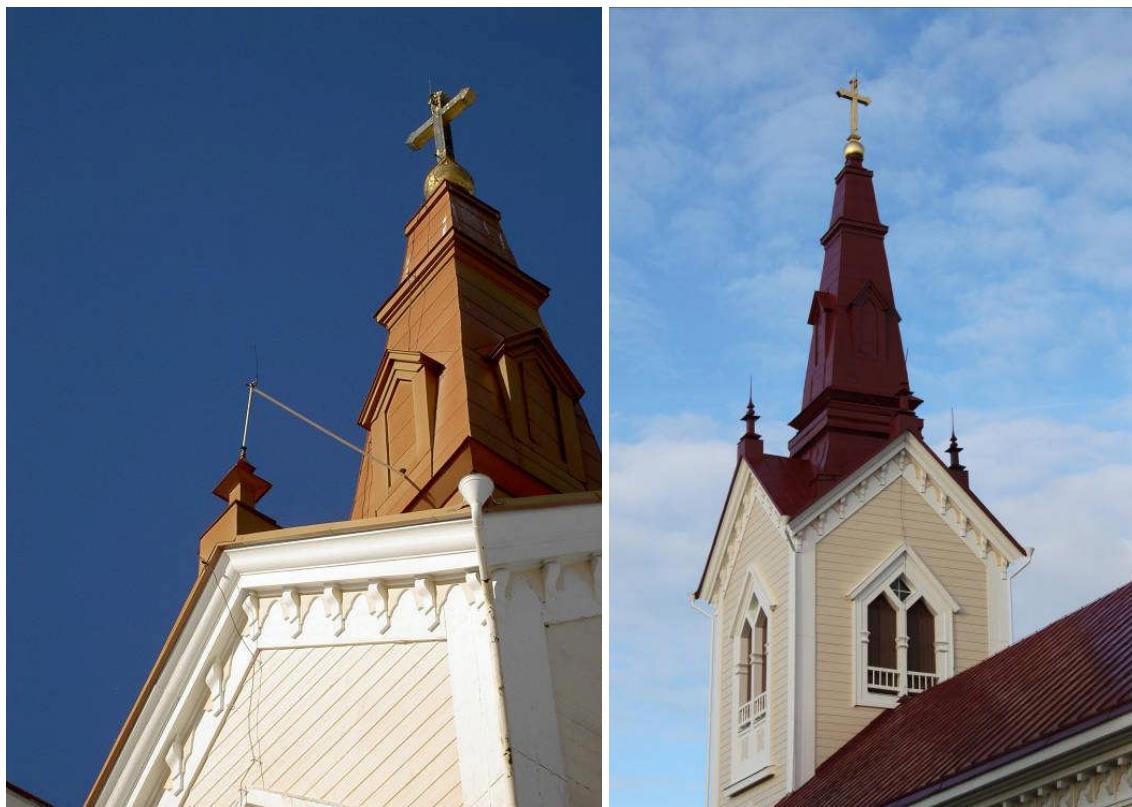
Plåten hade lagts dit 1981 efter att den gamla plåten hade förstörts under en storm. Det var en fabrikstillverkad skivfalsad plåt som från början hade varit röd men som innan restaureringen nu hade fått en mer brunorange ton. Förutom att den alltså var kraftigt blekt flagnade den också, särskilt på södra takfallet där stora delar av färgen var borta. På den norra sidan satt mer av färgen kvar och på några skymda ställen högt upp i tornet syntes plåtens tidigare mer röda färg. På långhusets vind hittades en rödmålad plåtbit och kulören överensstämde med NCS-nummer 5040-Y80R. (se bild sida 9) Denna kulör valdes för målningsarbetena. Gammal färg togs bort genom vattenblästring och skrapning innan taket målades med Temaclad SC50 plåtfärg. En ny takstege i rödmålat järn ersatte den gamla som var i trä. Denna sitter på sakristians södra fasad.

Tornspiran innan respektive efter restaureringen. Befintlig färg var blekt och gick mot orange, den nya färgen är röd. Lägg märke till att korset sitter lite snett och vinklat aningen mot söder. På högra bilden syns även ljudluckorna som målades under restaureringen.

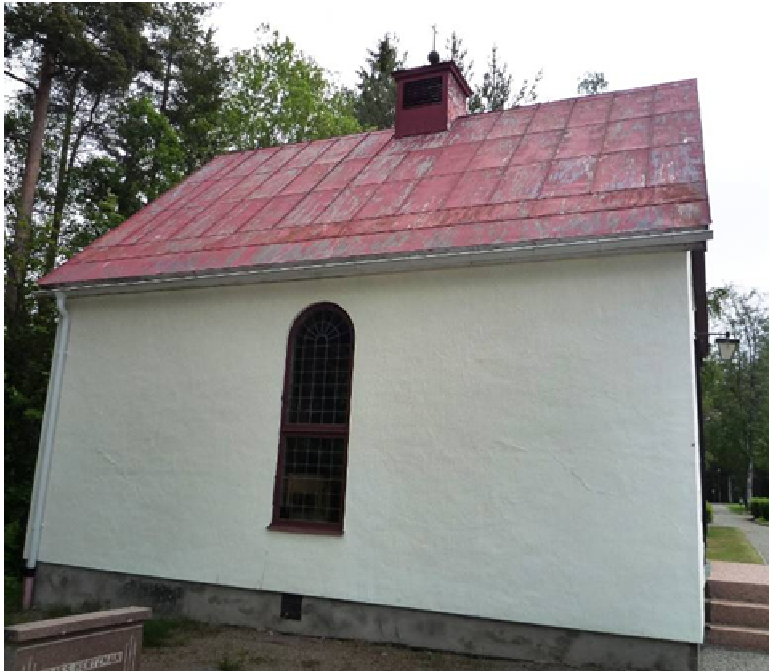
Gravkapellets tak har en äldre beklädnad av tegelröd svartplåt och hade omfattande målningsskador. Från början var det tänkt att taket skulle målas med linoljefärg men istället valdes Kirjo rostskyddsfärg, en halvblank alkydfärg som ursprungligen togs fram som fartygsfärg men som nu ofta används för plåttak. Det finns en röd standardkulör för Kirjo, denna valdes eftersom den ligger nära den kulör som valdes för kyrktaket.

Övre bild: Gravkapellet innan restaurering

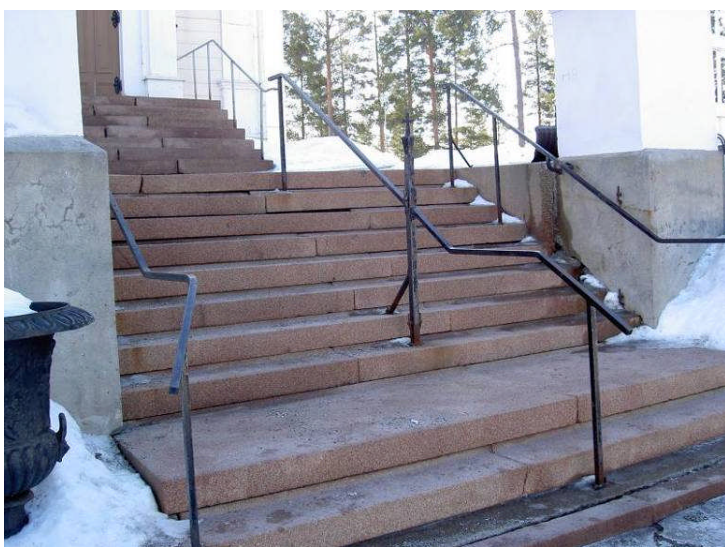
Vid regn rann vatten uppifrån platan och bildade pölar på den nedre trappan. Den blev mycket hal och vattnet bidrog också till att trappstegen sprängdes sönder. För att komma till bukt med rinnande vatten monterades en dagvattensränna (typ ACO-Drain) precis ovanför det översta trappsteget och löper längs med denna. Vattnet leds därefter via rör genom muren ut på grusplanen nedanför. Sättningarna i trappan åtgärdades på samma sätt som trappan ovanför.

Övre bild: Innan restaurering, trappsteg var lösa. Smidesracket kortades och nedersta trappsteget togs bort. (jämför med bild på föregående sida)

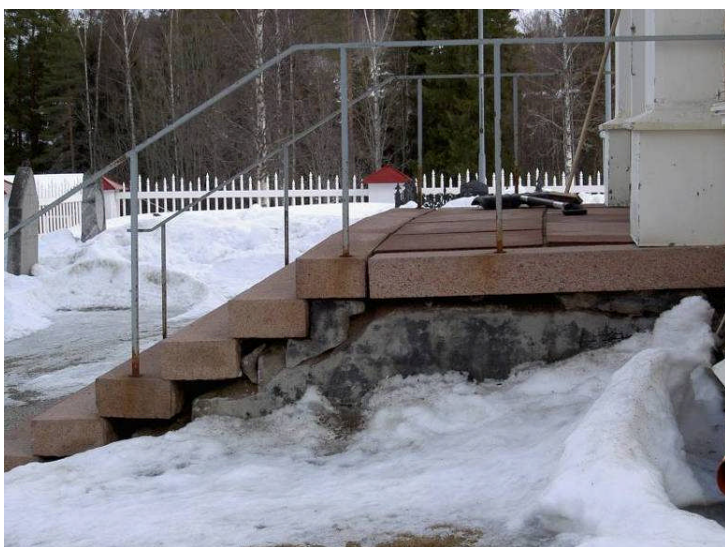
Den övre trappan vid entréporten vilar på en gjuten grund, denna var kraftigt skadad och trappstegen hade därför förskjutits och låg lösa. Några av plattorna framför porten lutade inåt kyrkan vilket gjorde att vatten kunde rinna mot dörrbladen som är i trä. Plattorna hade också höjts en aning så att kopparplåten längst ner vid dörrförfattningen hade bockats ut. För att åtgärda trappans sättningar kompletterades underlaget med packad grusfyllning som avjämnades med sand. Grunden putsades likt sockeln kring kyrkobyggnaden. Denna trappa hade 1960 ersatt en trappa i trä.

Mellan: Trappan vid västportalen innan restaurering. Grunden var kraftigt skadad vilket gjorde att trappsteg och plattor var lösa.

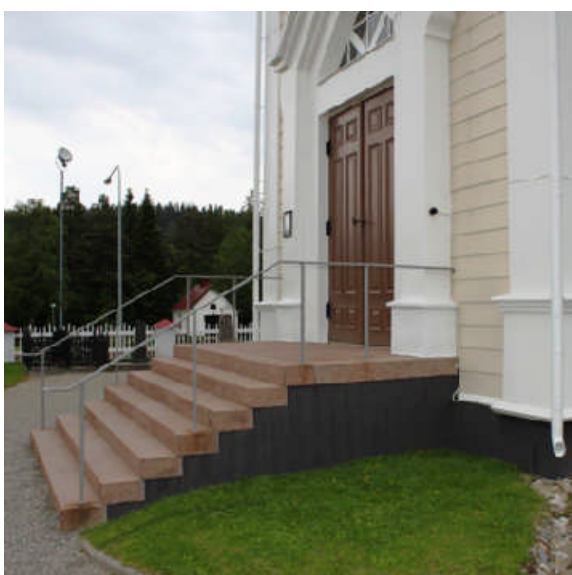
Undre bild till vänster: Trappan vid västportalen efter restaurering. Ny grund putsades likt sockeln och trappsteg och plattor rätades upp.

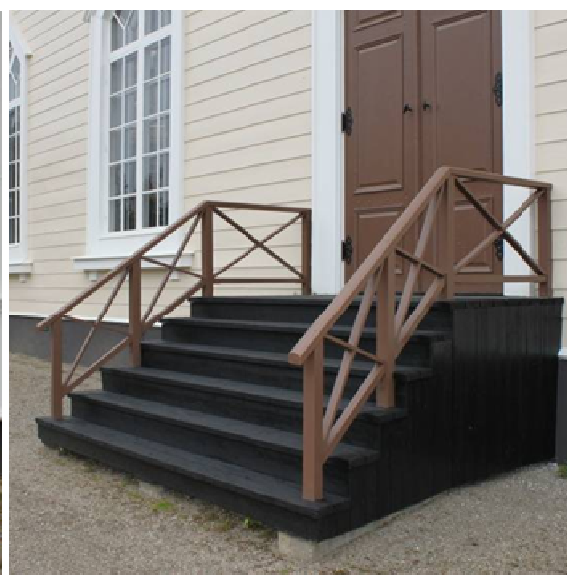
På den norra fasaden finns en trätrappa och räcket på denna var på sina håll rötskadat. Räcket byttes ut och målades i samma bruna kulör som dörrarna. Själva trappan var i gott skick och behövdes bara målningsbehandlas, i svart kulör lik befintlig.

Undre bild till höger: Trätrappan vid den norra entrén målades. Racket gjordes nytt efter samma utseende och mått som det tidigare.

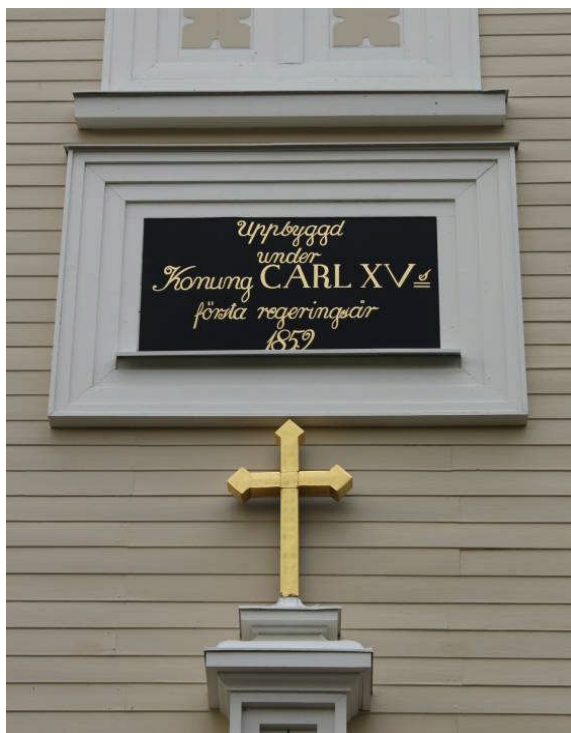
Tavlan ovanför entrén på tornet hade ganska stora skador. Texten hade skurits ner i plåten vilket hade lett till att vatten trängt in under färgen och orsakat rostangrepp och färg som flagade. Istället för att försöka laga den befintliga texten vändes plåten och ny text målades istället på dess baksida, efter att en reklamfirma framställt schabloner lika den tidigare texten. Vilken reklamfirma som utförde detta framgår inte av handlingarna. Plåten ströks två gånger med Kirjo rostskyddsfärg och sedan markerades punkter på plåten som stöd för schablonerna. Texten målades med Engwall & Claessons Lasol Utvändig linoljefärg i kulör guldockra vilken överensstämmer med den tidigare kulören.

Vänster: Inskriptionstavlan och korset ovanför entrén efter restaurering. Tavlan vändes och ny text, med samma utseende som den tidigare, målades på baksidan.

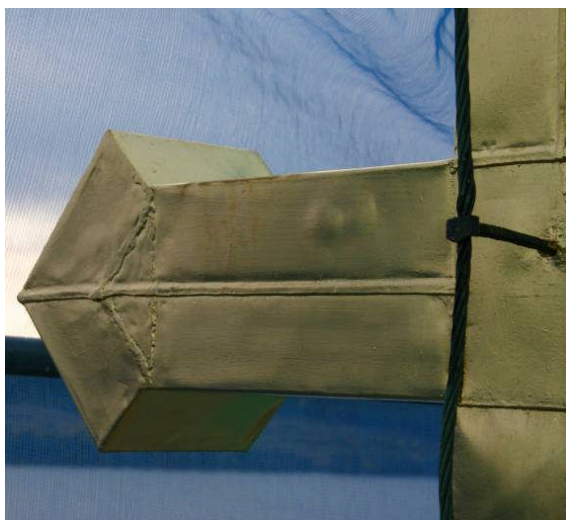
På tornet finns ett kors och kula som är täckta av kopparplåt. Dessa hade inte förgyllts på länge och det fanns endast fragment av förgyllning kvar på plåten. Plåten tvättades med ammoniak och vatten och därefter slipades den. Som rostskydd grundades plåten med primer från Alcro Färg AB innan den målades med Engwall & Claessons Lasol linoljefärg i en guldockra kulör. Bladguld lades i ett lager och fixerades med anläggningsolja Mixtion á dorer Lefranc. En uppmärksam besökare ser att korset sitter lite snett och möjligtvis inträffade även detta under stormen som förstörde plåttaket 1981. I varje fall syns det att korset är snett på en bild tagen i samband med att restaureringen 1981 är färdig. Ingen åtgärd gjordes dock åt detta utan korset sitter fortfarande snett, vridet lite åt söder.

Höger: Ny förgyllning på korset på tornet.

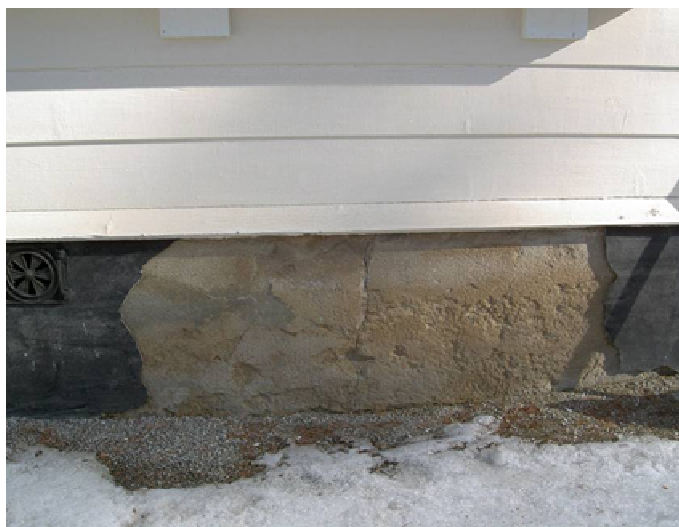
Kyrkans sockel var putsad med KC-puts och avfärgad i en svart kulör. På flera ställen fanns sprickor och stora putsbortfall. Befintlig puts höggs ner till fast underlag och sockeln putsades om med hydrauliskt kalkbruk som avfärgades med två lager svart silikatfärg.

Undre till vänster: Stora putsbortfall fanns på sockeln som putsades om.

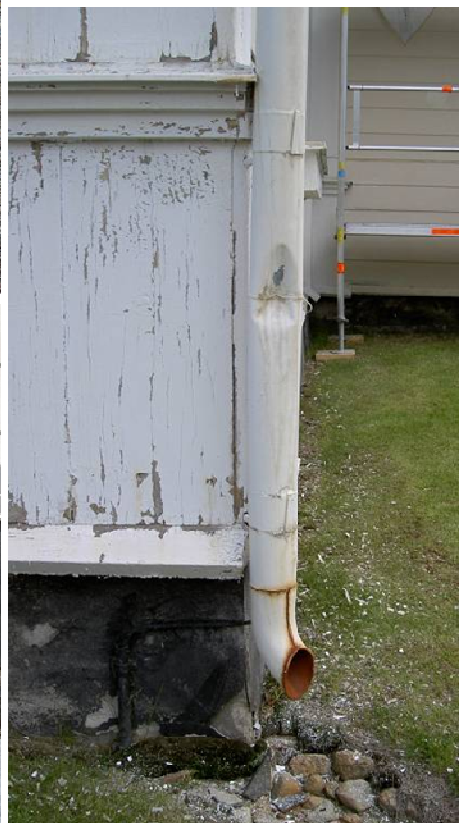
Några av stuprören hade fått skador: en i söder var sönderrostad på ett ställe, några hade skadats i samband med påkörning och enstaka skarvar var trasiga. De lagades och kompletterades med nya delar lika i utförandet som befintliga. Stuprören tvättades och rostfläckar skrapades. Sedan grundmålades de med rostskyddsfärg innan målning med två lager linoljefärg, samma vita kulör som listverken.

Höger: Innan restaurering, flera stuprör hade skador.
