Funäsdalens kyrka

Omläggning av spåntak och lagning
av putsskador, 2005

Funäsdalens kyrka, Tännäs sn, Härjedalens kommun

RAPPORT – JAMTLI 2012:25
ISSN 1654-2045

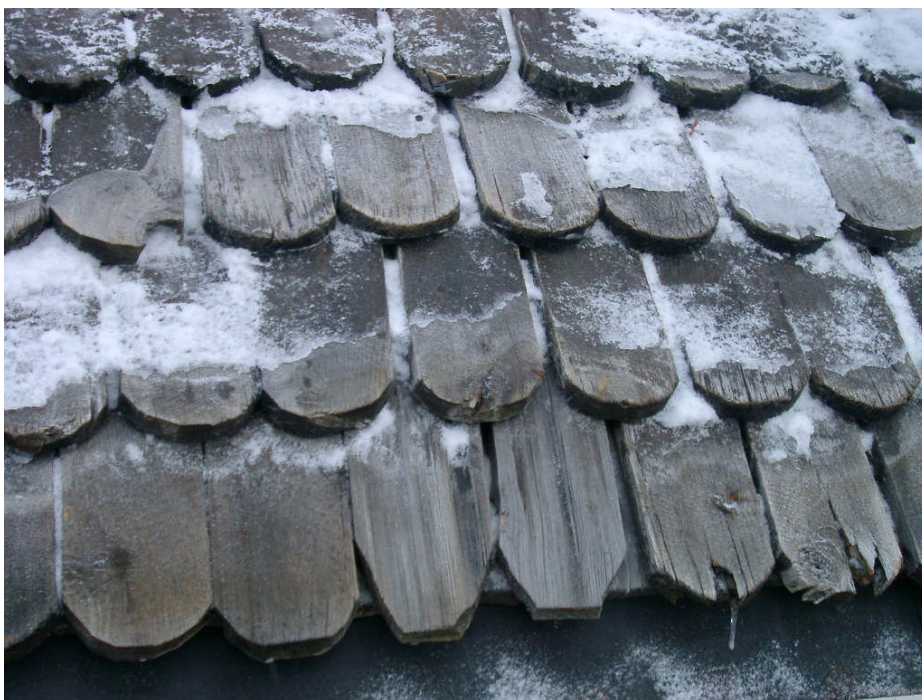
De befintliga spånen på kyrkan bestod av tre olika utföranden vad gäller den avslutande formen nedtill på varje spån. Den främst förekommande sorten var ”C-formad” nedtill med en mjuk rundning. Det fanns även spån som hade en mer spetsformad avslutning och spån som vars avslutning nedåt var rundad, men i tre faser. Spånen var spikade med dold spikning.

De gamla spånen, här ser vi att utförandet varierar

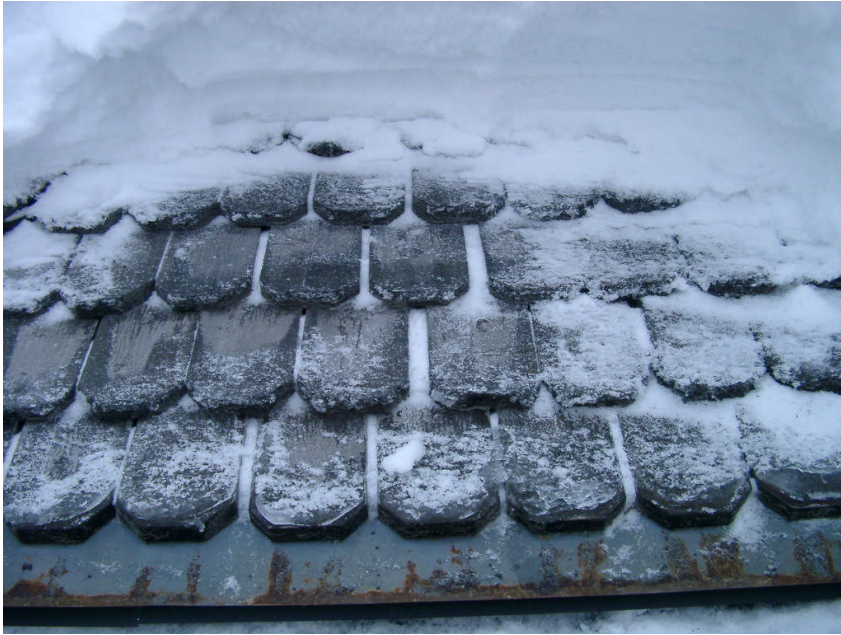
Spån med rundad nedre kant i tre faser

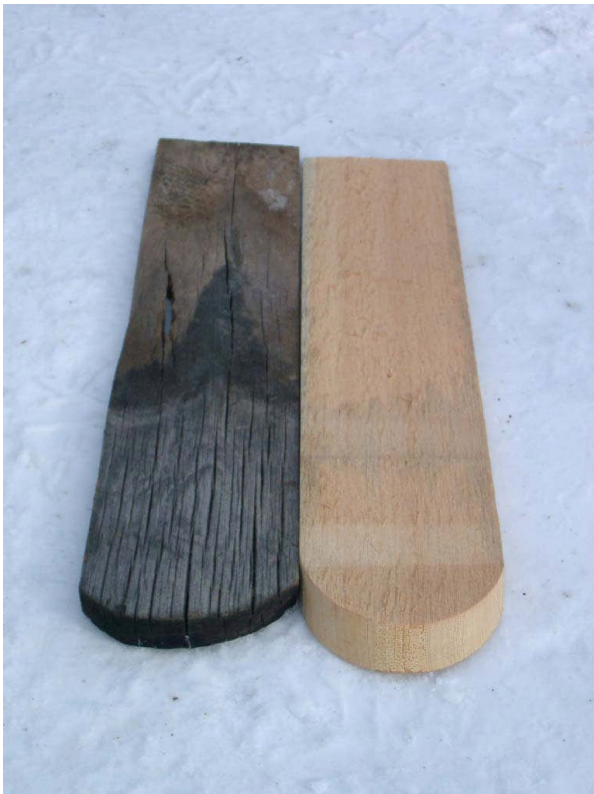
Jämförelse mellan gammalt och nytt spån Foto Rolf Liljedahl

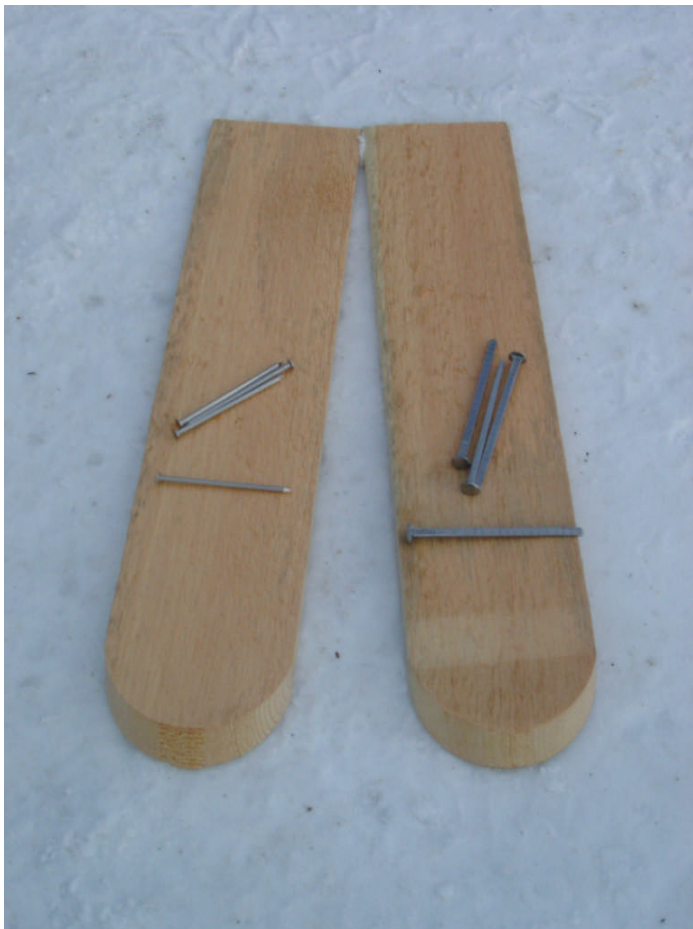
Nya spån, till vänster ligger rostfria spikar avsedda för dold spikning på högra ligger smidd spik för synlig spikning av spånet

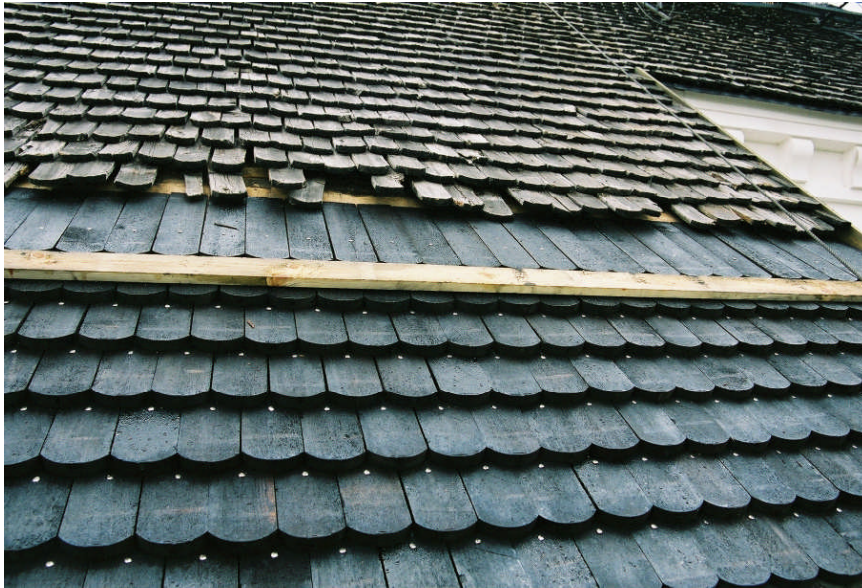
Spånläggning pågår, man började som brukligt nedifrån och demonterade äldre spån efterhand. Foto Jlm 05m73_32

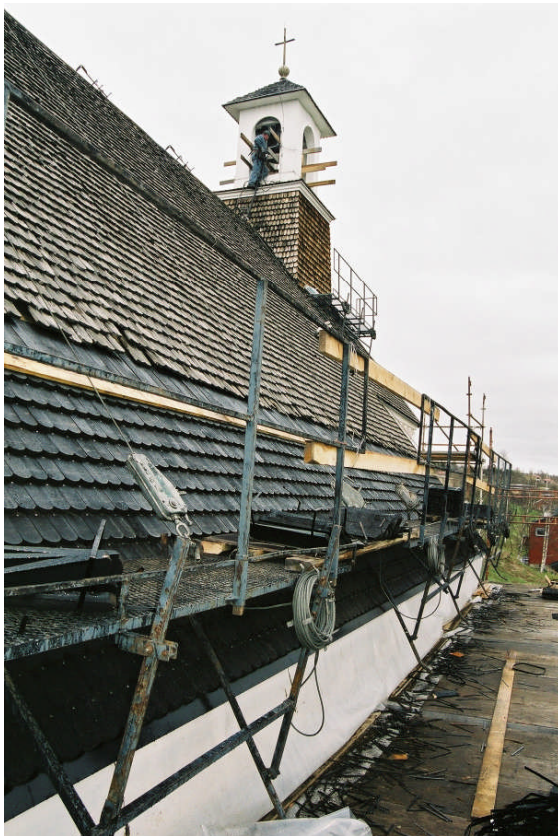
Långhusets södra takfall, arbete pågår Jlm 05m73_36

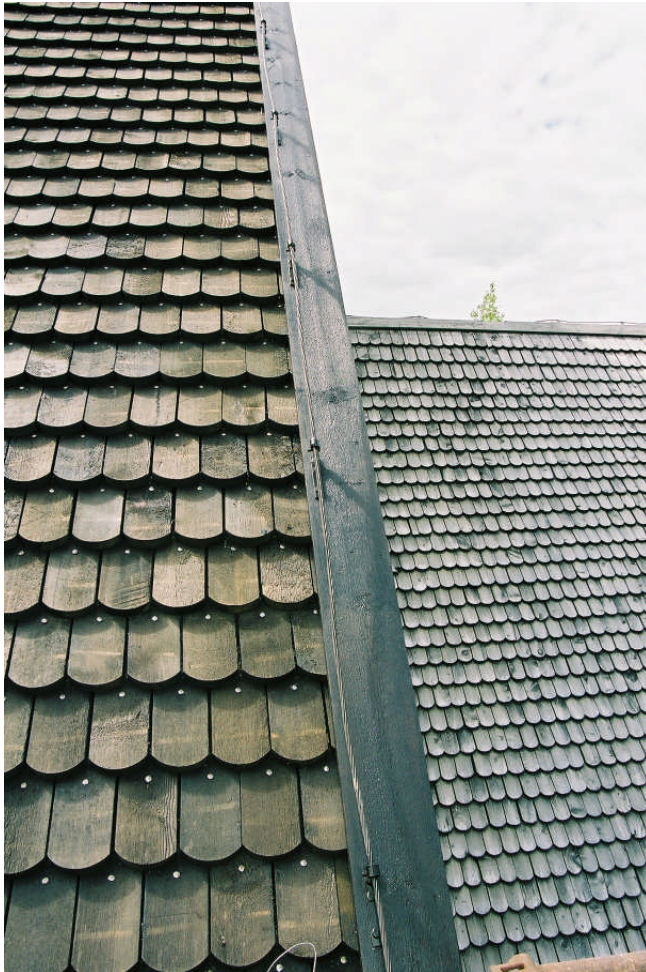
Nytt spån på långhus synlig spikning, äldre spån syns på vapenhusets tak Jlm 05m80_27

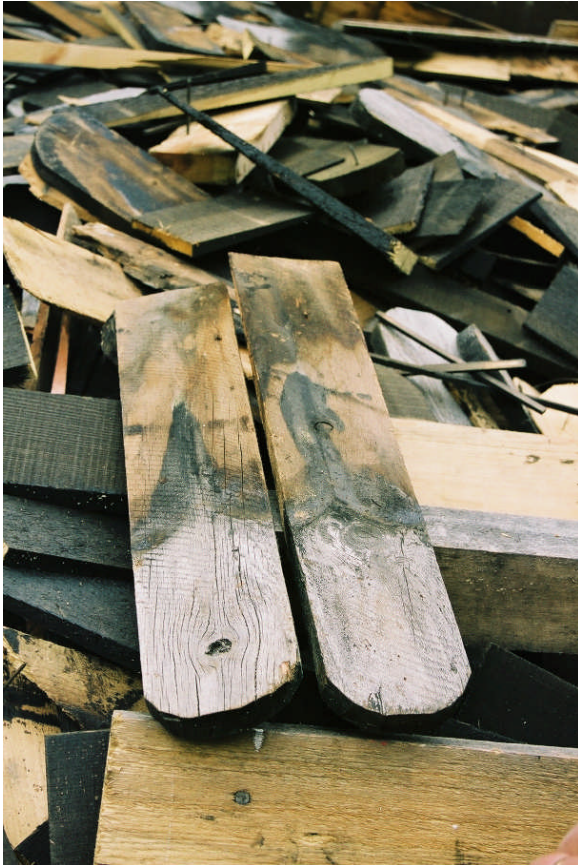
Gamla spån Jlm 05m80_33

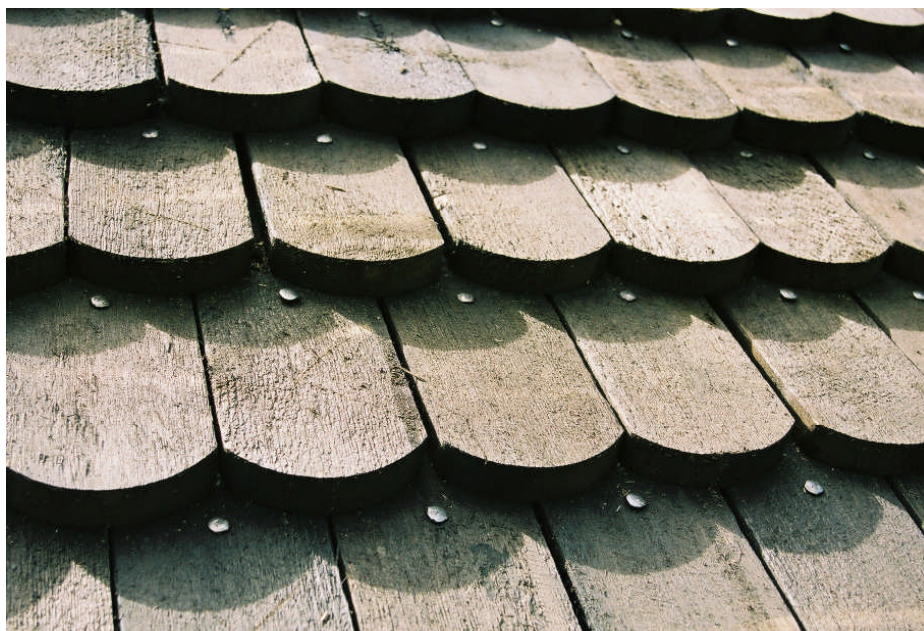
Foto: Jlm 05m80_32

Nytt spån med synlig spikning

Samtliga taktytor tjärades ytterligare en omgång efter läggningen. Vanhat Talot Oy rekommenderade att spånen skulle tjäras på vår och höst 2006 och att man sedan skulle tjära södra takfallen vart 5:e år och de norra takfallen vart 10:e år.

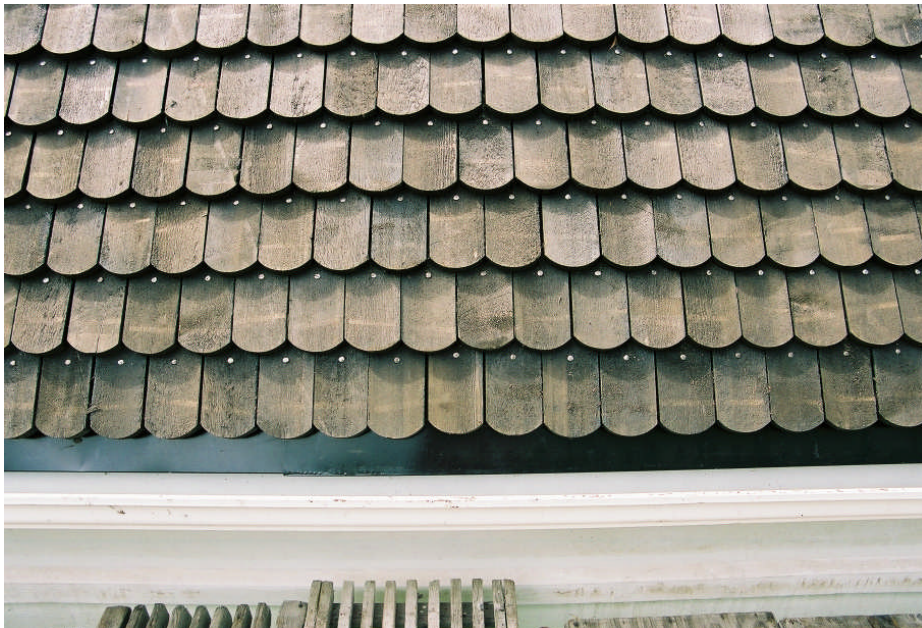
Foto: Jlm 05m80_24

Här syns den svartmålade avtäckningsplåten vid takfoten

Längst ner vid takfoten fanns en svartmålad plåt, denna byttes ut mot en ny på långhusets båda takfall. Plåten sticker ut ca två cm utanför nedersta spånraden på samma sätt som tidigare. Nockbrädan utgjordes av en plåt på långhuset, denna återanvändes. Vindskivor byttes och fick dimensioner lika befintliga 155x25 mm.

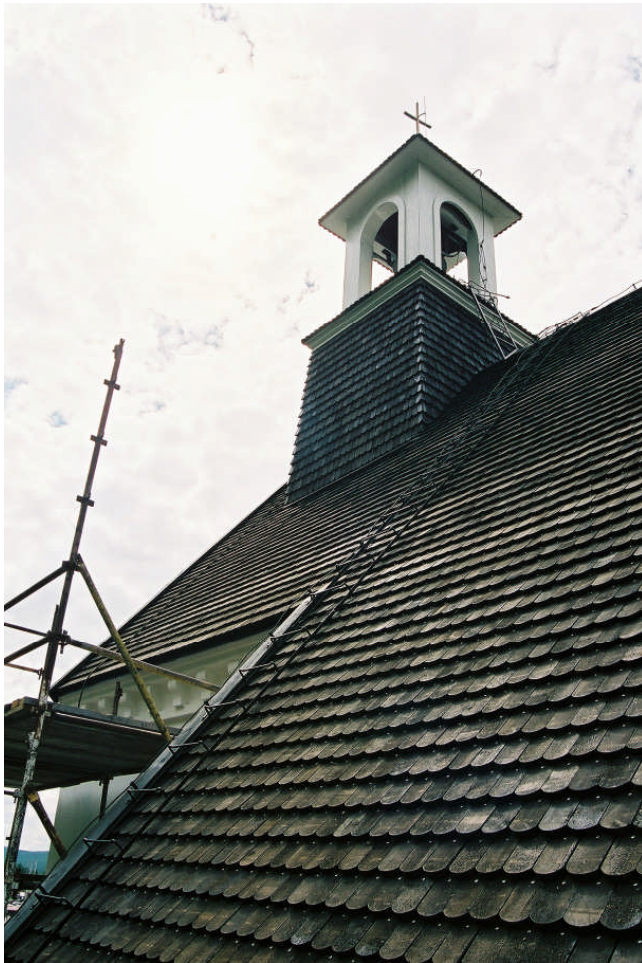
Foto: Jlm 05m80_31

Spånnet utbytt på torn

Spånen på tornets tak lades om lika övriga takfall och tjärades. Tornets väggar, som är klätt med träpanel, rengjordes från löst sittande färgskikt/flagor och målades sedan med linoljefärg levererad från Claessons tjärtjära och tillverkad av Ottosson AB. Trärena ytor grundades med oljefärg som förtunnats med 25% balsamterpentin. Grundmålning utfördes med linoljefärg som förtunnats 20% med terpentin och färdigstrykning utfördes med oförtunnad linoljefärg. Kulören man använde var NCS 0500, delvis utan iblandning av pigment. Några delar av tornets trädelar fick bytas ut, bland annat några runda ornament och den nedersta plankan på östra sidans avsats.

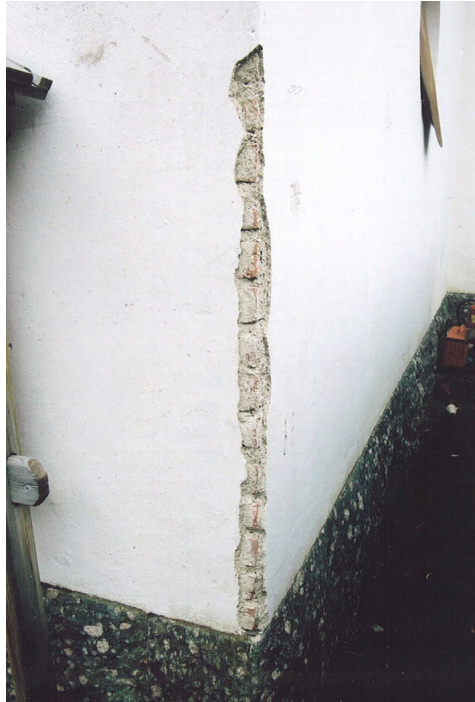
Foto: Jlm 05m70

Putsskada på vapenhus

En analys av den befintliga putsen gjordes av Optiroc, Bruket visade sig vara ett svagt KC-bruk. Optiroc rekommenderade ilagning med hydrauliskt kalkbruk KKH60/40/750, vilket man bestämde skulle användas. Ytputsning utfördes med lufthårdnande kalkbruk. Lagningar avfärgades med vit kalkfärg lika befintlig kulör. (Inget kulörnummer finns dokumenterat).

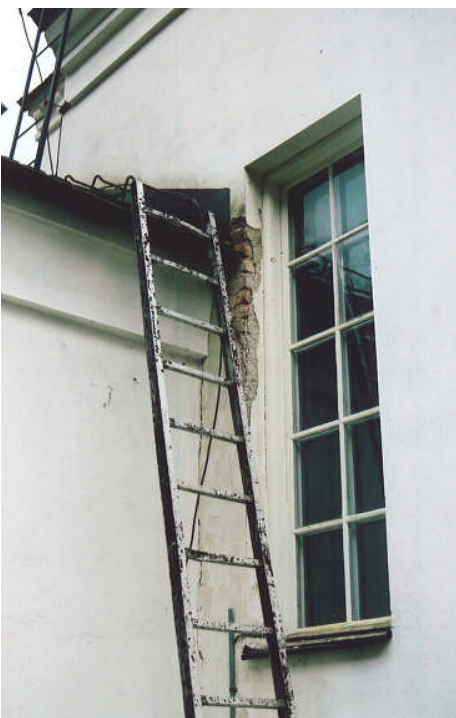
Foto: Jlm 05m70

Putsskada där sakristia möter långhus

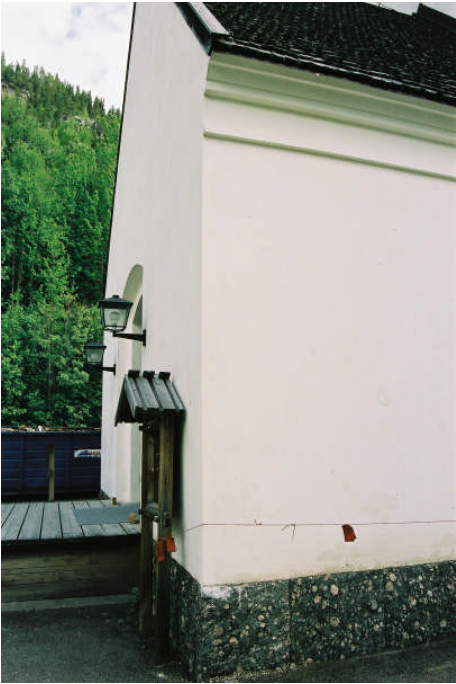
Putslagning vid hörn på vapenhus genomförd
Foto: Jlm 05m80_15

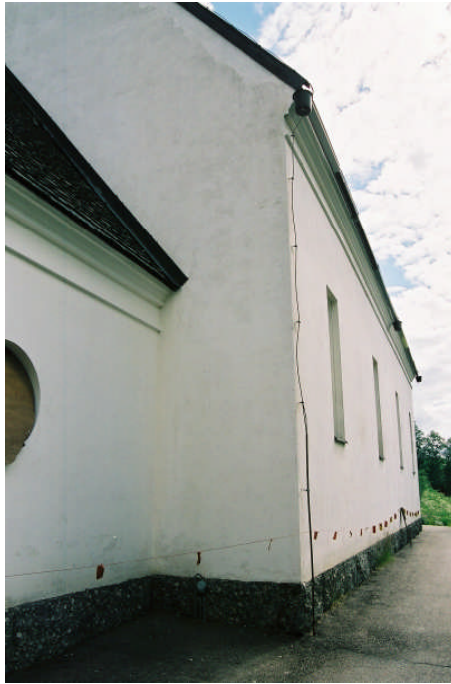
Putslagning vid takfot på långhus genomförd
Foto Jlm: 05m80_16

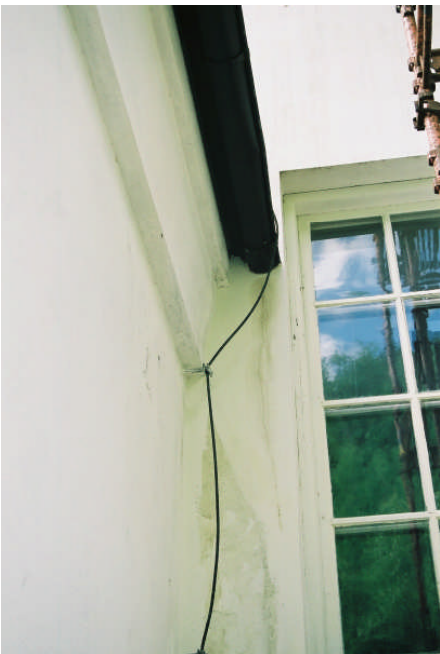
Lagning vid sakristia Foto: Jlm 05m80_22

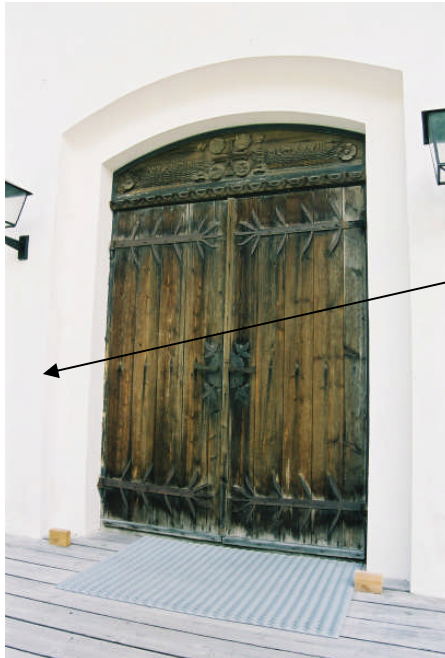
Vid slutbesiktningen konstaterades att ilagningarna vid entrén syntes väl, samtidigt konstaterade man att det många gånger är svårt att få ytan bli precis likadan som den befintliga putsens.

Lagning vid entrédörr Foto: Jlm 05m80_17

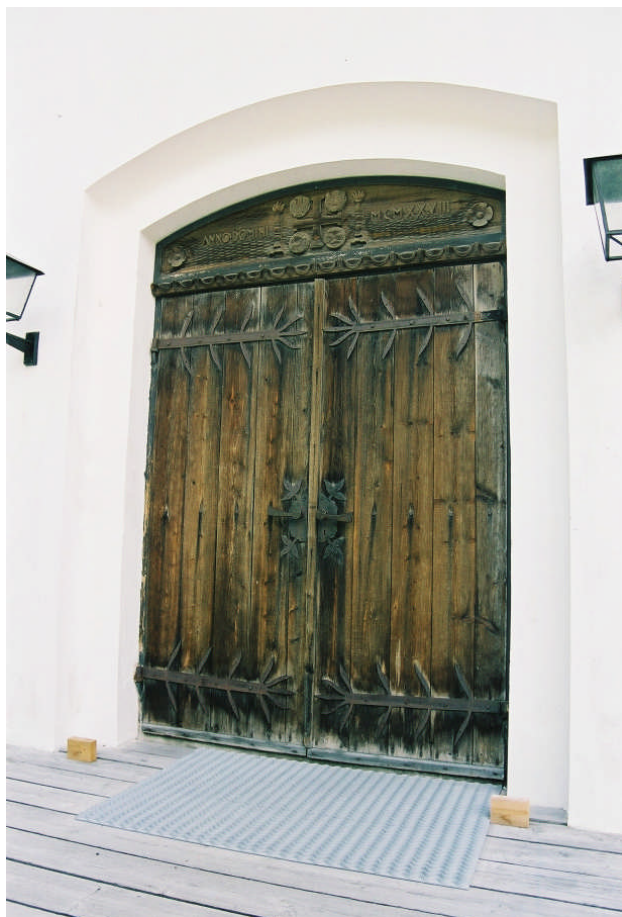
Entrédörren

Utöver genomförda åtgärder konstaterade Christina Persson att entrédörrarna var anfrätta av sol och behövde behandlas.

Det fanns i dörrens figurativa överstycke spår efter färg eller lasyr men några sådana spår syntes ej på dörrbladen. Christina föreslog att dörren skulle halvöljas (55-60% kokt linolja blandas med 40-45 % balsamterpentin).
