Hallens kyrka och klockstapel

Restaurering 2010

Hallens kyrka, Hallens socken, Åre kommun

RAPPORT – JAMTLI 2012:26
ISSN 1654-2045

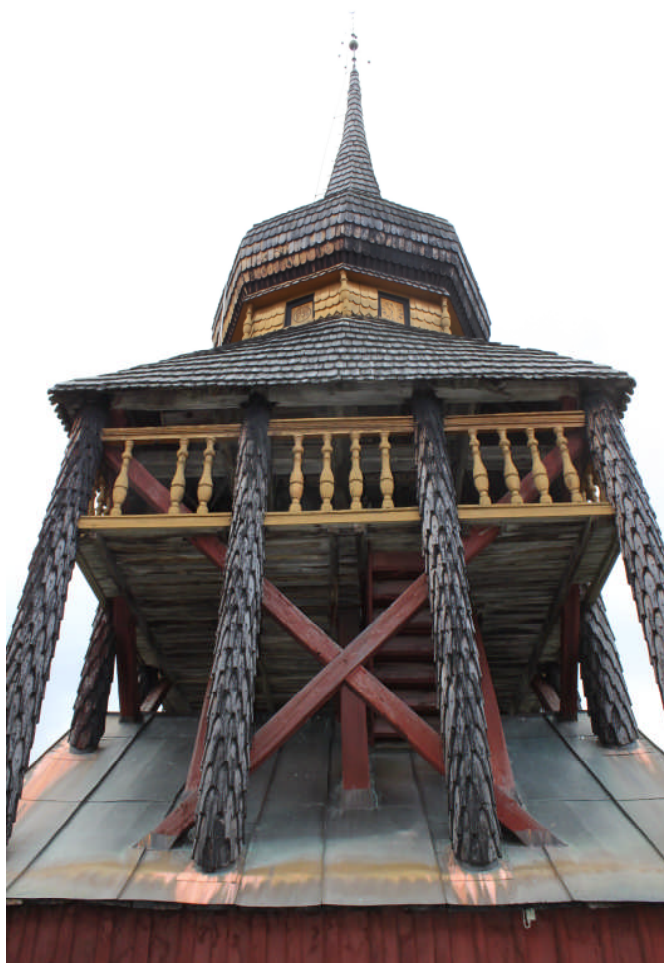
Bild 2. Hallens klockstapel före restaureringen med dess näbbspånsklädda pelare, rödfärgade kryssträvor samt gulmålad balustad och italian (digital bild nr 121).

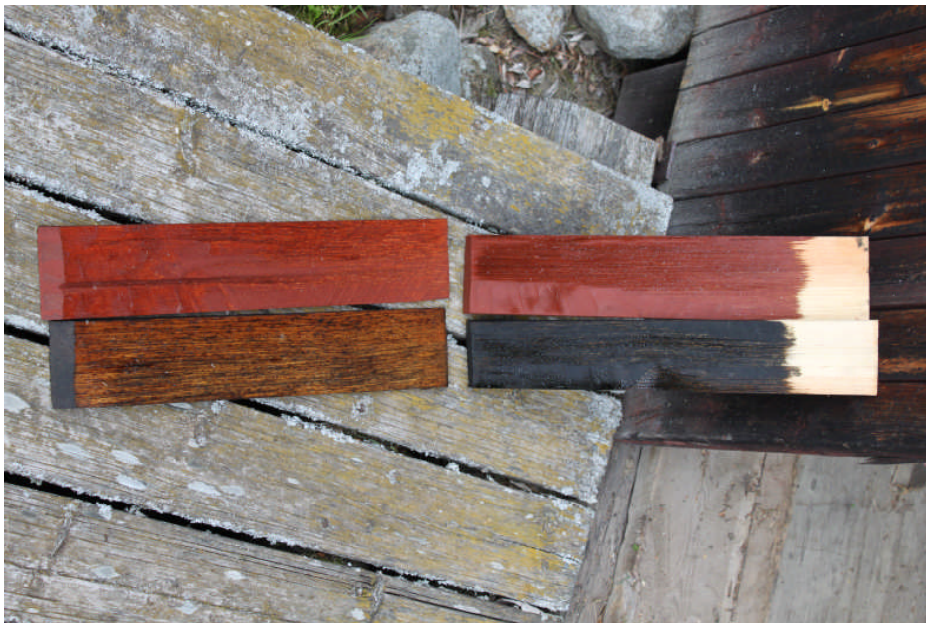
Bild 3. Uppstrykningsprover för dalbränd tjära av märket Claesson pigmenterad med rödfärg alternativt kimirök (digital bild nr 023).

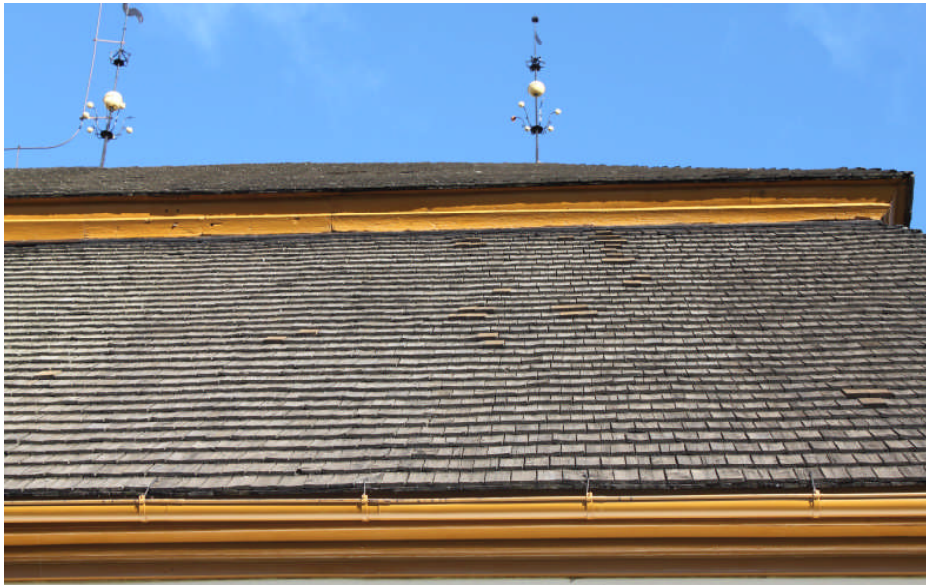
Bild 4. Del av långhusets tak där rötskadade spån bytts ut och tjärats två gånger med Claessons dalbrända trä tjära. Takfoten, hängrännor samt italianen har målats med linoljefärg pigmenterad med guldocker (digital bild nr 3153).

Sammanlagt har 210 stycken skadade spån på kyrkans tak bytts ut. Befintliga spån var raka och sågade. Lösa spån har spikkompletterats. Nockbrädorna på långhus samt vapenhusets norra takfall var så pass rötskadade att virket helt byttes ut. Inför tjärstrykningen rensades taket och rengjordes genom borstning. Därefter behandlades det med kimrökspigmenterad äkta dalbränd tjära av märket Claesson (kulör: ljusbrun). Blandningsförhållandet var enligt målningsbeskrivning 1,5 liter kimrök för 50 liter tjära. Pigmentet fuktades först med balsamterpentin och revs därefter tillsammans med linolja till en trög pasta, för att sedan blandades ut med mer linolja till en gräddig konsistens. Totalt tillsattes 10% linolja. Uppstrykningsprover togs fram på både den kimrökspigmenterade tjäran samt rödtjäran (vilken användes på pelarna i klockstapeln) enligt målningsbeskrivningen. Först konstaterades att kulörerna blev för ljusa och därför togs ytterligare uppstrykningsprover med mer pigment fram.

Taket tjärades två gånger genom sprutning/penselstrykning. Fuktkvoten översteg ej 15% enligt generalentreprenörens egna mätningar. Dock påpekades att spånen upplevdes uttorkade och kan därför behöva tjäras igen inom en snar framtid. Kyrkans tak har kompletterats med hörnjärn där det fattats (11st) samt kompletteringsspikar.

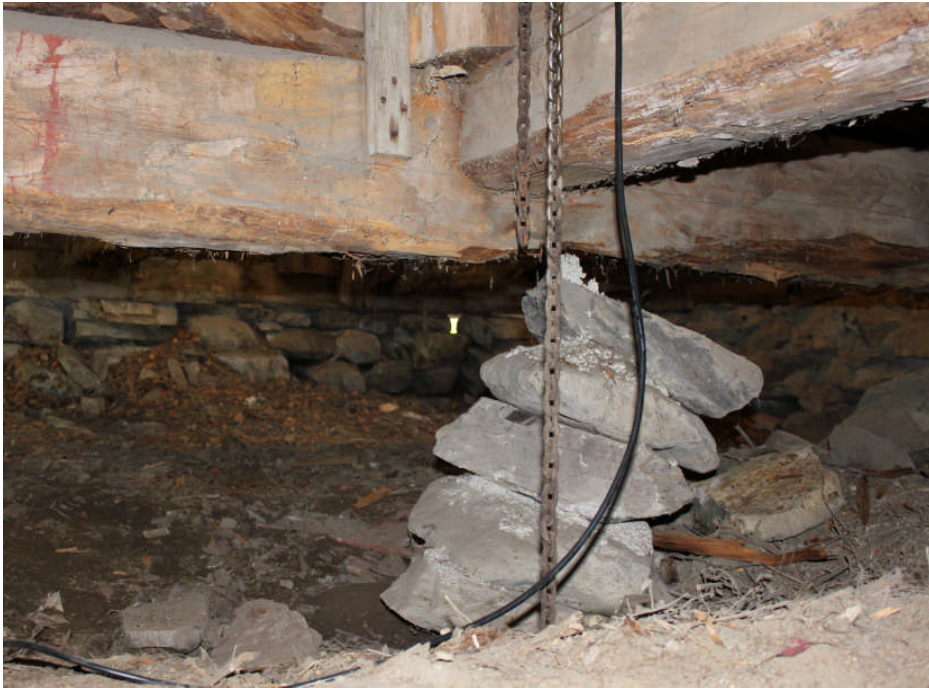
Bild 5. Grunden under bjälklaget har rensats ur och stenen har fixerats (digital bild nr 028).

Grund En stenkista under bjälklaget som kalvat har rensats från diverse bråte och kompletterats med nya stenar/träkilar, lika tidigare. Runt klockstapeln har marken grävts ur så att jord inte ska ligga direkt upp mot träpanelen och grundstenar har fixerats.

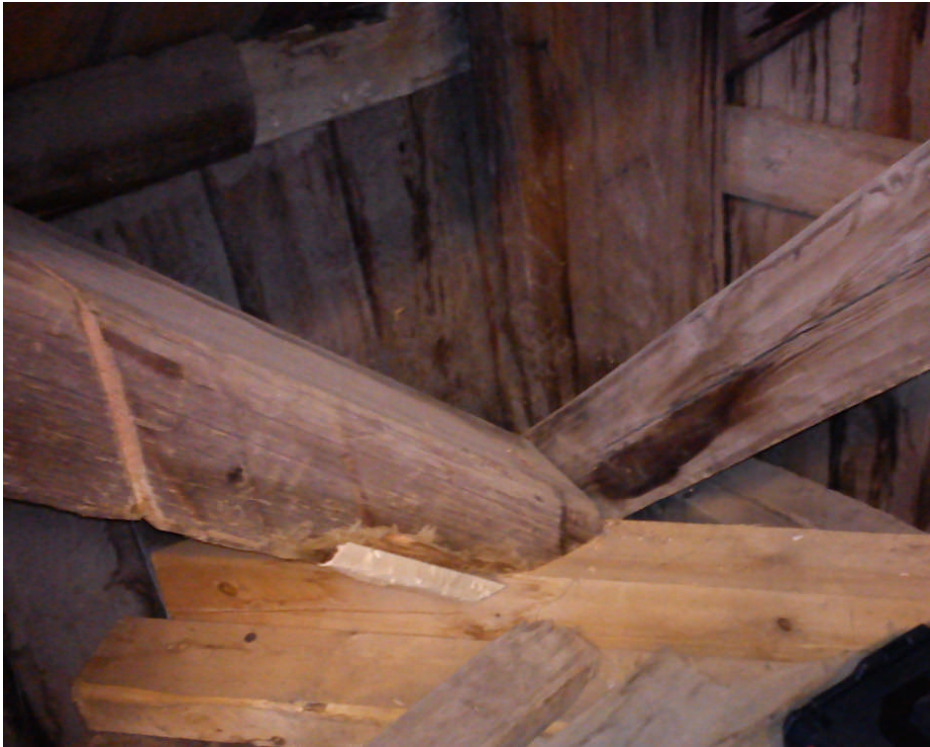
snedsträva, svampangrepp på snedsträva i den sydöstra knutpunkten mellan syll och sträva samt rötskada på snedsträva i den nordöstra knutpunkten mellan syll och sträva. Det nya virket har tagits fram i samma dimensioner som befintligt. De partiella rötskadorna i syllkonstruktionen har renhuggits och dammsugits från flis och damm samt behandlats med tjära. En rötskadad syll i anslutning till porten har huggits ur och lagats i med nytt trä.

Bild 6. Snedsträvan vid den nordöstra knutpunkten har lagats med en halvsula och fått ett nytt upplag. Strävan förseddes även med skåra och droppkant (foto: Västra Storsjöbygdens församling).

Vid den nordöstra knutpunkten mellan sträva och syll har skadat virke huggits bort och strävan har lagats med en halvsula av dimensionen 300x200x50mm. Det gamla upplaget vid den nordöstra knutpunkten (enligt Hållbar Byggnadsvårds rapport, i byggmötesprotokollen anges detta som den nordvästra knutpunkten) togs bort och ersattes med ett nytt, vilket togs till i dimension eftersom strävan kortats av. Vid lagningen användes sågat virke för att tydliggöra att det rör sig om en lagning av en äldre lagning (till vilken även då sågat virke användes). Strävan förseddes slutligen med en skåra och droppkant på undersidan för att förhindra att vatten som rinner ned för strävan ”fastnar” på upplaget.

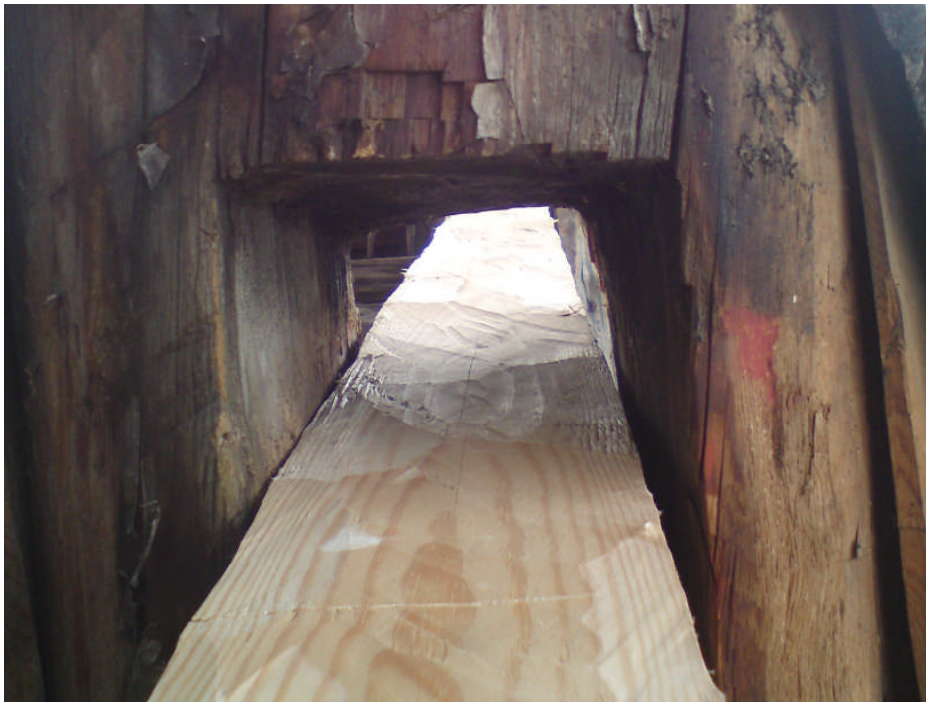
Bild 7. Den bärande bjälken som ligger i syd-västlig riktning, vid D-vägg, har bytts ut och skjutits igenom pelarna via urtag (Foto: Kyrktak Bygg & konsult AB).

Av de bärande bjälkarna som utgör underlag för balusterdockorna, har bjälken som ligger i syd-västlig riktning, vid D-vägg, helt bytts ut och ersatts med en ny, 6,5m lång, lika befintlig. Syllämnet på 6500x125x175 täljdes ned till

6500x110x130 med en Wira bredbila. Syllen sköts sedan in från väster, dvs. från A-vägg, genom ett urtag i de fyra spånklädda pelarna. Urtaget i den första pelaren breddades med 25mm, eftersom den hade vridit sig vid torkning. Även på den tredje pelaren från A-vägg höggs ca 10mm bort.

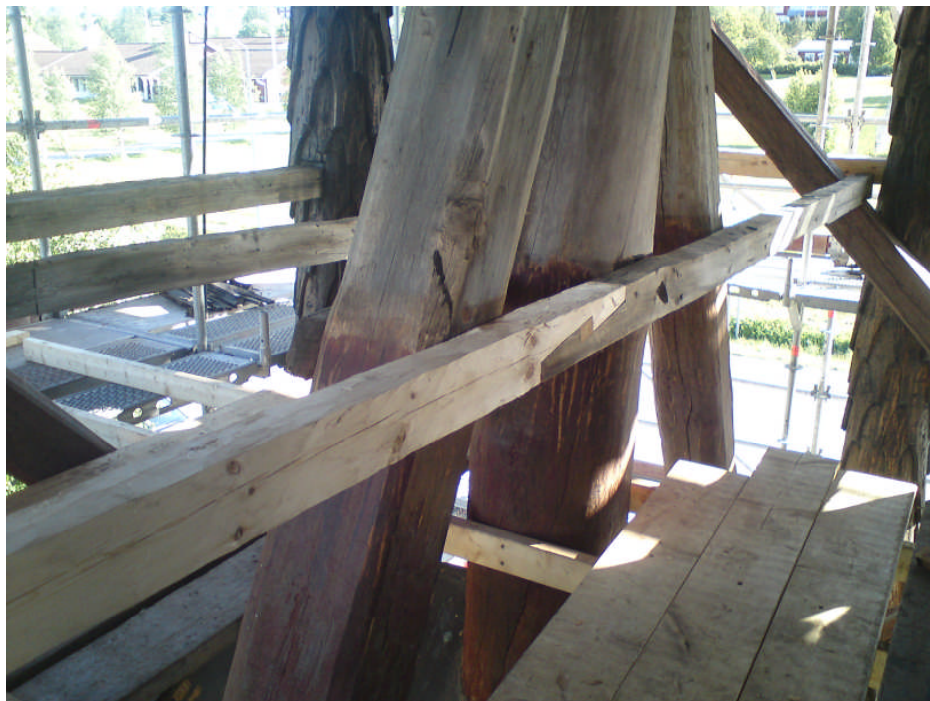
Bild 8. Ny golvbjälke med läsbar blixtskarv (foto: Kyrktak Bygg & konsult AB)

Den femte golvbjälken från A-vägg räknat (den andra från C-vägg) har ilagats cirka 2500mm med en läsbar blixtskarv. Ämnet med måtten 2500x125x175mm täljdes ned till 110x130 med en gränsfors 1900 bila. Efter inpassning med de snett skurna haken putsades bjälken, passades in och låstes med två

kilar. Den andra änden av bjälken passades in mot snedsträvan och fästes med en 10” smidd spik. Se bild nedan.

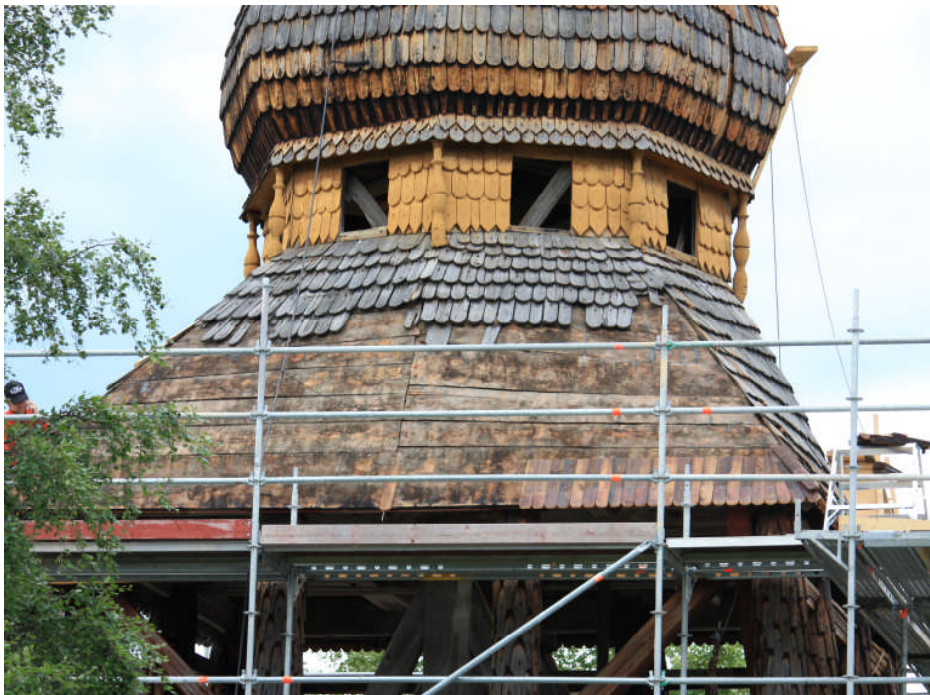
Bild 9. Byte av spån på taket ovan klockdäck (foto: Västra Storsjöbygdens församling).

Taket ovan klockdäcket med olika takvinklar (övergår från fyrkant till åttkant) var täckt med spjälkad spån med en rundad kant. Nya spån skulle, enligt länsstyrelsens beslut och enligt förfrågningsunderlaget, levereras i samma dimensioner och utförande lika befintliga spån. Skadorna på takfallen visade sig efterhand vara omfattande och en stor del av de befintliga spånen behövde bytas ut. På den södra sidan lades taket helt om, endast ett fåtal gamla spån kunde återanvändas, medan det på övriga takfall främst handlade om lagningar framförallt vid de nedersta raderna. Vid slutbesiktningen uppdagades dock att det på det södra takfallet, istället för spjälkad spån, lagts sågad spån med den sågade ytan uppåt och den blästrade eller spjälkade ytan nedåt. Som kompensation för att spån vänts åt fel håll åtog sig generalentreprenören att tjära takfallen två gånger, kommande år och om ytterligare fem år. Förutom byte av spån har även lagningar utförts på rötskador i underlaget (rotet) som renhuggits och ilagats. Vid takfoten, ovan klockdäcket, lades en extra rad med spån till för att undvika dropp från den nedersta raden mot undertaket.

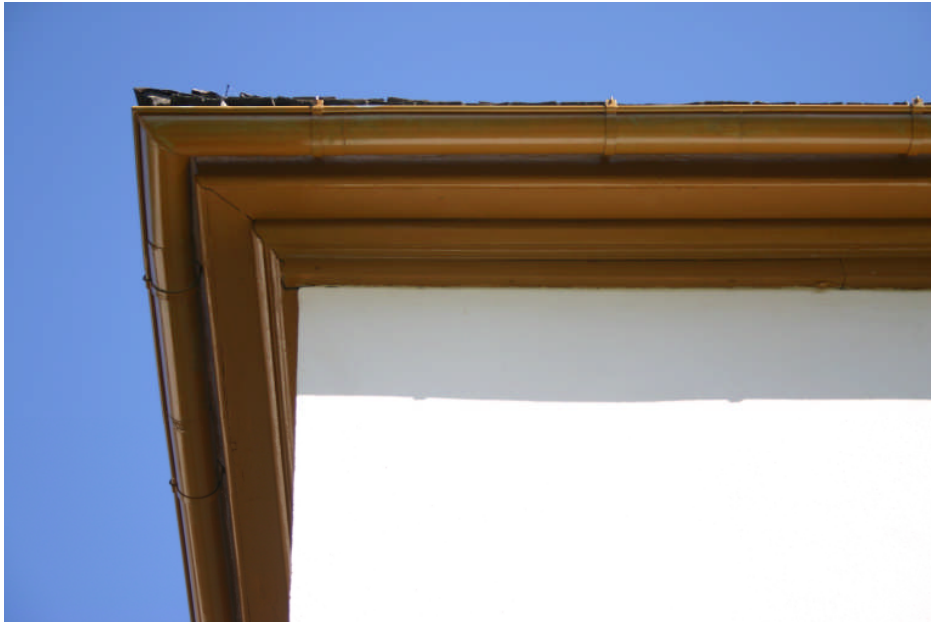
Bild 10. Kyrkans takfot har strykit tre gånger med linoljefärg pigmenterad med guldockra (digital bild nr 3256).

Takfot Takfoten samt långhusets italian har skrapats och målats med lasol, linoljefärg (Engwall och Claesson AB) där guldocker använts som pigment (NCS S 4050-Y20R) vilket angetts i färgsättningsförslag 2, i enlighet med den senaste färgsättningen från 1920-talet och uppstrykningsprover. Denna gula färgsättning återkommer även i klockstapelns italian, fönster, portar samt balustrad.

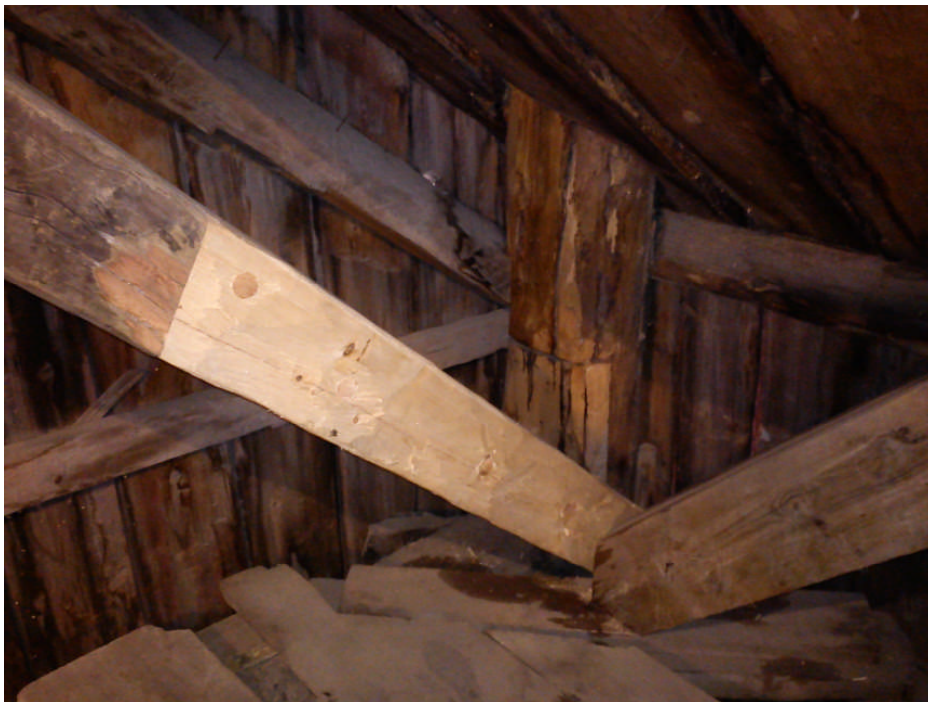
Bild 13. Snedsträva vid den sydöstra knutpunkten som ilagats (foto: Västra Storsjöbygdens församling)

Snedsträvan som angripits av svamp i den sydöstra knutpunkten mellan syll och snedsträva har åtgärdats genom att den gamla halvsulan togs bort samt förlängdes med 300 mm. Efter att ytan huggits rent (bila av märket Gränsfors 1900) passades en ny halvsula in med dimensionen 2000x200x100 mm vilken dymlades fast med hjälp av fyra dymlingar av samma dimension och ämne som tidigare nämnda. Två av dymlingarna är genomgående på skrå medan de två övriga är låsta med kil.

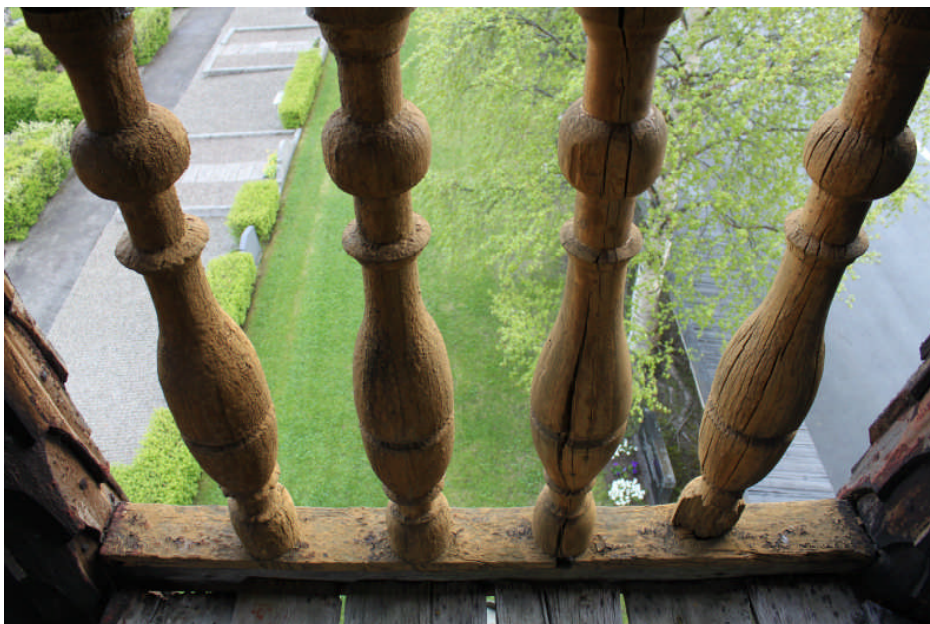
Bild 15. Balustraden före restaurering med skadade partier på balusterdockornas nedre del (digital bild nr 114)

fotografier. Dock valde man att inte frångå färgsättningsförslag 2. Två uppstrykningsprover på den gula färgsättningen med guldockra gjordes före målning. Balusterdockorna samt räcken demonterades ned och märktes upp. Dockorna mot söder och mot öster var i ett relativt gott skick medan dockorna mot väster och norr var kraftigt rötskadade. Tre stycken av de rötskadade balusterdockorna var så pass skadade att de fick ersättas med nytillverkade, nr 8, 45 och 47. Utifrån märkning skarvades följande rötskadade dockor i nederkant: 13, 14, 15, 16, 17, 26, 27, 28, 36, 37, 39, 40, 41, 48. Skarvningen gjordes ett fåtal centimeter upp till halva knoppen, med syfte att behålla så mycket som möjligt av knoppen och limmades med vattenfast lim. Dockorna nummer 14, 20, 22 och 44 behövde skarvas högre upp, vilket medförde att hela den understa knoppen byttes ut. Öriga dockor lämnades utan åtgärder, bortsett från nya tappar. Underliggarna till balustrarna var i dåligt skick och byttes ut mot nya, lika befintliga i furu. Balusterdockorna, inklusive räcken och bärande bjälkar målades sedan med linoljefärg pigmenterad med guldockra (NCS S 0540-Y20R) i tre strykningar, grund-, mellan- och slutstrykning i enlighet med målningsbeskrivning. Vid slutbesiktningen återstod montering av 4st balusterdockor samt slutstrykning av dockorna. Arbetena utfördes under 2011.

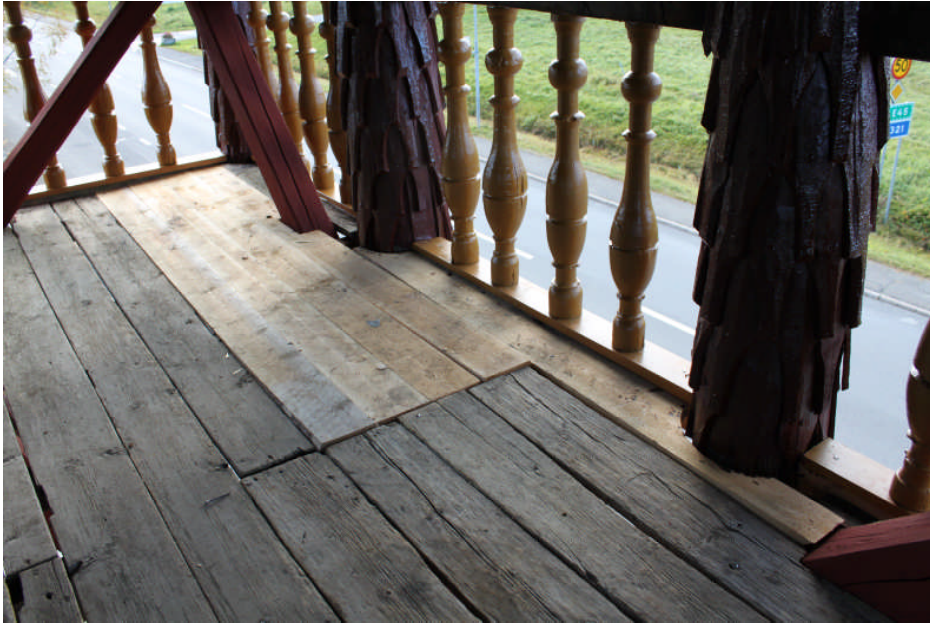
Bild 16. Utbytta golvbrädor på klockdäcket (digital bild nr 3178)

Golv Golvbräderna i klockboden och på klockdäcket demonterades och märktes upp för att kunna läggas tillbaka. Golven var spikade med blandat stora galvade spikar och handsmidda spikar. Virket var delvis rötskadat och har bitvis bytts ut med nya brädor i furu.

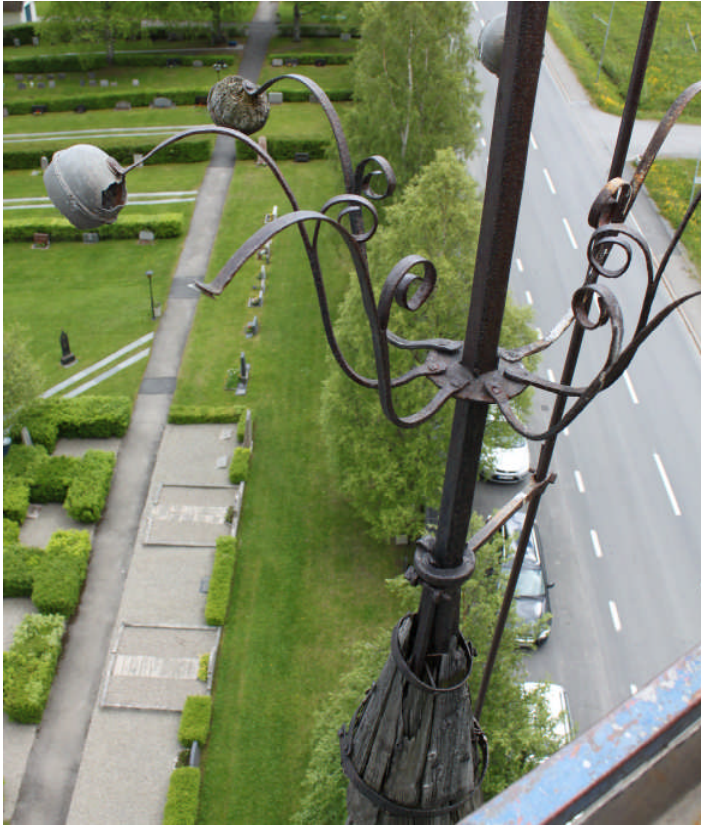
Bild 18. Skadade trä- och blykolor på klockstapelns spira (digital bild nr 011)

en yngre ytbehandling med linoljefärg pigmenterad med guldocker. Globen lagades innan den målades. Likt spirorna på kyrkan, är spiran på klockstapeln försedd med små kulor tillverkade av både trä och bly med spår av guldockra linoljefärgsbehandling. Två träkulor och 1 blykula var intakt. Två blykulor var trasiga och tre kulor saknades helt. De trasiga och saknade kulorna ersattes med träkulor (enligt beslut från byggmötet den 2010-08-24. Dock framgår det av antikvarisk sakkunnig att nya kulor skulle tillverkas av bly. Även i ÄTA-sammanställningen uppges att trasiga kulor skall ersättas med nya, lika befintliga efter samtal med Ola Hanneryd, länsstyrelsen). Likt kyrkans spiror har smidesdetaljer målats med svart linoljefärg och kulor samt glob målats med linoljefärg pigmenterad med guldocker (NCS S 0540-Y20R). Målningsförfarandet var detsamma som vid kyrkans spiror.
