# Residenset i Östersund

Ombyggnad av kontorsdelar 2010

Hövdingen 1, Östersunds socken, Östersunds kommun

RAPPORT - JAMTLI 2012:31  
ISSN 1654-2045

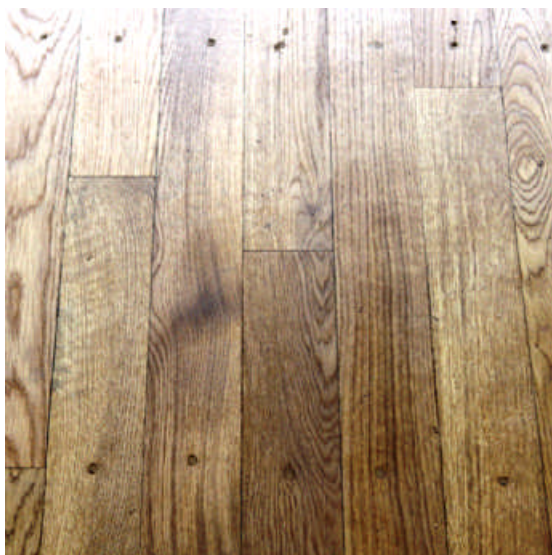
Bild 3. Parkettgolv med stavar lagda i samma riktning  
Spikhålen från linoleummattorna är ifyllda med spackel.

**Golv** De flesta golv var innan renoveringen täckta av en beige linoleummatta med marmorrande mönster och under låg parkett av ek. I de allra flesta fall revs linoleummattan bort och parkettgolven togs fram, slipades och oljades. Spik, som hållit fast linoleummattan, togs bort men där det inte gick donades spikarna istället ner i golvet. Hål efter spikarna spacklades igen med ekfärgat spackel innan golvet slipades.

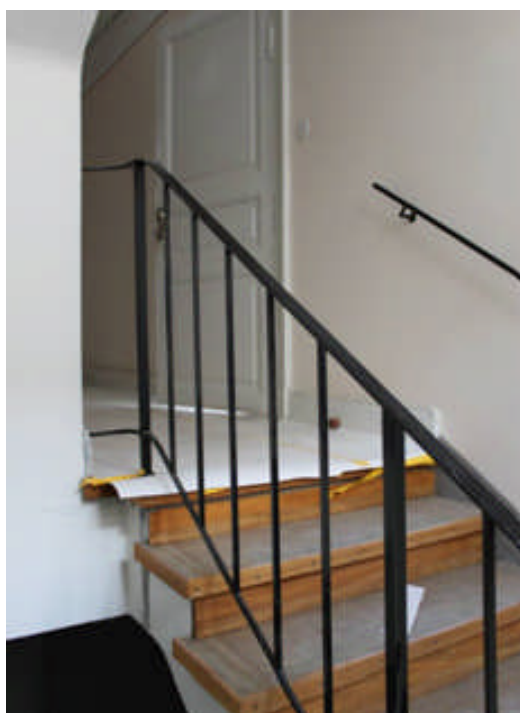
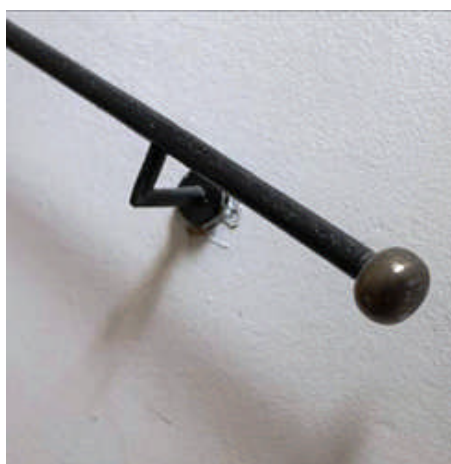
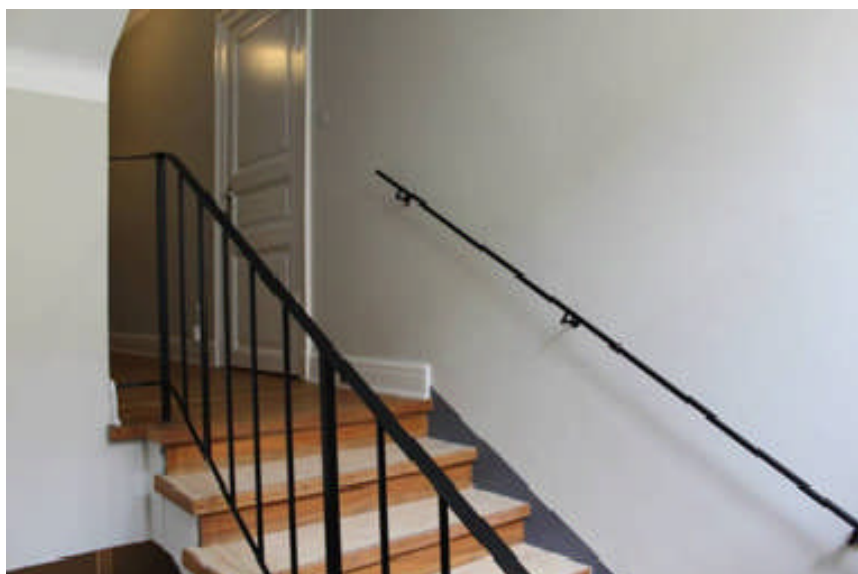
## 16A Trappa/ 36A Trappa

Bild 6. Ovan till vänster: Trappa 16 A under renoveringen. Linoleummattan är borttagen från planstegen och ny ännu inte lagd.

Bild 7. Ovan till höger: Detaljbild på befintlig ändknopp.

Bild 8. Under: Ny beige linoleummatta är lagd och målning har skett på väggar samt undersidan av trappan.

Golv: Planstegen var täckta av linoleummatta som revs bort och ny ljus matta lades på plansteg i trappa 16A. Sättsteg samt trappnoslisten av massiv ek slipades och oljades lika golven i korridoren.

Övrigt: Befintligt stålräcke målades om med täckfärg för metall, glansvärde 10, kulör svart (NSC S9000-N) Några av stålräckets ändar saknade knoppar, och nya ändknoppar sattes upp lika i utseende som de övriga. I trappa 36 A fanns handledare av trä som slipades och oljades.

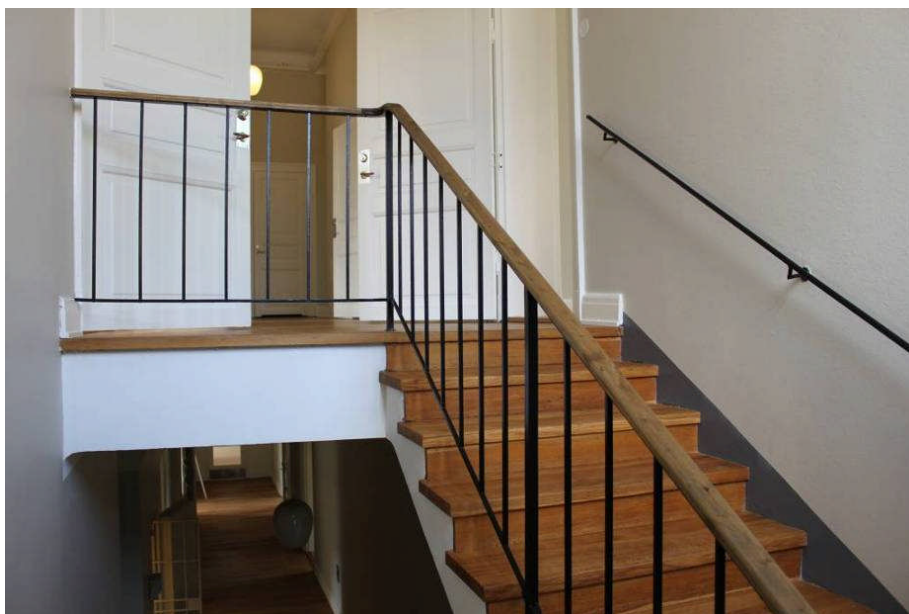
Bild 9. Trappa 36A efter renoveringen. Handräcke samt plan- och sättsteg oljade.

I trappa 36 A slipades och oljades istället plan- och sättstegen av massiv ek, lika golven i korridorerna.

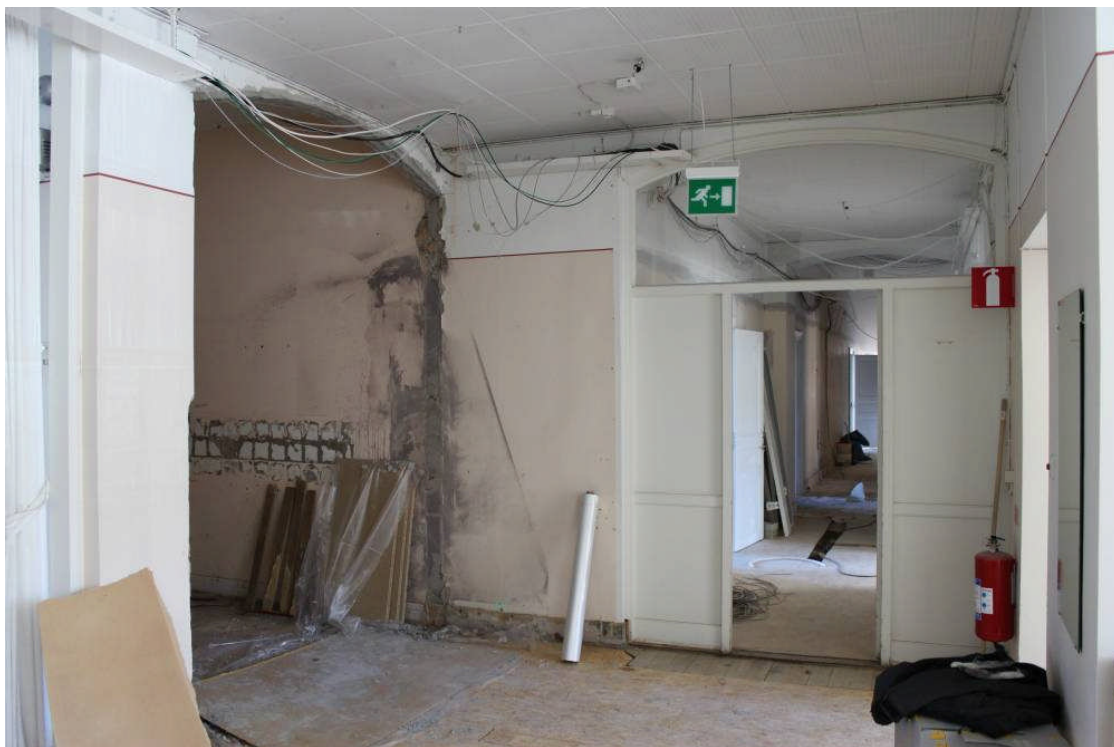
### 18B Entré & 18C Passage

Bild 10. Väggen mellan de två rummen är riven och elkablarna hänger fritt sedan ”kabelhyllan” tagits bort. Linoluemattan är bortagen. Genom dörrglaspartiet syns korridor 36C.

Golv: Mattan av linoleum revs bort och den underliggande ekparketten slipades och oljades. Ny parkett av ek lades i där väggen emellan utrymmen tidigare stod.

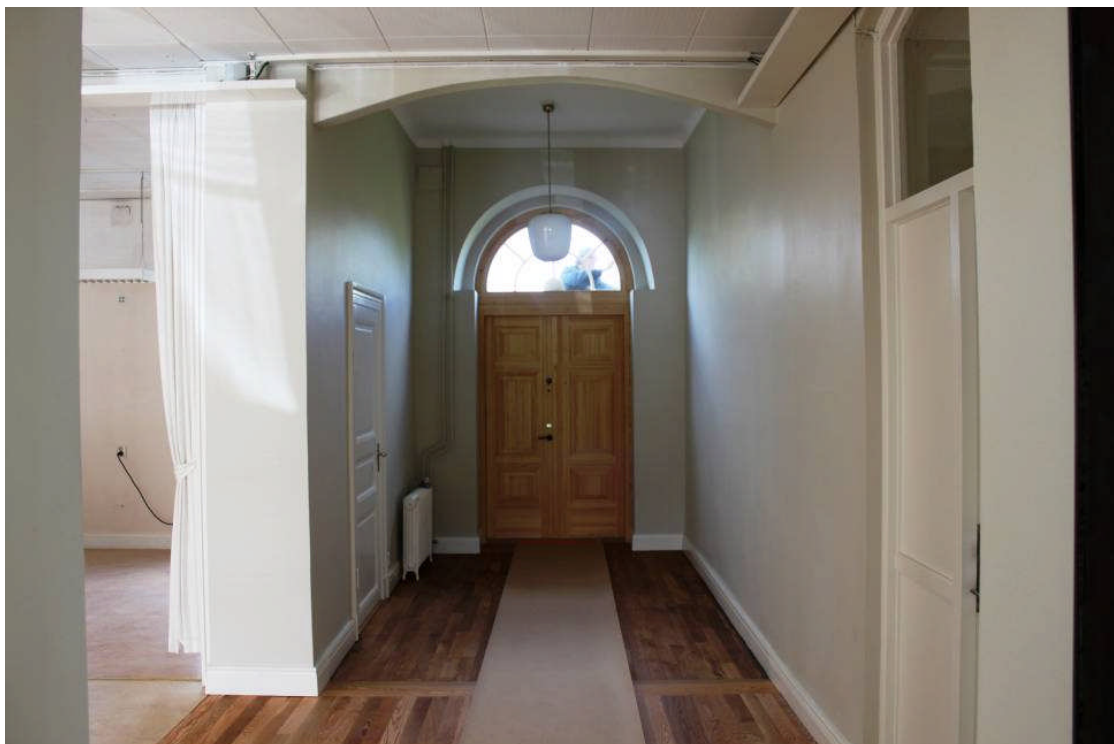
Bild 11. Efter ombyggnaden när den nya entrédörren är på plats och en båge mot taket vittnar om den tidigare väggen.

Övrigt: Pentryinredning samt gardinsbeslag i 18 C passage togs bort. I ritningarna till förfrågningsunderlaget framgick inte hur den nya öppningen mellan 18 B och 18 C skulle utformas i detalj, och eftersom det finns ett sekundärt innertak i 18 B är takhöjden högre i 18 C. Efter förslag från den antikvariske sakkunnige gjordes öppningen på väggen lika övriga liknande öppningar, med en båge mot taket. Vid takfoten fanns en hylla som elkablar låg på, denna togs bort och nu leds istället kablarna dolda i undertaket, vilket är en tillfredsställande lösning.

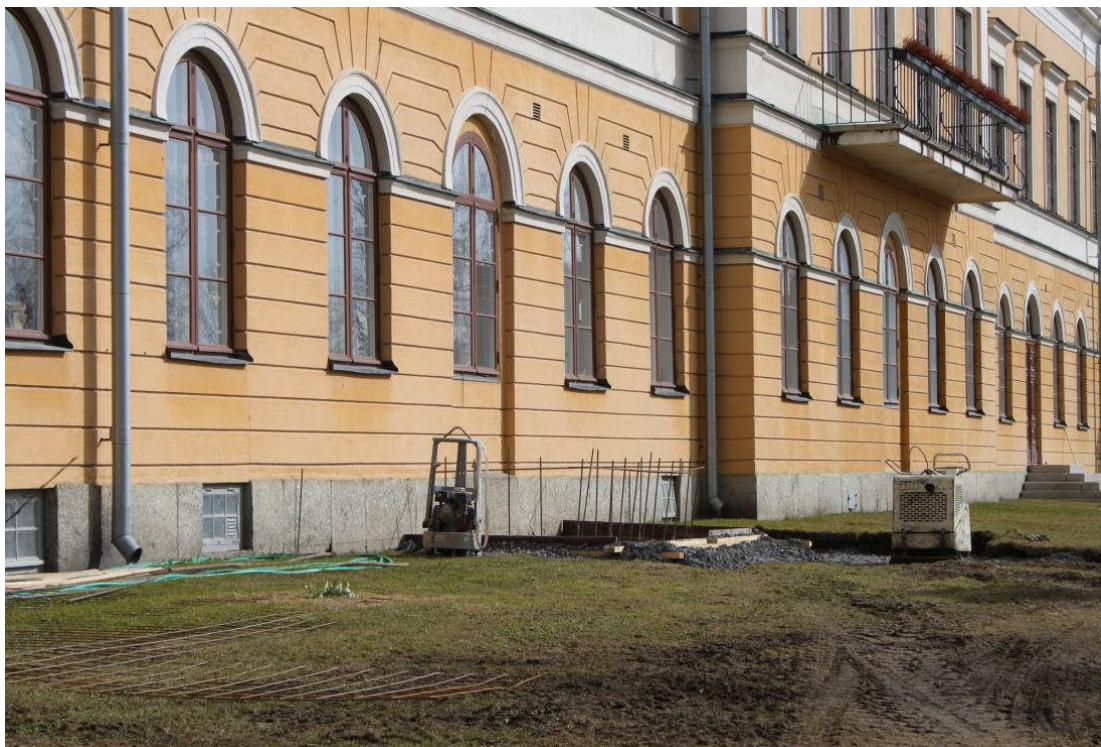
Bild 13. Trädgårdsfasaden innan ombyggnaden där en indragning i vägglivet vid ett fönster (fyra från vänster) avslöjar att där tidigare funnits en dörr.

En av de större förändringarna som gjordes var att en dörröppning åter öppnades upp i fasaden mot väster. Själva dörröppningen är ursprungligen från 1840-talet men sattes troligen igen under 1930-talet då istället ett fönster sattes in. Den nya dörren utformades likt de två befintliga dörrarna på den västra fasaden. En annan förändring var när två rum slogs samman till ett, genom att en vägg revs ner, och rummet gjordes om till pentry. En dörr som satt i den rivna väggen återanvändes på annan plats.

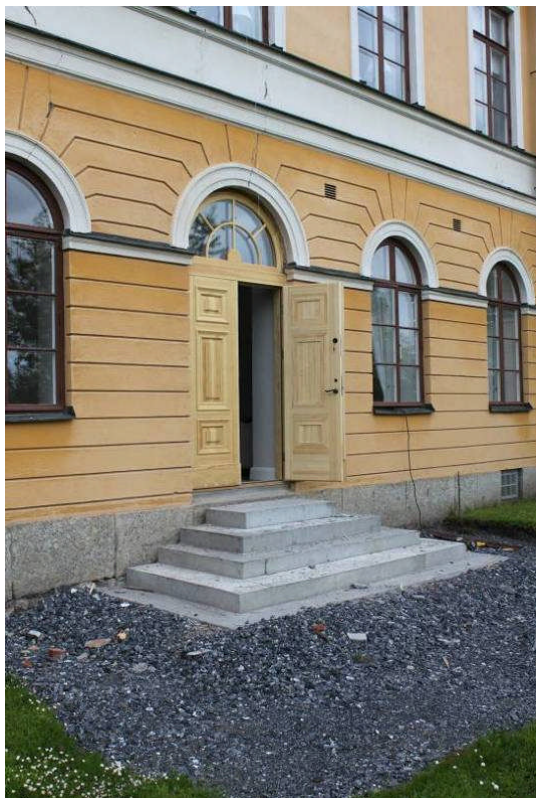
Bild 14. Den nya dörren samt trappa på plats. Ytan med grus stenbelades och dörren målades i en brunröd kulör som överensstämmer med fönstrens kulör.

Ytterdörr: Den nya dörren i trädgårdsfasaden fick samma utseende som befintlig entrédörr på andra sidan av frontespisen, i 23A passage. Det är en parytterdörr med speglar på in- och utsidan och över dörren sitter ett lunettfönster med spröjs. Dörrblad utfördes med ram av massiv flerskiktslimmad furu och speglarna av furu med mellanliggande plywood. Målning på dörr utfördes enligt Målarmästarnas Riksförening ”referensytor måleri”, klass 1 (ytor med höga krav för ytjämnhet) och målades med linoljefärg. En stentrappa leder ner till marknivån och den utformades likt trappan vid den andra entrén i trädgårdsfasaden och tillverkades av Offerdalsskiffer med kryssharnad yta. Markytan och gången vid trappan grusades. (se bilaga)

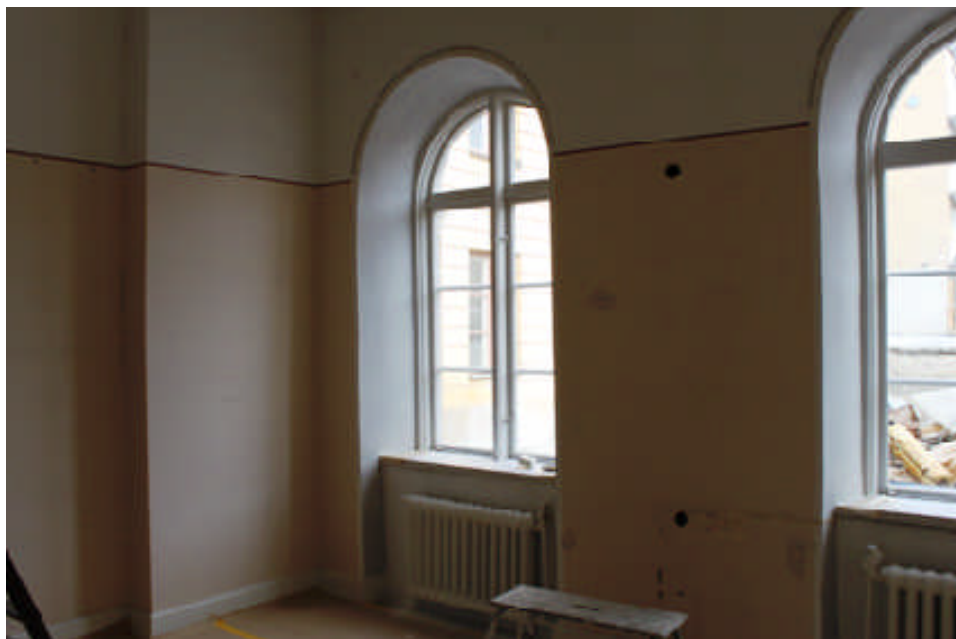
Bild 16. Kontor 30 innan renovering. Gardinsbeslag kring fönsternischernas bågar togs bort. Väggarna är målade i en aprikos kulör som bryts av en röd smal bård innan takfärgen tar vid.

- 30 Kontor**    Golv: Då den befintliga parketten redan var oljad och i fint skick behövdes inga större åtgärder, utan parketten rengjordes och oljades.  
Övrigt: Befintliga taklampor togs bort och två stycken nya sattes upp.

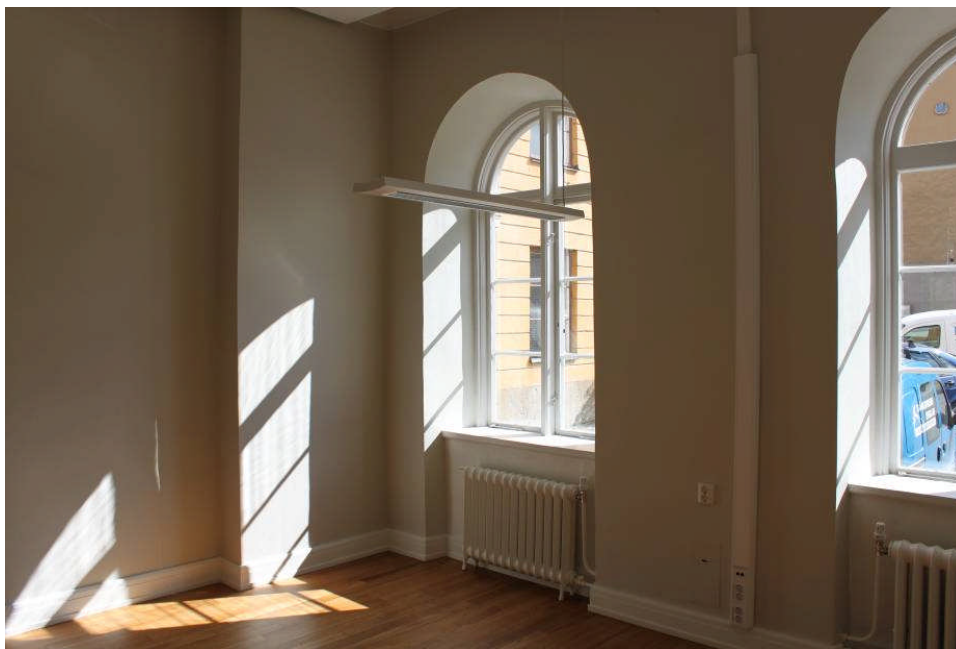
Bild 16. Kontor 30 efter renoveringen, golvet är nyoljat. Nya taklampor sattes upp i samtliga kontor och en vertikal kanal för el och nätverksuttag är uppsatt mellan fönstren.

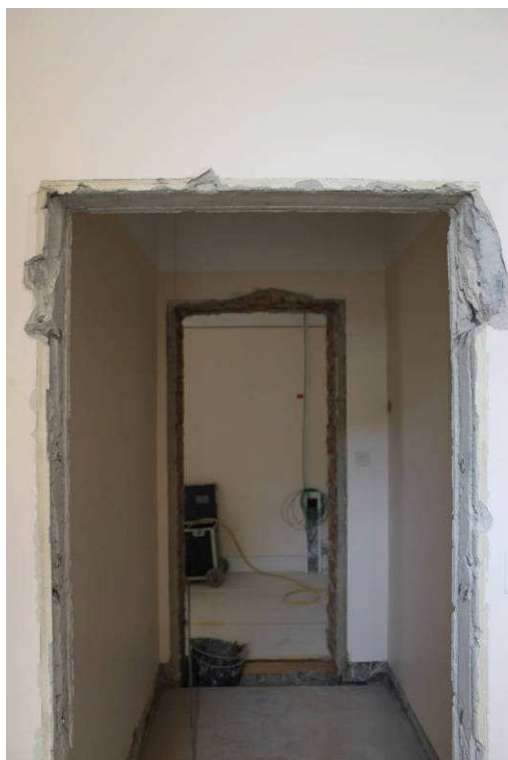
### 33C Passage

Bild 17. Passagen under renoveringen.

Övrigt: En öppning togs fram mellan 33 C Passage och 36 Korridor. Smygen fick parkettgolv likt korridoren den angränsar till. En taklampa togs bort och ny pendlande monterades upp. En kapphylla togs bort.

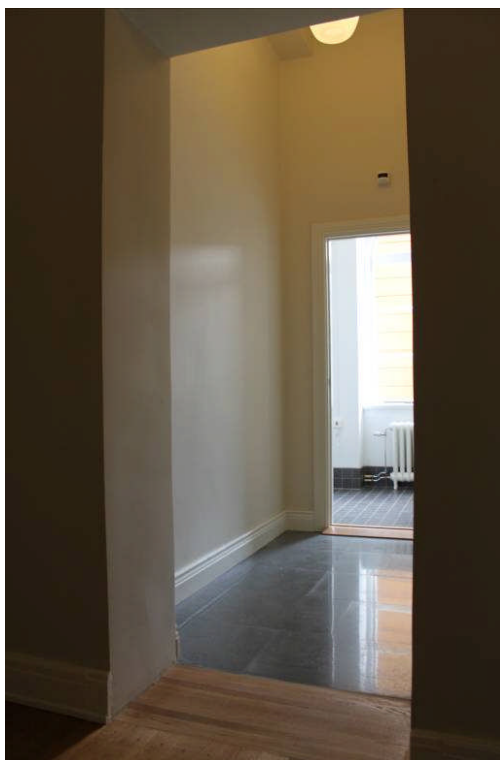
Bild 18. Fotografi efter renoveringen taget åt andra hållet. Stengolvet slipades upp och toaletten i bakgrunden fick nytt golv av klinker.

Golv: Befintlig plastmatta revs bort och det upptäcktes att det under fanns ett stengolv, istället för det ekparkettgolv som bygghandlingarna räknade med. Efter rådgivning av den antikvariske sakkunnige rengjordes detta och slipades, istället för att täckas över med annat golvsikt.

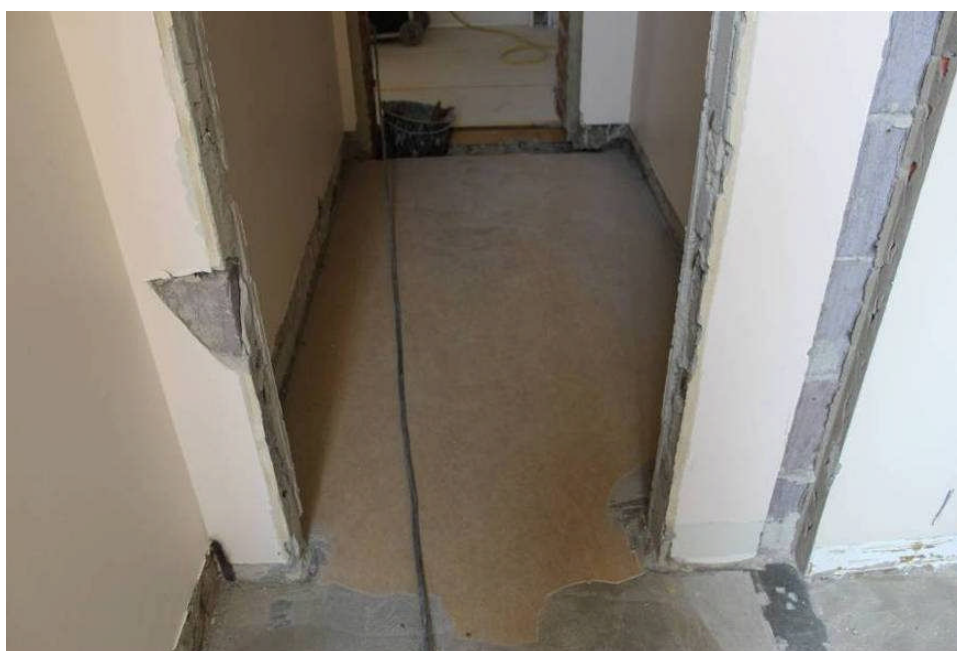
Bild 19. Under renoveringen, när linoleummattan togs bort upptäcktes att under låg ett stengolv. Till höger syns resterna av en tidigare vägg mot toalett som revs bort.

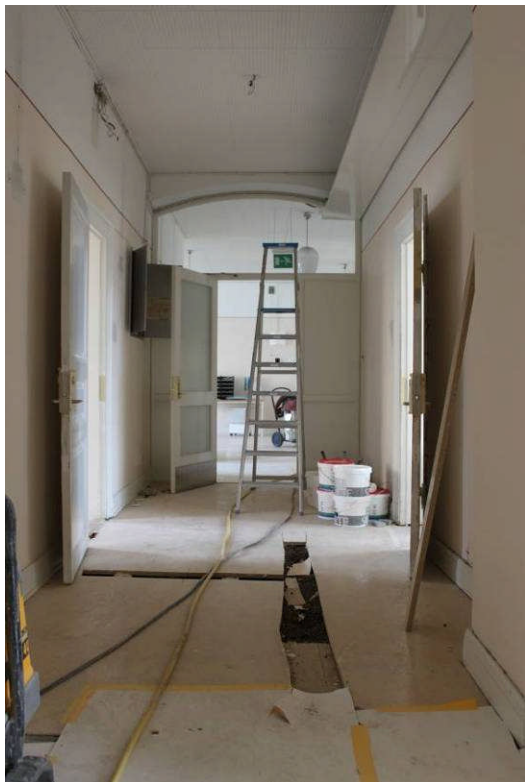
Bild 21. Vänster: Fotografi taget mot träglaspartiet i korridor 36 C under renoveringen. När linoleummattan revs bort upptäcktes att det inte låg parkett under utan ett nytt trägolv fick läggas. Den breda kabelhyllan uppe till höger byttes ut mot nättare på båda sidor korridoren.

Golv: Linoleummattan revs bort och enligt bygghandlingarna skulle det underliggande ekparkettgolvet tas fram. När mattan revs bort upptäcktes dock att det inte fanns ett parkettgolv utan enbart ett undergolv till linoleummattan. Därför lades ett nytt golv av massiv ek.

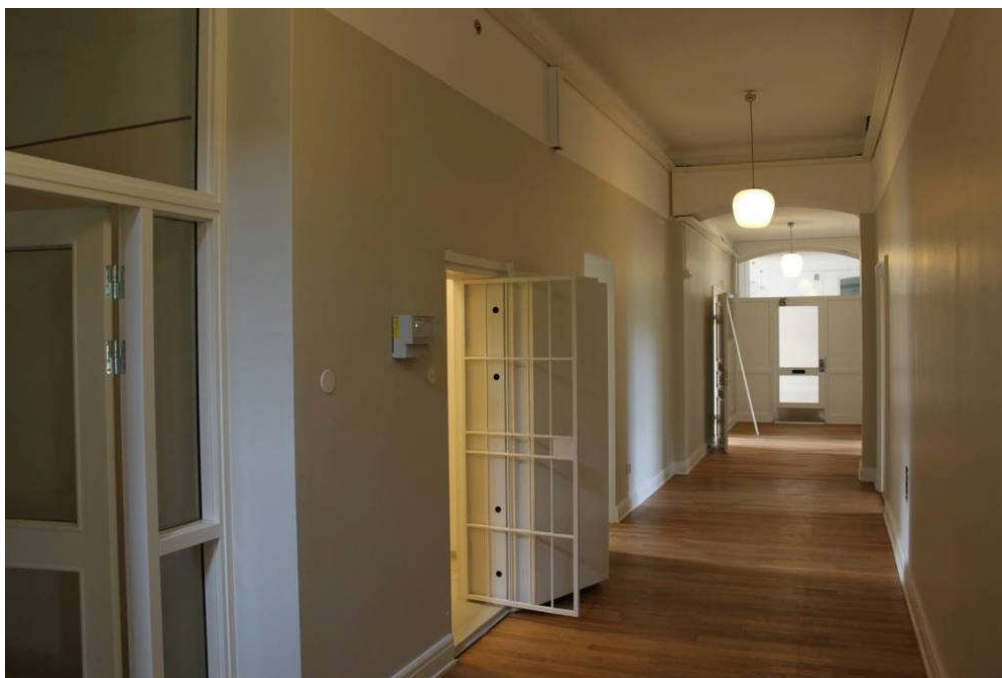
Bild 22. Under: Bild tagen åt samma håll efter renovering, fotografen står i korridor 36 och fotograferar bort mot korridor 36 C som tar vid efter valvbågen. Det nya träglaspartiet som skiljer till angränsande kontorslokaler, syns till vänster i bild. Till skillnad från det andra träglaspartiet är övre fönstret rektangulärt och glasrutor omgärdar dörren.

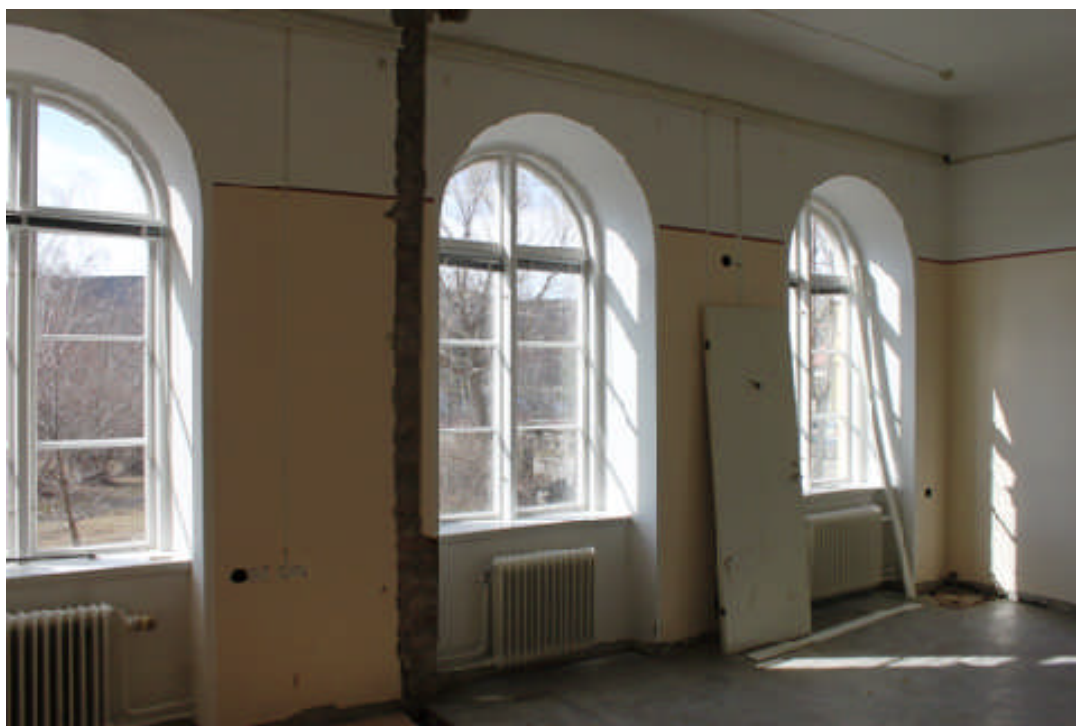
Bild 22. Rum 38 Paus när mellanväggen är nedriven och ytterväggens tegelmur är blottat. Dörren som vilar mot väggen mellan fönstren fick ny placering mot konferensrummet bredvid.

- 38 Paus** En av de större förändringarna skedde i detta rum som gjordes om till pentry. Rummet motsvarades innan renoveringen av två separata rum vilka skiljdes åt av en tunnare vägg. Denna vägg revs ner och dörren som satt i väggen flyttades istället till öppningen mot rum 39 Konferens, som saknade dörr. Ny vägg sattes upp mot passage 37. Pentryinredningen (se bilaga) sattes upp mot väggen till kontorsrum 31 varför en dörröppning där sattes igen.  
Golv: Linoleummattorna togs bort, delen mot norr var en grå matta medan delen mot söder var beige. Ett nytt golv av ekparkett lades, eftersom det inte fanns ett parkettgolv under linoleummattorna.  
Tak: Nya akustikskivor sattes upp likt de i kontorummen.  
Övrigt: Gardinsbeslag och lampor togs bort och två nya pendlade taklampor sattes upp.  
Fabrikat: Belid  
Typ: Pendel klarglas.

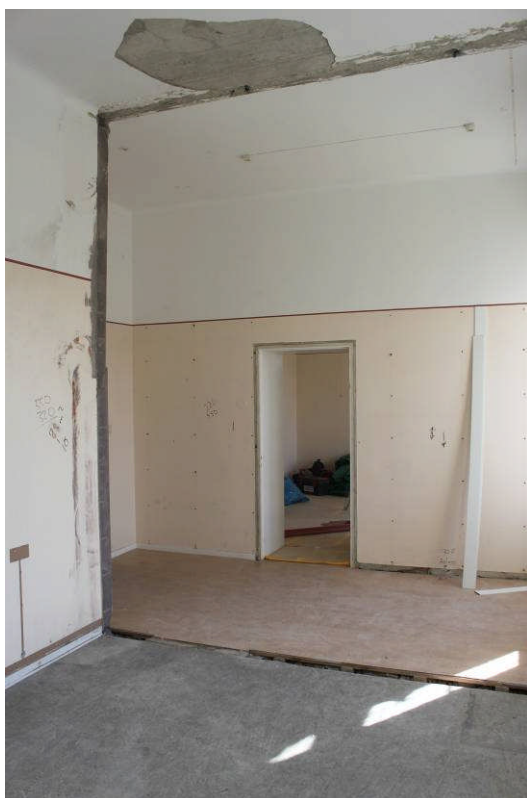
Bild 23. De två olika linoleummattorna syns, en grå och en beige. Dörröppningen sattes igen eftersom pentryt placerades där.

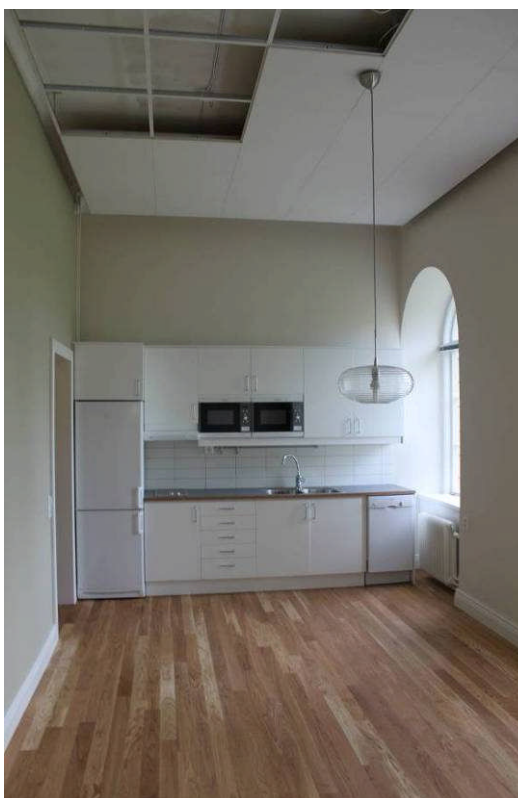
Bild 24. Nytt parkettgolv samt ny taklampa. Akustikundertaket är på väg att sättas upp och det monterades med släpp från väggen. En vägg sattes upp mot passage 37, till vänster om kyl/frys.

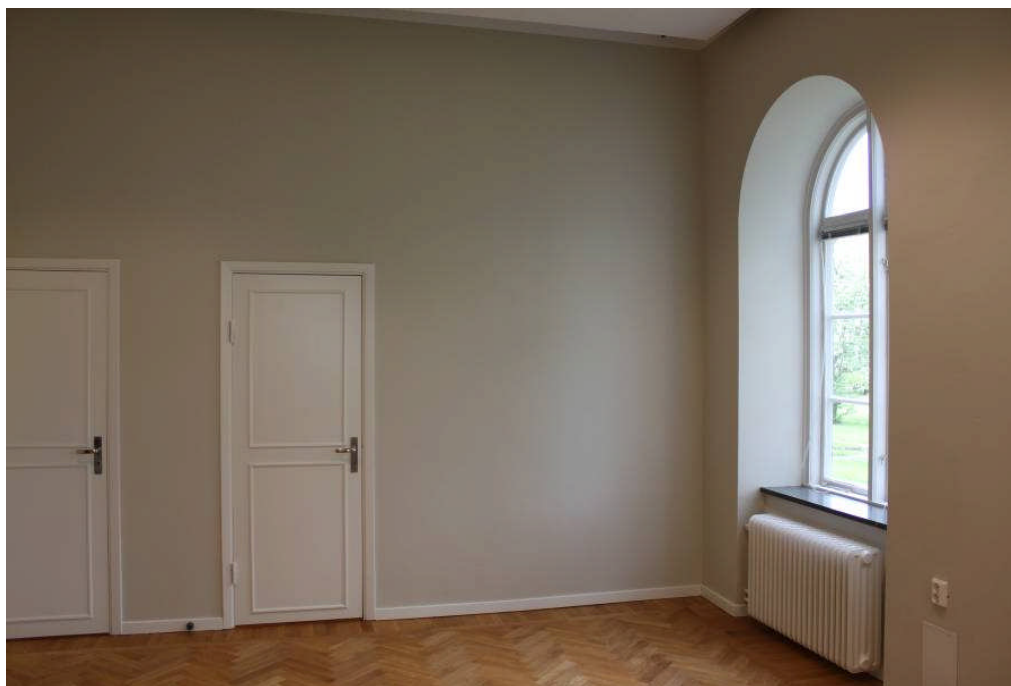
Bild 25. Efter renovering med nymålades väggar och nyoljat parkettgolv, i fiskbensmönster. Dörren till höger leder in till 38 Paus.

Golv: Det befintliga parkettgolvet, med fiskbensmönster, oljades.

Vägg: På väggarna satt tre lager med tapet som togs bort och ytsiktet av puts spacklades och målades.

En dörr sattes in i befintlig öppning mot rum 38 Paus, denna hade tidigare suttit i den vägg som revs i det rummet. Dörren har samma utseende som den befintliga dörren som leder till ett förråd i konferenslokalen, med utanpåliggande list som formar två fönster.

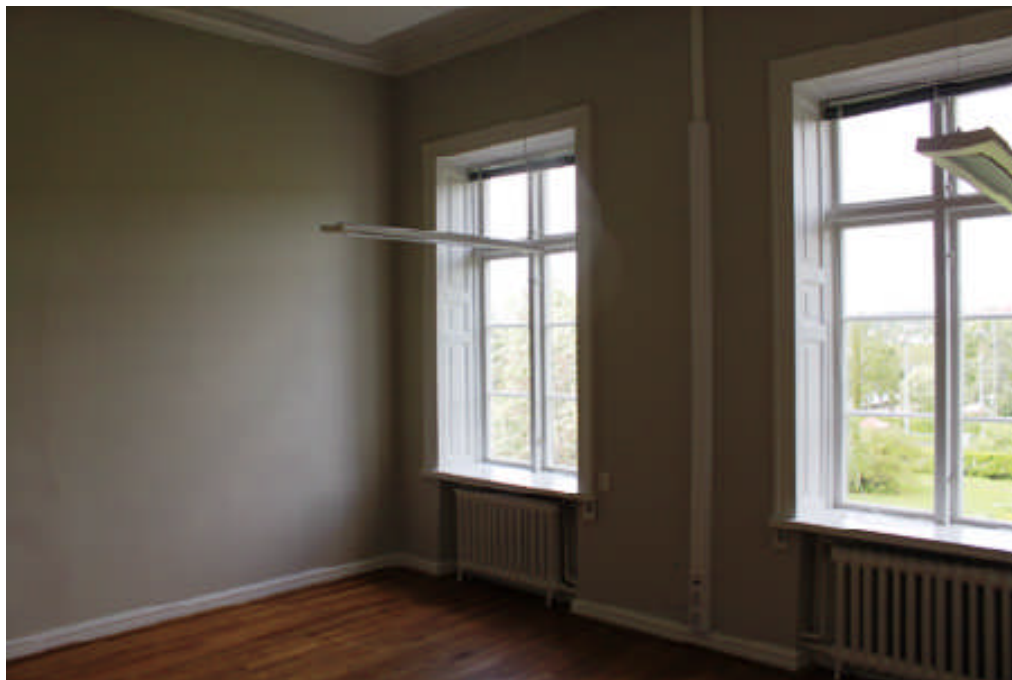
Bild 28. Profilerade foder kring fönstren.

**138 Kontor** Golv: Linoleummattan togs bort och den underliggande parketten slipades och oljades.  
Övrigt: Till skillnad från övriga rum på ovanvåningen hade fönstersmygarna profilerat foder. Rummet ligger i den ursprungliga huvudkroppen, och antagligen har det därmed varit en del av representationsvåningen. Fodren var vitmålade och målades i kulören bruten vit.

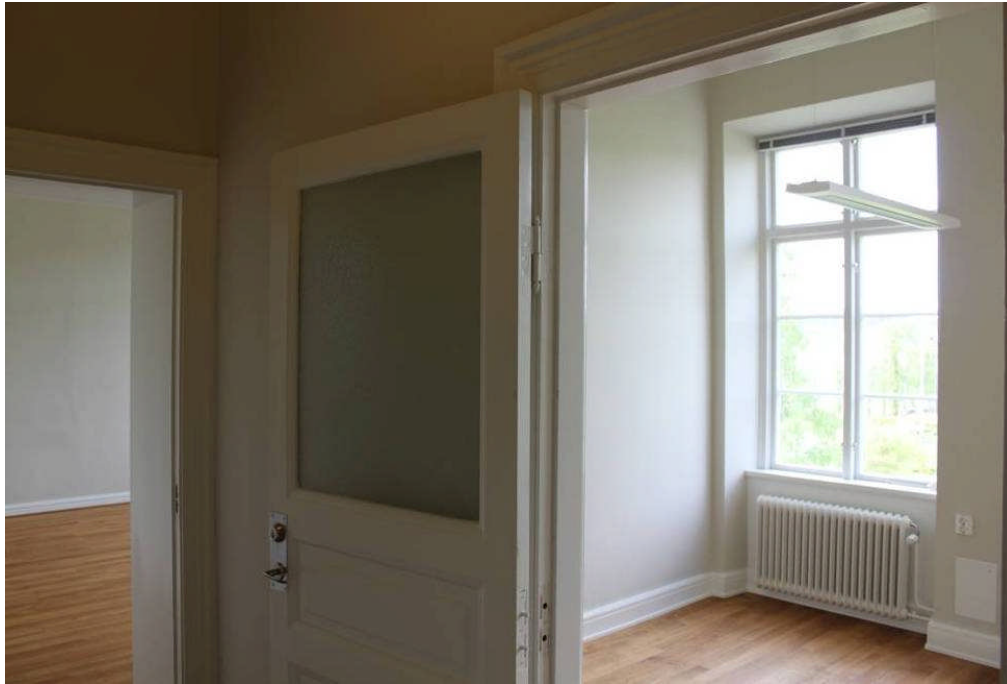
Bild 29. Kontor 139 till höger i bild, efter renovering. Lägg märke till att dörren till detta rum har en glasruta insatt i översta spegeln.

**139 Kontor** Golv: Linoleummattan togs bort och den underliggande parketten slipades och oljades.

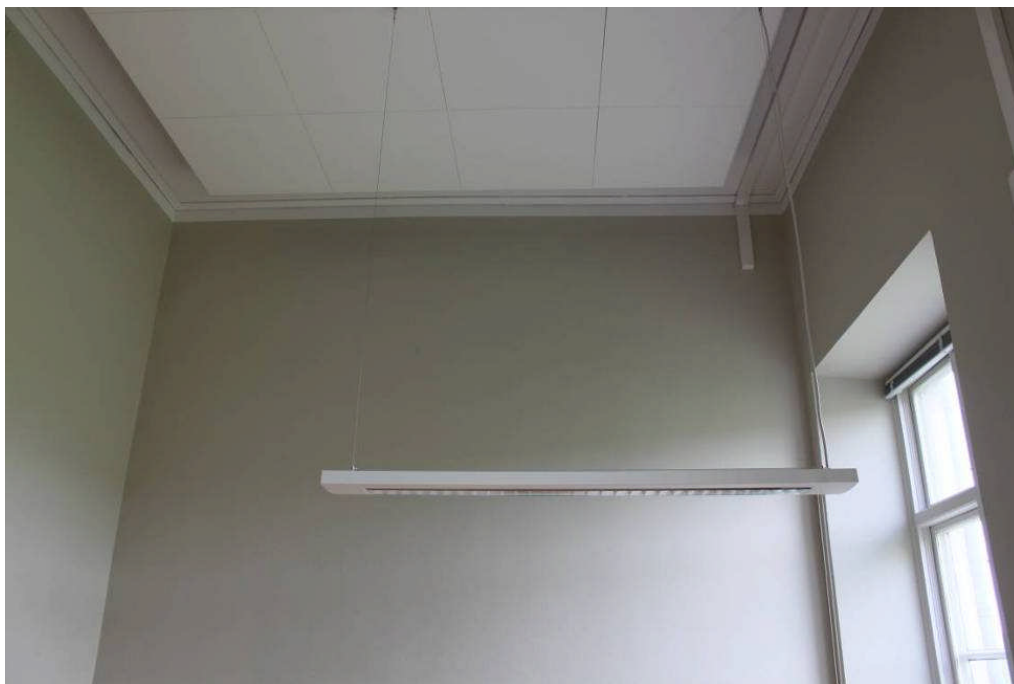
Bild 30. Akustikskivorna sattes med släpp från väggen, och takfärgen är nedmålad ungefär en decimeter på väggen.

I samtliga kontorsrum monterades nya akustikundertak. De sattes så högt upp som möjligt med hänsyn till eventuella installationer men för att erhålla god absorptionsförmåga var dock minsta montagehöjd 100 mm. Akustikplattorna sattes upp med släpp från väggen, ca 300 mm.

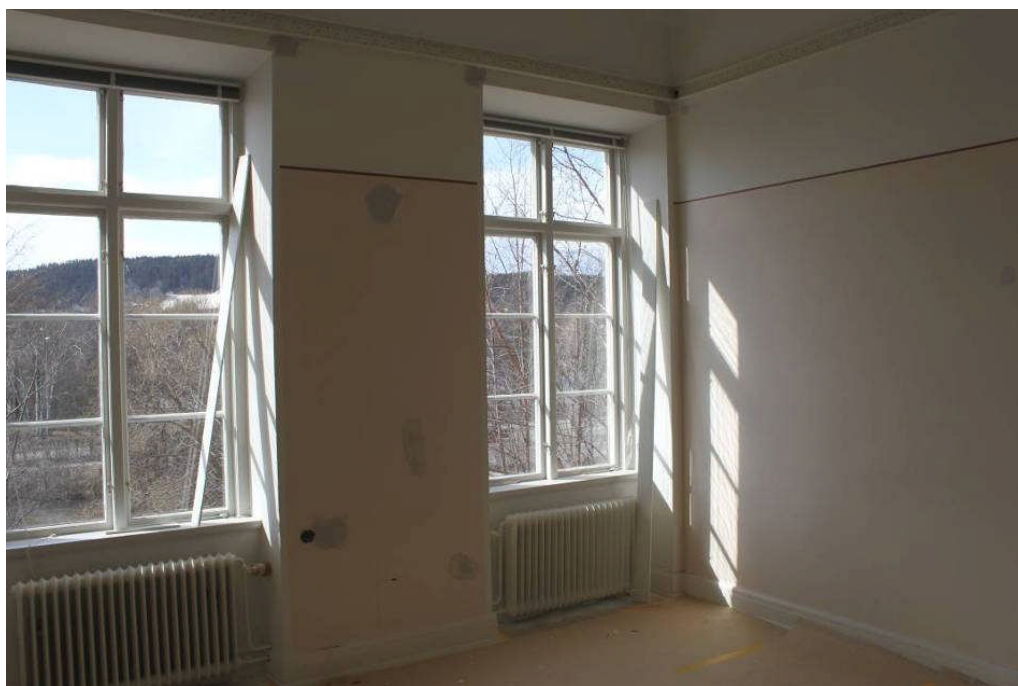
Bild 31. Kontor 140 under renoveringen. Vägghäftet för det tidigare akustikundertaket syns ovan fönstren.

**140 Kontor** Golv: Linoleummattan togs bort och den underliggande parketten slipades och oljades.
