# Campus A4, byggnad 5

Fasad- och takrestaurering, 2011–2012

Artilleristen 1, Campus A4, Östersunds kommun

RAPPORT – JAMTLI 2012:37  
ISSN 1654-2045

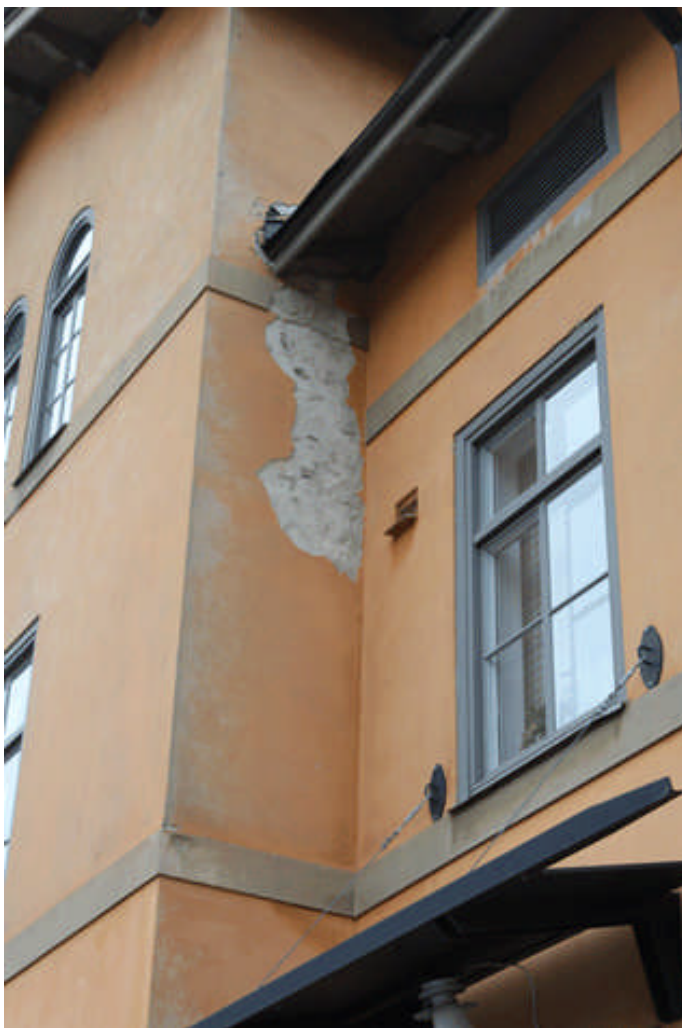
Under byggnadens takfot fanns ett flertal putsskador, likaså vid fönstrens underkanter, fönstersmygar och kring huvudentrén.

Putsskador på fasad mot norr

Fasaderna är sedan tidigare putsade med kalkbruk. Skadad puts har huggits bort och knackats ned. På de ställen där hönsnätet och vassmattan varit trasiga har dessa kompletteras med ny putsbärare.

Skador i putsen har lagats med grundningsbruk, fabrikat Weber Cal 148, som innehåller hydrauliskt och lufthårdnande kalkbruk samt utstockningsbruk, fabrikat Weber, Cal 142, innehållande lufthårdnande kalkbruk.

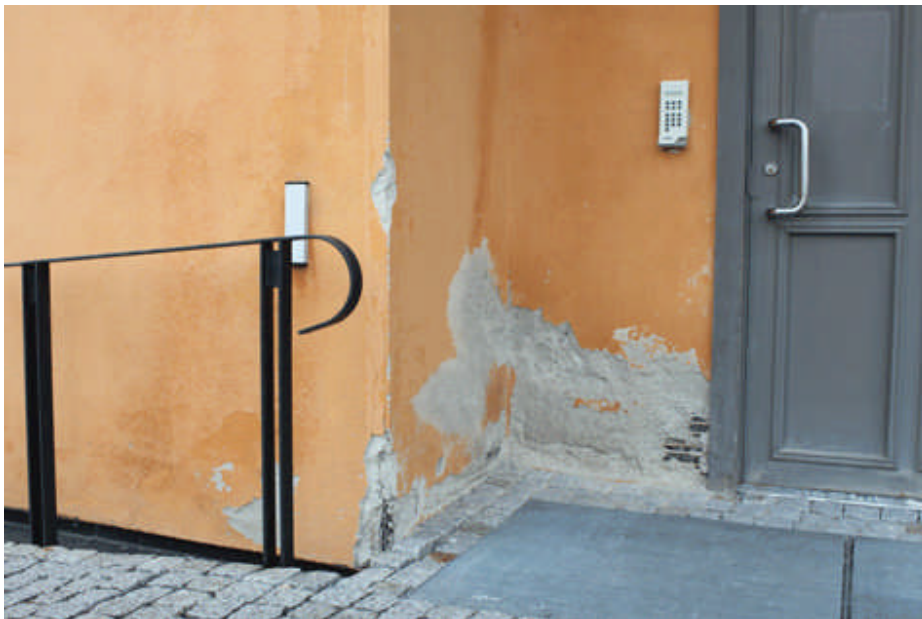
Putsskador vid entré på fasad mot norr

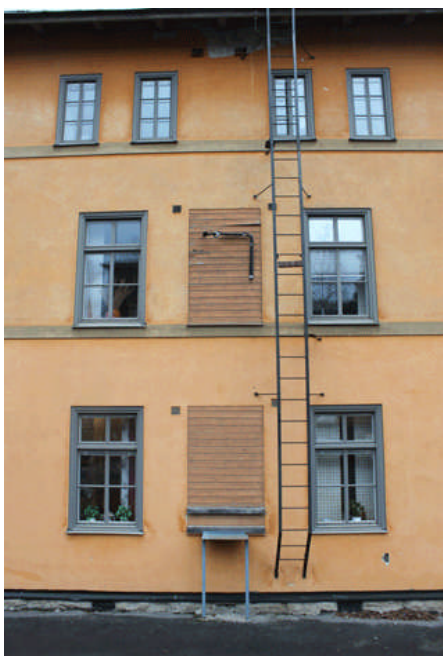
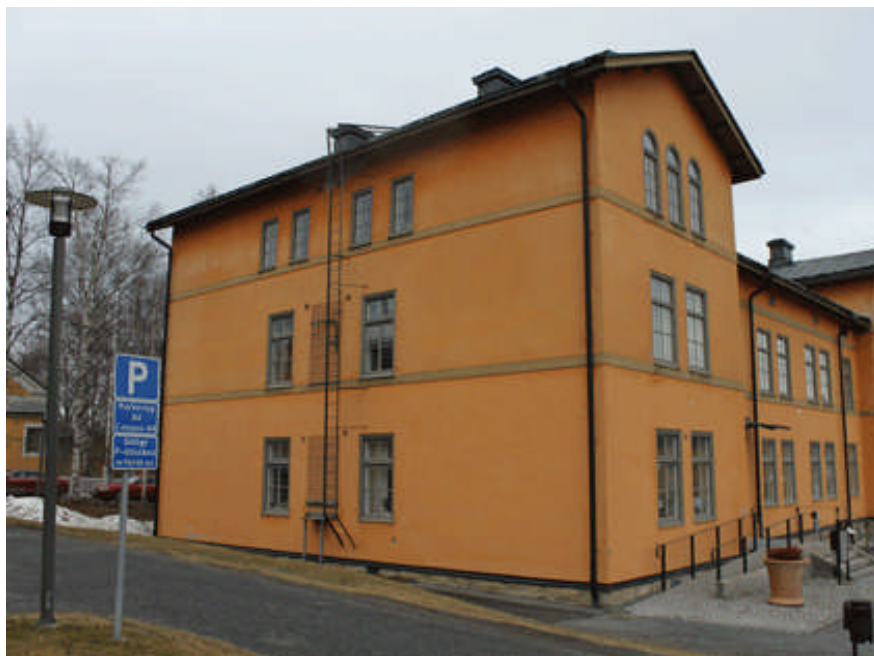
Två fönster på fasaden mot öster hade tidigare blivit igsatta med en brädintäckning av horisontella brädor. Denna lösning ville man åtgärda för att kunna putsa över de igsatta partierna.

Fasad mot öst, igsatta fönster

Brädintäckningen vid två f.d. fönster på fasad mot öster har vid ett tidigare

tillfälle blivit igenmurade. Brädorna togs under restaureringen bort och hålet putsades lika övriga fasadytor.

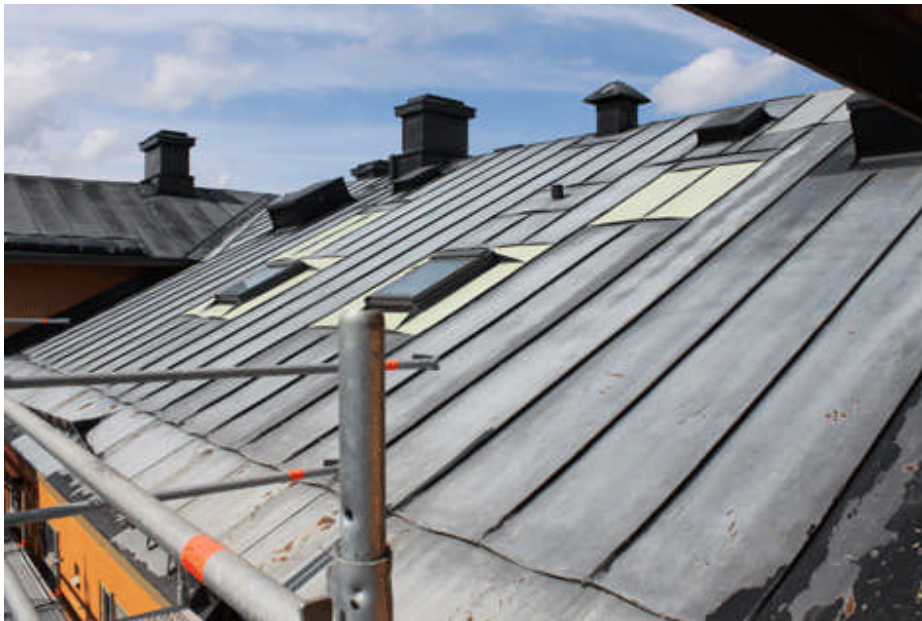
Samtliga takytor var i behov av målningsbehandling.

Takfall, takfärgen är nästan helt borta

Färgen på taket hade börjat flagna och var i princip borta på takfallet mot söder.

Före målning rengjordes taket från tidigare färglager med hjälp av högtryckstvätt, skrapning och borstning. För att få bort allt rost har man använt sig av vinkelslip med borste. Slutligen har man använt en ammoniaklösning som heter Abratvätt och sköljt taket med ljummet vatten med 250 bars tryck. De äldre färglagren på taket bestod bland annat av en äldre plastisoltäckning som fanns på plåtarna längst ner mot takfoten. Plastisol är en modern typ av plastfärg som började användas på 1980-talet.

Målning av taket har gjorts med ett färgsystem som heter Abratex Top 86, en akrylgummibaserad färg. Arbetet utfördes mellan maj och juli sommaren 2012. Färgen har enligt uppgift rollats på takplåtarna. Plåtpartier där allt färg var borttagen har grundmålats med Abratex grundfärg, skiktjocklek 100 my, (1 my = 0,001 m.m.). Sedan har man målat täckfärg i två lager till en tjocklek av 200 my, i torrt tillstånd minskar tjockleken på färgen till 80 my. Kulören är svart.

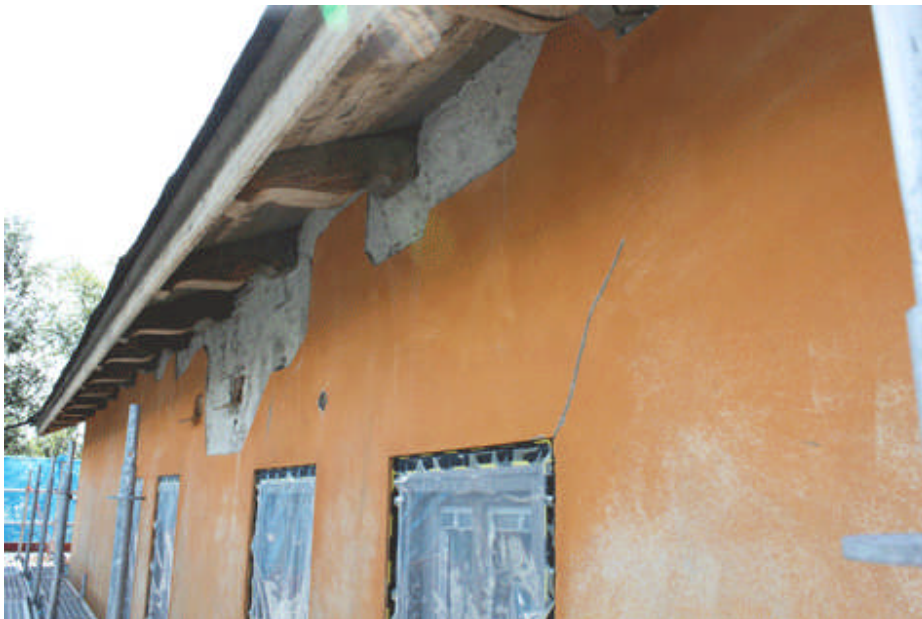
Putsskador under takfot

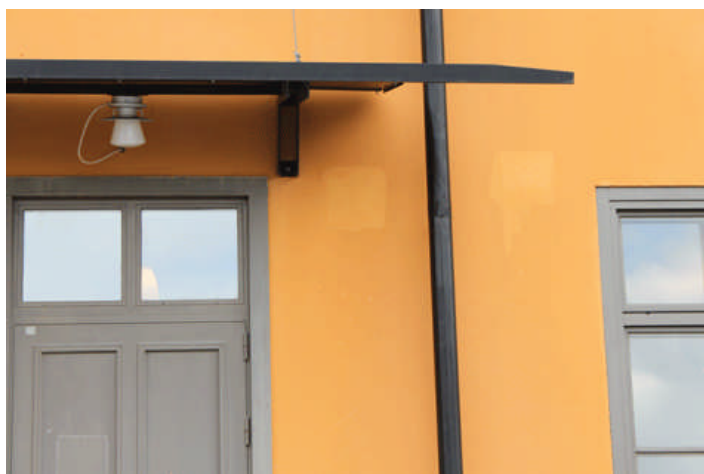
Efter sista avfärgningen har lagade ytor och igensatta ventilhål fått en ljusare ton, färgen har inte blivit lika mättad här som på övriga ytor som varit avfärgade sedan tidigare. Detta trots att dessa ytor avfärgats minst två gånger mer än övriga fasadytor.

Igensatta ventiler på fasad mot norr, färgen har inte blivit mättad lika övriga fasadytor

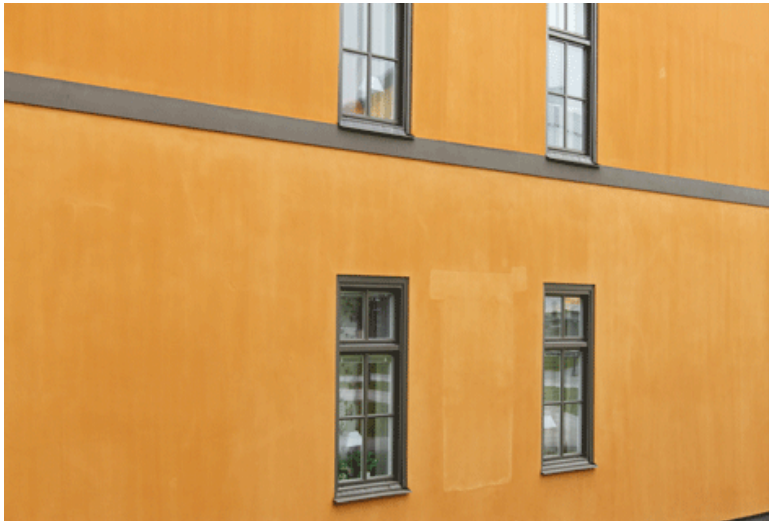
Igenputsade äldre fönsteröppningar, färgen har inte blivit lika mättad som övriga fasadytor

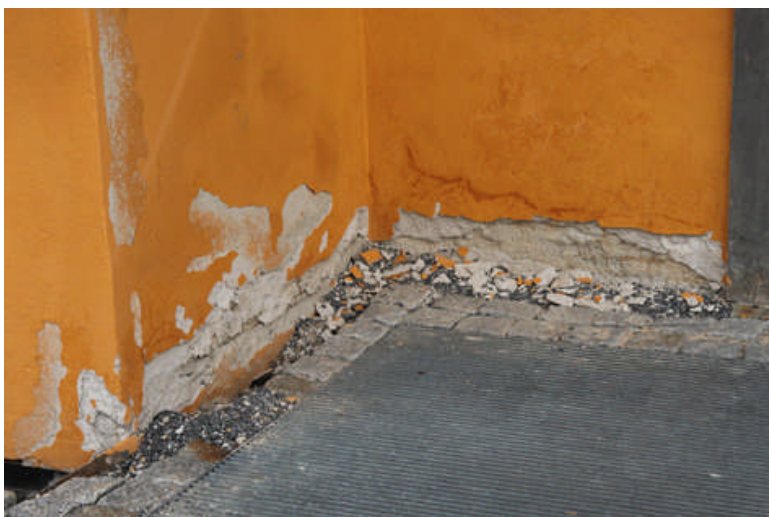
Trots de putsarbeten som utfördes sommaren 2011 har putsskador uppstått vid entrén på norra fasaden under vintern 2011/2012. Både stora putssjök och färgskikt har ramlat av. Enligt Per-Erik Dillner, från AB P. Dillner Bygg och Miljöprojekt kunde detta bero på att vatten runnit ner från pulpettaket ovanför dörren och ner på väggen. Putsskadorna skulle åtgärdas. Gatsten in till mur skulle tas bort så att inte vatten lägger sig mellan gatsten och sockel och håller väggen fuktig.

Putsskador som uppstått efter restaureringen av fasaden 2011

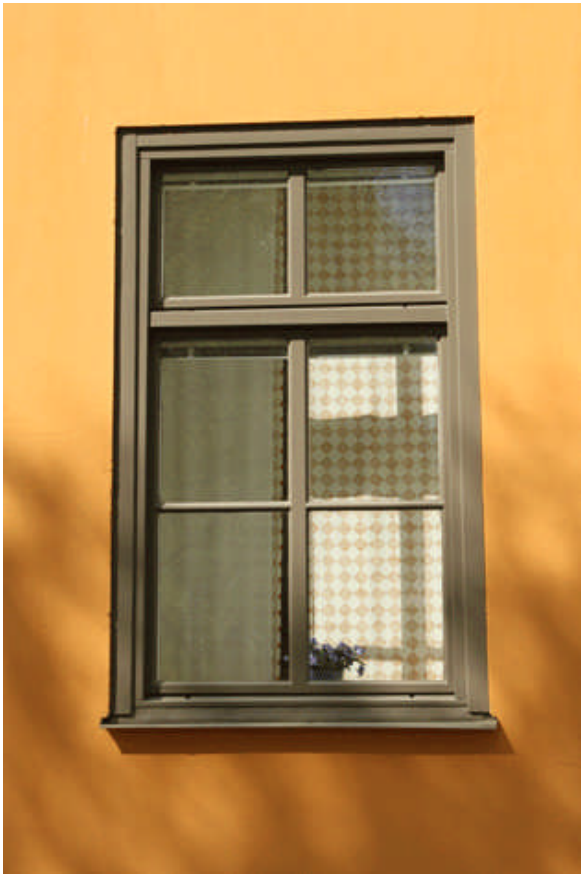
Målat fönster, fasad mot söder

Enligt åtgärdsprogrammet skulle endast karmbottenstycken på fönstren målas om eftersom fönstren blivit målade 10 år tidigare och ansågs vara i gott skick. Under arbetenas gång gjorde man dock bedömningen att man behövde måla samtliga delar av karm och bågar på fönstren. Fönstren målades med linoljefärg i tre skikt, gråbrun kulör NCS 6005 -Y20R. Grundmålning gjorde man med Lasol (Engwall/Claessons) utvändig linoljefärg som späts med 35 % lacknafta. Mellanstrykningen gjordes med linoljefärg spädd med 25 % lacknafta. Färdigstrykning med outspädd linoljefärg.

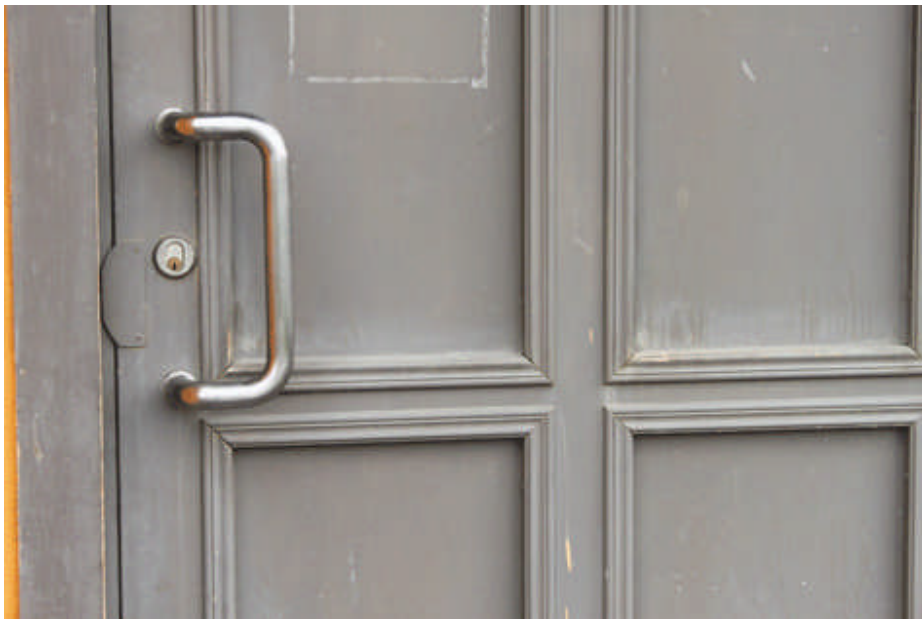
Entrédörr mot norr, före målningsbehandling

Dörrarna målades aldrig under sommaren 2011. Detta har därför utförts sommaren 2012. Linoljefärg har använts, kulör NCS S 6005-Y20R.

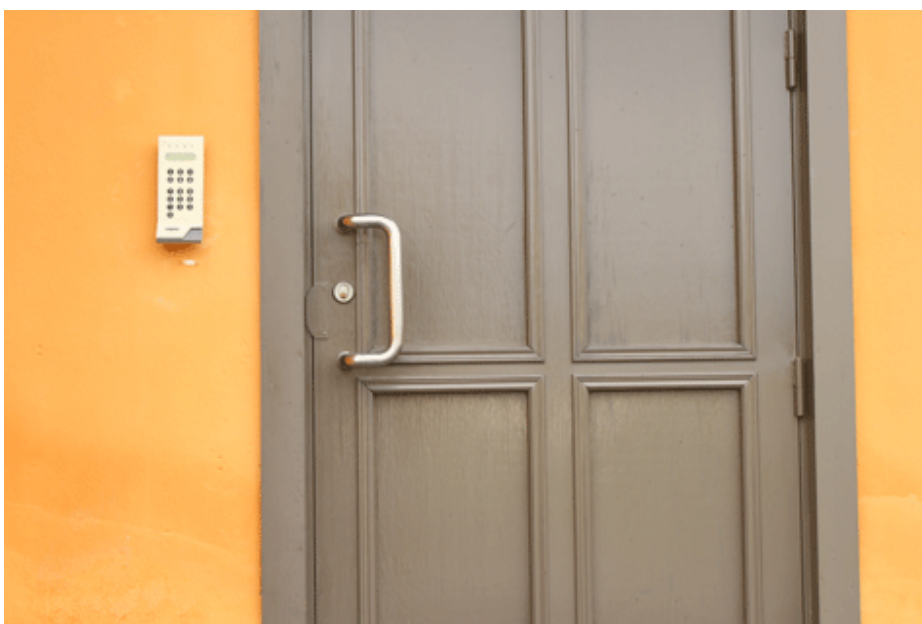
Nymålad entrédörr, fasad mot norr

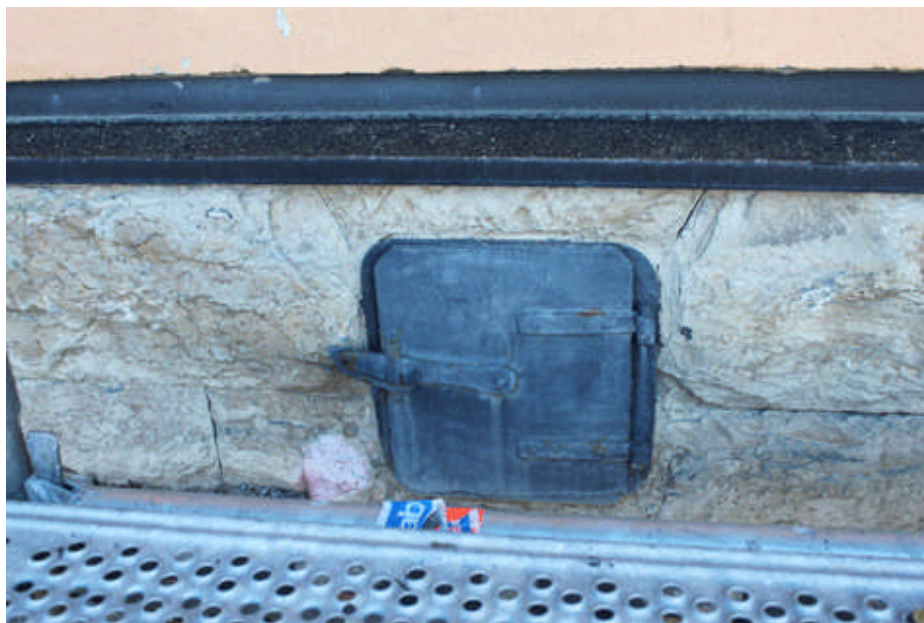
Ventilationsluckorna i sockeln var innan restaureringen målade i både grått och svart. Enligt Gisteråsjöstrands färgsättningsprogram skulle dessa målas i svart NCS S 9500 N. Christina Persson, Jamtli påpekade vid ett av byggmötena (noterat i minnesanteckningar från 2011-06-20) att både avtäckningslist och luckor borde målas i grått. Detta råd följde man och luckorna målades i grått. Idag är alltså plåtavtäckningen fortsatt svart och luckorna grå, på sikt är det lämpligt att även plåtavtäckningen målas grått i enlighet med färgsättningsprogrammet.

Ventilationslucka i stensockel, före målningsbehandling

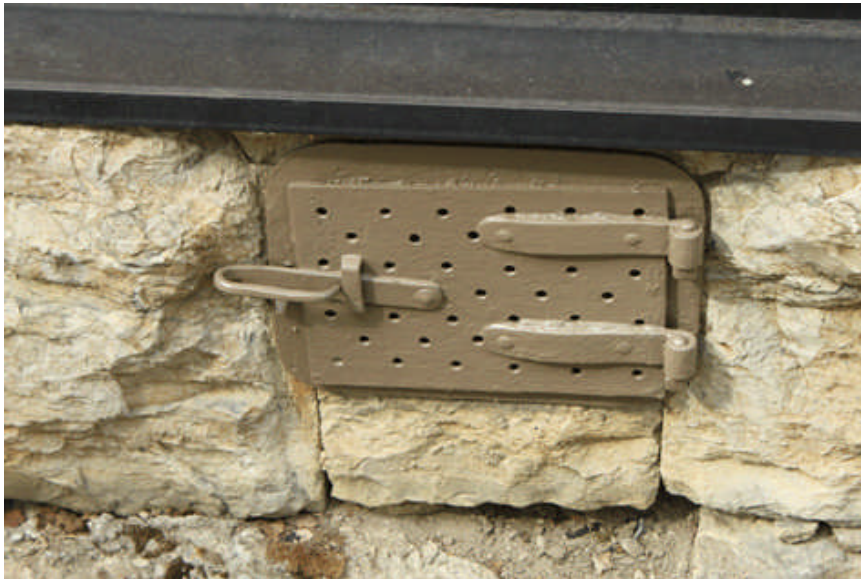
Ventilationslucka i stensockel efter målningsbehandlingen

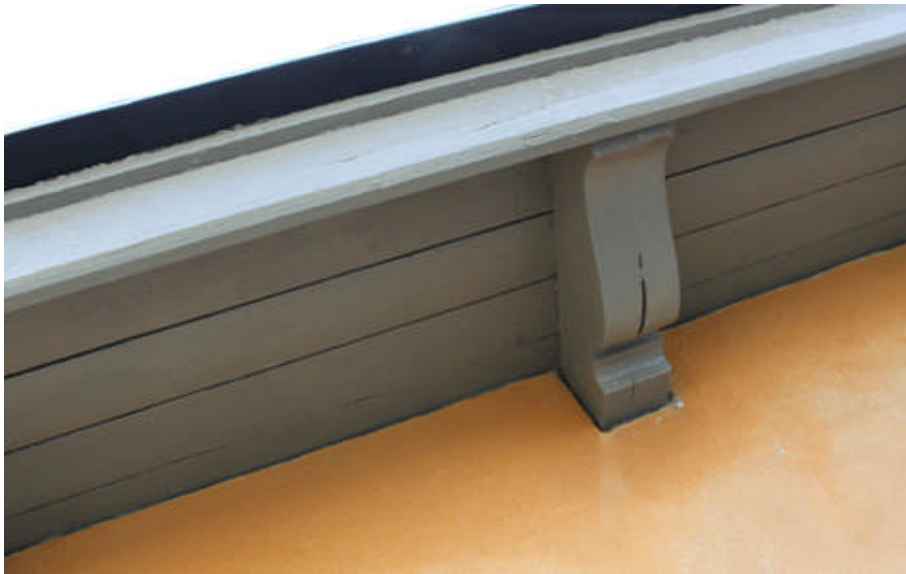
Takfot, efter målningsbehandling

Till takfoten har man använt sig av Wibo linoljefärg, gammeldags grundfärg, utspädd med 10 % kinesisk träolja, Jupex 45. Tre lager har målats, färdigstrykningsfärgen skulle enligt programmet ha glansvärde 60.

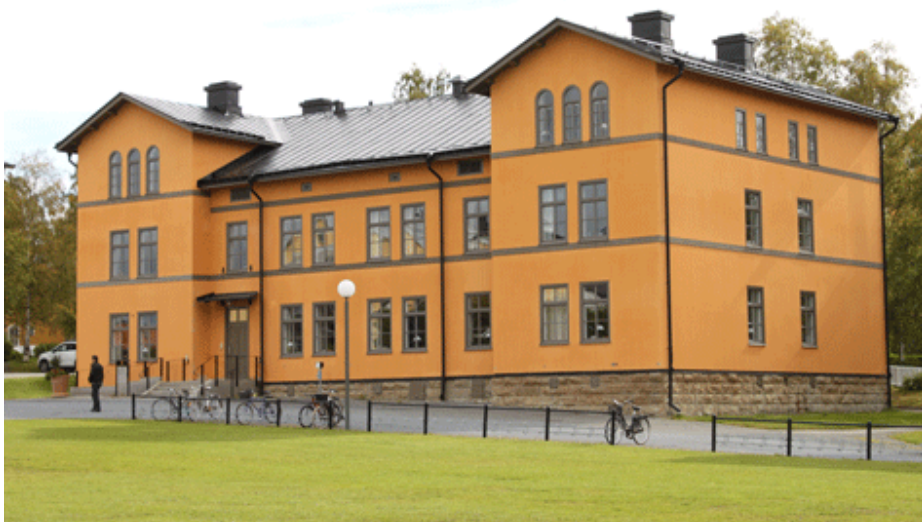
Tak nymålat, fasadrestaureringen är färdigställd
