# Campus A4, byggnad 9

Omläggning och målning av skivtäckt  
plåttak, 2011–2012

Artilleristen 1, Campus A4, Östersunds kommun

RAPPORT – JAMTLI 2012:38  
ISSN 1654-2045

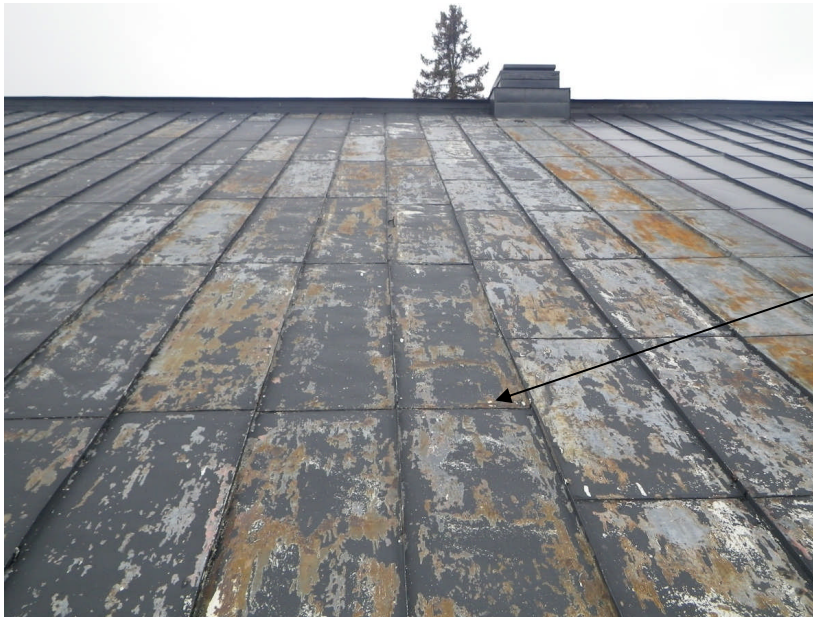
Här ser vi att hakfalsarna ligger horisontellt

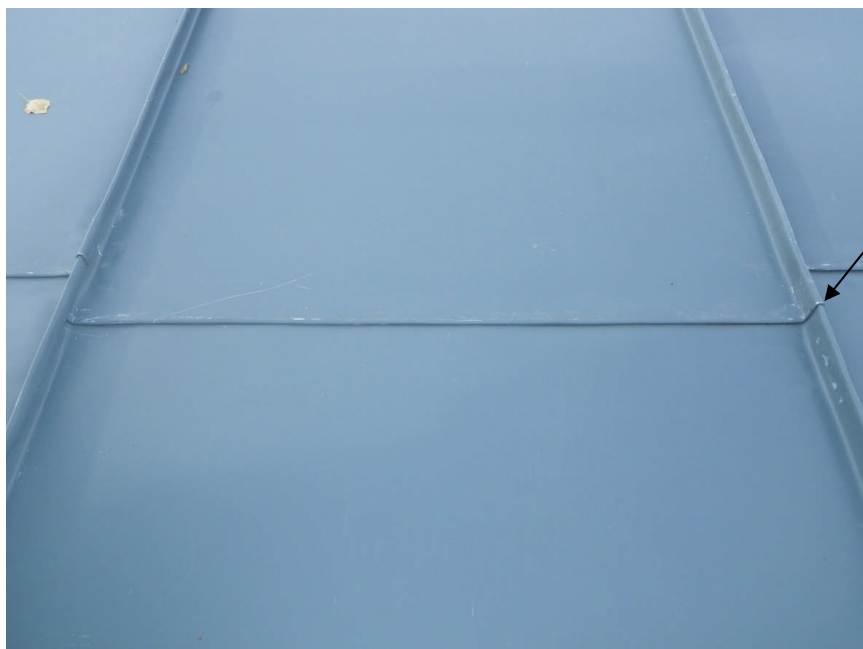
Här ser vi att hakfalsen är förskjuten en liten bit på den nya plåtavtäckningen  
(Foto Rogers plåtslageri)

När den nya plåten lades under 2011 valde man att försöka bevara det äldre läggningssättet. Eftersom plåtarna falsats med dubbelfals har man dock behövt förskjuta plåtarna en liten bit för att "skarven/falsmötet" mellan två olika plåtars hakfals inte ska bli för klumpigt. På detta sätt har det äldre sättet att lägga plåten bibehållits i stort sett. Dubbelfals har man valt för att den blir tätare och förhindrar insläpp av vatten.

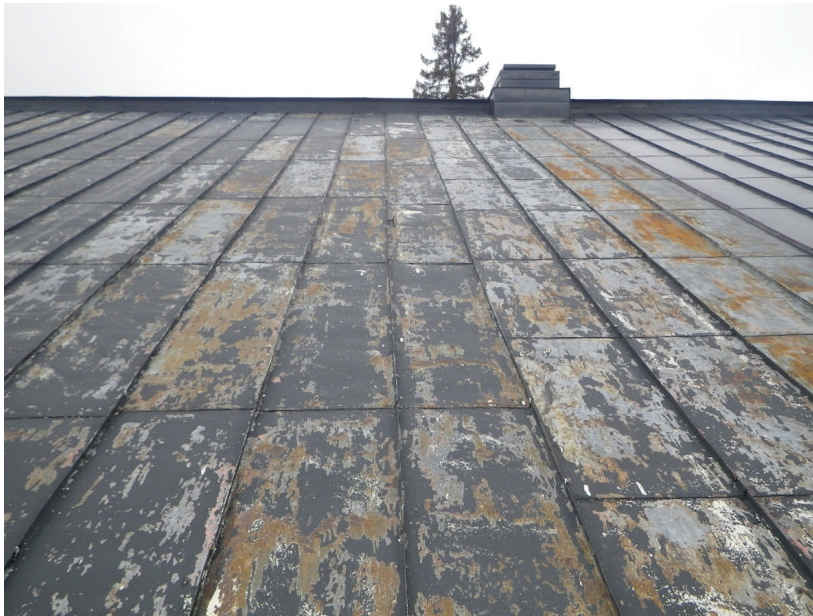
Den äldre plåten som låg på taket var skivfalsad. Troligen var plåten enkelfalsad eftersom de horisontella hakfalsarna låg i våg med varandra och ej var förskjutna, denna uppgift är dock osäker. Plåten låg direkt på takrotet, ingen takpapp fanns. På delar av taket var plåten utbytt, det gällde upp mot taknock och takfot på takets nordöstra sida.

Den äldre plåttäckningen

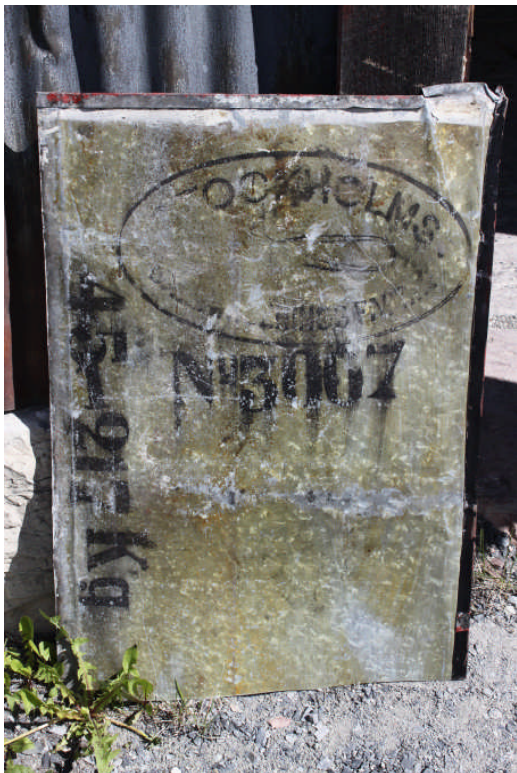
På baksidan av de äldre plåtarna kunde plåtslagarna finna en märkning - Stockholms galvaniseringsfabrik. Företaget startades 1895 (lades ner 1969) och sysslade med galvanisering och tunnplåtslageri. Inga exakta årtal från någon av plåtarna verkar ha hittats.

Plåt med märkning "Stockholms galvaniseringsfabrik"

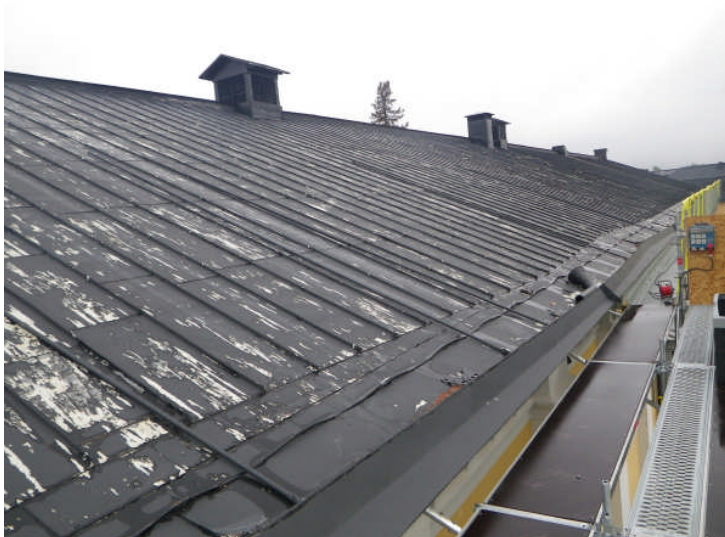
Plåten hade målats 2001, men denna färg hade nu efter 10 år börjat flagna ordentligt och plåtarna var rostiga. Plåtarna släppte även från underlaget, fästningen mot rotet var inte tillräcklig och det förekom även läckage. Fastighetsägarna önskade därför att plåten skulle bytas ut.

Färg har släppt från plåttäckningen

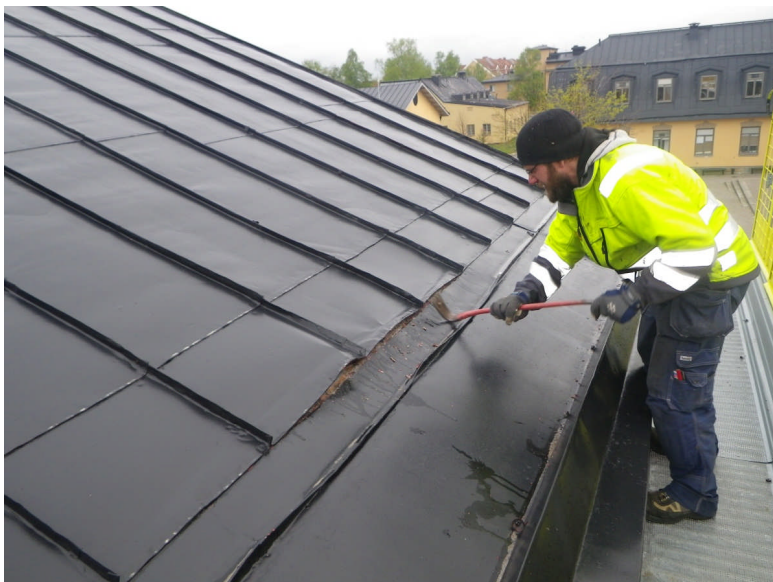
Plåt börjar att rivas

Enligt uppgift från Rogers plåtslageri så revs plåten i 15 meters sektioner. Varje avriven sektion täcktes med takpapp samma dag för att eventuell fukt inte skulle kunna påverka underlagstaket/rotet.

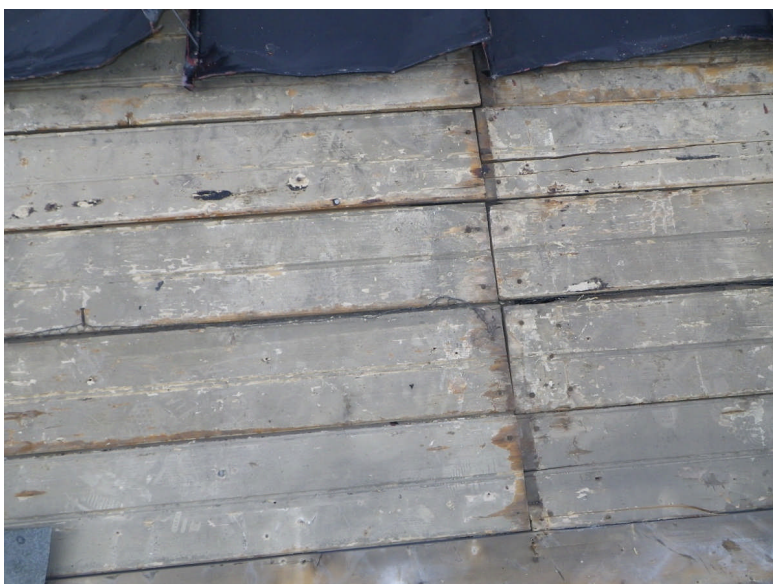
Rotet som blev synligt när plåten revs såg i det stora hela ut att vara i gott skick. Brädorna bestod av en blandning av råspont och plank. Några brädor var lösa och spikades därför fast med fyrtums varmgalvad spik.

Råspont nere vid takfot

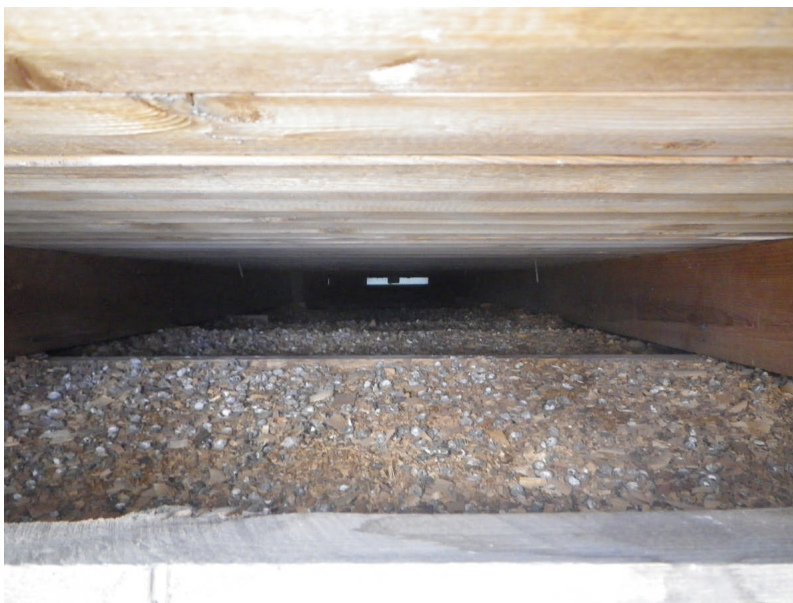
Fyllning av sågspån under rotet

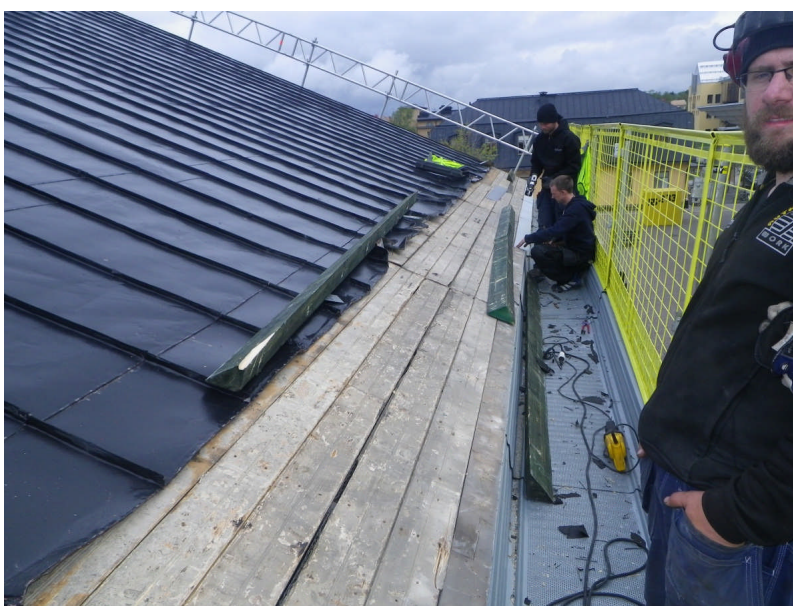
Först rev man bort plåten vid takfoten på sektion 1

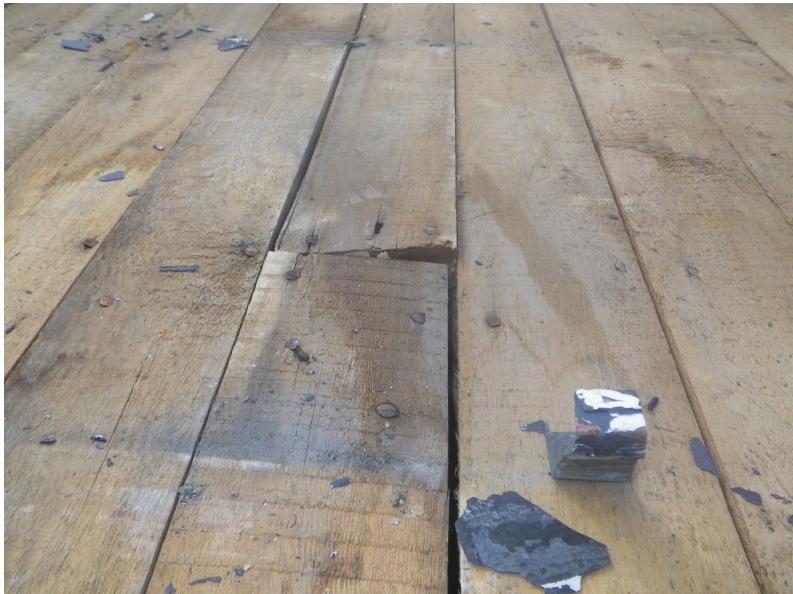
Rotet rensas från klammrar/fästbleck innan papp läggs  
Foto: Rogers plåtslageri

Innan pappen lades fick man även rensa rotet från äldre fästklammer. Pappen (YAP 2200) lades sedan nedifrån och upp och spikades i klisterremsan med pappspik (Hj12ASAV 3,1 x 22 mm). Pappen överlappades 50 cm med fallande gering.

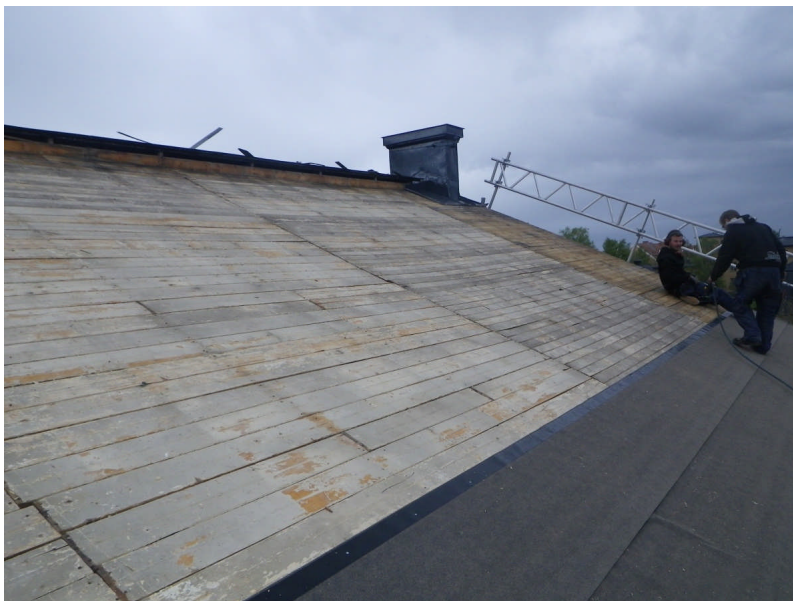
Pappen läggs nerifrån och upp på takfallet

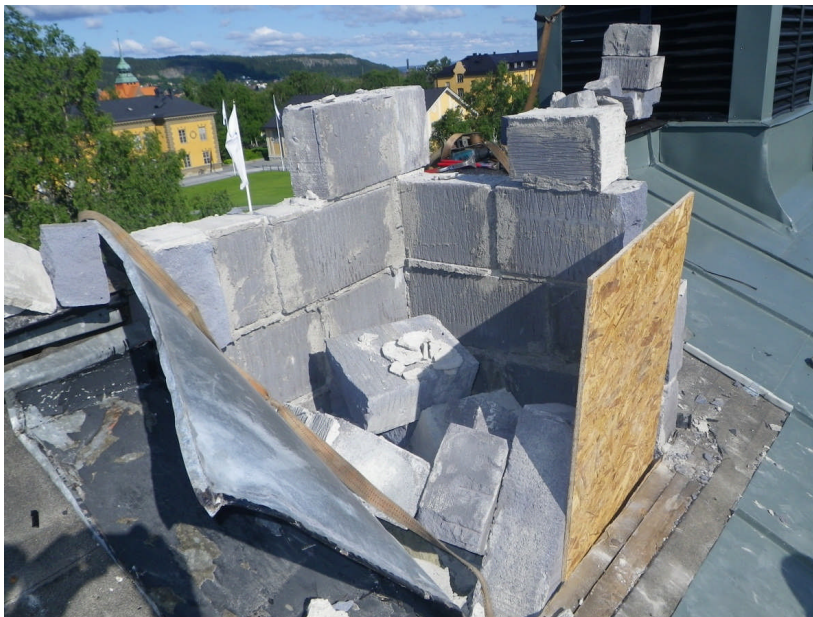
Mitt pånocken satt två ventilationshuvor intill varandra. Den södra av dessa två visade sig under arbetena vara i dåligt skick. Innanför plåten upptäckte man en murad skorsten som enbart hölls uppe av plåtens skyddande väggar. Man beslöt att riva den. I samråd med Ola Hanneryd på länsstyrelsen beslöt man sig för att inte bygga upp den igen eftersom den tillkommit på 1900-talet och ej var samtida med byggnadens uppförandetid. Hålet som blev kvar efter skorstenen byggdes igen med råspont och belades med papp på samma sätt som övriga delar av taket.

Skorsten ej i bruk, troligen från 50-talet. Den var i dåligt skick och fick rivas  
Foto: Rogers plåtslageri

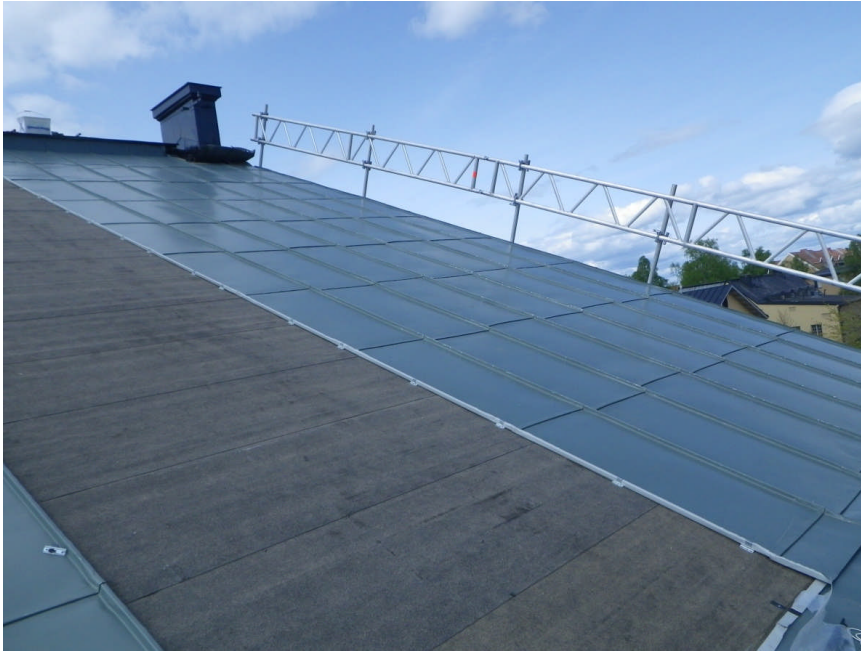
Plåten har börjat att läggas, hakfalsarna är gjorda med minsta möjliga förskjutning, Foto: Rogers plåtslageri

När fotrännan var klar lyfte man upp takskivorna på taket i delar och falsades ihop dem (dubbelfalsning) uppe på taket till rätt längd. Till detta arbete använde man sig av en dubbelfalsförslutare. Vid anslutningen mellan fotränna och takskivor klipptes skivan till rätt längd och dubbelfalsades ihop med fotrännan. Varje ”fullängdsskiva” (plåtar mellan takfot ochnock) består av nio stycken skivor.

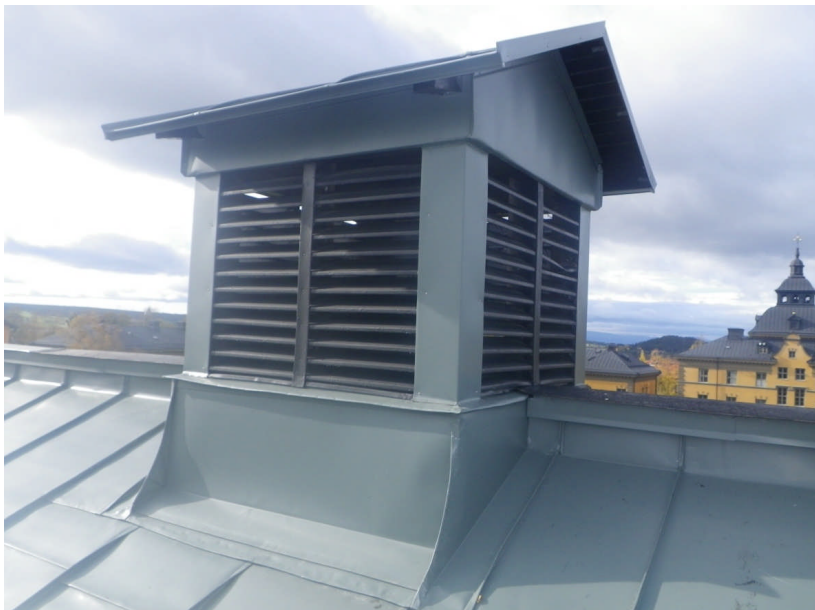
Skorsten, med ny plåtinklädnad

Plåten på skorstenar och ventilationshuvor skulle också bytas. Inför bytet mättes den gamla plåten och revs sedan. Enligt Rogers plåtslageri tillverkades de nya plåtarna till intäckningen färdiga och monterades sedan med teknikerna ”dubbelfalsning” samt ”svängfalsning”. Falsolja applicerades innan falsningen. Skorstensbeslagen falsades sedan ihop med takskivorna.

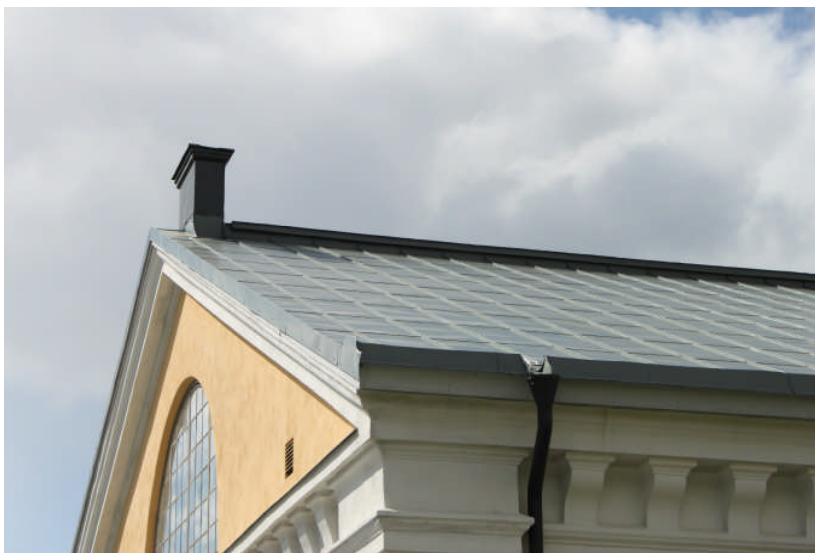
Vindskivor byggnadens södra gavel

Vindskivor i södra delen monterades när hela sektion 5 var färdig.
