Länsstyrelsen i Jämtlands län lämnade 2012-08-14 bidrag till fasadrestaurering av byggnadsminnet Enafors turisthotell (lst dnr 434-8082-11). Tillståndet för restaureringen lämnades 2009-06-23 (lst dnr 432-8609-09). Till grund för åtgärderna ligger ett åtgärdsförslag som upprättades 2008-11-12 av Byggkultur Mittkonsult AB, i vilket det anges två olika färgsättningsförslag. Tidigare år har fastighetsägaren erhållit bidrag för restaurering av den södra väggens fasader och veranda (lst dnr 434-2358-09). Arbetena påbörjades under 2009 och fortsatte under 2010 med den södra fasadens fönster (lst dnr 434-15979-09). Under 2011 genomfördes restaureringsarbete på den östra väggens fasad och fönster (lst dnr 434-36-11).

Arbetet som gjordes på den norra väggens fasad pågick under v.35-38 2012 och omfattade målningsarbeten av fasad och lister på byggnadens norra fasad. Måleriarbetet utfördes av Målarkompaniet i Östersund AB. Richardssons snickeri i Undersåker har stått för tillverkning av nya träcyclindrar till utsmyckning av frontespisen. Fönsterbågar samt verandan omfattades dock inte av målningsarbetet, på verandan finns även en del rötskador nertill som behöver åtgärdas. Den västra fasaden

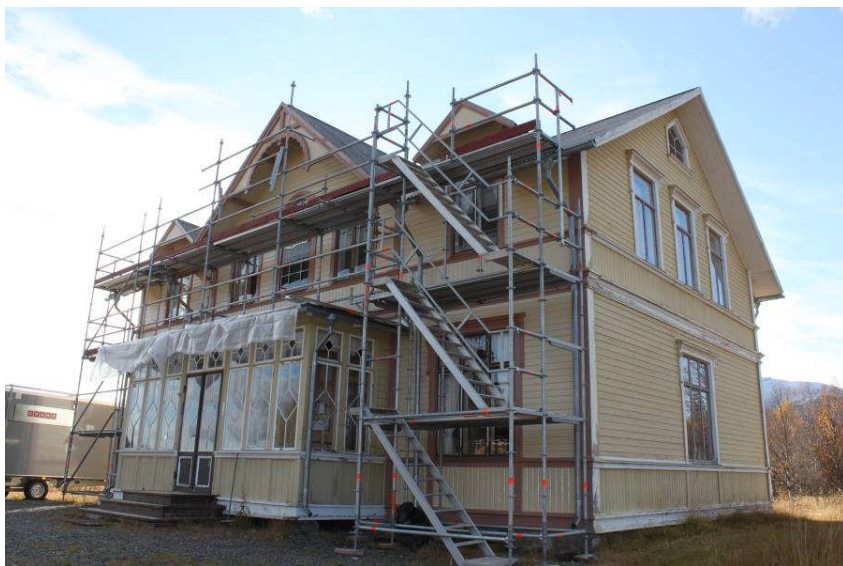
Den norra fasaden där arbetet är slutfört (förutom verandan) samt den västra fasaden där arbetet kvarstår.  
IMG\_2077 Foto: Jenny Brantestad

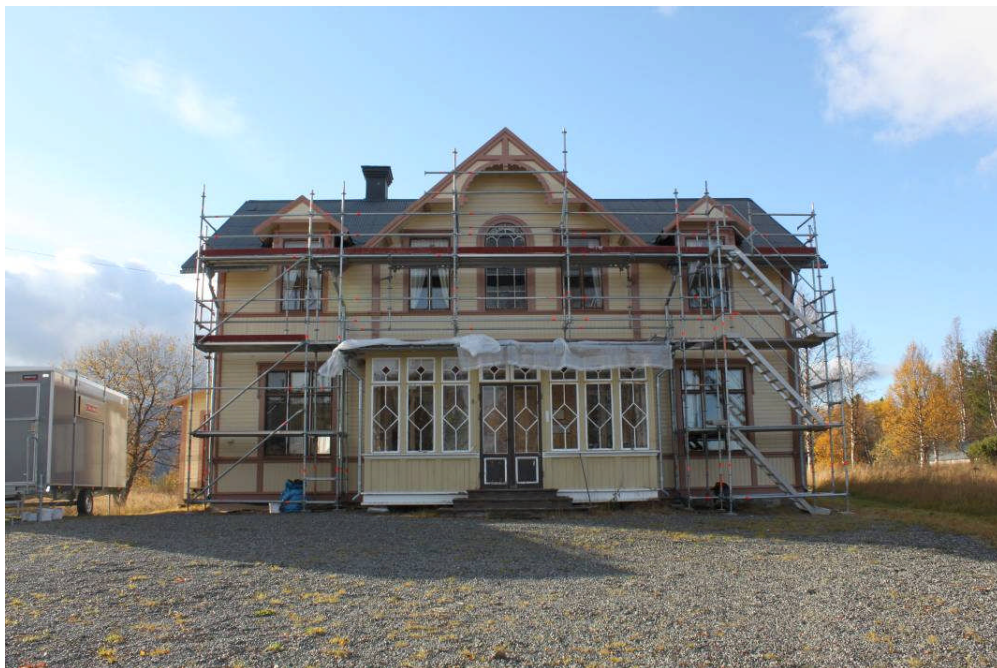
Norra fasaden. IMG\_2041 Foto: Jenny Brantestad

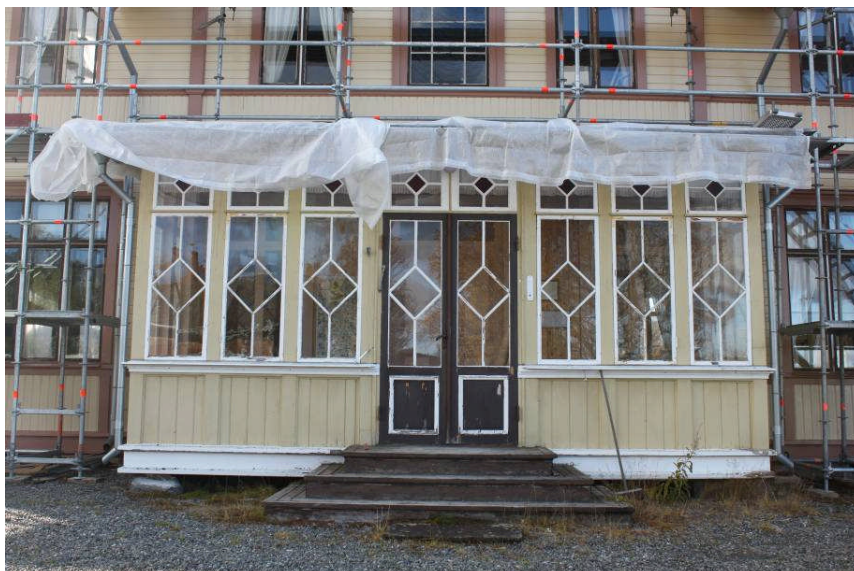
Arbetet med den norra fasaden pågick under v.35-38 2012 och omfattade målningsarbeten av fasad och lister på byggnadens norra fasad. Fönsterbågar samt verandan omfattades dock inte av målningsarbetet, på verandan finns även rötskador nertill som behöver åtgärdas.

Målningsarbete kvarstår fortfarande på verandan samt på norra fasadens samtliga fönsterbågar.  
IMG\_2042 Foto: Jenny Brantestad

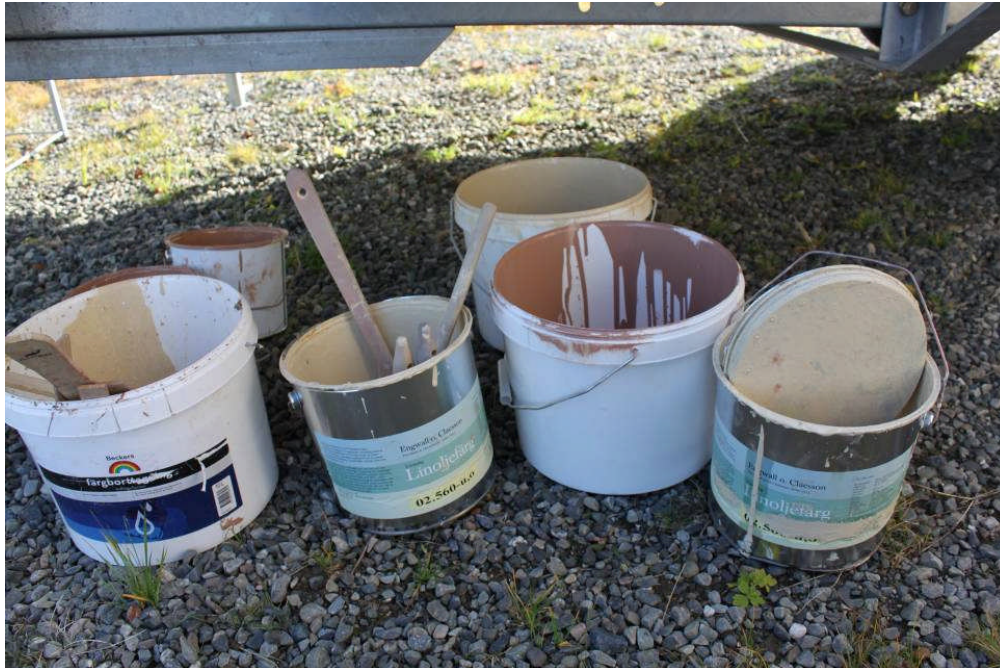
Detta är vad som har använts till fasaden: färgborttagning, Alcro-Beckers AB, gul linoljefärg med beteckning 05.260-U,O och en brunrosa kulör med beteckning 01.163-U,O. IMG\_2074 Foto: Clara Nyström

För att få ett tillfredsställande underlag för målning med linoljefärg har all akrylatfärg och äldre färglager på norra fasaden – inklusive färg på knut-bräddor, listverk och foder – tagits bort med hjälp av färgborttagningsmedel (Färgborttagning, Alcro-Beckers AB).

Samtliga målade ytor på trä har grundats och sedan målats tunt två gånger med linoljefärg (Lasol Utvändig Linoljefärg, Engwall och Claesson AB). Grundmålningen har målats i vit kulör. Grundningen förtunnades med 40 % balsamterpentin och mellanstrykningen med 20 % alifatnafta. Slutstrykningen utfördes oförtunnad.

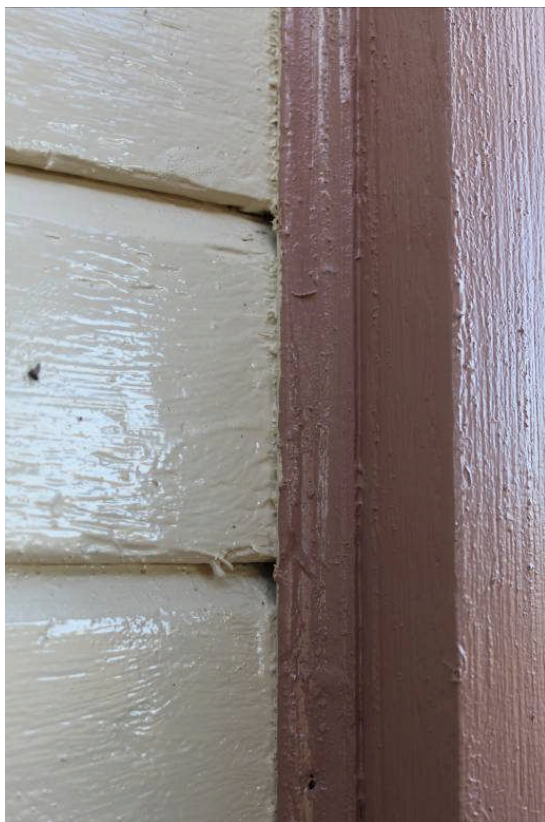
Fasadens ljusgula kulör möter listverkets brunrosa kulör.IMG\_2093 Foto: Jenny Brantestad

Fasaderna och brädorna i taksprånget har målats i ljusgul kulör. Listverk och foder har målats i brunrosa kulör. Fönster- och listbleck har rengjorts och därefter behandlats med rostskyddsfärg (Kirjo Rostskyddsfärg, Teknos AB) för att sedan målas in i samma kulör som listverk och foder. Fönstrens övre omfattning är täckt av en skyddsplåt, på fasadens nedre fönster till höger är denna rostskadad och kommer att bytas ut.

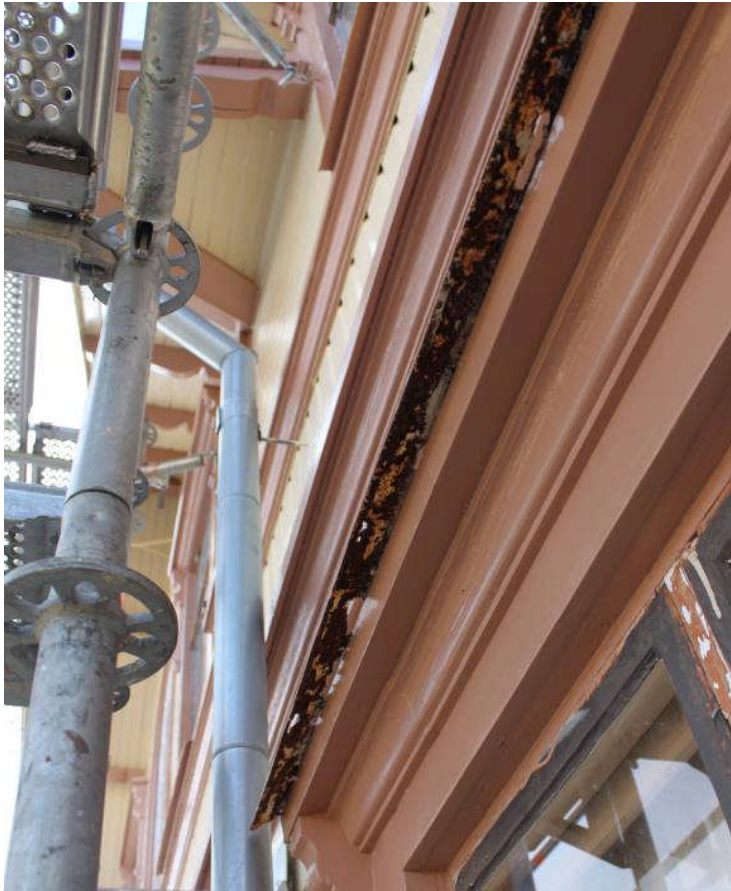
På fönstret längst ned till höger på den norra fasaden är den övre fönsteromfattningens skyddsplåt rotskadad och behöver bytas ut, här ses den underifrån och ovanifrån. IMG\_2094 och IMG\_2101 Foton: Jenny Brantestad

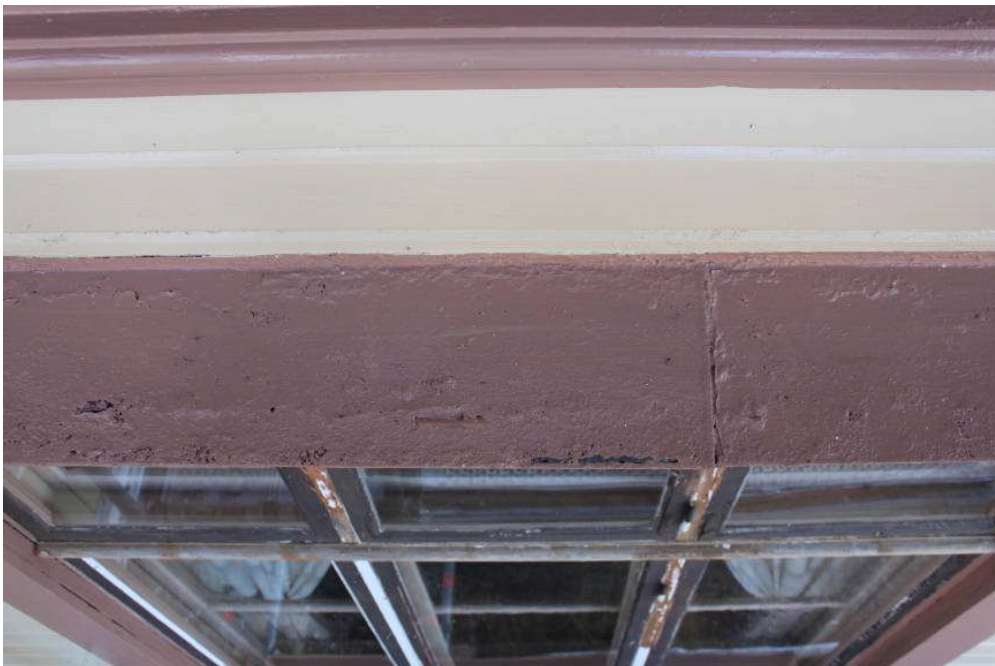
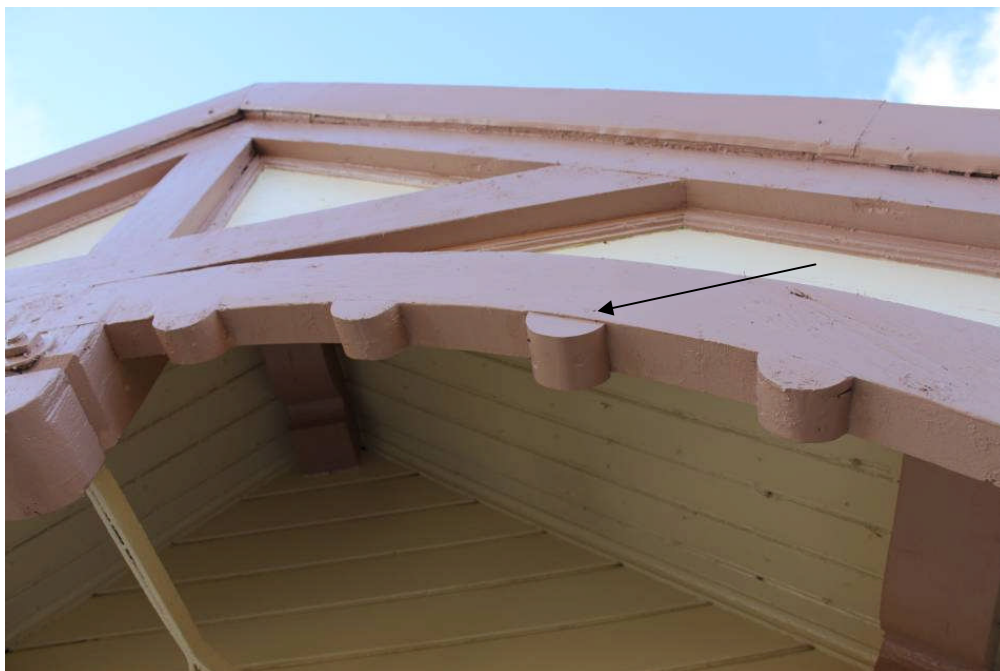
Frontespisens utsmyckning i form av halva cylindrar, den tredje till höger (som pilen visar) är utbytt samt den första och den femte till vänster. IMG\_2106 Foto: Jenny Brantestad

Uptill vid frontespisens finns det utsmyckningar i form av halvcylindrar i trä som sitter fast på undersidan av ett rundat listverk, tre av dessa var trasiga och har bytts ut mot nya. Arbetet med att tillverka nya trädetaljer har utförts av Richardssons snickeri i Undersåker.

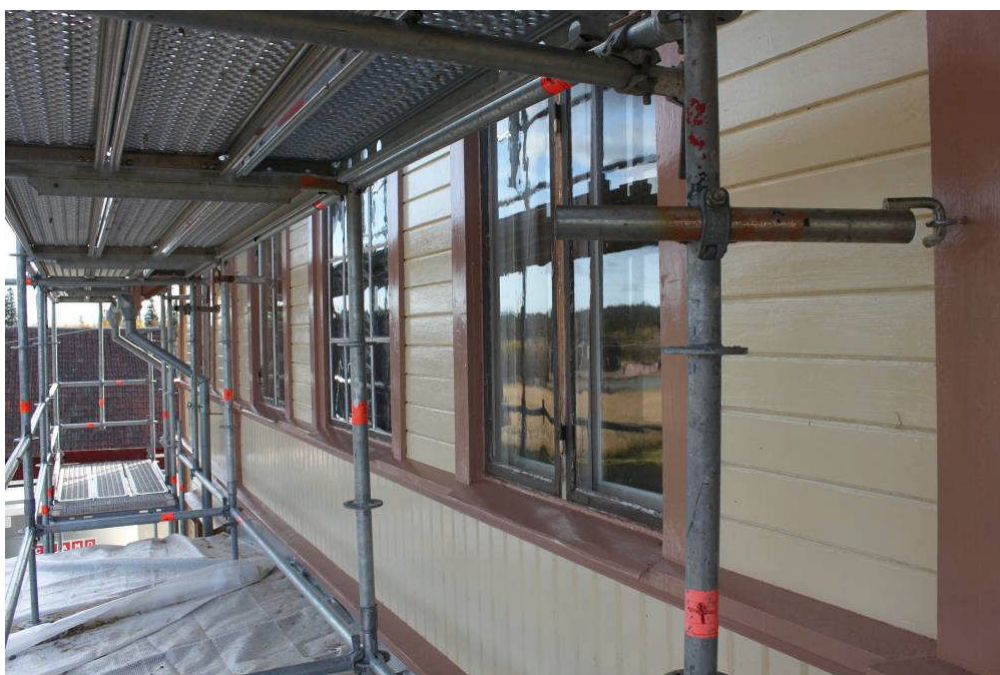
Fasadens liggande och stående fasspontpanel samt listverk och fönsterfoder i respektive färgsättning. IMG\_2061 Foto: Jenny Brantestad

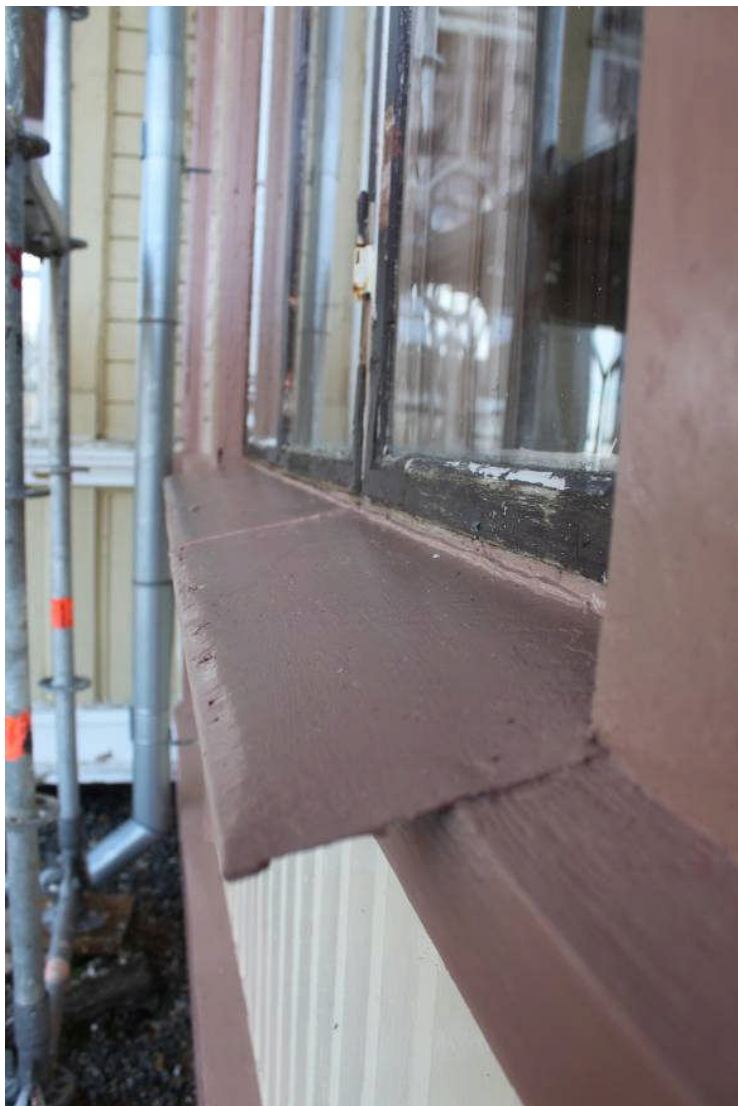
Fönsterbleck och listbleck har rengjorts och därefter behandlats med rostskyddsfärg (Kirjo Rostskyddsfärg, Teknos AB) för att sedan målas i samma kulör som listverk och foder.  
IMG\_2095 Foto: Jenny Brantestad

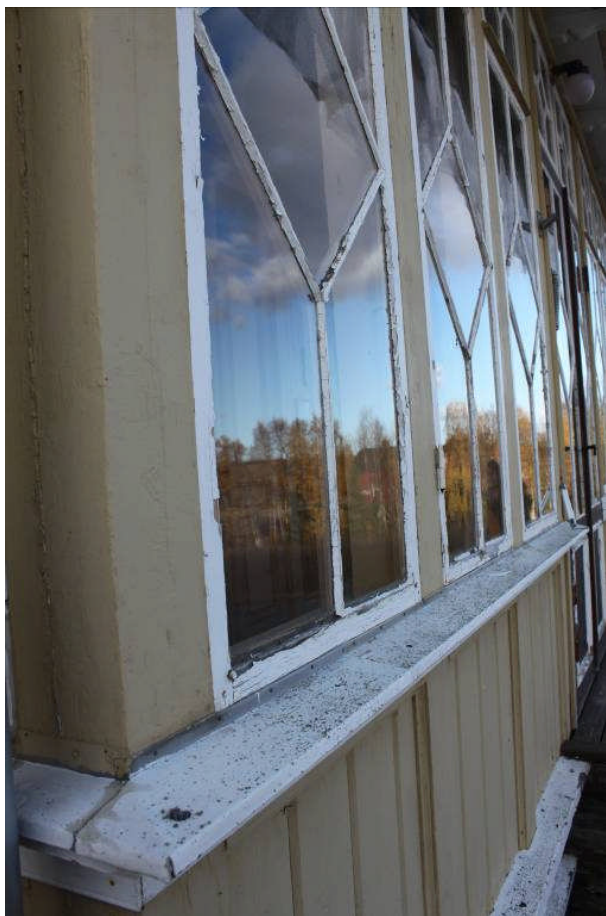
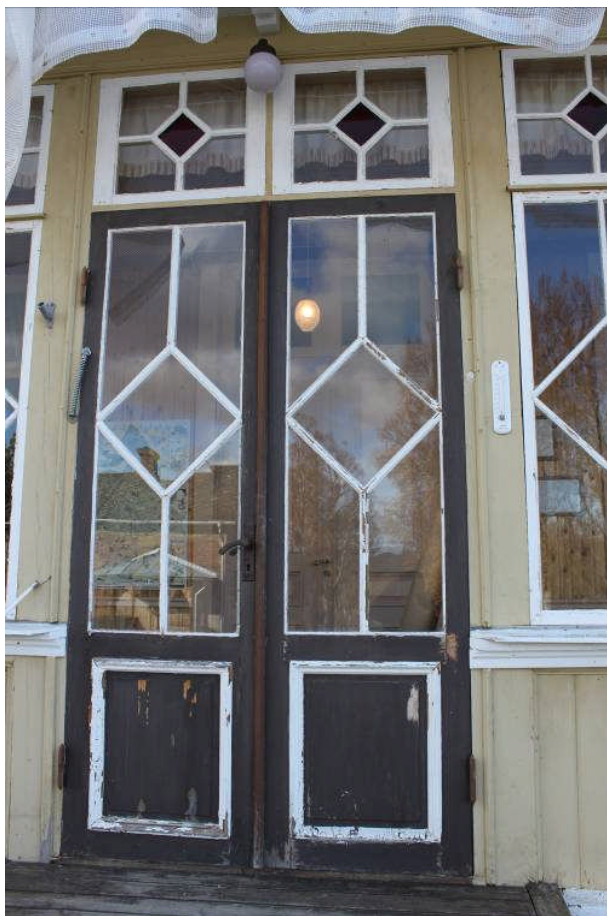
På verandan, verandadörrarna och samtliga fönsterbågar på norra fasaden kvarstår restaureringsarbete.  
 IMG\_2091 och IMG\_2092 Foton: Jenny Brantestad

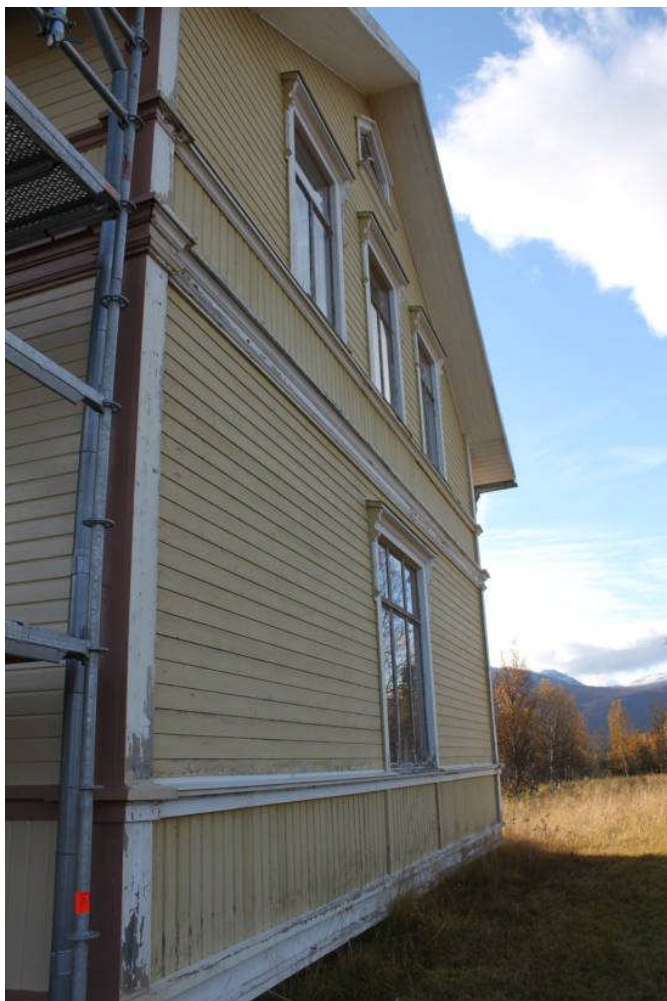
Samma sak gäller för den västra fasaden. IMG\_2097.  
Foto: Jenny Brantestad

Inför målningsarbete med den västra fasaden kan det vara idé att lämna kvar någon färgstege för att visa på tidigare färgsättningar.
