# Fjällglim

## Omläggning av pannplåtstak 2012

Åkersjön 1:37, Krokoms kommun

RAPPORT - JAMTLI 2012:47  
ISSN 1654-2045

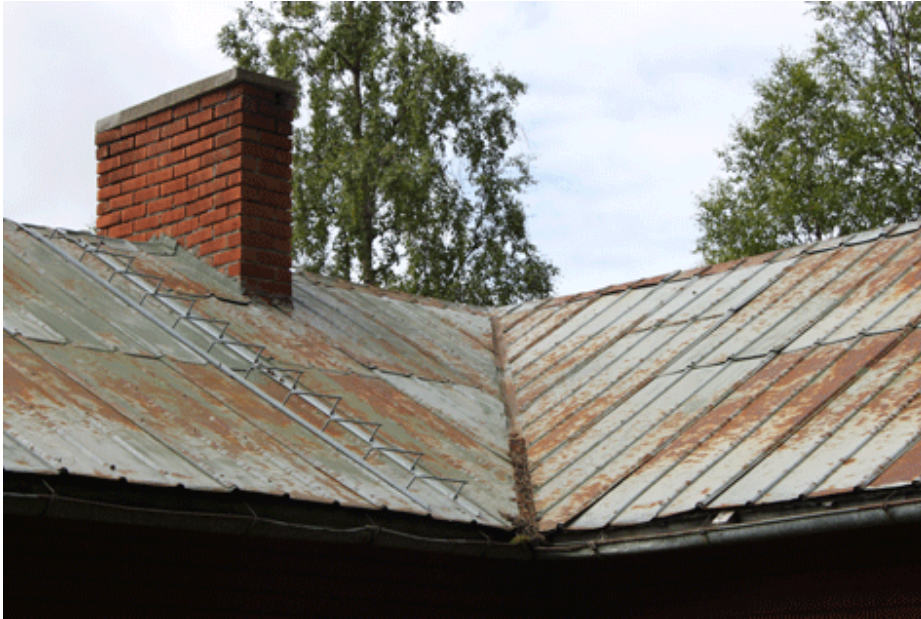
Pannplåttaket hade rostskador över stora partier. Hängränna var även de angripna av rost och delvis skadade. Inga stuprör fanns och vattnet från hängränna och takfall hade därför studsat på marken nedanför och upp på väggar och hörn. Färgbortfall på syll och hörnbrädors nederkanter påvisade att avvattnings behövde åtgärdas.

Taket hade stora partier med rost

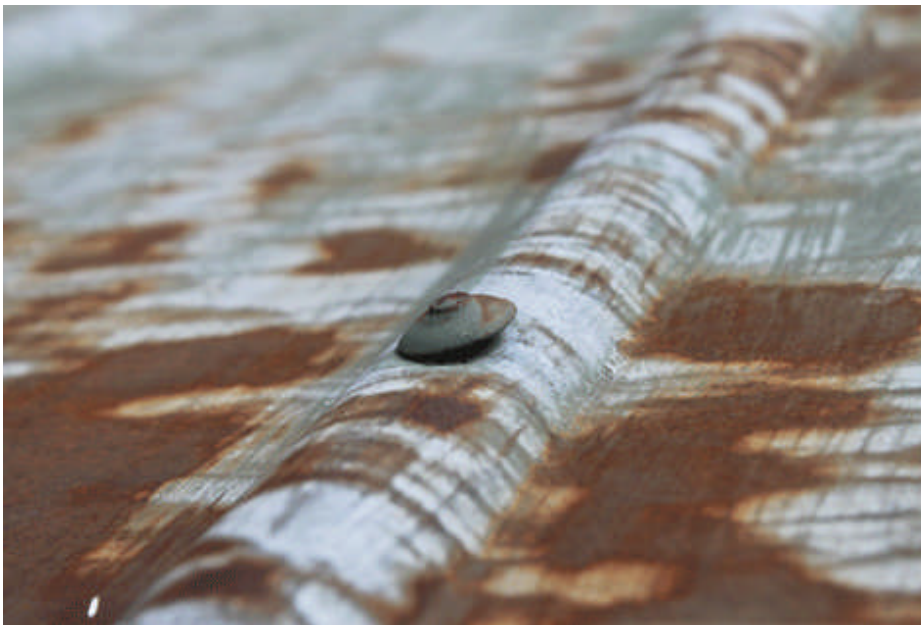
Detaljbild på det äldre pannplåttaket med tillhörande spik

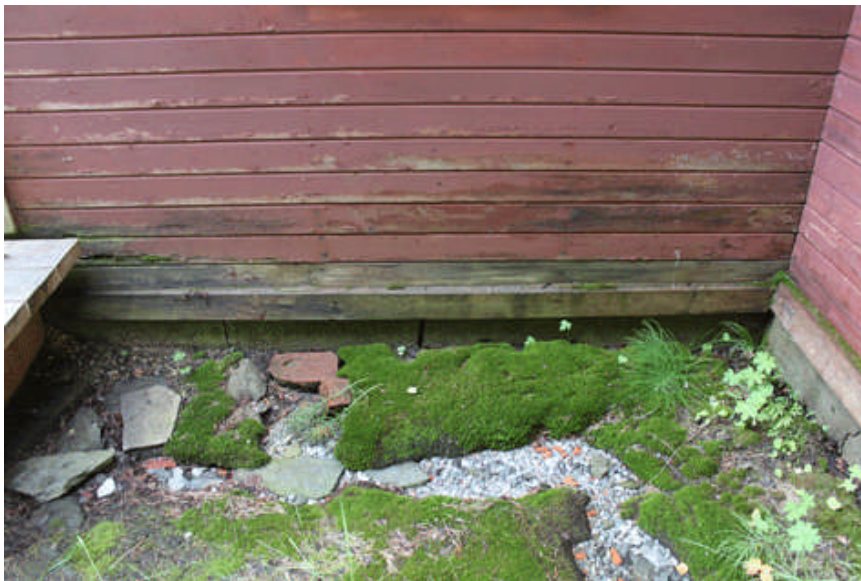
På fasaden var syllen på baksidan i dåligt skick.

Husets baksida vid entrén, här var syllplanka och panelbrädor rötskadade

Syllbrädan och de nedersta panelbrädorna på ytterfasaden var rötskadade på husets baksida. Även stolparna som utgör en del av regelkonstruktionen var rötskadade nedtill. Fahlströms bygg har på det skadade partiet bytt ut syllen, skarvat sju stolpar i nederkant samt beställt och sågat till ny fasadpanel. Den nya fasadpanelen har målats med Falu rödfärg. De nymålade brädorna avviker i färgton mot de äldre väderbitna färglagren på övriga fasadväggar.

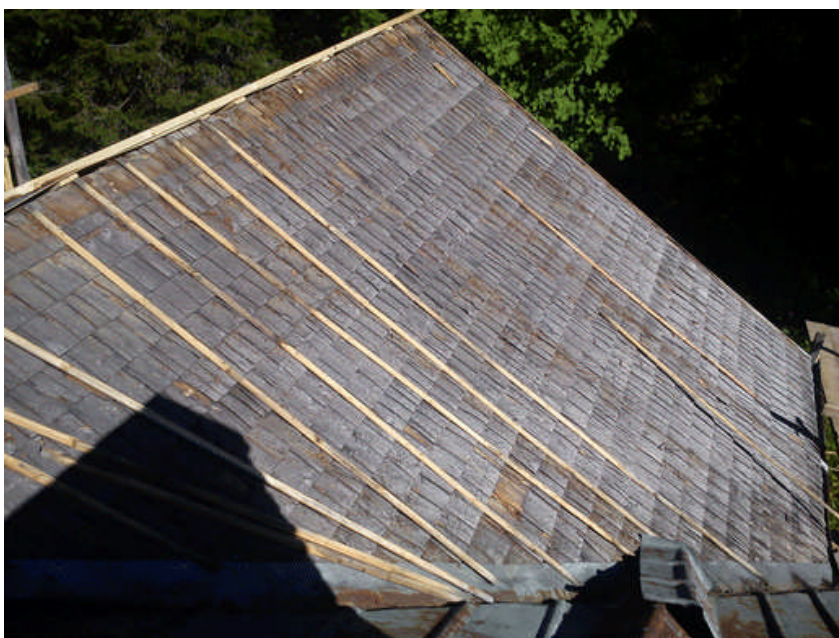
Det äldre pannplåtstaket hade varit monterat med spik på smala ribbor som låg längs takfallet. Foto Fahlströms bygg

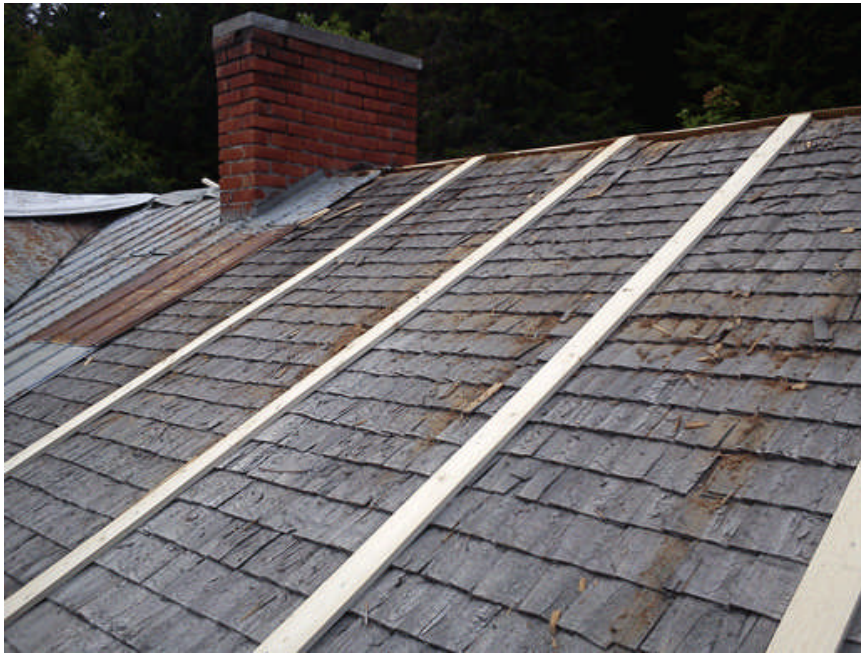
Nya ribbor har lagts på takfallet, ska fungera som underlag till skivor med oljeboard. Foto Fahlströms bygg

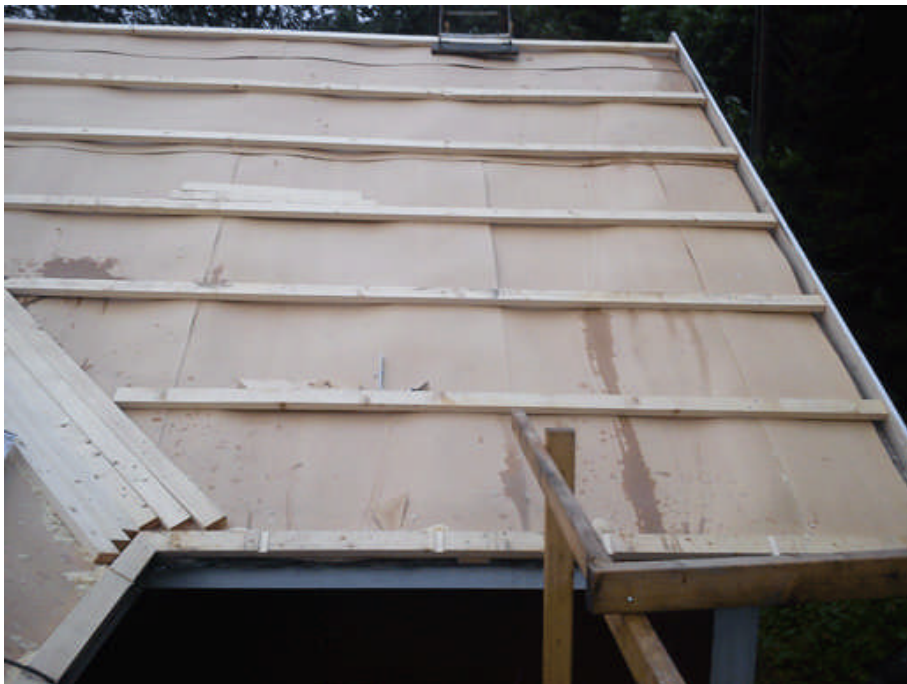
Skivor med oljeboard har lagts på takfallen. Foto Fahlströms bygg

Ovanpå ribben lade man sedan ett lager med oljeboard och spikade fast dem i de underliggande ribborna. Oljeboarden syftar till att förhindra att den kondens som kan bildas under plåttaket vandrar ner i takkonstruktionen.

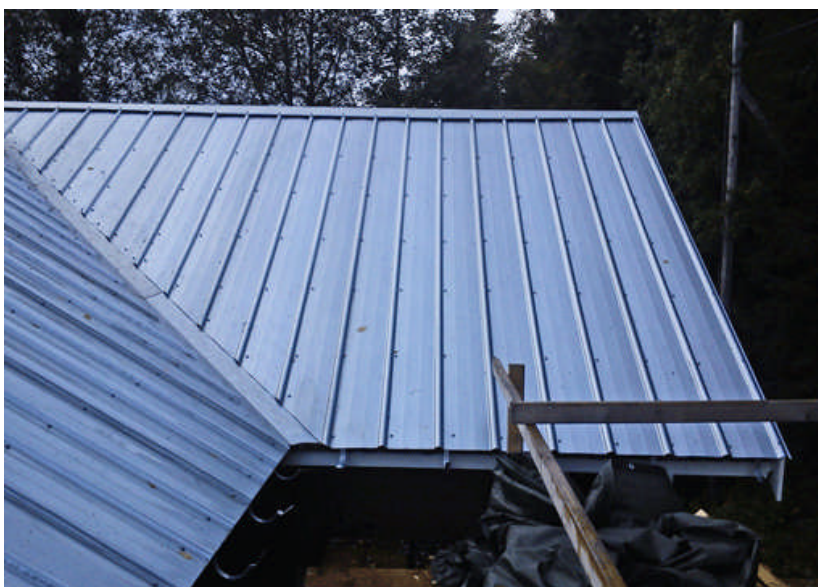
Pannplåttaket är monterat med självborrande skruv

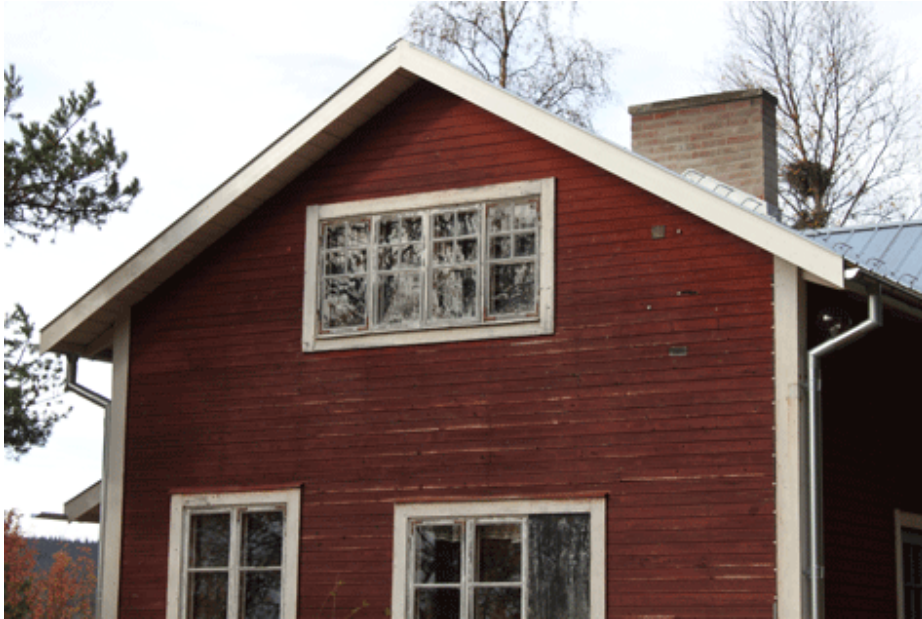
Nya vindskivor har fått göras något bredare då takkonstruktionen höjts en aning

De äldre vindskivorna har man fått ersätta med nya eftersom taket nu höjts en aning. Nya vindskivor har målats med Beckers linoljefärg, kulör vit.

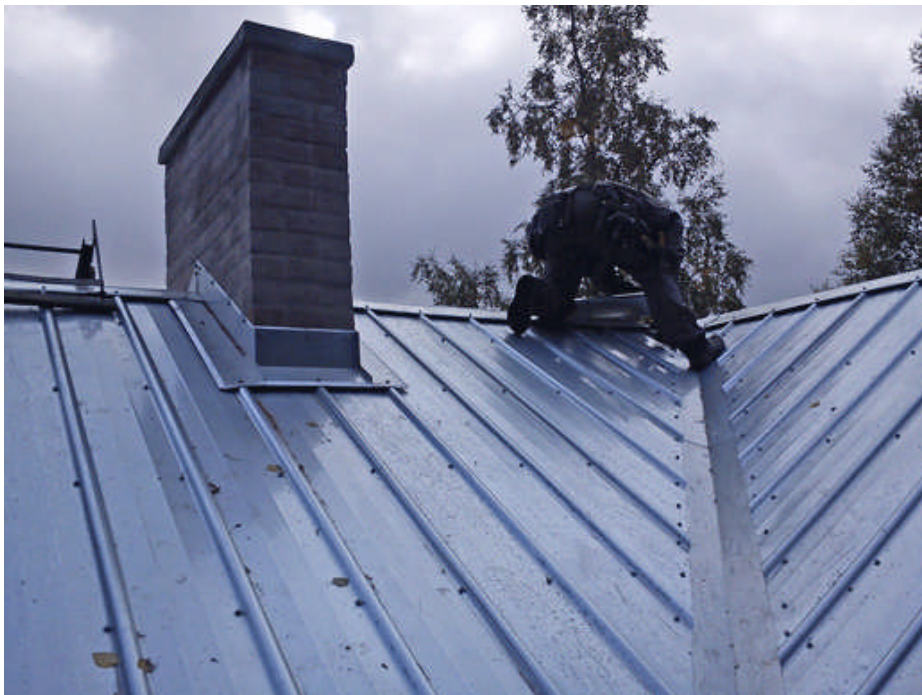
En ”plåtkrage” har satts kring skorstenen, Arne Fahlström berättade att det hade runnit ner vatten vid mötet mellan skorstenen och taket, men att det var så pass luftigt i konstruktionen att vattnet kunnat torka upp, de såg inga rötskador. Plåtkragen har skruvats fast i takfallet samt i skorstensteglet.

En "krage" har monterats kring skorstenen för att förhindra att vatten kan läcka in

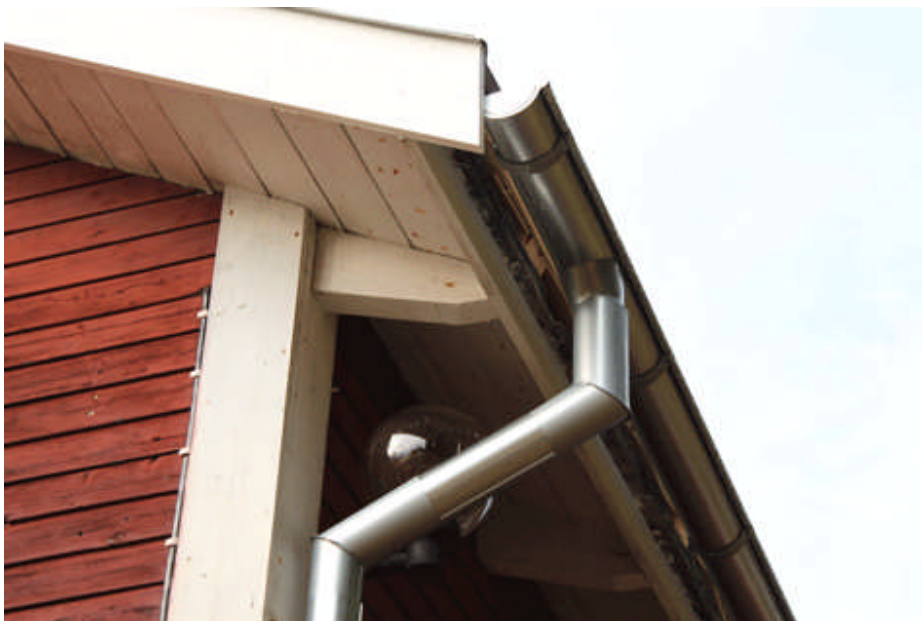
Nymonterat stuprör med skarpa vinklar

På husets baksida fanns en hängränna sedan tidigare, denna var i dåligt skick och har därför bytts ut till en ny hängränna med stuprör. Samtidigt har man valt att montera hängrännor och stuprör även på de fasader som tidigare inte

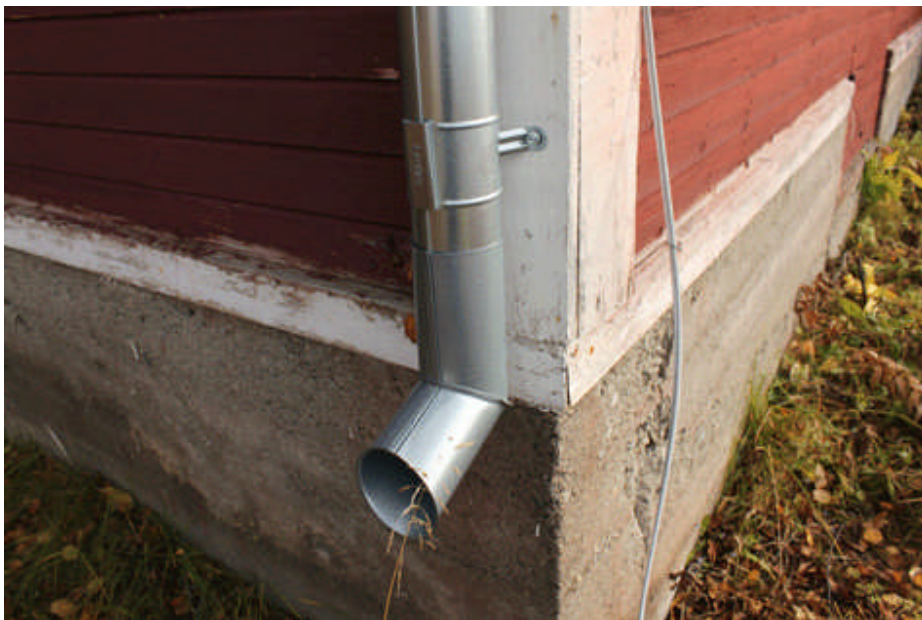
Skarp vinkel på stuprörets utkastare

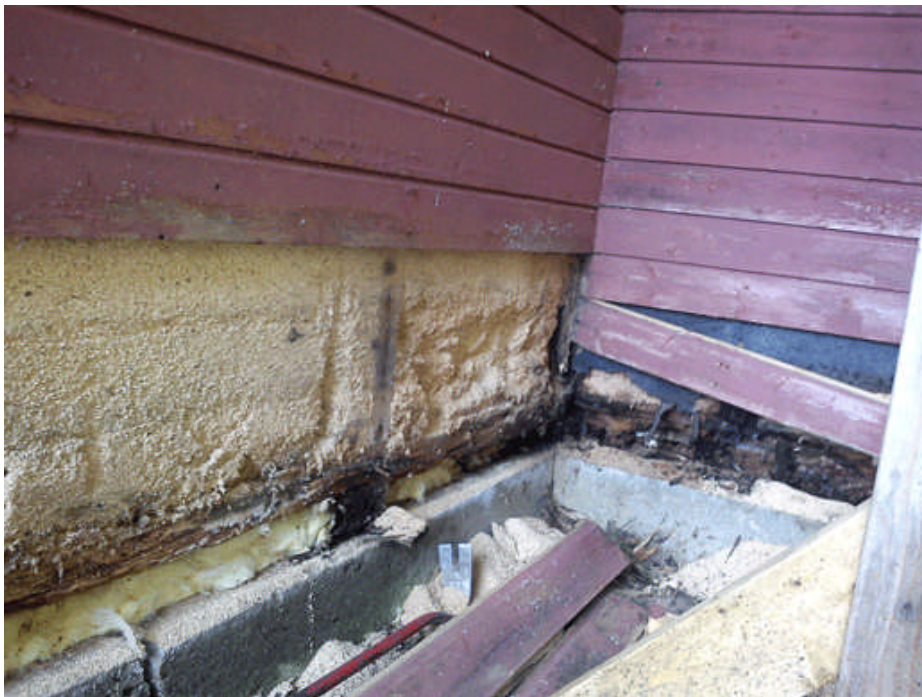
När väggspanelen demonterats kom isoleringen med sågspån fram. Foto Fahlströms bygg

När den äldre fasadpanelen plockades bort föll en del av sågspånsfyllningen ut. Fahlströms har därför kompletterat isoleringen med Gullfiber på det lagade partiet.

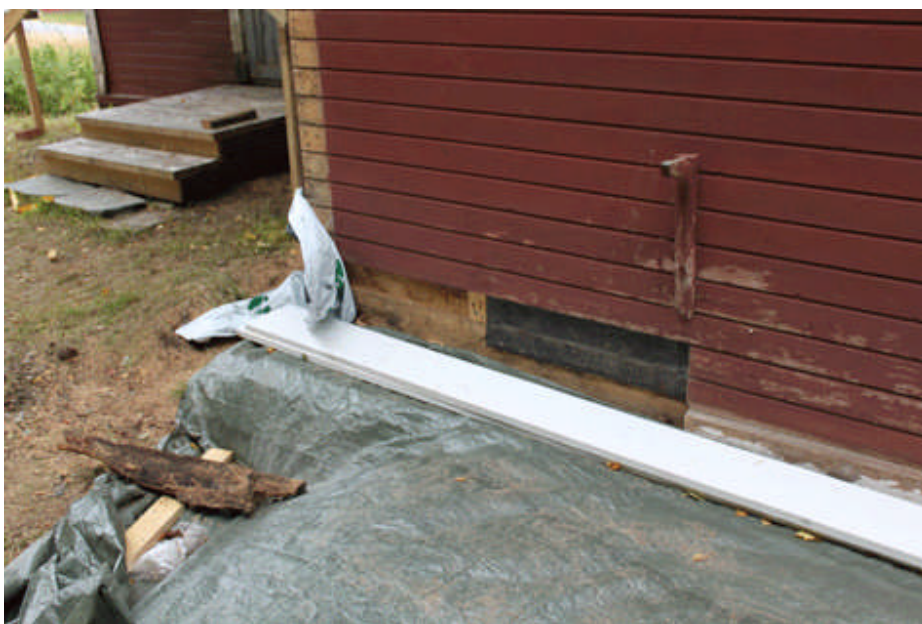
Här skymtar man vindpappen som varit fäst innanför väggspanelen

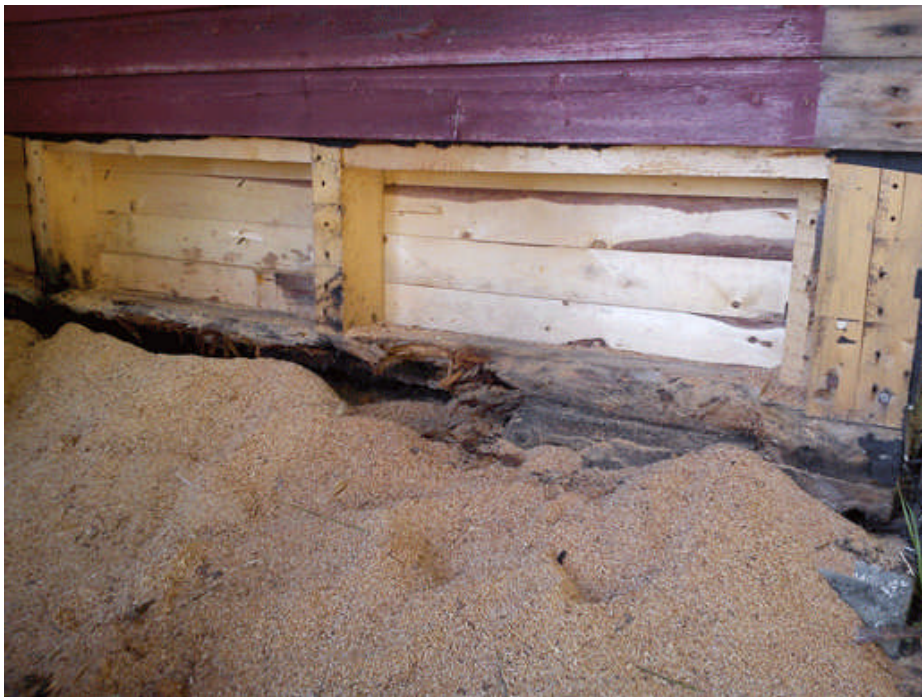
Spånet har tagits bort och nu skimtar man den rötskadade syllbrädan. Foto Fahlströms bygg

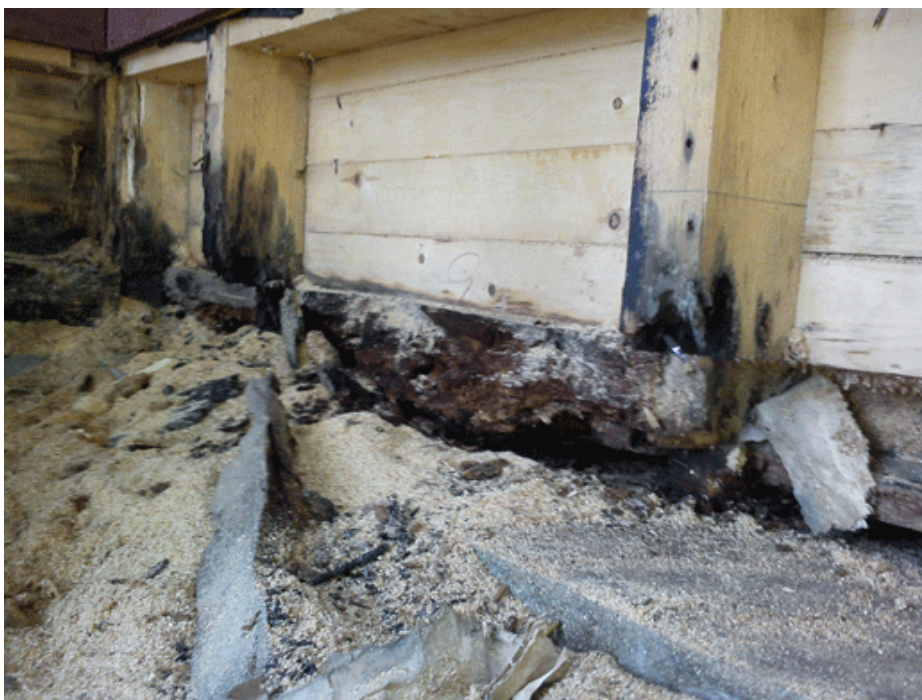
Syllbrädan är rejält rötskadad och har fått bytas ut, även de stående stolparna har fått skarvas i nederkant. Foto Fahlströms bygg

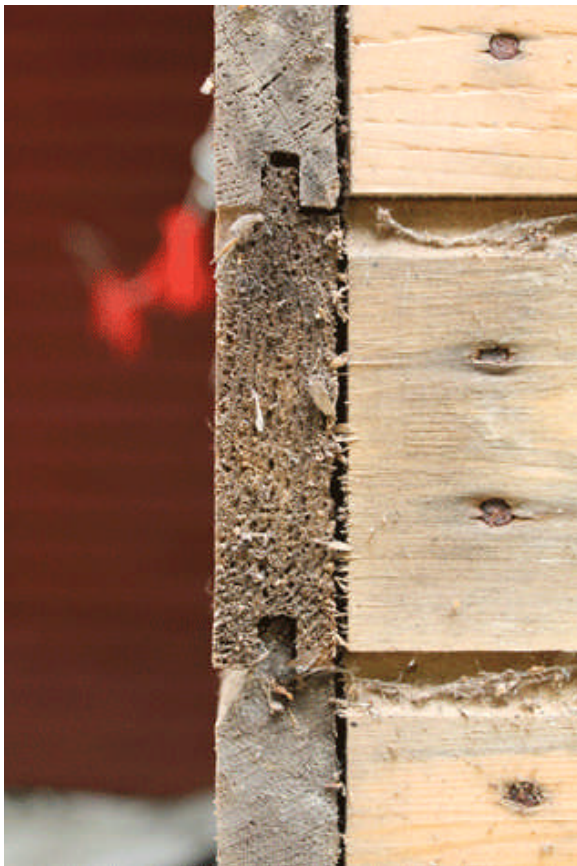
Närbild på den fasspontade vägghpanelen

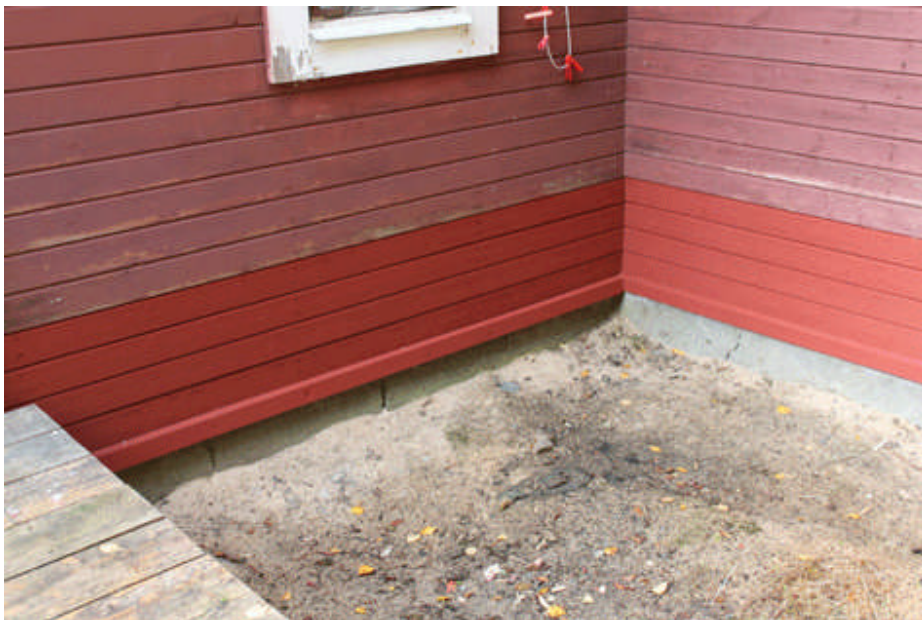
Ny vägghpanel har monterats och målats med Falurödfärg

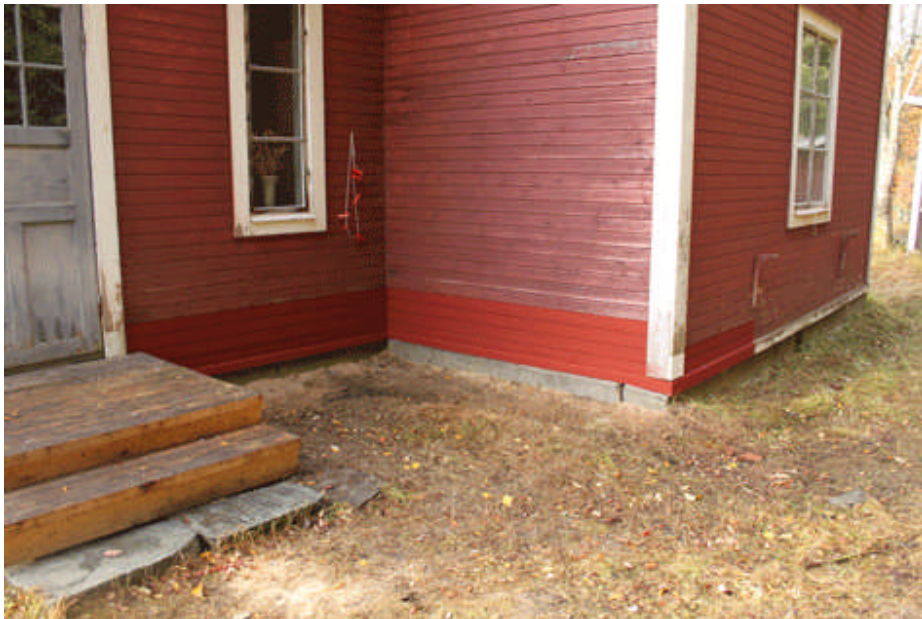
En bit av syllbrädan längre bort i bild har målats röd, den skulle dock ha målats vit, detta får återställas när man målar om samtliga fasader på byggnaden

Hörnbrädor fick demonteras under arbetena, dessa har återmonterats och skarvats nedtill. Syllbrädan har på ett ställe målats röd, där den tidigare varit vit. Detta kan återställas då man framöver målar samtliga fasader.

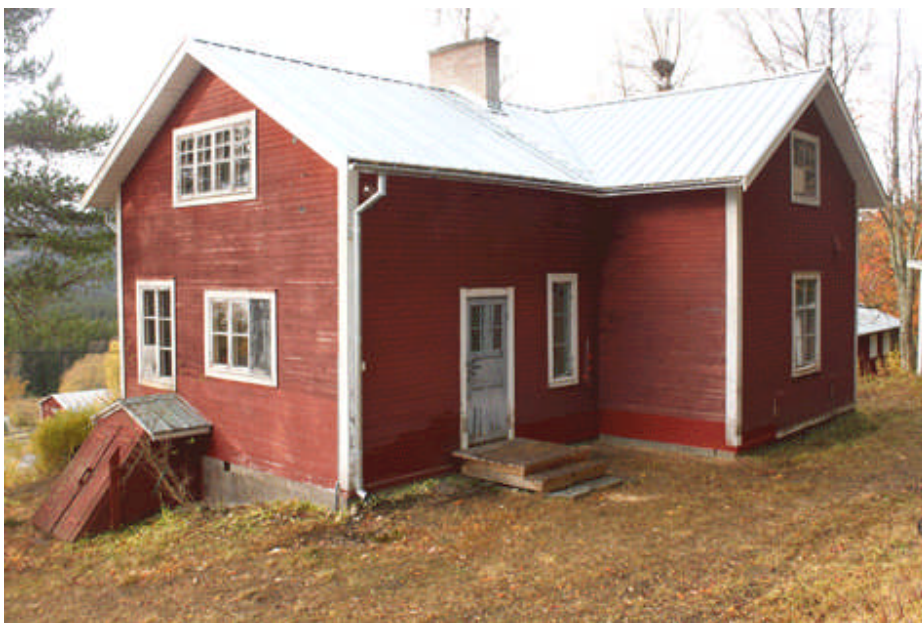
Hela huset med nytt pannplåttak, stuprör och hängrännor, samt lagad fasadpanel
