# Hållans klockstapel

Omläggning av spåntak, 2012

Funäsdalens gamla begravningsplats i Hållan, Tännäs s:n, Härjedalens kommun

RAPPORT – JAMTLI 2012:49  
ISSN 1654-2045

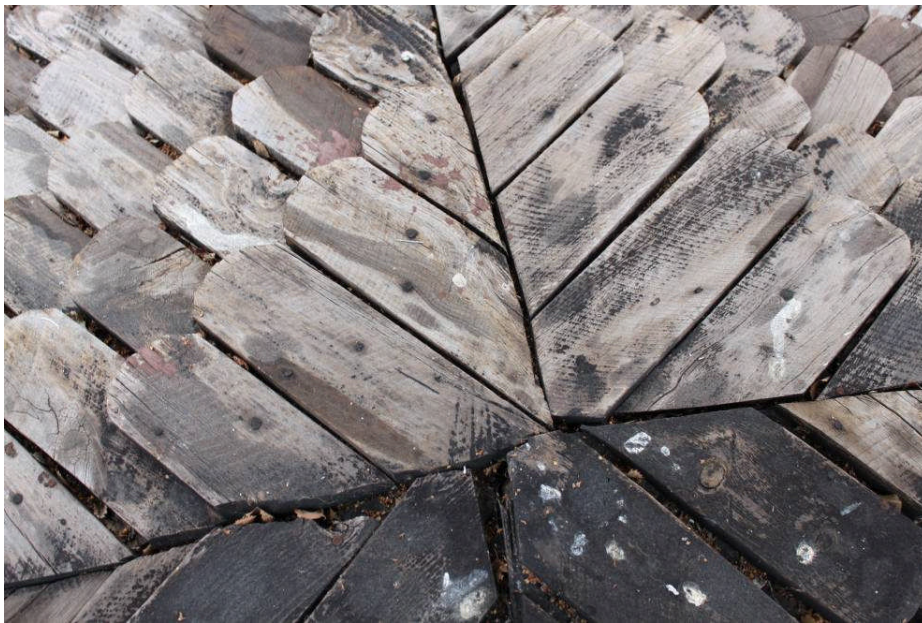
Nocken på klockboden, här möts fyra generalskarvar

Läggningen vidnockarna var gjord med en rak generalskarv. Under spånen längsnocken hade man monterat insticksplåtar vars funktion är att se till att inget vatten kommer ner till takrotet.

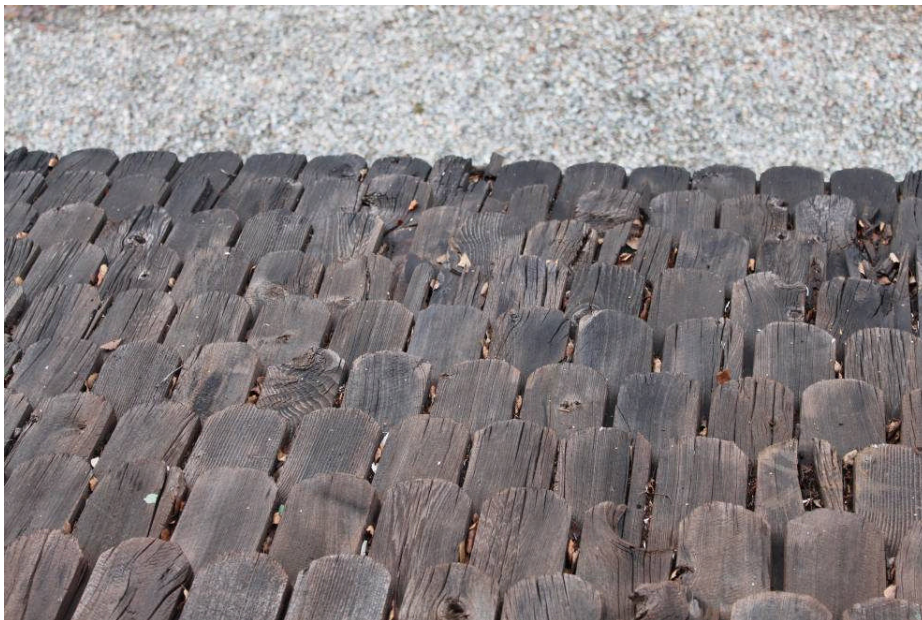
Spånen på klockbodens tak var i relativt dåligt skick. I princip all ytbehandling med tjära var sedan länge borta. Spånen var spruckna och delvis rötskadade. Löv som samlar fukt fanns mellan spånen.

Ett flertal spån var spruckna och i dåligt skick

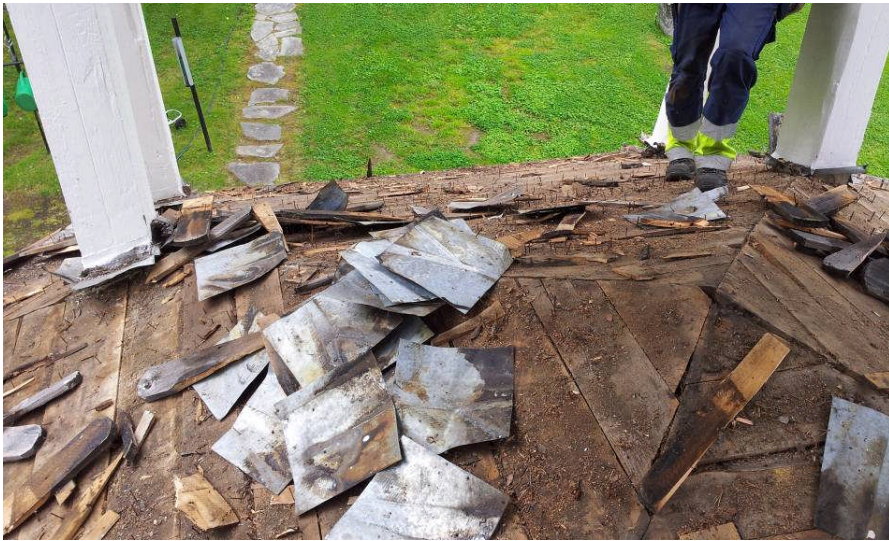
Takrotet under spånen var i relativt gott skick, tre brädor fick bytas, dessa fanns längst ner mot takfoten.

Spåntäckningen har rivits av, äldre insticksplåtar kom fram då spånen revs bort (Bild tagen av Bengt Anderzon, vaktmästare Tännäs-Ljusnedals församling)

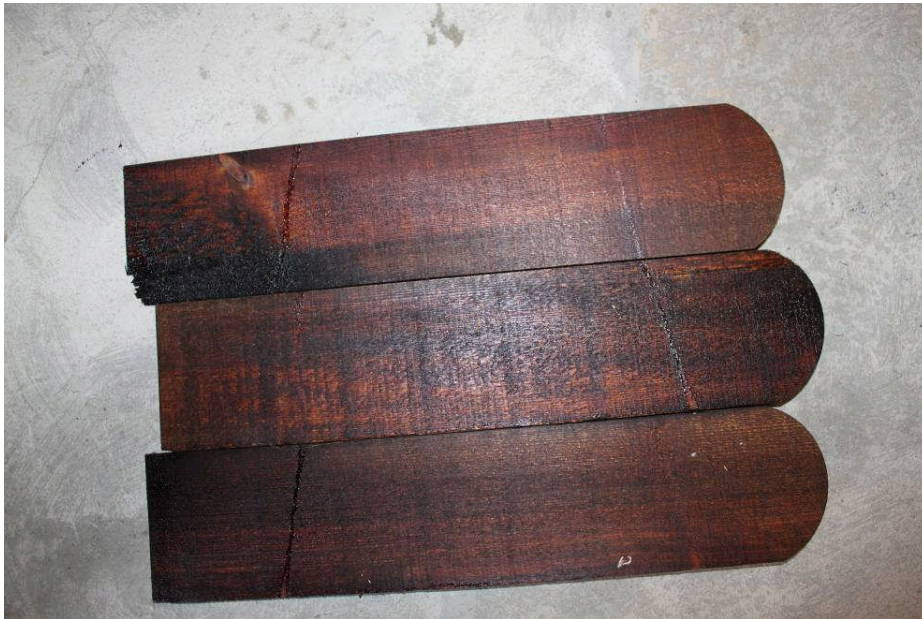
Spånen har innan leverans doppats i ett tjärbad som hållit 80 grader. Vanligtvis doppas spånen mellan 20 minuter upp till en timmes tid. Tjäran har trängt in ca 2-3 m.m. vid ändvirke och ca 1 m.m. på toppvirket. Tjäran man använt har beteckningen äkta dalbränd trätjära, men Jens Wilhelmson tror att tjäran antingen är producerad i Ryssland eller i Kina.

Spånen har blivit tjärade innan de levererats, de raka spåren efter bandsågen syns genom tjärningen

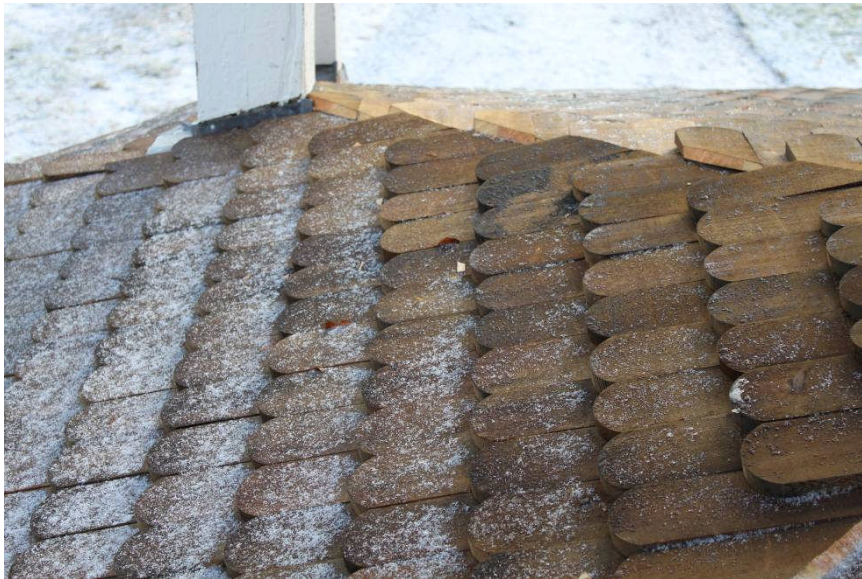
Längst upp på taket finns fyra åsar, här har Jens Wilhelmson använt sig av något han kallar tvålagstäckning. Vartannat spånvarv överlappar bredvidliggande takfall och på detta sätt täcks åsen som finns inunder. Spånen har i överkant huggits för hand för att vinkeln ska anpassas till lutningen på det takfall som spånet täcker. Jens säger att han egentligen inte vet om det finns något särskilt namn på denna typ av läggning, men att han sett den på flera äldre kyrktak som han arbetat med tidigare. Att han kallar det tvålagstäckning beror på att självanocken täcks av två spån. I övrigt bildar spånen en trelagstäckning mitt på takfallen.

Spånen har lagts med växelvis överlappning avnocken

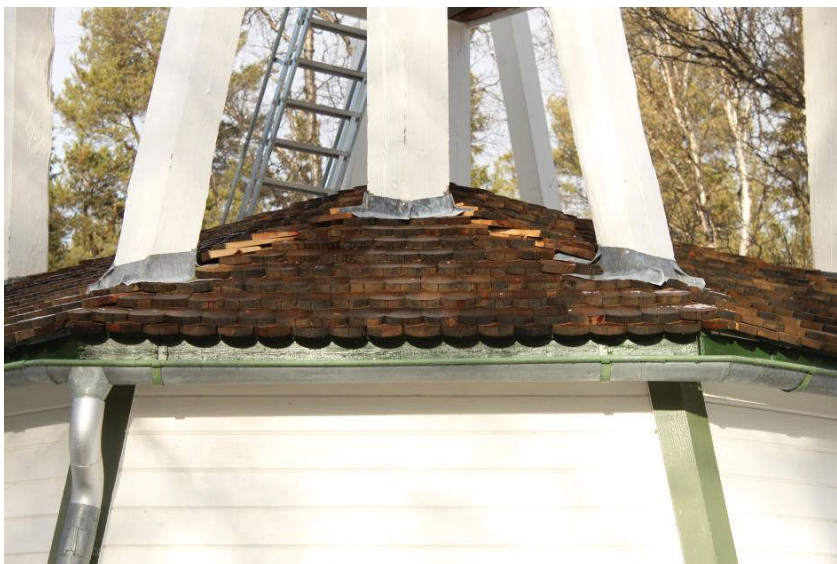
Den andra lösningen finner vi en bit längre ner på takfallet mellan två av klockstapelns ben. Här har Jens låtit spåntäckningen på de fyra ”större takfallen” överlappa spåntäckningen på de mindre triangelformade takfallen. På detta vis blir de överlappande spånens ena sida bar, den täcks inte av något annat spån. Insticksplåtar av zink 15x15 cm har lagts mellan spånvarven längsnocken. Insticksplåten läggs över glipan mellan två spån, plåten täcker 2/3 delar av spånens övre dolda yta.

Här ser vi att spånen på det högra och vänstra takfallet kragar över det triangelformade takfallet

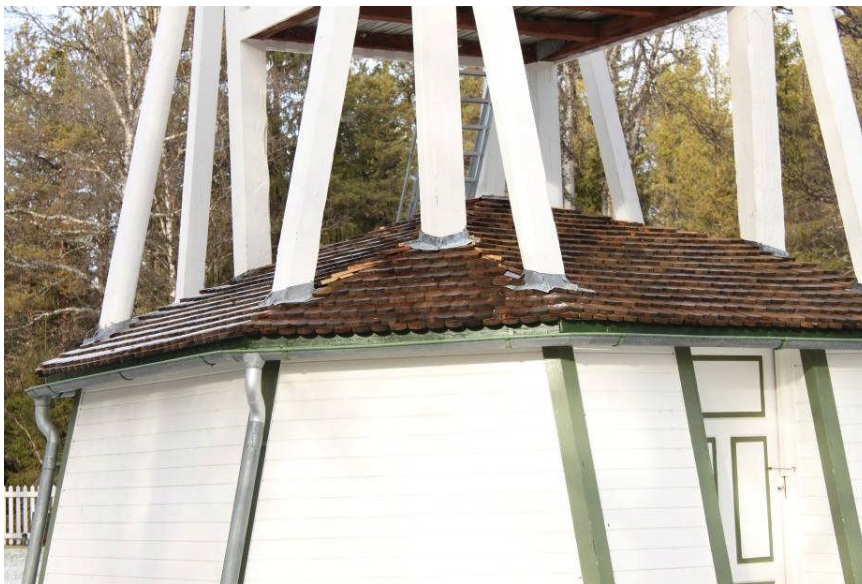
Den tredje lösningen finner vi över de åsar som finns längst ner mot takfoten. Här har Jens använt sig av den traditionella solfjäderstäckningen. Denna innebär att spånen huggs till så att de smalnar av på bredden upptill. Spånen kan därefter läggas som en solfjäder övernocken, på detta vis följer man takets rundning utan att denna bryts av en tydlig kant. Även här har man lagt insticksplåtar av zink 15x15 cm mellan spånvarven.

Solfjäderstäckning har använts över skarvarna, detta gäller alltså de tre nedersta spånvarven mot takfotskanten

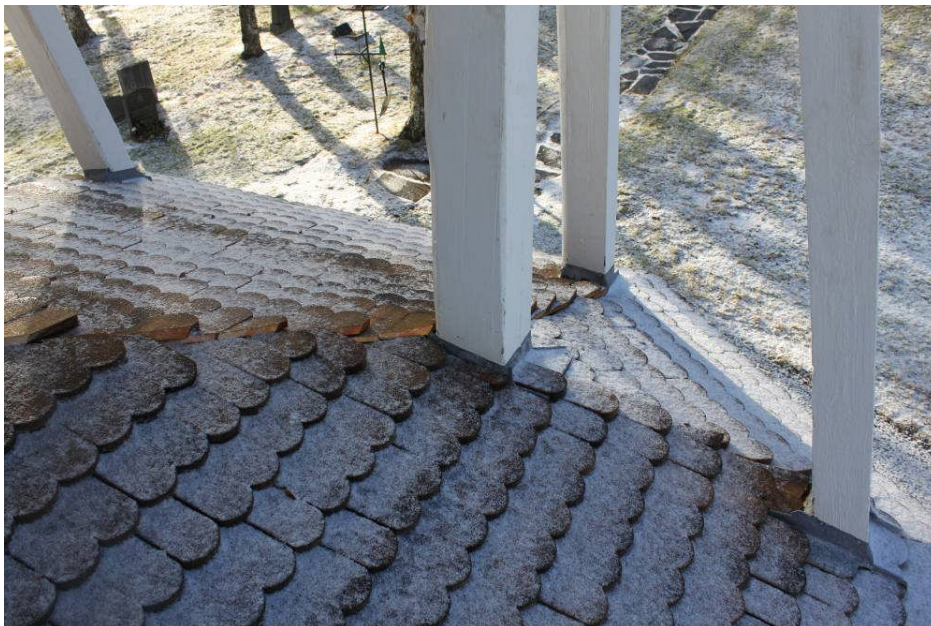
Enligt länsstyrelsens beslut skulle nya inskott av zinkplåt läggas i anslutning till stapelns genomgående stödben. Sedan tidigare fanns en plåttäckning som gick upp några centimeter längs med stödbenen. Denna plockades bort när spåntäckningen på taket revs. Ny plåttäckning har gjorts med blyplåt som spikats fast med förzinkad ankarspik. Anledningen till att man valt blyplåt förklarade Bengt Anderzon med att de ej haft tillgång till någon plåtslagare när arbetet utfördes. Zink är hårt och kräver särskilda verktyg för att kunna bockas och böjas, medan blyplåt är mjukare och därmed enklare att arbeta med.

Intäckning kring stödbenens nedre delar har gjorts av blyplåt som bockats och vikts samt spikats fast

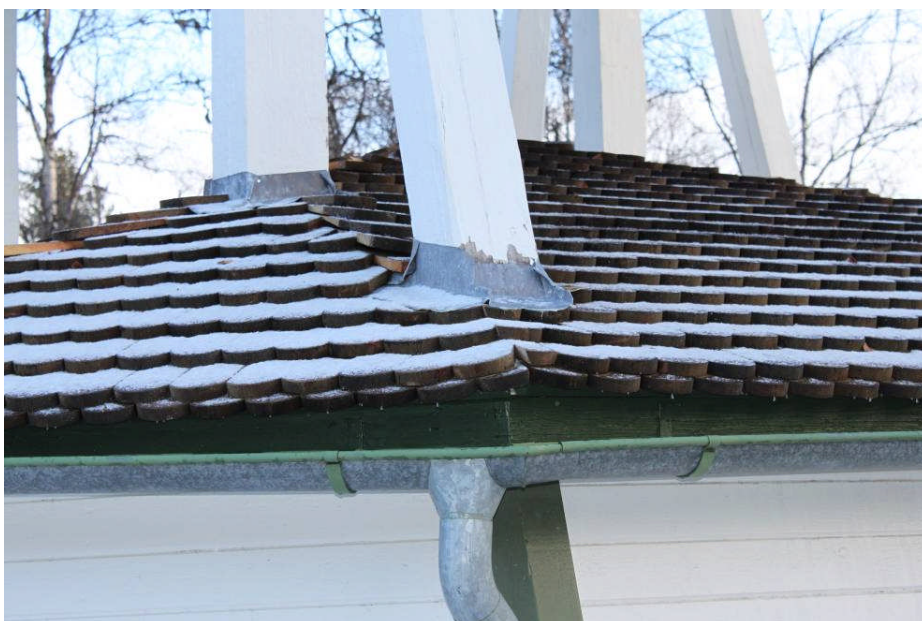
Blyplåten kring stödbenen avviker från det utseende som den äldre plåten hade, blyplåten är vikt och fäst på ett annorlunda sätt och går längre upp på stödbenet. Plåten är idag omålad, men Bengt Anderzon lyfte frågan ifall man under våren 2013 kan låta måla plåten med linoljefärg för att sedan också med hjälp av färgskikt försöka täta igen den glipa som bildas mellan

stödbenet och plåten. Enligt Bengt så har regnvatten under längre tid runnit ner via stödbenen in i klockboden. På något av stödbenen kan man se att virket haft fuktskador samt känna att träet är fuktigt.

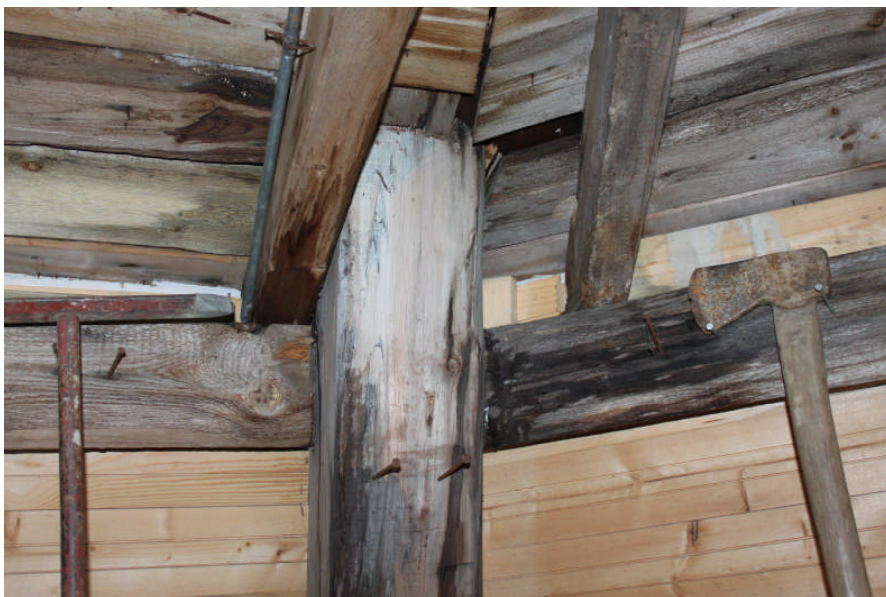
På något av stödbenen kunde man se att fukt kommit in från taket och runnit ner på stödbenet

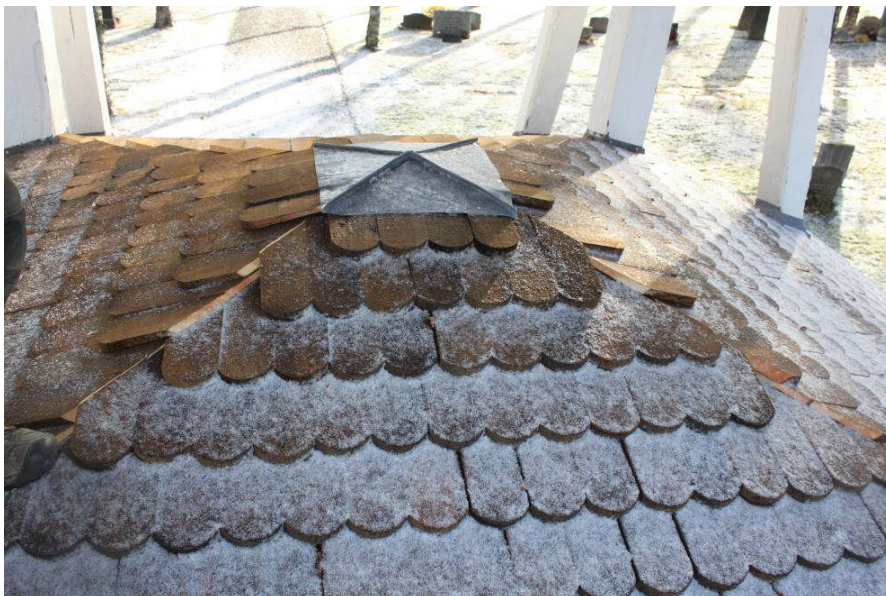
Mitt pånocken har man gjort en hätta av bly som täcker in mötet mellan de fyra olika takfallen.

En hätta av blyplåt har lagts längst uppe där de fyra taknockarna möts
