# Huså herrgård

Restaurering av fasader och källarnedgång 2012

Huså 1:165, Kalls socken, Åre kommun

RAPPORT – JAMTLI 2012:50  
ISSN 1654-2045

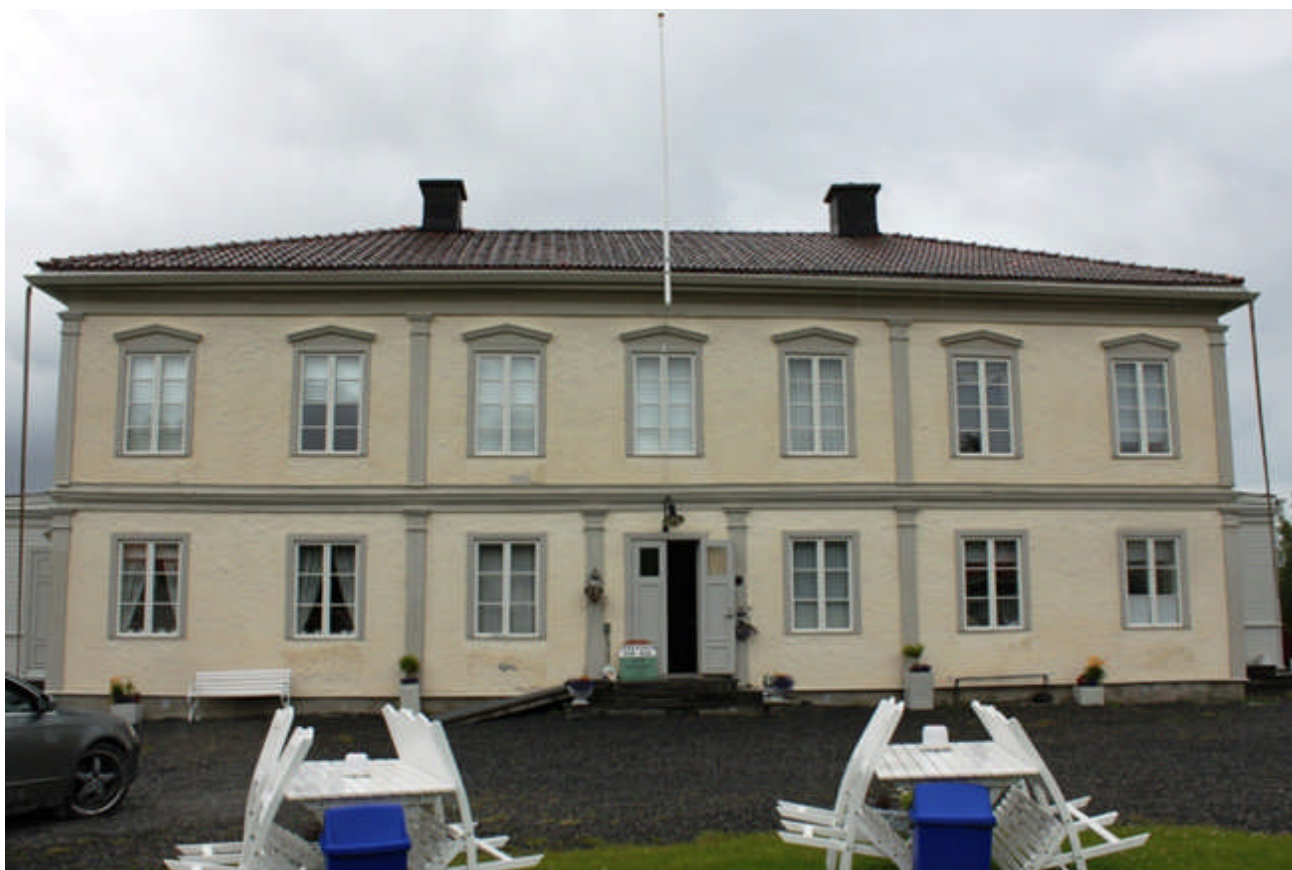
Västra fasaden, fasad A, vid byggmötet 17 juli 2012. Under mötet började det regna och putsen blev snabbt mörkare under fönstren, vilket indikerar att fukt samlas där. De mest utsatta områdena är från vänster till höger: under fönster 1 och 3 på övre våningen samt under fönster 2,3,5 och 6 på nedre våningen.

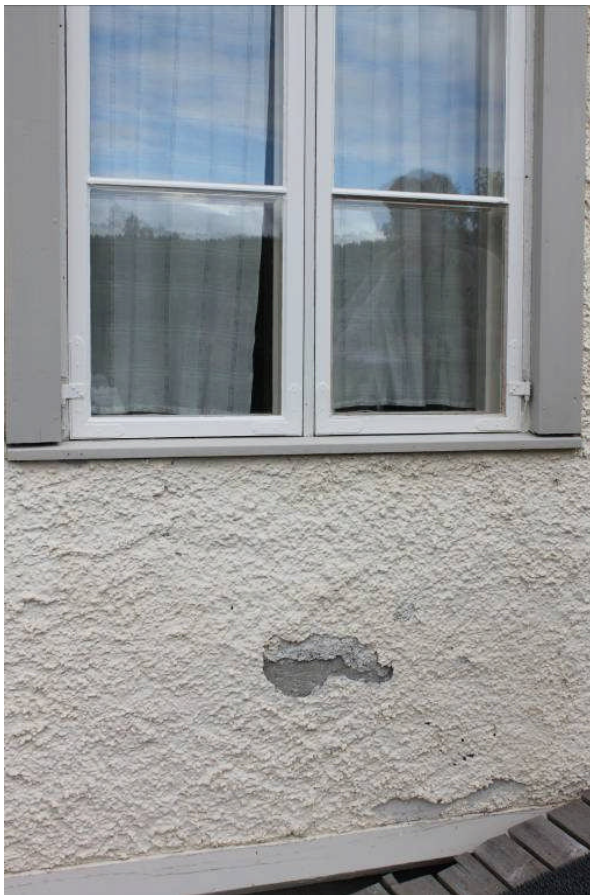
Västra fasaden är mest utsatt och skador var koncentrerade till under fönstren: längs midjebandet samt mellan sockelbräda och fönster. Det fanns även en mindre skada längst ner till höger om dörren. Själva utstockningen hade dock klarat sig bra utan putsbortfallen var i ytputsen/spritputsen. Under fönstren fanns även partier med bom, detta knackades ner.

Över till vänster  
Putsbortfall är  
koncentrerade till under  
fönstren. Här fönster 2  
från vänster, där även  
bom fanns.

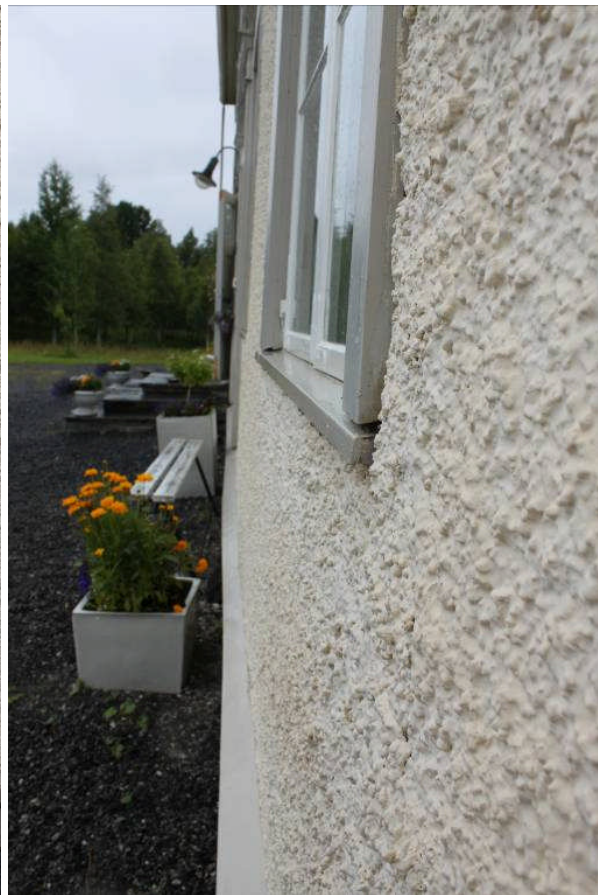
Förutom putsskadorna åtgärdades rötskadade delar, snickerier målades och gavelutbyggnaderna lagades. Putsbortfall och bom fanns särskilt i anslutning till fönstrens vattbrädor på den västra fasaden och orsaken till putsskadorna var sannolikt dålig vattenavrinning. Lutningen på vattbrädorna var för liten så på västra fasaden togs de bort och hyvlandes för att få en kraftigare lutning innan de monterades tillbaka.

Över till höger:  
Vattbrädorna sticker  
inte ut tillräckligt över  
fasaden, vattnen  
droppar därför på  
putsen, vilken är en  
bidragande orsak till  
skadorna.

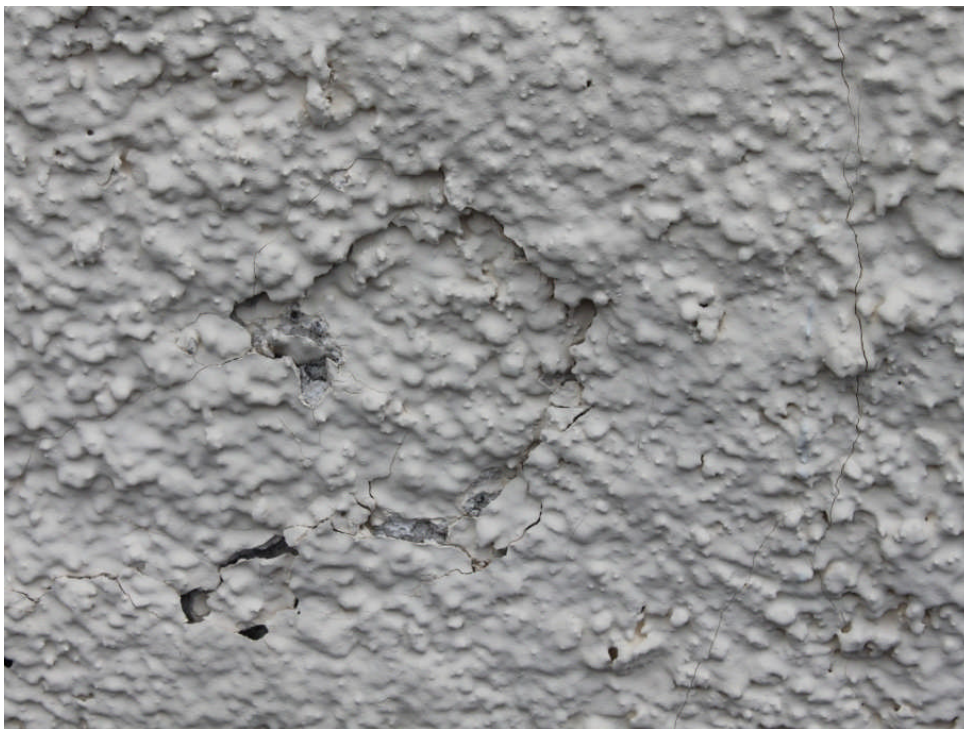
Till vänster: Skada i  
puts

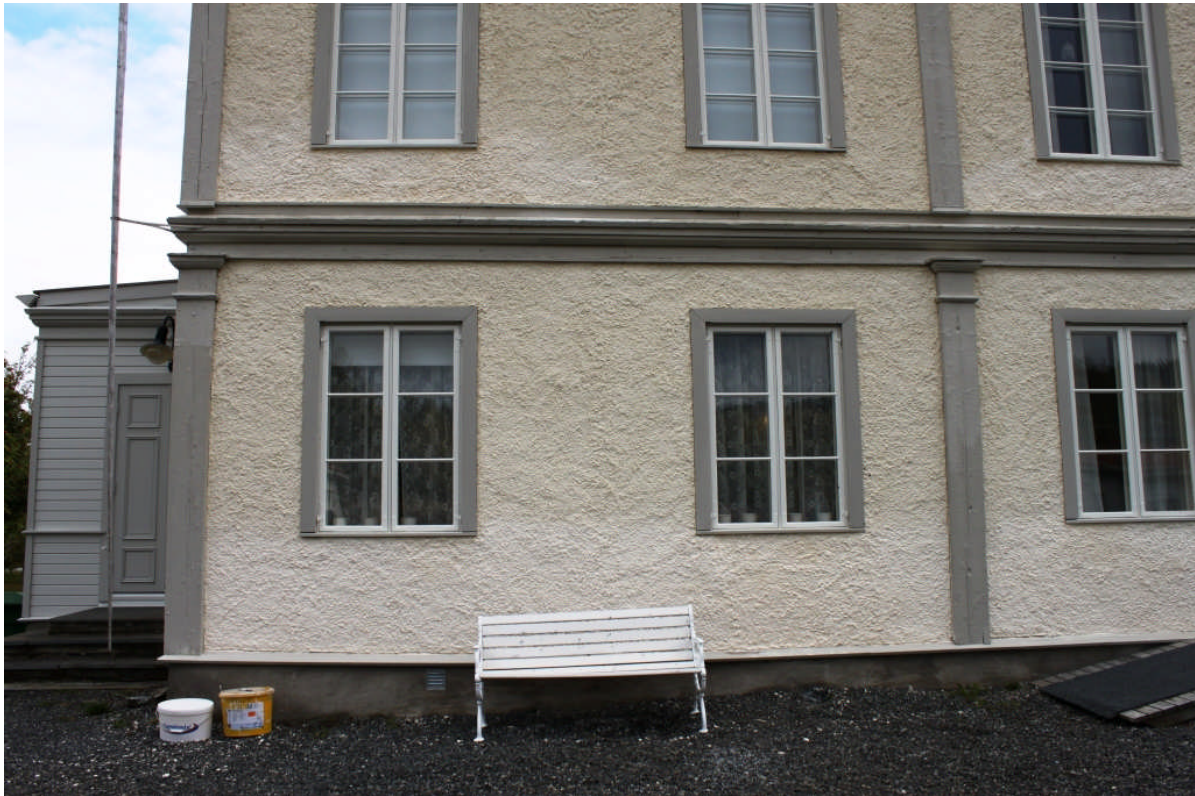
Fasad A när avfärgningen är klar, marginell skillnad kan ses på partierna med ny avfärgning som är lite ljusare men det kommer att jämnas ut.

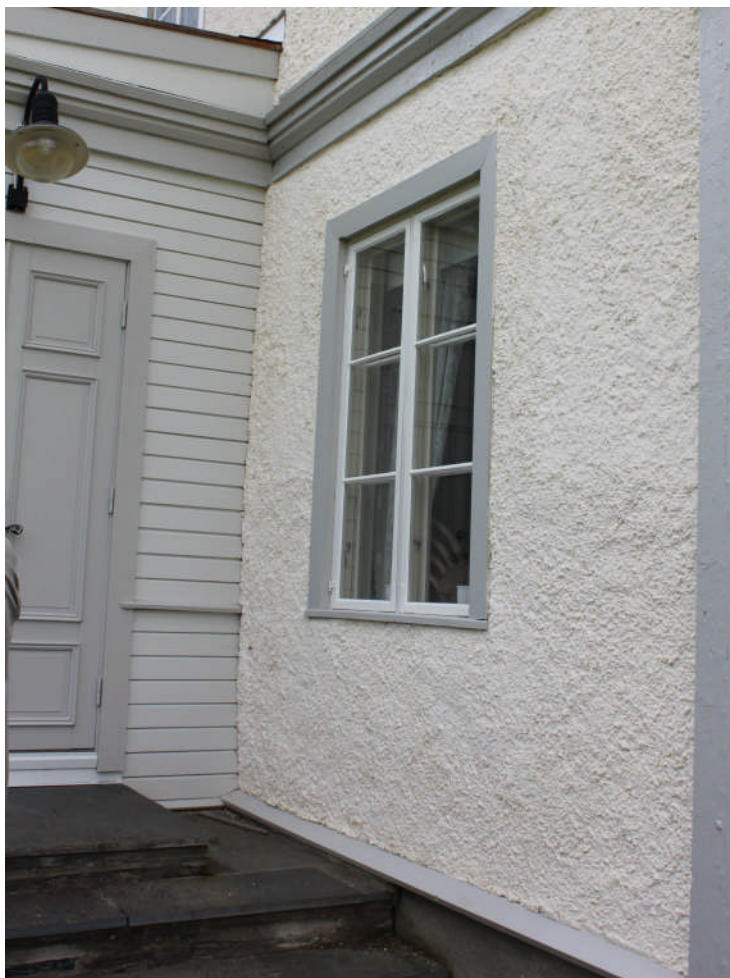
På norra gaveln var avfärgningen lite avnött under fönstret till höger om gavelförstugan. Detta kan bero på att det i hörnet mellan förstugan och huvudbyggnaden bildas luftvirvlar och att regn i samband med detta nöter på fasaden. Där det behövdes påfördes ny avfärgning.

Under fönstret på b-väggen var färg avnött. Bilden är tagen innan restaureringen.

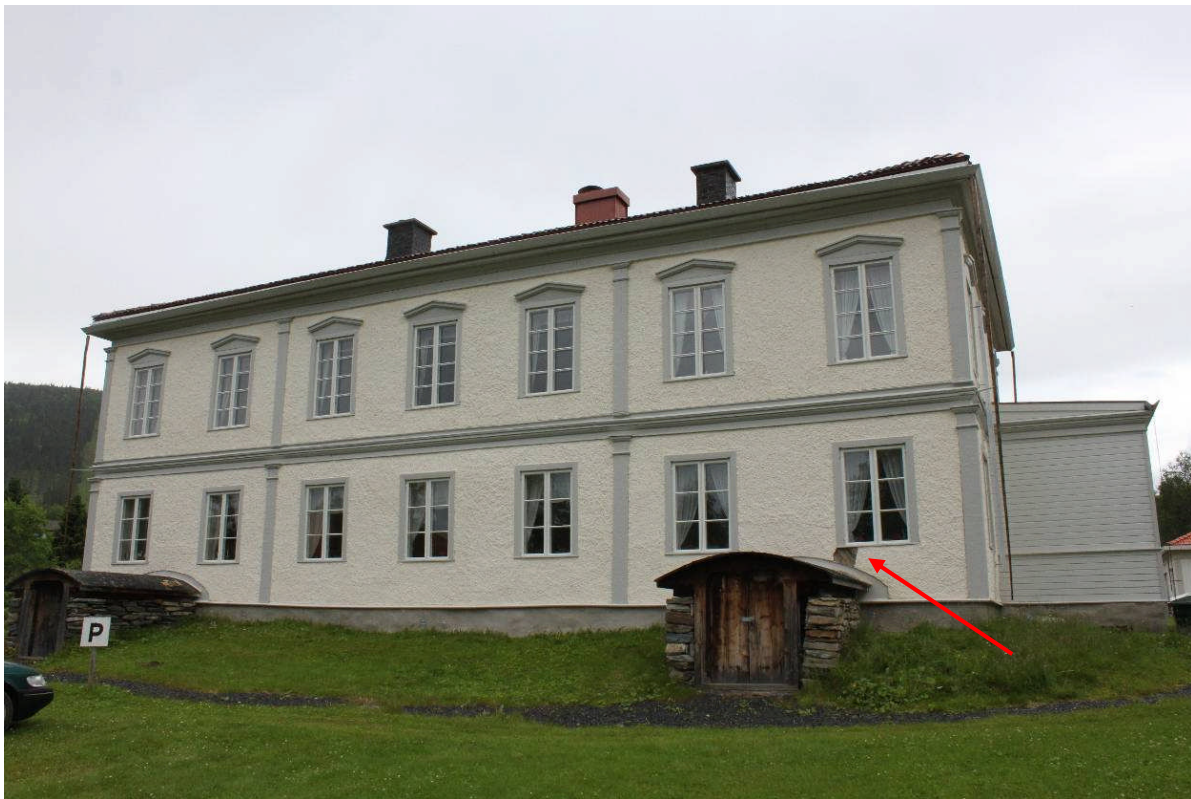
Endast ett putsbortfall fanns, ca 40x40 cm mellan fönstret och taket på den högra källarnedgången. Den högra muren hade börjat luta utåt vilket gett upphov till rörelser som antagligen var orsaken till putsskadorna på fasaden.

Fasad C innan åtgärderna. Putsbortfallet syns ovanför den högra källarnedgången.

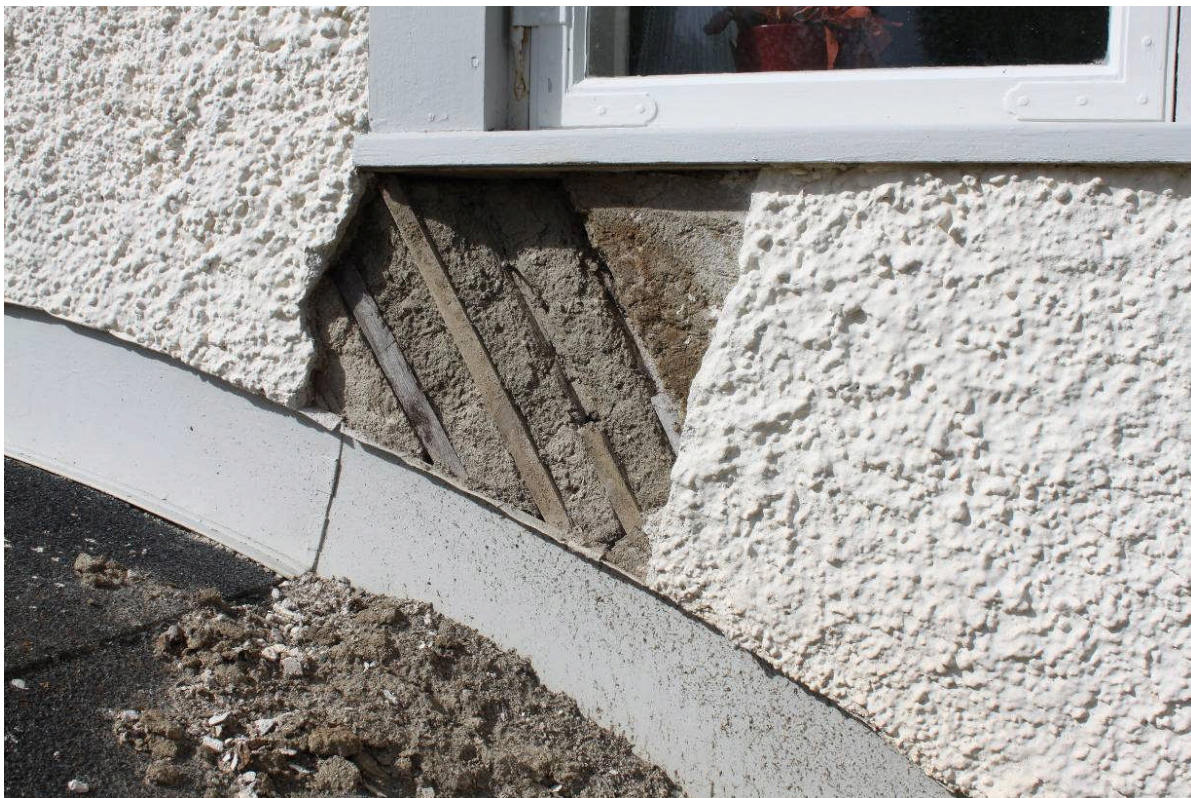
Träribborna syntes och den avramlade putsen låg på källaringångens tak. På denna fasad finns under ytputsen en grundning av lerbruk, och lerbruk som ramlat av blöttes och återanvändes samt kompletterades med ny lera. Avfärgning hade i begränsad omfattning även lossnat intill fönsterfoder på några ställen, men utan påverkan på ytputs.

Skadan i närbild. Träräbborna syns och lerbruket har ramlat av och låg på källartaket. Det blöttes upp och återanvändes.

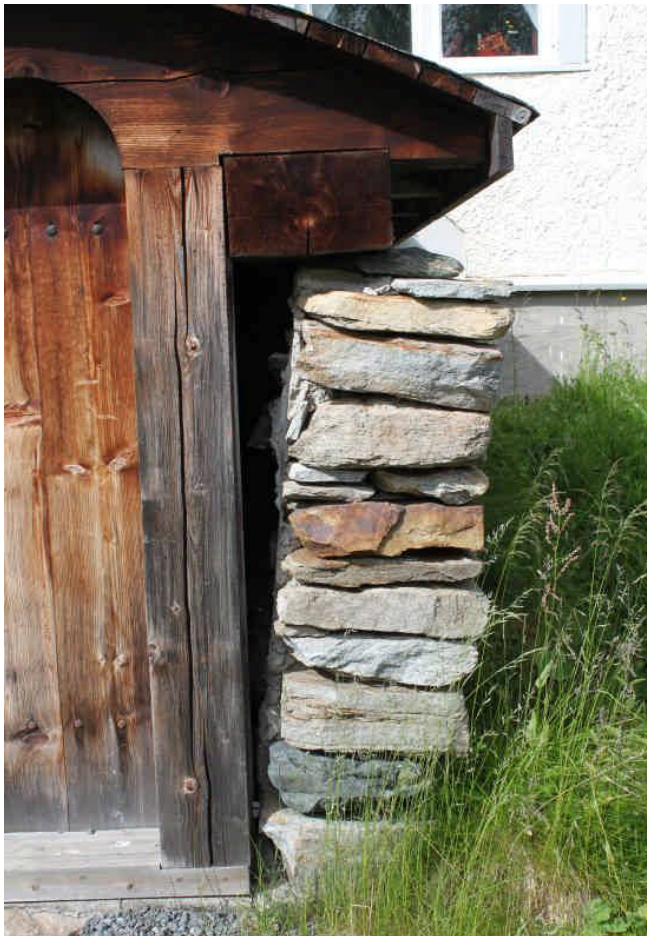
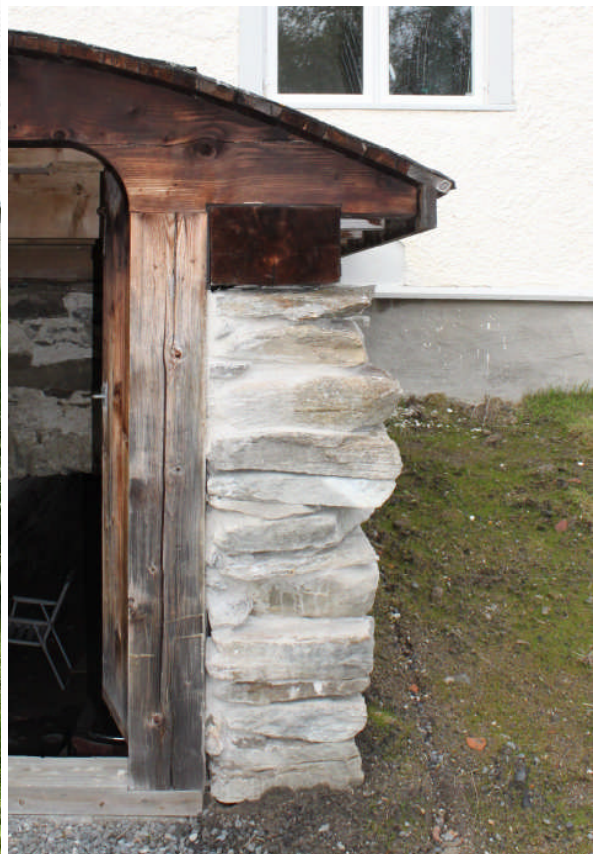
På C-fasaden finns två murade källarnedgångar, även dessa restaurerades under 1980-talet. På den högra källarnedgången (mot norr) hade stenmuren på den högra sidan börjat röra sig och kraga utåt, vilket hade gjort upphov putsskadan på C-fasaden.

Högra muren innan respektive efter
