# Håsjö nya kyrka och klockstapel

Exteriör restaurering 2012

Västanede 2:126, Håsjö socken, Bräcke kommun

RAPPORT - JAMTLI 2012:51  
ISSN 1654-2045

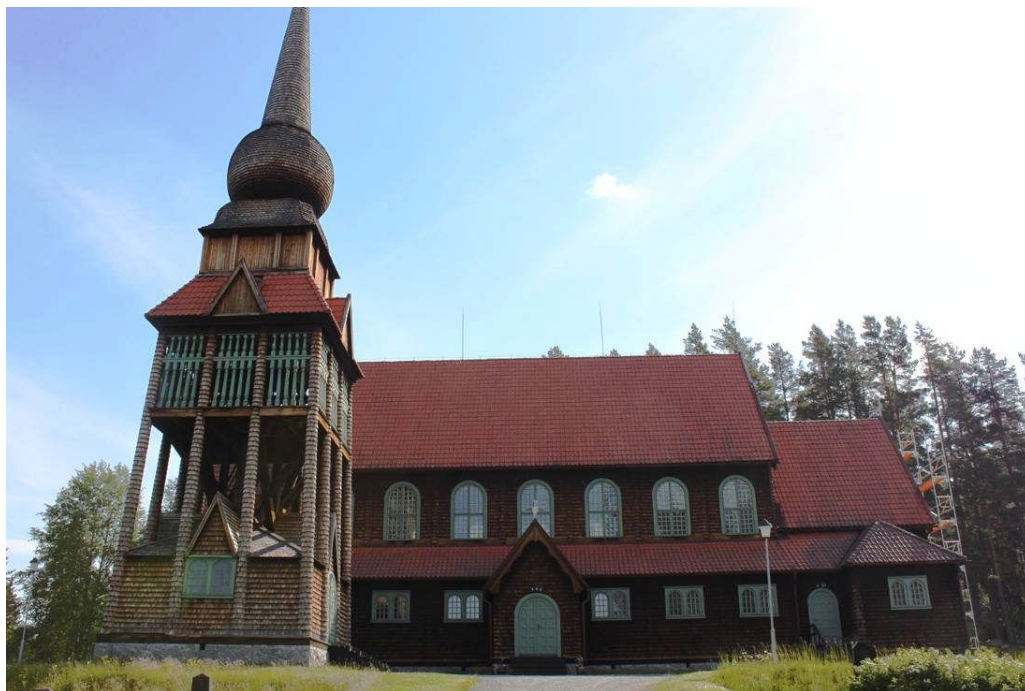
*Kyrkan och klockstapeln innan restaureringen. Fotografiet är taget från uppfartsvägen till kyrkan och visar den västra sidorna som är mycket blekta. Ställningar resta framför den södra gaveln.*

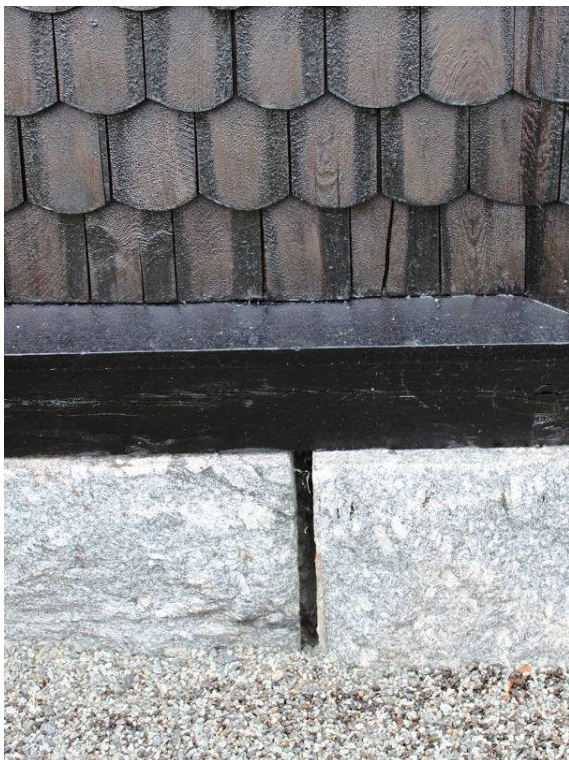
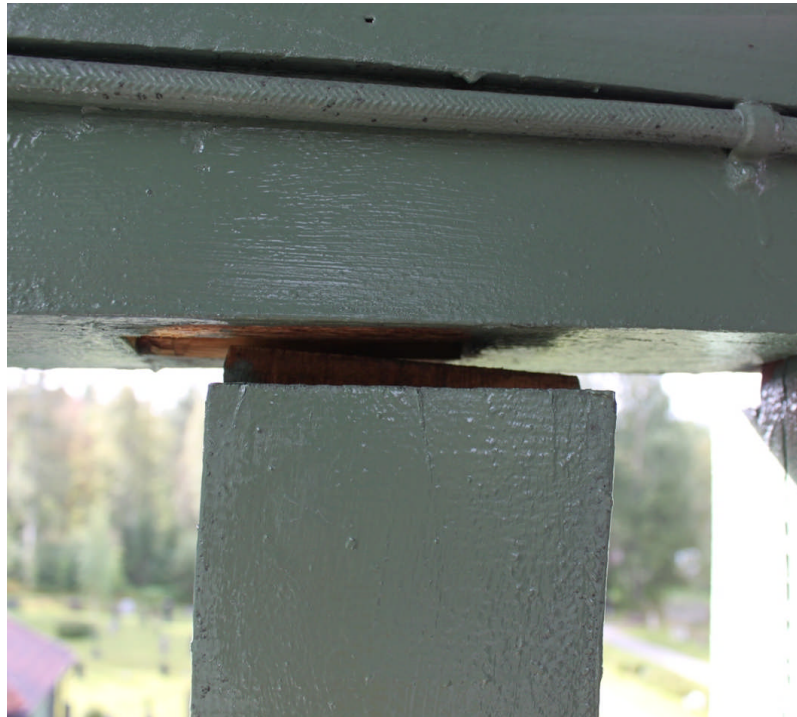
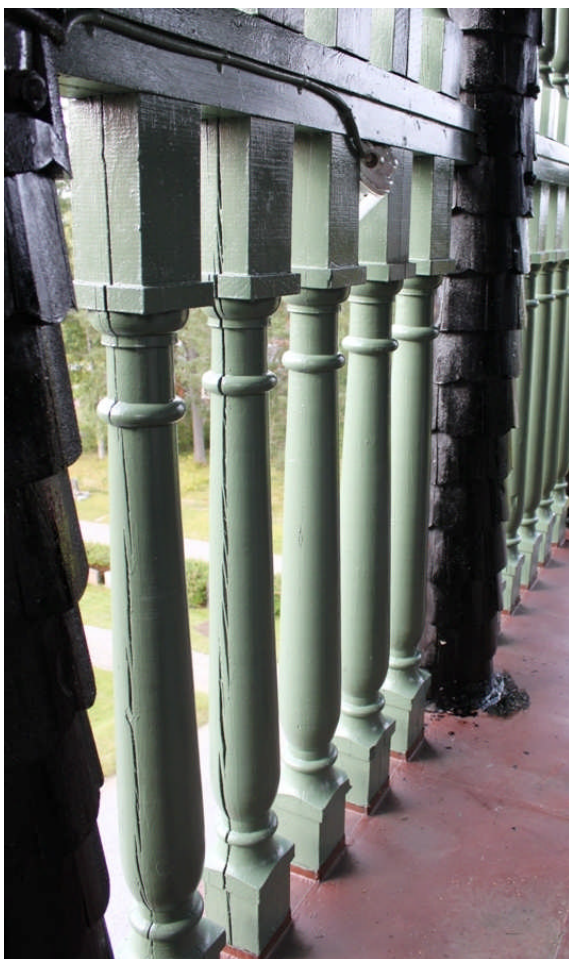
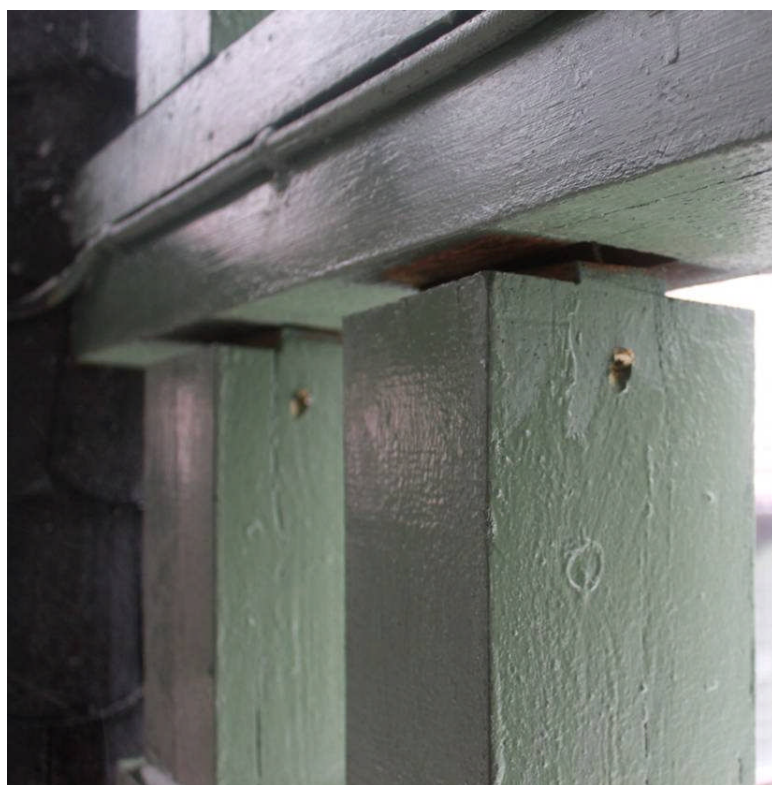
Under arbetes gång upptäcktes att några balusterdockor på den södra sidan hade lossnat från överliggaren, det gäller de fem mot kyrkan varav de tre närmast kyrkan var värst. De övre tapparna är relativt korta och rektangulära, och på något sätt har golvet under balusterdockorna sjunkit och en glipa har då öppnat sig mellan överliggaren och balusterdockan. Framförallt en balusterdocka gick att vicka på och risken fanns att de lossnar, framförallt om någon ovetandes hade lutat sig mot dessa (se bilder nästa sida).

Det går inte att se hur dockorna är fästa nedtill eftersom infästningen är täckt av den plåt som täcker golvet på kanterna på klockstapeln. Plåten är lagd kring dockornas botten, går upp 5 centimeter på dockan och är fastspikad. Att öppna upp där och bygga upp underifrån vore en stor åtgärd och kanske har dockorna även en tapp nedtill. Efter diskussioner bestämdes att det bästa vore att göra en åtgärd upptill, och att fästa dockan mot överliggaren. De tre som var mest lösa mot söder skruvades fast snett uppåt med en skruv. På så sätt går det att ta bort detta om en mer genomgripande åtgärd behövs. På den norra fasaden, de fem mot kyrkan, verkar det även som att det börjat släppa, detta bör hållas under uppsikt.

Stensockelns hörnstenar på kyrkan har börjat glida utåt, detta ses på de flesta hörn och visar sig genom att ett mellanrum blir större till de närliggande stenblocken. Enligt vaktmästarna som var på plats har det börjat flytta sig mer senaste åren. Bra vore att vaktmästarna år för år mäter hur stor glipan är för att se hur mycket det rör sig. Om det visar sig att det rör sig snabbt bör kanske dräneringen samt markförhållandena kring kyrkan ses över, och en byggfirma med inriktning på markarbeten kontaktas. Det är även möjligt att den förändring som kan ses på klockstapeln, att balusterdockorna har släppt, också beror på sättningar i marken. Det är nämligen de tre balusterdockorna på den norra samt södra fasaden mot kyrkan som har släppt efter, och kanske bör marken kring denna sida också ses över.

Över till vänster: Glipa mellan stenar i kyrkans sockel  
 Över till höger: Några balusterdockor har släppt från överliggaren  
 och gick att vicka på  
 Under till vänster: Plåt täcker balusterdockornas infästning nedtill  
 Under till höger: Tre balusterdockor fästes med skruv

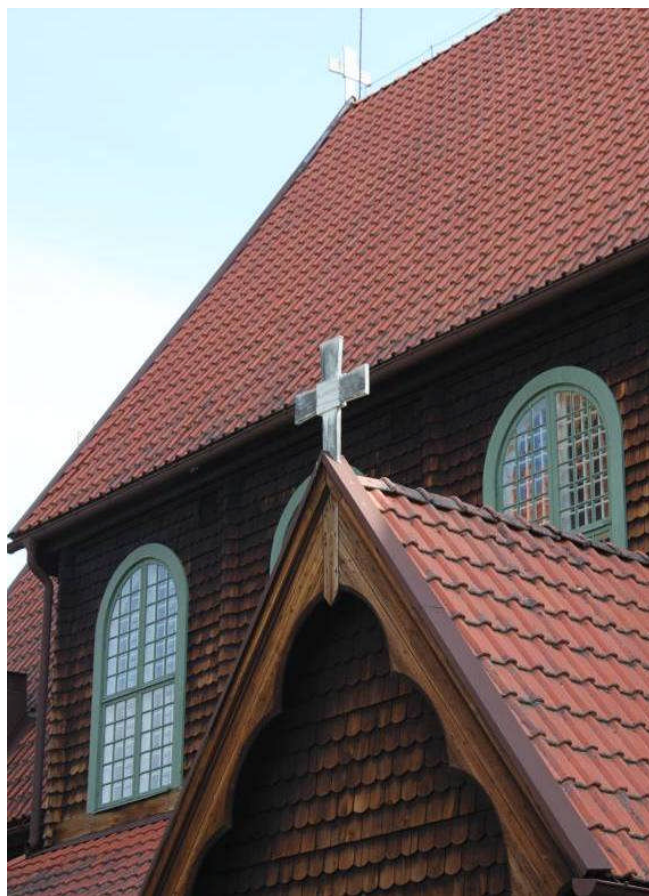
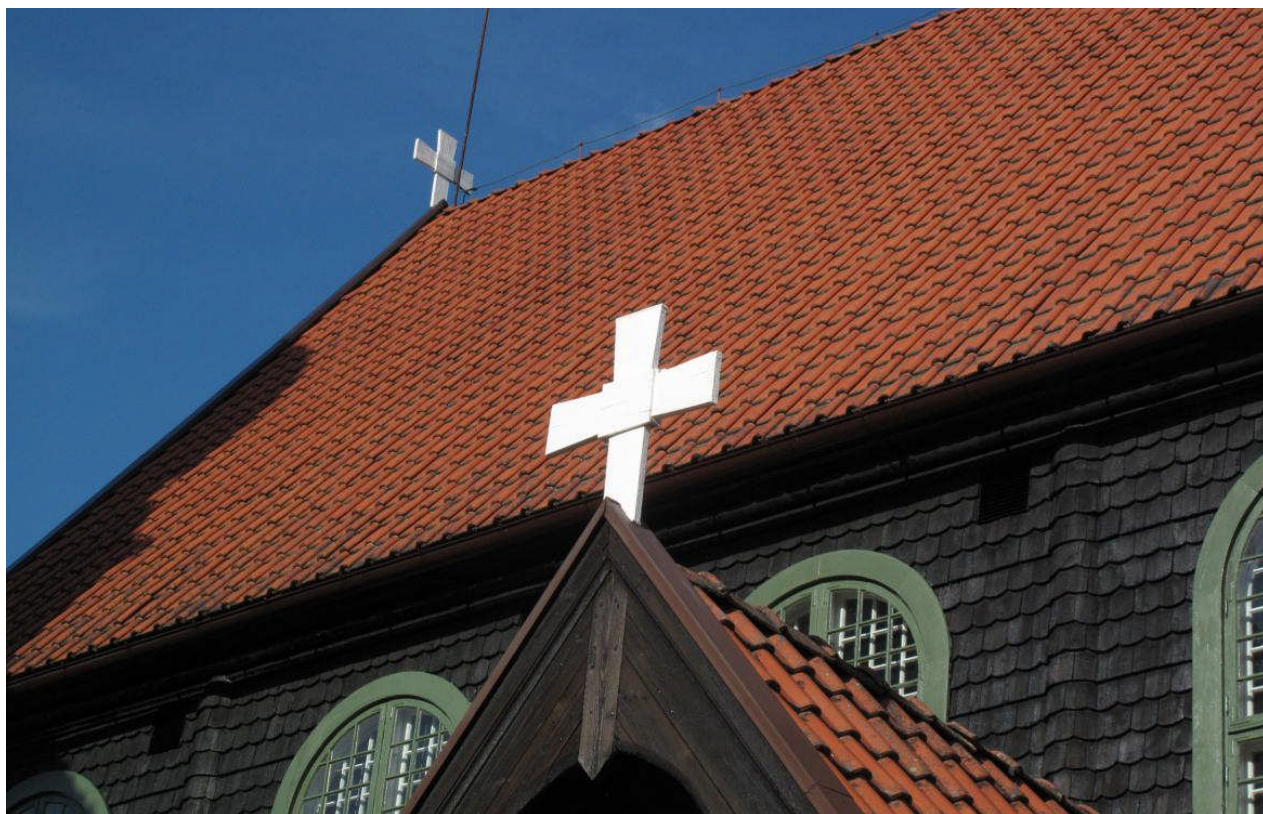
*Höger: Västra fasaden innan, fasaden  
är blekt, korsen smutsiga och den vita  
färgen nästan borta*

*Under: Samma fasad efter,  
tjärningsarbeten är klart och kors samt  
täckskivor nymålade*

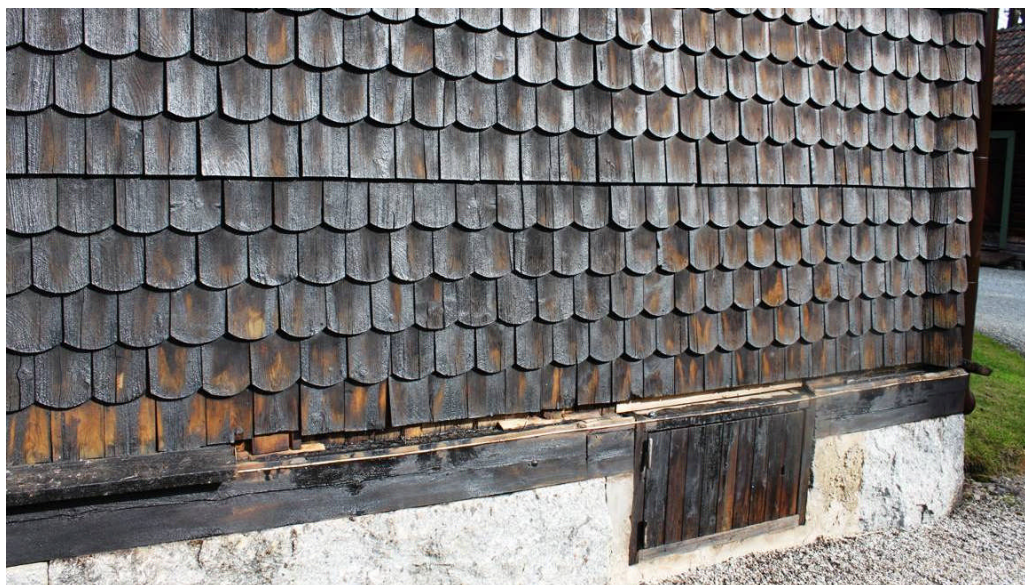
Endast en rötskada fanns på kyrkan och det var fotbrädan på sakristian (södra gaveln). Den var dålig på den högra sidan och behövdes inte bytas helt, utan skarvades och lades i med nytt virke som tjärströks.

*Den högra sidan av fotbrädan var rötskadad, det skarvades i med nytt virke*

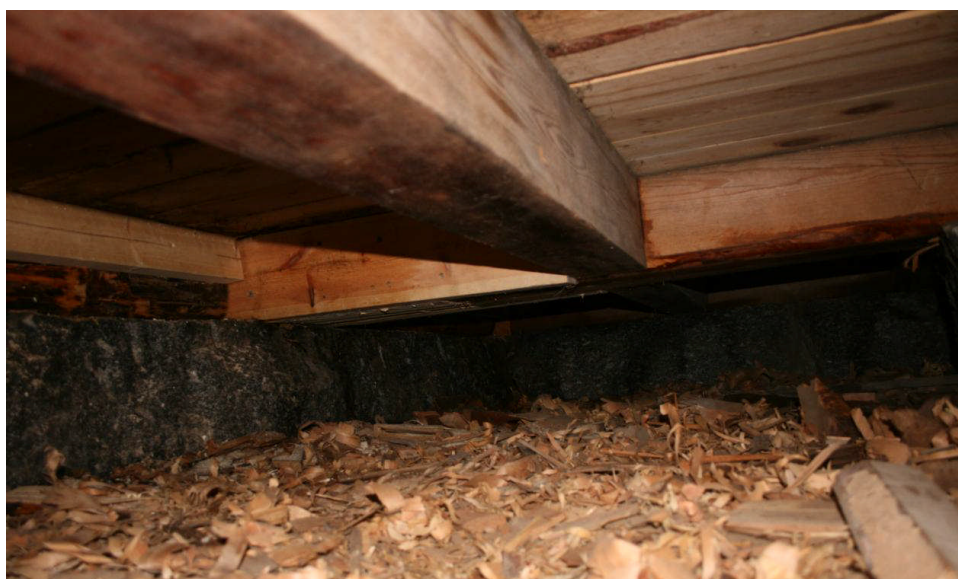
*Lagning av golvåsar, här vid stolpe 2 (till vänster om dörren) på den södra sidan*

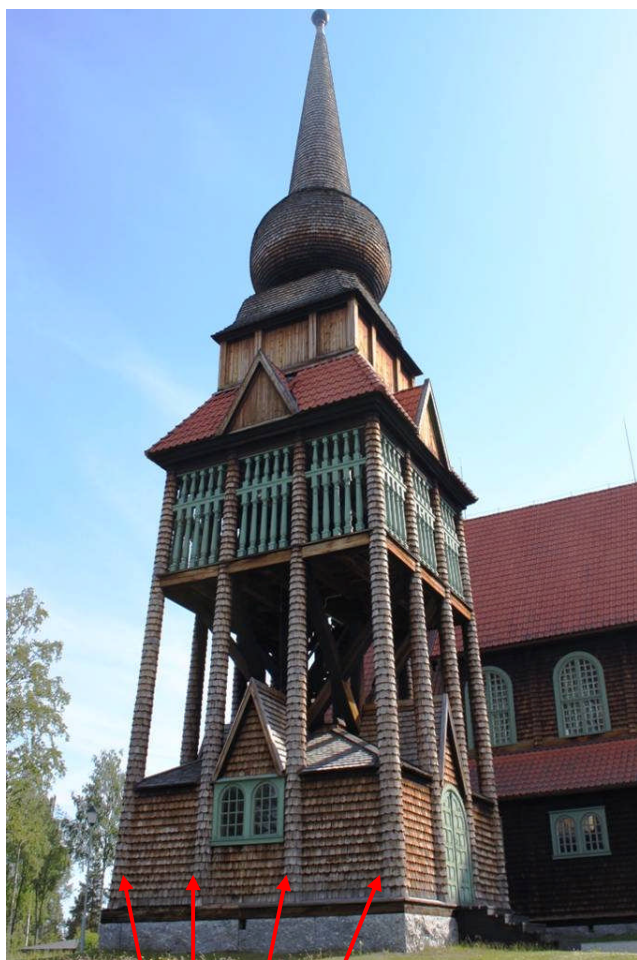
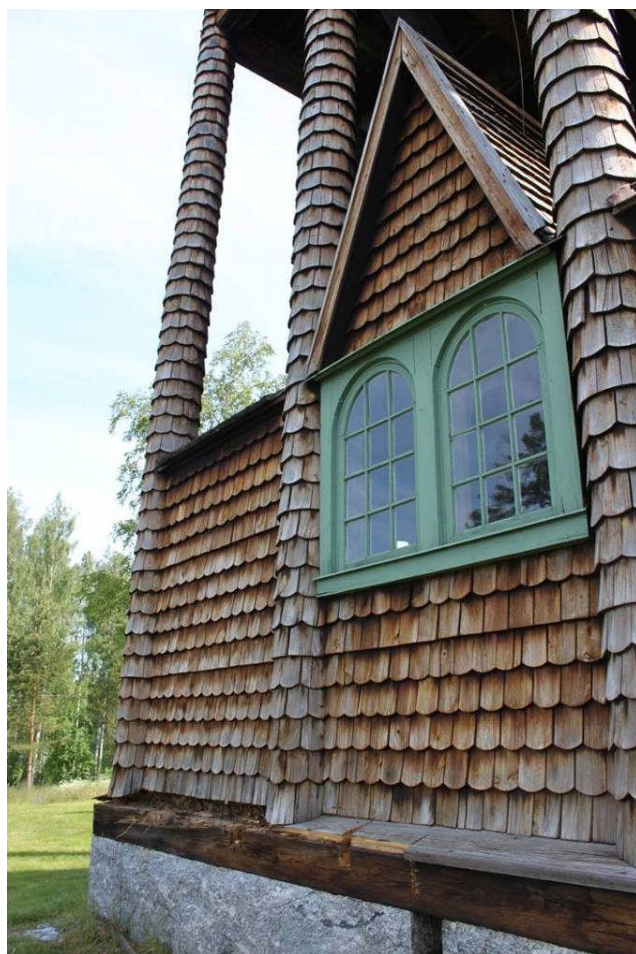
**Stolpe 1 2 3 4**

Den vänstra delen av syllstocken var rötskadad, och en orsak var att det mellan stolpe nummer 1 och 2 fanns ett hål genom fotbrädan, och att vatten därför hade kunnat rinna igenom. Den vänstra delen av fotbrädan togs bort och rötskadade delar på syllen skars bort. Syllarna har kraftiga dimensioner och från början trodde man att man kunde bevara inre delen av syllen genom att göra en halvsulning. Men väldigt lite av syllen skulle gå att bevara, där stolpe nummer två från vänster sitter hittades också angrepp av röttsvamp, och den vänstra delen av syllen byttes därför ut i sin helhet. Skarven mellan ny och gammal syll sker mitt mellan stolpe nummer två och tre (under fönstret). I det nordvästra hörnet var även kanten på den norra syllen dålig och skars bort. Istället spikades en ca 40 cm lång bräda fast som täcker knuten på den norra sidan (på samma sätt som bild 3 på sida 24).

*Fotbrädan är borttagen och rötskadorna var omfattande*

*Främsta skadorna till vänster mellan och under stolpe 1 och 2 från vänster*

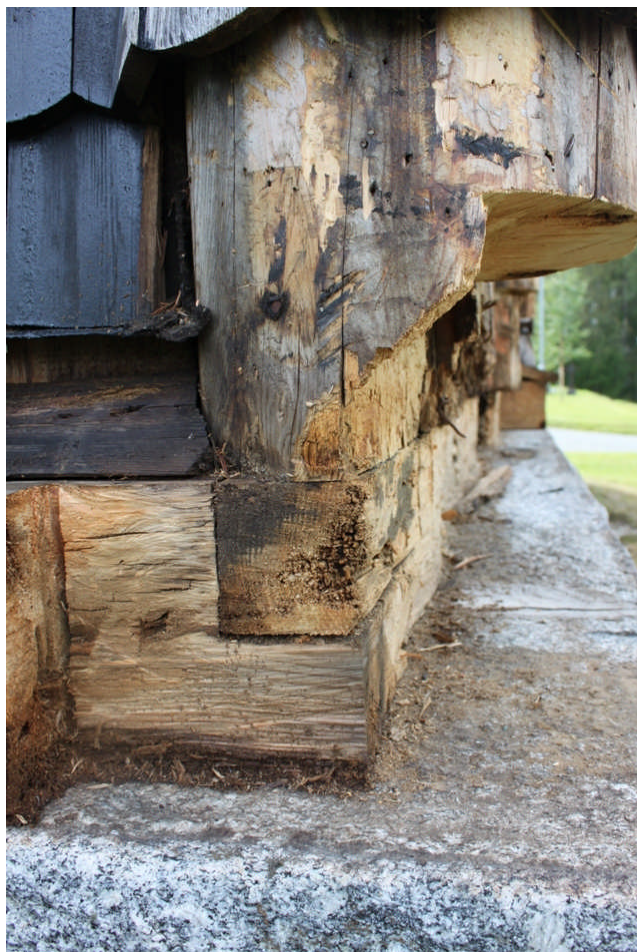
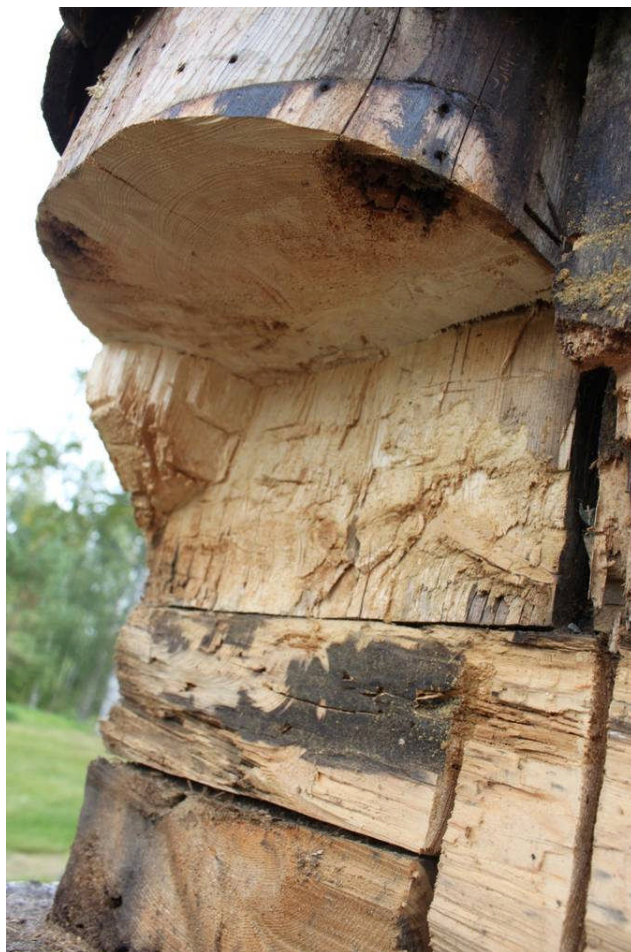
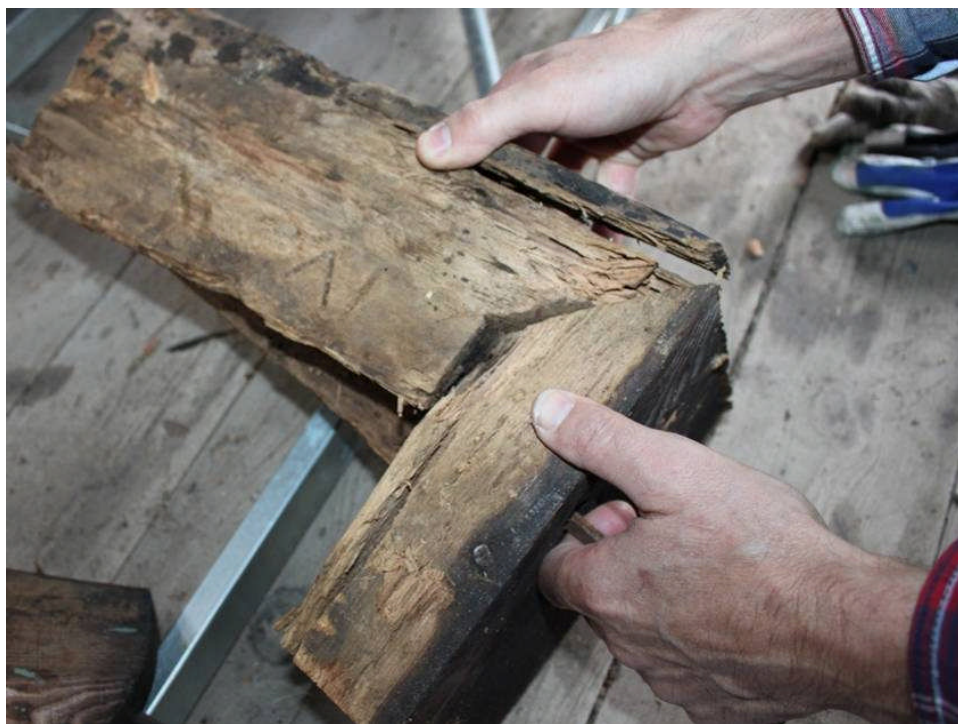
Övre bilder: Fotografierna visar det nordöstra hörnet. Rötskadade delar är bortskurna och konstruktionen blir synlig. Stolparna står på syllar. Vid hörnet möts syllarna med underbak och överbak i inre del.

Bild till vänster: Borttagen del av syll som var skadad. Bitarna visar hur syllarna möts i yttre delen.

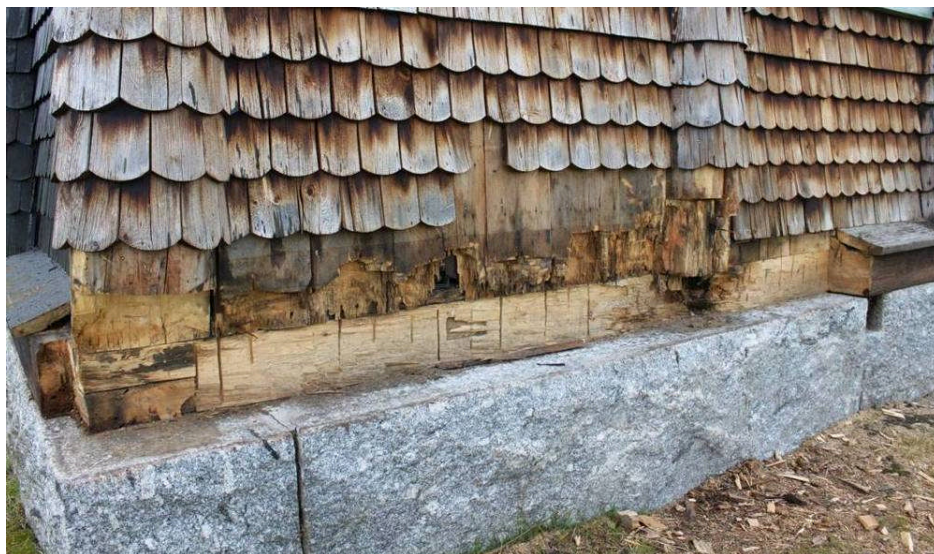
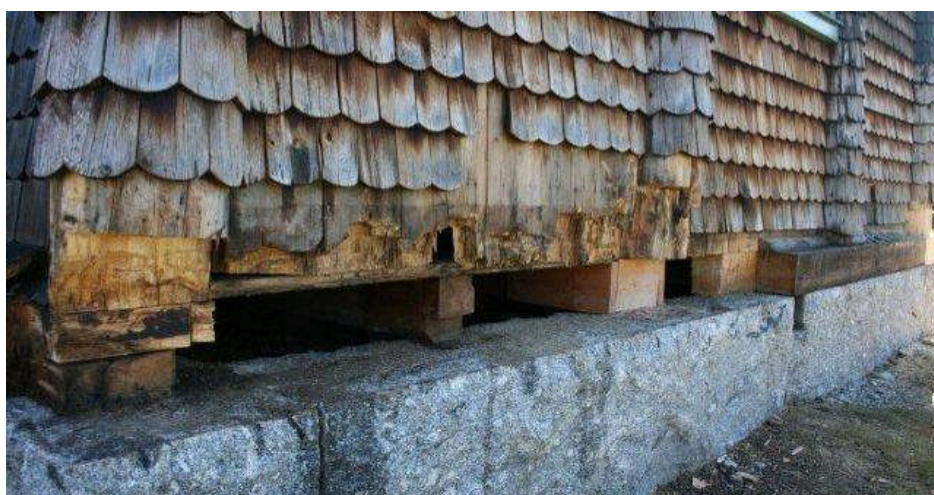
*Översta: De värsta delarna är bortbuggna. Stående bräderna bakom spånen var rötskadade i nedre del. Detta skars bort och två liggande bräder lades bakom istället. De nedersta spånen var skadade och även spånvarvet ovan togs bort för att komma åt att laga skadade delar.*

*Mellersta: Syllen borttagen och golvhäsen under stolpe 2 är lagad, se även bilder på nästa sida. Skarven mellan ny och gammal syll går mellan stolpe 2 och 3.*

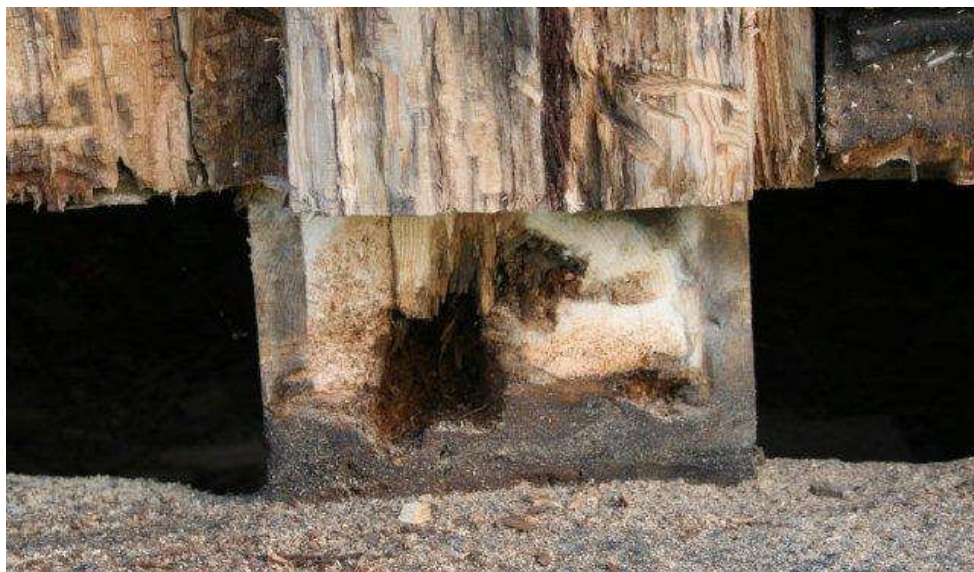
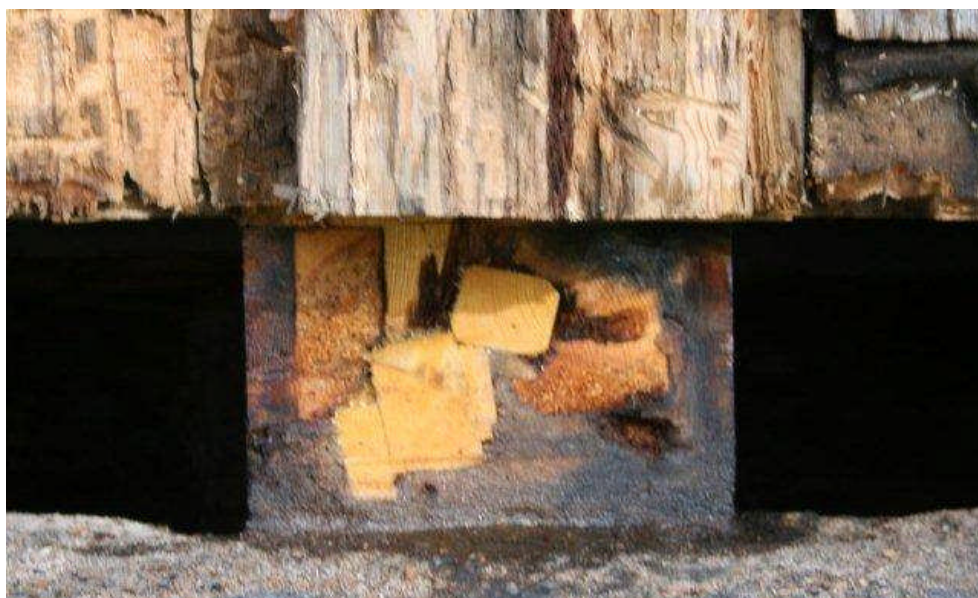
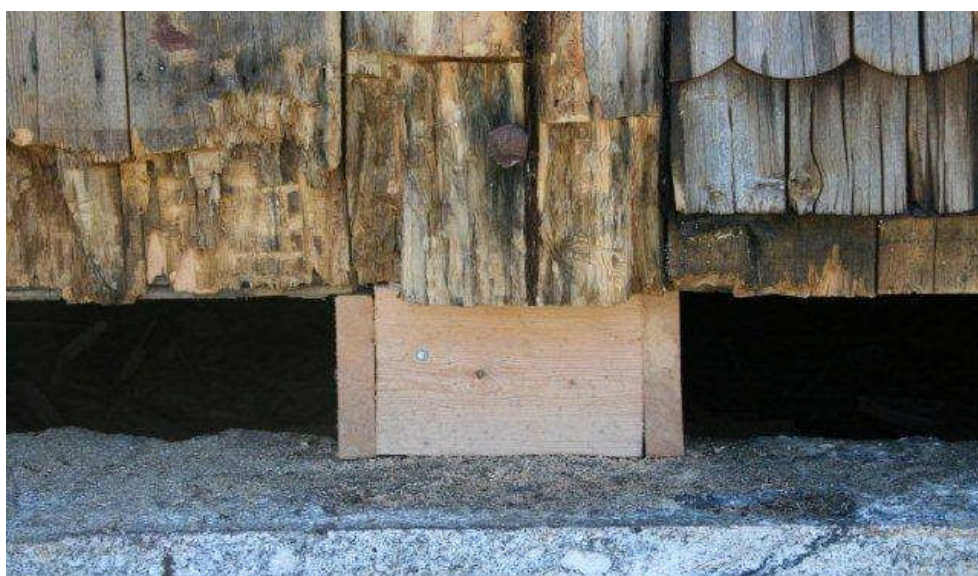
*De tre bilderna visar  
arbetet med att åtgärda  
golvasen under stolpe 2.  
Den var drabbad av  
röta. Skadade delar  
skars bort och nya delar  
av friskt virke passades  
in, innan åsen förstärktes  
med bräder.*

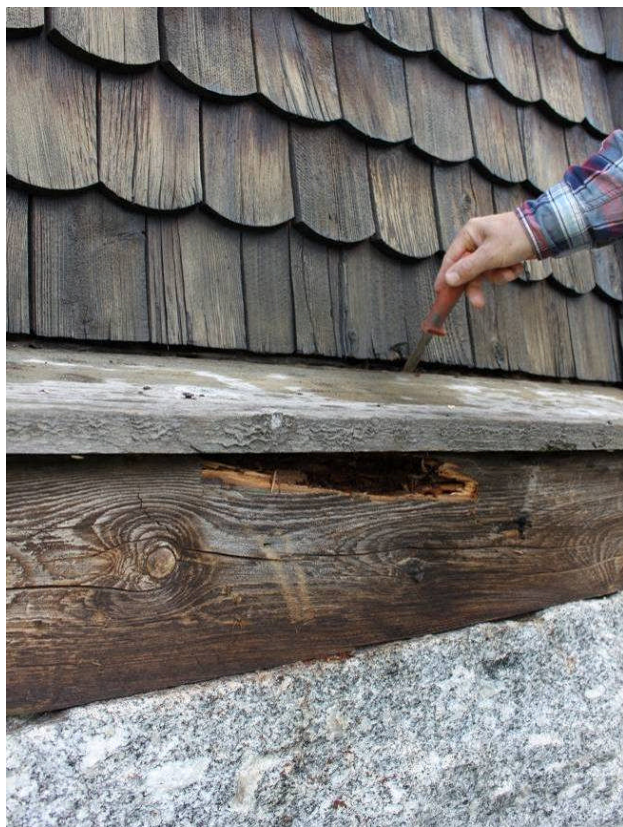
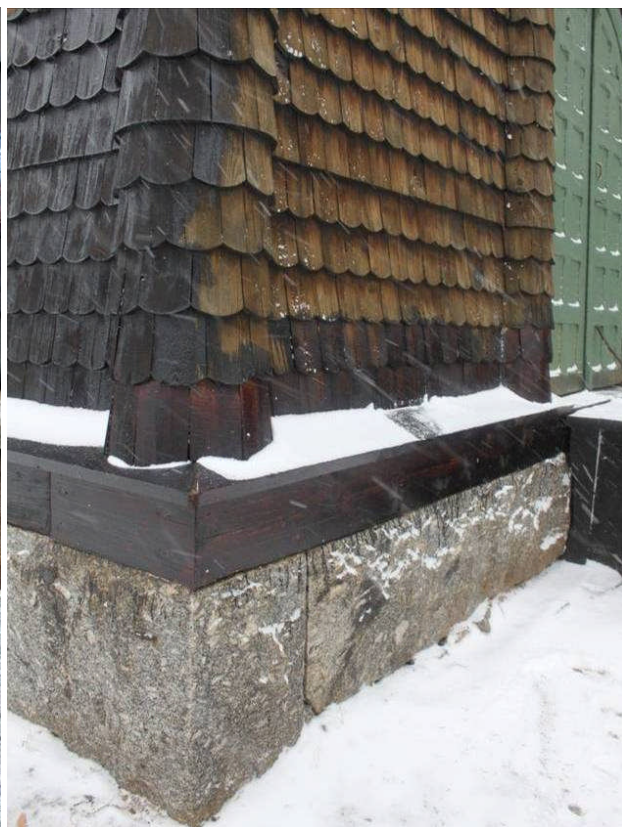
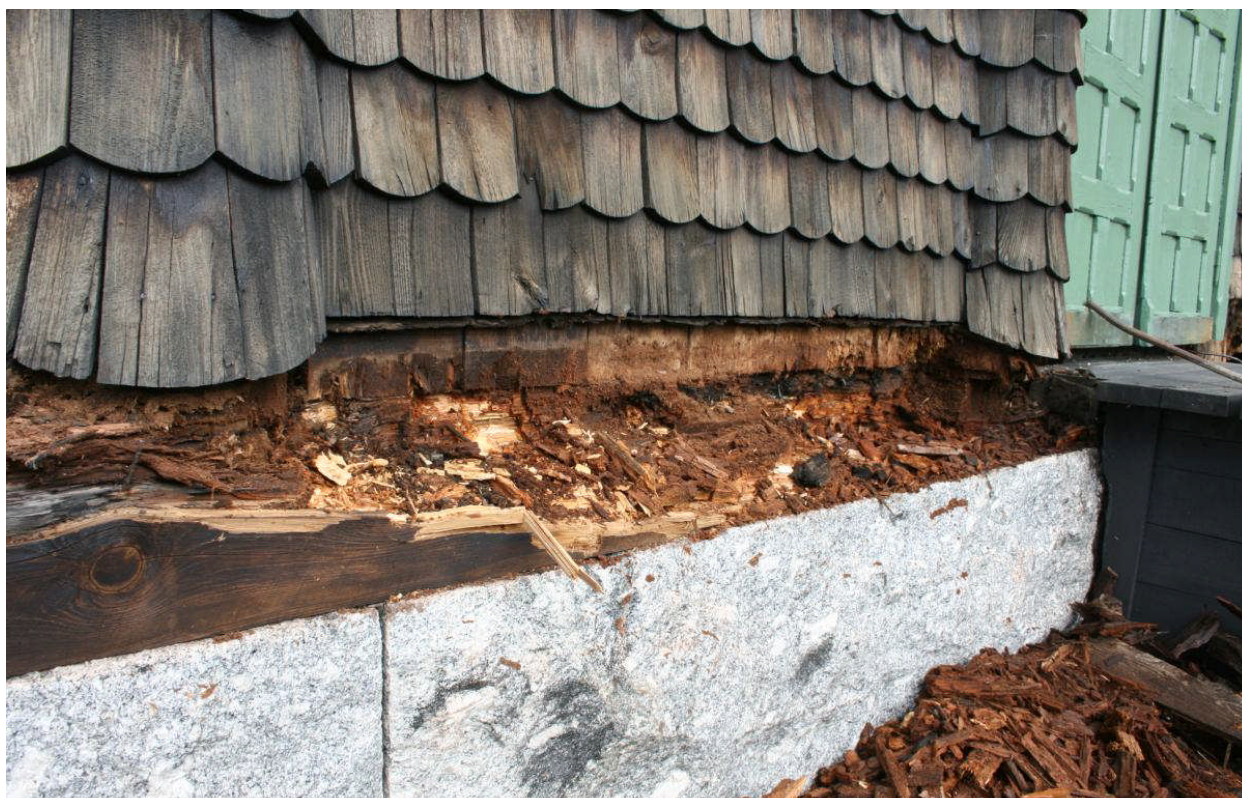
*Bilderna visar partiet mellan stolpe 1 och 2. En glipa mellan fasadliv och fotbräda gjorde det möjligt för vatten att rinna ner och skada syllstocken. När fotbrädan togs bort syntes att den var mycket rötskadad vilket ses i nedre bilden och den byttes därför ut i sin fulla bredd. Uppe till böger syns när allt är klart och delar tjärade.*

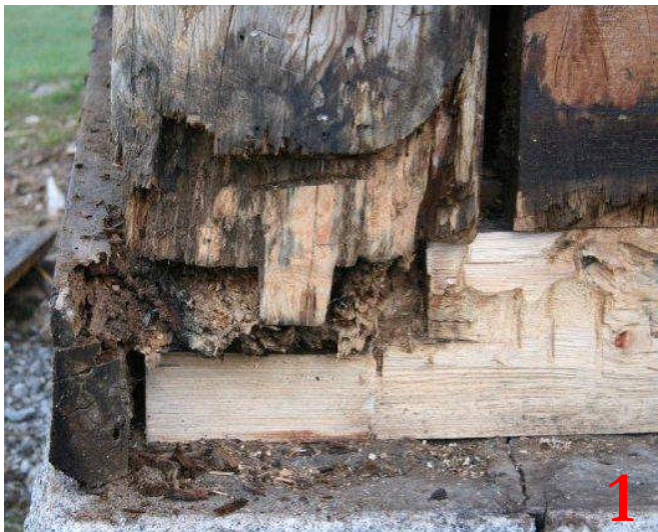
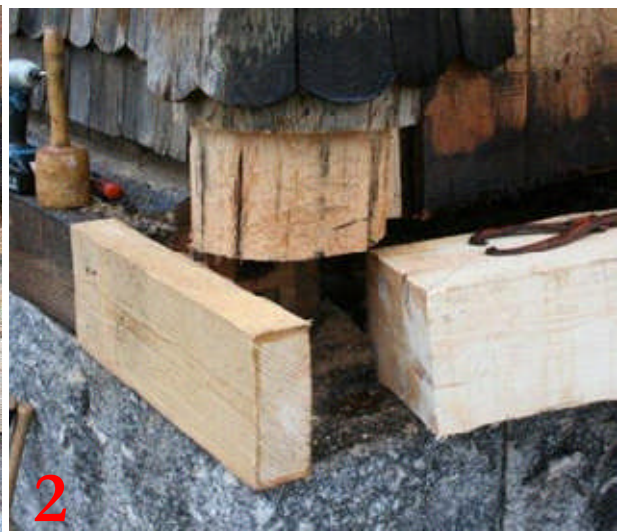
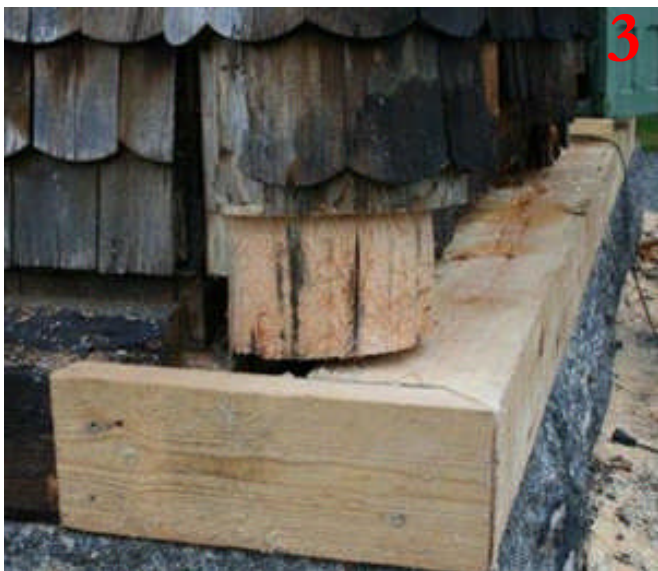
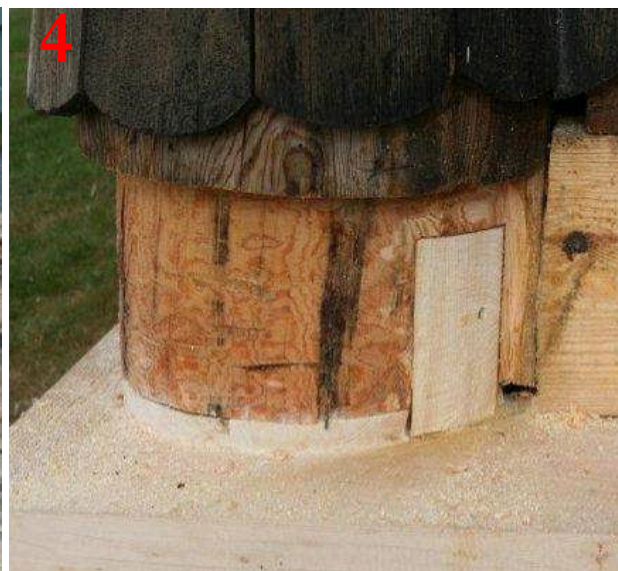
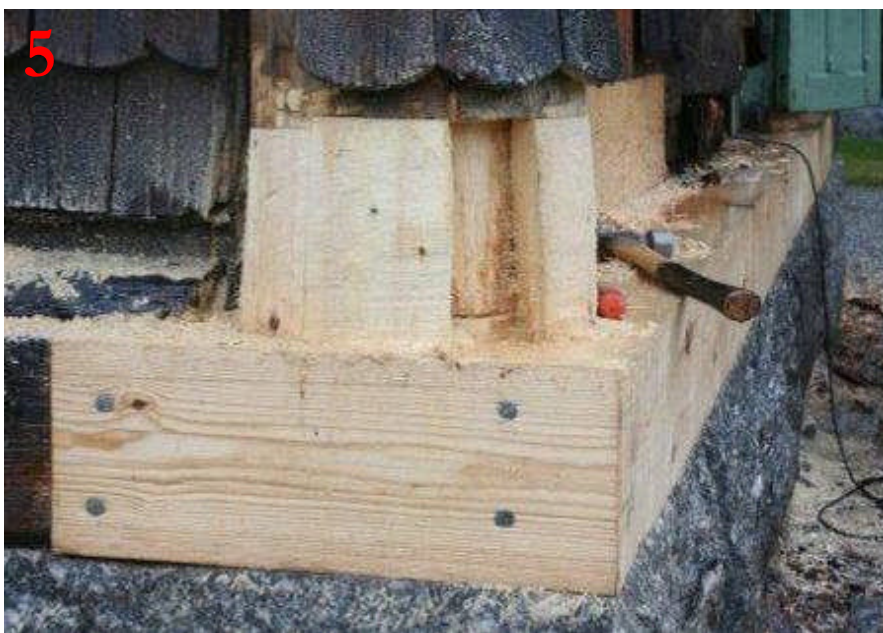
1. Röttskadade delar på stolpe 1 och syllstocken har börjat tas bort. De stående bräderna bakom spånen var dåliga i nedkant och skars bort. Även syllstocken mot väster var röttskadad i anslutning till stolpen.
2. Röttskadade delar på stolpen är bortskurna till fast virke.
3. Den nya syllstocken passas in, samt bräda istället för syllstocken åt väster. Hörnet emellan dessa gjorde likt övriga knutar i 45 grader in mot stolpen.
4. Hål i stolpen lagas med kloss, kloss bygger även upp mellan syll och stolpe. En liggande bräda lades bakom spånen.
5. Stolpen byggs på med brädbitar innan den kläs in med rundade spån. Över syllen lades en fotbräda och nya spån sattes på väggen, sedan tjärning.

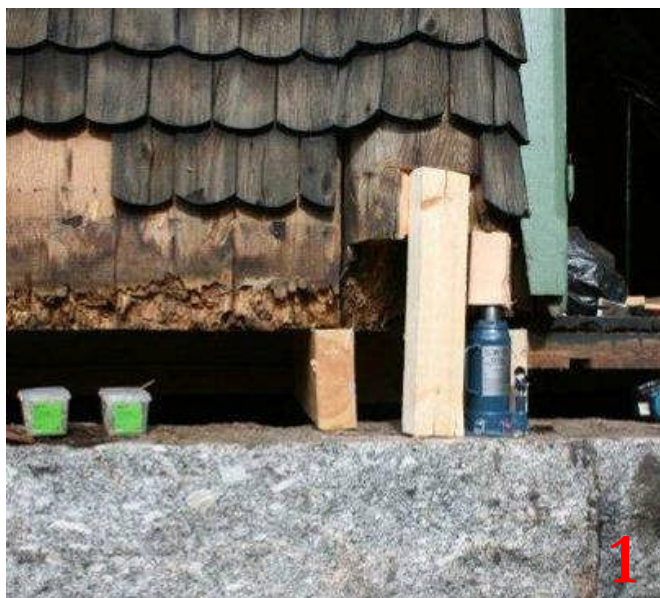
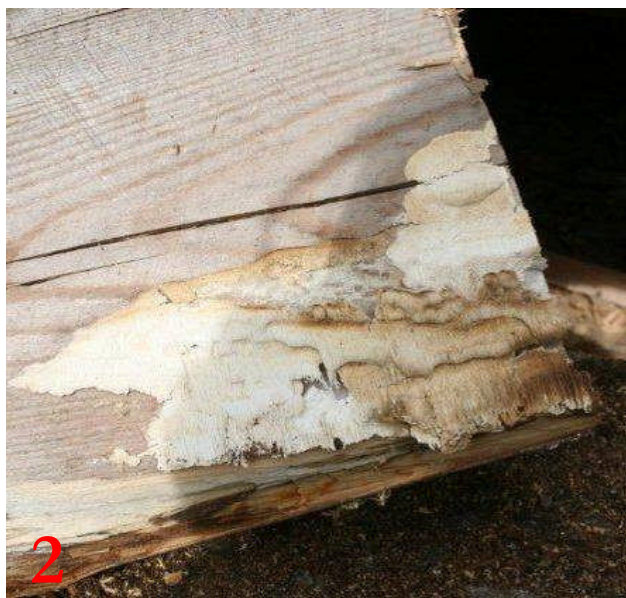
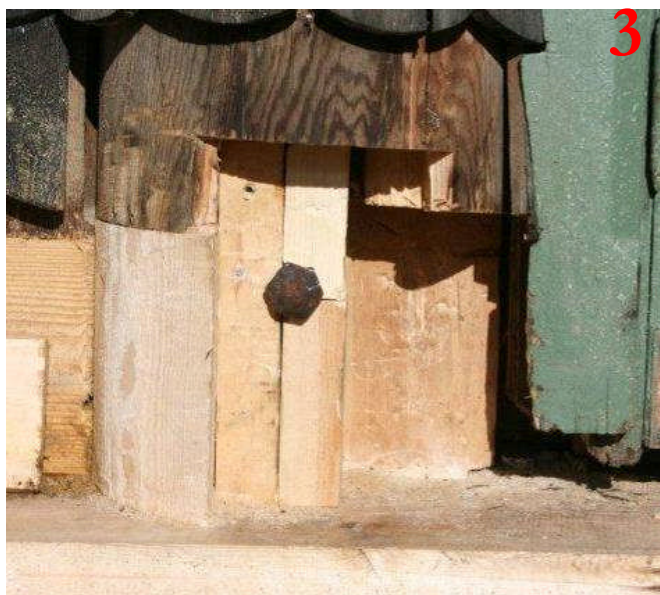
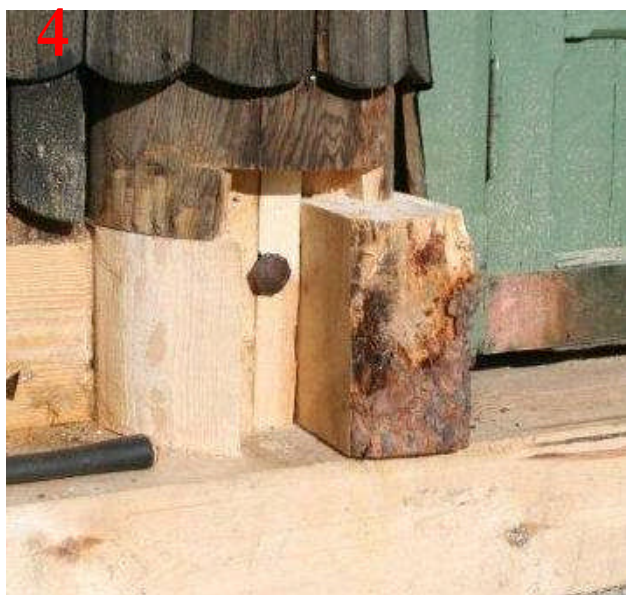
1. Stolpe 2, till vänster om dörren var så rötskadad att hela nedre delen var tvungen att tas bort. Medan arbeten pågick stod stolpen upphållen med bräder och domkraft. Även golvhäsen var rötskadad och fick skarvas ca en meter in.
2. Röttsvamp bittades i anslutning till skadan.
3. Syllstocken är på plats, rötskadade delar borttagna och stolpen har börjat byggas på med nytt virke.
4. Nya delar har börjat byggas på stolpen som formas till innan den kläs in med nya spån.

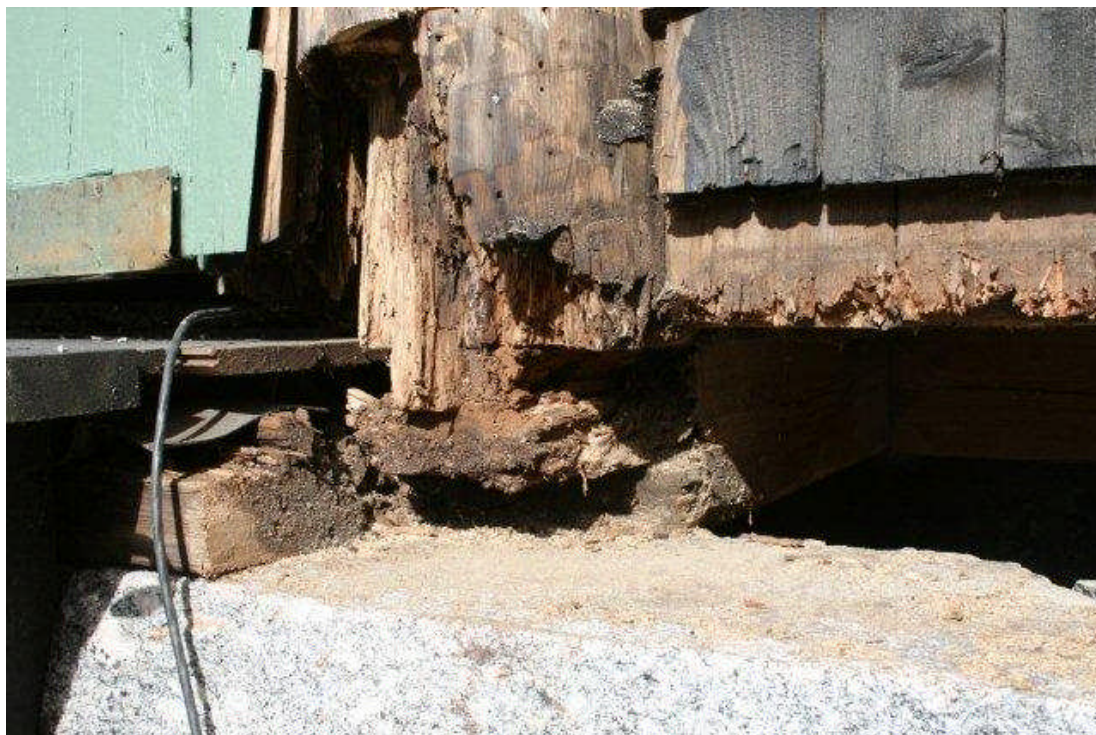
*Övre bilden: Stolpe 3, till höger om dörren var också rötskadad i nedre delen*

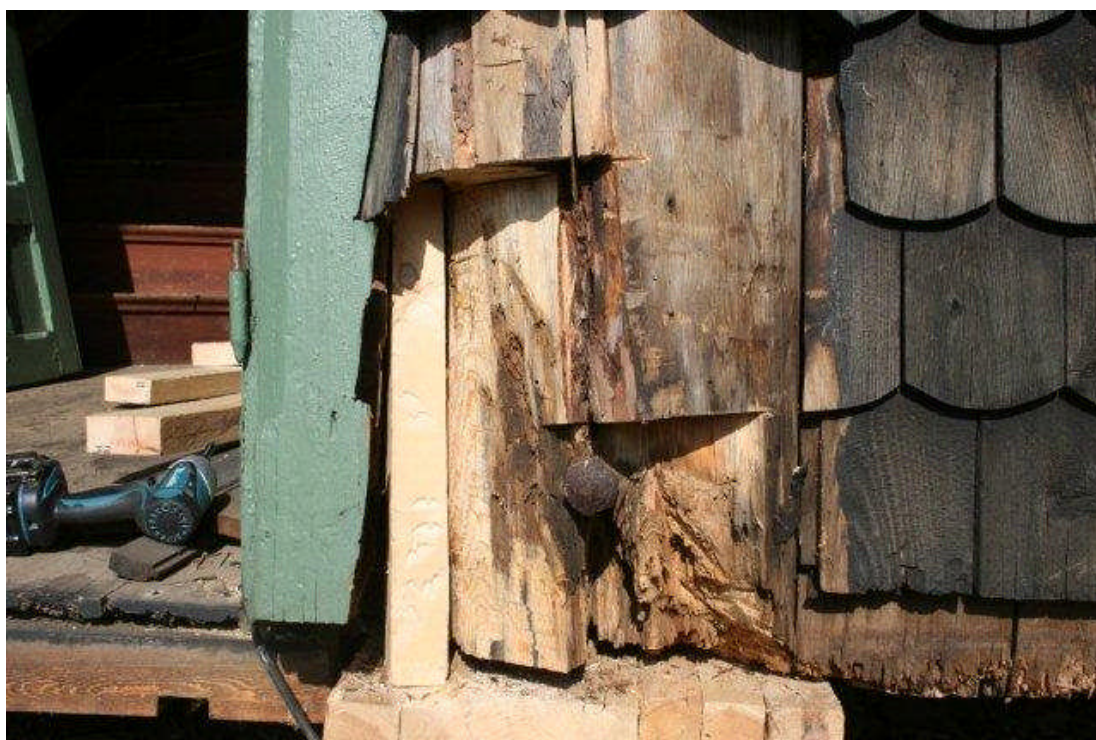
*Undre bilden: Även gohvåsen var rötskadad och skarvades ca en meter in. Nya delar har börjat bygga på stolpen*

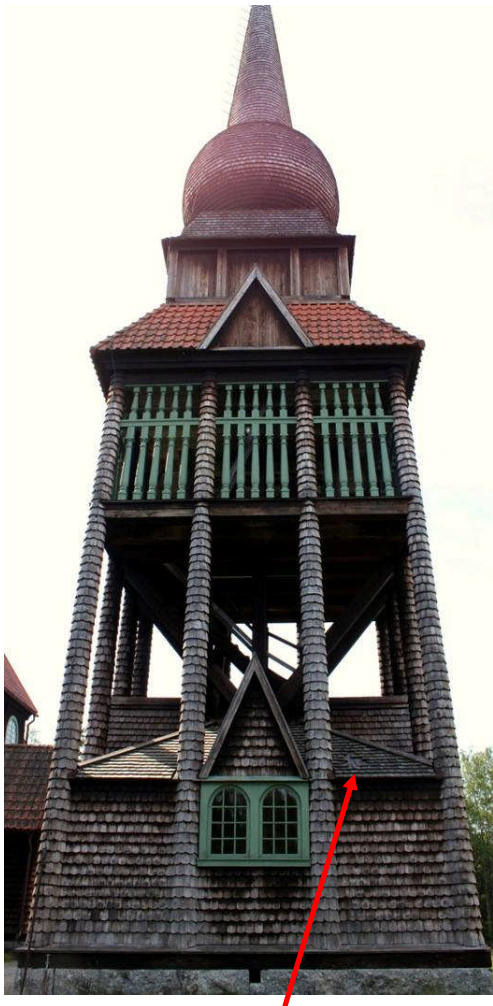
*Norra fasaden, pilen pekar på skadat parti, se bilder på nästa sida.*

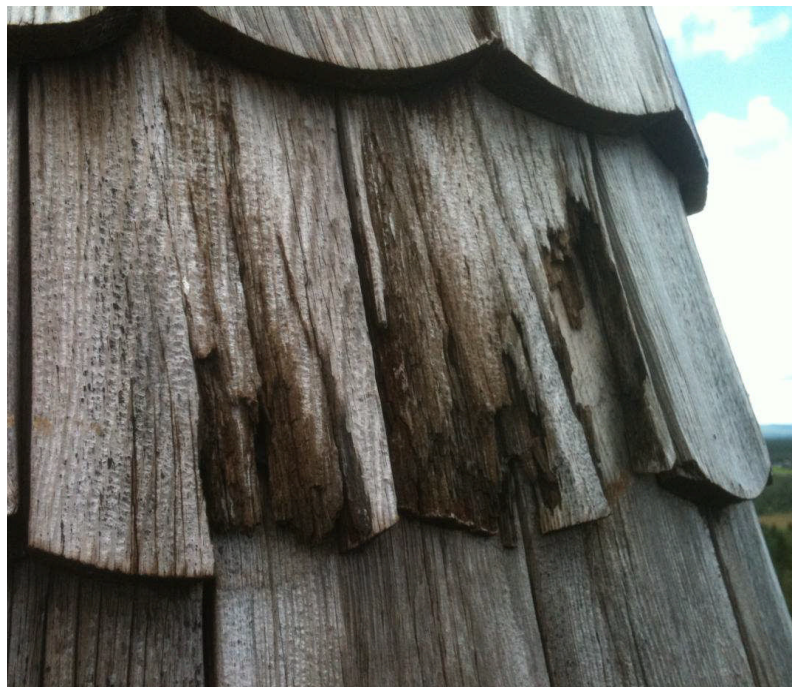
När klockstapeln tjärades upptäcktes att fler spån var skadade på spiran och överdelen av klotet. En risk med att byta trasiga spån är att även spån i gott skick kan skadas när spånen runt omkring plockas bort. Därför åtgärdades inte dessa spån nu, utan istället kanske det behövs en mer omfattande genomgång av spånen.

*Skadade spån på spiran*

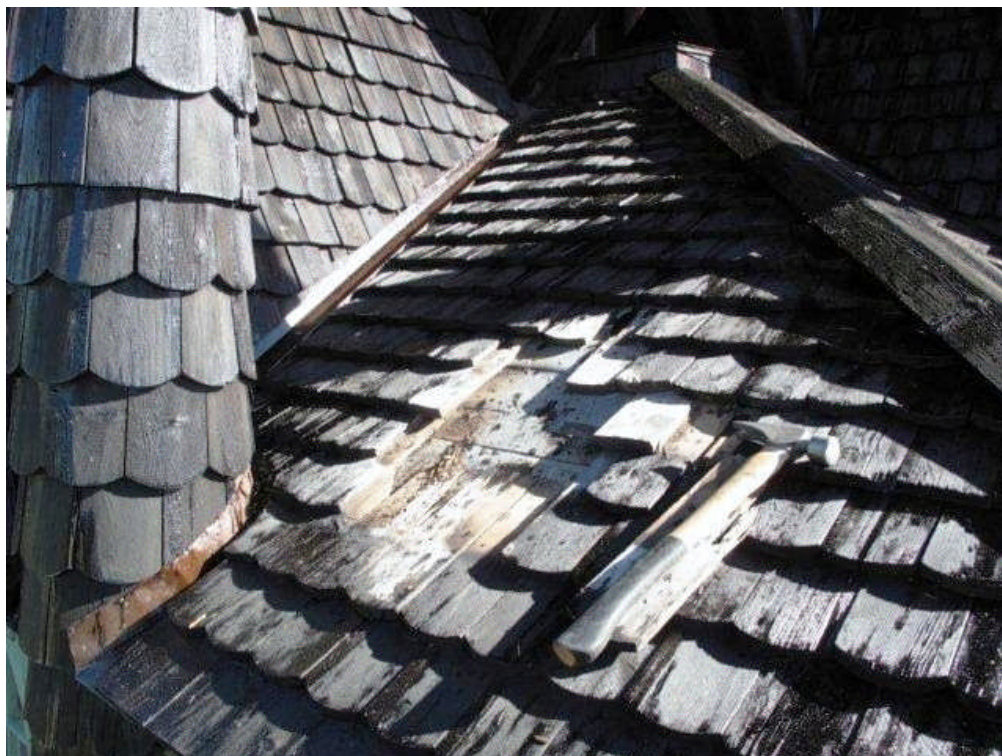
Ett parti med spån på högra sidan på klockbodens norra takfall var rötskadade och byttes ut. Skadade spån plockades bort och nya gjordes av entreprenören. De gjordes likt befintliga, sågade. Ungefär 20 stycken byttes ut. De nya spånen tjärdoppades innan uppsättning och tjärades sedan en gång på plats. Under spånen låg papp. Utbytta spån sparades inne i klockboden, här låg även spån sedan tidigare. Nyttillverkade spån som inte användes sparades också där.

*Rötskadade spån på  
klockbodens norra takfall  
togs bort.*
