# Monäset

Restaurering av parstuga och korsbyggnad, 2012

Gåije 3:17, Hallens sn, Åre kommun

RAPPORT – JAMTLI 2012:52  
ISSN 1654-2045

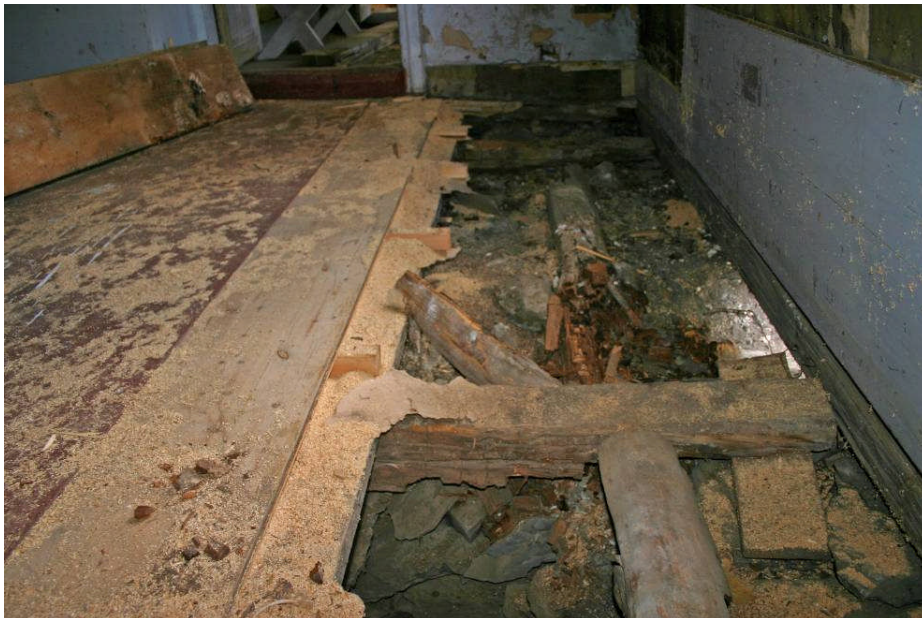
Här ser vi till vänster de rödmålade masonitskivorna, under dessa det råspontade trägolvet som ligger på reglar med sågspånsfyllning mellan. Underst ligger det äldre skurgolvet av gran. (Foto från 2010)

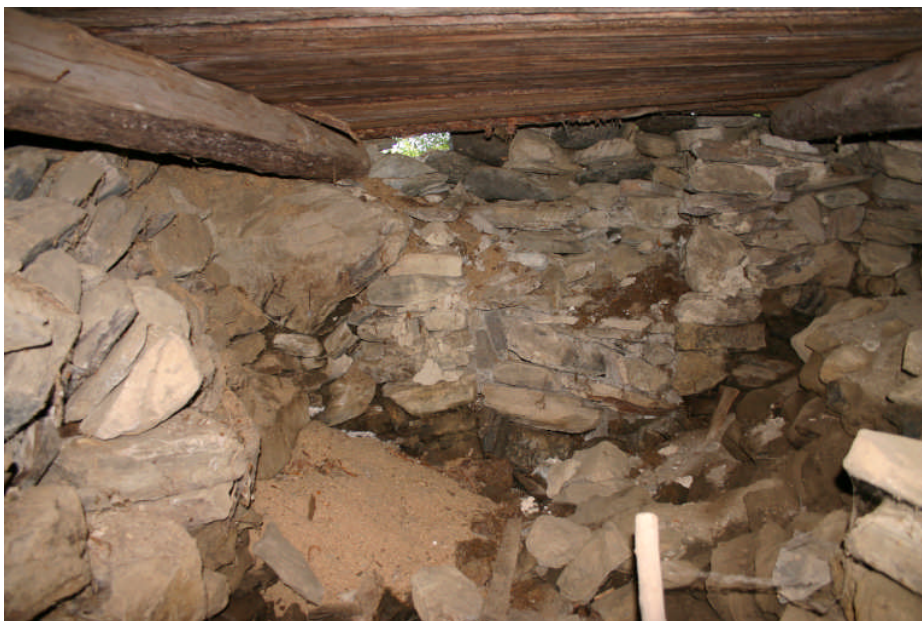
Bilden visar undersidan av trossbotten den så kallade blindbotten. Bottenbrädorna i trossbotten vilade enligt Joni Lidberg på de bärlinor som även bar upp golvåsarna

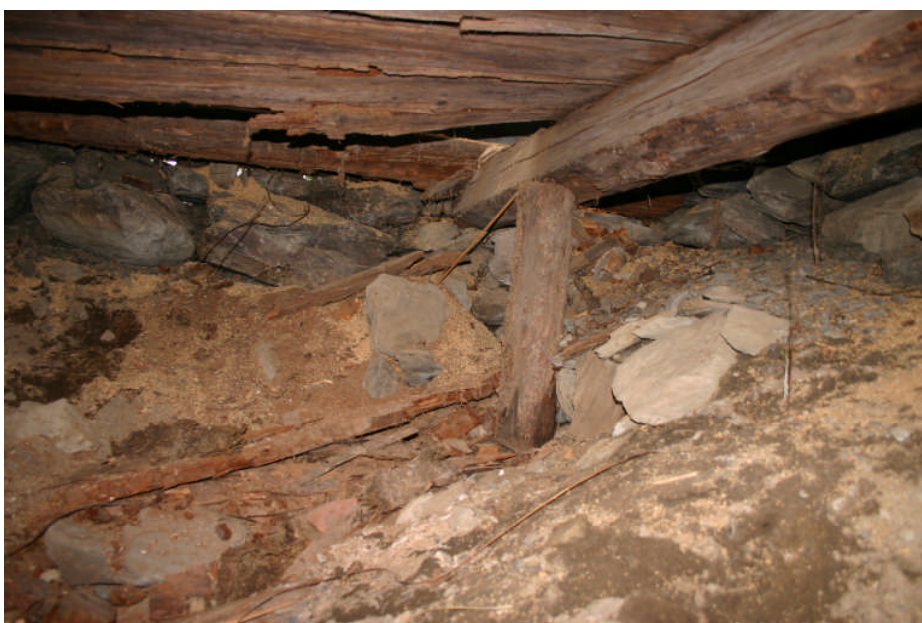
Trossbottens undersida, motsatt sida (Bild från 2010)

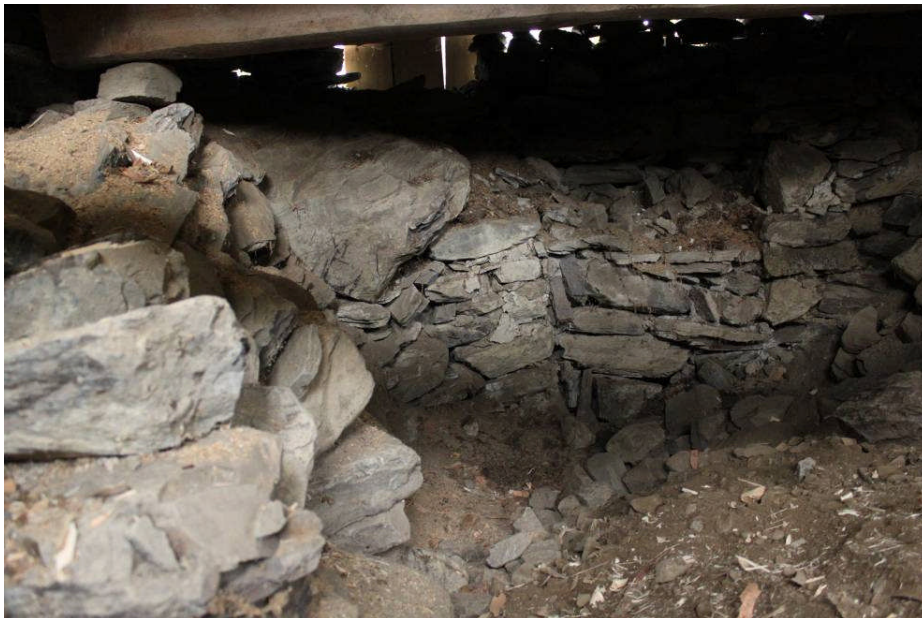
Resterna av det som troligen varit en källare, vy mot C-väggen

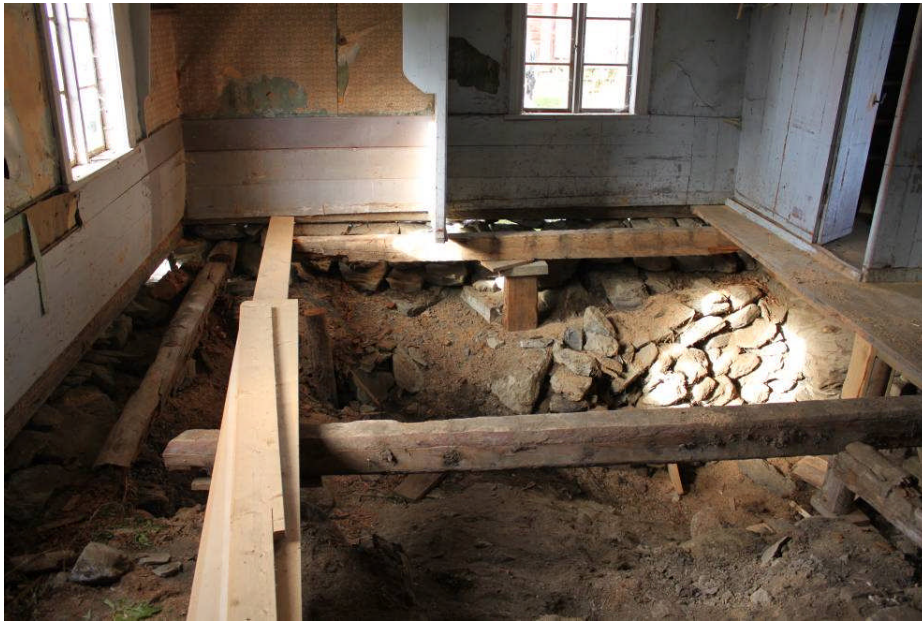
Delar av golvbjälklaget, i bild syns två av de äldre golvåsarna nr 1 och 2, till vänster ligger en av de äldre rötskadade bärlinorna, nr 1

Bärlinan närmst C-väggen (nr 3), var i relativt gott skick, delar hade rötskador som högs bort, men stocken bedömdes ha kvar sin tekniska funktion och kunde ligga kvar trots detta. De två andra bärlinorna var i dåligt skick och man bestämde att dessa skulle bytas ut till nytt virke. Utöver detta valde man att stärka upp konstruktionen med ytterligare en kompletterande bärlina, i slutändan hamnade antalet därför på 4 stycken.

Av de tre ursprungliga golvåsarna kunde minst två stycken bevaras, dock behövde de skarvas eftersom delar hade blivit rötskadade. En hel golvås behövde bytas ut till nytt virke.

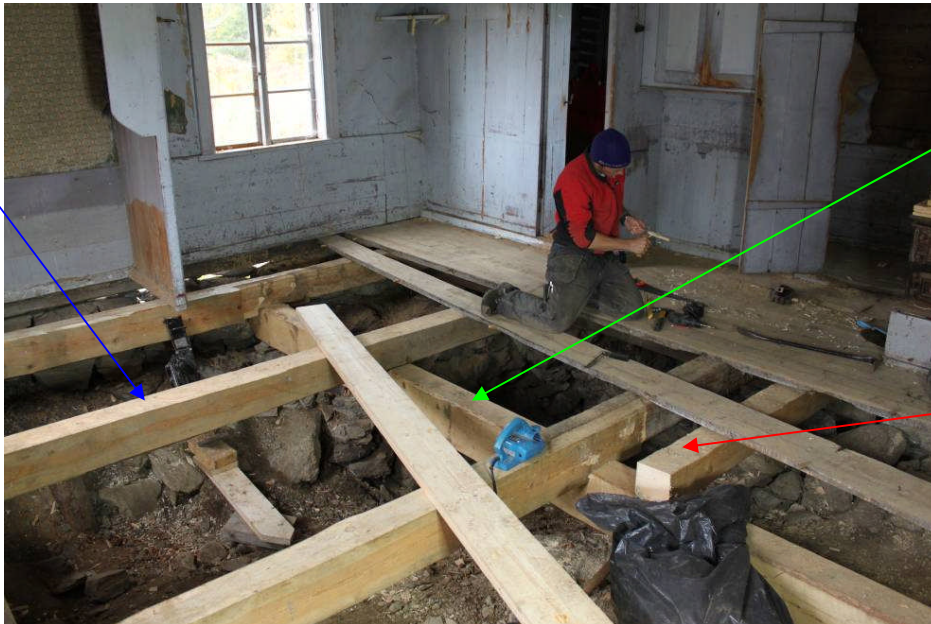
Ett problem att ta ställning till var att avståndet mellan golvås nr 1 och nr 2 var hela 2,7 meter långt vilket gjorde att golvet bågnade ordentligt när det belastades med tyngd. Vanligtvis har avståndet mellan golvåsar i äldre byggnader legat på ca 1:40 m till 1:60 m. I det här fallet blev lösningen att bjälklaget kompletterades med ytterligare en ås. Utöver detta var golvet framför spisen så nött att man även här valde att lägga in en extra kort golvås för att stärka upp detta parti.

Blå pil visar ny kompletterande golvås, grön pil visar ny kompletterande bärlina, röd pil visar ny kompletterande ås för att stärka upp det slitna golvet vid spisen

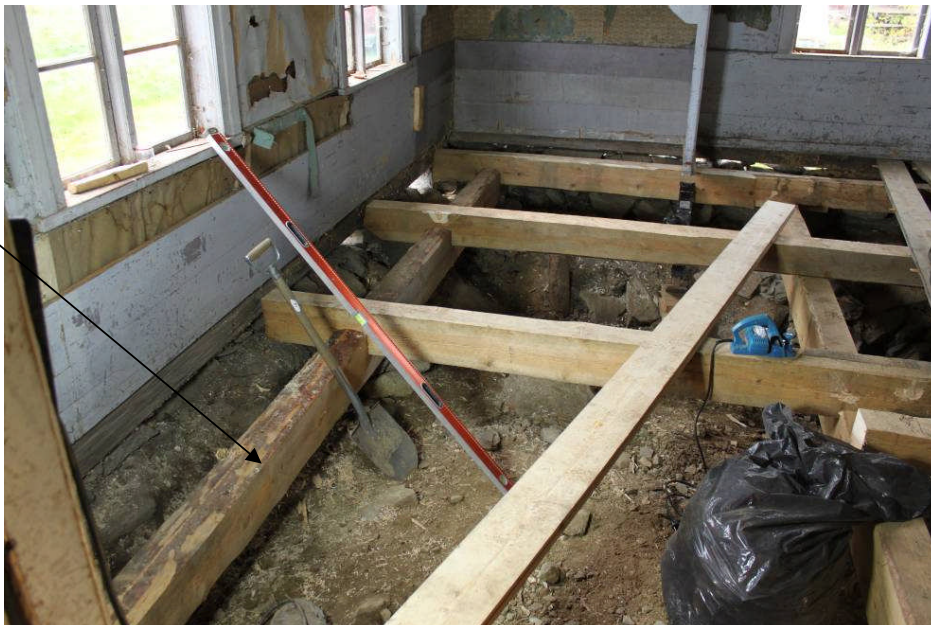
Bärlinan (nr 1) till vänster (svart pil) har bytts ut till ny, den gamla var alldeles för rötskada för att kunna behållas

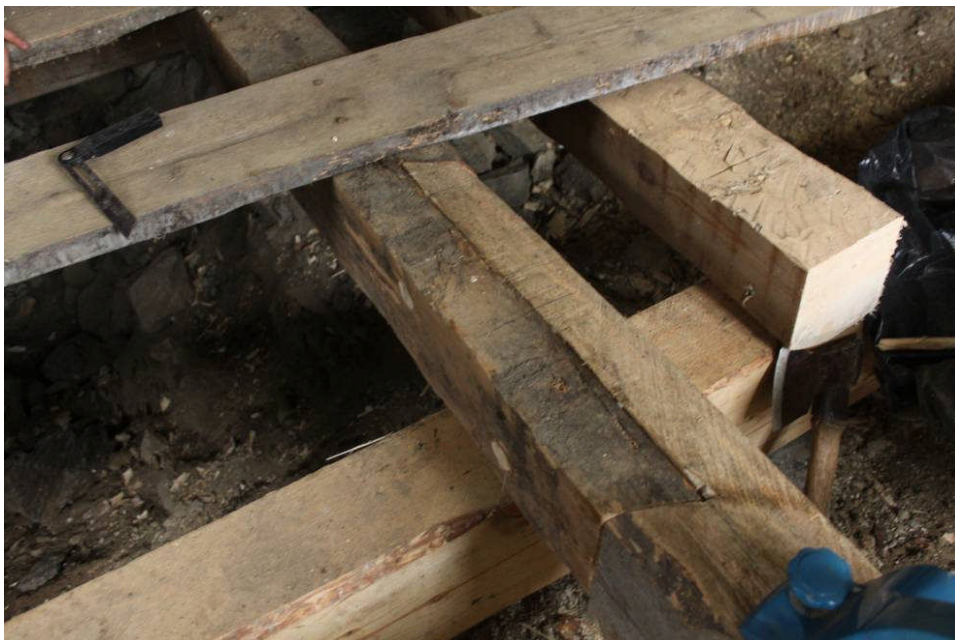
Vertikal bladskarv med sneda vinklar

De två golvåsar som skarvades med nytt timmer gjordes med en vertikal bladskarv med sneda vinklar. Denna typ av skarv är stabil och bra att använda vid bärande konstruktionsdelar. Vinklarna gör att träet ej kan vrida sig, utöver detta har man satt två dymlingar genom skarven, dessa är satta i

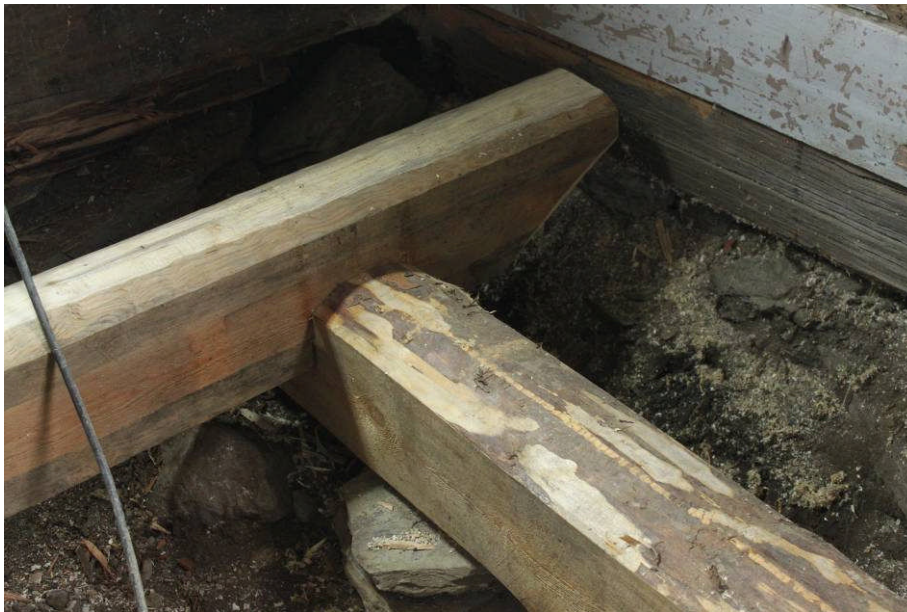
Möte mellan golvås nr 1 och bärlina nr 1 vid AB hörnet

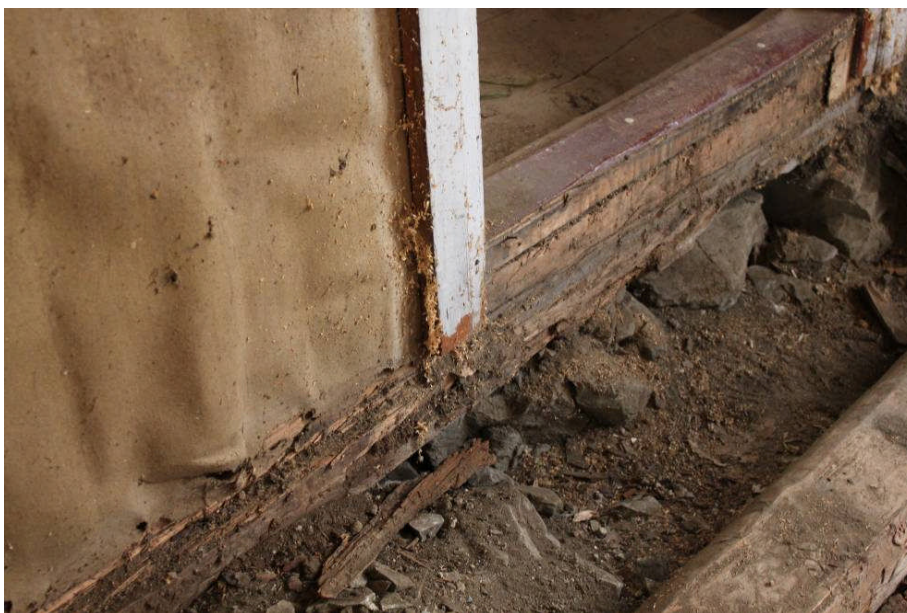
Den nedersta timmerstocken i mellanväggen mot hallen (Rum A) har också legat an mullbänken och blivit rötskadad. Kärnan är dock frisk, skadade delar har därför huggits bort och man låter stocken ligga kvar.

Syllstock i mellanvägg E hade ytliga rötskador

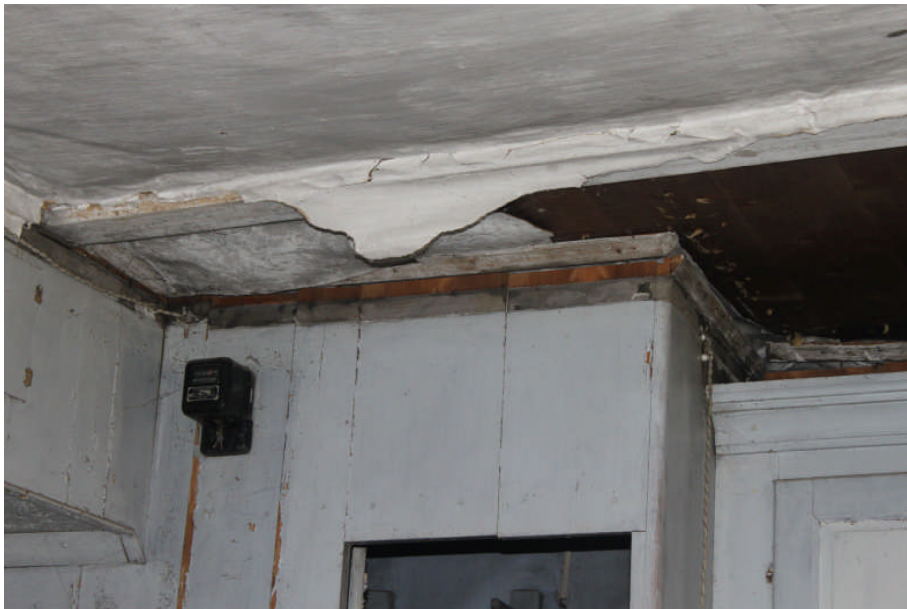
Vid 1983 års restaurering utfördes en höjning av själva timmerstommen, dock lyftes inte bjälklaget eftersom detta är fristående från timmerstommen. Detta har haft som konsekvens att den fasta inredningen förlorat sin kontakt med taket. I samband med att man nu renoverat bjälklaget har man sett till

Del av fast inredning före det att golvbjälklaget höjts (Bild tagen 2011)

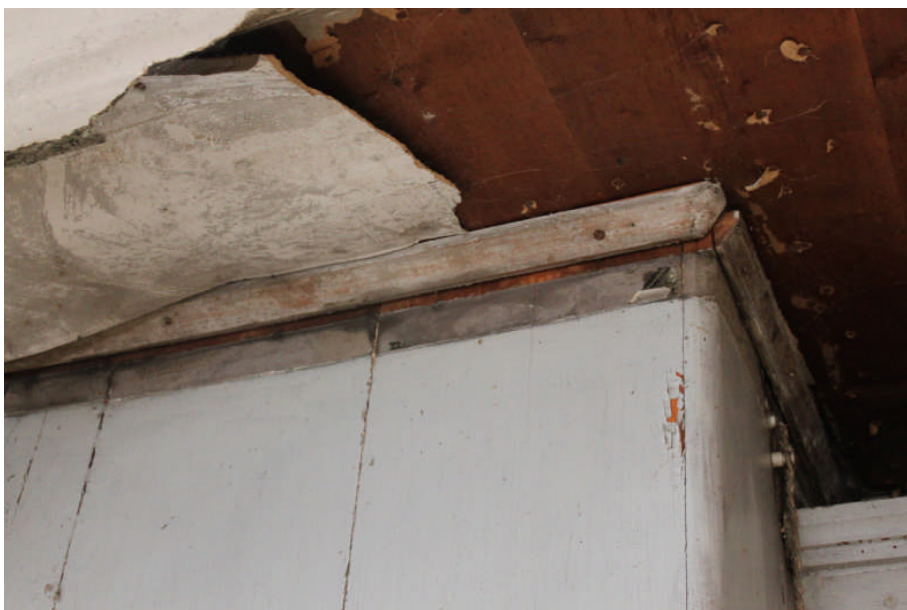
Bjälklaget har höjts och nu börjar den fasta inredningen närma sig taket

att försiktigt lyfta och höja upp bärlinorna. Den fasta inredningen börjar nu närma sig taket, men det fattas någon cm fortfarande.

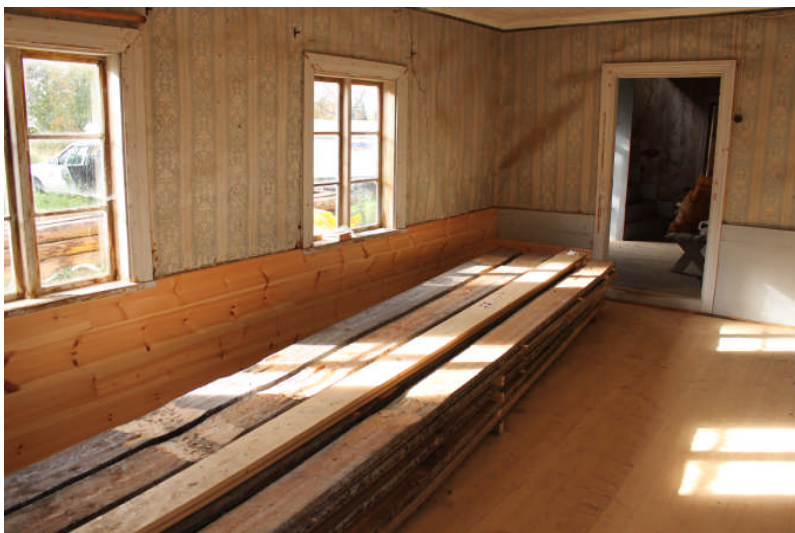
Golv har märkts upp och staplats medan arbetet med bjälklaget pågår

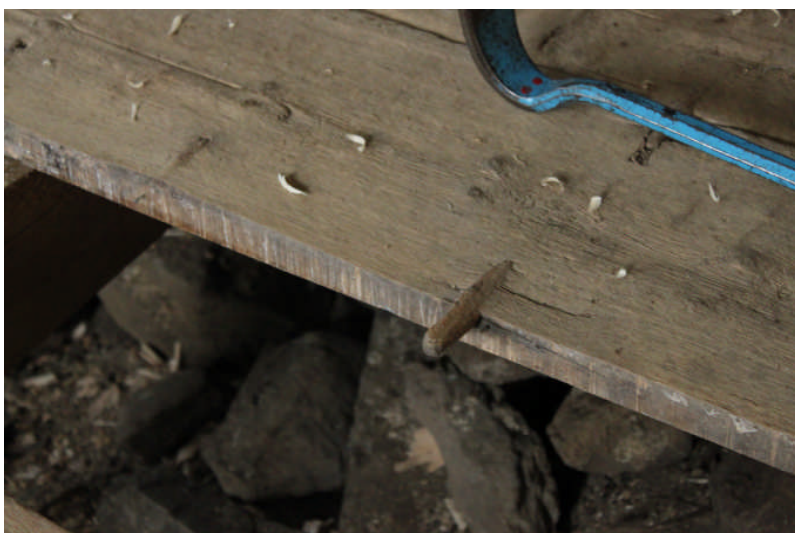
Golvet var på sina platser så slitet att de narar som ska hålla ihop golvplanken hade kommit i dagen. Man valde därför att på vissa ställen komplettera planken med nya borrhål och täljda narar för att stärka upp konstruktionen. Gummiklubba användes för att slå ihop planken.

Golvet är så pass slitet att nararna som ska hålla ihop golvet blivit synliga på vissa ställen

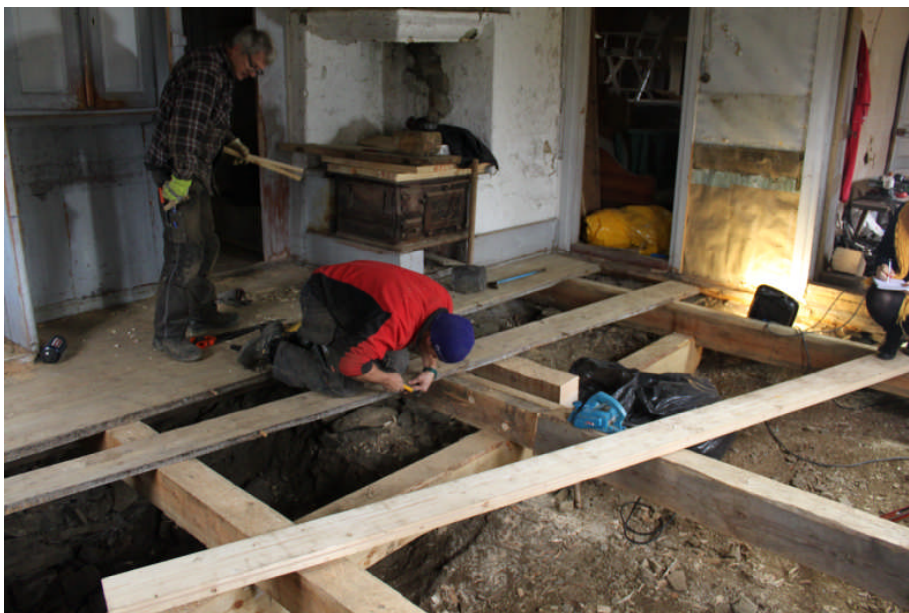
Tomas Mörck t.v. och Mattias Wagenius täljer nya narar och sätter på plats i golvplanken

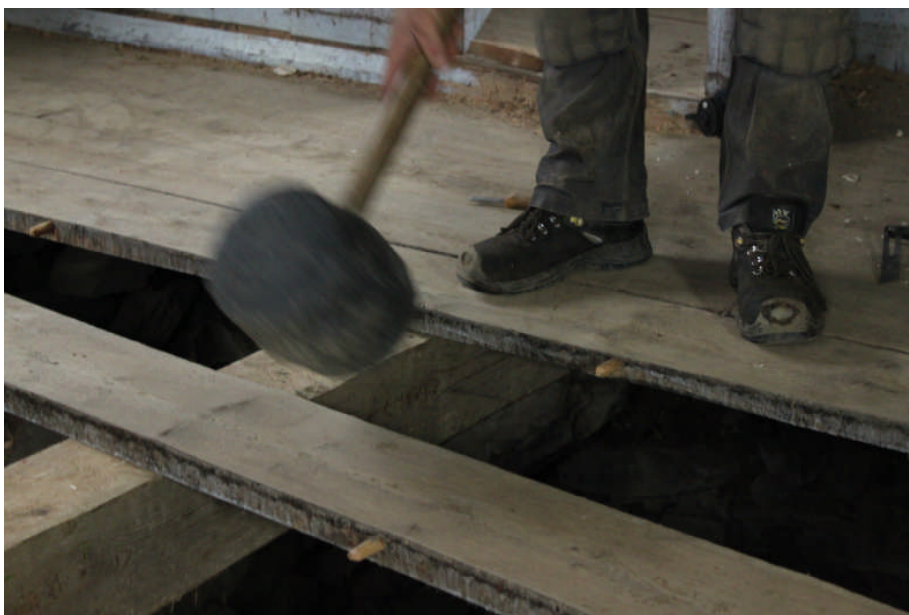
Golvplanken slås ihop med gummiklubba

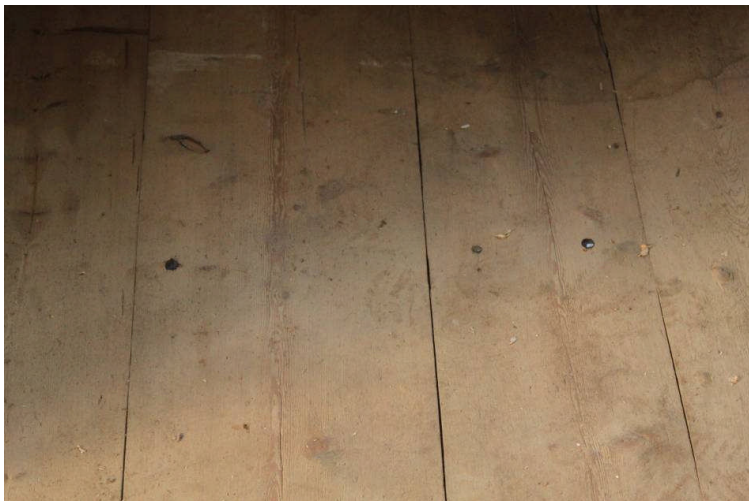
Handsmidda spikar har satts i de befintliga spikhålen i golvplanken

Golvet hade sedan tidigare varit spikat med handsmidd spik och någon klippspik. Vi diskuterade på plats vilken typ av spik som man borde använda och landade i att smidd spik passade bäst med tanke på byggnadens uppförandetid. Möjligtvis kan golvet under senare tid ha blivit spikat med någon extra klippspik. Ny handsmidd spik användes därför i de befintliga

hålen, någon spik slogs i på ny plats där det behövdes. Spiken sitter glest och oregelbundet. Spiken kommer från Gärdsjö smedja utanför Rättvik i Dalarna.

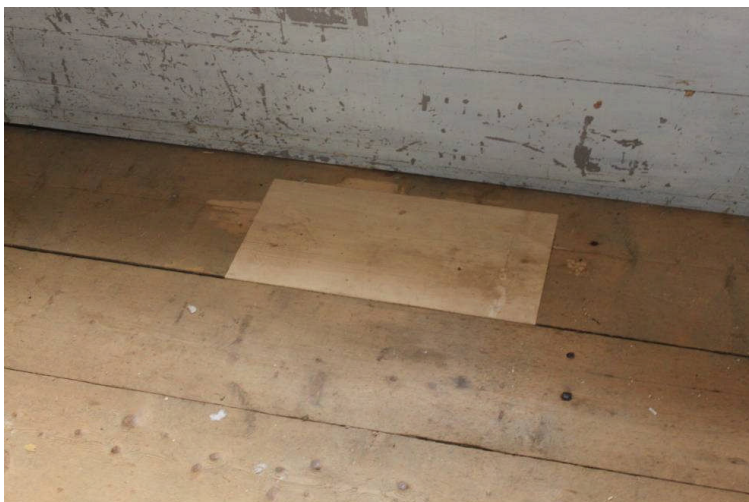
En av golvplankorna, plankan som ligger närmst A-väggen, var rötskadad på ett parti. Detta har sågats ur och skarvats med en ny bit trä, hyvlat.

Lagning av rötskadat parti

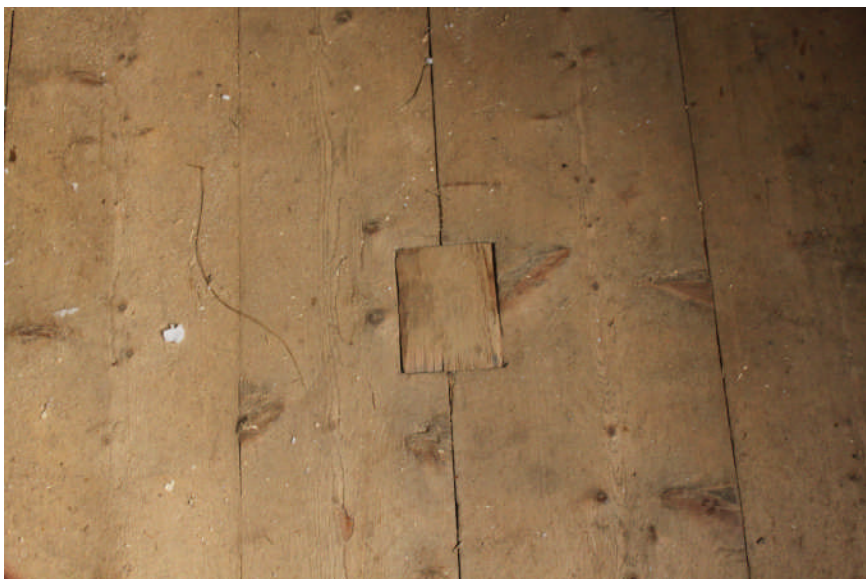
En liten kloss har bevarats som täpper igen det gamla skurhålet. Här sopade man tidigare ut skurvattnet rakt ner i bjälklaget.

Skurkloss, i detta hål sopade man ner skurvattnet i bjälklaget

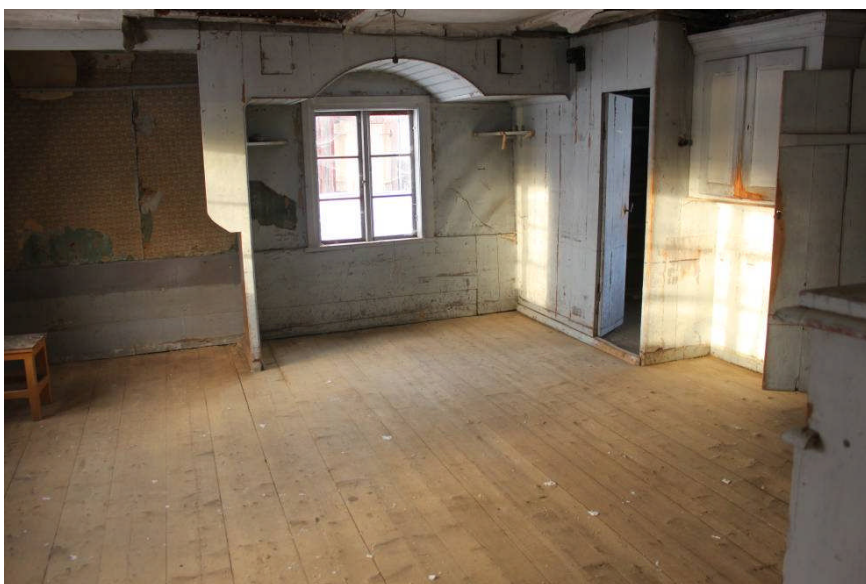
Golvet är tillbakalagt

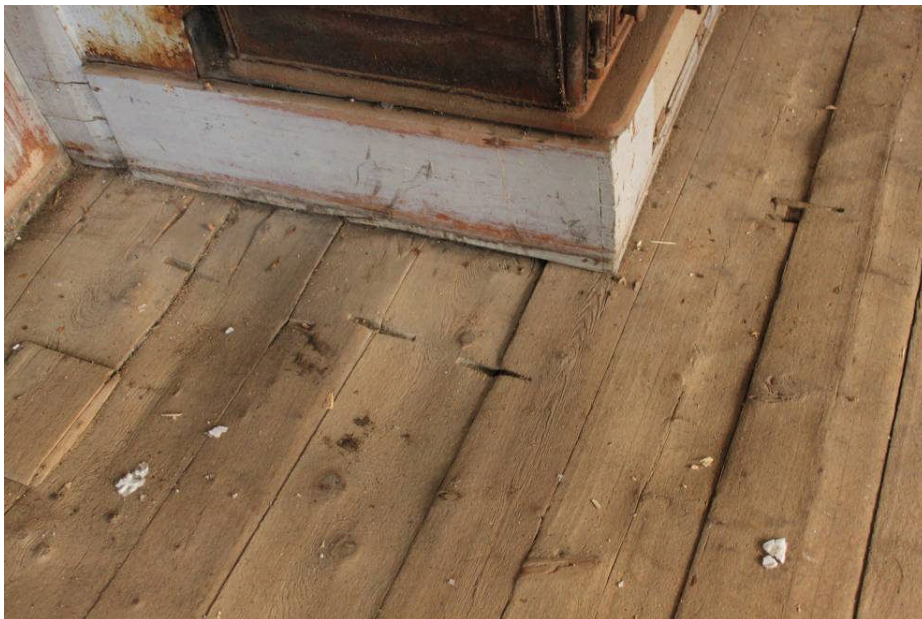
Golvet framför spisen var väldigt slitet och nedgånet

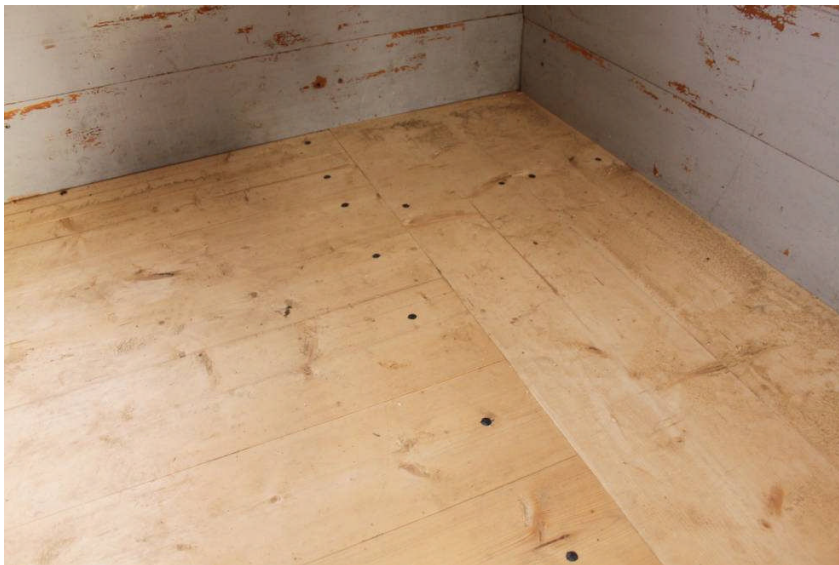
Kilsågat golv i gamla salen (rum D) har spikats med handsmidd spik

När man förra året (2011) lade in det nya kilsågade grangolvet i salen (rum D) lät man skruva fast det istället för att spika i väntan på eventuell krympning av träet. Ett år senare verkar golvet knappt ha krympt i någon större omfattning, inga springor mellan golvplankorna har uppstått. Golvet har nu därför spikats med handsmidd spik lika det utförande som det äldre bortplockade golvet hade. Spikarna är satta i plankornas ändar, Joni Lidberg berättade att spikarna satts antingen i mitten eller ut mot plankans sidokant beroende på om plankan haft en tendens att vrida sig.

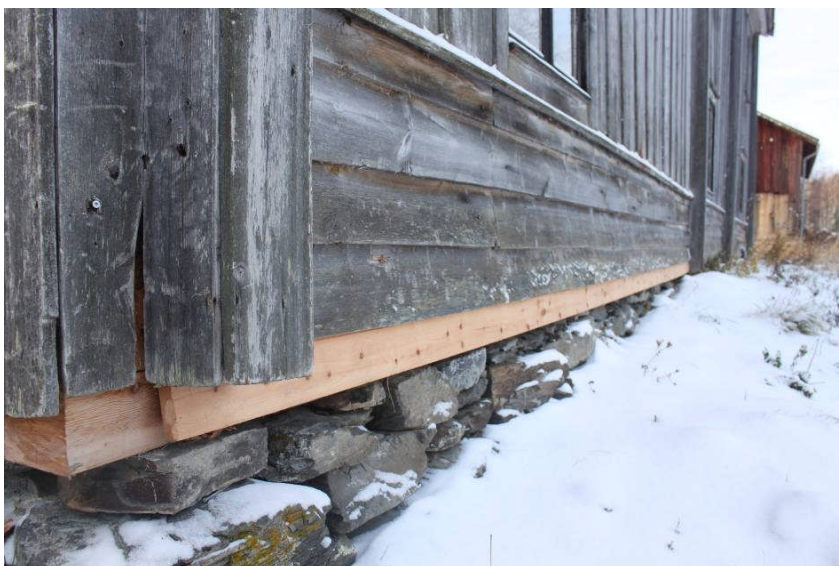
Parhusets fasad består av stående lockpanel som under fönstren skarvats med en liggande panel på förvandring. Några av de undre brädorna i denna panel var i dåligt skick. På C-väggen mellan CD knuten och fram till första knutkedjan samt längs hela D-väggen har man därför sågat av den undre delen av nedersta panelbrädan, därefter har man återmonterat brädan. En ny hyvlad panelbräda har sedan monterats lika befintliga brädor längst ned. Virket har tagits av fur från Härjedalen.

Ny panelbräda på parhusets C-vägg

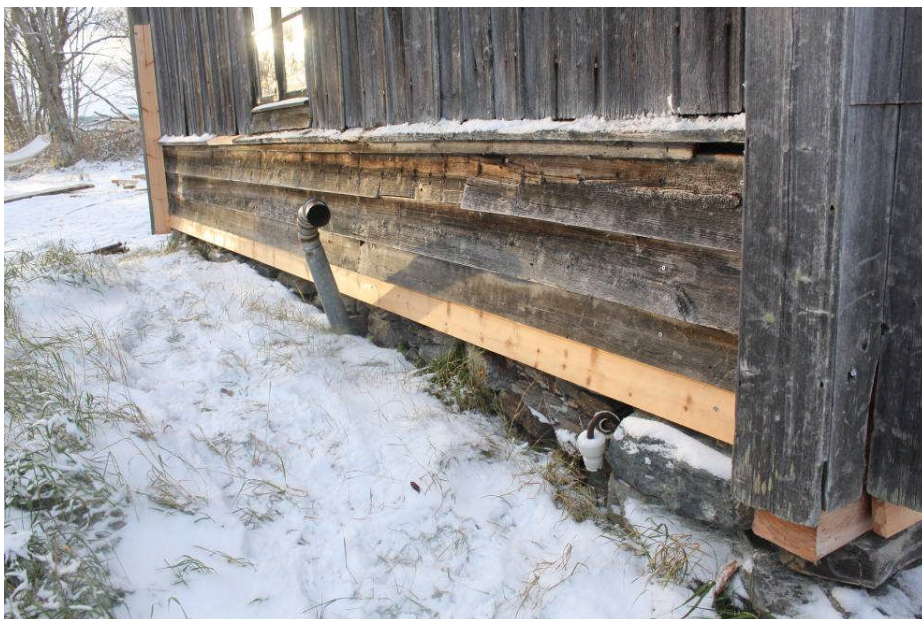
Ny undre panelbräda på parhusets D-vägg

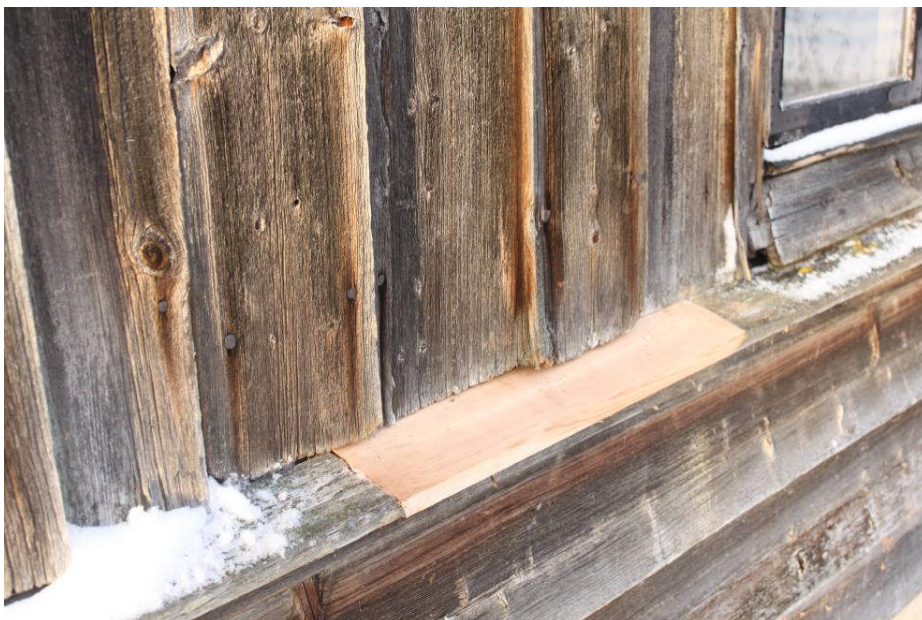
Lagning av dropplist, parhusets D-vägg

Utöver detta har man fällt in nytt virke längs ett kort parti i dropplisten ovan förvandlingspanelen, samt på ett parti vid knutlådan vid AD hörnet. Virket är hyvlat.

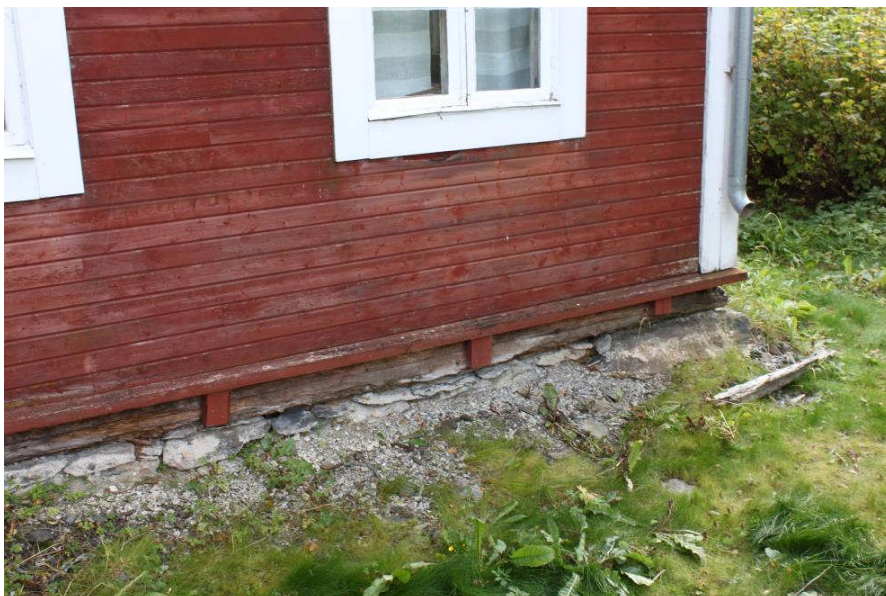
Syllstocken på väggen A 1 var rötskadad, den tidigare putsade sockeln har huggits bort

Främst syllstocken på A-väggen hade omfattande rötskador och har därför bytts ut. Den äldre stocken var i ett stycke, men Joni Lidberg har nu valt att lägga in två stockar som skarvats ihop. Att skaffa fram en tillräckligt lång stock med rätt dimensioner hade inneburit omständigare leverans och längre leveranstid och vi beslutade därför att det gick bra med två stockar. Enligt Joni skulle detta inte påverka bärkraft och stabilitet.

Inför stockbytet lyftes fasaden med domkraft, en domkraft sattes under mellanvägg vid entrén på A-väggen och en sattes precis runt knuten på D-

väggen. Sedan plockade man bort murbruk och sten från sockelpartiet, därefter kunde man få ut syllstocken.

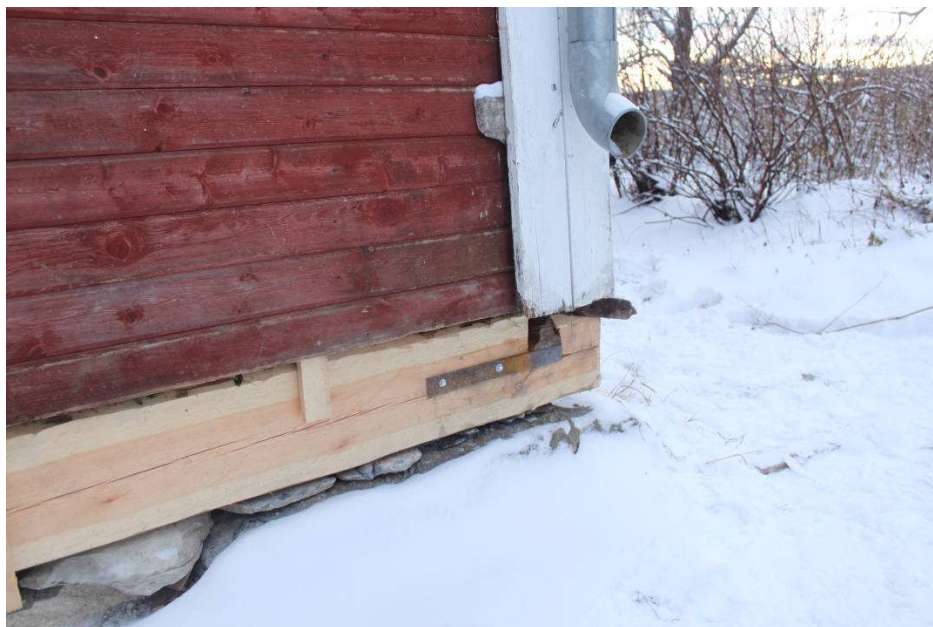
Ny syllstock på plats, järn har satts kring knuten som en försiktighetsåtgärd eftersom knutskallen är bortsågad sedan tidigare.

Eftersom knutarna på byggnaden har kapats vid ett tidigare tillfälle, har man valt att sätta järn runt knutarna som skruvats fast i timret. Detta har man gjort för att försäkra sig om att syllen inte ska glida ur sitt läge eftersom det inte längre finns någon knutskalle som låser stockarna på riktigt sätt. Järn har satts vid knutarna AB, AD, samt vid den timrade mellanväggen (E) på A-väggen.

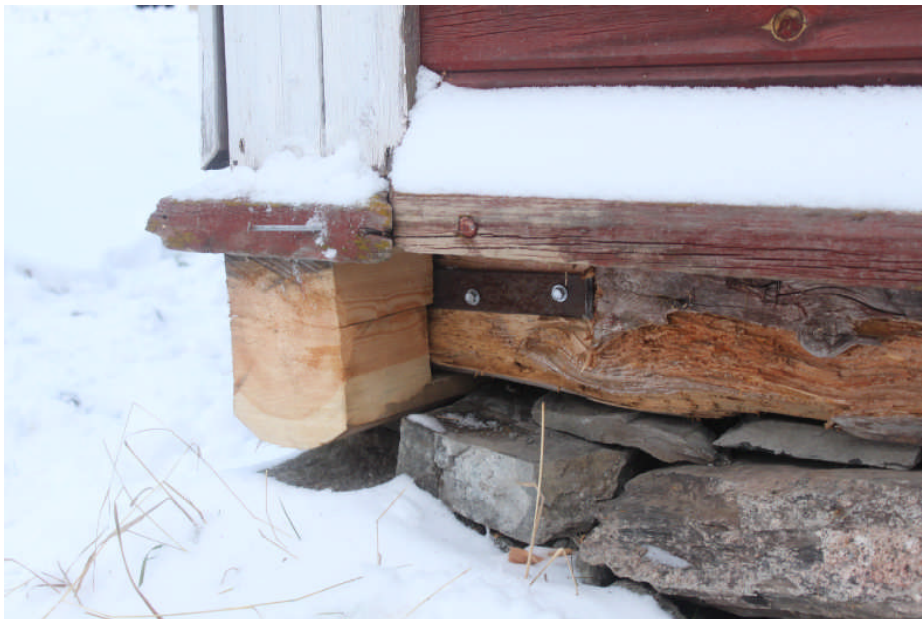
DA-knuten sedd från D-väggen

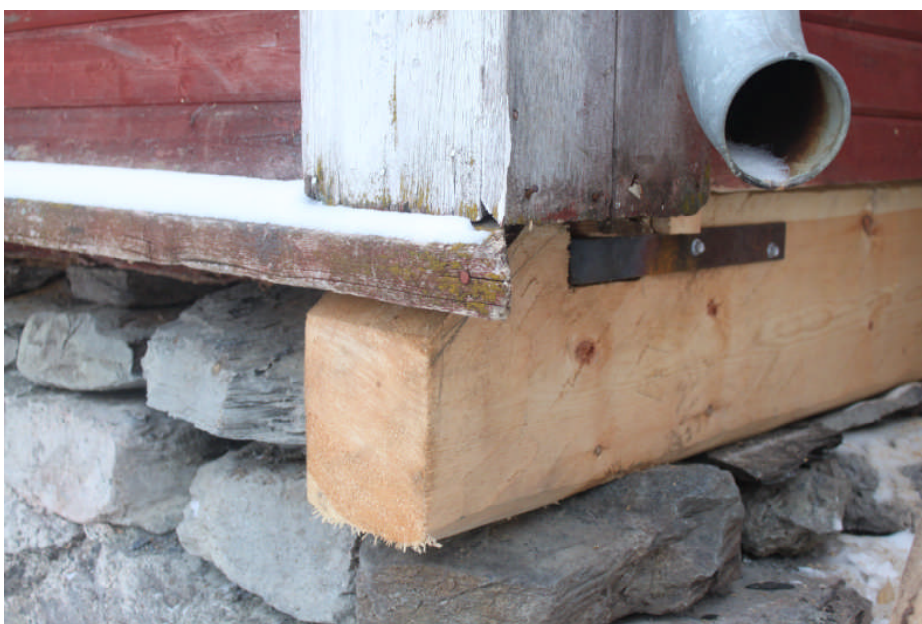
AB-knuten

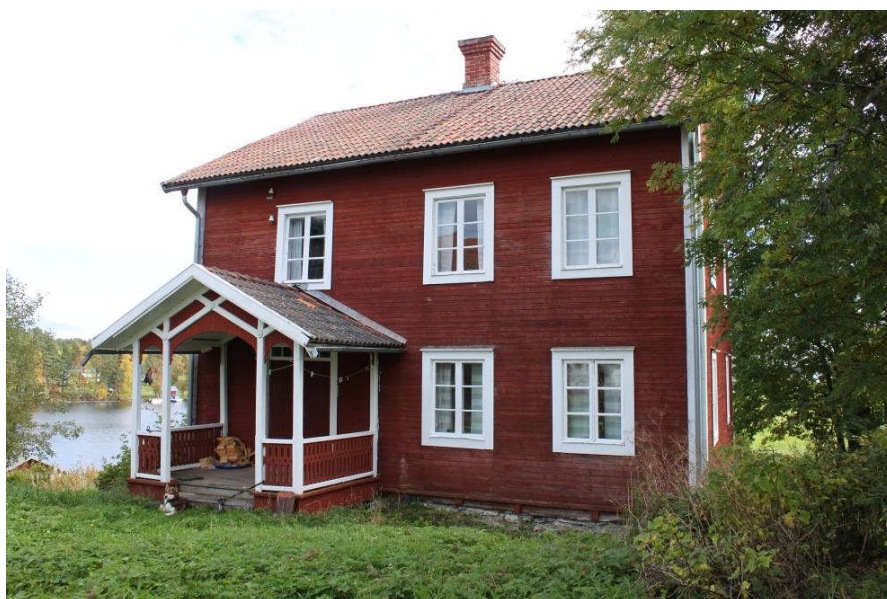
Den äldre farstubro har mätts upp och nytt virke med lika dimensioner har beställts från Backens såg. Det var främst de nedre delarna i ramkonstruktionen som var i dåligt skick.

Farstubro före åtgärder

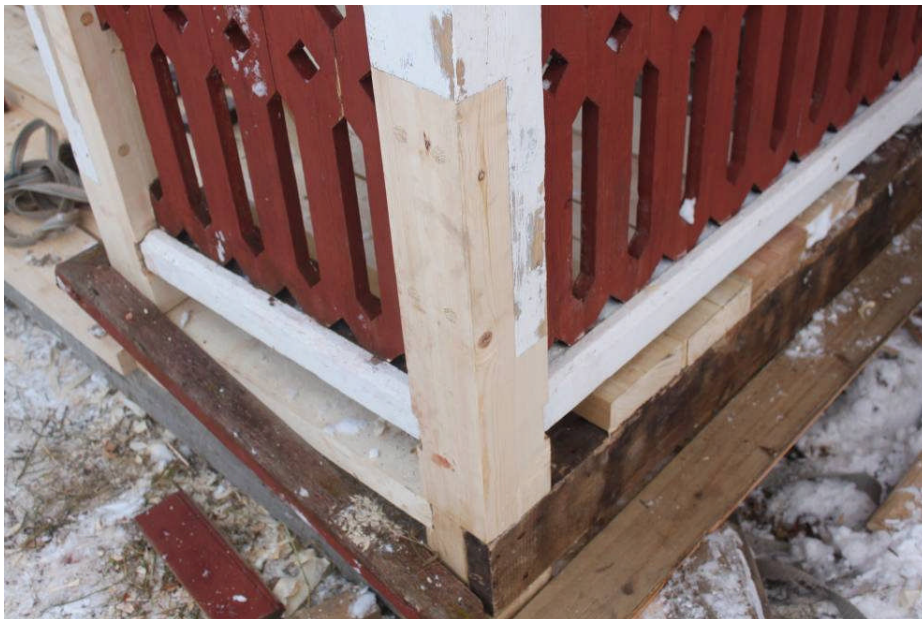
Hörnstolpar har fått skarvas i nederkant och sedan tappats ned i syllramen

De nya syllstockarna som utgör ramkonstruktionen har sågats till för att kunna infästas i enlighet med den ursprungliga konstruktionen. Nedre delarna av de fyra främre stolparna som bär upp konstruktionen har fått skarvas med nytt timmer i nederkant. Skarvarna har gjorts med rakt blad och har fästs med skruv, skruvhålen har i överkant pluggats med träplugg. Hörnstolparna har sedan tappats ned i ramkonstruktionen, lika tidigare utförande.

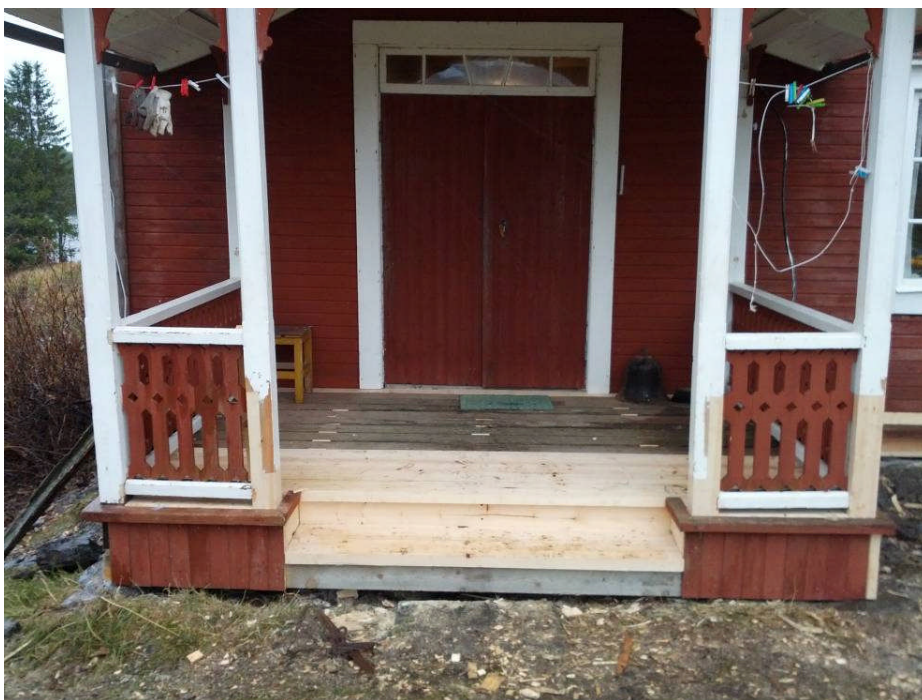
Farstubron är färdig, målningsarbeten återstår
