# Jämtländsk byggnadskalk

Erfarenheter från ett  
kunskapsuppbyggnadsprojekt

RAPPORT – JAMTLI 2012:46  
ISSN 1654-2045

# Jämtländsk byggnadskalk – redovisning av projekt 2010 - 2011

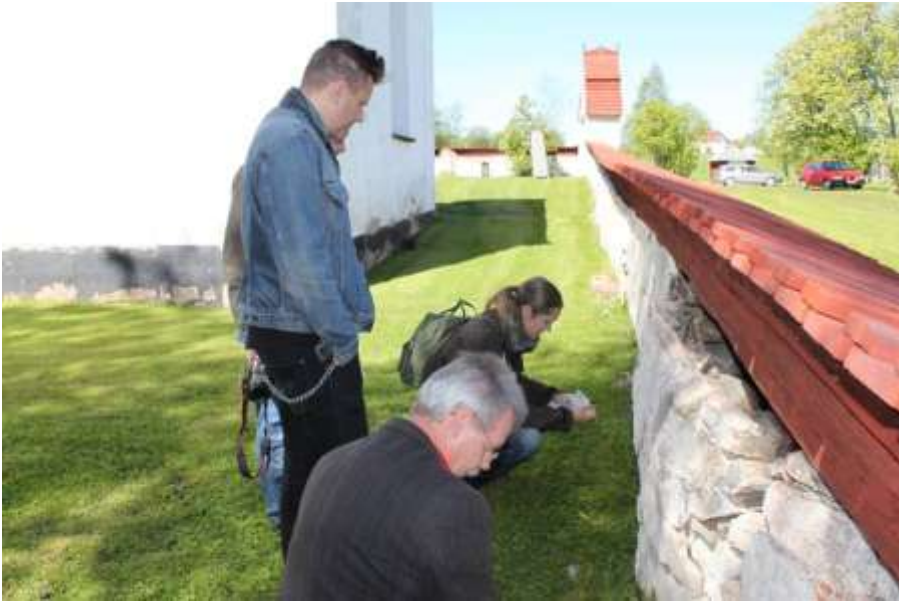
Bogårdsmuren vid Ovikens gamla kyrka är på ett ställe längs den norra sträckningen mycket illa skadat.

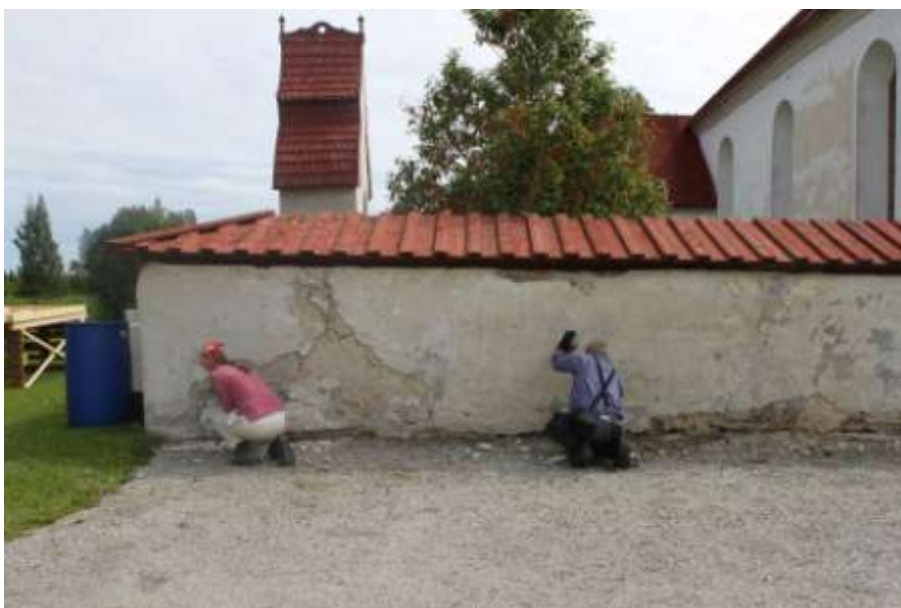
Det nordvästra hörnet av muren i samband med att putsen började knackas ned. Här fanns ett och ibland fler lager av nyare puts ovanpå den äldsta gula putsen. En stor del av den nya putsen var cementhaltig och knackades därför ned.

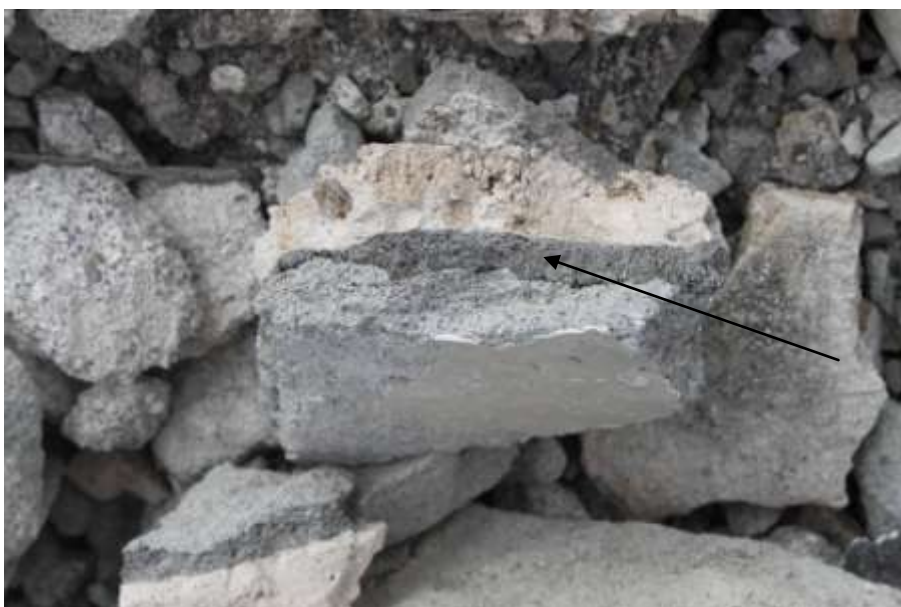
På hela murpartiet fanns ett eller fler lager av puts från olika tider. Det mörka mellanlagret på denna putsbit (se pil) bedömdes vara cement. Den var stenhård och visade sig vara ganska svår att få bort. Här ligger den emot originalputsens. Det yttersta ljusare grå lagret kan vara en modern fabriktillverkad lufthårdnande kalk eller ett svagt kc-bruk.

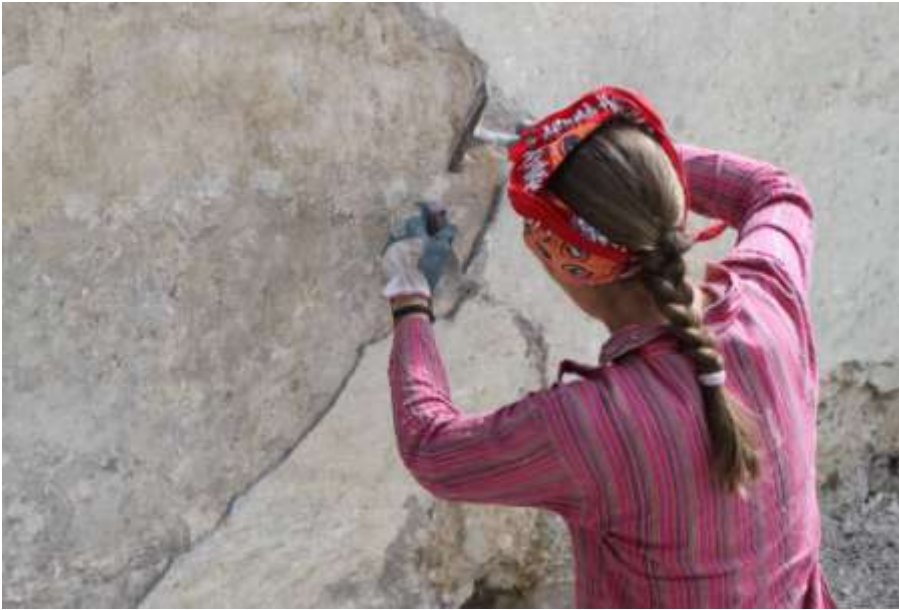
Under det yttersta, tunna putsskiktet låg på vissa ställen den äldsta gulaktiga putsen helt intakt bevarad direkt under.

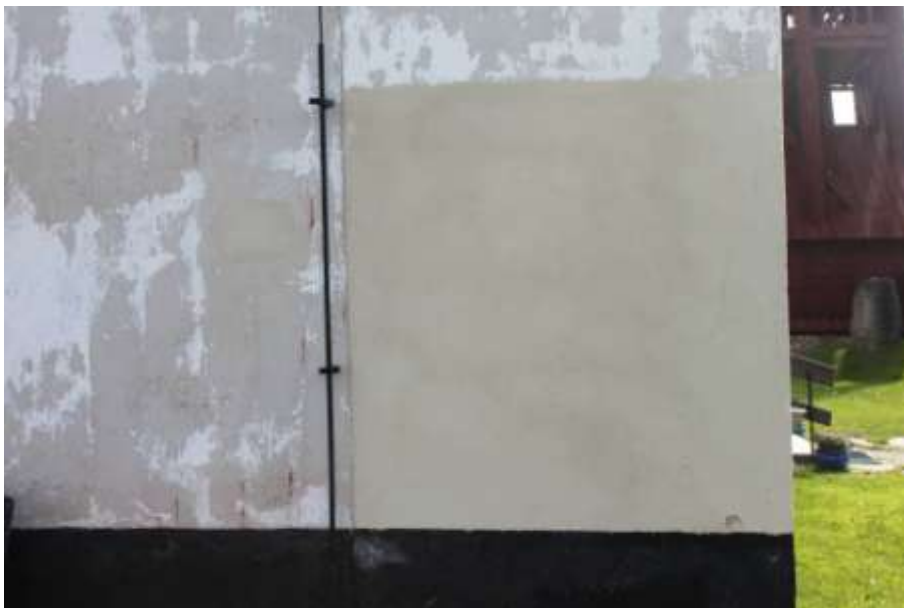
Ett avfärgningsprov gjordes på kyrkan för att se hur den jämtländska kalken vidhäftar mot den underliggande kcfärgen.

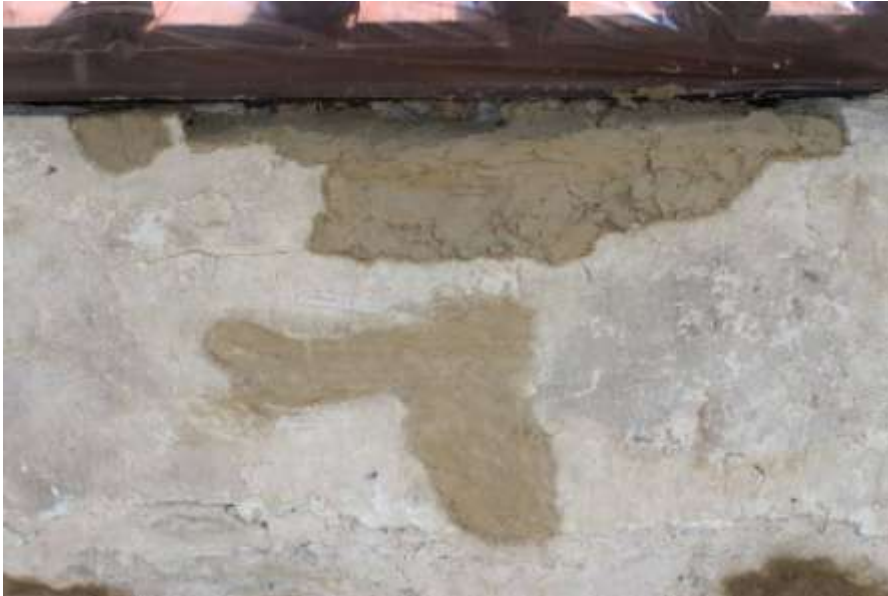
På två ställen gjordes prov med mycket feta bruk. Det undre provet har ett bladningsförhållande med 20 delar kalk på en del sand. Det övre har 10 delar kalk på en del sand. Dessa bearbetades mycket lätt med mursleven.

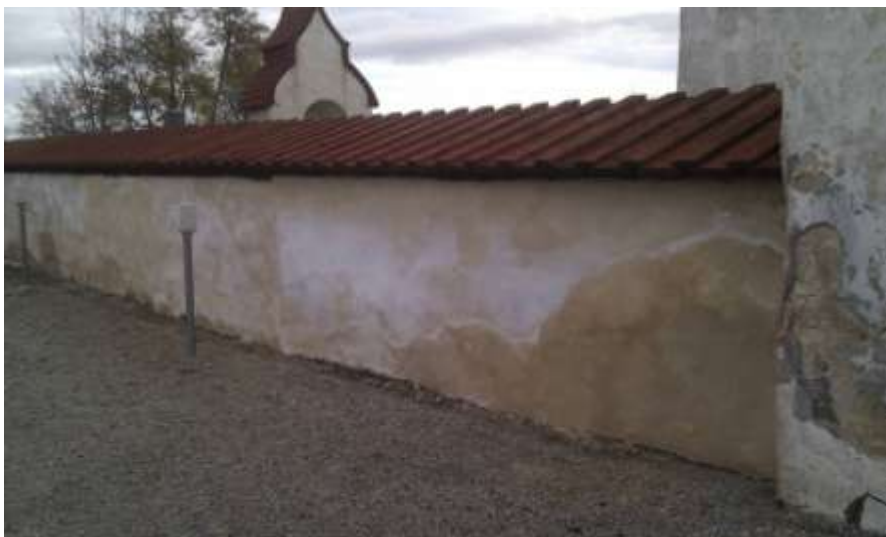
Foto taget av Thore Andersson hösten 2011. De vita utfällningarna syns tydligt och putsen har en väldigt varierande färg.

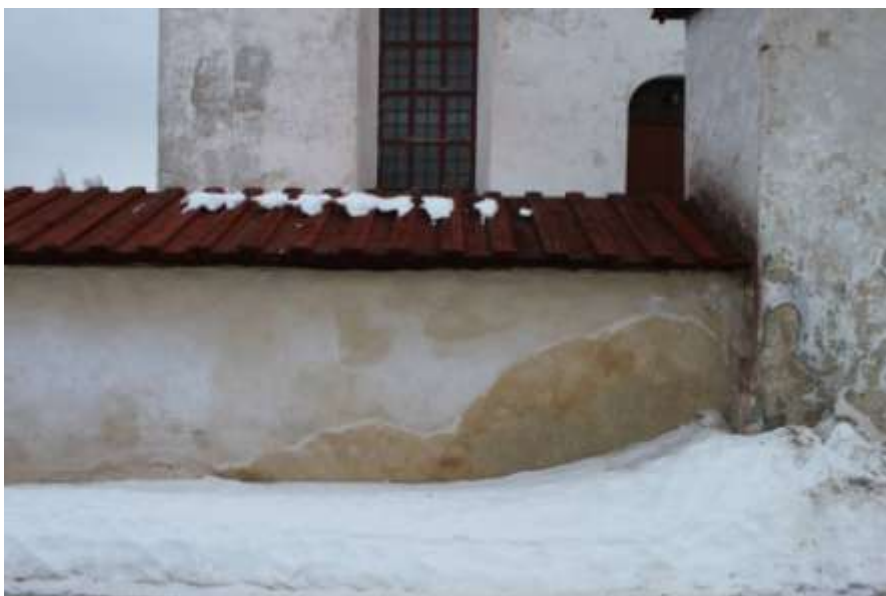
Foto taget den 7 mars 2012. Det mörka partiet har en ny puts med ett blandningsförhållande på 2:1. Putsen är i hög grad snutskurad. Denna yta hade inte riktigt härdat. I kanten mot den bevarade putsen syns vita utfällningar. Dessa finns också på den gamla putsen.

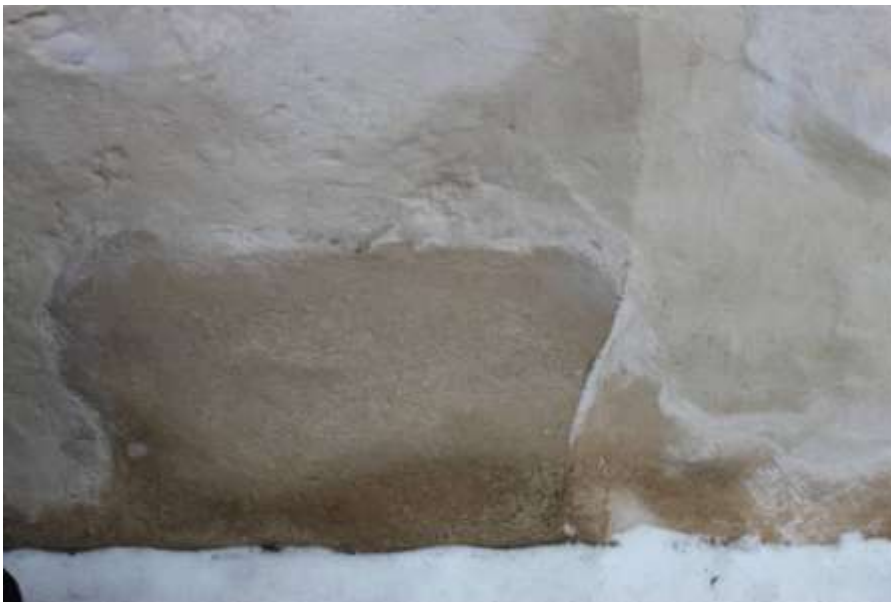
På detta ställe, mellan 10-11 meter, byggdes ett ganska tjockt lager puts upp för att komma i nivå med omgivande puts. Här syns den mörka utfällningen tydligt.

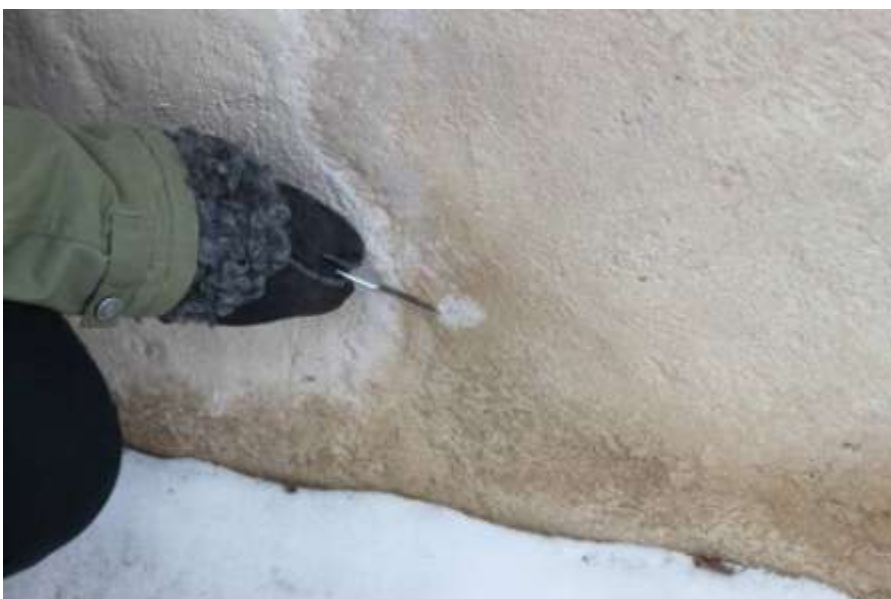
När skrapning med kniv gjordes på den mörka utfällningen kom den ljusa putsen fram under.
