Efter 25 år – en utvärdering av restaureringsarbeten 1990–2004

Björn Olofsson

RAPPORT – JAMTLI 2017:18
ISSN 1654-2045

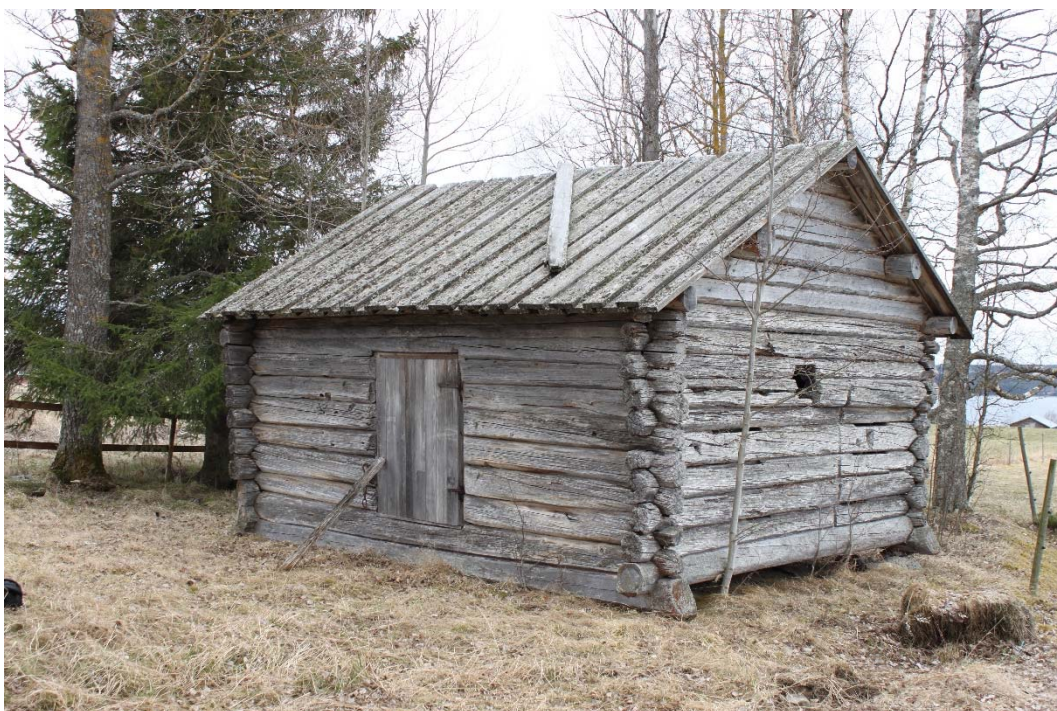
Blomtorpet

Åtgärderna 1990-91 rörde stomme och tak på byggnaden som innan åtgärden var i dåligt skick och taket hade rasat in. I huvudsak byttes hela stockar.

Här är ett av få ställen där hantverkarna medvetet har valt ut virket i skogen utifrån dimension. Just i detta fall var även kvaliteten mycket god. De nya stockarna är tätvuxna och har trots lavpåväxt ingen antydning till röta.

En lagning är utförd och den smälter in bra i fasaden och verkar vara i gott skick. Huggningstekniken på de nya stockarna är en annan än den på ursprungsstockarna, ändveden har tydliga motorsågsspår. Litet inkonsekvent har man huggit och sågat olika ytor kring dörren. En tveksamhet är att man har bytt hela röstet på D-väggen och i byggnaden ligger en del av det gamla röstet som är i gott skick – kanske skulle man ha kunnat skarva virket och bytt mindre? Den nya dörren är utformad med infasade naror men brädorna är smalare och har en sågad yta, till skillnad från originaldörrens handhyvlade brädor. Dörren sattes på utsidan istället för på insidan av gåtarna som det var tidigare för att skydda stocken i under dörren. Lasse minns att det var ett högt uppdrivit tempo på arbetet och det fanns knappt tid för bilning och det togs rationella beslut kring byten av stockar.

Idag behöver taket åtgärdas då splintveden i brädorna är helt rötskadad. En stock som är på väg att glida ur stommen måste säkras.

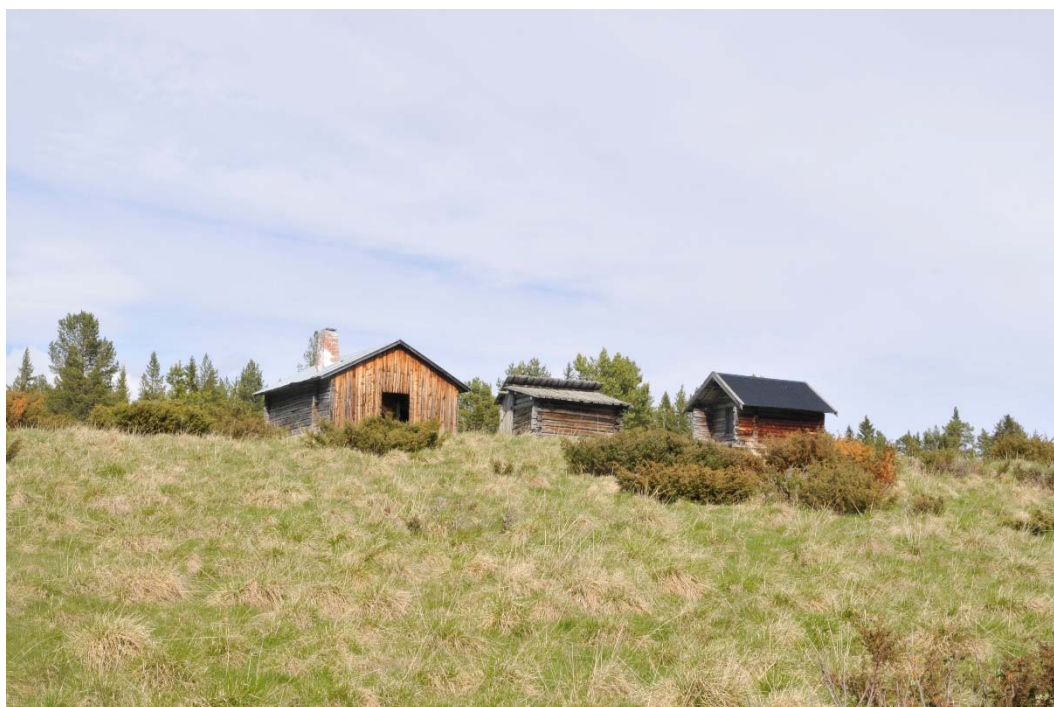
Östra Galåbodarna

Upprustningen av bustuga, härbre, källare och lada har undersökts närmare. På bustugan kan man se att lagningarna inte har hållit måttet. Knutar som spikats fast som ren utsmyckning håller på att falla ned. Lagningar är gjorda med plank istället för hela stockar och skarvningar är för svaga. Även om lagningarna på de andra byggnaderna kan vara bättre utförda är intrycket att åtgärderna inte är så väl utförda. Motorsågsspår i skarvar och fel val av dimensioner förekommer. Om bristerna är ett uttryck för ett annat synsätt på vad som är väl utfört arbete, eller en ansträngd ekonomi och tidplan alternativt att det inte fanns virke i rätt dimensioner att tillgå är svårt att säga. Vissa av lagningarna bör göras om och små åtgärder behövs på byggnaderna i övrigt. Lagda spån- och brädtak är i behov av byte.

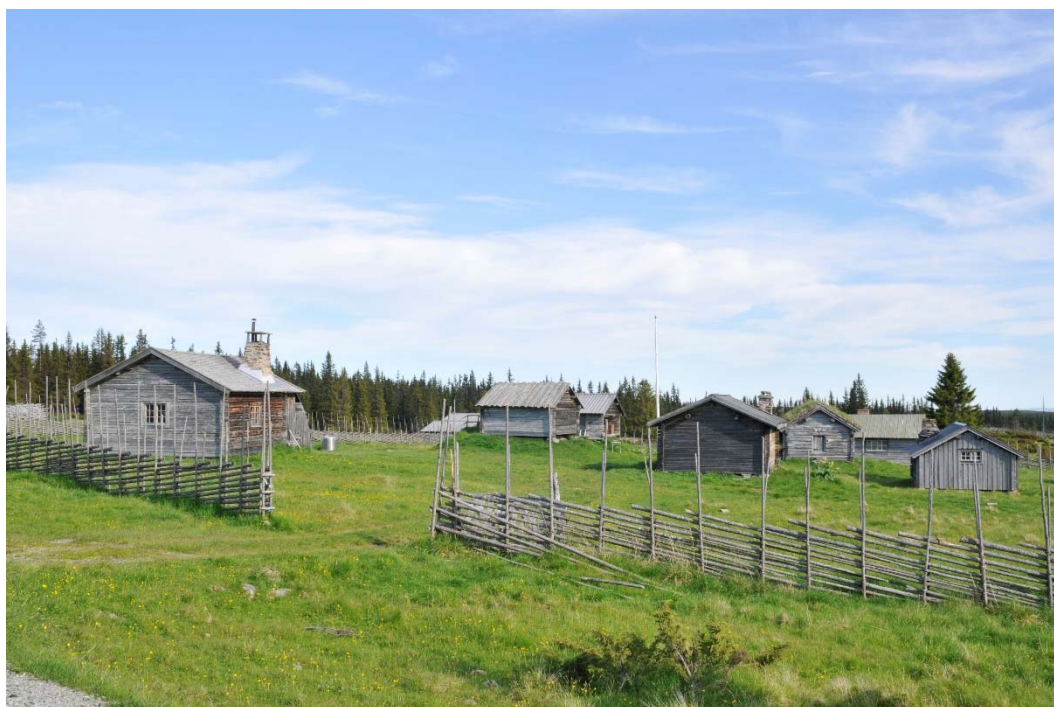
Långbodarna

Under de tre åren åtgärdades många byggnader på platsen och många olika ägare var inblandade vilket var en prövning ur ett planeringsperspektiv. I rapporten omtalas att det blev fel i virkesleveranserna och det var tidvis brist på material. Det syns även på vissa av byggnaderna där man ersatt virke med andra dimensioner än vad det borde ha varit. I flera av byggnaderna har timret skarvats och utknutar har lagats vilket gör att man här kan studera hur olika skarvar har fungerat. I flera fall är lagningarna mindre lyckade estetiskt och även praktiskt tveksamma. Ett mål var att återställa de traditionella takmaterialen på vallens byggnader som innan 1991 hade plåttak. Det var en lyckad åtgärd då upplevelsevärdet kom att ökas med många spån- och brädtak. Dessutom kom upprustningen att fungera som en kursverksamhet för de inblandade hantverkarna. Behovet av åtgärder på de tak som lades 1991-93 är dock stort idag.

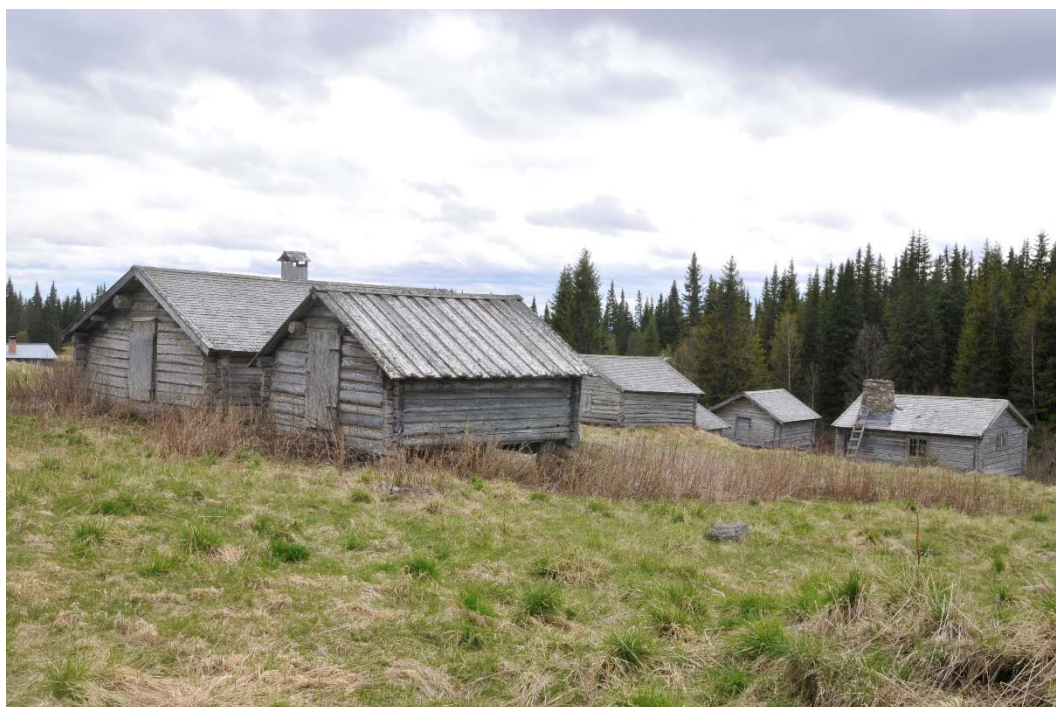
På de tidigare upprustningarna hade Lasse Wagenius deltagit men inte lett arbetet på egen hand. Oviks-Svedjebodarna är det första där ansvaret vilade på honom och det var också det första projekt där Jerker Jamte deltog. Här fanns fortfarande de tidigare bekymren med svårigheter att få fram virke. Generellt så är timringsarbetet bättre än i de ovan beskrivna upprustningarna då det inte finns de tveksamma skarvningarna. Här finns ändå den repetitiva dalabilningen på stockarna som inte passar med ursprungsvirket. Exempel finns på huggna knutändar men det är ändå fler motorsågade ytor på ändveden. Tyvärr har det inte funnits något engagemang hos ägarna att vårda byggnaderna efter insatsen och det är stora hål i taket på bustugan.

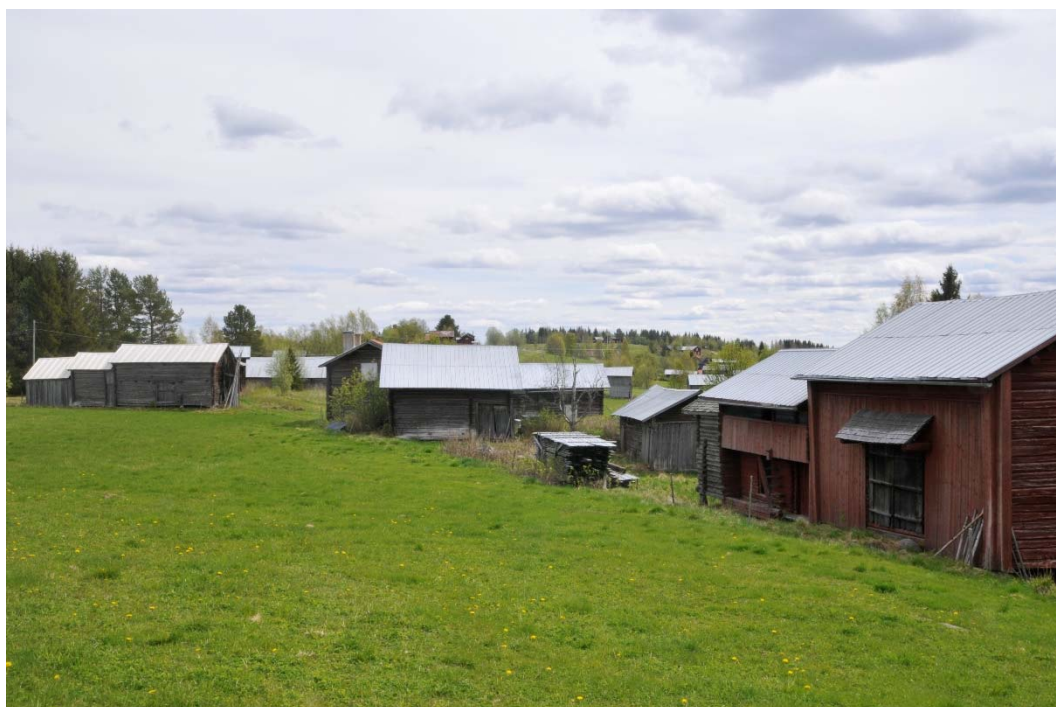
Restaureringar av timmerbyggnaderna i Ytterberg skiljer sig i viss mån från de tidigare då en del byggnader som åtgärdades är betydligt större och mer komplicerade att åtgärda. Här lyftes byggnaderna undan i sektioner med lyftkran så man kom åt att åtgärda de nedre stockvarven på ett säkert och mer rationellt sätt. Byten av timmer gjordes på samma sätt som på de andra platserna men väggar inkläddes även med panel istället för att byta skadade delar. Här var resurserna större och ägaren som bistod med material och arbete var dessutom ovanligt engagerad. I efterhand kan man tyvärr se att materialkvaliteten inte var god nog och på de mest utsatta ställena finns rötskador i det nya virket. Även här finns tak som är i behov av byte. På ett härbre som åtgärdades 1998 kan man studera olika former av skarvningar som alla ännu håller bra och som smälter in i fasaden. I detaljerna ser man att en anpassning av hantverket har skett i förhållande till de förutsättningar som gäller just på denna plats. En större förståelse för byggnadens kulturhistoria och materialbehandling kan ses i åtgärder som huggning av knutarnas ändved och handhyvling.

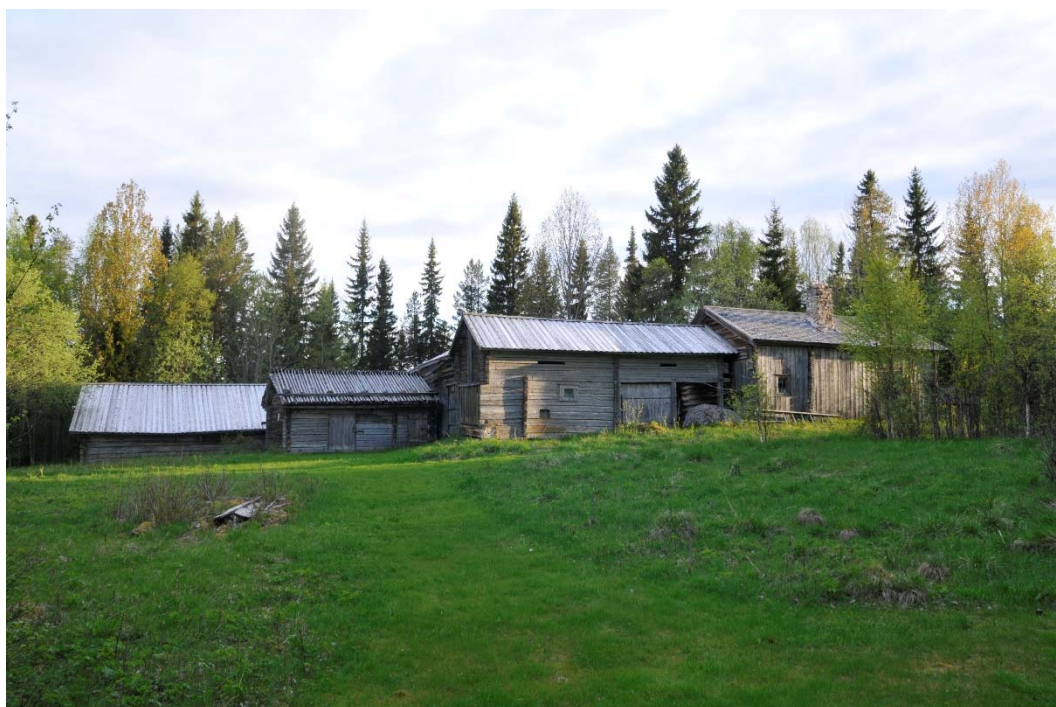
I de åtgärder som gjordes på Västremmen så kan man se att man haft högre ambitioner än tidigare om att lagningar ska smälta in och inte störa helhetsintrycket på vallen. Här har man även haft ambitionen att återställa en del av de traditionella takmaterialen främst uttryckt i ett spåntak på bustugan och ett klov- och nävertak på getfjösset. Tyvärr finns det här även tecken på att materialkvaliteten har varit för dålig och underhållet av byggnaderna efter åtgärden har fallerat. En hängränna som hamnat snett har gjort att rötskador har uppkommit och flera tak läcker som medfört stora skador i timmerstommarna. Åtgärderna var bra utförda men mycket arbete återstår för att byggnaderna ska kunna sägas vara i gott skick. Två tak är i akut behov av åtgärder och vattenuppfodringsanläggningen måste restaureras.

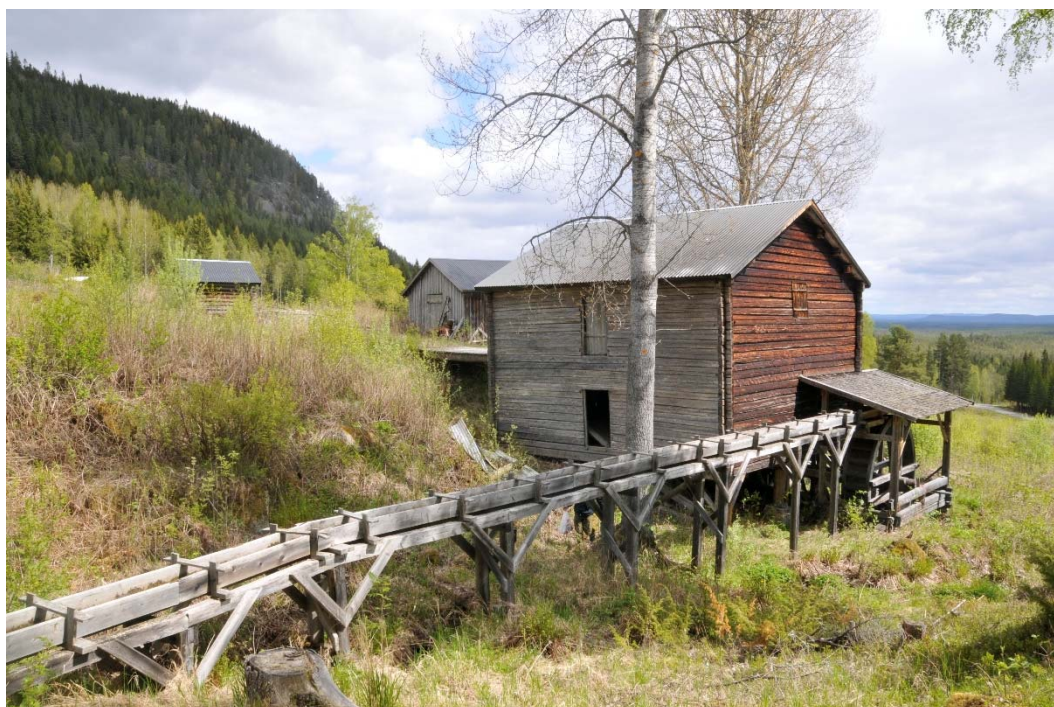
Duvberg

Arbetet som utfördes rörde både byggnadens stomme och det vattendrivna maskineriet. När det gäller stommen är den i gott skick men med viss risk att skador kan uppstå på grund av stänk från taket. Viss tjälskjutning har skett under byggnaden. Det stora bekymret är vattenrännan där det finns stora rötskador, dels på grund av det utsatta läget, dels för att virket var av för dålig kvalitet. Mindre skador finns även på stockarna som bär upp vattenhjulet och dess tak. Åtgärden där det ingick en hel del rekonstruktionsarbete är mycket väl utfört utifrån studier av liknande anläggningar så det är synd att virket inte var av lika hög kvalitet.

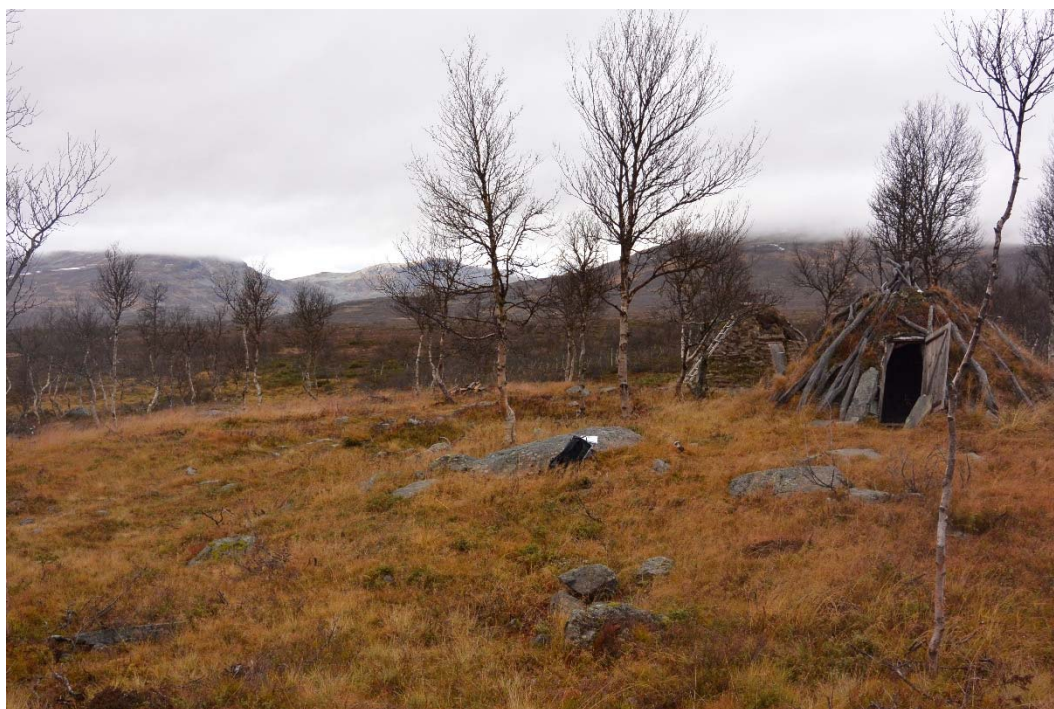
Bartjan

Restaureringen skedde som ett samarbetsprojekt med medlemmar i samebyn där man tillsammans skulle lära sig mer om rustandet av traditionella kåtakonstruktioner. Här har valet av virke inte varit ett stort problem. I de flesta fall togs virket i närheten varför det kan sägas vara av samma kvalitet som det man en gång använde i ursprungskåtorna. När det gäller hantverket så kan man se att man varit bra på att kopiera både materialvalet och bearbetningsmetoderna. Åtgärderna kan sägas vara mycket hållbara i de fall där ägarna efter insatsen har nyttjat byggnaderna och utfört mindre reparationer. I några fall har man inte gjort det och där behövs nya insatser så att byggnaderna inte förfaller. En erfarenhet kan även dras kring de speciella förhållandena på platsen när det gäller dimensionering av stommarna och utsattheten för snötyngder. Man måste hålla rent från skog kring byggnaderna så att snön blåser bort och inte för stora snödrivor lägger sig på stommarna. Eftersom så många kåtor har rustats under kort tid kan man även se hur lång underhållsintervallen är. Slutsatsen är att man måste se över kåtorna årligen och större åtgärder kan krävas efter ca 10 år. Framst dörrar och virket kring dessa är utsatta för rötskador. Även markens beskaffenhet är betydelsefull för hållbarheten där kåtor på fuktigare mark utsätts för större skador trots att de används aktivt.

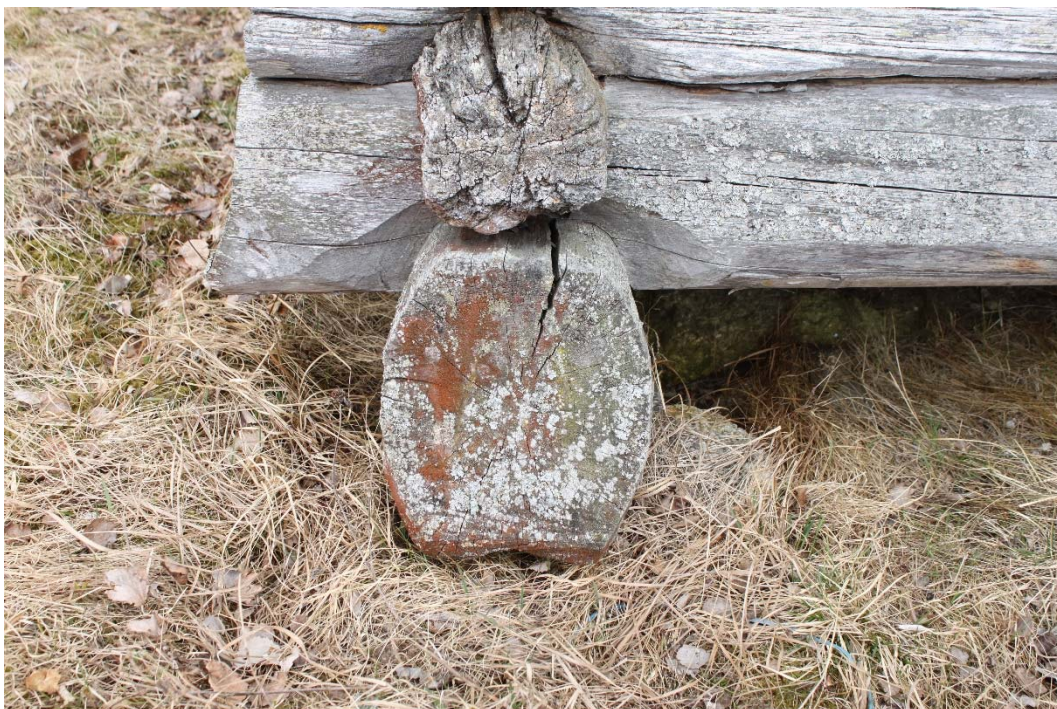
Blomtorpet. Syllstocken är utbytt 1990. Trots lavpäväxt och utsatt läge så är den i gott skick. Ett exempel på mycket bra virkeskvalitet, men om det är ett resultat av ett medvetet val eller om det slumpade sig så att ägaren hade en skog med tätvuxen fura är svårt att säga så här i efterhand.

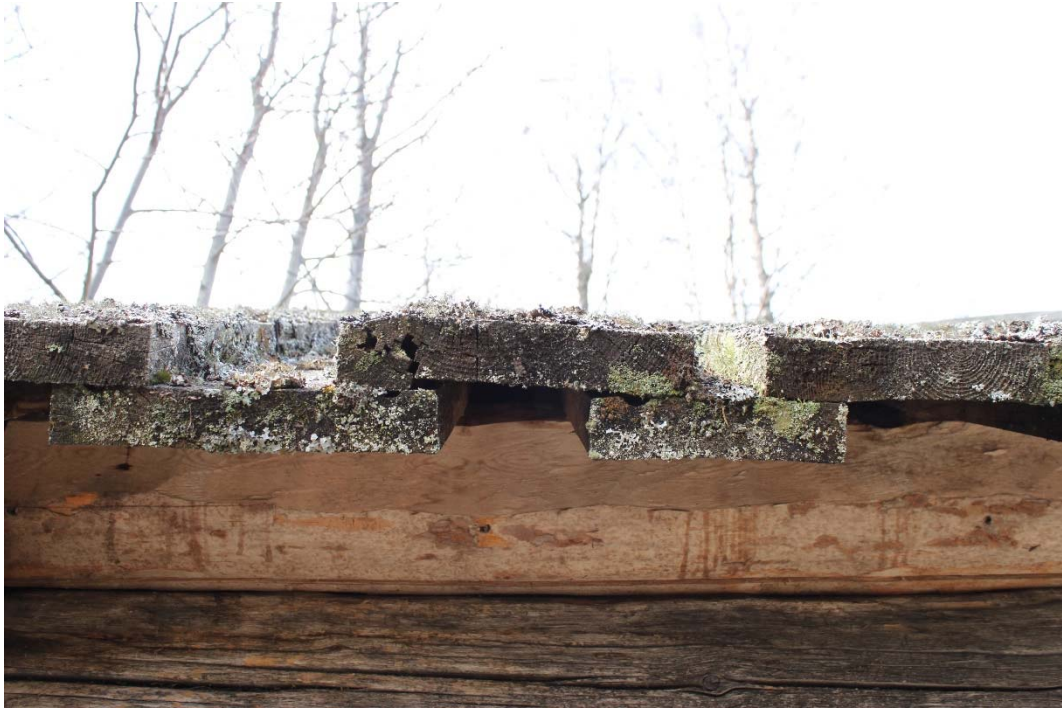
Blomtorpet. Brädtaket är i mycket dåligt skick och virkeskvaliteten är inte särskilt bra med låg kärnandel. Om virket valdes utifrån särskilt uppställda krav är inte känt.

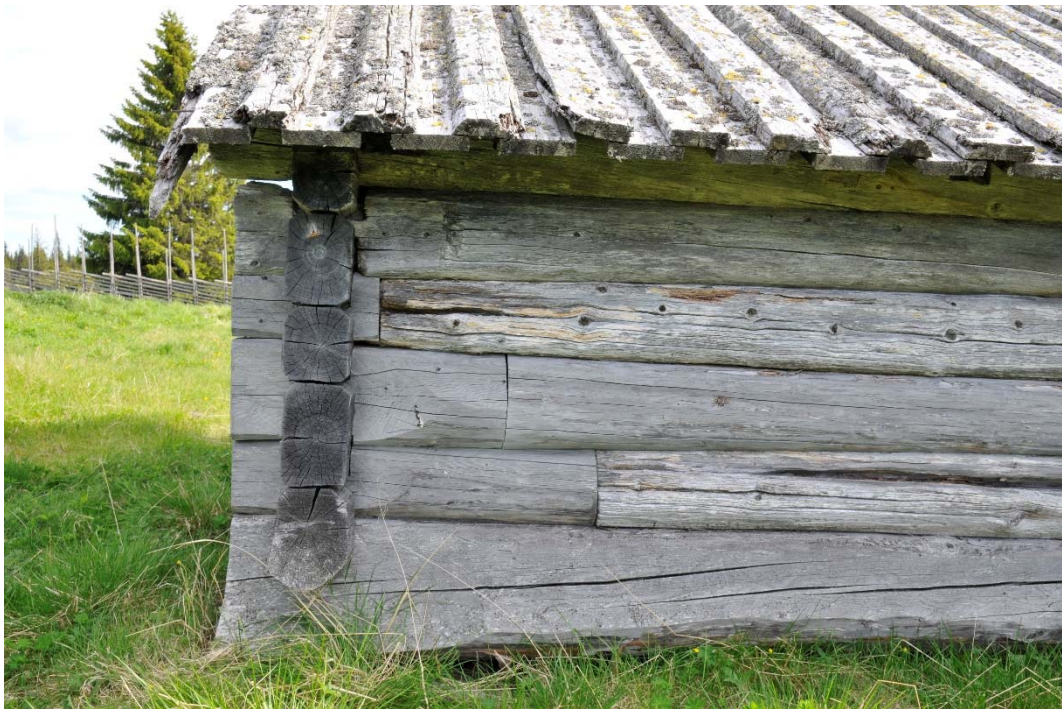
Långbodarna, Bod VII. Ett tydligt exempel på problem med virkesförsörjningen i denna upprustning. Bristen på virke med rätt egenskaper ledde till att man inte kunde välja rätt dimensioner och syllstocken här har fått betydligt större dimensioner än vad originalstocken hade. Dessutom ledde bristen på virke till att man även var tvungen att skarva den nya tredje stocken i väggen. Något som ser helt omotiverat ut om man inte känner till problemen med virkesanskaffningen. Notera även brädtakets skick där främst locken har stora rötskador.

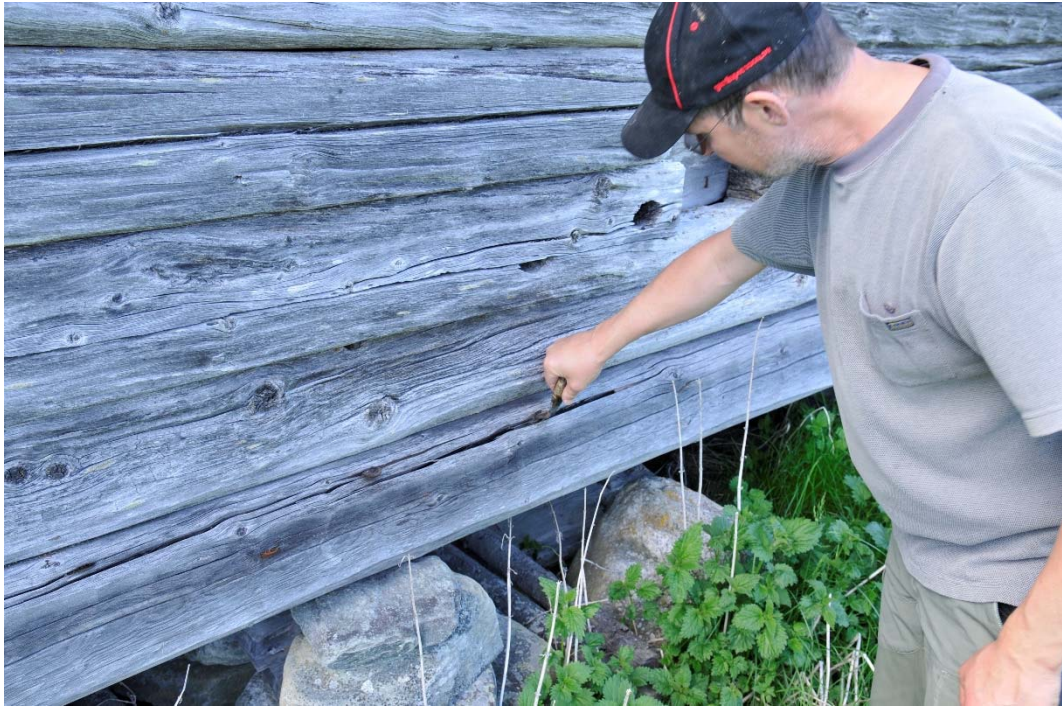
Långbodarna, Ladugård XIV. Syllstocken som trots att den ligger högt över mark och mot sydost har en allvarlig rötskada. Här kan man misstänka att stocken inte var frisk i samband med att man lade in den i stommen.

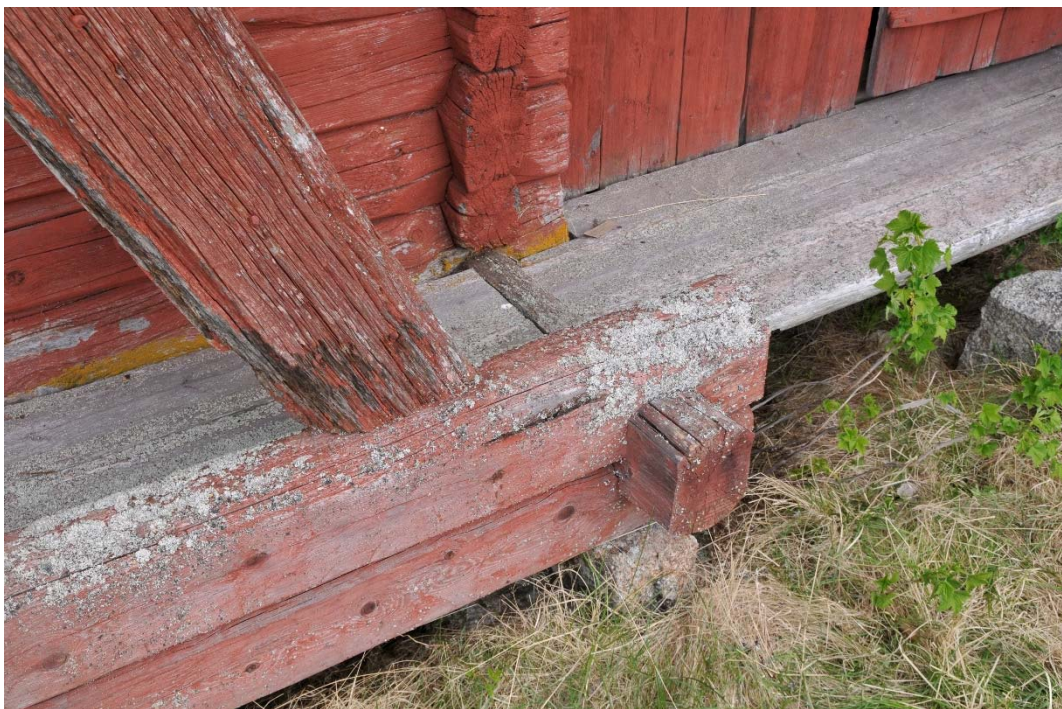
Ytterberg 54:1, Loft no 2. De stockar som ligger i svalen är utsatta för fukt och har skadats av röta. Stockarna är inte av nog bra kvalitet.

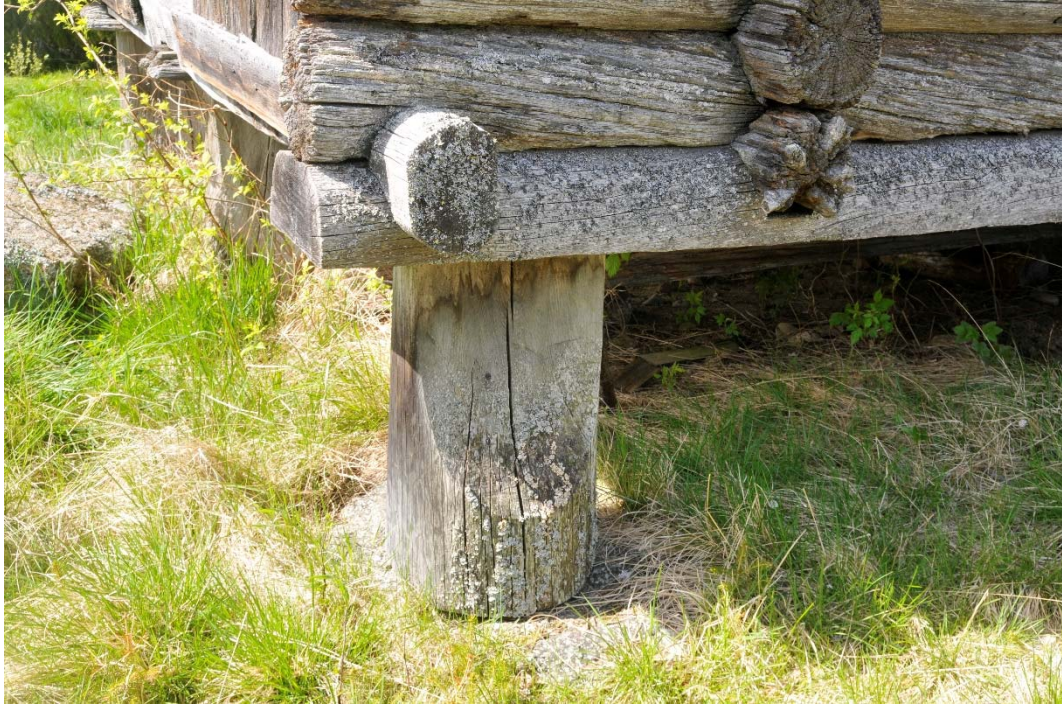
Ytterberg 54:1, Härbre no 3. Stolparna under byggnaden byttes ut 1995 och ytveden har kraftiga rötskador. De originalstolpar som kunde återanvändas under byggnaden är i betydligt bättre skick.

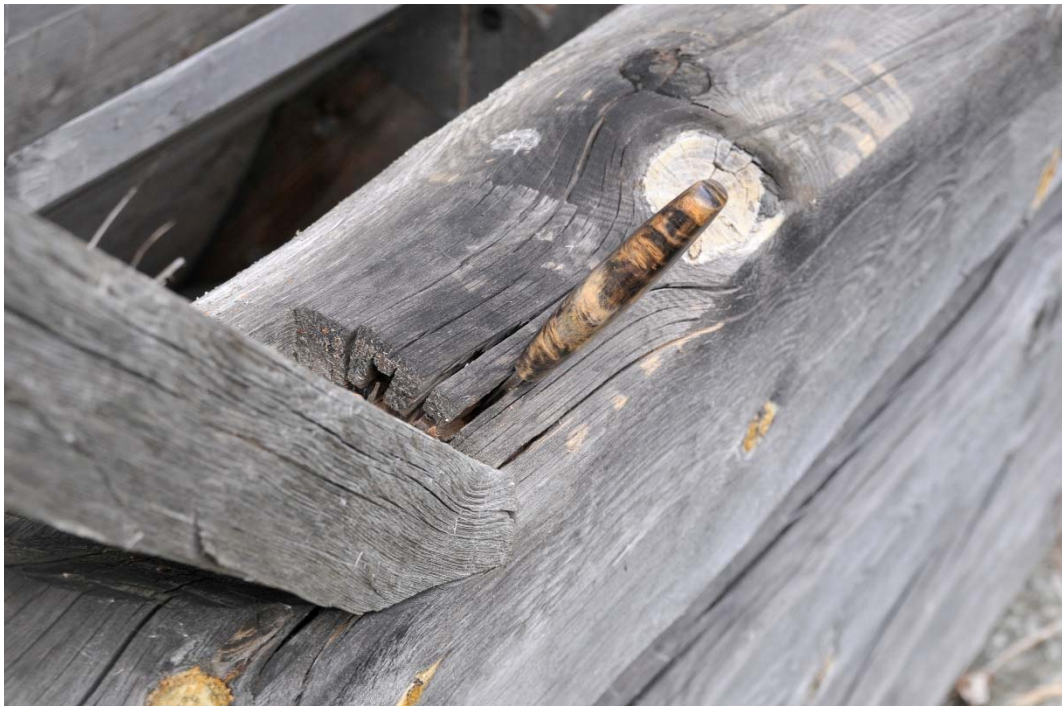
Duvberg, kornlada. I en av stockarna som bär upp vattenhjulets axel med tillhörande tak finns en djup rötskada. Även här torde den dåliga virkeskvaliteten vara den främsta orsaken.

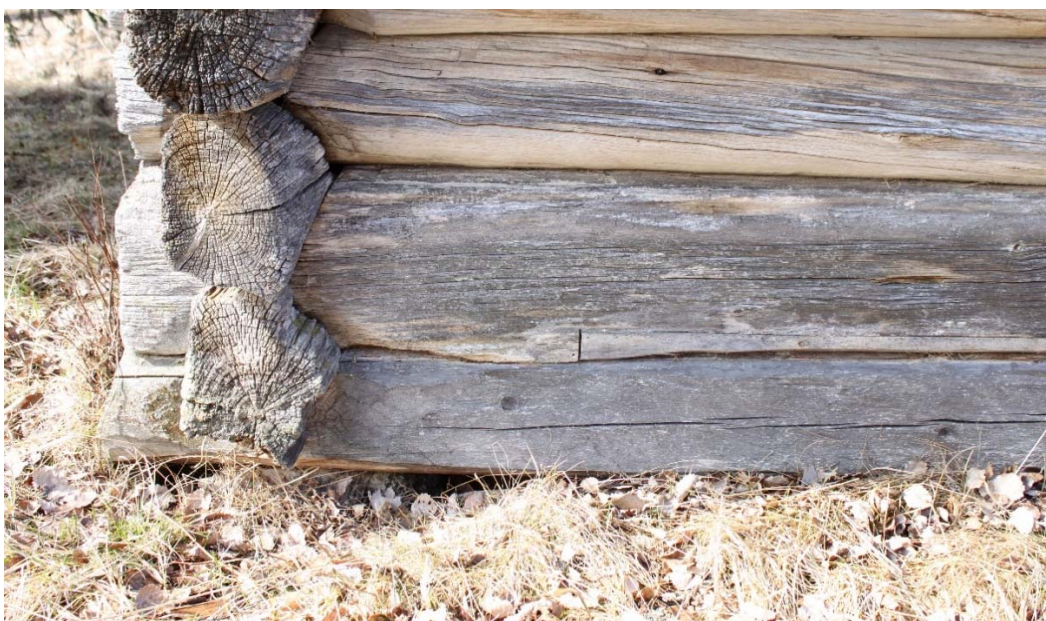
Blomtorpet. Andra stocken från mark har ilagats i underkant med en plank som spikats upp under stocken. Inget att anmärka på hållfastheten och den är inte heller iögonfallande.

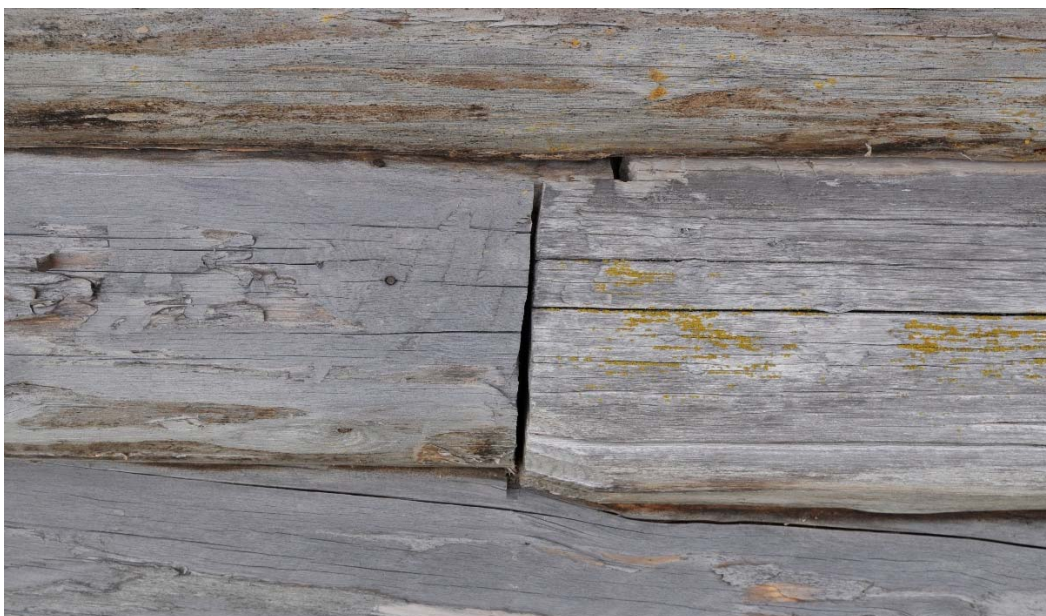
Östra Galäbodarna, Fjös. (Ingår ej i undersökningen) Exempel på mindre lyckad skarvning där man tydligt ser spår efter motorsågen i stocken under. Dessutom har dimensionen på det nya virket till vänster inte passat så istället har man smalnats av originalstocken närmast skarven.

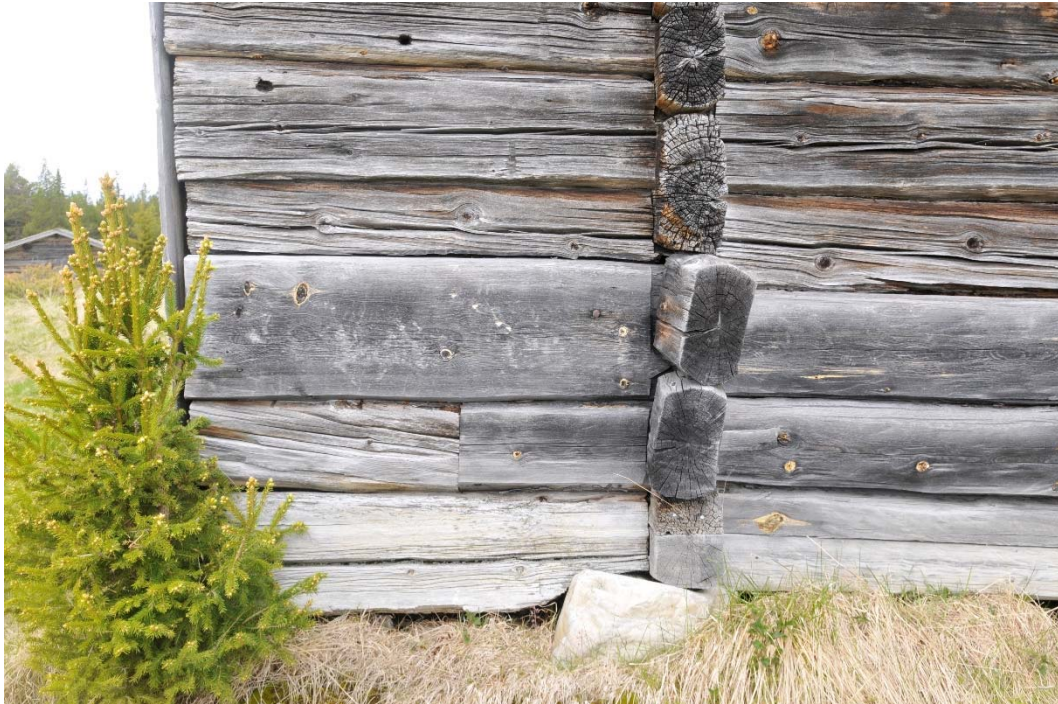
Östra Galåbodarna, Bustuga. Utbytt virke utfört som halvsulningar i de tre nedersta stockarna. Samtliga lagningar är skarvade i knuten och knutskallarna har satts fast med spikar mot det utbytta virket. Den ilagda delen på tredje stocken från mark i svalen till vänster har gjorts grövre så att en skada i fjärde stockens underkant ska "fyllas igen". Då byggnaden inte har plockats ned har man haft svårt att hitta bra metoder för att reparera stommen på ett hållbart sätt.

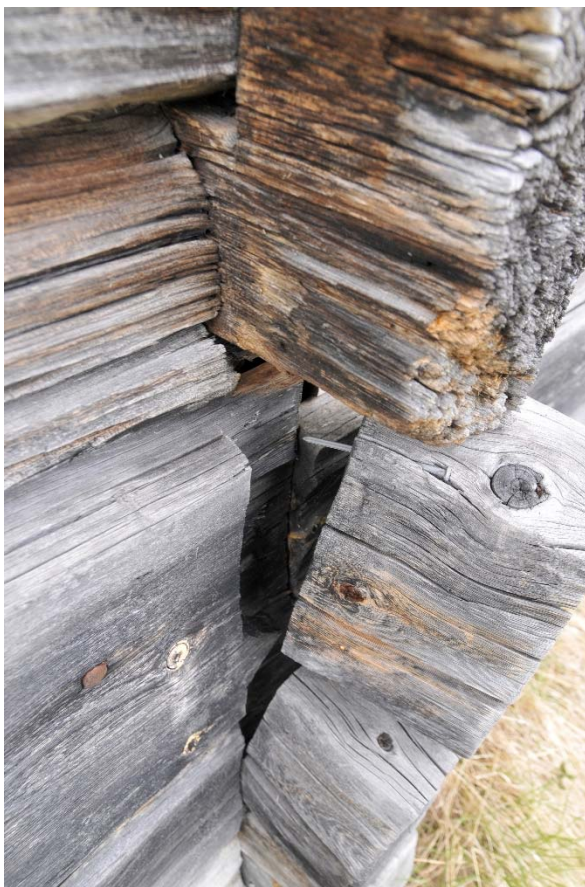
Östra Galåbodarna, Bustuga. Knutskallarna som spikats fast har lossnat och bakom dessa ser man skarvarna i stockarna.

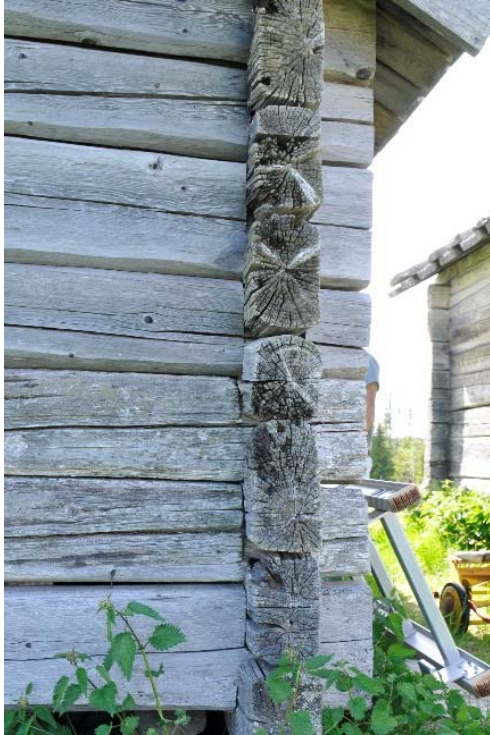
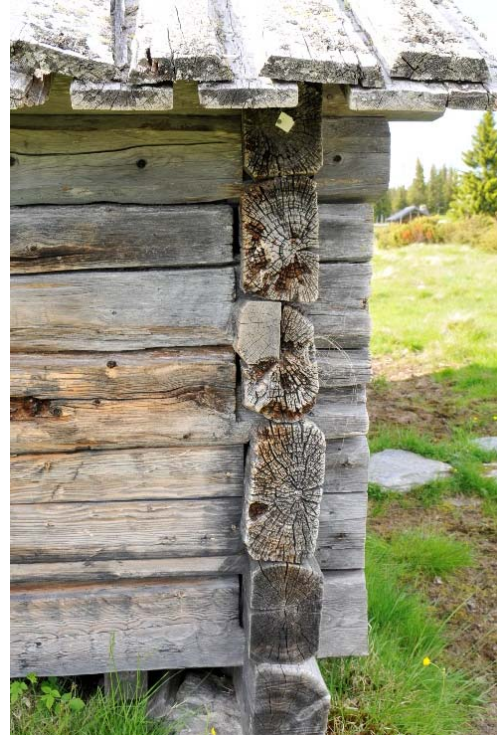
Långbodarna, Bod III och Fjös XVII. Olika utförande av knutlagningar. I båda fallen har man ilagat saknade eller skadade delar med begagnat virke. Till vänster har dimensioner och virkesval fungerat medan exemplet till höger sticker ut alltför mycket där vittringen är en helt annan på den utbytta delen och den passar inte heller varken formmässigt eller när det gäller träets årsringar. På Fjöset till vänster var åtgärderna inte planerade i förväg och åtgärderna gjordes mot slutet av säsongen när det fanns tid och material över vilket i viss mån kan förklara att nytt virke avviker från ursprunget.

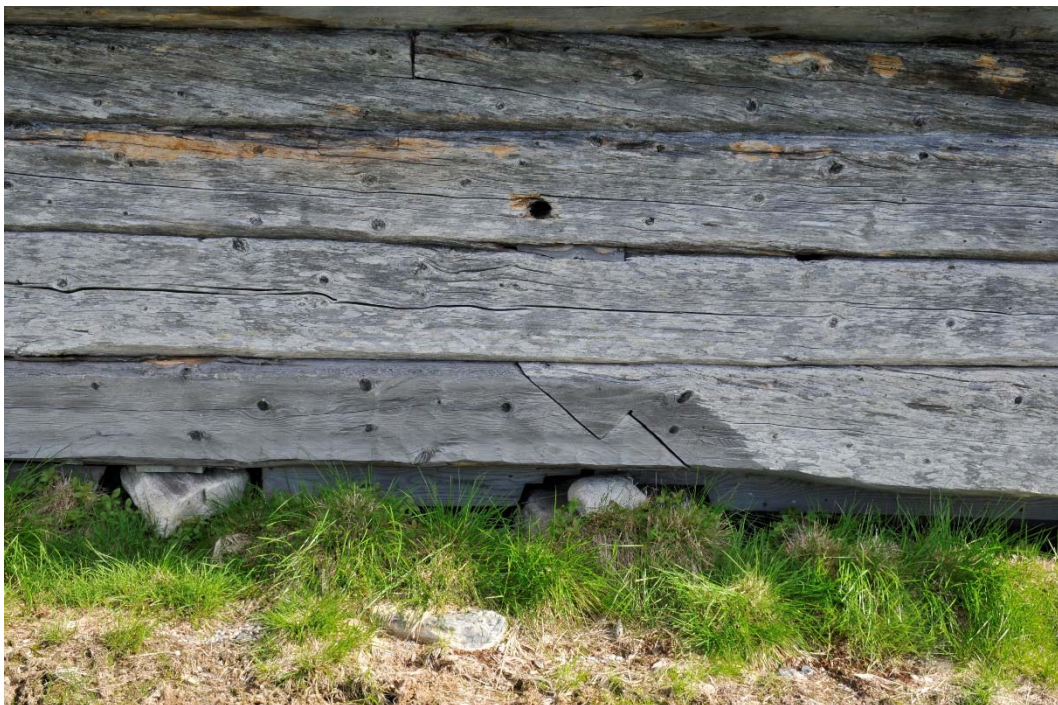
Långbodarna, Fjös XVII. Blixtskarv i syllstocken. För att blixtskarvar ska hålla bra måste det finnas ett stöd (upplag) under skarven. Här har stödet sjunkit men ännu ligger det ett tryck på intilliggande stöd till vänster så att skarven håller. Andra exempel på liknande lagningar på vällen visar att blixtskarvar inte är lämpligt i syllvarv men tanke på de dåliga grundförhållandena.

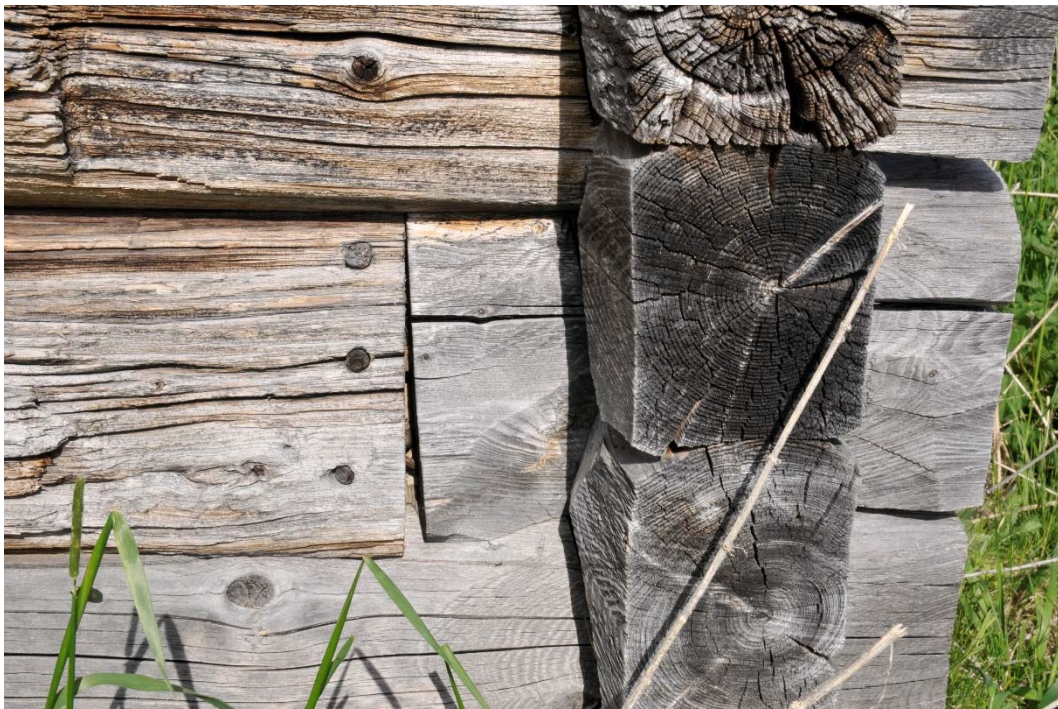
Långbodarna, Bod VIII. En typ av skarv som inte hållit då den har haft för litet material som går omlott och de pluggar som borrats snett in i virket har inte hållit för rörelserna i stommen.

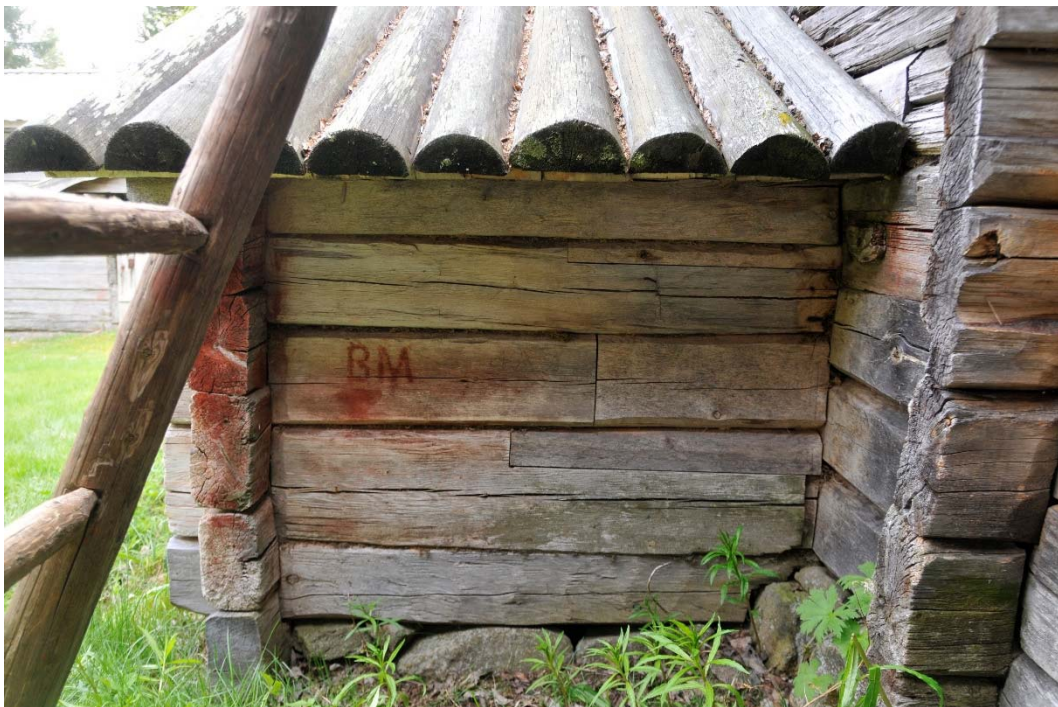
Västremmen, Lillstugan. Skarvar och ilagning av skador. Skarvarna är något glesa men i övrigt inget att anmärka på utförandet eller val av virke. Den nedersta ilagningen i varv två är kanske något för rak horisontellt vilket gör att den sticker ut i förhållande till de andra sprickorna och linjerna i stommen. Då källarsvalen har glidit ifrån väggen har man tvingats välja om lagningen skulle göras lika lång som ovanliggande stock eller om den ska följa den undre stockens längd där man kan se hur stockarna sett ut ursprungligen med en inlaxning i stommen.

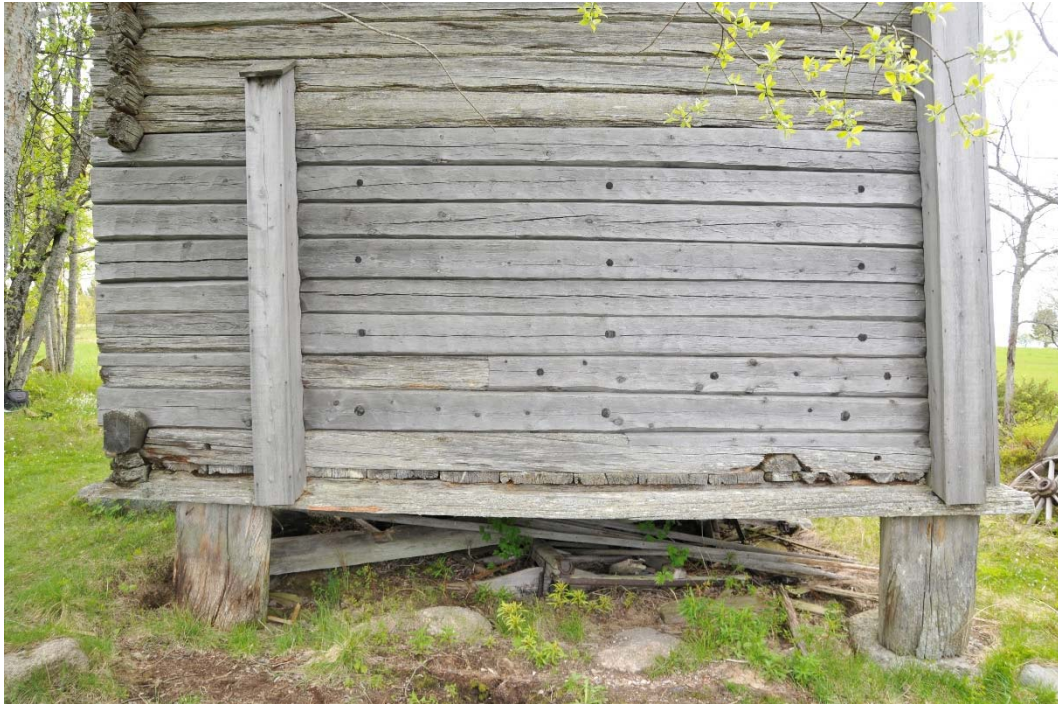
Ytterberg 36:12, Härbre. Vid upprustningen som skedde i form av en utbildning i hantverk provades olika typer av skarvningar och lagningar på denna vägg som var rötskadad på utsidan. Utförandet och hållbarheten på lagningarna har varit god och det finns inga tecken på att skarvningarna inte håller.

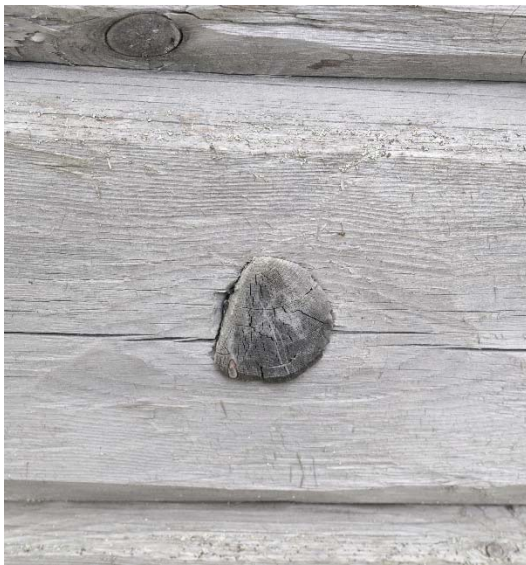
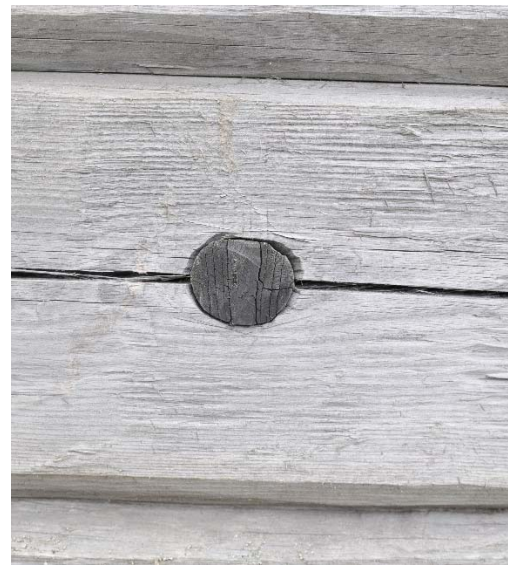
Ytterberg 36:12, Härbre. Vid infästningen av halvsulningarna på väggen användes olika typer av dymlingar för att pröva olika tekniker och det ger en god möjlighet att på sikt utvärdera hur de håller. Ännu så länge finns det inga brister i någon av de olika infästningstyperna. Till vänster en dymling med en grövre skalle som håller fast den halvsulade ilagningen, till höger en dymling med en inslagen kil som gör att ilagningen hålls fast.

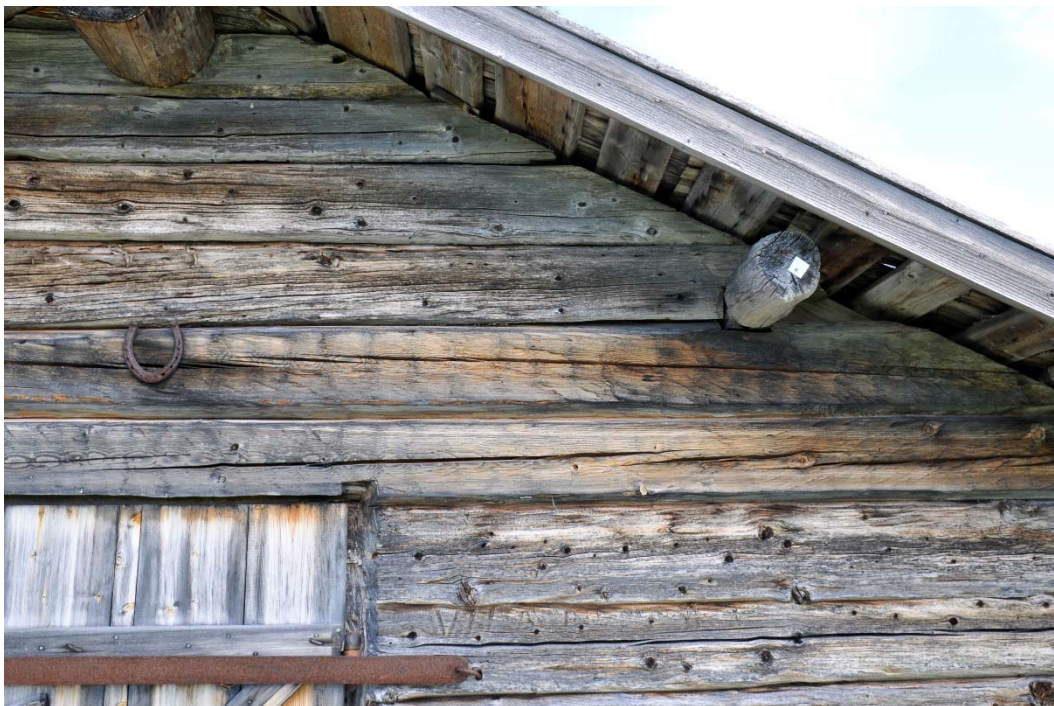
Långbodarna, Fjös XIV. Dalabilning på de utbytta stockarna som är en helt annan än de slätt bilade stockarna i övrigt.
