Efter 25 år – en utvärdering av restaureringsarbeten 1990–2004

Björn Olofsson

RAPPORT – JAMTLI 2017:18
ISSN 1654-2045

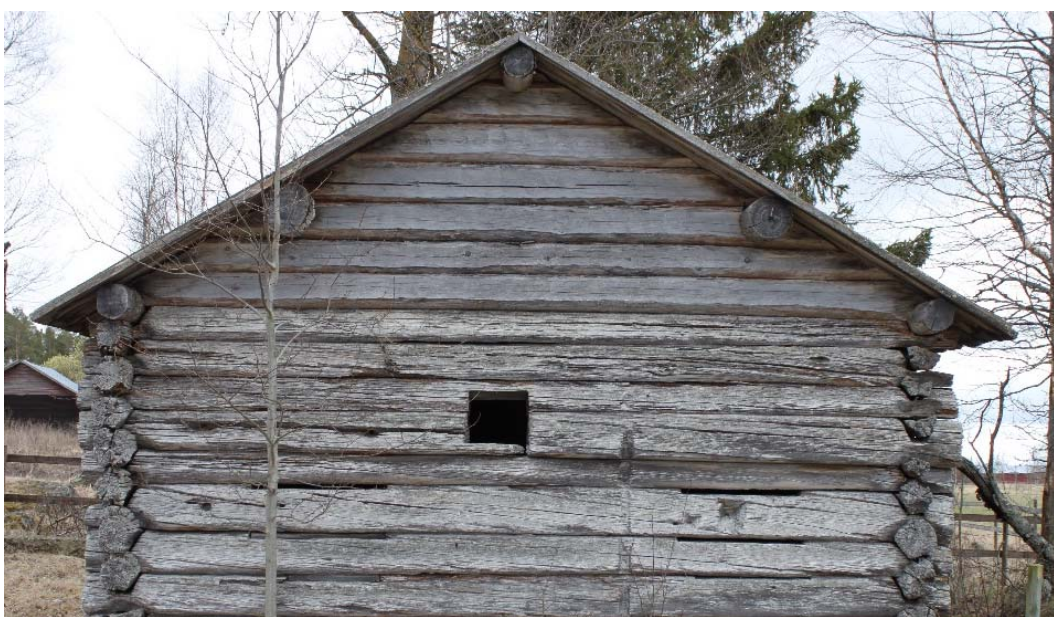
Blomtorpet. Utbytt virke i röstet. Huggningstekniken på stockarna är en helt annan än på originalvirket. Den repetitiva dalabilningen finns även på insidan av stockarna där dessutom vissa originalstockar hade kvar sin rundning. Här har således inte åtgärderna anpassats efter förutsättningarna på platsen.

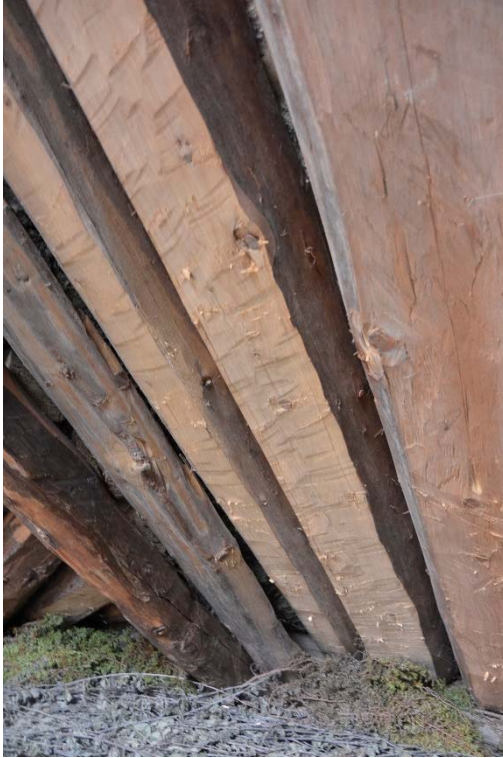
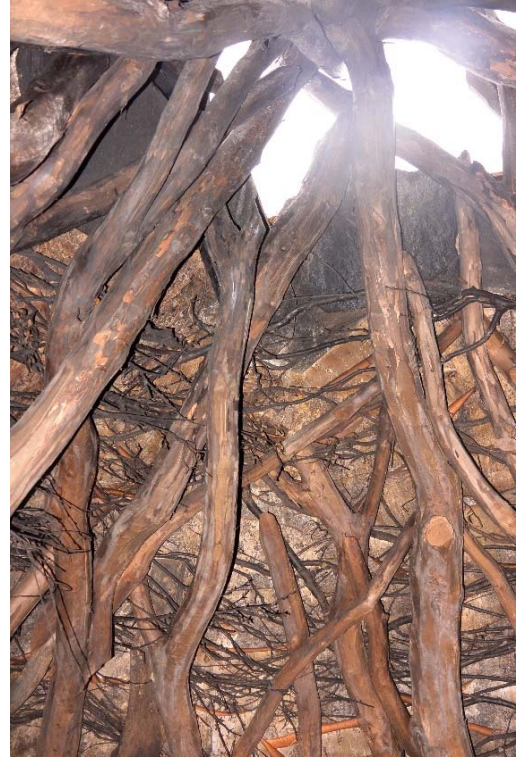
Bartjan, Kåta no 9 och no 35. Till vänster syns den bilade innerveden där valet av verktyg och huggningsteknik är gjort för att likna den huggning som fanns på originalvirket. Till höger en konstruktion där man på ett bra sätt har valt ut virke för att så bra som möjligt rekonstruera utseendet på originalkonstruktionen med självväxta klykor.

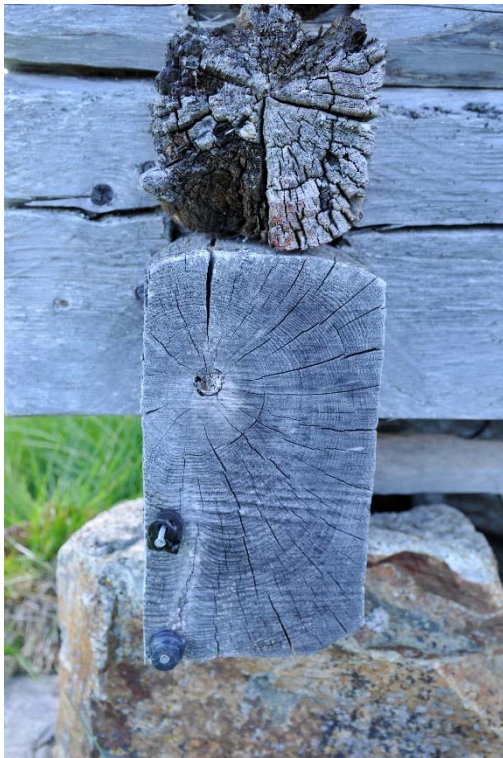
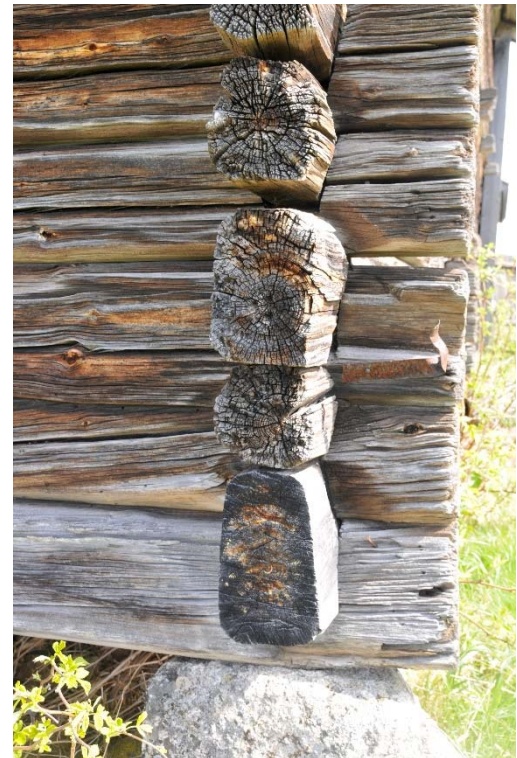
Långbodarna, Fjös XIV och Ytterberg 54:1 Loge no 4. Exempel på hur man har behandlat ändveden på knutarna. Till vänster ett tydligt motorsågsspår efter avkapningen. Till höger en huggen ändved som motsvarar den kapyta som finns på originalstockarna.

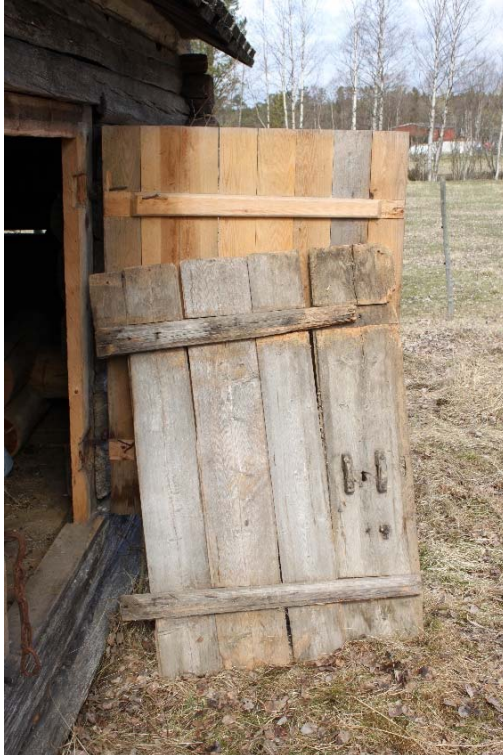
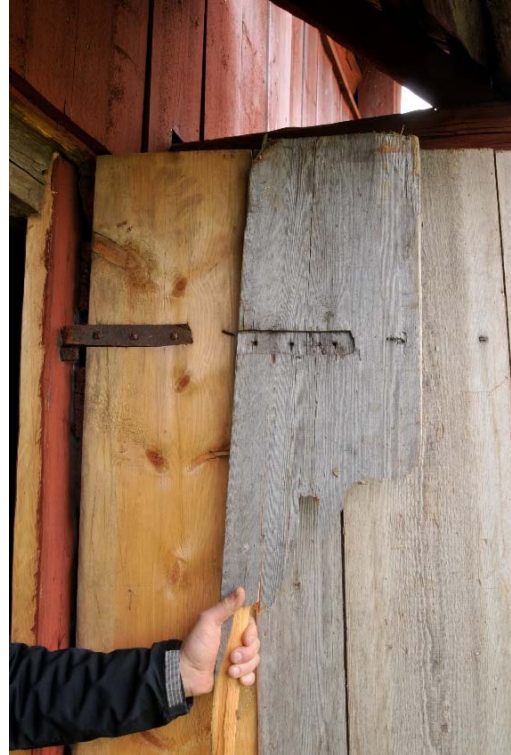
Två dörrar, till vänster Blomtorpet och till höger Ytterberg 54:1. Den nya dörren på Blomtorpet har i viss mån anpassats till originalutförandet när det gäller de infällda narorna. Valet av de sågade och smalare brädorna är däremot inte i närheten av de bredare, handhyvlade och spontade på originaldörren. Den nya plankan på dörren i Ytterberg ovan har gjorts som en bra kopia när det gäller både dimensioner och virkesbehandling.

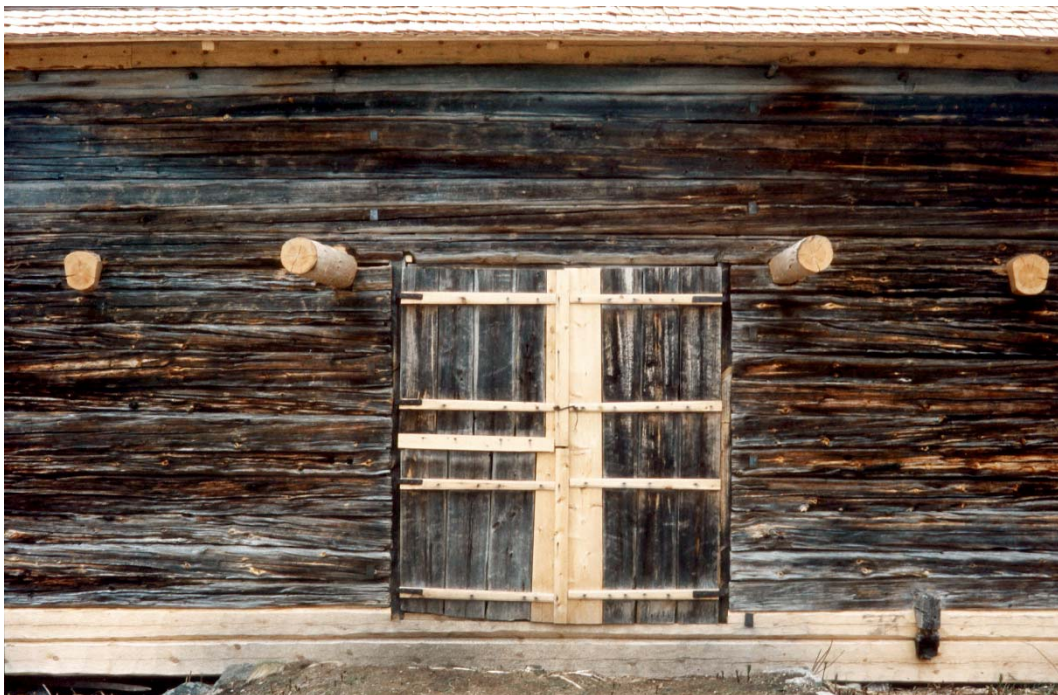
Loge på fastigheten Ytterberg 16:4. Dörrarna (foto fr 1996) har renoverats och endast de skadade delarna har bytts ut. De utbytta delarna har maskinhyvlade ytor.

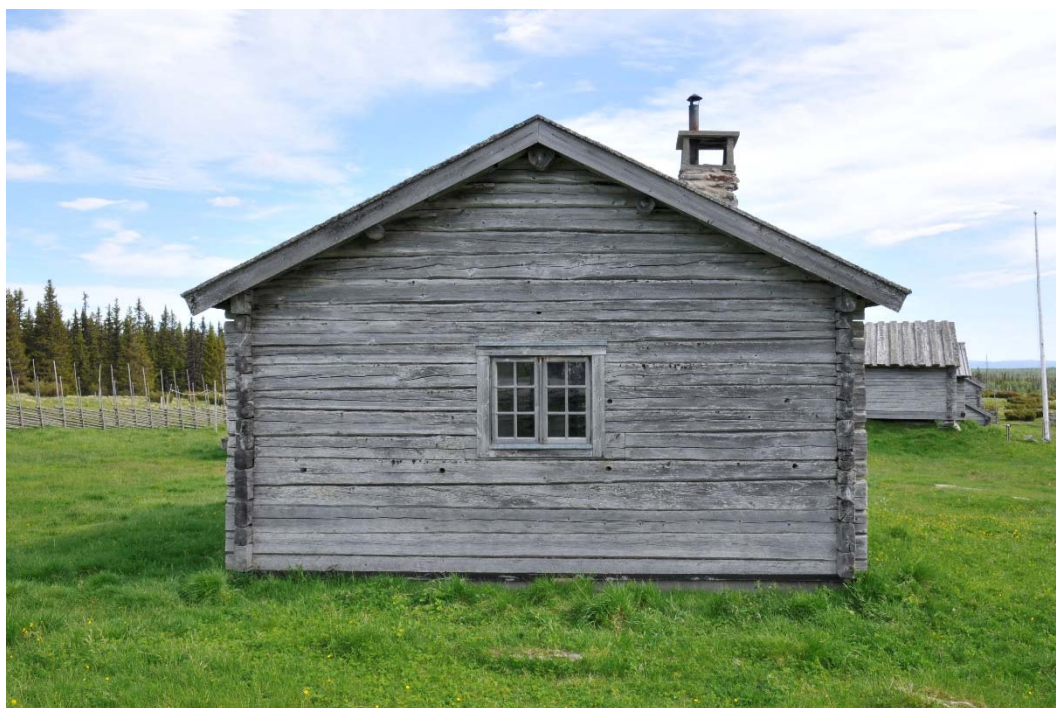
Långbodarna, Bustuga I. Ett exempel på hur man gjort en avvägning mellan att demontera stommen eller att lyfta den. Skadorna fanns i huvudsak i bottenvarven och murstocken var i behov av åtgärder. Ett problem var att det finns ett intakt innertak i stugan som man inte ville demontera då mycket av dess värden då skulle förloras. Resultatet blev att stommen delades strax under väggbandet och röstena med ytter- och innertak lyftes upp och transporterades åt sidan på en vagn så den nedre delen av stommen kunde demonteras och åtgärdas. Då kunde även murstocken tas ned och muras om. Av detta ser man inte några spår idag förutom märklapparna på timret som sitter kvar dolda i ett skåp mot ena knuten. Arbetet kunde göras med ganska små medel beroende av byggnadens mindre format. Den stora fördelen förutom att taket kunde bevaras intakt var att man slapp ha en upplyft byggnad i anslutning till arbetsplatsen.

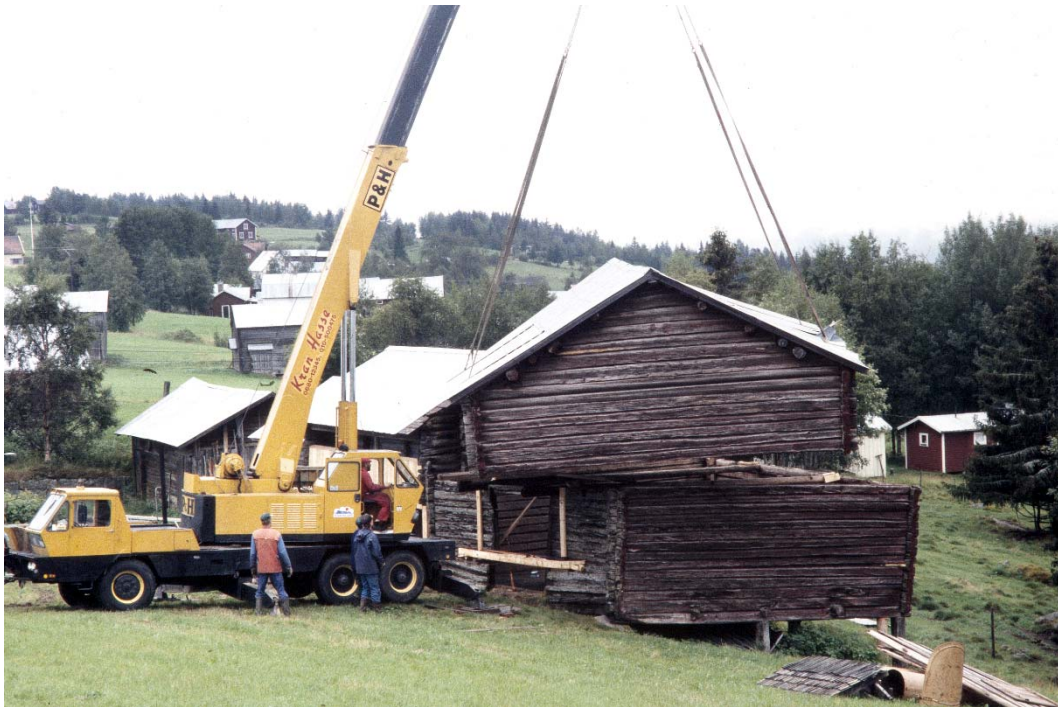
Ytterberg 54:1, Loge no 1. Här fanns det behov av timmerlagningar nära mark i anslutning till porten. Valet att lyfta bort byggnadens stomme i två delar och lämna den låga del som skulle åtgärdas kvar togs av ekonomiska skäl men framförallt av arbetsmiljö- och säkerhetsskäl. På ena sidan står logens stomme direkt på marken men på den andra sidan vilar den på höga stolpar. En lyftning i marknivå av hela byggnaden skulle riskera att den tippade. Åtgärden med kranlyftet visar att det fanns vid den tiden fanns resurser att åtgärda mer komplicerade och dyra projekt och att det fanns en öppenhet för mer oortodoxa och nya grepp för att lösa uppgiften.

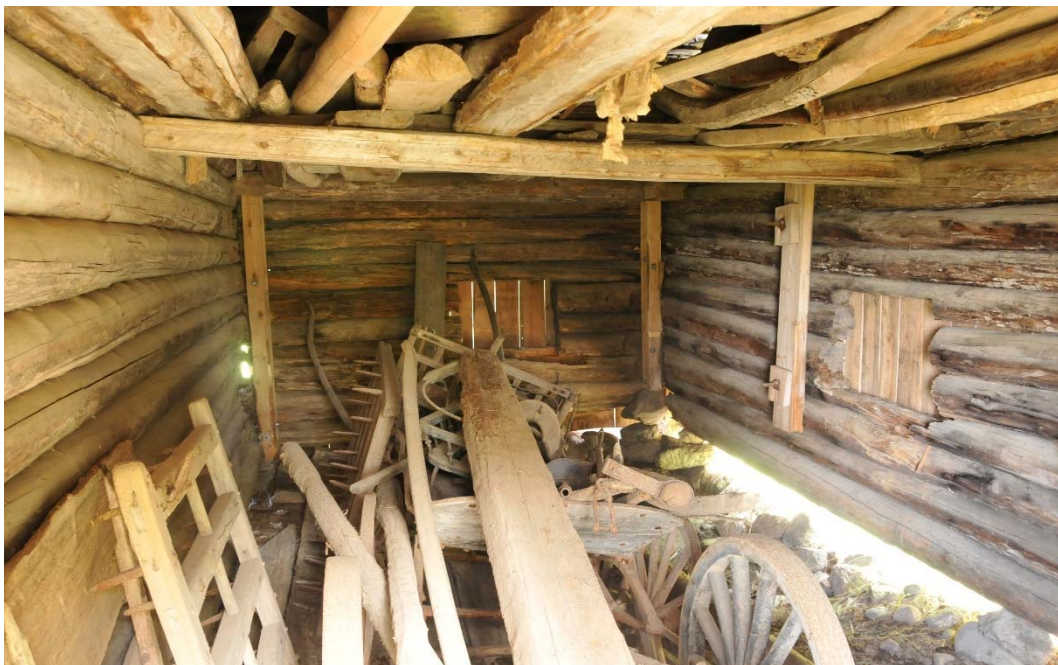
Ytterberg 54:1, Skjul no 6. Skadorna i skjulet var omfattande och om man skulle byta allt skadat skulle man passera en rimlig gräns både ekonomiskt och antikvariskt. Lösningen blev att man lyfte byggnaden med hjälp av följare i hörnen som sedan fick stå kvar som stöd för stommen. Med små åtgärder kunde man stoppa förfallet och byggnaden som är viktig för miljön som helhet gick att rädda.

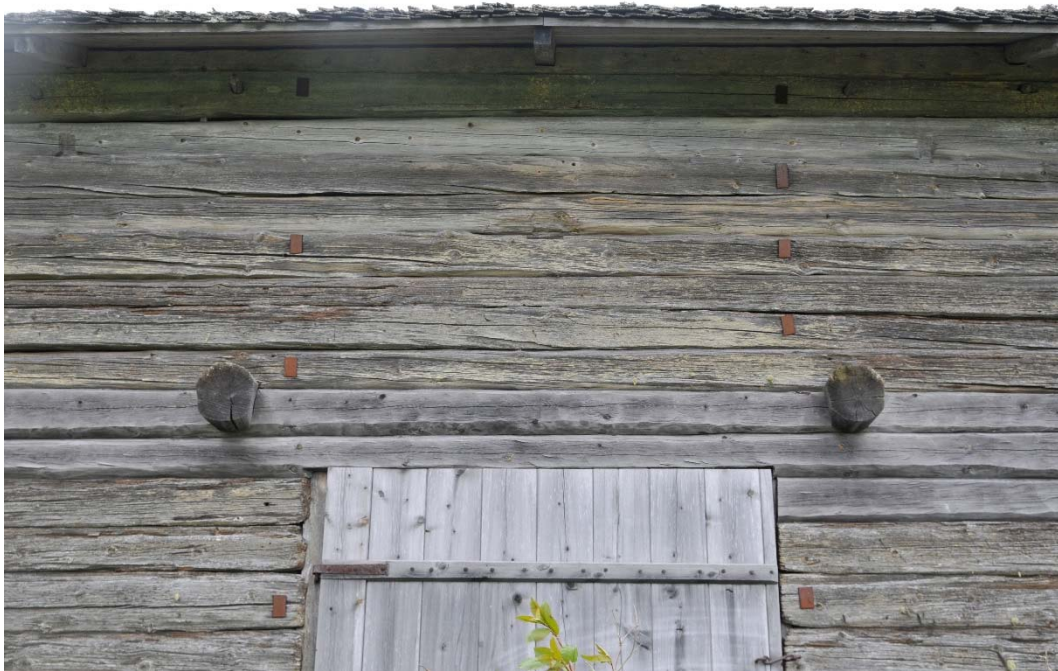
Ytterberg 16:4. Kornlada/loge. Ett exempel på hur man under 1990-talet hittade former för att så omärkligt som möjligt lägga till följare som inte skulle bli för iögonfallande. Följaren står på insidan och stockarna fixerades mot denna med hjälp av gängstänger med fastsvetsade brickor och man slipper sätta följare exteriört. Möjligen är brickorna för stora. Orsaken till denna lösning är att det i Ytterberg är vanligt att dymlingar saknas i timmerstommarna eller så är de mycket få. Väggarna har således lätt för att kalva. Ett alternativ i dessa fall om stommarna ska demonteras vid upprustningen är att man kompletterar med flera dymlingar men då gör man en förändring av den ursprungliga konstruktionen vilket kan ses som antikvariskt tveksamt. Mot lösningen med följare talar de irreversibla hålen i stommen men det är i alla fall ett antikvariskt ärligt och visuellt nedtonat alternativ.

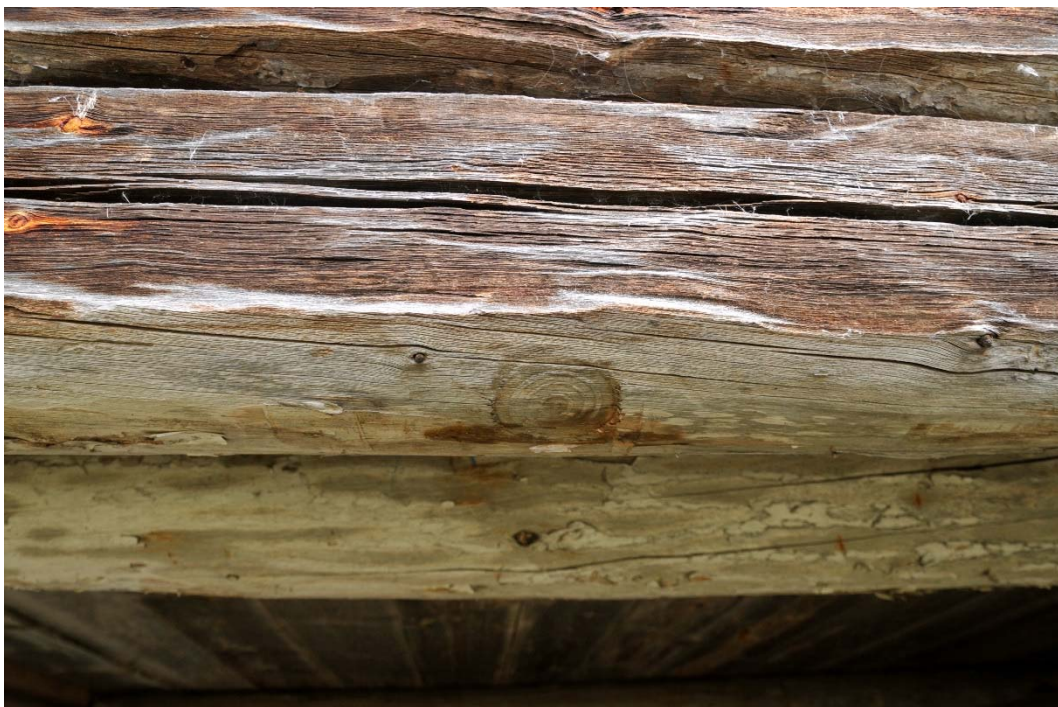
Duvberg. Logen som står på höga stolpar lyftes och grunden justerades. Här finns den enda tryckskada som vi hittade vid undersökningen som uppkommit i samband med lyftning.
