Hammerdals kyrka

Byte av yttertak, 2017

Strömsunds kommun, Jämtlands län, Härnösands stift

RAPPORT – JAMTLI 2018:5
ISSN 1654-2045

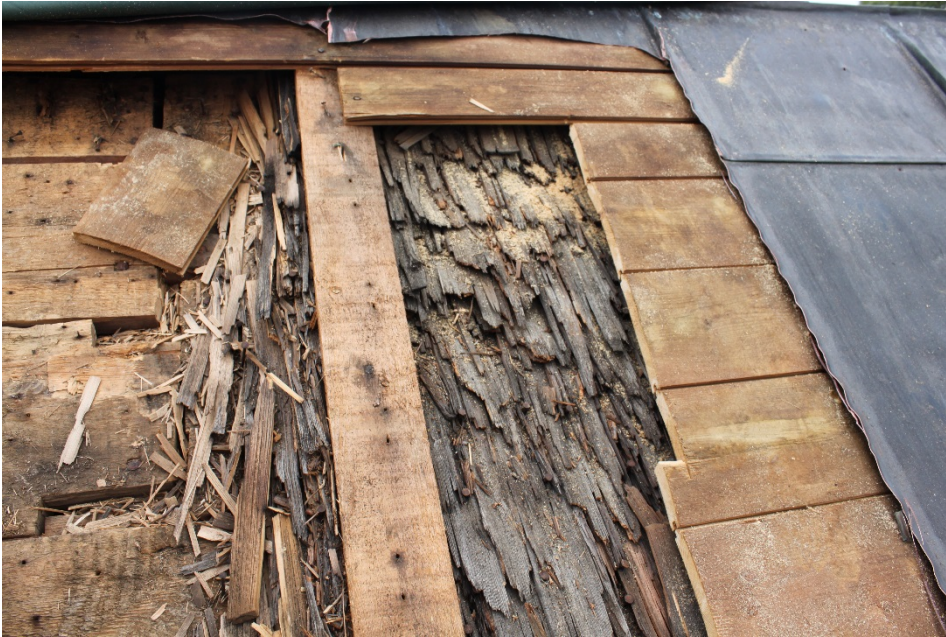
Figur 1 Rivning av plåt, takbrädor och spåntäckning.

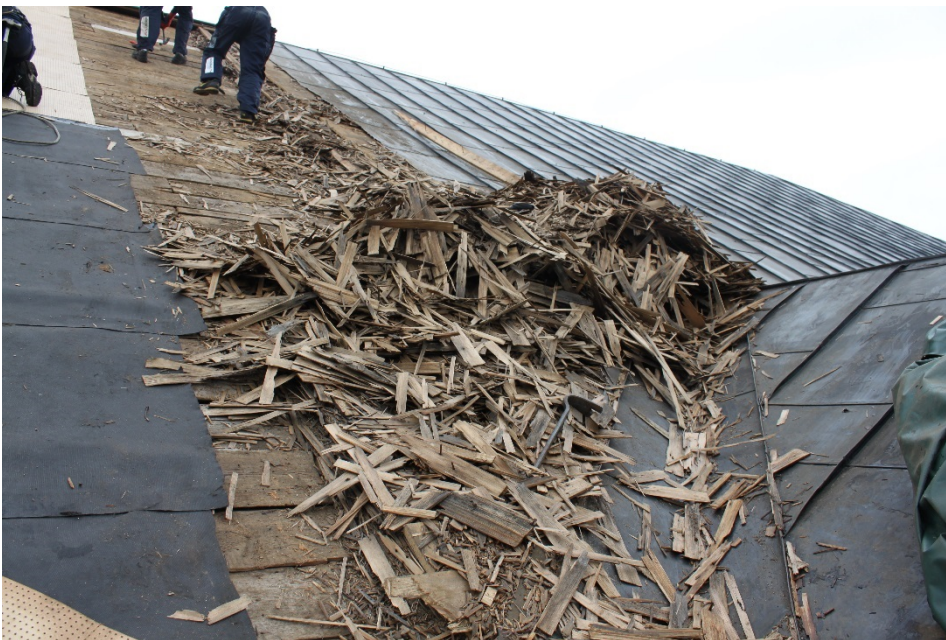
Figur 2 På grund av väderleken kom rivningen av det gamla taket att ske etappvis.

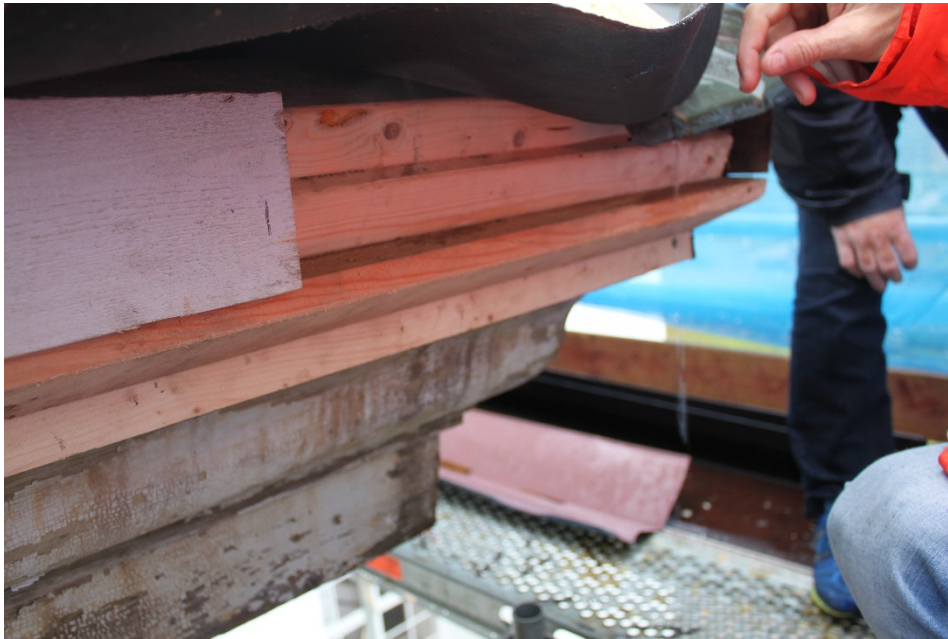
Figur 3 Trälagning i nordöstra hörnet. Ca 1 meter av listen behövde ersättas med ny. Den undre delen av taklisten kunde behållas.

Senare taktäckning inklusive stickspånstaket revs av. Underliggande takpanel eller rotning var i gott skick. En mindre skada på listverket i det nordvästra hörnet har lagats i med nytt virke. Ovanpå takpanelen har man lagt perforerad masonit och takpapp, för att jämna till takytan (åtgärdsprogrammet anger konstruktionsplywood). På grund av väderleken, kom man att riva bort det gamla taket allteftersom istället för att frilägga hela ytan på en gång. Vid rivningen av det gamla taket kom en fönsterruta på tornets norra sida att krossas. Den trasiga rutan ersattes med en ny ruta lika befintlig.

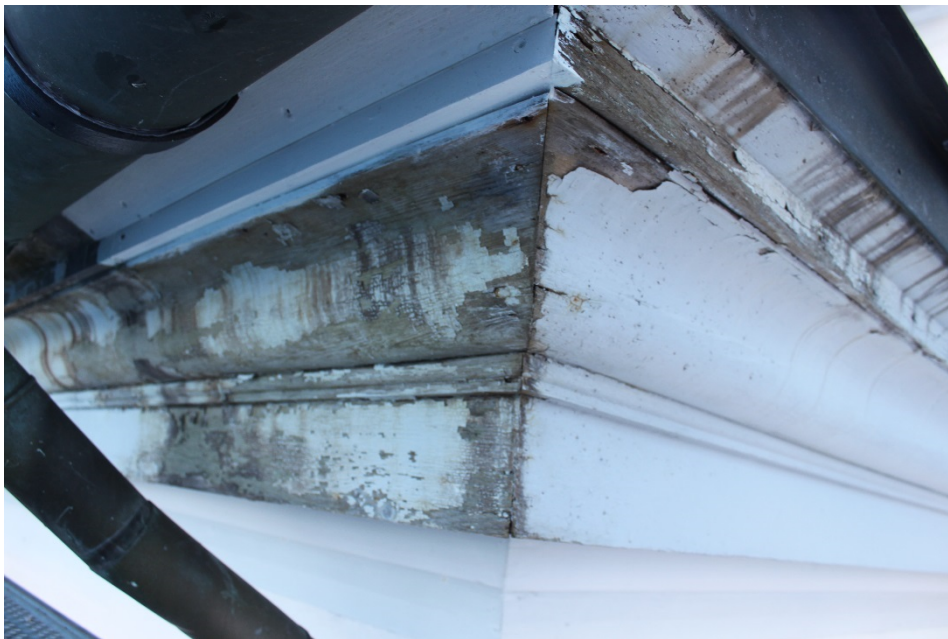
Figur 4 Nordöstra hörnet efter åtgärd.

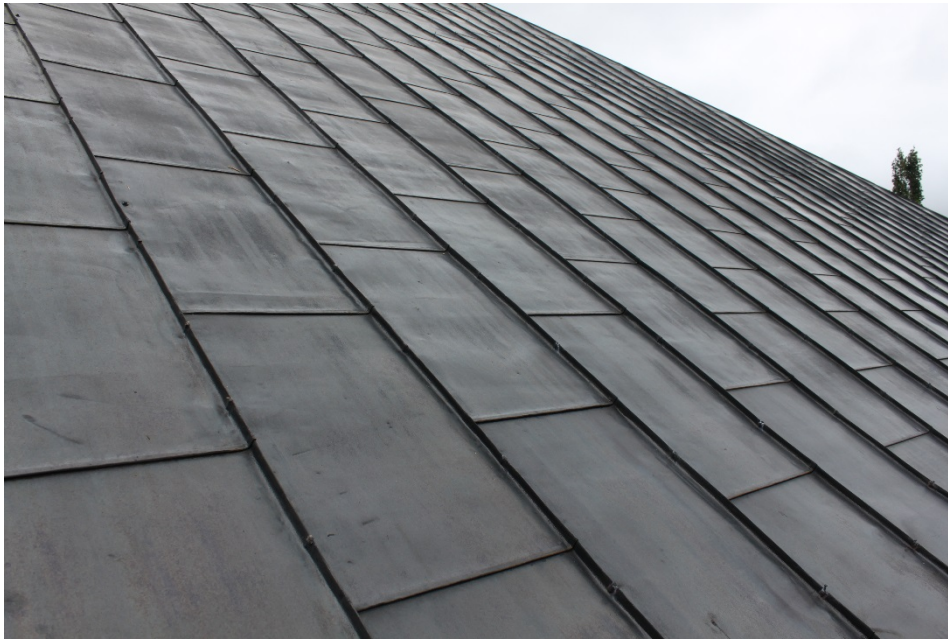
Enligt uppgift blev taket skadat på 1990-talet till följd av vindpåverkan. För att lösa problemet spikades då koppartäckningen fast med spik genom ståndfalsryggarna. Senare vindpåverkan har sedan slitit upp spikarna och sprickor har uppstått, där vatten kan rinna in under plåten. Orsaken till att koppartäckningen lossnat från första början, beror på att takpanelen, spikats fast ovanpå det befintliga stickspåntaket.

Figur 5 Taksfall före åtgärd.

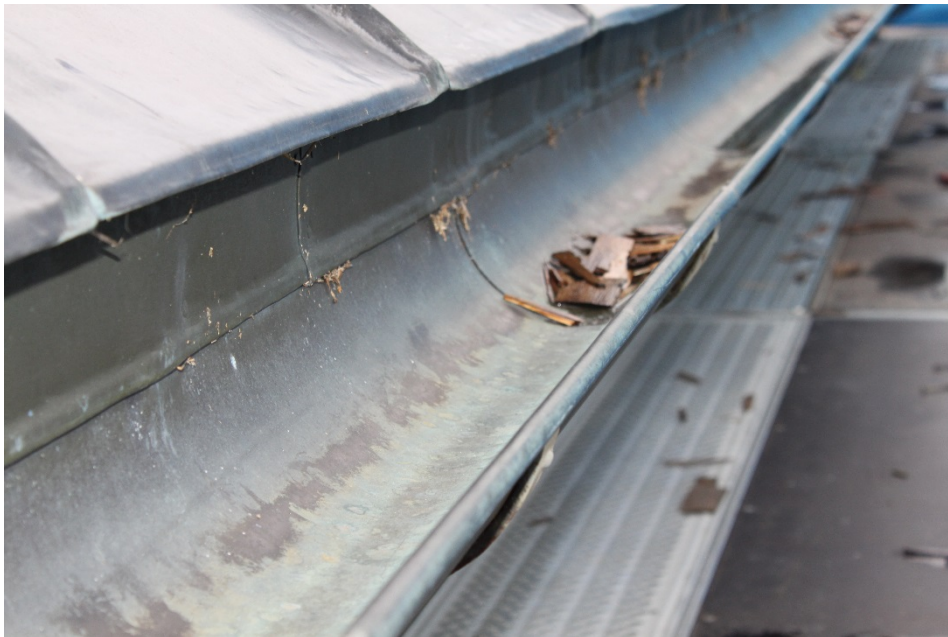
Figur 6 Hängränna före åtgärd.

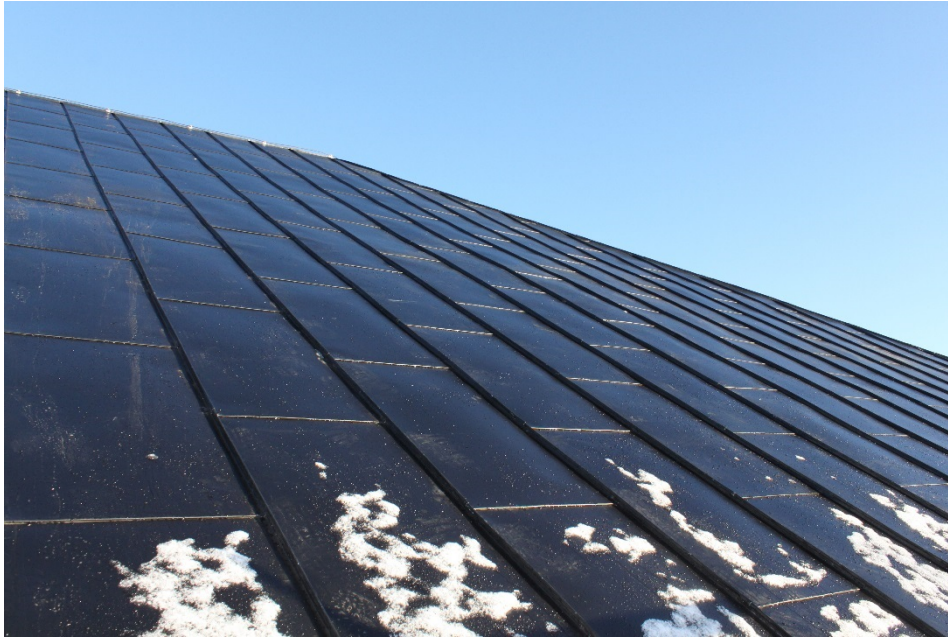
Figur 7 Taksfall efter åtgärd.

I åtgärdsprogrammet föreslås att kopparplåten ersätts med belagd stålplåt. Taket har täckts med Plannja Greencoat (polyesterbelagd förzinkad plåt).

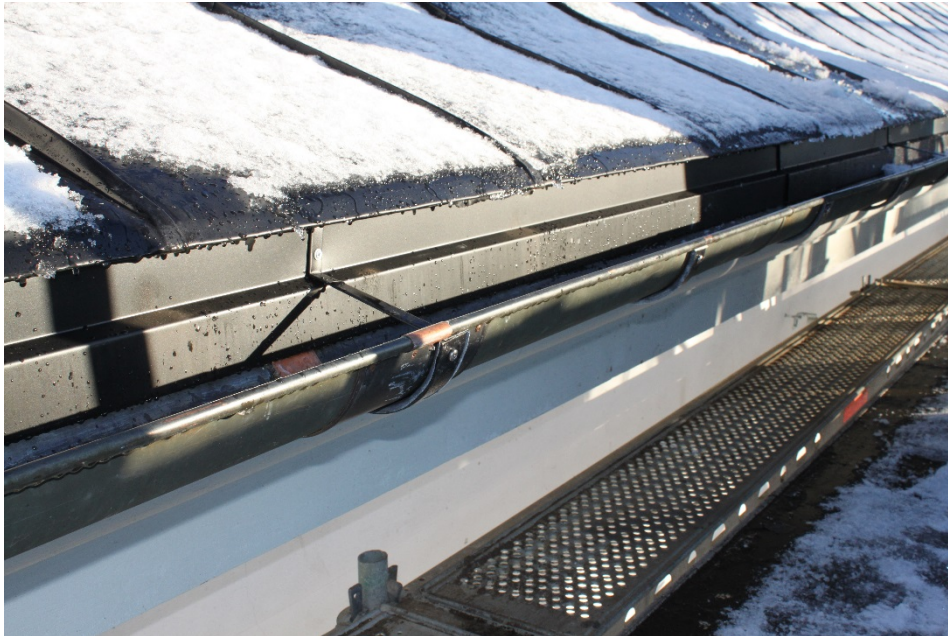
Figur 8 Den gamla hängrännan har återanvänts, liksom de gamla järnkrokarna. mellan dessa har man isolerat med blyplåt.

Tidigare plåtinklädnad i koppar på listverk har inte bytts ut i samband med genomförda åtgärder på taket. Mötet mellan den nya stålplåten på taket och kopparplåten på listverken har isolerats med blyplåt. Den befintliga hängrännan i koppar har behållits. Befintliga rännkrokar av järn har målats. Färgen på rännkrokarna upplevs idag som blank, men kommer att mattas ner betydligt. Skulle nedmattning av färgen inte bli tillfredställande finns möjlighet att måla om dessa i samband med kommande fasadrestaurering. Mellan krokar och hängränna, har isolerats med blyplåt. Föreskriven blyplåt till tjocklek 5 mm har fått valsas ner till anpassad tjocklek. Stupröret i nordvästra hörnet på långhuset hade mekaniska skador. Lite mer än halva stupröret har ersatts med ett nytt. Hängskiva på tympanonfält och gavel mot väster har anpassats i underkant till samma höjd som den rivna plåten hade.

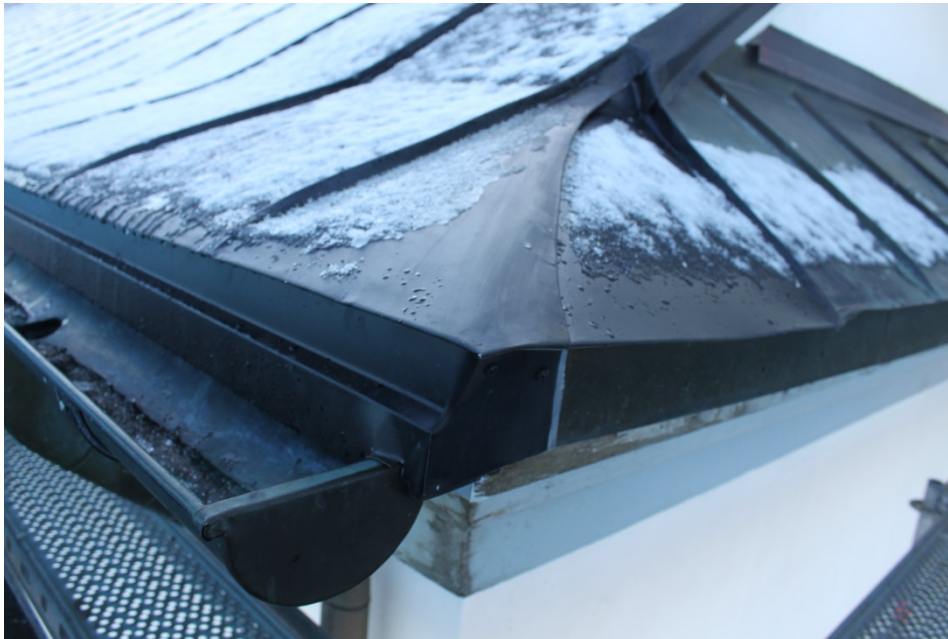
Figur 9 Möte mellan ny takplåt och gammal koppartäckning över listverk.

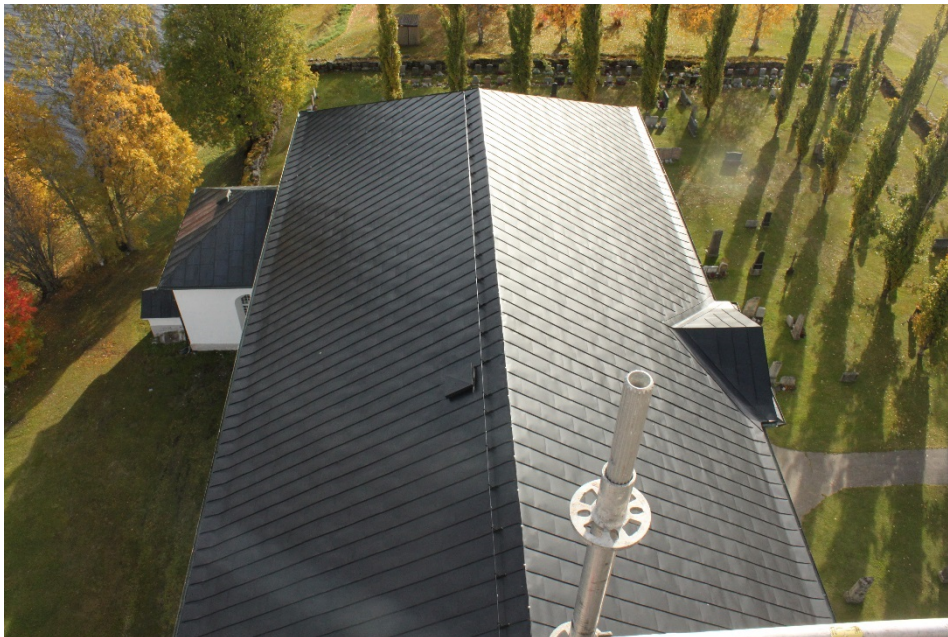
Figur 10 Långhustaket sett uppifrån lanterninen. Foto 2018-10-01.

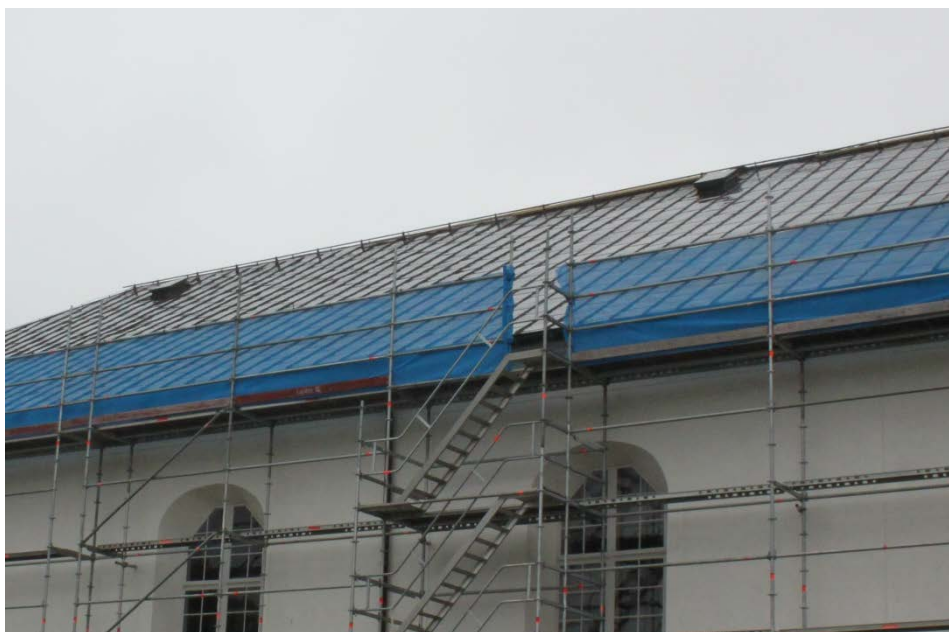
På det norra takfallet fanns innan åtgärd två takluckor. Vatten läckte in genom takluckorna. I samband med takarbetet kom frågan upp om den ena

Figur 11 Norra takfallet före åtgärd med de båda takluckorna. Den vänstra takluckan på bilden togs bort, i samband med omläggningen av taket.

taklucka på det norra takfallet kunde slopas. Luckorna torde ha tillkommit i samband med taktäckningen med kopparplåt som kom till år 1948 (tidigare var taket spånklätt). Efter att ha inhämtat Länsstyrelsens syn på saken, sattes den östra takluckan igen. Den kvarvarande luckan mitt på takytan ersattes med ny enligt handlingarna, vilket innebär ett utökat dagermått mot tidigare luckor i enlighet med nu gällande föreskrifter.

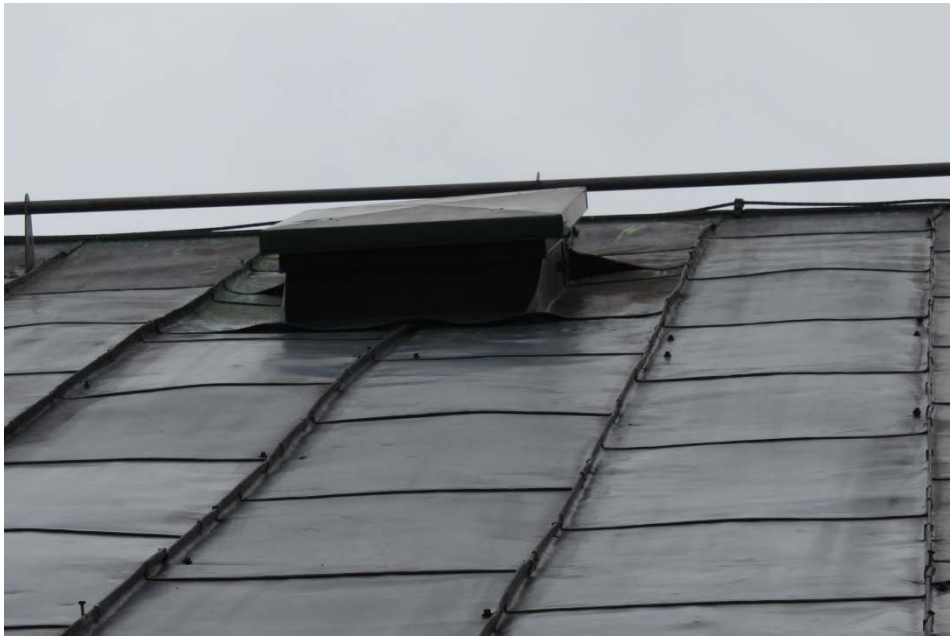
Figur 12 Taklucka på norra takfallet före åtgärd.

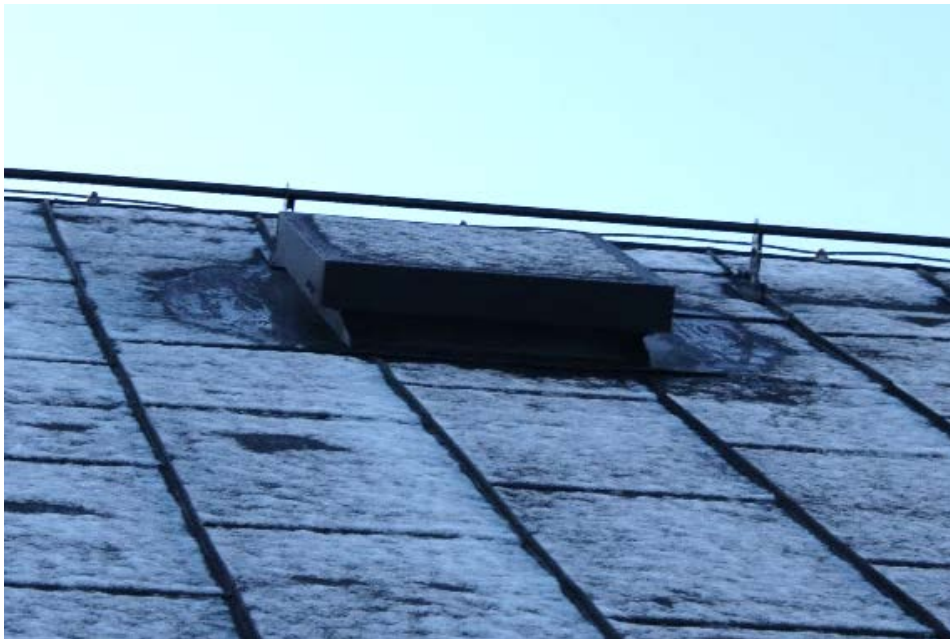
Figur 13 Den utbytta takluckan mitt på taket, efter åtgärd.

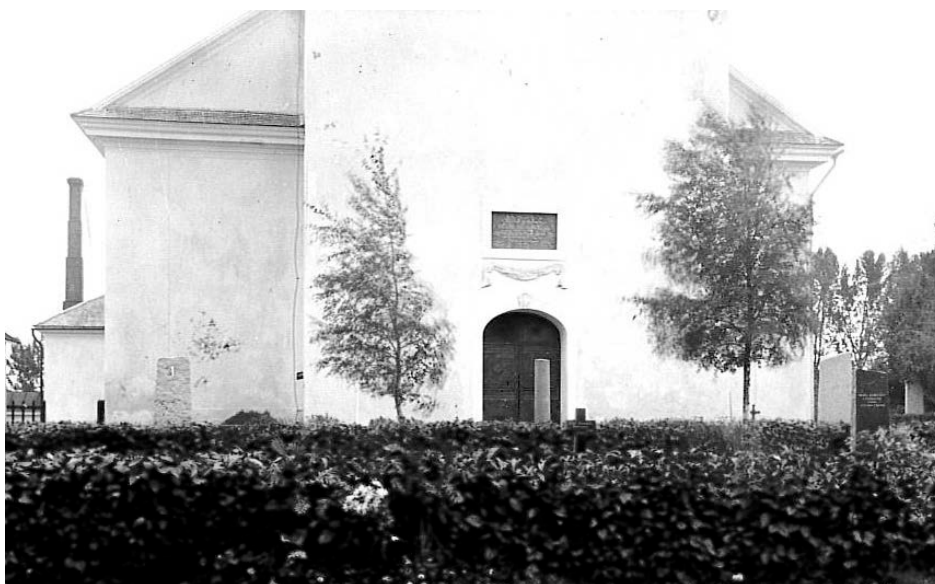
Figur 14 Till vänster syns 1923 års skorsten på sakristian. Foto: Jonas Ridderberg, 1927, Jamtlis Bildarkiv. Fotot är beskuret.

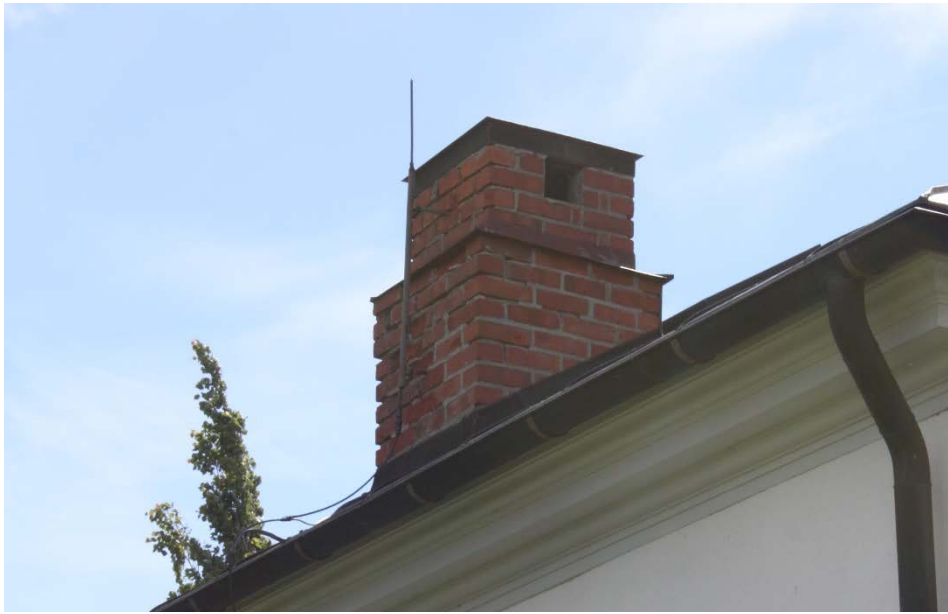
Skorstenen murad i tegel på sakristians tak hade frostsador. Enligt åtgärdsförslaget skulle skorstenen på sakristians tak rivas alternativt lagas. I förfrågningsunderlaget hade man handlat upp att skorstenen skulle plåtbeslås. På startmötet diskuterades alternativet att riva skorstenen. Den tillkom 1923 och var då betydligt högre än idag. Skorstenen berättar om att kyrkan en tid efter 1923 hade uppvärmning av en typ som krävde pannrum. Att riva skorstenen och få ett tätt tak utan risk för läckage ansåg Jamtli vara motiverat jämfört att bevara resterna av den sentida skorstenen. Efter att ha diskuterat detta med Länsstyrelsen, beslutades att skorstenen skulle tas bort. Då taket på sakristian inte skulle läggas om, utan behålla sin koppartäckning, lagades hålet efter skorstenen i med ny kopparplåt.

Figur 15 Det som 2017 funns kvar av sakristians skorsten. Foto 27 juni 2017.

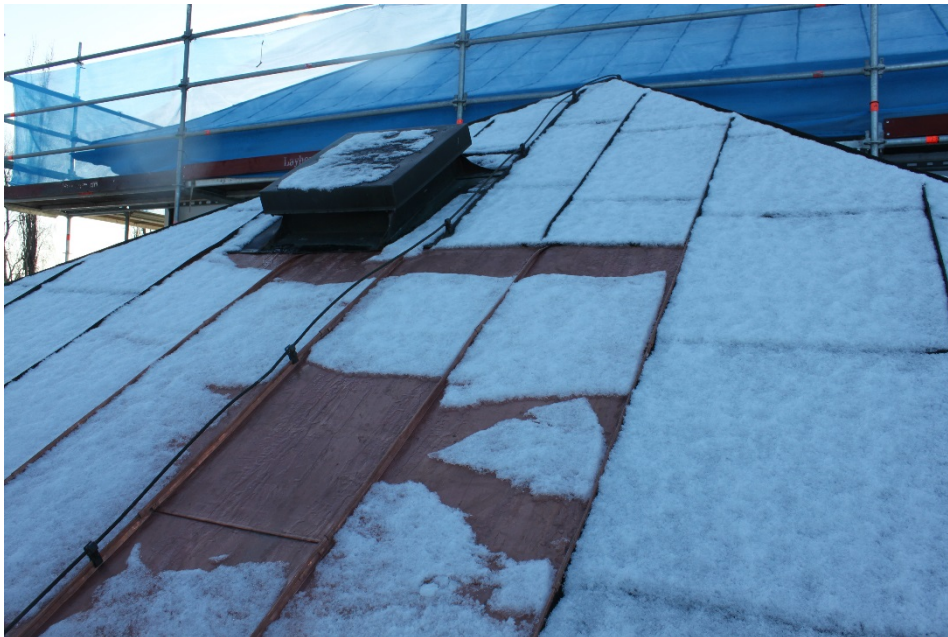
Figur 16 Sakristian efter åtgärd. Hål efter den rivna skorstenen är lagat med kopparplåt. Foto 6 november 2017.

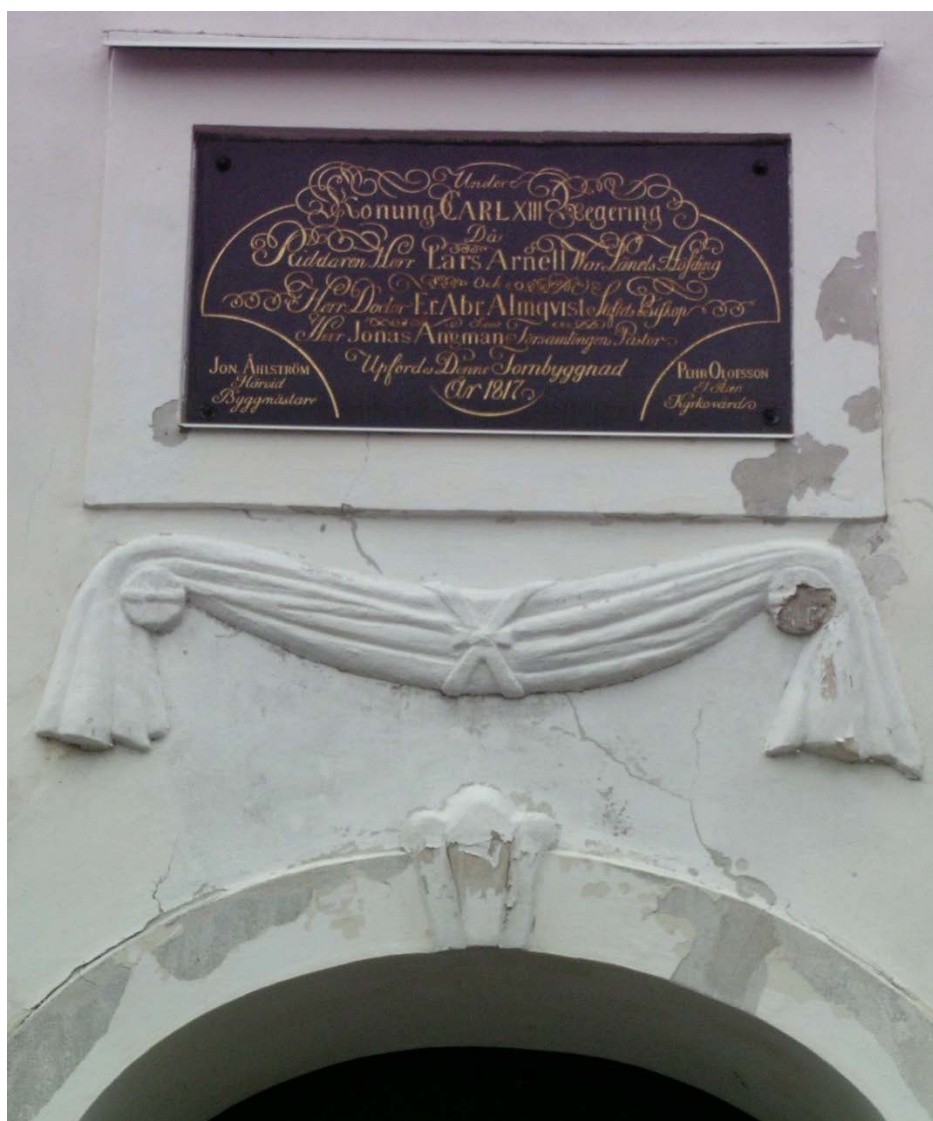
Före åtgärderna 2016 hade tornet återigen stora putsskador, framför allt på västra och östra sidan. Stora delar av den lufthårdnande putsen hade fallit ner och mycket av den resterande putsen satt löst. Krackelerad färg fanns kring inskriptionstavla och på portomfattning mot väster.

Figur 17 utsmyckning ovanför entrén före åtgärd (foto Kenth Johansson, 2006).

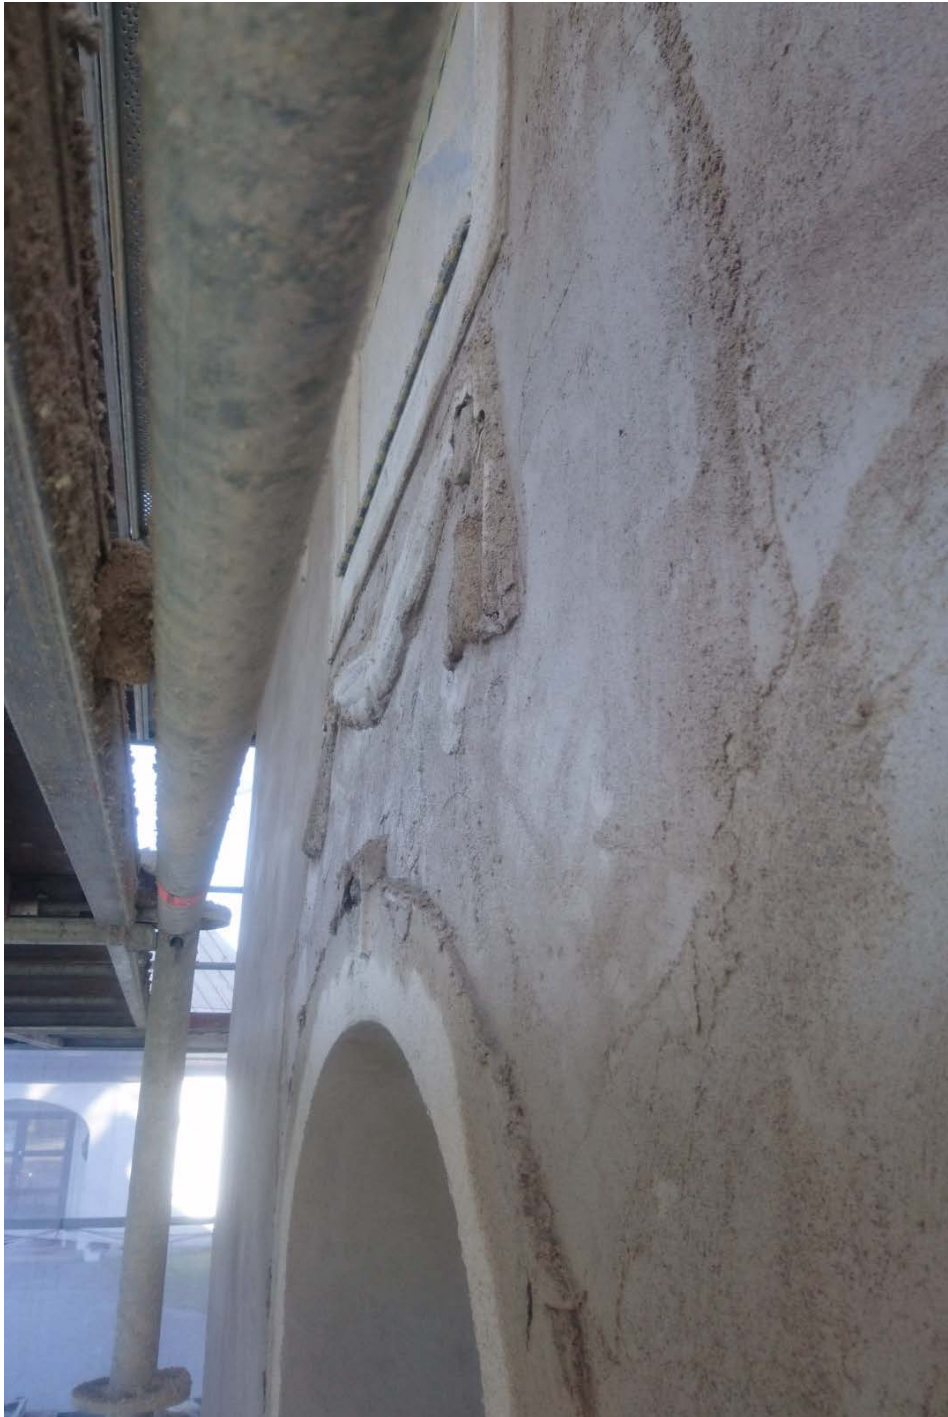
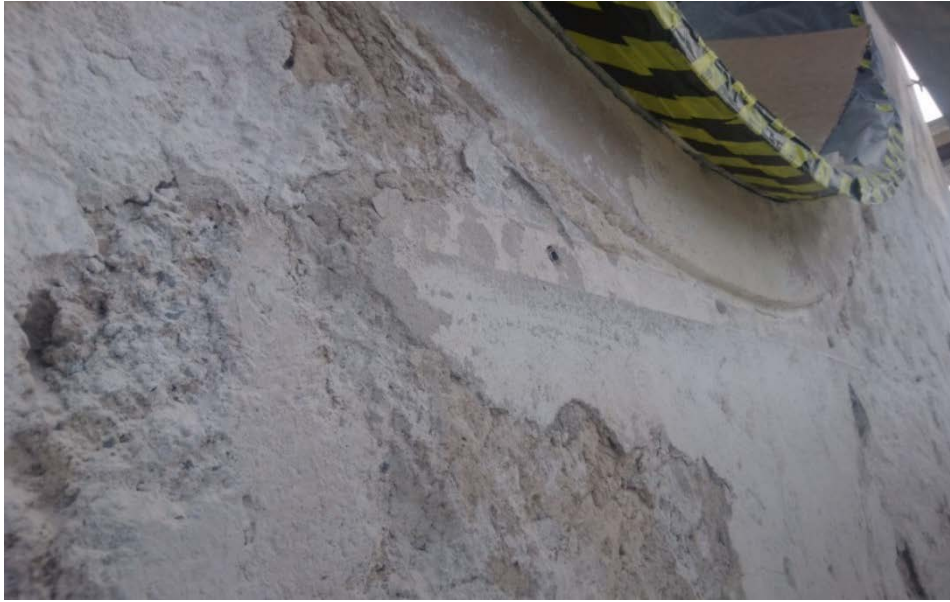
Figur 18 Under pågående arbete (foto Björn Persson)

hydrauliskt kalkbruk 1:1,5 0-4mm och som utstockning Weber Cal 148 Hydrauliskt kalkbruk. Därefter har fasaderna avfärgats med en våtblandad kalkfärg, Weber Cal 246 Kalkfärg våt i kulör 41244 (Webers färgnummer) efter prov från befintlig fasad, som kryssmålets 2 ggr. Ankarjärn har rengjorts och rostskyddsbehandlats innan överputsning.

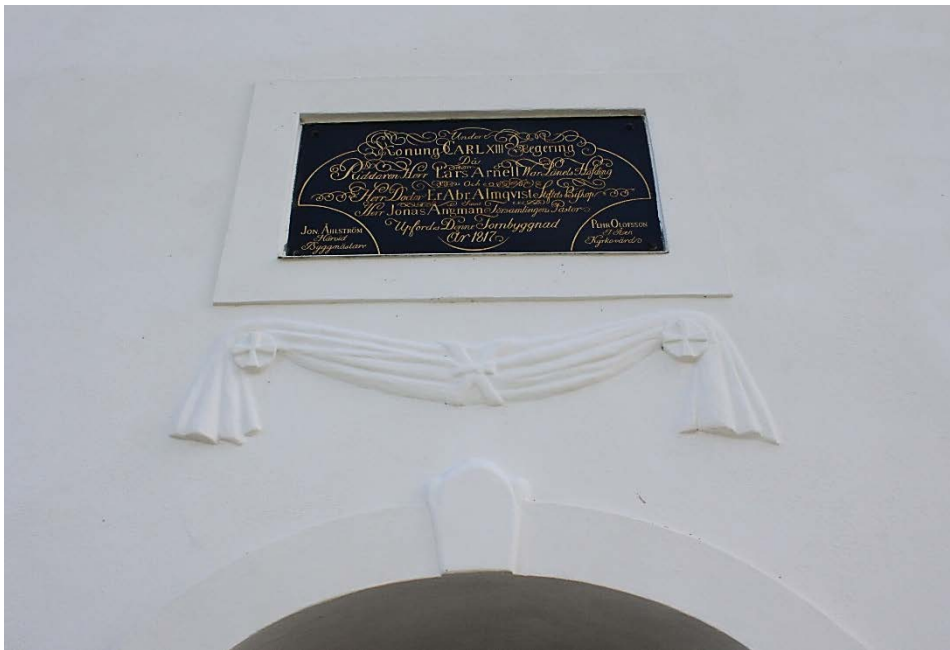
Figur 20 utsmyckning ovanför entrén efter åtgärd.

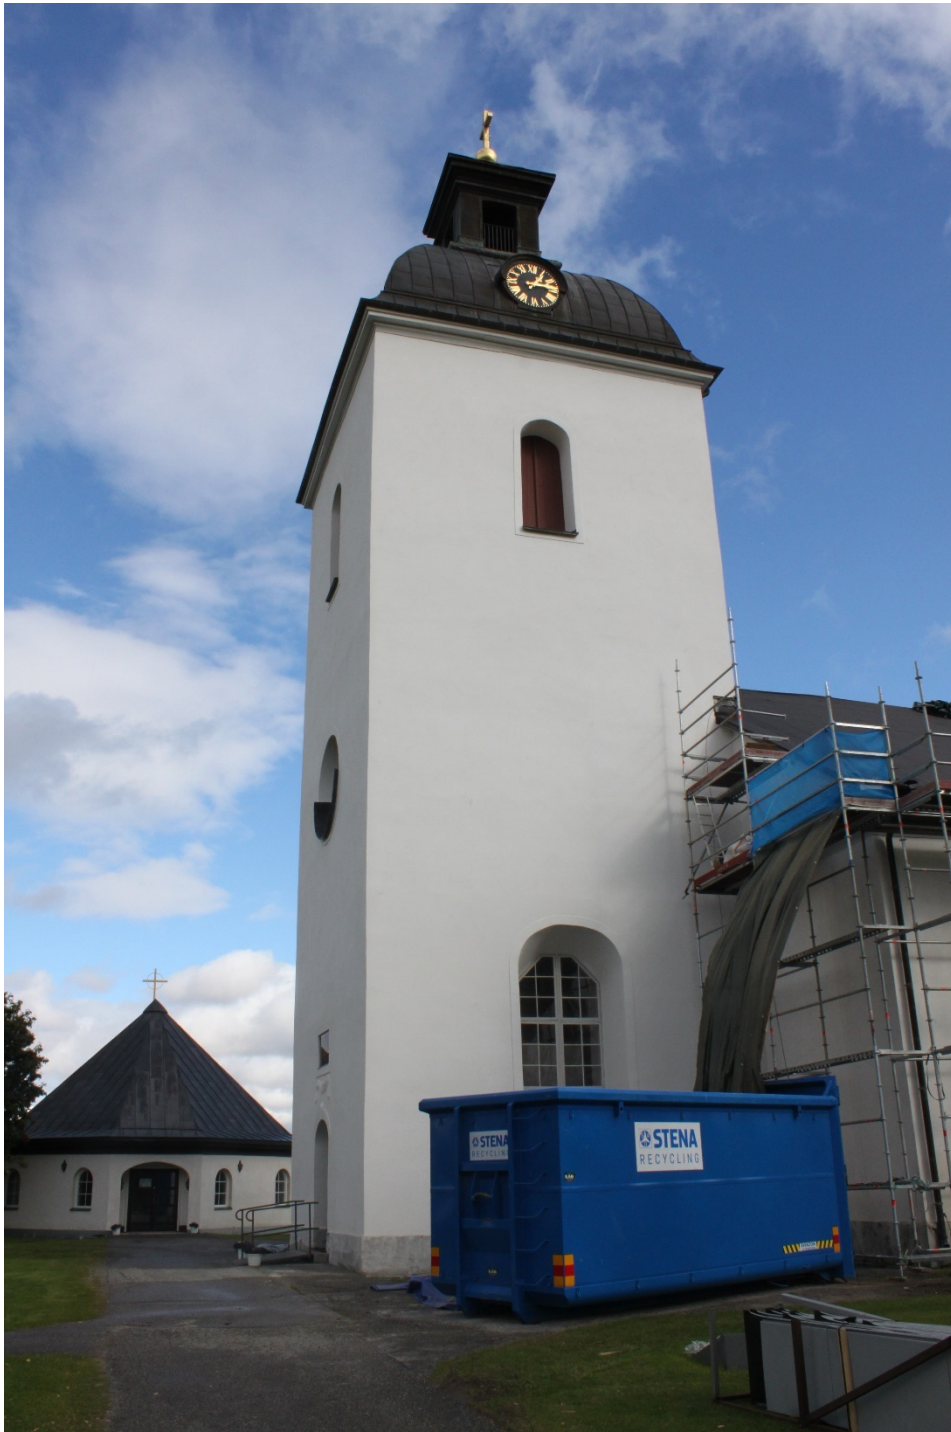
Figur 21 Tornet efter åtgärd.
