Svaningsåns flottled

Ett kunskapsunderlag

Ström och Hotagens sn. Strömsund och Krokoms kn. Jämtlands län

RAPPORT – JAMTLI 2019:18
ISSN 1654-2045

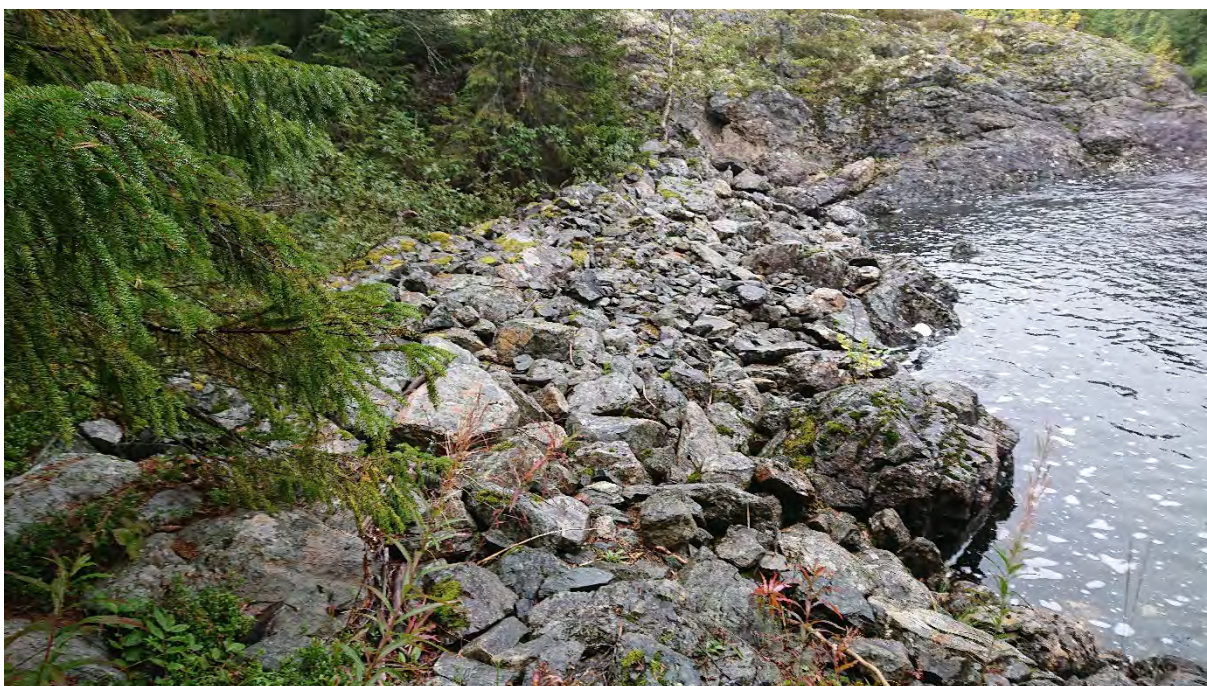
Fig. 10. Strandskoning (L2019:3953).

Strandskoning (L2019:3953) är 14 meter lång (NV-SÖ), 5 meter bred och 1-1,5 meter hög, bestående av upplagd natur- och sprängsten, mestadels 0,2-1 meter stora.

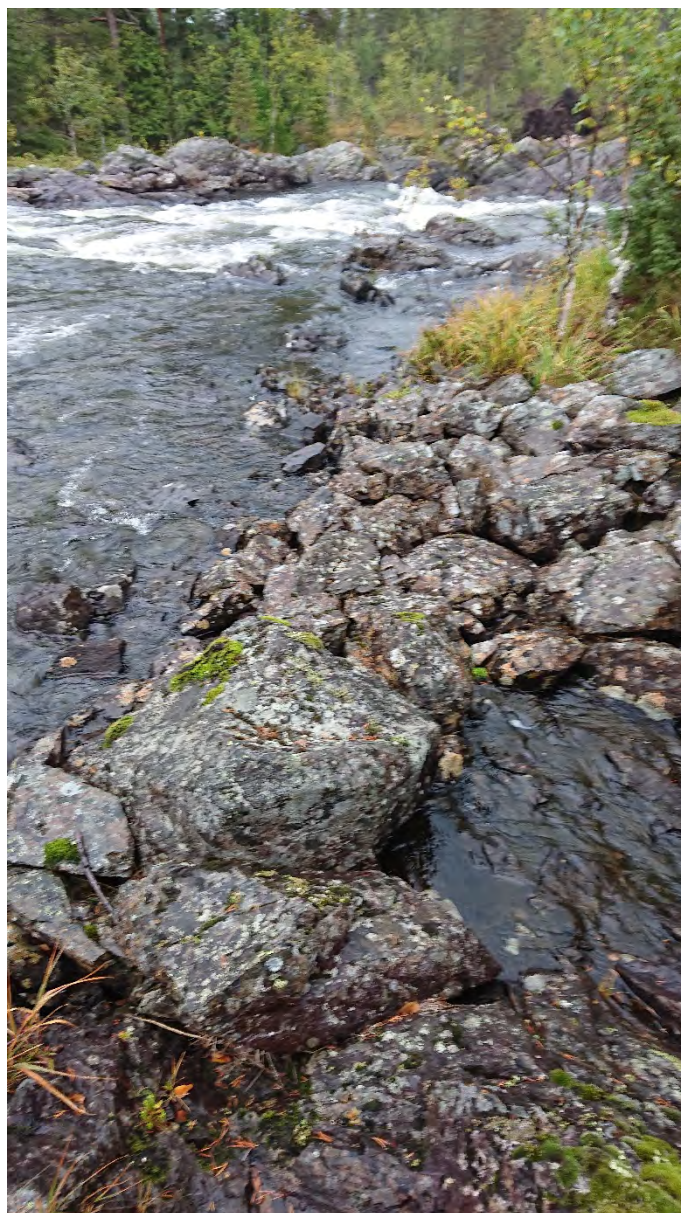
Fig. 26. Ledarm (L2019:3968).

Ledarm (L2019:3968) är 2 meter lång (NÖ-SV), 1 meter bred och 0,2 meter hög av 0,2-1 meter stora stenar.

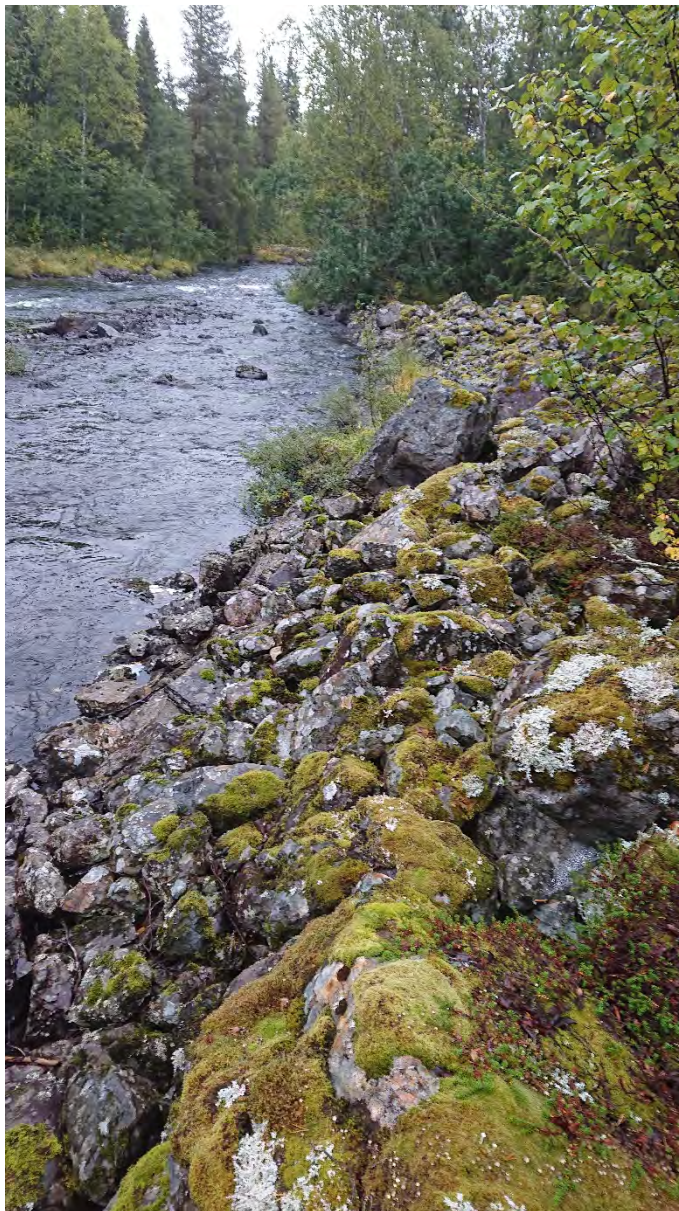
Fig. 27. Strandskoning (L2019:4469).

Strandskoning (L2019:4469) är 20 meter lång (NÖ-SV), 2 meter bred och 0,8 meter hög, av 0,2-1 meter stora stenar.

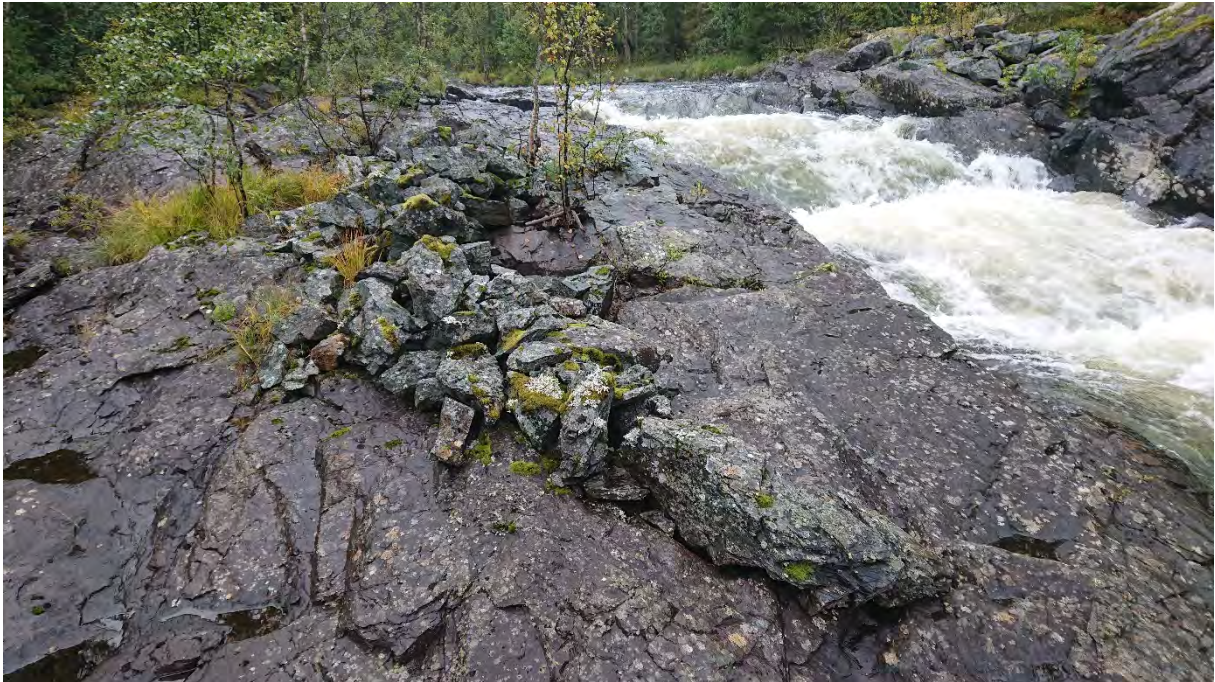
Fig. 31. Strandskoning (L2019:4472).

Strandskoning (L2019:4472) är 10 meter lång (N-S), 1 meter bred och 0,6 meter hög av 0,2-1 meter stora stenar.

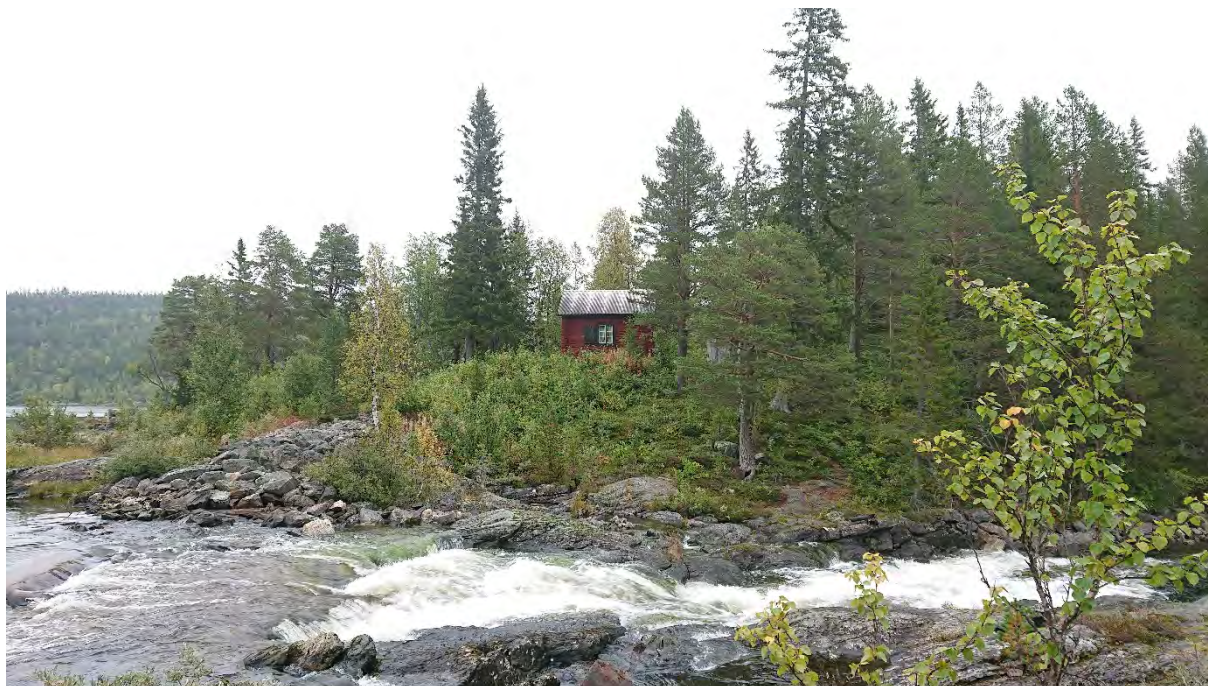
Fig. 32. Flottarkoja.

Flottarkoja. Timrad flottarkoja med sadeltak täckt av plåt. Flottarkojan kunde ej besökas på grund av starkt vattenflöde.

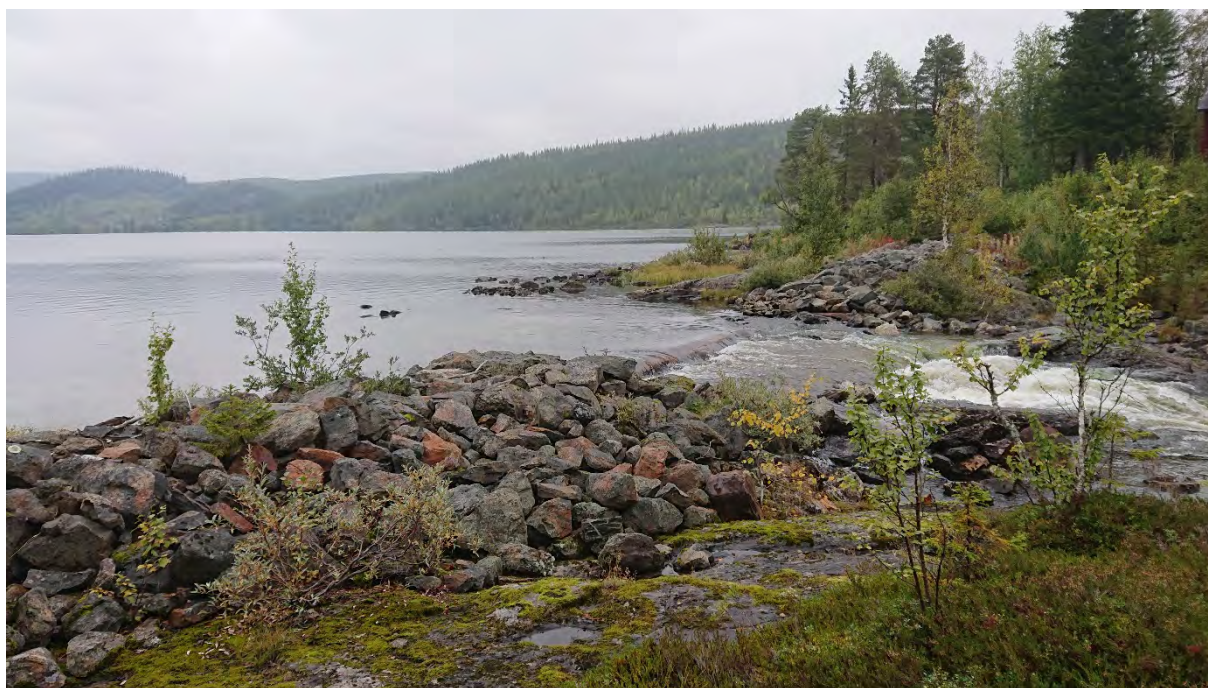
Fig. 33. Dammvallen (L2019:4474).

Dammvallen (L2019:4474) är 60 meter lång (NÖ-SV), 4 meter bred och 0,6 meter hög av 0,2-1 meter stora stenar. I botten av dammvallen är rester av en timrad träkonstruktion, intill 2 stockvarv, vilken går ut i vattnet och förbinder de två stenvallarna. Öppning mitt i, cirka 10 meter lång. Dammen är markerad på laga skifteskarta från 1894.

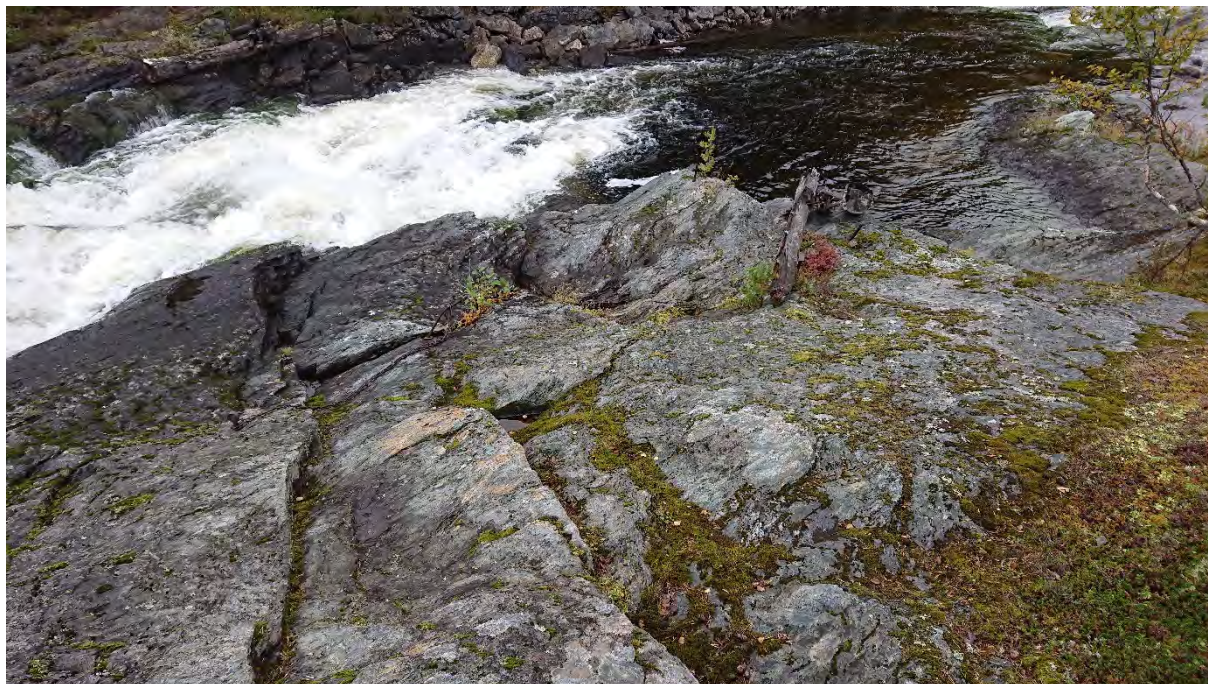
Fig. 34. Förtöjningsanordning (L2019:3969).

Förtöjningsanordning (L2019:3969) är belägen inom en yta av 7 meter i diameter och består av två moringar, 0,1 meter i diameter och 0,02 meter tjocka samt fyra järnfästen och trärester av läns.

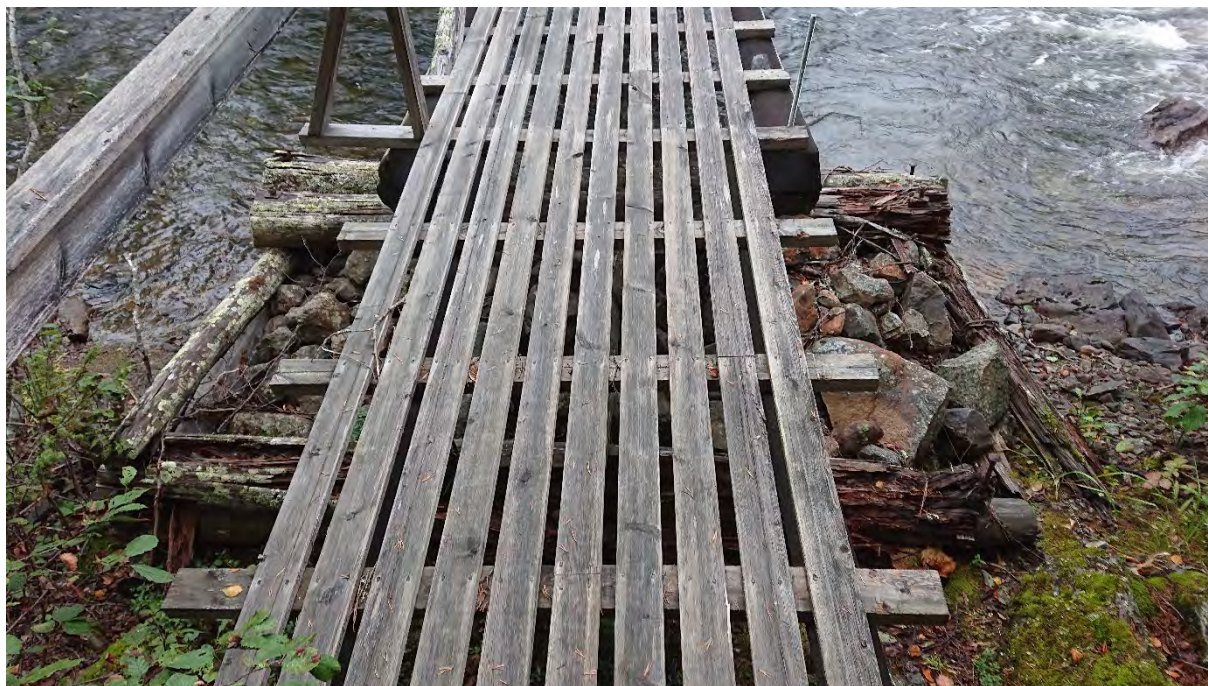
Fig. 41. Träkista (stenkista) (L2019:3970).

Träkista (stenkista) (L2019:3970) är 3x2 meter (NÖ-SV), och 1 meter hög, bestående av 6 stockvarv och är fylld med 0,1-0,5 meter stora stenar. Träkistan ingår idag i en brokonstruktion över ån.

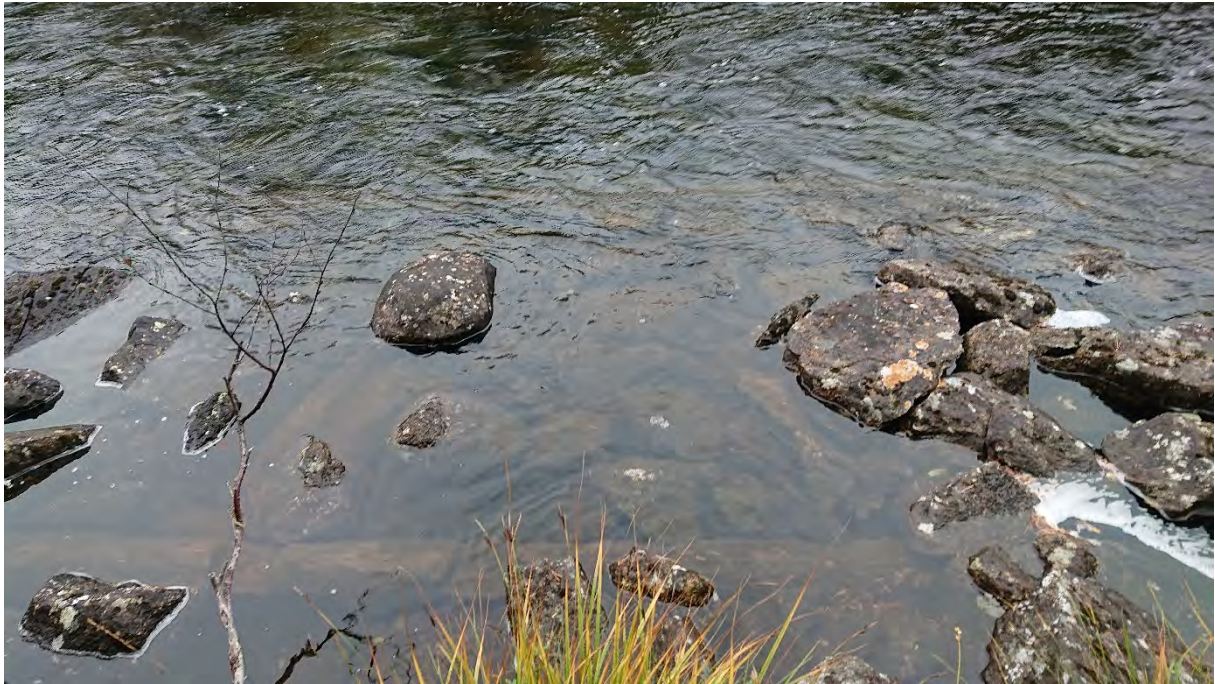
Fig. 43. Träkista (L2019:3973).

Träkista (L2019:3973) är 8 meter lång (Ö-V), 1 meter bred och 0,4 meter hög, bestående av längs- och tvärgående stockar i 1 stockvarv, under vatten, fylld med sten, 0,2-0,7 meter stora.

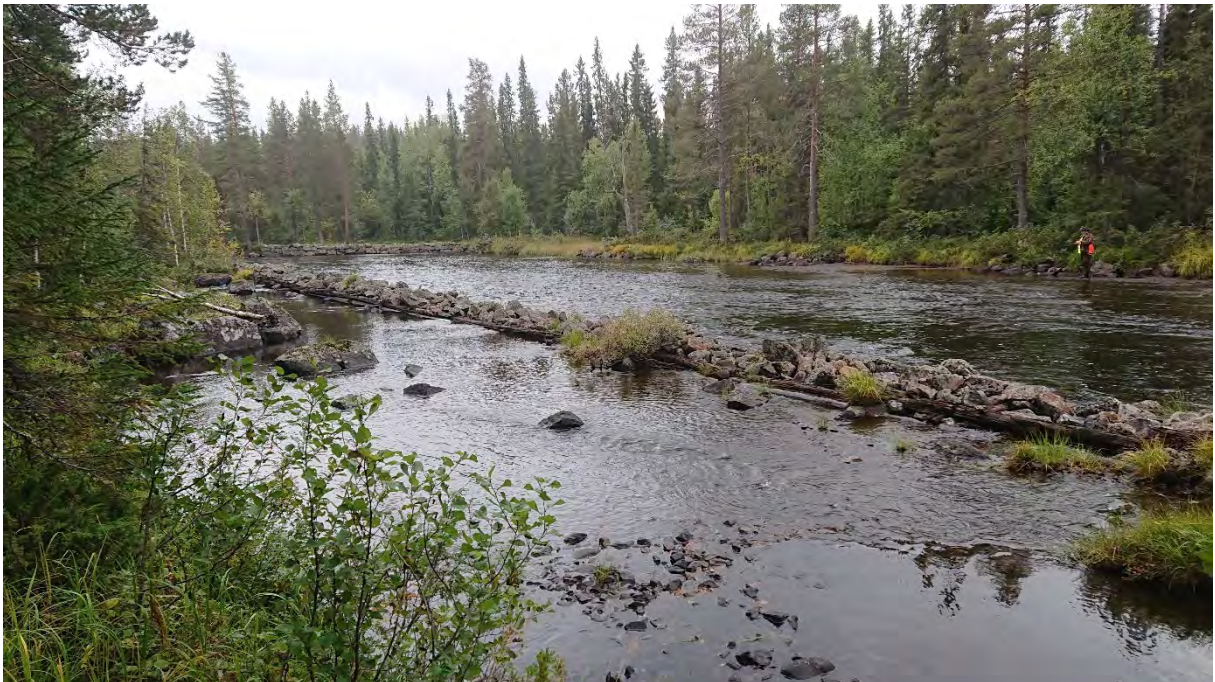
Fig. 44. Ledarm (L2019:4477).

Ledarm (L2019:4477) är cirka 160 meter lång (NV-SÖ, VNV-ÖSÖ), 2 meter bred och 0,5 meter hög, bestående av en dubbel träkista med tvärsålar, av 1-3 stockvarv, fylld med 0,2-1 meter stora stenar. I S delen delvis bortrensad.

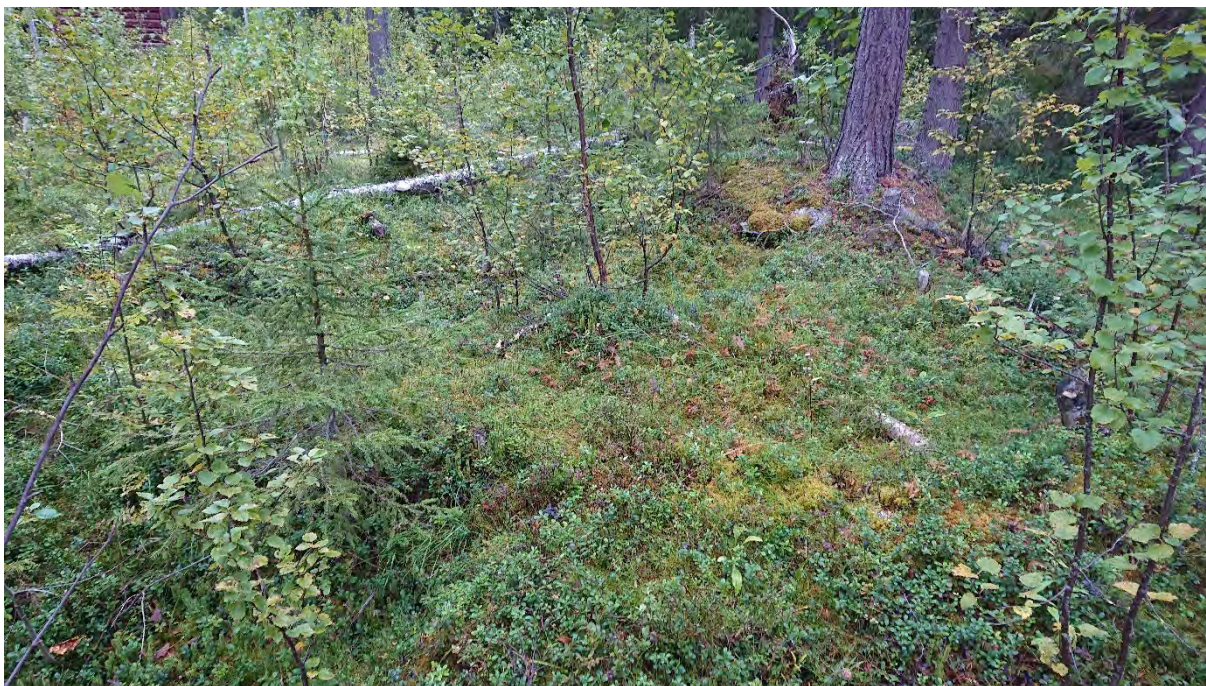
Fig. 45. Husgrund (L2019:3976).

Husgrund (L2019:3976) är 8x4 meter (NNÖ-SSV) och 0,2-0,4 meter hög av övermossade syllstenar och murket trä. Centralt efter SÖ långsidan är ett spismursröse, 2,5 meter i diameter och 0,5 meter högt av övermossad tegelsten och natursten. Huset är markerat på laga skifteskarta från år 1894.

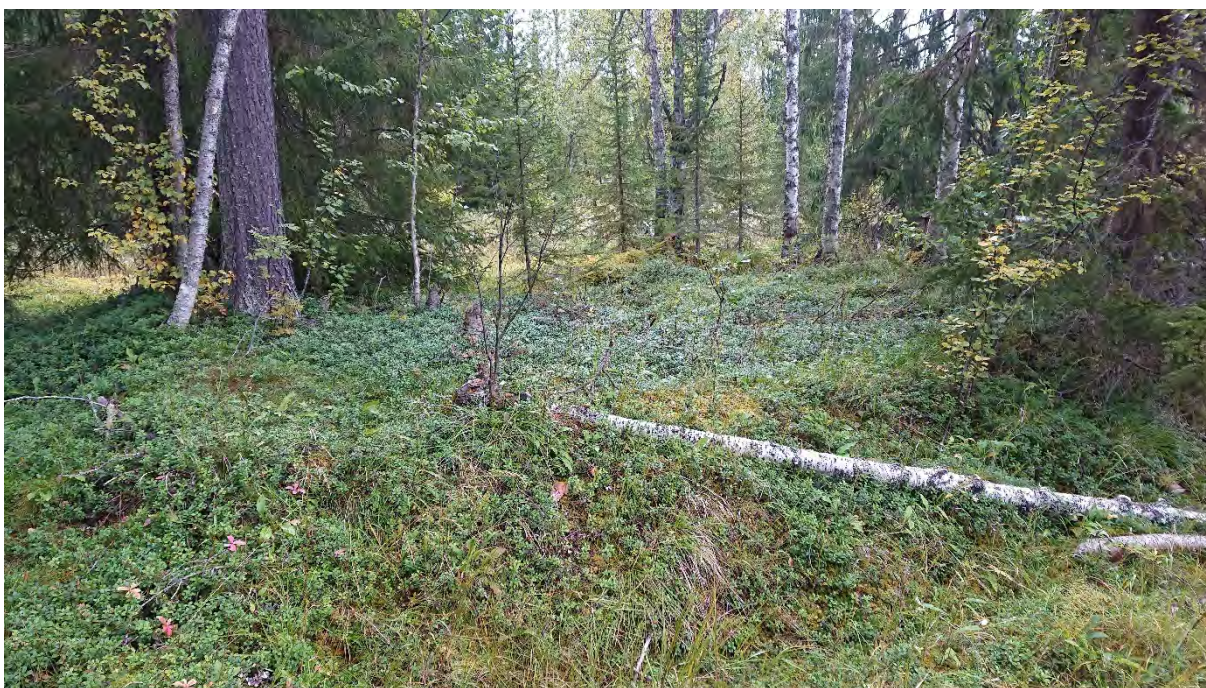
Fig. 46. Husgrund (L2019:3981).

Husgrund (L2019:3981) är 8x8 meter, och 0,2 meter hög, bestående av en 0,4 meter bred, övermossad, syllstensrad. I NV hörnet är en stensamling under mossa och 3 granar som kan vara rester av en spismur. Huset finns markerat på laga skifteskarta från 1894.

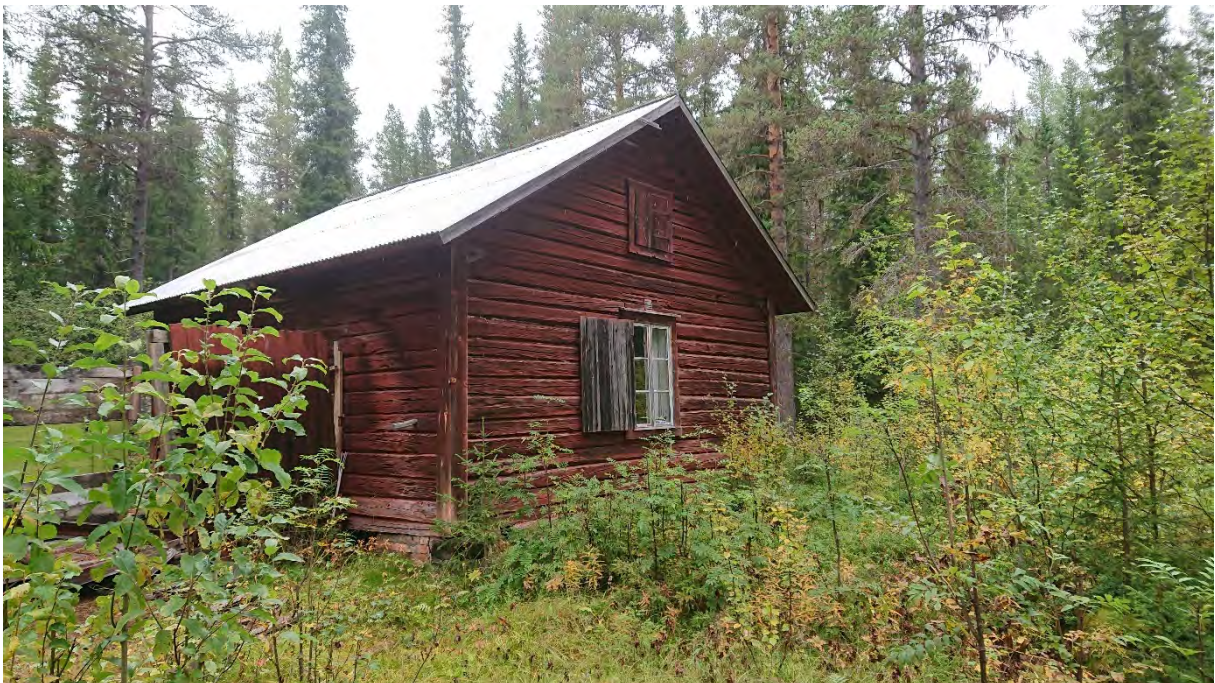
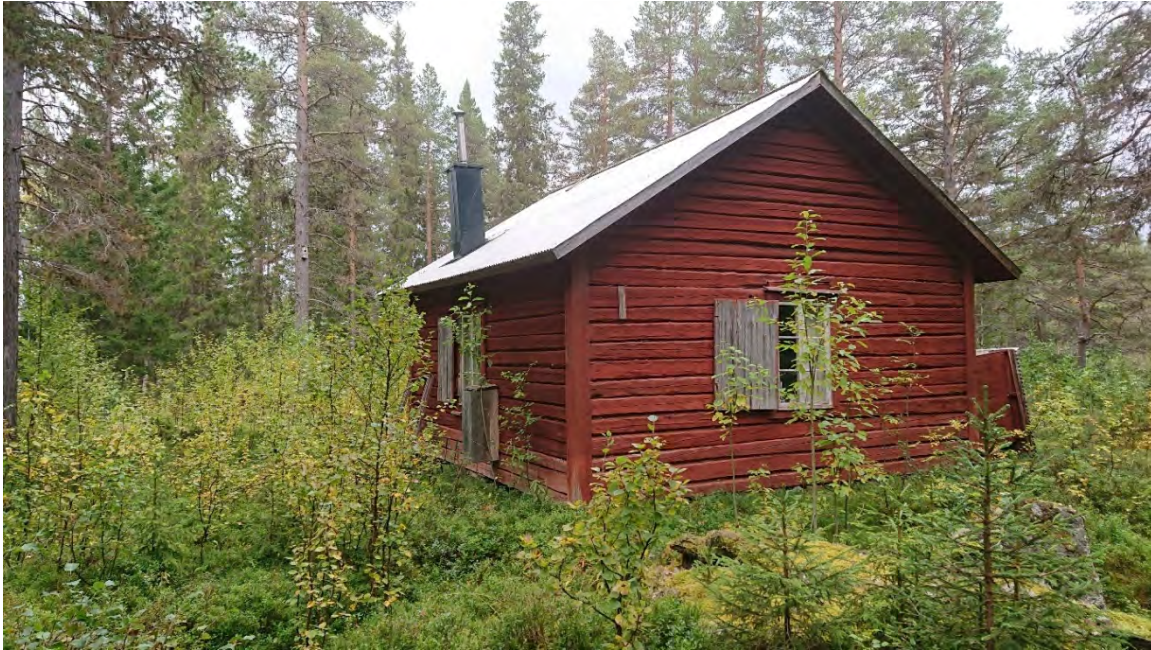
Flottarkoja, timrad, 7x7 m och 3,5 m h. Timmerhus med laxade knutar. Sadeltak täckt med sinusprofilerad galvad plåt. Spröjsade fönster och fönsterluckor. Sekundär farstu av plankstomme som rasat. Målad med faluröd slamfärg och fönster vitmålade.

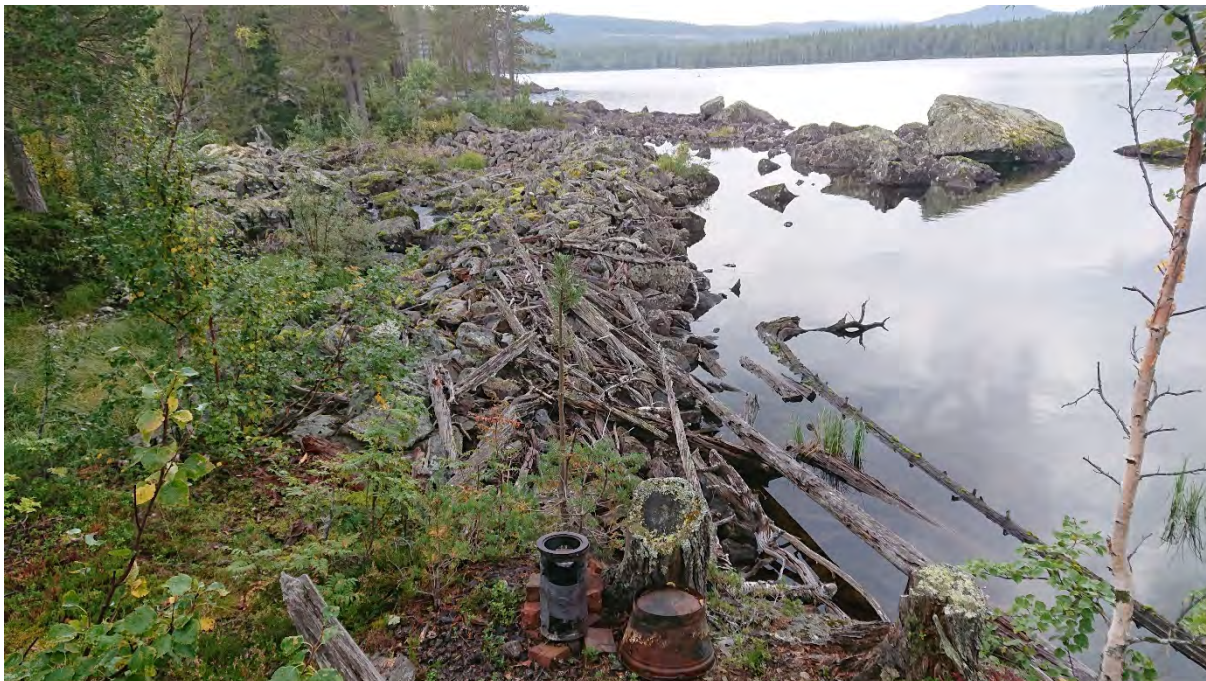
Fig. 52. Ledarm (L2019:4479).

Ledarmen (L2019:4479) är cirka 50 meter lång (NNÖ-SSV), 6 meter bred och 1-1,5 meter hög av 0,3-1 meter stora stenar. Ledarmen har stängt av inflödet till Djupvattnet. Ledarmen är utrensad mitt i. Ledarmen finns markerad på laga skifteskarta från 1894.

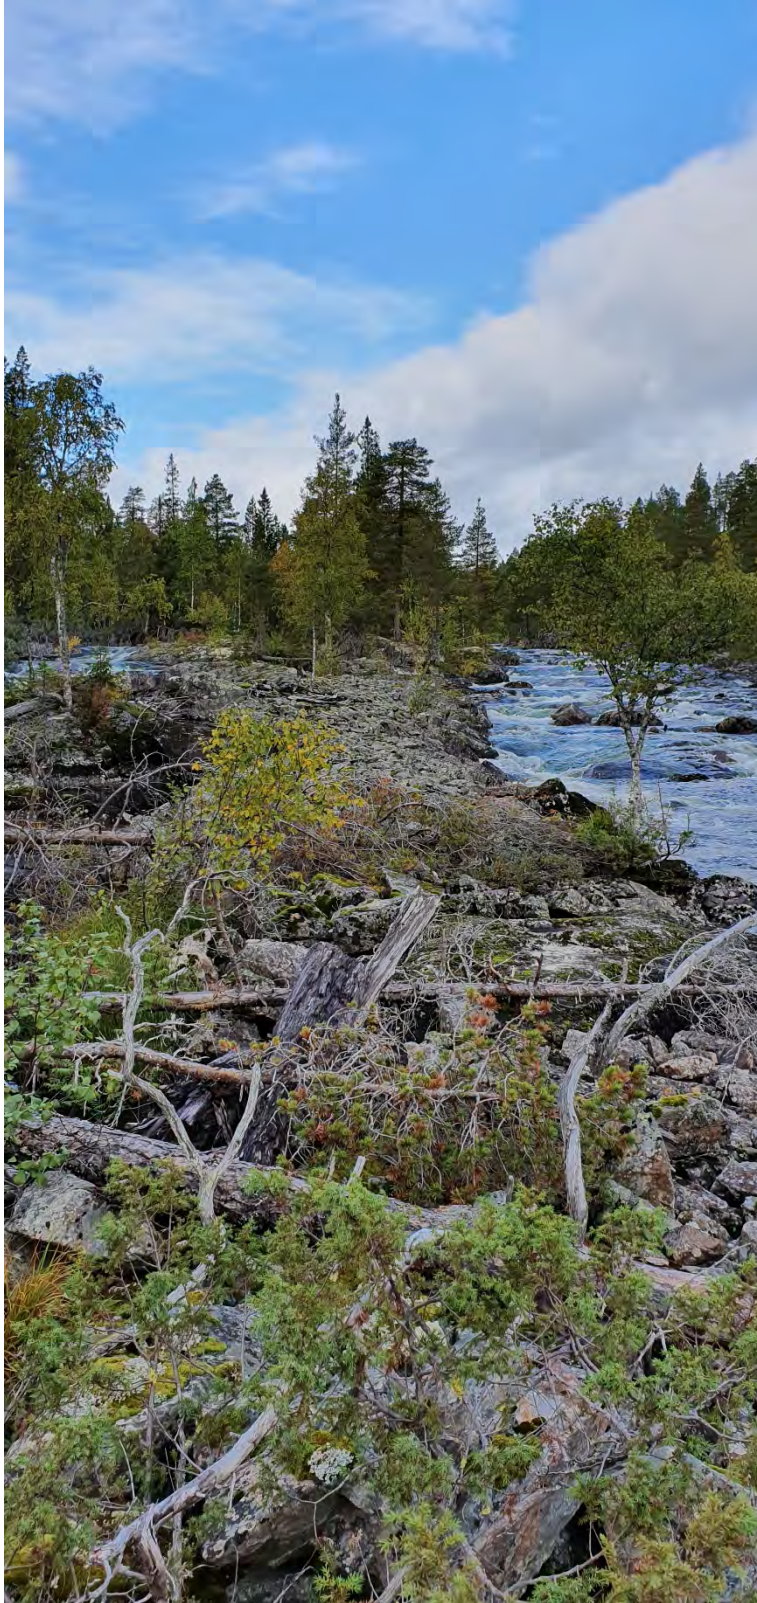
Fig. 58. Ledarm (L2019:4030).

Ledarm (L2019:4030) är cirka 85 meter lång (NV-SÖ), 5-7 meter bred och intill 1,5 meter hög, av 0,1-1,5 meter stora stenar.

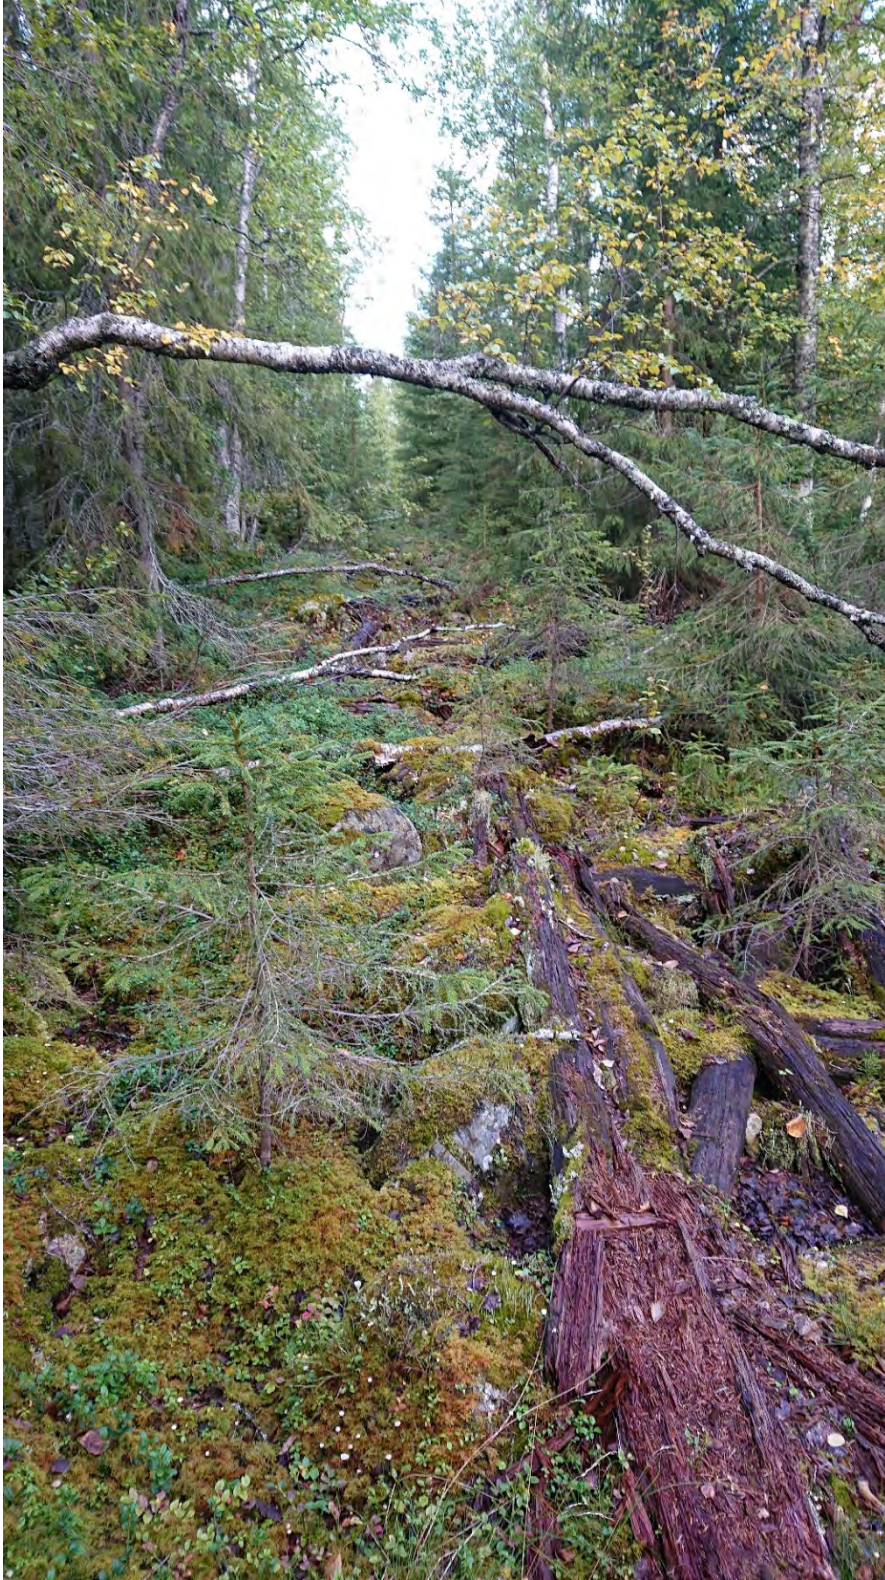
Fig. 59. Flottningsränna (L2019:4481).

Flottningsränna (L2019:4481) cirka 400 meter lång (VNV-ÖSÖ), 1-2 meter bred, bestående av murkna rester av träkonstruktion. I SÖ delvis helt borta, främst i anslutning till korsandet av väg. Flottningsrännan finns markerad på laga skifteskartan från 1894. Den fortsätter då åt NV upp till utloppet från Kvisselvattnet.

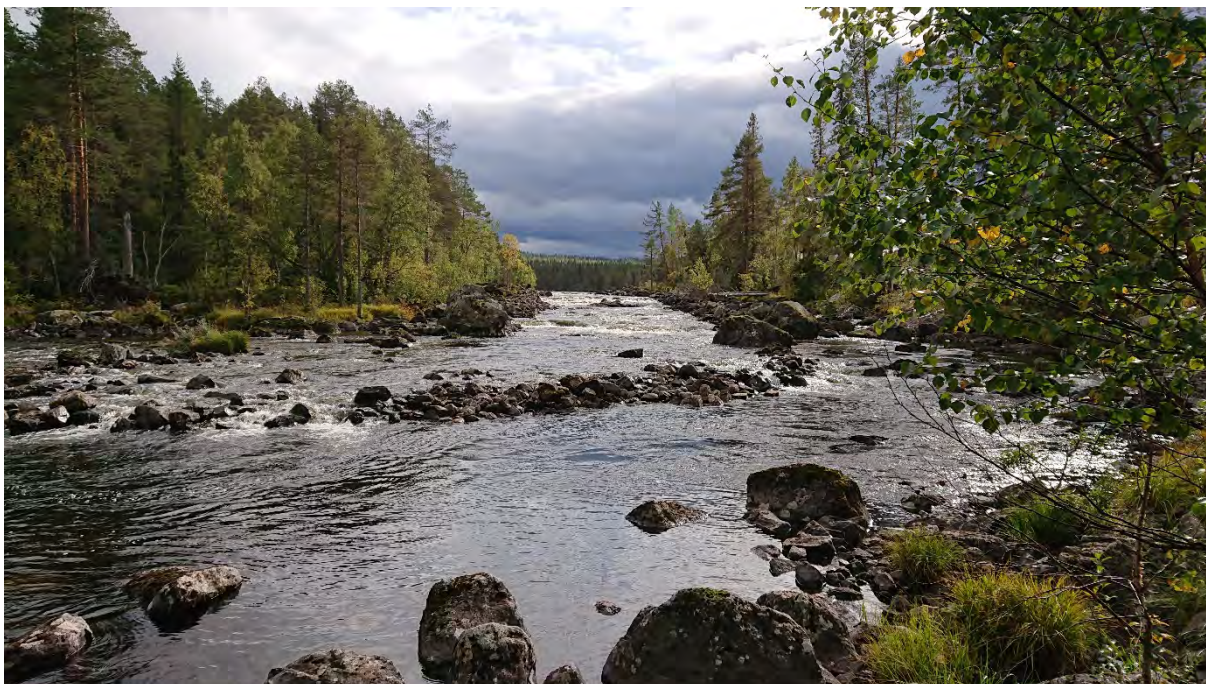
Ledarm (L2019:4033) är cirka 115 meter lång (NNV-SSÖ), 5-6 meter bred och intill 1,5 meter hög. Lämningen är markerad på laga skifteskarta från år 1894.

Fig. 66. Ledarm (L2019:4033) till vänster i bild. Ledarm (L2019:4484) till höger i bild.
