Kyrkås gamla kyrka

Antikvarisk rapport vid läggning av brädtak på sakristian

Kyrkås prästbord 2:1, Kyrkås socken, Östersunds kommun

RAPPORT – JAMTLI 2018:14
ISSN 1654-2045

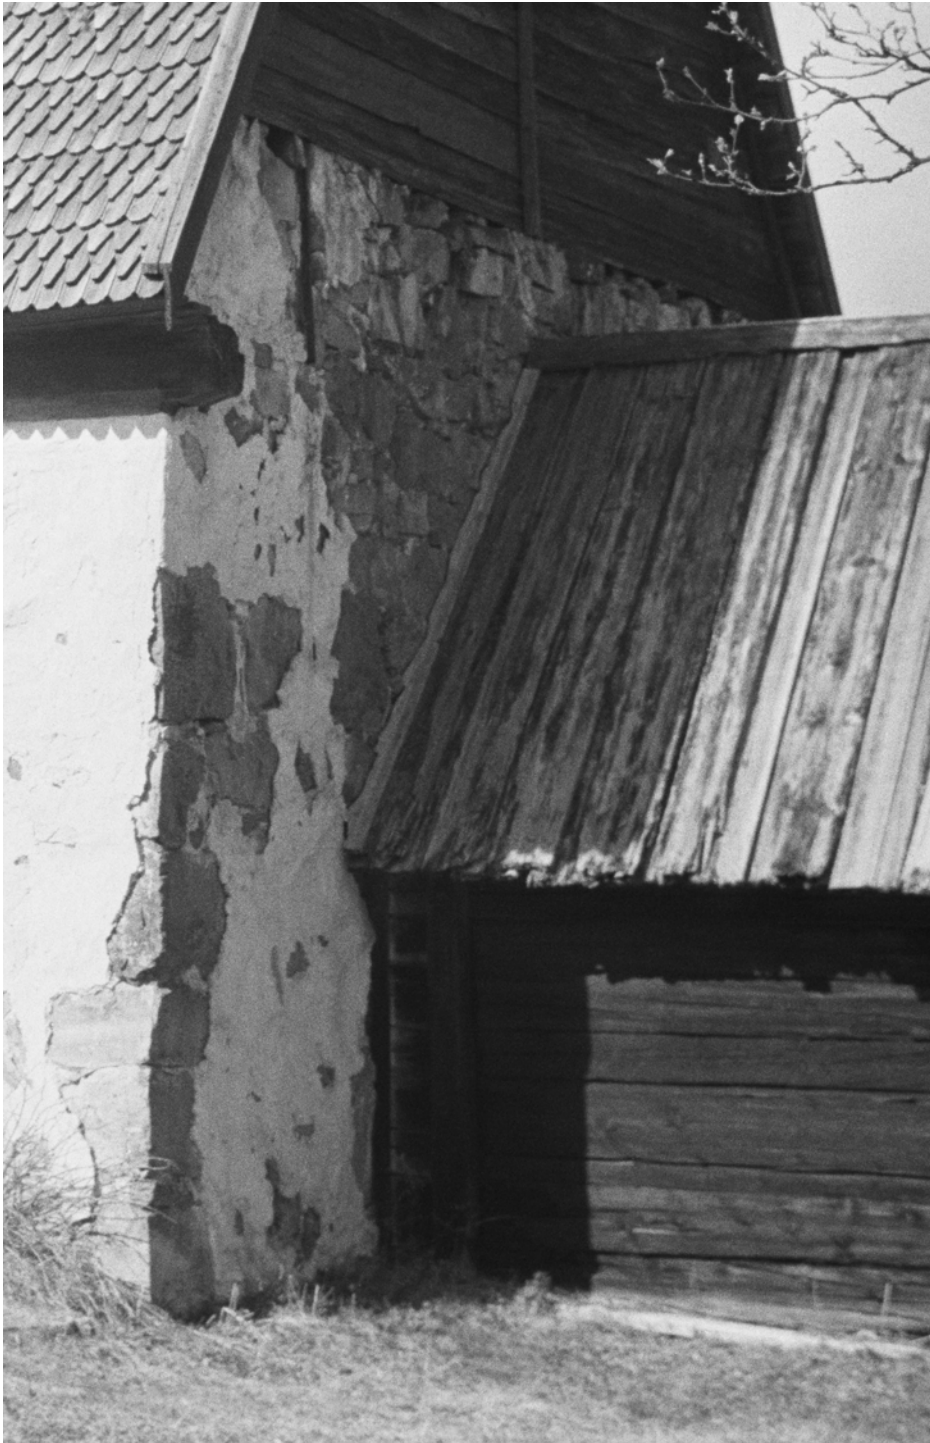
Sakristian med brädtak som byggnaden såg ut 1948. Källa: RAÄ.

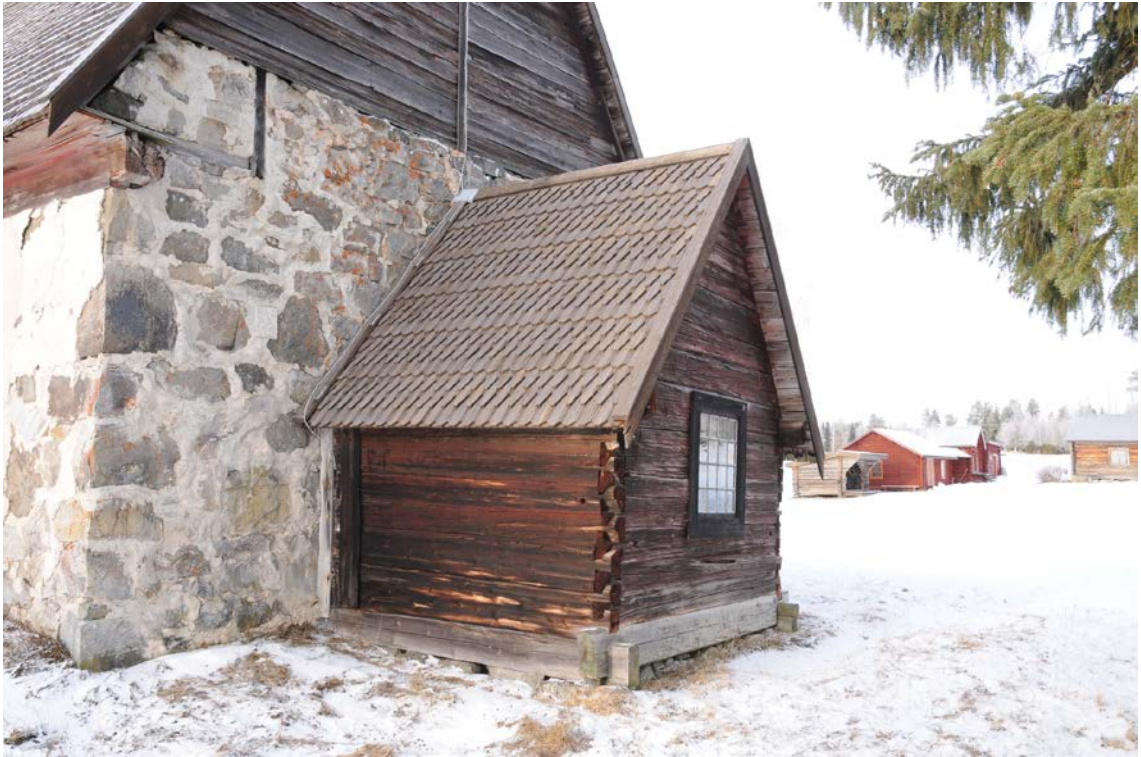
Sakristian sedd från norr med det gamla stavspånstaket.

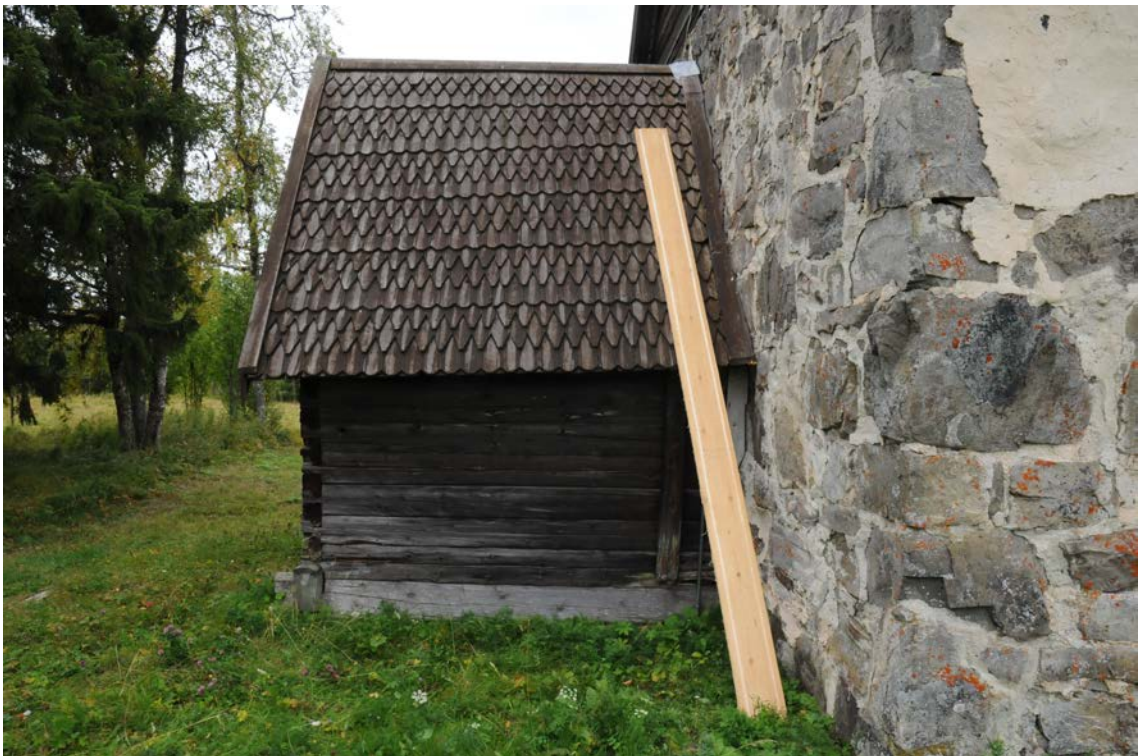
Sakristian sedd från söder med det gamla stavspånstaket.

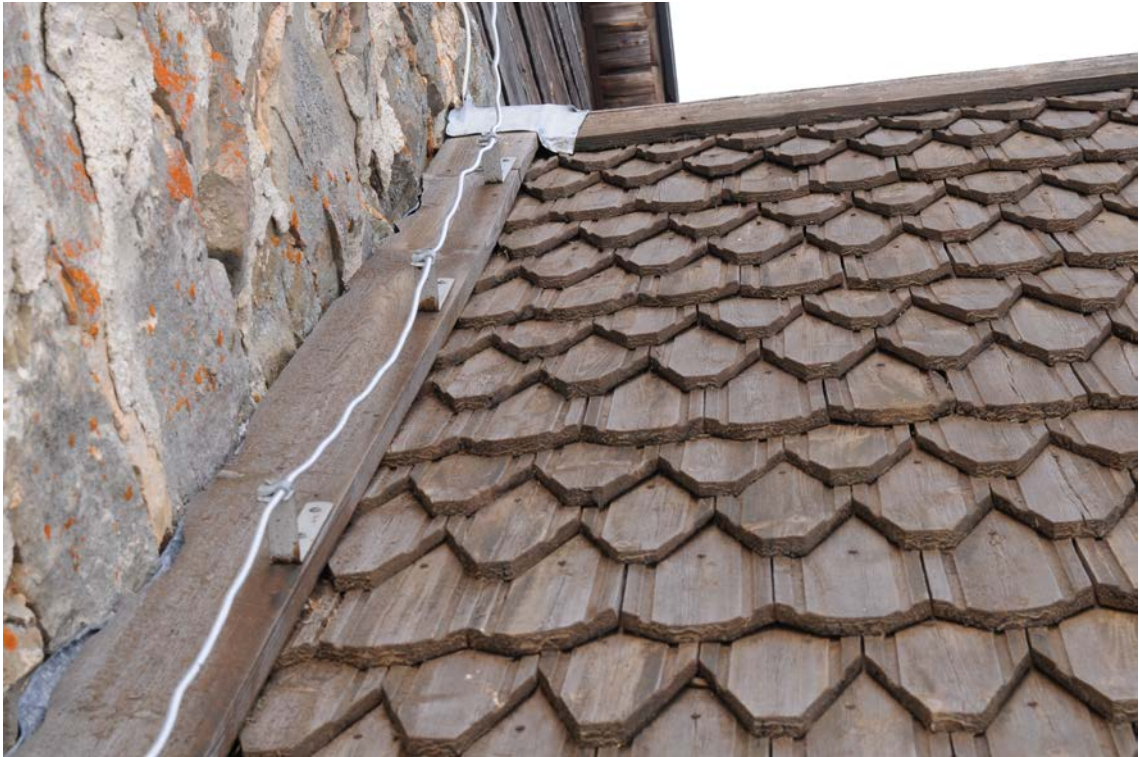
Den sågade stavspånen före brädtaket lades ovanpå. Spånen är lagd i trelagers täckning där två skiftet har näbbformad underkant medan det tredje skiftet är rundat. Lägg märke till att spånen har vattenspår.

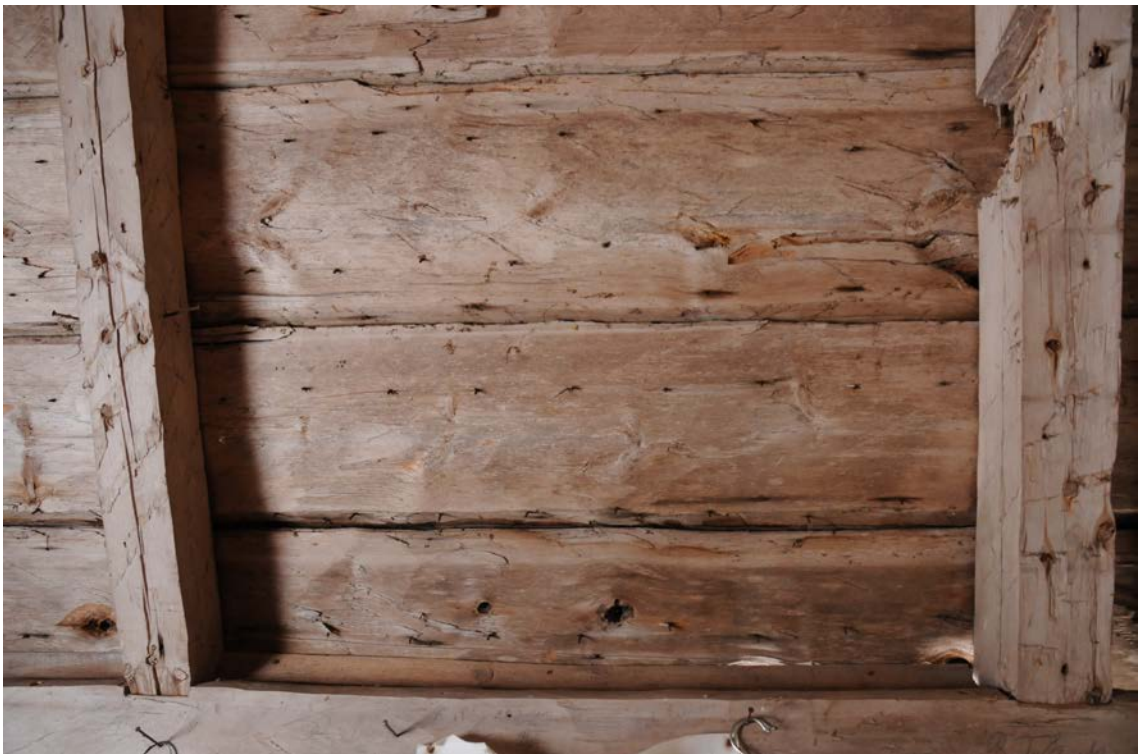
Rotningens handbilade brädor (möjligen original, 1670-tal) sedda inifrån sakristian. Spåns pikarna går igenom brädorna och det finns därutöver även hål efter en äldre generation spån. Det var för att skona undertaket så mycket som möjligt som det nya taket blev ett brädtak och inte ett nytt spåntak.

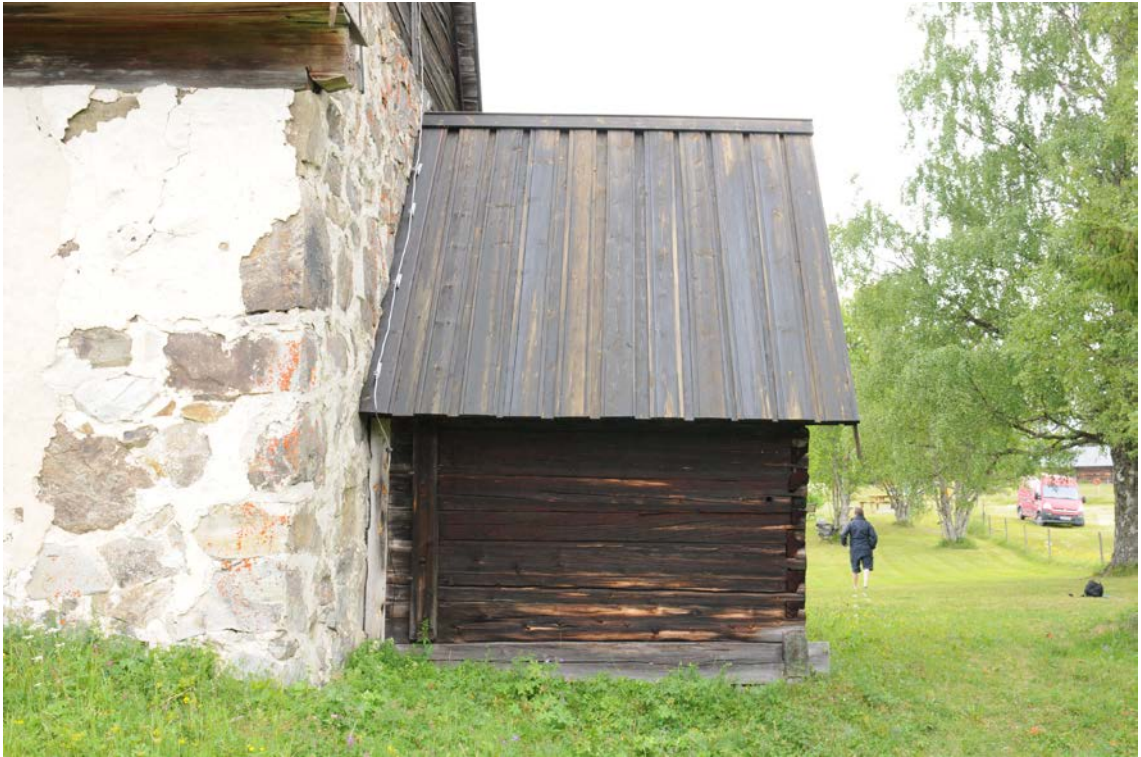
Sakristian med nytt brädtak sett från norr.

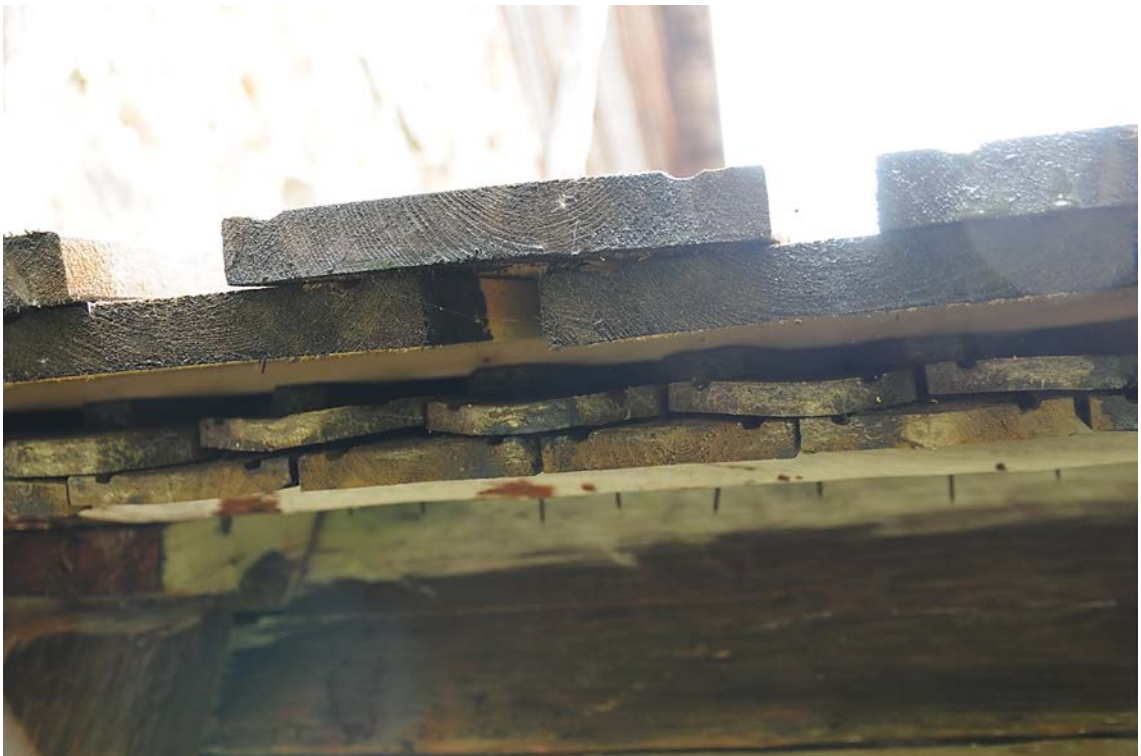
Sakristians två skikt, det undre gamla spåntaket och det övre ca 34 mm tjocka brädtaket.

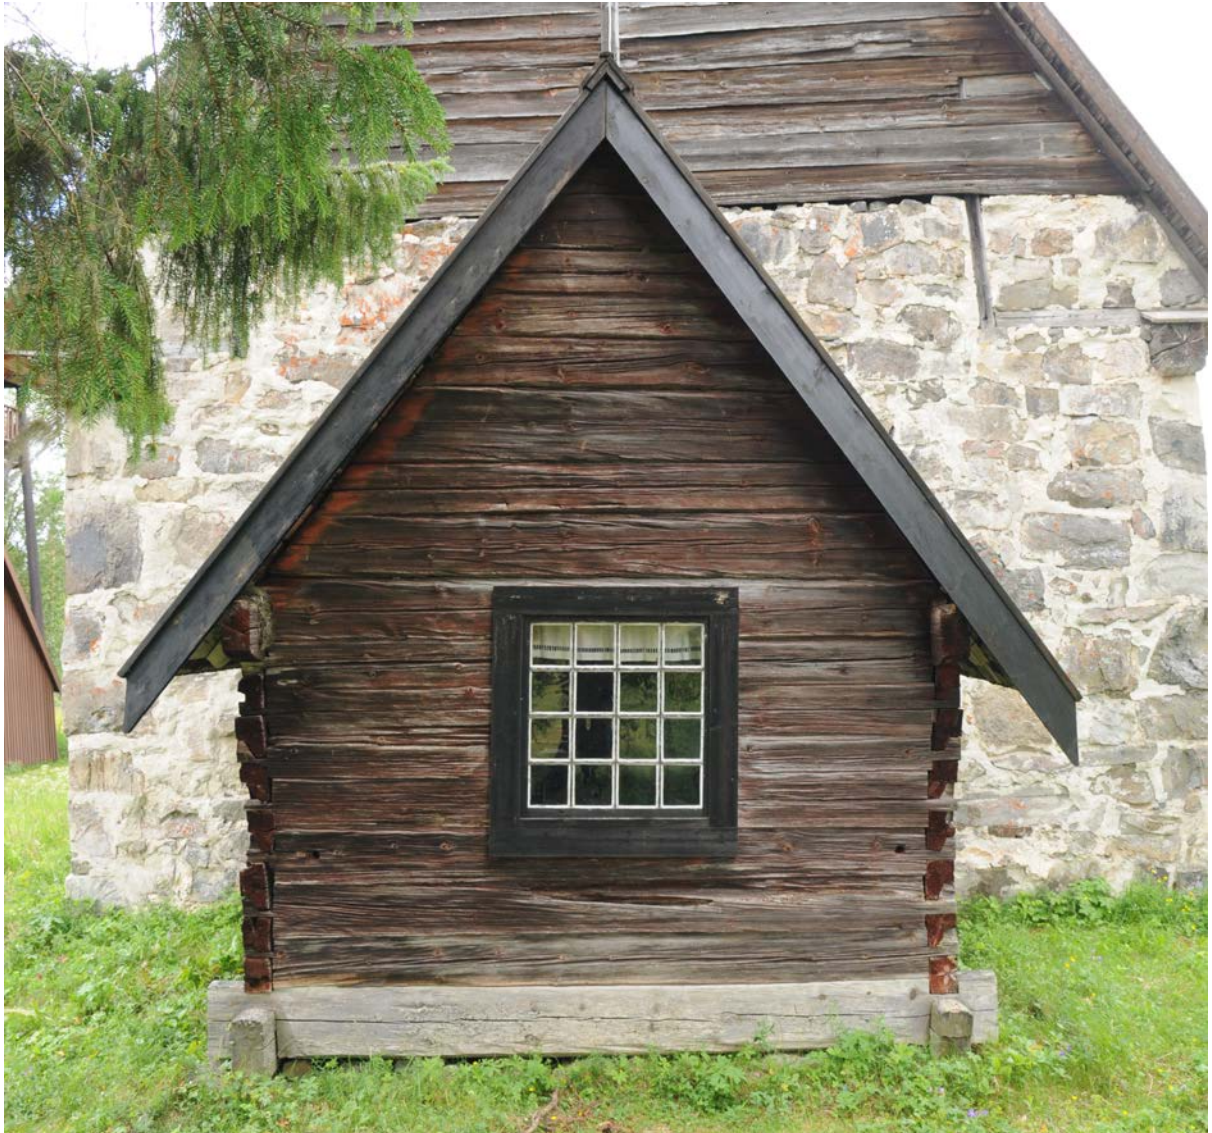
Eftersom taket numera är ca 70 mm tjockare är nuvarande vindsbalkar något bredare. Nederkanten är liksom tidigare sågad vinkelrätt mot marken.
