# Häggenås kyrka

## Byte av plåttak, 2019

Östersunds kommun, Jämtlands län, Härnösands stift

RAPPORT – JAMTLI 2019:19  
ISSN 1654-2045

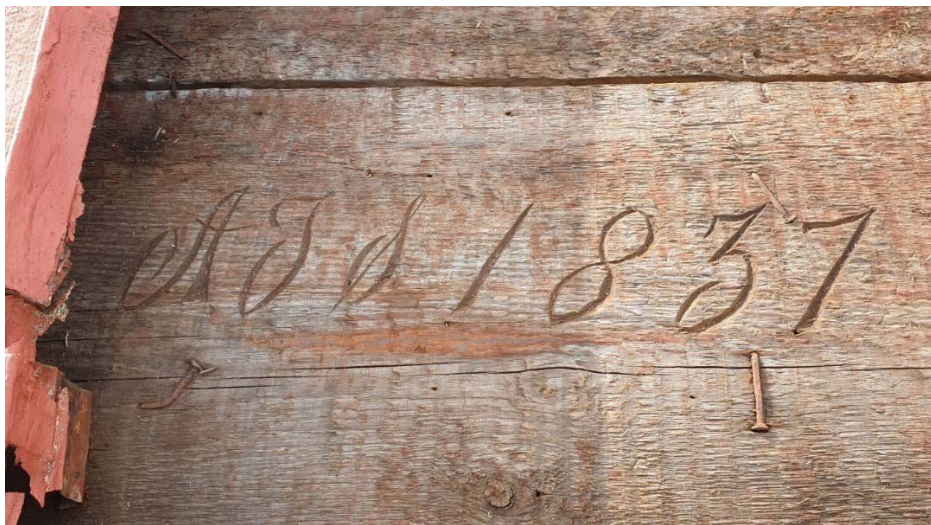
I samband med rivningen av plåten, hittades en inskription *AJS 1837* på rotningen. Eftersom kyrkan invigdes vid midsommar 1837 innebär det att rotningsbrädorna, i alla fall delvis är ursprungliga. Enligt åtgärdsprogrammet skulle glipor större än 10 cm i rotningen fyllas igen med nytt virke. Cirka 35 kvm av rotningen har bytts ut eller kompletterats med nytt virke. En större yta mitt på långhusets norra takfall har bytts ut. Utifrån äldre foton framgår att det tidigare varit en skorsten där. Virket var betydligt tunnare än omkringliggande rotning, varför den byttes ut. Det förekom även en del skador på takfoten vid infästningen av rännkrokarna. Det kom att bli mer nytt virke än vad man trodde från början. Några större rötskador stötte man dock inte på.

Figur 2 I samband med rivningen av plåten, hittades en inskription *AJS 1837* på rotningen. Foto: Torbjörn Winther.

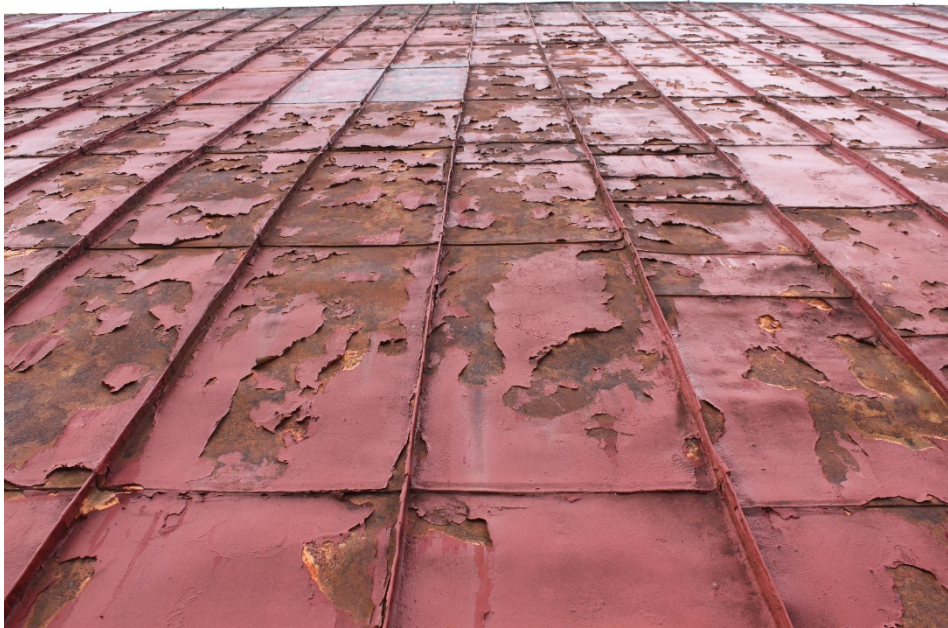
Åt söder såg plåttaket ut att vara i bättre skick än mot norr. På norra takfallet hade färglagren flagat kraftigt och det var mycket rost över takytan. Röda fläckar visade var man 2018 provade att blästra taket. Dessa ytor hade sedan målats över med röd färg. Det gick också att se partier av taket där man tidigare bytt ut plåten, vilka framträdde ljusare än den övriga ytan. Plåtarna i det horisontella bandet hade måtten 940x730 mm, taket i övrigt bestod av plåtrutor med måtten 770x520 mm. Plåtarna var lagda i ett rutmönster som dock bröts mitt på södra långsidan, med ett parti med mindre plåtar. Möjligen kan det handla om en del av taket där man bytt plåten. Det förekom också en del smala horisontella plåtar där man tidigare lagat taket. Ett sådant ställe var på sakristians östra takfall där det tidigare stod en skorsten.

*Figur 3 Norra takfallet före åtgärd. Färgbortfall med rostig plåt. Notera partiet med mindre plåtar till höger.*

All befintlig takplåt på långhus och tak över kor har bytts till ny plåt. Plannja GreenCoat BT 0,6 mm i kulör NCS S5040-Y80R (mörkröd), har använts. I arbetsbeskrivningen står att långhuset skulle täckas om med dubbelfalsad skivtäckning. Tvärfalser skulle utföras dubbelfalsade och förskjutas 40 mm. Vidare skulle skivformat på långhus skall vara 670x1200 mm. Färdigt format ca 590x1150 mm. Enligt överenskommelse med antikvarisk medverkande har måtten på de nya plåtarna minskats något så att man får en bättre utformning av läggningen. Alternativet vore att få en liten plåt upptill eller nedtill på takfallen. Plåtarna har måttet 670x1120 vilket ger ett färdigt mått på ca 590x1050. Taket är inte helt regelbundet. På sakristian skiljer det 30 cm mellan takfallen. Detta har inneburit att man fått anpassa längden på plåtarna.

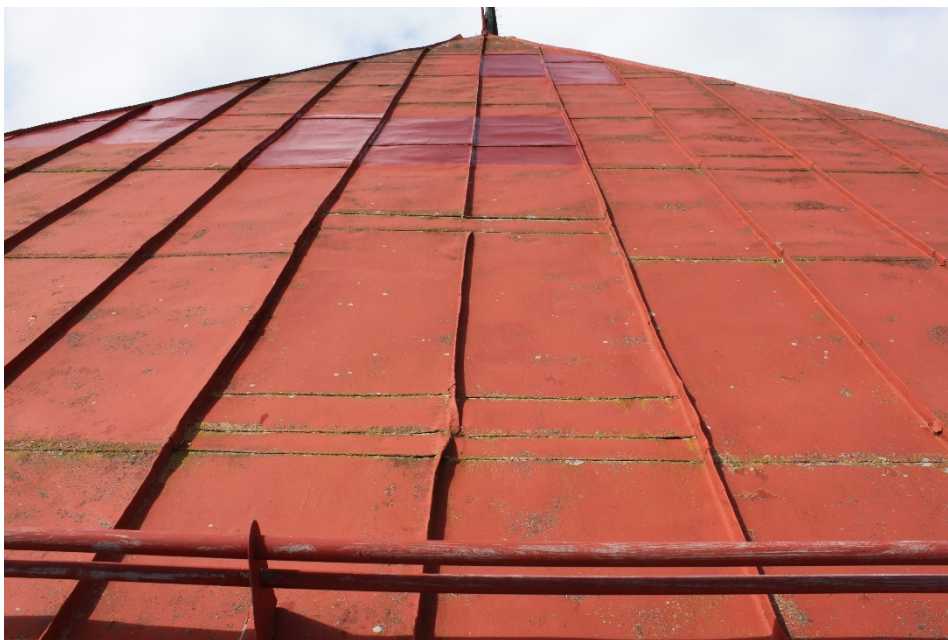
*Figur 4 Östra takfallet på sakristian före åtgärd. Mitt på taket kan man ana lagningen efter den skorsten som tidigare fanns där.*

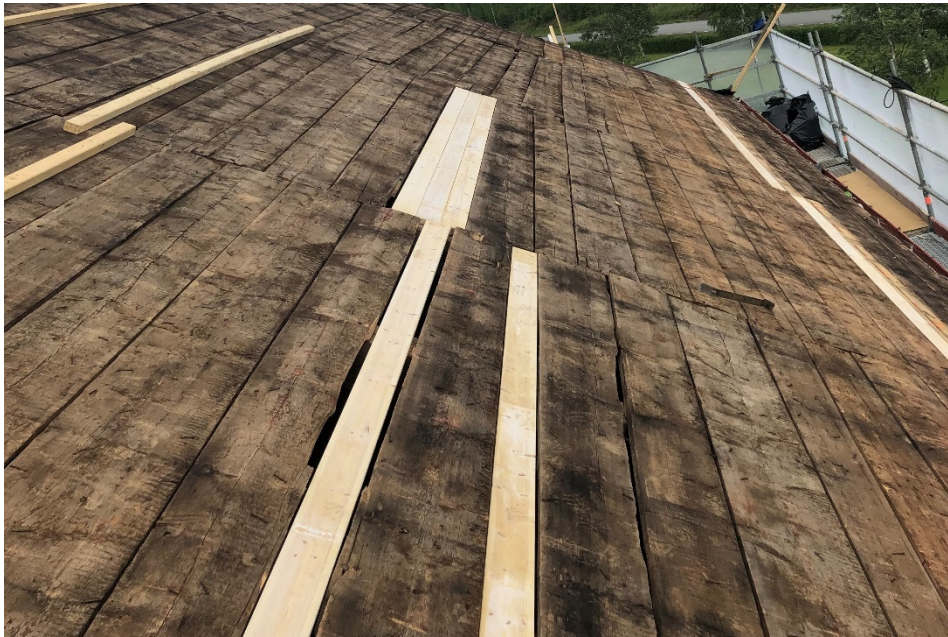
*Figur 5 Cirka 35 kvm av rotningen har bytts ut eller kompletterats med nytt virke. Foto: Torbjörn Winther.*

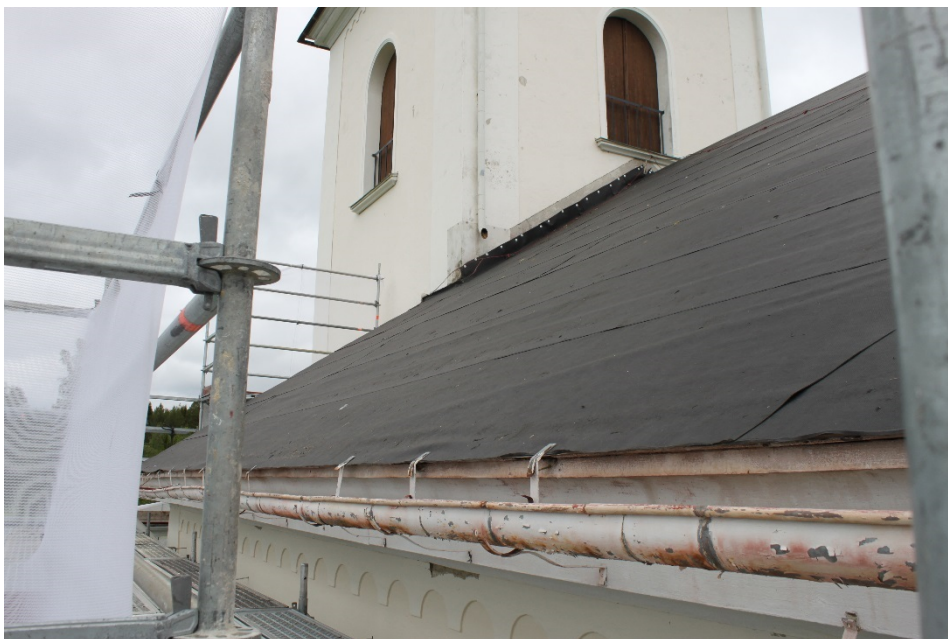
*Figur 6 Södra takfallet sedan man satt papp.*

På den befintliga takpanelen har oljehärdad masonit monterats, innan byggpapp och ny plåttäckning. Man har inte försökt att få bort de ojämnheter som finns över takytan.

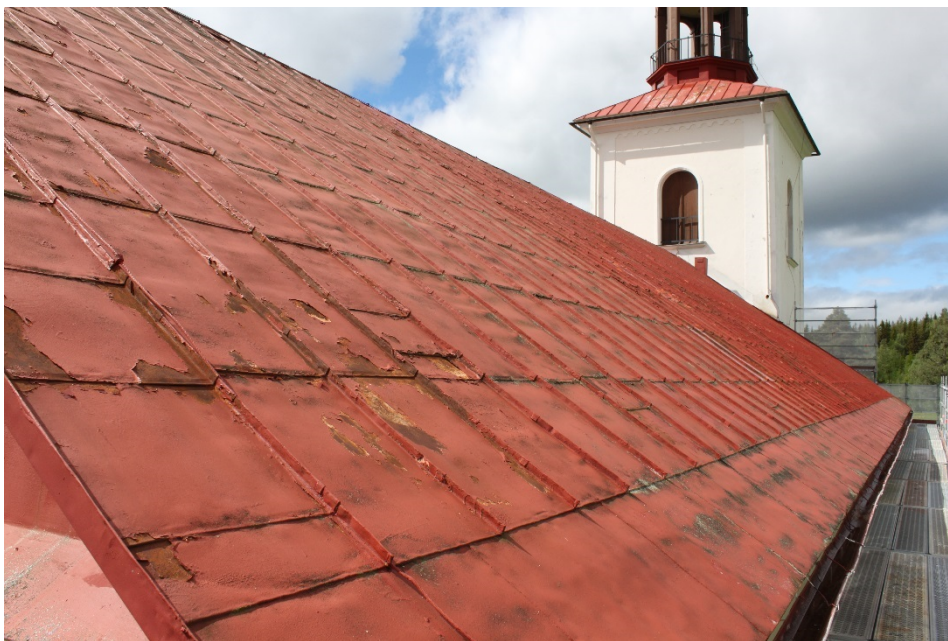
*Figur 7 Norra takfallet före åtgärd.*

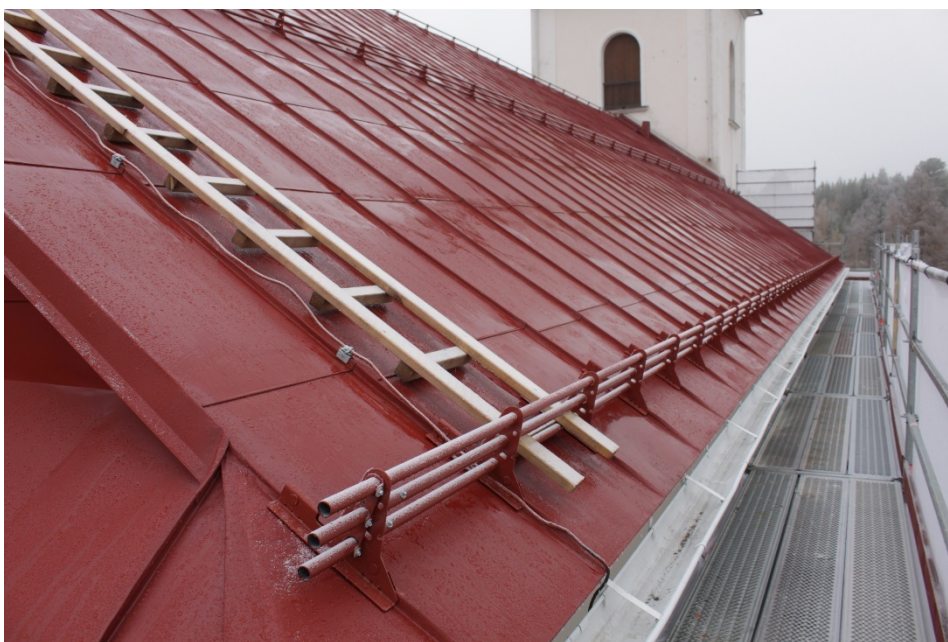
*Figur 8 Norra takfallet efter åtgärd.*

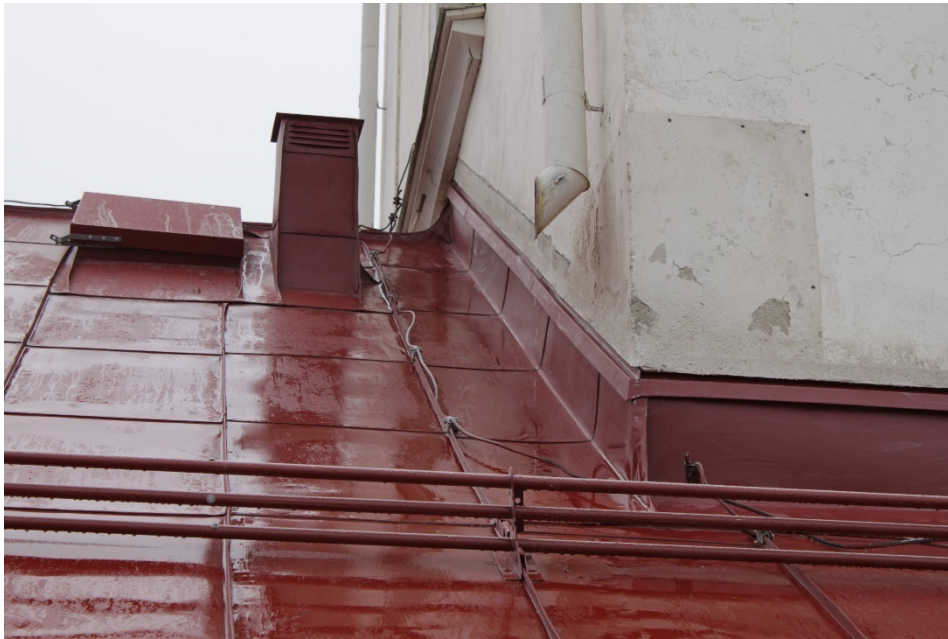
*Figur 13 Ny taklucka i väster närmast tornet.*

Före åtgärd 2019 fanns en taklucka på det norra takfallet, närmast tornet. Arbetsbeskrivningen angav att två nya takluckor skulle monteras på långhuset med fasta invändiga stegar. Entreprenören kontaktade antikvarisk medverkande för att höra om det fanns några synpunkter på utförande av invändiga plattformar i samband med stegarna vid takluckorna. I vanliga fall

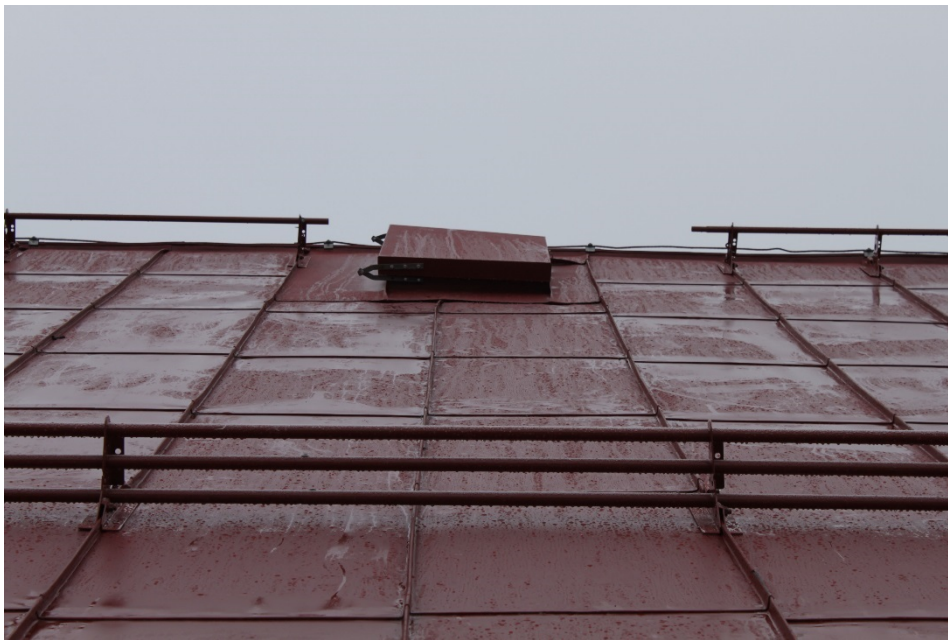
*Figur 14 Ny taklucka i öster.*

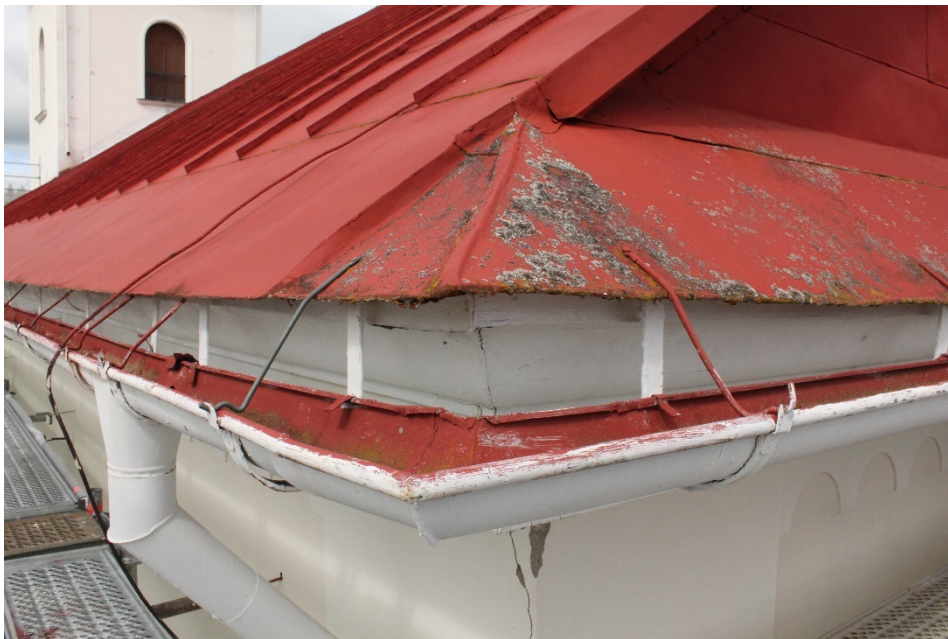
Stuprören av galvaniserad plåt hade skarpa knän och rören bestod av kortare ihopfalsade delar, med en påskjutsskarv på mitten. Avståndet mellan falsarna låg mellan 60 och 80 cm. Längsfalsen var vänd in mot väggen som brukligt på äldre rör. På några ställen hade rören skadats av isproppar så att falsen åkt isär. Utkastare var buckliga och hade rostskador.

*Figur 17 Hängerädda och stuprör i sydöstra hörnet före åtgärd.*

Både hängränor och stuprör kom att ersättas med nya på långhus och korbyggnad. De nya stuprören utgörs av ”helrör” med skarpa vinklar och

falsen vänd utåt. Man kommer troligen att i framtiden lägga värmekabel i stuprören, för att slippa problem med frostsprängning.

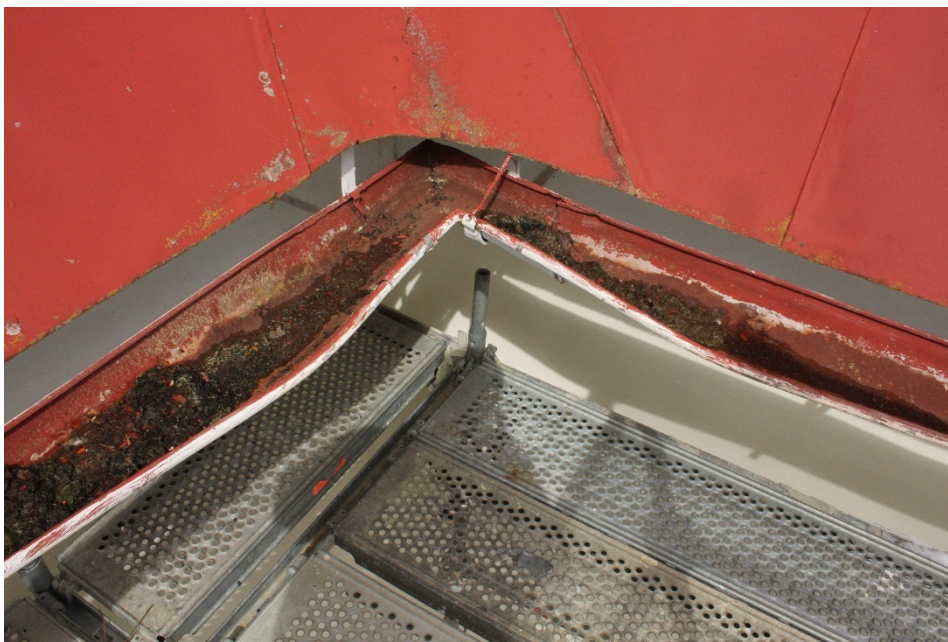
Hängränorna var före åtgärd av galvaniserad plåt som platsmålat vita. Insidan hade rostskyddsmålat i senare tid. På gavelsidan mellan hörnet i SV och tornet var rännan galvaniserad men inte målad på insidan, vilket tyder på att den inte varit så rostskadad när rännan i övrigt behandlats. På södra sidan av sakristian var rännan helt genomrostad. På gavelsidan mellan hörn i NV och tornet hade man bytt ut rännan i senare tid. Skicket på rännan var generellt tveksamt då den skadats av snöoras och vid rivnings- och byggarbetet.

*Figur 18 Rännan var före åtgärd deformerad på flera ställen.*

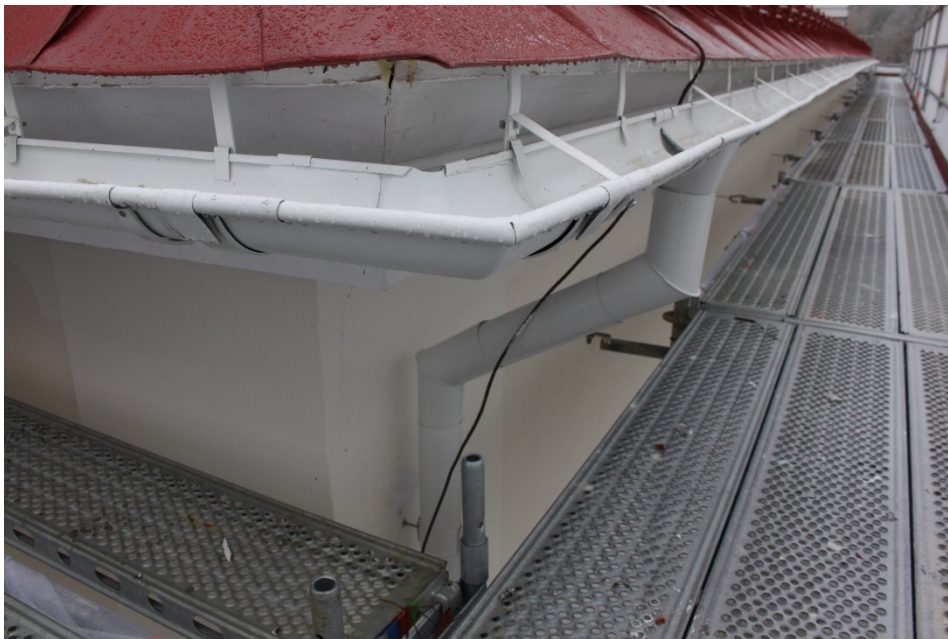
*Figur 19 Hängränna och stuprör efter åtgärd.*

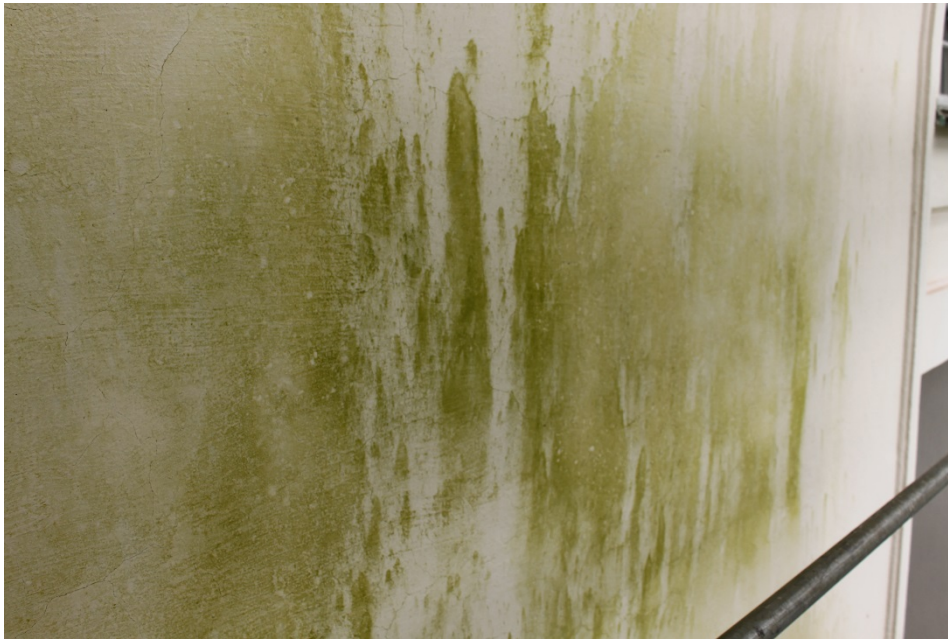
I samband med slutbesiktningen, uppmärksammades att det var en stor yta med grön påväxt (alger) på den södra fasaden innanför trappan på ställningen. Efter att ha gått över hela fasaden, upptäcktes även mindre ytor på sakristians södra och norra fasad. Då detta är ett nytt fenomen i Häggenås, tros det hänga samman med att fasaden varit täckt av ställning i kombination med väderleken. Fasaden kommer att tvättas.

*Figur 21 Påväxt på fasaden innansför trappan på ställningen.*

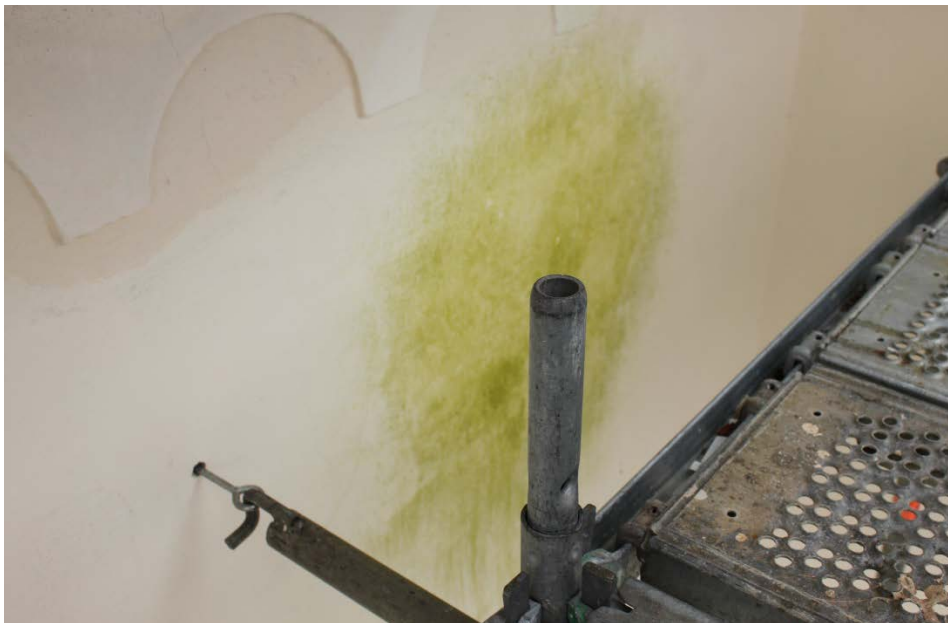
*Figur 22 Mindre yta med påväxt på sakristian.*
