# Marieby kyrka

## Utvändig restaurering, 2019

Östersunds kommun, Jämtlands län, Härnösands stift

RAPPORT – JAMTLI 2019:24  
ISSN 1654-2045

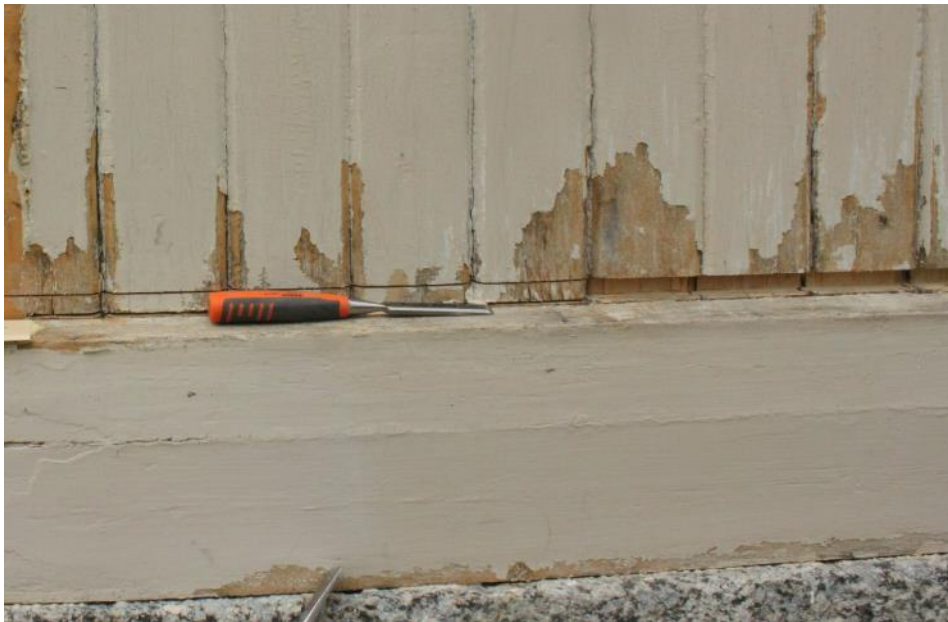
*Figur 2 Fasadpanelen har ovanför sockelbräda spårats för den nya plåtavtäckningen.*

Befintliga plåtlist i anslutning till sockel och midjeband har demonterats. Fasadpanelen har ovanför midjebandslist och sockelbräda spårats för den nya plåtavtäckningen. Panelen avslutas ca 1 cm ovanför plåten så att ändträet inte ska suga vatten (se vidare under plåtarbeten). Vattbrädan under plåten

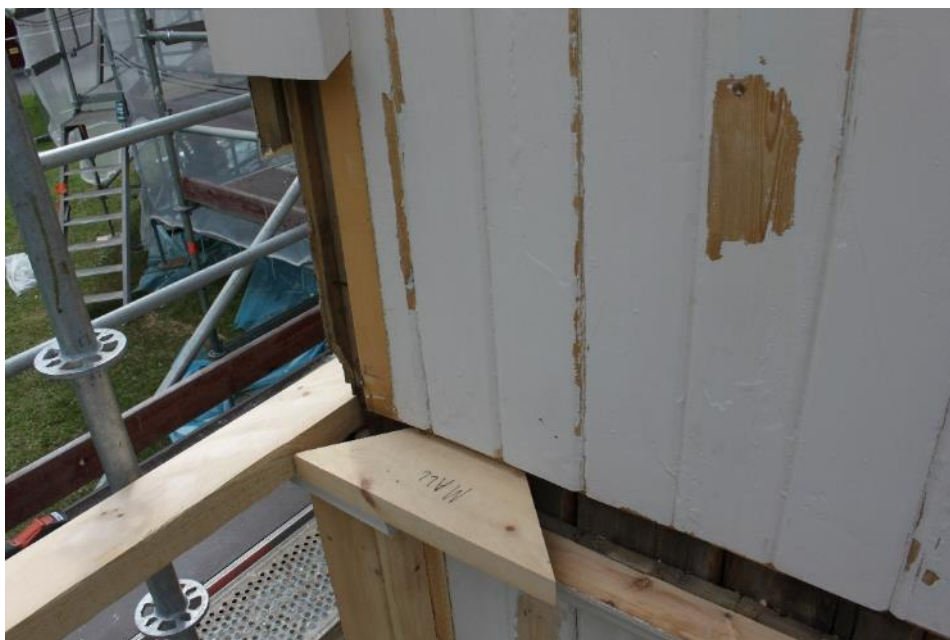
*Figur 3 Den nya vattbrädan har fasats för att få bra vattenavrinning.*

på midjebandslisten har ersatts med en ny. Man har fasat av brädan så att den lutar snett nedåt och snett utåt för att få bra vattenavrinning. För att få till lutningen, går den nya vattbrädan och plåtlisten längre upp på fasaden. Vilket inneburit en höjdskillnad mellan midjebandslist och fönsterbleck.

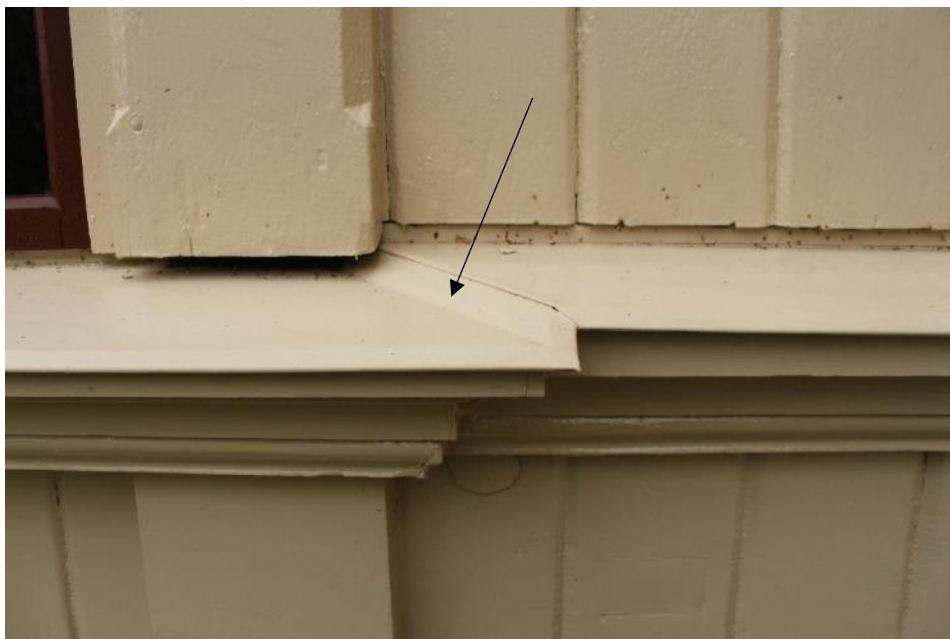
*Figur 4 Notera höjdskillnaden mellan midjebandslist och fönsterbleck.*

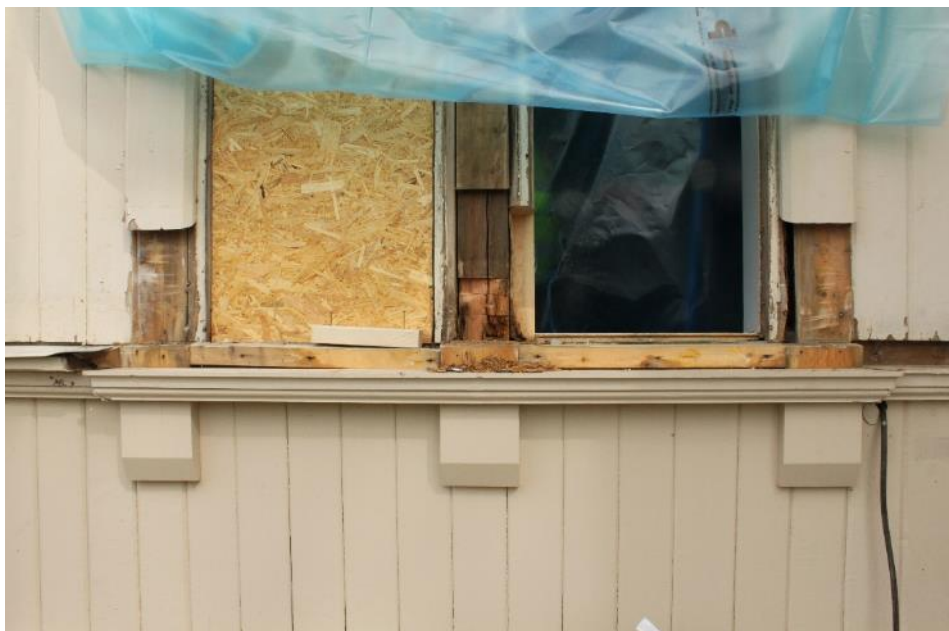
På den västra sidan av tornet som inte berördes av arbetena 2011-2012 och där inga tidigare lagningar utförts, upptäcktes 2019 ytterligare rötskador på fyrskärningen mellan fönstren. Tidigare (1988) har man lagt i underkant av fönstren. Antagligen var karmunderstycket dålig eftersom denna tagits bort. Under fönstren har man istället satt en impregnerad regel som stöd för fyrskärningen som står mellan fönstren. Den utbytta delen av karmens understycke hade kamouflerats på insidan med en tunn list.

*Figur 5 Mellan fönstren på den västra sidan av tornet, upptäcktes rötskador mellan fönstren.*

Delar av fyrskärningen mellan fönstren och karmen har sågats bort och ersatts med nytt virke. Den tunna täcklisten på insidan har behållits. Vid slutbesiktningen var ilagningen i karmen inte målad på insidan utan stod trären. Fodret mellan fönstren på utsidan visade sig ha rötskador. Det har delvis ersatts med nytt virke. I samband med att fasaden skrapades framkom en spricka intill det ena fönsterfodret. Sprickan kamouflerades genom att sätta en tunn list i skarven.

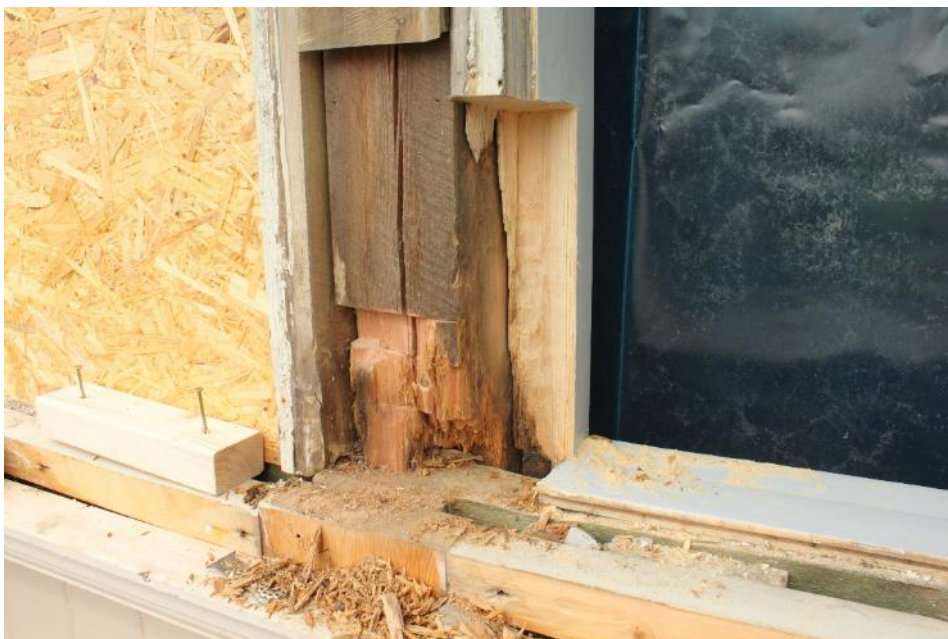
*Figur 6 Delar av firsörningen mellan fönstren och karmen har sågats bort och ersatts med nytt virke.*

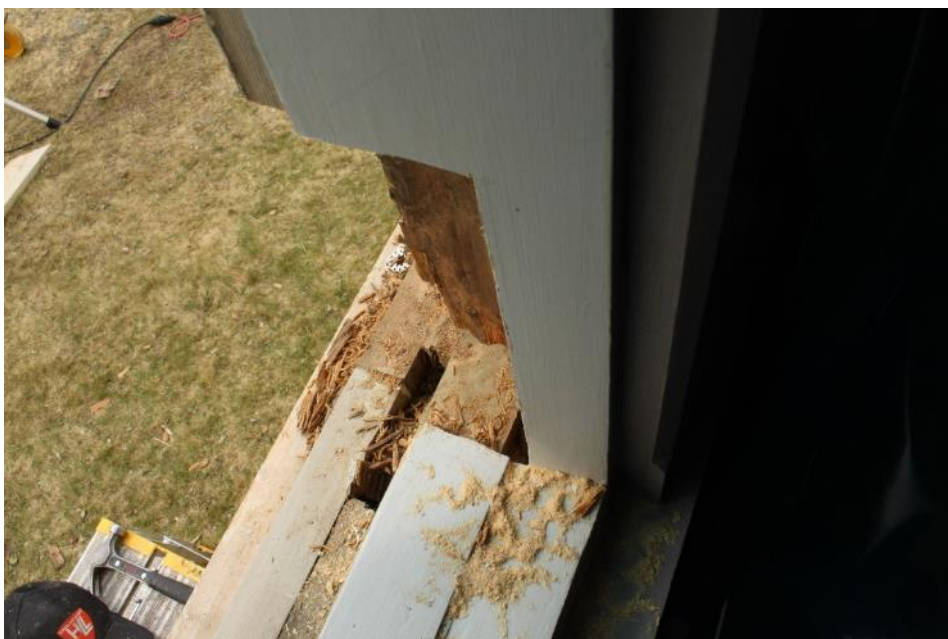
*Figur 7 Karmen sett från insidan efter att skadade delar tagits bort.*

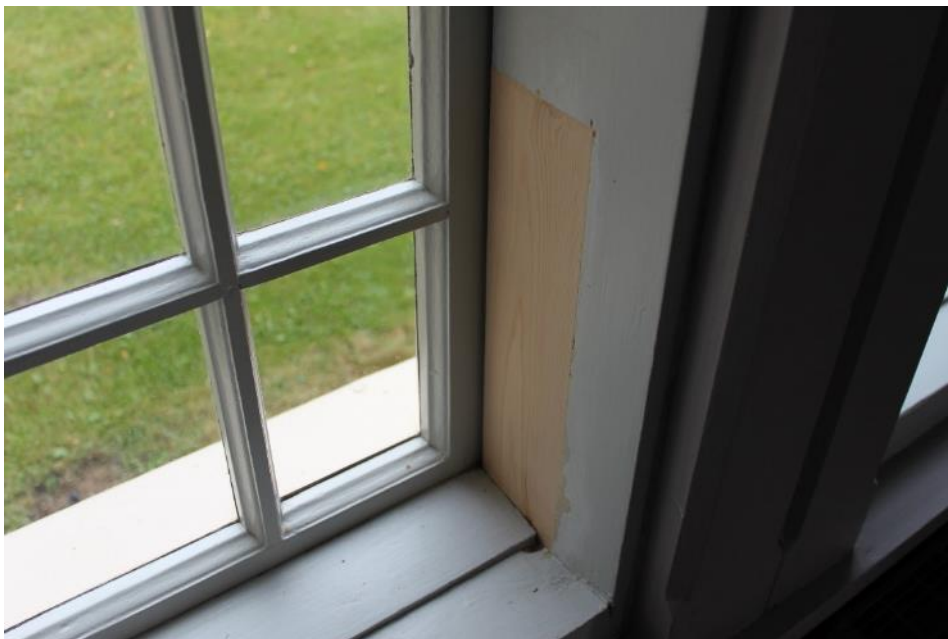
*Figur 11 Vid slutbesiktningen var ilagningen i karmen ännu inte målad på insidan.*

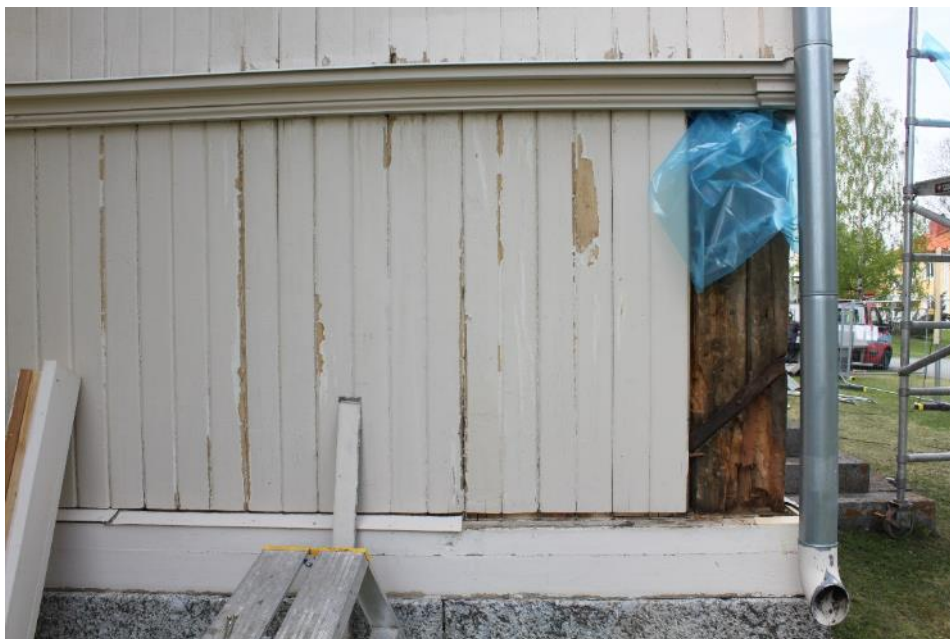
Vid det sydöstra hörnet av den östra korsarmen upptäcktes vid demontering av knutbrädorna, en gammal rötskada nedtill. Stommen i långhuset utgörs av stående timmer. Timret står i ett spår i syllen, men vid skadan saknades den yttre delen av den stående fyrskärningen. Även det spår som den tidigare stått i var borta i hörnet. Man har tagit ur nedtill och lagat i med nytt virke.

*Figur 12 Vid det sydöstra hörnet upptäcktes vid demonteringen av knutbrädorna, en gammal rötskada nedtill.*

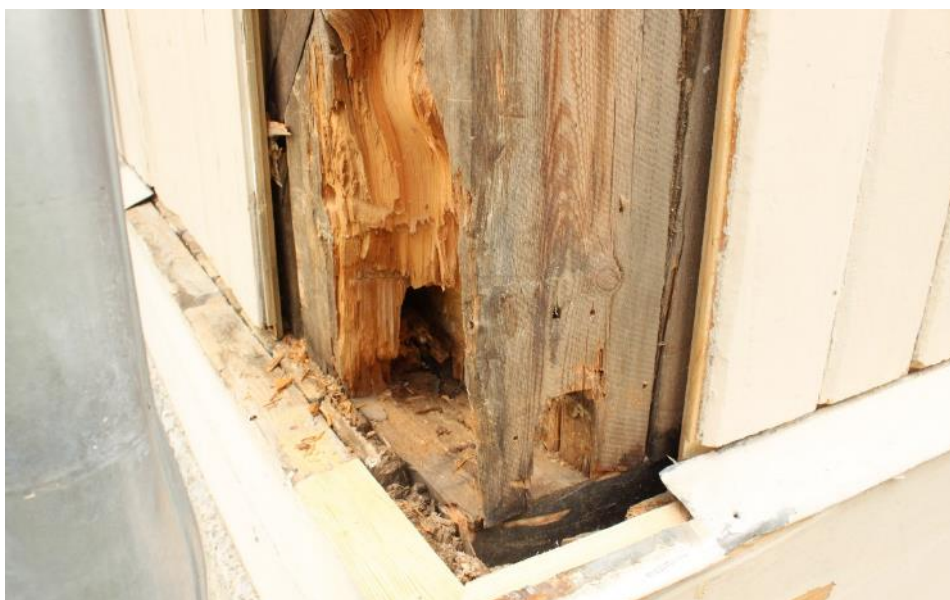
*Figur 13 Timret står i ett spår i syllen, men vid skadan saknades den yttre delen av den stående fyrskärningen. Även det spår som den tidigare stått i var borta i hörnet.*

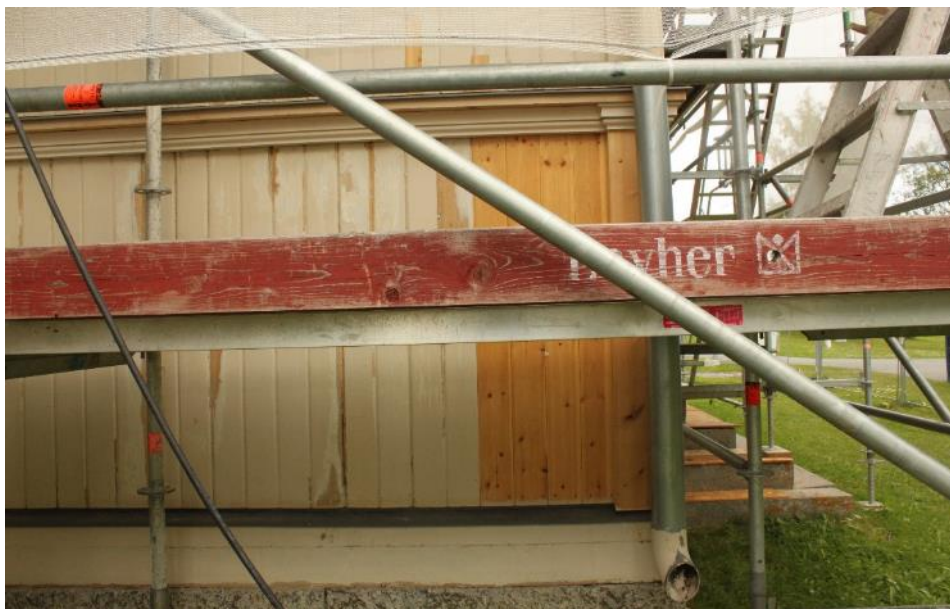
*Figur 14 Fyra stycken panelbrädor och knutbrädor nedanför midjebandslisten har ersatts med nytt virke.*

Fyra stycken panelbrädor på korsarmens södra fasad och knutbrädor nedanför mittelbandslisten har ersatts med nytt virke. Vid demontering av panelen har man varit tvungen att kapa spikarna, därmed blev det ingen spik att återanvända. Återmontering har skett med klippspik, för att panelen inte ska spricka, har panelen förborrats. Den nya panelen kommer från

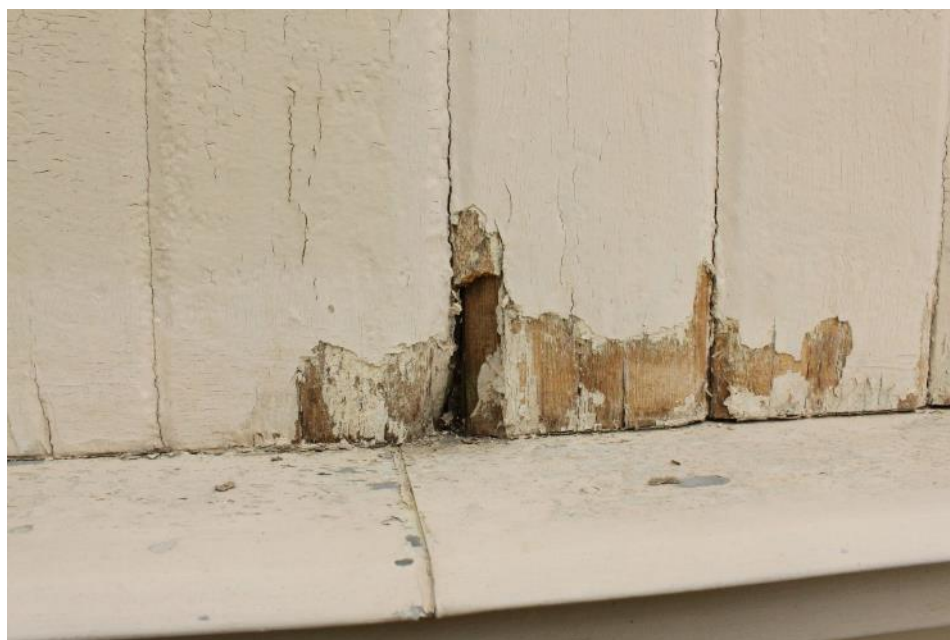
*Figur 15 Vid det sydöstra hörnet fanns en del mindre skador på panelen ovanför midjebandslisten.*

Ovanför midjebandslisten på den östra korsarmens södra fasad har panelen lagats på tre ställen. Den bortskurna delen av panelbrädan har ersatts med nytt virke som limmats dit med 1-komponents polyuretanlim (SikaBond-545). Samma tillvägagångssätt användes 2015 vid ilagning av de provytor som togs upp i panelen i samband med undersökning av rötskador.

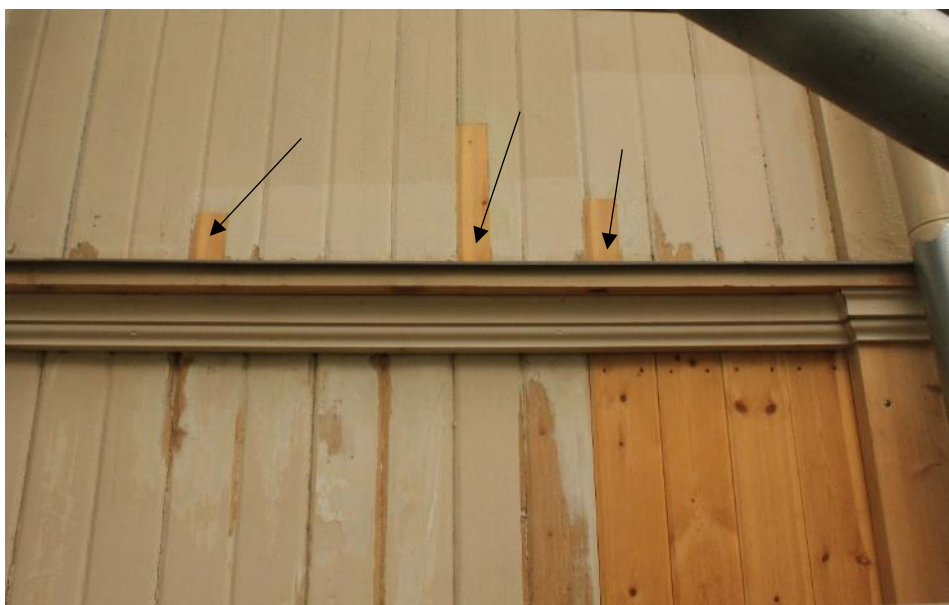
*Figur 16 Ovanför midjebandslisten har panelen lagats på tre ställen. Den bortskurna delen av panelbrädan har ersatts med nytt virke som limmats dit med 1-komponents polyuretanlim (SikaBond-545).*

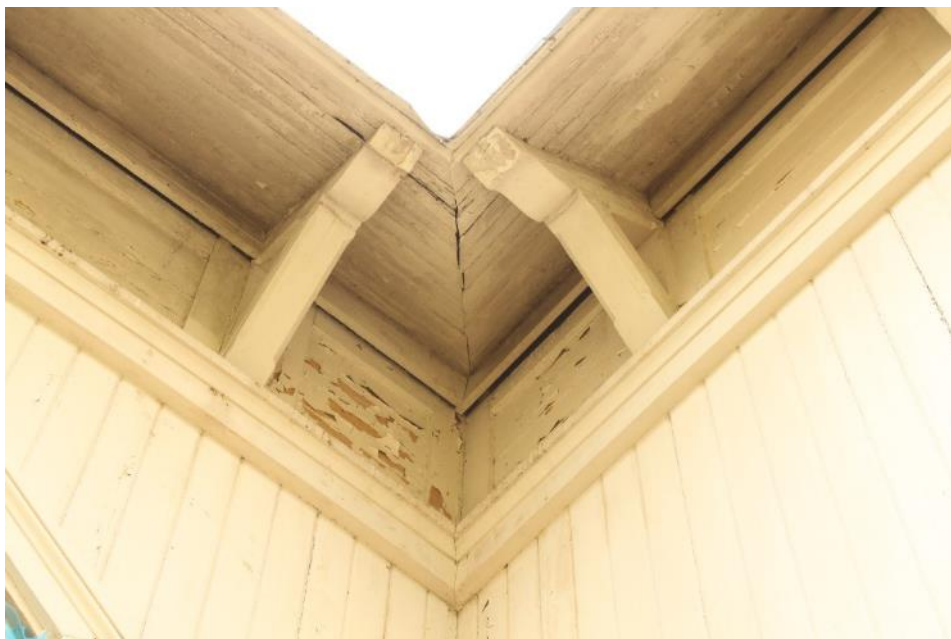
I det inre sydöstra hörnet, i vinkeln mellan långhus och korsarm var takpanelen anfränt. Det noterades redan i samband med restaureringsåtgärderna 1988. Att byta takpanelen skulle medföra att takplåten ovanför måste tas bort, något som man önskade undvika. Den skadade takpanelen kom därför endast att målas. Håller taket tätt kommer

*Figur 18 I det inre sydöstra hörnet, i vinkeln mellan långhus och korsarm var takpanelen anfränt.*

skadorna troligtvis inte att förvärras. I samband med att takplåten byts ut i framtiden, kan det komma att bli en del trälagningar. På takkupan åt norr på tornet var delar av listverket skadat/borta. Tre lister har nytillverkats. På en av jalousiluckorna på lanterninen mot nordöst saknades delar av de två nedersta brädorna, dessa har ersatts med nytt virke.

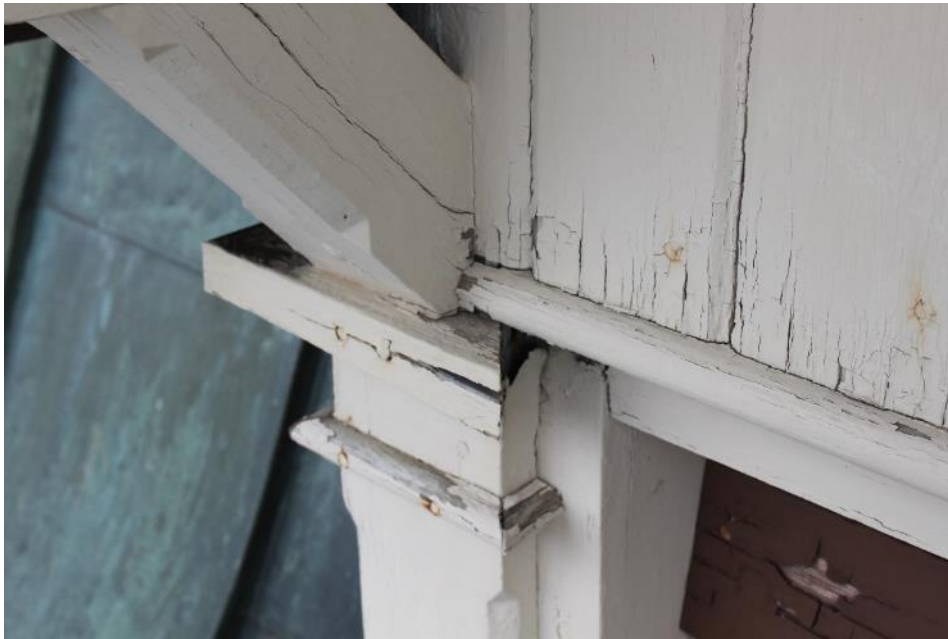
*Figur 20 På takkupan åt norr på tornet var delar av listverket skadat/ borta.*

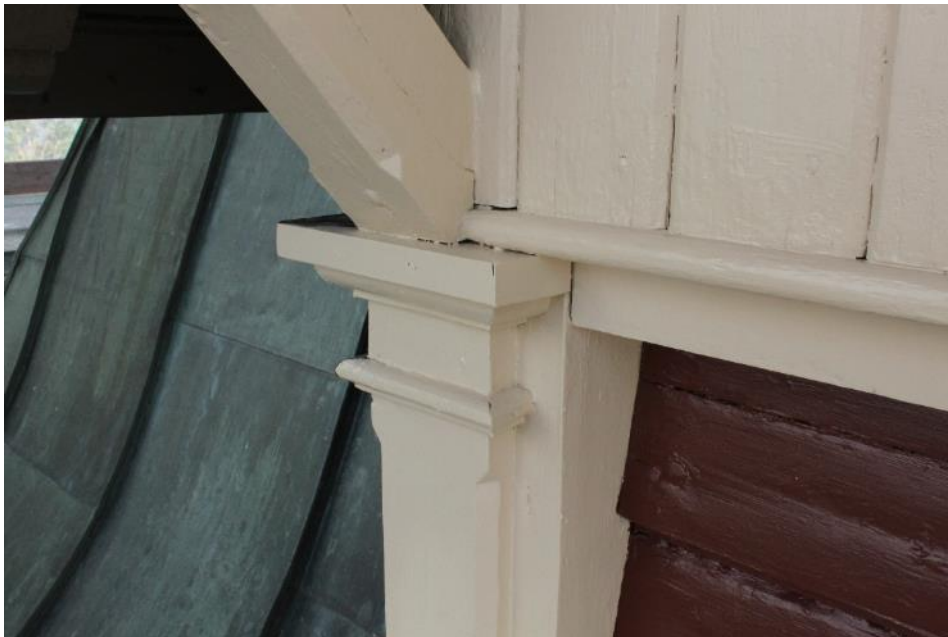
*Figur 21 Tre lister har nytillverkats.*

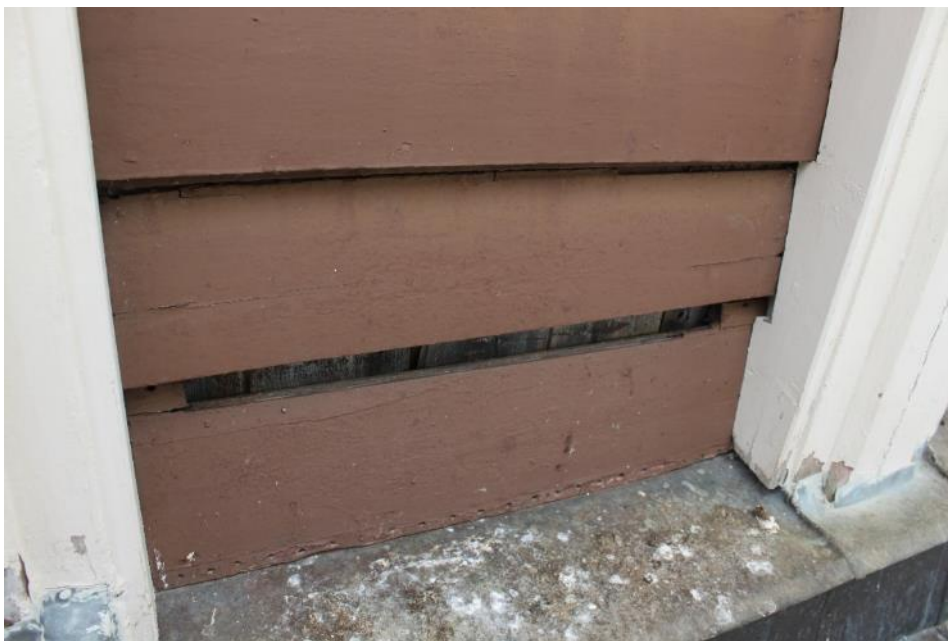
*Figur 22 På en av jalusiluckorna på lanterninen mot nordöst saknades delar av de två nedersta brädorna, dessa har ersatts med nytt virke.*

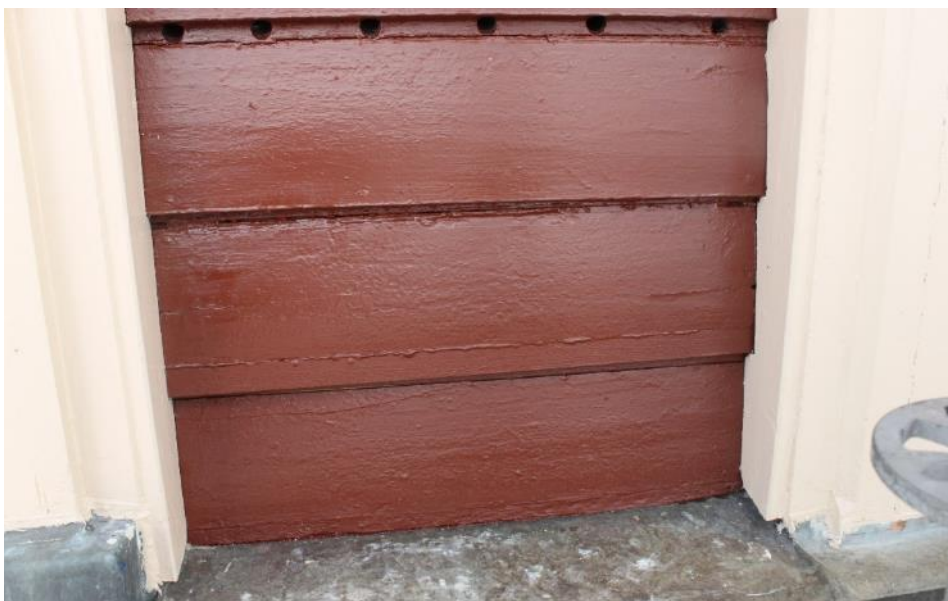
*Figur 23 Saknade delar av de två nedersta brädorna har ersatts med nytt virke.*

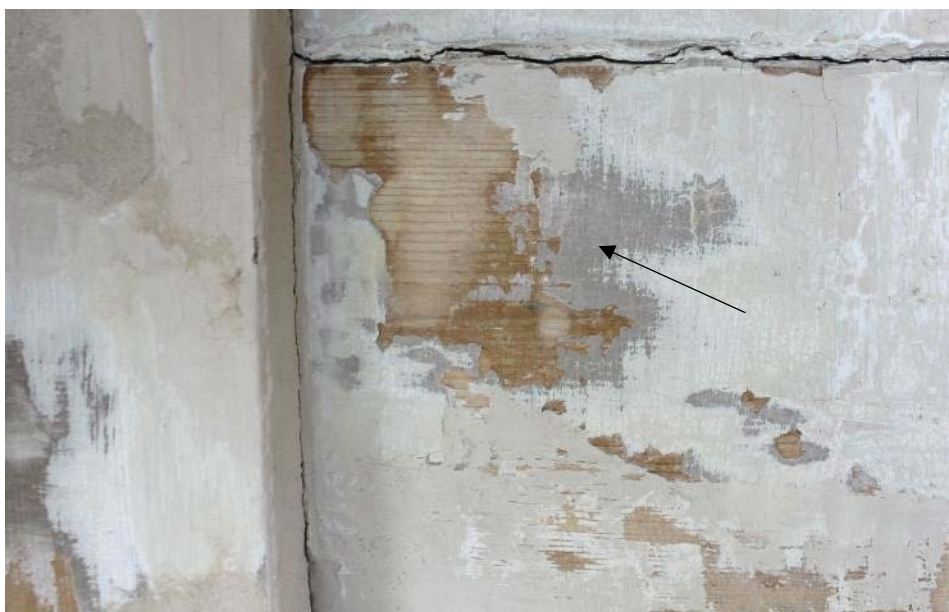
*Figur 24 Vid taklisten på tornet hittades spår av en grå kulör.*

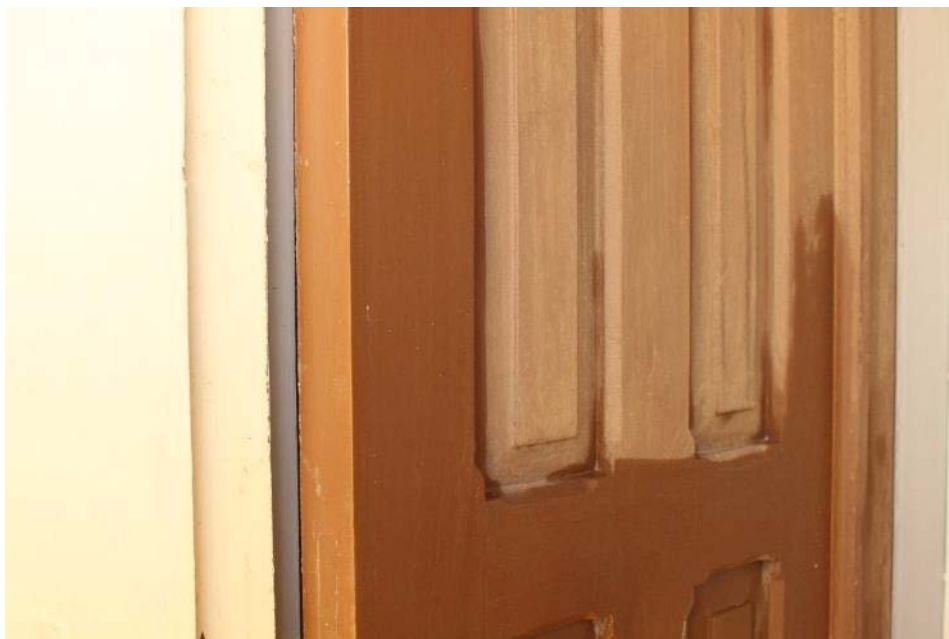
*Figur 26 Dörren mot öster, som ännu inte berörts av ommålningen, hade vid starten för 2019 års arbete, kvar sin bruna kulör. På bilden har delar av dörren trättats. På de fuktade ytorna har den urblekta bruntonen återfått något av sin ursprungliga kulör.*

Då övriga dörrar på kyrkan redan målats i samma kulör som fönstren, kom även dörren mot öster att få samma kulör ("Linoljefärg 2003" 1A-5876 Bränd terra, vilken motsvarar NCS S 5040-Y70R).

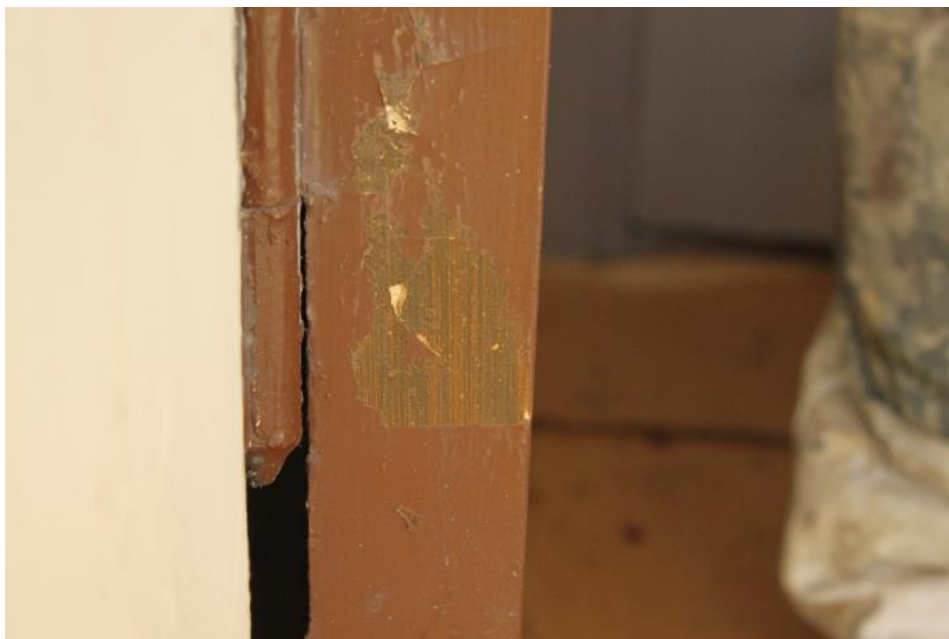
*Figur 27 Den yttre bruna färgen tillkom troligen vid mitten av 1980-talet. Under denna återfinns en tunn, brun strykning synlig på kanten av dörren.*

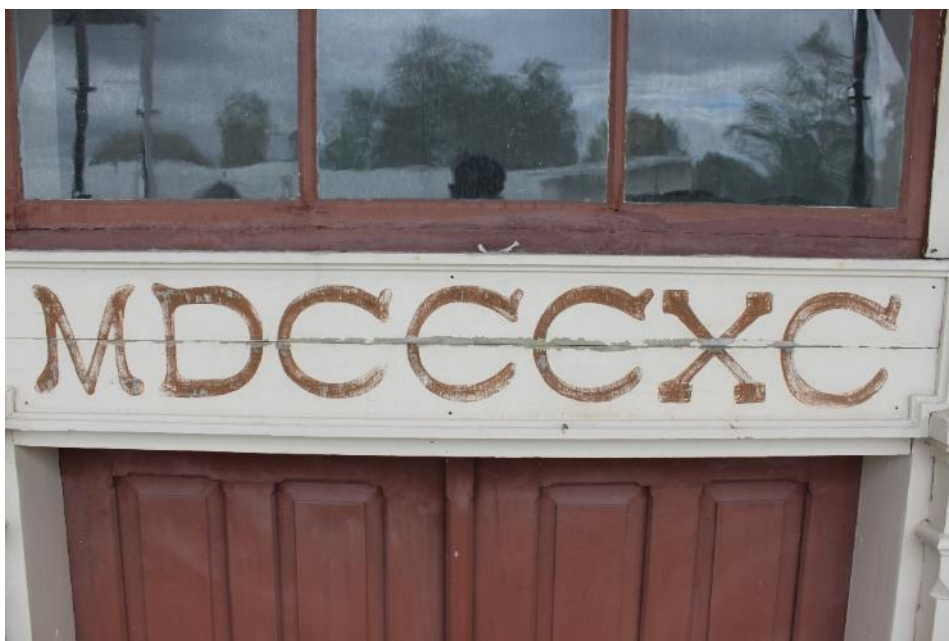
Ovanför entrédörren är målat MDCCCXC (1890). Inskriptionen var före åtgärd väldigt spröd. Färgskiktet låg som ett torrt pulver på ytan och den gick inte att spara. Ett försök gjordes att bestämma kulören på inskriptionen. Detta var dock inte helt enkelt, då kulören på färgskiktet varierade mycket. Den låg dock i närheten av NCS S 6030-Y30R.

*Figur 29 Inskriptionen var före åtgärd väldigt sprödd.*

Inskriptionen fotodokumenterades och mallades av, innan ytan målningsbehandlades. Inskriptionen har sedan återskapats. Då den är placerad mellan entrédörren och det ovanför liggande fönstret som båda målats i en rödbrun ton (NCS S 5040-Y70R), kom även inskriptionen att få denna kulör.

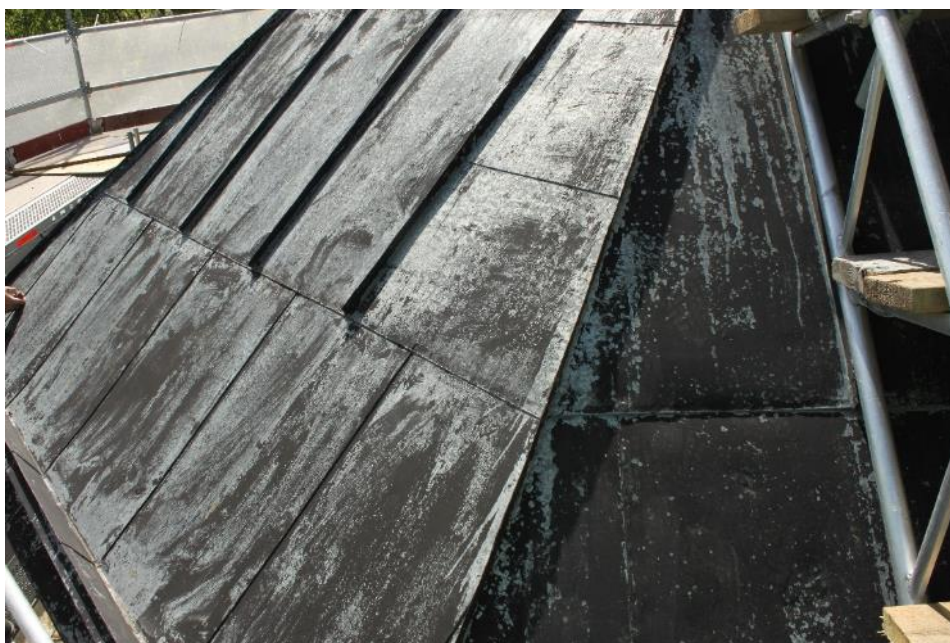
Plåttaket på kyrkan från 1959 var i behov av målning. Tidigt under 2019 års arbeten bestämde man sig för att börja med taket över sakristian och de mindre taken vid entréerna och skjuta fram målningen av långhustaket. I fotrännan på taket över sakristian upptäcktes efter rengöring, hål precis i skarven mellan fotränna och takplåt. Att byta ut de delar som har hål, går inte att göra utan att ta upp hela plåtbandet nedtill på taket. Att försöka bryta upp skarvarna och sedan sätta igen dem skulle troligen innebära att de spricker. Plåtslagaren menade att har man tagit bort det nedre plåtbandet, har man tagit bort en så stor del av taket att det i så fall var lika bra att byta hela takfallet. Skadorna på plåten är inte nya utan har tidigare lagats med någon form av massa och asfaltspapp. Man beslutade sig för att göra en liknande åtgärd igen.

*Figur 35 Plåttaket på sakristian före åtgärd.*

Taket på sakristian högtryckstvättades. Sedan gick takytan över och skrapades. Målarna konstaterade att man vid förra ommålningen inte hade gjort rent taket ordentligt, utan målat utanpå smutsen. Detta gällde främst delen av taket närmast långhusgaveln. Efter skrapning har taket rengjorts med alg och mögeltvätt. Rostfläckar ströks först en gång med Kirjo rostskyddsfärg, sedan har taket strukits två gånger med Kirjo plåttakfärg. Rännan har lagats med bitumenmatta.

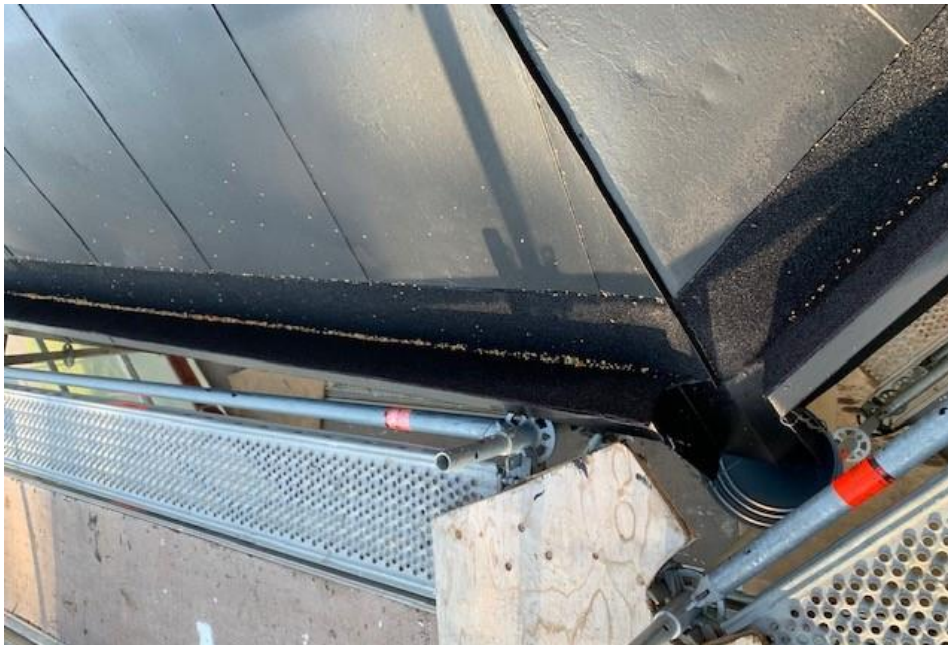
*Figur 37 Taket på sakristian efter att rännan lagats. (foto: Tobias Brandt)*

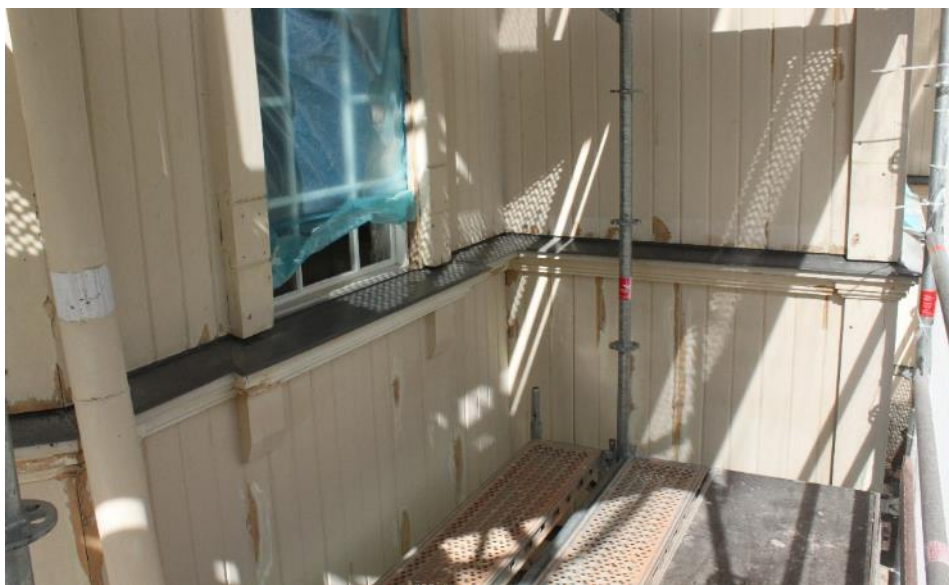
Figur 38 Plåtavtäckningen vid midjebandslisten och sockelbrädan har bytts ut.

Plåtavtäckningen vid midjebandslist och sockellist har bytts ut på torn mot söder, väster och öster samt sakristia och långhus mot öster. Den nya plåten är galvaniserad och målad lika som fasadpanelen. Som fogmassa mellan trä och plåt har man använt Viscoseal 6958 och mellan plåt och plåt Runotex.

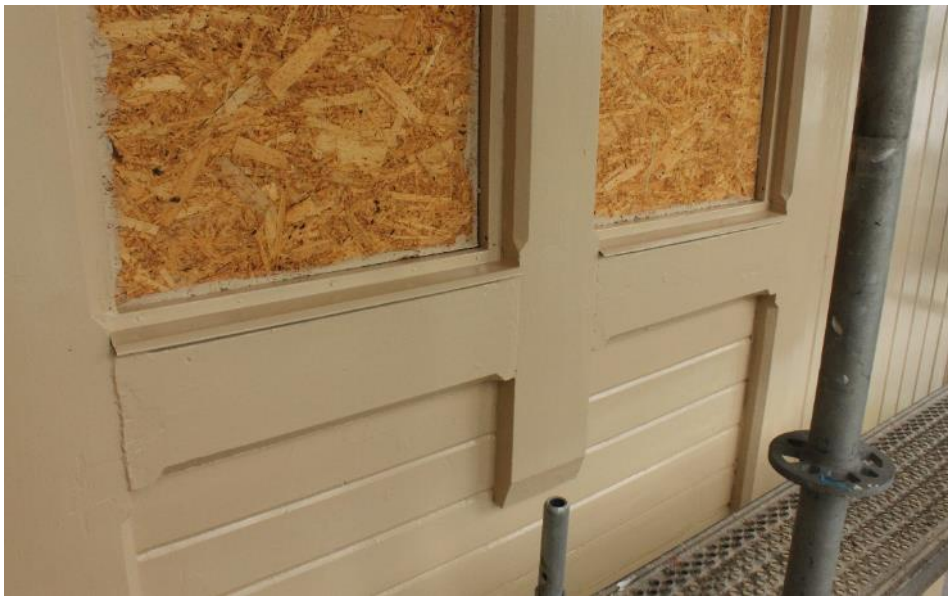
*Figur 39 Fönstren halvvägs upp på tornet som tidigare saknade fönsterbleck, har försetts med sådana.*

Fönstren halvvägs upp på tornet som tidigare saknade fönsterbleck, har försetts med sådana. Dessa har målats i fasadkulör.

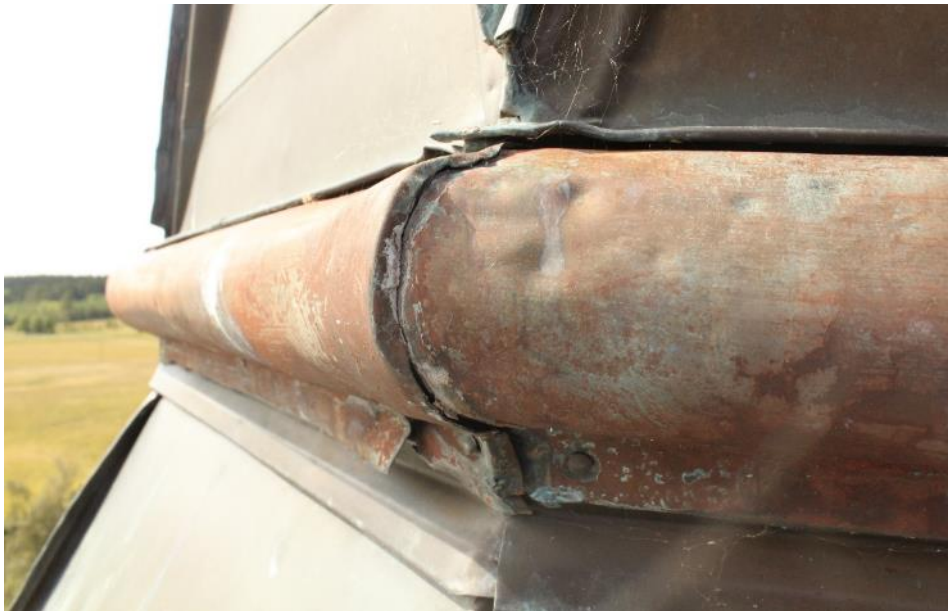
En del lösa plåtar noterades på tornspiran. Plåtentreprenören undrade ifall man bara skulle fästa det som man kunde nå från ställningen, eller om man skulle skruva fast den rundade plåtlisten runt om? Han ville inte byta ut den rundade plåten då detta skulle medföra att angränsande plåtar på spiran också skulle behöva tas bort. Han menade att det får bli i framtiden när det är dags att byta plåttäckningen på hela spiran. De rundade plåtarna är inte falsade utan sitter spikade omlott. Även om man inte skulle göra så idag, så är det så man gjorde förr. Det är därmed inte att se som en skada. De delar av den rundade plåtlisten som gick att nå från ställningen, har skruvats fast.

*Figur 40 En del lösa plåtar noterades på tornspiran.*

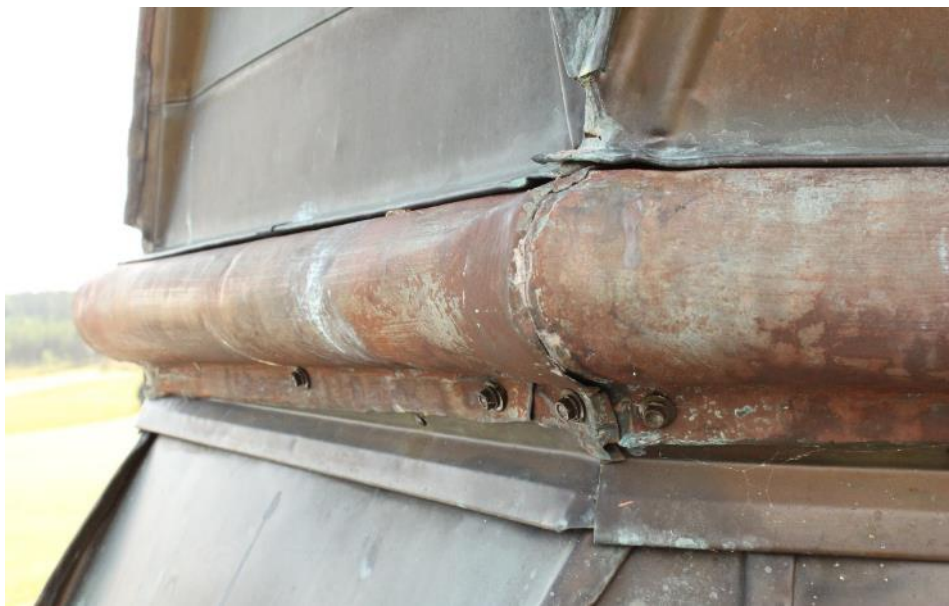
Figur 41 De delar av den rundade plåtlisten som gick att nå från ställningen, har skruvats fast.

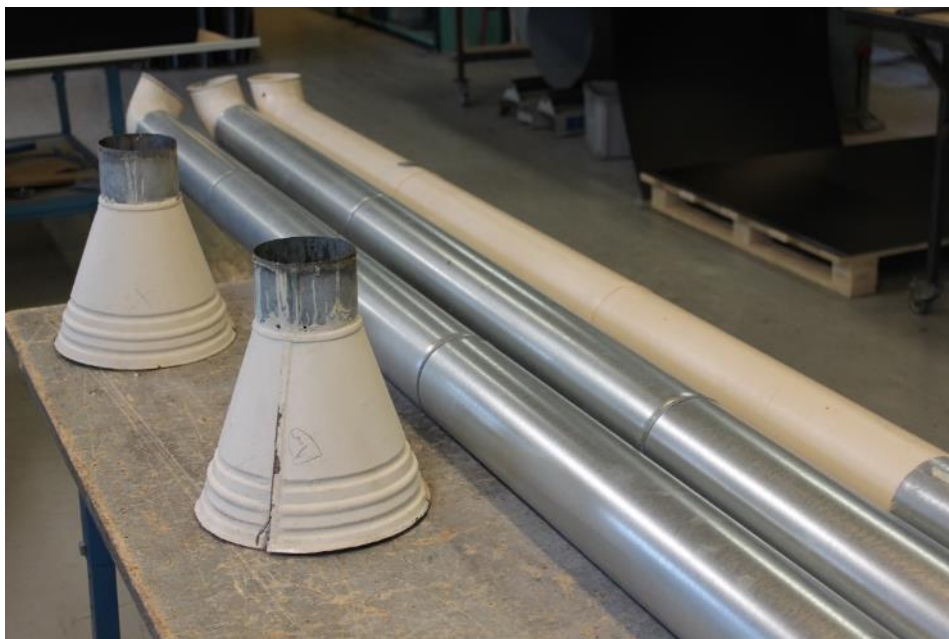
Flera av stuprören var deformerade och i behov av åtgärd. Frågan kom upp ifall stuprörens skarvar kunde vändas utåt. Om det återigen skulle bli läckage upptäcks detta lättare och det rinner inte vatten direkt mot fasaden. Att vända den långsgående falsen utåt är antikvariskt tveksamt då det aldrig sett ut så. I protokoll från tidigare arbeten 2015 (byggmöte 4 daterat 2015-08-10) står att: *Inga falsar ändras i läge*. Då man bestämt sig för att gå på den linjen vid förra restaureringsomgången, beslutades att man skulle fortsätta så även på resterande delar av kyrkan.

Enligt åtgärdsprogrammet skulle sönderfrysta stuprör bytas ut till nya lika befintliga av förzinkad plåt. Flera av stuprören liksom vattkuporna hade spruckit upp i skarven. Antikvarisk medverkande önskade att man skulle undersöka ifall det gick att återanvända någon del av stuprören.

Väggfästena till stuprören gick tidigare inte tillräckligt långt in i väggen. Endast ett av stuprören satt fast, de andra var lösa. I vanliga fall så skulle längden räcka till för att fästa stuprören, men då listverken på kyrkan sticker ut, räckte inte fästet till.

*Figur 42 Delar av de tidigare stuprören har återanvänts.*

Två av stuprören nytillverkades (med nyttjande av knäna från de gamla), ett tredje är delvis gammalt och ett fjärde kunde behållas helt. Det sistnämnda stupröret hade endast mindre utbuktningar efter issprängning som gick att slå ihop igen. Tre av vattkuporna har gjorts nya, en kunde sparas. Då den vattkupa som sparades hade en spricka på kanten (inte falsen) fick den fästas ihop med en plåt på insidan.

Stiften på de gamla väggfästena har förlängts genom att de har skarvats på med en ny bit i änden så att de får bättre grepp i väggen. En översyn kom även att göras av övriga stuprör på kyrkan. Stuprören kommer troligen att förses med elkabel i framtiden. Därmed slipper man förhoppningsvis frostsprängning framöver.

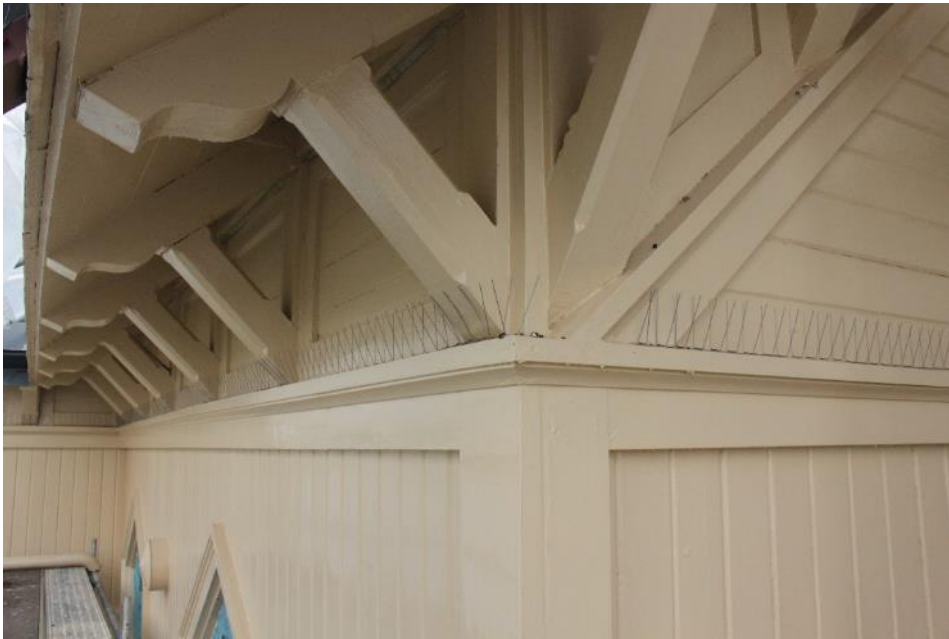
*Figur 43 Fågelpiggarna har monterats på alla horisontella stöd vid taket och efter taklisten.*

Då man tidigare har haft problem med duvor, har vissa åtgärder vidtagits. Man har hängt upp fyra stycken ugglor i plast. Dessa hänger i ett snöre på en krok och är enkelt att avlägsna om man så önskar. Man har även satt upp fågelpiggar på alla horisontella stöd vid taket. Fågelpiggarna är där knappt synliga under taket. Man har även monterat fågelpiggar efter taklisten, vilket kom som en överraskning för antikvarisk medverkande. Från marken upplevs de inte störande.
