# Hammerdals kyrka

## Restaurering av lanternin, 2018

Strömsunds kommun, Jämtlands län, Härnösands stift

RAPPORT – JAMTLI 2019:2  
ISSN 1654-2045

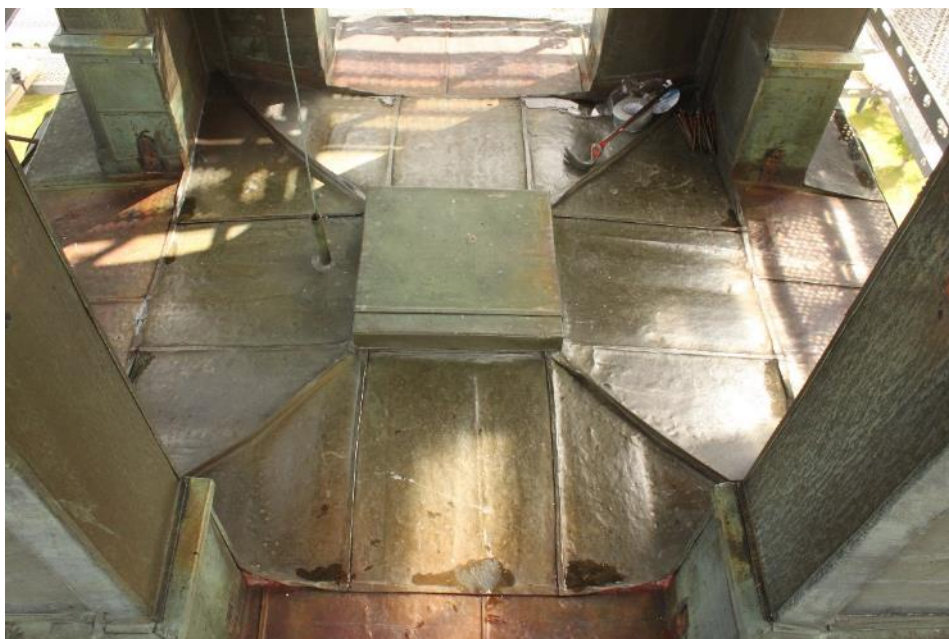
Bjälkarna under lanterninens golv hade stora rötskador mot öster, väster och norr. Även här var bjälkarna rötade invändigt och endast ett tunt skal runt om bjälken var friskt. Sockel på lanterninen samt golvbjälkar har förnyats, även halvklovarna runt lanterninens sockel ersattes med nytt virke. Ramverk och bjälkar gjordes iordning på marken för att sedan tas isär och byggas ihop på plats. Därefter täcktes golvet med bräder och papp. Mitt på golvet i lanterninen finns en lucka. Före åtgärd var öppningen endast 47 x 48,5 cm, vilket innebar att man inte fick vara alltför stor om man skulle kunna ta sig upp genom hålet. I samband med arbetena på lanterninen, såg man därför en möjlighet att förstora öppningen. Den nya luckan har en öppning på 66 x 66 cm. Vid slutbesiktningen satt den nya luckan ännu inte fast, då några skruvar saknades. Detta var åtgärdat till den 8 oktober. Den gamla luckan har sparats och kommer att förvaras i tornet.

*Figur 2 Lanterningolv och lucka före åtgärd.*

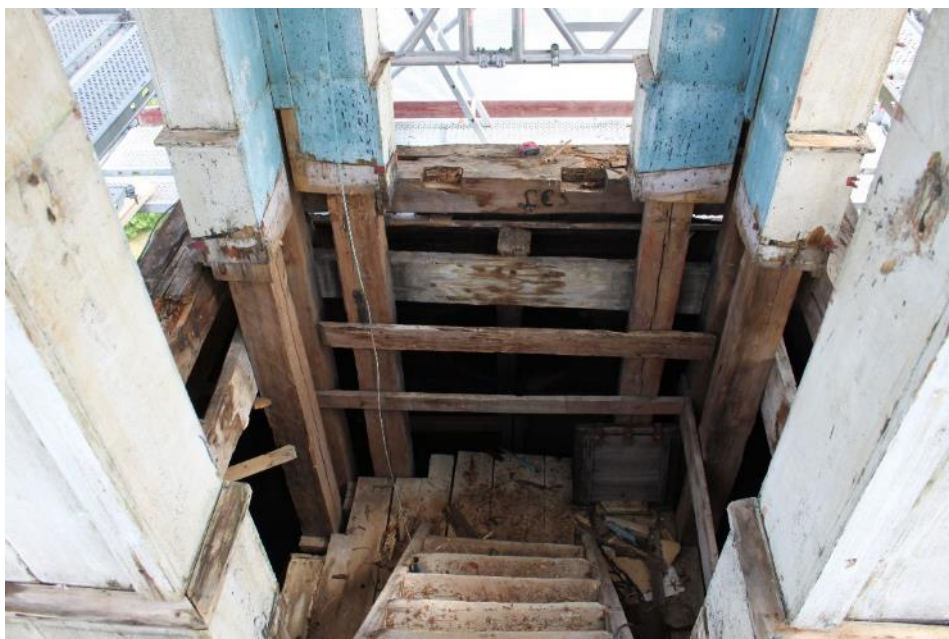
*Figur 3 Lanterninen efter att plåt och golvkonstruktionen avlägsnats.*

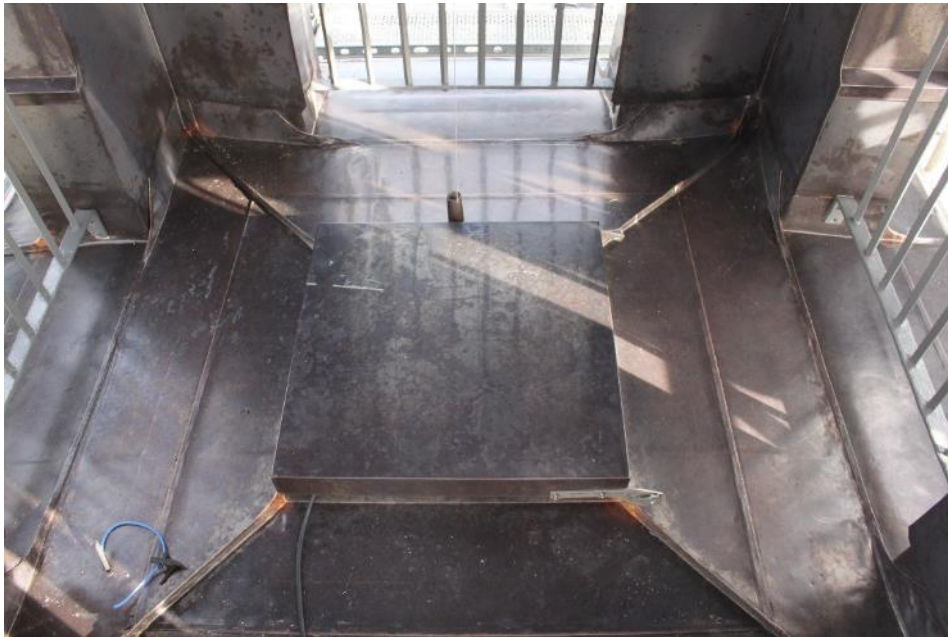
*Figur 7 Lanterningolv och lucka efter åtgärd.*

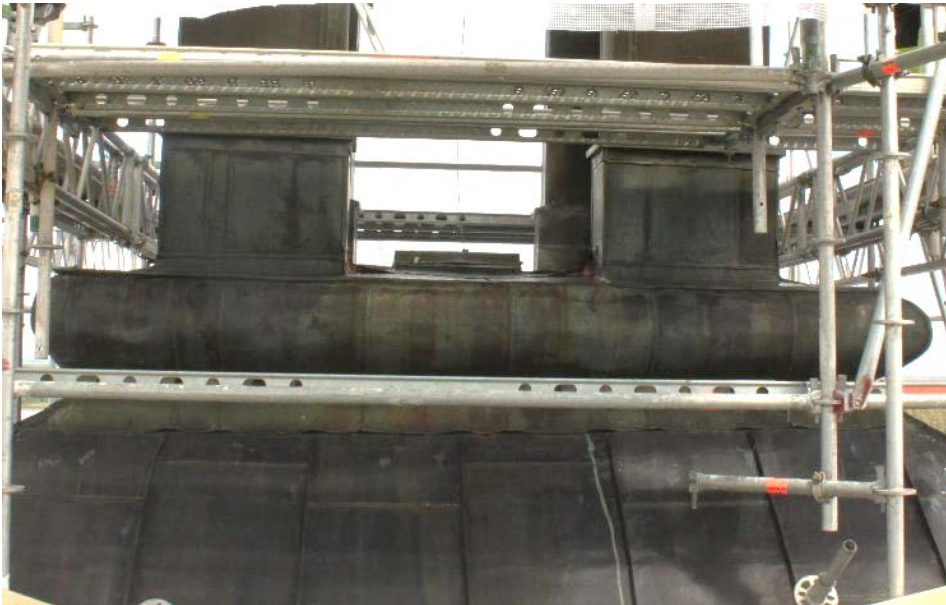
*Figur 9 Sockel på lanternin före åtgärd.*

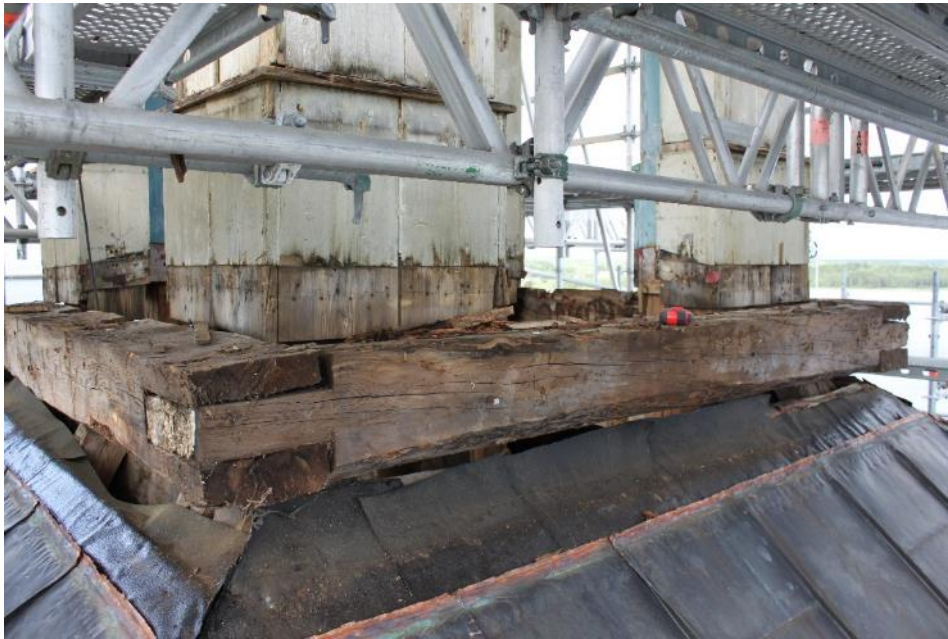
*Figur 10 Sockel på lanternin efter att rötskadade halvklavor monterats bort.*

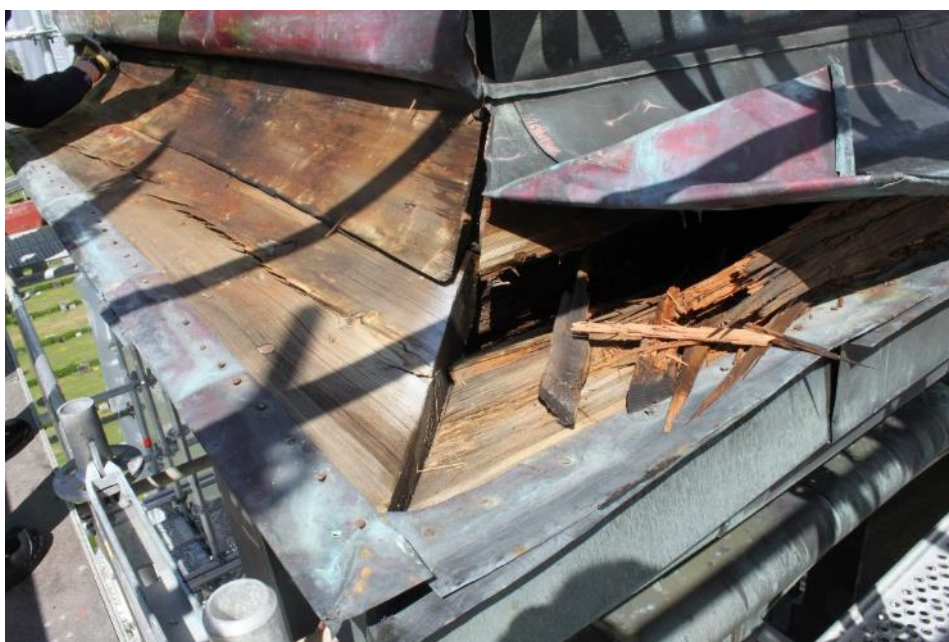
Redan innan plåten togs bort på lanterninen, hade skador kunnat konstateras i den underliggande konstruktionen. I timmermannen Stig Nilssons skadeinventering (2016-08-11), återfinns flera olika skador på trästommen. De tre timmervarven under lanterninens tak hade stora rötskador mot söder och öster. Hela sydöstra hörnet hade mycket allvarliga skador och stockarna bestod av ett ca 2 cm tjockt skal, resten var röta. Lanterninens taksparrar hade rötskador, i synnerhet vid takfoten. Skadorna var så stora att brädbitar kunde tas loss med händerna. Brädorna var mycket fuktiga. Även här var skadorna störst mot söder och öster.

Vid demontering av den gamla plåten konstaterades att hopfalsningen delvis var enkelfalsad eller bara omlottlagd plåt som spikats fast. Ingen underlagspapp fanns under plåten. Detta har resulterat i att vatten läckt in vid regn i så stora mängder att underliggande virke aldrig har hunnit torka ut. Vattnet har även runnit ner till de syllstockar som bär upp lanterninen.

*Figur 13 Sydvästra hörnet av lanterninens tak. Under plåten fanns rötskador.*

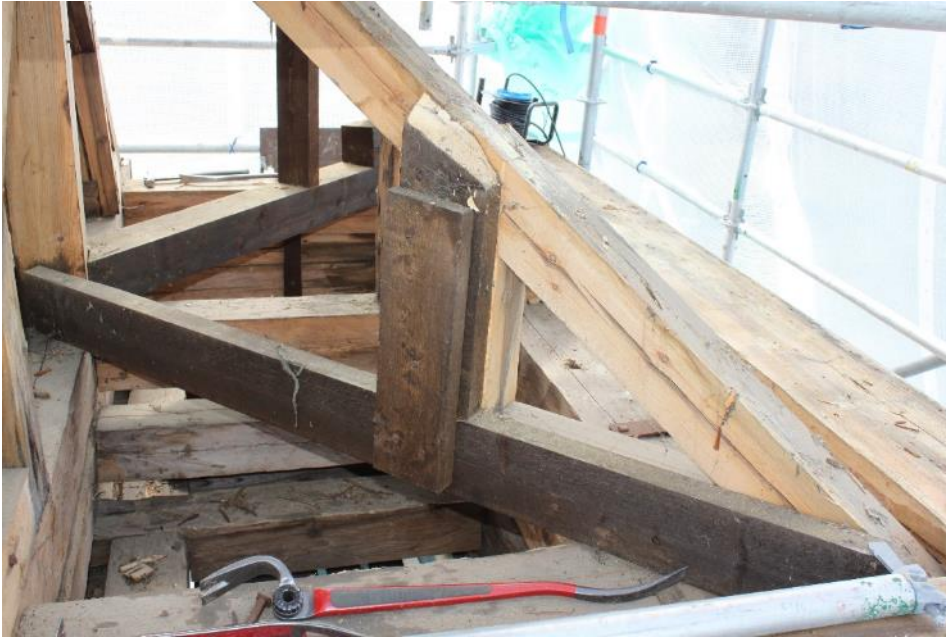
För att komma åt skadade delar, demonterades takstolarna på lanterninen. Sedan lanterninen uppfördes har minst en större reparation genomförts. På timret återfanns initialer och namnteckningar som skulle kunna härröra från tidigare åtgärder på lanterninen. På lanterninens takkonstruktion gick det att utläsa *L Landberg 1905* och *M Glantz 1923*. Även på senare tid tycks det ha skett åtgärder på lanterninen. Några av takstolarna hade förstärkningar. På två av takstolarna hade delar ersatts med nya av klenare dimensioner än ursprungligt. Samtliga takstolar kom att förnyas vid åtgärderna 2018. De nya takstolarna har samma mått och dimensioner som de ursprungliga.

*Figur 14 Sedan lanterninen uppfördes har minst en större reparation gjorts, vilket resulterat i utbytt virke i konstruktionen. Några av takstolarna hade försetts med förstärkningar. På två av takstolarna hade delar tidigare ersatts med nya av klenare dimensioner*

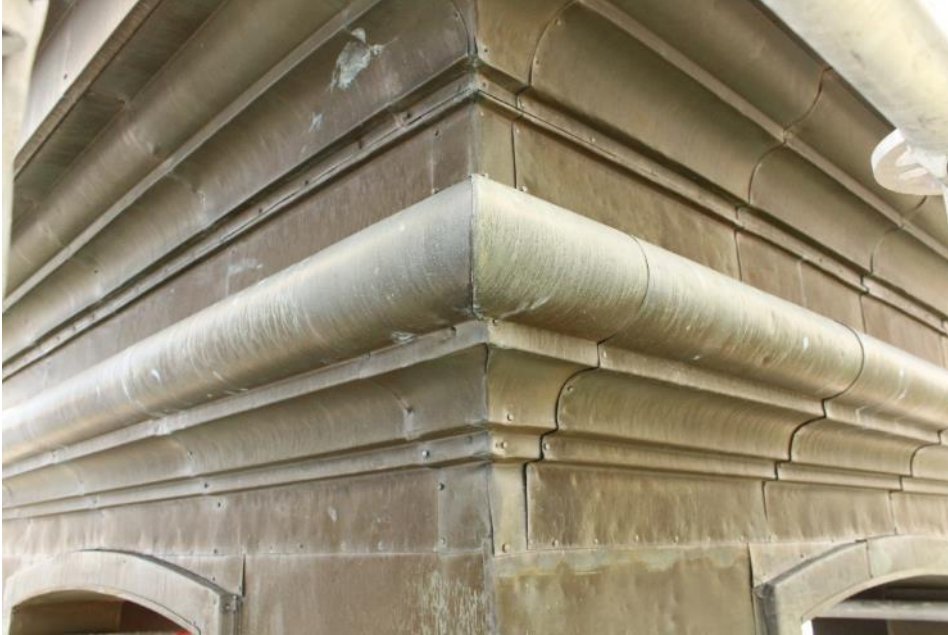
*Figur 22 Lanternin före åtgärd. Den gamla plättäckningen var enkelfalsad eller bara omlottlagd plåt som spikats fast.*

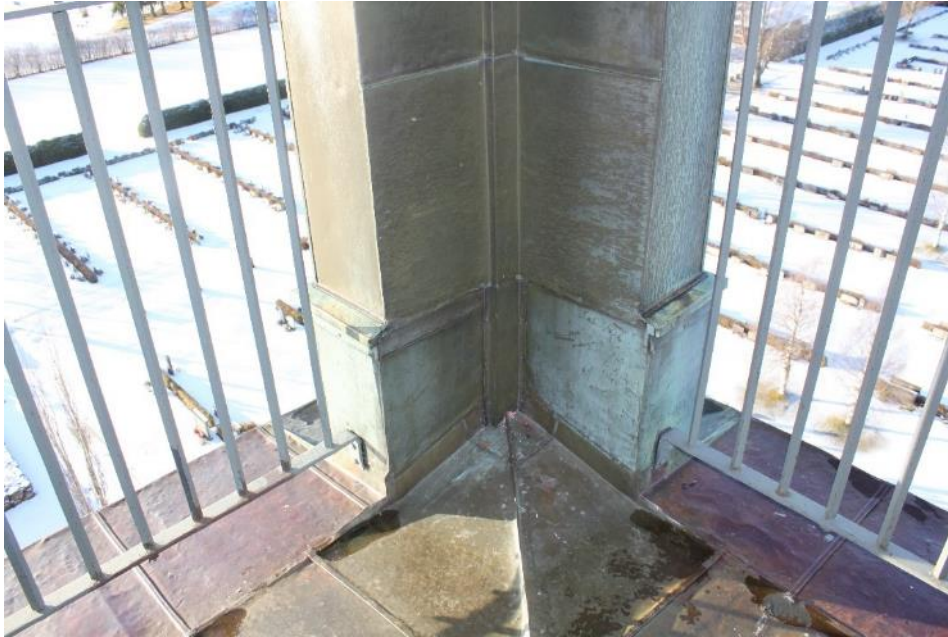
*Figur 28 Före åtgärd. Räckena kring lanterninen hade en del rostfläckar och var i behov av målningsbehandling.*

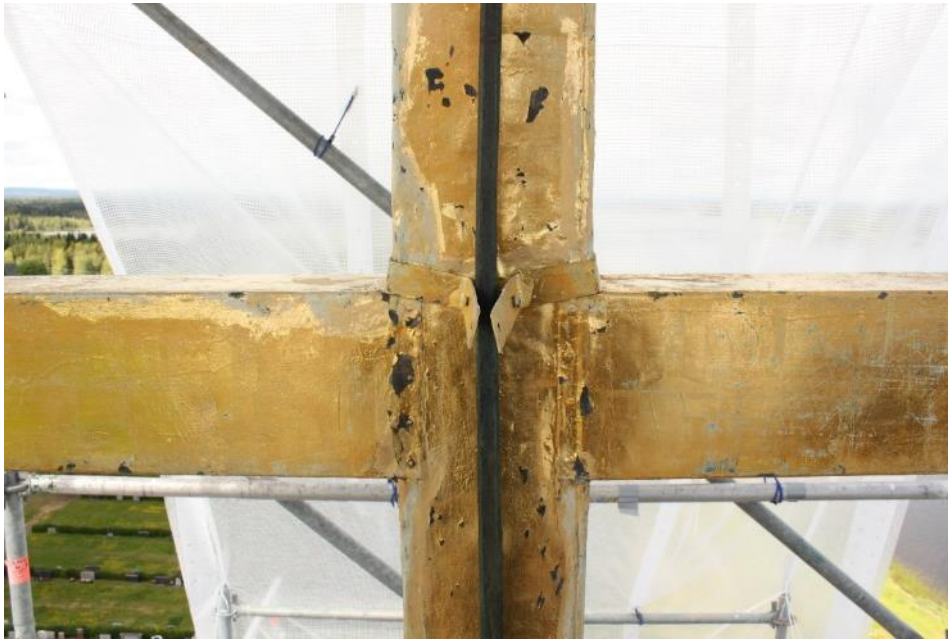
Efter att ställningen kommit på plats konstaterades att förgyllningen på kors och korsglob var sliten och fläckvis borta. Korset kom att plockas ned då det även behövde en del plåtarbeten innan förgyllning. Korset hade åkt isär och det fanns plåtskador på kors och glob. Korset kom att åtgärdas i verkstad. Genom korset går en hjärtstock i form av en fyrskärning. Den övre delen av hjärtstocken till korset hade blivit kompletterad i sen tid. Den kompletterade delen bestod av tre hopskruvade reglar ca 45 x 150 mm som sammanfogats med den underliggande gamla delen av hjärtstocken med en ca 300 mm lång gängstång. Förankring av delarna hade skett med skruv, vilka var starkt rostade. Från början tänkte man enbart ersätta den utbytta delen av hjärtstocken och skarva halvt i halvt. Efter att rötskador konstaterats i anslutning till infästningarna av takstolarna kom den dock att bytas ut i sin helhet. Tidigare gick hjärtstocken upp till korsarmarna, efter åtgärd lät man den fortsätta upp till toppen av korset.

*Figur 30 Förgyllningen på kors och korsglob var sliten och fläckvis borta.*

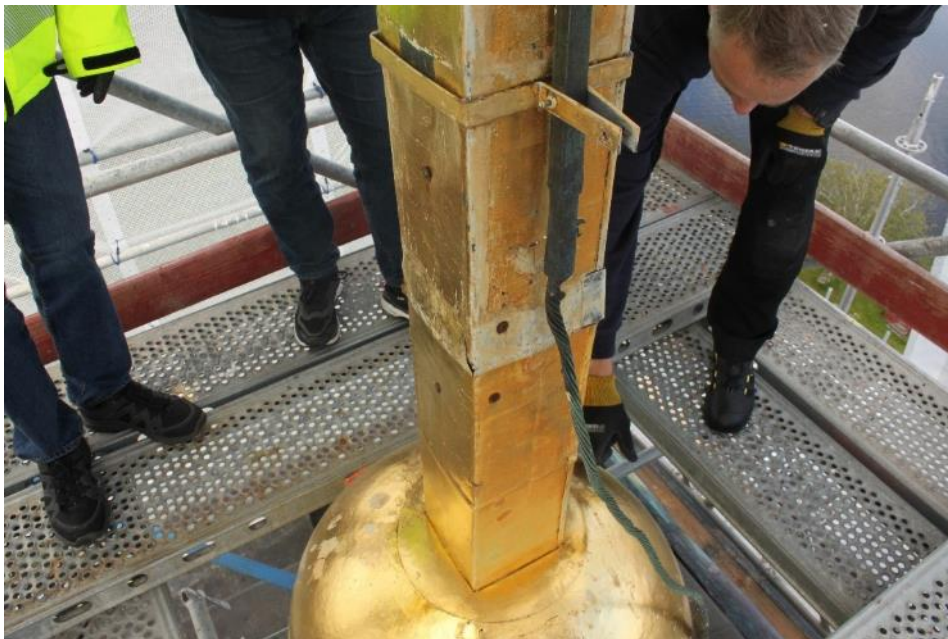
*Figur 31 Korset hade åkt isär och det fanns plåtskador på kors och glob.*
