Nyhems kyrka

Utvändig restaurering, 2018

Bräcke kommun, Jämtlands län, Härnösands stift

RAPPORT – JAMTLI 2019:7
ISSN 1654-2045

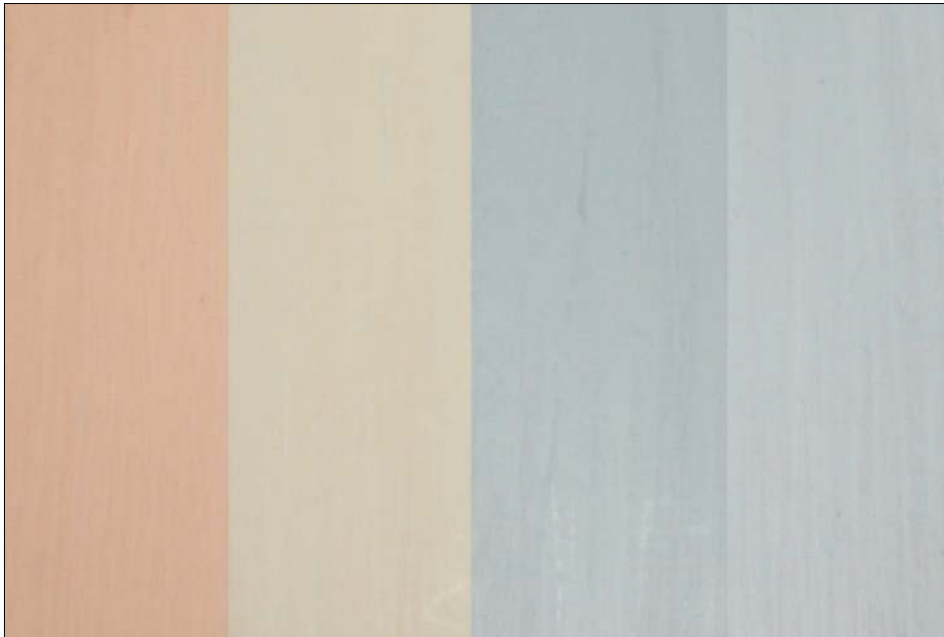
Långhus Kyrkans fasad var före åtgärd i starkt behov av målningsbehandling. Färgskikten var väldigt slitna. Sämst var den södra fasaden, som också hade mycket gråträ synligt. Fasaderna har skrapats innan målningsbehandling. Kulörprov på fasaden togs fram av målaren Börje Jonsson, vilket stämde bra med befintlig fasadkulör. Under denna finns en mörkare grå, därunder syns spår av en beige-gul ton. Längst in finns spår av ett rödrosa lager. Vid ommålningen bestämde man sig för att köra på den befintliga färgsättningen. För dokumentationens skull önskade dock antikvarisk medverkande att en färgtrappa skulle tas fram för fasadens olika färglager, det visade sig dock vara svårt då färglagren var tunna och slitna. Uppstrykningsprover gjordes därför på trästickor av de olika färglagren, utifrån de spår som gick att finna på fasaden (se figur 2).

Underst ett rosa lager ungefär motsvarande NCS S 0520-Y50R, ovanpå detta ett gult lager ungefär motsvarande NCS S 1010-Y20R, därpå ett grått lager ungefär motsvarande NCS S 2502-G och ytterst ett ljusare grått lager NCS S 2002-G. Knutar och fönsteromfattningar på kyrkan tycks ha varit vita.

Figur 2 Uppstrykningsprover placerade kronologiskt från vänster till höger (observera att färgåtergivningen på bilden inte helt stämmer med verkligheten).

Vid ommålningen av Nyhems kyrka 2018 har man använt linoljefärg från Engwall o. Claesson. Fasaden har målats i en grå ton (NCS S 2002-Y), foder, knutar och takfot har målats vita (NCS S 0502-Y). Kyrkans väggar har grundats en gång, följt av två strykningar. På södersidan var fasaden så pass medtagen att det blev en extra strykning.

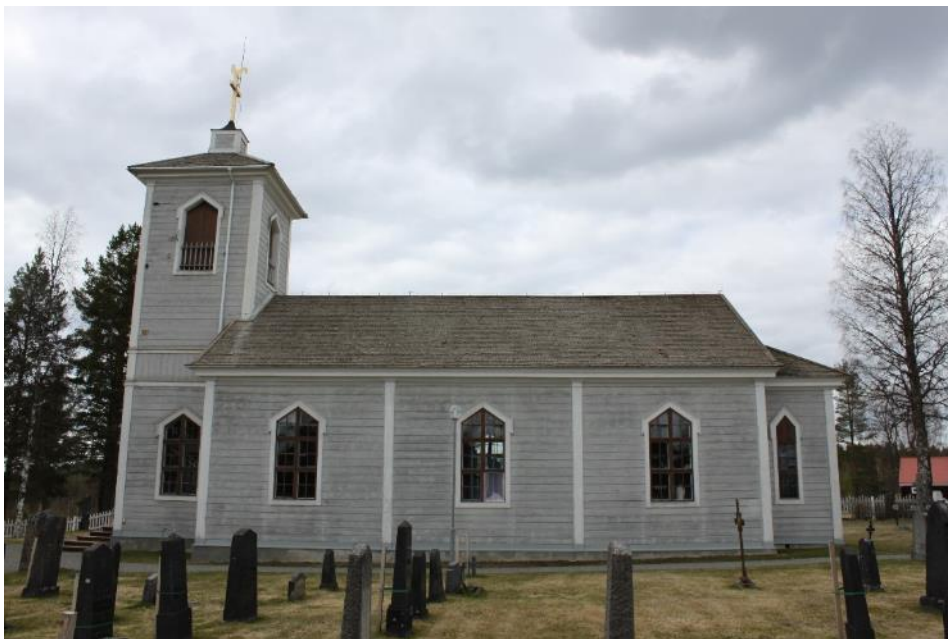
Figur 3 Nyhems kyrka från söder, före åtgärd.

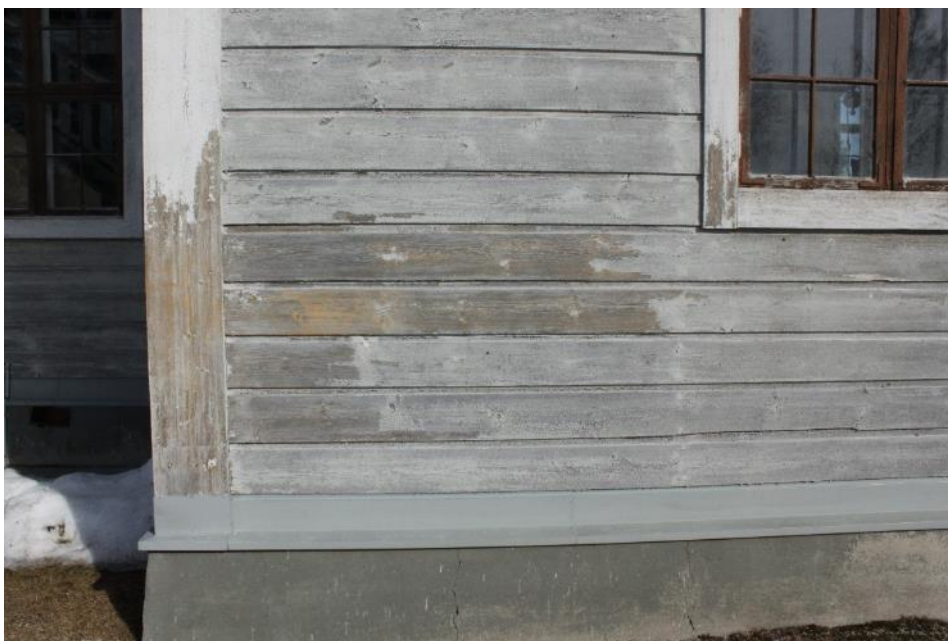
Figur 4 Åt söder var färgen tunn och spröd med synligt gråträ (sydvästra hörnet).

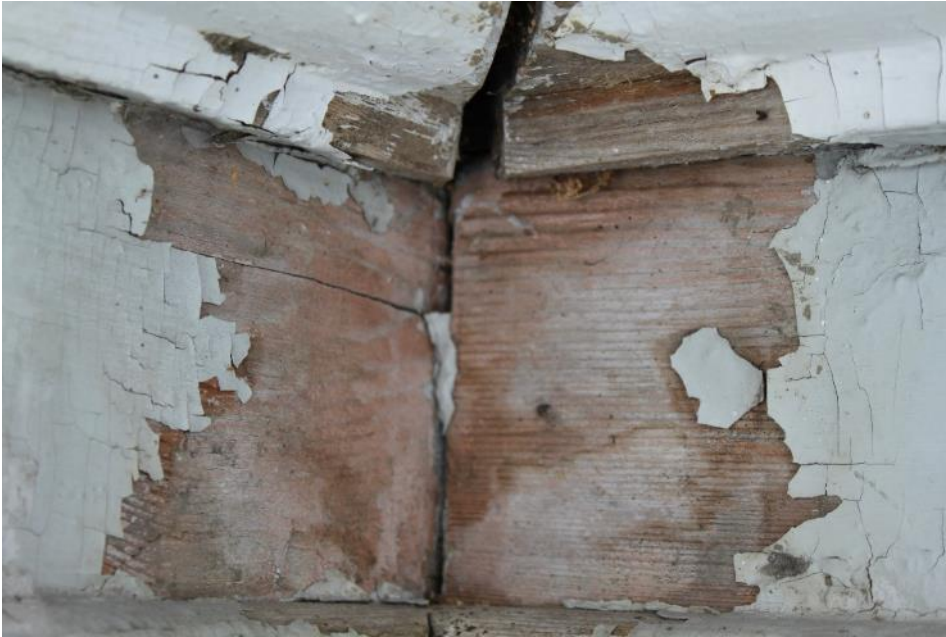
Figur 5 Rester av rosa färg vid taklisten på norra sidan av långhuset.

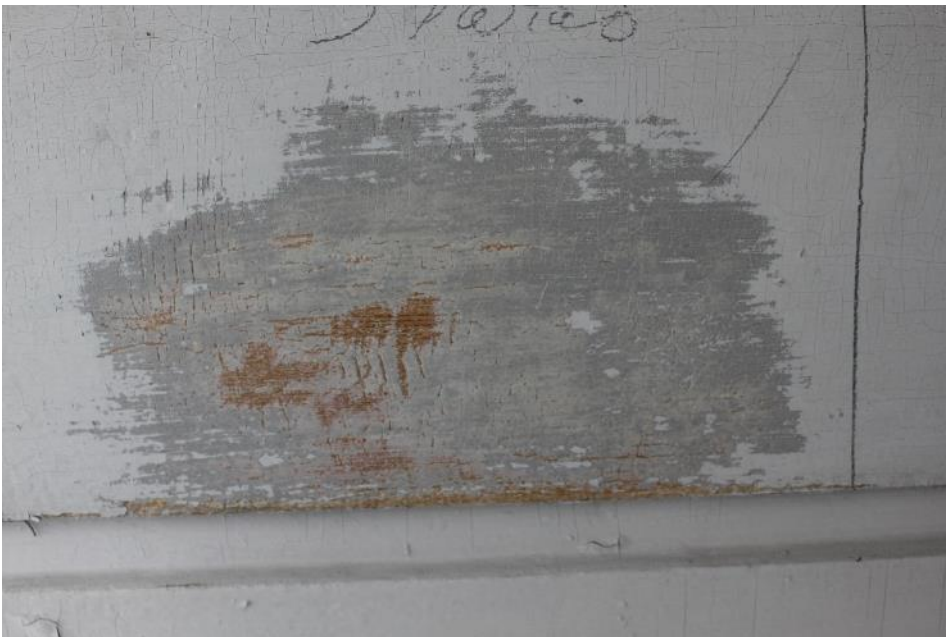
Figur 6 Färgskikten var tunna och slitna vilket gjorde det svårt att ta fram en färgtrappa för fasadens olika färglager (bild från norra sidan på långhuset).

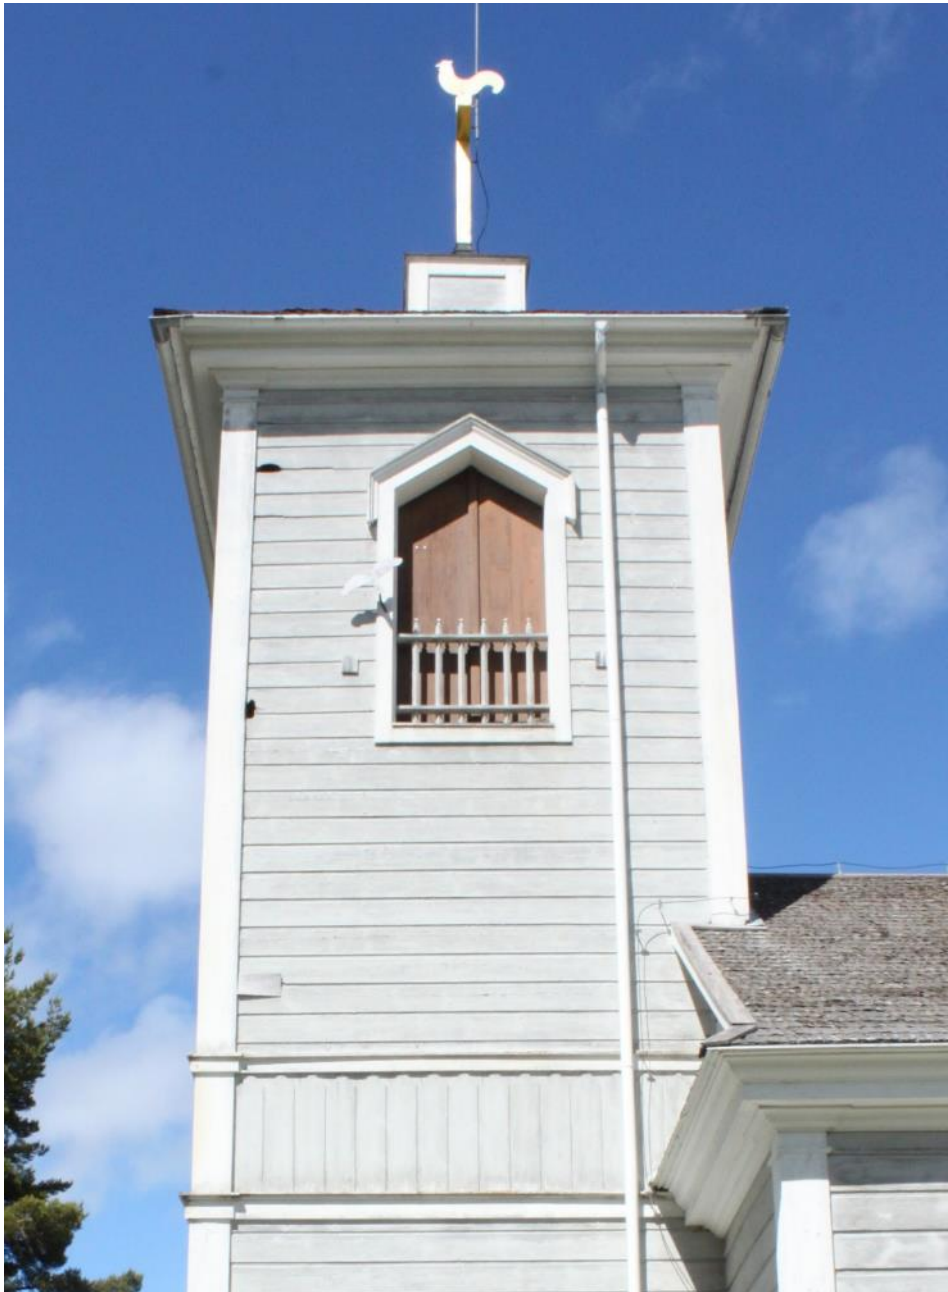
Figur 7 Tornet åt söder, före åtgärd.

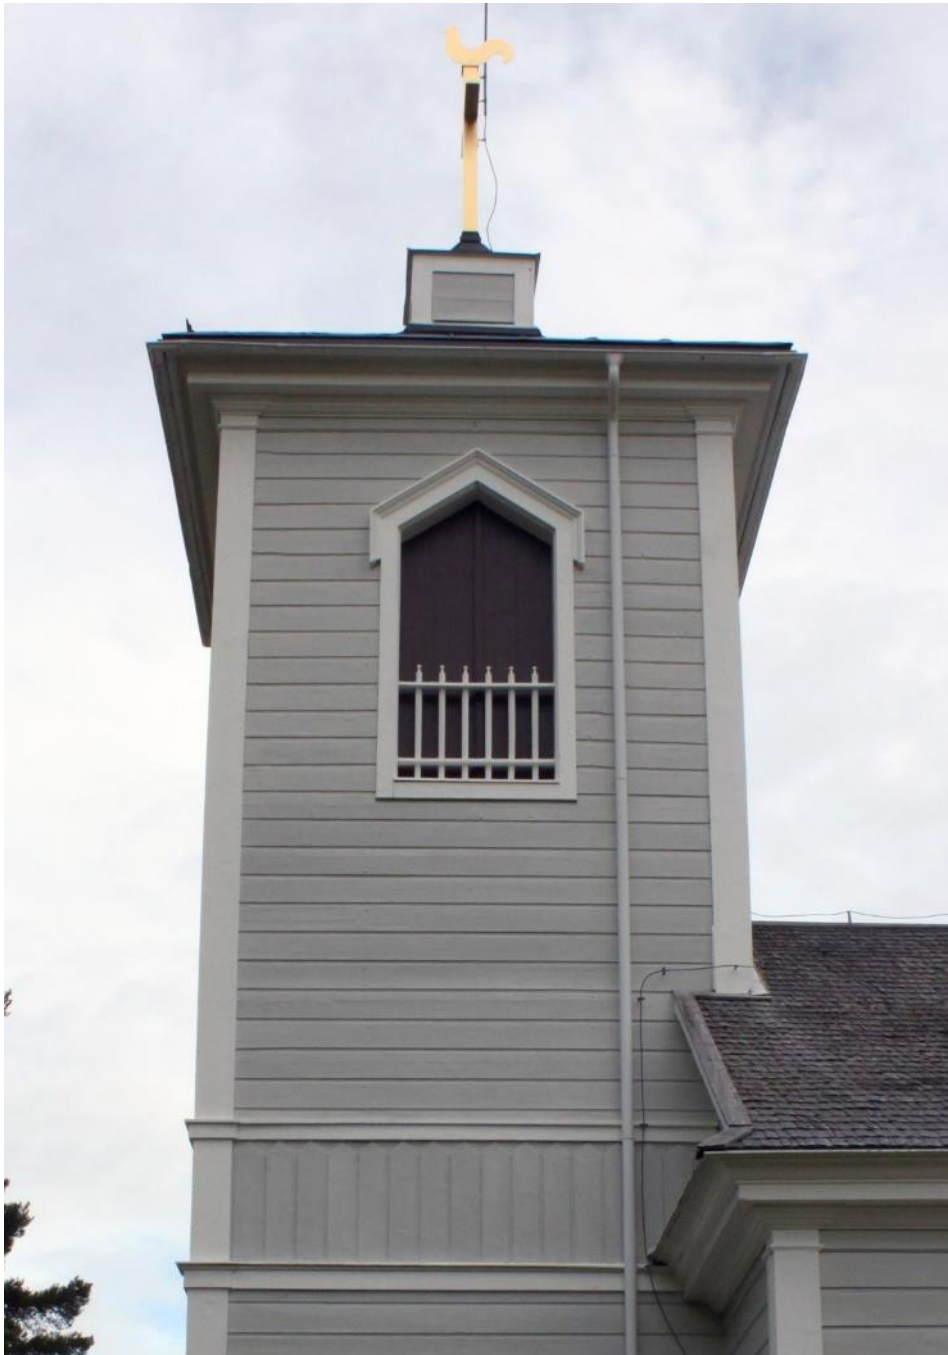
Figur 8 Tornet åt söder, efter åtgärd.

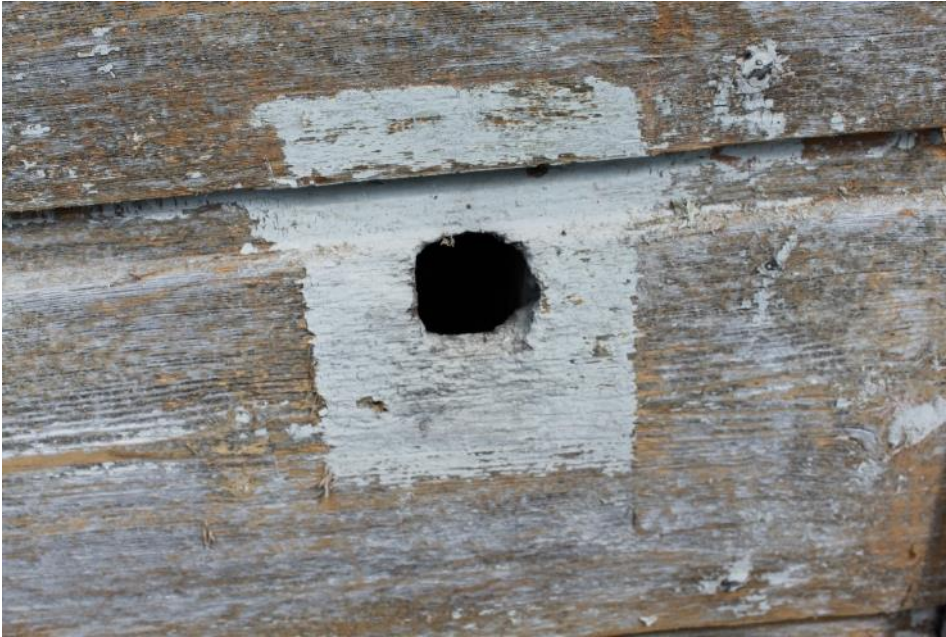
Lagningarna är väl utförda och smälter efter målning in bra med panelen. På södra och norra sidan av tornet satt tidigare träklossar, en på vardera sidan om ljudluckan. Då fasadfärgen fortsatte bakom klossarna, bör dessa ha tillkommit efter den

senaste ommålningen. Klossarna täckte över hål, dessa var symmetriskt placerade, likadant på båda fasader. Själva hålen var vinklade uppåt. Genom sin medvetna placering och vinkel har dessa haft någon form av funktion, oklart vilken. Då det inte handlar om någon skada, har hålen lämnats kvar, men täckts över med profilerade plåtar (galvaniserad) som övermålat.

Figur 9 På södra och norra sidan av tornet satt tidigare träklossar, en på vardera sidan om ljudluckan. Klossarna täckte över hål.

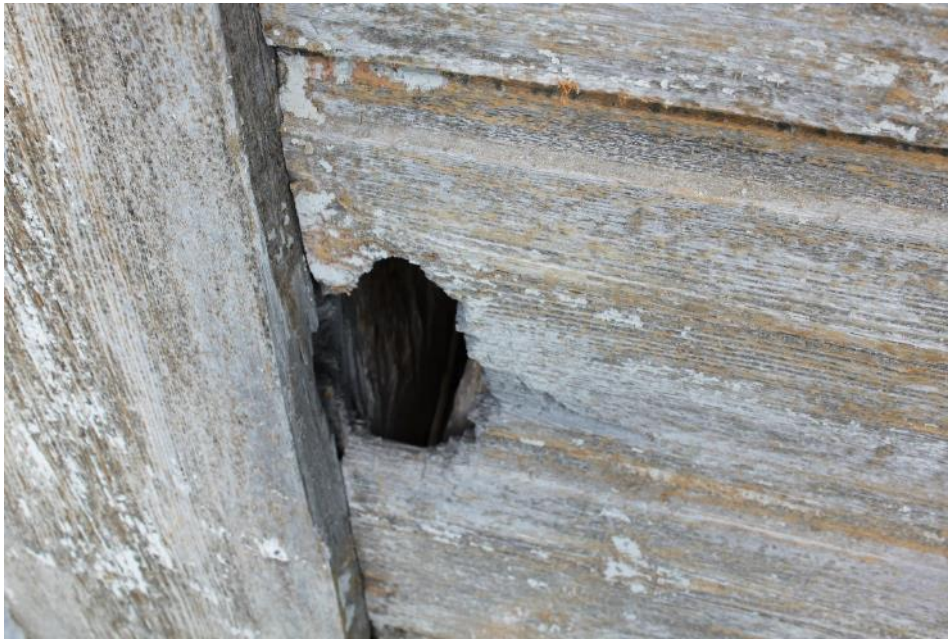
Tornet hade flera hål efter hackspett. På plats diskuterades olika tillvägagångssätt för hur skadorna skulle åtgärdas. Trä eller plåt nämndes. Även om det finns exempel på att man längre tillbaka har använt plåt som lagningsmaterial för mindre skador på andra kyrkobyggnader, är trä att föredra. Båda materialen kom att användas på Nyhems kyrka 2018. På de flesta ställena har trä använts vid lagning av fasaden.

Figur 11 Tornet hade flera hål efter hackspett.

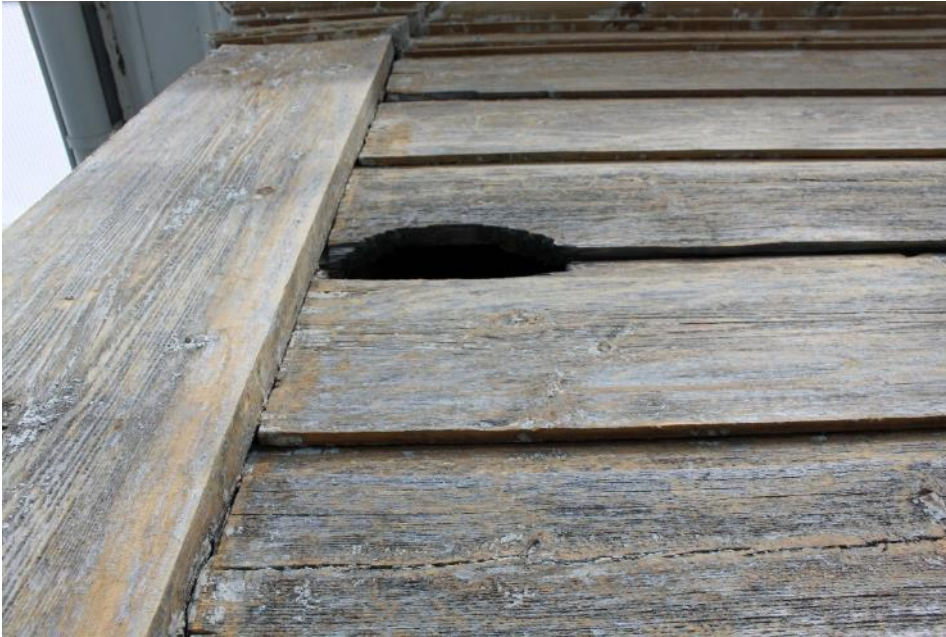
Figur 13 Skada på torn före åtgärd.

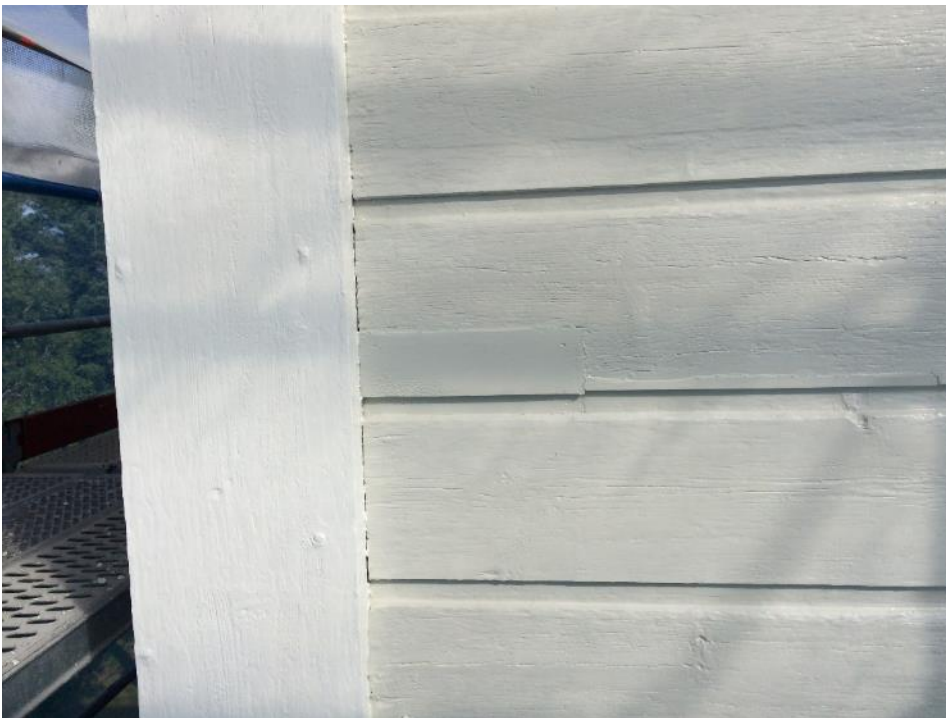
Figur 14 Skada på torn efter åtgärd.

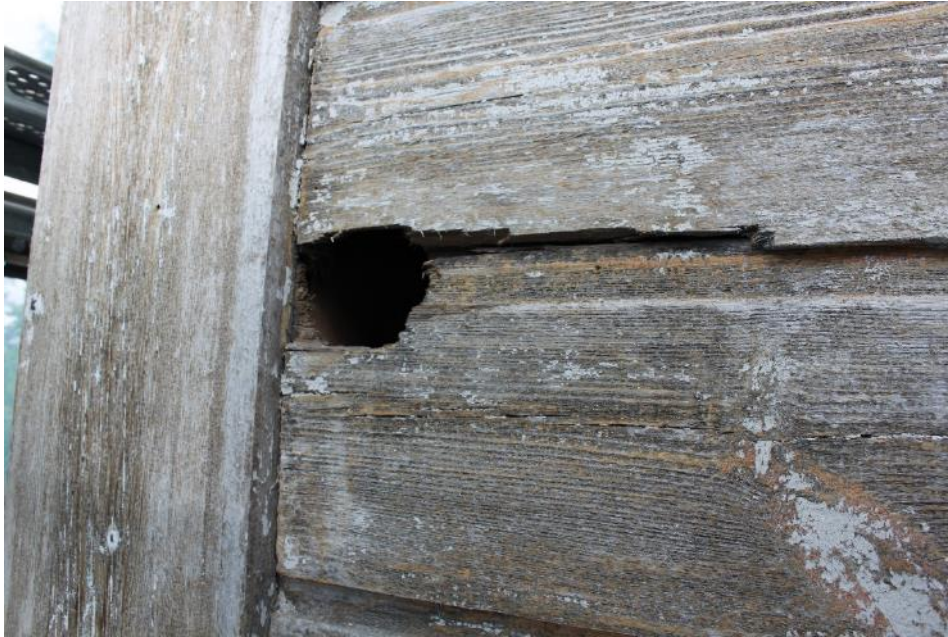
Figur 15 Skada på torn före åtgärd.

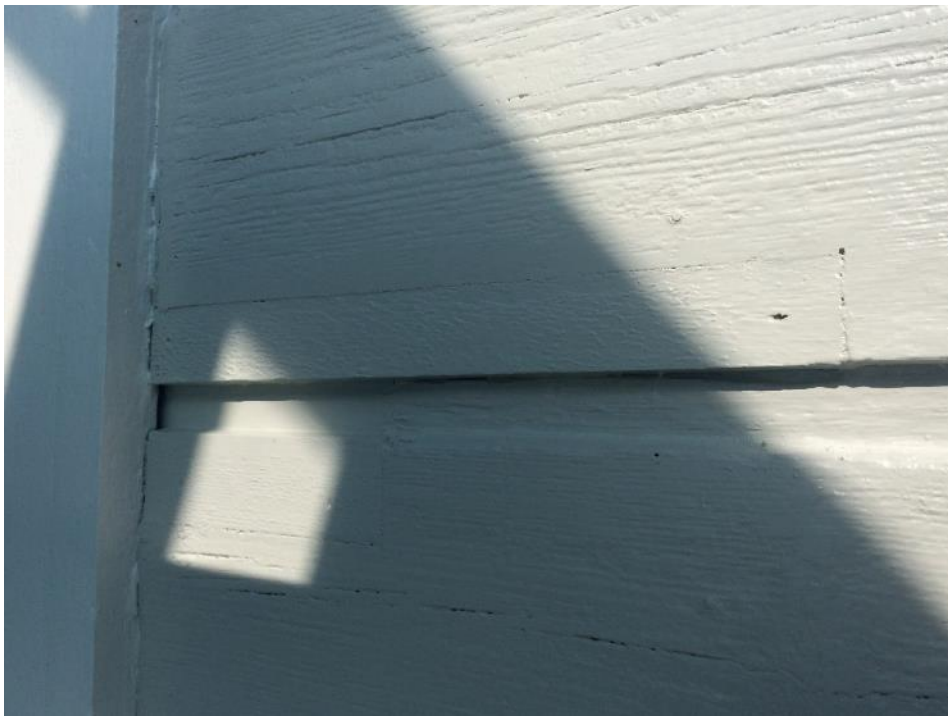
Figur 16 Skada på torn efter åtgärd.

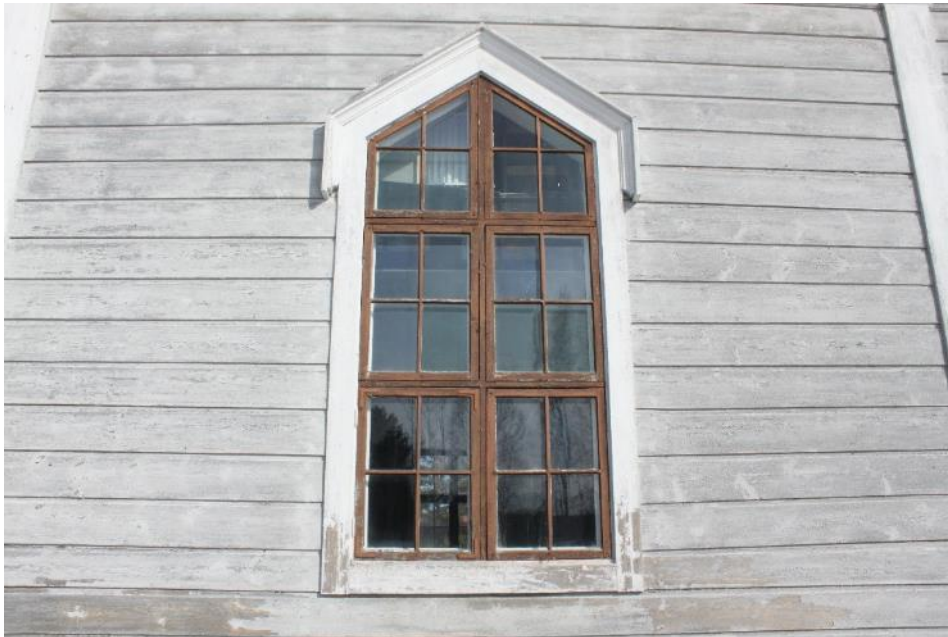
Fönstren hade spruckna och uttorkade färgskikt och kittfalsar, de var i behov av att åtgärdas. Från början var det sagt att Moans fönsterteknik skulle åtgärda fönstren åt söder och öster, medan KM måleri AB skulle åtgärda fönstren åt norr på plats. I slutändan kom dock även dessa att plockas ner och åtgärdas av Moans fönsterteknik i verkstad som övriga.

Figur 17 Fönstren hade spruckna och uttorkade färgskikt och kittfalsar, de var i behov av att åtgärdas.

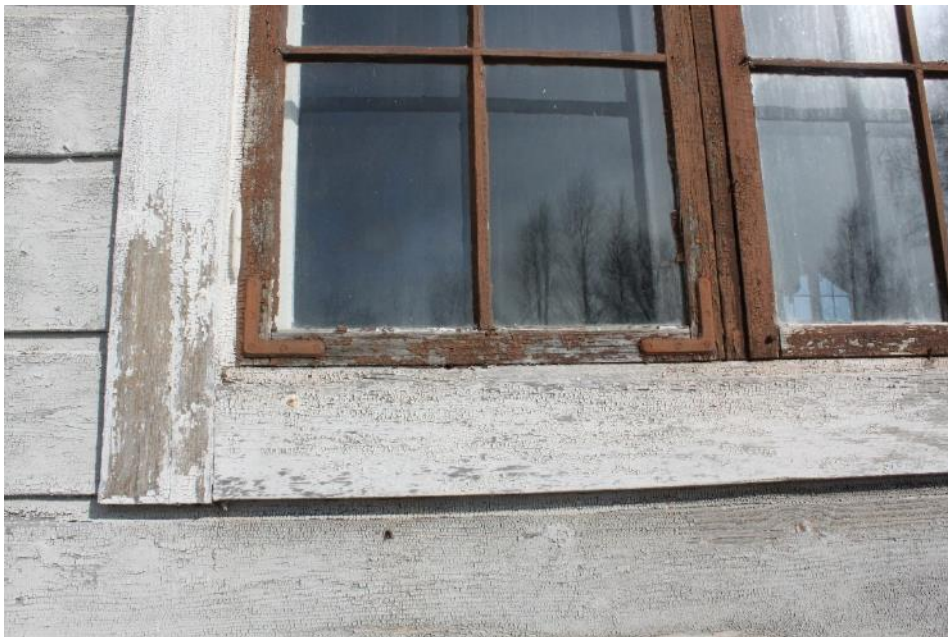
Figur 18 Detalj av fönster på den södra väggen före åtgärd.

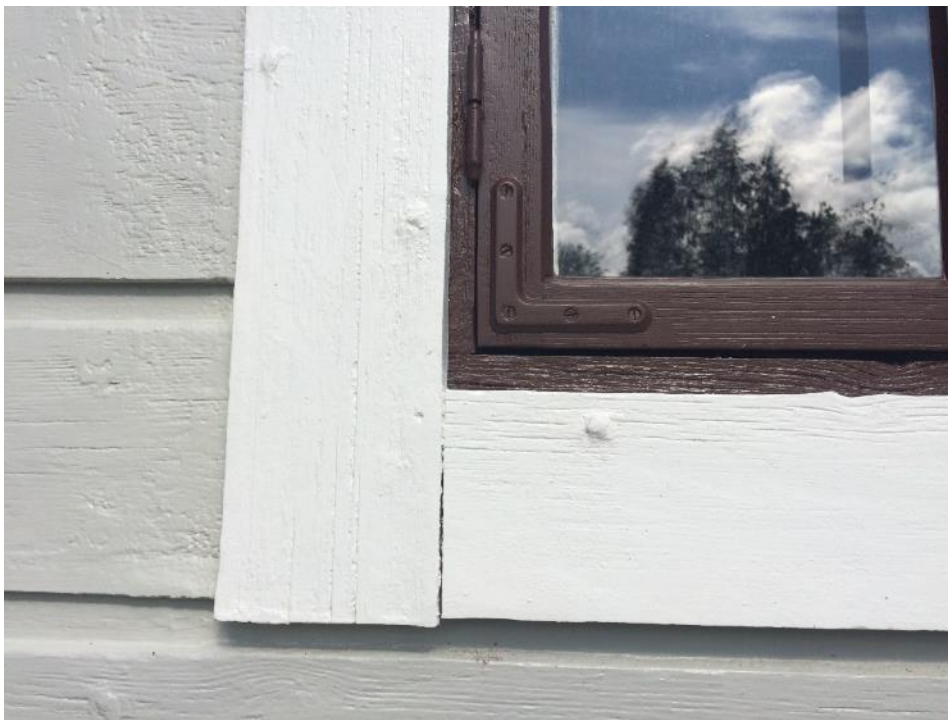
Figur 20 Närbild på fönster efter åtgärd.

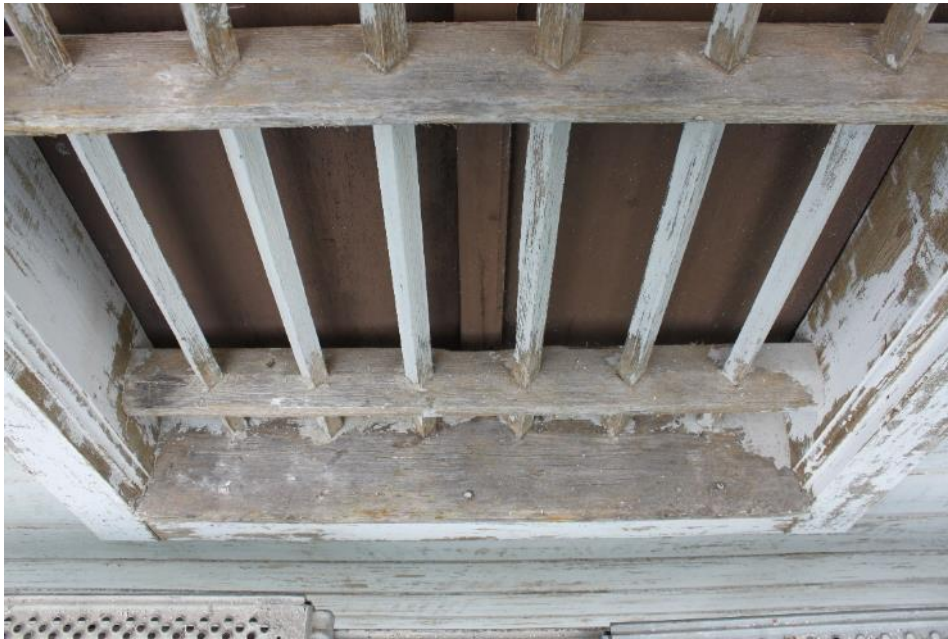
Bottenstycket i karmen vid ljudlucka åt öster var dålig. Den kom att ersättas med en ny med samma utförande.

Figur 21 Bottenstycket i karmen vid ljudlucka åt öster var dålig.

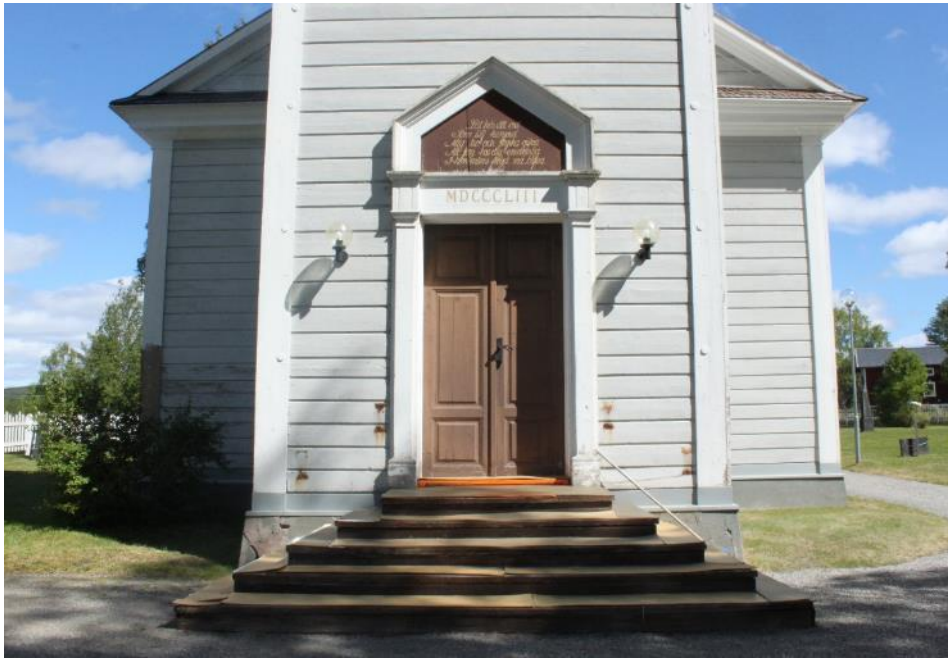
Figur 23 Entrén åt väster före åtgärd.

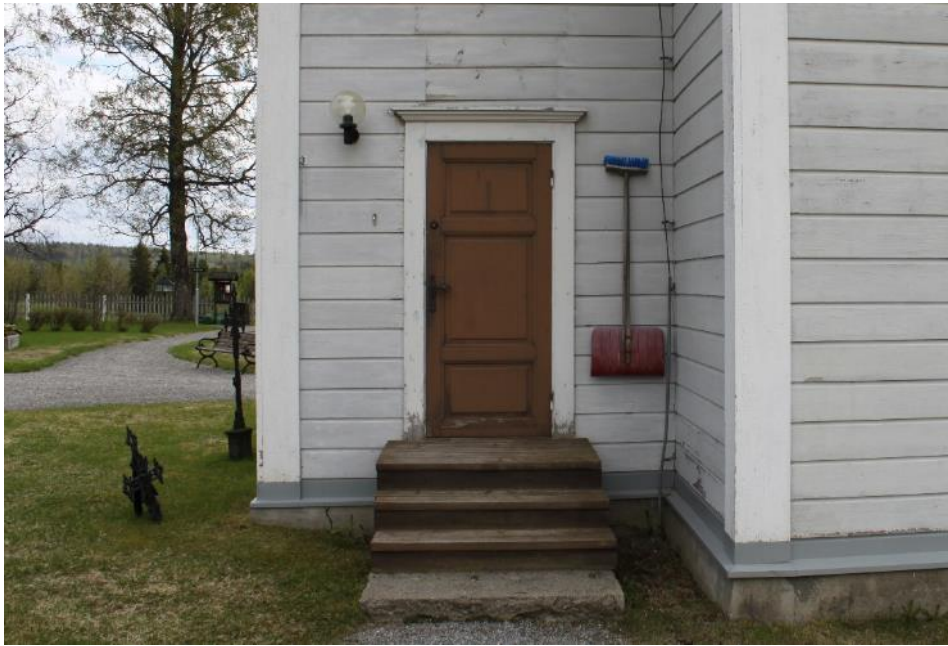
Figur 25 Dörr till sakristia före åtgärd.

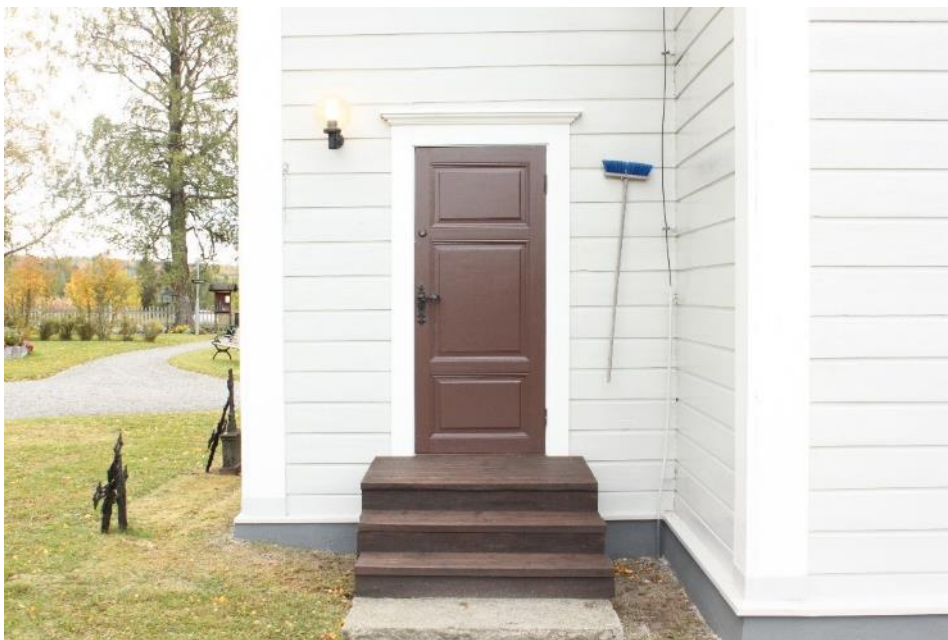
Figur 26 Dörr till sakristia efter åtgärd.

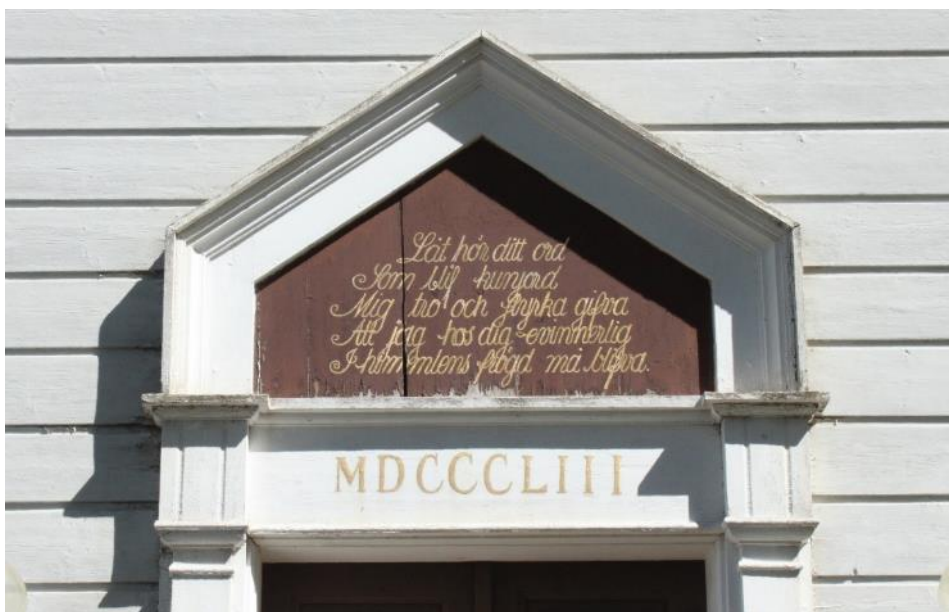
Figur 27 Inskriptionstavla före åtgärd. Den brunmålade bakgrunden hade färgbortfall i framförallt nederkant.

Över huvudentrén åt väster sitter en inskriptionstavla med texten: *Låt hör ditt ord Som blif kunjord Mig tro och styrka gifva Att jag hos dig evinnerlig I himmlens frögd må blifva.* Under tavlan finns årtalet MDCCCLIII (1853). På plats diskuterades vilka åtgärder som skulle göras. Den förgyllda inskriptionen var i bra skick. Den brunmålade bakgrunden hade färgbortfall i framförallt nederkant och behövde retuscheras. Årtalet under inskriptionstavlan var i så pass dåligt skick att det kom att omförgyllas. Årtalet har fyllts i med gul linoljefärg därefter har den förgyllts. Till förgyllningen har man använt Le Franch 12 timmars guldgrund och 23 ³/₄ karats bladguld.

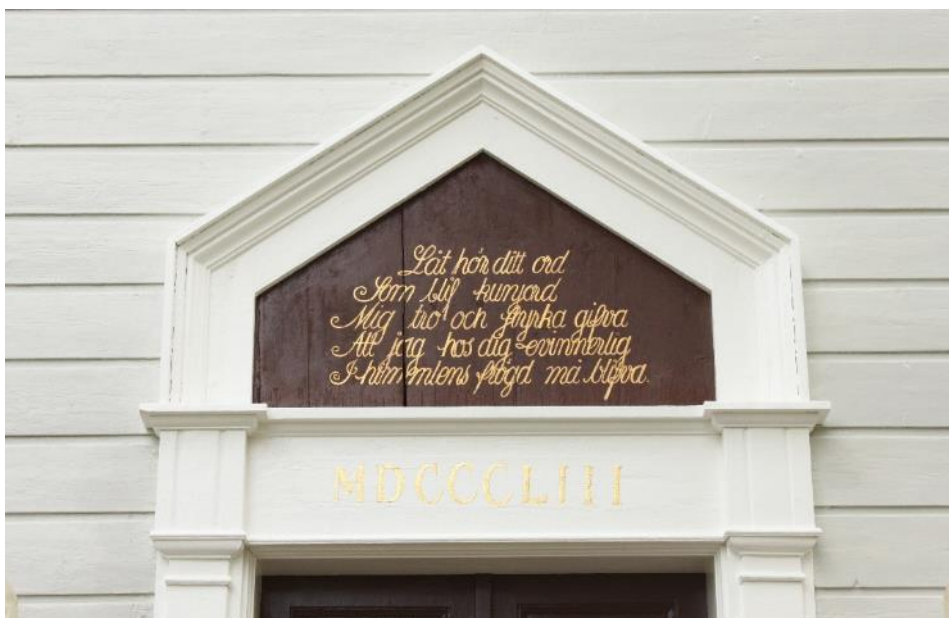
Figur 28 Inskriptionstavla efter åtgärd.

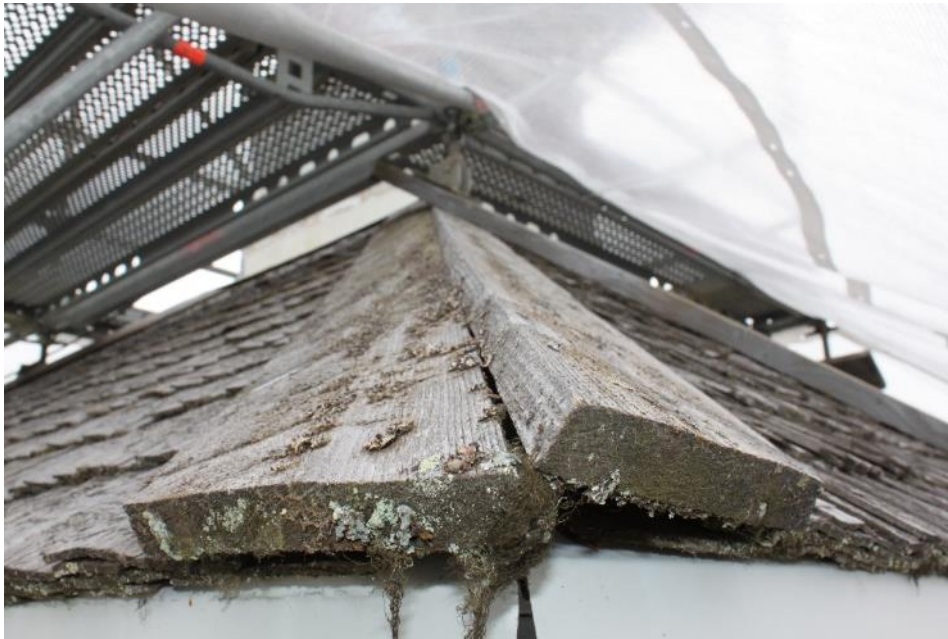
Taket på tornet var, liksom kyrkan i övrigt, täckt med stickspån. Tornets spåntäckning från 1976 och var väldigt anfränt. Sedan tidigare var den översta delen (ovan lanterninen) plåtklädd. I samband med pågående ommålning av kyrkan, framkom tankar om att åtgärda taktäckningen på tornet. Att detta aktualiserades, berodde på att man önskade nyttja den ställning som byggts upp kring tornet för målning av fasaden. Åtgärden diskuterades på plats med plåtslagaren. Tanken var att låta den befintliga spåntäckningen sitta kvar och lägga ny rote ovanpå. Tornets takfall har klätts med panel. Den har lagts ovanpå stickspånen. Spånraden längst ner har tagits bort för att få till en bra avslutning vid takfoten. Vad snickaren kunde se, så fanns det inga rötskador på undertaket, där spånen tagits bort. Ovanpå det nya rotet har man lagt papp och sedan svartlackerad plåt i bandtäckning med 60cm mellan falsarna. Då det handlar om ett tak som tidigare inte haft plåttäckning och det rör sig om små takytor, så är det svårt att motivera att man skulle lägga taket med skivtäckning, vilket är det vanliga förfarandet på kyrktak.

Figur 31 Tornets spåntäckning från 1976 var väldigt anfrätt.

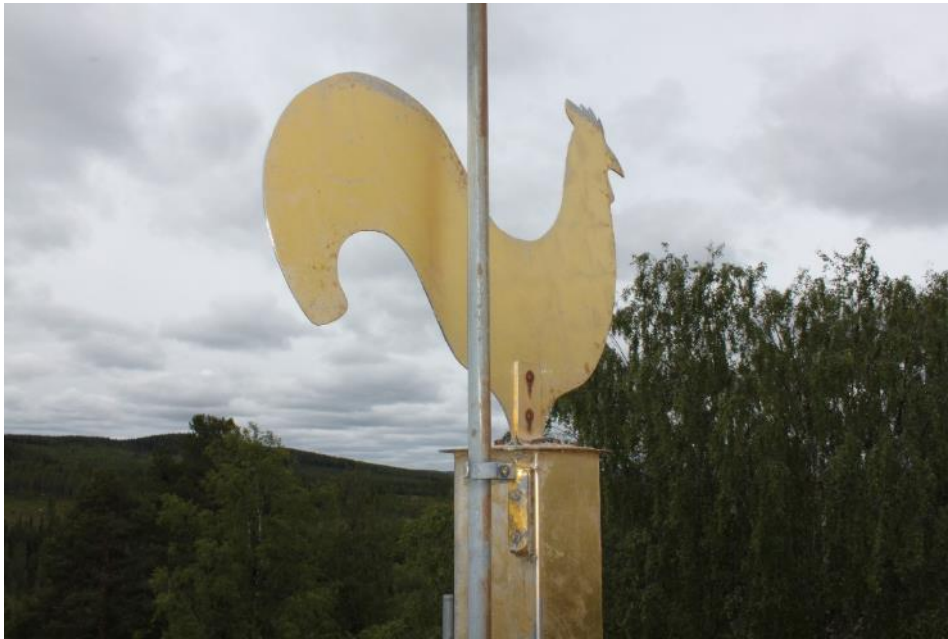
Figur 33 Tupp före åtgärd.

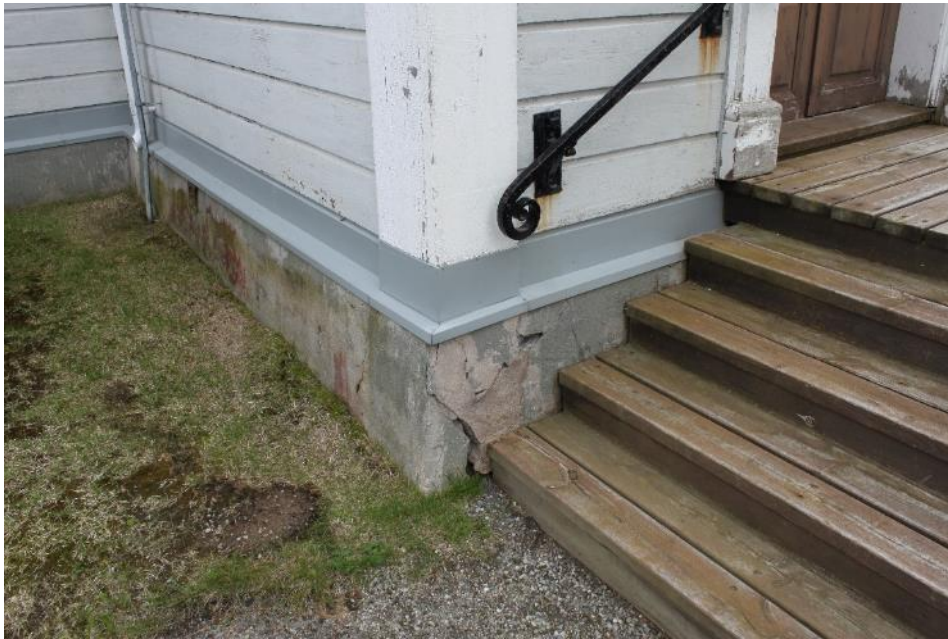
Kyrkan står på stengrund med en i senare tid pågjuten/putsad grå sockel med täckplåt i grå kulör. I museets arkiv har ingen äldre bild som visar ett tidigare utseende kunnat hittas. Vid tornet och sakristian fanns en del sprickor i betongen och färgbortfall. Främst på tornet, där stora bitar gick att plocka bort. Att knacka bort betonggjutningen i sin helhet är ett stort ingrepp, som skulle medföra att även fotplåten måste demonteras och eventuellt ersättas, då den annars skulle sticka ut alltför mycket. Redan 1987 påtalades samma typ av skador på sockeln. I besiktningsnoteringar från en underhållsbesiktning utförd av K-konsult (1987-06-11) sägs att: "Betongskikt på torndelens sockel invid entrétrappan är skadad, sprucken och delvis loss."

Figur 35 Vid tornet och sakristian fanns en del sprickor i betongen och färgbortfall.
