Hede kyrka

Målning av klockstapel, 2020

Härjedalens kommun, Jämtlands län, Härnösands stift

RAPPORT – JAMTLI 2020:21
ISSN 1654-2045

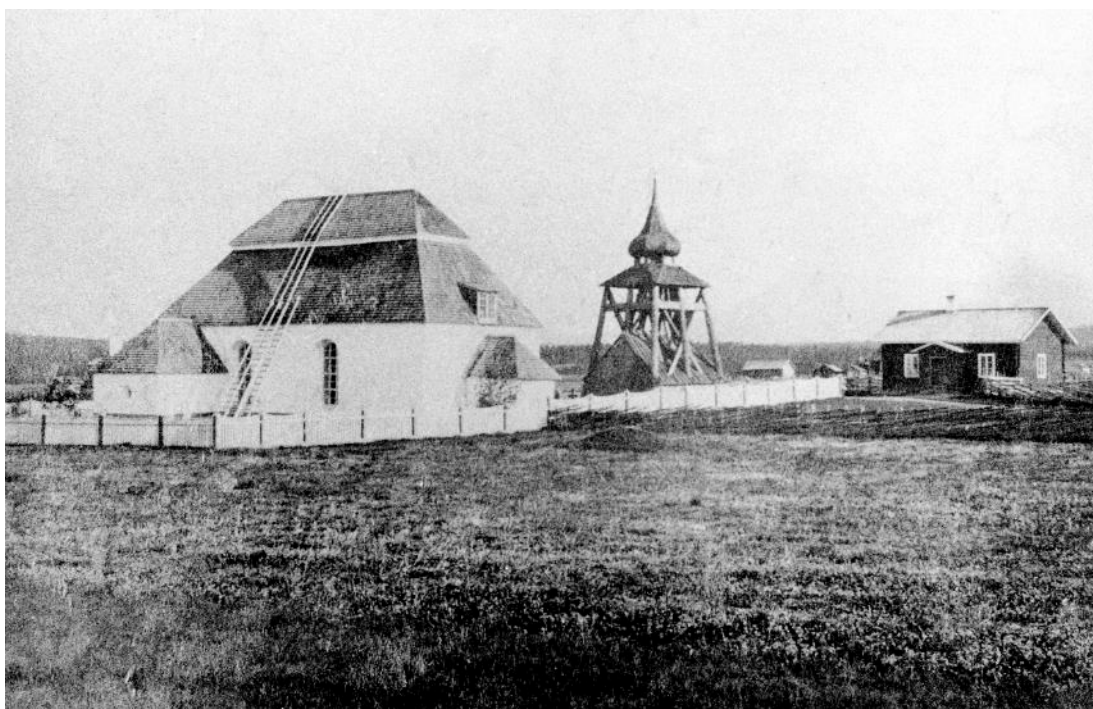
Figur 1 Hede kyrka och klockstapel innan 1890-talets restaurering. (JLM Ejneg 11985)

På ett foto taget innan kyrka och klockstapel täckts med plåt, får man en bild över hur stapeln då såg ut (Figur 1). Boden var täckt med ett brädtak. Klockdäck saknade balustrad. Stapelns lökkupol och tak var, liksom taket på kyrkan, täckt med spån. På italianen framträdde luckorna i vitt mot den i övrigt mörka kupolen.

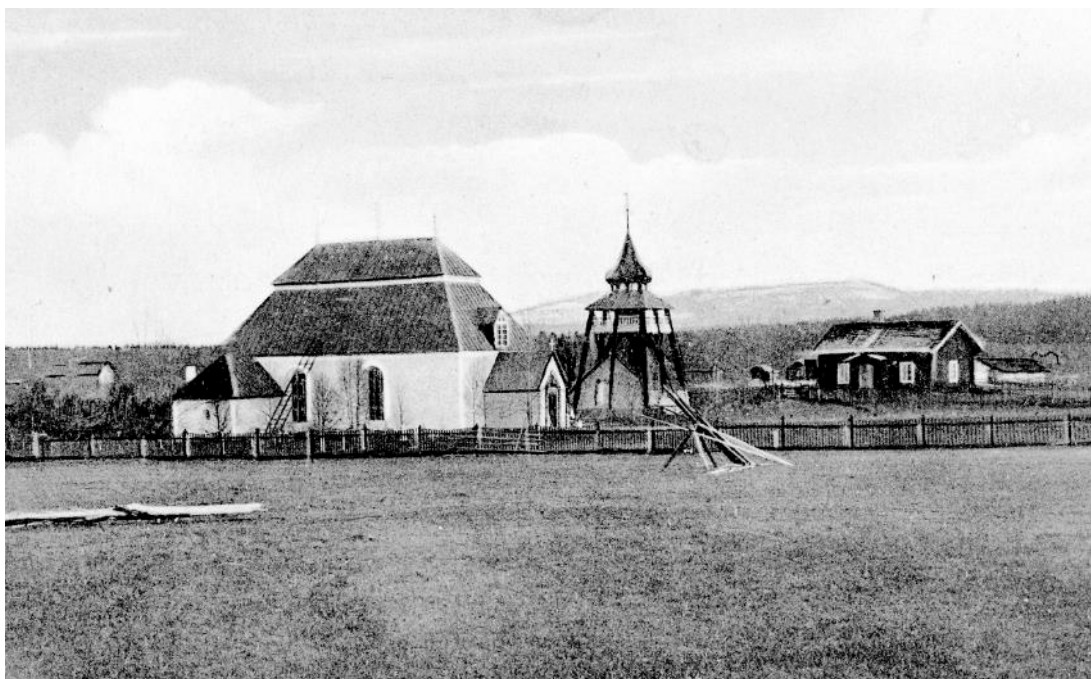
Figur 2 Hede kyrka efter 1890-talets ombyggnad av klockstapeln. Bilden är beskuren (JLM Ejneg 11986)

På en bild tagen strax efter att taken fått plåttäckning, är boden målad i en ljus kulör, medan stolparna står mörka (Figur 2). Klockdäck har försetts med dagens balustrad i ljus kulör och luckorna på italianen lyser vita. Enligt författaren Karl-Erik Forslund som omkring 1910 reste genom Härjedalen, var stapeln då röd- och vitmålad. Då kyrkans plåttak var rödfärgat, får man anta att även taket på stapeln var rött.

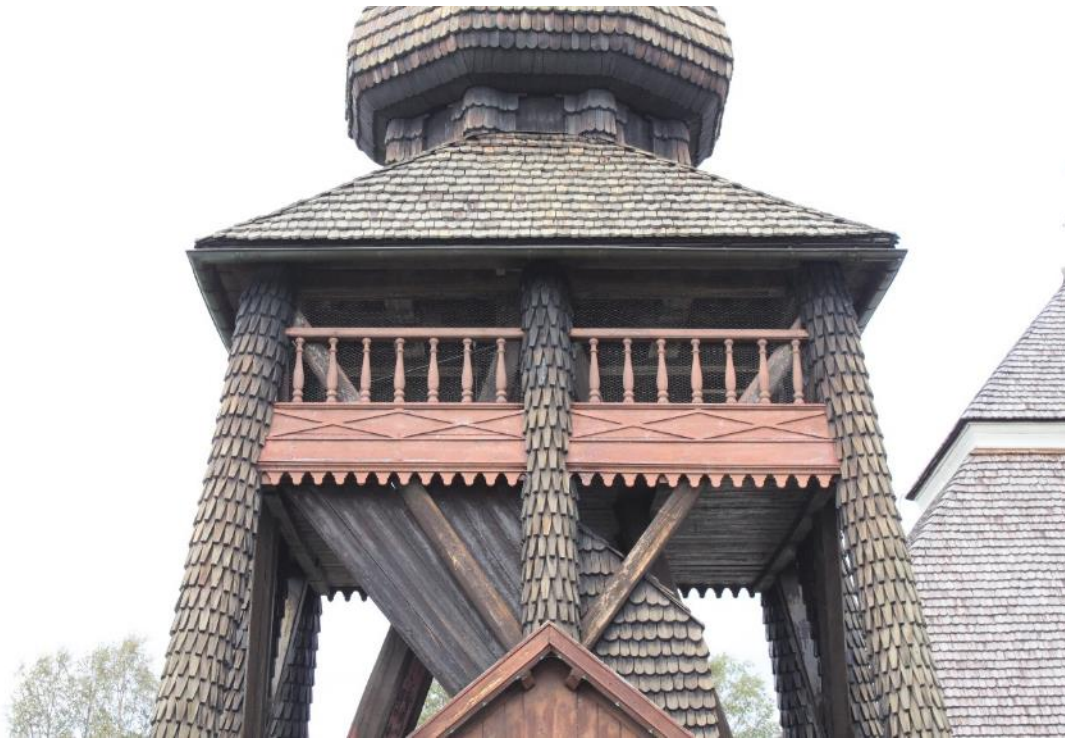
Figur 14 Balustrad före åtgärd.

Klockdäckets balustrad hänger tidsmässigt samman med klockboden, det vill säga sekelskiftet 1900. Under balustraden finns fält med diagonallagda ribbor och en dekorfris. Balusterräckena var färgsatta i klockbodens ljusa bruna kulör. Runt klockdäck finns en sittbänk. Både balustrad och bänkar hade i samband med 2019 års tjärning fått tjärstänk på sig.

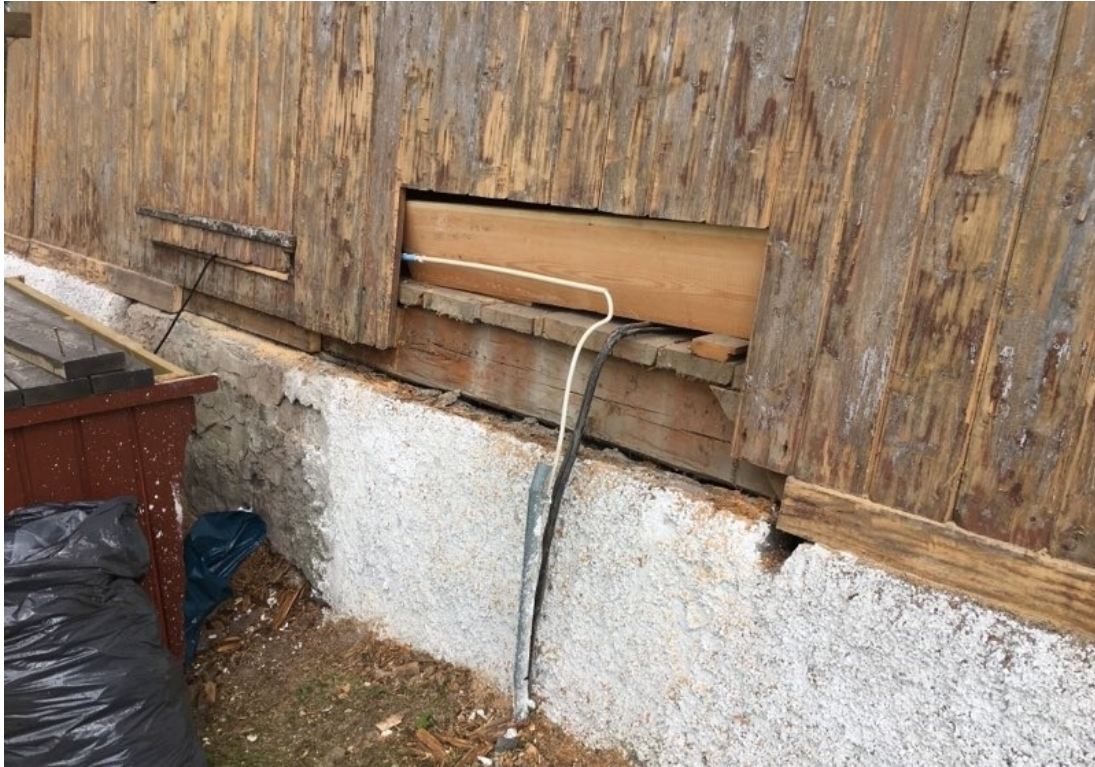
Figur 16 På A-väggen har den nedre delen av åtta panelbrädor kapats och förnyats. Foto: Anders Vikberg

En del träarbeten har utförts på boden. På A-väggen har den nedre delen av åtta panelbrädor kapats och förnyats, från dörren mot A-D hörn. Här har även underliggande regel och fotbräda förnyats. På B-vägg närmast B-C hörn har en mindre panelbit ersatts med en ny. Även "basen" i B-C-hörn har förnyats.

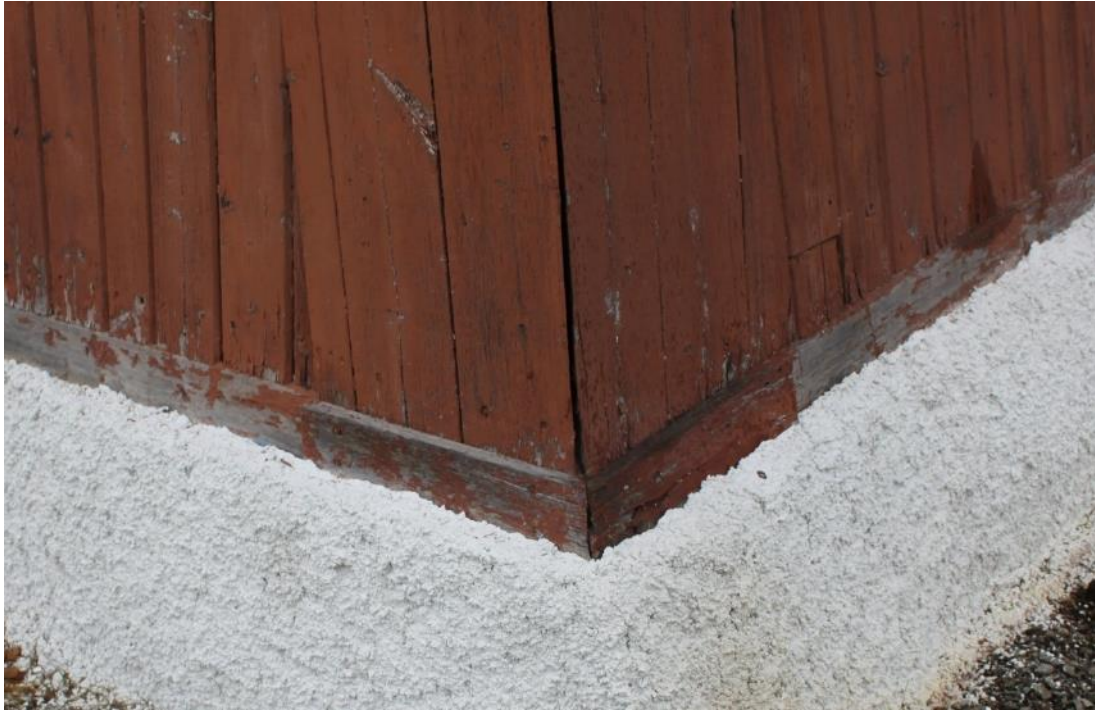
Figur 18 I BC-hörn var listen mot grunden medtagen/sprucken.

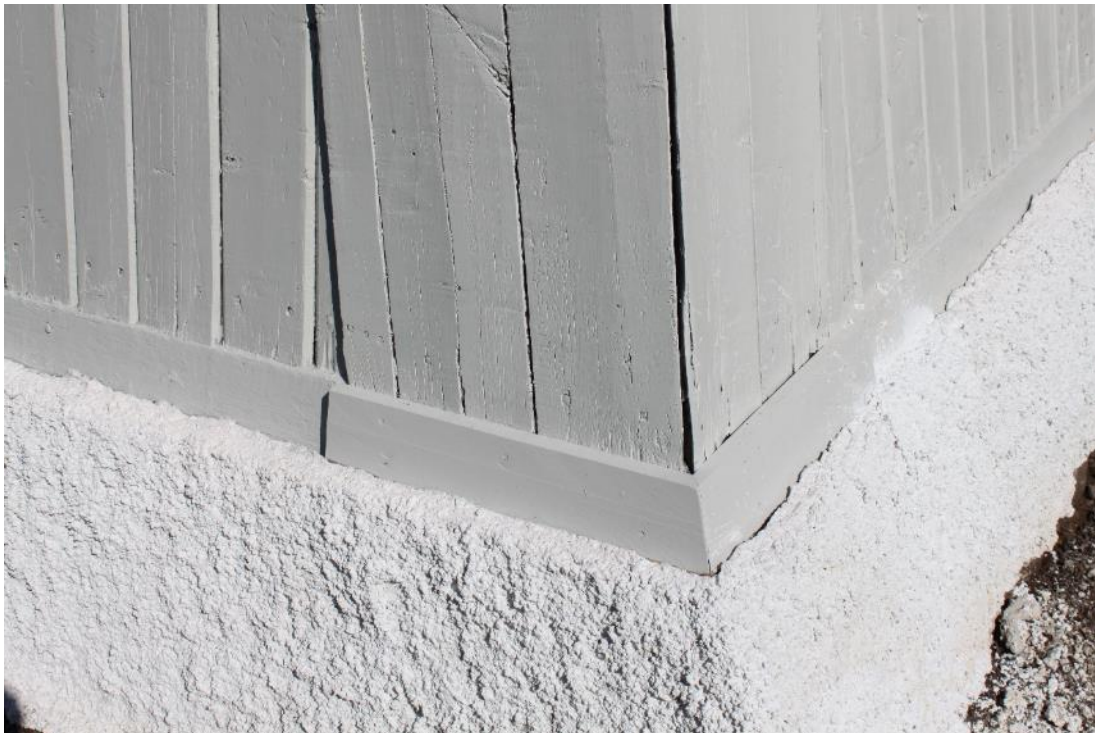
Figur 19 BC-hörn efter åtgärd (innan sockeln avfärgades).

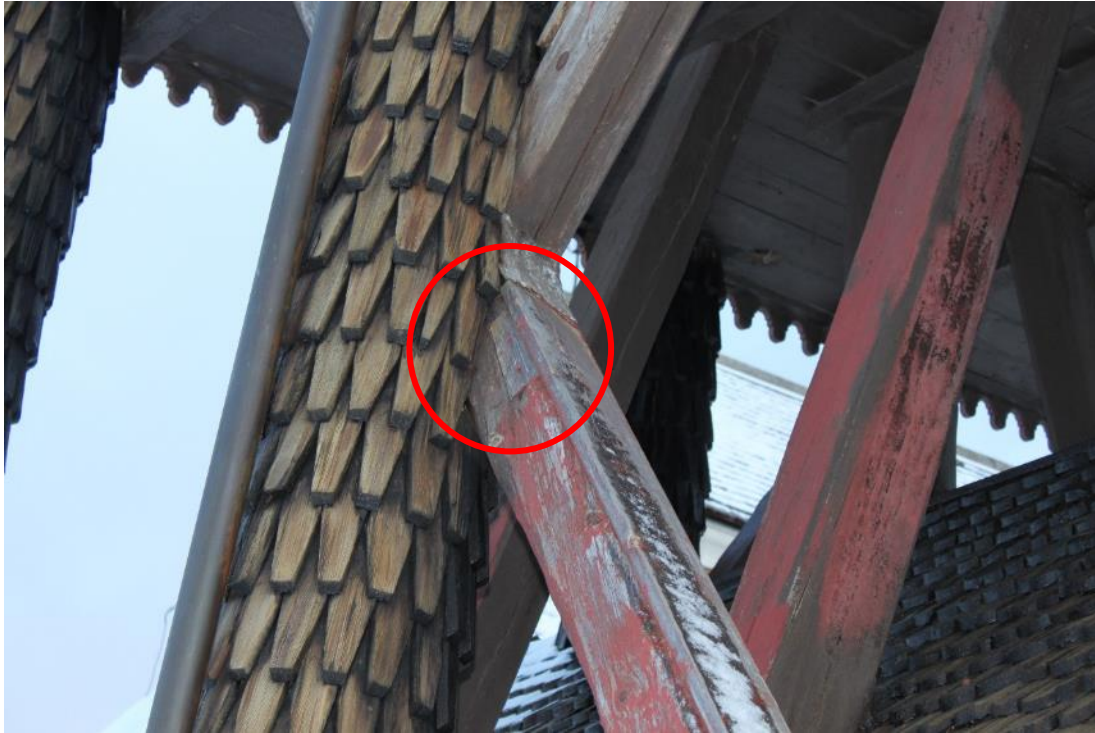
Figur 20 Krysstagen hade före åtgärd spår av röd färg som flagnat. På D-väggen fanns en gammal lagning på krysstaget.

Den röda färgen på krysstagen har skrapats bort. Nedre delen av de brädor som ligger på krysstagen har bytts. De nya brädorna har strukits med tjära. Avteckningen av genomföringar på krysstag har kompletterats med kopparplåt. Den gamla lagningen på krysstag (D-vägg) har åtgärdats. Övriga ytor på konstruktionen mellan bodens tak och klockdäckets balustrad har lämnats orörda.

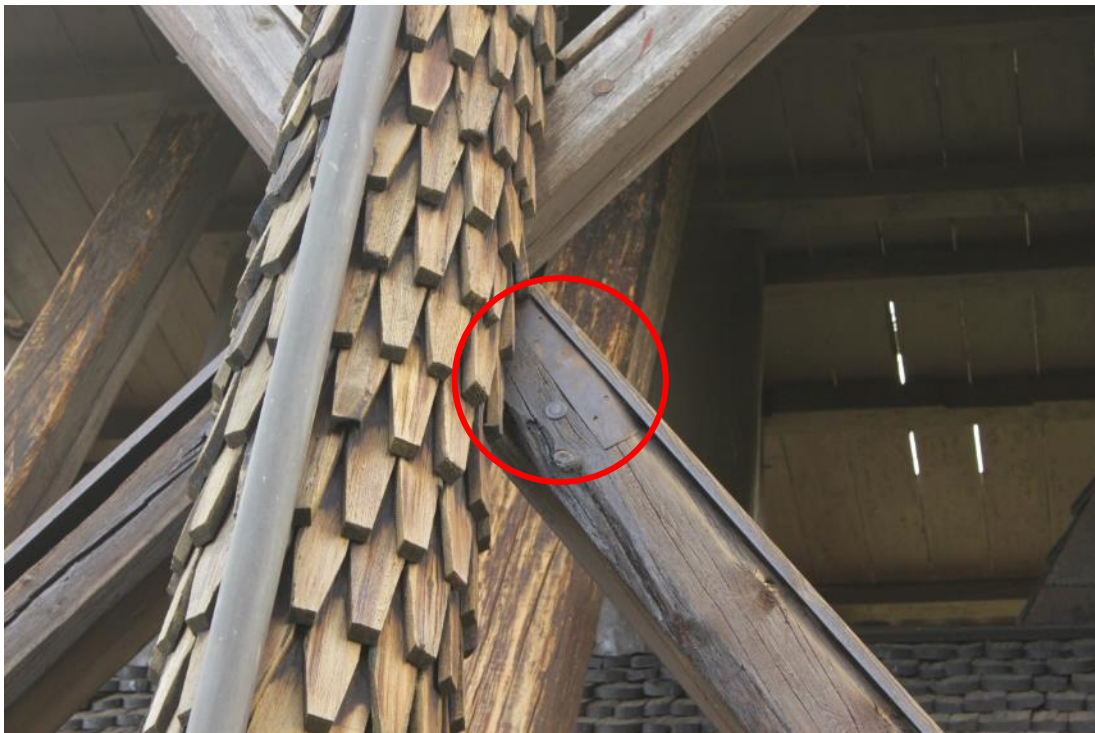
Figur 21 Den gamla lagningen på krysstag har åtgärdats.

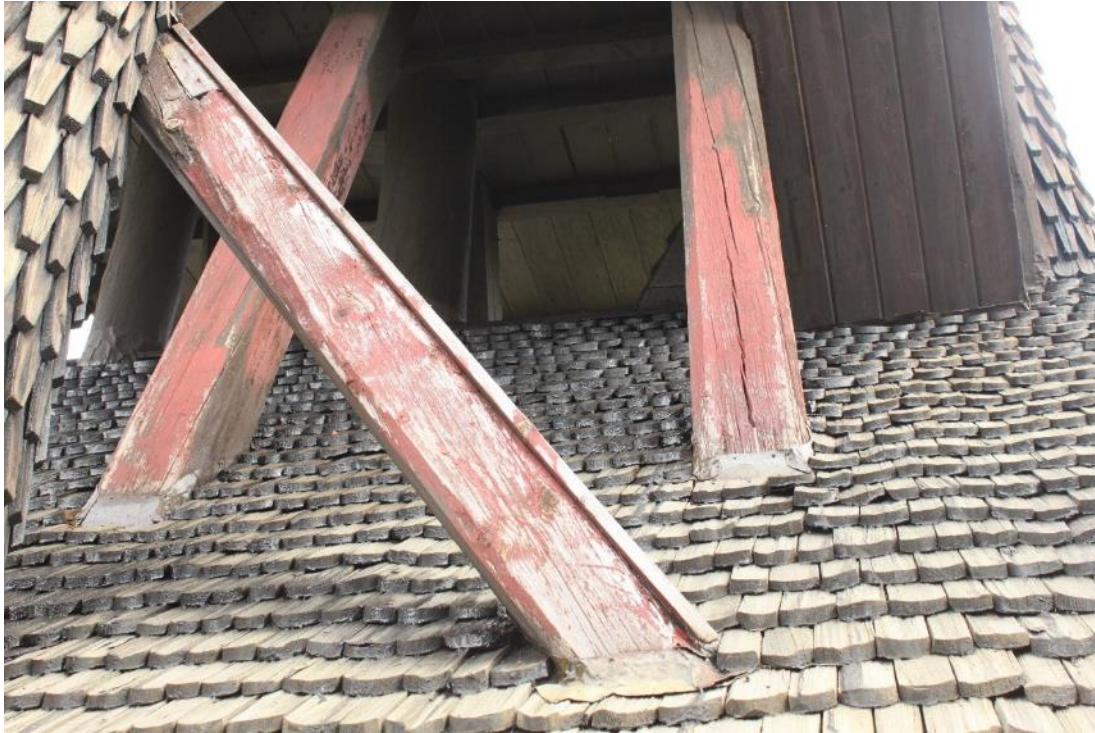
Figur 22 Genomföringen av krysstagen genom klockbodens tak var före åtgärd tätad med blyplåt. Det förekom läckage runt genomföringarna särskilt vintertid då snö lägger sig på krysstagens översida.

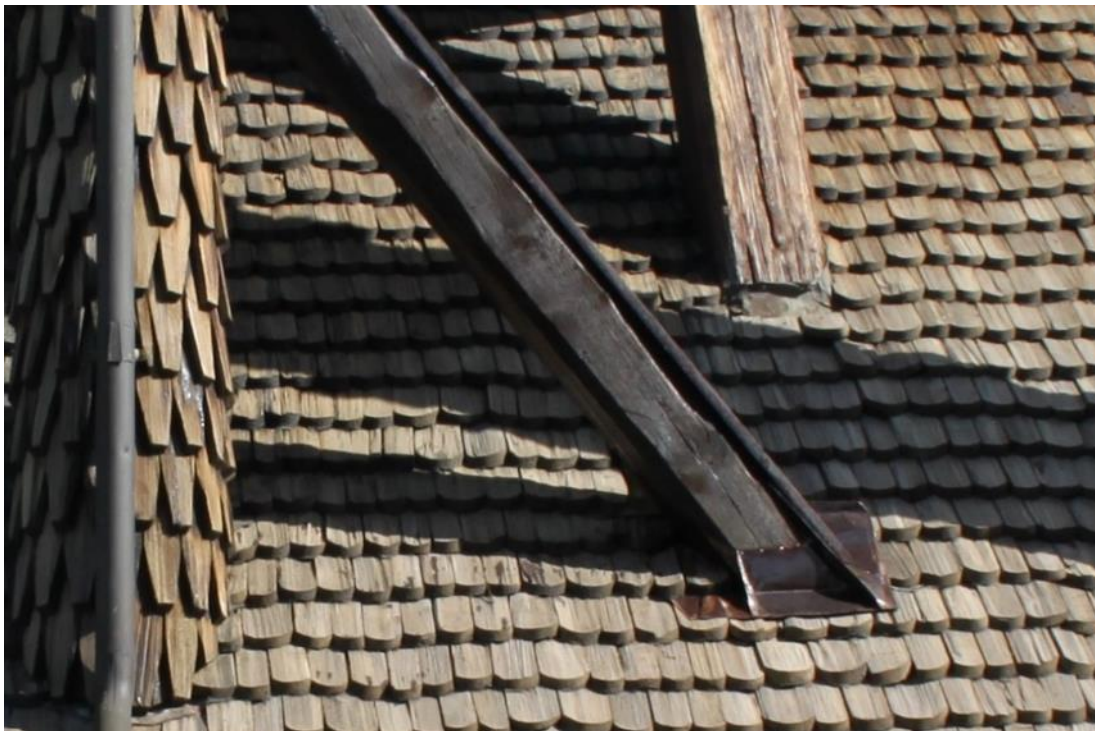
Figur 23 Avteckningen av genomföringar på krysstag har kompletterats med kopparplåt.
