Ovikens gamla kyrka

Renovering av fönster 2019–2020

Ovikens Prästbord 1:4, Bergs kommun, Jämtlands län, Härnösands stift

RAPPORT – JAMTLI 2020:33
ISSN 1654-2045

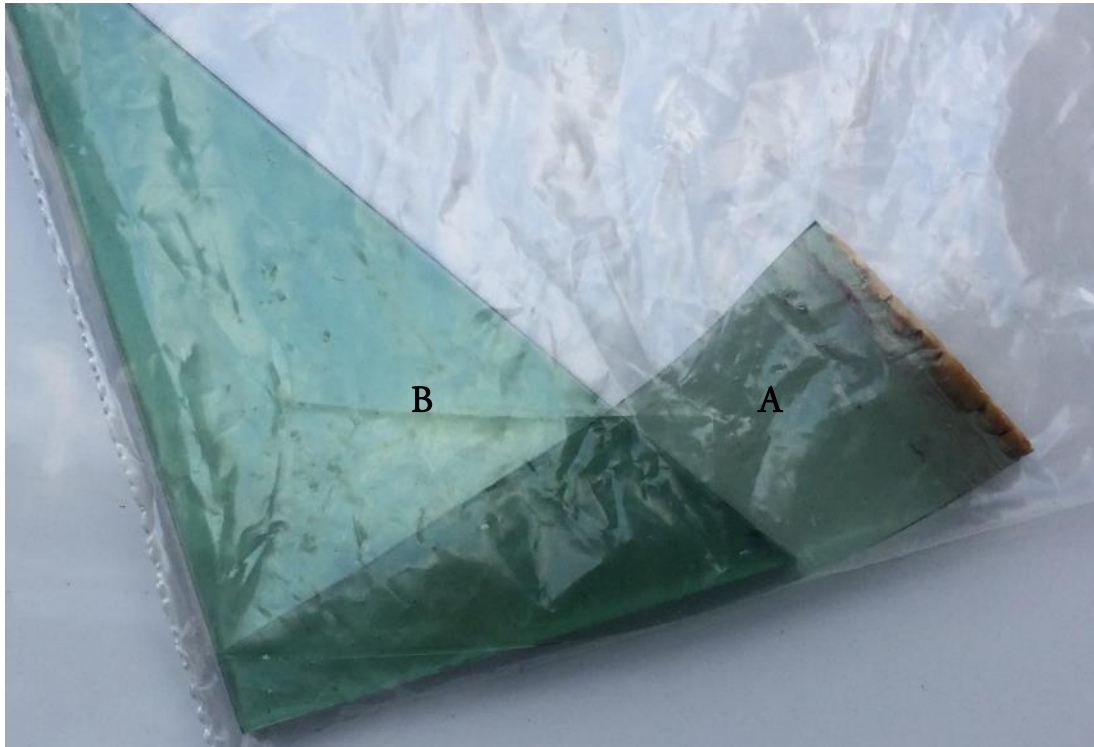
I fönstren på Ovikens gamla kyrka förekommer både gammalt och nytt glas. Det fanns innan åtgärd flera trasiga glasrutor, det handlade främst om gammalt glas som gått sönder och behövde bytas. Inför åtgärd diskuterades ersättningsglas för trasiga glasrutor. Vid glasbyte bör ersättningsglaset ha samma liv och kulör som de befintliga. Entreprenören fick tag på ett gröntonat glas. Originalglasen i Oviken är grönbå med de nytillverkade drog mer mot gröngult, dock ligger de så nära varandra att man knappast kommer att se någon skillnad. Det förekommer även variationer av färgtoner bland de gamla glasen på kyrkan.

Figur 2 Jämförelse mellan gammalt glas (A) och ersättningsglas (B).

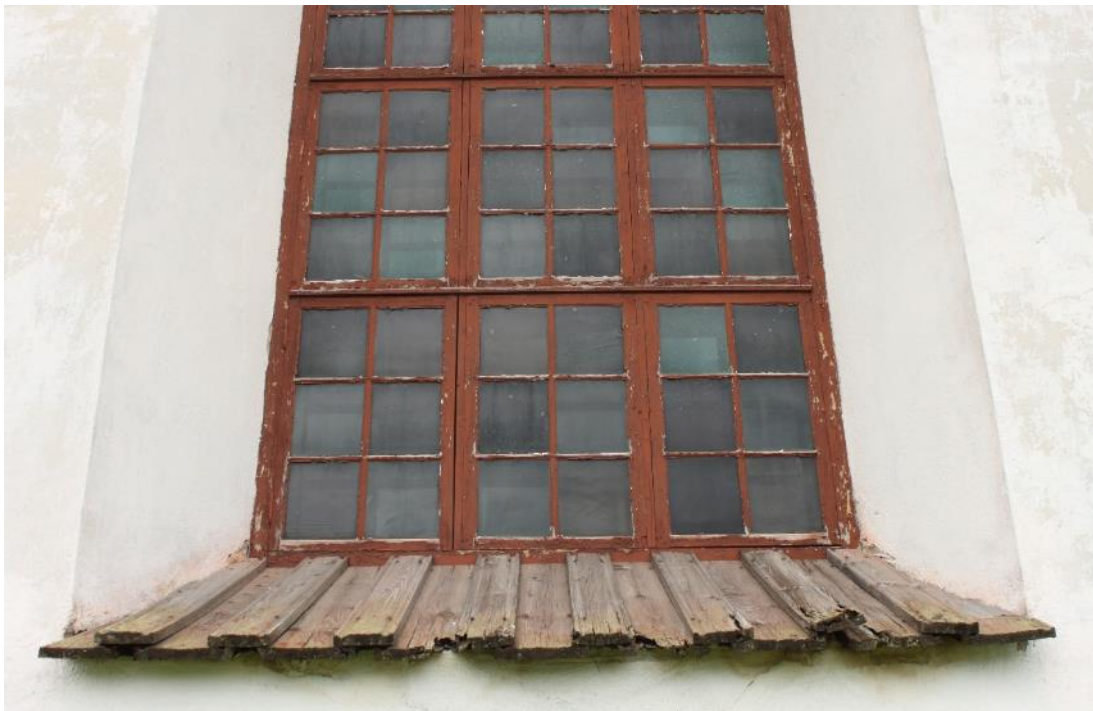
Kyrkans långhus har elva likadana fönster som sitter i djupa nischer. Fyra mot söder, två mot öster och väster samt tre mot norr. Fönstren har en tresidig avslutning som följer fönsternischernas rundning. Varje fönster består av femton bågar. Varje båge är indelad i sex rutor med träspröjs. Innanför sitter innanfönster utan spröjs. I varje fönster finns en öppningsbar båge med gångjärn. Fönsterkarmar och bågar är målade mörkt röda på utsidan, medan innanfönstren är mörkt blågröna mot insidan. Mellan inner- och ytterbågen är båge och karm ljus grågrön. I fönsterbågarna sitter glas av olika ålder. Några fönster har handblåst grönt glas. Flera bågar är dock av senare tillverkning (1930-tal) i dessa återfinns mestadels planglas. Ovanför entrén i väster sitter ett åttkantigt fönster med nio bågar. Sakristian har två fönster, ett mot norr och ett mot öster. De har likaså en tresidig avslutning men är mindre än långhusets. Före åtgärd förekom kitt- och målnings-skador på både karmar och fönsterbågar. En del rutor hade spruckit. Från marken kunde man räkna till minst 14 trasiga rutor.

Figur 3 Fönster före åtgärd.

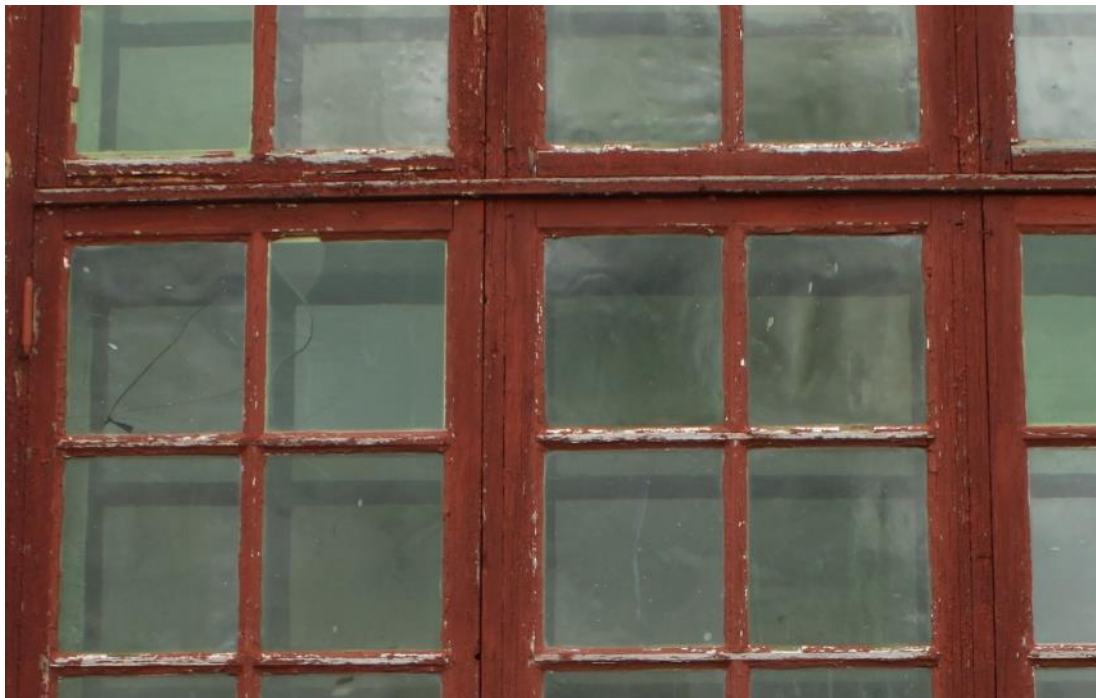
Figur 4 Före åtgärd var fönstren i behov av målningsbehandling.

Fönsterbågarna har åtgärdats i verkstad. Färg- och kittborttagning har skett med Speedheater och kittlampa. Dåligt trä har bytts ut mot ersättningsträ av senvuxen fura. Mindre skavanker

har fyllts igen innan målning. Material som använts är rå linolja, linoljekitt och linoljefärg. För fastsättning i karm har hästkosöm använts.

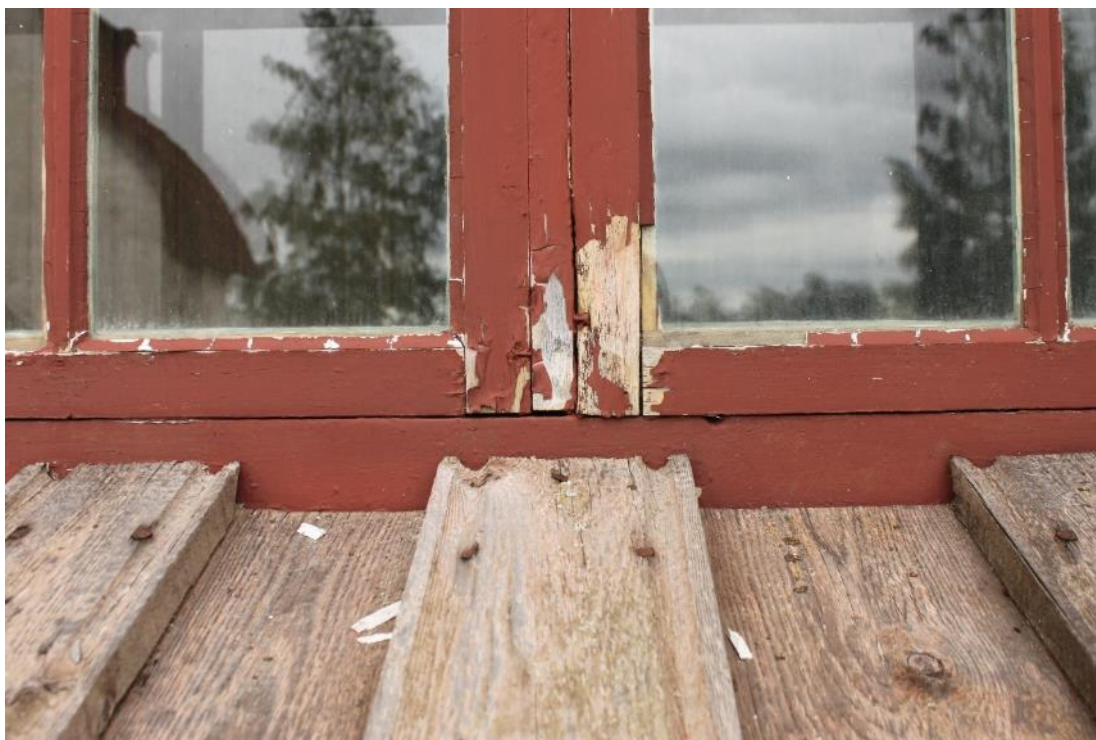
Figur 5 Fönsterbågarna var i behov av kittning.

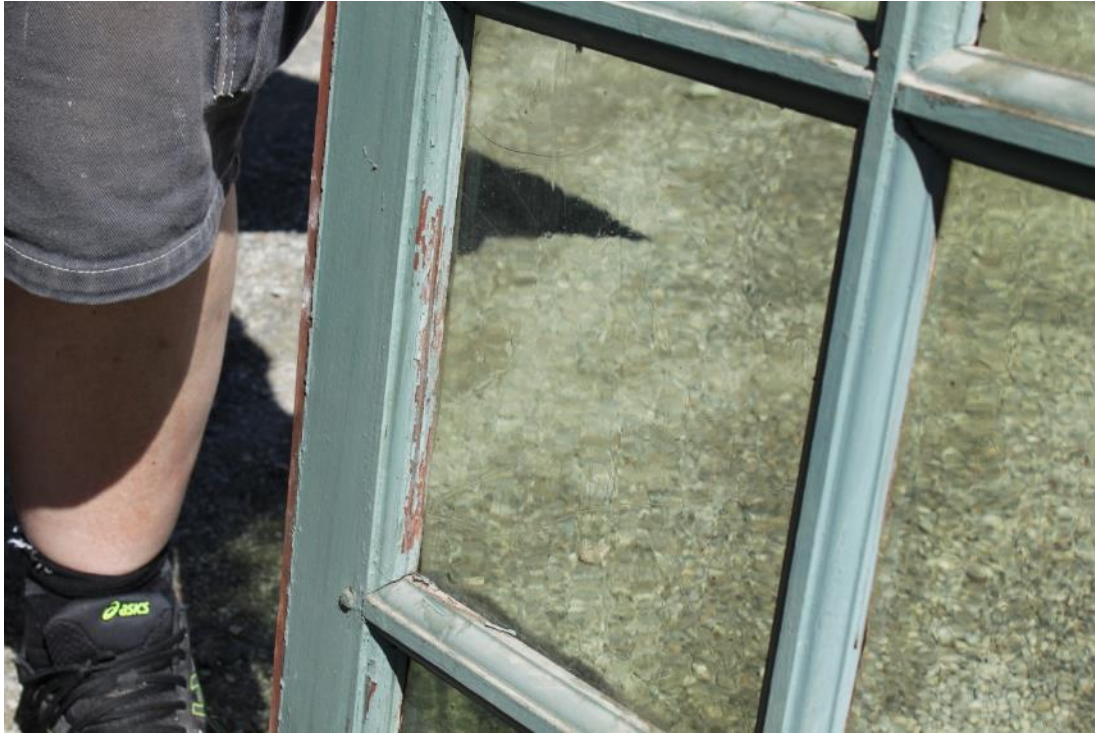
Figur 6 Mellan inner och ytterbågen är båge och karm ljus grågrön.

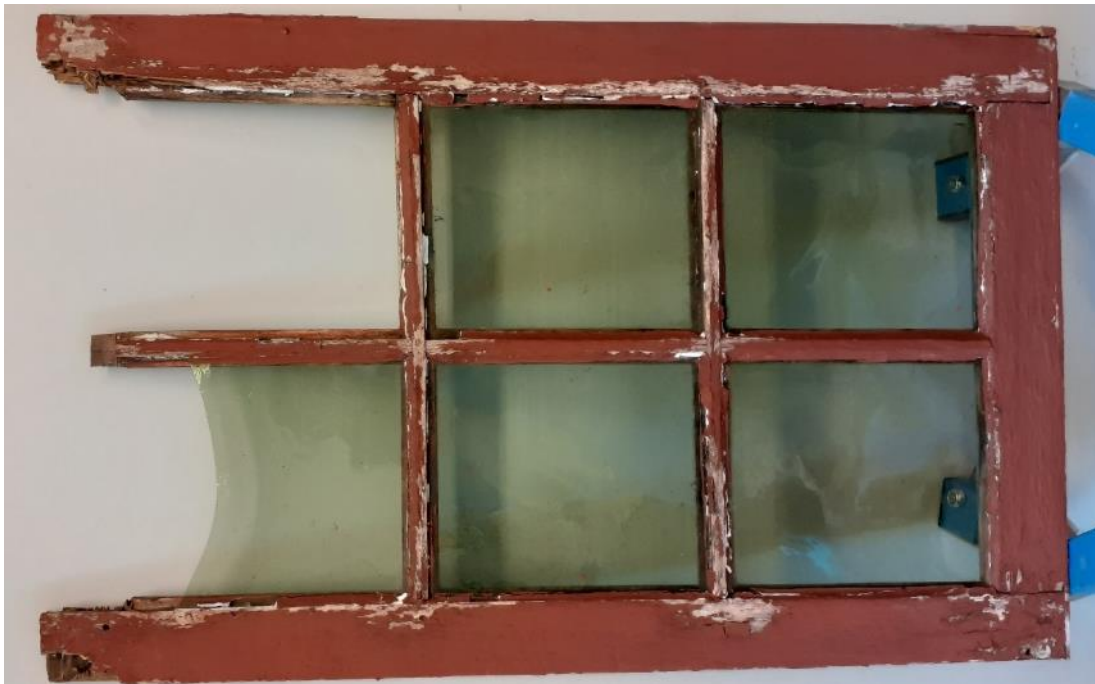
Figur 7 Fönsterbåge i behov av trälagning. Foto: Agneta von Wachenfeldt.

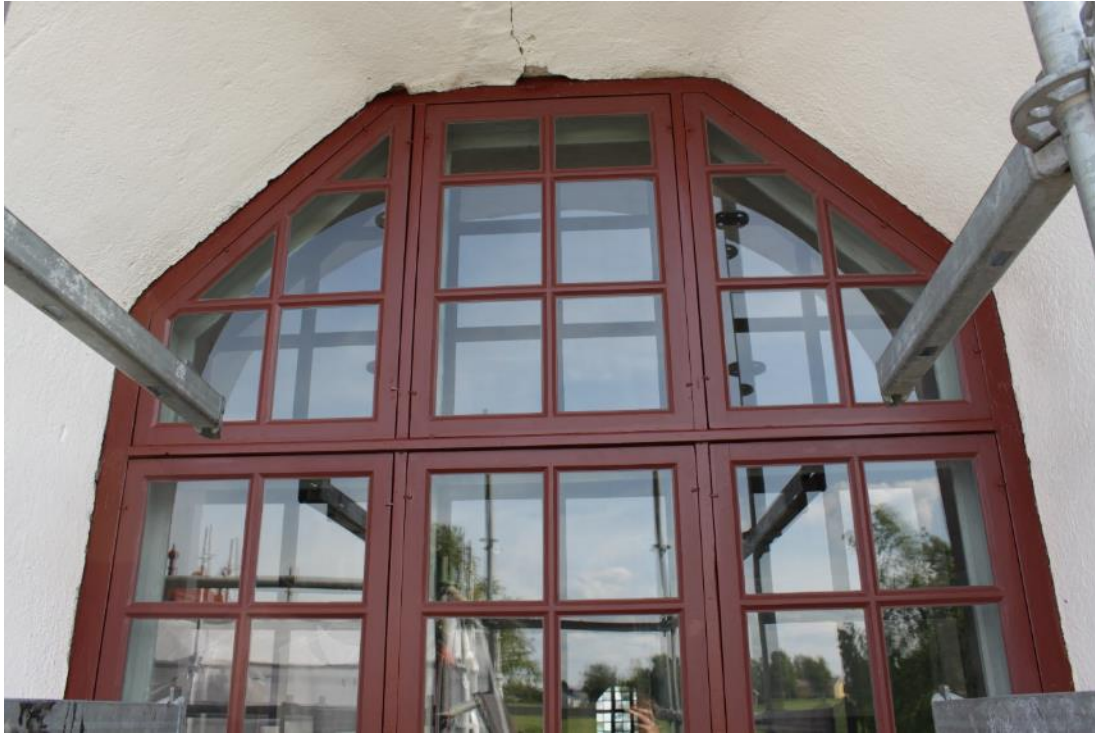
Figur 8 Fönster efter åtgärd.

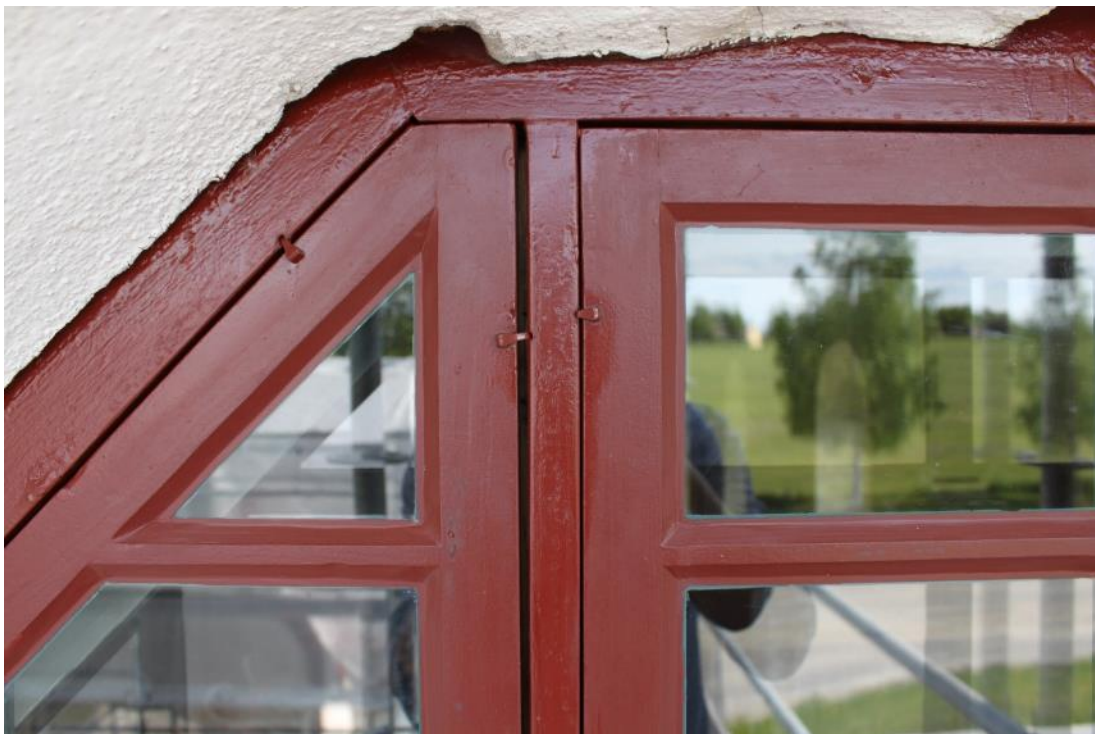
Figur 9 Bågarna har fästs med hästkosöm.

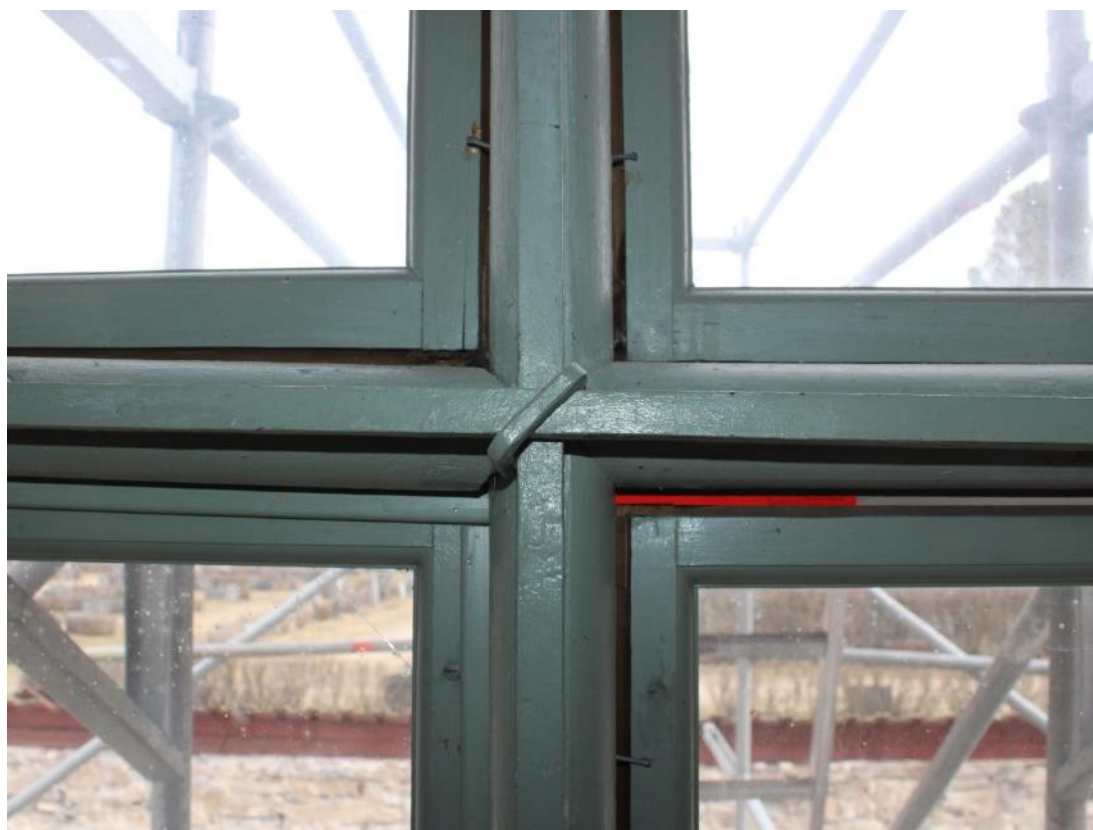
Figur 10 Fönster i sakristian. På nedre högra bågen syns glipan mellan karm och fönsterbåge. På den nedre vänstra bågen har lister monterats för att täcka glipan.

I samband med att ytterbågarna i sakristians fönster mot öster plockades ur, konstaterades att innerbågarna hade dålig passform med stora glipor mellan karm och båge. Detta hade man tidigare försökt åtgärda genom tätninglistor. Entreprenören föreslog att man skulle fästa tunna lister på insidan av innerbågarna för att få bukt med problemet. Detta kom också att genomföras. Listerna som fästs med små spik har målats in i samma kulör som bågarna.
