# Kyrkås kyrka

## Restaurering av lanternin och torntak, 2021

Östersunds kommun, Jämtlands län, Härnösands stift

RAPPORT – JAMTLI 2021:18  
ISSN 1654-2045

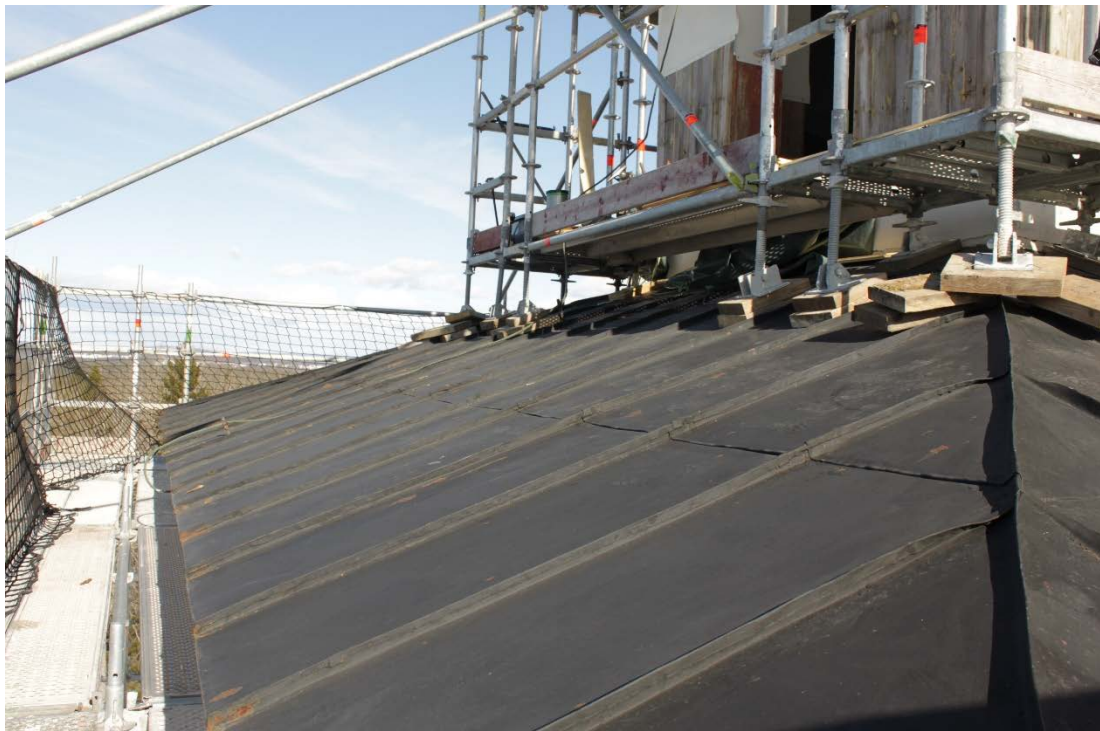
Tornhuven hade före åtgärd ett svartmålat, enkelfalsat plåttak med skivtäckning (skivstorlek 114x53 cm). Plåten var i dåligt skick och angripen av rost. Rötskador och svamppåväxt förekom på tornhuvens rote, takstolar och lanterninens golvbjälklag.

*Figur 1 Plåttaket på tornhuven innan åtgärd.*

I nordöstra hörnet på tornhuven byttes en del av en bjälke. Totalt byttes ca 5 m<sup>2</sup> av takrotet. Ytan täcktes sedan med underlagsduk (Haloten steel) med dold spikning. Ny dubbelfalsad plåt monteras med ca 4 cm förskjutning av falsarna. Färdig skivstorlek ca 59,5x106 cm. Nya dubbelfalsade ståndsivor med färdig höjd 25 cm monterades. Slättäckning av lanterninens bas, från taket på tornhuven upp till anslutning mot lanterningolvet var tidigare vit, men kom efter åtgärd att bli svart likt lanterningolvet.

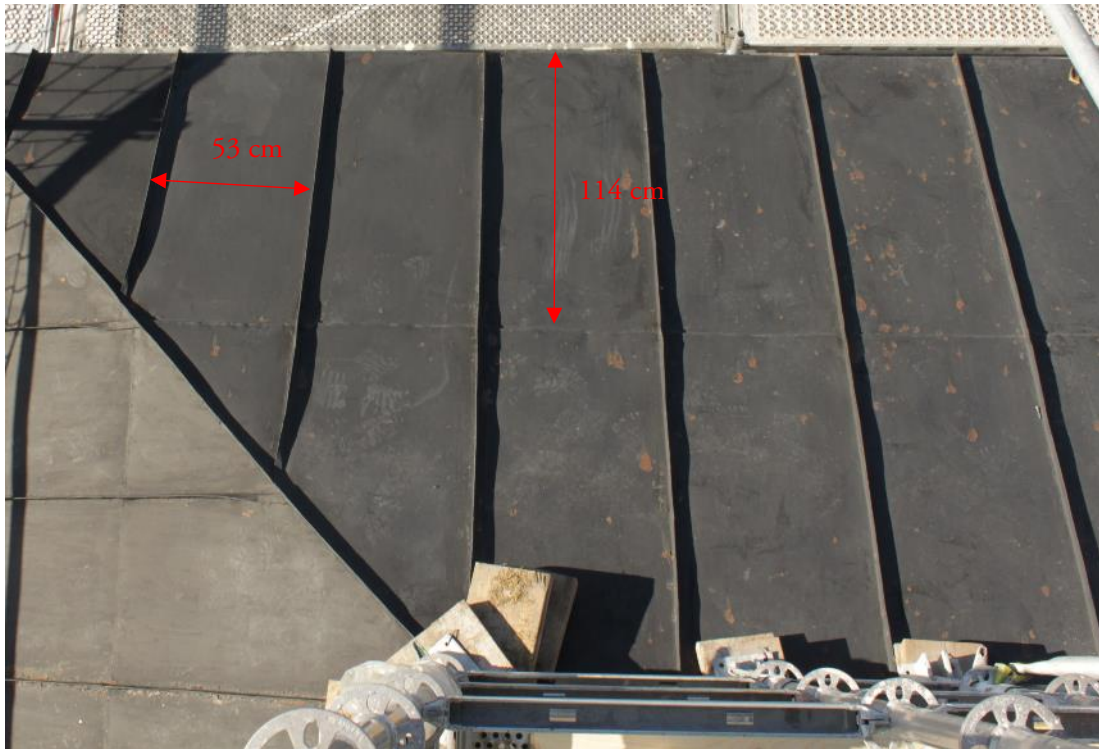
*Figur 2 Tornhuven hade före åtgärd ett svartmålat, enkelfalsat plåttak med skivtäckning (skivstorlek 114x53 cm).*

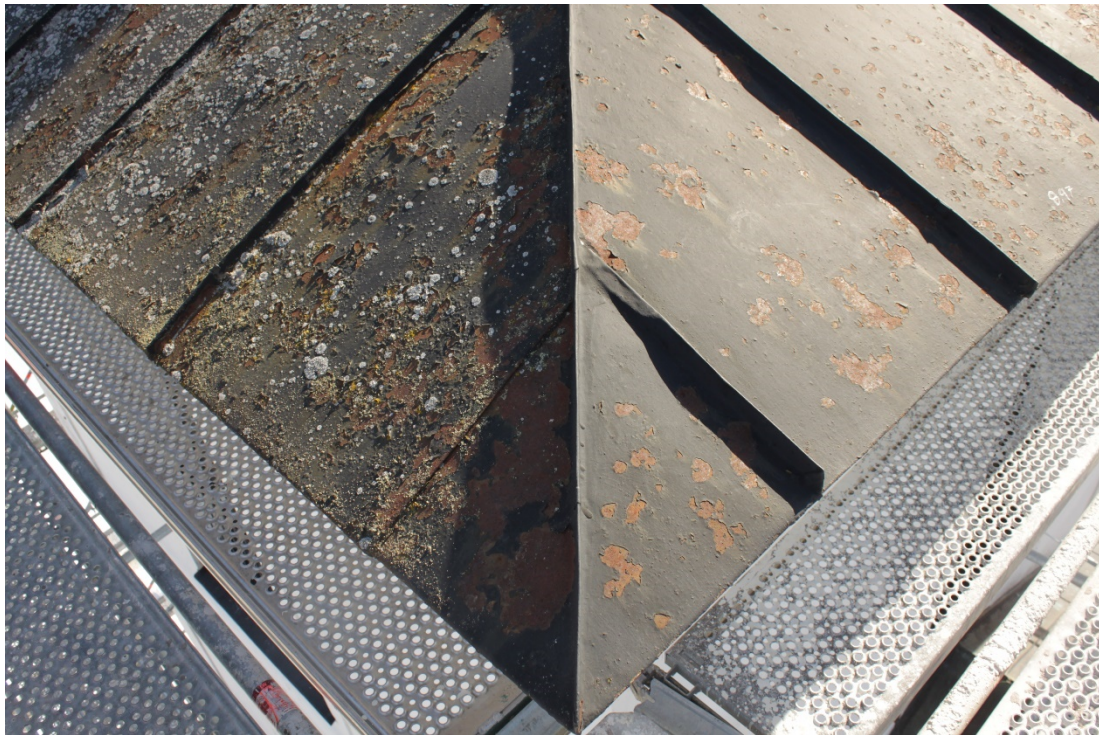
*Figur 3 Plåten var angripen av rost.*

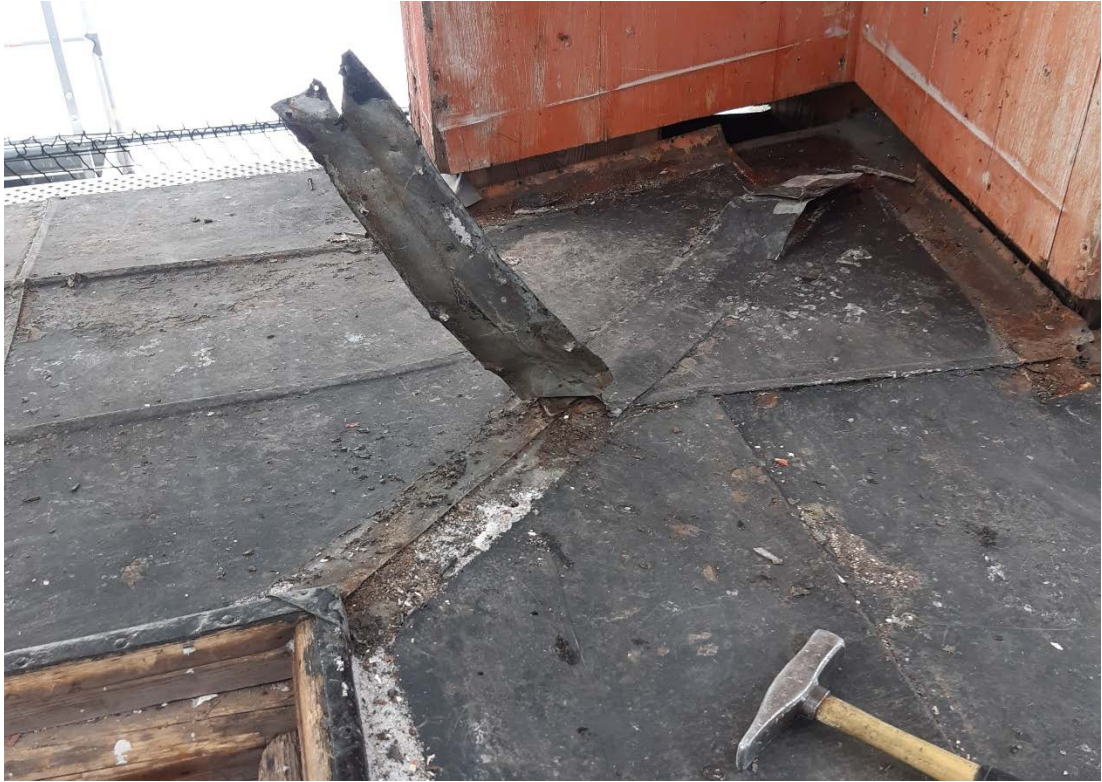
*Figur 4 Plåttäckning på lanterningolvet före åtgärd (foto: Torbjörn Cajonberg, Winther bygg AB).*

Plåttäckning, trägolv och golvbjälkar togs bort. När man tog bort plåten på lanterningolvet, visade det sig att plåten inte var falsad, utan endast spikad. Att det inte blivit större skador under, trodde entreprenören berodde på den tjocka takpapp som låg under. På trägolvet förekom röt-skador. Under golvet var även bjälkarna rötskadade.

Alla fyra golvbjälkarna under lanterningolvet förnyades. Mot öster gjordes en mindre ilagning av urtaget som bjälken vilar på. Lanterninen försågs med ett nytt trägolv. En ny högre sarg kring takluckan monterades och en ny taklucka tillkom (den gamla luckan ställdes undan). Golvytan täcktes med underlagsduk (Haloten steel) med dold spikning. Ny dubbelfalsad plåt (mattsvalt) monterades på golvytan.

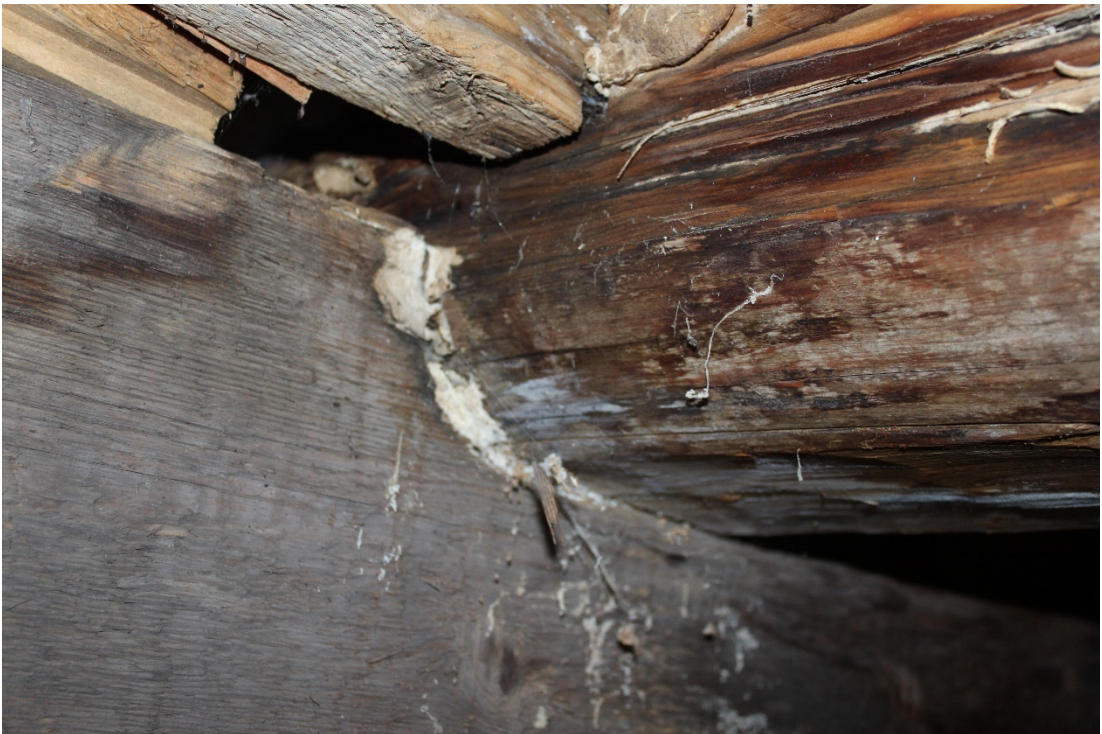
*Figur 5 Rötskador och svampangrepp förekom i konstruktionen före åtgärd.*

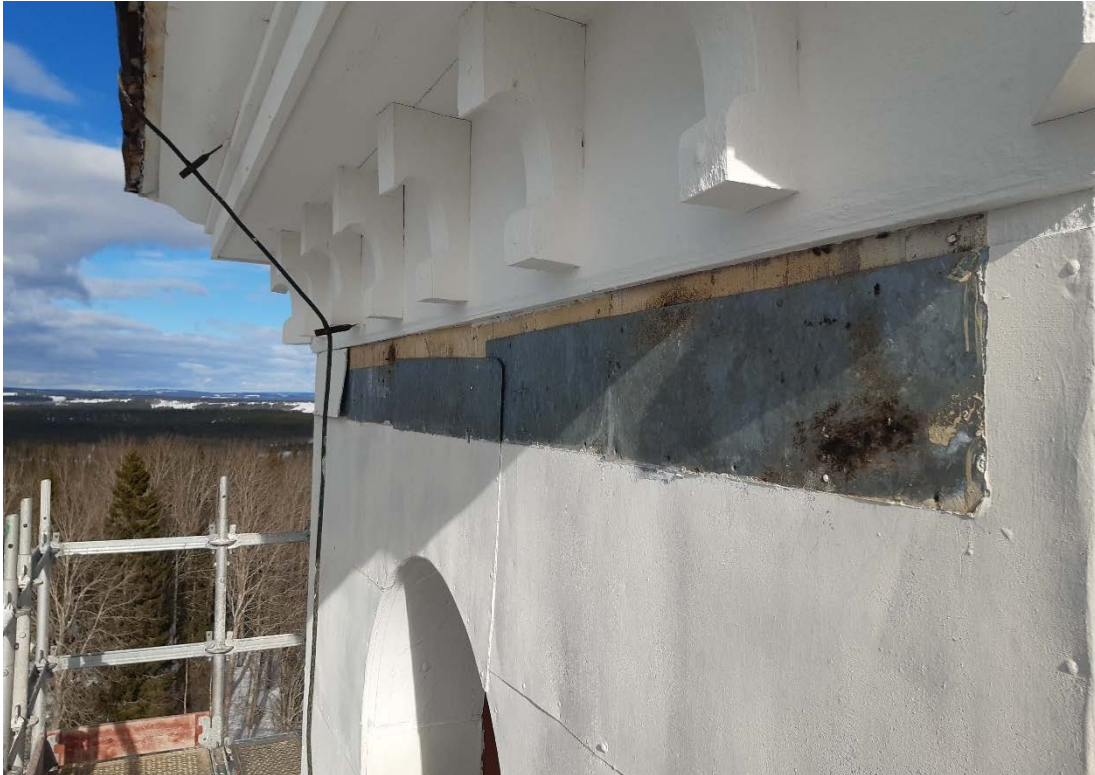
*Figur 6 Utsida lanternin under pågående rivning.*

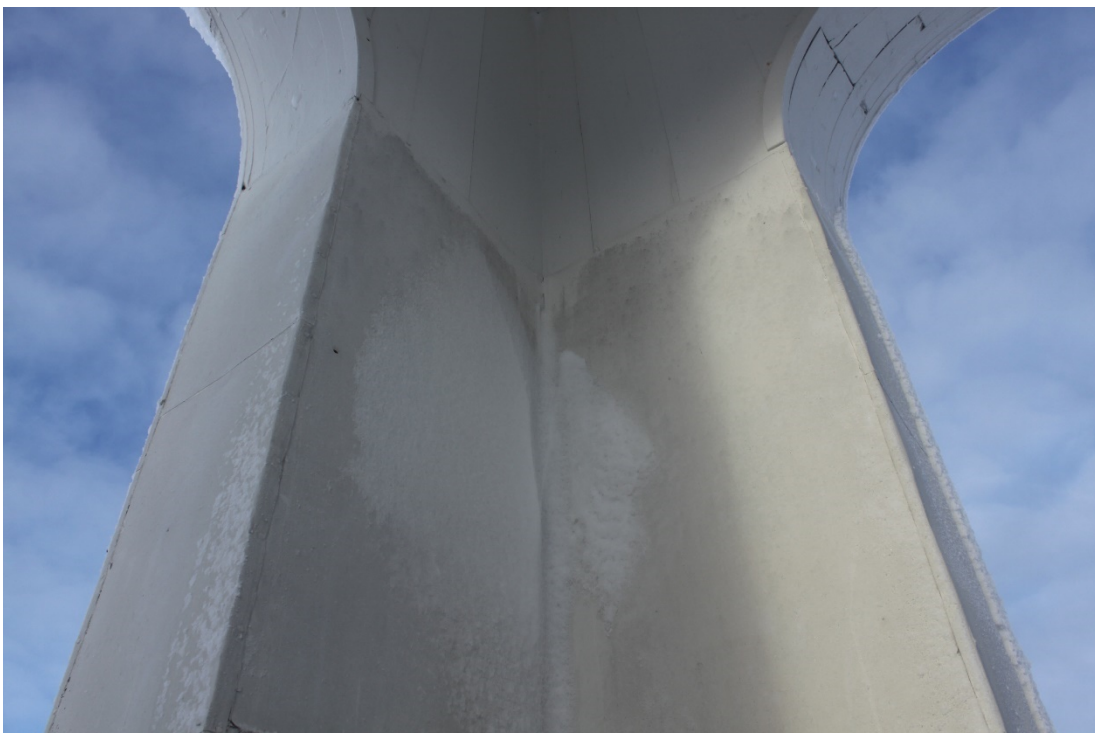
Lanterninen är plåtklädd. På utsidan går plåten ända upp till taklisten i trä. På insidan går den upp till början på öppningarnas bågar. Plåtarna var före åtgärd endast spikade (inga falsar). På utsidan var plåttäckningen tre plåtar hög, på insidan två.

*Figur 7 Insida lanternin före åtgärd. På insidan går plåten upp till början på öppningarnas bågar.*

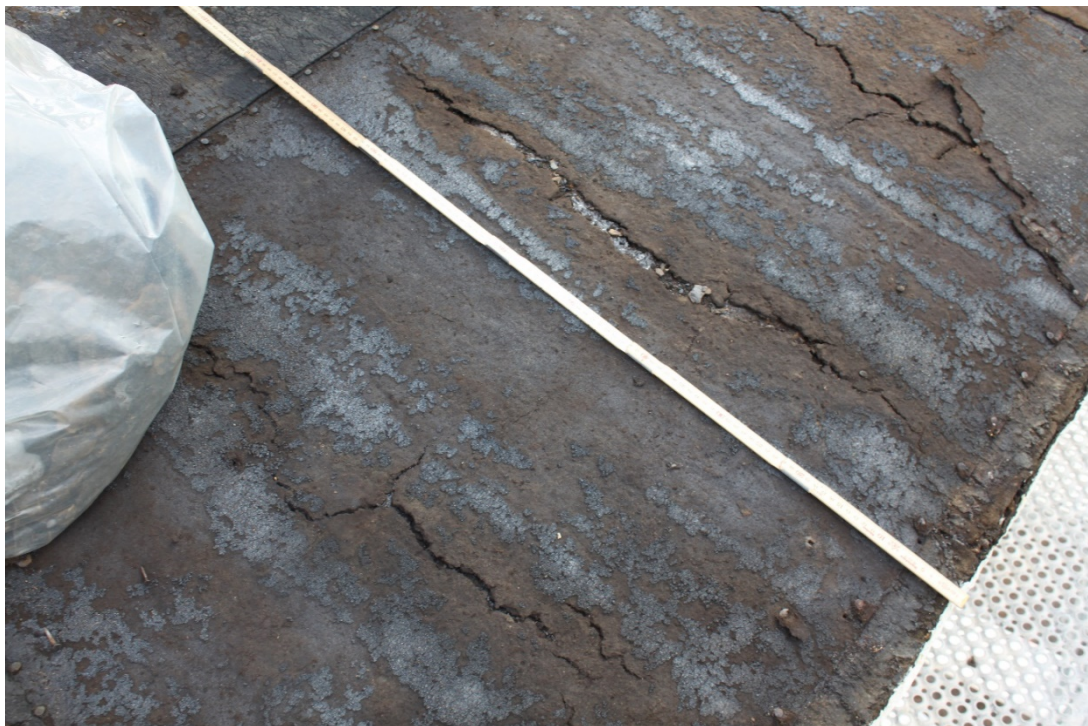
När plåten togs bort på tornhuven, upptäcktes att undersidan av plåten hade, vad som uppfattades som tjära på undersidan. Längre tillbaka ströks undersidan av plåttak med linolja. Möjligen var det linolja på baksidan av plåten. Under plåten låg först en äldre tjock takpapp, lagd med horisontella våder (95 cm höga) spikade med vanlig pappspik. På tornvinden återfanns en etikett med texten *ASFALT-TAKPAPP* från Munksjö Pappers Bruk i Jönköping. Möjligen är det den pappen som låg direkt under plåten(?). Papplagret hade lagats i med mindre bitar. Under detta fanns ett äldre papptak lagt i rombmönster. Det var spikat med handsmidd pappspik. Pappersarken var inte kvadratiska utan rektangulära med synligt mått 57x67cm (det var svårt att avgöra hur mycket arken överlappade). Takpapp tillverkades i Sverige redan vid slutet av 1700-talet. När Kyrkås nya kyrka stod klar 1845 ska både långhus och torn ha varit täckta med papp. Det är därför sannolikt att det handlar om den ursprungliga taktäckningen på tornet.

*Figur 8 Under plåten låg horisontella våder med en tjock takpapp.*

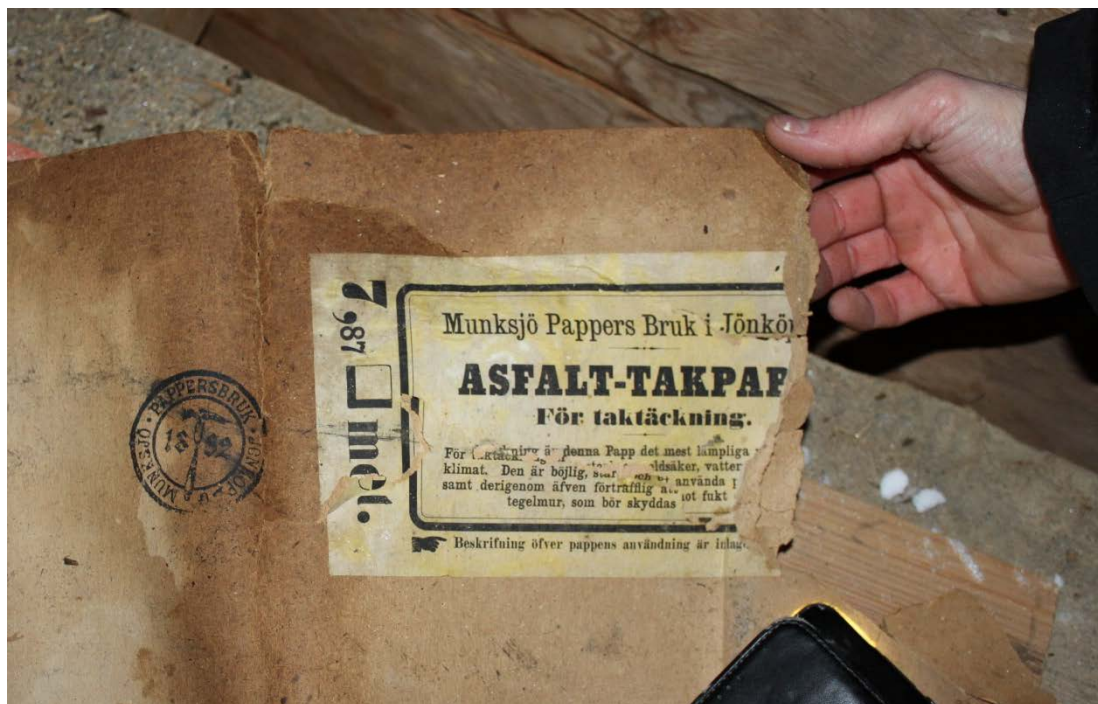
Figur 9 På tornvinden återfanns en etikett med texten ASFALT-TAKPAPP från Munksjö Pappers Bruk.

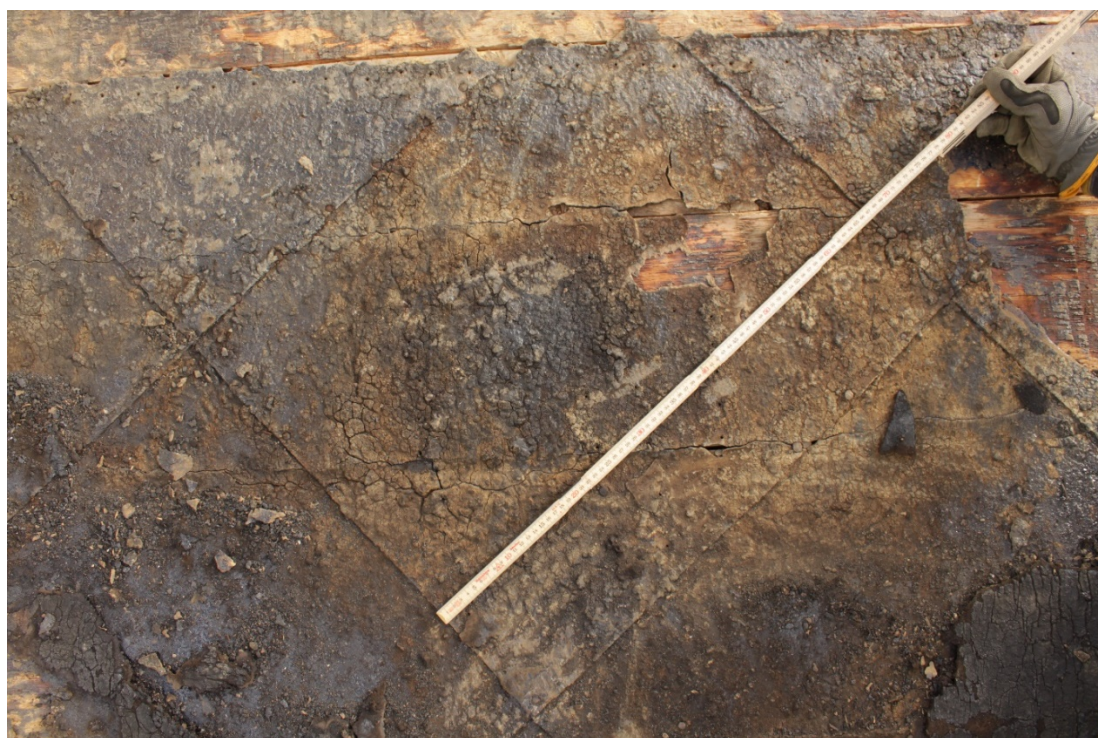
Figur 10 Under våderna med takpapp, fanns ett äldre lager med ark lagda i rombmönster.

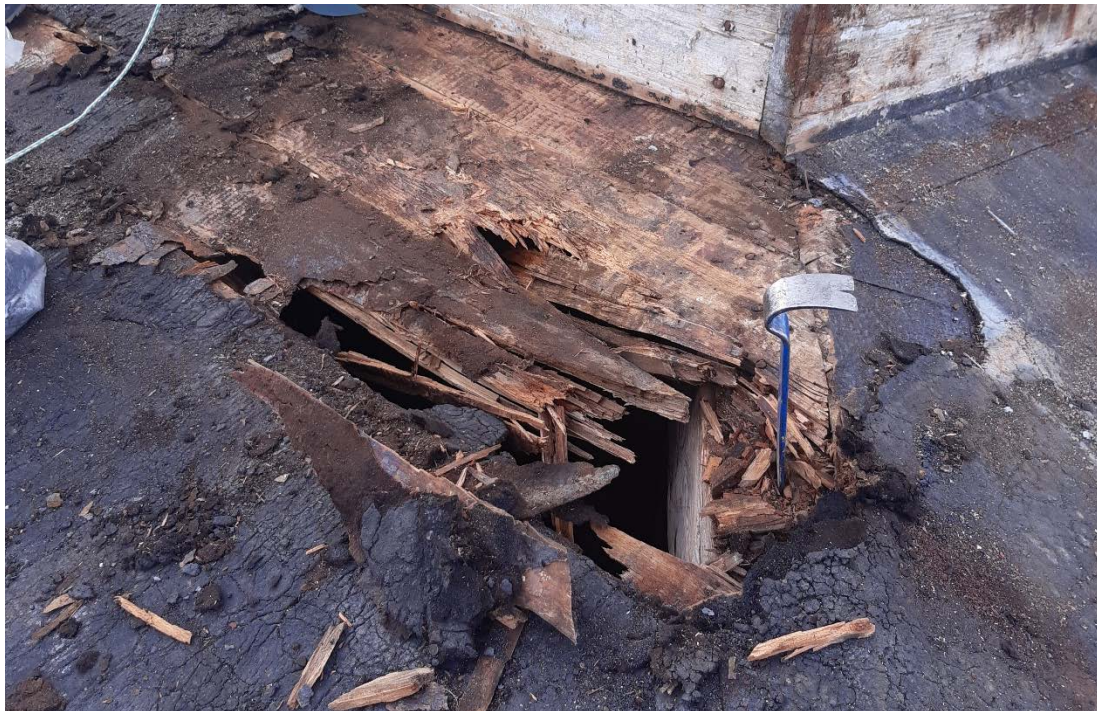
*Figur 11 Delar av rotet på tornhuven var rötskadat (foto: Torbjörn Cajonberg, Winther bygg AB).*

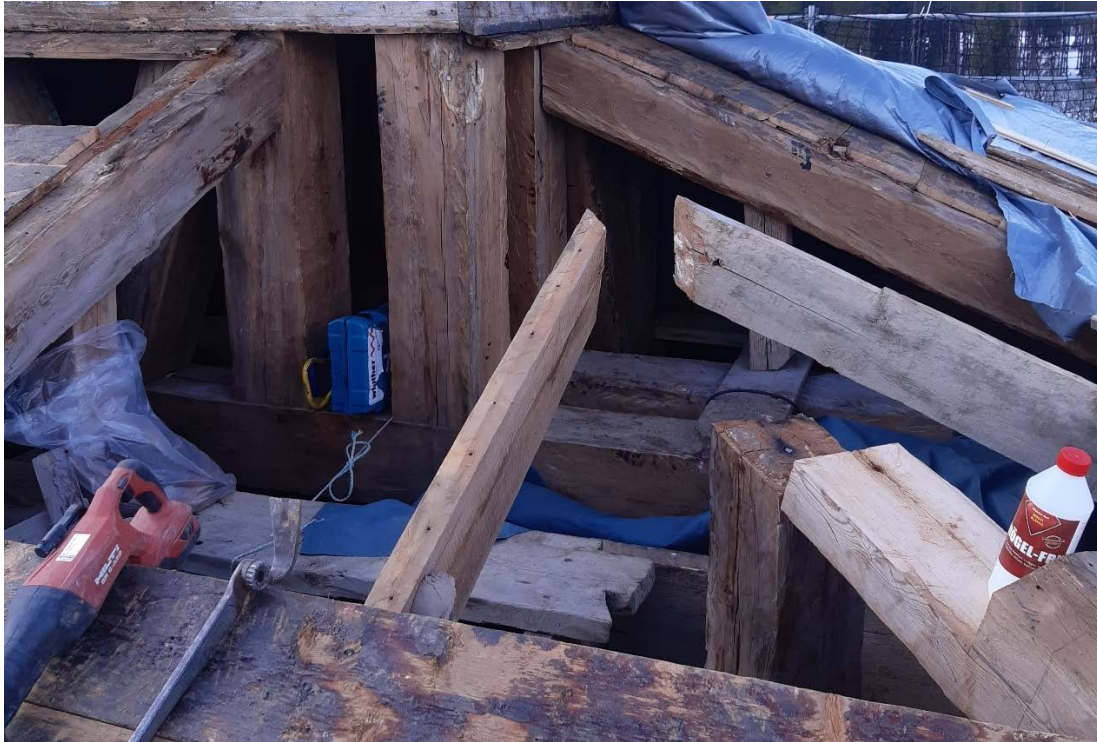
*Figur 12 I nordöstra hörnet på tornhuven byttes en del av en bjälke (foto: Torbjörn Cajonberg, Winther bygg AB).*

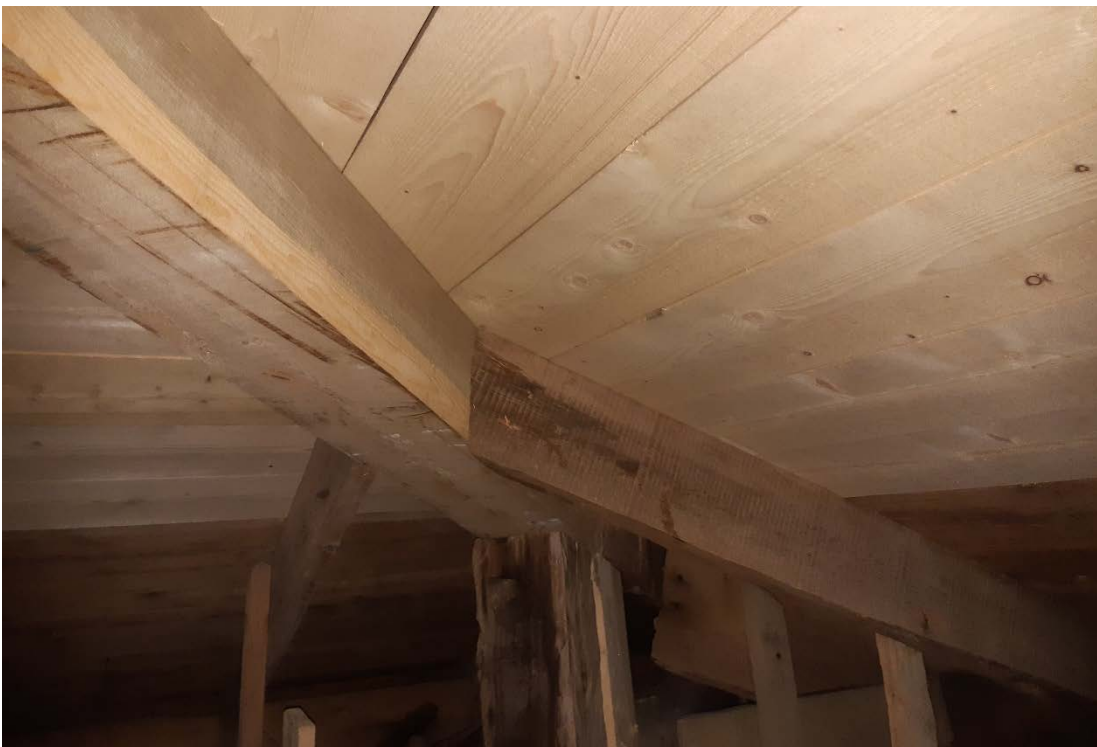
*Figur 13 Den bytta bjälken och det nya rotet (foto: Torbjörn Cajonberg, Winther bygg AB).*

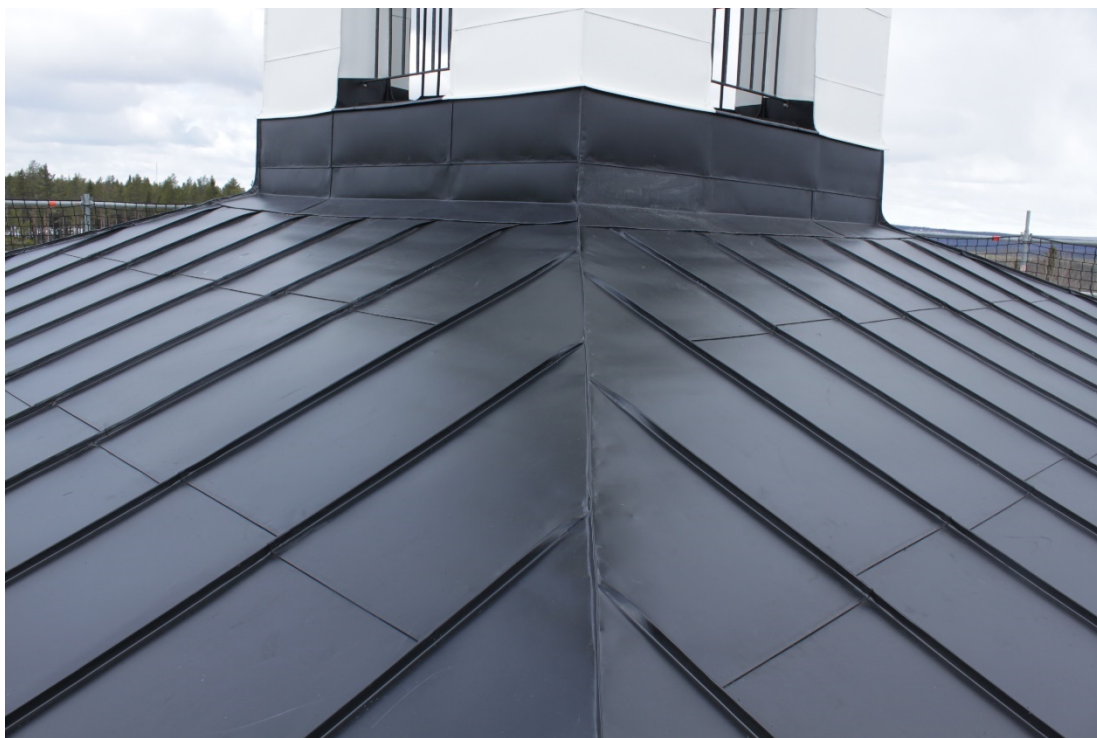
*Figur 14 Tornbuv efter åtgärd.*

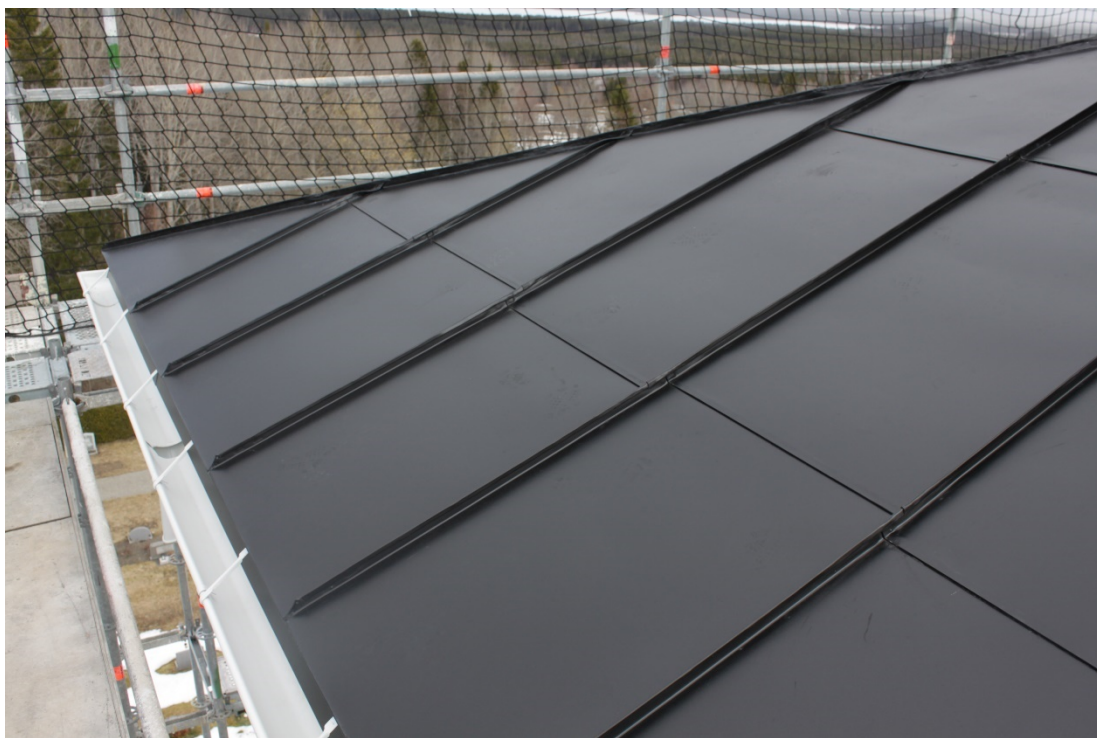
*Figur 15 Ny dubbelfalsad plåt har monterats med ca 4 cm förskjutning av falsarna.*

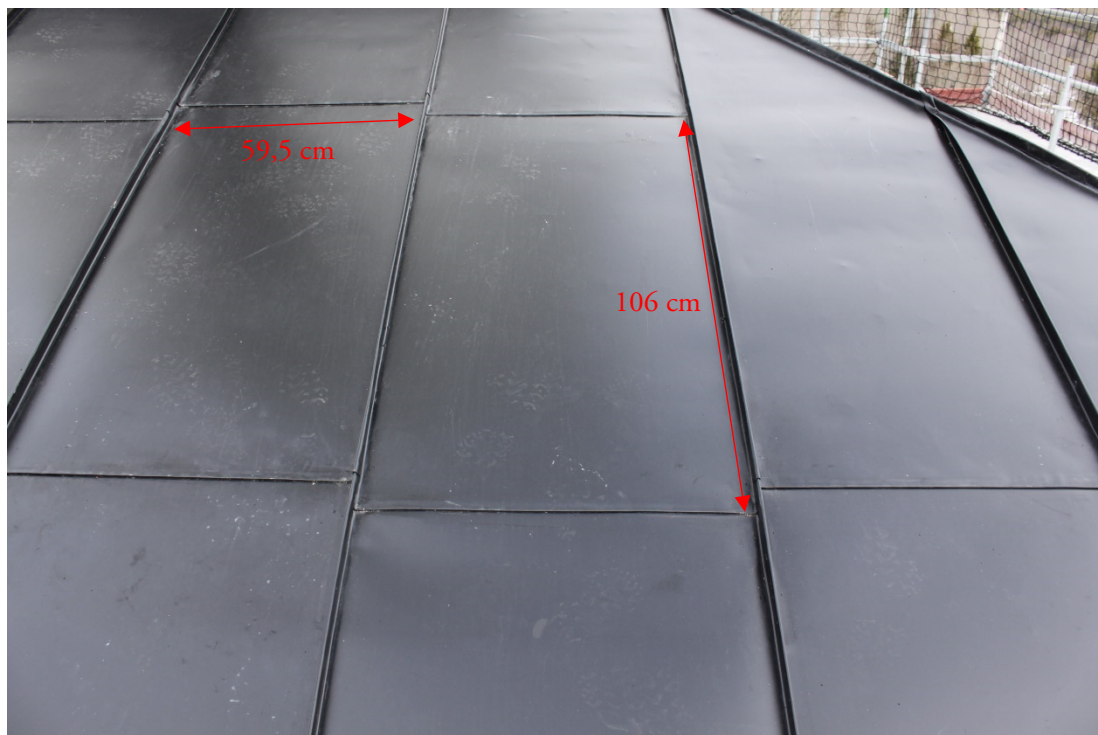
*Figur 16 Färdig skivstorlek på det nya taket är ca 59,5x106 cm.*

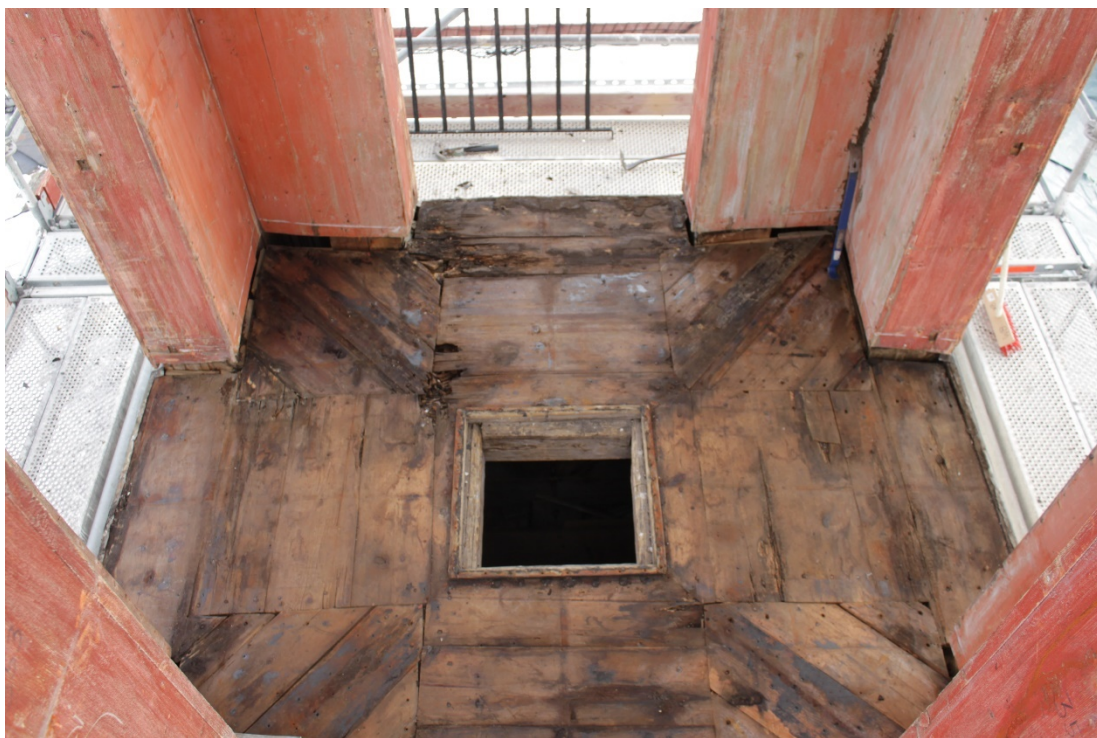
*Figur 17 Lanternin sedan plåt rivits på både väggar och golv.*

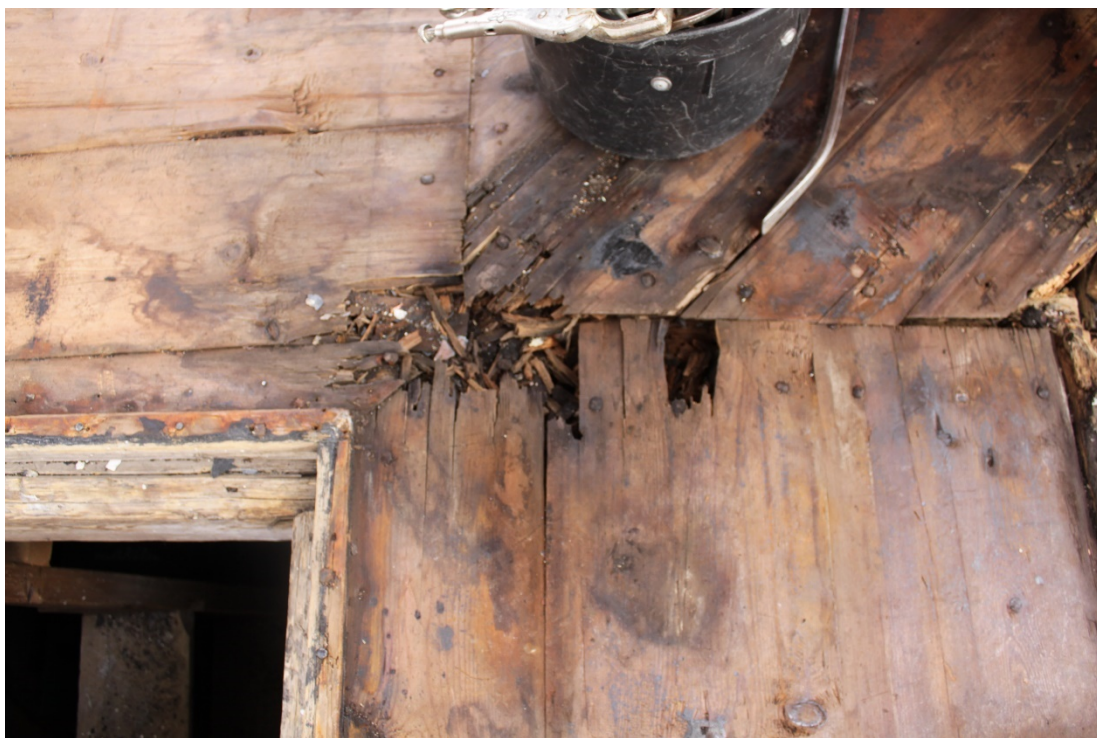
*Figur 18 Rötskador förekom i golvet på lanternin.*

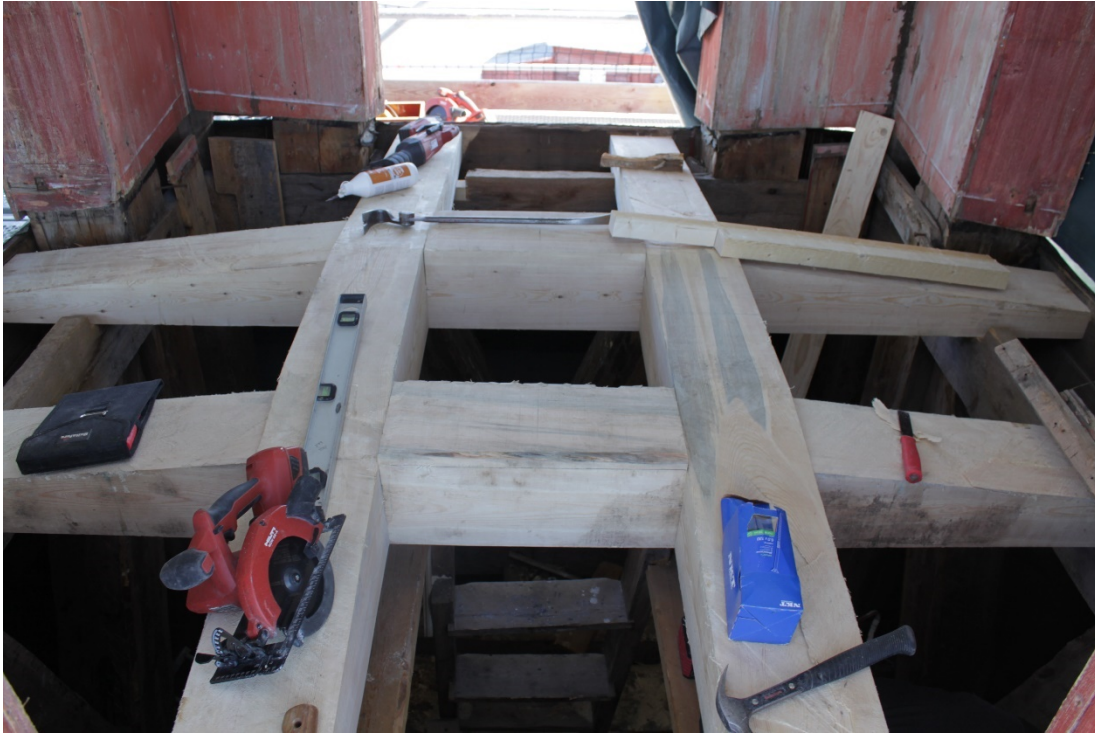
*Figur 19 Alla fyra golvbjälkarna under lanterningolvet förnyades.*

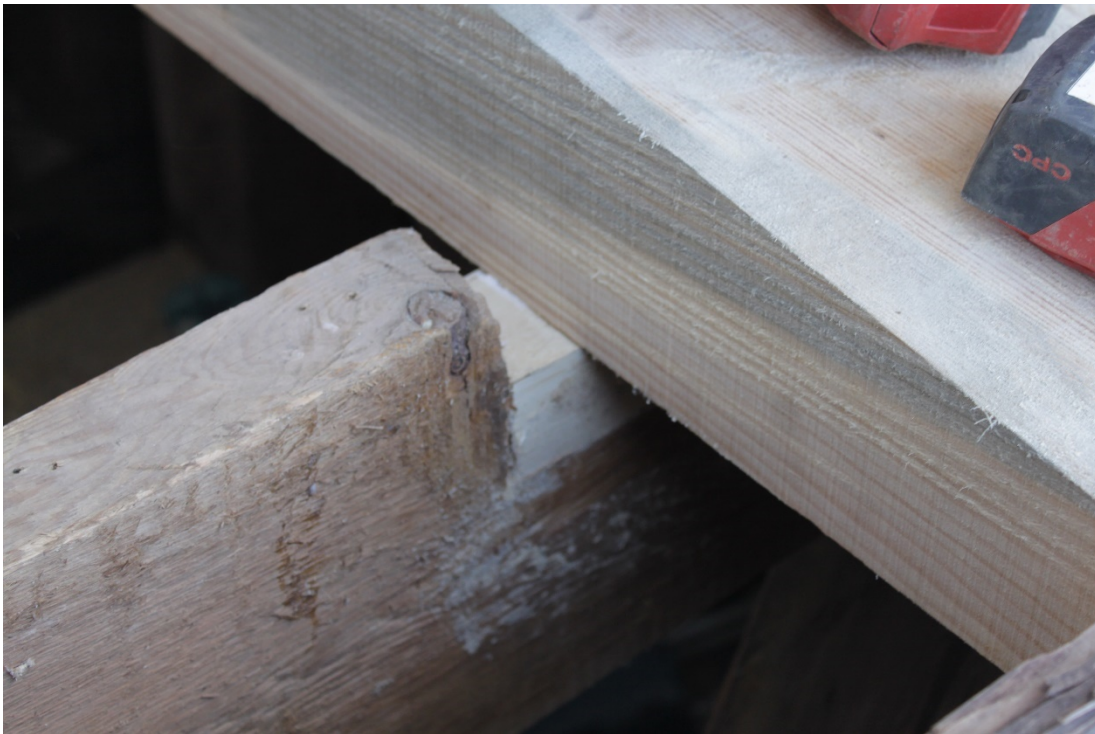
*Figur 20 Mot öster gjordes en mindre ilagning av urtaget som bjälken vilar på.*

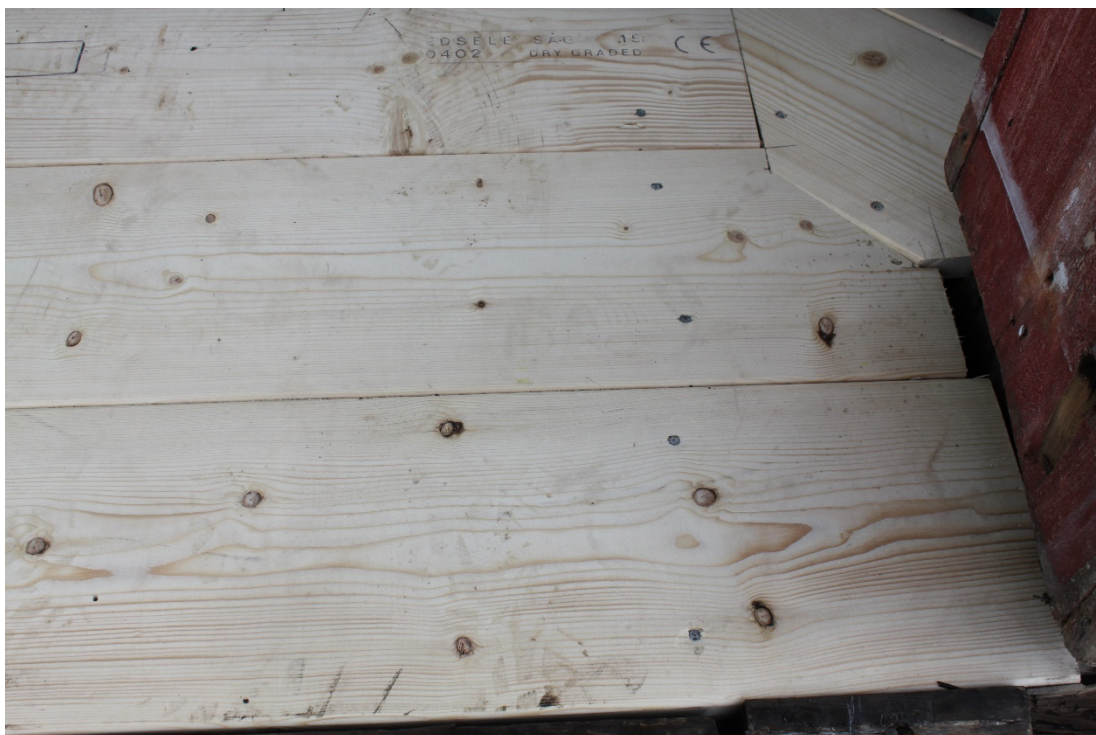
*Figur 21 Nytt golv på lanterninen.*

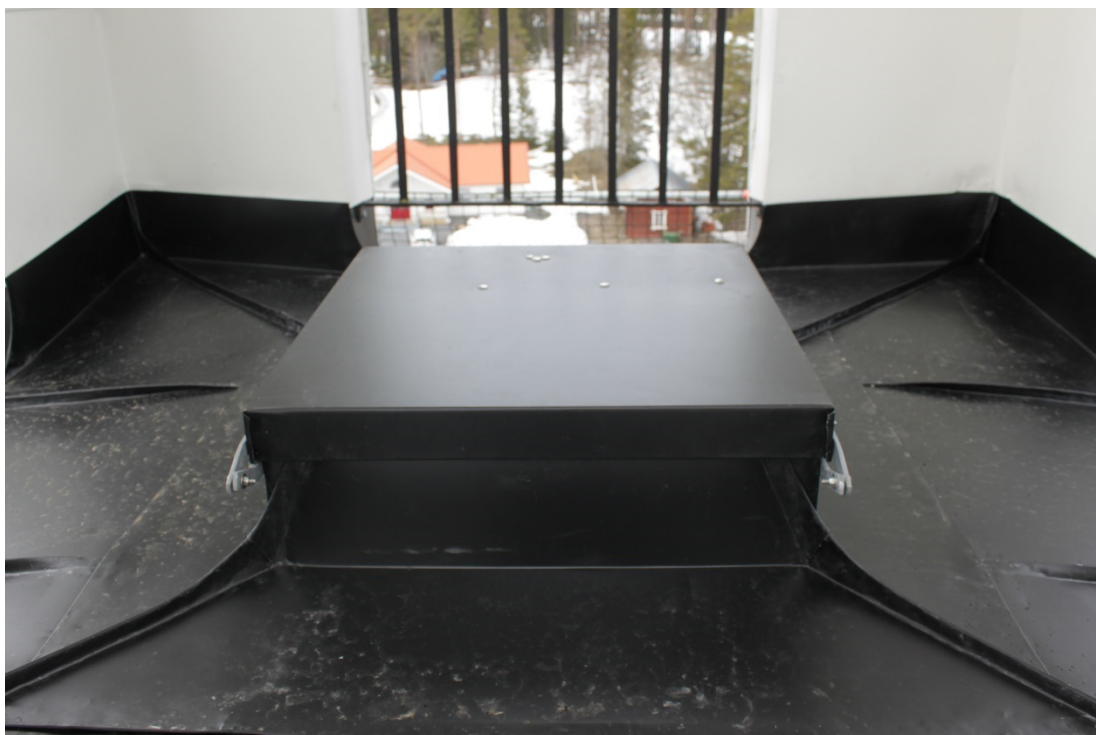
*Figur 22 Lanterninens golv efter åtgärd.*

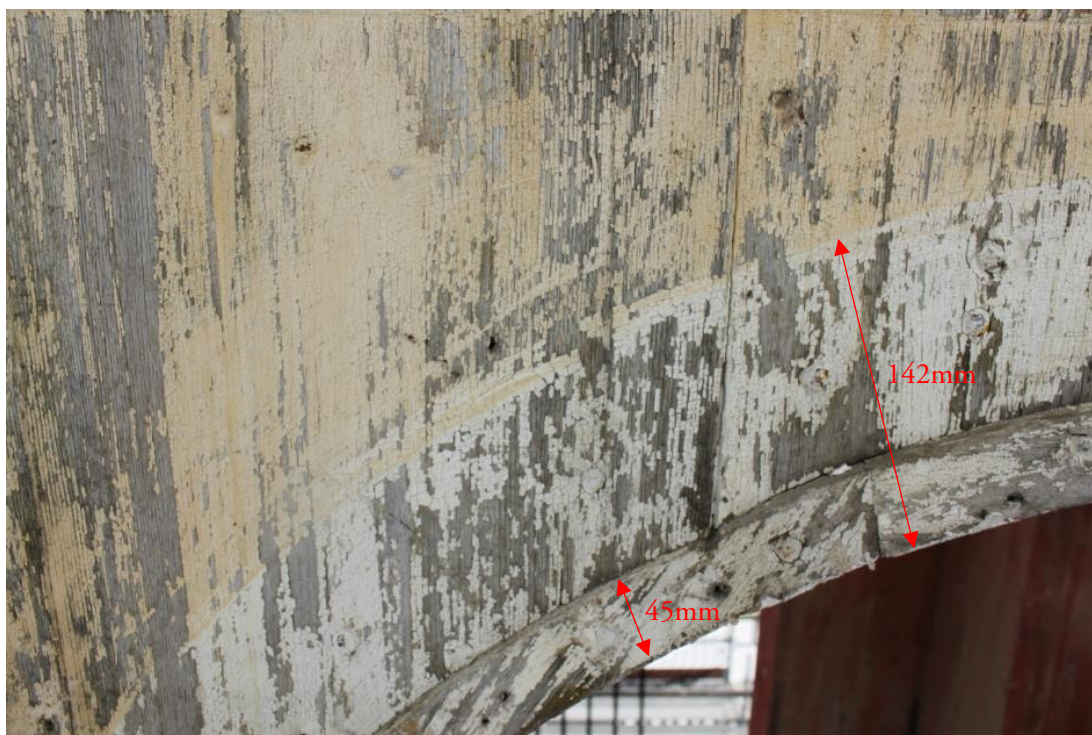
Efter att den galvaniserade plåtbeklädnaden på in- och utsida av lanterninens väggar plockats bort, kunde man skapa sig en bild av hur lanterninen sett ut tidigare. På utsidan syntes spår av en gul kulör (ungefär motsvarande NCS S 2020-Y20R) med vitt kring öppningarna och i hörnen. Närmast öppningen satt en trälist 45mm bred. Den målade omfattningen var 142mm bred (inklusive trälist). Hörnmarkeringen var 220mm bred. Trälisten kring den rundade överdelen är fasad i nederkant, antagligen har detta gjorts i samband med att utsidan kläddes med plåt, för att jämna till underlaget. Under den gula färgen kunde en mörk ram (55mm bred) anses kring öppningarna.

*Figur 23 På utsidan syntes spår av en gul kulör med vitt kring öppningar och hörn. Närmast öppningen satt en trälist 45mm bred. Den målade omfattningen (inklusive trälist) var 142mm bred.*

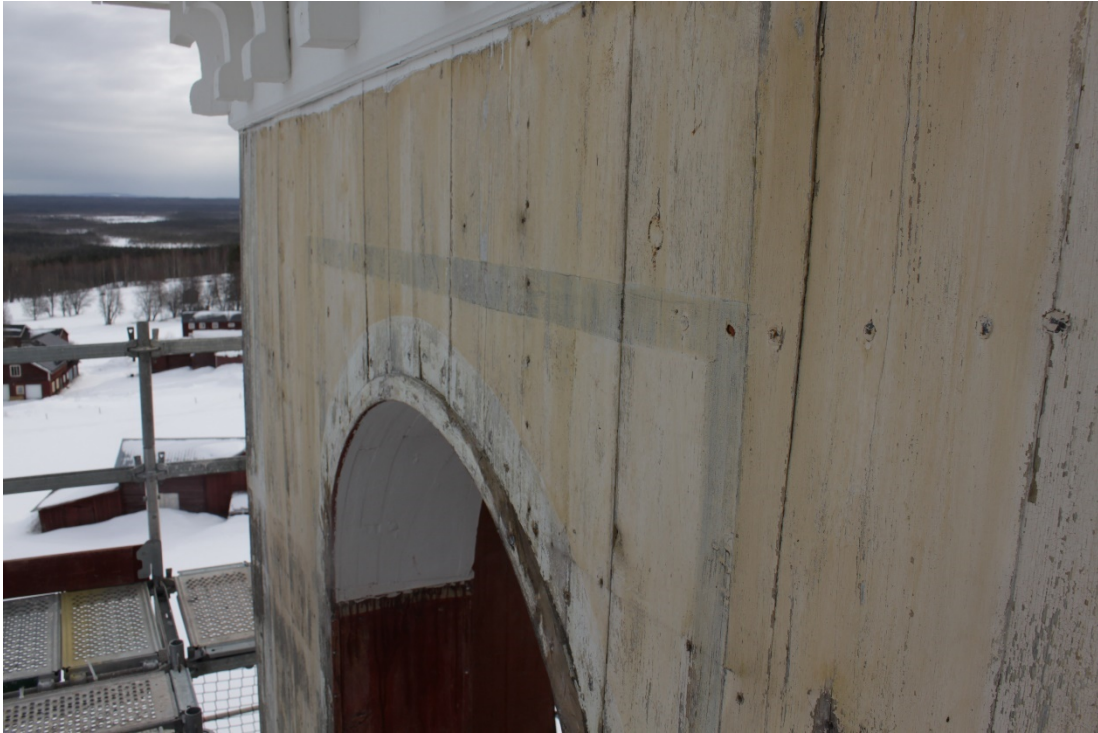
Figur 24 Under den gula färgen framträdde en mörk ram kring öppningarna.

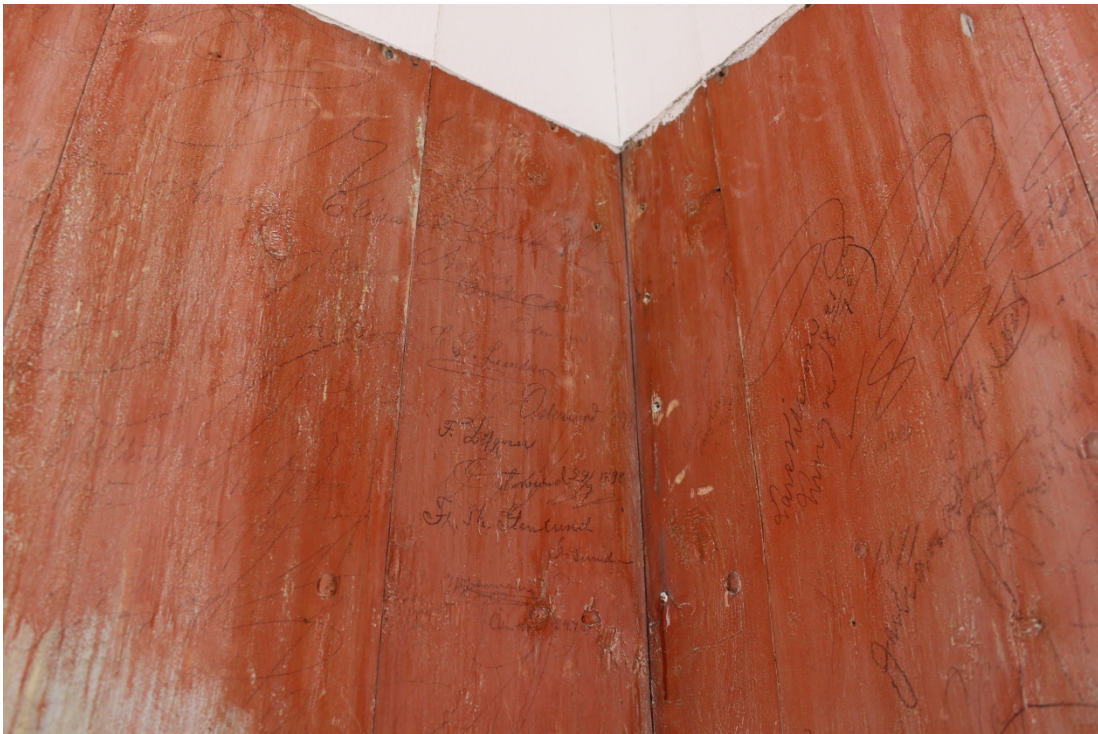
På insidan var lanterninens väggar röda (NCS S 3040-Y60R). På det röda färgskiktet fanns fullt av klotter i form av namn och datum. De tycks härröra från 1800-talets slut och början av 1900-talet. Den yngsta dateringen som hittades var från 1902. Vid ungefär denna tidpunkt bör lanterninen ha klänts med plåt på insidan. Annars borde det ha funnits senare dateringar på väggarna. Under den röda färgen syntes en grå kulör (NCS S 2005-G90Y).

Figur 25 På insidan var lanterninens väggar röda. På det röda färgskiktet fanns fullt av klotter i form av namn och datum.

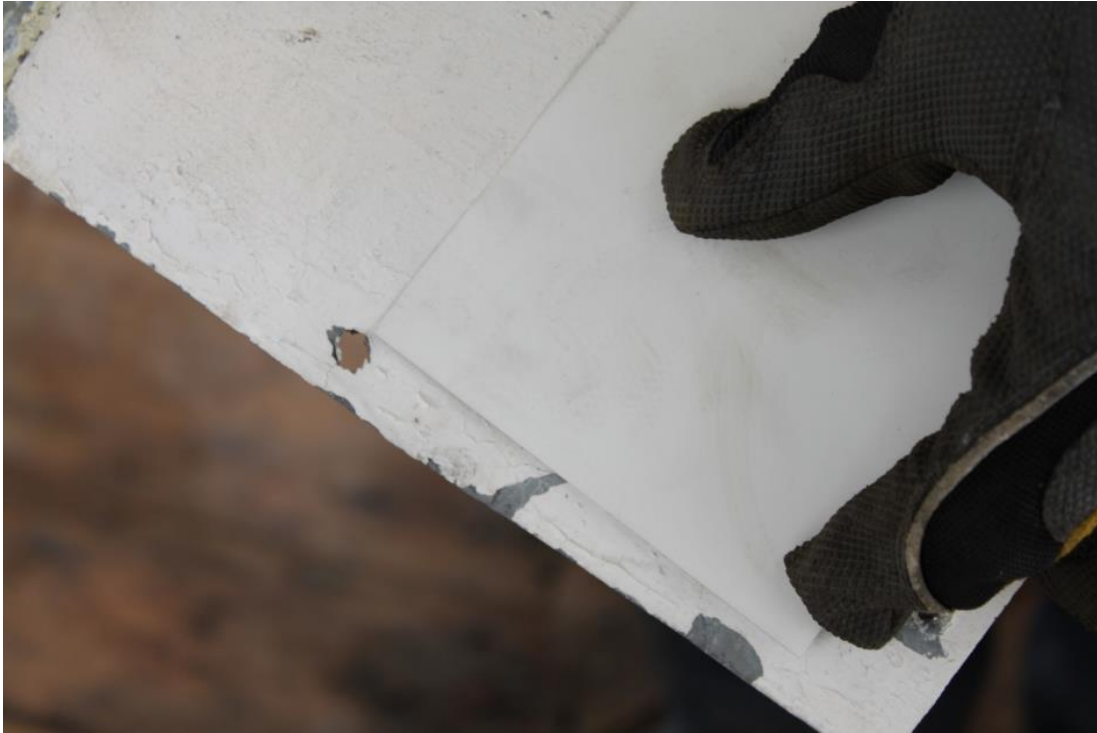
*Figur 26 Vid jämförelse med den tidigare plåtinklädnaden, stämde Plannjas kulör varmvit (ungefär motsvarande NCS S0502-Y) bra överens med den tidigare kulören.*

Ny slussad/hakad slättäckning av plåt har monterats på lanterninen (kulör 90 varmvit från Plannja, ungefär motsvarande NCS S0502-Y). Vid jämförelse med den tidigare plåtinklädnaden, stämde den bra överens med den tidigare kulören, varför den valdes för inklädning av lanterninen. Den nya plåten täcker en hel sida på bredden. Skiften är 53,5 cm höga. En fråga som kom upp var om det skulle vara stående eller vikta falsar kring öppningarna. Vikta falsar skulle gå att göra upp till rundningen på öppningen, sedan skulle det bli stående. För att få en jämn linje kring öppningen, blev det stående falsar.
